4.5 FALL M2

DATEN FALL M2

GEBÄUDE FALL M2

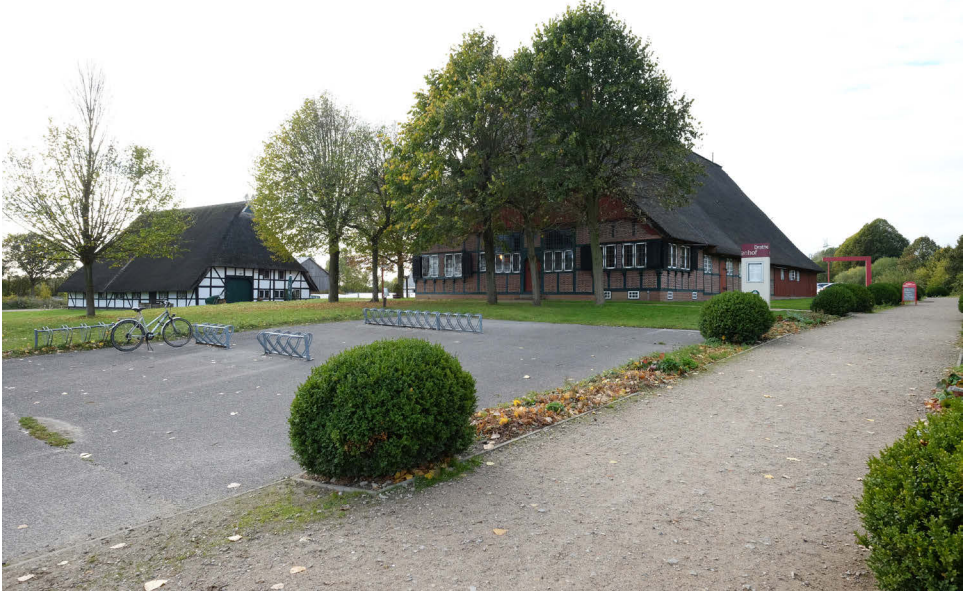
- 4-31 (oben) – Restaurant Drahtenhof beim Freilichtmuseum Molfsee (Bildmitte). Lüder, 2018.
4-32 (links) – Rückseite des Gebäudes mit Parkplatz und überdachtem Pausentisch. Lüder, 2018.
4-33 (rechts) – Eingang in das Restaurant mit Vordach und Rampe. Lüder, 2018.

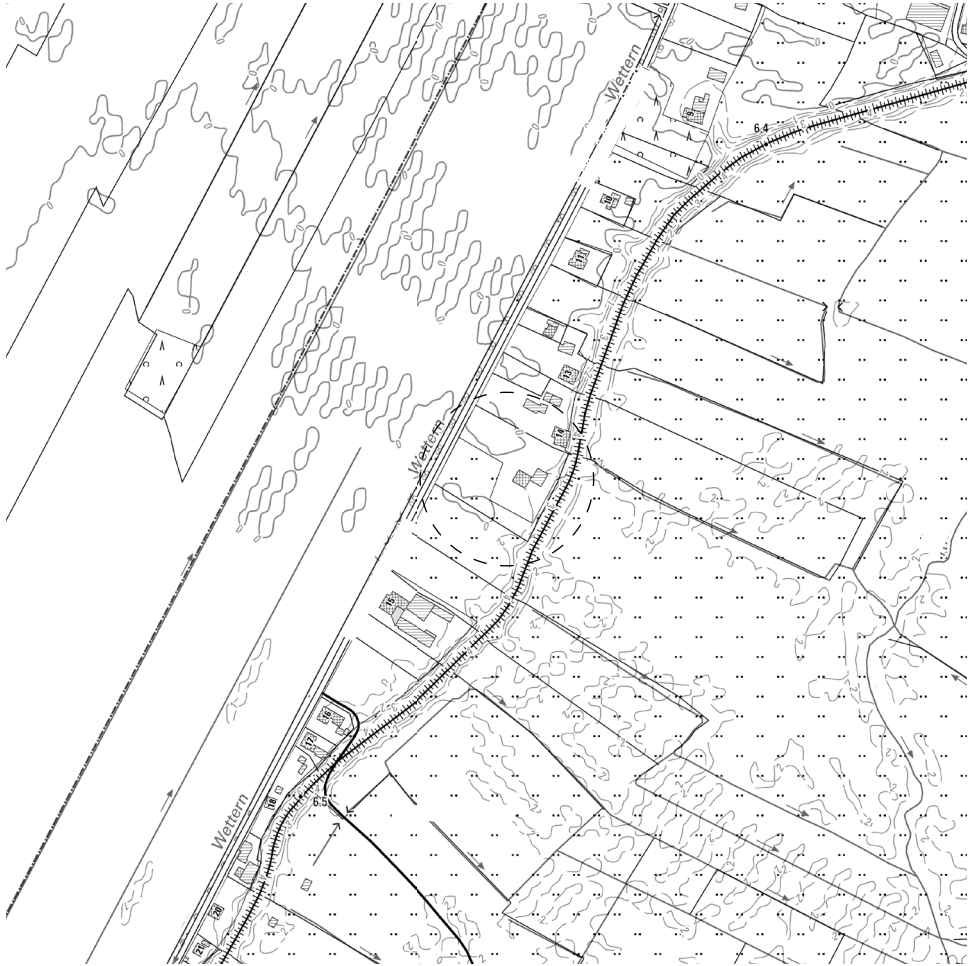
4-36

Digitale topografische Karte (dtk5, 2018). M 1:6.500.

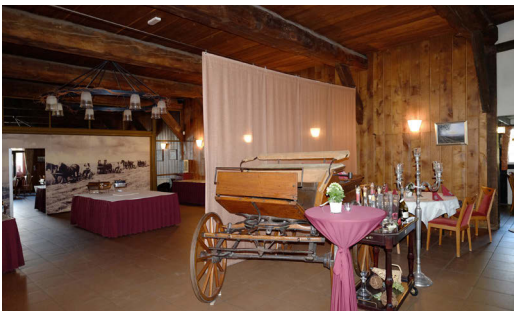
4-40 (links) – Ehemalige Diele mit Trennwand. Lüder, 2018.
4-41 (rechts) – Verbaute ehemalige Zugangstür. Lüder, 2018.
