## 4.2 FALL A1

*Ehemalige landwirtschaftliche Hofstelle im Marschhufendorfbaut mit Wohn- und Gewerbebauten. Im Hintergrund ein benachbartes Fachhallenhaus. Lüder, 2018.*

## DATEN FALL A1

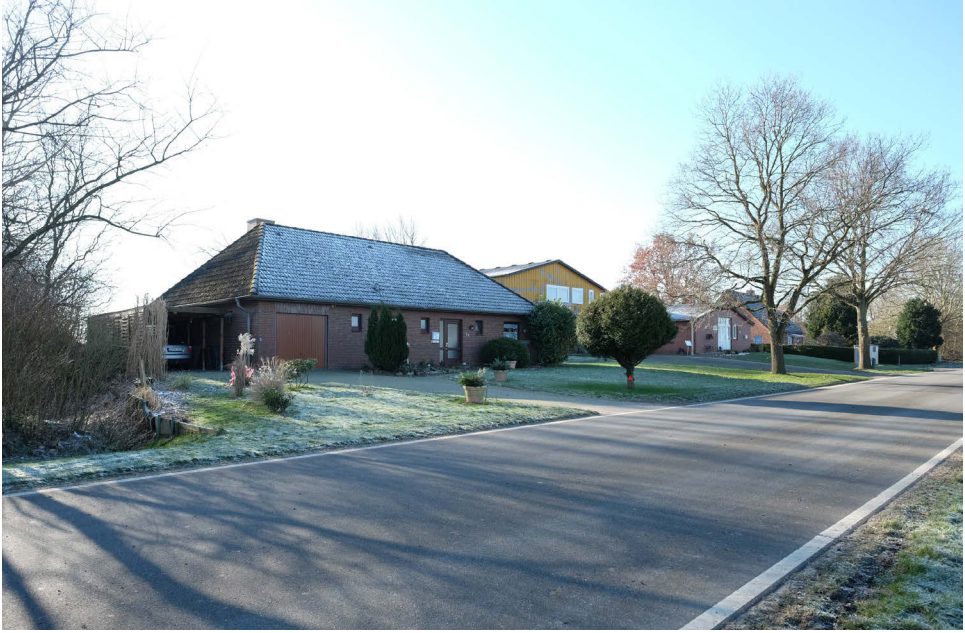
4-13 (oben) – Einfamilienhaus (Nr. 4). Lüder, 2018.

### 4 EINFAMILIENHAUS

Bauzeit: vermutlich 1966

Fassade: Klinker

Dach: Walmdach, Dachpfannen

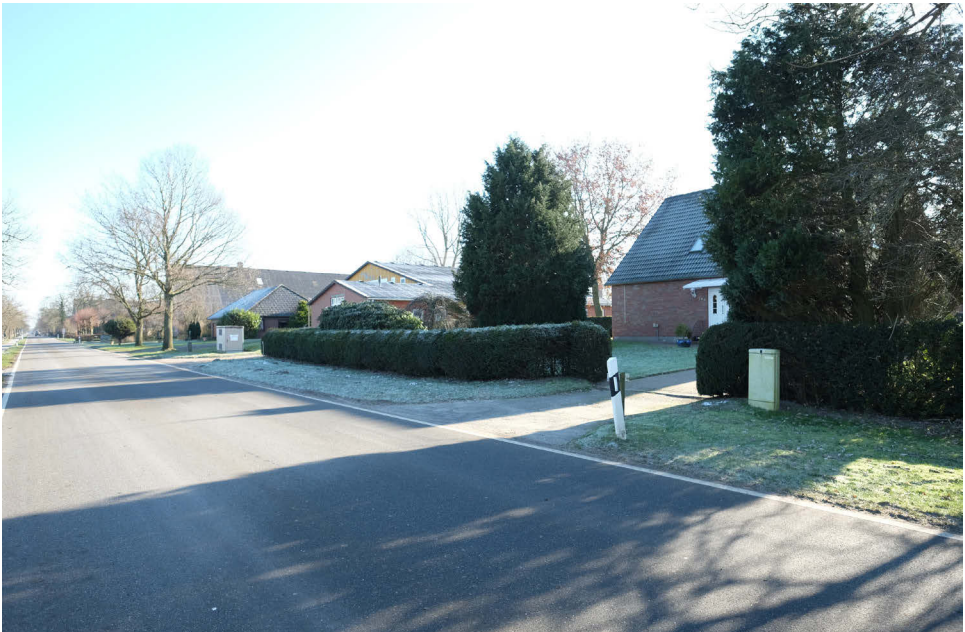
4-14 (unten) – Einfamilienhaus (Nr. 5). Lüder, 2018.

### 5 EINFAMILIENHAUS

Fassade: Klinker

Dach: Satteldach, Dachpfannen
