## 4.2 FALL A1

## DATEN FALL A1

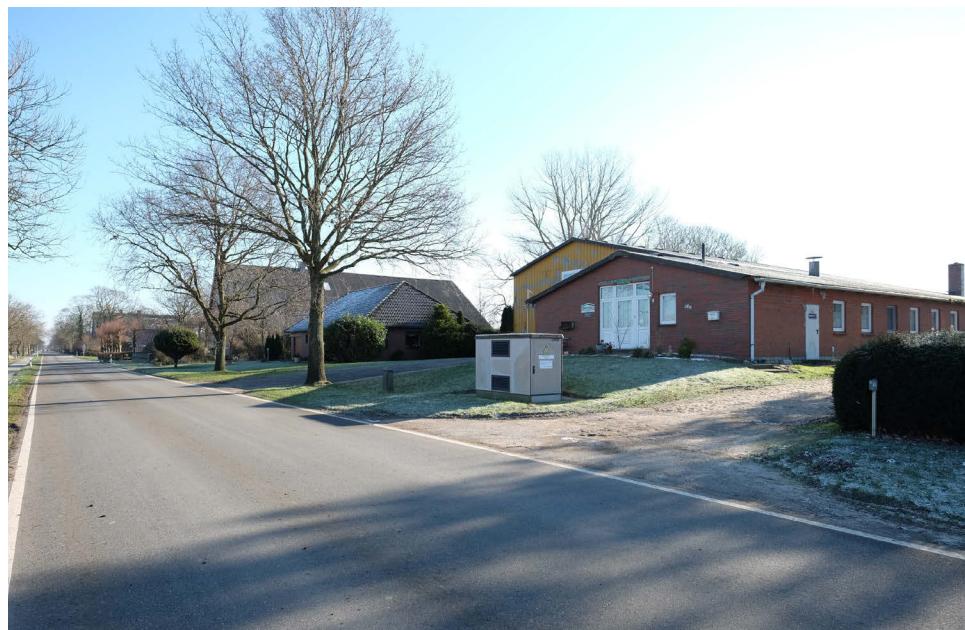
4-09

*Ehemalige landwirtschaftliche Hofstelle im Marschhufendorf bebaut mit Wohn- und Gewerbebauern. Im Hintergrund ein benachbartes Fachhallenhaus. Lüder, 2018.*

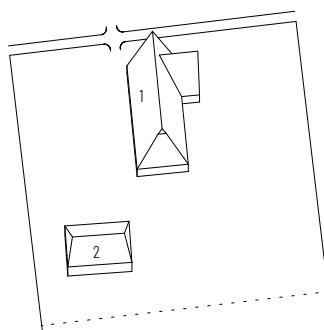
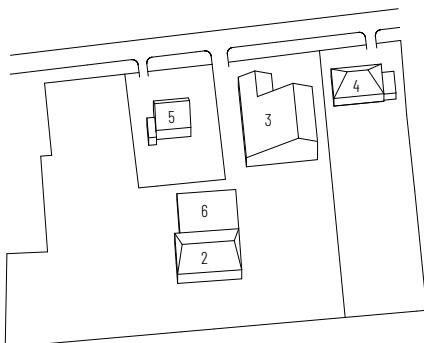
4-10

1940

2018

*Genordete Grundriss-Axonometrie 1940 (oben) und 2018 (unten). M 1:2.500.*

### 1 FACHHALLENHAUS (L-FORM MIT EINEM SEITLICHEN AUSBAU)

Abbruch nach Brand: 1975

Breite x Länge: 22,96 x 11,00 (seitlicher Ausbau); 17,00 x 22,46 m (Wirtschaftsteil)

Höhe (Gerüst): 12,15 m (Wolf 1979)

Grundfläche: 634 qm

Nutzung 1940 : Wohnen, Pferde-, Kuhstall, (Ernte-)Lager

### 2 SCHEUNE

Abbruch: steht vermutlich noch mit veränderter Dachdeckung

### 3 WIRTSCHAFTSGEBÄUDE UND BETRIEBSLEITERWOHNUNG

Bauzeit: 1976 und 1980

Nutzung: Wohnen, Gewerbe

Fassade: gelb gestrichenes Trapezblech (Wirtschaftsgebäude); Klinker (Wohnteil)

Dach: flach geneigte Satteldächer. Wellblech

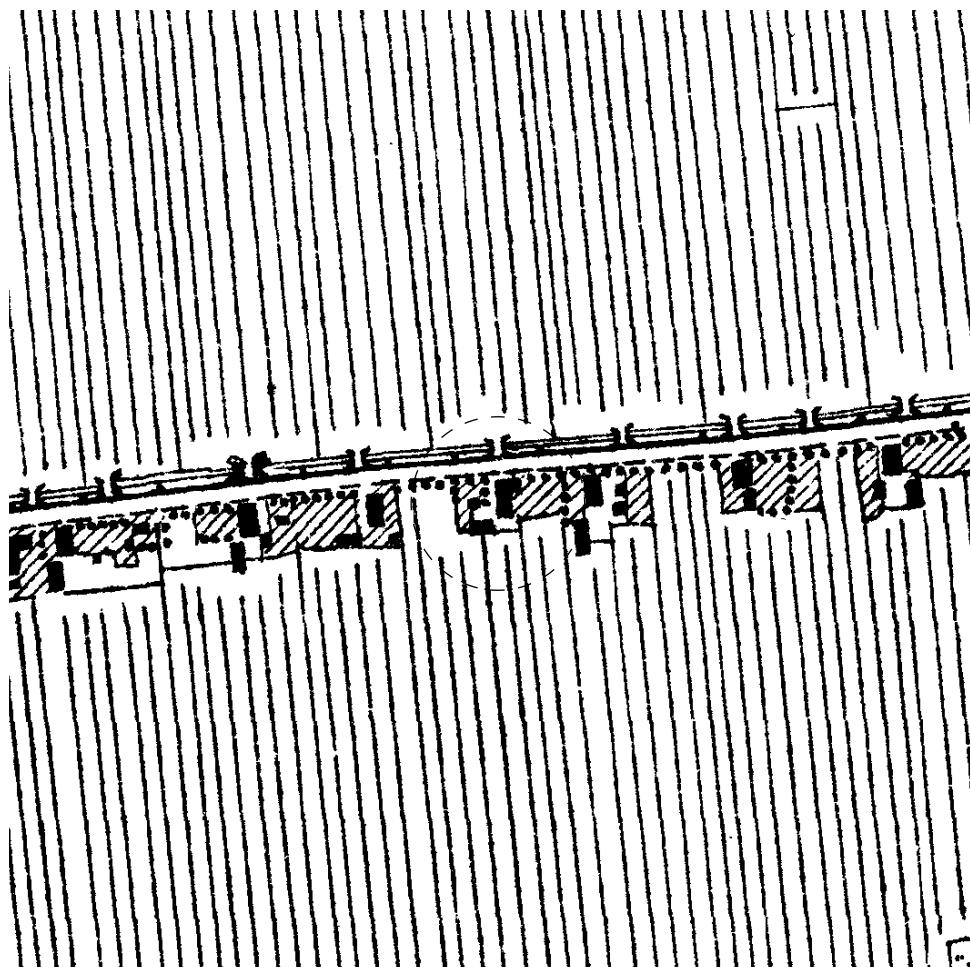
4-II

Preußische Landesaufnahme (ca. 1878). M 1:6.500.

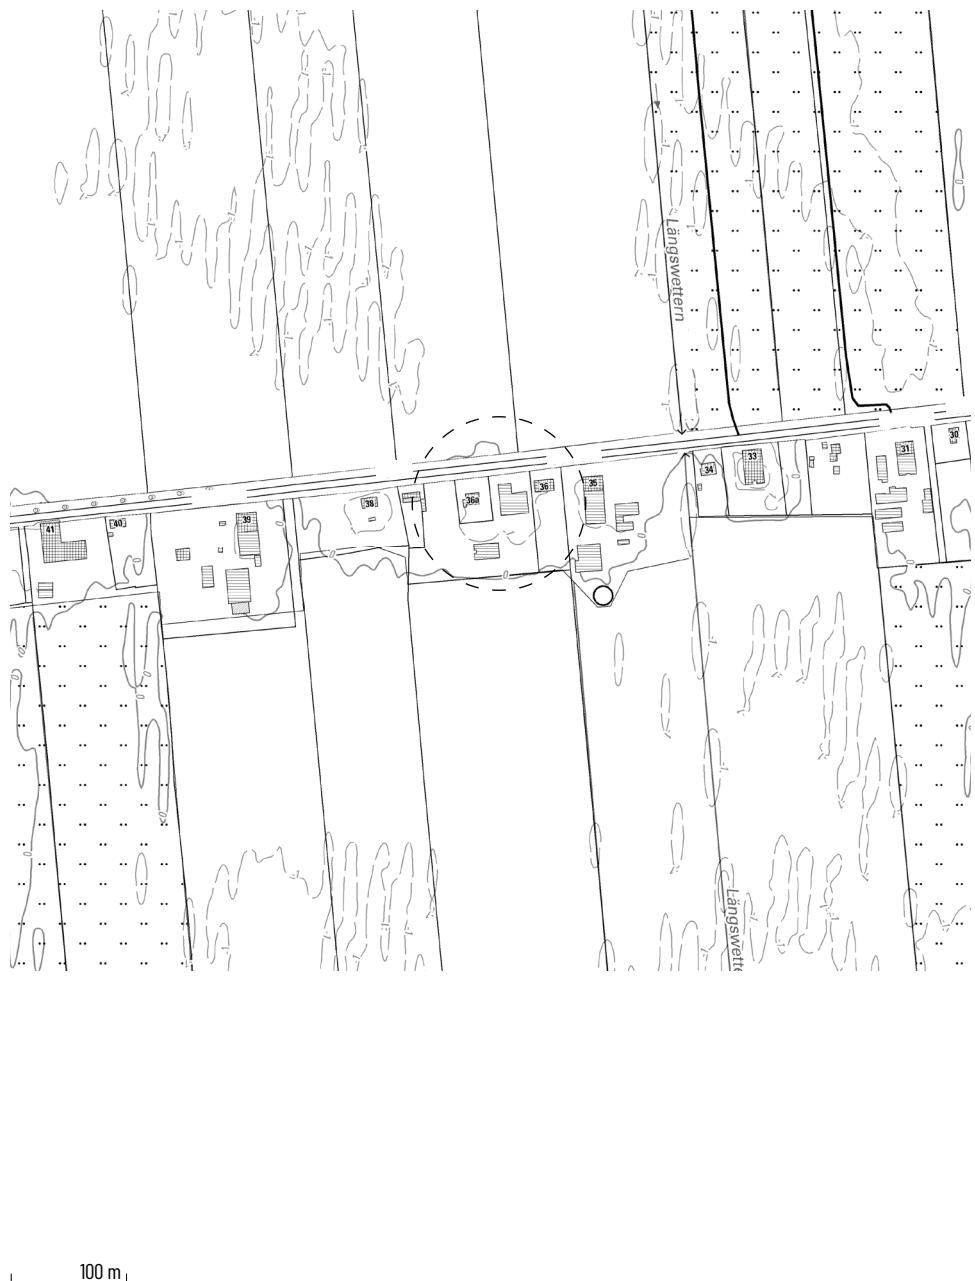
4-12  
Digitale topografische Karte (dtk5, 2018). M 1:6.500.  
© Geobasis-DE/LVermGeo SH 2019 (bearbeitet Lüder, 2020).

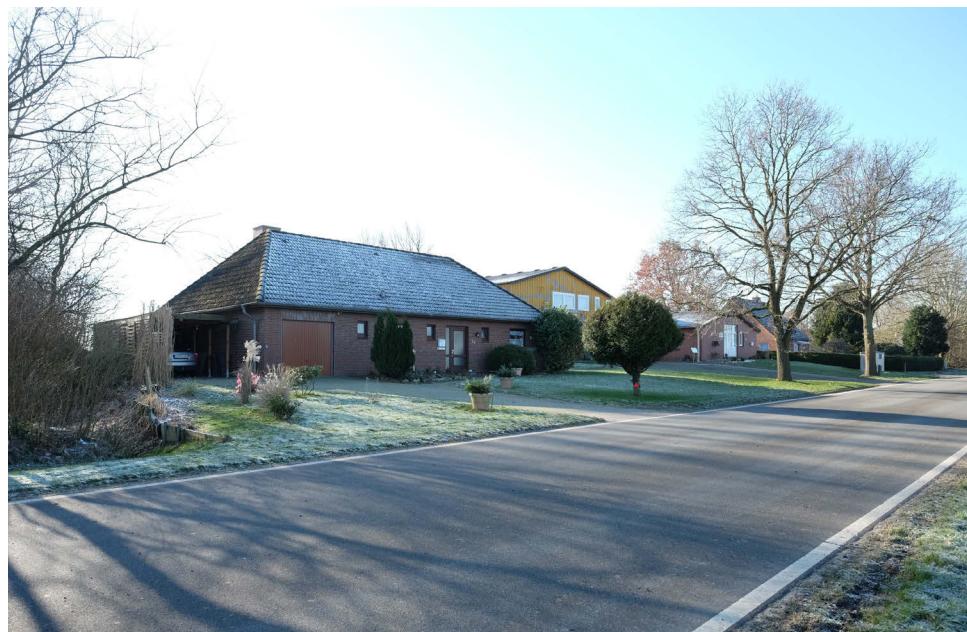
4-13 (oben) – Einfamilienhaus (Nr. 4). Lüder, 2018.

### 4 EINFAMILIENHAUS

Bauzeit: vermutlich 1966

Fassade: Klinker

Dach: Walmdach, Dachpfannen

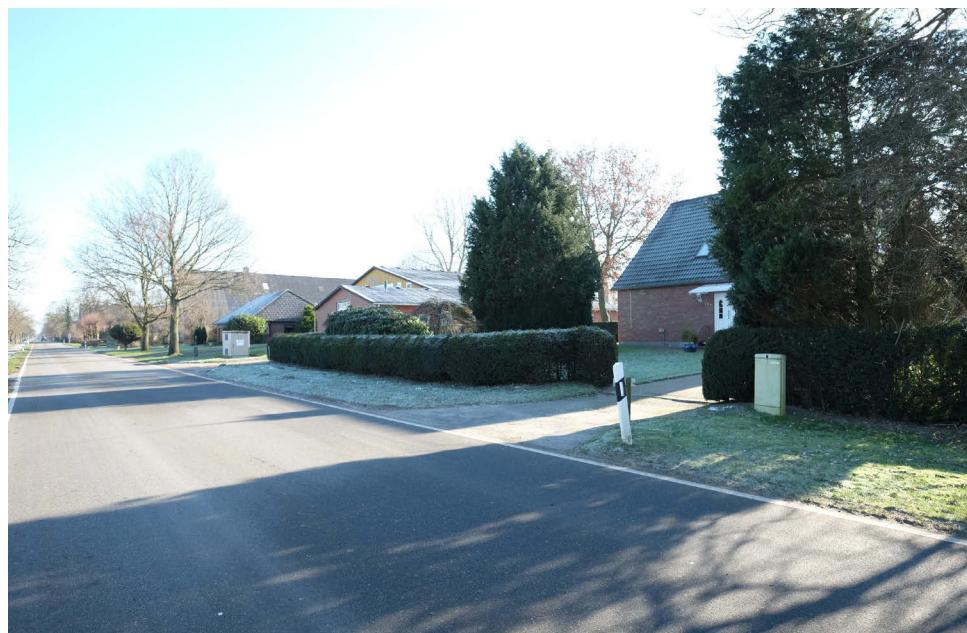
4-14 (unten) – Einfamilienhaus (Nr. 5). Lüder, 2018.

### 5 EINFAMILIENHAUS

Fassade: Klinker

Dach: Satteldach, Dachpfannen

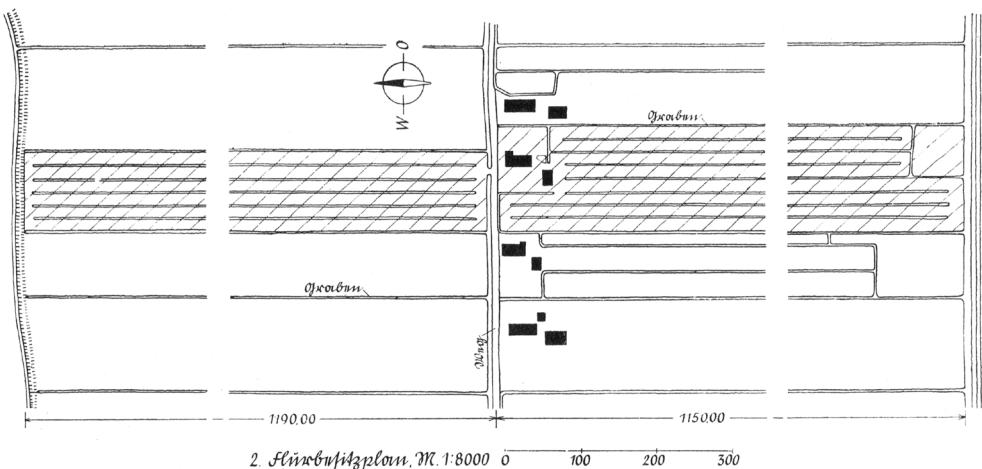
4-15  
Hofstelle in Marschhufendorf mit zugehörigem Land beidseits der Straße. Flurbesitzplan 1940.  
M 1:8.000. Jargstorff, Kitzler, Ruckelshauß, Wallies. Aus Wolf 1979: Tafel 60 2.
