## 4.9 FALL D2

## DATEN FALL D2

### 1 BARGHAUS (KREUZHAUS)

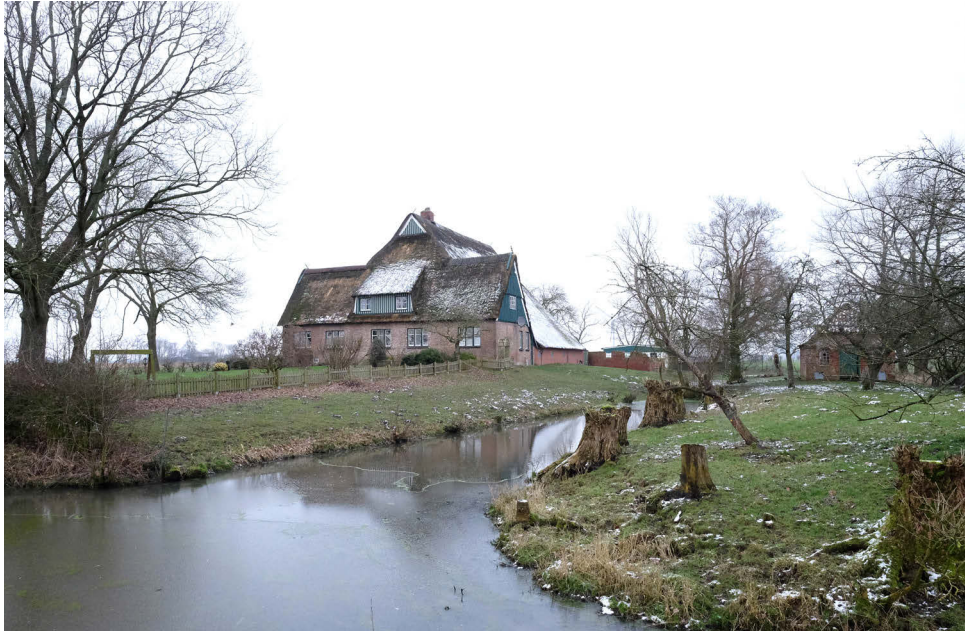
4-92 (oben) – Resthof von Süden: Barghaus, Scheunenreste, Wagenschauer, Wassergräben, Inselgarten mit ehemaligem Backhaus. Lüder, 2018.

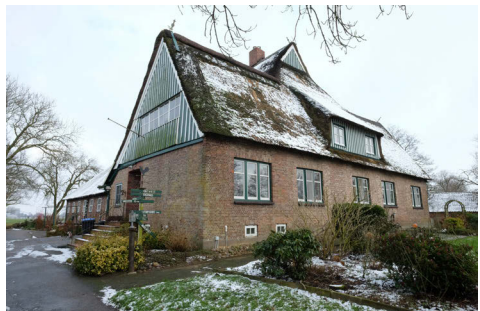
4-94 (unten rechts) – Wohnteil Barghaus mit seitlichen Eingängen und ausgebautem Dachgeschoss. Lüder, 2018.

- Einbau von drei Zimmern und einem Bad
- Einbau eines Panoramafensters in nordöstliche Giebelwand
- Einbau einer Gaube mit zwei Fenstern in die südwestliche Dachfläche
- Dachdämmung mit Glaswolle

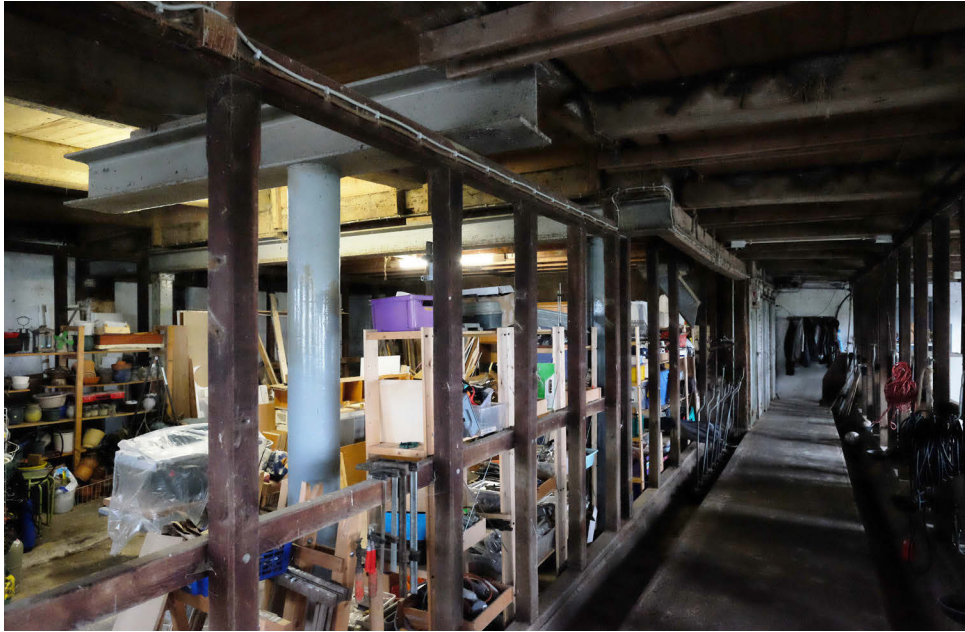
4-96 (oben) – Historische Holzkonstruktion, Stahlträger und -stützen im Wirtschaftsteil. Lüder, 2018.

- Erweiterung Rinderstall im Bereich des früheren Pferdestalls, Hühnerstalls und in der Hälfte des Bargraums. Einbau eines Bullenstalls
- Holzständer und Deckenbalken teilweise durch Stahlstützen und Stahlträger ersetzt; Einbau einer Decke in der Hälfte des Bargraums; Rückbau Knechtkammer im Bargraum; Verlegung der Milchkammer
- Erneuerung der südwestlichen Außenwand

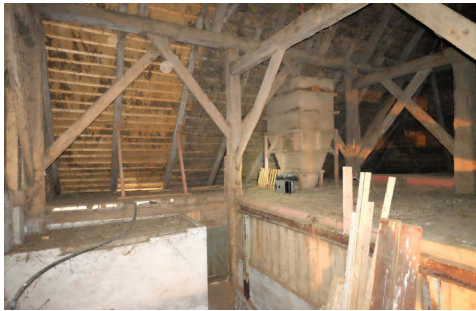
4-97 (unten links) – Bargaum mit Einbauten. Lüder, 2018.

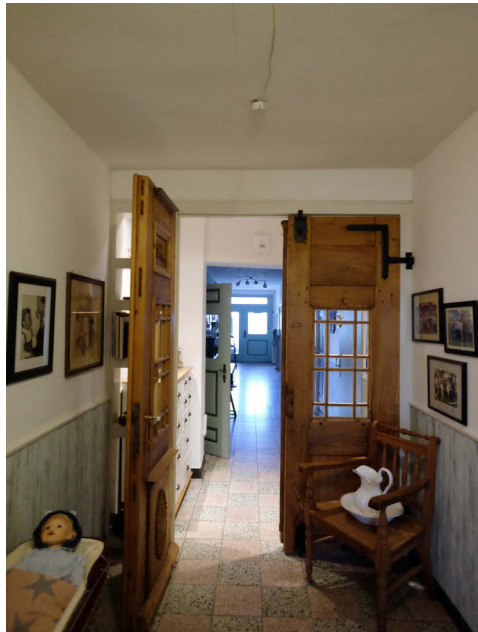
4-98 (unten rechts) – Aufgearbeitete ehemalige Eingangstür im Flur des Wohnteils. Lüder, 2018.

- Verschließen einer Türöffnung und Einbau einer Falttür aus den 1950er Jahren im Wohnbereich
- Überarbeitung von Oberflächen im Wohnteil
- Überarbeitung der früheren Hauptzugangstür und Einbau im Flur. Die Tür war seit 1957 im Schweinestall eingebaut und später beim Nachbarn gelagert
- Grün-weiße Beschichtung der Holzteile der Fassaden
- Teilweise Erneuerung des Reetdaches

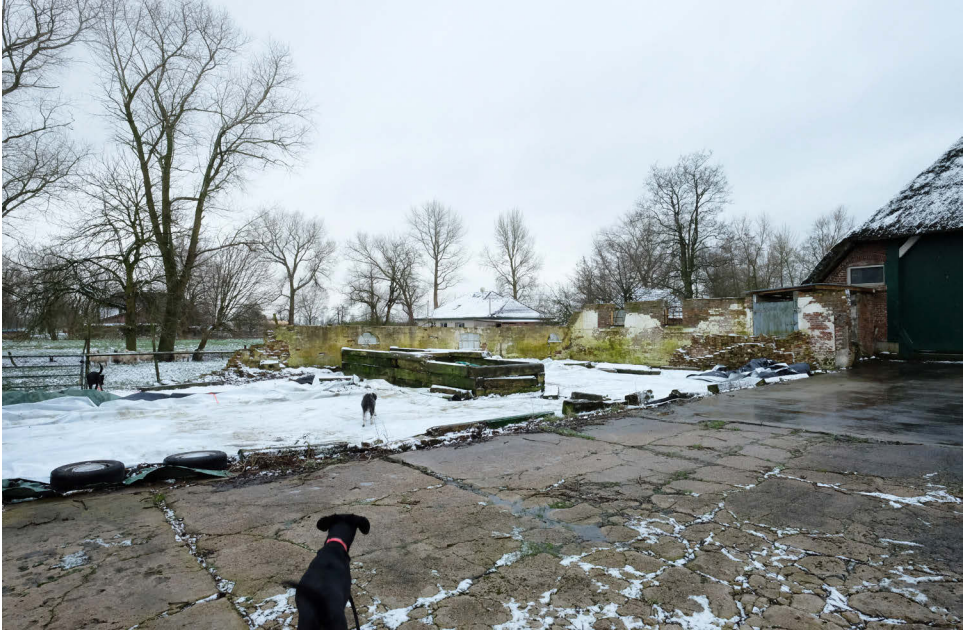
4-99 (oben) – Mauer- und Fundamentreste der abgebrochenen historischen Fachhallenscheune.  
Lüder, 2018.

Abbruch: 2014 (Boden und Mauerreste noch vorhanden)

- unvollständiger Abriss der Scheune

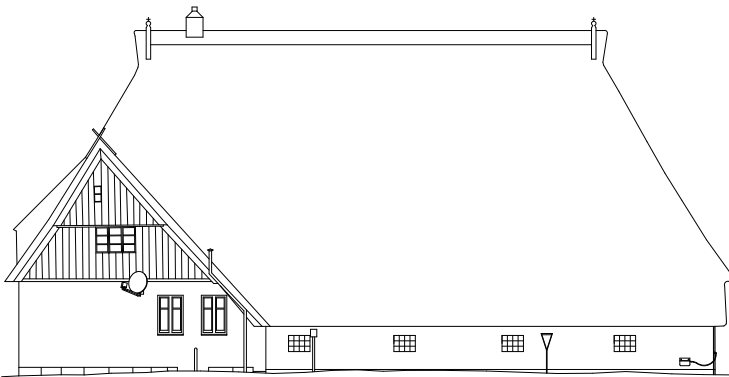
- 4-109 (oben) – Ansicht Südwest 2018. M 1:300. Lüder, Zink, 2018. Datengrundlage: Wolf 1979; Aufmaß.  
 4-110 (mitte) – Ansicht Südost 2018. M 1:300. Lüder, Zink, 2018. Datengrundlage: Wolf 1979; Aufmaß.  
 4-111 (unten) – Ansicht Nordwest 2018. M 1:300. Lüder, Zink, 2018. Datengrundlage: Wolf 1979; Aufmaß.
