4.9 FALL D2

DATEN FALL D2

GEBÄUDE FALL D2

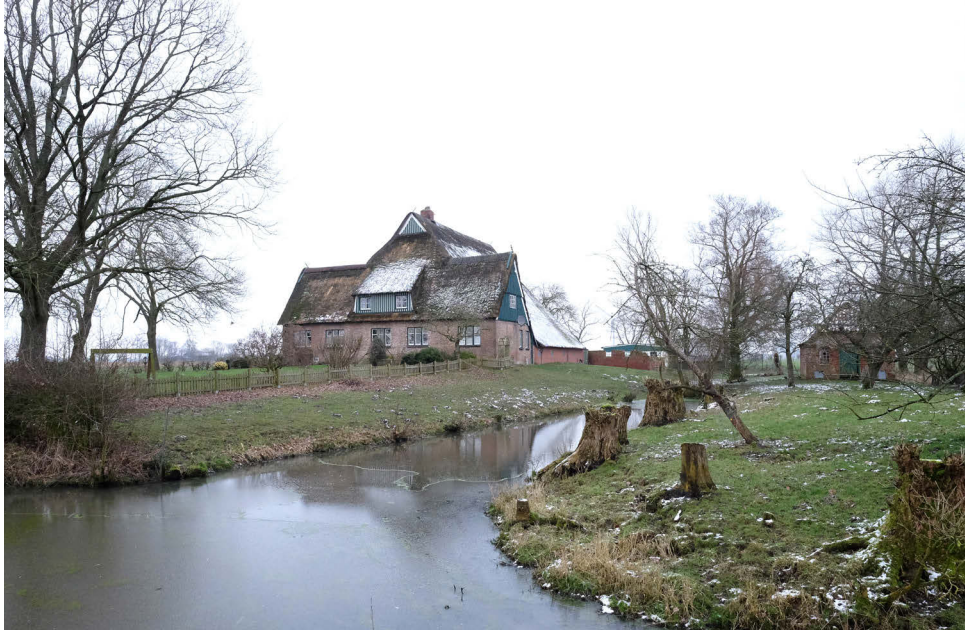
4-92 (oben) – Resthof von Süden: Barghaus, Scheunenreste, Wagenschauer, Wassergräben, Inselgarten mit ehemaligem Backhaus. Lüder, 2018.

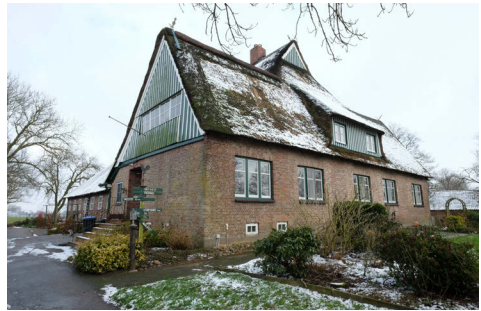
4-94 (unten rechts) – Wohnteil Barghaus mit seitlichen Eingängen und ausgebautem Dachgeschoss. Lüder, 2018.

1976 – AUSBAU DES OBERGESCHOSSES DES WOHNTEILS ALS ALTENTEILWOHNUNG:

- Einbau von drei Zimmern und einem Bad
- Einbau eines Panoramafensters in nordöstliche Giebelwand
- Einbau einer Gaube mit zwei Fenstern in die südwestliche Dachfläche
- Dachdämmung mit Glaswolle

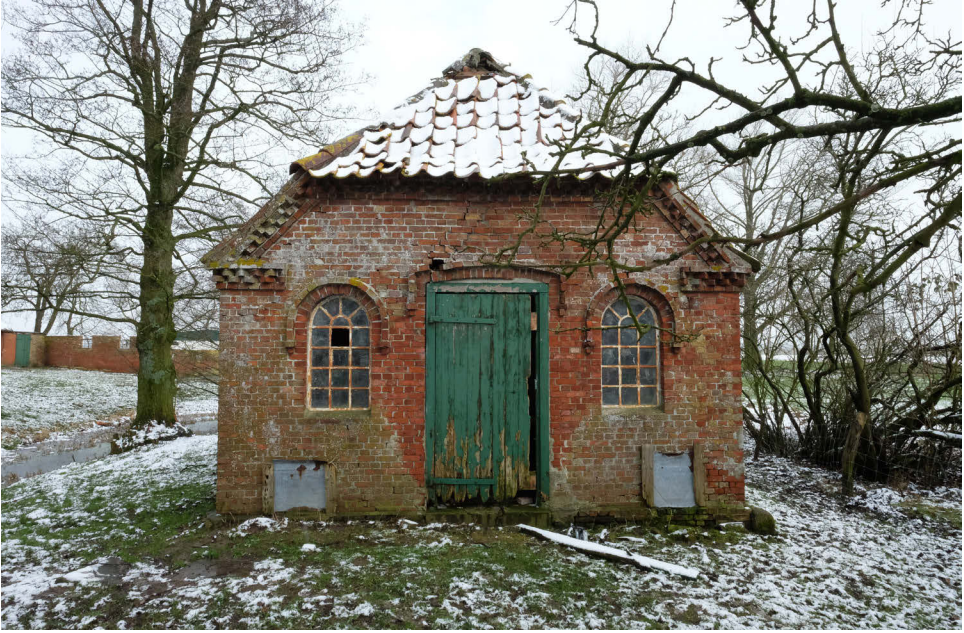
4-95
Sanierungsbedürftiges ehemaliges Backhaus. Lüder, 2018.

- Verlegung Badezimmer
- Sanierung von Fenstern
- Erneuerung von Heizungsanlage und Schornstein
- Seniorengerechter Ausbau des Wirtschaftsteils zu Wohnzwecken
- Sanierung Backhaus
- Bau eines Carports mit Photovoltaikanlage
- Pflanzung von Obstbäumen
- Pflegeleichte Gestaltung der Außenanlagen: Entfernung der Dornenhecke

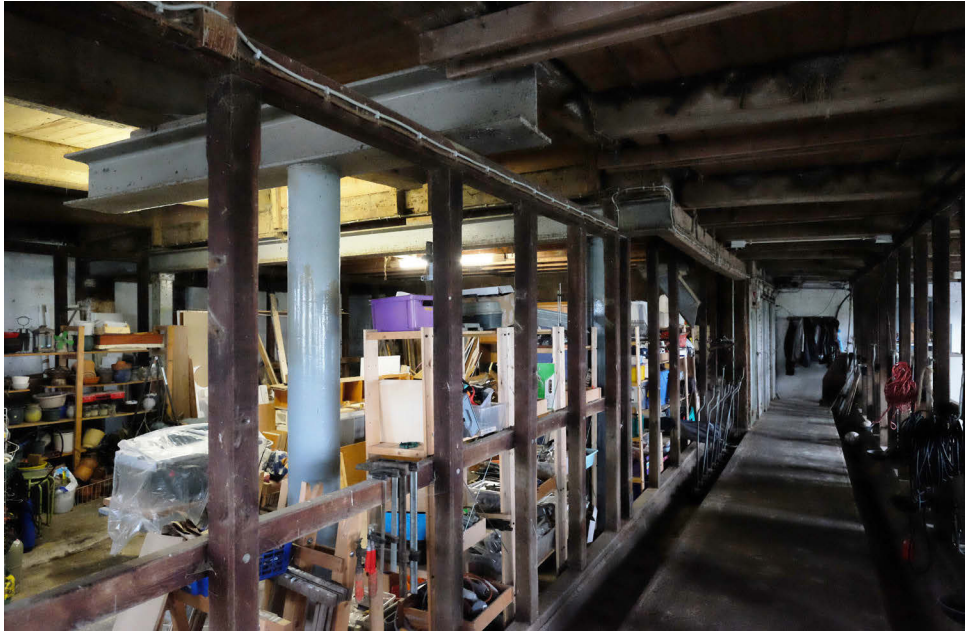
4-96 (oben) – Historische Holzkonstruktion, Stahlträger und -stützen im Wirtschaftsteil. Lüder, 2018.

- Erweiterung Rinderstall im Bereich des früheren Pferdestalls, Hühnerstalls und in der Hälfte des Bargraums. Einbau eines Bullenstalls
- Holzständer und Deckenbalken teilweise durch Stahlstützen und Stahlträger ersetzt; Einbau einer Decke in der Hälfte des Bargraums; Rückbau Knechtkammer im Bargraum; Verlegung der Milchkammer
- Erneuerung der südwestlichen Außenwand

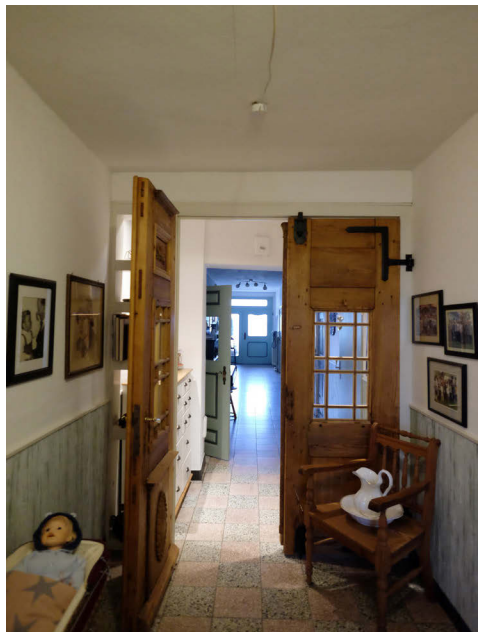
4-98 (unten rechts) – Aufgearbeitete ehemalige Eingangstür im Flur des Wohnteils. Lüder, 2018.

- Verschließen einer Türöffnung und Einbau einer Falttür aus den 1950er Jahren im Wohnbereich
- Überarbeitung von Oberflächen im Wohnteil
- Überarbeitung der früheren Hauptzugangstür und Einbau im Flur. Die Tür war seit 1957 im Schweinestall eingebaut und später beim Nachbarn gelagert
- Grün-weiße Beschichtung der Holzteile der Fassaden
- Teilweise Erneuerung des Reetdaches

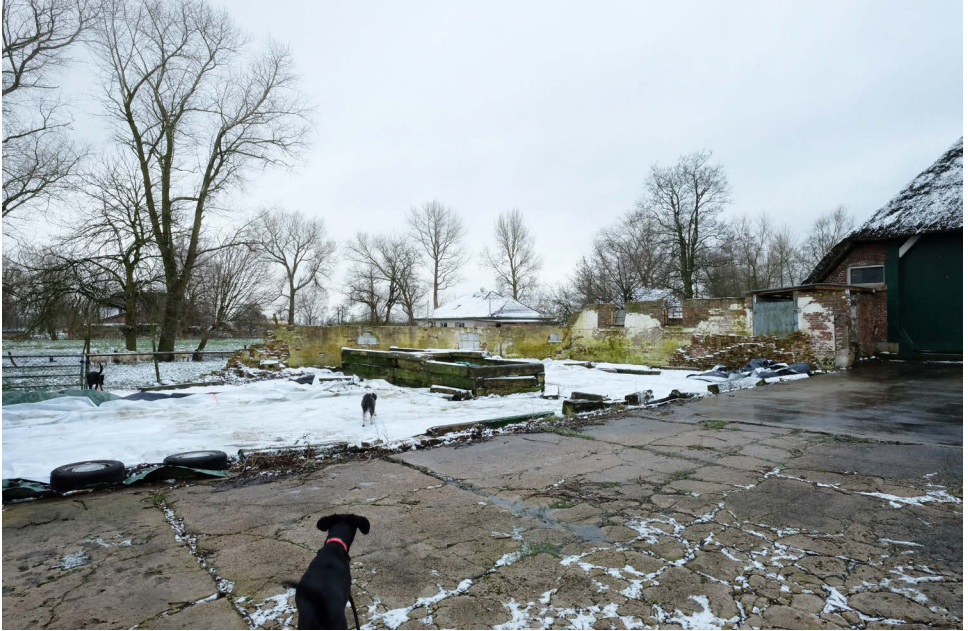
4-99 (oben) – Mauer- und Fundamentreste der abgebrochenen historischen Fachhallscheune.
Lüder, 2018.

Abbruch: 2014 (Boden und Mauerreste noch vorhanden)

- unvollständiger Abriss der Scheune

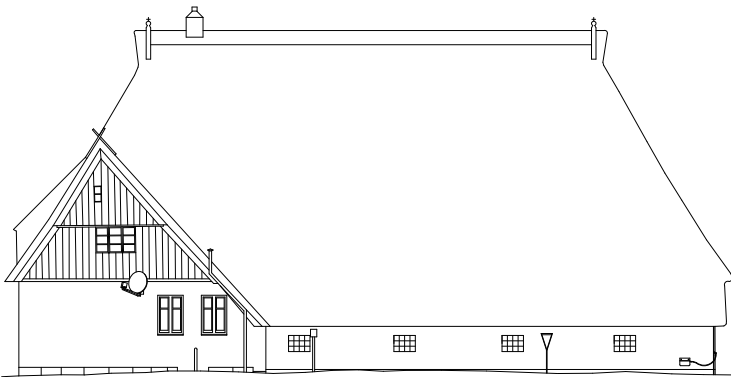
- 4-109 (oben) – Ansicht Südwest 2018. M 1:300. Lüder, Zink, 2018. Datengrundlage: Wolf 1979; Aufmaß.
 4-110 (mitte) – Ansicht Südost 2018. M 1:300. Lüder, Zink, 2018. Datengrundlage: Wolf 1979; Aufmaß.
 4-111 (unten) – Ansicht Nordwest 2018. M 1:300. Lüder, Zink, 2018. Datengrundlage: Wolf 1979; Aufmaß.
