# Leitfaden Thermografie im Bauwesen

Theorie, Anwendungsgebiete, praktische Umsetzung

4., überarbeitete und erweiterte Auflage

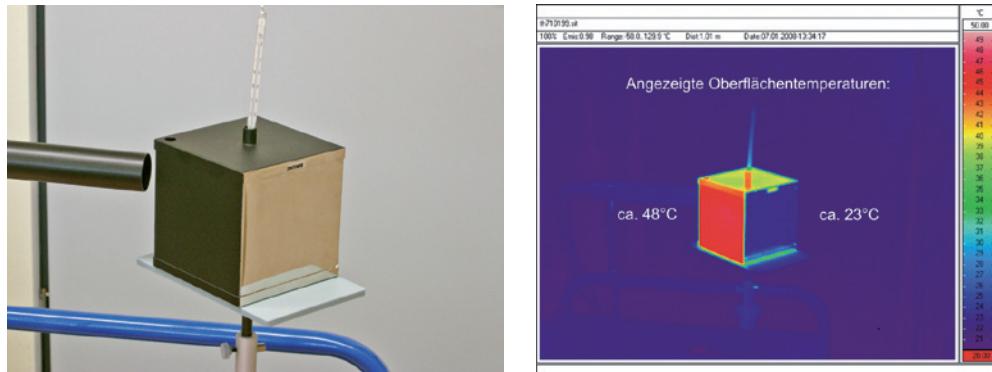
Aufnahmedatum	Temperaturrettbedingungen		weitere Informationen
	Außenlufttemperatur	Innenlufttemperatur	
07.01.2008	ca. 22 °C (Innenraum)	ca. 48 °C (Temperatur im Inneren des Würfels)	Das heiße Wasser ist bis etwa 1 cm unter dem Deckel gefüllt (daher ist der Deckel kühler)

**Abbildung 2-9** Thermogramm eines Lesli-Würfels mit global eingestelltem Emissionsgrad zur Darstellung der Wirkung verschiedener tatsächlicher Emissionsgrade der Oberflächen im Thermogramm. Die Oberflächen des Würfels sind tatsächlich gleichmäßig ca. 48 °C warm, die rechte Seite des Würfels wird durch den falsch eingestellten Emissionsgrad deutlich zu niedrig angezeigt.

Die Temperatur, die auch auf der metallisch glänzenden Seite ca.  $\theta \approx 48^\circ\text{C}$  beträgt, wird mit dem eingestellten zu hohen Emissionsgrad grundlegend falsch bestimmt (vgl. Abbildung 2-9).

Mit Hilfe des bereits erwähnten Lesli-Würfels (Abbildung 2-9) kann die praktische Wirkung eines veränderten Emissionsgrades gezeigt werden. Der Lesli-Würfel steht auf einem drehbaren Untergestell und wird mit der Seite »schwarze Farbe« aus verschie-

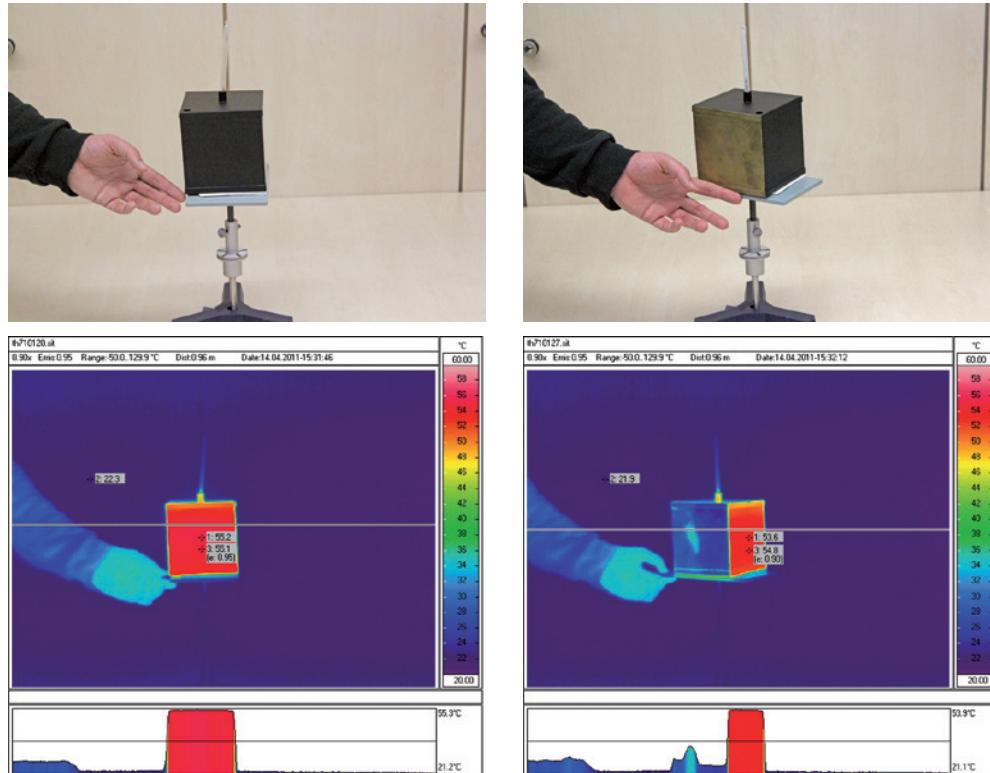
Beobachtungswinkel:  $\alpha = 0^\circ$   
korrekter Emissionsgrad:  $\varepsilon = 0,95$

**Abbildung 2-15 – Teil 1** Darstellung der Wirkung unterschiedlicher Betrachtungswinkel auf die Temperaturanzeige. Zur Rückrechnung auf die vorhandene tatsächliche Temperatur wurde der korrekte Emissionsgrad angegeben.

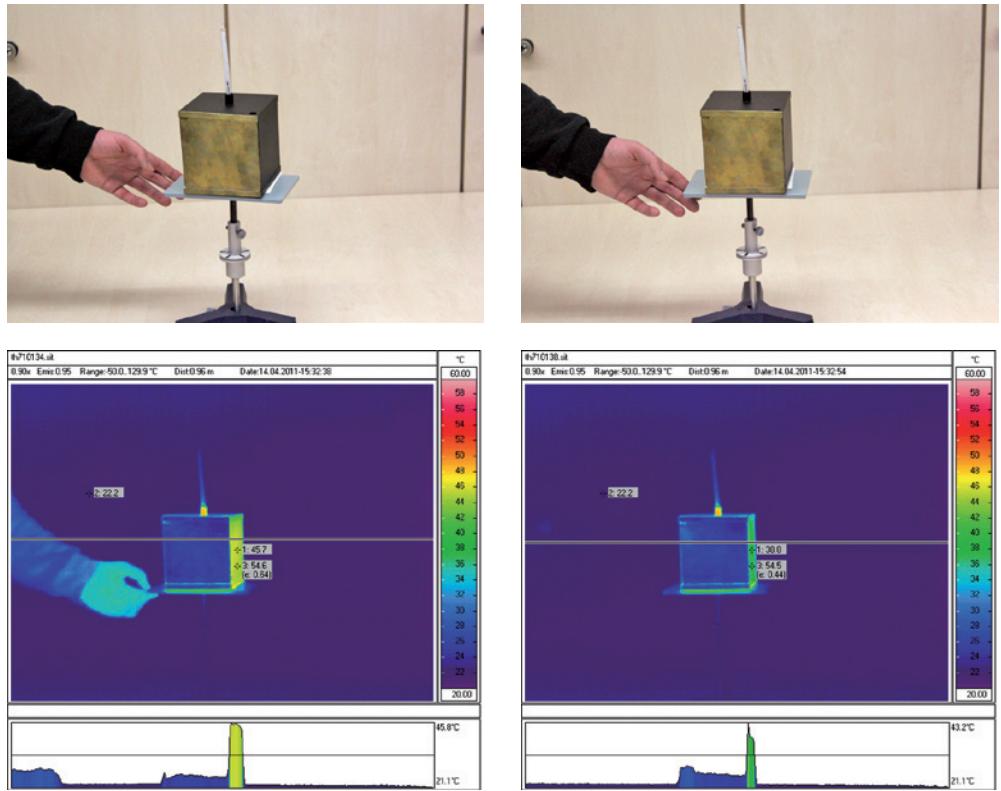
Beobachtungswinkel:  $\alpha = 80^\circ$   
korrekter Emissionsgrad:  $\epsilon = 0,64$

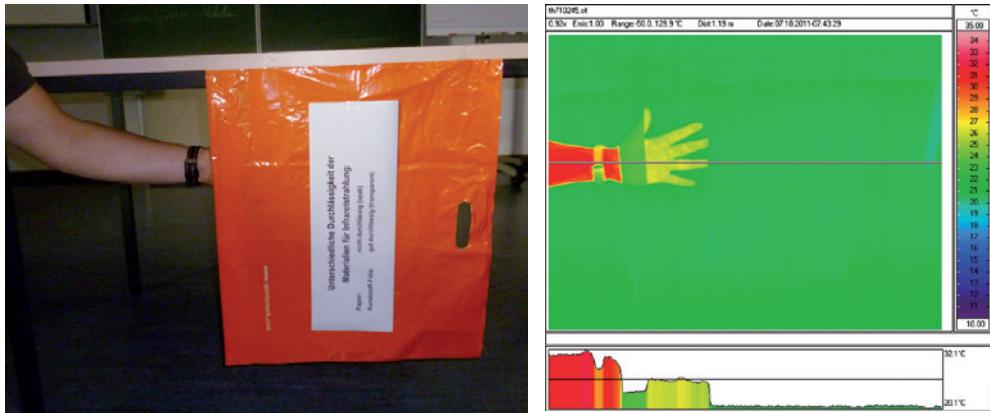
**Abbildung 2-18** Kunststofffolien sind gegenüber Infrarotstrahlung sehr transparent, für sichtbare Wellenlängen sind sie hingegen nicht durchlässig.

Bei bauthermografischen Messungen kann man im Regelfall von (in infrarottechnischer Hinsicht) nichttransparenten Stoffen ( $\tau_M = 0$ ) ausgehen (Achtung: Bei dünnen Kunststofffolien, Gasen und infrarotdurchlässigen Medien liegt der Regelfall nicht vor! Vgl. Abbildung 2-18.). Der Strahlungsanteil  $T_{HS}$  fällt im Fall nichttransparenter Stoffe (im IR-Bereich) weg und die Gleichung [9] kann wie folgt geschrieben werden:

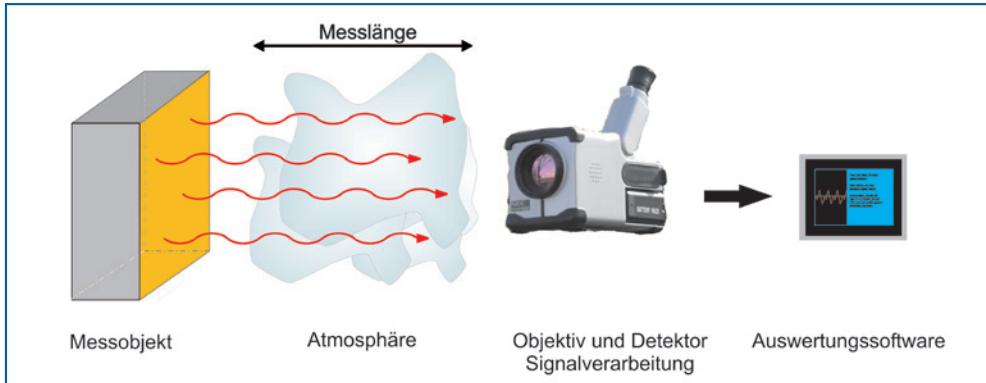
**Abbildung 2-19** Prinzip der berührungslos messenden Thermografie

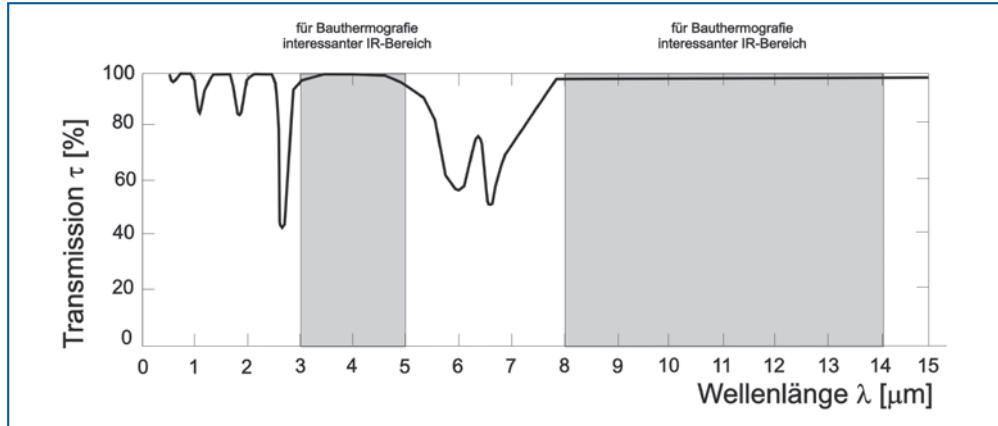
**Abbildung 2-21** Schematische Darstellung des Transmissionsgrades für eine 1 m lange Messstrecke, Lufttemperatur 32 °C, relative Feuchte 75 %

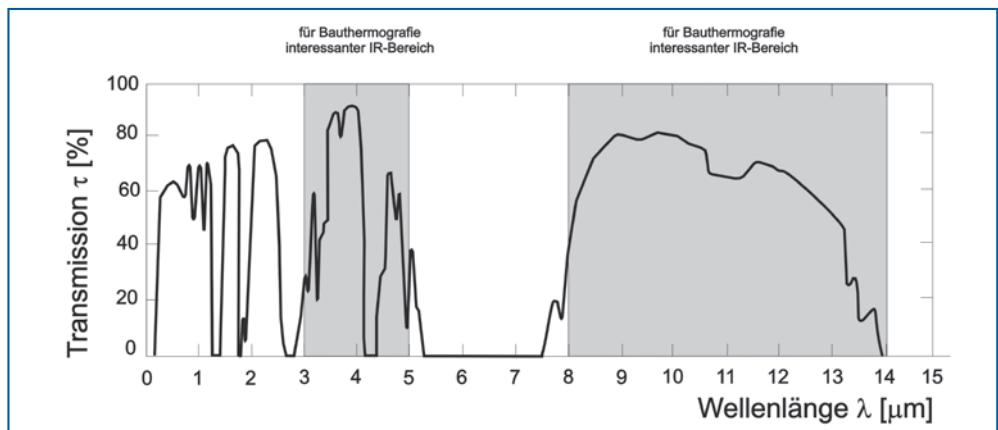
**Abbildung 2-22** Schematische Darstellung des Transmissionsgrades für eine ca. 2000 m lange Messstrecke, Lufttemperatur 15 °C, relative Feuchte 75 %

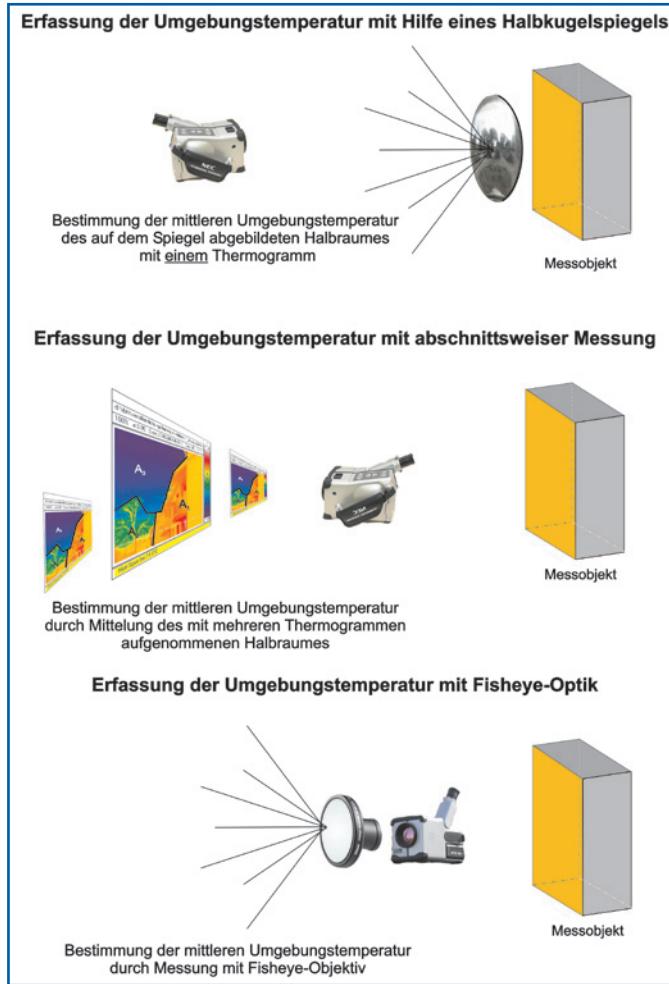
**Abbildung 2-24** Möglichkeiten zur Bestimmung der Umgebungs-(strahlungs-)temperatur  $\theta_U$

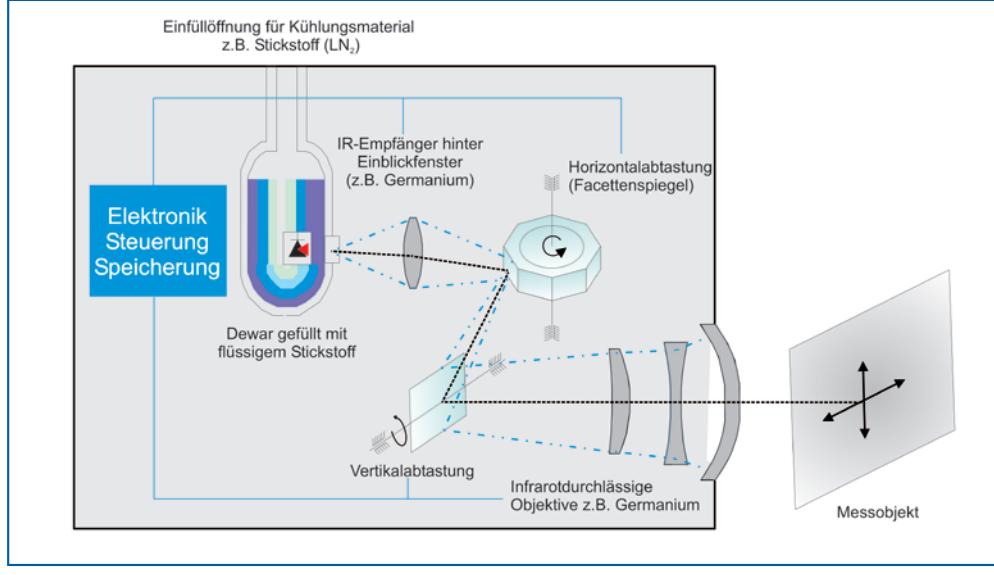
Abbildung 3-1 Schematische Darstellung der Bilderzeugung bei einer stickstoffgekühlten Scannerkamera

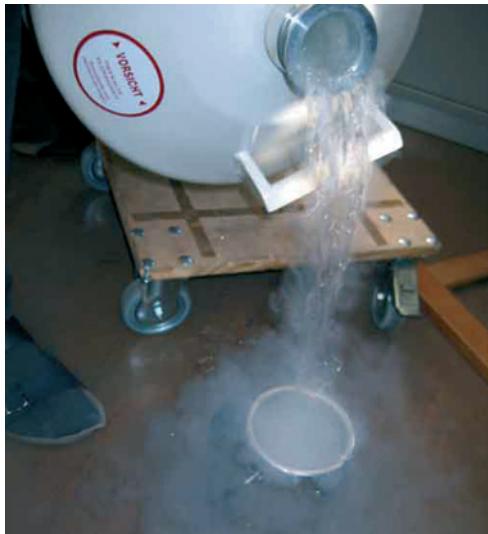
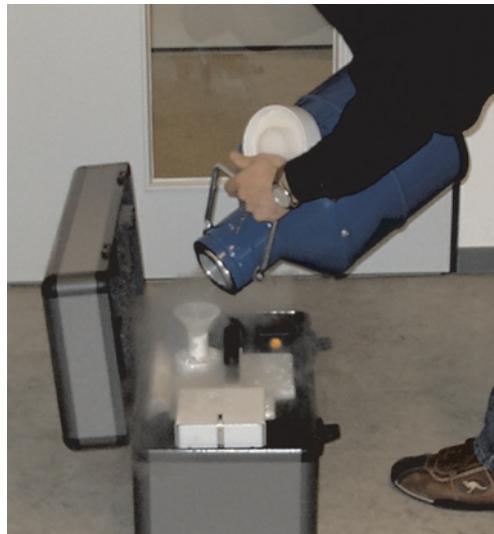
Verflüssigte Gase – in der Praxis der Bauthermografie kommt Stickstoff zum Einsatz – werden in ein Dewar-Gefäß<sup>3</sup> gefüllt. Am Boden des Dewars befindet sich der zu kühlende

**Abbildung 3-2** Stickstoffkühlung – Abfüllen vom Lagertank und Befüllung einer Thermografiekamera mit flüssigem Stickstoff

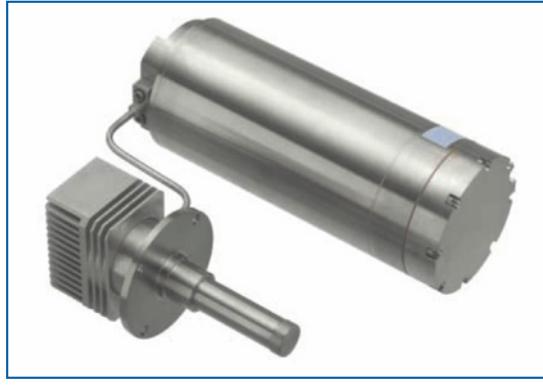
Der Stirling-Kühler ist eine mechanisch betriebene Kältemaschine, die durch thermodynamische Kreisprozesse Kälte erzeugt. Die Entwicklung der Stirling-Kühler wurde maßgeblich durch die Militär- und Raumfahrttechnik vorangetrieben. Zur Herabsetzung der Vibrationsbelastungen werden Stirling-Kühler mit Linearantrieben ausgeführt. Zudem sind die Arbeitsräume gesplittet, sodass an einem der zwei Zylinder die Kälte entsteht (»kalter Finger«). Das Arbeitsgas wird über eine Verbindungsleitung zwischen den Zylindern transportiert. Die Abbildung 3-3 zeigt einen gesplittenen Stirling-Kühler. Stirling-Kühler erzeugen eine Kälteleistung von 1–2 Watt, die hierfür notwendige Leistungsaufnahme beträgt 40–90 Watt. Bei Inbetriebnahme einer Thermografiekamera mit Stirling-Kühler muss für das Abkühlen auf die Betriebstemperatur (77 K) etwa 10–20 Minuten gewartet werden. Stirling Maschinen unterliegen einem mechanischen Verschleiß, die Betriebszeiten betragen nach [17] bis 80.000 Stunden.

**Abbildung 3-3** Stirling-Kühler – linearangetriebene, gesplittete Ausführung (Quelle: Fa. AIM GmbH, Heilbronn 2003), 1,5 Watt Kühlleistung (links: cold tip = kalter Finger, Ø 13,7 mm)

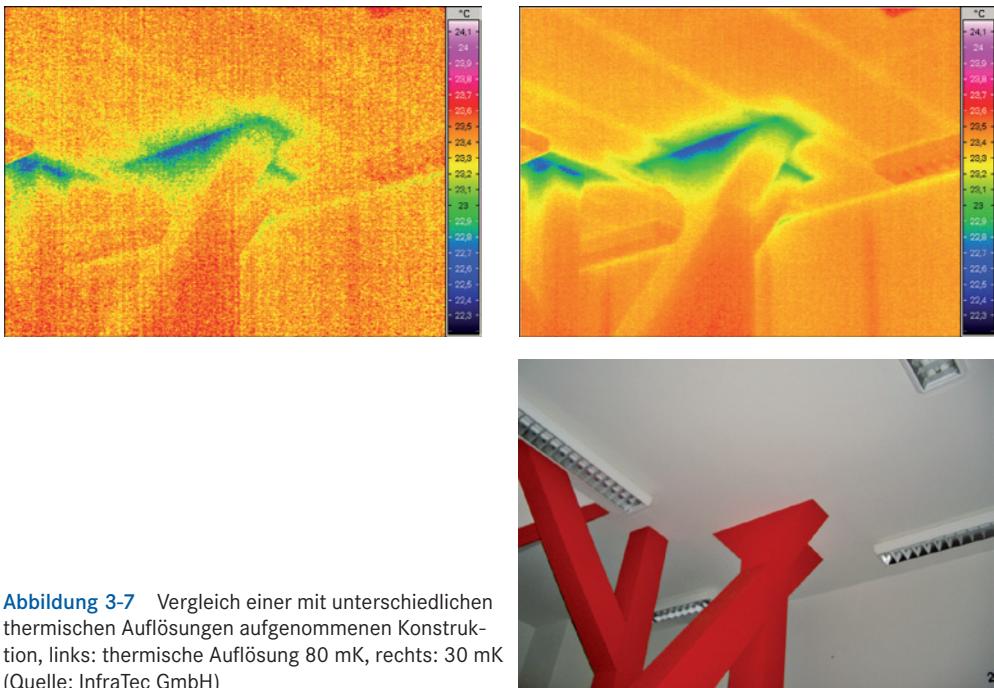
**Abbildung 3-7** Vergleich einer mit unterschiedlichen thermischen Auflösungen aufgenommenen Konstruktion, links: thermische Auflösung 80 mK, rechts: 30 mK  
(Quelle: InfraTec GmbH)

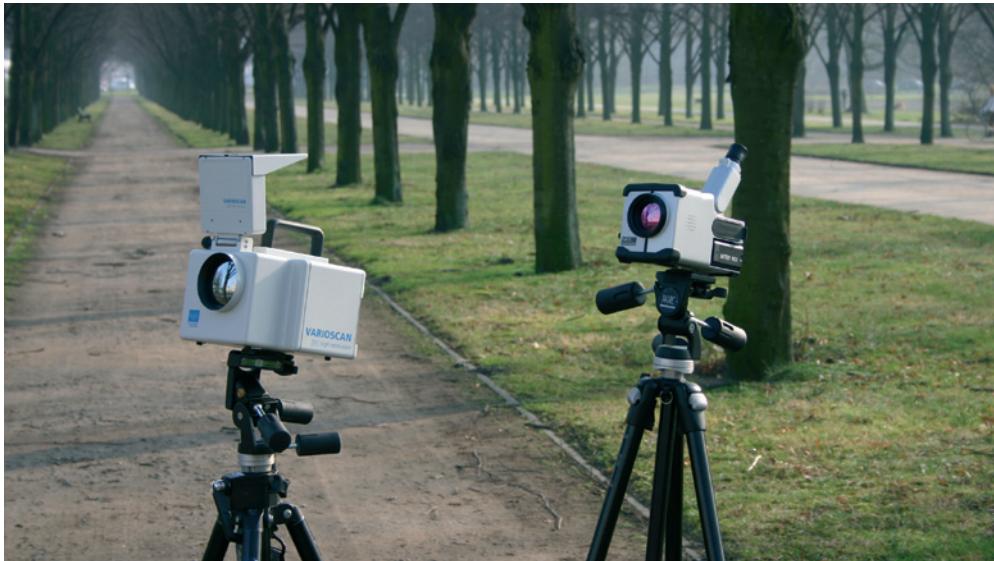
**Abbildung 3-9** Thermografiekameras bei einer Vergleichsmessung (links: mit Stirling-Kühler ausgerüstete, scannende Einelemente-Kamera, rechts: ungekühlte Micro-Bolometerkamera, jeweils  $320 \times 240$  Pixel)

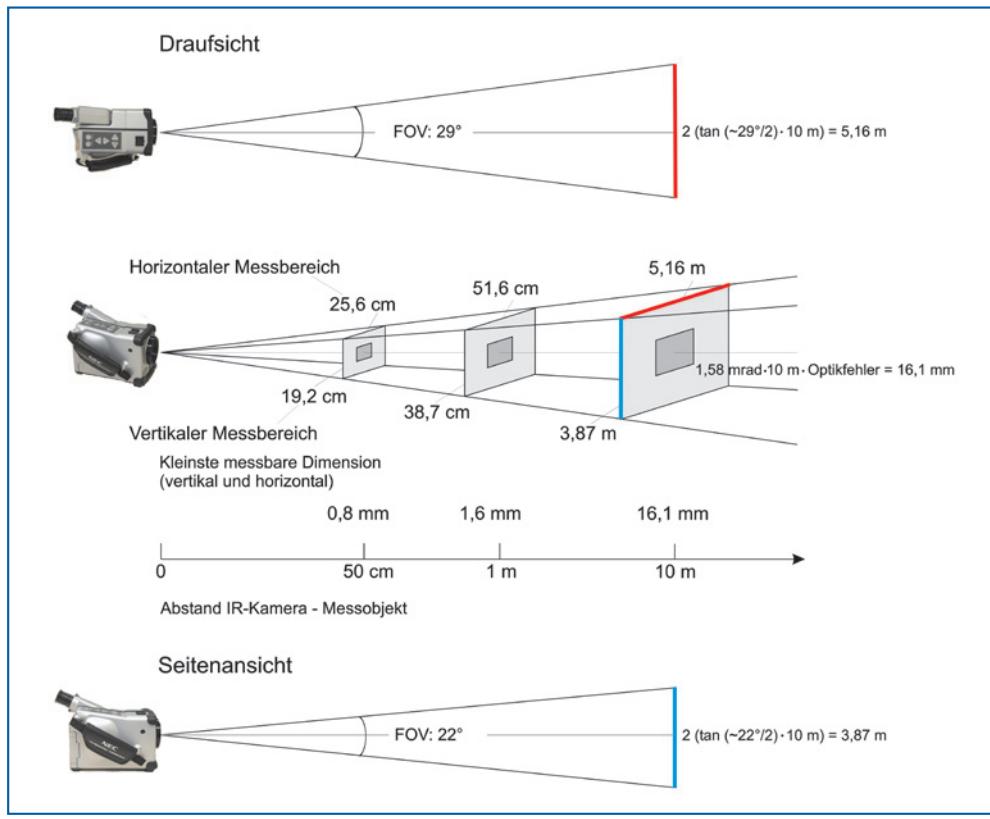
**Abbildung 3-10** Erläuterungen zur geometrischen Spezifikation von IR-Kamera-Systemen (FOV und IFOV), beispielhafte Darstellung, vgl. [31]

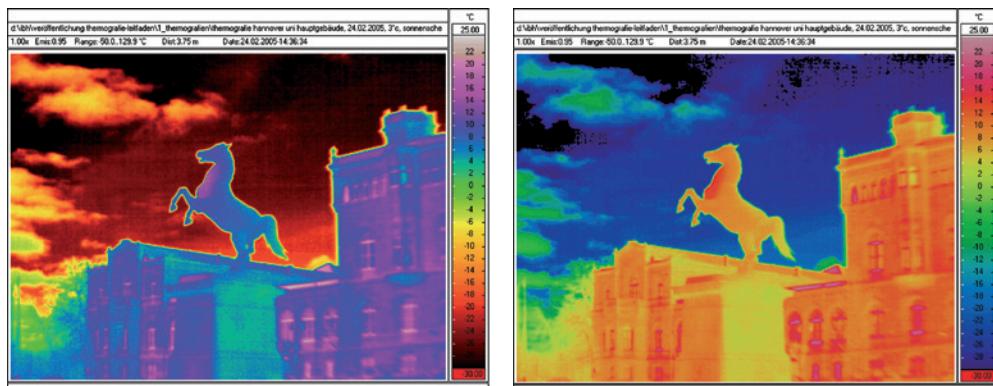
**Abbildung 3-12** Dasselbe Thermogramm ist in unterschiedlichen Temperaturskalen dargestellt und kann allein durch die Farbgebung einen unterschiedlichen subjektiven Eindruck hinterlassen.

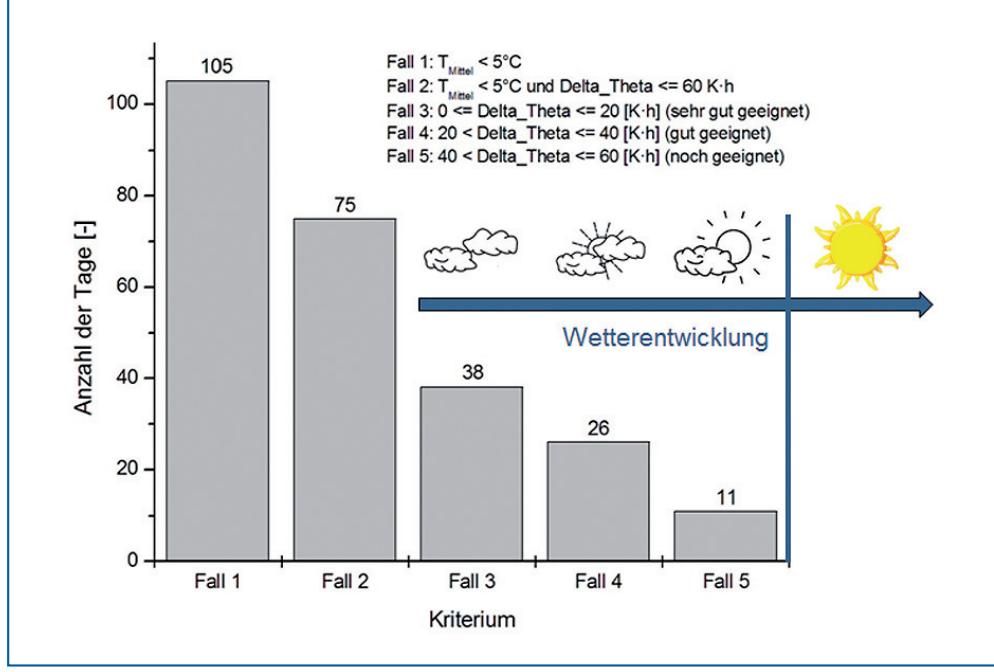
Abbildung 5-3 Verteilung der Anzahl von geeigneten Thermografietagen und zugehörige Wetterentwicklung

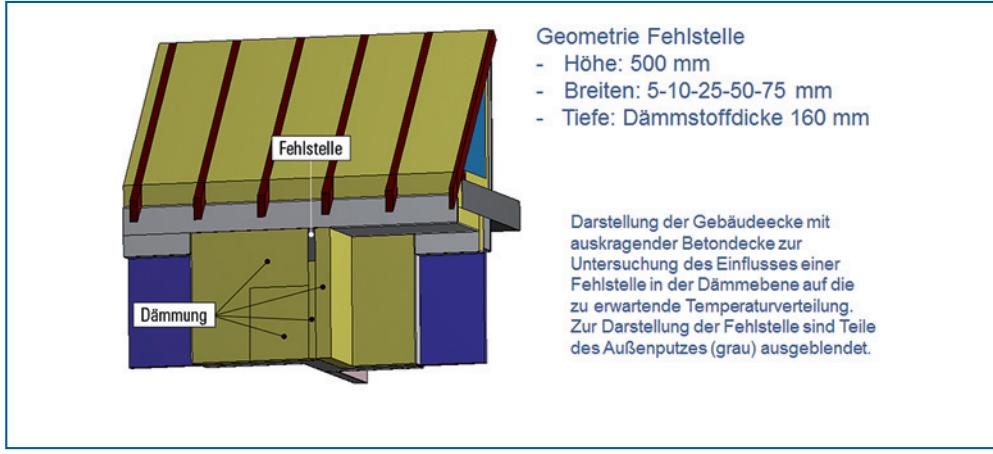
Im Rahmen einer weiteren Modifikation wurde ausgehend von der Bestandskonstruktion ein wärmetechnisch saniertes Altbau angenommen, bei dem durch Aufbringung eines Wärmedämmverbundsystems ( $d = 16 \text{ cm}$ ,  $\lambda = 0,040 \text{ W}/(\text{mK})$ ) ein Wärmedurchgangskoeffizient von  $U = 0,26 \text{ W}/(\text{m}^2\text{K})$  erreicht wird. Neben der Außenwand wird auch die Unterseite der auskragenden Betondecke gedämmt. Im Traufbereich wird die Außenwanddämmung bis zur Sparrendämmung geführt, so dass eine optimale Dämmebene für das gesamte Gebäude entsteht und der konstruktive Wärmebrückeneinfluss der auskragenden Betondecke minimiert wird. Im Rahmen von derartigen Sanierungsmaßnahmen kann nicht ausgeschlossen werden, dass (luft- oder mortelgefüllte) Fehlstellen bei der Ausführung der Wärmedämmebene entstehen. Für derartige Fehlstellen wurden die Auswirkungen auf die sich einstellenden Innenoberflächentemperaturen berechnet (vgl. Abbildung 5-5).

Als charakteristische Auswertepunkte auf der Innenseite wurden die markanten Punkte des Deckenpixels (3D), der linienförmige Eckbereich (2D) und die ungestörte Außenwand (1D) betrachtet.

**Abbildung 5-5** Außenansicht des FE-Modells mit Lage einer angenommenen Fehlstelle in der Ebene des Wärmedämmverbund-Systems (Programmsystem Ansys-Workbench)

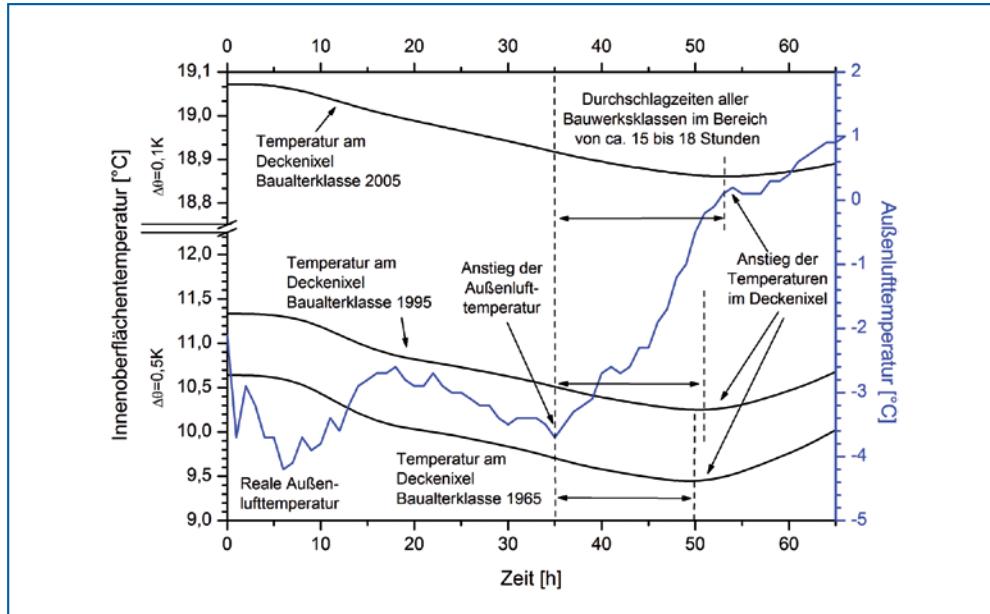
**Abbildung 5-7** Zeitverzögerte Reaktion des Deckenixels auf das Ansteigen der Außenlufttemperatur. Bei sehr gut wärmegedämmten Konstruktionen liegt die Oberflächeninnentemperatur höher und die Schwankungen im Tagesverlauf sind geringer.

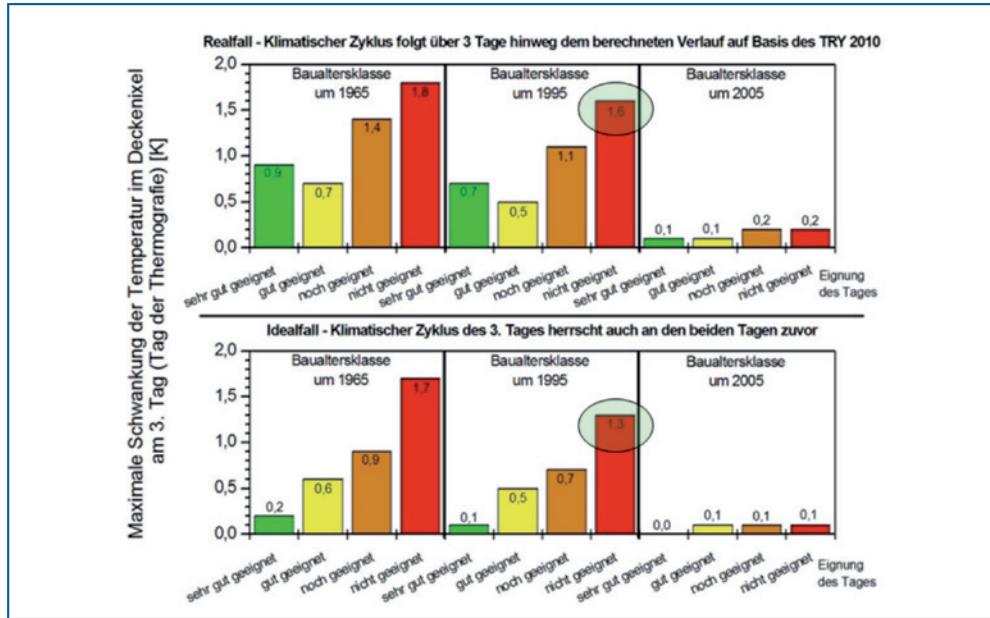
**Abbildung 5-9** Maximale Schwankungen der Temperaturen im Deckenpixel im Tagesverlauf zur Beantwortung der Frage: »Spielt es eine Rolle, wann im Tagesverlauf eine Thermografie angefertigt wird?« In der Abbildung sind die in Abbildung 5-8 gezeigten Ablesewerte dargestellt (umkreist).

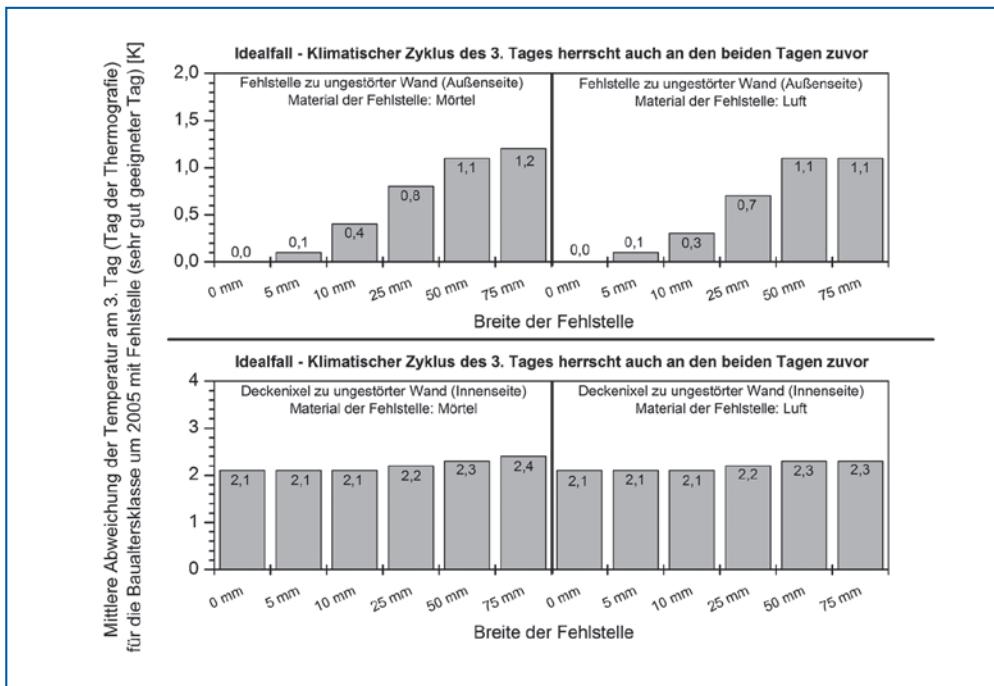
**Abbildung 5-12** Maximale Schwankungen/mittlere Abweichungen der Temperaturen im Deckenixel (3D) bzw. Temperaturen auf der Außenseite zur Beantwortung der Frage, an welcher Stelle sich Fehlstellen in einer Wärmedämmsschicht bemerkbar machen (Auswertung für eine Fehlstellenbreite von 50 mm, gefüllt mit Mörtel bzw. Luft). Die Fehlstellen in WDV-Systemen lassen sich durch stärkeren Kontrast eher auf der Außenseite detektieren.

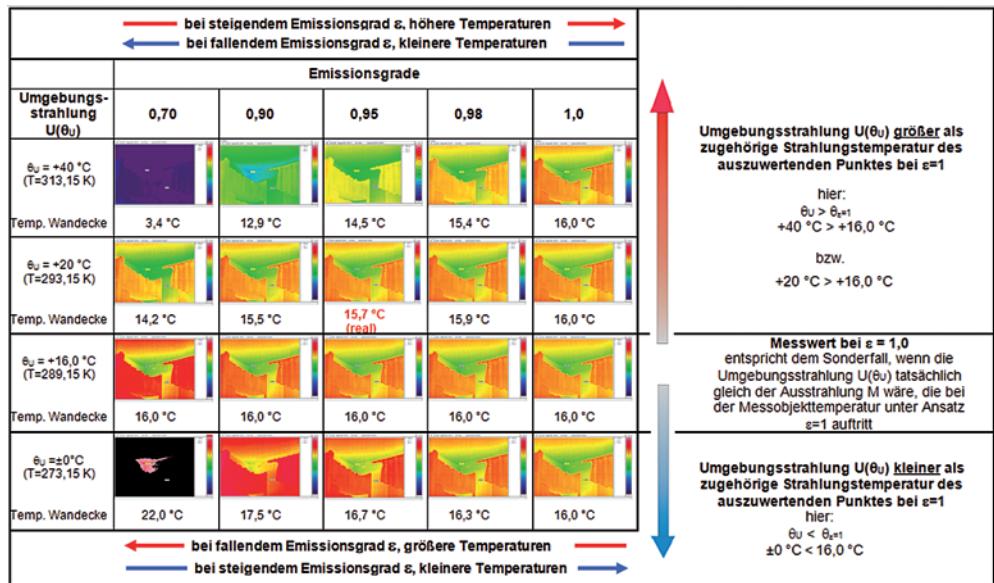
**Abbildung 5-14** Bandbreite der in der Wandecke angezeigten Oberflächentemperaturen bei unterschiedlichen Emissionsgraden und Umgebungsstrahlungstemperaturen, realer Messwert im Bereich des Wandixels, ca.  $\theta_{si} = 15,6 - 15,7 \text{ °C}$

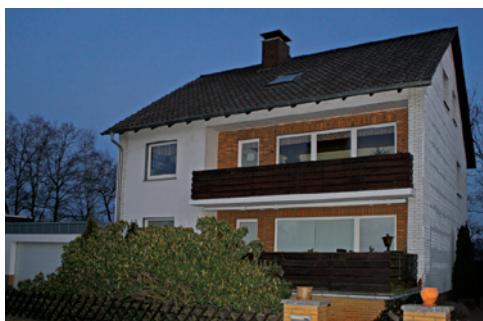
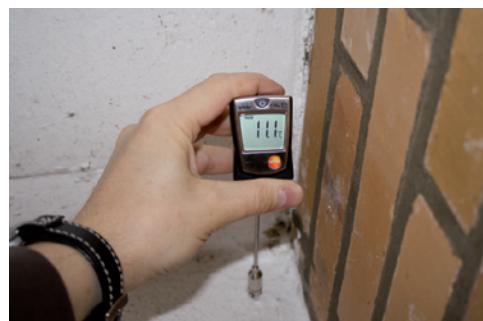
Für die im Abschnitt 7.1.1 gezeigte Wärmebrücke wurde eine Außenthermografie durchgeführt. Die Oberflächentemperatur im Ixel wurde mit Hilfe eines Kontaktobерflächen-thermometers zum Zeitpunkt der Thermogrammerstellung zu ca.  $\theta_{se} = 11,2^\circ\text{C}$  ermittelt (vgl. Abbildung 5-15).

Zum Zeitpunkt der Thermogrammerstellung wurde ein wolkenfreier Himmel festgestellt. Bei diesen Randbedingungen liegt die Umgebungsstrahlungstemperatur meistens deutlich unterhalb der herrschenden Außenlufttemperatur. Mit Hilfe einer Aufnahme des Sichtbereiches der zu thermografierenden Ecke des Balkons kann die Umgebungsstrahlungstemperatur nach einem wie in Abbildung 2-24 beschriebenen Verfahren bestimmt werden. Für die in Abbildung 5-17 dargestellte Situation wurde die Umgebungsstrahlungstemperatur zu ca.  $\theta_U = -20^\circ\text{C}$  bestimmt.

Bei den üblichen Emissionsgraden der Baustoffoberflächen von  $\varepsilon = 0,90$  bis  $0,98$  und einer Abschätzung der Umgebungsstrahlungstemperatur von  $\Delta\theta_U = \pm 20$  K gegenüber der realen Umgebungsstrahlungstemperatur von  $\theta_U = -20^\circ\text{C}$  wird eine praktische Bandbreite der angezeigten Oberflächentemperaturen zur realen Oberflächentemperatur von ca.  $\Delta\theta < \pm 2$  Kelvin erreicht.

**Abbildung 5-15** Außenansicht des Gebäudes, Bestimmung der Oberflächentemperatur in der einspringenden Decke (linke Seite des Balkons im 1. OG) mit Hilfe eines Kontaktthermometers, angezeigter Messwert:  $\theta_s = 11,1^\circ\text{C}$

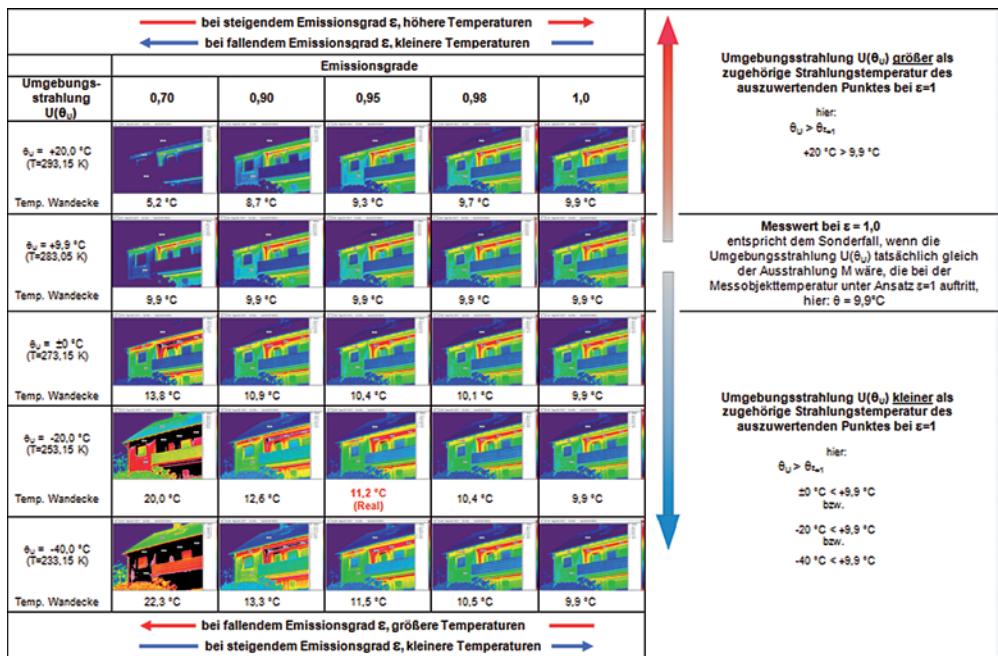
**Abbildung 5-16** Bandbreite der in der Außenwandecke angezeigten Oberflächentemperatur bei unterschiedlichen Emissionsgraden und Umgebungsstrahlungstemperaturen, realer Messwert im Bereich des Wandixel:  $\theta_s = 11,1 - 11,2 \text{ } ^\circ\text{C}$

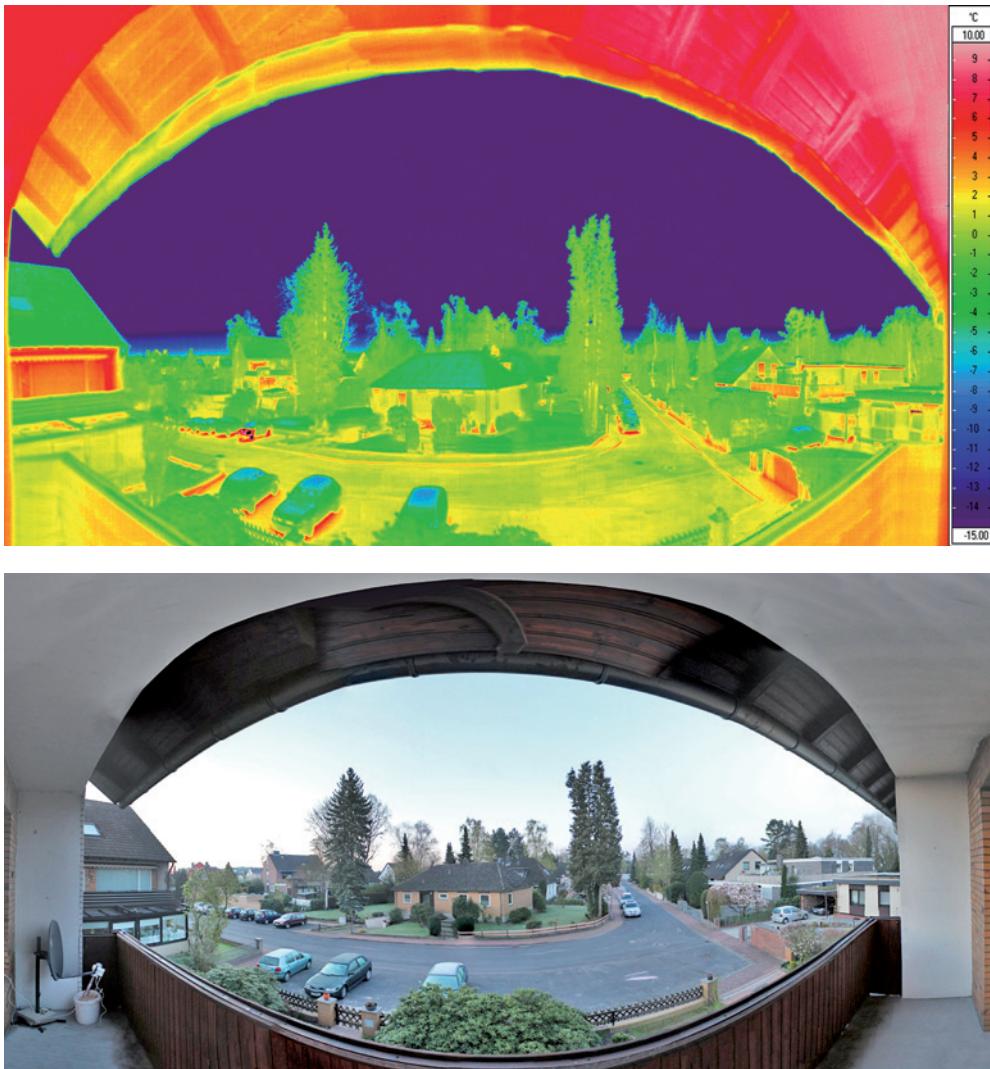
**Abbildung 5-17** Thermogramm zur Bestimmung der Umgebungsstrahlungstemperatur mit Hilfe einer Halbraumaufnahme vor der zu thermografierenden Wandseite. Der Auswertepunkt der Thermogramme in Abbildung 5-16 befindet sich ganz rechts im Bild.

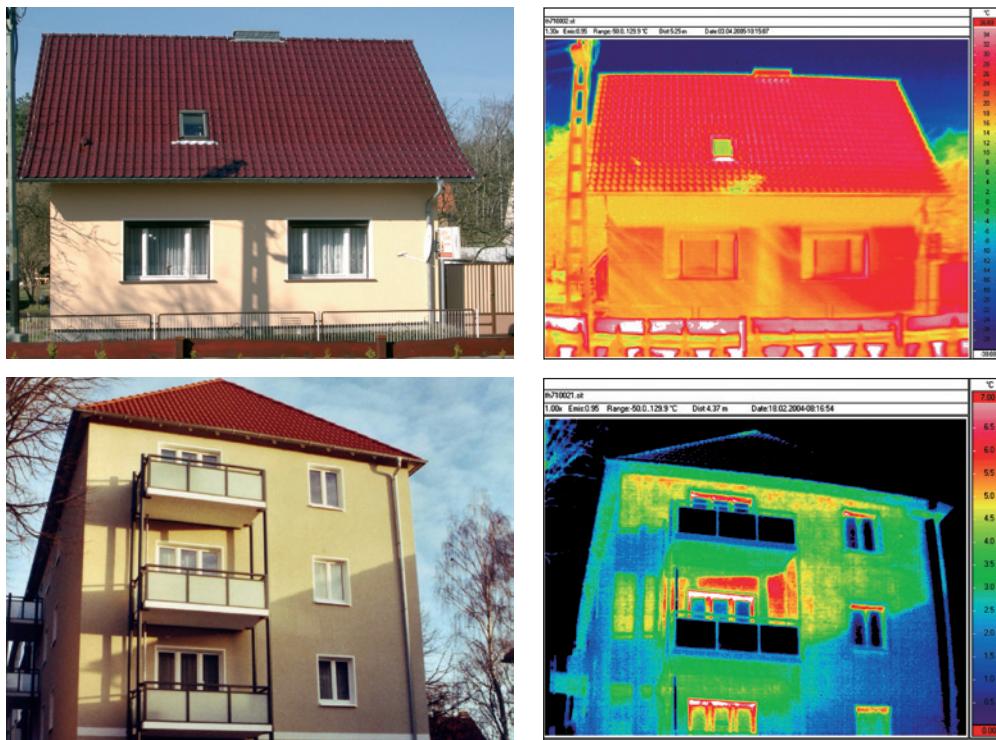
**Abbildung 6-1** So sollte man es nicht machen: Auswirkungen von Schattenwürfen und direkter Sonneneinstrahlung auf Thermografieaufnahmen.

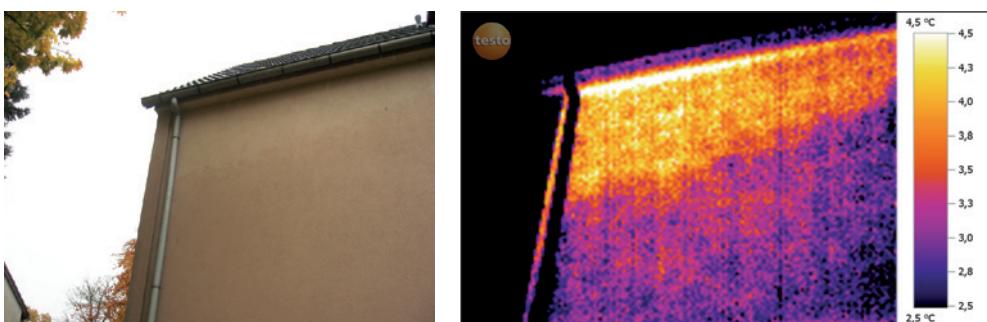
**Abbildung 6-2** Abkühlung einer Außenwand durch Feuchtefilm auf der Oberfläche

Die möglichen Beeinflussungen der Thermogramme durch temporäre Be- oder Durchfeuchtungen sind in Abbildung 6-2 gezeigt. Hier wurde die freie Außenwandoberfläche durch einen leichten Nieselregen befeuchtet, im Bereich des Dachüberstandes war die Wand geschützt. Die eigentlich erwartete Temperaturverteilung wurde durch die Durchfeuchtung verfälscht, da das Obergeschoss eigentlich beheizt war und der Drempel und das Dachgeschoß unbeheizt. Der unbeheizte Drempelbereich müsste daher im Thermogramm eigentlich kühler als das beheizte Obergeschoss erscheinen. Infolge der Durchfeuchtung stellte das Thermogramm ein anderes Bild dar.

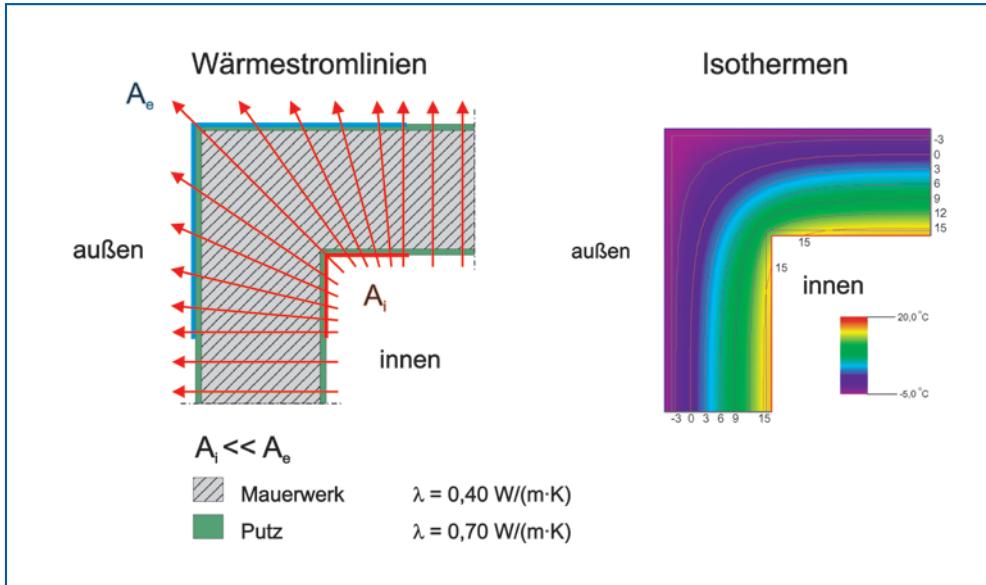
Abbildung 6-4 Definition einer geometrisch begründeten Wärmebrücke

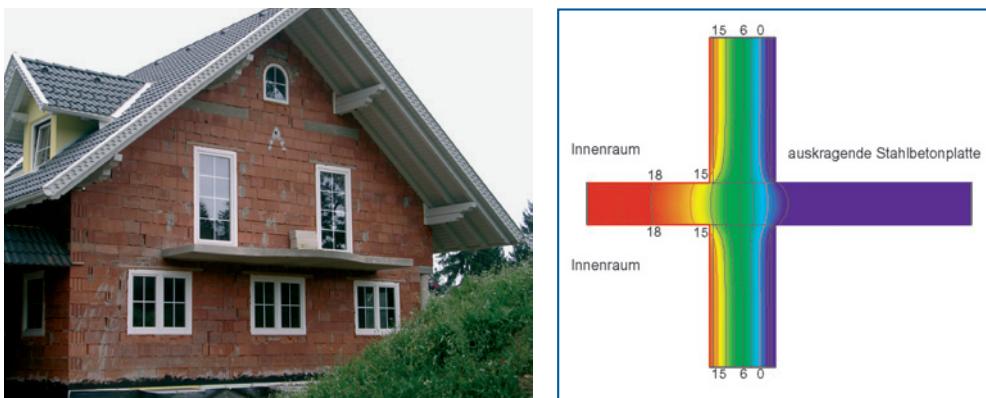
Abbildung 6-5 Typischer Vertreter einer möglichen schadensträchtigen Wärmebrücke: auskragende Stahlbetonplatte eines Balkons, hier nicht fachgerecht ohne thermische Entkopplung ausgeführt

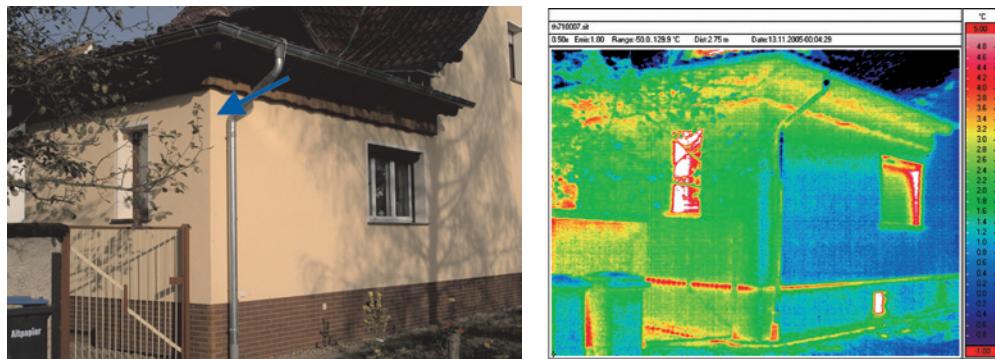
**Abbildung 6-6** Schadenfreier Außenwandeckbereich eines mit WDV-System gedämmten Gebäudes (Dämmstoffdicke 10 cm, WLG 040)

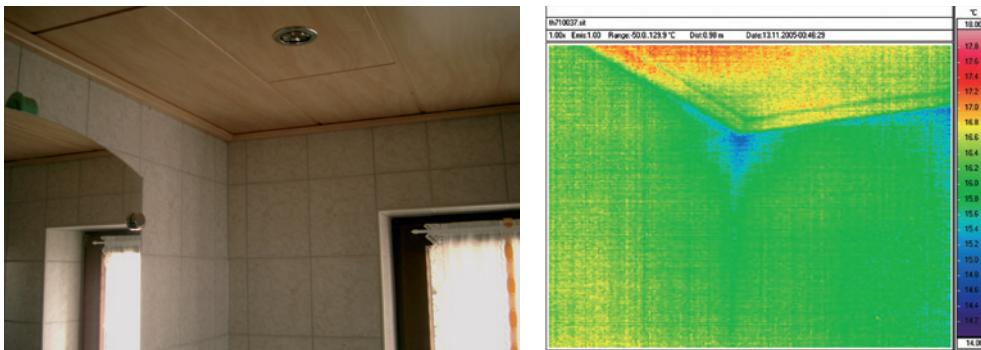
**Abbildung 6-7** Schadenfreier Außenwandeckbereich, Innenansicht der Wandecke aus Abbildung 6-6

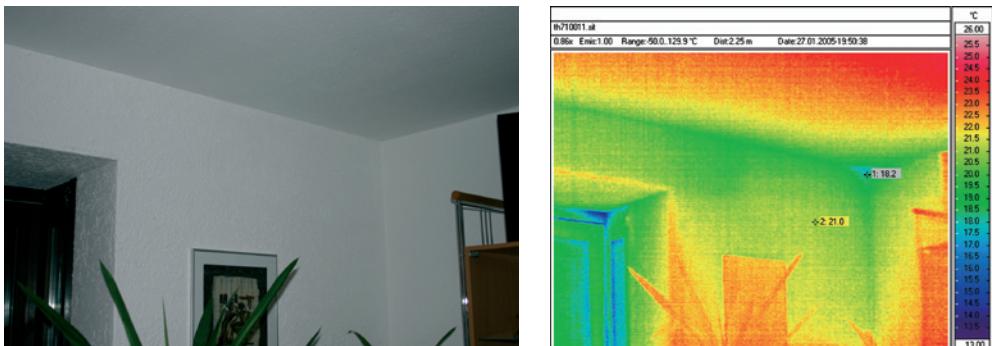
**Abbildung 6-8** Schadenfreier Außenwanddeckbereich mit zugehörigem Thermogramm

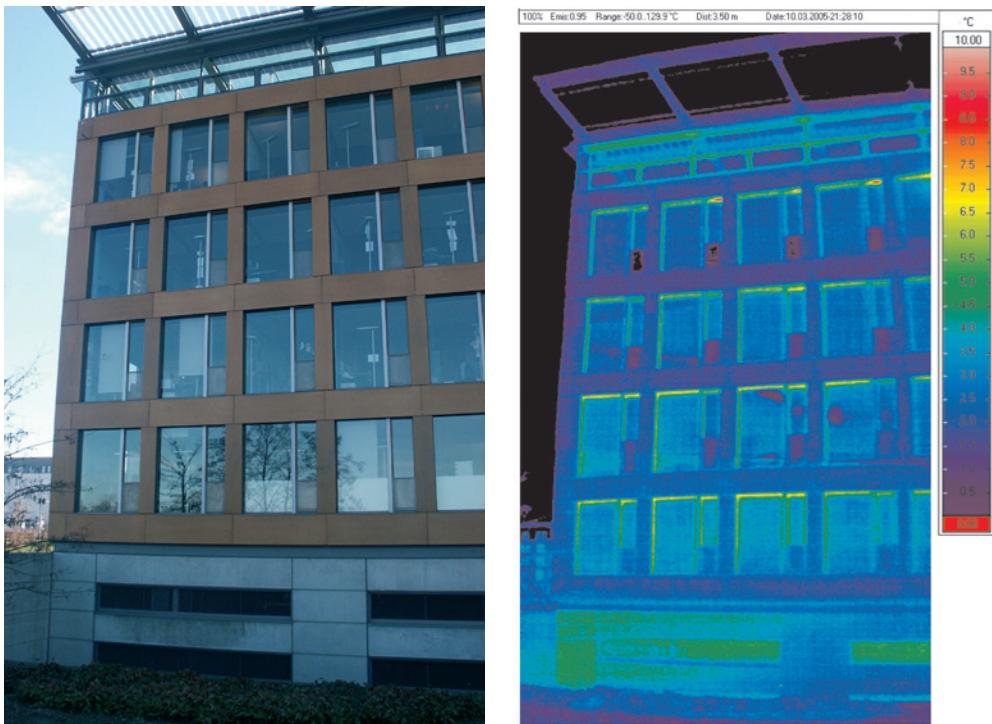
**Abbildung 6-11** Fensterbandkonstruktion eines Verwaltungsgebäudes, übliches Aussehen von (wärmetechnisch) mängelfreien Fenstern im Thermogramm

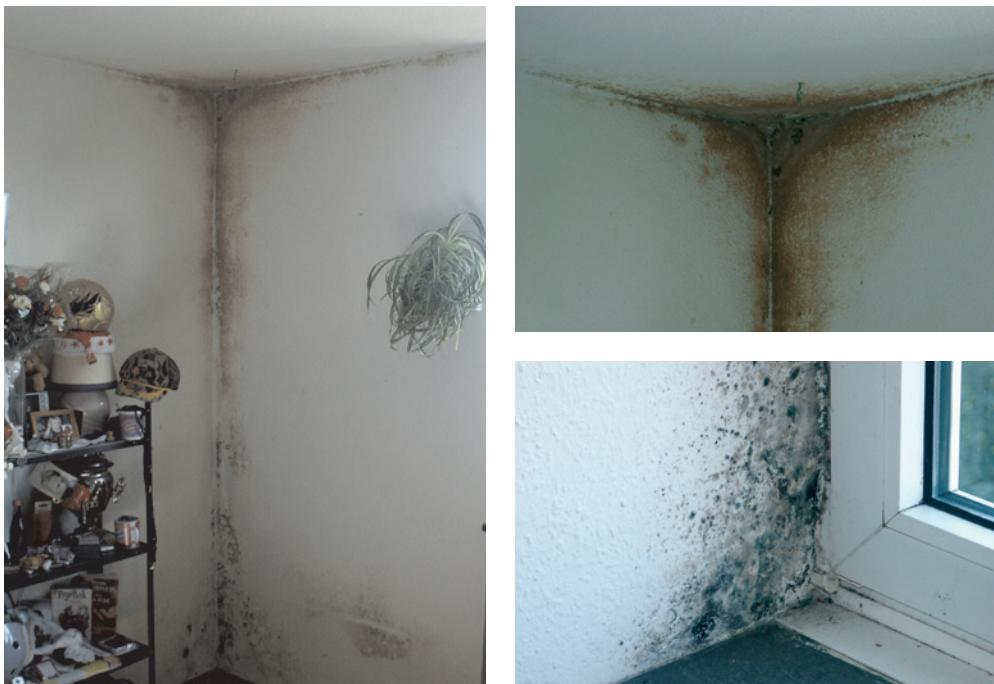
**Abbildung 6-15** Extreme Schimmelpilzbildungen an Außenwanddecken und im Fensterlaibungsbereich

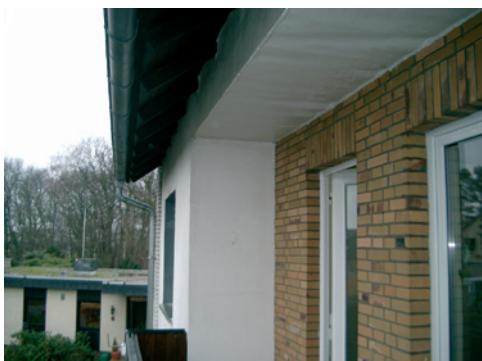
Ursächlich für die festgestellte starke Abkühlung auf der Wandinnenseite ist die geometrische Ausbildung der Konstruktion im Eckbereich. Neben der nicht vermeidbaren geometrischen Wärmebrückebildung der Wandecke schließt außerdem oberhalb der Außenwandecke die thermisch nicht getrennte Betondeckenkonstruktion an (vgl. Abbildung 7-3).

**Abbildung 7-3** Außenansicht im Bereich des Balkons mit der im Balkonbereich durchlaufenden Betondecke

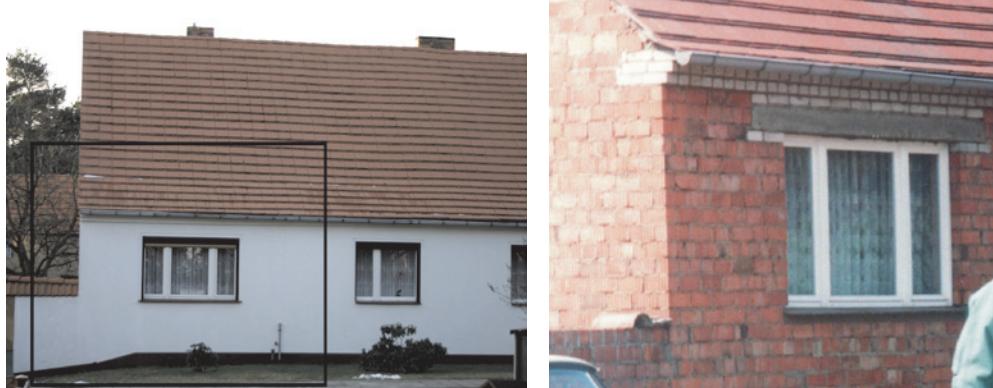
Im Thermogramm ist die Wärmebrückenwirkung des Betonsturzes durch die deutlich erhöhte Oberflächentemperatur sichtbar. So beträgt die Oberflächentemperatur etwa  $\theta_{se} = 5,3^{\circ}\text{C}$  gegenüber der nahezu ungestörten Wandoberflächentemperatur mit  $\theta_{se} = 1,1^{\circ}\text{C}$ .

Aufnahmedatum	Temperaturrandbedingungen		weitere Informationen
	Außenlufttemperatur	Innenlufttemperatur	
13.11.2004 nachts	ca. 0 °C	ca. +22 °C	Außenaufnahme, Klimarandbedingungen stabil (Außenlufttemperaturen um 0 °C lagen bereits vier Tage lang an)

**Abbildung 7-5** Mauerwerkskonstruktion mit ungedämmtem Fenstersturz (Stahlbeton), rechts: Bild aus der Bauzeit mit Lage der Betonstürze

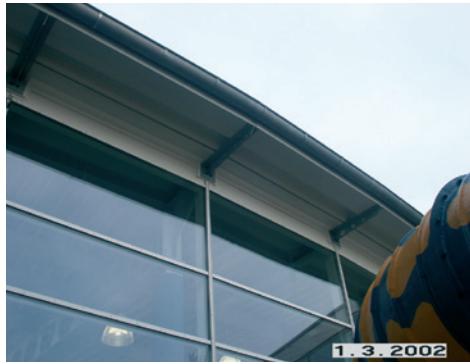
Aufnahmedatum	Temperaturrandbedingungen		weitere Informationen
	Außenlufttemperatur	Innenlufttemperatur	
01.03.2002 früh	ca. +2 °C	ca. +32 °C	hohe Innenlufttemperaturen bedingt durch Schwimmbad

**Abbildung 7-7** Auskragender Stahlträger wird ungedämmt durch die Fassade geführt, die Wärmebrückeneffekt durch die Temperaturerhöhung am Durchstoßpunkt ist deutlich sichtbar.

Tauwasseranfall zu beobachten ist. Diese Bauteile sollten daher über Warmluftschleier zur Verhinderung von Tauwasserbildung oder über eine kontrollierte Wasserableitung über Rinnen verfügen. Kann die Tauwasserbildung auf herkömmliche Weise nicht verhindert werden, ist es auch in Einzelfällen möglich, eine Beheizung der Wärmebrücken, z.B. durch selbstregulierende Heizbänder, zu realisieren (vgl. auch [34]).

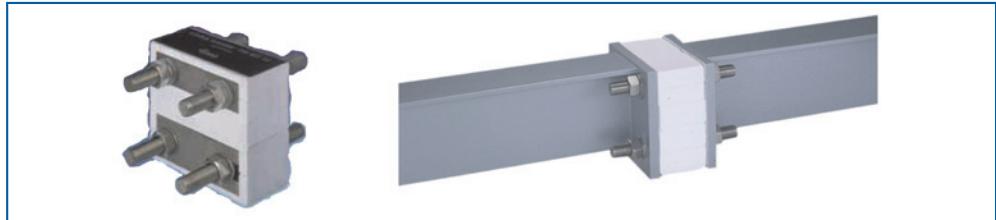
**Abbildung 7-8** Möglichkeit der thermischen Trennung von Stahlträgern (Quelle: Fa. Schöck, Baden-Baden)
