# Leitfaden Thermografie im Bauwesen

Theorie, Anwendungsgebiete, praktische Umsetzung

4., überarbeitete und erweiterte Auflage

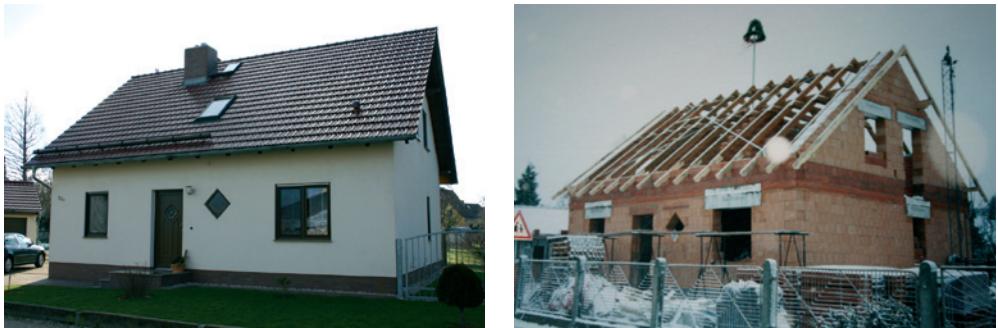
Aufnahmedatum	Temperaturrandbedingungen		weitere Informationen
	Außenlufttemperatur	Innenlufttemperatur	
23.01.2005 nachmittags	ca. 0 °C	ca.+28 °C	Außenaufnahme, relativ hohe Innenlufttemperatur durch vorheriges Aufheizen

Abbildung 7-11 Wohnhaus zum Zeitpunkt der Thermografie und während der Bauphase, oberhalb der Fenster befindet sich der gedämmte Rollladenkasten und der umlaufende Ringbalken (U-Schalen mit Stahlbeton)

In den Thermografieaufnahmen wurden insbesondere im Bereich oberhalb der Fenster lokal erhöhte Temperaturen festgestellt. Die größte Erwärmung wurde hierbei nicht direkt am Fenster festgestellt, sondern vielmehr etwas oberhalb des Fensters. Mit Hilfe vorhandener Bauunterlagen konnten diese Erscheinungen auf das Eindringen von warmer Innenluft in den in die Wandkonstruktion integrierten Fensterrollladenkasten

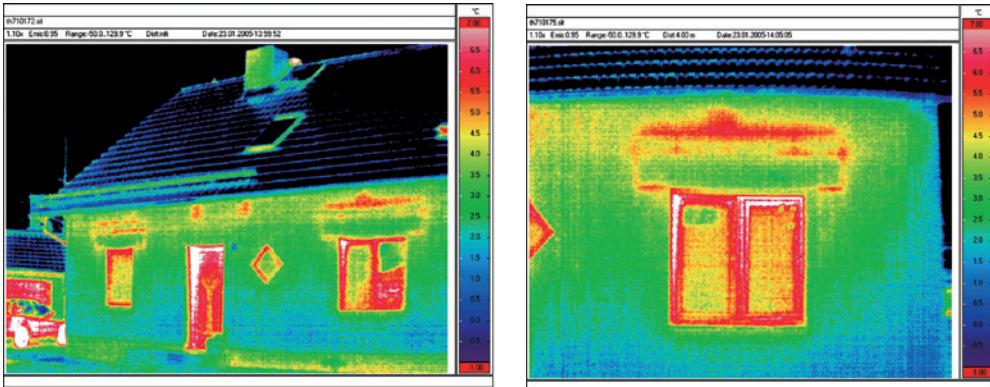
**Abbildung 7-12** Thermogramme, links: Gesamtansicht, rechts: Fenster mit sich abhebenden Umrissen des Rollladenkastens

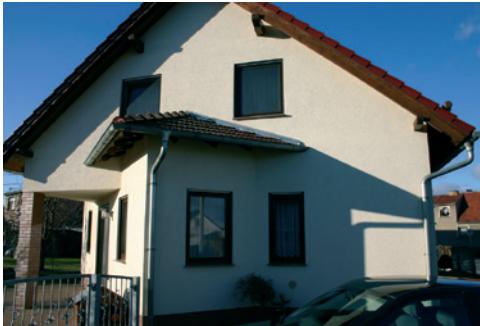
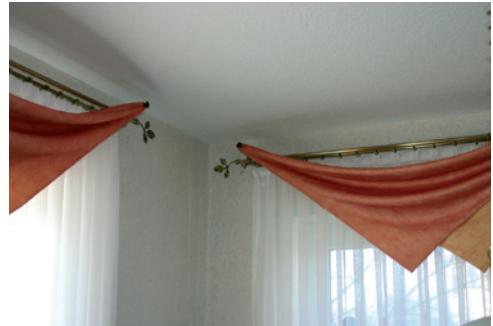
Abbildung 7-13 Dreieckiger Anbau, rechts: Eckbereich als Innenansicht

Weitere Untersuchungen wurden am selben Gebäude an einem vom Grundriss dreieckig vorstehenden Anbau vorgenommen. Wie in Abbildung 7-13 gezeigt, herrschte zum Zeitpunkt der Thermografie eine direkte Sonneneinstrahlung. Wie auch in den Ausführungen in Abschnitt 6.1.1 bereits erläutert, sind Außenthermografien unter diesen Randbedingungen nicht aussagefähig. Die Thermografieaufnahme der Wand- Deckenecke wurde daher von der Innenseite vorgenommen und ist in Abbildung 7-14 gezeigt.

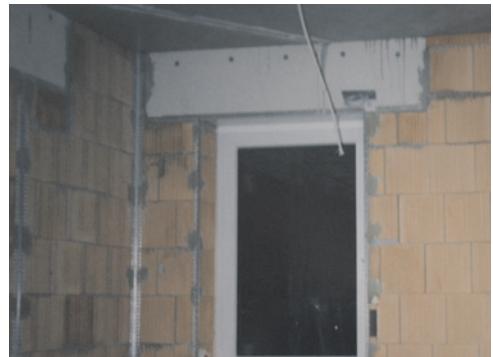
Abbildung 7-15 Aufnahme des untersuchten Wandbereichs in der Bauphase

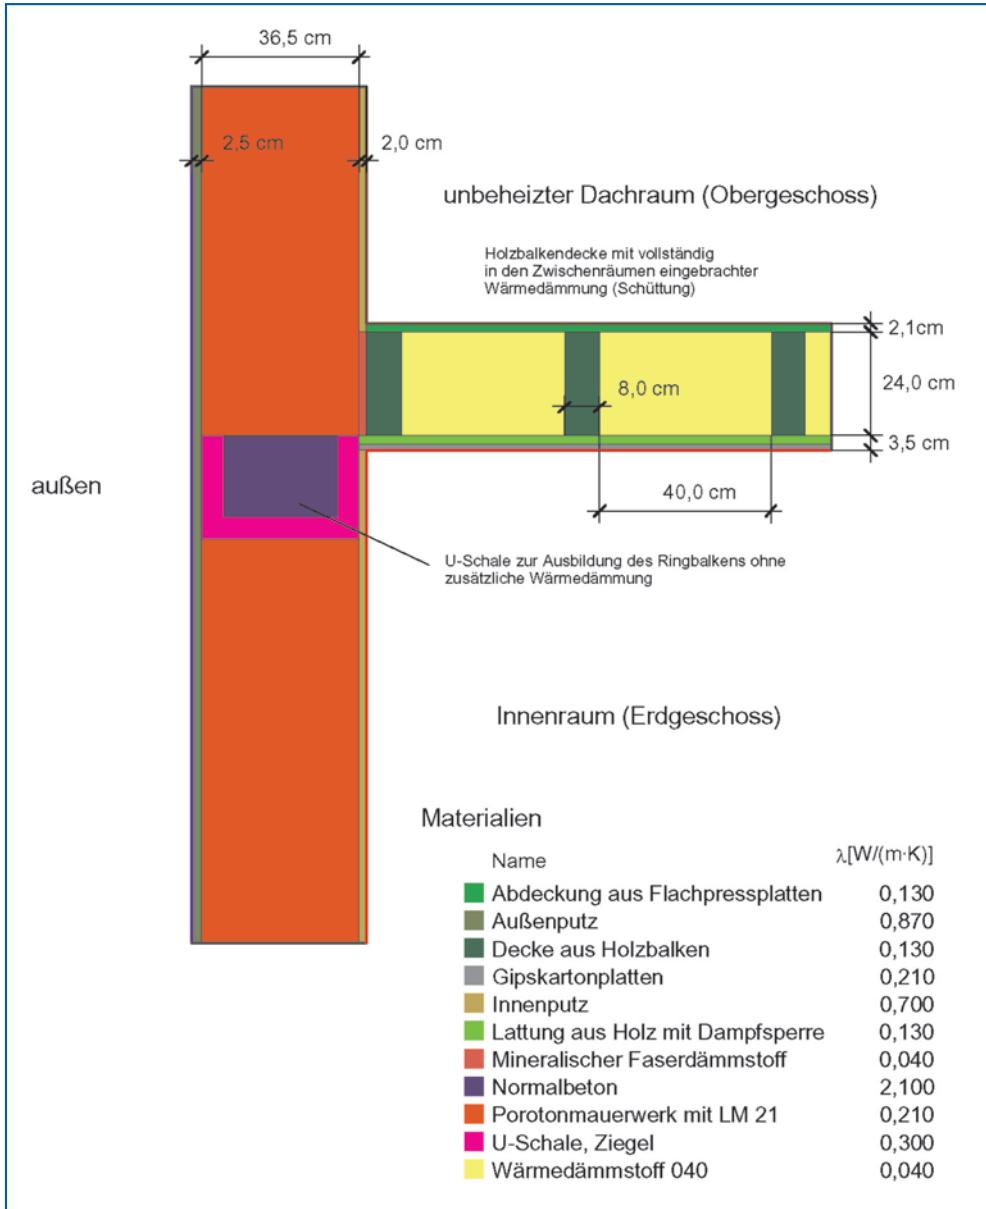
**Abbildung 7-19** Konstruktionsaufbau ohne zusätzlich wärmegedämmte U-Schale (vorgefundene Konstruktion)

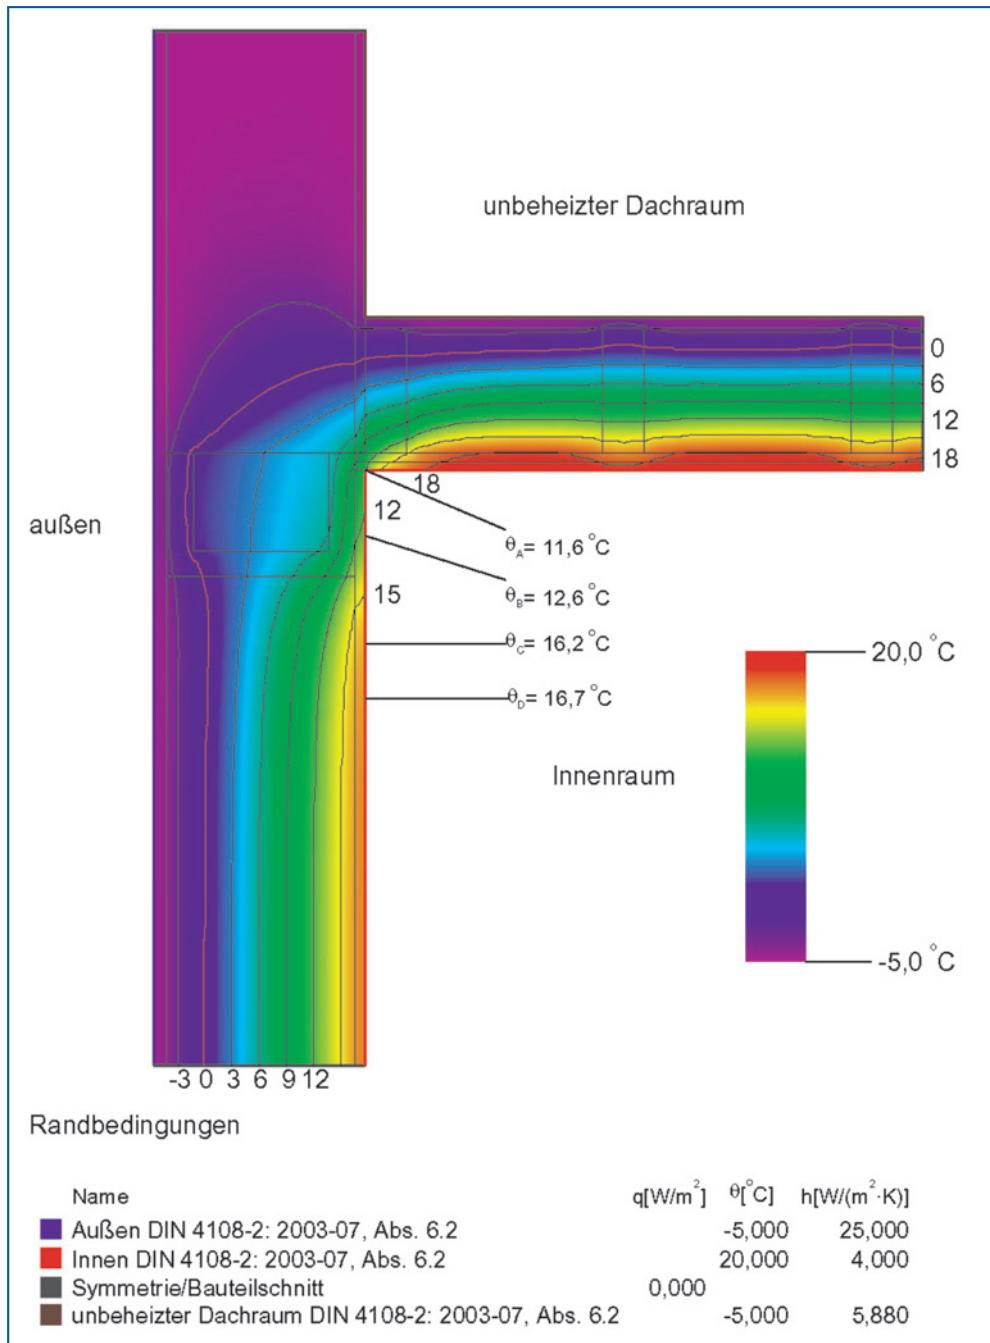
**Abbildung 7-20** Temperaturverteilung beim Konstruktionsaufbau ohne zusätzlich wärmegedämmte U-Schale (vorgefundene Konstruktion)

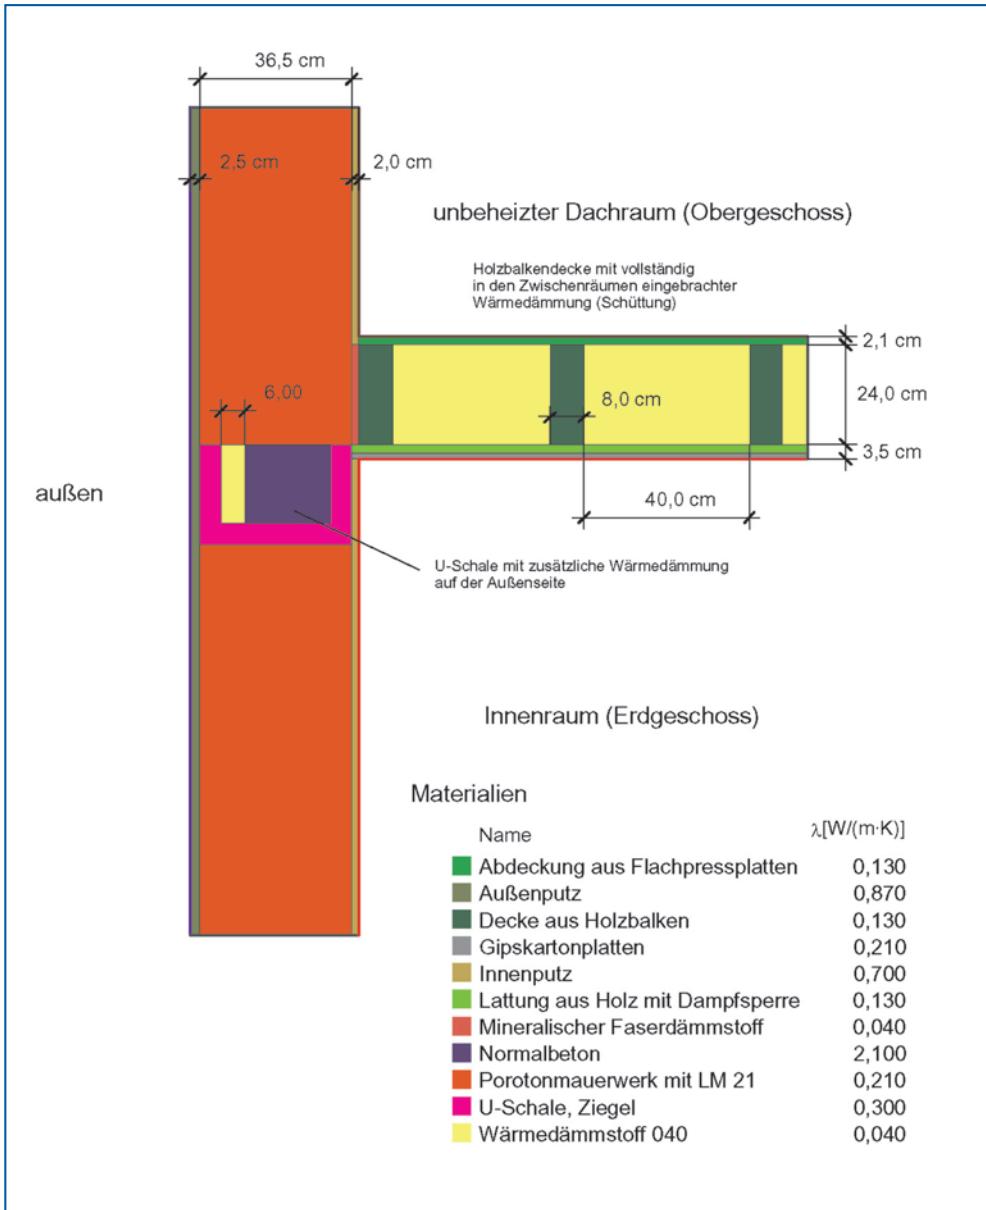
Abbildung 7-21 Konstruktionsaufbau mit wärmegedämmter U-Schale (geplante Konstruktion)

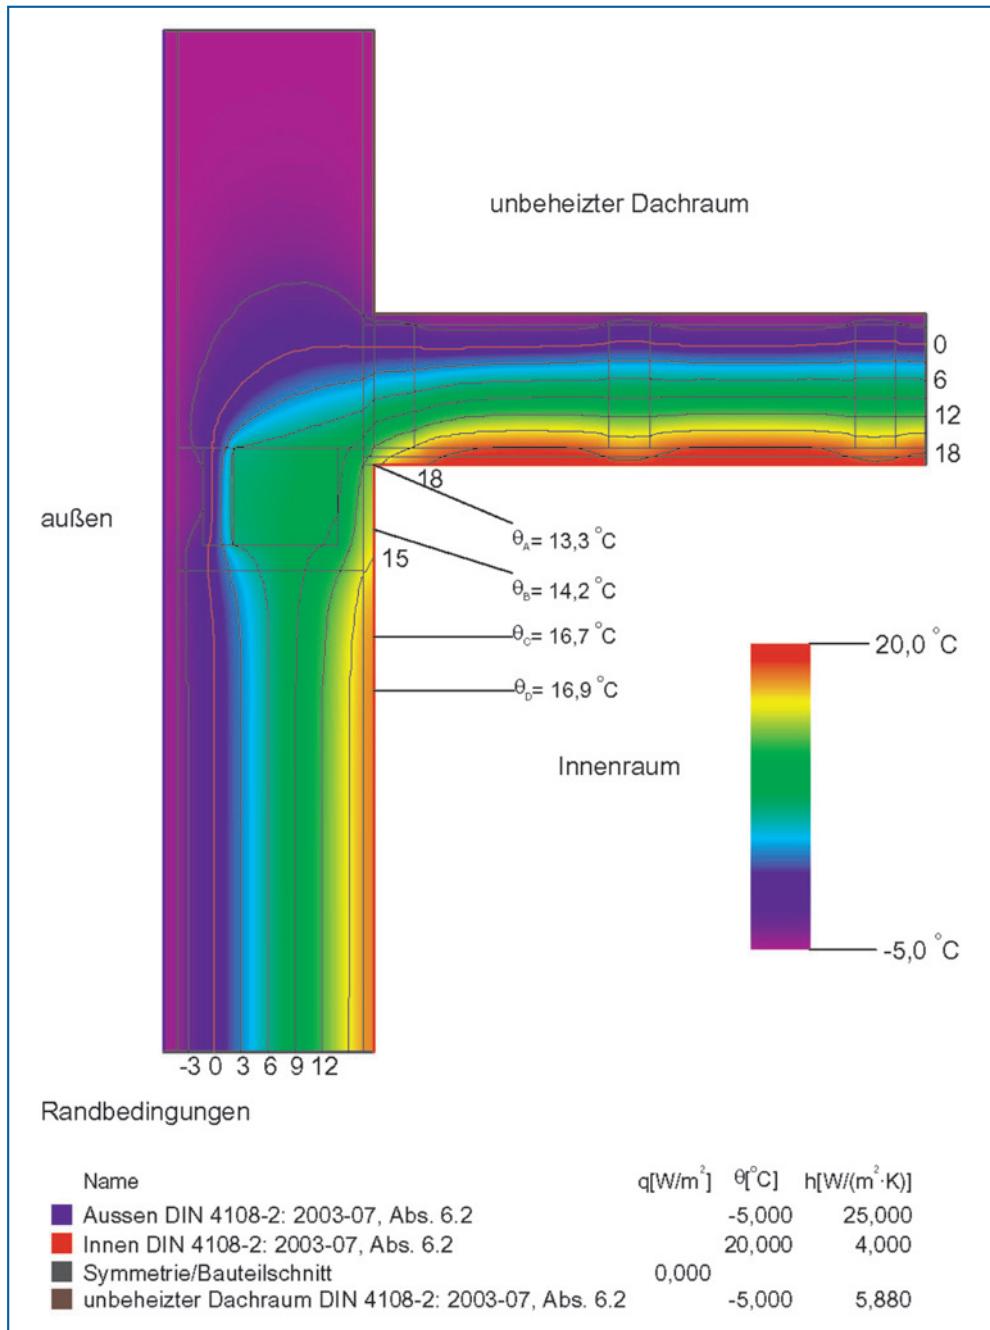
**Abbildung 7-22** Temperaturverteilung beim Konstruktionsaufbau mit wärmegedämmter U-Schale (geplante Konstruktion)

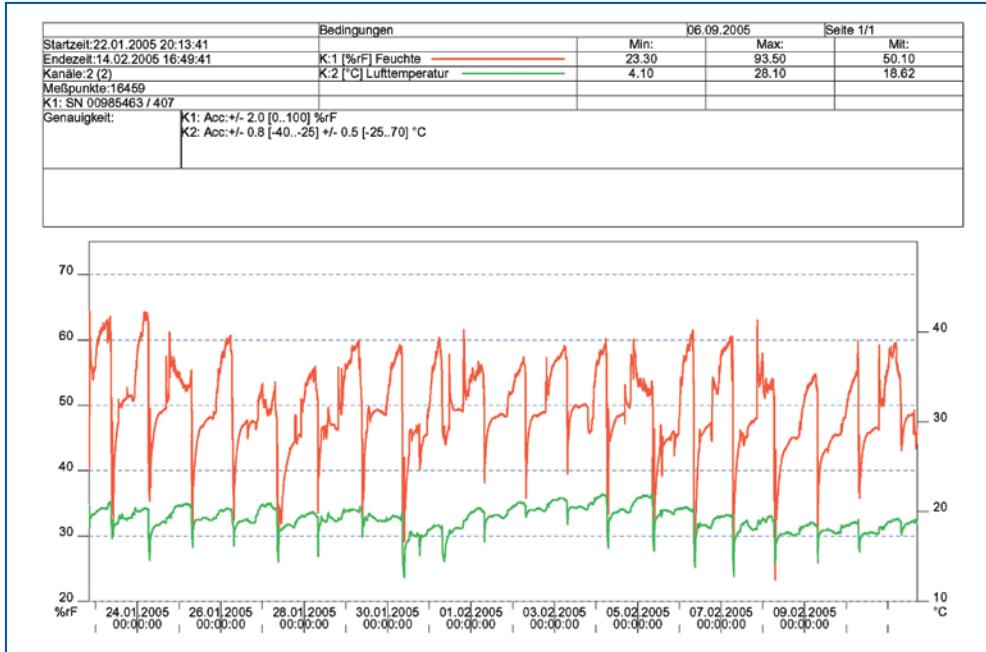
**Abbildung 7-23** Temperaturen und relative Luftfeuchten während des Messzeitraums, aufgezeichnet mit Datenlogger

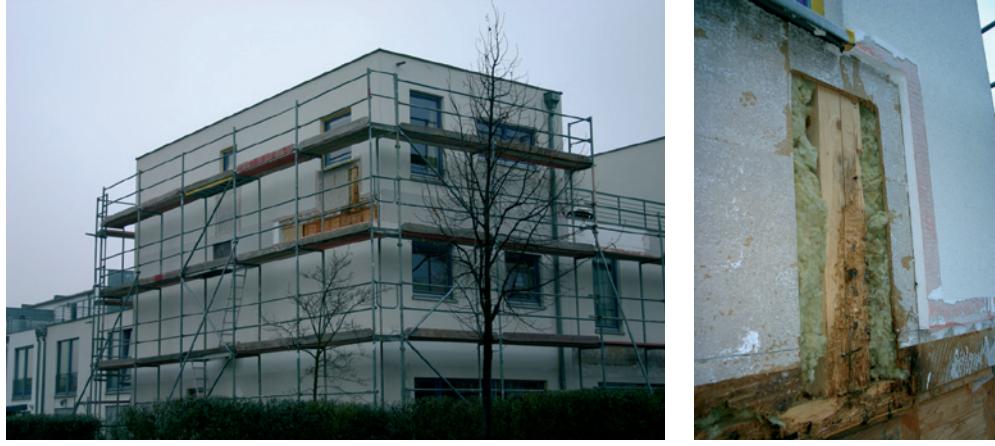
Die Thermografieuntersuchungen wurden zunächst im normalen Nutzungszustand durchgeführt, das heißt ohne Aufbringung eines Unter-/oder Überdrucks.

**Abbildung 7-24** Wohngebäude mit geöffneter Untersuchungsstelle in Höhe der Geschossdecke. Die Außenkonstruktion ist bis zur Wärmedämmung entfernt.

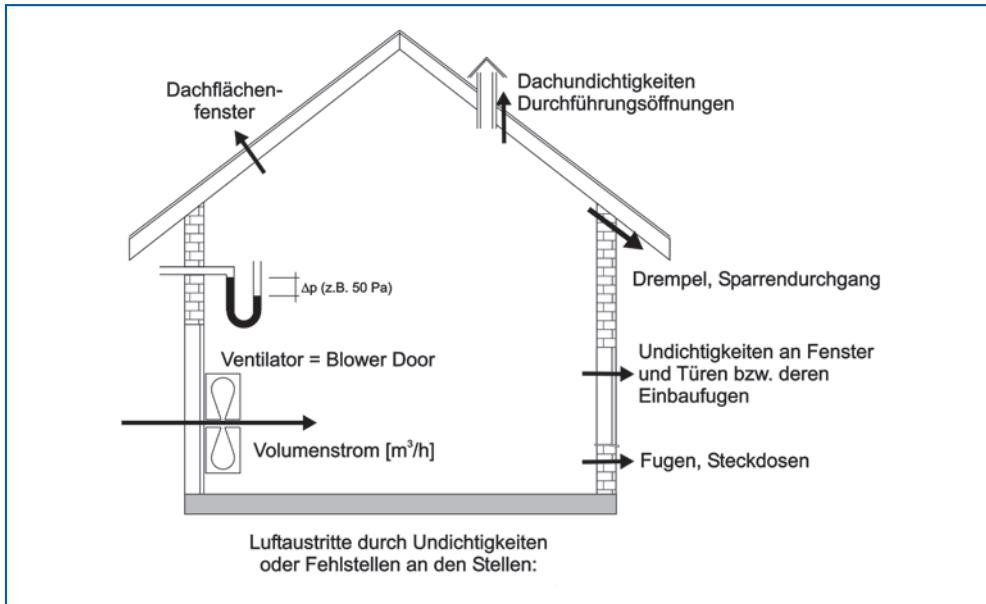
**Abbildung 7-25** Prinzip der Differenzdruck-Prüfung (umgangssprachlich auch Blower-Door-Prüfung), hier Überdruckregime

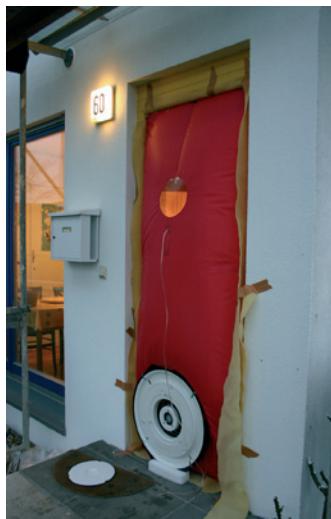
Im Anschluss daran wurde eine Blower-Door-Messung mit Überdruck durchgeführt, bei der die warme Innenluft durch Fehlstellen nach außen entweichen konnte. Um einen möglichst hohen Temperaturgradienten bei der ergänzend durchgeföhrten Thermografiemessung zu erreichen, wurde vom Bauherrn die Heizungsanlage bereits am vorherigen Tag auf die höchste Heizleistung eingestellt. An potentiellen Fehlstellen durchströmt die warme Innenluft die Konstruktion und tritt an der Außenseite aus. Hierbei erwärmt sich diese Stelle und kann durch die bildgebende Thermografie sichtbar gemacht werden. Eindrucksvoll ist dieser Vorgang in der Abbildung 7-26 und Abbildung 7-28 gezeigt.

**Abbildung 7-27** Blower-Door im eingebauten Zustand (Überdruckprüfung)

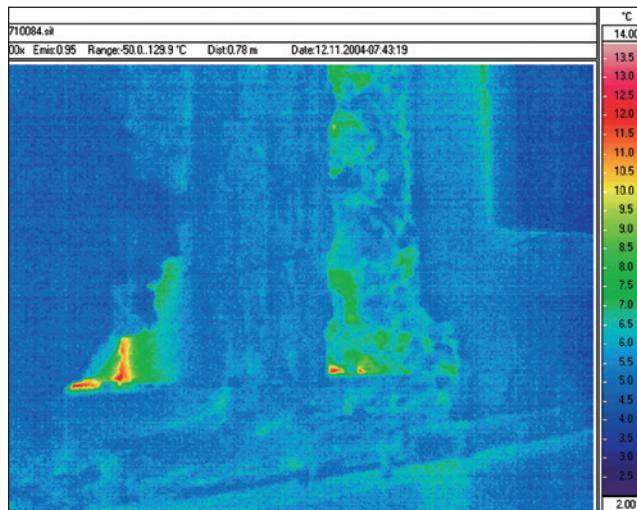
**Abbildung 7-29** Die Untersuchungsstelle zeigte eine sehr schnelle Abkühlung der Oberflächentemperatur nach Aufbringung eines Unterdrucks mit der Blower-Door.

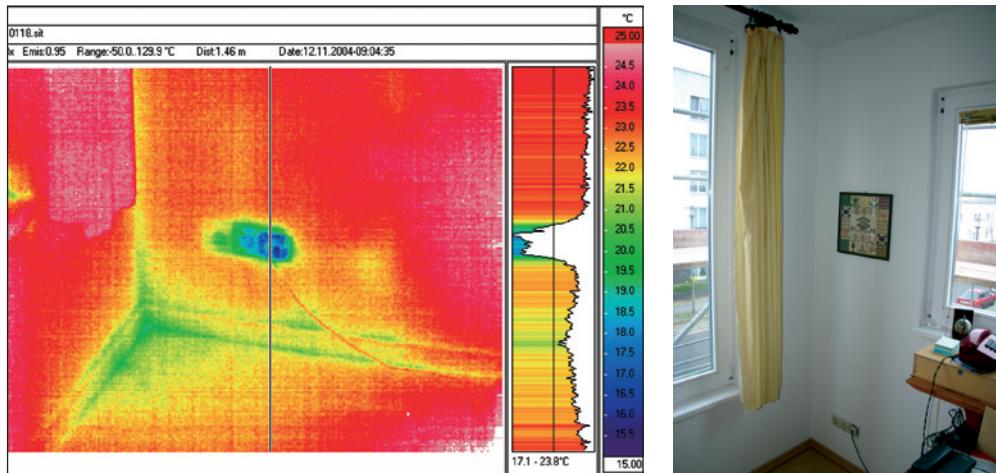
**Abbildung 7-30** Innenaufnahme des Eckbereichs nach Aufbringung eines Unterdrucks

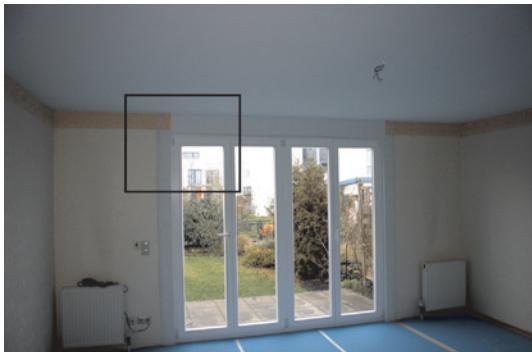
An einem in Holzständerbauweise errichteten Gebäude wurden Thermografieuntersuchungen in Verbindung mit der Blower-Door durchgeführt. Hierzu wurde die Konstruktion im Bereich des Wand-Deckenübergangs ohne Zerstörung der Winddichtung/Dampfsperre geöffnet und hinsichtlich der sich einstellenden Oberflächentemperaturen vor und während der Aufbringung eines Gebäudeunterdrucks mit Hilfe der Innenthermografie untersucht.

**Abbildung 7-31** Darstellung des später geöffneten Untersuchungsbereichs

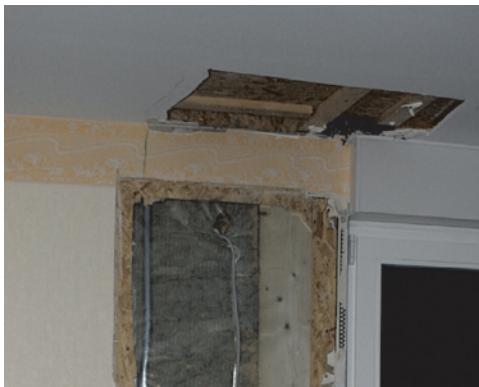
Aufnahmedatum	Temperaturrandbedingungen		weitere Informationen
	Außenlufttemperatur	Innenlufttemperatur	
13.12.2004 abends	ca. -1 °C	ca.+25 °C	./.

**Abbildung 7-32** Geöffneter Wand-Deckenbereich und Thermogramme vor und nach Aufbringung eines Unterdrucks (ca. 50 Pa)

Normalzustand, danach Aufbringung Unterdruck (A)

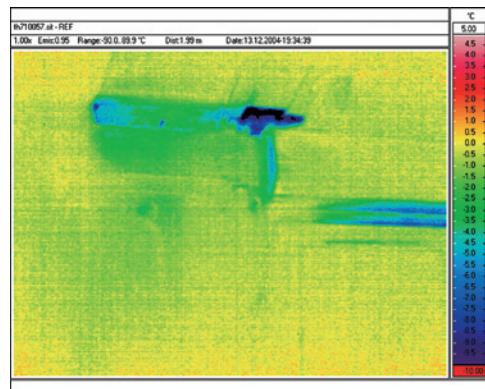
**Abbildung 7-34** Differenzbild der Temperaturverteilung vor/nach Aufbringung eines Unterdrucks, Rechenvorschrift: A – B = Differenzbild, Anzeige von  $\Delta\theta$  in [K]

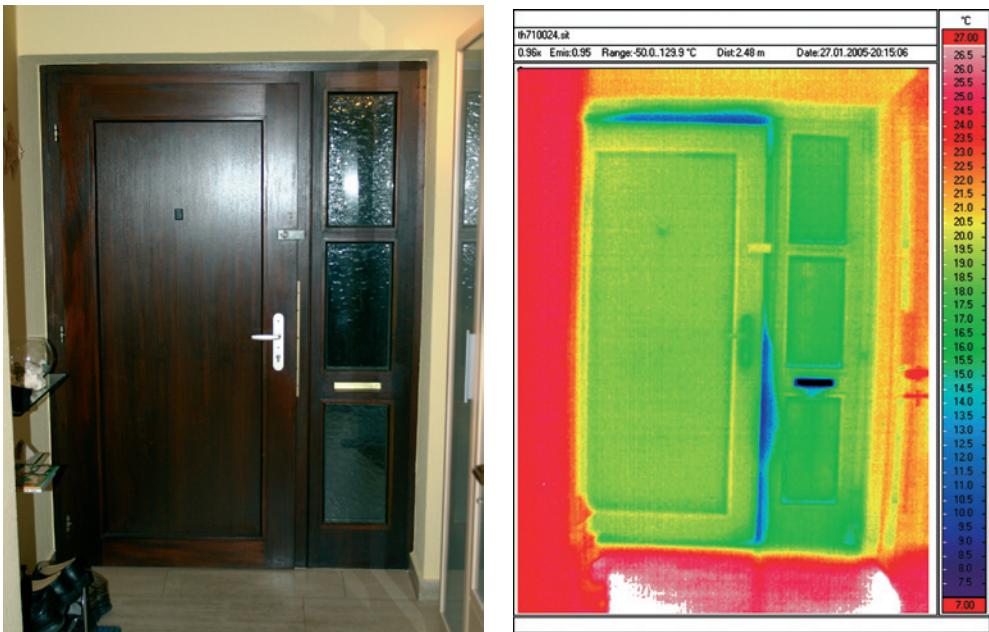
**Abbildung 7-35** Außentür mit Undichtigkeiten am Türfalte, im feststehenden (rechten) Türteil befindet sich der Posteinwurf.

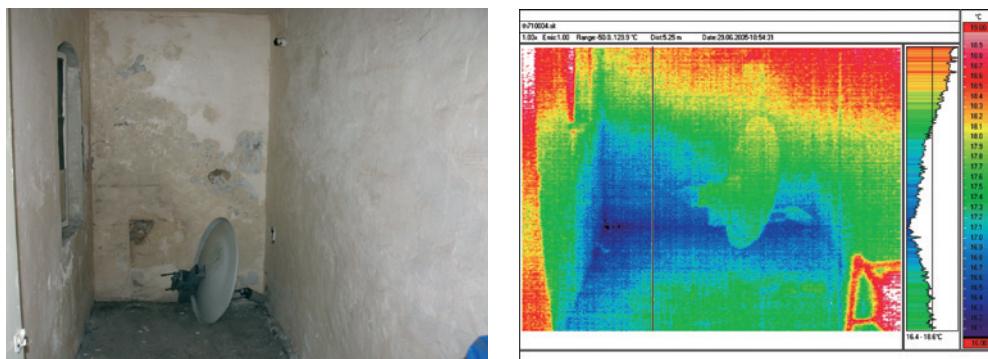
**Abbildung 7-36** Durchfeuchtete Bereiche einer Kelleraußenwand, der Verlauf des Durchfeuchtungshorizontes ist bereits visuell wahrnehmbar.

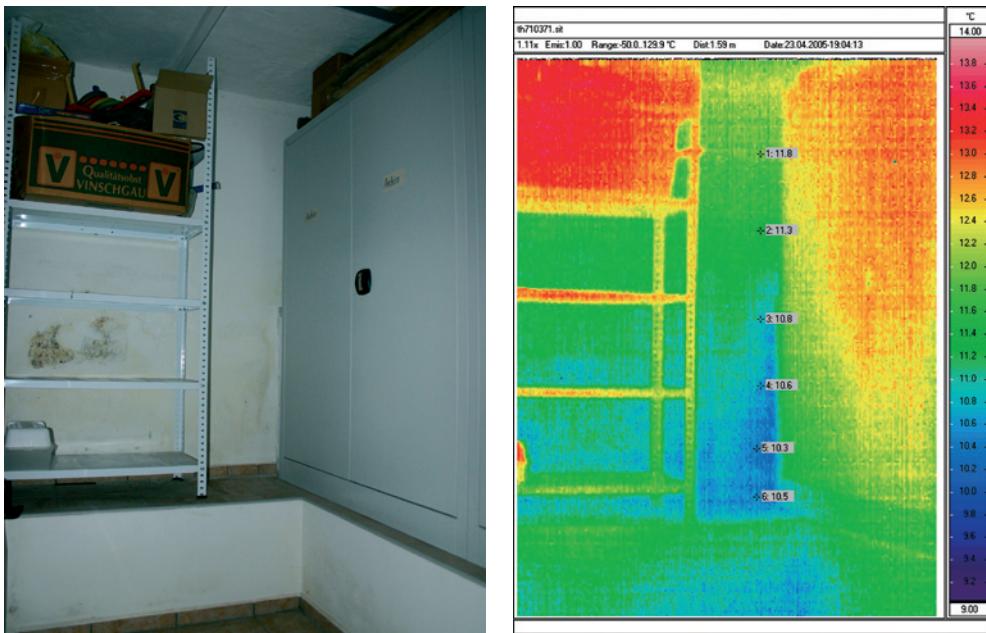
**Abbildung 7-37** Verfärbungen am Putz zeigen die Feuchtebeanspruchung an.

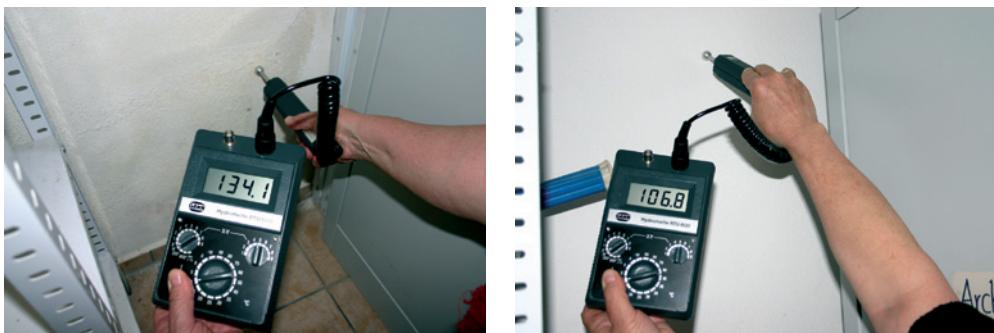
**Abbildung 7-38** Messung der Feuchte, im unteren Wandbereich ca. 134 digits, im oberen Wandbereich ca. 107 digits

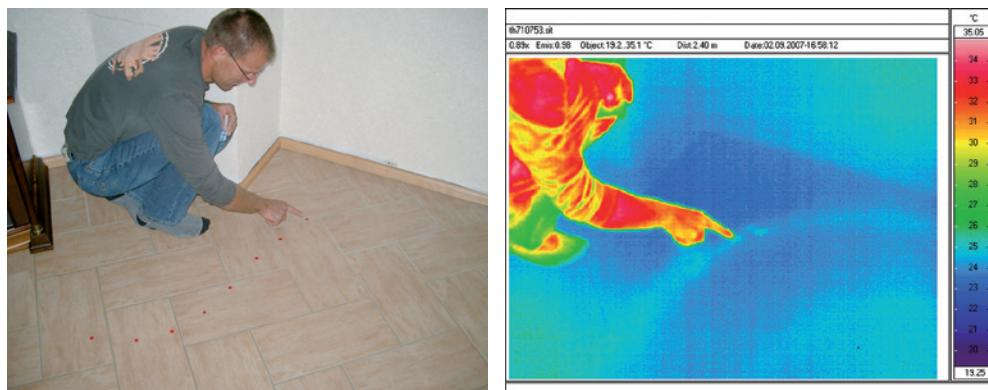
**Abbildung 7-42** Heizleitungen zeichnen sich auf dem Parkettfußboden ab. Die Lage der Heizleitungen wird mit Hilfe von Klebepunkten dokumentiert.

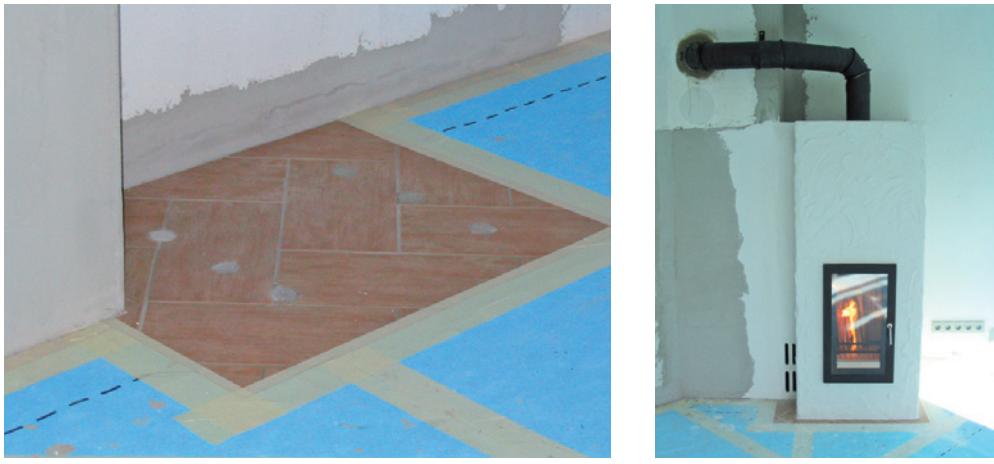
**Abbildung 7-44** Anordnung der Bohrlöcher zur Durchleitung der Eigenlast bis auf die Betonbodenplatte; fertig aufgebauter Kamin mit erstem Anheizen

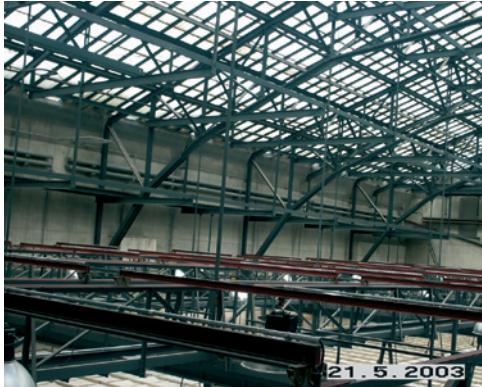
Es zeigte sich, dass sich in dem gut belüfteten Luftgeschoss eine thermische Schichtung einstellte und diese zu Temperaturunterschieden an der tragenden Konstruktion führte.

Aufnahmedatum	Temperaturrandbedingungen		Weitere Informationen
	Außenlufttemperatur	Innenlufttemperatur	
21.05.2003 nachmittags	ca. +18 °C	ca. +22 °C	bedeckter Himmel, nur diffuse Einstrahlung

Abbildung 7-51 Druckbogen-Zugband-Konstruktion eines Luftgeschosses

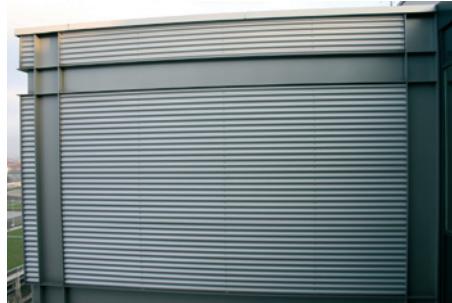
An einer Außenwand wurde eine hinterlüftete Fassadenkonstruktion aufgebracht. Die aus liegenden Wellprofilen und statisch nicht tragenden Lisenen gefertigte Verblechung wurde auf einer Unterkonstruktion befestigt, die wiederum mit punktuellen Verankerungen an der tragenden massiven Betonwand aufgebracht war.

Im Rahmen von Öffnungsarbeiten sollte die Lage der durch die Wärmedämmung hindurchgehenden Verankerungen bestimmt werden. Die thermografischen Untersuchungen wurden von der Innenseite durchgeführt, da sich im Allgemeinen bei hinterlüfteten Außenwandkonstruktionen eine Homogenisierung der »kalten« Außenseite einstellt und

Abbildung 7-53 Ansicht der hinterlüfteten Außenwandbekleidung mit Wellstruktur. Der Betrachtungswinkel ändert sich kontinuierlich von Welle zur Welle von 0° bis 90° (vgl. auch Abbildung 2-14).

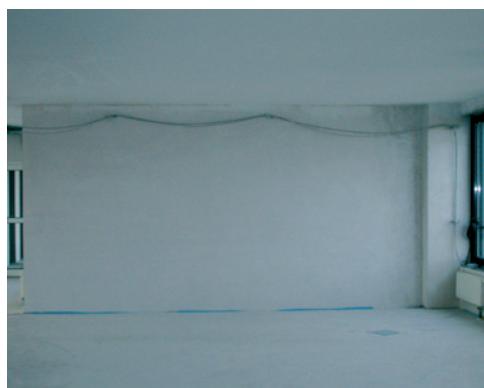
**Abbildung 7-55** Innenthalermografie der in Abbildung 7-53 gezeigten Außenwand

Im Innen-Thermogramm wurde eine schachbrettähnliche Verteilung der Oberflächentemperaturen auf der Wand detektiert. Die blauen Stellen kennzeichnen kühtere Bereiche, an denen ein erhöhter Wärmedurchgang durch die punktuell angebrachten Verankerungen hervorgerufen wird. Dieses Beispiel zeigt die Wirkung der freiählbaren Farbgebung eindrucksvoll, da zwischen den blauen (kühleren) und grünen (wärmern) Bereichen effektive Temperaturunterschiede von ca.  $\Delta\theta \approx 0,7$  K bestehen.

Aufnahmedatum	Temperaturrandbedingungen		weitere Informationen
	Außenlufttemperatur	Innenlufttemperatur	
11.04.2005 früh	ca. +6 °C	ca. +25 °C	relativ hohe Innenlufttemperatur durch vorheriges Aufheizen

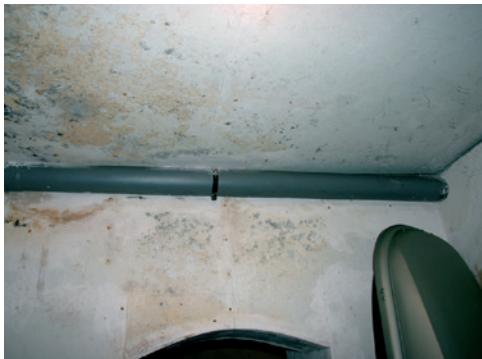
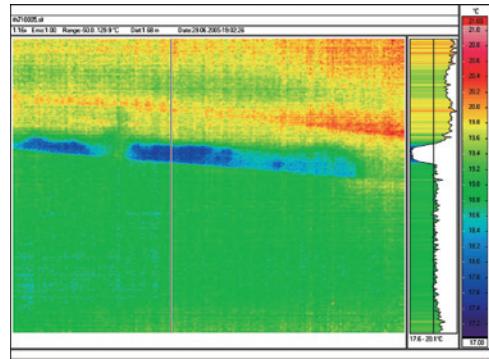
**Abbildung 7-56** Durch Laubeintrag verstopfte Abflussleitung eines oberhalb der Kellerdecke angeordneten Bodeneinlaufs einer Terrasse

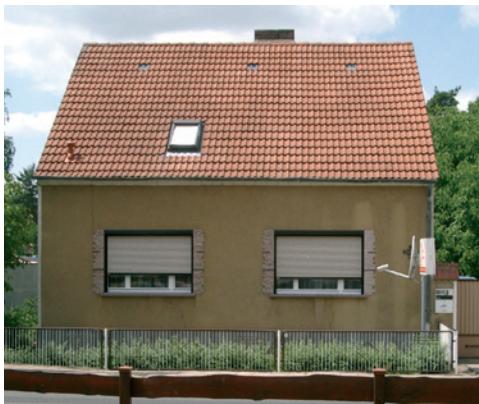
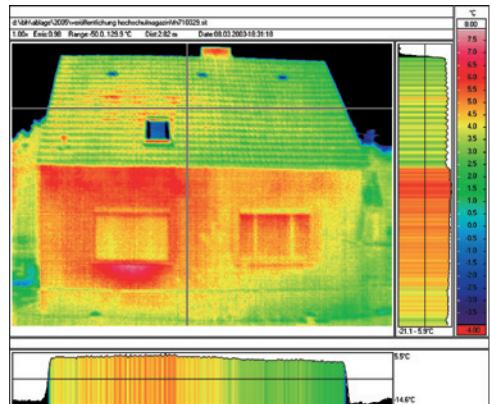
Abbildung 7-57 Aufnahme vor Durchführung der energetischen Gebäudesanierung (Stand: März 2003)

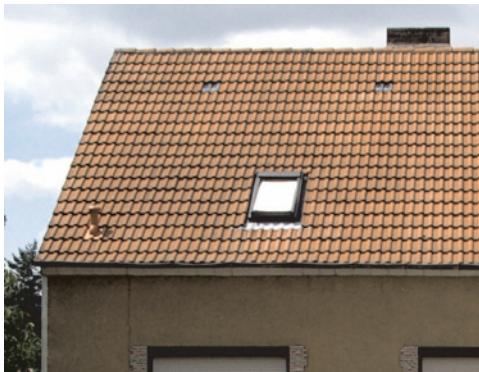
Abbildung 7-58 Erhöhte Oberflächentemperaturen am Übergang des im Dachgeschoss befindlichen Bades zum Spitzbodenbereich (Stand: März 2003), Reflektion des unbewölkten Himmels im Dachflächenfenster

Im ausgebauten Dachbereich (linksseitig vom Dachflächenfenster bis ca. 1 m rechts des Dachflächenfensters) befindet sich ein Bad. Hier wurde im Bereich des Deckenanschlusses zum Spitzboden eine Undichtigkeit festgestellt, die bereits zu einer deutlichen Erwärmung der außenliegenden Dachziegel führte (vgl. Abbildung 7-58). Diese Fehlstelle war durch die Thermografietechnik schnell und präzise zu lokalisieren.

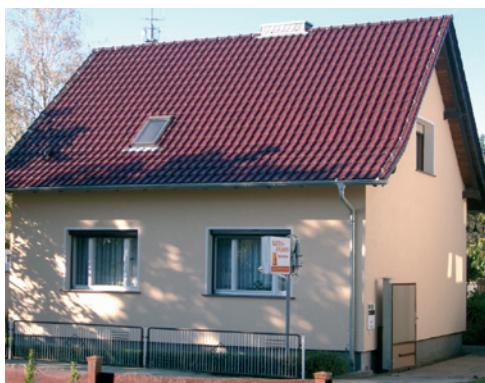
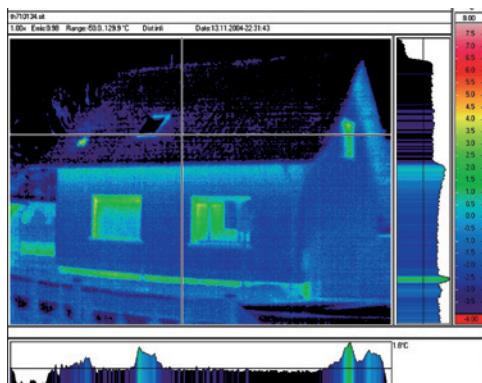
**Abbildung 7-59** Aufnahme nach Durchführung von Wärmedämm-Maßnahmen am Dach (20 cm, WLG 045) und an den Außenwänden (10 cm, WLG 040), Sockelbereich noch nicht gedämmt (Stand: November 2004)

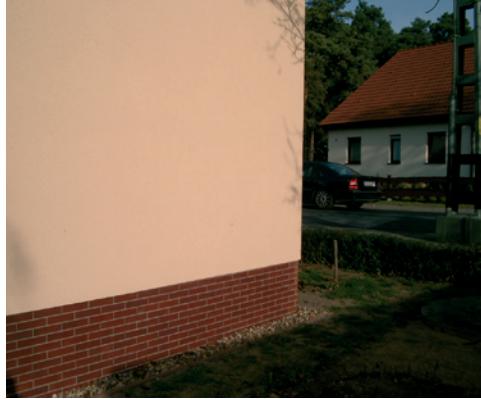
**Abbildung 7-60** Aufnahme nach Durchführung von Wärmedämm-Maßnahmen am Sockel (6 cm, WLG 040, Stand: November 2005)

Im weiteren Verlauf der Arbeiten wurde auch der Sockel wärmedämmtemperatur. Das zugehörige Thermogramm ist in Abbildung 7-60 gezeigt. Die Aufnahme zeigt die typische Situation bei Sockelaufnahmen: Am Unterschnitt (Versprung) des Sockels zur Wärmedämmung der Wand bildet der aufsteigende »Wärmluftschiele« eine Erwärmung aus (vgl. auch Abschnitt 6.2.4). Weiterhin zeigt das Thermogramm auch die Lage der Befestigungsdübel des angebrachten Wärmedämmverbundsystems.

Aufnahmedatum	Temperaturrandbedingungen		weitere Informationen
	Außenlufttemperatur	Innenlufttemperatur	
13.11.2005 nachts	ca. +2 °C	ca. +20 °C	./.

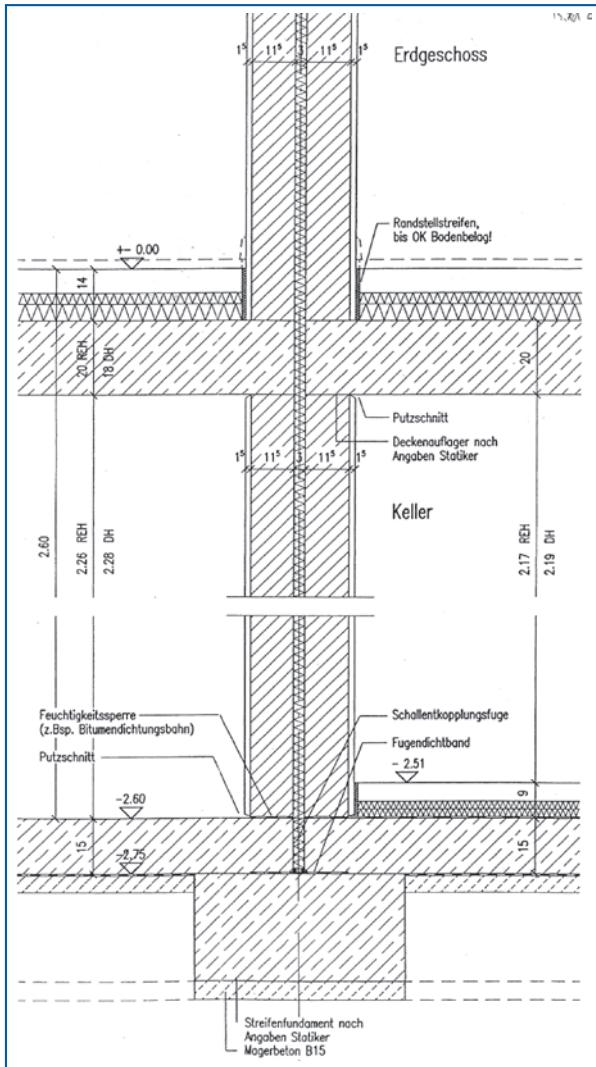
Abbildung 7-64: Geplante Konstruktion der Reihenhaustrennwände

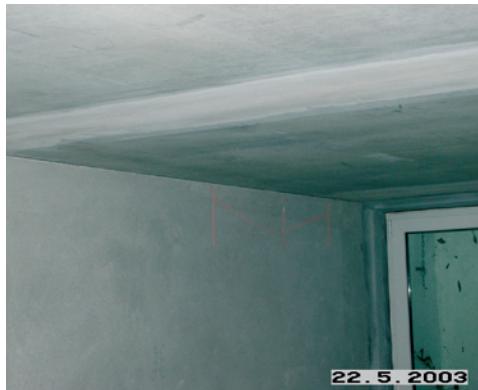
**Abbildung 7-65** Einbindung der massiven Decke über dem Kellergeschoss in die Mauerwerkstrennwand, erhöhte Oberflächentemperatur nahe des Fensters; hier wurden bei der späteren Öffnung eine fehlende Wärmedämmung in Deckenhöhe und Betonreste festgestellt.

Die Auswertung der Thermografien zeigte lokale Temperaturerhöhungen (vgl. Abbildung 7-65) in Bereichen, an denen nach endoskopischer Untersuchung bzw. Bauteilöffnung fehlendes Dämmmaterial bzw. Schallbrückenbildungen vorhanden waren. Aufgrund der vorgenommenen thermografischen Untersuchungen konnten bei diesem Bauobjekt einige kritische Schallbrücken aufgezeigt und anschließend beseitigt werden.

Aufnahme-datum	Temperaturrandbedingungen		weitere Informationen
	Lufttemperatur Wohnung 1	Lufttemperatur Wohnung 2	
22.05.2003 nachts	ca. +15 °C	ca. +32 °C	Erzeugung eines deutlichen Temperaturunterschiedes durch starke Beheizung der Wohnung 2 mit Heißluftgebläse. Der Untersuchungszeitpunkt ist nicht optimal, da das Temperaturgefälle aufgrund der relativ hohen Außenlufttemperaturen sehr aufwendig erzeugt werden musste.

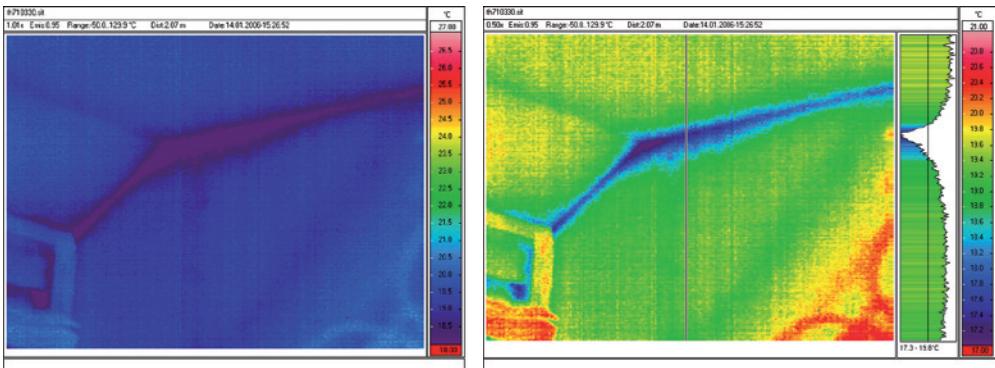
**Abbildung 7-67** Nachkontrolle der auffälligen Stelle aus Abbildung 7-66, links: bei gleicher Temperaturspreizung wie in Abbildung 7-66 ist keine Interpretation möglich. Rechts: Darstellung mit neuer Skalierung: Die Abkühlung am Übergang zum Deckenbereich verläuft nun gleichmäßig über die gesamte Kante, der Temperaturunterschied beträgt nur noch ca. 2,5 Kelvin.

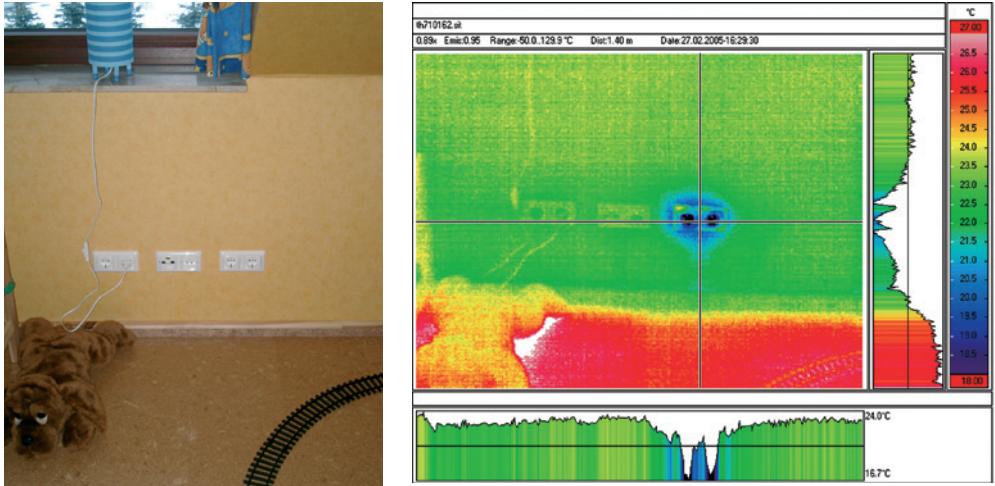
**Abbildung 7-68** Undichtigkeit im Bereich von Elektroinstallationsdosen

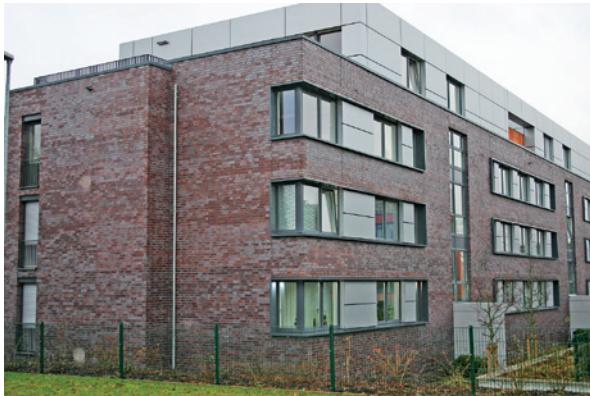
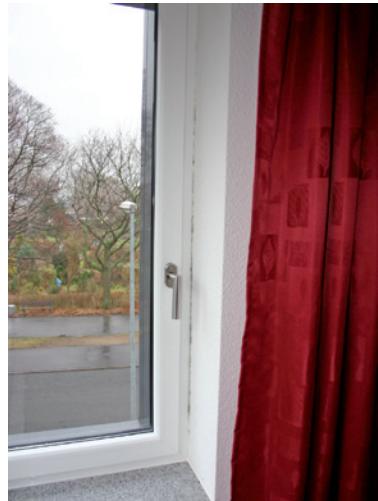
**Abbildung 7-69** Überblick über das Gebäude mit einer Verblendfassade. Am Übergang Fensterrahmen zur Wandlaibung wurden vom Mieter Schimmelpilzbildungen gerügt.

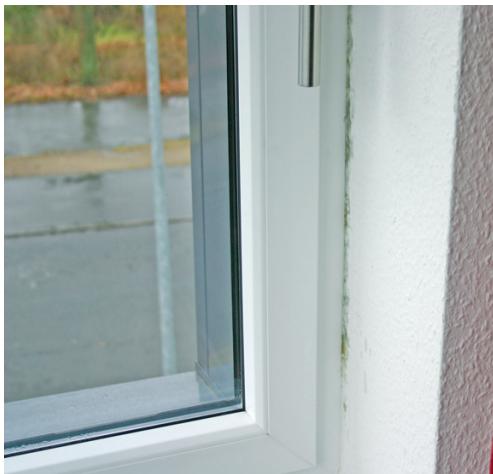
**Abbildung 7-70** Übergang zwischen Laibung und Rahmen: Hier zeigt sich die Temperaturverteilung ungewöhnlich kühl. Anmerkung: Durch die Wirkung der spiegelnden Reflexion sieht sich der Thermograf häufig selbst im Thermogramm.

rahmen und Laibung ein schmal begrenzter kühlerer Bereich sichtbar wurde (Abbildung 7-70). Nach Auswertung der Thermogramme und mit Kenntnis der geplanten Konstruktion wurde in der gutachterlichen Stellungnahme die Vermutung einer eventuell fehlenden Wärmedämmung an der Laibung geäußert.

Aufnahmedatum	Temperaturrandbedingungen		weitere Informationen
	Außenlufttemperatur	Innenlufttemperatur	
09.01.2008 nachmittags	ca. +5 °C	ca. +19 °C	Außenlufttemperatur 24h vor Messung: +3 °C bis +7 °C

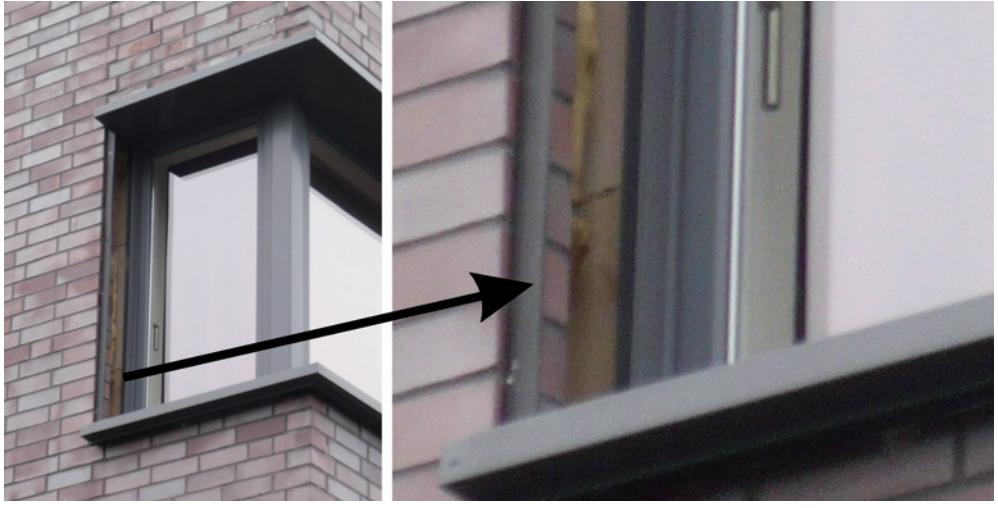
**Abbildung 7-71** Öffnung der außenliegenden Verblechung, mit Vergrößerung: Die Wärmedämmung war nicht vollflächig im Bereich der Laibung verlegt.

Von der Baufirma wurde daraufhin die äußere Verblechung geöffnet und eine nicht vollständig an die Laibung geführte Wärmedämmung vorgefunden (vgl. Abbildung 7-71). Die auf Grundlage der Thermografie geäußerte Vermutung hatte sich als richtig bestätigt.

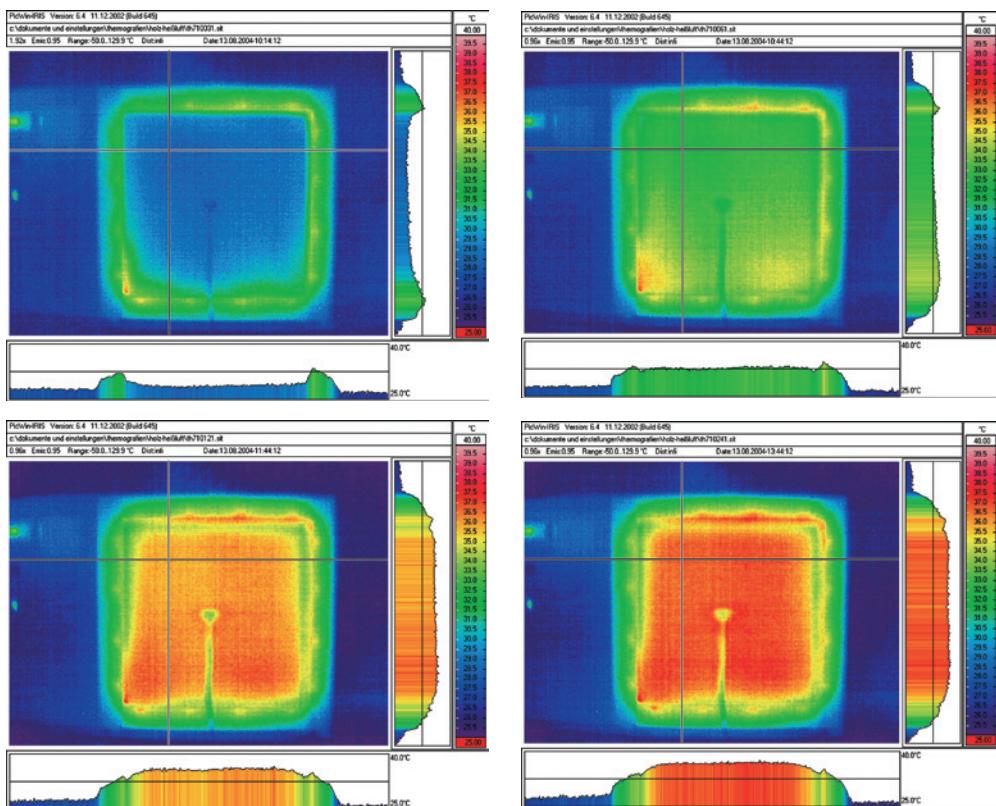
Abbildung 7-73 Erwärmung des Probekörpers »Holzwerkstoff« mit fortschreitender Versuchsdauer (zeitlicher Abstand zwischen erster und letzter Aufnahme: 3,5 Stunden)

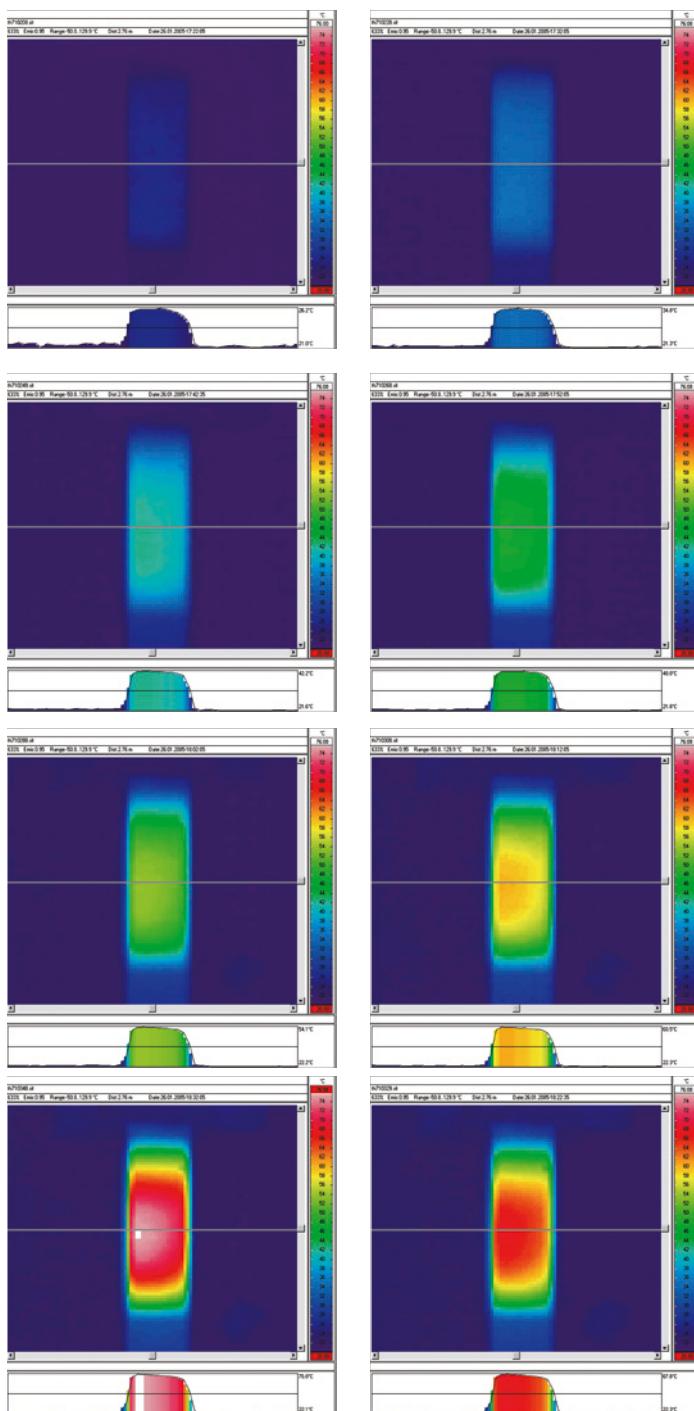
**Abbildung 7-75** Erwärmung des Probekörpers mit fortschreitender Versuchsdauer (zeitlicher Abstand zwischen den Aufnahmen: je zehn Minuten)

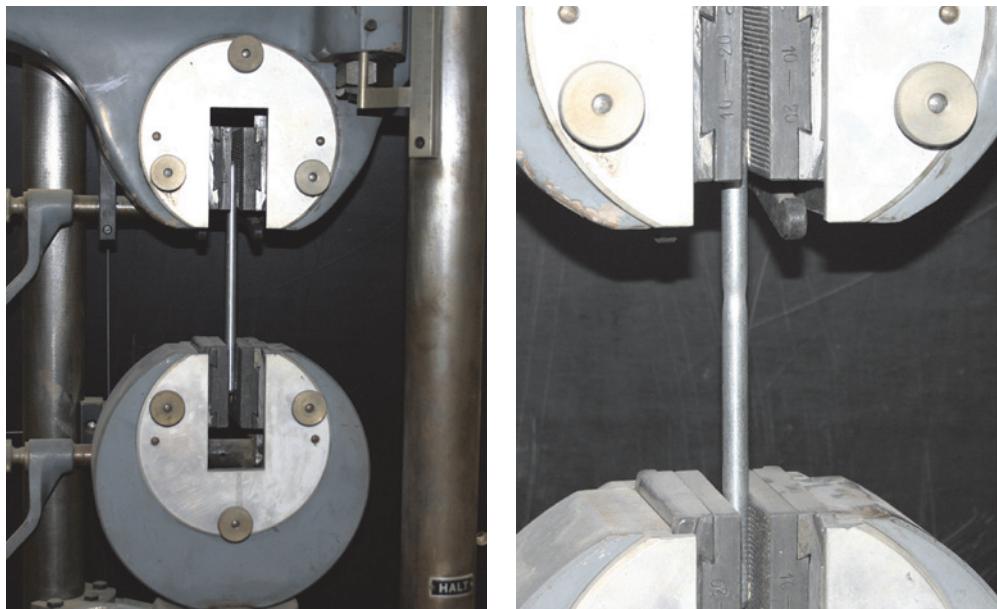
Abbildung 7-76 Stahldübel im Zugversuch mit beginnender Einschnürung am späteren Bruchkegel
