# Leitfaden Thermografie im Bauwesen

Theorie, Anwendungsgebiete, praktische Umsetzung

4., überarbeitete und erweiterte Auflage

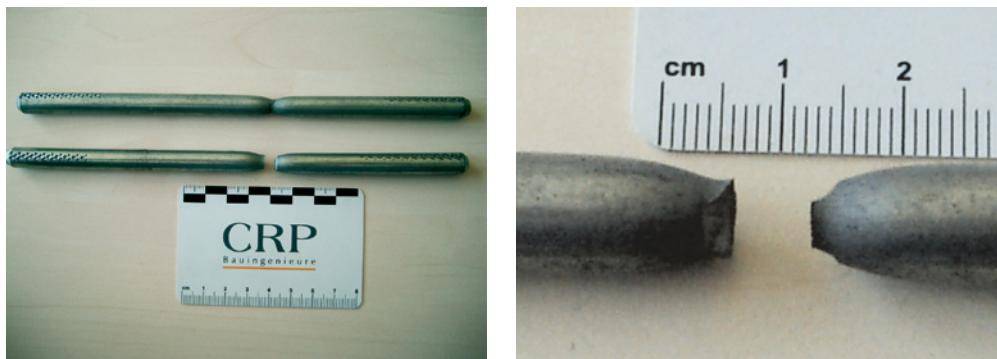
Abbildung 7-77 Detailaufnahme des Bruchkegels

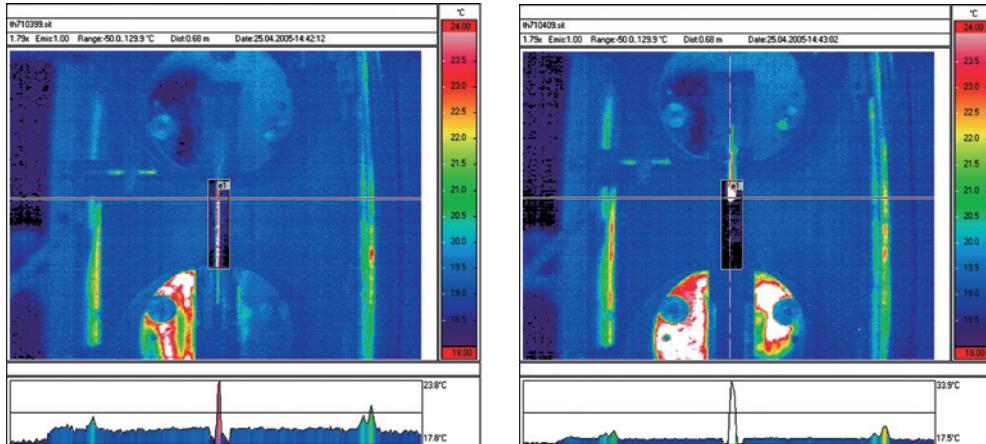
**Abbildung 7-78** Stahldübel im Zugversuch und beginnende Einschnürung am späteren Bruchkegel, Emissionswert im markierten Bereich auf  $\varepsilon = 0,4$  korrigiert, an den unteren Festhaltebacken sind Spiegeleffekte zu beobachten (entstanden beim Fotografieren der Probe).

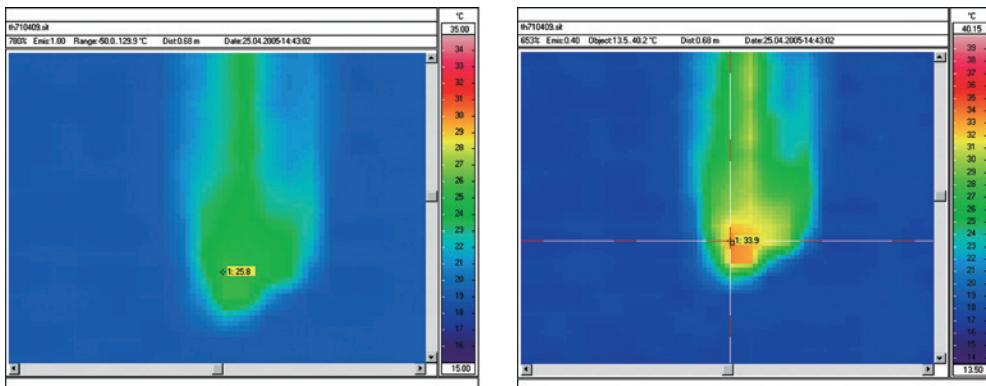
**Abbildung 7-79** Detailaufnahme des Bruchkegels aus Abbildung 7-78 mit unterschiedlichen Emissionsgraden (links:  $\epsilon = 1,0$  angezeigte Oberflächentemperatur  $\theta_s = 25,8$  °C, rechts: realistische Annahme mit  $\epsilon = 0,4$  Oberflächentemperatur  $\theta_s = 33,9$  °C)

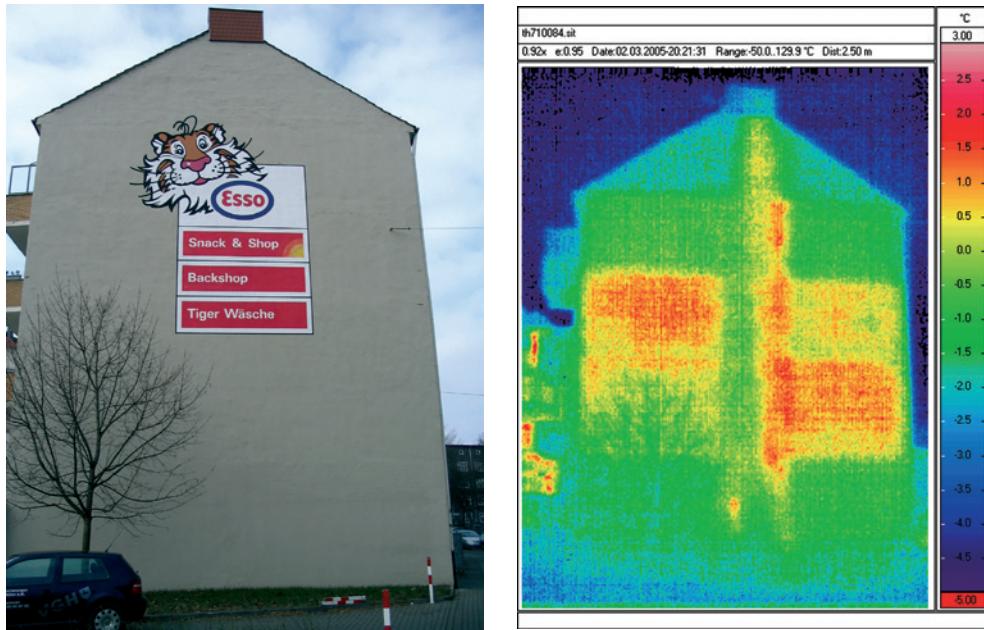
Abbildung 8-1 Bestandsgebäude mit typischem schachbrettartigem Muster im Thermogramm

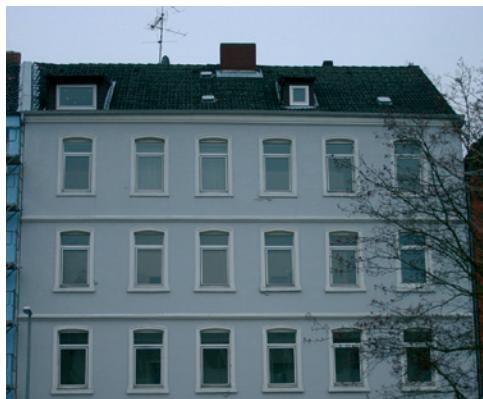
**Abbildung 8-2** Altbau mit deutlicher Abzeichnung der Lage der Heizkörper (hier: Elektro-Nachtspeicherheizkörper)

Bei Altbauten sind häufig in den Außenwandflächenbereichen lokal begrenzte Hotspots zu beobachten. Neben der Möglichkeit, dass es sich bei diesen Bereichen tatsächlich um Wärmebrückeneffekte handelt, weist dieses Verhalten meist auf die in diesem Bereich angeordneten Heizkörper hin. Durch den relativ hohen Wärmebedarf der Altbauten muss die Heizungsanlage entsprechend stark heizen, die Wärmeverluste im Bereich der

Aufnahmedatum	Temperaturrandbedingungen		weitere Informationen
	Außenlufttemperatur	Innenlufttemperatur	
14.12.2004 früh	ca. -1 °C	ca. +18 °C	temporäre Beheizung des Gebäudes ca. zwei Tage vor Durchführung des Ortstermins, Elektrospeicherheizung

Außenwände sind dann ebenfalls höher. Verschärft wird dieses Phänomen, wenn die Heizkörper in Nischen mit entsprechender Verringerung der Wanddicken angeordnet wurden. Wurden die Zuleitungen der Heizungsleitungen in den Außenwänden verlegt, zeichnen sie sich meist als »vertikale Striche« ab (vgl. Abbildung 8-3).

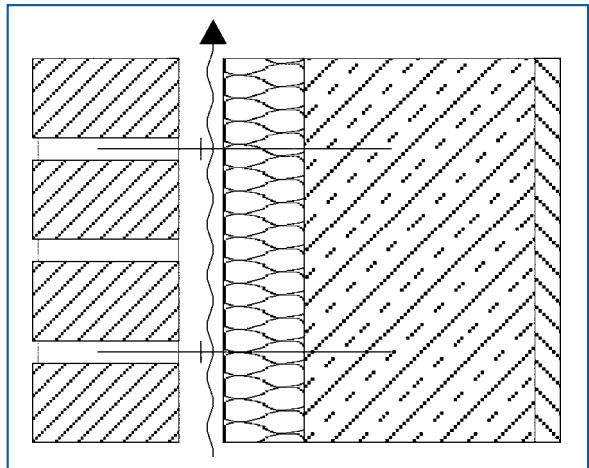
**Abbildung 8-4** Konstruktiver Aufbau einer hinterlüfteten Wandkonstruktion

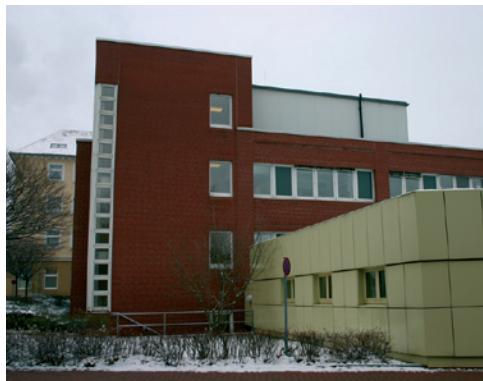
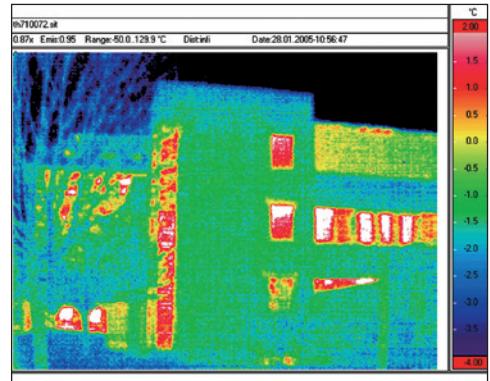
**Abbildung 8-5** Hinterlüftete Wandkonstruktion, durch Homogenisierung der hinterlüfteten Vormauerschale sind kaum Temperaturunterschiede zu erkennen.

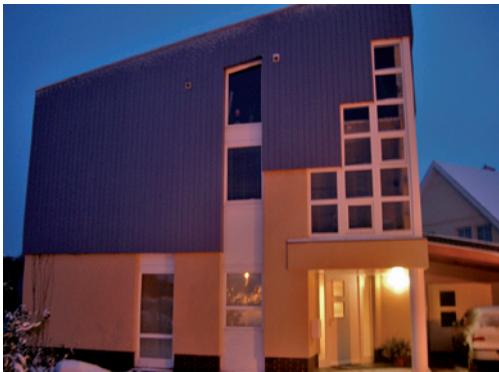
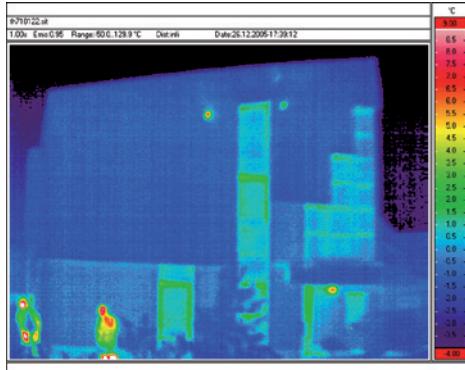
Abbildung 8-6 Beispiel einer hinterlüfteten Bekleidung im oberen Teil des Gebäudes.

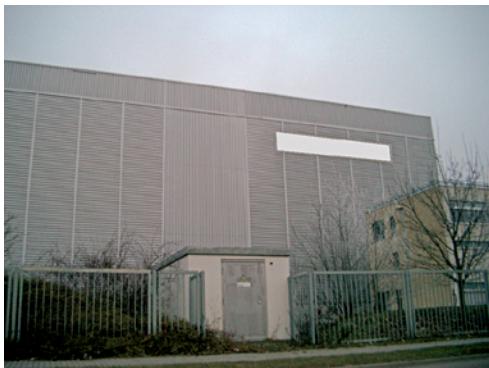
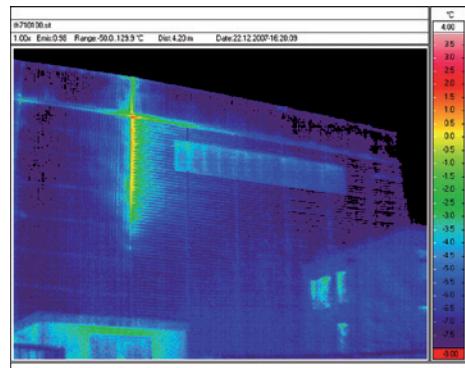
Abbildung 8-7 Thermografie einer Lagerhalle. Auffälligkeiten an hinterlüfteten Bekleidungen werden häufig auch bei Außenthermografien sichtbar, die Ursachenfindung ist meist durch andere Untersuchungen sicherzustellen.
