## 4.6 FALL S1

## DATEN FALL S1

## GEBÄUDE FALL S1

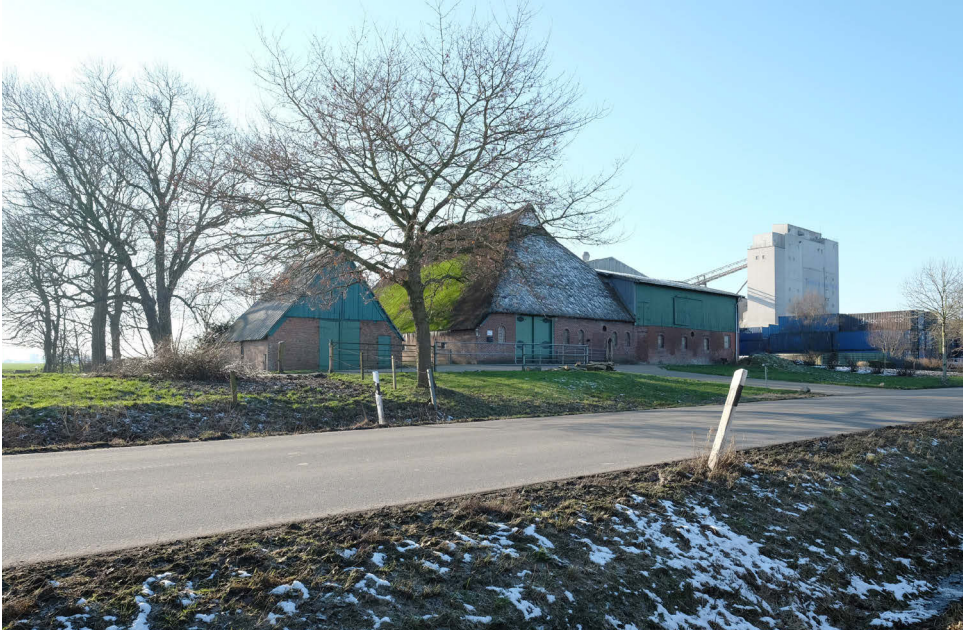
4-44 (oben) – Hofstelle von Osten von der Straße aus, Landhandel im Hintergrund. Lüder, 2018.

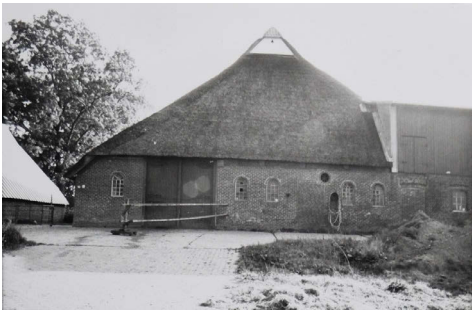
4-45 (links) – Wirtschaftsteil Barghaus 1991. Christine Scheer. Aus Scheer 1999: Nr. 153.

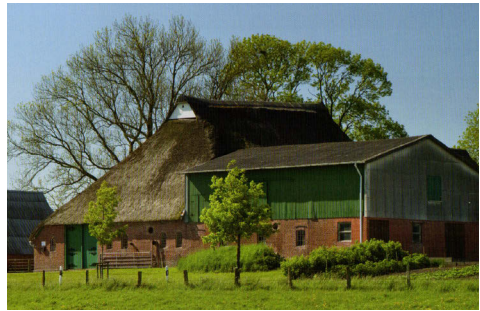
4-46 (rechts) – Wirtschaftsteil Barghaus 2006.

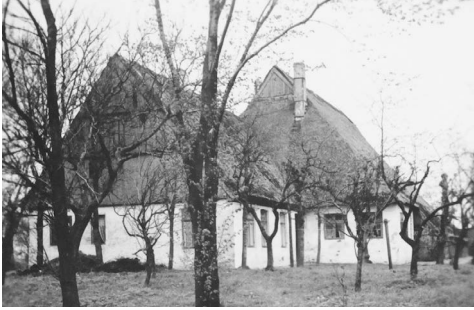
4-50 (links) – Wohnteil Barghaus 1941.

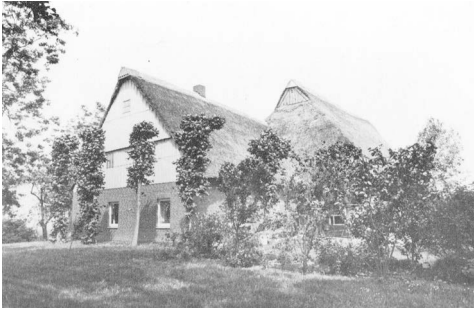
4-51 (links mitte) – Wohnteil Barghaus 1980. Gerhard Lehmann. Aus Augustin 1980: 101.

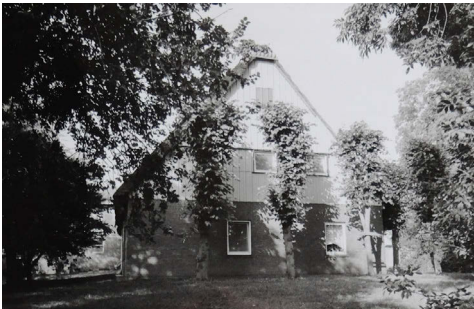
4-52 (links unten) – Wohnteil Barghaus 1991. Christine Scheer. Aus Scheer 1999: Nr. 153.

- Neue gemauerte Außenwände mit veränderten Öffnungen und Fenstern
- Veränderung des Grundrisses: Einbau Bad, Küche, WC. Zuschüttung des Kellers

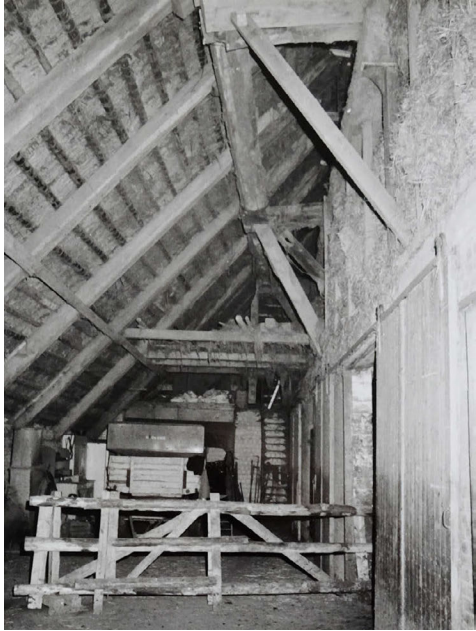
4-53 (rechts oben) – Diele Barghaus mit Decke über Bargaum. Christine Scheer. Aus Scheer 1999: Nr. 153.

- Neue massiv gemauerte Wände der Traufseiten; nach innen gerückt und mit größerer Höhe
- Neue massiv gemauerte Giebelwand mit veränderten Öffnungen; bis 1991 wurde eine Türöffnung zugemauert
- Einbau einer Decke im Bargaum (eventuell auch früher als 1940); Nutzung des Obergeschosses für Erntelagerung
- Rückbau von Kammern; Abfangung von Stützen; Bau einer Mauer zwischen Diele und restlichem Wirtschaftsteil; Nutzung des Bargaumes als Stall
- Anbau einer zweigeschossigen Stallscheune an den Wirtschaftsteil

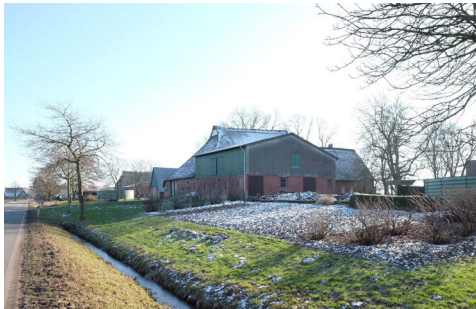
4-54 (rechts unten) – Hofstelle mit Straßengraben und Gemüsebeet. Lüder, 2018.

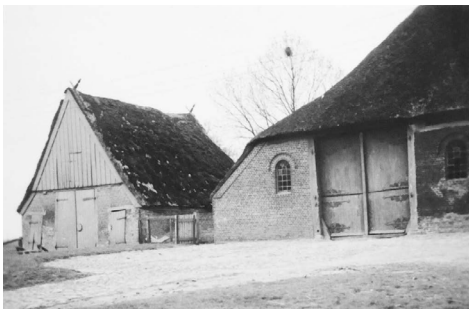
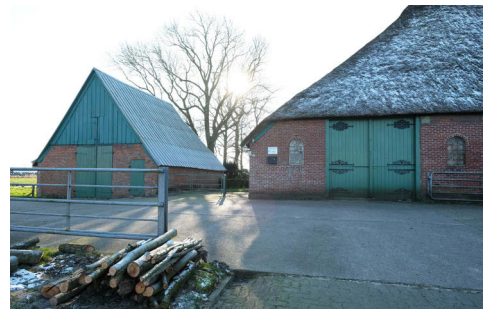
4-55 (links) – Scheune und Wirtschaftsteil Barghaus 1941.  
 Johannes Rickers. Film 19, Nr. 05, 22.05.1941. Aus Scheer 1999: Nr. 153.  
 4-56 (rechts) – Scheune und Wirtschaftsteil Barghaus 2018. Lüder, 2018.

- Ersatz Reetdach durch Trapezblech. Neue massive Außenwände
