4.6 FALL S1

DATEN FALL S1

GEBÄUDE FALL S1

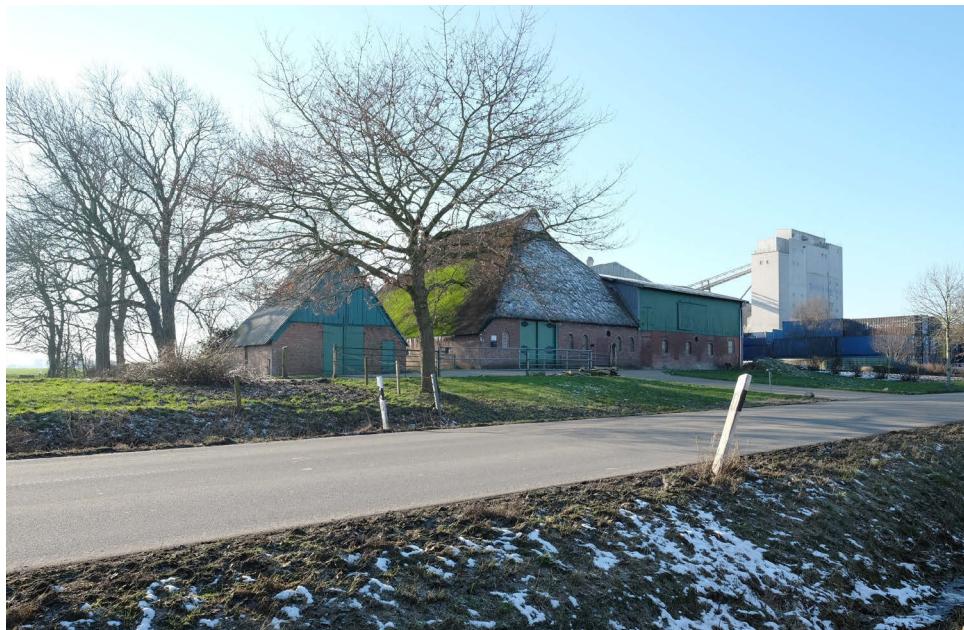
4-44 (oben) – Hofstelle von Osten von der Straße aus, Landhandel im Hintergrund. Lüder, 2018.
4-45 (links) – Wirtschaftsteil Barghaus 1991. Christine Scheer. Aus Scheer 1999: Nr. 153.
4-46 (rechts) – Wirtschaftsteil Barghaus 2006.
Dietrich Habbe, Ulrike Baer. Aus Verein „Wilstermarsch-Höfe“ e.V. 2010: 87.

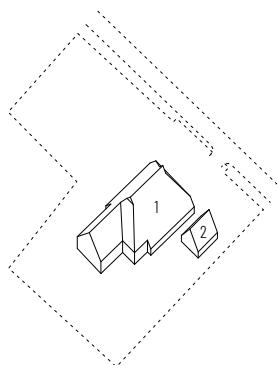
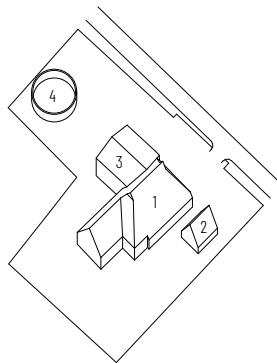
4-47

Genordete Grundriss-Axonometrie 1940 (oben) und 2018 (unten). M 1:2.500.

- 33 ha Land zugehörig (Stand 1983). Grundstücksfläche ca. 4.800 qm
- Zwei Gebäude: Barghaus mit Anbauten, Scheune. Weitere Bauten: Güllebehälter
- Barghaus liegt mit Wirtschaftsteil zur Straße. Abstand zur Straße ca. 18 m. Ausrichtung des Wohnteils nach Südwesten.
- Kein Denkmalschutz. Barghaus war 2001 bis 2014 (Neufassung DSchG SH) einfaches Kulturdenkmal
- Außenanlagen: Warft. Graben entlang der Straße. Baumbestand. Befestigte Zufahrt und Vorplatz. Rasenflächen. Vermutlich Gemüsegarten

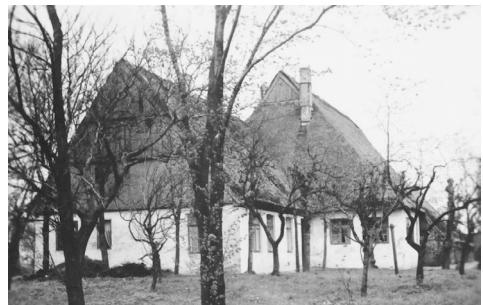
4-50 (links) – Wohnteil Barghaus 1941.

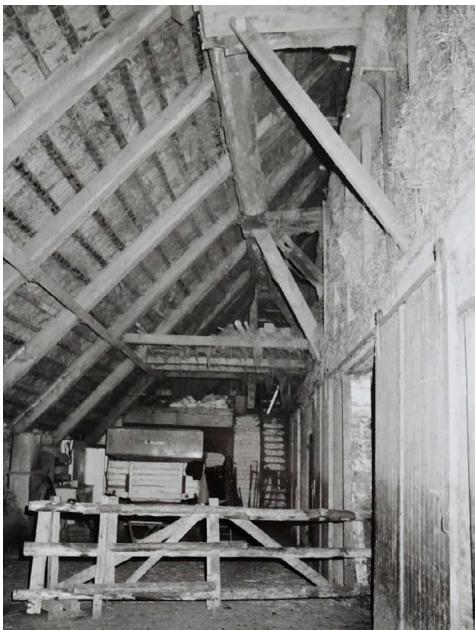
4-53 (rechts oben) – Diele Barghaus mit Decke über Bargraum. Christine Scheer. Aus Scheer 1999: Nr. 153.

- Neue massiv gemauerte Wände der Traufseiten; nach innen gerückt und mit größerer Höhe
- Neue massiv gemauerte Giebelwand mit veränderten Öffnungen; bis 1991 wurde eine Türöffnung zugemauert
- Einbau einer Decke im Bargraum (eventuell auch früher als 1940); Nutzung des Obergeschosses für Erntelagerung
- Rückbau von Kammern; Afangung von Stützen; Bau einer Mauer zwischen Diele und restlichem Wirtschaftsteil; Nutzung des Bargraumes als Stall
- Anbau einer zweigeschossigen Stallscheune an den Wirtschaftsteil

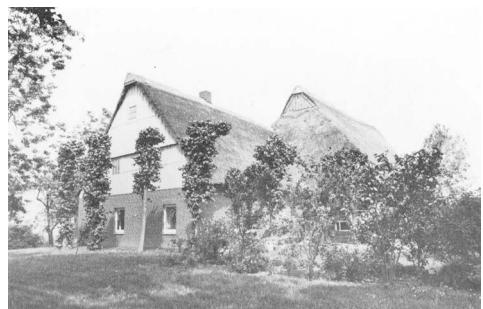
4-51 (links mitte) – Wohnteil Barghaus 1980. Gerhard Lehmann. Aus Augustin 1980: 101.

- Neue gemauerte Außenwände mit veränderten Öffnungen und Fenstern
- Veränderung des Grundrisses: Einbau Bad, Küche, WC. Zuschüttung des Kellers

- Ausbau des Obergeschosses

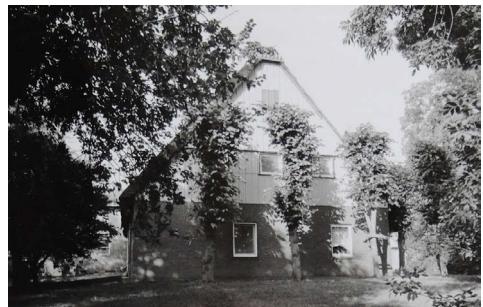
4-52 (links unten) – Wohnteil Barghaus 1991. Christine Scheer. Aus Scheer 1999: Nr. 153.

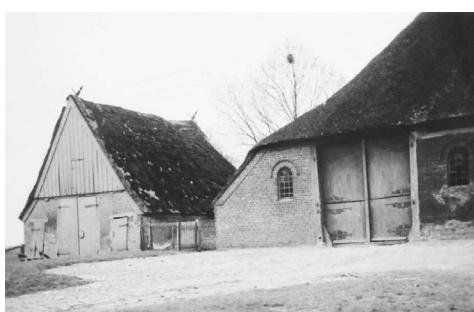
4-55 (links) – Scheune und Wirtschaftsteil Barghaus 1941.
Johannes Rickers. Film 19, Nr. 05, 22.05.1941. Aus Scheer 1999: Nr. 153.
4-56 (rechts) – Scheune und Wirtschaftsteil Barghaus 2018. Lüder, 2018.

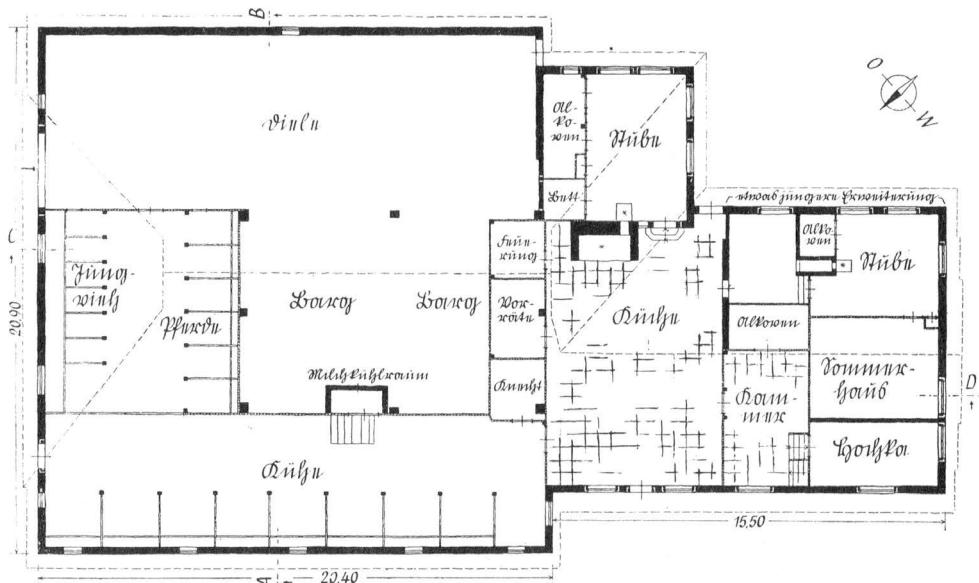
4-57

Grundriss 1940. M 1:300. Herpin, Pohl. Aus Wolf 1979: Tafel 49 2.

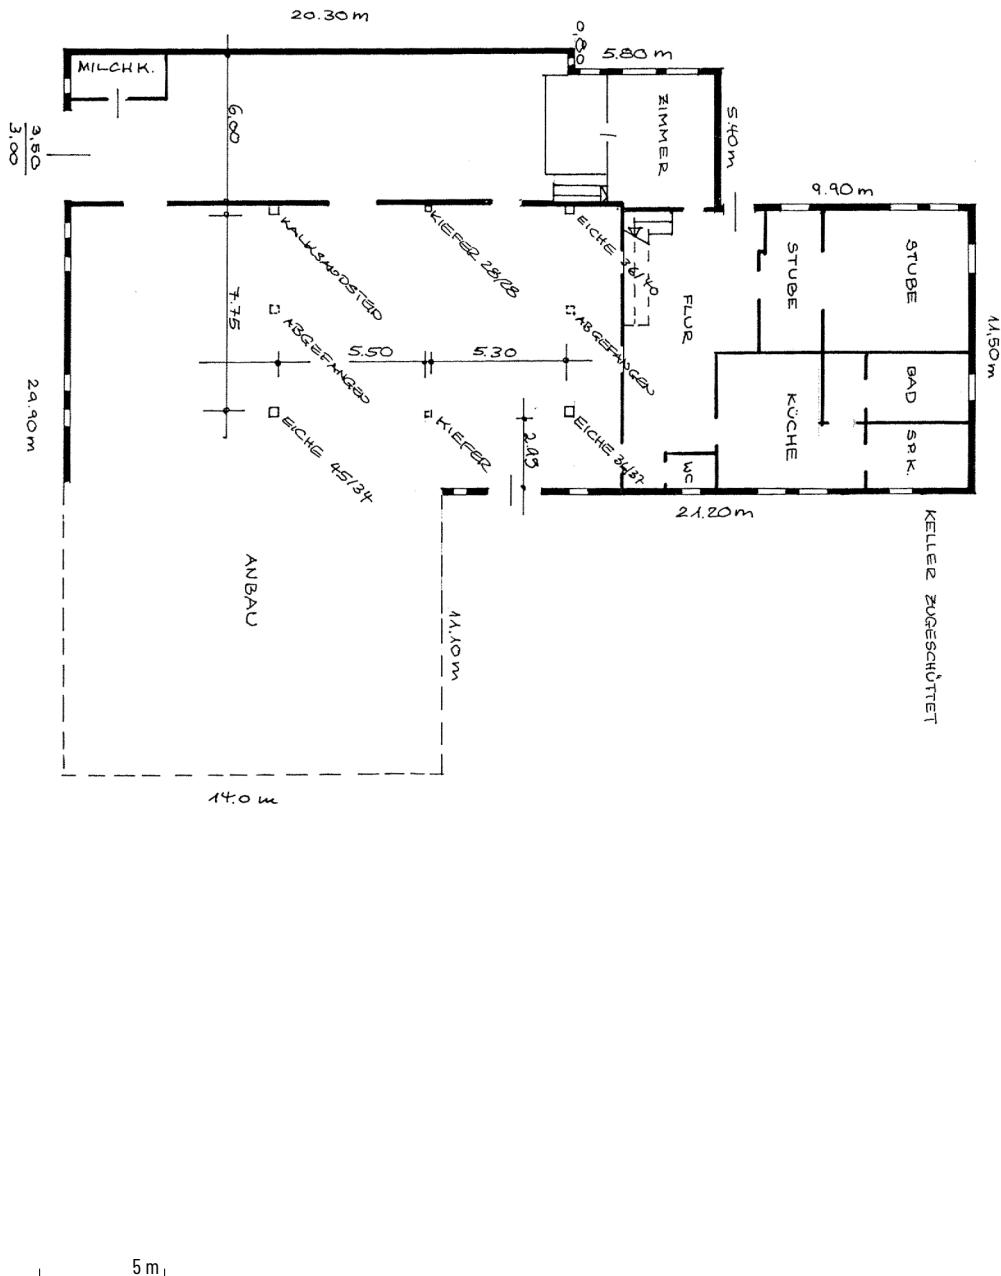
4-58

Grundriss 1991. M 1:300. Christine Scheer. Aus Scheer 1999: Nr. 153.
