## 4.4 FALL M1

## DATEN FALL M1

## GEBÄUDE FALL M1

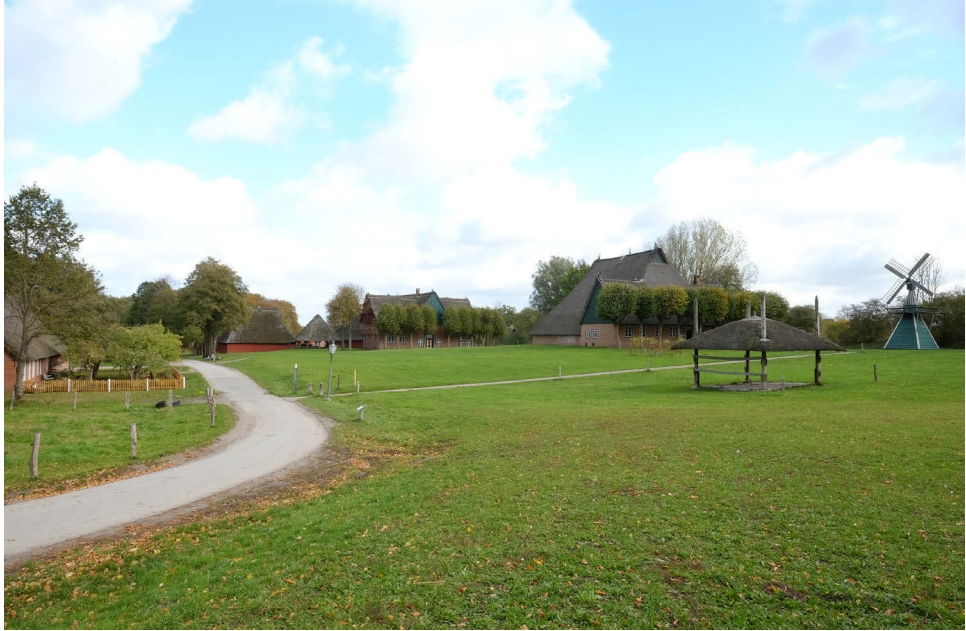
- 4-21 (oben) – Transloziertes, wiederaufgebautes Fachhallenhaus im Freilichtmuseum Molfsee (Bildmitte); Göpelschauer, Bargscheune (links im Bild); Barghaus, Vierrutenbarg, Mühle (rechts im Bild). Lüder, 2018.
- 4-22 (links) – Stube im musealen Fachhallenhaus. Lüder, 2018.
- 4-23 (rechts) – An Stube angrenzende Küche mit Zugangstür. Lüder, 2018.

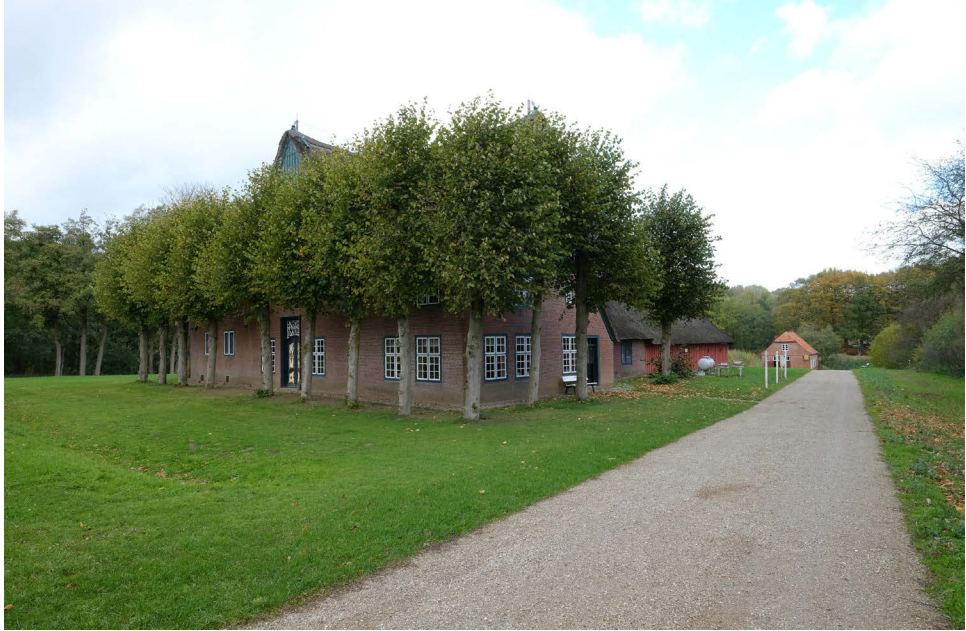
- 4-27 (oben) – Transloziertes, wiederaufgebautes Fachhallenhaus mit Hauslinden. Lüder, 2018.  
4-28 (unten links) – Saal Sommerhaus mit zeitgenössischer Möblierung für Trauungen. Lüder, 2018.  
4-29 (unten rechts) – Diele mit nachträglich eingebauter Treppe in das Obergeschoss. Lüder, 2018.
