4.4 FALL M1

DATEN FALL M1

1 FACHHALLENHAUS (ZWEIGESCHOSSIGES KREUZHAUS)

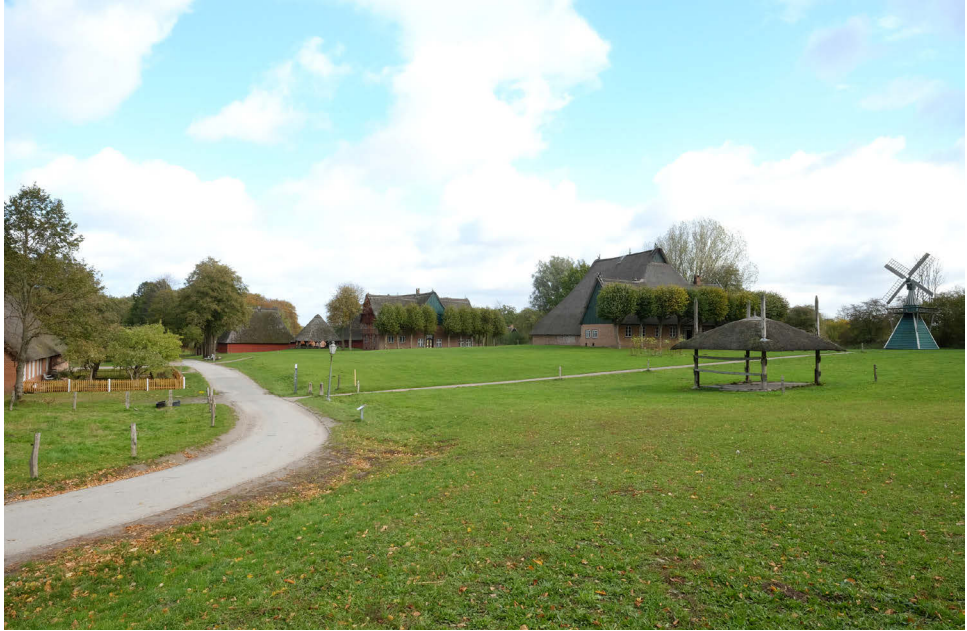
- 4-21 (oben) – Transloziertes, wiederaufgebautes Fachhallenhaus im Freilichtmuseum Molfsee (Bildmitte); Göpelschauer, Bargscheune (links im Bild); Barghaus, Vierrutenberg, Mühle (rechts im Bild). Lüder, 2018.
4-22 (links) – Stube im musealen Fachhallenhaus. Lüder, 2018.
4-23 (rechts) – An Stube angrenzende Küche mit Zugangstür. Lüder, 2018.

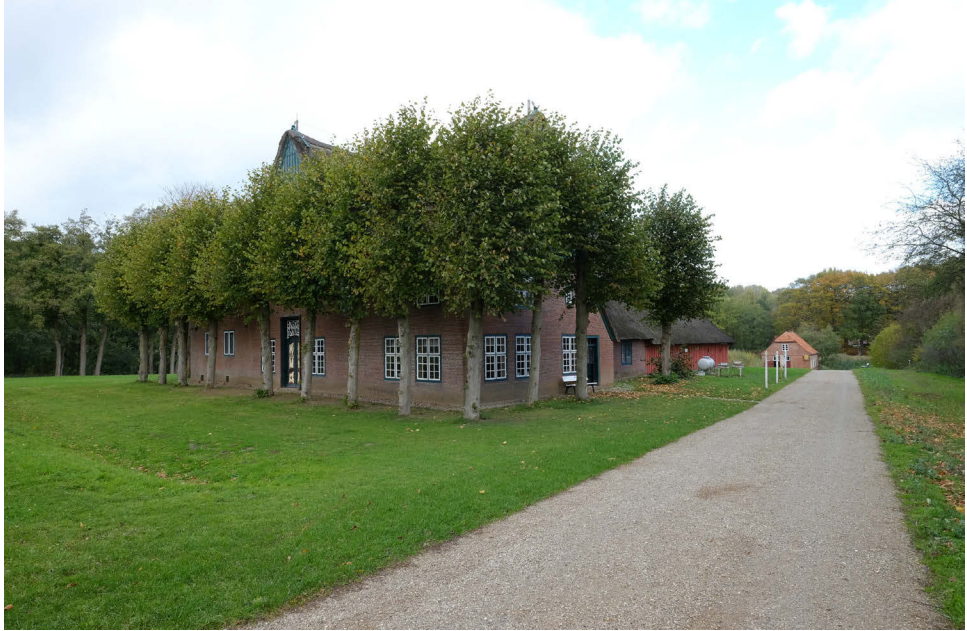
- 4-27 (oben) – Transloziertes, wiederaufgebautes Fachhallenhaus mit Hauslinden. Lüder, 2018.
4-28 (unten links) – Saal Sommerhaus mit zeitgenössischer Möblierung für Trauungen. Lüder, 2018.
4-29 (unten rechts) – Diele mit nachträglich eingebauter Treppe in das Obergeschoss. Lüder, 2018.

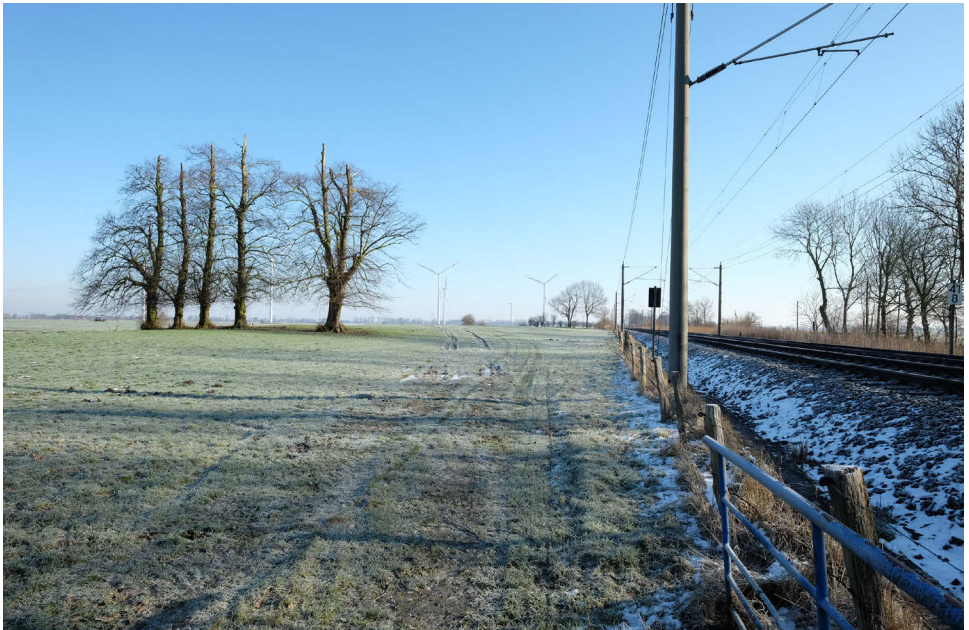
4-30
Ehemalige Hofstelle mit früheren Hauslinden in der Krempermarsch. Lüder, 2018.

- Unbebaute Grundstücksfläche ca. 11.000 qm. Nutzung als Grünland. Ehemalige Hausbäume vorhanden
- Fachhallenhaus war mit dem Wohnteil nach Westen ausgerichtet. 10-15 m Abstand zur Bahntrasse
- Lage Fachhallenhaus im Freilichtmuseum in der Abteilung Elbmarschen neben anderen Gebäudetypen aus der Region. Ausrichtung Wohnteil nach Südwesten. Abstand zum nächsten Bauernhaus (Barghaus) ca. 33 m
- Kein Denkmalschutz
