4.4 FALL M1

DATEN FALL M1

GEBÄUDE FALL M1

1 FACHHALLENHAUS (ZWEIGESCHOSSIGES KREUZHAUS)

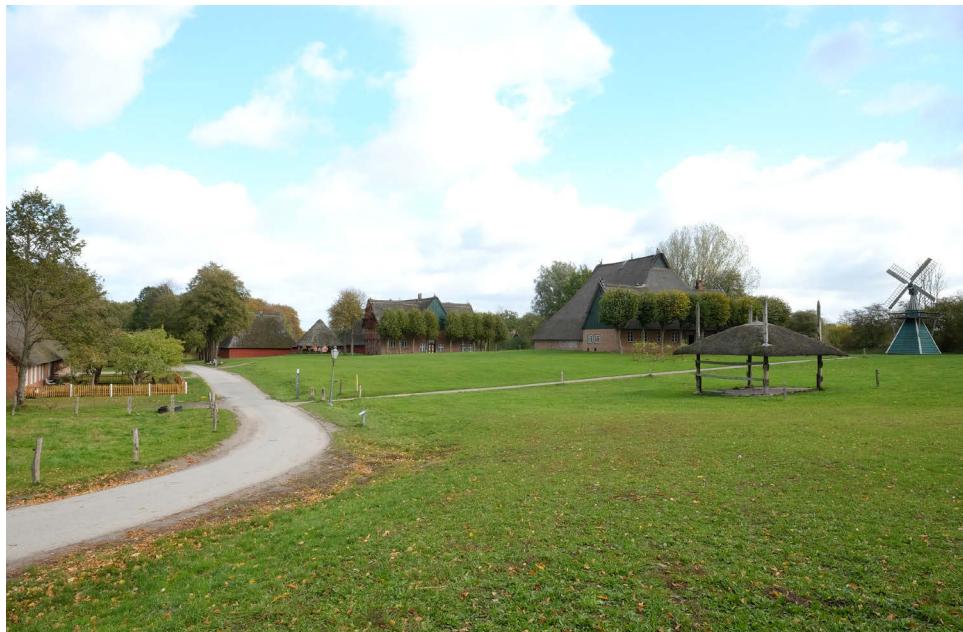
4-21 (oben) – Transloziertes, wiederaufgebautes Fachhallenhaus im Freilichtmuseum Molfsee (Bildmitte); Göpelschauer, Bargscheune (links im Bild); Barghaus, Vierrutenbarg, Mühle (rechts im Bild). Lüder, 2018.

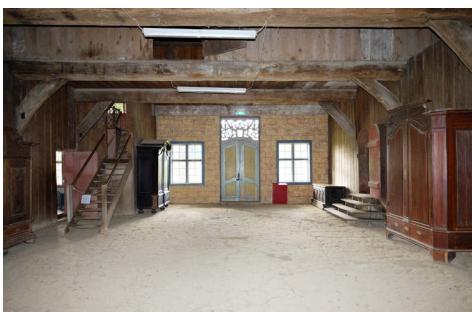
4-27 (oben) – Transloziertes, wiederaufgebautes Fachhallenhaus mit Hauslinden. Lüder, 2018.
4-28 (unten links) – Saal Sommerhaus mit zeitgenössischer Möblierung für Trauungen. Lüder, 2018.
4-29 (unten rechts) – Diele mit nachträglich eingebauter Treppe in das Obergeschoss. Lüder, 2018.

- Maßnahmen zur Bekämpfung von Holzschädlingen
- Sanierung beziehungsweise Umbau der Treppen in die Obergeschosse
