# SCHÄDENFREIES BAUEN

# Schäden an elastischen und textilen Bodenbelägen

Von  
Wolfram Steinhäuser

2., vollständig neu bearbeitete Auflage

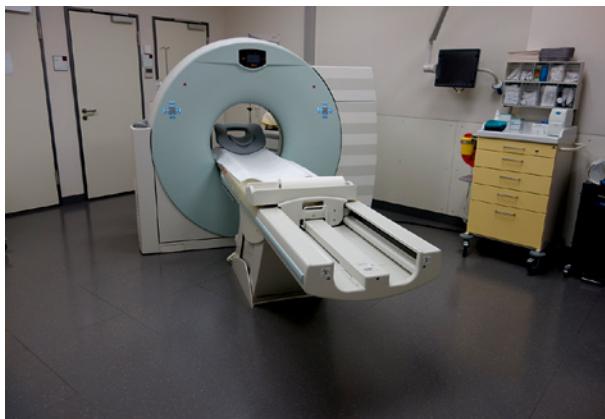
**Bild 4** ■ Kautschukbelag im Objektbereich

thanreaktionsharzkleber verlegt, besonders bei hoher mechanischer Beanspruchung. Da diese Beläge in erster Linie im Objektbereich eingesetzt werden, ist zu empfehlen, im Falle einer Erstverlegung oder bei problematischen Untergründen und Baustellenbedingungen den Anwendungstechniker des jeweiligen Herstellers einzuschalten. Nach den Verlegearbeiten können die Fugen zwischen den Bahnen und Fliesen gegen von oben eindringende Feuchtigkeit (Putzwasser, Pflegemittel) abgedichtet werden. Bei glatten Belägen ist eine thermische Abdichtung mit einem farblich auf den Belag abgestimmten Schmelzdraht (Thermoschnur) möglich. Bei profilierten Gummibelägen steht hierfür eine farblich abgestimmte Zwei-Komponentenmasse zur Verfügung. Diese Vorgehensweise wird vor allem in Bereichen praktiziert, in denen spezielle Hygieneanforderungen gestellt werden (Bild 4).

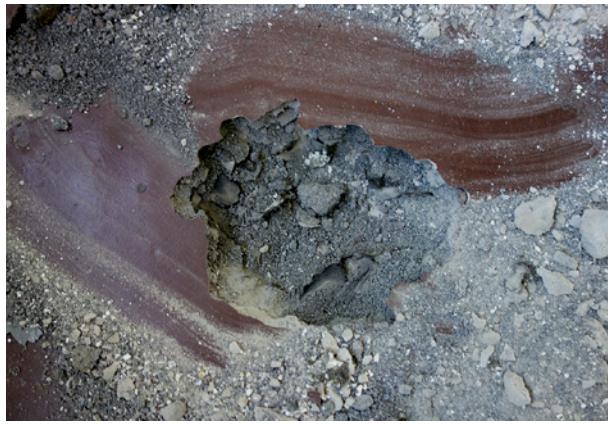
**Bild 10** ■ Dieser Schlackeestrich ist nicht mehr tragfähig, wie augenscheinlich zu erkennen ist

Bei neu eingebauten Estrichen muss und kann der Bodenleger davon ausgehen, dass diese Untergründe mit den erforderlichen Festigkeiten eingebaut sind und somit über die notwendige Tragfähigkeit verfügen. Ein immer wiederkehrendes Thema bei der Sanierung von Altuntergründen ist, dass deren mechanischen Eigenschaften in der Regel nie überprüft werden. Dabei altern Estriche und verlieren ihre Festigkeit und Tragfähigkeit. Bei zahlreichen alten Estrichen wären zwingend Bestätigungsprüfungen im Hinblick auf Druck- und Biegezugfestigkeit erforderlich. Die meisten Architekten sehen das nicht so eng. Sie sind der Meinung, dass ein Estrich, der die vergangenen 50 Jahre überstanden hat, wohl auch die Gewährleistungsfrist überstehen wird. Es wird häufig vergessen, dass Prüfungen auf Druck- und Biegezugfestigkeit sowie Haftzugprüfungen keine handwerksüblichen Prüfungen sind, welche vom Bodenleger vorzunehmen oder zu veranlassen sind. Bodenleger sind im Rahmen ihrer Prüfungs- und Hinweispflicht lediglich gehalten, die Oberflächenfestigkeit der Untergründe daraufhin zu prüfen und zu beurteilen, ob die von Ihnen aufzubringenden Verlegewerkstoffe eine feste Verbindung mit dem Untergrund eingehen. Durch die Untergrundvorbereitung und die Verlegewerkstoffe wird die Estrichkonstruktion (Lastverteilungsschicht) nur nach bestem Wissen und Gewissen verlegreif hergestellt. Der Bodenleger kann deshalb für Bruchzonen unterhalb der von ihm eingesetzten Verlegewerkstoffe keine Haftung übernehmen, es sei denn, er war auch als Planer tätig. Er kann lediglich Proben aus dem Altestrich herausstemmen und den Estrich gemeinsam mit dem Bauherrn, dem Architekten, dem Bauleiter oder auch einem Sachverständigen visuell begutachten und unverbindliche Hinweise geben. Der Bauherr muss dann entscheiden, ob er den alten Estrich entfernen und durch einen neuen ersetzen lässt, oder ob er das Risiko eingeht und die Verlegung der Oberbeläge auf dem problematischen Altestrich verlangt (Bild 10).

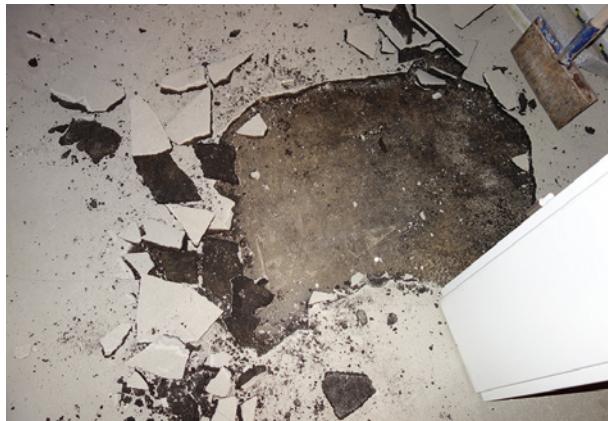
**Bild 11** ■ Der bituminöse Untergrund war von der Betonbodenplatte vollflächig abgeplatzt. Die Spachtelmasse war fest mit dem bituminösen Untergrund verbunden.

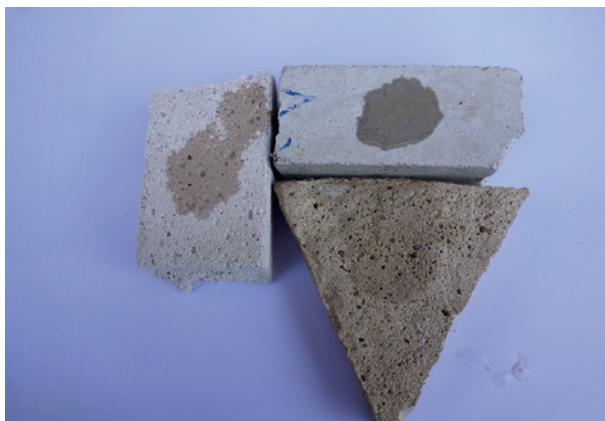
**Bild 12** ■ Wassertropfenprobe an drei verschiedenen Untergründen

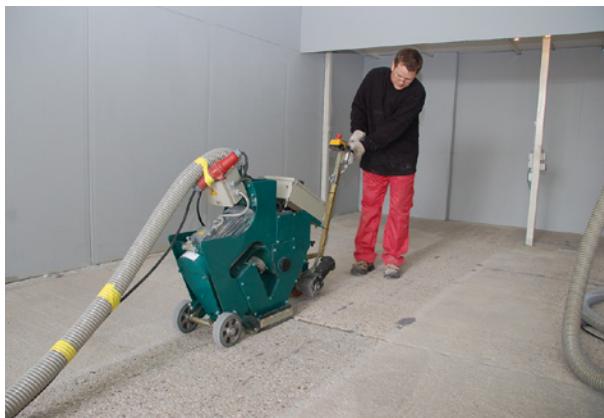
**Bild 13** ■ Kugelstrahlen einer Betonoberfläche

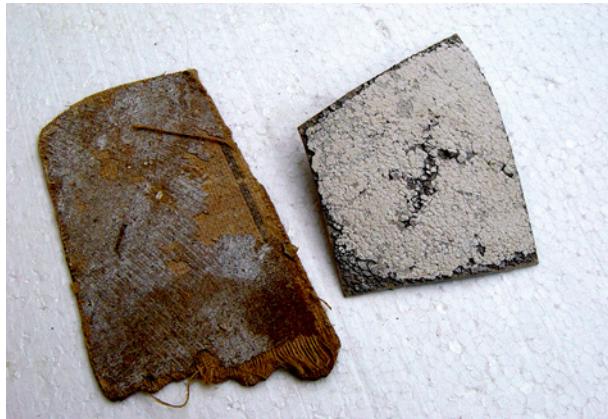
**Bild 17** ■ Spachtelmasseablösung aufgrund zu geringer Oberflächenfestigkeiten

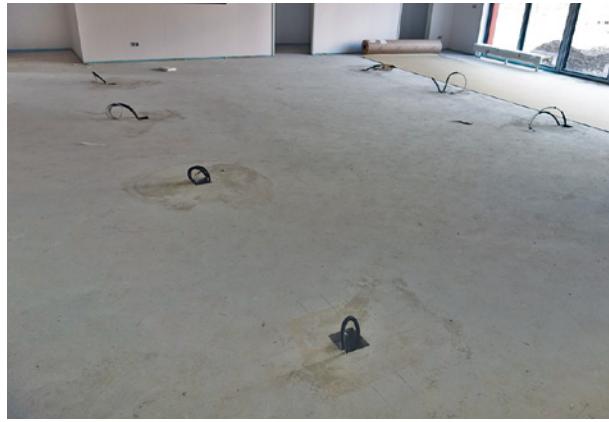
**Bild 19** ■ Calciumsulfatfließestrich, teilweise mit einer Sinterschicht

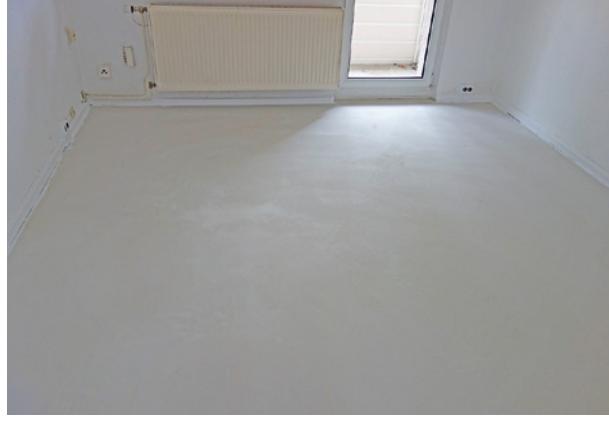
**Bild 20** ■ Fachgerecht eingebauter Calciumsulfatfließestrich

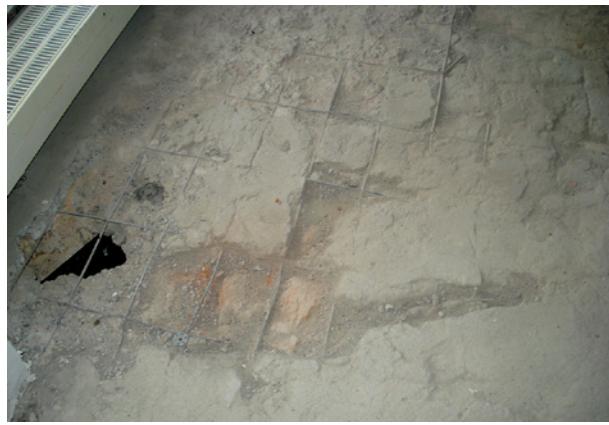
**Bild 24** ■ Alte Betonuntergründe erfordern zur Erzielung der Ebenheiten häufig zusätzlich einen Höhenausgleich.

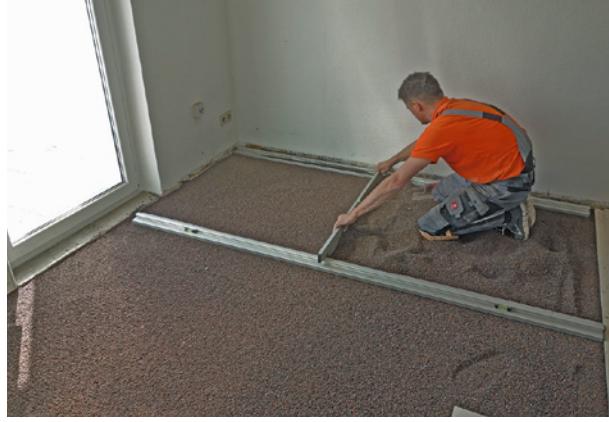
**Bild 25** ■ Auf besonders kritischen Untergründen werden gern Trockenestriche eingebaut, um die gewünschten Ebenheiten zu erzielen.

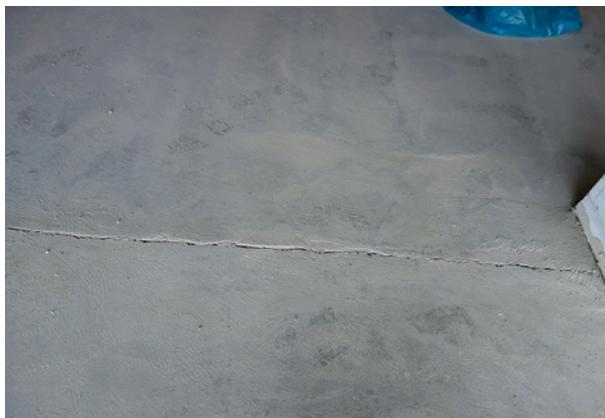
**Bild 28** ■ Hier muss die Scheinfuge vor dem Verharzen fachgerecht geöffnet werden.

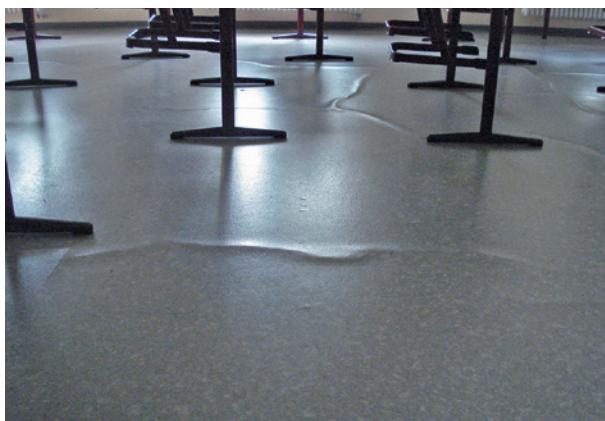
**Bild 29** ■ Die Scheinfugen und Risse wurden hier nicht fachgerecht kraftschlüssig verharzt.

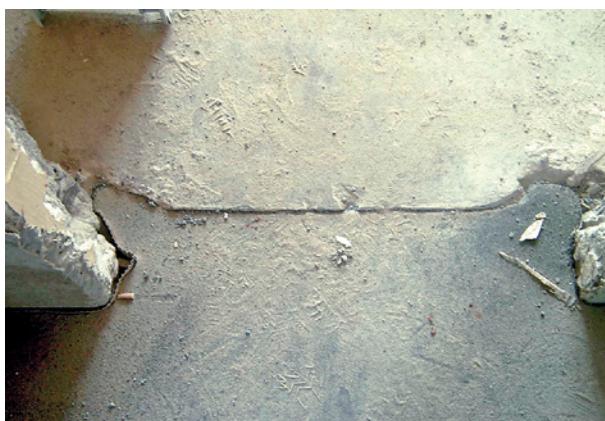
**Bild 30** ■ Zwischen dem Anhydritestrich und dem Gussasphaltestrich ist eine Bewegungsfuge anzutreffen. Das ist bei dieser Ausführung nicht möglich. Der Estrichleger muss hier nacharbeiten, eine fachgerechte Bewegungsfuge ausbilden.

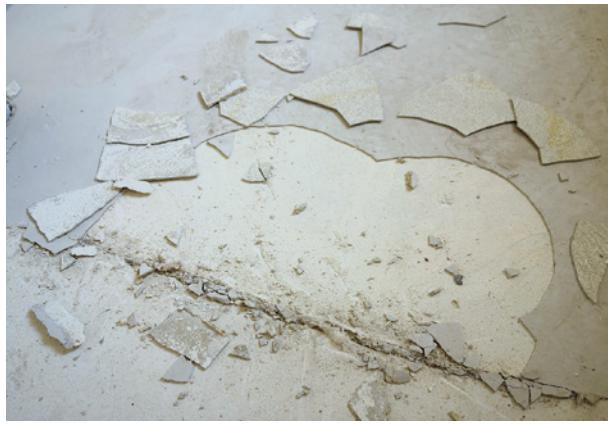
**Bild 31** ▪ Die Bewegungsfuge wurde zementär überspachtelt, deshalb kam es zur Ablösung der Spachtelmasse in diesem Bereich.

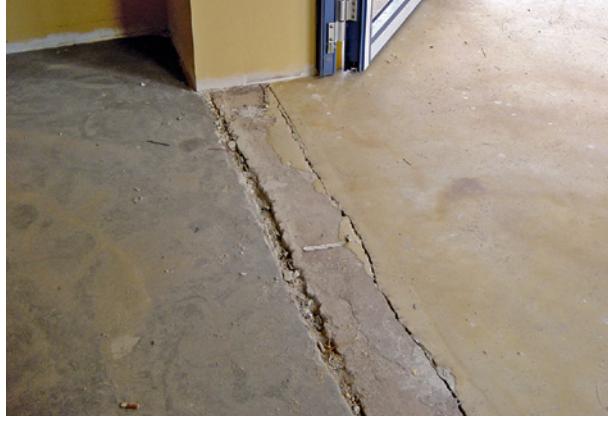
**Bild 32** ▪ Bei Altestrichen muss häufig der Planer die Unterscheidung treffen, was als Bewegungsfuge und was als Scheinfuge auszubilden ist.

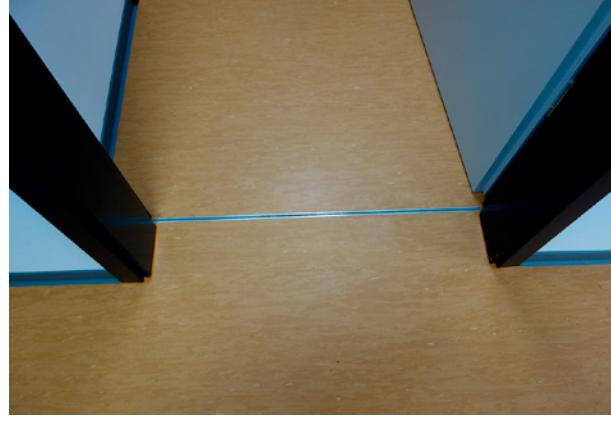
**Bild 33** ■ Fachgerecht ausgeführtes Fugenprofil unter dem Türblatt

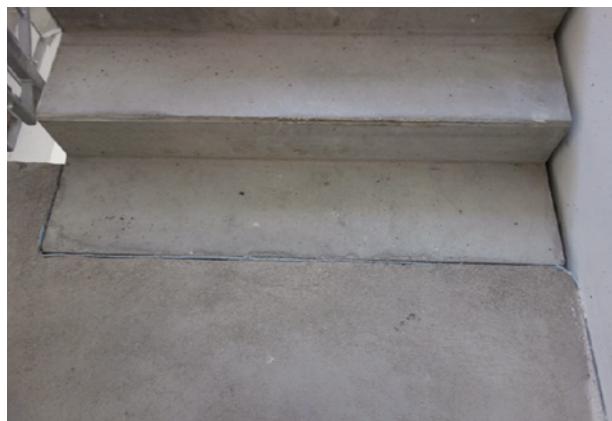
**Bild 34** ■ Bewegungsfuge zwischen Stahlbeton-Treppenlauf und Stahlbeton-Treppenpodest

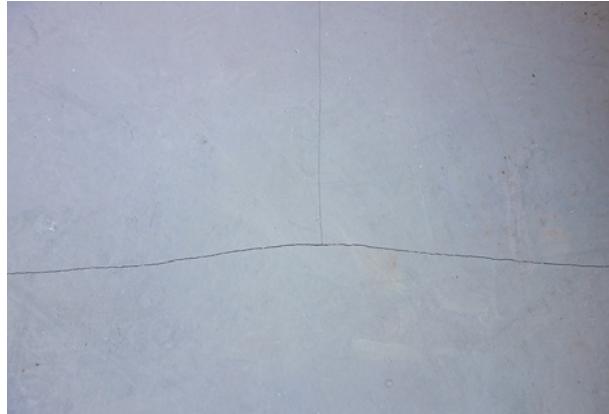
**Bild 39** ■ Risse in einem neu eingebauten Zementestrich

Für eine fachgerechte Sanierung von Rissen ist zwingend ein belegreifer Estrich und ein dauerhaft kraftschlüssiger Verschluss des Risses erforderlich. Wenn Risse in Estrichen fachgerecht verschlossen wurden, dann gelten diese Estriche in Bezug auf Risse als mangelfrei (Bild 39, Bild 40).

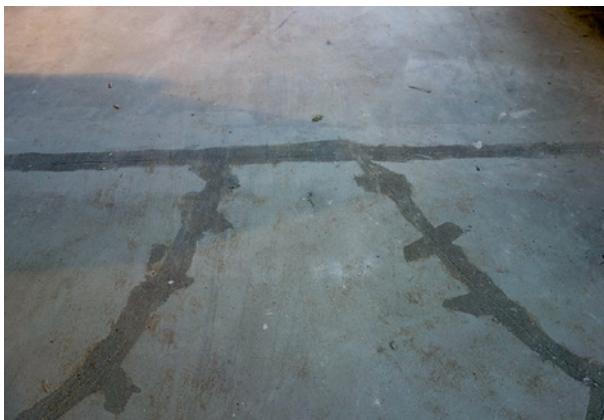
**Bild 40** ■ Kraftschlüssig verharzte Risse

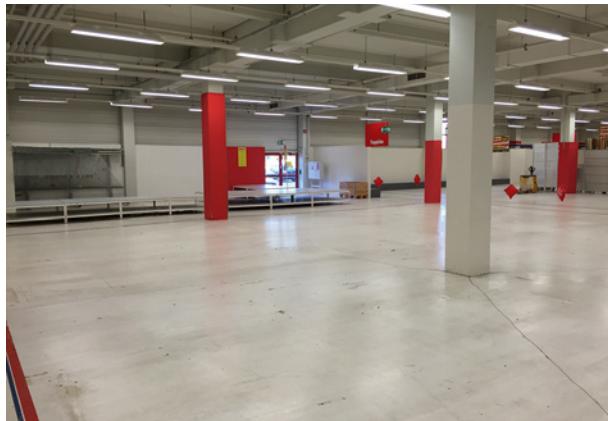
**Bild 41** ■ Risse in einer neu eingebauten Betonbodenplatte

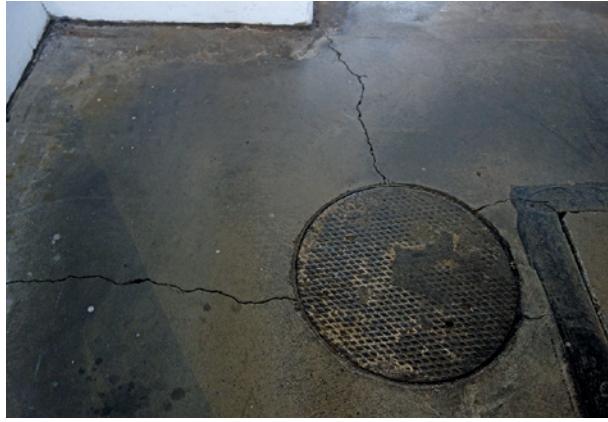
**Bild 42** ■ Risse in einem alten Betonuntergrund

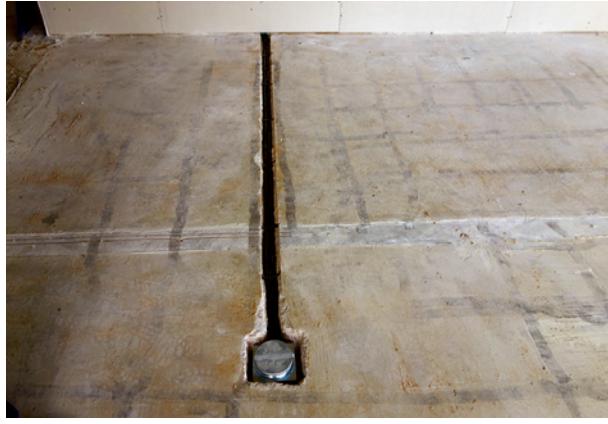
**Bild 44** ■ Zum fachgerechten Schließen dieser Fehlstelle reichen die vorhandenen 2 cm Einbauhöhe nicht aus.

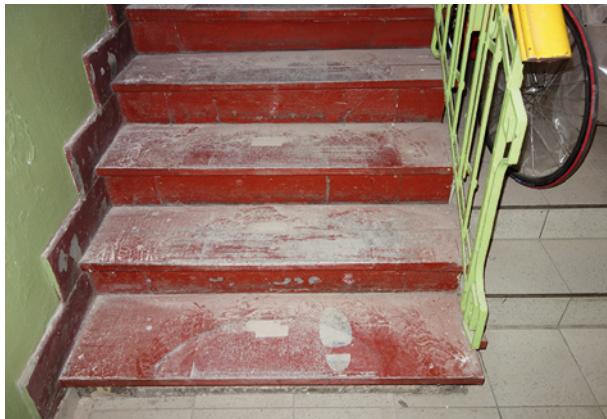
**Bild 47** ▪ Holztreppen sind besonders aufwendig in der Renovierung/ Sanierung.

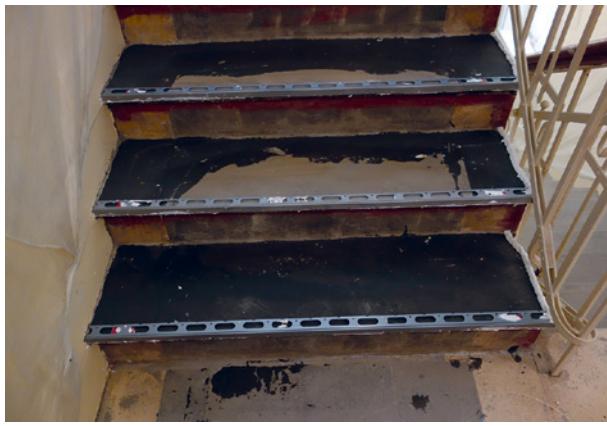
**Bild 48** ▪ Metallprofile an den Treppenkanten erhöhen deren Stabilität.

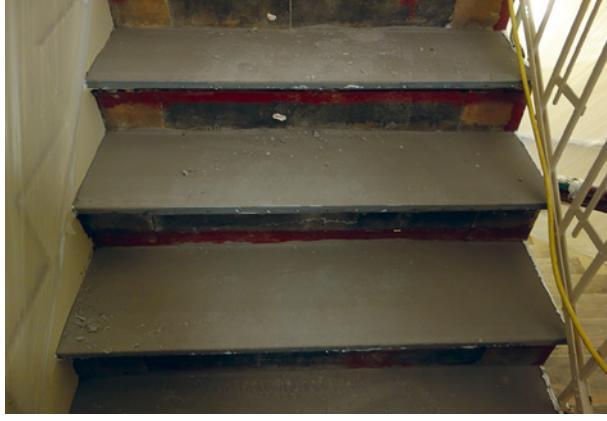
**Bild 49** ▪ Fachgerecht gespachtelte Treppenstufen vor der Belagsverlegung

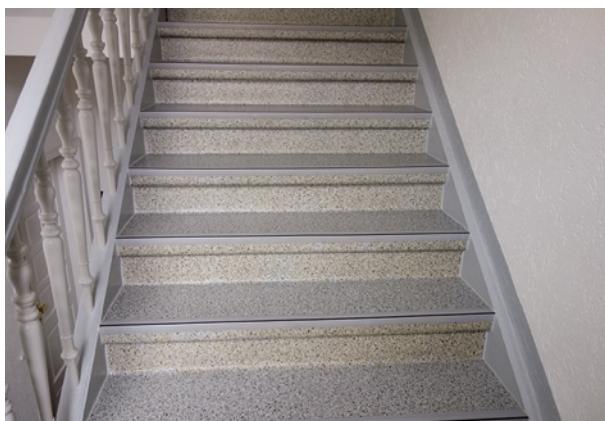
**Bild 50** ▪ Eine perfekt sanierte Treppe nach den Wünschen des Bauherrn

Der verfärbte PVC-Belag wurde vollständig ausgebaut. Das Bohnerwachs wurde ebenfall vollständig mechanisch entfernt. Sicherheitshalber wurde dann mit einer Reaktionsharzgrundierung grundiert, zementär gespachtelt und ein neuer PVC-Belag geklebt (Bild 50).

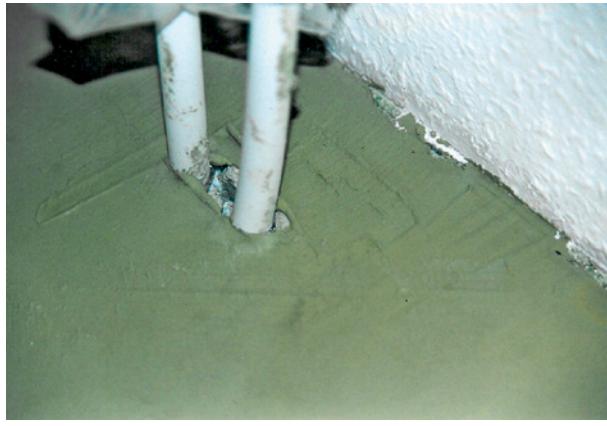
**Bild 52** ■ Die Isolierummantelung wurde bündig mit Oberkante Estrich abgeschnitten.

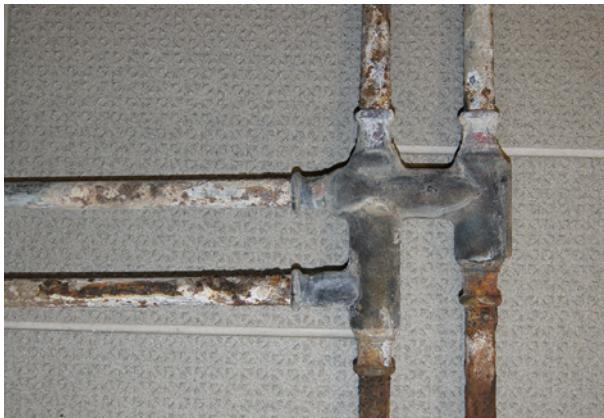
**Bild 54** ■ Stark korrodier-tes Heizungsrohr

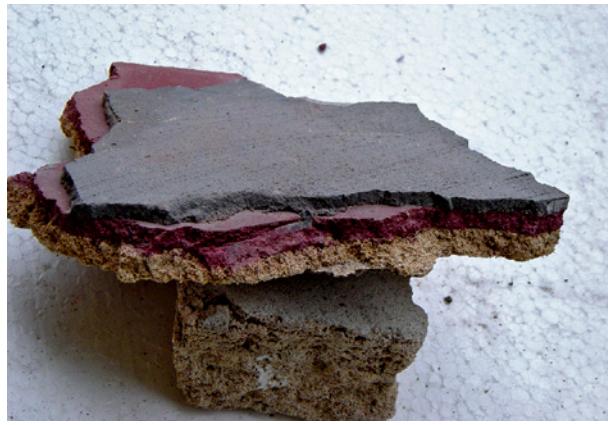
**Bild 55** ▪ Bei welchen Feuchtegehalt sind diese alten Steinholzestriche belegreif? Hier geht der Bodenleger immer ein Risiko ein.

Zu Magnesia- und Steinholzestrichen wird im BEB-Merkblatt CM-MESSUNG Ausgabe Januar 2007 Folgendes ausgeführt [39]: »*Die Belegreife von Magnesiaestrichen beträgt je nach Anteil der organischen Bestandteile im Industriebereich 1,0–3,5 CM-%. Erfahrungswerte sind bei den Herstellern anzufragen. Steinholzestrichen sind Magnesiaestrichen mit hohem Holzgehalt. Sie können deshalb sehr unterschiedliche Ausgleichsfeuchte haben. Gemessen wurden CM-Werte von 2,5–10 CM-%. Die Erfahrungswerte sind bei dem jeweiligen Hersteller zu erfragen.*« Da Magnesia- und Steinholzestrichen in erster Linie in der Sanierung oder Renovierung anzutreffen sind, können Erfahrungswerte für die Belegreife kaum noch beim Hersteller dieser Estriche erfragt werden. Hier kann eine Feuchteprüfung durchaus problematisch werden. Deshalb ist diese Aussage eigentlich nur graue Theorie (Bild 55).

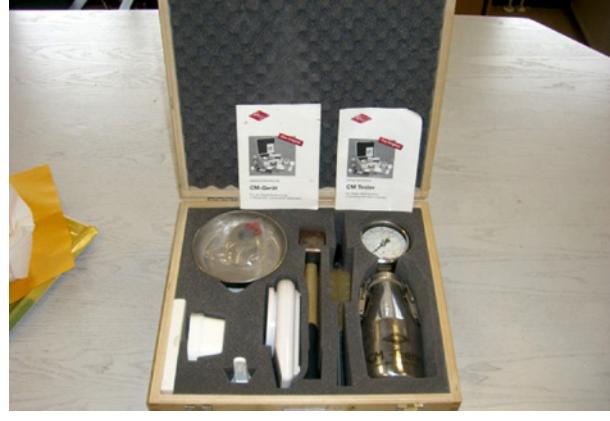
## Bild 56 ■ CM-Messgerat

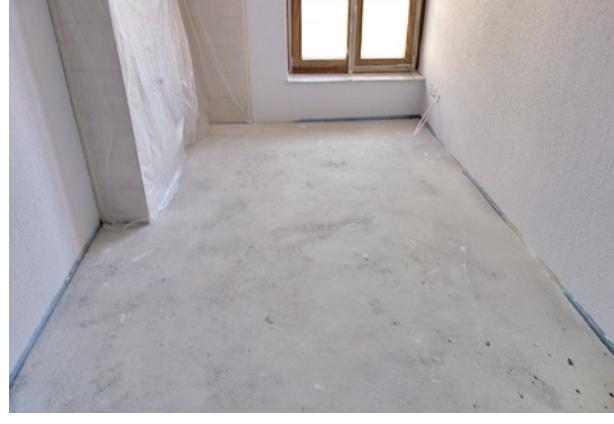
**Bild 57** ■ Normaler Zementestrich oder Schnellzementestrich? Optisch gibt es keine Unterscheidungsmerkmale, hier muss der Sachverständige den Estrichleger oder Bauherrn fragen, welcher Estrich tatsächlich eingebaut wurde.

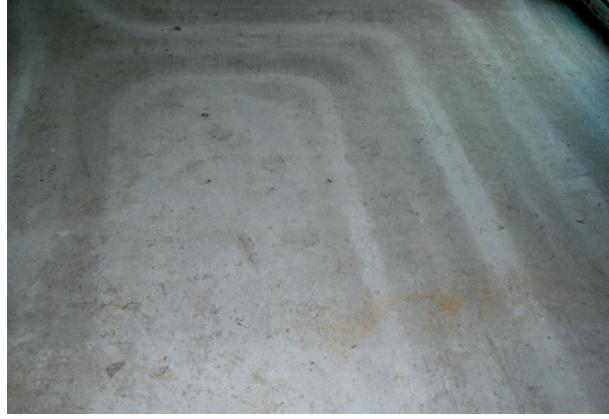
**Bild 58** ■ Beheizter Calciumsulfatestrich

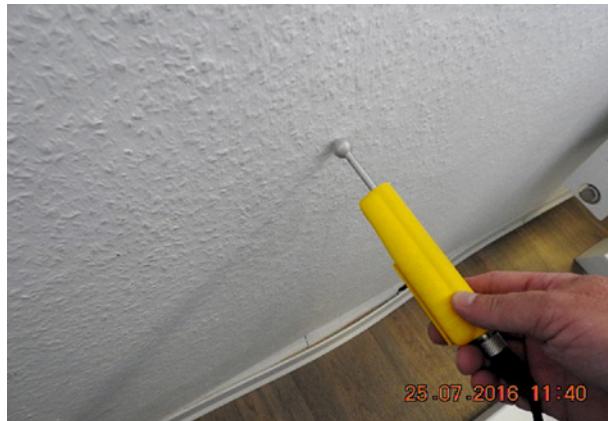
**Bild 61** ■ Messung der Wandfeuchte mittels elektrischen Widerstandsverfahren

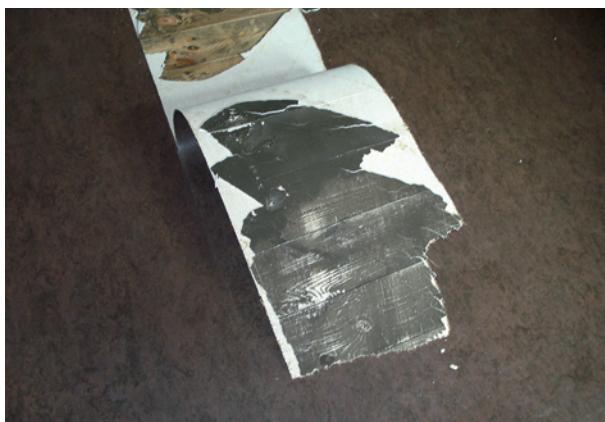
**Bild 62** ■ Die Gipsspatelmasse hat sich aufgrund der zu hohen Feuchte des neu eingebauten Dielenbodens vom Untergrund abgelöst.

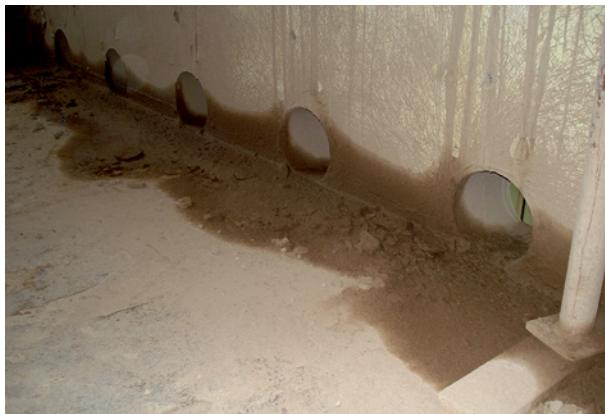
**Bild 63** ■ Nachträglich eingedrungene Feuchtigkeit in den Untergrund durch das Kühlwasser des Betonschneiders

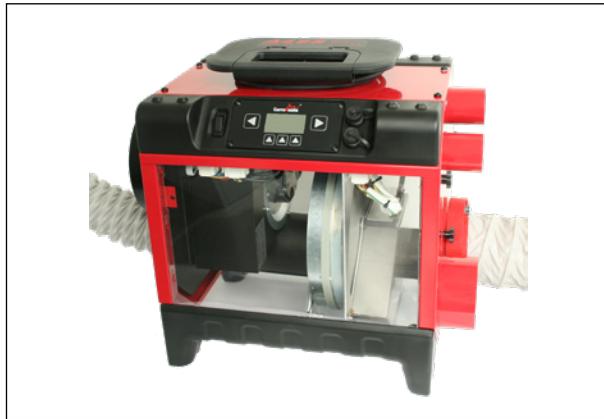
**Bild 64** ■ Adsorptions-trockner (Foto: Corroventa Avfuktning AB)

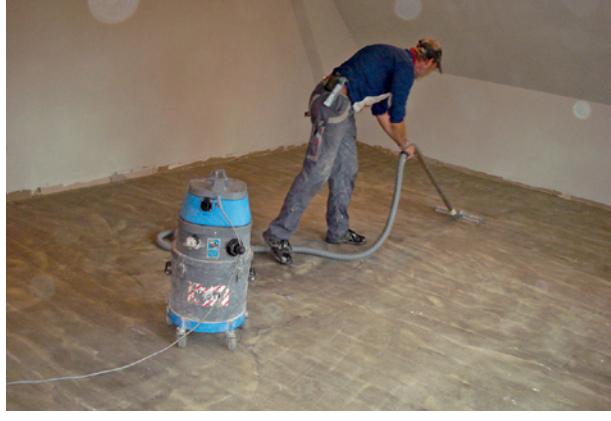
**Bild 65** ■ Nach der Untergrundvorbehandlung ist der Untergrund mit einem Industriesauger abzusaugen.

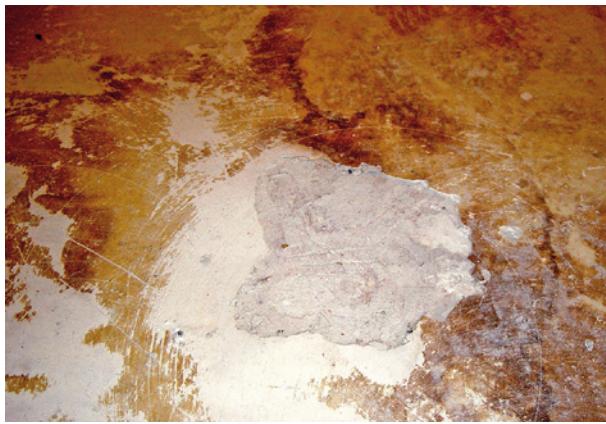
**Bild 66** ▪ Wenn Sulfit-ablaugekleber fest mit dem Untergrund verbunden sind, können sie mit Reaktionsharzgrundierungen überarbeitet werden.

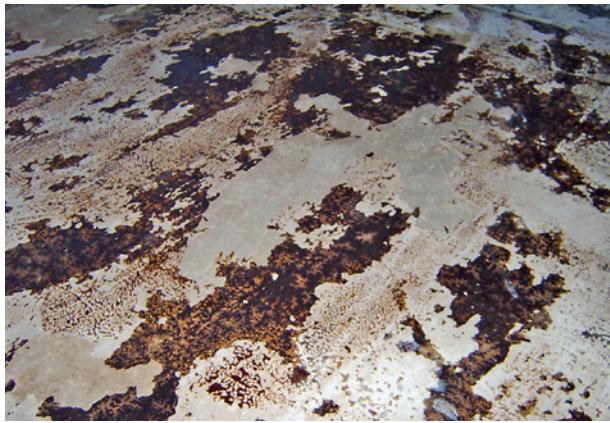
**Bild 67** ▪ PAK-haltige Kleber müssen aufwändig entfernt werden, können aber auch mit Reaktionsharzgrundierungen abgesperrt werden.

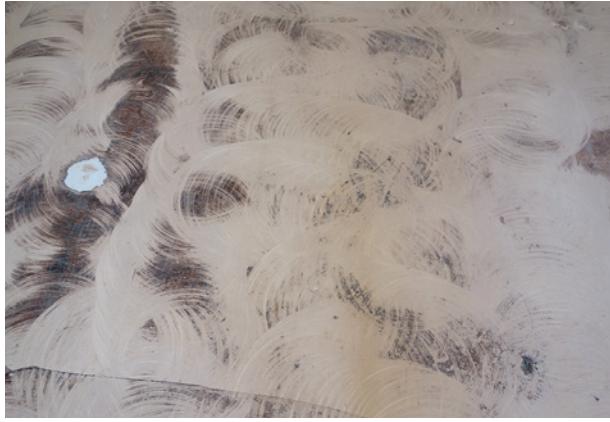
**Bild 68** ▪ Durch das Einstreuen von Quarzsand auf den Untergrund lassen sich alte Klebstoffreste besser entfernen.

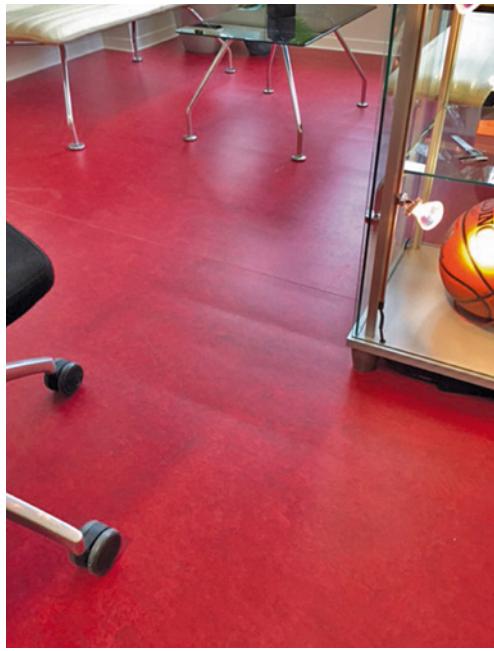
**Bild 70** ■ Geschüsselte Dielen zeichnen sich im elastischen Belag ab.

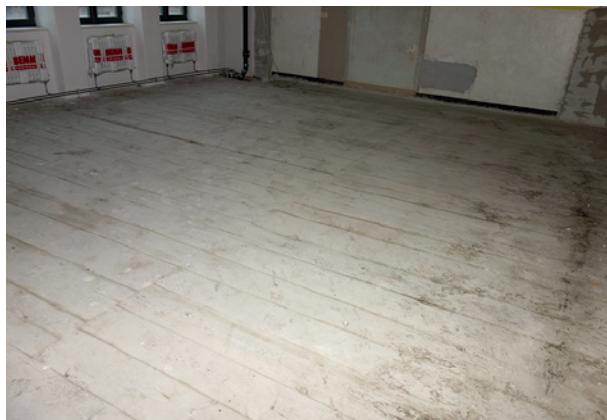
**Bild 71** ■ Dielenböden müssen bei der Verlegung mit Oberbelag hinterlüftet werden.

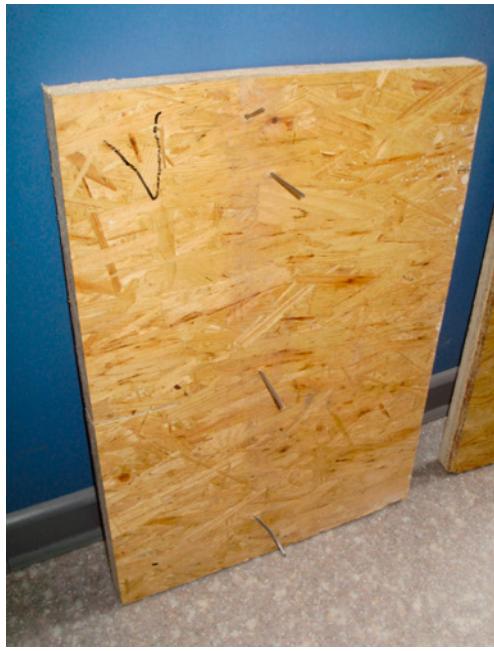
**Bild 72** ■ Die OSB-Platten wurden gegen die Empfehlung des Herstellers auf den Dielenboden genagelt.

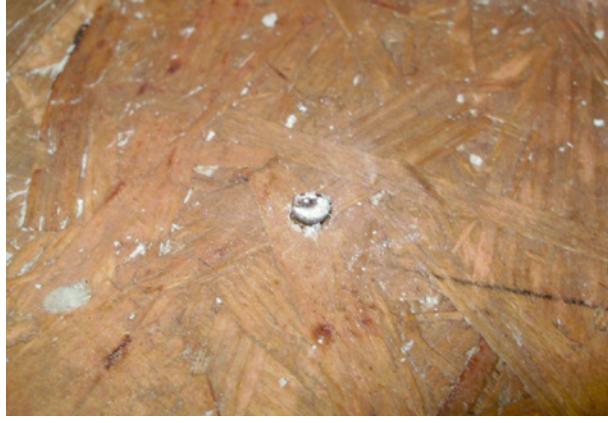
**Bild 73** ■ Die Nägel haben sich aufgrund der Bewegung der Holzbalkendecke aus den OSB-Platten gelöst.

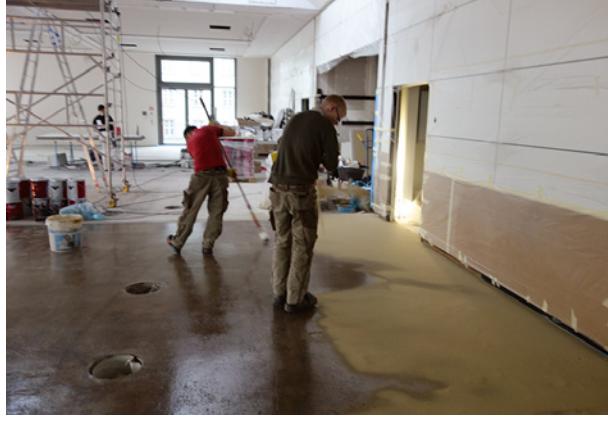
**Bild 75** ■ Auftragen einer Epoxidharzgrundierung, die in den frischen Auftrag abgequarzt wird.

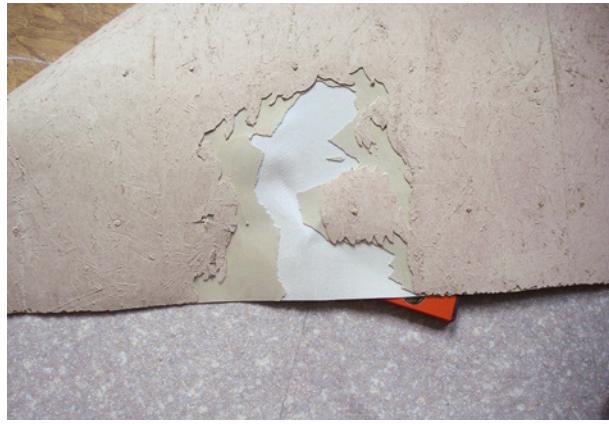
**Bild 79** ■ Hier wurde beim Überspachteln des kritischen Untergrundes die Schichtdicke von fünf Millimetern überschritten. Die Spachtelmasse platzte ab und hängt fest verbunden am Oberbelag.

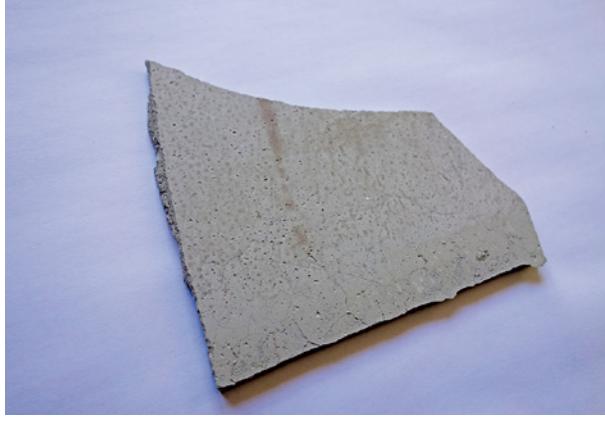
**Bild 80** ▀ Abgeplatzter Höhen- und Ebenheitsausgleich infolge falscher Grundierung

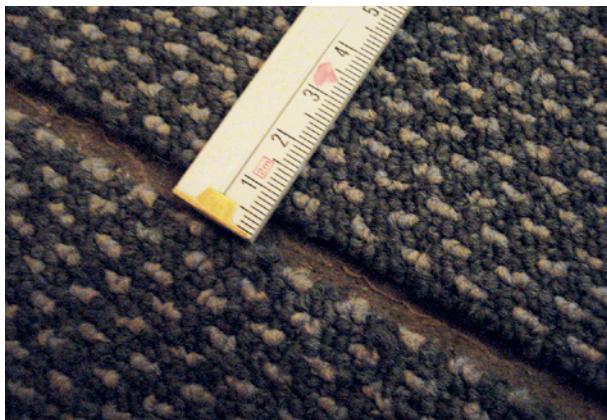
**Bild 81** ■ Fugenbildung im textilen Bodenbelag aufgrund nicht ausreichenden Klebstoffauftrages und Einsatz ungeeigneter Werkzeuge

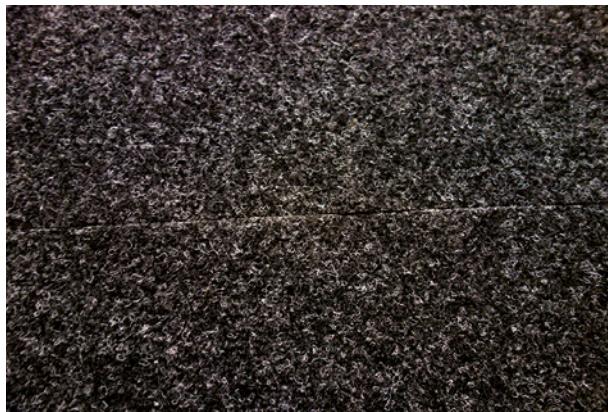
**Bild 82** ■ Fugen im Nadelvliesbelag

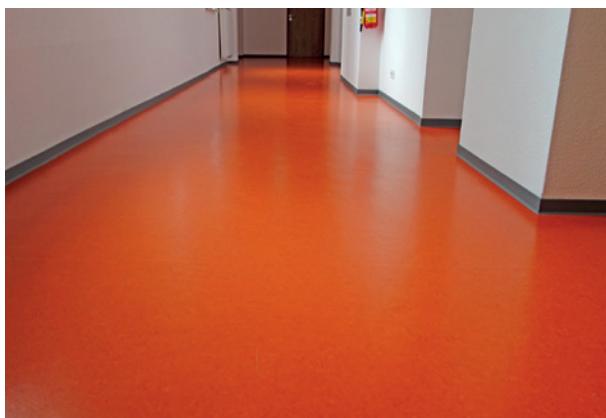
**Bild 83** ■ Bei der Linoleumverlegung ist darauf zu achten, dass die Bahnen richtungsgleich zu verlegen sind.

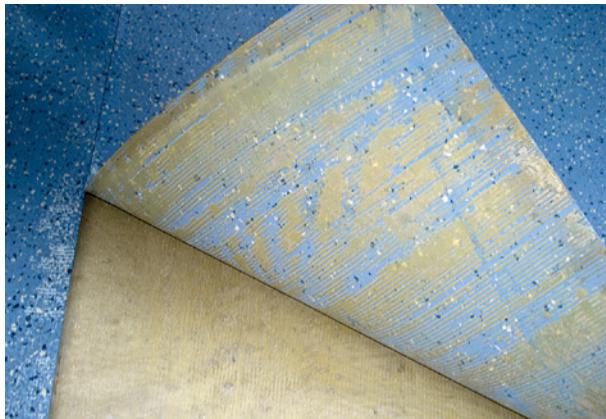
**Bild 84** ▪ In den Fensterbereichen wurde die Ablüftezeit des Dispersionsklebers überschritten. Die Kautschukfliesen hatten dadurch keine ausreichende Haftung zur Spachtelmasse.

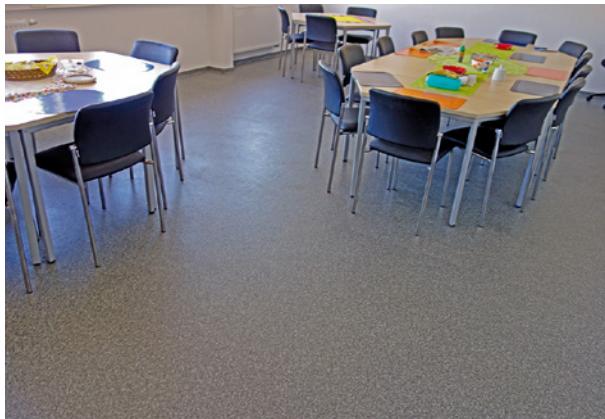
**Bild 85** ▪ Aufstandsflächen und Möbelgleiter müssen auf den Bodenbelag und die Verlegewerkstoffe abgestimmt sein.

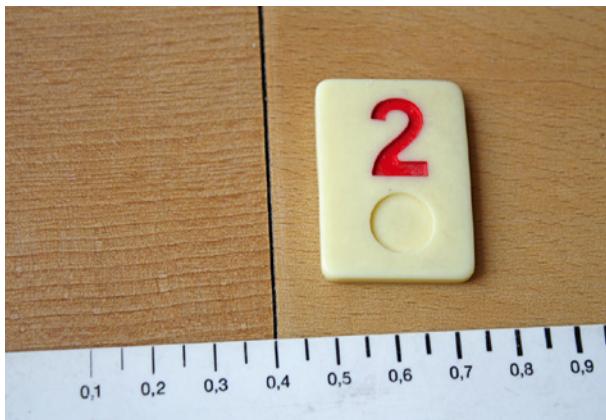
**Bild 87** ■ Fugenbreiten bis 0,5 mm in PVC-Designbelägen gelten als hinnehmbare Unregelmäßigkeiten.

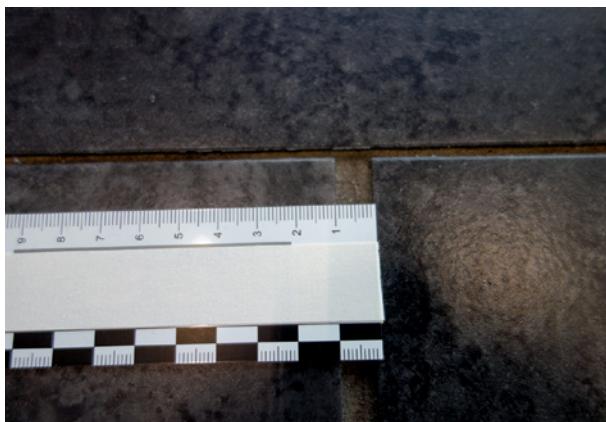
**Bild 89** ■ Fugenbreiten von 10 mm deuten auf Material- und Kleberprobleme hin.

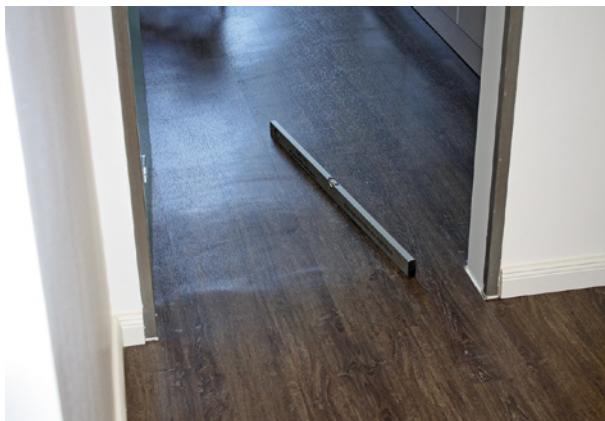
**Bild 90** ■ Kellenschläge werden von Bauherrn nicht akzeptiert.

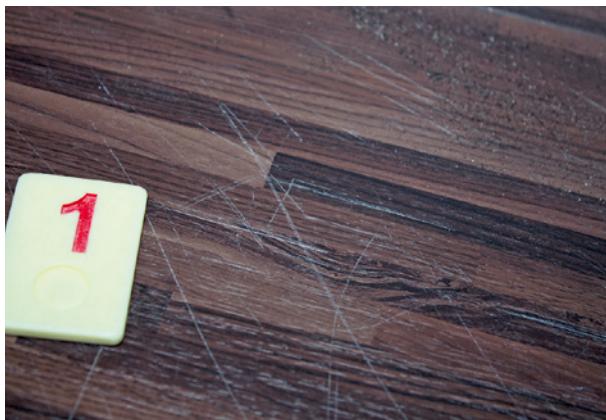
**Bild 91** ■ Extrem zerkratzte Belagsoberflächen lassen sich nicht retuschieren und haben unterschiedliche Ursachen.

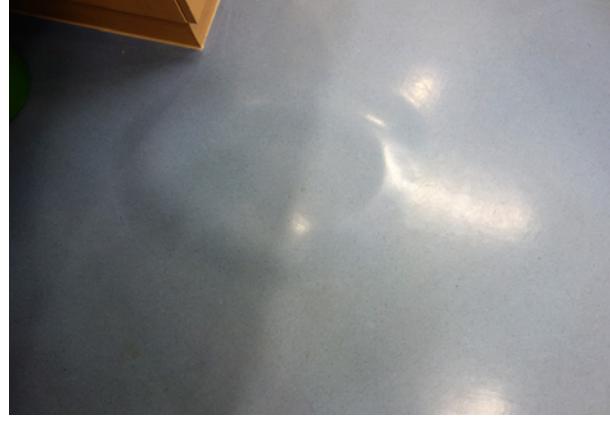
**Bild 92** ■ Blasen und Beulen im elastischen Belag durch zu hohe Untergrundfeuchte.

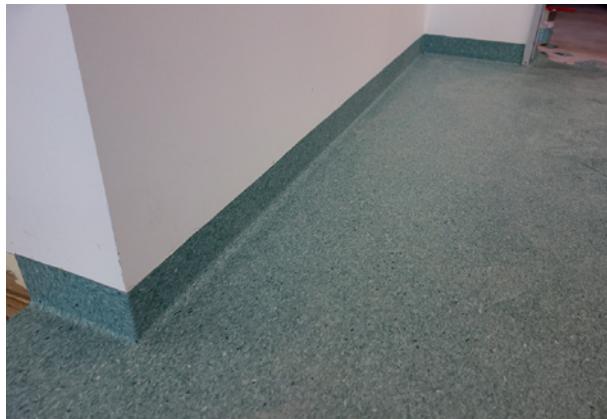
**Bild 94** ■ Fachgerecht eingebaute Hohlkehlsockelleiste

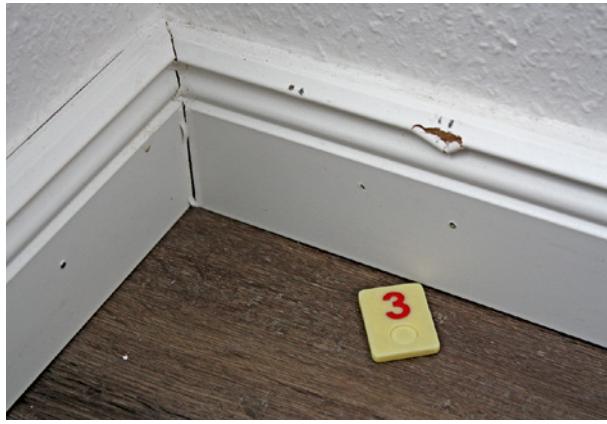
**Bild 95** ■ An dieser Sockelleiste muss nachgearbeitet werden.

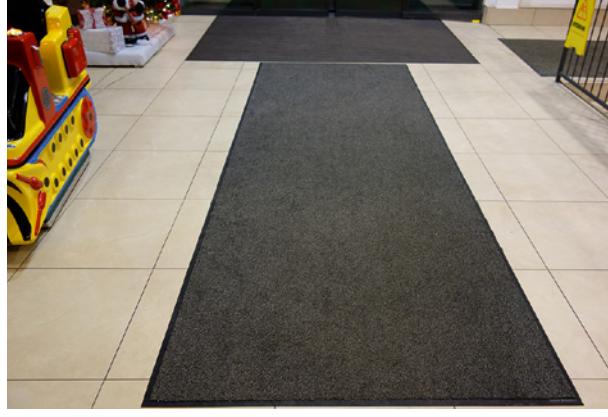
**Bild 96** ■ Durch Sauberlaufzonen lässt sich im Objektbereich viel Ärger bei der Reinigungsproblematik verhindern.

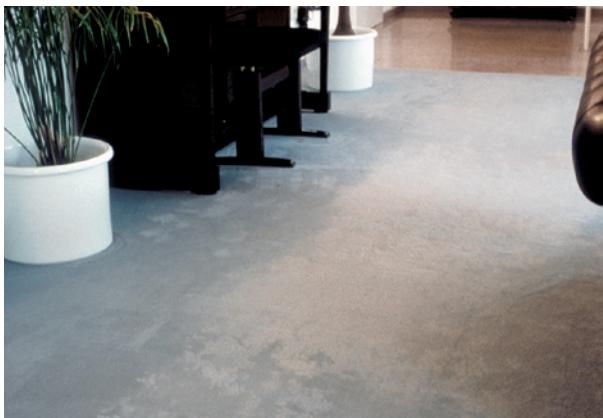
**Bild 98** ■ Polveränderungen in der Zone der stärksten Frequentierung

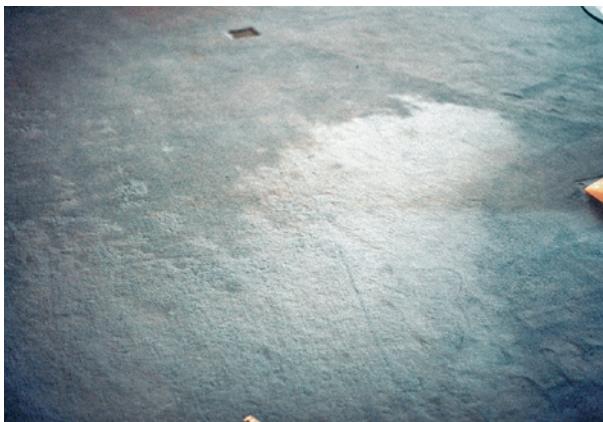
**Bild 99** ■ Ende der Veränderung innerhalb des Laufwegs

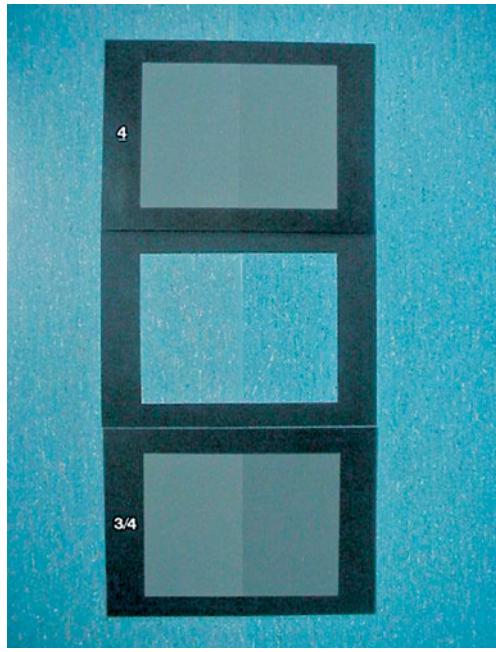
**Bild 100** ■ Beurteilung der Farbtonabweichung zwischen den Bahnen eines Linoleum-Bodenbelages

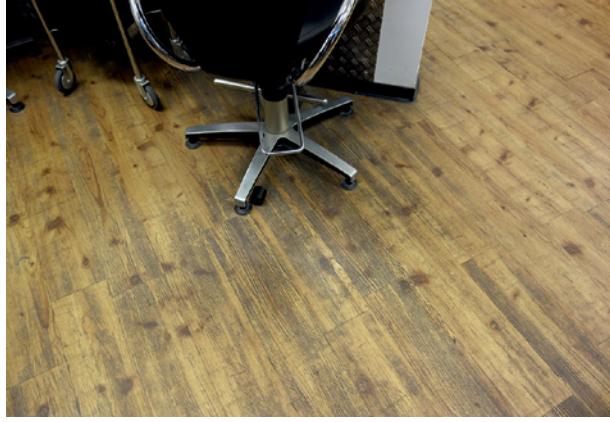
**Bild 102** ■ Befleckter Bodenbelag in einem Frisörsalon

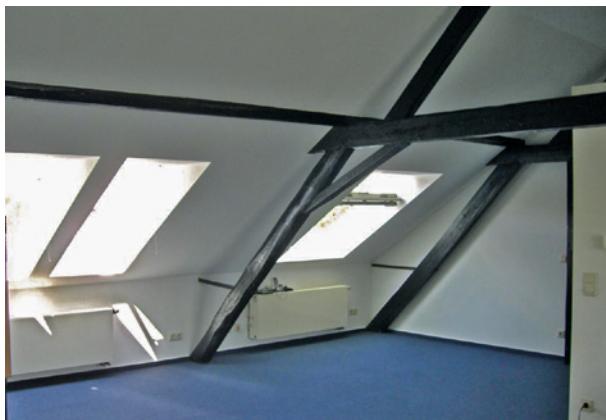
**Bild 105** ■ Intensive Sonneneinstrahlung fördert Geruchsentwicklungen

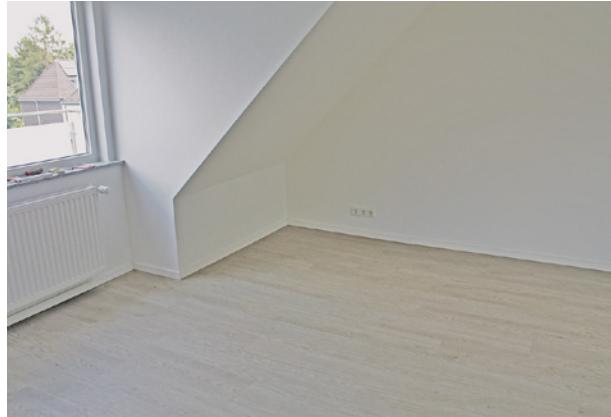
**Bild 106** ■ Der PVC-Designbelag sieht zwar nach zehnjähriger Nutzungsdauer noch sehr gut aus, hat aber nur noch einen theoretischen Zeitwert von maximal 30 %.
