Karl-Uwe Voß

Schäden an Flächenbefestigungen aus Betonpflaster II

Frostschäden, gebundene Bauweise,
oberflächenvergütete Produkte

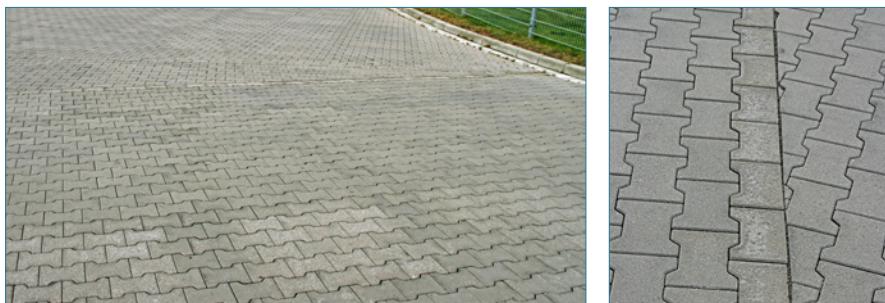
Bild 1: Durch Frost-Tausalz-Einwirkung verursachte Zementsteinabwitterungen an Betonpflastersteinen

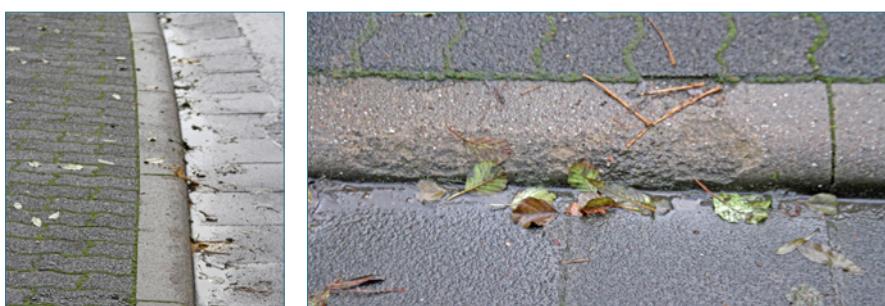
Bild 2: Durch Frost-Tausalz-Einwirkung verursachte Zementsteinabwitterungen an Bordsteinen

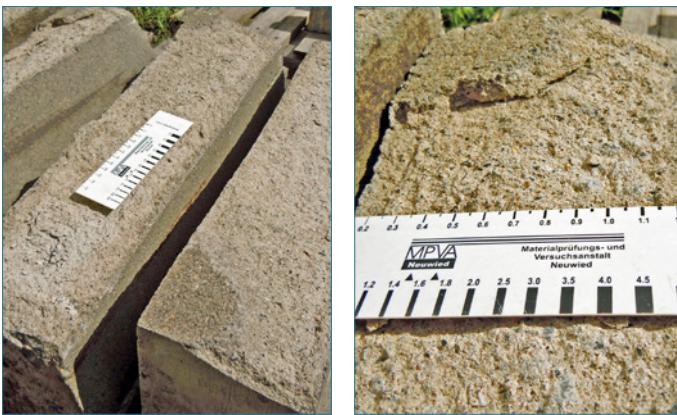
Bild 3: Durch Frost-Tau-salz-Einwirkung verursachte Zementsteinabwitterungen an Bordsteinen

Frost-Tau-Wechsel-Schäden sind ursächlich darauf zurückzuführen, dass sich das Volumen des Wassers beim Gefrieren um ca. 9 % vergrößert. Sind die Poren des Betons zu Beginn des Frosteneintritts vollständig mit Wasser gefüllt, stehen keine freien Expansionsräume zur Aufnahme des gefrierenden Wassers im Poresystem zur Verfügung und es entsteht ein Überdruck im Zementstein des Betons. Im Schadensfall bilden sich aufgrund dieses Expansionsdrucks zunächst feine Mikrorisse im Gefüge des oberflächennahen Zementsteins (Bild 4). Bei weiterer Frosteinwirkung wird im Schadensfall der oberflächennahe Zementstein vollständig abgesprengt (Bild 3).

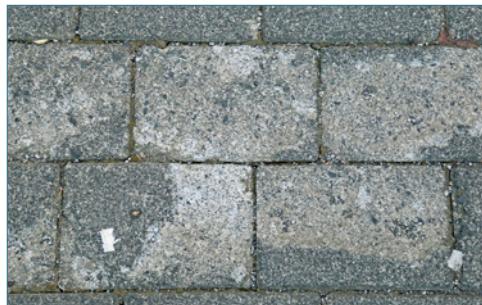
Flächig auftretende Zementsteinabwitterungen können Einzelsteine, kleinflächig begrenzte Teilflächen (Bild 5) bis hin zu gesamten Pflasterdecken betreffen.

Bild 5: Schädigung der gesamten Produktoberfläche an einzelnen Pflastersteinen einer Pflasterdecke

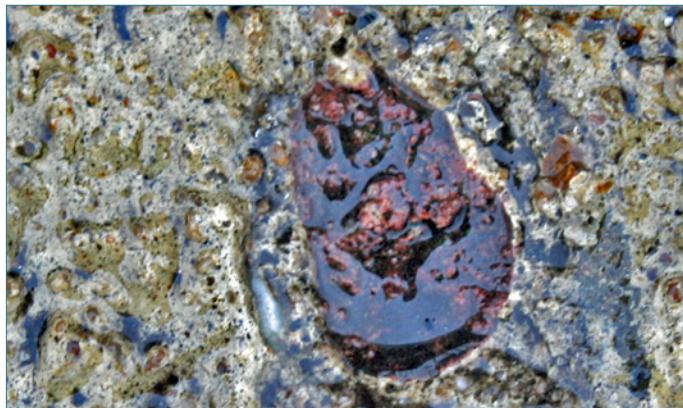
Die Vermutung, dass nicht ausreichend witterungsbeständige Gesteinskörner verantwortlich für diese Schäden sind, erweist sich bei näherer Untersuchung häufig als falsch. So finden sich zwar im Zentrum dieser Abwitterungen mitunter zersetzbare Gesteinskörner (Bild 6), viel häufiger aber völlig intakte Gesteinskörner mit einem dichten Gefüge und einem hohen Frost-Tausalz-Widerstand (Bild 7).

Bild 6: Zersetzbare Gesteinskörner im Zentrum einer Betonabwitterung

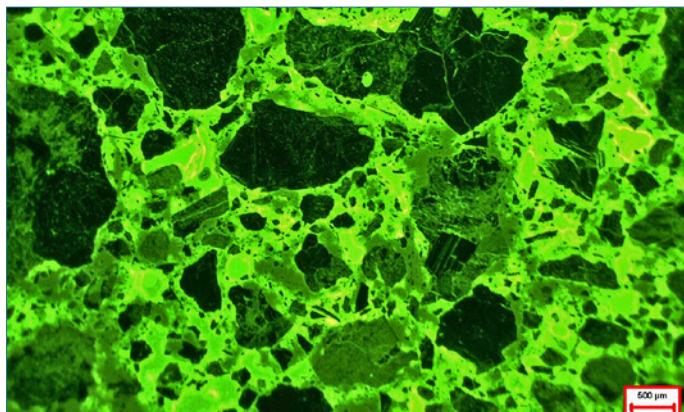
- Die Porosität dichter Gesteinskörner (die Gesteinskörnung in Bild 8 und Bild 9 ist an ihrer dunkleren Farbe erkennbar) ist deutlich geringer als die des Zementsteins (grüne Teilflächen im Bild 8), sodass dem gefrierenden Wasser im Gesteinskorn nur ein sehr kleiner freier Expansionsraum zur Verfügung steht. Das im Bereich der Kontaktfläche zwischen dem Zementstein und der Gesteinskörnung befindliche Wasser kann sich somit beim Gefrieren nicht in Richtung der Gesteinskörnung ausdehnen und sprengt den aufsitzenden Zementstein ab.

Bild 8: Geringer Expansionsraum im Gesteinskorn (im Bild schwarz) im Vergleich zum Zementstein (im Bild grün)

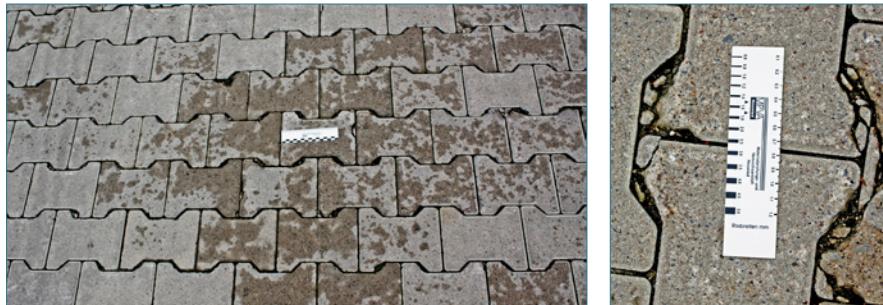
Bei »Wassersäufern« handelt es sich um zu trocken oder mit einer zu geringen Verdichtungsenergie hergestellte Betonpflastersteine, die einwirkendes Wasser sehr schnell aufnehmen (starkes kapillares Saugen) und sehr langsam wieder abgeben (langsam Abtrocknungsverhalten, siehe Bild 10).

Derartige Pflastersteine weisen nicht zwingend eine reduzierte Dauerhaftigkeit auf, doch steigt das Risiko für die Bildung von Frost-Tausalz-Schäden bei diesen Pflastersteinen aus den genannten Gründen an, selbst wenn diese ansonsten unter Verwendung sachgerechter Betonrezepte hergestellt werden.

Bild 10: Frostsäden an »Wassersäufern«

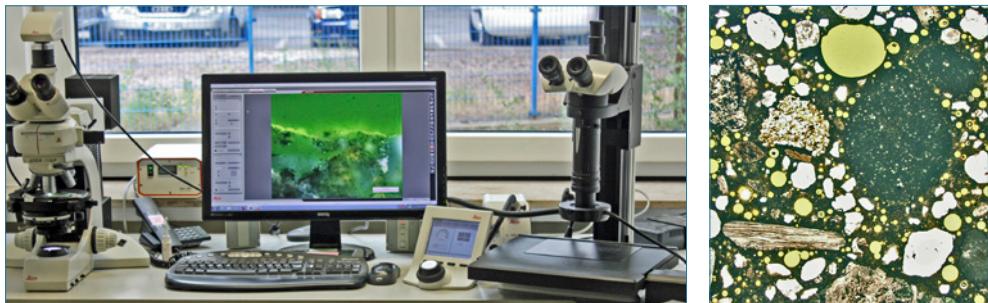
Die damit in den Beton eingebrachten Mikroluftporen werden bei einer normalen Wasserbeaufschlagung nicht vollständig mit Wasser gefüllt und verbleiben als freier Expansionsraum im Beton. Weisen diese Mikroluftporen ausreichend geringe Abstände zueinander auf, dann besitzt der Beton normalerweise einen ausreichenden Widerstand gegenüber Frost- und Frost-Tausalz-Angriffen (siehe Bild 12).

Bild 12: Bestimmung der Gehalte von Mikroluftporen an fließfähigen Betonen nach DIN EN 480-11

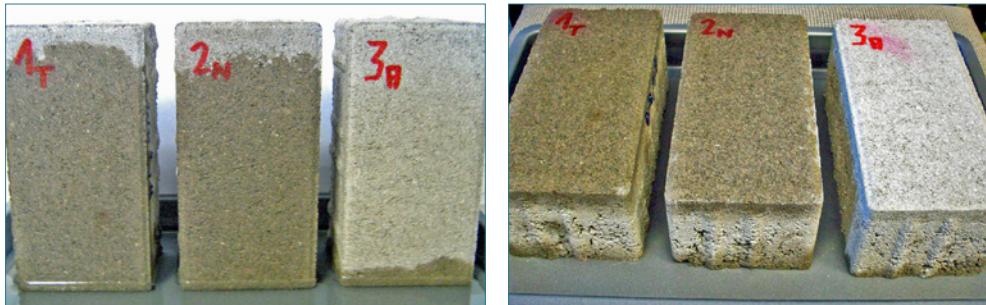
Mit zu geringen w/z-Werten hergestellte Betonpflastersteine zeigen im Normalfall neben einer reduzierten Druckfestigkeit auch eine deutlich erhöhte Wasseraufnahmefähigkeit. Sie trocknen zudem erheblich langsamer ab (Pflastersteine 1_T und 2_N in Bild 14) als Pflastersteine mit normaler Saugfähigkeit (Pflasterstein 3_A in Bild 14).

Bild 14: Abtrocknungsverhalten von Betonpflastersteinen

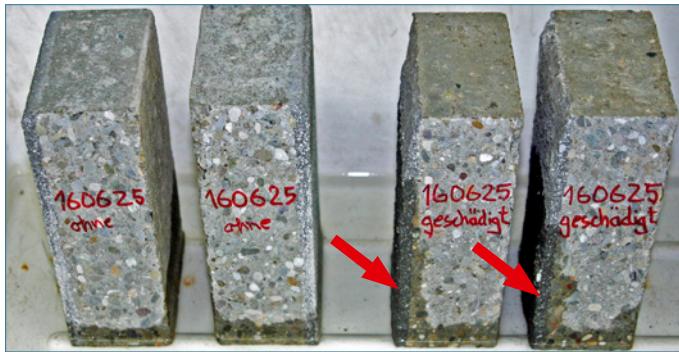
Noch deutlicher ist dieser Unterschied in Bild 15 erkennbar. Hier wurden die zu beurteilenden Pflastersteine vor der Untersuchung in zwei Teile geschnitten, sodass das Saugverhalten des Vorsatz- und Kernbetons getrennt voneinander beurteilt werden kann. Wie Bild 15 zeigt, wiesen die nicht reklamierten Pflastersteine (Proben links in Bild 15) eine erwartungsgemäße Saugfähigkeit auf, während die reklamierten Pflastersteine (Proben rechts in Bild 15) eine deutlich erhöhte Saugfähigkeit zeigten.

Bild 15: Saugfähigkeit des Vorsatzbetons von reklamierten Proben (rechts) und nicht reklamierten Pflastersteinen (links)

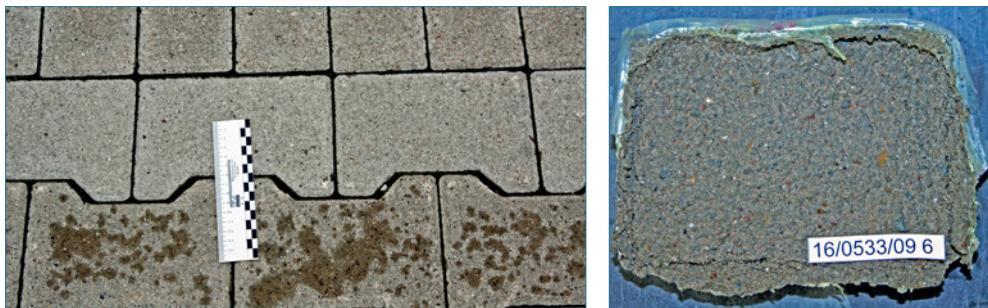
Bei den beiden rechts in Bild 15 dargestellten Pflastersteinen führt die hohe Saugfähigkeit des Vorsatzbetons dazu, dass sich die vorhandenen Porenräume bei Regen schnell und zu meist vollständig mit Wasser füllen. Gefriert das in großer Menge eingedrungene Wasser, so steht diesem nur wenig Expansionsraum für die Kristallisation zur Verfügung, sodass Betonabplatzungen (Frost-Tausalz-Schäden) entstehen (Bild 16).

Sättigungsporositäten von ≥ 90 Vol.-% des Gesamtporenraumes des Vorsatzbetons sind hinsichtlich des Frost-Tausalz-Widerstands als kritisch einzustufen, da sich das Wasser beim Gefrieren um ca. 9 Vol.-% ausdehnt.

Bild 16: Frost-Tausalz-Abwitterungen von Betonpflastersteinen mit einem langsamen Abtrocknungsverhalten (links) im Rahmen des Frost-Versuches (rechts)

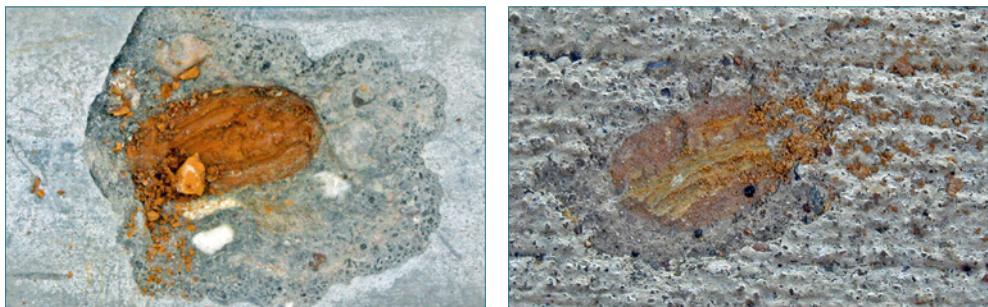
Neben der Qualität des Vorsatzbetons wirkt sich selbstverständlich auch die Witterungsbeständigkeit der Gesteinskörnung auf die Entstehung von Frost- und Frost-Tausalz-Schäden aus. So können Zementsteinabwitterungen oberhalb einzelner Gesteinskörner, sogenannte Pop outs (Bild 17), dadurch entstehen, dass einzelne Gesteinskörner keine ausreichende Witterungsbeständigkeit aufweisen.

Bild 17: Abwitterungen oberhalb witterungsunbeständiger Gesteinskörner

Bei der Bewertung entsprechender Schäden ist darauf hinzuweisen, dass weder die Gesteinskörnung noch der daraus hergestellte Beton normativ frei von Abwitterungen sein muss (siehe hierzu Abschnitt 1.7.3). Allerdings zeigen gerade die in Bild 17 dargestellten Schäden, dass die Auswahl einer hochwertigen Gesteinskörnung zu einer deutlichen Reduzierung der Menge an Abwitterungen beitragen kann.

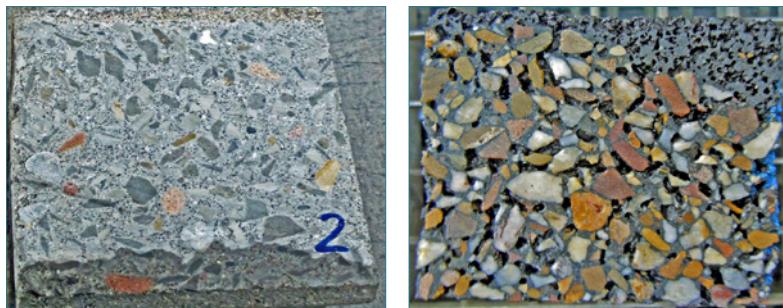
Tatsächlich waren die Zementsteinabwitterungen an den Betonpflastersteinen aber darauf zurückzuführen, dass der Vorsatzbeton in Teilen eine zu geringe Vorsatzbetondicke besaß (siehe exemplarisch Bild 20) und die dünne, auf den Gesteinskörnern aufsitzende Zementsteinschicht im Rahmen der Nutzung abwitterte.

Es ist davon auszugehen, dass direkt nach der Produktion der Pflastersteine noch eine dünne Zementsteinschicht auf diesen Gesteinskörnern aufsaß. Diese witterte im Laufe der Zeit durch die Bewitterung (siehe Kapitel 1.1) und Nutzung ab, wobei die grobe Gesteinskörnung des Kernbetons in der Steinoberfläche sichtbar wurde.

Bild 20: Zu geringe und stark schwankende Dicke des Vorsatzbetons

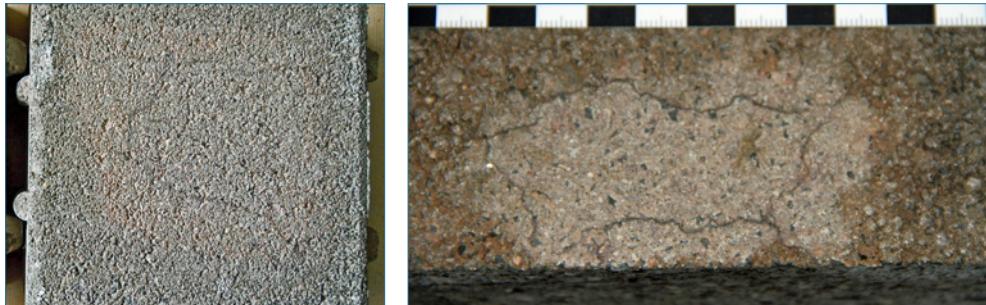
Kritisch sind derartige Risse erst, wenn sie deutlich wasserführende Eigenschaften aufweisen, sodass der Expansionsdruck des gefrierenden Wassers über die Rissflanken auf den Vorsatzbeton einwirken kann (Bild 22). Auch Risse, die zusätzlich mit kleinen Hohlstellen zwischen dem Vorsatz- und dem Kernbeton in Verbindung stehen, führen erfahrungsgemäß häufig zu einer eingeschränkten Frost-Tausalz-Beständigkeit.

Bild 22: Wasserführende Risse in der Oberfläche des Vorsatzbetons von Betonpflastersteinen

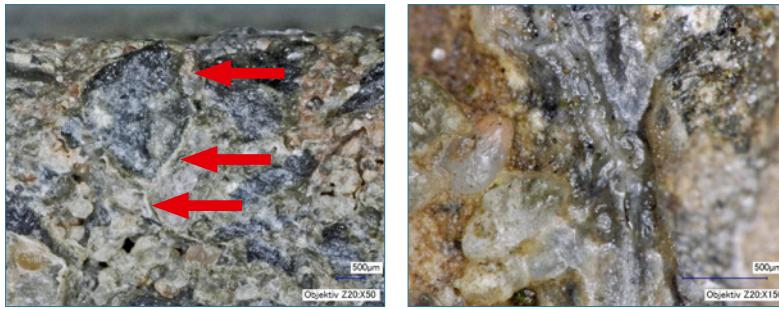
Bei der Bewertung des Einflusses von Rissen auf die Frost-Tausalz-Beständigkeit der Produkte ist auch zu hinterfragen, ob es sich um offene oder zugesinterte Risse handelt, wie sie in Bild 23 dargestellt sind. Zugesinterte Risse leiten das Wasser nicht in die Produkte hinein, sodass derartige Risse hinsichtlich des Frost-Tausalz-Widerstands zumeist als unkritisch zu bewerten sind.

Bild 23: Detailbild eines zugesinterten Risses in der Oberfläche eines Betonpflastersteins

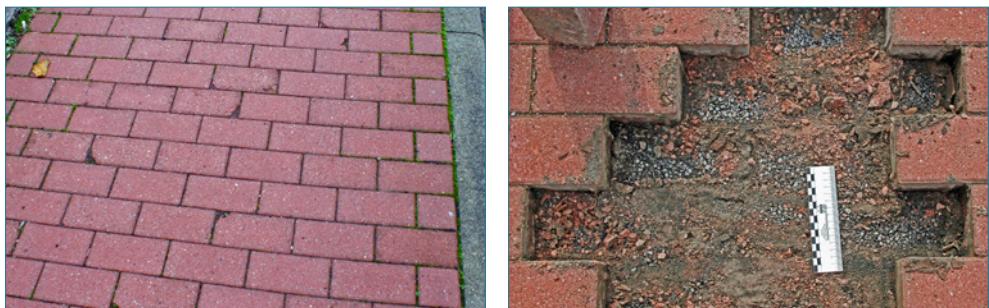
Neben den normativen Vorgaben ist seitens des Sachverständigen bei der Beantwortung dieser Frage zu berücksichtigen, dass der Kernbeton von Betonpflastersteinen – trotz der fehlenden normativen Anforderungen – zumindest eine gewisse Beständigkeit gegenüber üblichen Einwirkungen (und hierzu gehören auch geringe Mengen an Tausalzen, die über die Fugen in die Pflasterdecke eindringen) aufweisen muss. Nur dann sind diese Pflastersteine für die üblichen Verwendungszwecke in Pflasterdecken geeignet. Schadensbeispiele sind in Bild 24 und Bild 25 zu sehen.

Bild 24: Witterungsbedingte Schäden am Kernbeton von Betonpflastersteinen

In den in Bild 24 und Bild 25 beschriebenen Fällen trifft das auch tatsächlich zu. Allerdings bedeutet das nicht zwingend, dass ungeeignete Pflastersteine ursächlich für den vorliegenden Schaden sind. Bei der Bewertung der Schadensursache ist zu berücksichtigen, dass auch die Verlegung u.a. über die Wasserdurchlässigkeit der Konstruktion (siehe 1.5) und die Nutzung der Pflasterdecke z.B. über deren Reinigung und den ggf. vorliegenden Winterdienst (siehe Abschnitt 1.6.1) einen signifikanten Einfluss auf die Dauerhaftigkeit der Pflastersteine unter Einwirkung von Frost haben.

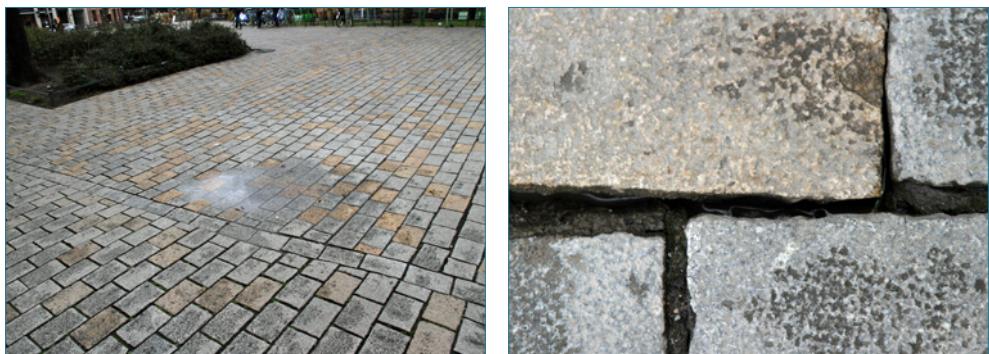
Die Qualität der Verlegung beeinflusst die Witterungsbeständigkeit der Betonprodukte in erster Linie durch die Wasserdurchlässigkeit der Unterlage, also der Tragschicht und der Bettung. Die Gefahr für die Entstehung von Frost- und Frost-Tausalz-Schäden an Pflastersteinen in Pflasterdecken steigt deutlich an, wenn sie auf einer nicht ausreichend wasserdurchlässigen Unterlage verlegt werden. In diesem Fall dringt Wasser in die Konstruktion ein und kann nicht sachgerecht in den Unterbau abgeleitet werden (siehe Bild 26).

Bild 26: Mangelhafte Wasserdurchlässigkeit der Unterlage

In der Folge wird zuerst der Kernbeton und später ggf. auch der Vorsatzbeton mit Wasser gesättigt, wodurch der im Poresystem des Betons enthaltene Expansionsraum zumindest zum Teil mit Wassers gefüllt wird. Je höher der Anteil an mit Wasser gefüllten Poren der Pflastersteine ist, desto größer ist das Risiko für die Entstehung von Frost- bzw. Frost-Tausalz-Schäden an den Pflastersteinen (siehe auch Abschnitt 3.1 aus [38]).

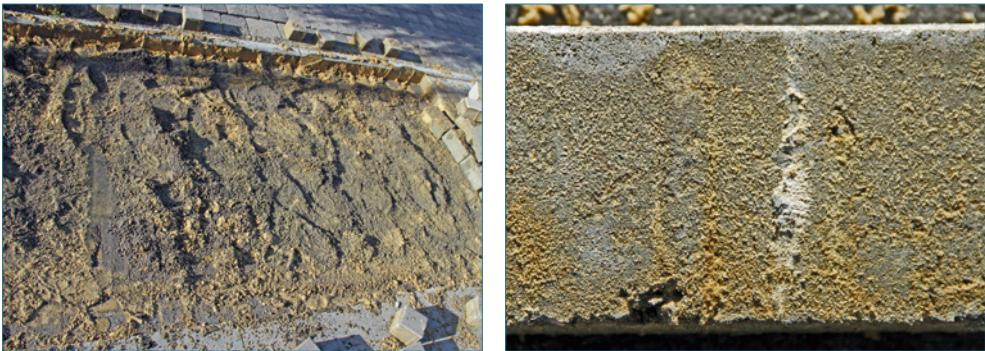
Einsatz von Fugenmaterial negativ auf die Witterungsbeständigkeit der Pflastersteine auswirkt, wenn diese ein unverhältnismäßig hohes Wasserrückhaltevermögen besitzen. Als typisches Beispiel ist die Verwendung sehr feinkörniger Fugensande zu nennen, wie sie in Bild 27 dargestellt sind.

Bild 27: Langanhaltende Feuchteeinwirkung auf die Betonpflastersteine aufgrund der Verwendung eines feinstkörnigen Fugensandes

Derartige Fugenmaterialien speichern das Wasser zum Teil über lange Zeit, sodass sich sowohl der Kern- als auch der Vorsatzbeton der Pflastersteine lange in einer feuchten Umgebung befindet und sich deren Poren system mit Wasser füllen kann.

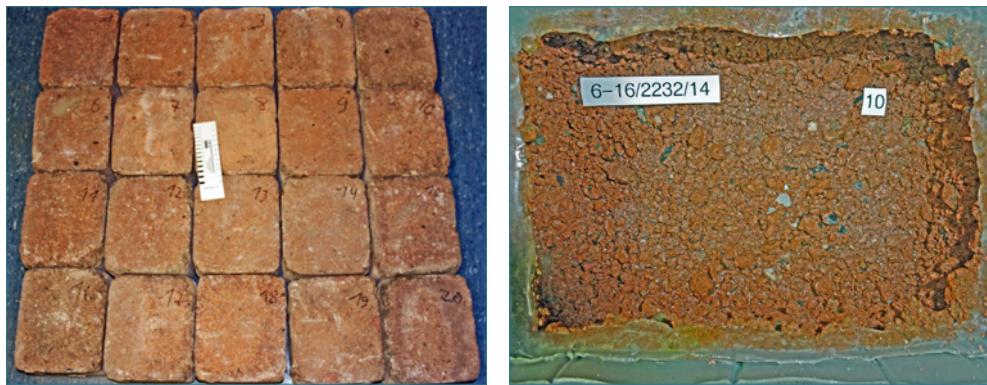
Bild 38: Frost-Tau-Wechsel-Versuch mittels Slab-Test an bereits verlegten Betonpflastersteinen

Wie dem rechten Bild 38 zu entnehmen ist, zeigten die untersuchten Pflastersteine im Rahmen des Laborversuchs eine massive Abwitterung. Bei der näheren Inaugenscheinnahme der im linken Bild 38 dargestellten Pflastersteine stellte sich heraus, dass die Gesteinskörnung des Kernbetons nur einen sehr geringen Anteil an Grob- oder Stützkorn enthielt (siehe linkes Bild 39). Abschließend war erkennbar, dass der Kernbeton ein stark saugfähiges Gefüge aufwies, weshalb sich nach Abtrocknen des Kernbetons signifikante Mengen an Ausblühungen an den Bruchflächen der Pflastersteine zeigten (siehe rechtes Bild 39).

Die untersuchten Betonpflastersteine wiesen auf Basis der Ergebnisse der Laboruntersuchungen und unter Berücksichtigung der Erkenntnisse des Ortstermins mit sehr hoher Wahrscheinlichkeit einen Produktmangel aufgrund einer nicht ausreichenden Frost-Tausalz-Beständigkeit auf.

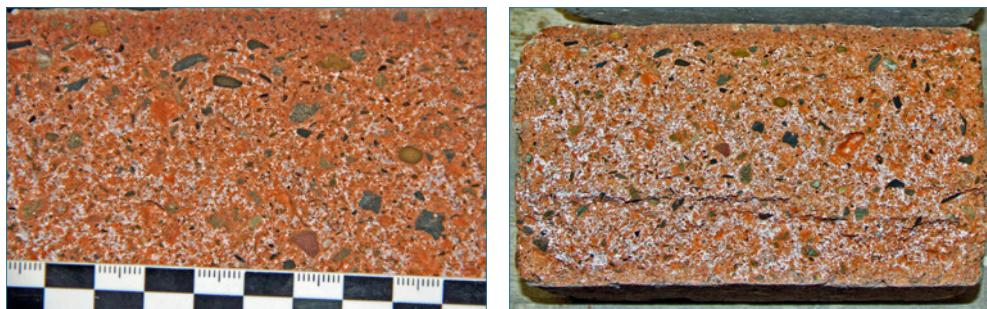
Bild 39: Bruchbild eines Pflastersteins

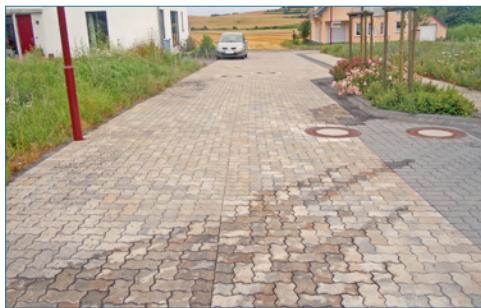
Im Zusammenhang einer Gutachtenerstellung erfolgte ein Ortstermin an der Anliegerstraße eines Neubaugebietes (siehe Bild 41). Seitens des Bauherrn wurde die Dauerhaftigkeit dieser Pflasterdecke reklamiert.

Bild 41: Reklamierte Pflasterdecke

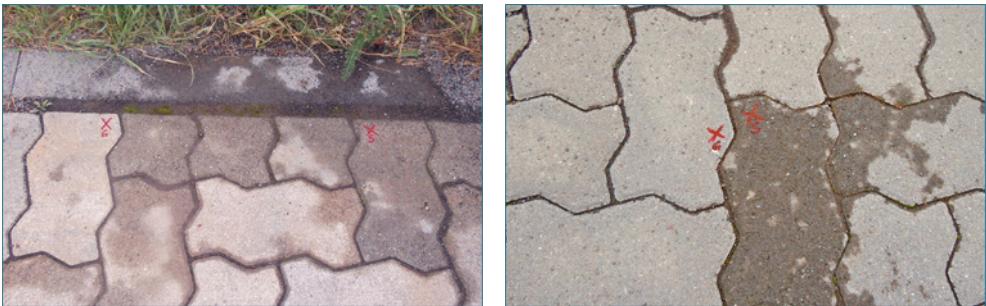
Im Rahmen des Ortstermins wurde die Pflasterdecke in Augenschein genommen und das Abtrocknungsverhalten der Pflasterdecke geprüft. Hierbei wurde festgestellt, dass die Pflastersteine ein zum Teil deutlich differenzierbares Abtrocknungsverhalten aufwiesen (siehe Bild 42).

Bild 42: Unterschiedliches Abtrocknungsverhalten der Pflastersteine einer Pflasterdecke

Zum Nachweis des Frost-Tausalz-Widerstands wurden vor Ort sowohl Pflastersteine mit einem schnelleren als auch mit einem langsameren Abtrocknungsverhalten entnommen und im Labor unter Verwendung des Slab-Tests auf deren Frost-Tausalz-Widerstand untersucht. Es zeigte sich, dass die Pflastersteine mit dem langsameren Abtrocknungsverhalten einen deutlich geringeren Frost-Tausalz-Widerstand aufwiesen (die Abwitterungsraten lagen deutlich über den Vorgaben der DIN EN 1338 an neue und nicht verbaute Pflastersteine), als die Steine mit einem schnellen Abtrocknungsverhalten.

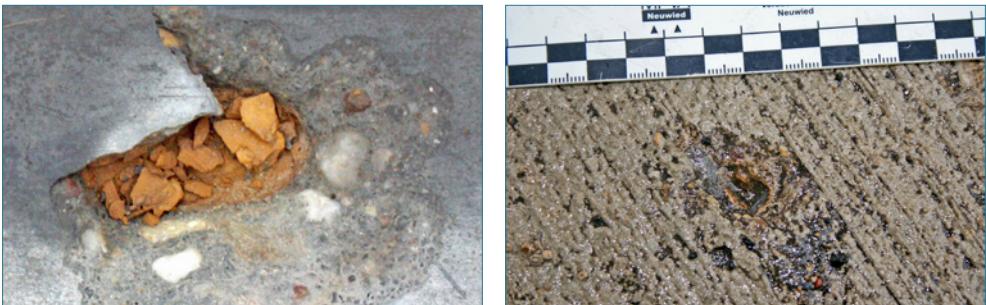
Wesentlich für die Bewertung von einzelnen, durch verwitterungsunbeständige Gesteinskörner verursachte Pop outs in einer Pflasterdecke ist die Frage, in welcher Menge diese Abwitterungen auftreten. So ist aus normativer Sicht festzustellen, dass auch normenkonforme Gesteinskörnungen gewisse Mengen an verwitterungsunbeständigen Anteilen enthalten können und dürfen (Bild 43).

Bild 43: Zementsteinabwitterungen oberhalb einzelner verwitterungsunbeständiger Gesteinskörner

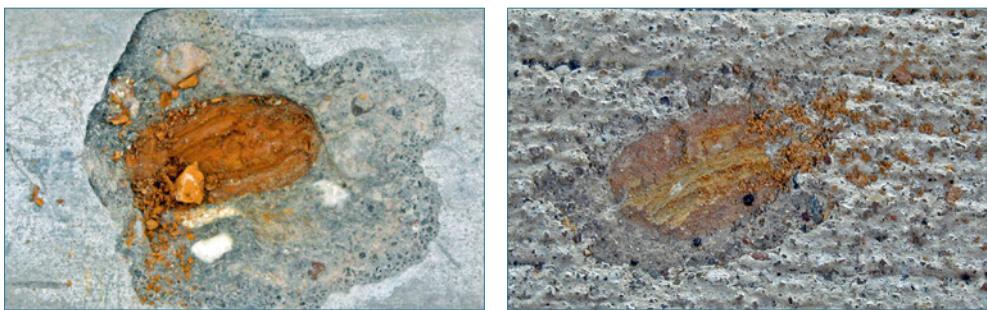
Bild 46: Zementsteinabwitterungen oberhalb witterungsunbeständiger Gesteinskörner

Die in Bild 46 abgebildeten Zementsteinabwitterungen stellen eine deutliche Beeinträchtigung der optischen Wirkung dar, obwohl der Anteil der Abwitterungen insgesamt gering war und die normativen Abwitterungsraten nicht überschritten wurden.

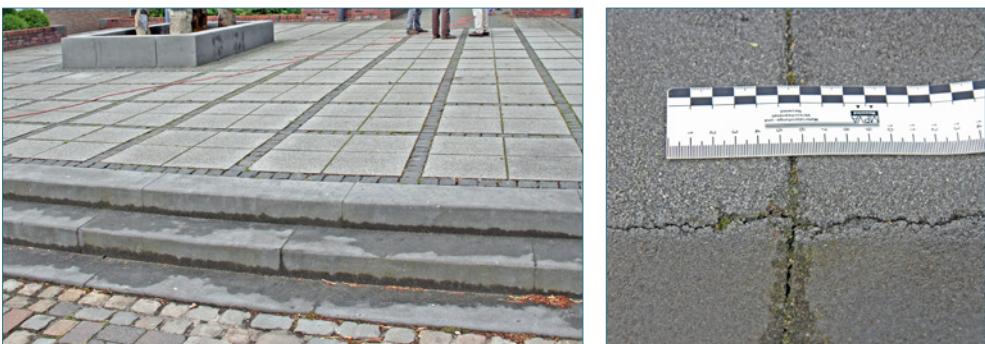
Bild 49: Sanierte Blockstufen mit neuerlichen Schäden

Es bildeten sich Risse in der oberflächennahen Randzone der Blockstufen, einige Millimeter unterhalb der Kontaktsschicht zur Kunstharzbeschichtung. Außerdem entstanden oberflächenparallele Gefügestörungen unterhalb der Kunstharzsicht.

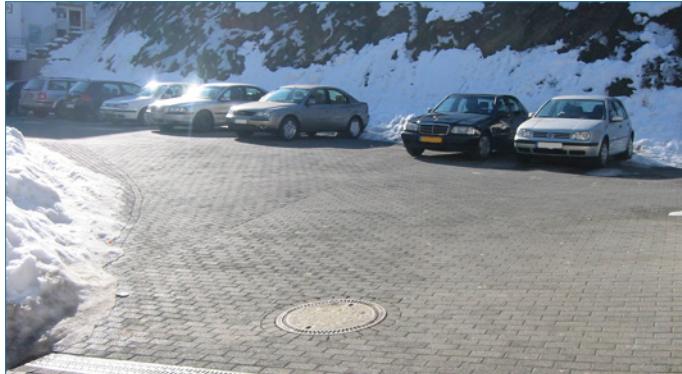
Da WD-Steine auch im Bereich von Parkplätzen oder anderen Flächen eingesetzt werden, in denen Tausalze zum Einsatz kommen können, werden sie im Rahmen der Nutzung der Pflasterdecke häufig direkt oder indirekt mit Tausalzen beaufschlagt. In der Folge zeigen sich vereinzelte Abwitterungen der Steinoberflächen, die mit zunehmender Zeit immer weiter über die Steinoberfläche und in die Tiefe fortschreiten (siehe Bild 51 und Bild 52).

Bild 51: Frost-Tausalz-Schäden an einer Pflasterdecke, die unter Verwendung von WD-Steinen hergestellt wurde

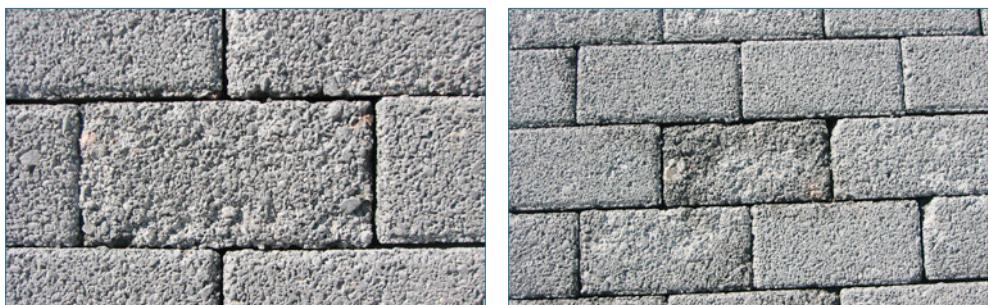
Bild 52: Beschädigte WD-Pflastersteine – Detailaufnahme aus Bild 51

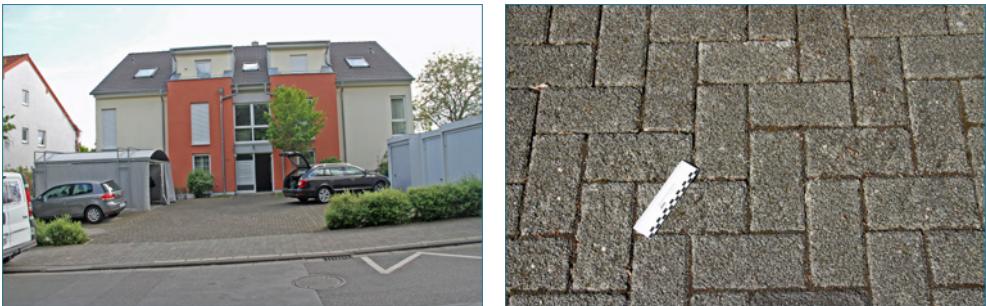
Trotz all dieser Aussagen im einschlägigen Technischen Regelwerk werden wasserdurchlässige Pflastersteine auch heute noch zur Herstellung von Pflasterdecken eingesetzt, die erwartungsgemäß oder zum Teil sogar geplant mit Tausalzen beaufschlagt werden. Die in diesen Fällen häufig vorgefundenen Abwitterungen treten in unterschiedlicher Intensität über die Pflasterdecke verteilt auf. Üblicherweise handelt es sich hierbei um befahrene Pflasterdecken (siehe Bild 53), teilweise aber auch um Flächen, die keinem Fahrverkehr ausgesetzt sind (siehe Bild 54).

Bild 53: Frost-Tausalz-Schäden an einer befahrenen Pflasterdecke, die unter Verwendung von WD-Steinen hergestellt wurde

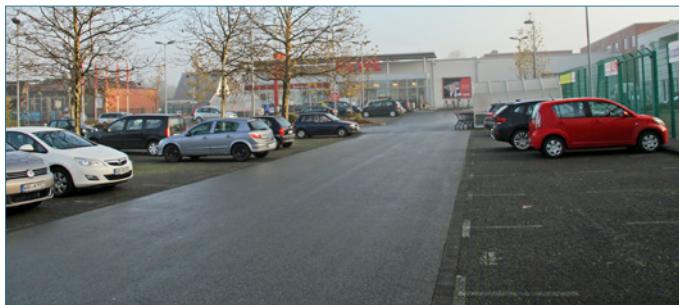
Bei dem Schadensfall in Bild 56 handelte es sich um eine Pflasterdecke aus WD-Stenen im Bereich des Parkplatzes eines Lebensmittelmarktes, bei dem der Bauherr die Ausführung der Parkflächen mit »versickerungsfähigem Verbundpflaster« gefordert hatte, woraufhin der Planer eine Pflasterdecke aus wasserdurchlässigen Pflastersteinen ausgeschrieben hatte.

Bild 56: Unter Verwendung von WD-Stenen hergestellte Stellplätze des Parkplatzes eines Lebensmittelmarktes

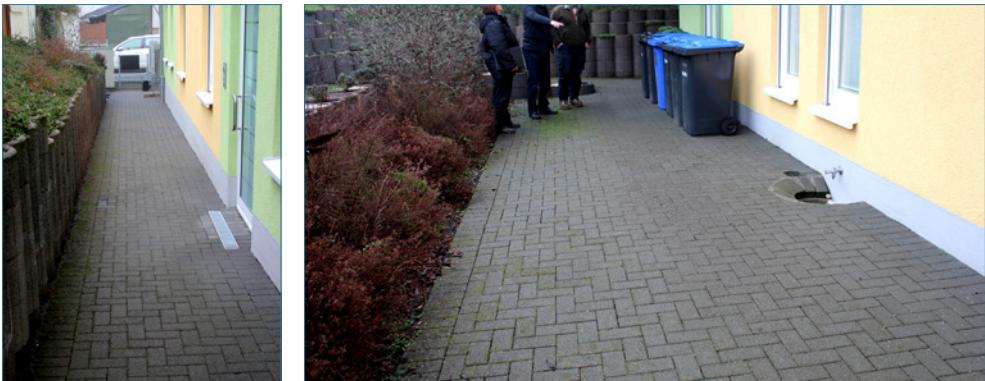
Bild 58: Unter Verwendung von WD-Steinen hergestellte Pflasterdecke eines Mehrfamilienhauses

Bei der Inaugenscheinnahme der reklamierten Pflasterdecke zeigte sich, dass sich in lokal begrenzten Teilflächen der Pflasterdecke (z. B. vor den Mülltonnen und im Bereich des Nebeneinganges) Schäden in Form von Oberflächenabwitterungen an den Pflastersteinen befanden. Nach dem ersten Eindruck waren diese ursächlich auf eine Frost- oder Frost-Tau-salz-Einwirkung zurückzuführen.

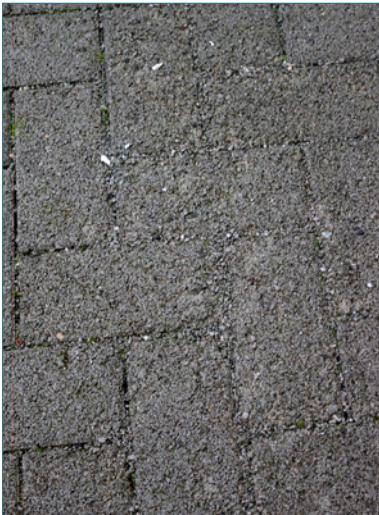
Bild 59: Abwitterungen an den WD-Steinen

Auffällig war, dass diese Schäden nur in den oben erwähnten, lokal begrenzten Bereichen der Pflasterdecke auftraten. Zur Bearbeitung des Gutachtenauftrages wurden vor Ort geschädigte und nicht geschädigte WD-Steine entnommen und im Labor untersucht.

Die unbeschädigten WD-Steine wurden auf deren Frost-Widerstand geprüft, wobei festzu stellen war, dass die untersuchten WD-Steine einen ausreichenden Frost-Tau-Wechsel-Wider stand im Sinne des [BDB-Merkblattes](#) [14] aufwiesen.

Weiterhin wurde festgestellt, dass die beschädigten WD-Steine einen um den Faktor zwei bis drei erhöhten Chloridgehalt im Vergleich zu den Referenzsteinen aufwiesen, womit nachgewiesen war, dass die WD-Steine in zumindest in Teillächen mit Taumitteln beaufschlagt worden waren.

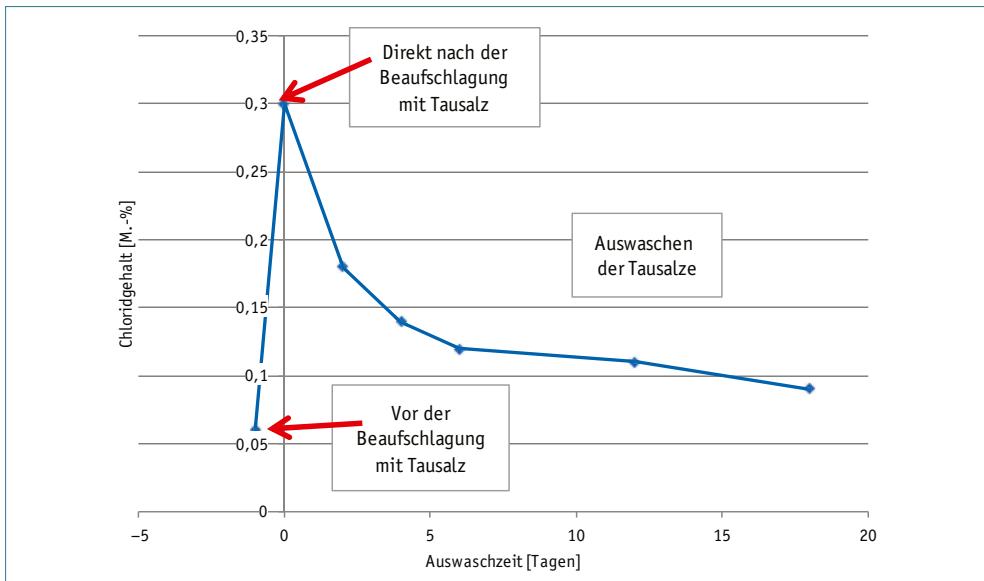
Nach einer viertägigen Beaufschlagung mit Wasser (ca. 1 000 l Wasser/m² Pflasterdecke) wurden nur noch ca. 50 % der Ausgangschloridgehalte in den Vorsatzbetonen der WD-Steine vorgefunden, die restlichen 50 % waren zu diesem Zeitpunkt bereits aus der Betonsteinmatrix ausgewaschen worden. Bild 60 zeigt den Zusammenhang zwischen der Auslaugungszeit und den im Vorsatzbetonen vorgefundenen Chloridgehalten bis zu einer Beaufschlagungszeit von 18 Tagen. Die in der Beaufschlagungszeit von 18 Tagen aufgebrachte Wassermenge entspricht einer Regenmenge, die in Deutschland über einen Zeitraum von etwas mehr als 5 Jahren auf eine nicht geschützte Pflasterdecke üblicherweise einwirkt.

Bild 60: Im Vorsatzbeton der WD-Steine nachweisbare Chloridgehalte

Auf Basis dieser Untersuchungen ist zusammenfassend festzustellen, dass Tausalze durch Einwirkung von tausalzfreiem Regen aus den WD-Steinen ausgewaschen werden. In der Konsequenz hat dies für den Sachverständigen, der eine Beaufschlagung von WD-Steinen mit Taumitteln in der Vergangenheit zu beurteilen hat, zur Folge, dass er sich Gedanken darüber machen muss,

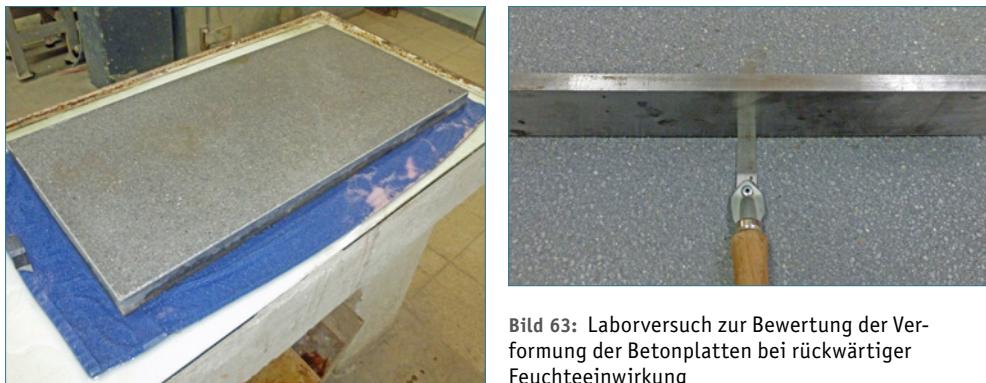
Bild 63 zeigt eine entsprechende Reklamation, bei der die Betonplatten im Rahmen einer rückseitigen Feuchteeinwirkung Verformungen in einer Größenordnung von bis zu 1,5 mm, bezogen auf eine Plattenlänge von 80 cm, zeigten.

Bild 63: Laborversuch zur Bewertung der Verformung der Betonplatten bei rückwärtiger Feuchteinwirkung

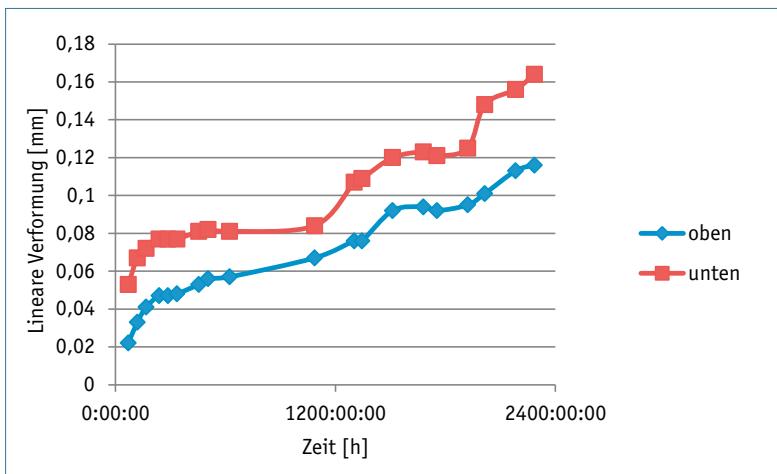
Diese Verformungen traten aber nicht nur bei einer rückwärtigen Feuchteinwirkung auf. Wurden die Betonplatten vollständig in ein feuchtes Klima (23°C und 99 % relative Luftfeuchte) eingelagert, dann wurden auch hier hygrische Dehnungen gemessen, allerdings waren diese deutlich kleiner als bei der in Bild 63 dargestellten rückseitigen Feuchteinwirkung. So wurden selbst bei der allseitigen Feuchezufuhr hygrische Dehnungen von ca. 0,12 mm an der Plattenoberseite und von ca. 0,16 mm an der Plattenunterseite, bezogen auf eine Plattenlänge von 80 cm, ermittelt (siehe Bild 64).

Bild 64: Hygrische Dehnung an der Plattenoberseite (blau) und -unterseite (rot) bei Einlagerung der Betonplatten in das Klima 23°C und 99 % relative Luftfeuchte

Wie dieser Fall zeigt, sind Quellerscheinungen bei Einwirkung von Feuchtigkeit (in Form von Wasser oder auch bei hoher Luftfeuchtigkeit) auf Betonplatten nicht vollständig zu vermeiden. Besonders deutlich sind diese Verformungen allerdings bei einseitiger Einwirkung des Wassers.

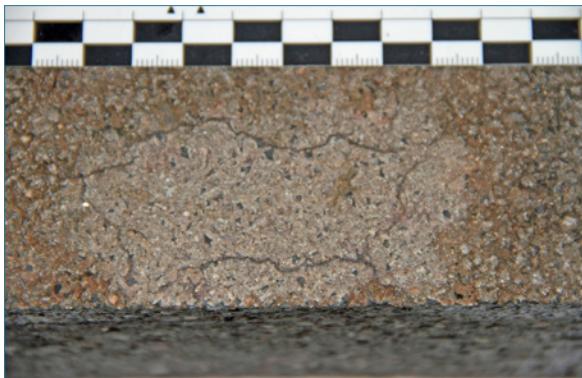
Ebenso wie Ausbrüche und Löcher beeinträchtigen feine Risse in der Produktoberfläche (siehe Bild 65) deren Dauerhaftigkeit und Gebrauchstauglichkeit üblicherweise nicht und stellen somit auch nicht unbedingt einen Mangel dar.

Bild 65: Pflasterstein mit einem feinen Riss in der Produktoberfläche

Auch Betonprodukte (Betonpflastersteine, Betonplatten oder Bordsteine aus Beton) mit feinen Rissen weisen erfahrungsgemäß einen ausreichenden Frost-Tausalz-Widerstand auf, wenn die rissfreien Betonprodukte an sich ausreichend frost-tausalzbeständig sind (siehe auch Abschnitt 1).

Kritisch sind derartige Risse normalerweise erst, wenn sie deutlich wasserführend sind, sodass der Expansionsdruck des gefrierenden Wassers über die Rissflanken auf den Vorsatzbeton einwirken kann und die Risse ggf. zusätzlich mit kleinen Hohlstellen zwischen dem Vorsatz- und dem Kernbeton in Verbindung stehen (siehe Abschnitt 2.4).

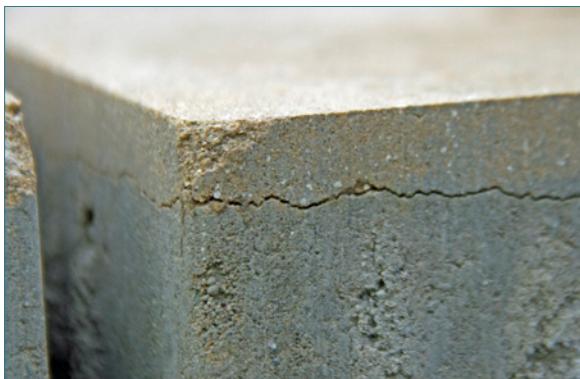
Im Gegensatz dazu stellen deutlich erkennbare Trennschichten zwischen dem Kern- und dem Vorsatzbeton, wie diese in Bild 67 dargestellt sind, einen Produktmangel dar, weil derartige Trennlagen sowohl hinsichtlich des Frost-Tausalz-Widerstands der Produkte als auch bezüglich der Entstehung von Kantenschäden als kritisch einzustufen sind.

Bild 67: Trennlage zwischen dem Vorsatz- und dem Kernbeton

Dementsprechend darf der Verleger Pflastersteine mit derartigen Trennlagen auch nicht verlegen. Produktmängel, wie sie in Bild 67 dargestellt sind, muss ein Fachunternehmer im Rahmen der Verlegung erkennen und darauf reagieren, indem er den Lieferanten informiert und die betroffenen Produkte aussortiert.

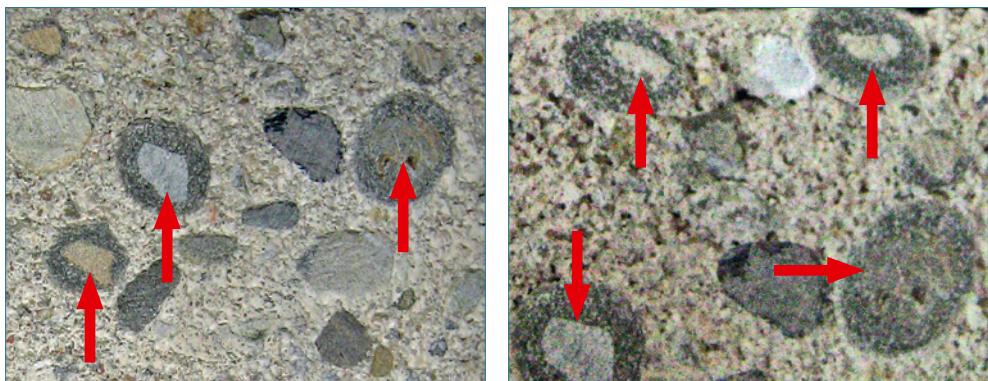
Bild 68: Zementlinsen mit enthaltenen Gesteinskörnern

Gerade bei der Lieferung sehr trockener, in erdfeuchter Konsistenz hergestellter Transportmörtel entstehen oft erhebliche Mengen sogenannter Zementlinsen. Diese Zementlinsen können in ihrem Zentrum Gesteinskörner enthalten (siehe Bild 68) oder aus nahezu reinem Zementstein (siehe Bild 69) bestehen, wodurch der für die Festigkeitsentwicklung des Mörtels verantwortliche, wirksame Zementgehalt zum Teil massiv reduziert wird.

Solche Zementlinsen entstehen, wenn sich beim Anmischen des Mörtels nicht ausreichend mit Wasser aufgeschlossener Zement an die leicht feuchte Gesteinskörnung oder an feuchte Zementagglomerate anlagert. Das Risiko besteht bei sehr trockenen zementären Mörtelmischungen. Zementlinsen können auch entstehen, wenn erdfeuchter Mörtel im Transportbetonfahrzeug bei drehender Trommel zur Baustelle geliefert wird. Alternativ entstehen Zementlinsen beim »Ausdrehen« des Mörtels auf der Baustelle.

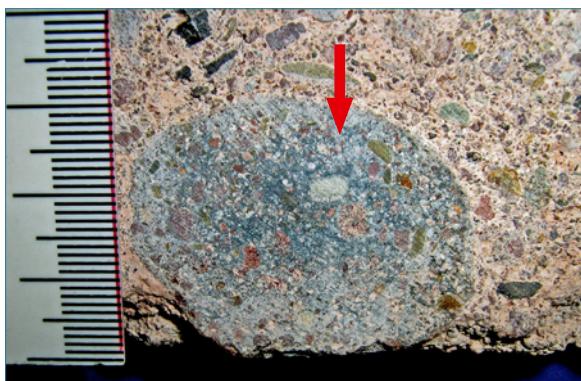
Bild 69: Nahezu reine Zementlinse von erheblicher Größe

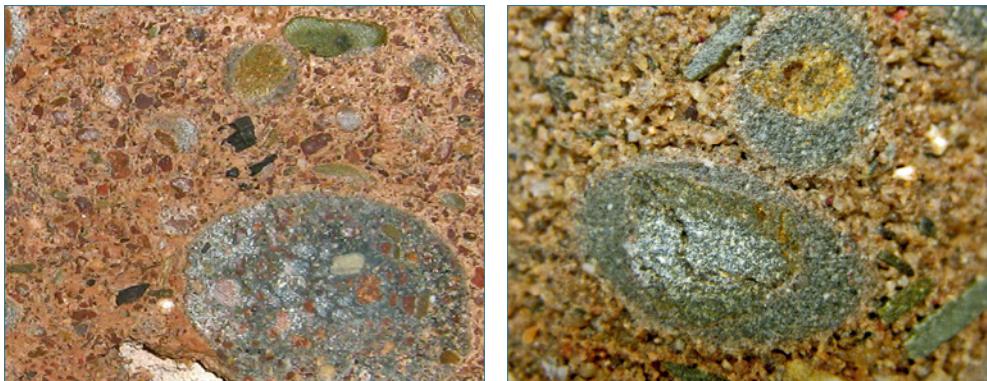
In der Konsequenz wird der Bindemittelmatrix durch die Bildung der Zementlinsen Zement entzogen, der als eine Art zementäre Gesteinskörnung (ähnlich einem rezyklierten Gesteinskorn) im Mörtel enthalten ist und nicht zur Festigkeitsentwicklung des Mörtels beiträgt. Das Mörtelgefüge erscheint bei diesen Mörteln sehr bindemittelarm (siehe Bild 70).

Bild 70: Aufgrund der Bildung von Zementlinsen bindemittelarm erscheinendes Mörtelgefüge

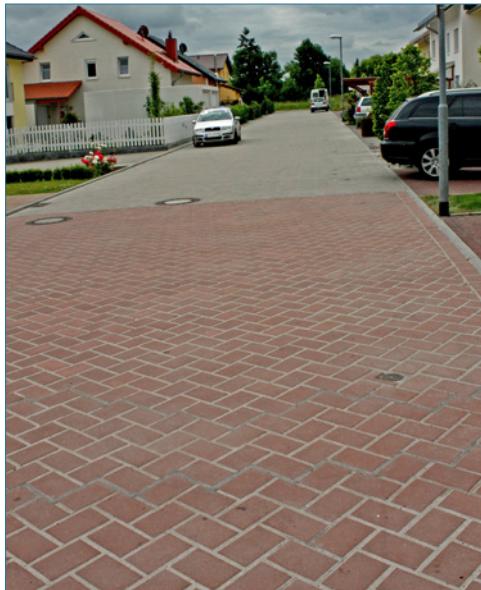
Beim ersten Beispiel handelt es sich um eine in vollgebundener Bauweise ausgeführte Anliegerstraße (siehe Bild 71), bei der im Rahmen der Planung in erster Linie von einer Befahrung mit PKW, in geringem Maße aber auch mit LKW ausgegangen wurde. Bei der Planung wurde die Pflasterdecke der damals noch geltenden Bauklassen IV bzw. V nach der alten RStO zugeordnet. Gemäß der Planung sollten folgende Baustoffe zur Herstellung der Pflasterdecke verwendet werden:

Mörtel der Mörtelgruppe MG III sind aus heutiger Sicht nicht geeignet zur Herstellung gebundener Pflasterdecken, die dem Fahrzeugverkehr ausgesetzt werden.

Bild 71: In vollgebundener Bauweise ausgeführte Anliegerstraße

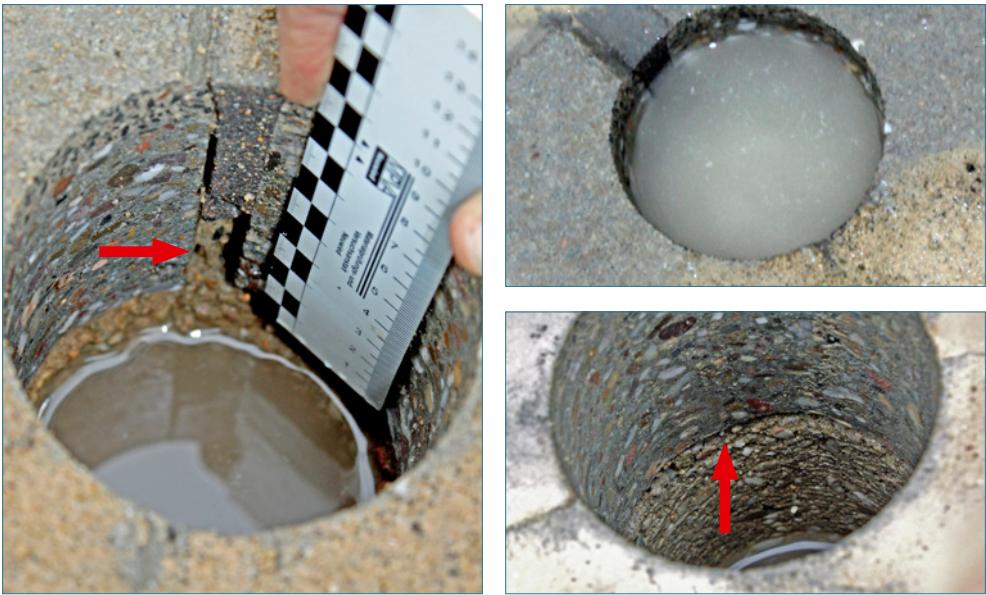
- Die Fugen waren zumeist nur zur Hälfte mit Fugenmörtel gefüllt. Darunter fanden sich ungefüllte Hohlräume.
- Die Rissbildung erfolgte in erster Linie in der Kontaktfläche zwischen den Pflastersteinen und dem Fugenmörtel.
- Es lag kein angemessener Verbund zwischen dem Bettungsmörtel und den Pflastersteinen bzw. zwischen dem Fugenmörtel und den Pflastersteinen vor.
- Der Bettungsmörtel wies keine ausreichende Wasserdurchlässigkeit auf.

Bild 73: Erkenntnisse im Rahmen der Flächenöffnung

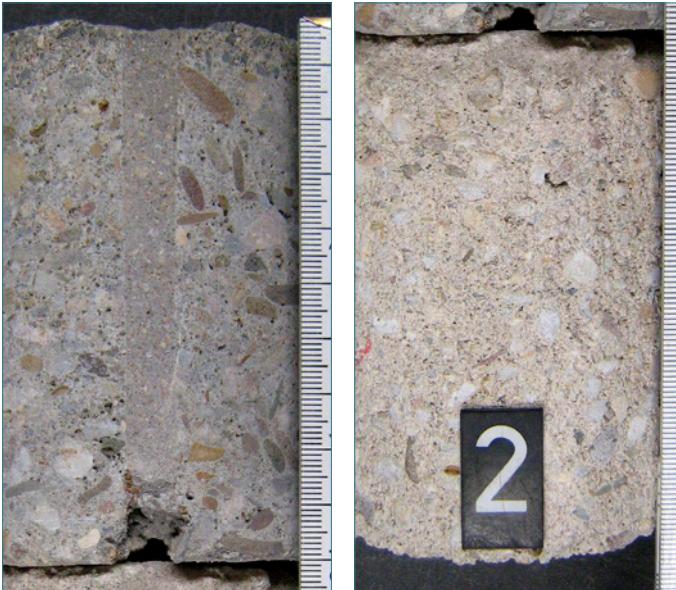
Für weitere Untersuchungen im Labor wurden aus der Pflasterdecke Bohrkerne entnommen. Die Laborversuche ergaben, dass der Bettungsmörtel deutlich weniger Zement enthielt, als in der Ausschreibung gefordert war. Das Bindemittel-Zuschlagverhältnis lag bei 1 Teil Zement zu 8,4 Teilen Gesteinskörnung. Darüber hinaus wies der Bettungsmörtel ein sehr dichtes und damit nicht ausreichend wasserdurchlässiges Gefüge auf (siehe rechtes Bild 74).

Bild 74: Vor Ort entnommene Bohrkernabschnitte

Wie es bei Pflasterdecken in vollgebundener Ausführung häufig der Fall ist, waren die Schäden auf die Kombination mehrerer Fehler sowohl bei der Planung als auch bei der Ausführung der Arbeiten zurückzuführen. Es wurde ein Bettungsmörtel (Mörtel der Mörtelgruppe MG III) ausgeschrieben, von dem nach der Ausschreibung weder eine ausreichende Wasserdurchlässigkeit noch ein ausreichender Frost-Widerstand zu erwarten war.

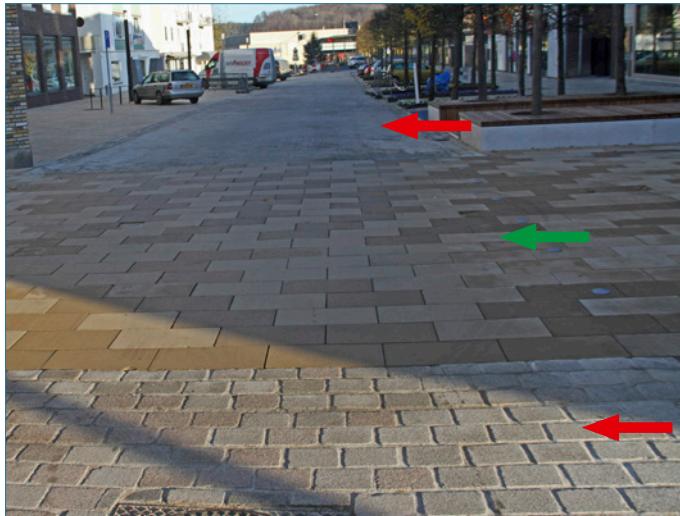
Neben den oben beschriebenen Gründen für die Entstehung von Rissen in vollgebundenen Pflasterdecken spielen fehlende Einfassungen bzw. Rückenstützen eine besondere Rolle. Diese Schäden treten z. B. an Übergängen zwischen in gebundener und ungebundener Bauweise erstellten Teilflächen auf, wenn die letzte Reihe der gebundenen Bauweise nicht durch eine lagestabile Randeinfassung begrenzt wird.

Bei dem nachfolgenden Beispiel wurde eine Straße in vollgebundener Bauweise ausgeführt (rote Pfeile in Bild 75). In einem kleinen Teilbereich wurde ein Fußgängerüberweg über diese Straße ungebunden erstellt (grüner Pfeil in Bild 75), wobei der Übergang zwischen der gebundenen zur ungebundenen Pflasterdecke nicht durch eine Randeinfassung gesichert wurde.

Bild 75: Ungebundener Fußgängerüberweg über eine vollgebundene Straße

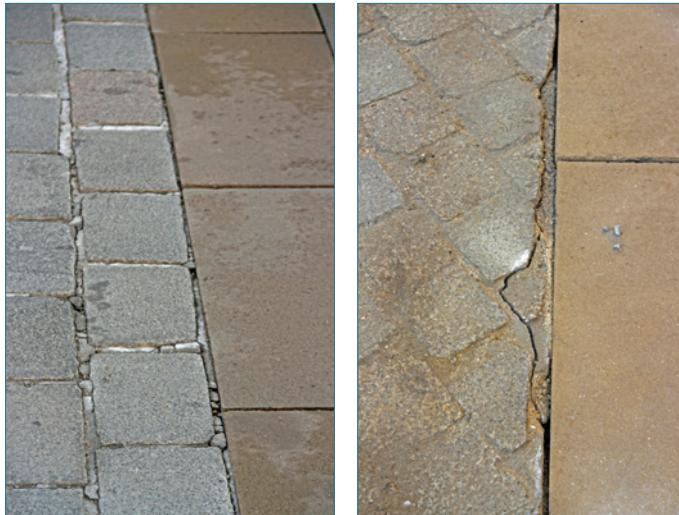
Aufgrund der Befahrung mit PKW und LKW wurden die Pflastersteine im Randbereich der in gebundener Bauweise erstellten Teilfläche zum Teil erheblichen Schubkräften ausgesetzt, die aufgrund der fehlenden Einfassung nicht schadensfrei in den Unterbau eingeleitet

werden konnten. In der Folge brachen diese Pflastersteine aus der gebundenen Pflasterdecke heraus und es entstanden beträchtliche Risse in und Ausbrüche an den Fugenmaterialien (siehe Bild 76).

Bild 76: Ausbrüche an den Randsteinen der gebundenen Pflasterdecke

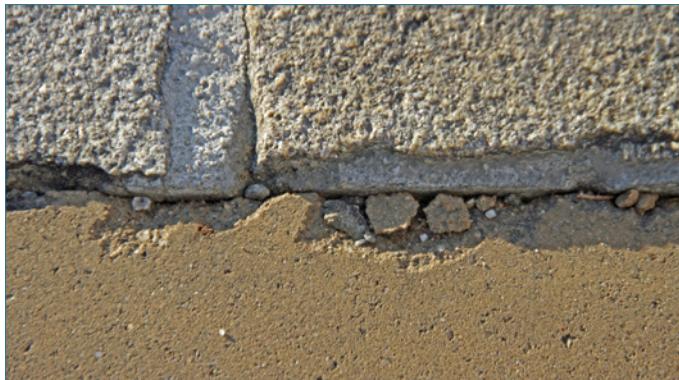
Parallel dazu führte die Verschiebung der gelockerten Pflastersteine der gebundenen Pflasterdecke selbstverständlich auch zu Kantenschäden an den benachbarten Betonplatten (siehe Bild 77).

Bild 77: Kantenschäden an Betonplatten im Anschluss an eine gebundene Pflasterdecke

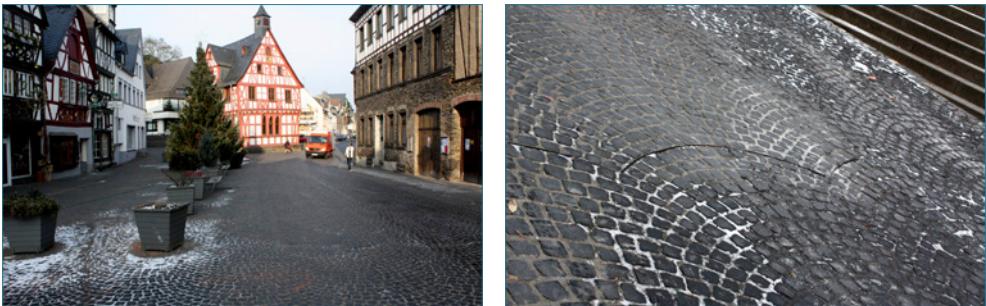
Ein vergleichbarer Schaden zeigte sich an der Pflasterdecke eines in vollgebundener Segmentbogenbauweise ausgeführten Kleinpflasters, bei dem elastische Dehnfugenbänder zur Unterteilung der Pflasterdecke eingesetzt wurden (Bild 78).

Bild 78: Pflasterdecke in gebundener Bauweise

Da die verwendeten Dehnfugenbänder keine ausreichende Verformungsstabilität aufwiesen, wurden die angrenzenden Pflastersteine aus Naturstein durch die einwirkenden Schubkräfte verschoben. Dabei entstanden Abrisse im Fugenmörtel.

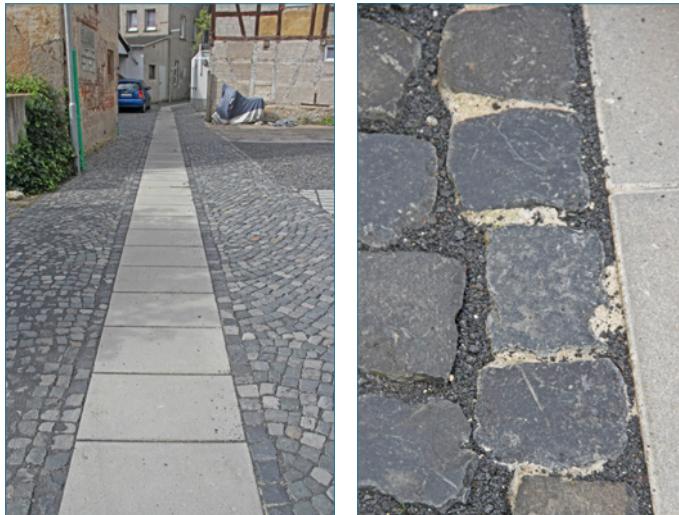
Im folgenden Beispiel sollte ein Schaden an einer innerstädtischen, teilweise mit PKW befahrenen Flächenbefestigung sachverständig beurteilt werden. Seitens des Auftraggebers wurde die Ausführungsqualität der Pflasterdecke reklamiert, da deren Fugen waren großflächig ausgewittert waren (siehe Bild 80).

In der Mitte der Pflasterdecke befand sich eine in gebundener Bauweise ausgeführte Entwässerungsrinne aus Betonplatten und einem in gebundener Bauweise ausgeführten Natursteinläufer zur Begrenzung der Rinne. Auch die Rand einfassung der Pflasterdecke vor den Gebäuden bzw. Grundstücken war in gebundener Bauweise erstellt worden, während die dazwischen liegenden Teilflächen in ungebundener Bauweise ausgeführt waren.

Gemäß der Ausschreibung sollte zur Herstellung der Pflasterdecke ein Mörtel der Mörtelgruppe MG III als Fugenmörtel verwendet werden.

Bild 80: Pflasterdecke mit einer mittig ausgeführten gebundenen Entwässerungsrinne aus Betonplatten und einem Natursteinläufer

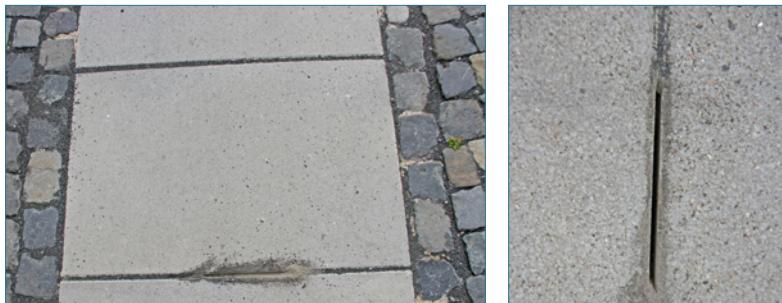
Seitens des Bauherrn wurde in erster Linie die geringe Eigenfestigkeit des Fugenmaterials reklamiert, das sich ohne großen Kraftaufwand mit einem Schlüssel aus der Fuge herauskratzen ließ (siehe Bild 81).

Bild 81: Fugenmörtel mit geringer Festigkeit
