Karl-Uwe Voß

Schäden an Flächenbefestigungen aus Betonpflaster II

Frostschäden, gebundene Bauweise,
oberflächenvergütete Produkte

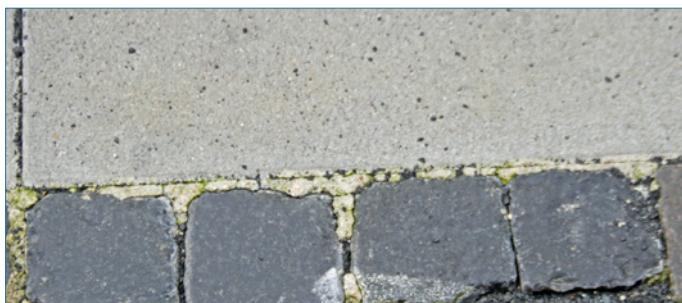
Der Fugenmörtel der Natursteineinfassung der gebundenen Rinne zeigte bereits deutliche Risse sowie in Teilbereichen ein starkes Herauswittern (siehe Bild 82).

Bild 82: Risse im und Ausbrüche am Fugenmörtel

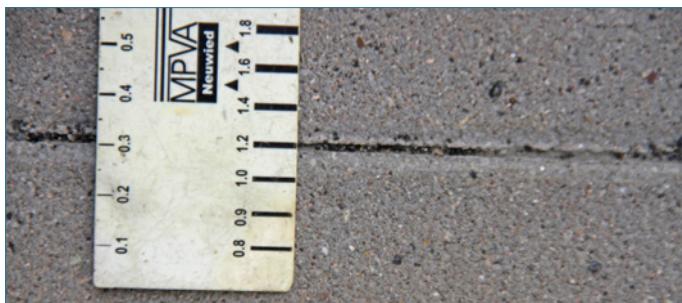
Bei der Inaugenscheinnahme der Rinne wurde festgestellt, dass die Fugenbreiten zwischen den Betonplatten zum Teil sehr stark variierten, wobei minimale Fugenbreiten von knapp über 1 mm vorgefunden wurden (siehe Bild 83).

Bild 83: Fugen mit sehr geringer Fugenbreite

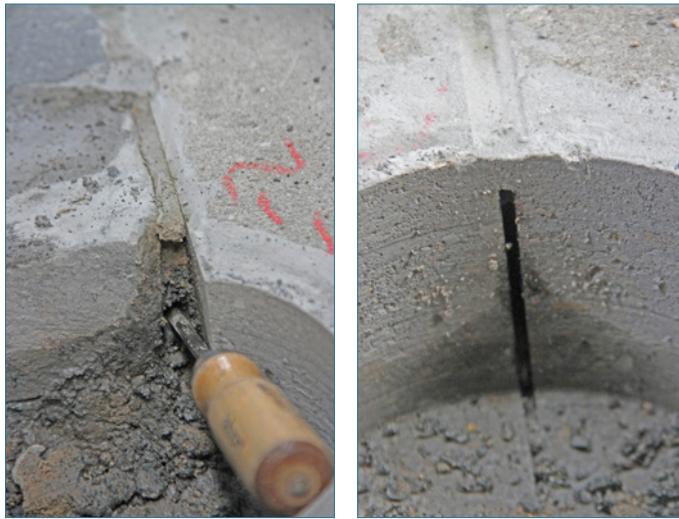
Hierzu passend zeigte sich im Rahmen der Flächenöffnungen, dass ein großer Teil der Fugen zwischen den Betonplatten der Rinne nur in den obersten 2 cm mit einem erhärteten Fugenmörtel gefüllt waren. Wie Bild 84 zeigt, waren die Fugen in den darunter befindlichen Bereichen augenscheinlich »nur« mit Brechsand gefüllt.

Bild 84: Fugenfüllung zwischen den Betonplatten und den Natursteinen bzw. zwischen den Betonplatten

Die geringen Fugenbreiten und die schlechte Verarbeitbarkeit des Fugenmörtels (Mörtel der Mörtelgruppe MG III) waren der Grund für die mangelhafte Fugenfüllung und den schlechten Verbund zwischen den Betonplatten. Die vor Ort entnommenen Proben fielen während der Probenahme auseinander.

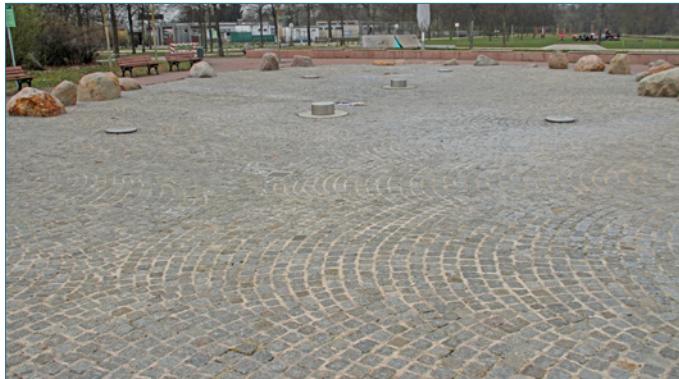
Bild 85: Ein in vollgebundener Bauweise erstellter Wasserspielplatz

Bei diesem Objekt sollte, trotz der zu erwartenden hohen Wassersättigung der Pflasterdecke, gemäß der Ausschreibung ein Trasskalk zur Herstellung des Fugen- und Bettungsmörtels eingesetzt werden.

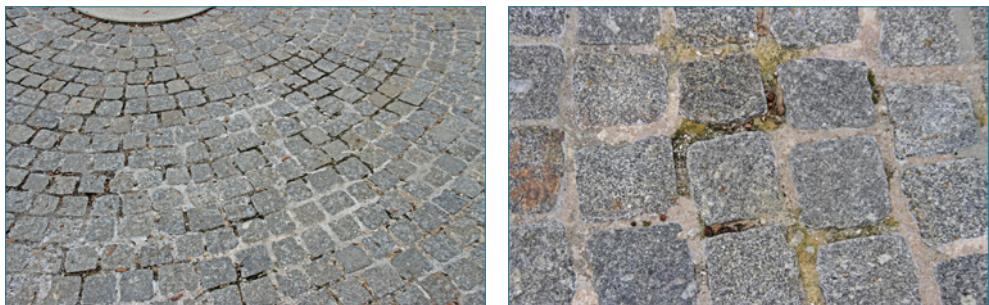
Demzufolge kamen Fugen- und Bettungsmörtel zur Anwendung, die keine entsprechenden Eignungsnachweise besaßen und die auch die erforderlichen Eigenschaften tatsächlich nicht aufwiesen. Frostschäden am Fugenmörtel und Zermürbungen des Bettungsmörtels waren die Folge (siehe Bild 86 und Bild 87).

Bild 86: Verwitterung des Fugenmörtels

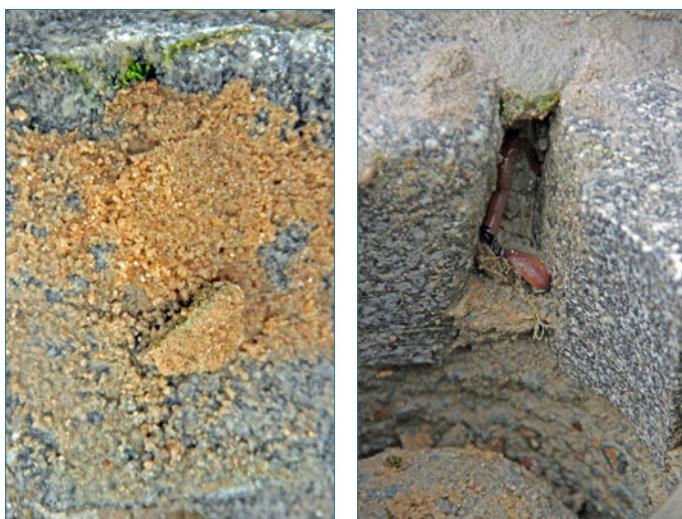
Bild 87: Ausspülung des Fugenmörtels

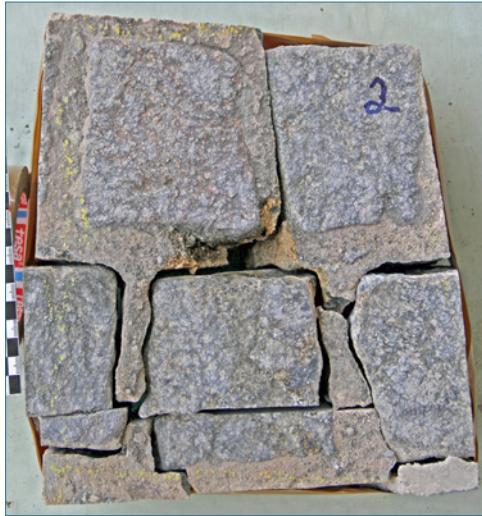
Aus Kostengründen wurde darüber hinaus, trotz der Bedenkenanmeldung des Bauunternehmens, auf die Verwendung einer Haftbrücke verzichtet, was in der Folge zu massiven Verbundstörungen zwischen dem Bettungsmörtel und den Natursteinen führte (siehe Bild 88).

Bild 88: Geringer Verbund zwischen dem Fugenmörtel und den Natursteinen

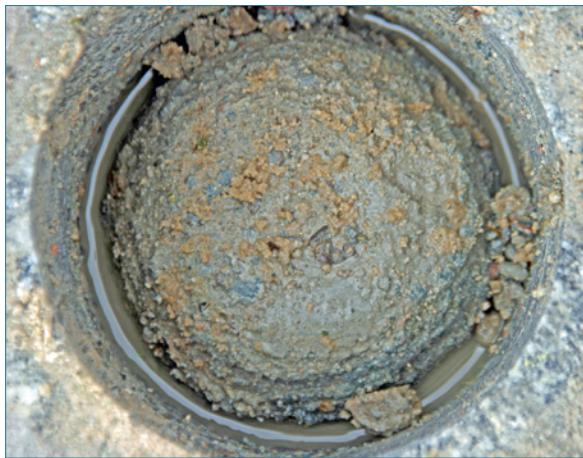
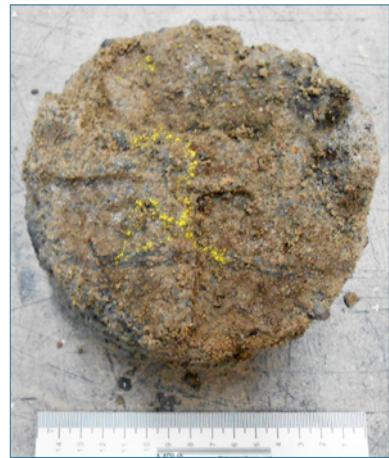
Falsch war auch, die gesamte Konstruktion auf einer wasserundurchlässigen Betonplatte zu planen und auf die Verwendung eines geeigneten Entwässerungssystems z. B. in Form einer Drainagematte zu verzichten, sodass sich das eindringende Wasser im Bettungsmörtel (siehe Bild 89) und zum Teil auch im Fugenmörtel anreicherte.

Bild 89: Nicht ausreichend wasserdurchlässiger Bettungsmörtel

In der Folge setzten sich die Entwässerungsrohre der Bodenplatte aufgrund der Bildung von Aussinterungen durch die hohen Feuchtegehalte in der Bettung und die damit in Verbindung stehende Auslaugung des Bettungsmörtels zu, sodass regelmäßige Wartungsarbeiten an den Abläufen der Bodenplatte erforderlich wurden.

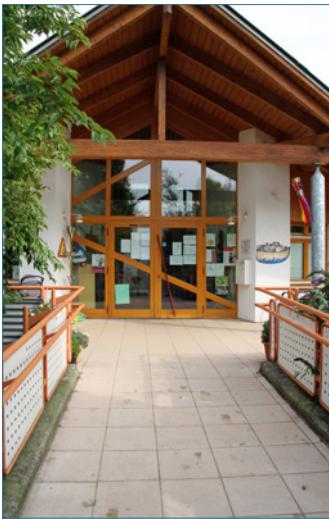
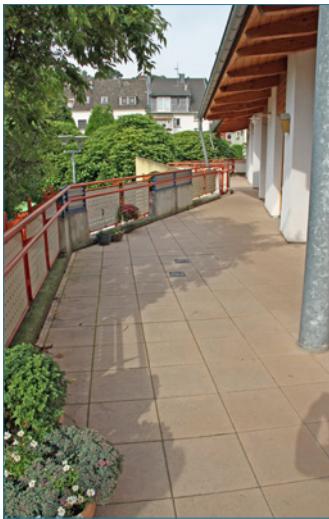
Bei der nachfolgend beschriebenen Fläche handelt es sich um eine nicht befahrene Pflasterdecke aus Betonplatten, die in Mischbauweise aus mit einem Harz verfügten Betonplatten auf einem ungebundenen Bettungssplitt (2/5 mm) erstellt wurde. Trotz einer Länge von über 40 m wurden bei dieser Pflasterdecke Bewegungsfugen weder geplant noch ausgeführt (Bild 90).

Bild 90: Gebundene Pflasterdecke ohne die erforderlichen Bewegungsfugen

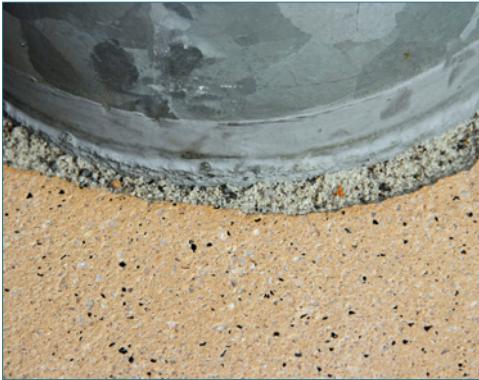
Selbst im Bereich der Einbauteile wurde der Plattenbelag mit dem Fugenmörtel direkt an die aufgehenden Bauteile angearbeitet (siehe Bild 91), ohne Bewegungsfugen vorzusehen.

Bild 91: Fehlende Bewegungsfuge im Bereich eines aufgehenden Bauteils

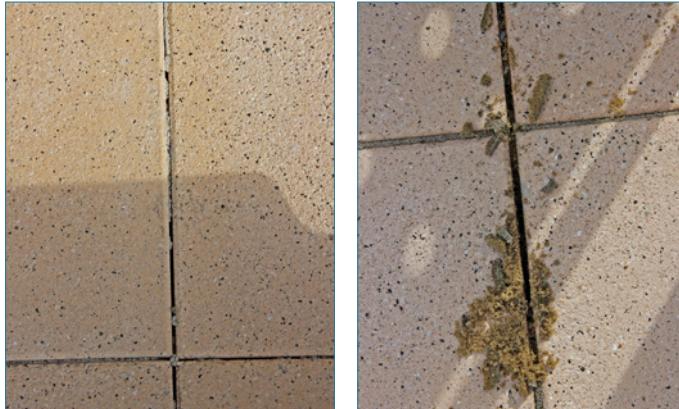
Die Bildung von Rissen in der Pflasterdecke sowie von Materialzerstörungen am Fugenmörtel war die logische Folge der thermischen Spannungen, die bei dieser Pflasterdecke zu erwarten waren und auch auftraten. In der Folge verlor der Fugenmörtel, wie in Bild 92 dargestellt, seine Festigkeit und witterte im Ergebnis teilweise aus der Fuge heraus.

Bild 92: Zerstörung des Fugenmörtels

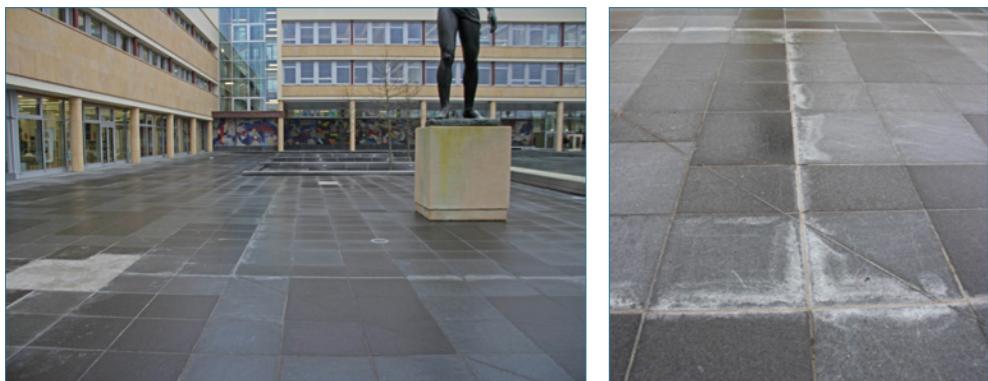
Im Folgenden wird ein besonderer Fall beschrieben, der im Zusammenhang mit Dehnfugen steht. In Bild 93 ist eine Pflasterdecke zu sehen, die in gebundener Bauweise aus Natursteinplatten aus hellem Granit hergestellt wurde. An den Platten sind teilweise starke Verfärbungen zu erkennen.

Bild 93: Pflasterdecke mit Verfärbungen an Natursteinplatten

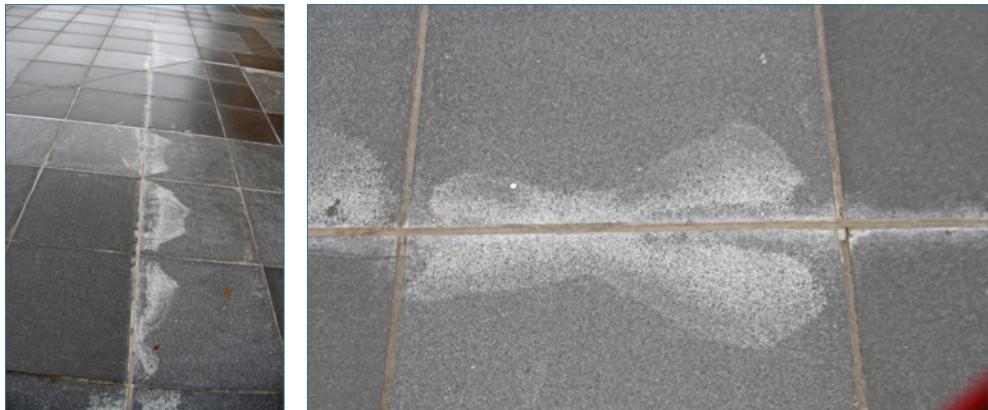
Die Verfärbungen waren über große Flächenanteile massiv ausgeprägt und beeinträchtigten die Optik der Pflasterdecke erheblich (siehe Bild 94).

Bild 94: Ausgeprägte optische Beeinträchtigung der Natursteinplatten

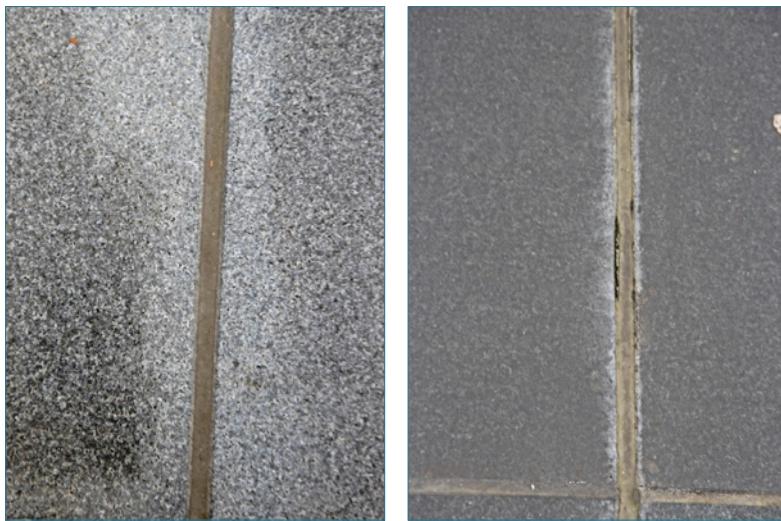
Erste Vortests ergaben, dass es sich bei den hellen Verfärbungen auf den Natursteinplatten nicht um carbonatische Verbindungen handelte. Des Weiteren fiel im Rahmen des Ortstermins auf, dass sich die Aufhellungen ausschließlich auf den Natursteinplatten fanden, die in direkter Nachbarschaft zu den Bewegungsfugen eingebracht worden waren (siehe Bild 95).

Bild 95: Pflasterdecke mit Verfärbungen der Natursteinplatten in der Nachbarschaft zu den Bewegungsfugen

Auf Basis der im Rahmen des Ortstermins gewonnenen Erkenntnisse waren die Verfärbungen an den Natursteinplatten auf die Einwanderung von Bestandteilen des Materials der Bewegungsfugen (mit hoher Wahrscheinlichkeit der Weichmacher) zurückzuführen. Weitergehende Untersuchungen wurden nicht beauftragt, sodass die konkrete Verfärbungsursache nicht ermittelt werden konnte.

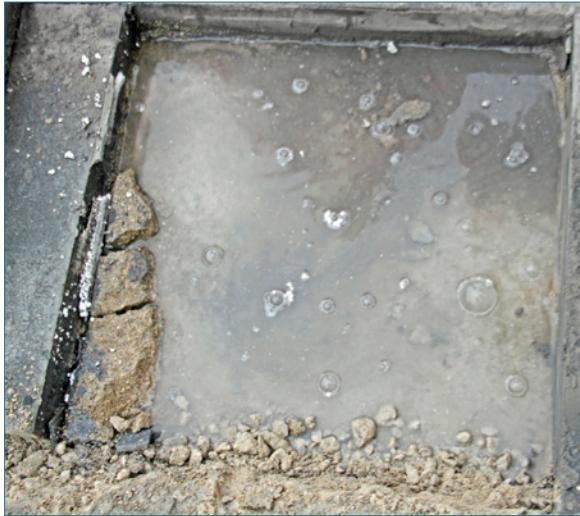
zur Drainage geleitet werden sollte. Dieser Aufbau war erwartungsgemäß nicht geeignet, das eingedrungene Wasser in ausreichender Geschwindigkeit abzuleiten. Vielmehr stand die gesamte Anlage im Wasser (siehe Bild 96), sodass Verfärbungen konstruktionsbedingt vorprogrammiert waren.

Bild 96: Mangelhafte Entwässerungsfähigkeit der Konstruktion

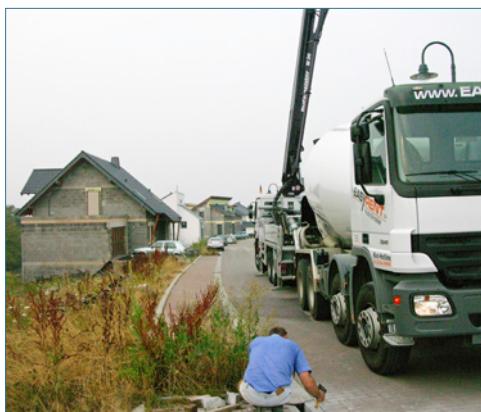
Obwohl es sich im vorliegenden Fall um ein »ruhige« Anliegerstraße handelte, wurde die Pflasterdecke neben PKW auch immer wieder mit LKW (Müllabfuhr usw.) befahren, wie Bild 98 zeigt.

Bild 98: Nutzung der Pflasterdecke durch LKW

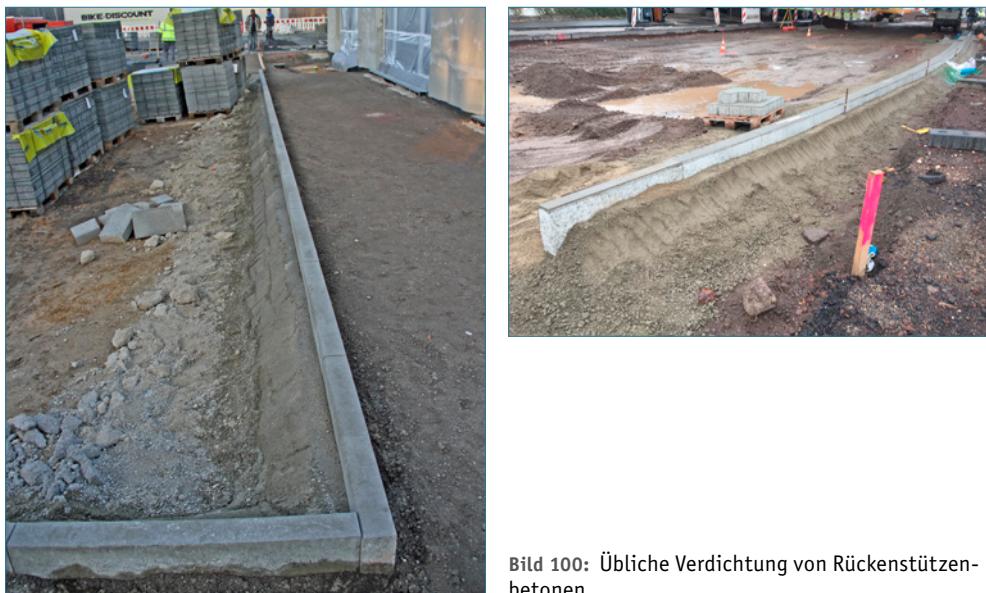
Normalerweise werden Rückenstützenbetone (ggf. nach langer Lagerzeit auf der Baustelle) gegen das Erdreich betoniert und anschließend nur mit der Schaufel »verdichtet« (siehe Bild 100).

Bild 100: Übliche Verdichtung von Rückenstützenbetonen

Geringe Betonqualitäten und ein schlechter Verbund zwischen dem Rückenstützenbeton und der Rinne sind die logische Folge, sodass die Rückenstützen den über den Fahrverkehr in die Konstruktion eingeleiteten Schubkräften nur einen geringen Widerstand entgegensetzen können. Schäden durch Verschiebungen der Einfassung stellen das Ergebnis dar (siehe Bild 101).

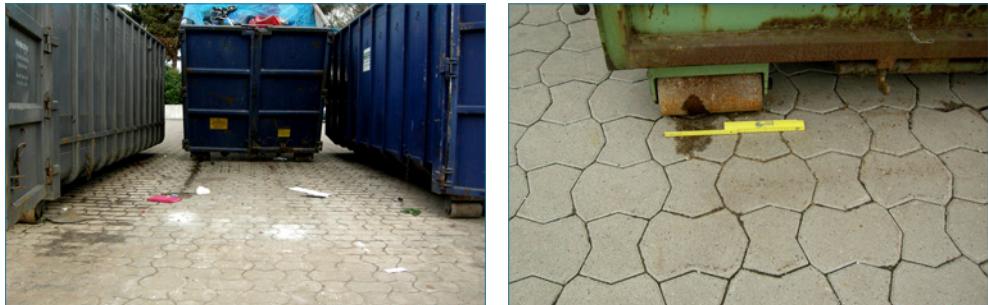
Bild 103: Pflasterdecke als Stellplatz für Container mit Stahlrollen

Es ist deshalb davon auszugehen, dass auch Pflasterdecken aus Betonpflastersteinen keinen dauerhaft ausreichenden Verschleißwiderstand gegenüber der Beanspruchung durch schwere Container mit Stahlrollen aufweisen (siehe Bild 103). Ausbrüche der Pflastersteinkanten [37] und Kratzspuren an den Produktoberflächen sind bei dieser Nutzung somit erwartungsgemäß und nicht zu vermeiden. Daraus ist jedoch nicht abzuleiten, dass bei dem in Bild 103 dargestellten Beispiel kein Betonpflaster eingesetzt werden sollte. Die einzige Bauart, die für diesen Verwendungszweck dauerhaft schadensfrei anwendbar wäre, wäre die ausgesprochen kostspielige Abdeckung des Bodens mit einer Edelstahlplatte. Und selbst dabei müsste mit der Bildung von Kratzspuren gerechnet werden.

Im Ergebnis ist festzustellen, dass eine Pflasterdecke aus Betonpflastersteinen bei der beschriebenen Nutzung zwar im eigentlichen Sinne des Wortes »nicht geeignet« für einen dauerhaft schadensfreien Betrieb ist, trotzdem stellt diese Bauweise eine sinnvolle Ausführungsvariante dar. Argumente für die Herstellung einer Pflasterdecke bei einer derartigen Nutzung sind z.B. die Vorteile bei den Baukosten und auch die technisch einfache und kostengünstige Möglichkeit der »Teilsanierung« der Fläche (lokaler Austausch besonders stark geschädigter Teilflächen) im Falle von erheblichen Schäden. Die Errichtung einer Pflasterdecke wäre im vorliegenden Fall also durchaus sinnvoll, allerdings muss der Endkunde wissen, dass Schäden in Form von Steinzerstörungen, Kantenabplatzungen oder Kratzspuren unvermeidbar sind. Will er diese Schäden vermeiden und eine Fläche erstellen, bei der keine mittelfristigen Sanierungsmaßnahmen erforderlich sind, dann muss er auf Stahlplatten zurückgreifen.

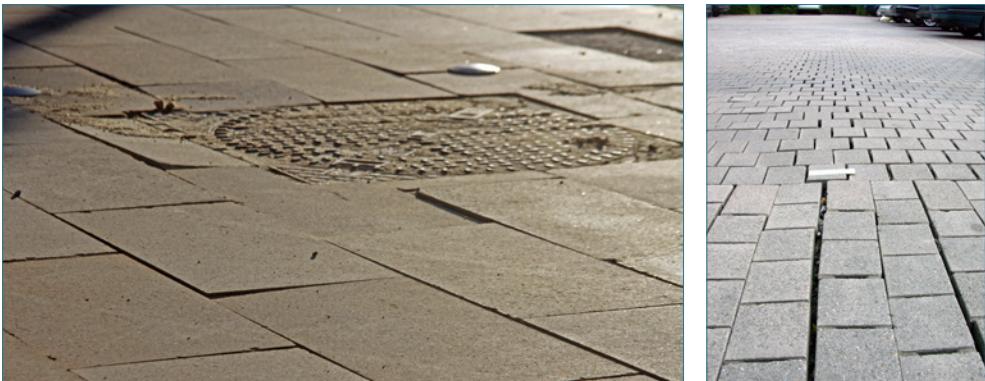
Vertikale und horizontale Verschiebungen stellen eine häufig auftretende Ursache von Schäden an Pflasterdecken aus Betonpflastersteinen dar. Die Entstehung von Spurrinnen (vertikale Verformung siehe Bild 105, links) oder stark variierende Fugenbreiten (horizontale Verformungen siehe Bild 105, rechts) mit den daraus resultierenden Folgeschäden z. B. in Form von Kantenabplatzungen sind die Regel.

Bild 105: Horizontale und vertikale Verformungen von Pflasterdecken

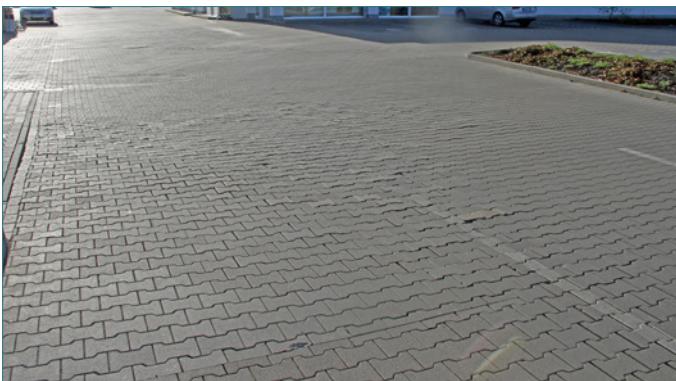
Die vertikale Verschiebung von Pflastersteinen in Pflasterdecken (siehe exemplarisch Bild 106) wird u. a. nach Untersuchungen von Rohleder, Koch und Wellner [56]–[58] in erster Linie von der Stabilität der Tragschicht und der Bettung beeinflusst. Die Pflasterdecke selbst hat nur einen geringen Einfluss auf das Risiko zur Entstehung von vertikalen Verschiebungen, weshalb im Folgenden nicht weiter auf dieses Thema eingegangen wird.

Bild 106: Vertikale Verformungen der Pflasterdecke

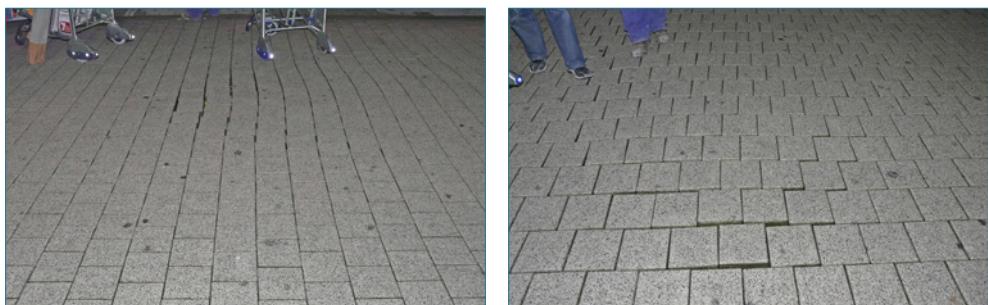
Im Gegensatz zu den vertikalen Verschiebungen werden horizontale Verschiebungen von Pflastersteinen in Pflasterdecken wie in Bild 107 nach Untersuchungen von Rohleder, Koch und Wellner in erster Linie durch die Steinart und die Steinform, den Verlegeverband sowie den Reibungswiderstand zwischen der Pflasterdecke und dem Bettungsmaterial beeinflusst [56]–[58]. Die konkreten Eigenschaften der Fugen-, Bettungs- und Tragschichtmaterialien sind im Vergleich dazu eher von untergeordneter Bedeutung.

Bild 107: Horizontale Verformung einer Pflasterdecke

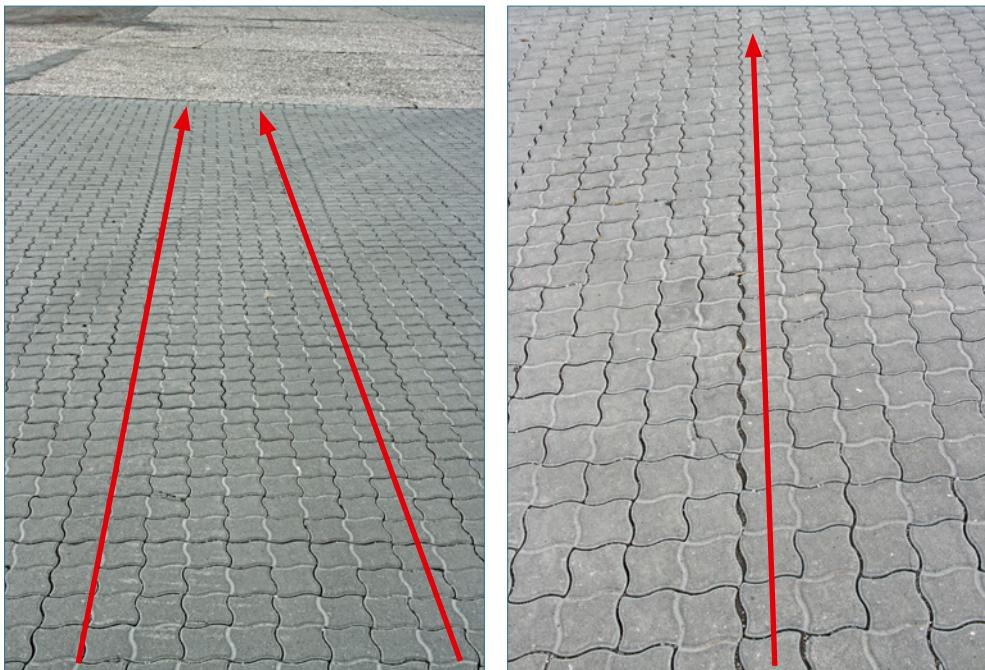
Die nachfolgenden Bilder zeigen eine Pflasterdecke, die im Rahmen der Nutzung einer sehr hohen Beanspruchung ausgesetzt wurde. Leider wurden die Pflastersteine maschinell verlegt, wobei der Verleger eine in Fahrtrichtung verlaufende Längsfuge erstellte. Wie die Aufnahmen in Bild 111 zeigen, entstanden zum Teil große Verschiebungen, die bei sachgerechter Verlegung der Verbundpflastersteine zu vermeiden gewesen wären.

Bild 111: Nicht sachgerecht verlegte Verbundpflastersteine mit in Längsrichtung verlaufenden durchgehenden Fugen (rote Pfeile)

Der horizontale Verschiebungswiderstand von Pflasterdecken lässt sich auch durch Auswahl des Fugenmaterials beeinflussen. Es sollten möglichst grobe Fugenmaterialien verwendet werden, da sich diese besser in der Bettung verkrallen können. In gleicher Art und Weise wirkt sich eine Verbreiterung der Fuge von 3 mm auf 5 mm günstig aus.

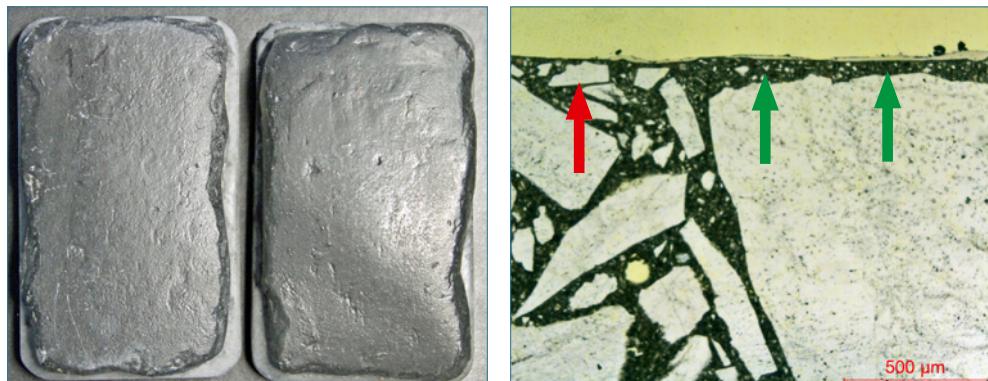
Bild 113: Temporär Schicht bildende Oberflächenvergütung

Bild 113 links zeigt zwei mikroskopisch untersuchte Steine. Rechts in Bild 113 ist exemplarisch eine dünnschliffmikroskopische Aufnahme einer solchen temporär Schicht bildenden Oberflächenvergütung gezeigt. Sie ist als hell erscheinende Oberflächenschicht erkennbar (grüne Pfeile). Im linken Bildbereich (roter Pfeil) fehlt diese Oberflächenschicht, da diese Teilfläche vor der mikroskopischen Untersuchung mit einem lösungsmittelhaltigen Reiniger behandelt worden war.

Temporäre Oberflächenschichten lassen sich nicht nur durch Einsatz von Reinigungsmitteln entfernen, vielmehr verschwinden diese Schichten auch im Rahmen einer üblichen Nutzung mit der Zeit, woraus ein verändertes Erscheinungsbild resultiert. Diese Veränderungen stellen keinen Mangel dar, sondern sind bei diesen Systemen als erwartungsgemäß zu bewerten.

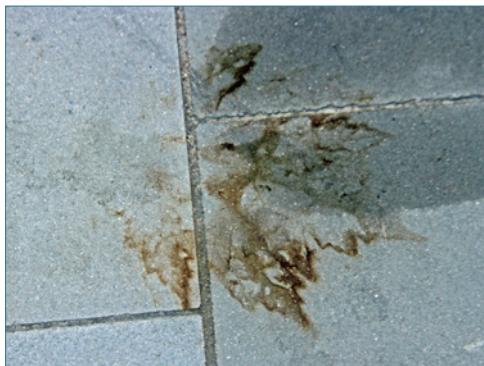
Verbleiben die Verschmutzungen aber lange auf den Produkten, so ist auch bei vergüteten Produkten mit der Bildung hartnäckiger Verfärbungen zu rechnen (siehe Bild 117), die nur unter Verwendung aggressiver Spezialreiniger wieder entfernt werden können.

Bild 117: Verfärbung einer Betonplatte durch über lange Zeit einwirkendes Blattwerk

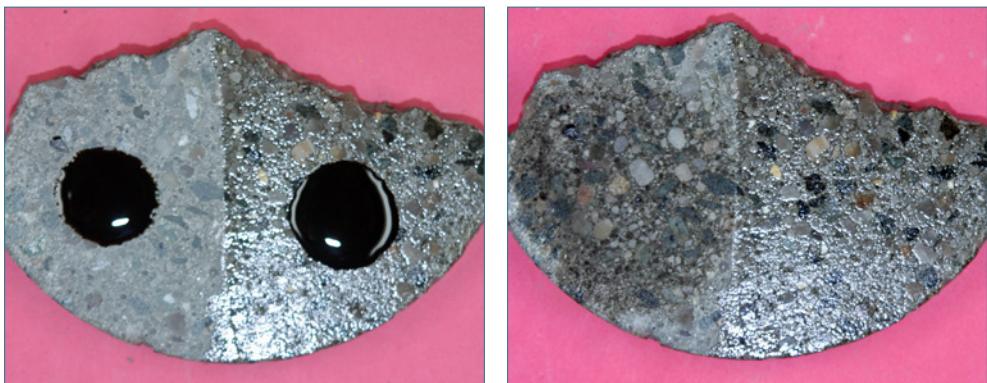
Bild 118: Untersuchung des Anschmutzungsverhaltens eines Industriebodens

Wie Bild 118 zeigt, weisen vergütete Produkte im Normalfall ein günstigeres Anschmutzungsverhalten und eine bessere Reinigungsfähigkeit auf als nicht vergütete Produkte. Dabei verhalten sich Schicht bildende Vergütungen günstiger als nicht Schicht bildende Vergütungen. Diesbezüglich bleibt festzuhalten, dass das Anschmutzungsverhalten und die Reinigungsfähigkeit der Produkte durch größere Schichtdicken der Oberflächenvergütung tendenziell günstig beeinflusst werden.

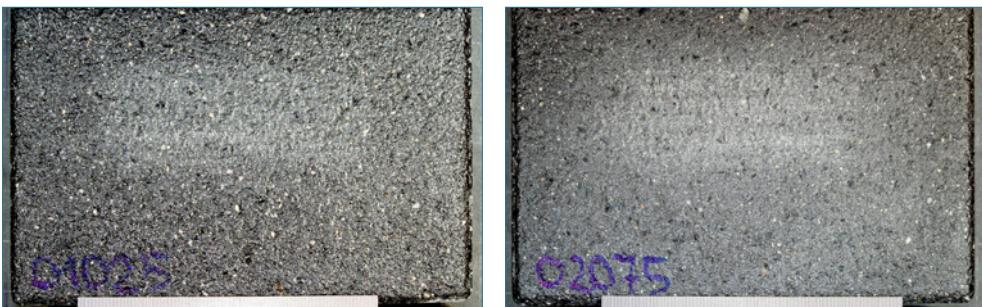
Bild 119: Verschleißbeanspruchung auf vergütete Betonplatten

Bei der Betrachtung dieser Bilder wird deutlich, dass sich dieselbe Verschleißbeanspruchung bei der dickeren Oberflächenschicht, im Bild links, optisch deutlicher bemerkbar macht als bei der dünneren Oberflächenschicht im Bild rechts. Wichtig ist an dieser Stelle, dass bei beiden Produkten nur die Oberflächenvergütung durch die schleifende Beanspruchung angegriffen wurde, nicht aber der Beton.

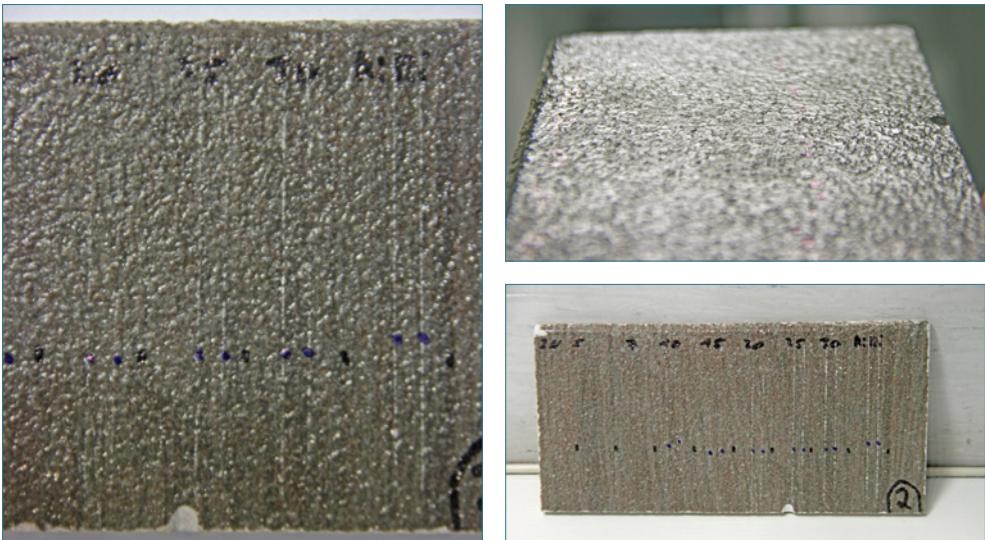
Bild 120: Ritztest an vergüteten Betonplatten

Im Rahmen der detaillierten augenscheinlichen Ansprache wurde das Ritzbild bei jeder Einstellung erfasst (siehe »Detailansprache« in Tabelle 17 und im linken Bild 120). Dann wurde die Schädigung der Vergütung im Streiflicht untersucht (siehe »Schaden im Steiflicht« in Tabelle 17 und Bild 120 rechts oben) und das Kratzbild abschließend aus einem Abstand von 2 m dahingehend geprüft, ab welchem Anpressdruck signifikante Kratzer entstehen (siehe »Kratzer aus 2 m« aus Tabelle 17 und Bild 120 rechts unten).

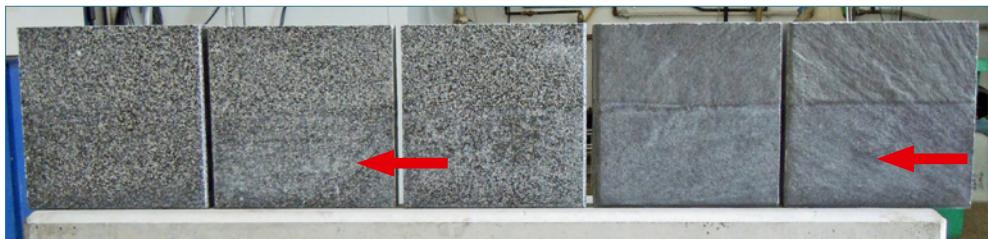
Bild 121 zeigt die Betonplatten nach dem Test. Die untere Hälfte der Prüfkörper weist Eintrübungen auf.

Bild 121: Eintrübung der vergüteten Betonplatten bei Einlagerung in Wasser

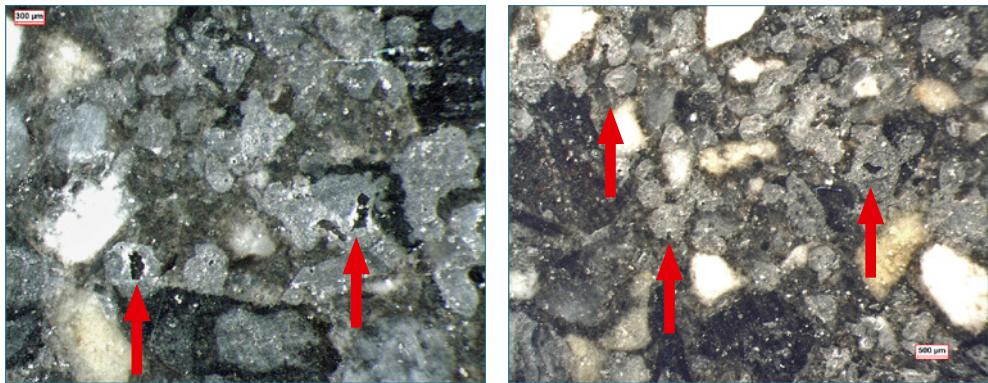
Nach Abschluss dieser Versuche erfolgten an den Proben mikroskopische Untersuchungen. Im Rahmen dieser Untersuchungen zeigte sich, dass die Aufhellung der Probenoberflächen ursächlich auf eine Ablösung der Vergütung von der Untergrundplatte (siehe Bild 122) und einer damit in Verbindung stehenden Bildung von Blasen in der Oberflächenvergütung zurückzuführen war (siehe Bild 123).

Bild 122: Ablösung der Oberflächenvergütung

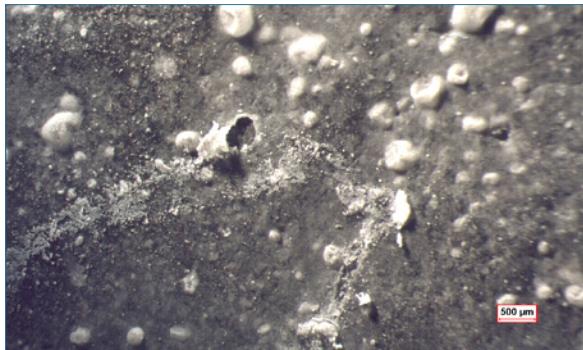
Bild 123: Blasenbildung in der Oberflächenvergütung

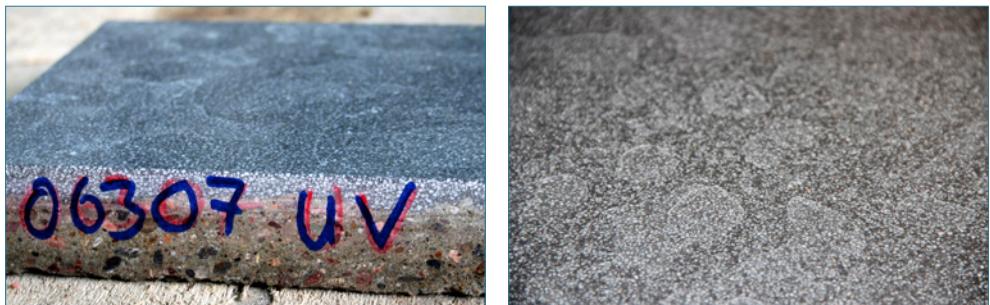
Während nicht vergütete Betonplatten bei Einwirkung von UV-Licht im Normalfall keinerlei Verfärbungsrisiko zeigen, treten bei vergüteten Betonplatten immer wieder optische Veränderungen in Form von Eintrübungen (siehe Bild 124) oder der Bildung von Schrumpfrissen (siehe Bild 125) auf. Diese Schadensbilder sind im Laborversuch bereits nach wenigen Tagen UV-Beanspruchung reproduzierbar.

Bild 124: Eintrübung der Oberflächenvergütung bei UV-Bestrahlung

Derartige Verfärbungen stellen zumindest zum Teil eine erhebliche optische Beeinträchtigung dar und sind somit auch reklamationsfähig.

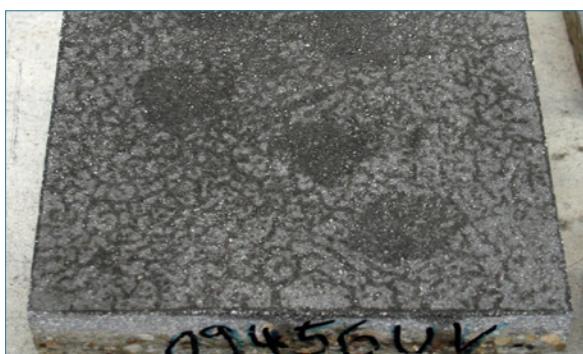
Bild 125: Schrumpfrissbildung in der Oberflächenvergütung bei UV-Bestrahlung

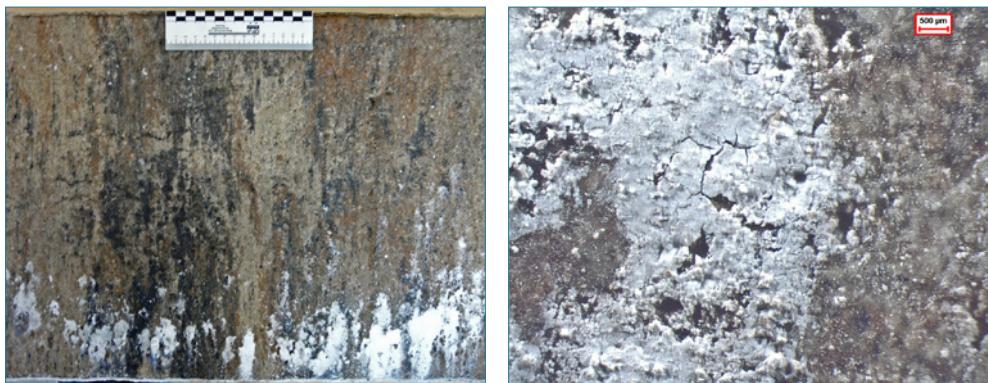
Calciumcarbonathaltige Ausblühungen zeigen sich bei Schicht bildend vergüteten Produkten üblicherweise nur in Bereichen, in denen die Oberflächenvergütung der Betonprodukte Fehlstellen aufweist. Ein Beispiel wird in Bild 128 gezeigt. Demnach handelt es sich bei den Aufhellungen aufgrund der teilflächigen Ablösung der Oberflächenvergütung üblicherweise um einen Sonderfall der typischen Calciumcarbonatausblühungen.

Bild 128: Calciumcarbonathaltige Ausblühungen im Bereich von Fehlstellen in der Oberflächenvergütung

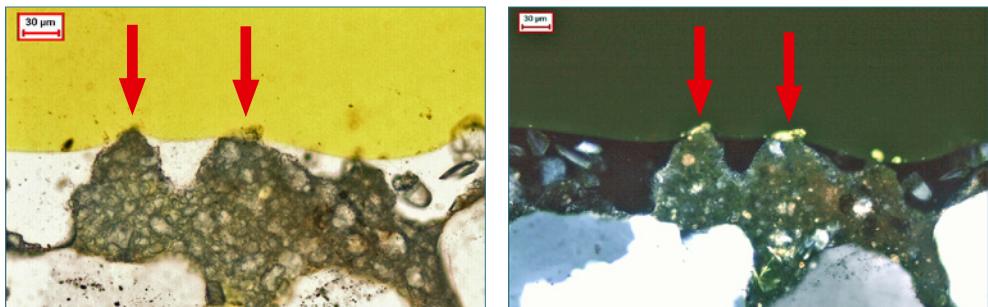
In den Fehlstellenbereichen der Oberflächenvergütung kann das kalkhydrathaltige Wasser durch den sog. »Kamineffekt« zur Baustoffoberfläche transportiert werden, durchdringt hier die Oberflächenvergütung (rote Pfeile im Bild 129) und lagert sich in diesem Bereich auf der Produktoberfläche (rote Pfeile im Bild 130) ab.

Bild 129: An Fehlstellen in der Oberflächenvergütung können Ausblühungen entstehen.

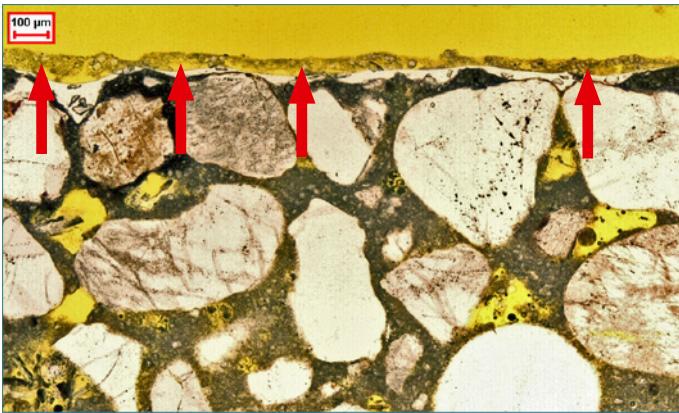
Bild 130: Calciumcarbonat-haltige Ablagerungen auf der Oberflächenvergütung

Die massive lokale Aufhellung der Betonplatten war im oben beschriebenen Beispiel somit auf die Bildung von Ausblühungen im Bereich von Fehlstellen der Oberflächenvergütung zurückzuführen.

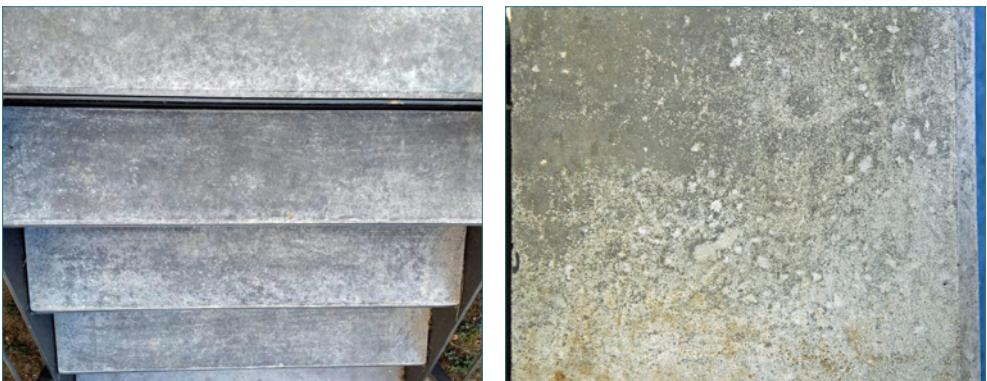
Während die oben beschriebenen Ausblühungen bereits augenscheinlich erkennbar waren, stellte sich der Sachverhalt bei dem nachfolgenden Schadensfall optisch anders dar. Bei den hier erkennbaren Farbveränderungen an den vergüteten Produkten lag augenscheinlich nur eine optisch stark variierende Produktfarbe vor (siehe Bild 131).

Bild 131: Farbschwankungen vergüteter Betonprodukte

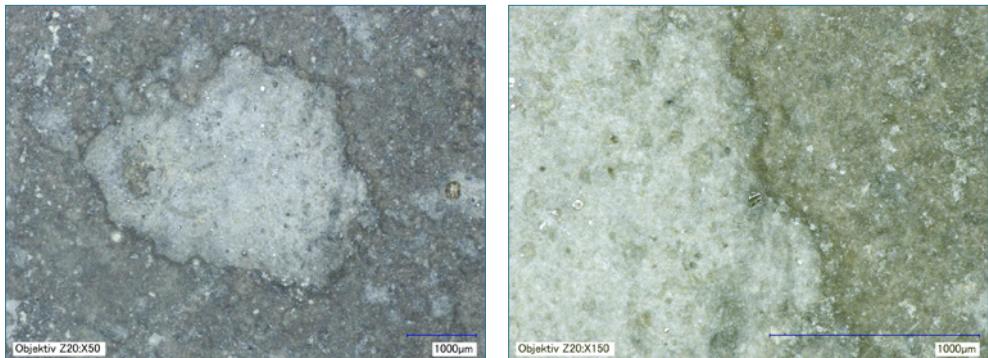
Bei digitalmikroskopischen Untersuchungen der Probenoberflächen zeigte sich, dass es sich bei dem Hauptteil der oben dargestellten hellen Verfärbungen um Farbänderungen der Oberfläche der Produkte und nicht um aufsitzende Verfärbungen handelte (siehe Bild 132).

Bild 132: Farbschwankungen in der Oberfläche vergüteter Betonprodukte

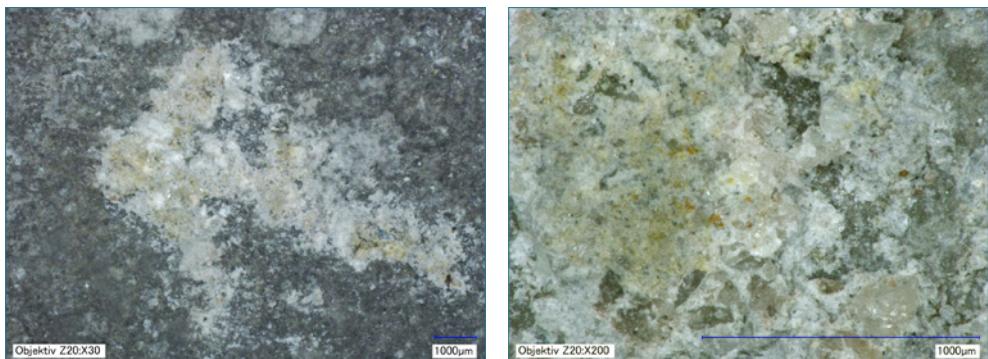
Nur vereinzelt fanden sich zusätzlich Verfärbungen, die durch aufsitzende Bestandteile verursacht wurden und die bei Salzsäurebeaufschlagung massiv aufschäumten, was als Hinweis auf die Bildung von Ausblühungen auf den Betonoberflächen bzw. die Carbonatisierung der Betonoberfläche zu werten ist (siehe Bild 133).

Bild 133: Farbschwankungen durch auf der Betonoberfläche aufsitzende carbonatische Bestandteile

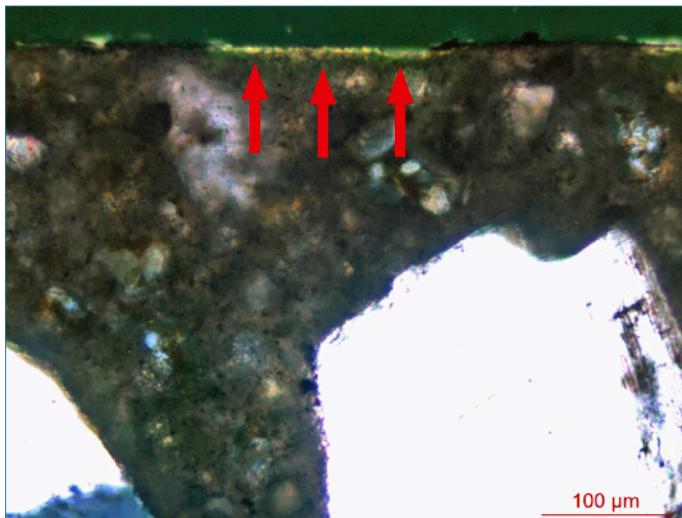
Im Rahmen der dünnenschliffmikroskopischen Untersuchungen zeigte sich, dass in den dunkleren Teilbereichen der Betonoberfläche eine sehr dünne Oberflächenvergütung auf dem Beton aufsaß, während in den helleren Teilstücken zum Teil kleine Fehlstellen vorlagen (siehe rote Pfeile in Bild 134).

Bild 134: Detailaufnahme einer Fehlstelle in der Oberflächenvergütung der Betonprodukte

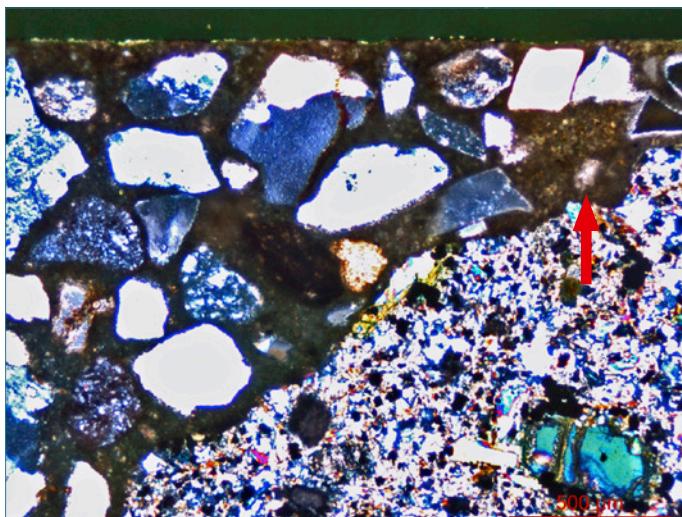
Wie Bild 135 zeigt, war bei noch größerer Vergrößerung erkennbar, dass der Beton unterhalb der aufsitzenden Oberflächenvergütung im Regelfall nicht carbonatisiert war, während der Beton im Bereich der Fehlstellen in der Vergütung eine deutliche Carbonatisierung (Rosa-färbung des Zementsteins) aufwies.

Bild 135: Detailaufnahme der Carbonatisierung der Betonoberfläche im Bereich der Fehlstelle der Oberflächenvergütung

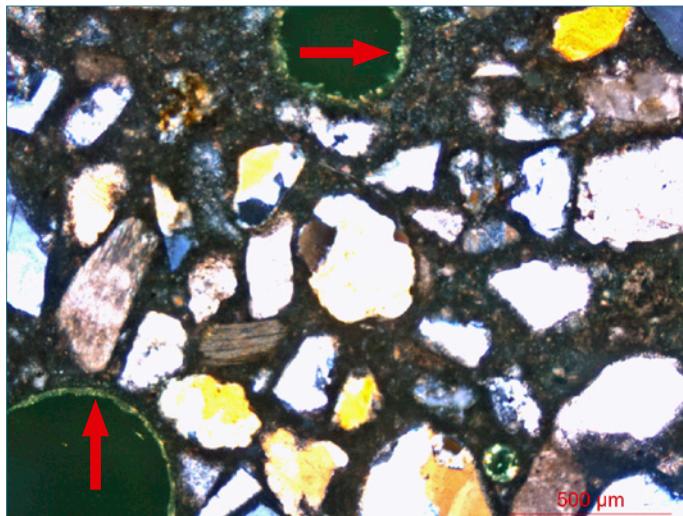
Passend zur erhöhten Carbonatisierungstendenz des Betons im Bereich der Fehlstellen der Oberflächenvergütung wurden auch in den tiefer liegenden Poren des Betons deutliche Mengen an Sekundärmineralen vorgefunden (Bild 136), die belegen, dass der Beton im Rahmen der Nutzung über längere Zeiten einer hohen Feuchtigkeit ausgesetzt war.

Bild 136: Detailaufnahme der Sekundärminerale an den Porenwänden des Betons

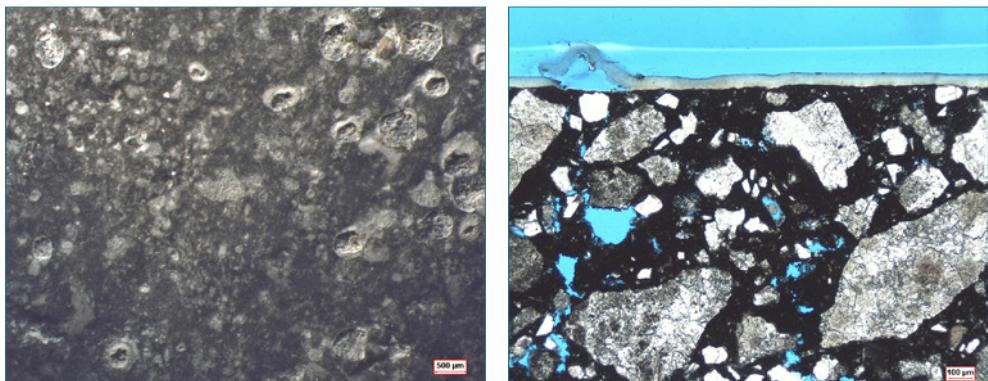
Die digitalmikroskopischen Untersuchungen zeigten, dass die Aufhellung der Betonplatte darauf zurückzuführen war, dass sich eine Vielzahl kleiner Blasen in der Oberfläche der Vergütung der Betonplatte gebildet hatte. In den geöffneten Blasen waren teilweise feine weiße Ablagerungen zu erkennen (siehe Bild 138).

Bild 138: Blasen in der Oberflächenvergütung der Betonplatte

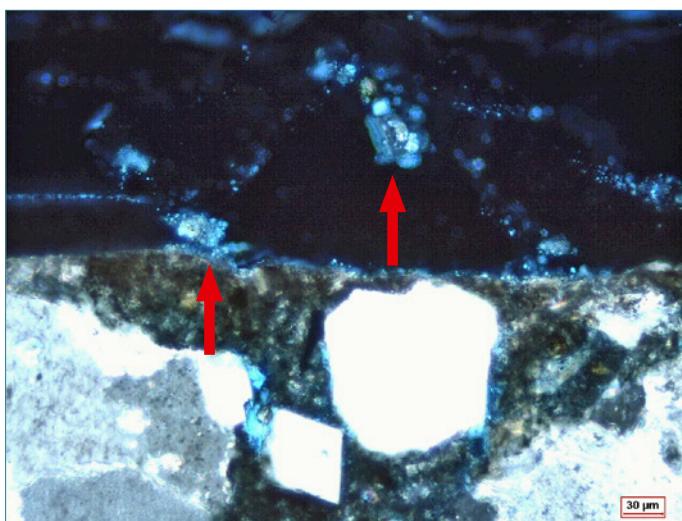
Im Bereich der Blasenbildung wurden bei der mikroskopischen Untersuchung Sekundärminerale vorgefunden (rote Pfeile im Bild 139), bei denen es sich um Portlandit (Calcium-hydroxid) handelte.

Bild 139: Sekundärminerale im Bereich der Blasenbildung

Die beschriebene Sekundärmineralbildung wurde ausschließlich im Bereich von Fehlstellen der Oberflächenvergütung festgestellt.

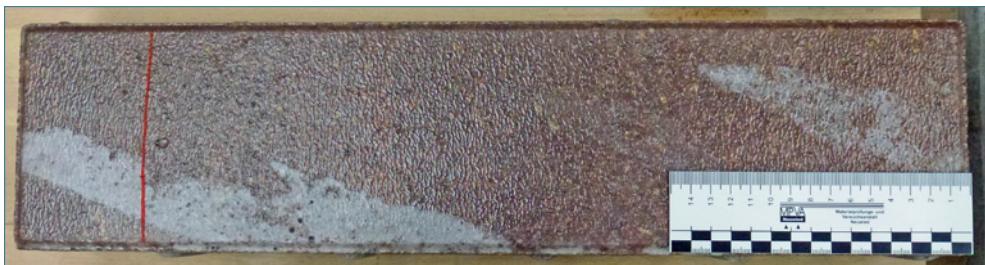
In einem weiteren Streitfall sollte geklärt werden, worauf die milchige Verfärbung der Betonplatte in Bild 140 zurückzuführen war.

Bild 140: Milchige Verfärbung einer vergüteten Betonplatte

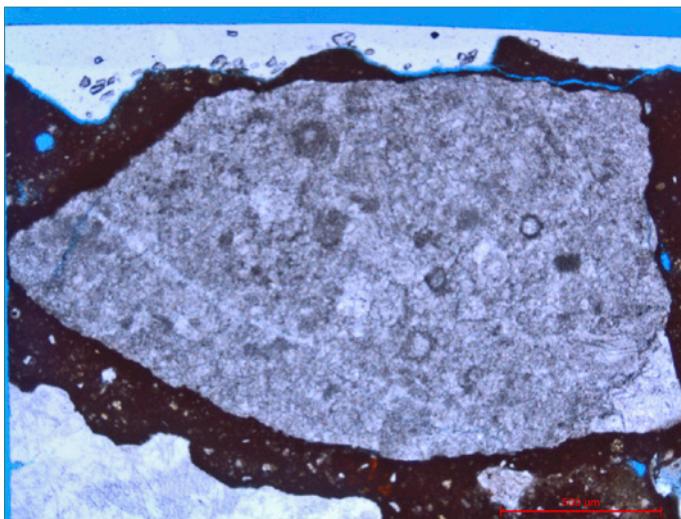
Im Rahmen der mikroskopischen Untersuchung zeigte sich, dass der Verbund zwischen der Oberflächenvergütung und der Betonplatte in den Teilflächen der milchigen Verfärbungen deutlich gestört war (siehe Bild 141).

Bild 141: Verbundstörung zwischen der Oberflächenvergütung und der Betonplatte

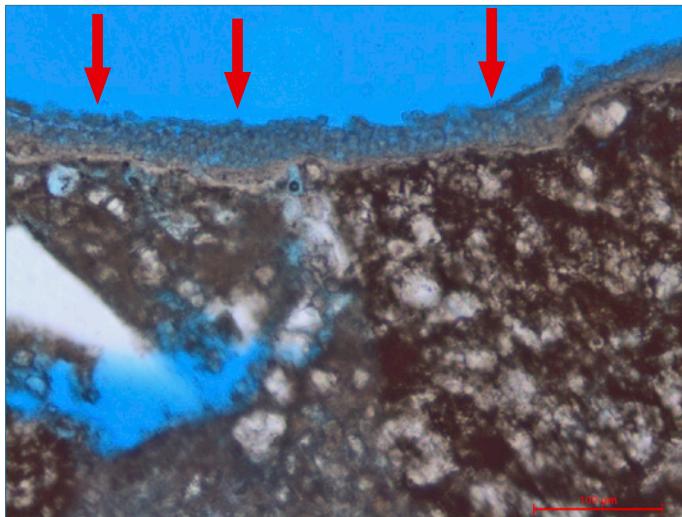
In den Bereichen, in denen kein Verbund zwischen der Oberflächenvergütung und der Betonplatte vorlag, war auf der Betonoberfläche ein dünner Überzug von feinen Sekundärmineralen erkennbar (Bild 142).

Bild 142: Ausblühungen auf der Plattenoberfläche in einem Bereich ohne Oberflächenvergütung

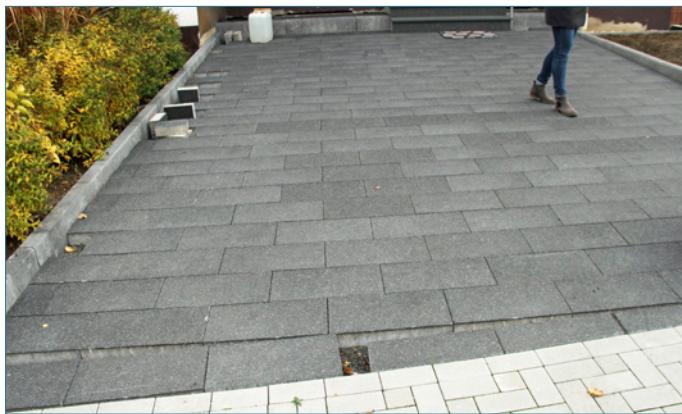
Wie bereits in Abschnitt 5.5.4 ausgeführt wurde, besteht bei vergüteten Betonplatten das Risiko, dass sie bei Einwirkung von Wasser aufhellen, wenn noch reaktive Anteile der Vergrütungsmaterialien zur Verfügung stehen. Einen solchen Fall zeigt Bild 143. Die verbauten Betonplatten wiesen zum Teil deutlich variierende Farben auf, was zu einem Rechtsstreit führte.

Bild 143: Aufhellung vergüteter Betonplatten

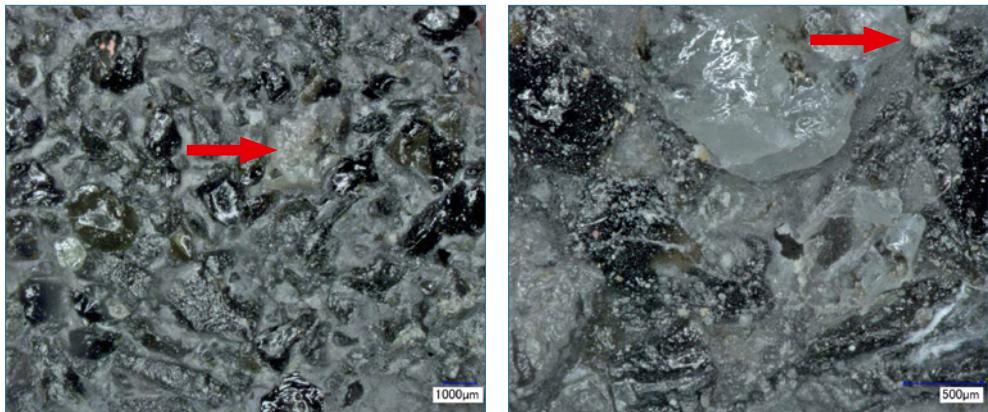
Im Rahmen der digitalmikroskopischen Untersuchung dieser Produkte zeigte sich, dass in der Oberfläche der aufgehellten Platten zum Teil trübe und zum Teil hell erscheinende Ablagerungen vorhanden waren (siehe Bild 144).

Bild 144: Ablagerungen in der Oberfläche der aufgehellt Betonplatte

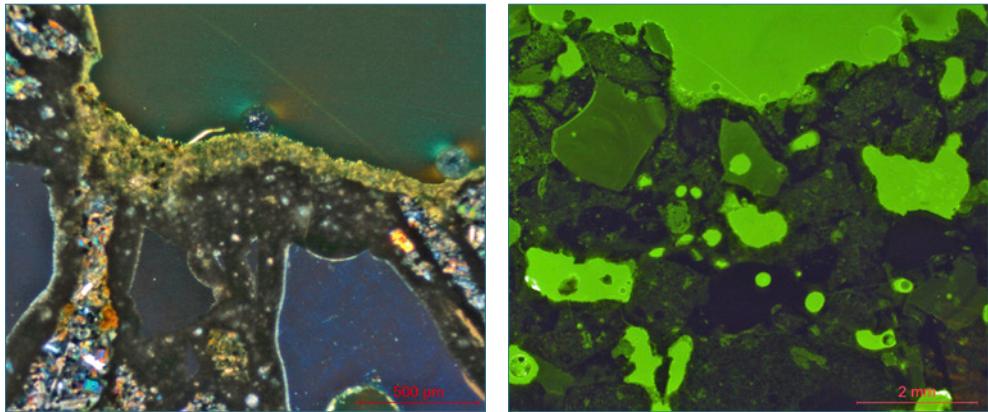
Die nachfolgend aufgeführten Bilder (siehe Bild 145) zeigen eine poröse Zone im Bereich der Plattenoberfläche, die deckungsgleich zur Aufhellung war.

Bild 145: Poröse und der Aufhellung deckungsgleiche Oberflächenzone

Die im linken Bild 145 erkennbaren bunten, feinkörnig verteilten Interferenzfarben in der porösen Zone belegen, dass es sich hierbei um mineralische Bestandteile handelt. Zur Identifizierung der chemischen Zusammensetzung der porösen Schicht erfolgten raster-elektronenmikroskopische Untersuchungen an der Probe (siehe Bild 146).

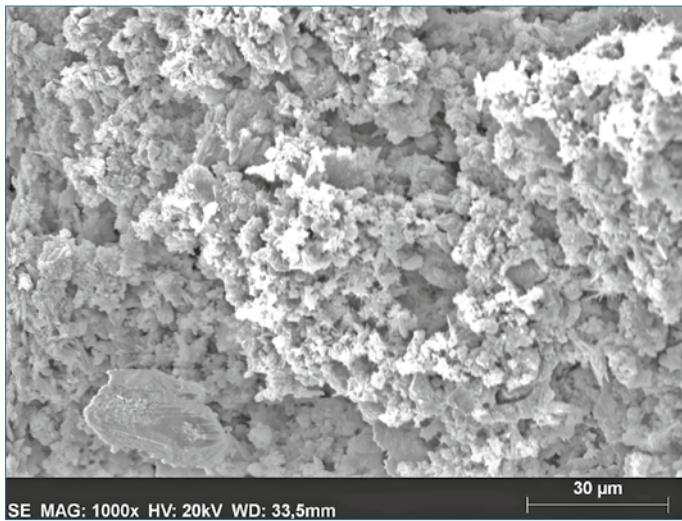
Bild 146: Rasterelektronen-mikroskopische Aufnahme der porösen Schicht
