Karl-Uwe Voß

Schäden an Flächenbefestigungen aus Betonpflaster II

Frostschäden, gebundene Bauweise,
oberflächenvergütete Produkte

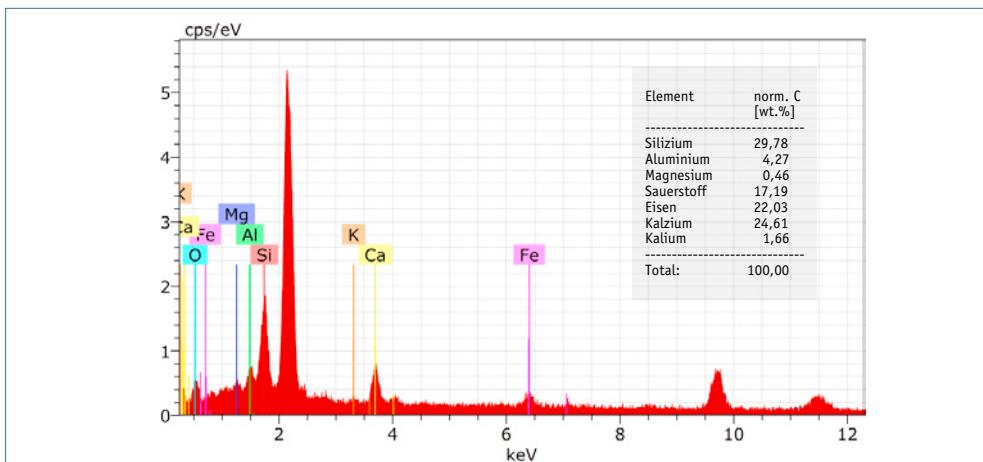
Bei der porösen Schicht handelte es sich gemäß den Ergebnissen der rasterelektronen-mikroskopischen Untersuchungen um an Silizium angereicherte Calciumaluminumsilikate, was vermuten lässt, dass die Oberflächenvergütung aus einem silikatischen Schutzsystem bestand. Offensichtlich waren noch reaktive Bestandteile der Oberflächenvergütung, die mit dem einwirkenden Wasser reagiert haben, für die Eintrübung der Oberflächenvergütung verantwortlich.

Bild 147: Chemische Zusammensetzung der porösen Schicht

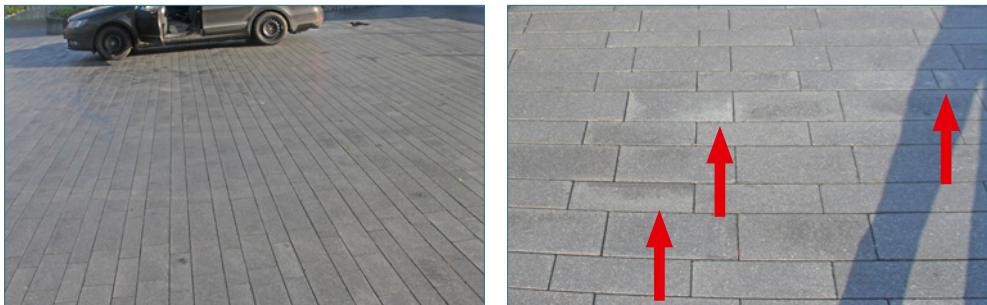
Die nachfolgenden Bilder zeigen einen ähnlichen Schadensfall mit aufgehellten, vergüteten Betonplatten, wobei die Aufhellungen hierbei nicht flächendeckend, sondern nur an Einzelplatten auftraten (siehe Bild 148).

Bild 148: Aufhellung einzelner, vergüteter Betonplatten

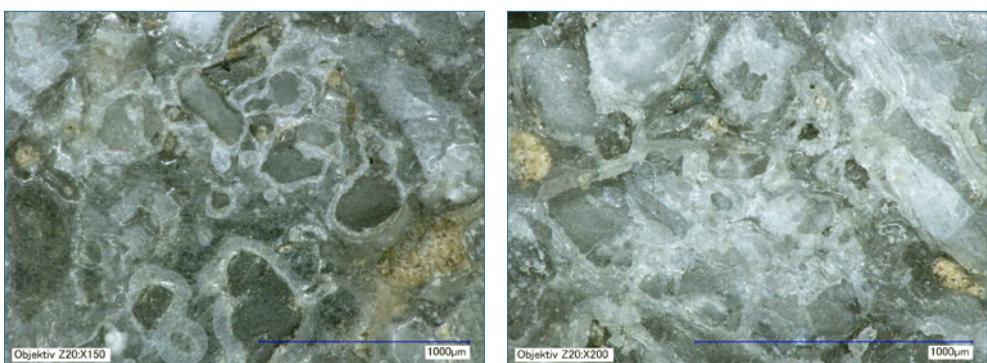
Die digitalmikroskopischen Untersuchungen zeigten, dass die Aufhellung der Betonplatten mit der punktuellen Ablösung der Oberflächenvergütung in Verbindung stand.

Bild 149: Detailaufnahmen der Aufhellung einzelner, vergüteter Betonplatten

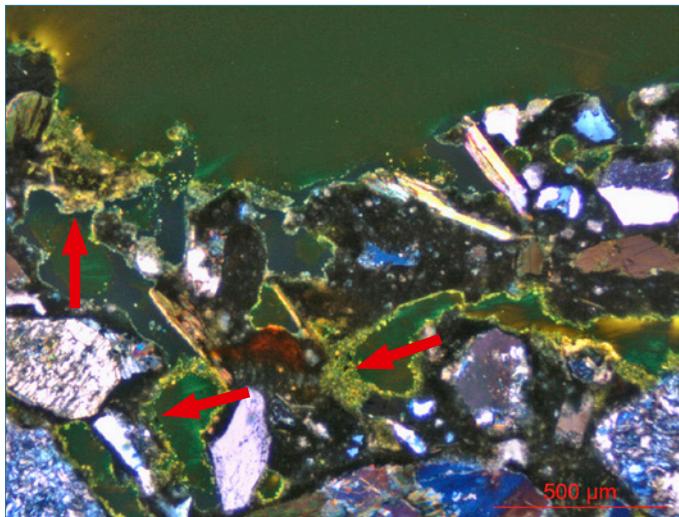
Die verfärbten Produkte waren über eine lange Zeit einer intensiven Durchfeuchtung ausgesetzt. Dies war an den erheblichen Mengen an Sekundärmineralien erkennbar, welche die Porenwände auskleideten (siehe Bild 150).

Bild 150: Sekundärminerale an den Porenwänden des Betons

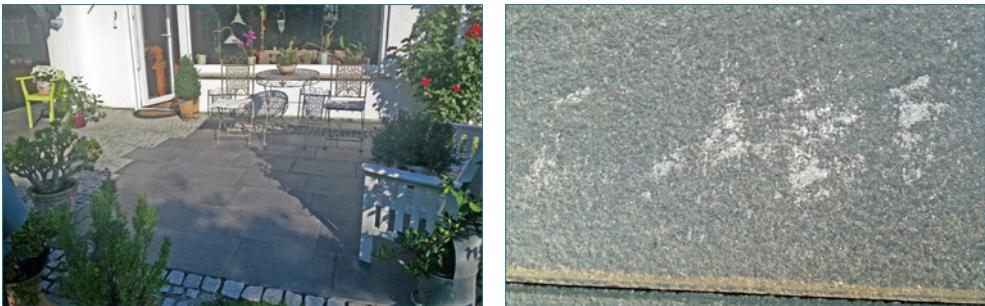
Ein typisches Beispiel für eine zu lange Einwirkzeit (in diesem Falle des Bettungsmaterials) ist im folgenden Beispiel dargestellt. Bei diesem Streitfall wurde eine kleine Terrassenfläche in einer Art Mischbauweise aus gebundener Bettung und ungebundenen Tragschicht und Fuge erstellt. Seitens des Bauherrn wurde eine nicht ausreichende Reinigungsfähigkeit der vergüteten Betonplatten reklamiert, da graue Verschmutzungen auf den Betonplatten auftraten, die mit normalen Mitteln nicht entfernen waren (siehe Bild 151).

Bild 151: Verfärbung von Betonplatten durch den gebundenen Bettungsmörtel

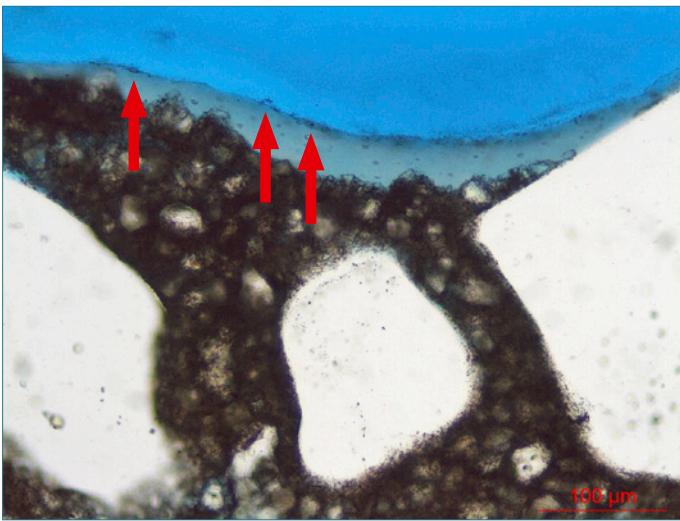
Im Rahmen der Laboruntersuchungen wurde festgestellt, dass die Betonplatten bei Aufbringung von Kaffee, Speiseöl und Lehm bei kurzer Applikationszeit ein erwartungsgemäßes Anschmutzungsverhalten zeigten. Mittels weitergehender mikroskopischer Untersuchungen konnte darüber hinaus nachgewiesen werden, dass die vermeindlichen Verschmutzungen (rote Pfeile in Bild 152) hinsichtlich ihrer Zusammensetzung sehr dem Bindemittel der gebundenen Bettung ähnelten.

Bild 152: Dünnschliffmikroskopische Aufnahme der auf den Platten aufsitzenden Verschmutzung

Tatsächlich handelte es sich bei den aufsitzenden Verfärbungen somit nicht um aufgebrachte Verschmutzungen, sondern um zementäre Reste des Bettungsmaterials, die im Rahmen der Erstellung der Pflasterdecke nicht schnell genug von den Plattenoberflächen entfernt wurden und deshalb zu den Verfärbungen geführt haben. Weder das Anschmutzungsverhalten noch die Reinigungsfähigkeit der Betonplatten war auf Basis der Laboruntersuchungen zu beanstanden.

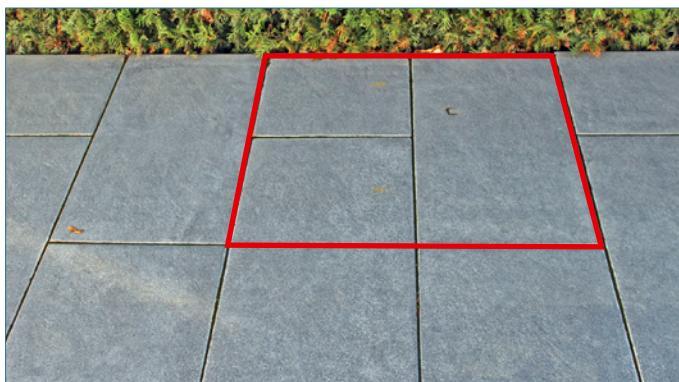
Ursächlich war die Aufhellung darauf zurückzuführen, dass das zementäre Fugenmaterial im Rahmen der Verfugung zu lange auf der Pflasterdecke verblieb und somit ein Zementschleier auf der Oberflächenvergütung entstand.

Bild 154: Mit einem Zementschleierentferrner gereinigte Teilfläche

Nach der ersten Reklamation des Bauherrn und vor der Durchführung des Sachverständigentermins wurde eine kleine Teilfläche seitens des Bauunternehmers unter Verwendung eines Zementschleierentferrners gereinigt (siehe rote Markierung in Bild 154), wobei die Ursprungsfarbe der Betonplatten nicht wieder hergestellt werden konnte.

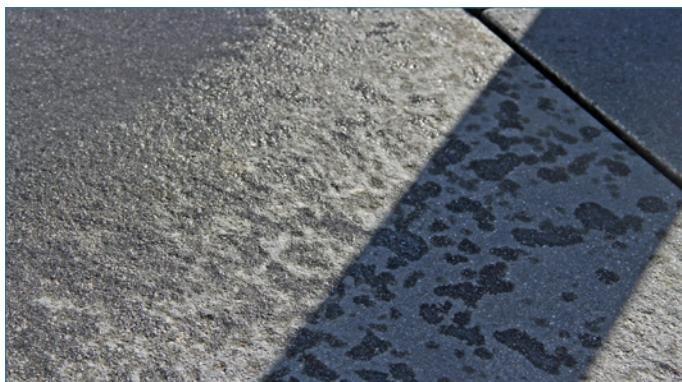
Dafür war im Rahmen der Beurteilung der Pflasterdecke nach der Reinigung festzustellen, dass die hydrophoben Eigenschaften der Plattenoberflächen durch diese Reinigung ebenfalls reduziert wurden (siehe Bild 155).

Die optische Reduzierung der hydrophoben Eigenschaften der Betonplatten ist nicht gleichzusetzen mit dem Verlust der wasserabweisenden Eigenschaften des gesamten Produktes. Vielmehr wurde das Vergütungsmaterial nur im Bereich der Plattenoberfläche entfernt, sodass davon auszugehen war, dass die Betonplatten in den Zonen unterhalb der Betonoberfläche noch wasserabweisende Eigenschaften aufwiesen.

Bild 155: Die hydrophoben Eigenschaften der Oberfläche der Betonplatte sind nach deren Reinigung reduziert

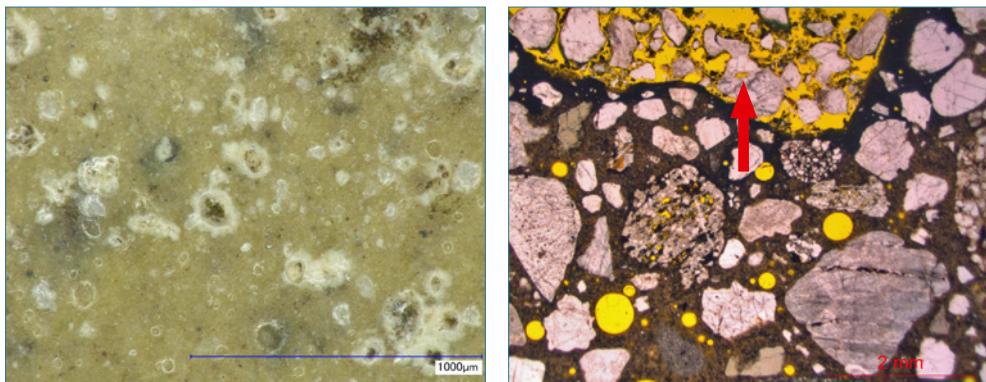
Im Rahmen der mikroskopischen Untersuchungen zeigte sich, dass sich diese Ablagerungen (siehe roter Pfeil in Bild 157) vorzugsweise im Bereich der Profiltiefpunkte bzw. von Fehlstellen in Form von Blasen der Oberflächenvergütung fanden und in ihrer Zusammensetzung sehr dem Fugenmaterial ähnelten.

Bild 157: Ablagerungen in den Profiltiefpunkten bzw. im Bereich von Fehlstellen der Oberflächenvergütung der Betonplatten

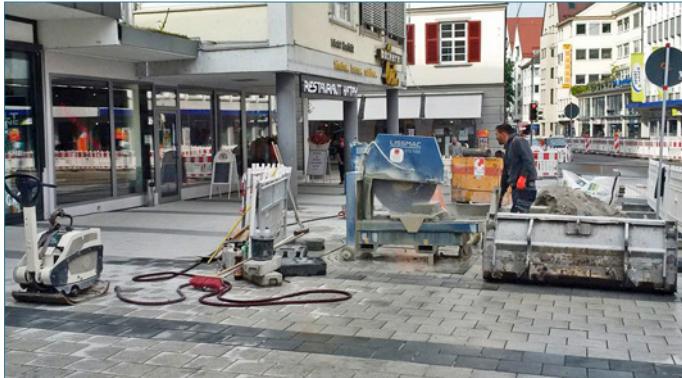
Einen Sonderfall der Verschmutzung von Pflasterdecken durch zementgebundene Materialien stellt die Aufbringung von Schneidschlämmen dar, die im Rahmen der Zuschnittarbeiten der Betonprodukte entstehen (siehe Bild 158) und ggf. zu erheblichen Verschmutzungen führen können (siehe Bild 159).

Bild 158: Schneidemaschine auf Pflasterdecken

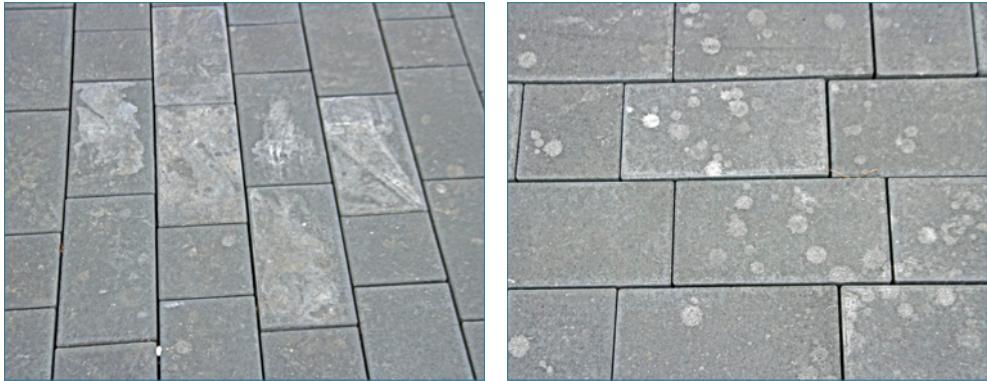
Bild 159: Bild 48: Verschmutzungen durch die Einwirkung von Schneidschlämmen

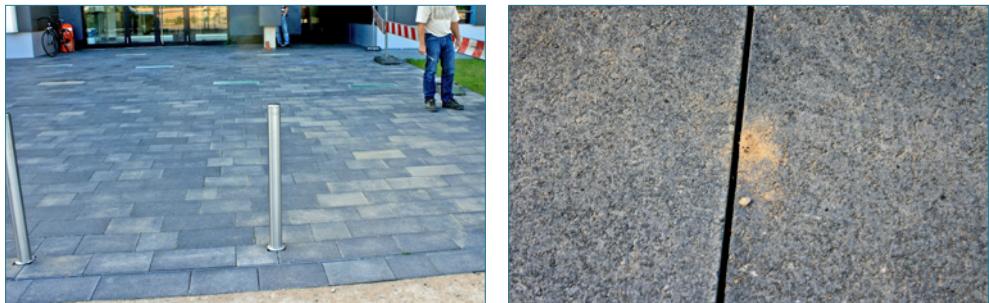
kurz nach der Verlegung massive Verschmutzungen, weshalb sowohl der Bauherr als auch der Bauunternehmer eine nicht ausreichende Reinigungsfähigkeit der Betonplatten reklamierte (siehe Bild 160).

Bild 160: Verschmutztes Pflaster aus vergüteten Betonplatten

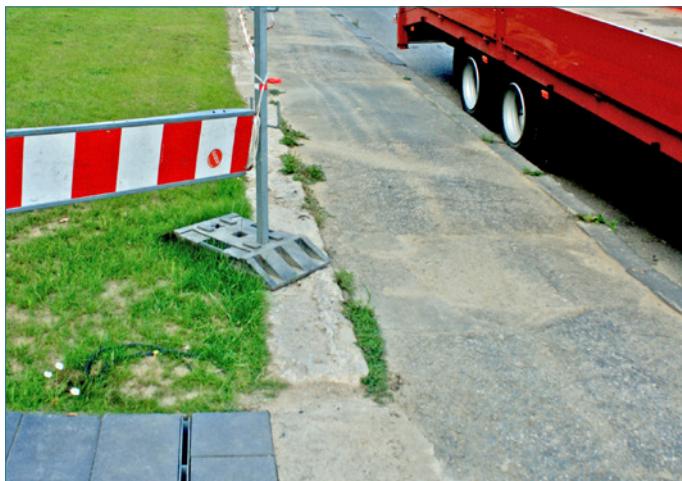
Bei der Begutachtung der Pflasterdecke und der Umgebung zeigte sich, dass die braunen Verfärbungen auf den Betonplatten aus einer Art Lehm aus den seitlich anstehenden unbefestigten Teilflächen bestanden, die auch die umgebenden Gehwege verschmutzt hatten.

Bild 161: Verschmutzung des benachbarten Gehwegs

Bei der Bewertung der Reinigungsfähigkeit der vergüteten Betonplatten war im vorliegenden Fall zu berücksichtigen, dass der seitlich anstehende Boden hohe Lehmannteile enthielt und die Pflasterdecke nicht zeitnah durch den Bauunternehmer bzw. den Nutzer des Gebäudes gereinigt wurde. Die auf die Pflasterdecke einwirkenden Lehmannteile verblieben demnach über mehrere Tage auf den Pflasterplatten und wurden so intensiv in die Plattenoberfläche eingearbeitet.

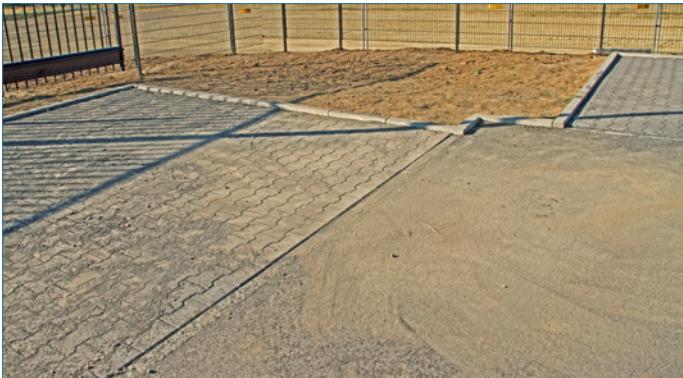
Bild 162: Baustellenschmutz

Wie sieht das Bausoll für oberflächenvergütete Betonplatten hinsichtlich ihres Anschmutzungsverhalten und der Reinigungsfähigkeit nun aus? Was müssen die Systeme leisten und was geht über die zu erwartende Leistungsfähigkeit hinaus? Nicht selten lautet die Frage an den Sachverständigen: **Dürfen die vergüteten Steine oder Platten durch normalen (Baustellen)schmutz (siehe Bild 162) überhaupt in diesem Maße verschmutzen?**

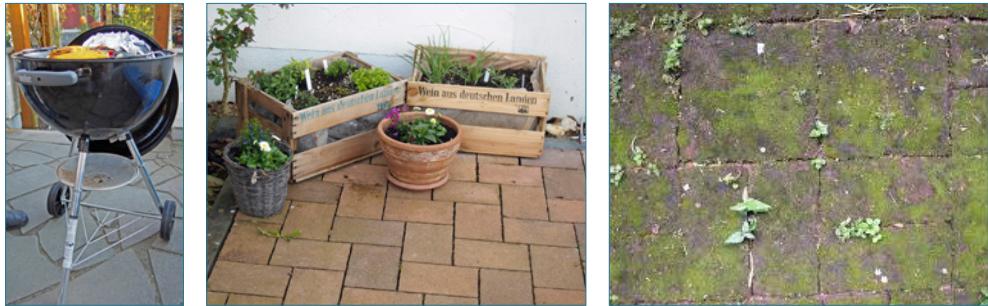
Bild 163: Unterschiedliche Arten von Verschmutzungen von Pflasterdecken

Die unterschiedlichen Arten von Verschmutzungen sind vielgestaltig (siehe Bild 163), weshalb auch unterschiedlichste Reinigungsmittel zur Beseitigung dieser Verschmutzungen auf dem Markt verfügbar sind.

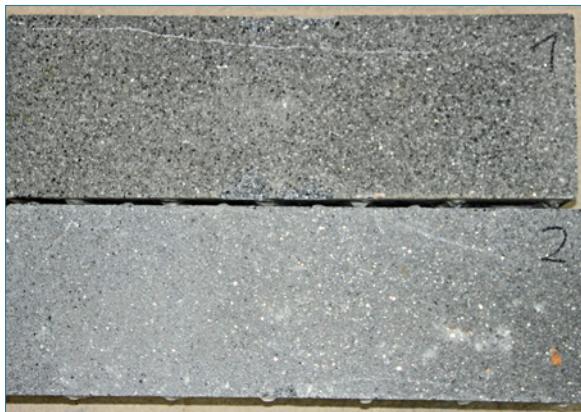
So sind im Rahmen von Rechtsstreitigkeiten nicht selten Farb- oder Glanzgradunterschiede an vergüteten Produkten zu beurteilen, die auf lösende Angriffe auf die Oberflächenvergütung der Produkte zurückzuführen sind. Die im oberen Bild 164 dargestellte Farbveränderung einer Betonplatte stammt aus einem solchen Streifall. Reklamiert wurde der deutliche Farbunterschied zwischen den vergüteten Betonplatten.

Bild 164: Farbunterschied aufgrund eines lösenden Angriffes auf die Oberflächenvergütung der Betonplatte

Bei der detaillierten augenscheinlichen und der mikroskopischen Ansprache der oberen Betonplatte in Bild 164 wurde festgestellt, dass die Gesteinskörner des Betons bei dieser Platte freigelegt und der Zementstein abgetragen war (siehe Bild 165). Dieser lösende Angriff auf die Plattenoberfläche war auf die Reinigung mit einem vermutlich lösungsmittelhaltigen Spezialreiniger zurückzuführen.

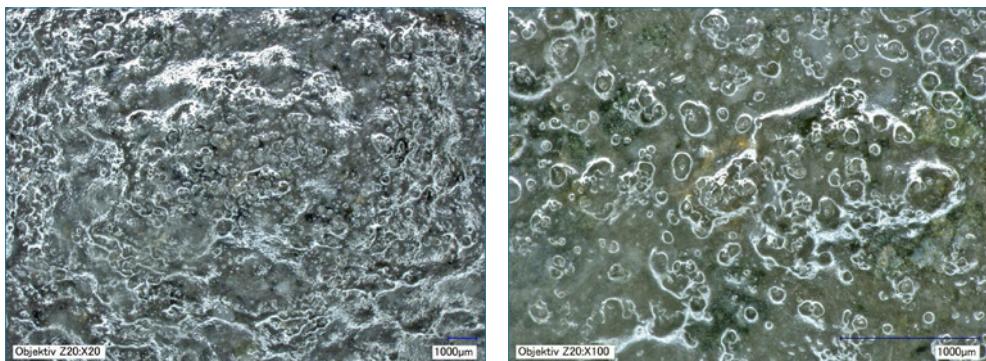
Auf Basis einer digitalmikroskopischen Untersuchung dieser Proben war weiterhin festzustellen, dass auf den Betonplatten eine annähernd geschlossene Oberflächenvergütung aufsaß, die nur vereinzelt von Bläschen unterbrochen wurde (Bild 169).

Bild 169: Oberflächenvergütung der digitalmikroskopisch untersuchten Proben

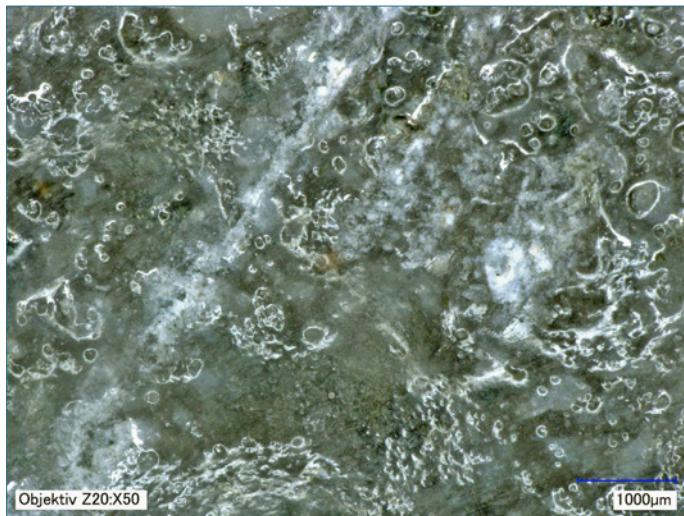
Im Bereich der in Bild 168 als weiße Verfärbung der Probenoberflächen deutlich sichtbaren Kratzer war digitalmikroskopisch feststellbar, dass die Oberflächenvergütung in diesem Bereich feinste Kratzer aufwies, welche die Oberflächenvergütung zwar angekratzt, aber nicht durchdrungen haben (siehe Bild 170).

Bild 170: Kratzer in der Oberfläche einer Probe im Bereich der »Verfärbung«

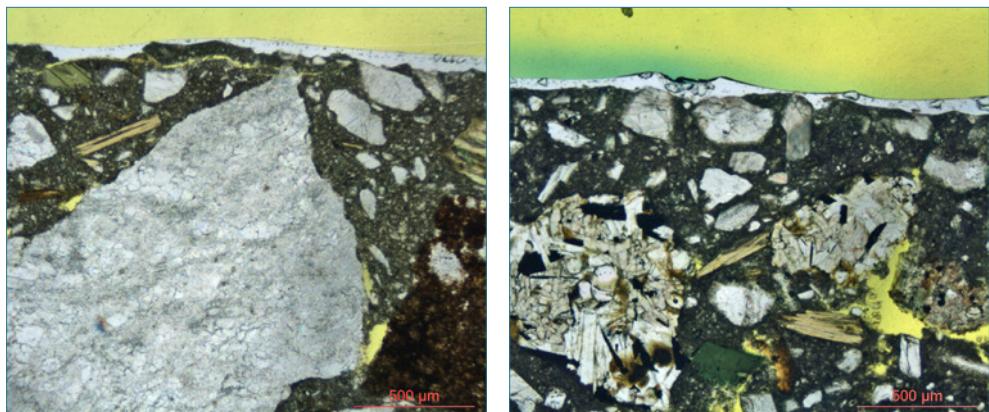
Die sehr geringe Tiefe der augenscheinlich erkennbaren Kratzer wurde durch die nachfolgenden dünnenschliffmikroskopischen Aufnahmen der Oberfläche der Probe im Bereich der augenscheinlich erkennbaren Oberflächenveränderung deutlich (siehe Bild 171).

Bild 171: Polarisationsmikroskopische Detailaufnahmen der Untersuchungsprobe senkrecht zum Kratzer

An keiner untersuchten Proben war ein signifikanter Materialabtrag der Oberflächenvergütung erkennbar. Die Kratzer haben nicht zu einer tiefgreifenden »Zerstörung« der Oberflächenvergütung geführt.

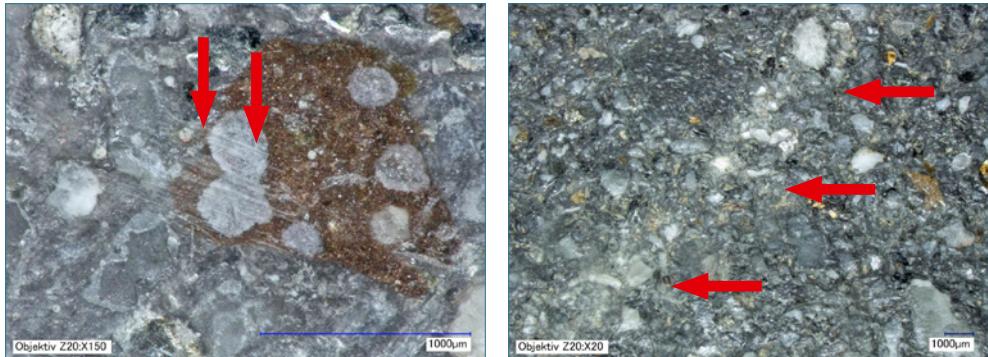
Im Rahmen der digital- und dünnenschliffmikroskopischen Untersuchungen wurde festgestellt, dass es sich bei den Kratzern zum Teil um leichte Schleifspuren (linkes Bild 173), zum Teil aber auch um intensivere Kratzer (rechtes Bild 173) handelt. An keiner Untersuchungsstelle wurde aber festgestellt, dass die Kratzer die Oberflächenvergütung signifikant durchdrangen.

Bild 173: Kratzspuren in der Plattenoberfläche bei sehr großer Vergrößerung

In der Nachbarschaft zu den augenscheinlich erkennbaren Kratzern fanden sich im Regelfall keine weiteren Hinweise auf mechanische Einwirkungen, sodass festzustellen war, dass es sich um lokale »Schadstellen« handelte.

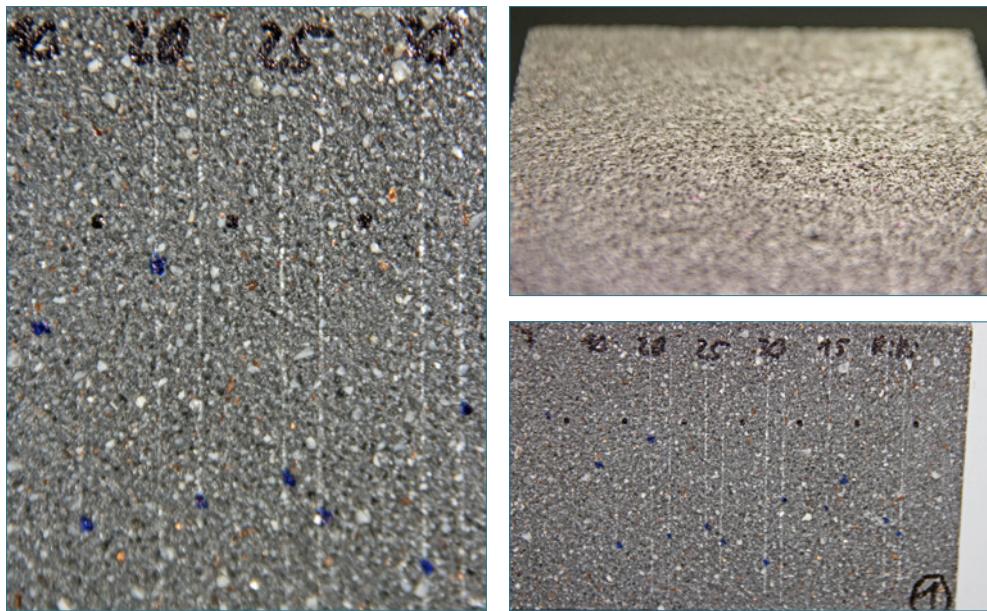
Zur Bewertung der Kratzempfindlichkeit der Oberflächenvergütung wurden die Betonplatten einem Kratztest mit dem Härteprüfer 3092 unterzogen (siehe Abschnitt 5.5.3), wobei unter Verwendung einer 0,75 mm starken Wolframcarbidspitze Anpressdrücke zwischen 2 N und 30 N gewählt wurden. Anschließend wurden die resultierenden Kratzer in den Plattenoberflächen augenscheinlich beurteilt. Die resultierenden Ergebnisse sind in Tabelle 18 und Bild 174 dokumentiert.

Bild 174: Oberfläche der geritzten Plattenoberfläche

Wie diese Ergebnisse zeigen, waren erste sehr schwache Kratzer ab einem Anpressdruck von 5 N erkennbar, optisch auffällige Kratzer traten aber erst ab einem Anpressdruck von 15 N auf, was für acrylatbeschichtete Produkte auf Basis der bisherigen Erkenntnisse als erwartungsgemäß und damit baustofftypisch zu bewerten ist.

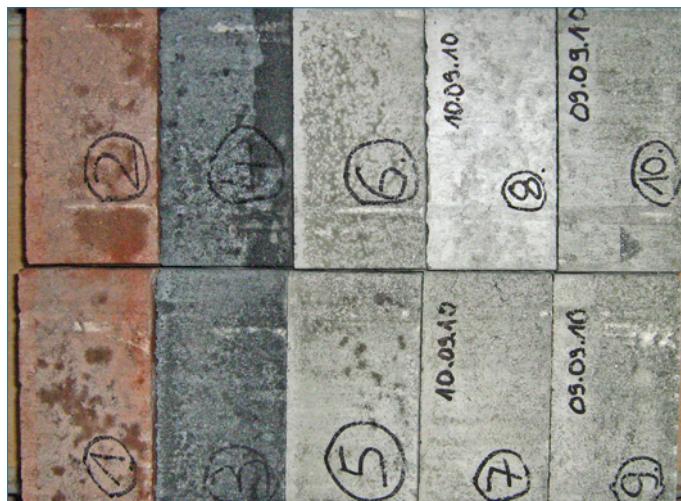
Im nachfolgend beschriebenen Fall hatte die ausschreibende Stelle im Leistungsverzeichnis gefordert, dass die eingesetzten Betonpflastersteine zum einen der DIN EN 1338 entsprechen müssen und zum anderen unter Verwendung eines Basaltbetons herzustellen seien. Seitens des Bauunternehmers wurden Betonpflastersteine bestellt und verarbeitet, die als feine Gesteinskörnung keinen Basaltbrechsand, sondern einen silikatischen Sand enthielten (siehe Bild 175). Der Abnehmer reklamierte diese Steine, da sie nach Ansicht des Bauherrn nicht bestellungskonform seien.

Bild 175: Pflastersteine aus »Basaltbeton«

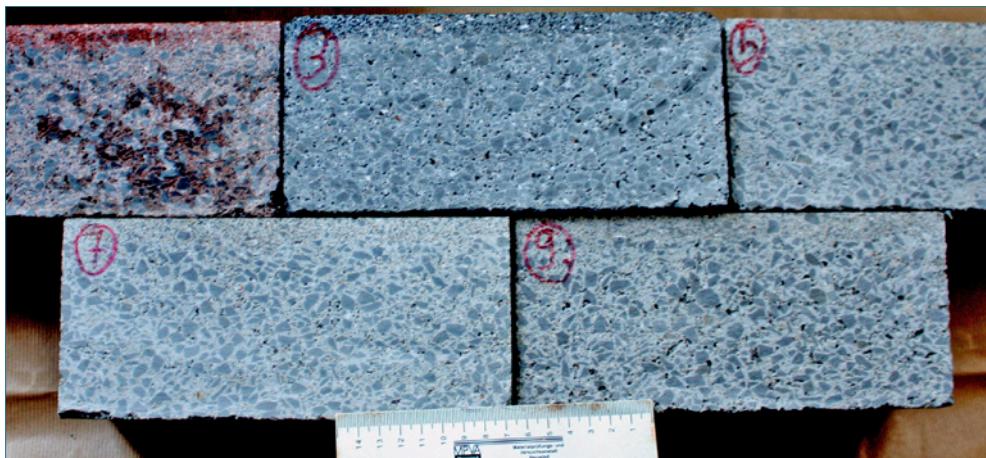
Weiterhin ergab eine petrografische Untersuchung der zur Herstellung der Betonpflastersteine eingesetzten Gesteinskörnungen, dass als Grobkörnung (Gesteinskörnung ab einer Korngröße von 2 mm) sowohl im Kern- als auch im Vorsatzbeton ausschließlich Basaltsplitt zum Einsatz gekommen war. Als Feinstfraktion war kein Basaltbrechsand, sondern ein heterogener silikatischer Sand verwendet worden. Bild 176 zeigt die Schnittflächen der untersuchten Pflastersteine.

Bild 176: Anschnittflächen der Betonpflastersteine

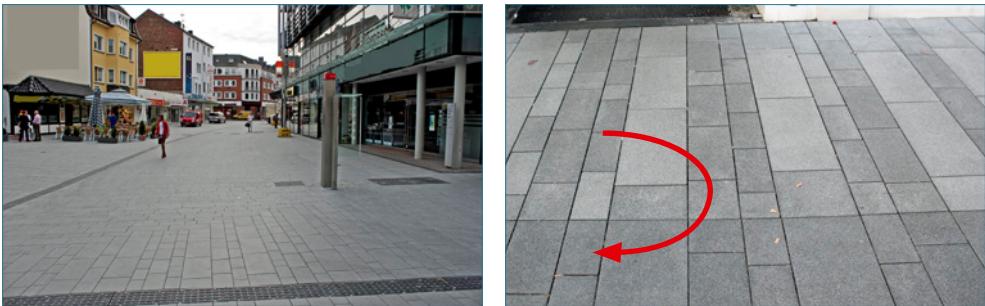
Zur Herstellung der Pflasterdecke war eine hell und eine dunkel eingefärbte Plattensorte verwendet worden. Die reklamierten Farbunterschiede traten in erster Linie bei den dunkleren Betonplatten auf (siehe Bild 177).

Bild 177: Durch Unterschiede im Strahlbild verursachte Farbunterschiede an Betonplatten

Die verbleibenden variierenden Farbtöne der dunklen Betonplatten waren auf Variationen im Strahlbild zurückzuführen.

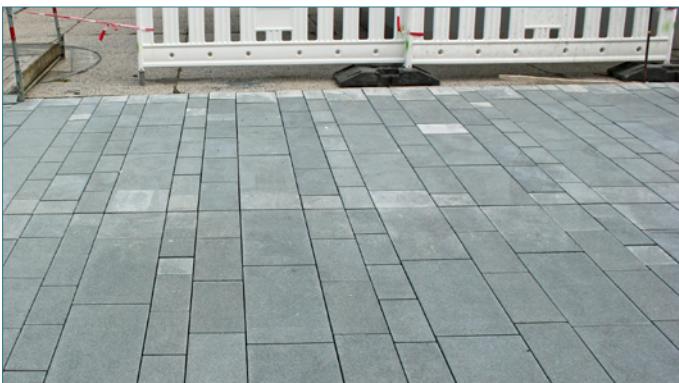
Bei der detaillierten Inaugenscheinnahme der genutzten Pflasterdecke zeigte sich, dass ein erheblicher Teil der Farbunterschiede auf Verschmutzung der Betonplatten (u. a. durch das Fugenmaterial) zurückzuführen waren und nicht auf Farbschwankungen der Betonplatten (siehe Bild 178). Dies war in erster Linie im Bereich gereinigter Teilstücke erkennbar, in denen die Farbunterschiede zwischen den Betonplatten nur in einem deutlich geringeren Ausmaß auftraten.

Bild 178: Durch Verschmutzungen verursachte Farbunterschiede an den Betonplatten

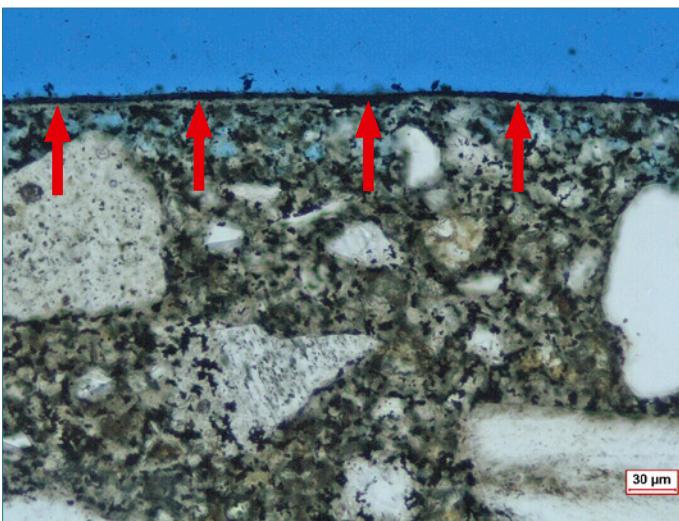
Eine mikroskopische Untersuchung dieser Probe zeigte, dass sich auf der Betonoberfläche eine grobkörnige Schicht aus carbonatischen Mineralbildungen und darüber eine sehr dünne anthrazitfarbene Schicht befand (Schichtdicke ca. 0,01 mm, siehe Bild 181), die sich mechanisch, z. B. durch Abreiben mit dem Finger, in geringen Mengen ablösen ließ (siehe rote Pfeile in Bild 182).

Bild 181: Dünne, anthrazitfarbene Schicht auf der Betonplatte

Somit war festzustellen, dass sich zwischen der Betonoberfläche und der aufgebrachten pigmentierten Oberflächenvergütung eine dünne Schicht aus sekundären Calciumcarbonaten befand, welche in gewisser Form als Trennlage zwischen diesen Schichten fungierte. Aufgrund des so reduzierten »Verbundes« zwischen der Oberflächenvergütung und der Betonplattenoberfläche ließ sich diese bei der mechanischen Einwirkung leicht abtragen.

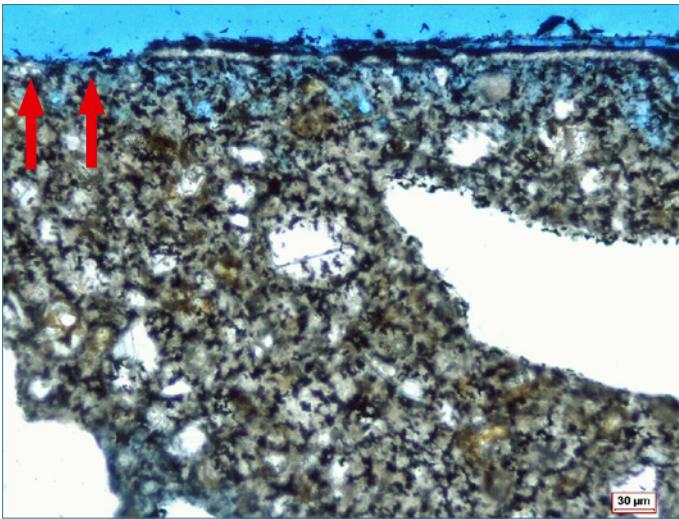
Bild 182: Ablösung der anthrazitfarbenen Schicht

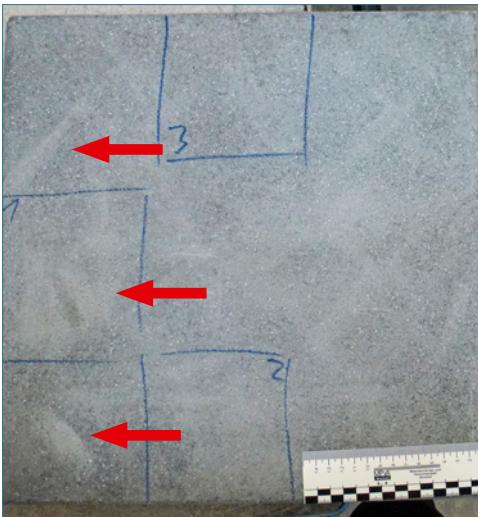
Bei einem vergleichbaren Fall wurde die in Bild 183 dargestellte, vergütete Betonplatte aufgrund der hellen Flecken auf der Plattenoberfläche (siehe rote Pfeile im Bild 183) und des dunklen Materialabtrags beim Abreiben reklamiert.

Bild 183: Helle Flecken auf einer Betonplatte

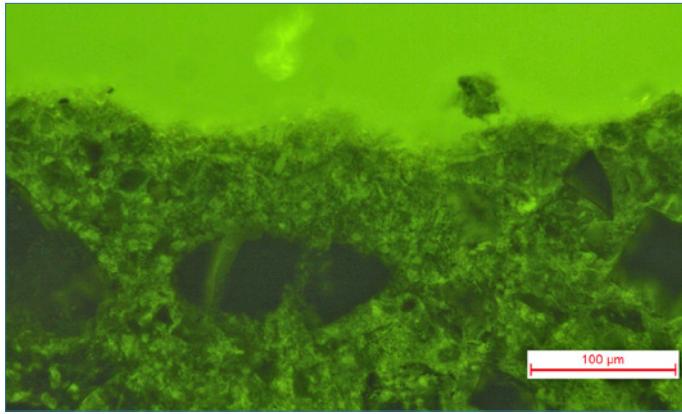
Dies wurde über fluoreszenzmikroskopischen Untersuchungen belegt, nach denen die Plattenoberfläche ein erwartungsgemäßes und baustofftypisches Erscheinungsbild zeigte (siehe Bild 184).

Bild 184: Fluoreszenzmikroskopische Aufnahme der Plattenoberfläche

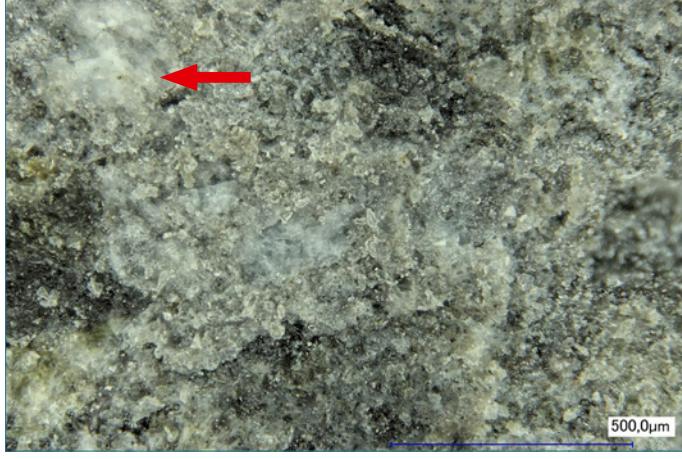
Bei der dünnenschliffmikroskopischen Untersuchung der hellen Flecken der Plattenoberfläche war ein milchiger Überzug mit leicht körniger Struktur erkennbar (siehe Bild 185).

Bild 185: Heller Fleck auf einer Betonplatte

Der optische Befund der hellen Fleckens legte nahe, dass es sich bei dem milchigen Überzug um chemisch veränderte Rückstände der ursprünglichen Oberflächenvergütung handelte, während diese in den dunkleren Bereichen bereits zum großen Teil abgetragen worden war.

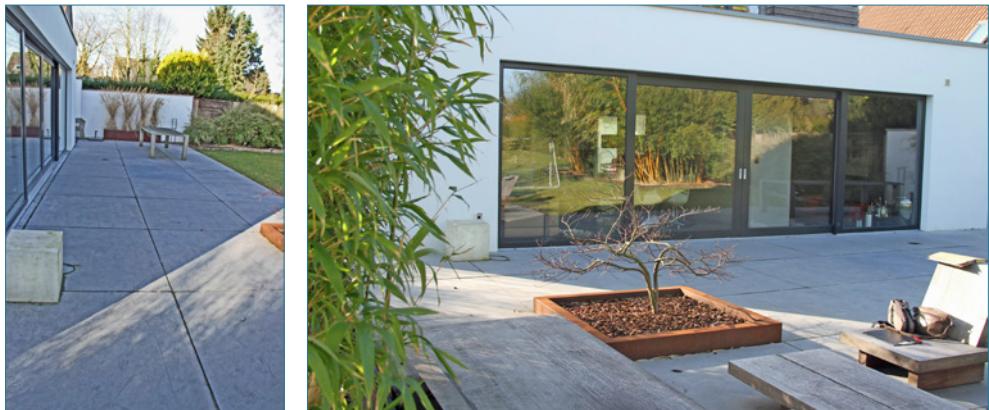
Bei dem dritten beschriebenen Schadensfall ging es um die Frage, ob eine bestehende Pflasterdecke aus großformatigen, vergüteten Betonplatten (siehe Bild 186) derart gereinigt werden könnte, dass die Plattenoberflächen nach der Reinigung nicht mehr abmehlen.

Bild 186: Reklamierte Terrassenfläche aus großformatigen Betonplatten

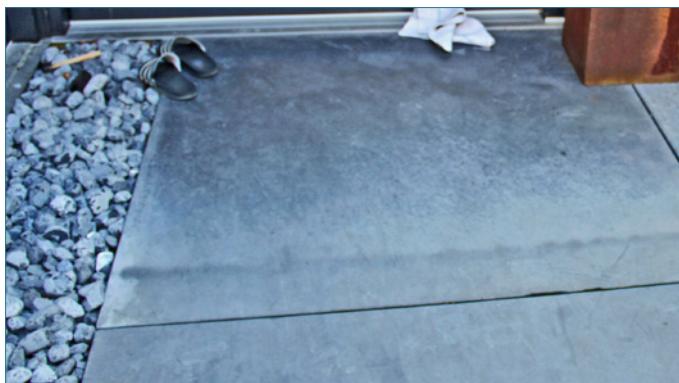
Im Rahmen des Ortstermins zeigte sich, dass die Betonplatten in den frei bewitterten Teilflächen eine deutliche Aufhellung aufwiesen, während die vor Witterung geschützten Betonplatten deutlich dunkler erschienen (siehe Bild 187).

Bild 187: Dunklere Betonplatte in einem vor Witterung geschützten Bereich

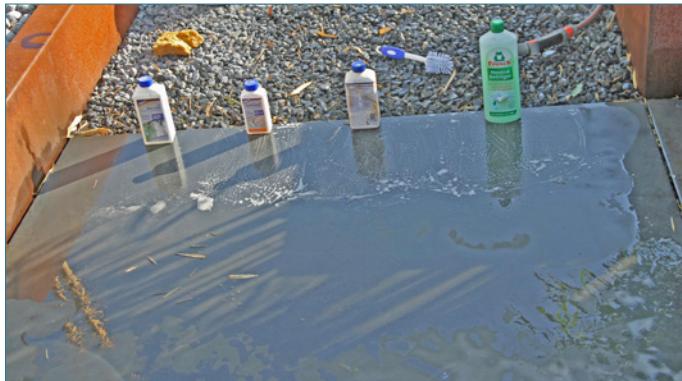
Zwar war im Rahmen der Reinigungsversuche feststellbar, dass die Plattenoberflächen nach der Reinigung nicht mehr abmehlten, allerdings führte die durchgeführte Reinigung der Plattenoberflächen zum Freilegen der feinen Gesteinskörnung und somit zu einer deutlichen optischen Veränderung des Erscheinungsbildes der Betonplatten.

Bild 188: Reinigung einer Betonplattenoberfläche

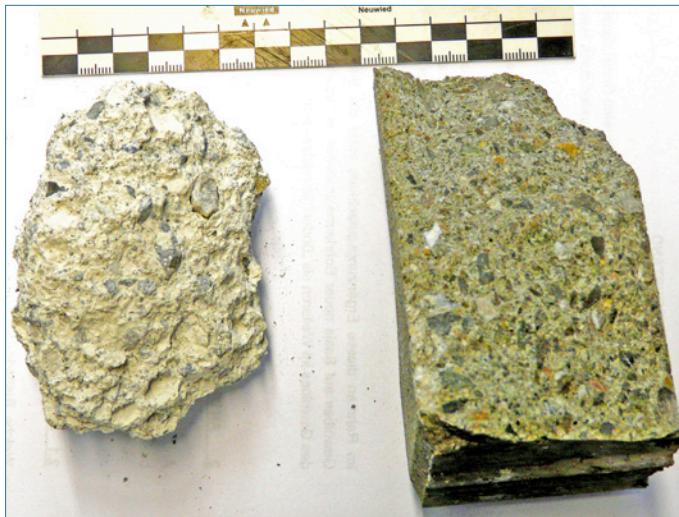
Zum Teil liefert die Farbe der Betonpflastersteine einen ersten Hinweis auf die Schadensursache. So weisen Betonpflastersteine, die einer starken Sulfateinwirkung ausgesetzt waren, häufig eine deutlich hellere Farbe als die unbeschädigten Steine auf (siehe Bild 190).

Bild 190: Farbunterschied zwischen einer mit Sulfat belasteten (links) und einer nicht belasteten Probe (rechts)

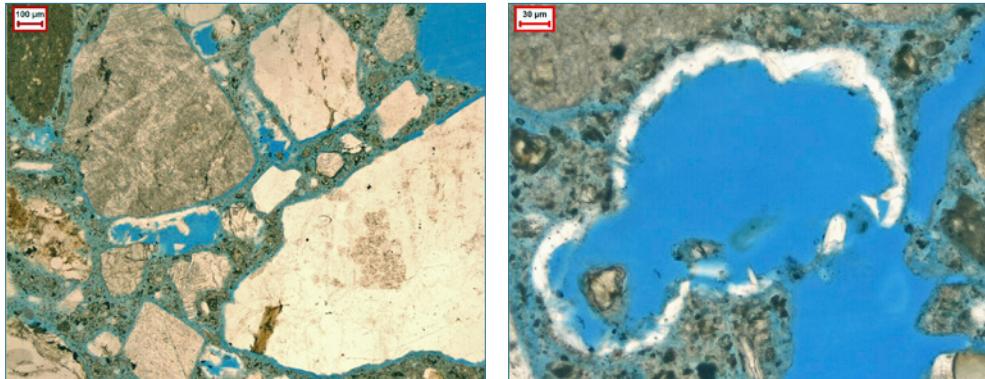
Darüber hinaus wurden erhebliche Mengen an relativ grobkristallinen Kristallneubildungen von Gips und z.T. von Calciumhydroxid in den Poren und an den Rissflanken der Pflastersteine vorgefunden, die typisch für Sulfatschäden an Betonprodukten sind (siehe Bild 192).

Bild 192: Mineralneubildungen in den Poren und an den Rissflanken
