# Schäden an Außenwandfugen im Beton- und Mauerwerksbau

2., überarbeitete und erweiterte Auflage

# **Schäden an Außenwandfugen im Beton- und Mauerwerksbau**

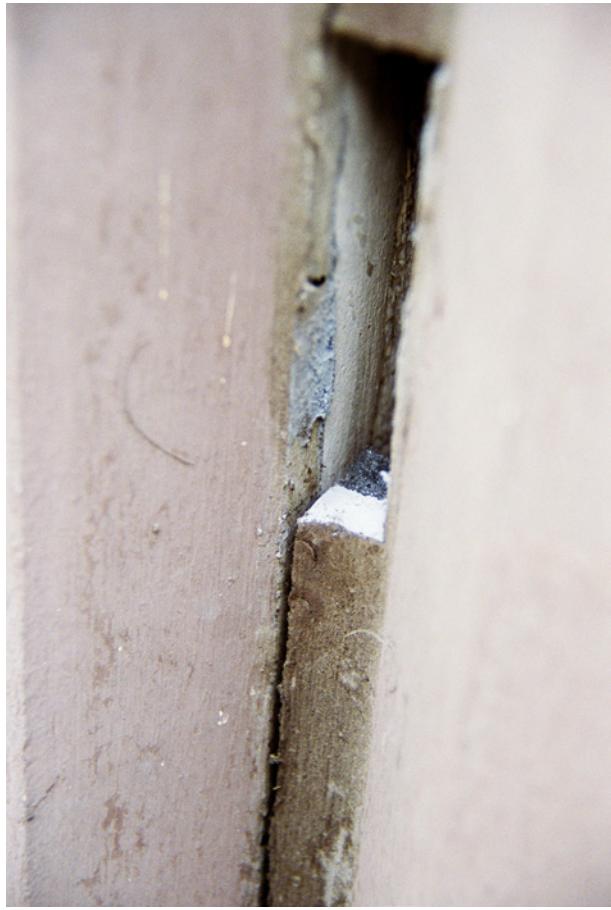
ein Rechteckprofil aus Schaumstoff eingelegt worden ist und relativ weit in die Fuge hineingeschoben wurde. Die anschließende Verfüllung mit Dichtstoff ist dadurch relativ voluminös geworden und es fehlt eine Verjüngung des Dichtstoffes zur Fugenmitte hin (Bild 13). Gleichartige Erscheinungsbilder sind an Dichtstofffugen zwischen mit Keramik bekleideten Wandflächen aufgetreten (Bilder 14 und 15).

Zwischen dem aufgetragenen Primer und dem Dichtstoff bestand in weiten Bereichen offensichtlich nie eine Verbindung, da die Primeroberflächen an zahlreichen Stellen frei von jeglichen Dichtstoffrückständen waren.

**Bild 13** ■ Flankenabriß und fehlende Verjüngung des Dichtstoffes zur Fugenmitte hin

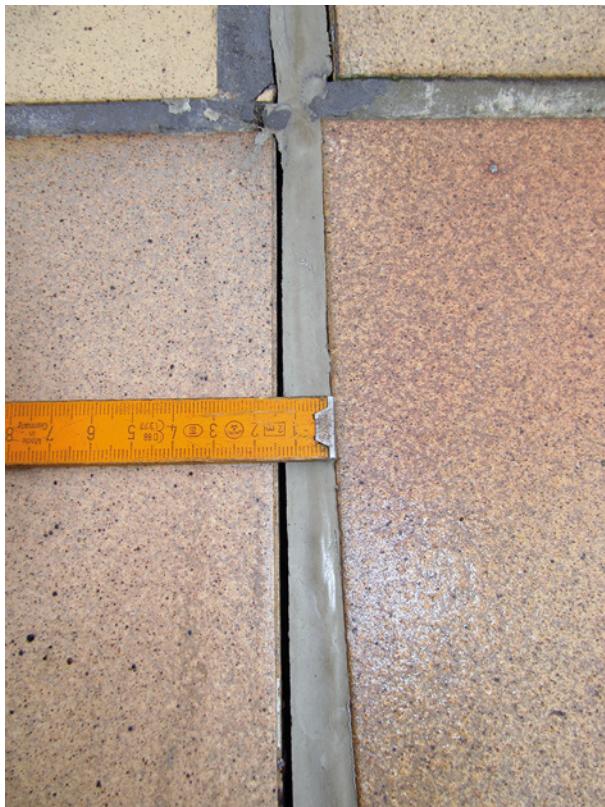
**Bild 14** ■ Flankenabriß durch zu dicken, falsch dimensionierten Dichtstoff

Der Sinn der Verjüngung des Dichtstoffes zur Fugenmitte hin besteht darin, die Verbundspannung zwischen Fugenflanke und Dichtstoff möglichst gering zu halten und die eigentliche Dehnzone im Dichtstoff zur Fugenmitte hin zu verlagern. Bei konstanter Spannung im Fugendichtstoff ist bei Dehnung der Fuge die auf die Fugenflanke wirkende Kraft direkt proportional zum Querschnitt des Dichtstoffes. Durch die fehlende Verjüngung in Fugenmitte ist dementsprechend die auf die Fugenflanke wirkende Kraft erheblich größer als bei normgerecht ausgebildeter Verfugung, sodass der Haftverbund zwischen Dichtstoff und Fugenflanke überbeansprucht wird.

- b) Die falsche Dimensionierung des Dichtstoffes allein führt in der Regel jedoch noch nicht zu einem Versagen; im vorliegenden Fall ist offensichtlich in weiten Bereichen von Anbeginn kein ausreichender Haftverbund zwischen Primer und Dichtstoff hergestellt gewesen, weshalb allein schon durch die Materialschrumpfung beim Aushärten des Dichtstoffes eine Ab-

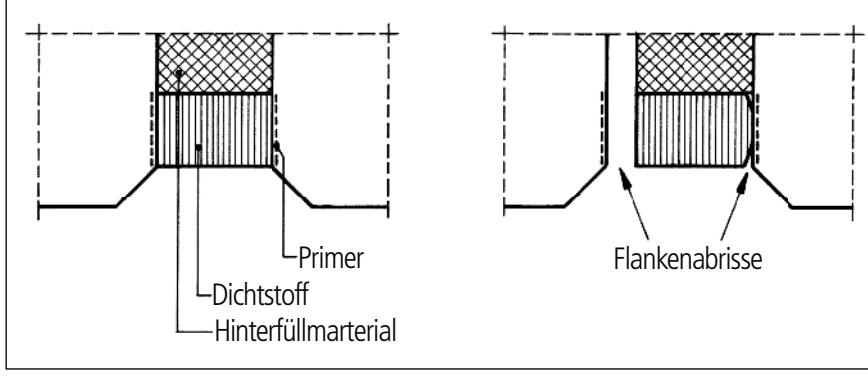
**Bild 16** ■ Flankenabrisse des Dichtstoffes aufgrund falscher Dimensionierung

lösung von den Haftflanken erfolgte. Die Ursache hierfür ist zum einen eine offensichtlich nicht ausreichend lange Abluftzeit des Primers gewesen, sodass noch nicht vollständig verdunstete Lösungsmittelreste des Primers eine Trennung zwischen Dichtstoff und Primer bewirkten. Zum anderen wurde der Dichtstoff offensichtlich nicht fest genug in die Fuge eingebracht, sodass kein ausreichender Anpressdruck als Voraussetzung für eine innige Verbindung mit den Haftflanken aufgebracht werden konnte.

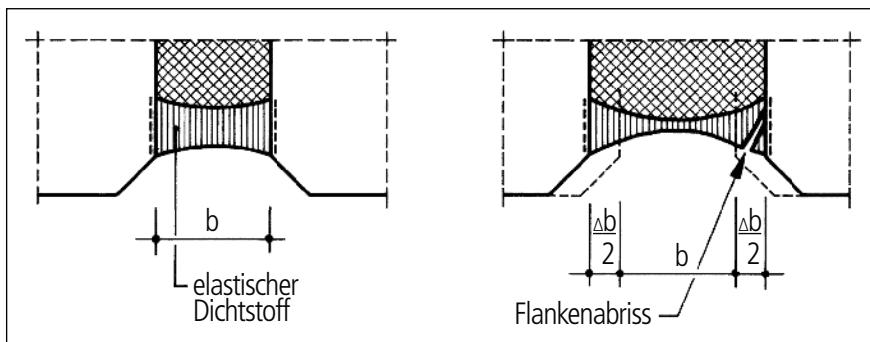
**Bild 19** ■ Flankenabrisse durch Überdehnung des Dichtstoffes

Bereits bei der Montage von Fertigteilen ist darauf zu achten, dass die Mindestfugenbreiten in Abhängigkeit von den jeweiligen Elementgrößen eingehalten werden, wenn eine Verfugung mit Dichtstoff erfolgen soll. Bei der Planung und Errichtung von Neubaumaßnahmen sollte jedoch grundsätzlich eine andere Art der Fugenabdichtung gewählt werden, die zum einen größere Montagetoleranzen zulässt und zum anderen unempfindlicher gegenüber Bearbeitungsfehlern ist. Vorzugsweise sollten belüftete Fugenkonstruktionen, z. B. entsprechend Bild 10b, geplant werden.

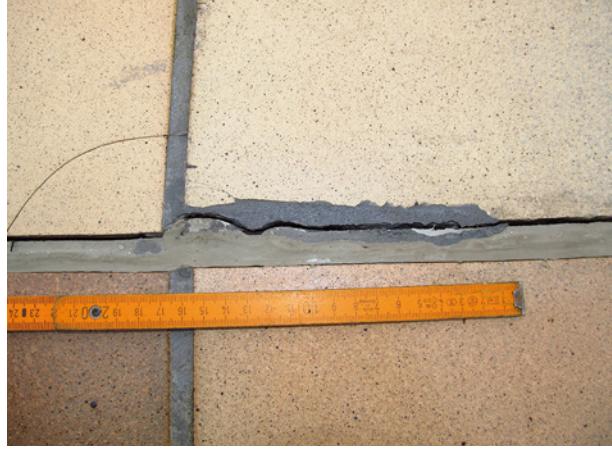
Vor der Verfugung mit elastischem Dichtstoff wiesen die Kanten von keramischen Fassadenplatten zahlreiche Beschädigungen in Form von Abplatzungen auf. Anstelle einer fachgerechten Flankenausbesserung mit geeignetem Reparaturmörtel wurden diese Fehlstellen im Zuge der Verfugung mit dem Fugendichtstoff verfüllt (Bild 20). An diesen Stellen hatte sich der Dichtstoff von der Flanke gelöst und ließ sich ohne Kraftaufwand vom Untergrund abheben (Bild 21). Beim Herauslösen des Dichtstoffes war erkennbar, dass keinerlei Dichtstoffreste an dem unregelmäßig ausgebrochenen Untergrund hafteten (Bilder 21 bis 24).

**Bild 22** ■ Undefinierte Mörtelausbesserung der Haftflanke

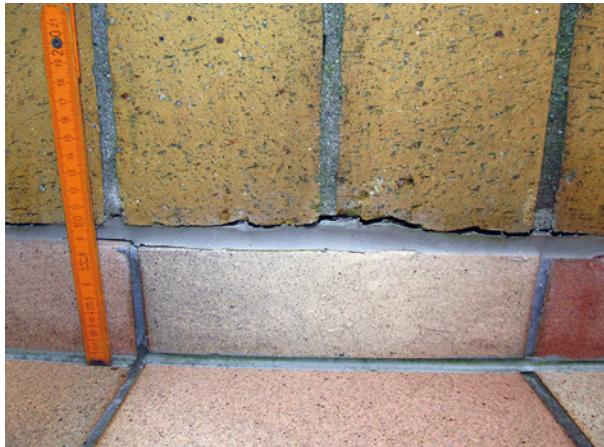
**Bild 23** ■ Flankenabriß über Sockelfliese

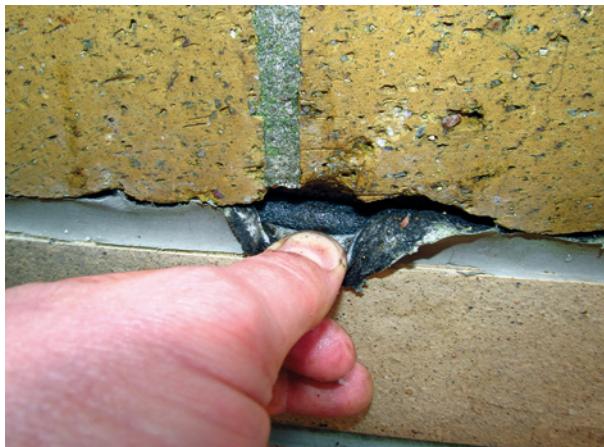
**Bild 24** ■ Ausgebrochene Haftflanke (vgl. Bild 23)

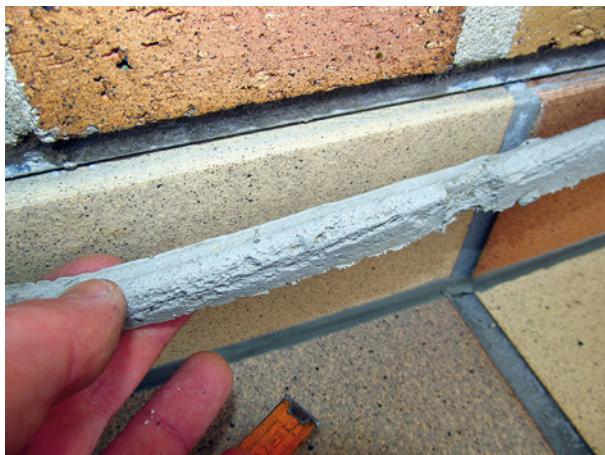
Fehlt eine ausreichend dimensionierte Dehnfugenausbildung und ist anstelle einer freien Fugenkammer lediglich im Mörteluntergrund eine »Sollbruchstelle« vorhanden, ist die Ausbildung einer fachgerechten Dehnfuge mit Dichtstoff auch bei ansonsten ausreichender Flankenvorbereitung nicht möglich. Wird der Dichtstoff in derartige Fugen eingebracht, so erfolgt – anstelle der Ausbildung einer Dehnzone – die Verklebung mit dem starren Fugengrund; es kommt zur Dreiflankenhaftung (Bilder 27 und 28).

**Bild 28** ■ Fehlende Dehnzone (Dreiflankenhaftung) des Dichtstoffes (vgl. Bild 27)

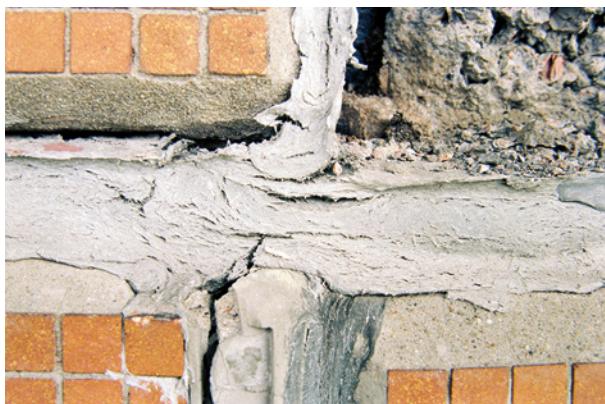
Teilweise weisen die vollständig ausgehärteten Morinol-Dichtstoffe (vgl. auch Kapitel 2.1.9) nur relativ feine oberflächennahe Risse auf. Dies ist insbesondere bei mit Asbestfasern bewehrten Dichtstoffen der Fall (Bild 34). In diesen Bereichen ungerissener oder nur geringfügig aufgerissener Dichtstoffe sind häufig Abplatzungen der Fugenflanken vorhanden, sodass der ausgehärtete Dichtstoff an den Flanken freiliegt und Niederschlagswasser ungehindert in die Wandkonstruktion eindringen kann (Bild 34).

**Bild 34** ■ Betonabplatzungen im Fugenflankenbereich neben vollständig ausgehärtetem Morinol-Dichtstoff

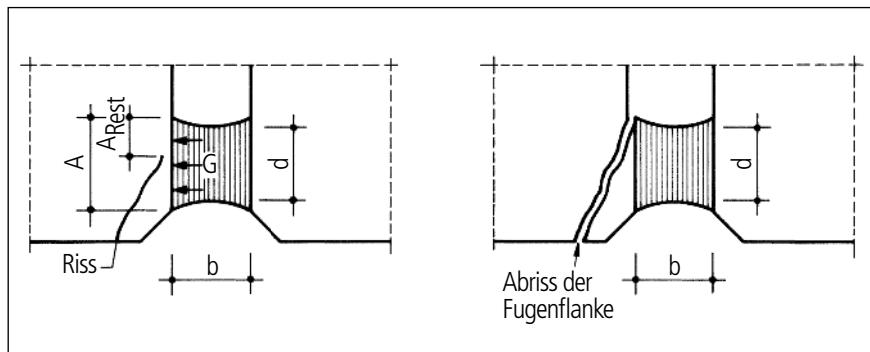
Im vorliegenden Fall wurde der Dichtstoff vergleichsweise tief in die Fuge eingebracht, sodass die kraftübertragende Fläche zwischen Dichtstoff und Fugenflanke relativ groß war (Bild 37).

Vor dem Einbringen des Dichtstoffes war der Beton parallel zur Fugenflanke bereits rissig, wodurch keine vollflächige Kraftübertragung in die angrenzenden Betonbauteile erfolgen konnte:

Die weiterzuleitende Kraft in der Kontaktfläche zwischen Dichtstoff und Fugenflanke beträgt  $F = \sigma \cdot A$  (Bild 37). Bereits wenige Millimeter neben dieser Haftfläche verhindert die vorhandene Rissbildung jedoch eine Übertragung dieser Kraft  $F$  über die gesamte Flankenfläche; es steht nur noch ein schmaler Steg mit der Fläche  $A_{\text{Rest}}$  zur Verfügung, über den die gesamte Kraft  $F$  übertragen werden muss. Damit ist die hier aufzunehmende Spannung  $\sigma = F/A_{\text{Rest}}$  sehr viel größer als an der Haftflanke zwischen Beton und Dichtstoff. Dadurch ist es an dieser schwächsten Stelle des Querschnitts im Bereich der Fugenflanke zum Versagen gekommen, wodurch sich praktisch neben der abgedichteten Fuge eine »neue unplanmäßige Fuge« gebildet hat.

**Bild 37** ▪ Versagensbild bei Überbeanspruchung der Fugenflanke

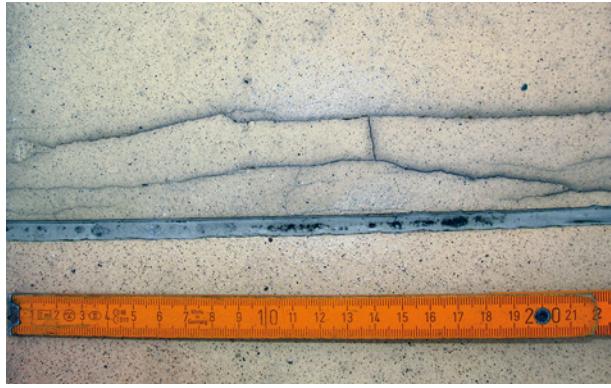
An einer Stahlbetonkonstruktion mit Keramikplattenbekleidung im Verbund war eine sehr schmale Fuge mit elastischem Dichtstoff satt ohne Hinterfüllprofil gefüllt worden. Bereits relativ kurze Zeit nach Bauwerkserstellung traten erste Risse in der Keramikbekleidung parallel zur Fuge auf (Bild 38).

**Bild 38** ■ Rissbildungen im Bekleidungsmaterial der Außenwand parallel zur unversehrten Dichtstofffuge

Es ist davon auszugehen, dass die Keramikplatten nicht vollflächig an dem Betonuntergrund anhafteten und gegebenenfalls bereits Haarrissbildungen vorhanden waren. Dadurch war die tatsächliche lastübertragende Fläche zur Aufnahme der Zugkräfte wesentlich kleiner, wodurch es zu den Rissen gekommen ist (Kapitel 2.1.12, Bild 37).

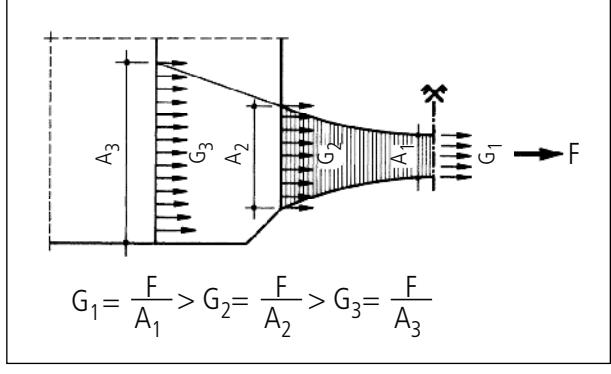
Entsprechend den Ausführungen in Kapitel 2.1.12 ist bei fachgerechter Ausführung der Gesamtkonstruktion auszuschließen, dass es zu dem hier vorgefundenen Schadensbild kommt. Die zu übertragenden Spannungen innerhalb der Keramikbekleidung sind geringer als diejenigen zwischen dem Dichtstoff und der Fugenfläche (Bild 39).

**Bild 39** ■ Kraftübertragung vom Dichtstoff in den Betonuntergrund bei Fugenaufweitung

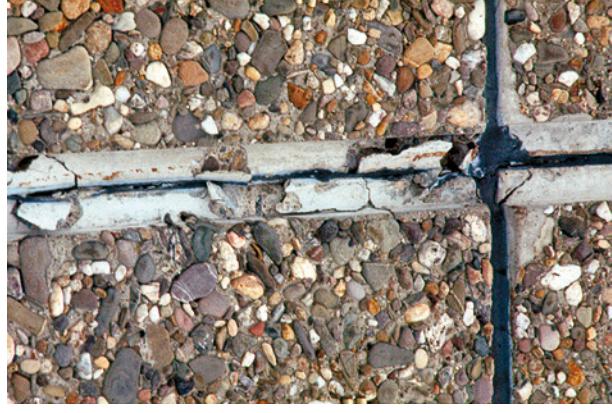
Aufgrund mangelhafter Montage von Stahlbetonfertigteilen werden die planmäßigen Fugenbreiten häufig unterschritten und im Extremfall kommt es zu einem direkten Kontakt zwischen den einzelnen Vorsatzschalen (Pressfugen). Im Bereich der Fugenflanken treten in der Folge sowohl an horizontalen als auch an vertikalen Pressfugen Kantenabplatzungen auf (Bild 43), sodass insbesondere dort, wo Bewehrung durch die Abplatzungen freigelegt wird, das Schadensausmaß rasch zunimmt.

Die Anordnung von Fugen zwischen den Vorsatzschalen von Stahlbetonfertigteilelementen erfolgt im Wesentlichen deshalb, um aus Temperatur- und Feuchtedehnungen keine Zwängungsspannungen in den Vorsatzschalenbeton einzuleiten. Deshalb sind in der Regel die Traganker der Vorsatzschalen in Elementmitte angeordnet, sodass sich die Elementränder in Richtung der umlaufenden Fugen frei bewegen können und lediglich in der Mitte – dort, wo der Traganker vorhanden ist – ein Festpunkt besteht. Werden diese umlaufenden Fugen auf Pressfugen reduziert, ist die Ausdehnungsmöglichkeit be-

**Bild 43** ■ Pressfuge zwischen Stahlbetonfertigteiltritten mit Betonabplatzungen an den Fugenflanken

hindert und es kommt, abhängig von den gegebenen Randbedingungen, zu mehr oder weniger großen Zwängungsspannungen.

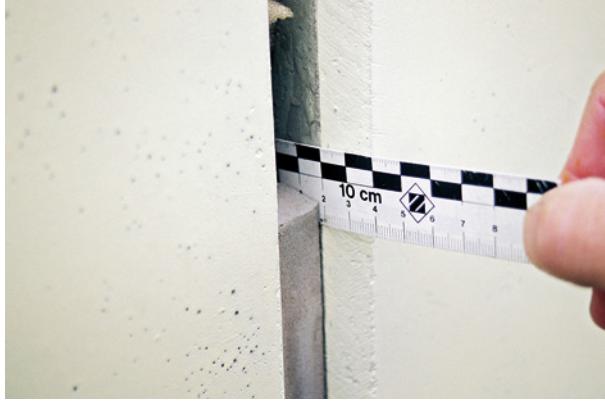
Durch die unregelmäßig auf die Fugenflanken aufgetragene Fassadenbeschichtung und den fehlenden Primerauftrag konnte der eingebrachte Dichtstoff auf den Flankenoberflächen nur sehr begrenzt und zum Teil gar nicht haften. Bereits bei der Aushärtung des Dichtstoffes konnten die Schwindverkürzungen durch das Ausgasen der Lösungsmittel nicht durch die Flankenhaftung kompensiert werden und es kam bereits unmittelbar nach Herstellung der

**Bild 44** ■ Flankenabriß zwischen zu dick eingebrachtem Dichtstoff und gestrichener Betonflanke

Fugen zu den Flankenabrisse. In den Fugenbereichen, in die der Dichtstoff zusätzlich noch zu dick eingebracht worden ist, sind die Fugenflankenabrisse besonders ausgeprägt, da hier entsprechend größere Kräfte aus der Schwindverformung und den Fugenbreitenänderungen auftraten.

Zur fachgerechten Herstellung von Dichtstofffugen gehört zwingend die ausreichende Flankenvorbereitung: Die Haftflanken müssen sauber, trocken und mit einem auf den Untergrund abgestimmten Primer behandelt werden. Werden die Dichtstofffugen auf beschichtete Flanken aufgebracht, so ist zum einen die Verträglichkeit mit den Materialherstellern abzuklären und zum anderen die ausreichende Haftzugfestigkeit der Beschichtung mit dem Untergrund zu überprüfen (vgl. hierzu Kapitel 2.1.18, Bilder 53 und 54). Im Hinblick darauf, dass die dauerhafte Funktionsfähigkeit der Fugenabdichtung nicht nur von Primer und Dichtstoff selbst abhängt, sondern auch von der Dauerhaftigkeit der Beschichtungshaftung am Untergrund, sollte die Fugenabdichtung vorzugsweise vor Aufbringen der Fassadenbeschichtung erfolgen.

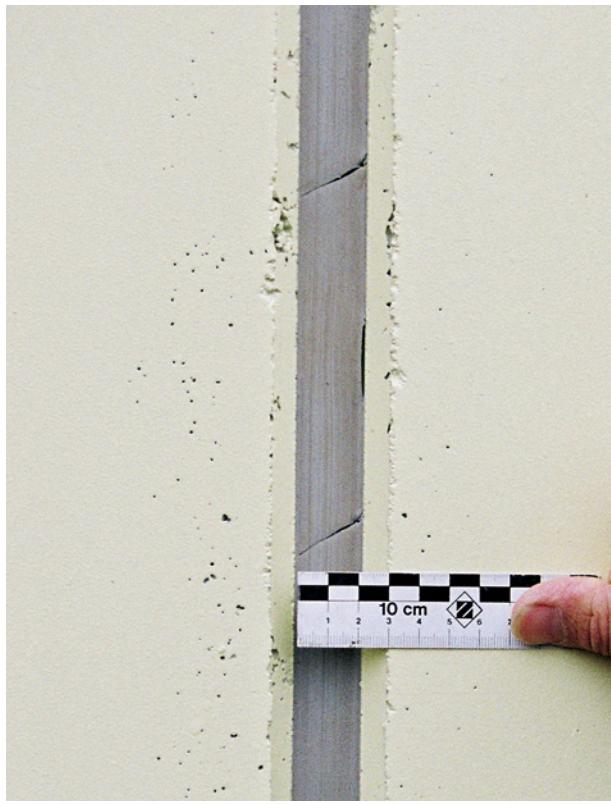
**Bild 45** ■ Punktuerer Flankenabriß (vor der Probenahme; vgl. Bild 46)

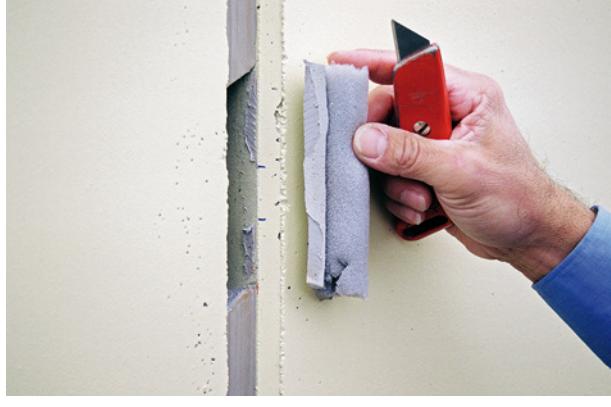
**Bild 46** ■ Sichtbare Haftflächen von Beton und Dichtstoff nach Probennahme (deutlich erkennbar: nur begrenzt wirksame Haftflächen)

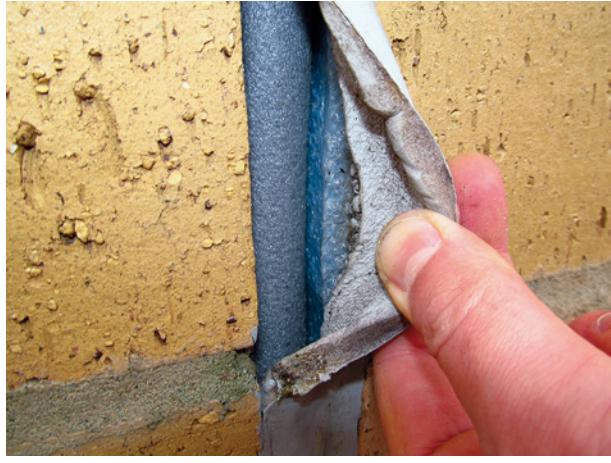
Das häufigste Erscheinungsbild bei versagenden Dichtstofffugen ist eine unzureichende, zu dicke und unregelmäßige Formgebung der Rückseite des Dichtstoffes (Bilder 47 bis 49).

**Bild 48** ■ Zu dünne Rundschnur mit Dämmstoffstreifen »ergänzt« – keine fachgerecht ausgerundete Dichtstoffrücklage

Es liegt auf der Hand, dass sowohl der Dichtstoff als auch die unzureichenden Dichtstoffhinterfüllungen vollständig entfernt werden müssen und anschließend die Fuge normgerecht wiederherzustellen ist. Bezuglich sprunghafter Fugenbreitenänderungen (Bild 47) wird zusätzlich auf die Ausführungen im Kapitel 2.1.5 verwiesen.

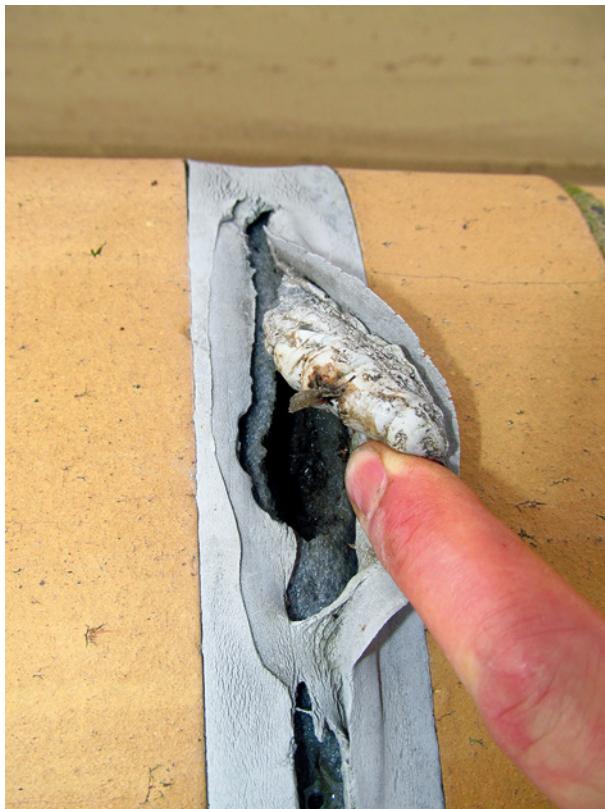
**Bild 49** ▀ Lückenhaftes Hinterfüllprofil mit Dichtstoff undefiniert ausgefüllt

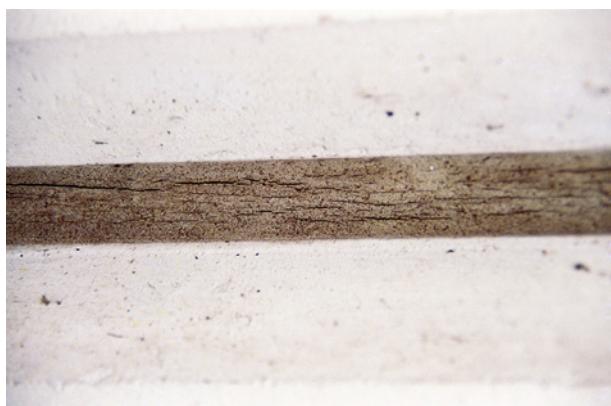
Im vorliegenden Fall wurden die Betonbauteile einschließlich der dazwischenliegenden Fugen mit einem Lasuranstrich überzogen, dessen Verträglichkeit mit dem Dichtstoff vorab überprüft wurde, sodass schädliche chemische Wechselwirkungen zwischen Dichtstoff und Lasuranstrich ausgeschlossen werden konnten. Bereits nach einem Jahr ist es zu erheblichen, deutlich sichtbaren Rissbildungen in dem Anstrich gekommen, die bereichsweise bereits Kerbrissbildungen im oberflächennahen Dichtstoff ausgelöst haben (Bild 50).

**Bild 50** ■ Gerissener Lasuranstrich und Kerbrissbildungen im Dichtstoff an einer überstrichenen Fuge

Im Hinblick darauf, dass zum einen der Anstrich nachträglich kaum vom Dichtstoff zu entfernen ist und zum anderen die Kerbrissbildung im Dichtstoff nicht mehr rückgängig gemacht werden kann, ist im Einzelfall zu entscheiden, ob die gesamte Fuge sofort derart überarbeitet wird, dass der Dichtstoff einschließlich Anstrich entfernt wird und eine Neuverfugung erfolgt, oder ob die Instandsetzung hinausgezögert wird, bis die Kerbrissbildung derart fortgeschritten ist, dass die Gefahr von Fugenundichtigkeiten unmittelbar bevorsteht. Hierfür ist es selbstverständlich erforderlich, dass in regelmäßigen Abständen (z.B. zweimal jährlich) der Zustand der Fugenabdichtung überprüft wird.

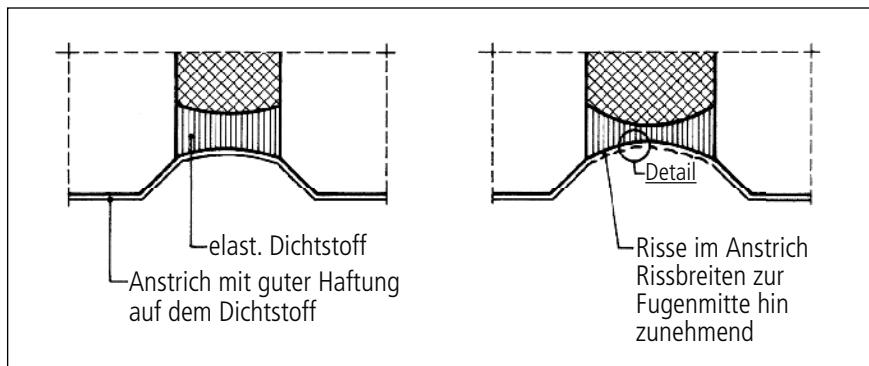
Die Schadensursache für die Rissbildungen im Anstrich oberhalb des Dichtstoffs liegt in dem unterschiedlichen Dehnverhalten von Anstrich und Dichtstoff. Während der Dichtstoff im vorliegenden Fall schadlos eine Gesamtverformung von ca. 20 % bezogen auf die Fugenbreite überstanden hat, konnte der mit dem Fugendichtstoff verträgliche und fest haftende Anstrichfilm schadlos nur Gesamtverformungen aufnehmen, die um Zehnerpotenzen niedriger lagen. Die Folge war, dass bei Dehnung des Dichtstoffes der Anstrichfilm in relativ kurzen Abständen aufriss – jeweils an den Stellen, an denen die maximal aufnehmbare Zugspannung im Anstrichfilm überschritten war (Bild 51). Da die Dehnung im Mittelbereich der Fuge – bedingt durch

**Bild 51** ■ Aufreißen eines fest auf dem elastischen Dichtstoff haftenden Anstriches bei Fugen-dehnung

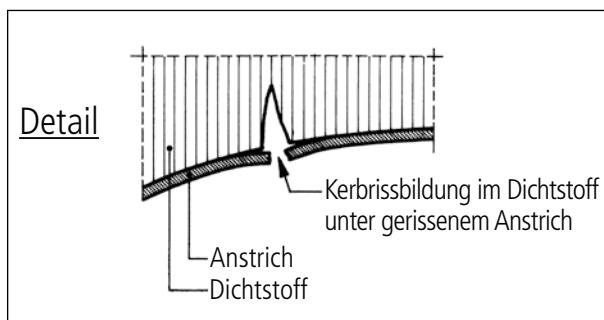
Die Rissbildung im Anstrichfilm selbst stellt zunächst lediglich einen ästhetischen Mangel dar, ist jedoch darüber hinaus auch schadensauslösend für eine Kerbrissbildung im Dichtstoff (Bild 52). Diese Kerbrissbildung wird insbesondere bei gut haftenden Anstrichen begünstigt, da der Anstrichfilm auf der Oberfläche des Dichtstoffes auch eine Dehnungsbehinderung für die oberflächennahen Dichtstoffbereiche darstellt. Die Dehnung in diesen oberflächennahen Zonen kann nicht mehr über die gesamte Fugenbreite erfolgen, sondern nur noch in den Rissbereichen des Anstriches, d. h., einem relativ großen Dehnweg  $\Delta l$  ist nur die Breite des Risses im Anstrich  $l$  (zum Zeitpunkt der Rissentstehung  $l \approx 0!$ ) zugeordnet. Damit wird die Dehnung  $\varepsilon = \Delta l/l$  an diesen oberflächennahen Stellen im Dichtstoff annähernd unendlich groß.

**Bild 52** ■ Vom gerissenen Anstrichfilm ausgehende Kerbrissbildung im Dichtstoff

Durch diese Kerbrissbildung an der Oberfläche des Dichtstoffes wird die Langzeitbeständigkeit der Fugenabdichtung insgesamt erheblich herabgesetzt, weshalb allein durch Überstreichen von Dichtstoffen ein frühzeitiges Versagen der ansonsten fachgerecht hergestellten elastischen Fugenabdichtung provoziert wird.

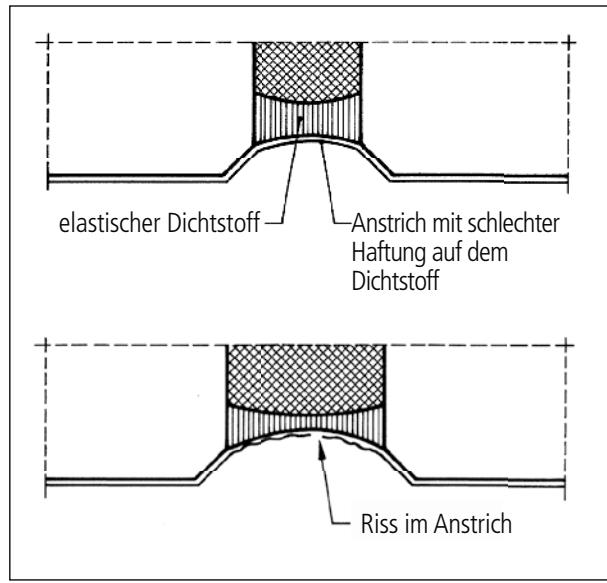
Schmutz und Feuchtigkeit zwischen Anstrich und Dichtstoff ansammeln und zu einer frühzeitigen Alterung und damit Einschränkung der Langzeitbeständigkeit führen (Bild 56).

**Bild 56** ■ Schadensbild eines nicht auf dem Dichtstoff haftenden Anstriches bei Fugen-  
dehnung

Sofern der Anstrich an keiner Stelle auf dem Dichtstoff haftet, kommt als einfachste Instandsetzungsmaßnahme ein vorsichtiges Entfernen der losen Anstrichbereiche oberhalb des Dichtstoffes infrage. Wenn eine derartige Entfernung ohne Zerstörung der oberflächennahen Fugenabdichtung nicht möglich ist, ist eine Neuverfugung entsprechend Kapitel 2.1.18 vorzunehmen.

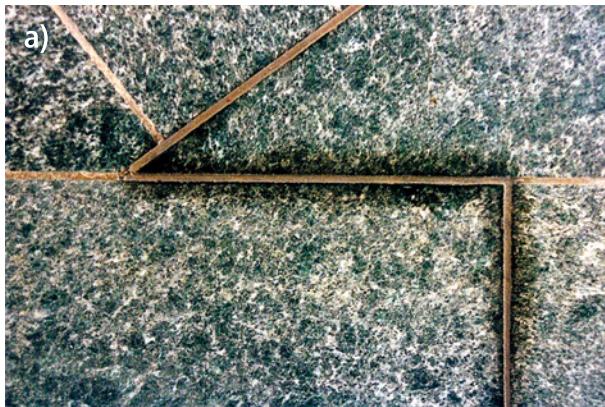
In den Fugenflankenbereichen von mit elastischen Dichtstoffen geschlossenen Fugen zwischen Natursteinen treten des Öfteren Verfärbungen auf, die zu erheblichen optischen Beeinträchtigungen der Gesamtfassaden führen können (Bild 57a).

**Bild 57a + b** ■ Verfärbungen im Fugenflankenbereich von mit elastischem Dichtstoff verfügten Natursteinplatten

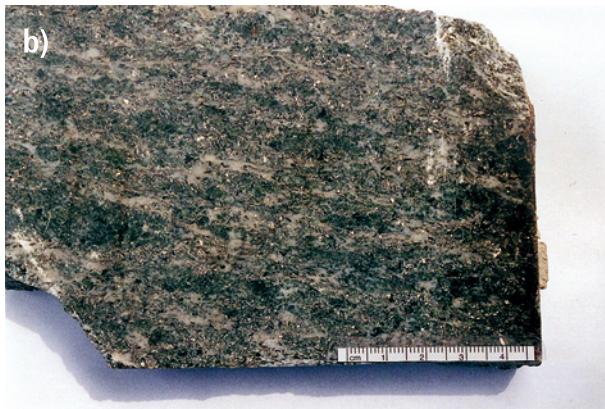
macher oder ölige Substanzen aus dem Dichtstoff in die Fugenflanken abwandern. Je nach Porenstruktur des Baustoffes können dabei die Dichtstoffbestandteile mehr oder weniger tief in die Fugenflanken eindringen (Bild 57b).

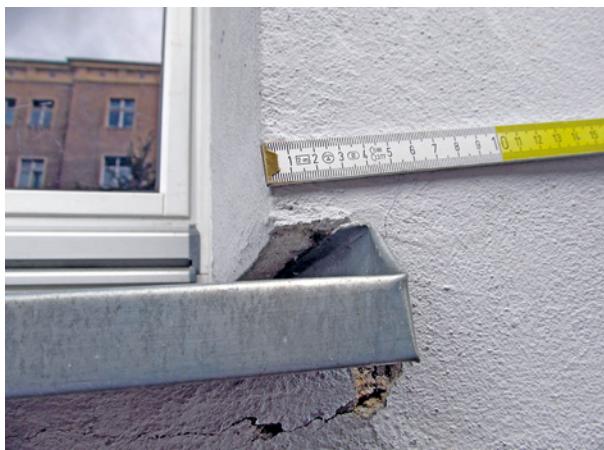
mäßige Fugengeometrie in Anlehnung an DIN 18540 wird selten ausgeführt. Im vorliegenden Fall sollte die Abdichtung des Fensterbrettes mit Dichtstoff erfolgen, der aufgrund einer fehlenden Fuge zwischen Fensterblechaufkantung und Putzlaibung jedoch gar nicht erst eingebracht werden konnte. Bereits kurze Zeit nach Bauwerkserrichtung kam es zu zwängungsbedingten Rissen und Putzabplatzungen (Bild 58).

Bedingt durch die fehlende Bewegungsfuge zwischen dem gekanteten Fensterblech ohne Bordprofil und der Putzlaibung wurden bei der sommerlichen temperaturbedingten Ausdehnung des Bleches Zwängungskräfte ausgeübt, die vom Putz nicht aufgenommen werden konnten. Selbst wenn hier der Dichtstoff zur Abdichtung wie ursprünglich vorgesehen eingebracht worden wäre, hätte dies am Schadensbild nichts geändert. Auch wenn eine Fuge zum Einbringen des Dichtstoffes (z. B. durch Kürzen des Fensterbleches) hergestellt worden wäre, hätte wohl kaum eine definierte Dehnzone ausgebildet werden können (Bild 59).

**Bild 58** ■ Fehlende Fensterblechabdichtung – Risse und Putzabplatzungen infolge von Zwängungen

Für eine fachgerechte Abdichtung der Fuge zwischen Fensterbank und Fensterauflistung sind in jedem Fall glatte und parallel verlaufende Fugenflanken sowohl an der Fensterbank als auch an dem Unterschnitt der Laibung erforderlich. Im vorliegenden Fall ist das vorhandene Fensterblech aufgrund des fehlenden Fugenspiels nicht geeignet und muss vollständig ersetzt oder mit geeigneten Bordprofilen ergänzt werden. Eine fachgerechte Abdichtung

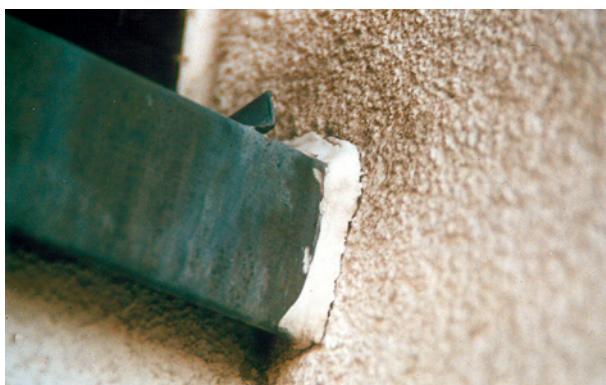
Fensterbankanschlüsse werden häufig auch ohne Unterschnitt lediglich mit Dichtstoff an die angrenzenden Außenwandbauteile angeschlossen. Im vorliegenden Fall wurde ein Fensterblech stumpf gegen ein Wärmedämmverbundsystem mit einem Kunstharzputz gestoßen und mit elastischem Dichtstoff angearbeitet (Bild 61). Eine Aufkantung des Fensterbleches und eine planmäßig ausgebildete Fugengeometrie mit verjüngter Dehnzone ist nicht vorhanden (Bild 62a); der Dichtstoff weist vereinzelt Kohäsionsrisse innerhalb des Materials auf (Bild 62b) und ist in weiten Bereichen vom angrenzenden Kunstharzputz abgerissen (Bild 62c).

Ursächlich für das vorgefundene Schadensbild ist die vorhandene »Dreiflankenhaftung« des Dichtstoffes, d. h., es ist keine Dehnzone ausgebildet, sodass bereits geringe Zugbeanspruchungen, z. B. aufgrund thermischer Längenänderungen der Metallfensterbank, zu einer Überbeanspruchung des Dichtstoffes führen (dem Dehnweg  $\Delta l$  ist praktisch keine zur Verfügung stehende Dehnänge  $l$  zugeordnet; siehe Kapitel 2.1.6).

**Bild 61** ■ Fensterblechanschluss an den Kunstharzputz eines Wärmedämmverbundsystems – von den Haftflanken abgerissener elastischer Dichtstoff

Die Abdichtung mit elastischem Dichtstoff erfordert in jedem Fall eine ausgebildete Dehnzone, die gegenüber den Haftflanken verjüngt ausgeführt ist. Die hierfür erforderliche Fugengeometrie kann z.B. durch Anordnen einer Schaumstoffrundschnur im Ixel Laibung/Fensterbank geschaffen werden. Eine derartige Ausführung ist jedoch im Fensterbankanschlussbereich handwerklich kaum praktikabel. Ist die nachträgliche Herstellung eines Unterschnittes und Austausch des Fensterbleches durch ein Blech mit entsprechenden Aufkantungen bzw. aufgesteckten Bordprofilen technisch nicht möglich oder wirtschaftlich nicht vertretbar, so bleibt als Instandsetzungsmaßnahme die Abdichtung mit einem elastischen Fugenband entsprechend Bild 63.

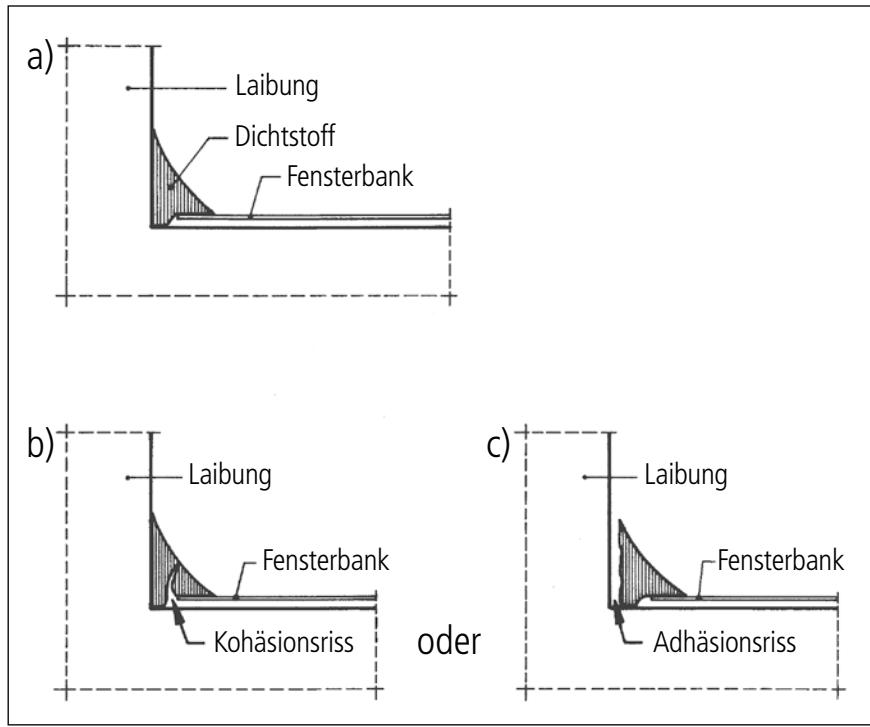
**Bild 62** ■ Schadensverlauf bei Beanspruchung des Dichtstoffs auf Zug

- a) Ausgangssituation mit Dreiflankenhaftung
- b) Kohäsionsriss aufgrund von Kerbwirkung im Dichtstoff
- c) Flankenabriß des Dichtstoffs vom Untergrund

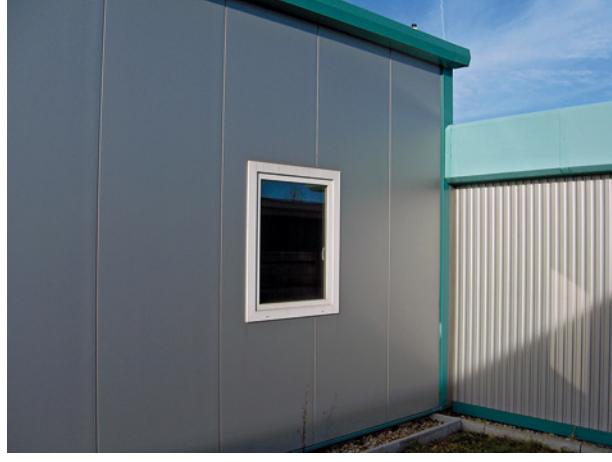
Im Sockelbereich von Stahl-Sandwichwänden (Bild 68) traten in der kalten Jahreszeit regelmäßig erhebliche Mengen von Wasser aus den vertikalen Elementstoßfugen aus und führten im Rauminneren zu Feuchteschäden. Die Öffnung einer Stoßfuge ergab, dass ein raumseitiger Verschluss der Vertikalfugen gar nicht vorhanden war und die Fugen außenseitig mit Dichtstoff satt ausgefüllt waren (Bild 69).

Durch die raumseitig offenen Elementstoßfugen kann warme feuchte Raumluft in den Fugenraum gelangen und bei Unterschreitung der Taupunkttemperatur an der kalten außenseitigen Dichtstoffoberfläche kondensieren. Das so anfallende Kondenswasser kann ungehindert im Fugenraum bis zur Sockelaufstandsufe ablaufen, sich dort ansammeln und in das Rauminnere gelangen.

**Bild 68** ■ Metall-Sandwichwand – Außenansicht

Die Elementfugen sind raumseitig luft- und diffusionsdicht zu verschließen, damit die warme feuchte Innenraumluft wirksam am Eindringen in den Fugenraum gehindert wird. Im Hinblick darauf, dass nennenswerte Fugenbewegungen zwischen den relativ schmalen Sandwichelementen (Fugenabstand ca. 1 m) nicht zu erwarten sind, kann in diesem Fall auf die handwerklich kaum leistbare Hinterfüllung mit einer Rundschnur verzichtet werden.

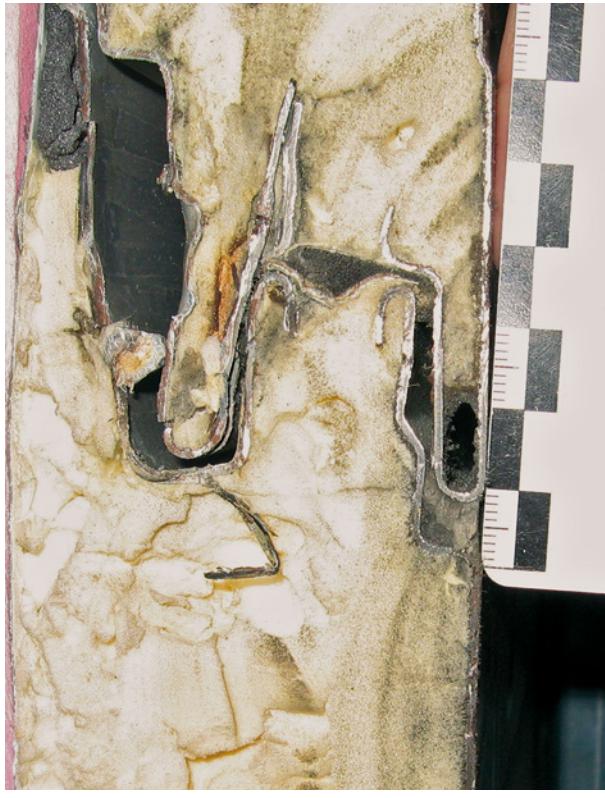
**Bild 69** ■ Fugen-detaill der Elementstöße (außenseitig mit Dicht-stoff gefüllt und raum-seitig mit offener Fuge)

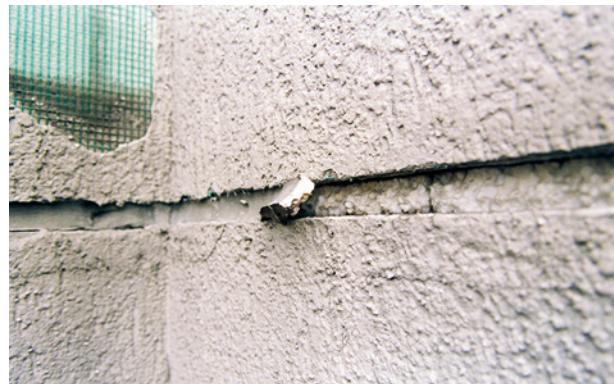
Unterbrechung des gewebearmierten Kunsthärzputzes und Verfugung mit elastischem Dichtstoff ausgeführt. Einige Monate nach Fertigstellung des Wärmedämmverbundsystems traten erste Aufwölbungen und Abplatzungen des Putzes unmittelbar unterhalb der Fugenbildung auf (Bild 70).

Der elastische Dichtstoff ließ sich ohne weitere mechanische Hilfsmittel aus der Fuge entfernen; eine Hinterlegung mit Rundschnur und Ausbildung der Fugengeometrie entsprechend DIN 18540 waren nicht vorhanden (Bild 70).

Ursächlich für das vorgefundene Schadensbild ist eingedrungenes Niederschlagswasser bei Schlagregenbeanspruchung in die Fuge und insbesondere auch hinter die gewebearmierte Kunsthärzputzsicht unterhalb der Fuge. Durch die etwas zurückversetzte elastische Fugenabdichtung liegt die Kante der Putzarmierung frei und ist der Witterung unmittelbar ausgesetzt.

Darüber hinaus stellt die Kante des Putzes und der Polystyrolplatte keinen geeigneten Haftgrund für das Dichtungsmaterial in der Fuge dar, sodass Niederschlagswasser auch zwischen Dichtstoff und Fugenflanke eindringen konnte und zwischen Polystyroldämmplatte und Kunsthärzputz zu einem extremen Festigkeitsverlust des Putzes und zur Trennung zwischen Putz und Gewebearmierung führte. Die Folge sind die vorgefundenen, zum Teil großflächigen Putzabplatzungen.

**Bild 70** ■ Horizontale Fugenbildung im Wärmedämmverbundsystem mit elastischem Dichtstoff – Aufwölbungen und Abplatzungen des gewebearmierten Kunsthärzputzes an den Rändern

Entscheidend für die Beständigkeit des dünnen Kunstharpuzes von Wärmedämmverbundsystemen ist ein einwandfreier Witterungsschutz. Bereits geringfügige Beschädigungen, Rissbildungen oder unzureichende Fugenabdichtungen führen durch eindringende Feuchtigkeit zum Festigkeitsverlust und zu schnell fortschreitender Zerstörung des Haftverbundes der unteren Putzlage. Im vorliegenden Fall ist die Zerstörung des Putzes bereits so weit fortgeschritten, dass großflächige Erneuerungen des Putzes notwendig sind und in diesem Zuge auch eine vollständige Neugestaltung der Horizontalfuge erfolgen muss. Hierfür können beispielsweise die Gewebearmierung und der Putz um die Fugenflanke herumgeführt und die Fuge mit einem vorkomprimierten Dichtband entsprechend Bild 72 abgedichtet werden. Da gerade bei schmalen Fugen diese Ausführung handwerklich problematisch und eher unüblich ist, wird alternativ empfohlen, Fugenprofile vorzusehen, die bereits vorgefertigt entsprechende Gewebearmierungen aufweisen, um den Anschluss an die Kunstharpuzflächen zu erleichtern (Bild 73). Entsprechende Fugenprofile werden von fast allen Herstellern von Wärmedämmverbundsystemen angeboten.

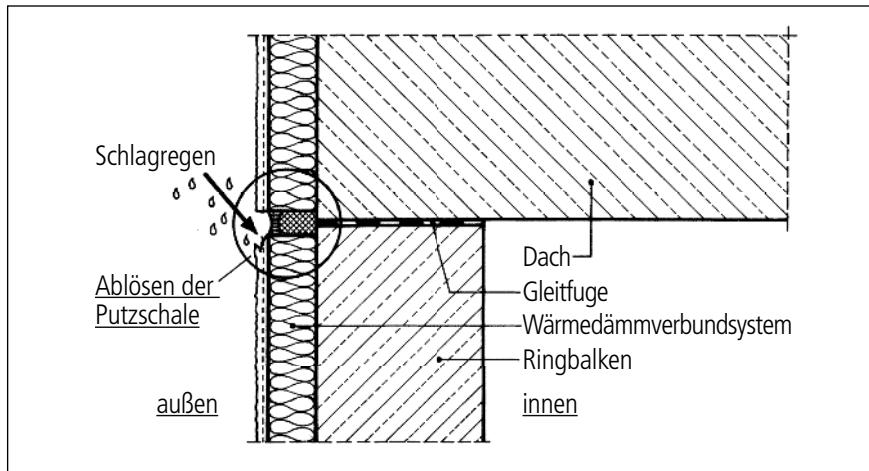
Der gewebearmierte Kunsthärzputz auf den Polystyroldämmplatten war nicht um die Fuge herumgeführt worden, sondern Putz und Gewebe endeten stumpf an der Fuge. Die Flanken des Dichtstoffs stießen zum Teil auf die Kunsthärzputzkante (im vorderen Bereich) und zum Teil unmittelbar gegen die Polystyrolwärmedämmung (im hinteren Teil). Die vorgefundene Situation und das Schadensbild sind skizzenhaft in Bild 71 dargestellt.

**Bild 71** ■ Nicht fachgerecht mit Dichtstoff ausgebildete Horizontalfuge im Wärmedämmverbundsystem

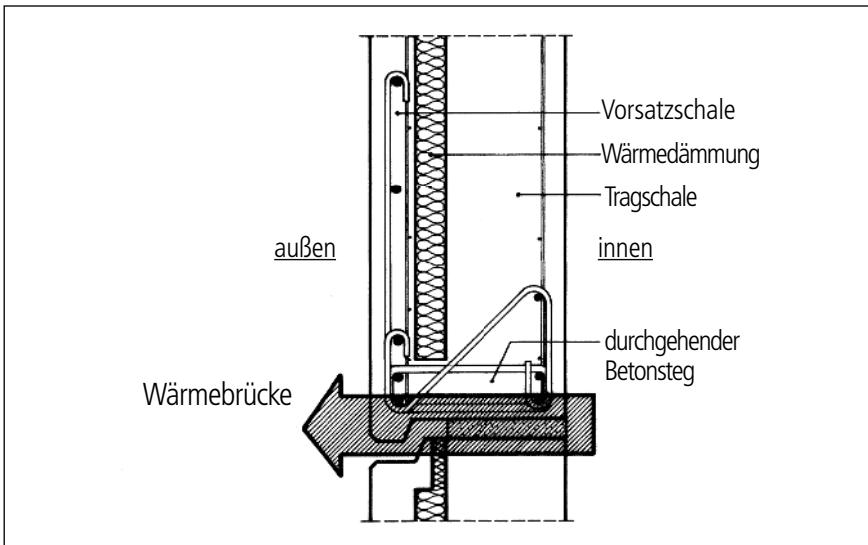
Wärmebrückewirkungen in Fugenbereichen treten jedoch abhängig von der jeweiligen Konstruktion der Fertigteilelemente auch planmäßig auf. Beispielsweise sind in den Bildern 74 und 75 konstruktionsbedingte Wärmebrücken aufgezeigt.

**Bild 74** ■ Vorsatzschalenverankerung im Horizontalfugenbereich (System Coignet) als Wärmebrücke

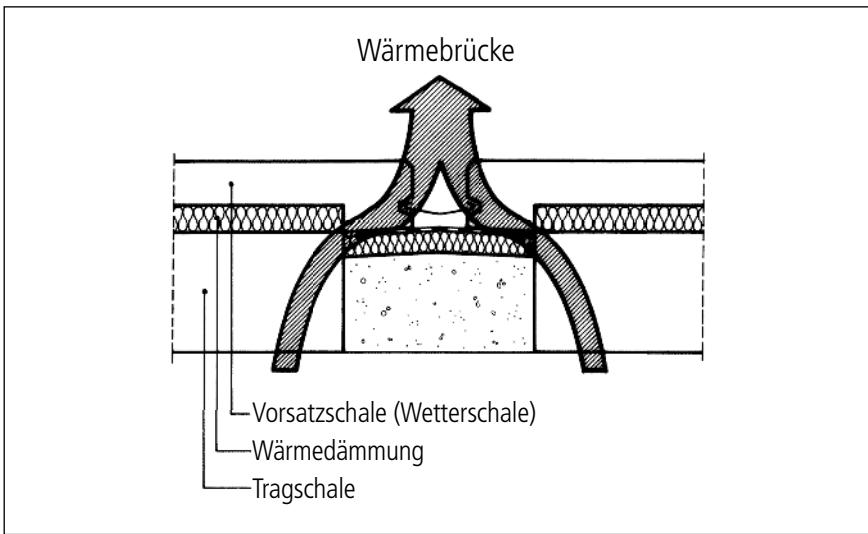
Diese planmäßigen Wärmebrücken stellen jedoch nicht zwingend die alleinige Ursache für Schimmelpilzschäden dar, wie folgendes Beispiel belegt: Die Wärmebrückewirkung im Bereich der Vertikalfugen gemäß Bild 75 kann zwar zu einer Absenkung der Oberflächentemperatur führen, die eine ver-

**Bild 75** ■ Wärmebrückenwirkung im Vertikalfugenbereich (WBS 70) durch versetzt angeordnete Wärmedämmung

stärkte Staubablagerung in diesem Bereich und damit ein Abzeichnen dunkler Verfärbungen auf der Wand verursacht. Die Oberflächentemperatur liegt mit deutlich über 14°C bei einer Außentemperatur von 15°C jedoch auch an der ungünstigsten Stelle noch deutlich über der Taupunkttemperatur bei

Sofern gleichartige Feuchtigkeits- und Schimmelpilzschäden in Wohnanlagen auftreten, die auf systematische Wärmebrücken in den Fugenbereichen zurückzuführen sind, wird in der Regel eine zusätzliche außen liegende Wärmedämmung nicht nur in den Fugenbereichen, sondern über die gesamten Außenwandflächen, z.B. in Form einer wärmegedämmten hinterlüfteten Fassadenkonstruktion, sinnvoll sein.

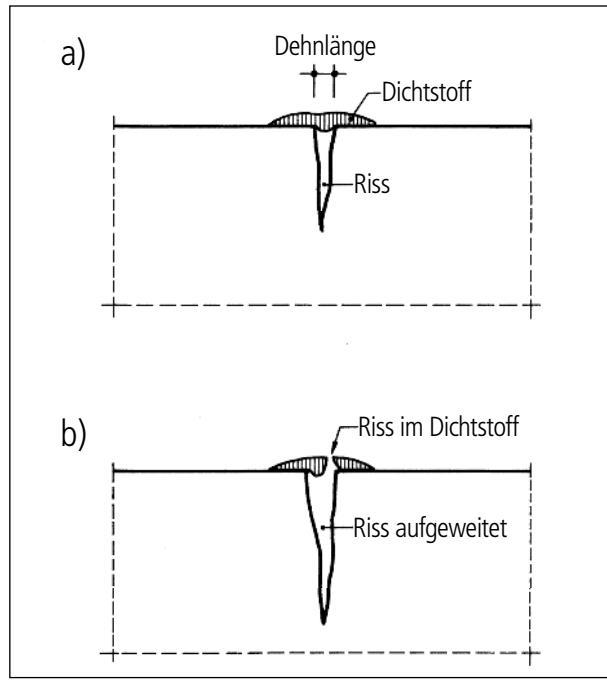
stoffe kann die zulässige Dehnung mit zul.  $\varepsilon \approx 0,25$  angesetzt werden, wenn mit ausreichender Sicherheit Rissbewegungen schadenfrei aufgenommen werden sollen (in Anlehnung an DIN 18540). Daraus ergibt sich, dass beispielsweise bei einer vorhandenen Rissbreite von  $b = 0,4\text{ mm}$  (entspricht der Dehnänge) nur eine maximale Rissbreitenänderung von  $\Delta b = 0,1\text{ mm}$  zulässig ist. Eine ausreichend sichere Voraussage – selbst bei Kenntnis der Rissursachen –, ob derartige Randbedingungen eingehalten werden oder nicht, ist in der Praxis kaum möglich. So führt ein »Zuschmieren« von Rissen selbst mit elastischen Dichtstoffen häufig zu einer Überbeanspruchung des Materials (Bild 78b).

**Bild 78** ■ Schadensverlauf bei einer »Rissanierung« mit Dichtungsmasse

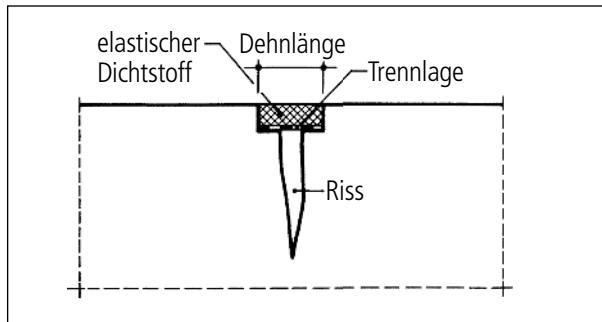
**Bild 79** ■ Abdichtung eines »Bewegungsrißes« mit elastischem Dichtstoff

Sofern die Risse weiterhin Bewegungen unterliegen und eine kraftschlüssige Verbindung der Rissufer aus statisch-konstruktiven Gründen nicht notwendig ist, kann eine Abdichtung der Risse entsprechend der Abdichtung einer Bewegungsfuge erfolgen. Soll hierfür elastischer Dichtstoff zum Einsatz gelangen, ist dafür Sorge zu tragen, dass eine ausreichend große Dehnänge vorhanden ist, ohne dass es zu einer Dreiflankenhaftung kommt. Dies ist z.B. dadurch möglich, dass eine Nut dem Rissverlauf folgend in den Wandbaustoff eingefräst wird (dies stößt bei unregelmäßigen Rissverläufen handwerklich auf Schwierigkeiten) und auf den Grund der Nut oberhalb des Risses eine Trennlage angeordnet wird (zur Vermeidung der Dreiflankenhaftung). Anschließend kann die Nut mit Dichtstoff gefüllt werden (Bild 79).

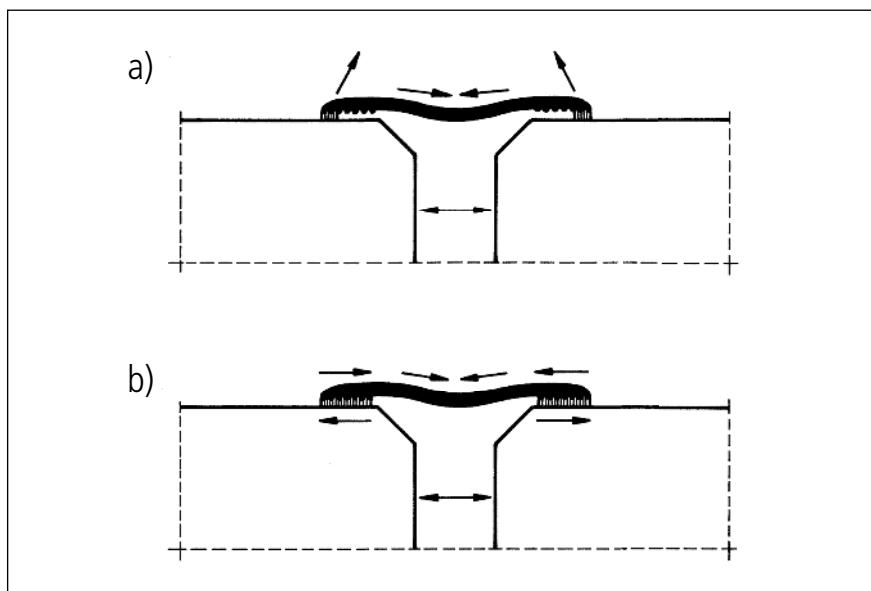
Anstelle der erforderlichen Verklebung des Fugenbandes mit dem Untergrund auf jeder Seite von ca. 20 % der gesamten Fugenbandbreite (Bild 7) erfolgte die Verklebung nur an den unmittelbaren Kanten des Fugenbandes (Bild 81a). In der Folge übertrug das ohne Schlaufenausbildung angebrachte Fugenband bei der temperaturbedingten Aufweitung der Dehnfuge in der kalten Jahreszeit relativ große Zugkräfte, die die aufnehmbaren Haftzugkräfte überstiegen, auf die kleinfächigen Klebezonen. Der Vorteil einer Fugenabdichtung mit vorgefertigtem Fugenband gegenüber elastischen Dichtungsmassen wurde im vorliegenden Fall zunichte gemacht.

**Bild 81** a) Unzureichende Verklebung eines Fugenbandes mit dem Untergrund – große Haftzugkräfte im Bereich der Verklebung  
b) Fachgerechte Verklebung eines Fugenbandes – Scherbeanspruchung der Verklebung

Zur Instandsetzung der Dehnfugenabdichtung sind das vorhandene Fugenband sowie die Reste der vorhandenen Verklebung sorgfältig zu entfernen und anschließend ist ein neues Fugenband mit leichter Schlaufenausbildung entsprechend Bild 7 anzutragen, damit die Verklebung nur geringe Scherkräfte übertragen muss (Bild 81b) und Fehlstellen in der Verklebung, die zu Wasserhinterläufigkeit führen können, ausgeschlossen sind.

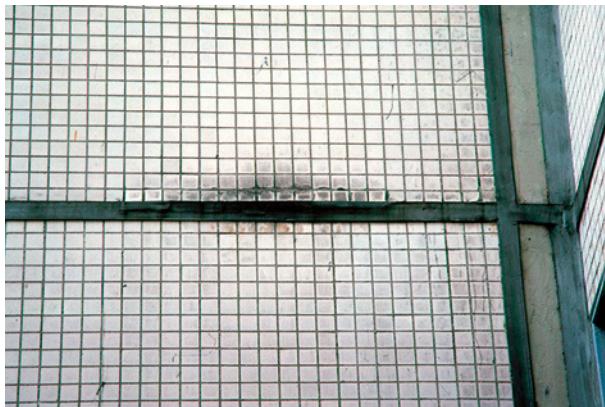
An Fugenrändern von Betonfertigteilelementen treten des Öfteren Beschädigungen in Form von Kantenabplatzungen aufgrund mechanischer Einwirkungen oder insbesondere aufgrund von Betonkorrosionsschäden auf. Damit ist in der Regel auch die vorhandene Fugenabdichtung (mit Dichtstoff geschlossene Fuge oder auch konstruktive belüftete Fuge) nicht mehr gegeben, sodass häufig eine Neuabdichtung mit elastischen Fugenbändern erfolgt. Wurde vorab eine Instandsetzung der Fugenflanken unterlassen – in der Hoffnung, durch die Wahl besonders breiter Fugenbänder Fugenflankenschäden zu kaschieren –, können erneut auftretende oder weiter fortschreitende Korrosionsschäden im Fugenflankenbereich zu Abplatzungen führen, die ein Hinterlaufen der Fugenabdichtung durch Schlagregen ermöglichen (Bild 82). Gelegentlich erfolgt der Versuch einer Kaschierung derartiger Schäden durch Überkleben der Schadstellen mit noch breiteren Fugenbandstreifen (Bild 83). Hier kommt es häufig schon nach kurzer Zeit zu erneuten Schäden im Untergrund oder zu Ablösungen der Fugenbänder in den Randbereichen.

**Bild 82** ▪ Rissbildungen und Abplatzungen des Mittelmosaiks im unmittelbaren Fugenflankenbereich oberhalb aufgeklebter elastischer Fugenbänder

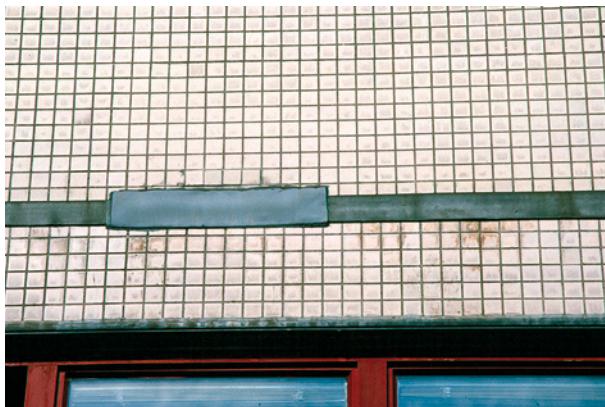
**Bild 83** ▪ Ausbesserung einer schadhaften Fugenflanke durch Überkleben mit einem breiten Dichtband

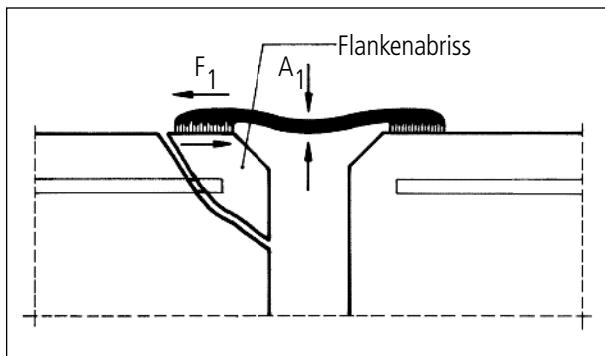
Bei fachgerecht aufgeklebten elastischen Fugenbändern sind die Beanspruchungen der Fugenflanke äußerst gering, sodass Überbeanspruchungen aus Fugenbewegungen an den Fugenflanken wie bei mit Dichtstoff geschlossenen Fugen (Kapitel 2.1.12 und 2.1.13) kaum auftreten werden. Sind die Fugenflanken jedoch aus anderen Gründen – z. B. durch Korrosion des Bewehrungsstahles – geschädigt, ist auch eine noch so sorgfältig ausgeführte Fugenabdichtung auf dem unzureichenden Untergrund sinnlos (Bild 84).

**Bild 84** ▪ Elastisches Fugenband auf geschädigten Bauteilflanken

Für die fachgerechte Instandsetzung unzureichender Fugenflanken sind die Fugenbänder in den betroffenen Bereichen vollständig zu entfernen und es muss eine fachgerechte Betoninstandsetzung im Bereich der Haftflanken erfolgen. Nach einer entsprechenden Sanierung des Untergrundes stellt die Neuabdichtung wiederum mit elastischen Fugenbändern eine durchaus geeignete Maßnahme dar, da insbesondere bei schlaufenförmiger Verlegung die Übertragung von Kräften auf die instand gesetzten Haftflanken äußerst gering gehalten wird. Bei der Erneuerung der Fugenabdichtung mit elastischen Bändern ist darauf zu achten, dass im Anschlussbereich an verbliebene Fugenbänder keine Überlappung der Stöße (Bild 85) erfolgt, sondern ein stumpfer Stoß ausgeführt wird. Dadurch wird vermieden, dass im Bereich der verklebten Überlappungen durch die größere Materialdicke in der Dehnzone größere Kräfte über die Verklebung in den Untergrund übertragen werden müssen.

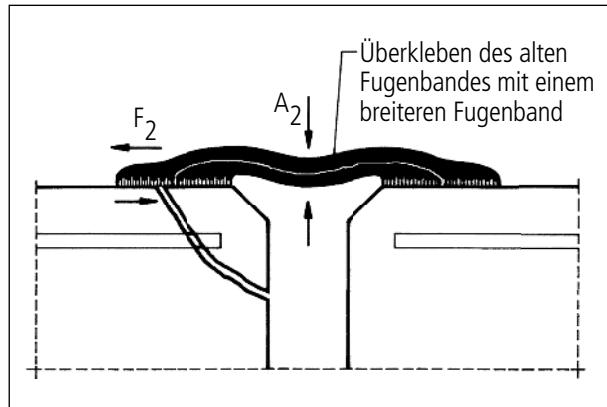
Das Überkleben der vorhandenen Fugenabdichtung mit einem breiteren Fugenband in derart geschädigten Bereichen führt in der Regel nicht zu einer dauerhaften Schadensbeseitigung. Vielmehr wird dadurch die Beanspruchung der Fugenflanke durch Scherspannungen in der Klebezzone vergrößert, sodass vorhandene Schäden an den Fugenflanken eher noch vergrößert werden: Bei Dehnung des Fugenbandes und entsprechender Zugspannung  $\sigma_1$  in der Dehngrenze des Bandes ergibt sich die Scherkraft  $F_1$  in Abhängigkeit von dem Fugenbandquerschnitt  $A_1$  zu  $F_1 = \sigma_1 \cdot A_1$  (Bild 84). Wird das vorhandene Fugenband für die vermeintliche Sanierung mit einem breiteren Band überklebt, ergibt sich die Situation entsprechend Bild 85 mit der dann vorhandenen Scher-

kraft  $F_2 = \sigma_2 \cdot A_2$ . Da die Zugspannung in der Dehnzone des Fugenbandes mit  $\sigma_1 = \sigma_2 = E \cdot \varepsilon$  gleich bleibt, die Fläche  $A_2$  aber größer als die Fläche  $A_1$  ist, steigt auch die von der Klebezonen aufzunehmende Scherkraft an ( $F_2 > F_1$ ).

**Bild 85** ■ Untaugliche Nachbesserung durch Überklebung mit breitem Fugenband
