# Schäden an Außenwandfugen im Beton- und Mauerwerksbau

2., überarbeitete und erweiterte Auflage

# **Schäden an Außenwandfugen im Beton- und Mauerwerksbau**

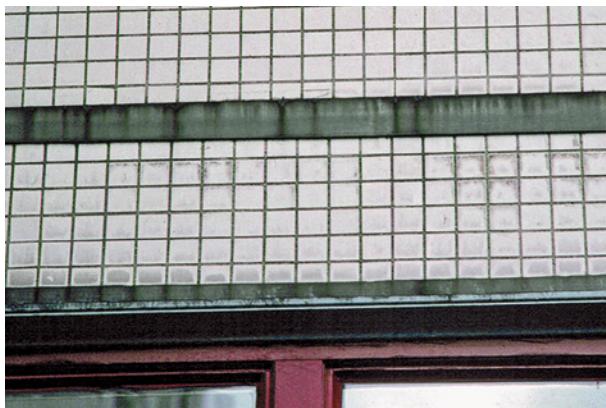
Horizontalfugenabdichtungen mit flach auf die Außenwandoberflächen aufgeklebten Fugenbändern weisen mitunter bereits nach einigen Jahren deutliche Verschmutzungen an der Wandoberfläche auf (Bild 86). Verstärkt kommt es zu derartigen Schmutzablagerungen im Bereich der Fugenbänder dort, wo eine erhöhte Staubbelastung in der Umgebungsluft vorliegt und gleichzeitig die Wandkonstruktion einer vergleichsweise geringen Schlagregenbeanspruchung ausgesetzt ist.

Fugenbänder aus elastischen Dichtstoffen wie Silikon oder Polysulfid weisen im fabrikneuen Zustand eine gewisse Klebrigkeit an der Oberfläche auf, die im Laufe der Jahre nachlässt. Hierdurch werden Schmutzpartikel aus der Luft auf der Fugenbandoberfläche besser festgehalten als in den übrigen Fassadenbereichen. Dies führt in der Regel nicht zu Verschmutzungsproblemen, da die natürlichen Reinigungskräfte des Niederschlagswassers ausreichen, um die Verschmutzungen abzuwaschen bzw. gleichmäßig auf der Fugenbandoberfläche zu verteilen. Dadurch kommt es zwar zu Nachdunkelungen der Bandoberflächen, die aber aufgrund ihrer Gleichmäßigkeit keinen ästhetischen Mangel darstellen. Bei der Überklebung horizontaler Fugen kann es jedoch an den Bandoberkanten zu verstärkten Schmutzablagerungen kommen. Diese können, bedingt durch die mehr oder weniger sorgfältig durchgeföhrte Glättung der Bandverklebung, vom Niederschlag nicht gleichmäßig über die Fugenlänge abgespült werden, sondern laufen konzentriert an einzelnen Stellen mit dem Niederschlagswasser über das Band ab (Bilder 86 und 87a).

**Bild 86** ■ Schmutzläufer auf einer Horizontalfugenabdichtung zwischen Stahlbetonfertigteilelementen

Abgesehen von der schnelleren Alterung des Fugenbandmaterials im Bereich stärkerer Verschmutzungen liegt hier in erster Linie ein ästhetischer Mangel vor, der nicht in jedem Fall eine sofortige Ausbesserung erfordert. Gegebenenfalls sind die Schmutzläufer durch regelmäßige manuelle Reinigung zu entfernen, um so auch die Langzeitbeständigkeit der Fugenbänder zu erhöhen.

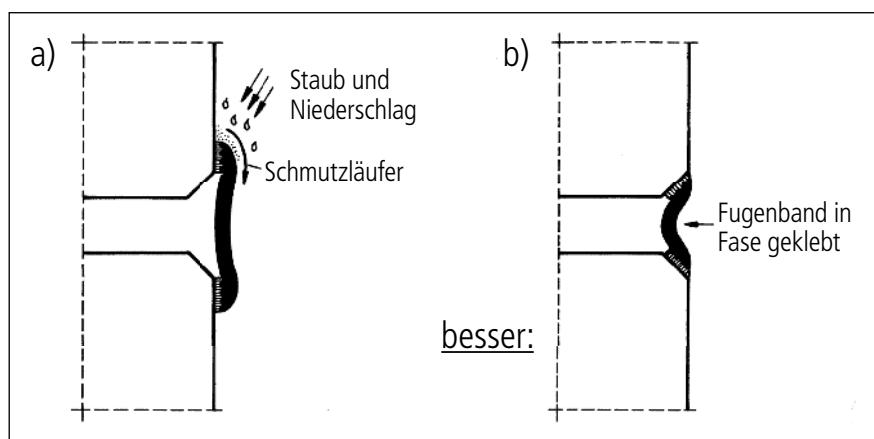
**Bild 87** ▪ a) Erhöhte Gefahr der Verschmutzung von flach aufgeklebten Fugenbändern  
b) Geringere Verschmutzungsgefahr bei schlaufenförmig in die Flanken geklebten Fugenbändern

Besteht aufgrund der Lage des Objektes und der Struktur vorhandener Außenwandoberflächen die verstärkte Gefahr von Schmutzablagerungen auch auf der Fugenkonstruktion, so sollten, wenn möglich, die Fugenbänder schlaufenförmig in vorhandene Fasen der Fugenflanken eingeklebt werden (Bild 87b). Damit kann zwar nicht verhindert werden, dass an der Fassade ablaufendes Wasser auch die Fugenbänder überstreicht, jedoch sind Schmutzablagerungen an den oberen Klebenähten der Bänder damit weitgehend ausgeschlossen.

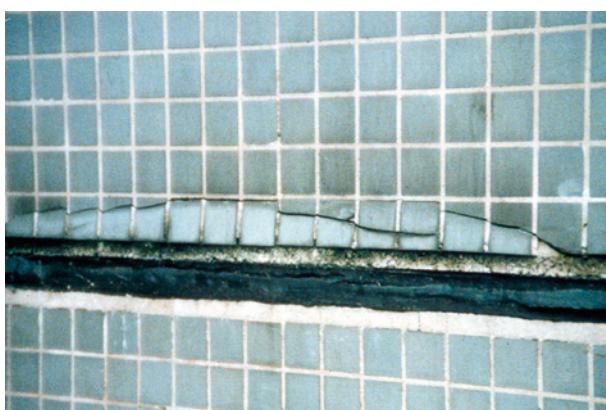
Werden planerisch vorgesehene Bewegungsfugen zwischen den äußeren Schalen an Stahlbetonaußenwandelementen kraftschlüssig verfüllt oder von vornherein als Pressfugen hergestellt, können durch Temperatur- und Feuchtedehnungen Zwängungskräfte übertragen werden, die zu einer Zerstörung der Fugenflanken führen (siehe hierzu im Einzelnen Kapitel 2.1.15).

**Bild 89** ▪ Risse in der Keramikbekleidung von Außenwandplatten aufgrund der Übertragung von Zwängungskräften über die Horizontalfugen

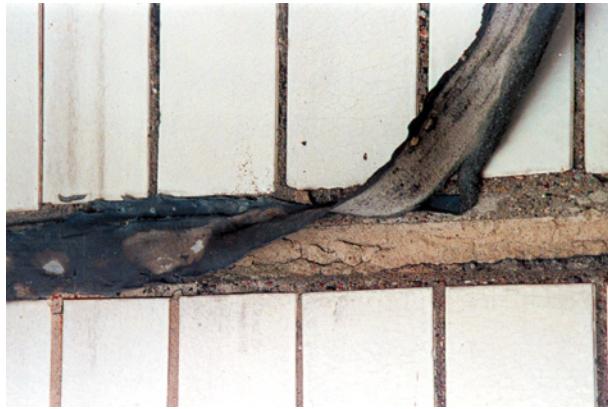
In derart geschädigten Bereichen wurden entweder kraftschlüssige Ausmörtelungen der Fugen vorgefunden (Bild 90) oder die Fertigteilelemente waren so montiert, dass eine Pressfuge entstanden ist (Bild 91).

**Bild 90** ■ Bewegungsfuge zwischen Fertigteilelementen kraftschlüssig mit Mörtel ausgefüllt

Nach Entfernen des Dichtstoffes sind die Ausmörtelungen bzw. Pressfugen so weit aufzuschneiden, dass eine zwängungsfreie Bewegung der einzelnen Fertigteilelemente wieder ermöglicht wird (vgl. hierzu Kapitel 2.1.15); im Zuge dieser Bearbeitung sind auch die Außenwandelemente in den geschädigten Fugenbereichen instand zu setzen. Bei der Fugenflankenbearbeitung ist zu überprüfen, inwieweit ein ausreichender Wärmeschutz im Bereich der Fugen vorhanden ist; gegebenenfalls ist Wärmedämmstoff in den von Mörtel befreiten Fugen zu ergänzen (Kapitel 2.1.26).

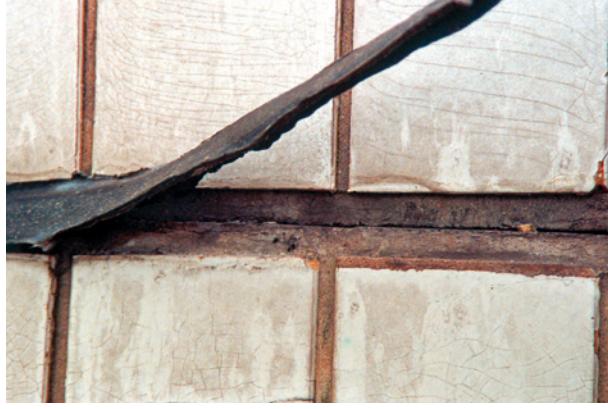
**Bild 91** ■ Pressfuge zwischen Fertigteilelementen

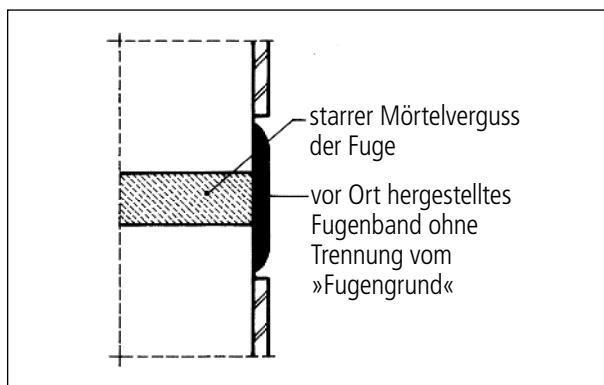
Obwohl aufgrund fehlender Bewegungsmöglichkeit der Fuge im Untergrund keine nennenswerten Dehnungen von dem aufgebrachten Dichtstoff aufgenommen werden mussten, kam es zu einem vollständigen Versagen derabdichtenden Wirkung. Zum einen wies der gewählte Morinol-Fugenkitt bereits nach kurzer Zeit keinerlei Elastizität mehr auf (Kapitel 2.1.9), zum anderen stelle der Betonuntergrund keine ausreichende Haftflanke dar. Überdies fehlte jegliche Trennung vom Fugengrund in der »Dehnzone« des Fugenbandes (Bild 92).

**Bild 92** ■ Vor Ort hergestelltes Fugenband ohne Trennung vom Fugengrund in der Dehnzone (Dreiflankenhaftung)

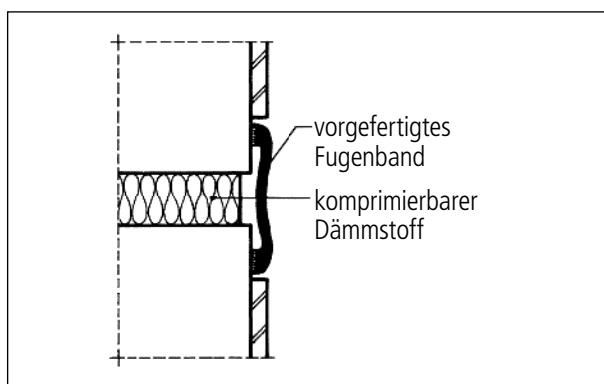
**Bild 93** ■ Instandsetzung mit vorgefertigtem Fugenband flächenbündig mit der Keramikbekleidung

Nach sorgfältiger Reinigung und Untergrundvorbehandlung können die Fugen mit vorgefertigten elastischen Fugenbändern abgedichtet werden. Hierbei sollte das Fugenband vorzugsweise so angeordnet werden, dass es bündig

mit der Oberfläche aus Spaltkeramik liegt (Bild 93). Abhängig von den vorgefundenen Bauteiltoleranzen wird dies jedoch nicht immer möglich sein, weshalb die Bänder im Zweifelsfall auf die Keramikoberfläche aufgebracht werden müssen.

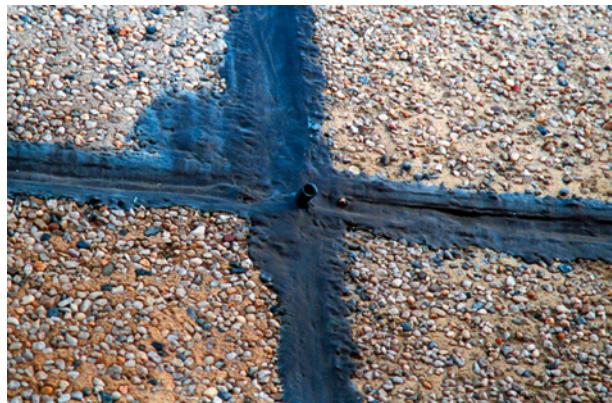
In der Vergangenheit wurde des Öfteren ein »Entlüftungsröhrchen« in die Kreuzungspunkte von Horizontal- und Vertikalfuge zwischen Großtafelbau-Außenelementen eingearbeitet (Bild 94). Dieses Röhrchen stellt stets eine Schwachstelle in der bandförmigen Fugenabdichtung dar und ist häufig Ausgangspunkt für Risse und damit Undichtigkeiten der Fugenabdichtung.

**Bild 94** ■ »Entlüftungsröhrchen« im Fugenkreuz zwischen Außenwandelementen

Wird vorausgesetzt, dass die Fugenabdichtung jegliches Eindringen von Niederschlagswasser wirksam verhindert, kann die Funktion der in den Fugenkreuzen angeordneten Röhrchen nur darin gesehen werden, eine Entlüftung des Fugenhohlraumes zu ermöglichen, um Tauwasseranfall innerhalb der Fugen zu verhindern (Kapitel 1.1.3). Querschnitt und Anzahl dieser »Entlüftungsröhrchen« sind jedoch bei Weitem nicht ausreichend, um tatsächlich eine Luftzirkulation innerhalb der Fugenräume in Gang zu setzen. Damit kann lediglich auf dem Diffusionsweg eine Feuchtigkeitsabfuhr erfolgen. Führt man sich jedoch vor Augen, dass die Diffusionsfähigkeit für Wasserdampf der Luft ( $\mu=1$ ) nur etwa 100 mal so groß ist wie die des angrenzenden Bauteilbetons ( $\mu \approx 100$ ), so erkennt man, dass die Diffusion vorhandener Feuchte über die Fugenflanken mindestens in gleicher Weise zu einer Feuchteabfuhr aus dem Fugenhohlraum führt wie die Entlüftungsröhrchen. Die gewünschte Diffusionsoffenheit der außen liegenden Fugenabdichtung bei gleichzeitiger Regendichtigkeit (Kapitel 1.1.3) wird damit durch Einbau dieser Röhrchen nicht nennenswert verbessert, sondern man handelt sich im Gegenteil zusätzliche Schwachstellen in der Konstruktion ein.

Die Anordnung von Entlüftungsröhrchen in Fugenkreuzen stellt einen konstruktiven Schwachpunkt dar und deren Anordnung ist grundsätzlich nicht erforderlich, wenn Fugenabdichtungen mit elastischen Bändern fachgerecht ausgeführt werden. Es sind keine Schadensfälle bekannt, bei denen es bei intaktem innenraumseitigem Fugenverschluss aufgrund fehlender Entlüftung des Fugenraumes zu Tauwasserschäden gekommen ist.

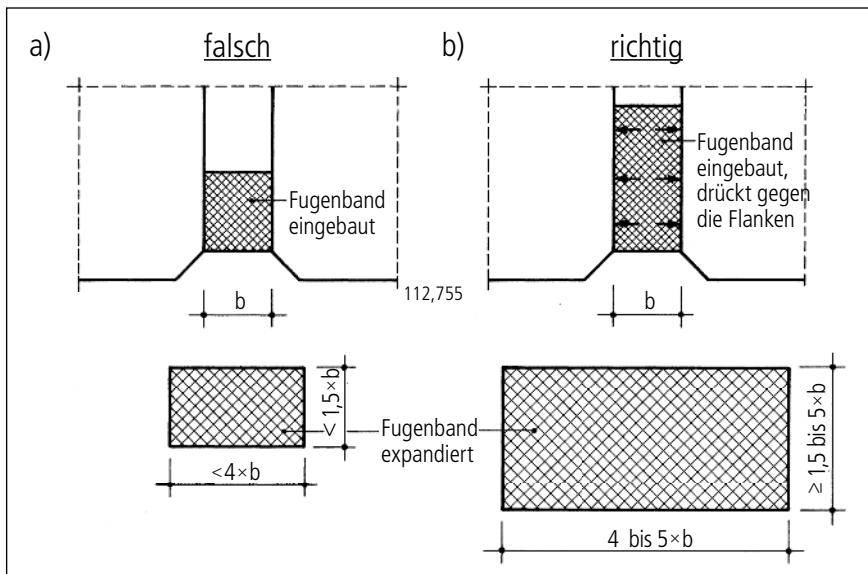
Die Funktionssicherheit von vorkomprimierten Dichtungsbändern insbesondere gegenüber Schlagregenbeanspruchung ist nur dann gegeben, wenn die Herstellerangaben hinsichtlich der erforderlichen Bandabmessungen eingehalten werden. Hierbei muss zum einen eine Mindestkomprimierung im Einbauzustand gewährleistet sein und zum anderen muss auch eine ausreichende Fugenbandbreite in die Tiefe der Fuge eingebracht werden. Bei Unterschreitung nur eines dieser beiden Mindestmaße (Bild 97a) besteht die Gefahr, dass zum einen Schlagregen in die Konstruktion eintritt und zum anderen, dass das Band bei entsprechenden Fugenflankenbewegungen im Extremfall aus der Fuge herausrutscht. Abhängig von der vorhandenen Fugenbreite und der zu

**Bild 97** □ a) Unterdimensionierung eines vorkomprimierten Fugenbandes  
b) Richtig Fugenbandwahl für schlagregendichte Fugenabdichtung

erwartenden Gesamtverformung der Fuge sind die Bandabmessungen nach Herstellerangaben zu wählen (siehe beispielhaft Bild 97b). Hierbei ist zu beachten, dass am Bauwerk auftretende, unterschiedliche Fugenbreiten auch unterschiedliche Bandabmessungen erfordern. Damit wird es in der Regel notwendig sein, mehrere Bandabmessungen an der Baustelle vorzuhalten, um unmittelbar vor Ort das auf die jeweilige Fuge abgestimmte Band zur Verfügung zu haben.

Zur Instandsetzung der Fugenabdichtung sind die unzureichend komprimierten Fugenbänder aus der Fuge zu entfernen, was aufgrund der ungenügenden Komprimierung in der Regel ohne Schwierigkeiten möglich ist. Anschließend

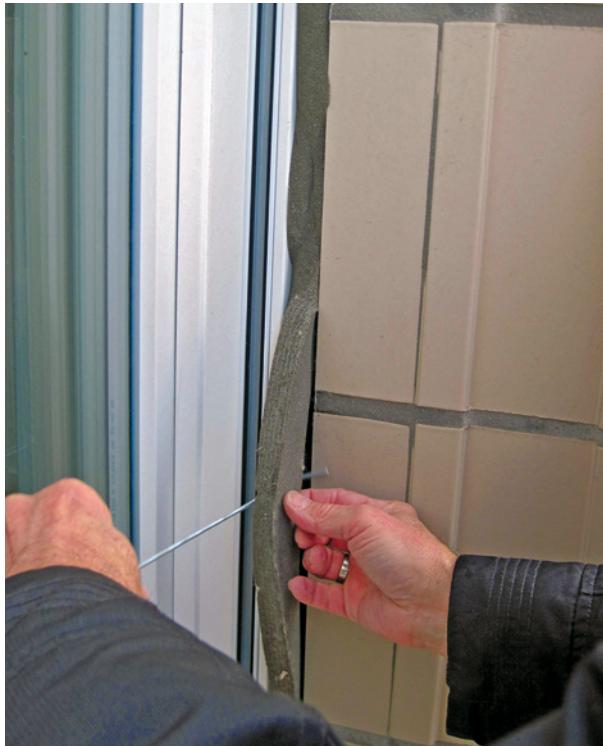
In Fensteranschlussfugen verblieb auch längere Zeit nach dem Einbau ein durchgehender Spalt zwischen Fugenband und Fensterrahmenprofil und die sichtbare Bandoberseite wies eine netzartige Klebeschicht auf (Bild 101). Die Fugenbänder ließen sich ohne Widerstand aus der Fuge herausziehen (Bild 102).

Im vorliegenden Fall wurden die Fugenbänder gegenüber der Solleinbaulage um 90° verdreht eingebaut; die mit einer Klebeschicht versehene Bandseite – die planmäßig auf der Fugenflanke aufliegen sollte – lag sichtbar an der offenen Fugenseite. Damit expandierte das Fugenband nicht zwischen den Fugenflanken, sondern ohne Widerstand in die Fugentiefe (Bild 102).

**Bild 102** ■ Um 90° gedrehter falscher Einbau des Fugenbandes – Dekomprimierung nicht gegen die Fugenflanken, sondern in die Fugentiefe

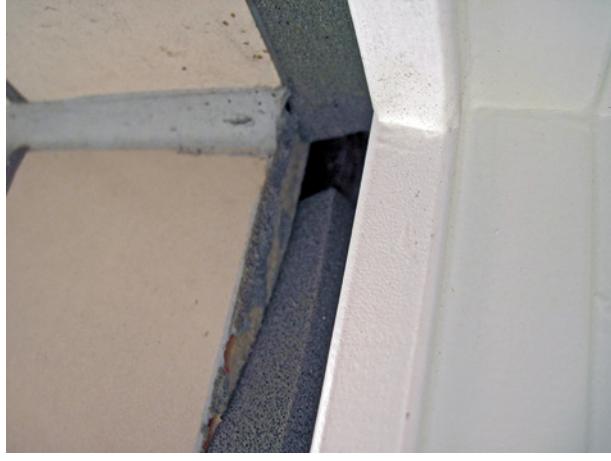
Im Bereich von Fensteranschlussfugen zwischen Fensterzarge und Keramikbekleidung der Fensterlaibung haben sich die vorkomprimierten Fugenbänder nach hinten in den Fugenraum hinausgedreht. An diesen Stellen bestand die Fugenflanke lediglich aus der wenige Millimeter dicken Keramikplattenkante, dahinter war ein sich aufweitender Hohlraum vorhanden, da das Mörtelbett der Keramikplatten nicht vollflächig und bündig mit der Plattenkante abschloss (Bild 103). Im Bereich aufgedoppelter Keramikplatten waren zusätzlich Versätze in den Fugenflanken vorhanden (Bild 104).

**Bild 103** ▪ Zu schmale Fugenflanke (kleiner als die Fugenbreite) mit offenem Hohlraum dahinter

Im vorliegenden Fall genügt ein Austausch der herausgedrehten Fugenbänder gegen neue Bänder nicht. Vorab sind die Fugenflanken ausreichend tief,

eben und druckfest herzustellen. Bei nur mit Mörtelbatzen angeklebten Keramikplatten und schmalen Fugen ist dies ohne Abschlagen der Laibungsplatten und vollflächige Neuverlegung handwerklich kaum möglich. Sollen oder können die Laibungsplatten nicht zerstört werden, wäre die Alternative der Ausbau der Fenster, die dann mögliche Ergänzung der Fugenflanken und anschließender Wiedereinbau der Fenster. Auch dies stellt aber die Verhältnismäßigkeit des Sanierungsaufwandes infrage. Soweit die vorhandenen Fugenbreiten dies ermöglichen, verbliebe als Sanierungsvariante das Einkleben eines Metall- oder Kunststoffwinkels in die Kante der Keramikplatten, sodass dieser Winkel für den anschließenden Einbau des Fugenbandes eine ausreichende Rücklage bildet.

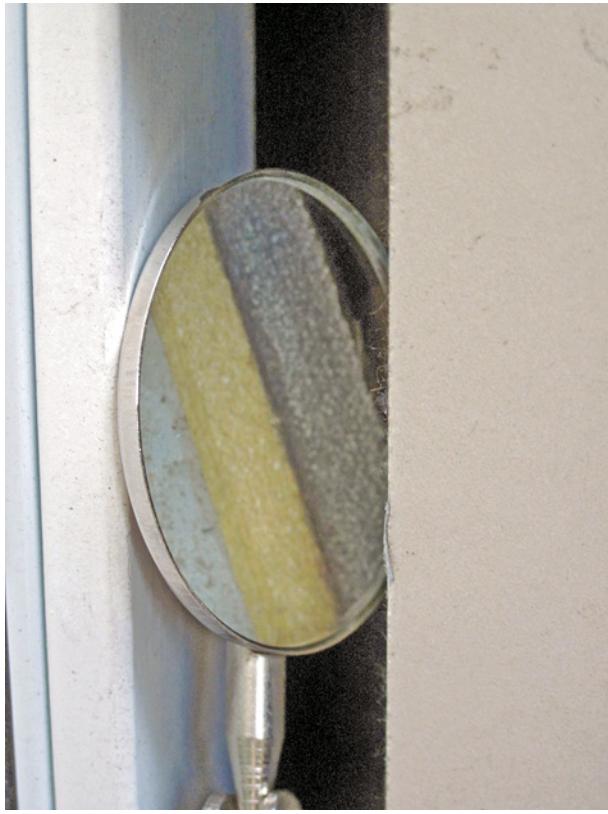
**Bild 104** ▪ Blick in die zu schmale, verspringende Fugenflanke, bestehend aus den Stirnseiten der Fassadenbekleidung

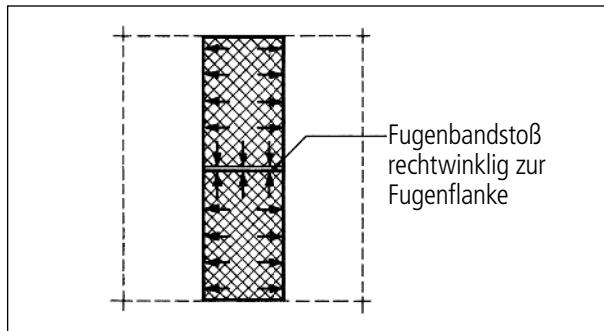
Entsprechend den Herstellerangaben ist in der Regel ein stumpfer Stoß oder auch eine Verklebung zwischen den einzelnen Fugenbandstreifen gefordert, wobei beim Zuschnitt der Bänder eine gewisse Überlänge vorzusehen ist, um auch eine Komprimierung des Materials parallel zum Fugenverlauf in Richtung der Bandstöße zu erzeugen (Bild 107).

**Bild 107** ■ Stumpfer Fugenbandstoß – Pressfuge im Bandstoß durch Komprimierung parallel zur Fugenfläche

Unzureichende Bandstöße können durch punktuelles Entfernen der zu kurz abgeschnittenen Bänder und anschließendes Einbringen eines neuen Fugen-

bandes mit ausreichender Überlänge instand gesetzt werden. Die jeweiligen Ausführungsvorschriften der Bandhersteller sind genauestens einzuhalten.

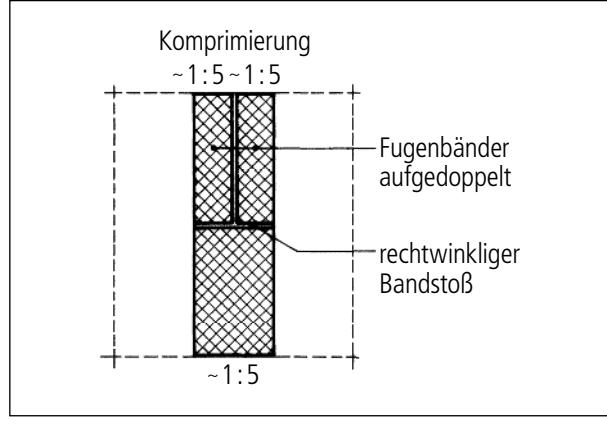
**Bild 114** ■ Stoß zwischen vorkomprimierten Dichtbändern im Bereich aufgedoppelter Bänder

Ein Aufdoppeln von elastischen Fugenbändern sollte für Sonderfälle vorbehalten werden; soweit möglich, sind Fugenbänder mit ausreichenden Abmessungen bereitzuhalten, die ein Schließen der Fuge in einem Stück ermöglichen. Für die Fälle, in denen eine Aufdoppelung der Fugenbänder vorgenommen wird, sind die Bandstöße entsprechend Bild 114 senkrecht zur Fugenflanke auszuführen und die Bänder sind mit entsprechender Überlänge auf Pressstoß einzubauen (siehe hierzu auch Kapitel 2.3.6). Bei der Auswahl der Bandabmessungen ist darauf zu achten, dass sowohl im Bereich der aufgedoppelten Bänder als auch im Bereich einlagig verlegter Bänder die vom Hersteller vorgeschriebene Komprimierung eingehalten wird, damit die Bandkomprimierung auf beiden Seiten des Stoßes in etwa gleich groß ist.

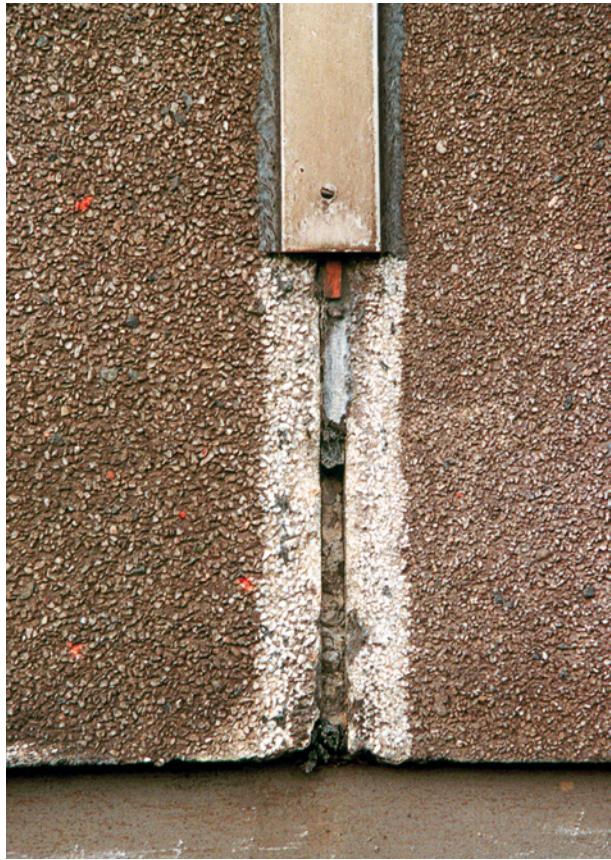
Fugen, die größeren mechanischen Beanspruchungen ausgesetzt sind, werden häufig durch Metallabdeckungen geschlossen, die gleichzeitig die dichtende Funktion für die Fuge übernehmen sollen. Hierbei wird oftmals keine ausreichende Bewegungsmöglichkeit der Fugenflanken gegeneinander vorgesehen. Im vorliegenden Fall wurde ein Fugenabdeckblech an beiden Seiten der Fugenflanke mit elastischem Dichtstoff an die Fassade angeschlossen (Bild 119). Die Fixierung des Abdeckbleches erfolgte mit Schrauben innerhalb der Fugenkonstruktion an punktuell eingeschlagenen Holzleisten (Bild 120). Die elastischen Verfugungen zwischen Blechprofil und Untergrund wiesen durchgehend Abrisse auf, und teilweise fiel die gesamte Blechkonstruktion aus den Fugen heraus.

**Bild 119** ■ Fugenabdichtung zwischen Außenwandelementen mit Blechprofilen

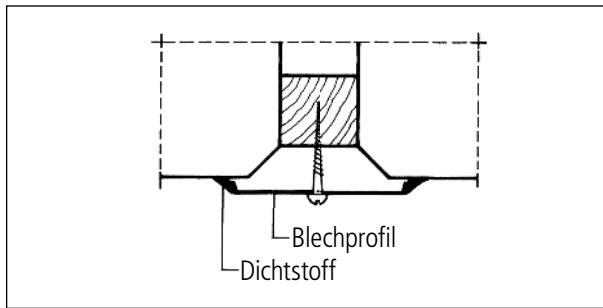
**Bild 120** ■ Schematische Darstellung der vorhandenen Situation (siehe Bild 119) – fehlende Bewegungsmöglichkeit infolge beidseitiger Fixierung mit Dichtstoff (Dreiflankenhaftung)

Die Fixierung des Blechabdeckprofils mittels Schrauben innerhalb der Fugenkonstruktion (Bild 120) ist zumindest im Winterhalbjahr wirkungslos. Bei temperaturbedingter Aufweitung der Fuge sitzen die Holzleisten, in denen das Blechprofil verschraubt ist, lose in den Fugen, sodass lediglich die Fixierung durch den Dichtstoff an den Blechprofilkanten gegeben ist. Diese ohne jegliche Dehnzone ausgebildeten Dichtstoffkeile (Dreiflankenhaftung) sind jedoch nicht in der Lage, nennenswerte Relativbewegungen der Fugenflanken aufzunehmen, weshalb es zwangsläufig entweder zum Riss im Dichtstoff oder zu einem Flankenabriss zumindest auf einer Seite kommen muss (Kapitel 2.1.22).

Im Hinblick darauf, dass die gesamte die Fuge überdeckende Konstruktion keinerlei Bewegungen aufnehmen kann, ist eine vollständige Entfernung und eine anschließende Neuabdichtung der Fuge unter Berücksichtigung der zu erwartenden Fugenbewegungen notwendig. Hierfür bietet sich das Überkleben mit vorgefertigten elastischen Dichtbändern an. Im Hinblick auf die große Beschädigungsgefahr in öffentlich zugänglichen Bereichen (vgl. auch Kapitel 2.2.7) ist ein Schutz der Dichtbänder erforderlich. Dieser kann z. B. durch eine Blechabdeckung erfolgen. Hierbei ist eine Konstruktion zu wählen, die eine freie Beweglichkeit der Fugenflanken unterhalb der Blechabdeckung ermöglicht und dennoch eine ausreichende Fixierung der Abdeckung als wirksamen Schutz gegen Vandalismus sicherstellt. Eine derartige, mögliche Konstruktion ist in Bild 121 dargestellt.

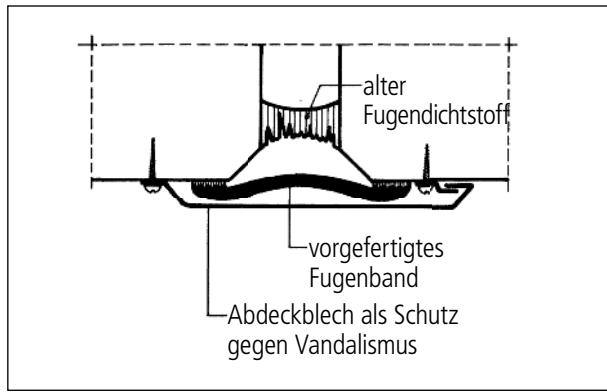
**Bild 121** ■ Fugenabdichtung mit elastischem Fugenband und mechanischer Schutz der Abdichtung mittels Blechabdeckung

Da elastische Fugenprofile keinen ausreichenden Widerstand gegen Vandalismus aufweisen, sind in besonders gefährdeten Bereichen vorzugsweise zusätzliche Blechabdeckungen, beispielsweise entsprechend Bild 121, vorzusehen.

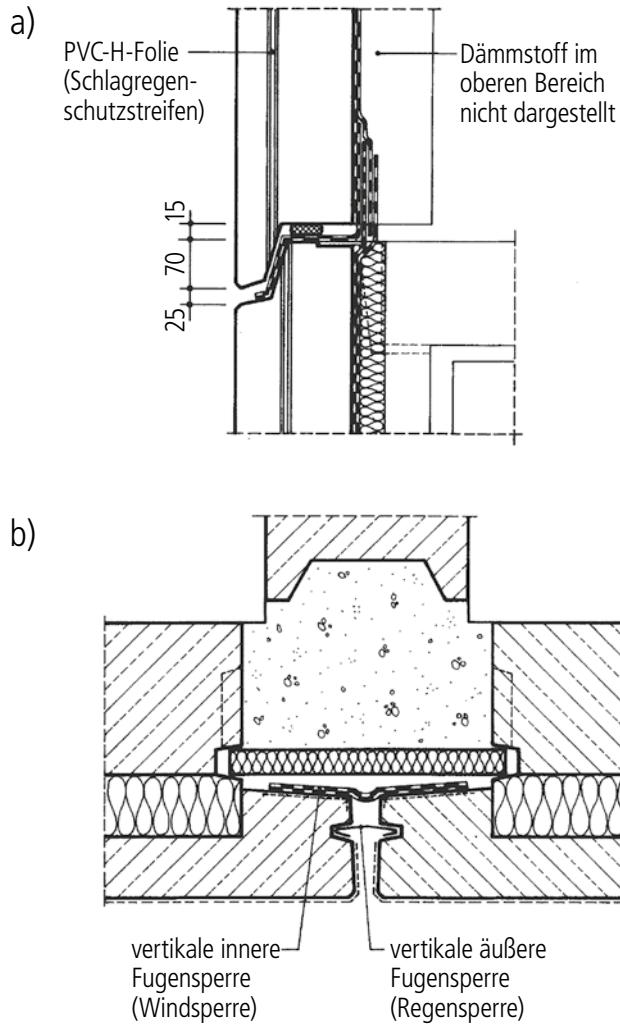
Im Bereich der Vertikalfugen sind hinsichtlich des Schlagregenschutzes insbesondere die hier vorhandenen Pressfugen als kritisch zu bewerten, da die für die Vertikalfugen vorgesehenen Schlagregensperren aus PVC-Profilen entsprechend Bild 123b nicht eingebbracht werden konnten und auch nachträglich nicht mehr montierbar sind. Bei Schlagregenbeanspruchung kann das Niederschlagswasser damit bis in die Höhe der Wärmedämmung gelangen, die lediglich nur noch planmäßig mit einer Abdichtungsbahn (Windsperre) geschützt ist. Auch hier führen bereits geringe Ausführungsfehler beim Aufbringen dieser Dichtungsbahn zu Undichtigkeiten. Gerade bei Pressfugen besteht auch die erhöhte Gefahr, dass diese Abdichtungsbahnen bei Fugenbewegungen der Vorsatzschale aufreißen, da in der Pressfuge kein Raum für eine schlauenförmige Fugenabdichtung gegeben ist (Bild 123b).

**Bild 123** ■ a) Planmäßige Horizontalfugenausbildung im Fugenkreuzbereich (WBS-70-Variante)  
b) Planmäßige Vertikalfugenausbildung einer WBS-70-Variante

Da die Fugenbreiten im Nachhinein nicht mehr korrigiert werden können, ist die Funktionsfähigkeit der offenen belüfteten Fugenkonstruktion nicht mehr zu erreichen. Damit ist es erforderlich, die gesamten Horizontal- und Vertikalfugen des betroffenen Gebäudebereiches z.B. durch Überkleben mit elastischen Fugenbändern abzudichten. Die Breite der Fugenbänder richtet sich hierbei nach den maximal vorhandenen Fugenbreiten. Dadurch ist es auch möglich, die vorhandenen unterschiedlichen Fugenbreiten zu kaschie-

ren und ein einheitliches Fugenbild – wenn auch orientiert an der jeweils breitesten Fuge – zu erreichen. Hierbei ist grundsätzlich zu beachten, dass der betroffene Fassadenbereich über die gesamte Gebäudehöhe abzudichten ist, da eine Vermischung von an der Oberfläche abgedichteten Fugen und konstruktiven belüfteten Fugen nicht möglich ist und zwangsläufig zu weiteren Feuchteschäden durch eindringendes Niederschlagswasser führen muss (Kapitel 2.5.3 und 2.5.4).

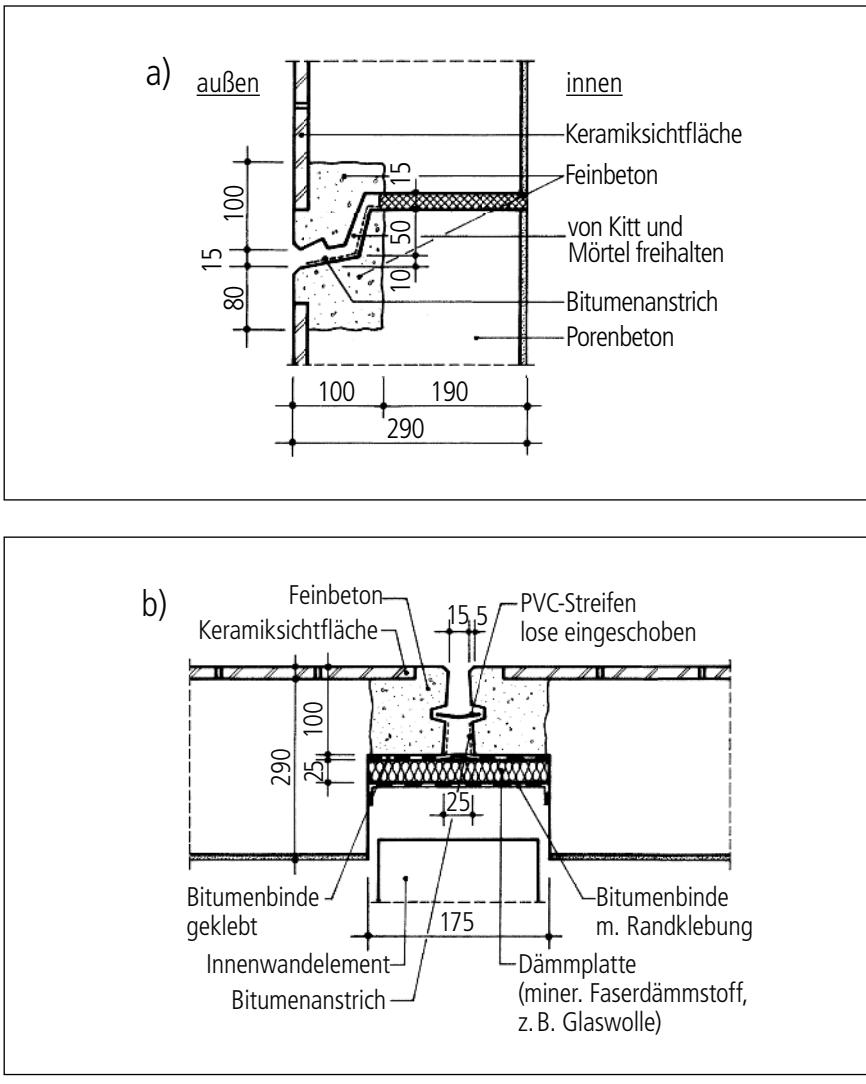
Neben der konstruktiven offenen Fugenausbildung bei den Dreischichtenplatten der WBS-70-Bauart wurden auch bei einschichtigen Leichtbetonaußenwandelementen gleichartige Fugenausbildungen vorgenommen (Bild 124). Aufgrund der hier ebenso vorhandenen großen Montagegenauigkeiten treten entsprechende Schadensbilder auf. Durch die Fugen in die Außenwandkonstruktion eindringendes Niederschlagswasser führt zu einer raschen Verminderung der Wärmedämmeigenschaften des Porenbetons und vielfach zu weitergehenden Frost- und Feuchteschäden.

**Bild 124** ■ a) Offene Horizontalfugenausbildung in einem einschichtigen Außenwandfertigteilelement  
b) Belüftete Vertikalfugenausbildung in einem einschichtigen Außenwandfertigteilelement

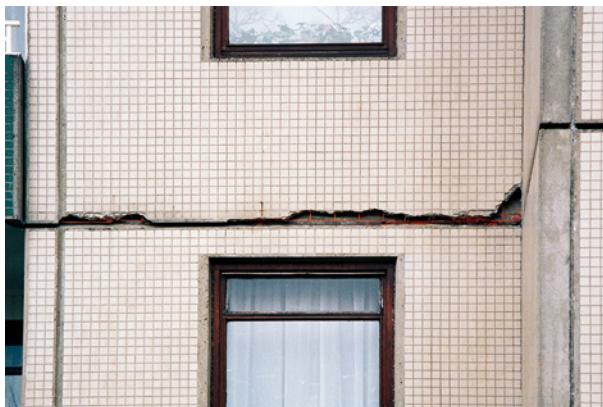
An Außenwandelementen der Großtafelbauweise sowohl westeuropäischer wie auch osteuropäischer Produktion treten bevorzugt an den Plattenunterkanten im Bereich der Horizontalfugenausbildung erhebliche Betonkorrosionsschäden auf (Bild 125). Die hier auftretenden, zum Teil großflächigen Betonausplatzungen legen die Stauschwelle der Horizontalfugen frei, sodass kein ausreichender Schlagregenschutz mehr besteht und neben den Korrosionsschäden an den Wetterschalen Schlagregen weitgehend ungehindert hinter die Fugenkonstruktion dringen kann.

Im Bereich der Stauschwellen bei den offenen Horizontalfugen ist das Einhalten der erforderlichen Betondeckung schwierig – bzw. schwierig gewesen –, sodass es hier zunehmend zu umfangreichen Betonabplatzungen infolge der korrodierenden Bewehrung kam. Damit liegt die Ursache in diesem Fall nicht in der eigentlichen Fugenausbildung, sondern vielmehr in einer mangelhaften Produktion der Fertigteilelemente begründet.

**Bild 125** ■ Betonabplatzungen im Bereich der offenen Horizontalfugen infolge korrodiertener Bewehrung

Eine Instandsetzung der Stauschwellen in der bisherigen Form mit einer Stauhöhe gemäß DIN 4108-3 ist nur unter verhältnismäßig großem Aufwand möglich, da der offene Staubereich im Zuge der Reprofilierung in irgendeiner Form geschalt werden muss. Die anschließende Entfernung der Schalung und damit die Wiederherstellung des belüfteten Fugenraumes ist kaum möglich.

Aus diesem Grund wird die Herstellung der Schalung zur erforderlichen Trennung der oberen von der unteren Vorsatzschale in der Regel durch Einlegen von Dämmstoffstreifen erreicht, die in der Fuge verbleiben. Die Abdichtung der gesamten Fugenkonstruktion (Horizontal- und Vertikalfugen) muss in diesem Fall durch eine außen liegende Abdichtung – vorzugsweise durch elastische Fugenbänder – erfolgen (Bild 126).

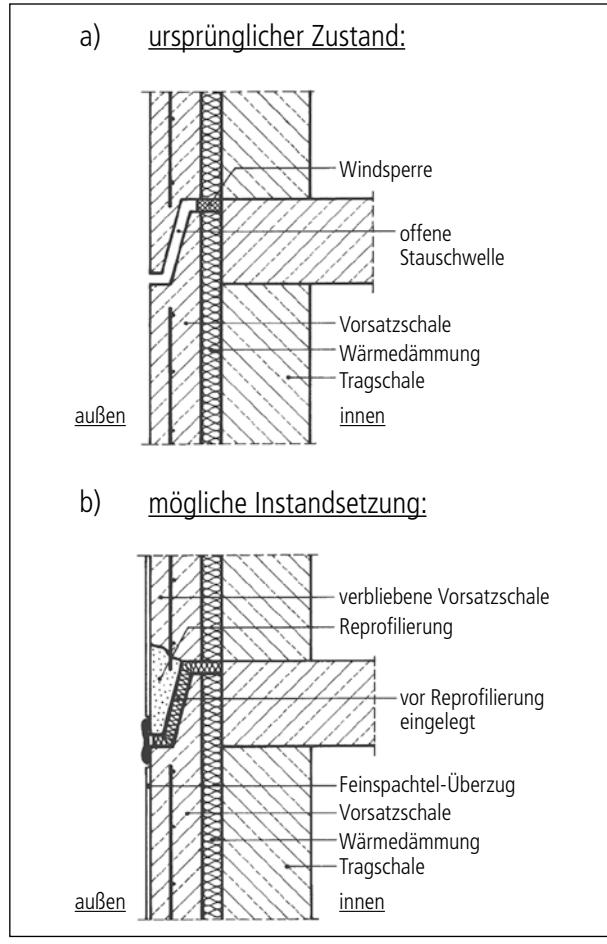
- a) Ursprünglicher Zustand der offenen Horizontalfuge vor Auftreten von Korrosionsschäden
- b) Mögliche Instandsetzung von Betonabplatzungen im Schwellenbereich der Horizontalfuge

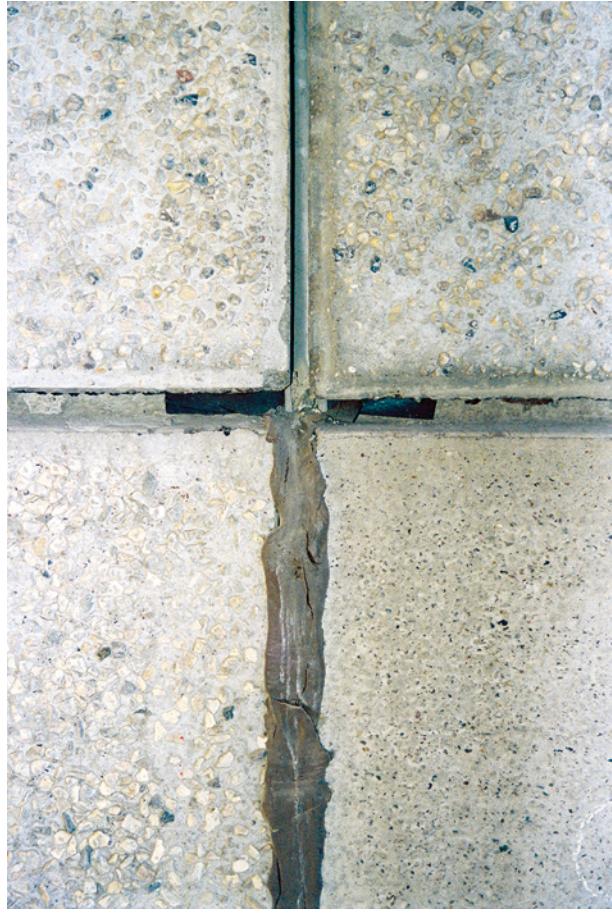
Sind im Bereich unzureichend ausgebildeter oder beschädigter konstruktiver offener Fugen Feuchteschäden im Gebäudeinneren aufgetreten, wurde häufig der Versuch unternommen, die Schadensursache durch punktuelles Abdichten mit Dichtstoffen zu beseitigen (Bild 127). Nach solchen punktuellen Abdichtungsmaßnahmen der Fugen tritt Feuchtigkeit häufig an anderen Stellen durch die Fugenkonstruktion in das Gebäude ein.

**Bild 127** ■ Bereichsweise mit Dichtstoff geschlossene Vertikalfuge innerhalb einer konstruktiven belüfteten Fugenkonstruktion

Sind offene belüftete Fugensysteme bereichsweise nicht funktionsfähig, genügt es nicht, nur diese Bereiche an der Bauteiloberfläche abzudichten, sondern es ist zumindest strangweise von der Gebäudeoberkante bis zum Sockel eine Abdichtung, vorzugsweise mit elastischen Fugenbändern, vorzunehmen.

Sofern lediglich punktuelle Fehlstellen in dem offenen Fugensystem vorhanden sind, wie z.B. fehlende Schlagregensperren in den Vertikalfugen, sollte versucht werden, diese Fehlstellen systemgerecht zu reparieren (z.B. Einziehen fehlender Schlagregensperren), damit die belüftete Fugenkonstruktion wieder ihre volle Wirksamkeit zurückerhält.

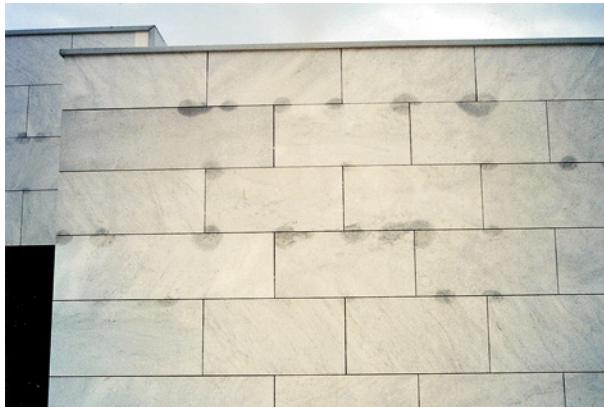
Nach erfolgter Schlagregenbeanspruchung sind an einer hinterlüfteten Natursteinfassade regelmäßig noch längere Zeit punktuelle Durchfeuchtungen der Steinoberflächen deutlich erkennbar gewesen (Bild 129). Bei näherer Betrachtung war festzustellen, dass diese Durchfeuchtungen alle ihren Ausgangspunkt an Wassertropfenbildung zwischen den nur 4 mm breiten offenen Steinfungen hatten (Bild 130).

**Bild 129** ■ Hinterlüftete Natursteinfassade mit offenen Fugen einige Zeit nach Schlagregenbeaufschlagung

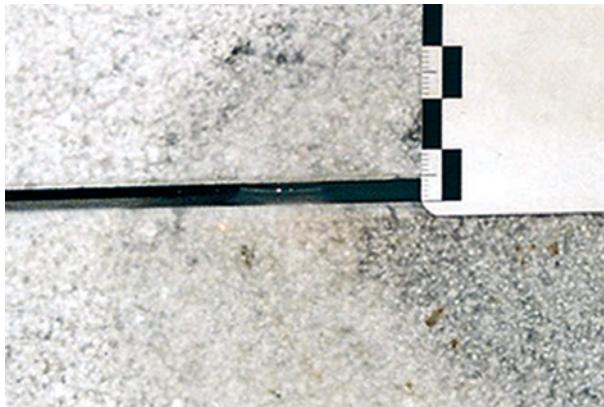
**Bild 130** ■ Detail aus Bild 129 – Wassertropfenbildung in der 4 mm breiten offenen Steinfuge

Durch die Oberflächenspannung des Niederschlagswassers können sich Wassertropfen in dem nur 4 mm breiten Fugenraum halten, anstatt unmittelbar an der Rückseite der hinterlüfteten Fassadenplatten abzulaufen. Hierdurch werden zum einen die Plattenränder bei Schlagregenbeaufschlagung stärker durchfeuchtet und zum anderen halten sich die Wassertropfen an den jeweils zufälligen Tiefpunkten der Horizontalfugen auch nach Beendigung der Wasserbeaufschlagung. Sie dringen in die Steinoberflächen ein und bewirken das erst deutlich verlangsamte Abtrocknen der Steinoberflächen (Bild 130).
