Ein neu entdecktes Wrack des 17. Jahrhunderts am Stülper Huk/Untertrave

Jonas Enzmann, Fritz Jürgens, Feiko Wilkes

ABSTRACT

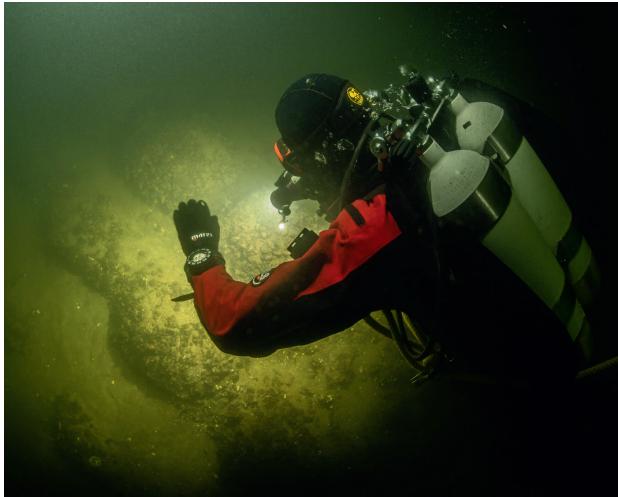
Abb. 2. Wrack am Stülper Huk. Forschungstaucher der CAU Kiel über den erhaltenen Fässern (Foto: Ch. Howe/CAU Kiel).

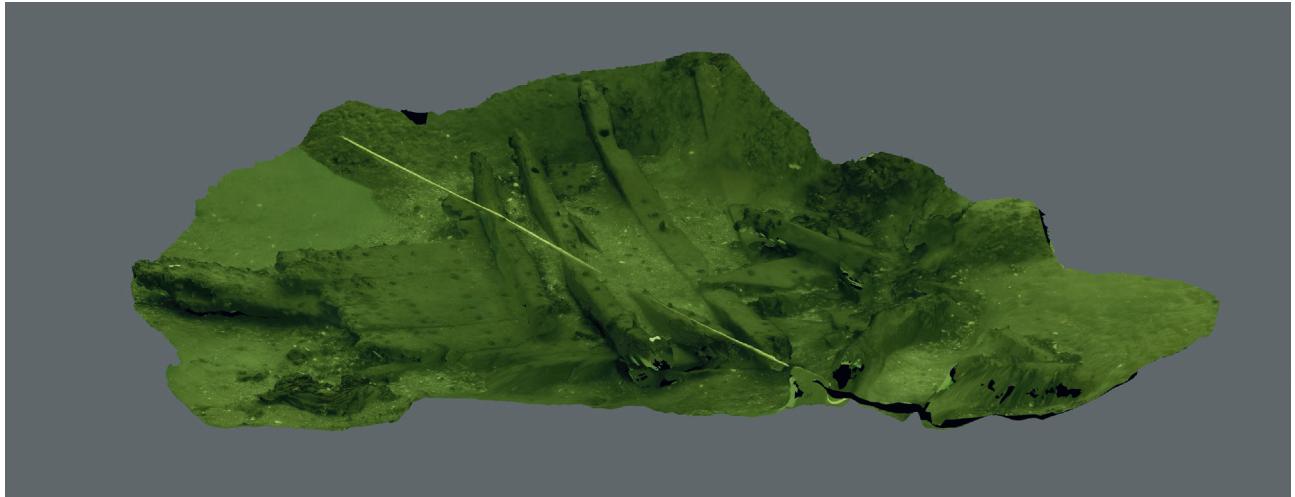
Abb. 5. Wrack am Stülper Huk. 2,5 D-Modell des abgebrochenen Rumpffragmentes. Zu erkennen sind die Spanten und Planken (Grafik: F. Wilkes/CAU Kiel).

Wie auch an der schon beschriebenen Abrisskante des Wracks erkennbar, sind sie kraweel gesetzt. Spuren des Kalfatmaterials konnten bis jetzt nicht beobachtet werden. Dies gilt auch für die geborgenen Proben. Die Innenwegerung ist auf dem abgebrochenen Fragment nicht mehr erhalten, jedoch zeigen Holznägel in den Spanten an, dass sich hier einmal eine solche befunden hat. Im nordwestlichen Bereich, wo das Rumpfstück unter dem Sediment verschwindet, sind diverse Trümmerreste vorhanden, von denen einige, u. a. das zur dendrochronologischen Bestimmung entnommene Plankenstück, mutmaßlich zur Wegerung gehörten. Aufgrund der im Vergleich zum Bodenbereich größeren Spantabstände und seiner Kurvatur kann das Bauteil dem aufgehenden Rumpfbereich zugeordnet werden. Vermutlich war es etwas weiter im mittleren Bereich des Schiffes verbaut und ist nach dem Abbrechen durch die Strömung an seine jetzige Position verdriftet.

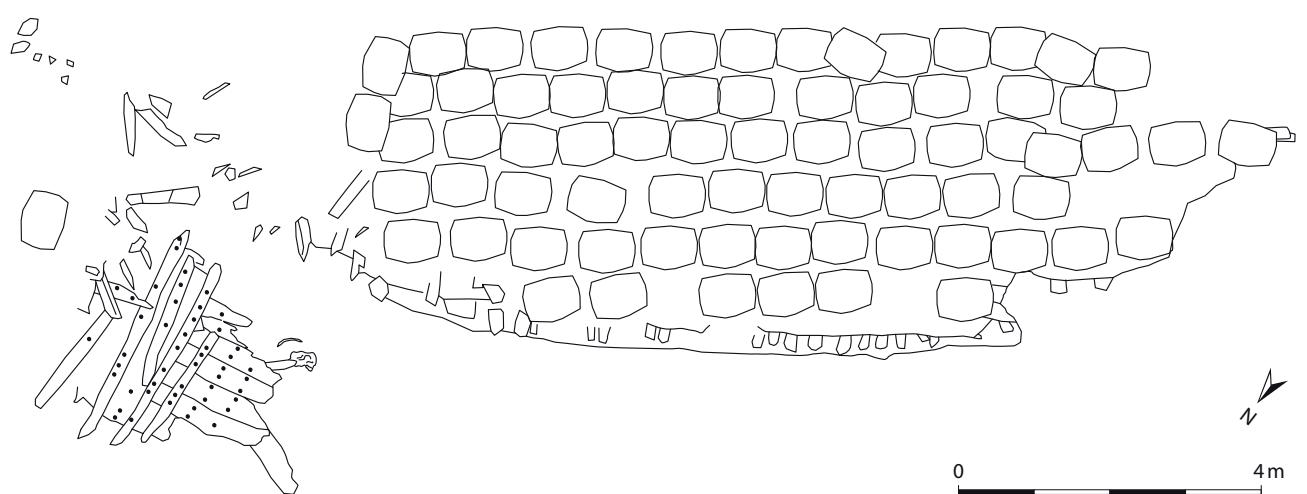
Abb. 8. Wrack am Stülper Huk. Plan auf Grundlage der 2,5 D-Modelle und Tauchdokumentation. Zu erkennen ist der Schiffskörper mit den erhaltenen Fässern und das abgebrochene Rumpffragment im Nordwesten (Grafik: F. Jürgens/CAU Kiel).

Das eigentliche Wrack misst 18×7 m und befindet sich, abgesehen von einem abgebrochenen Rumpffragment im Norden, noch weitgehend *in situ* (Abb. 8). Durch die Lage und die dadurch gegebenen Strömungsverhältnisse ist die südöstliche Längshälfte des Wracks noch weitgehend von Sediment bedeckt, während die nordwestliche Seite frei liegt (Abb. 9). Das Wrack liegt relativ eben auf Kiel, sodass es sich bei den erhaltenen Teilen um den Schiffsbodyn, also die untere Rumpfhälfte handelt. Den Hauptteil machen mit einer Fläche von 13×4 m die 73 *in situ* liegenden Fässer aus, die den ehemaligen Laderaum des Schiffes umreißen (Abb. 9 E). Während das Wrack im Südosten mit den Fässern abbricht, sind nach Nordosten noch über den Ladungsbereich hinweg hölzerne Bauteile erhalten. Aufgrund der erkennbaren Struktur und der Form der Teile scheint es sich bei diesem erhaltenen Ende des Schiffes um das Heck zu handeln. So macht der Rumpf einen deutlichen Knick, und auch ein Bauteil, welches möglicherweise als Achtersteven oder Ruder angesprochen werden kann, ragt aus dem Sediment. Demnach wäre der Bug nicht mehr erhalten. Dieser könnte entweder erodiert oder, wie die Enden der Planken andeuten, abgebrochen bzw. abgerissen worden sein. Dies würde auch das komplett Fehlen jeglicher Holzteile in diesem Bereich erklären. Das letzte erhaltene Konstruktionselement an diesem Ende bildet ein massiver Holzbalken, der unter einem Fass zum Vorschein tritt. Möglicherweise handelt es sich hierbei um den Kiel (Abb. 8, Bauteil im rechten Bildrand; Abb. 9 F.G).

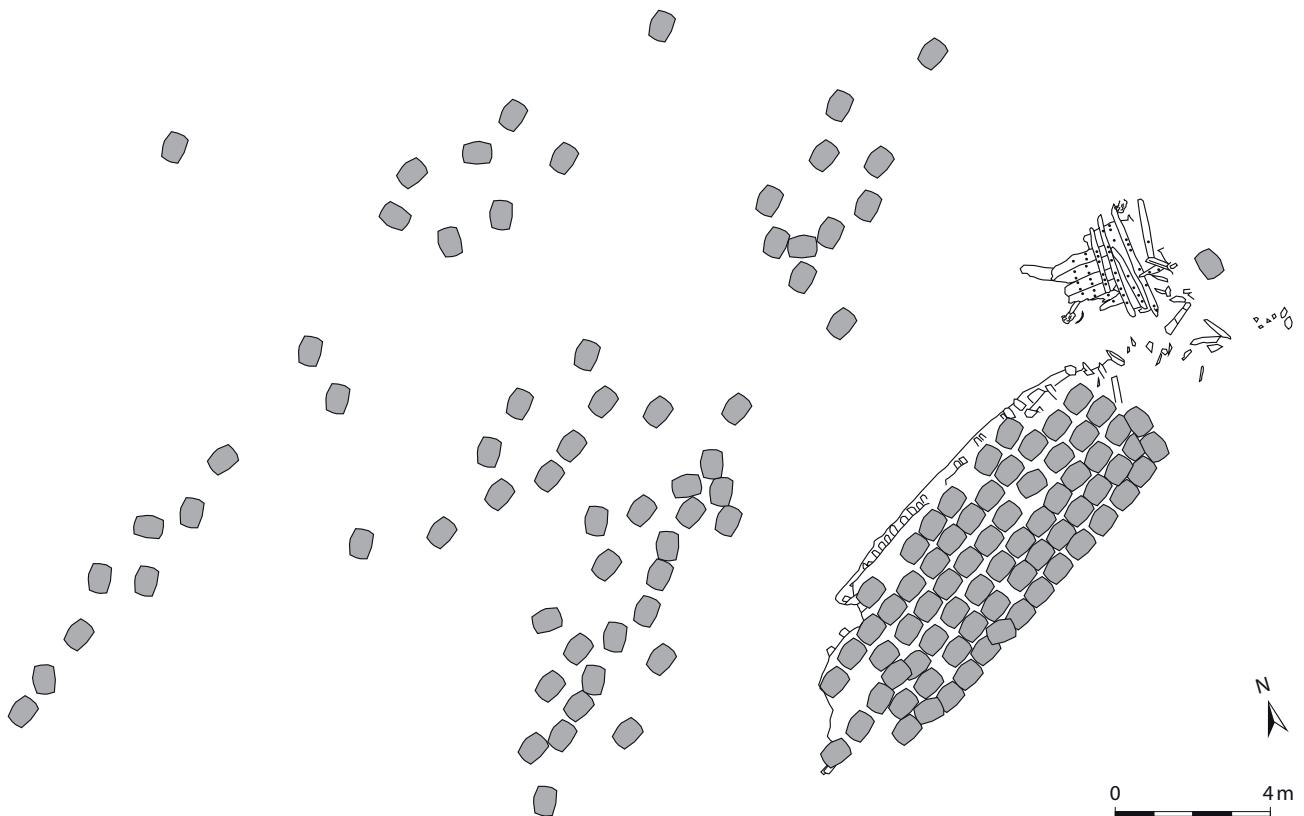
Abb. 11. Wrack am Stülpner Huk. Das Wrack und das Trümmerfeld mit weiteren Fässern im Nordwesten (Grafik: F. Jürgens/CAU Kiel).

Als Besonderheit ist bei dem Wrack am Stülpner Huk noch ein Großteil der Ladung vorhanden. Diese wurde schon durch die Taucher des WSA in Form von fassförmigen Gegenständen betonähnlicher Struktur beobachtet. Bereits beim ersten Tauchgang der archäologischen Begutachtung am 10.11.2021 wurde deutlich, dass es sich tatsächlich um Fässer handelt, die sich zu einem Teil noch *in situ* im bzw. auf dem Wrack, zum anderen Teil auf einer Fläche von mindestens 25 × 90 m verstreut im Trümmerfeld nordwestlich des Wracks in der Strömungsrinne befinden (Abb. 11).

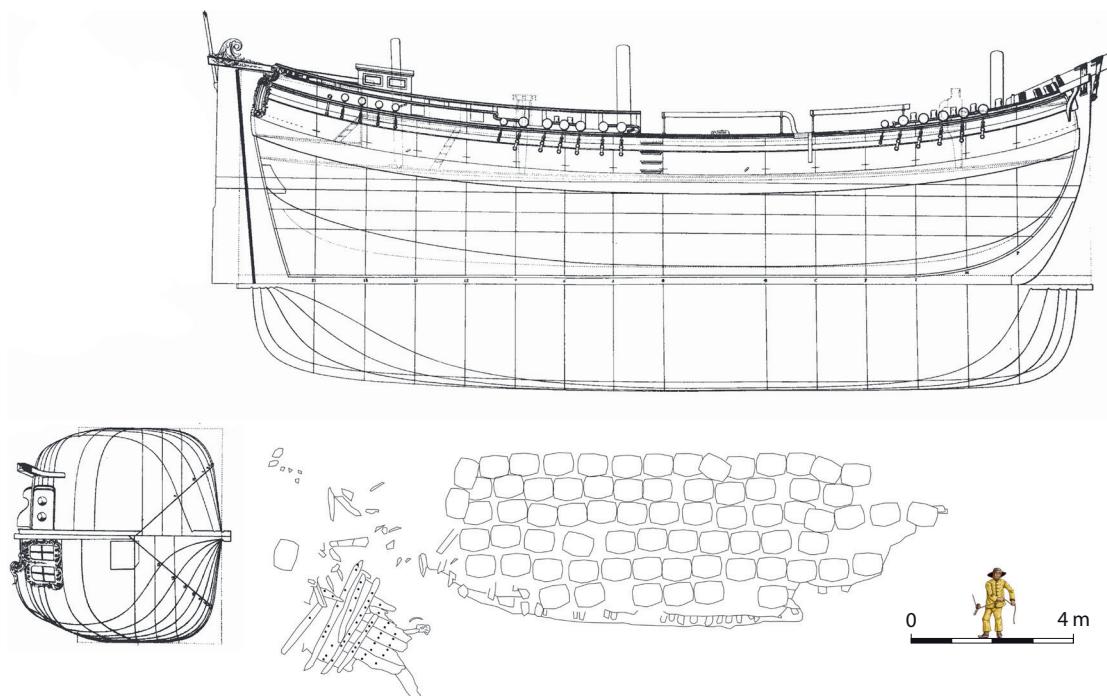
Wie erwähnt, lässt sich am Wrack vom Stütper Huk eine flachbodie Konstruktion und ein recht »eckiger« Übergang zum Heckbereich beobachten, der der oben beschriebenen Bauweise entspricht (Abb. 15). Insofern ist es gut möglich, dass auch dieses Schiff von den Zeitgenossen*innen als »Galliot« bezeichnet wurde, wenn es nicht in der später ausführlicher behandelten Schriftquelle von 1680 (ARCHIV HANSESTADT LÜBECK 31432) sogar als solche auftaucht.

Abb. 15. Eine Dreimastgalliot in Relation zum Wrack am Stütper Huk (Galliot nach CHAPMAN 1768, Taf. 54; Grafik: F. Jürgens/CAU Kiel).

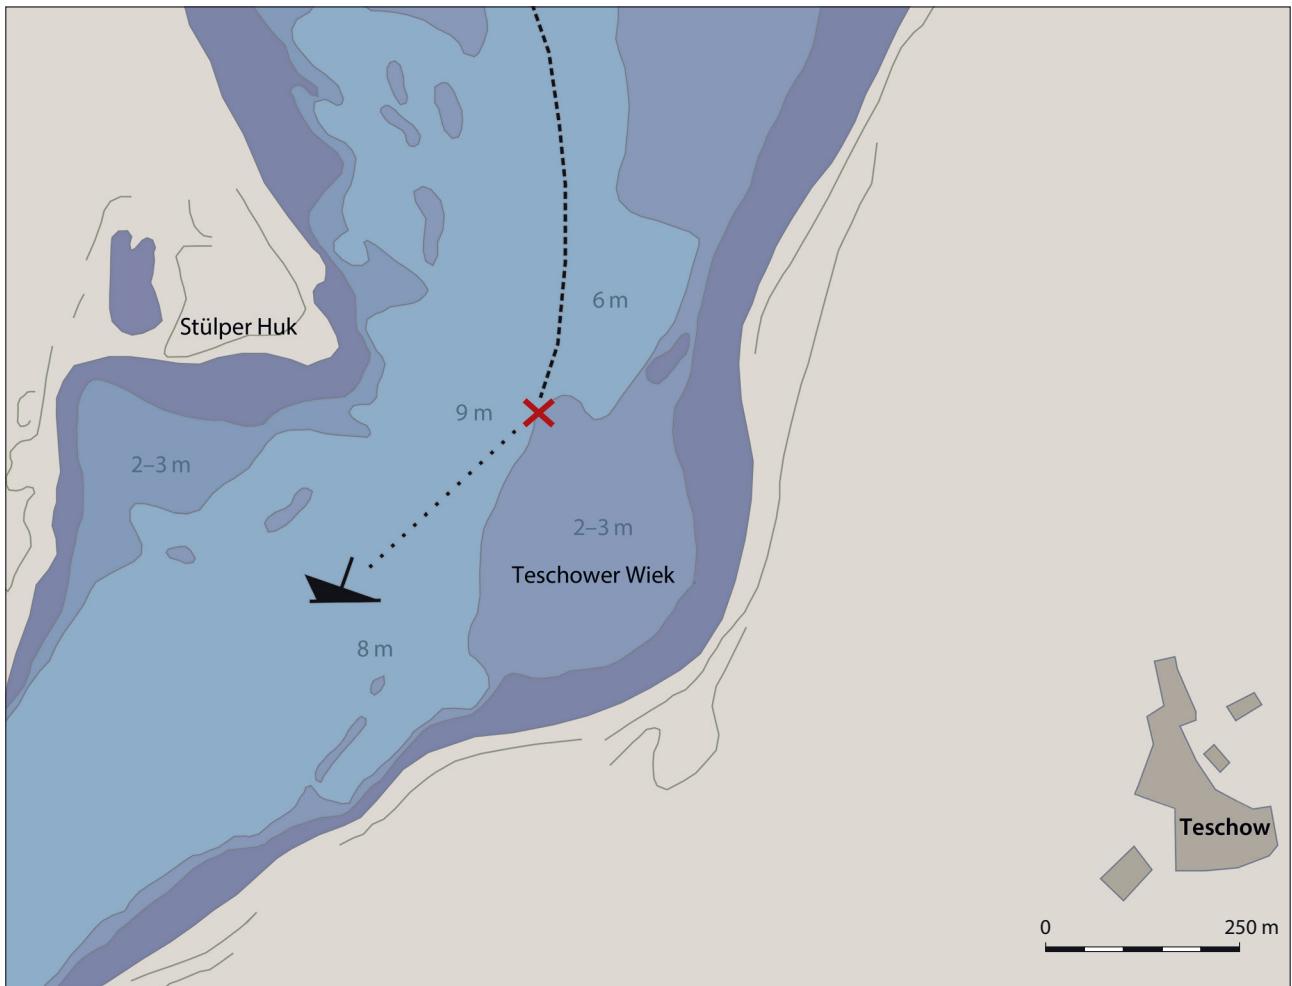
Abb. 16. Wrack am Stülper Huk. Hypothetische Rekonstruktion des Untergangs. Die Wassertiefen sind aktuellen Seekarten entnommen (Grafik: F. Jürgens/CAU Kiel).

Ob die Strandung von 1680 mit dem Wrack am Stülper Huk korreliert werden kann, lässt sich nach derzeitigem Kenntnisstand nicht eindeutig sagen. Es scheint jedoch durchaus möglich, dass das Schiff unter Teschow in der Teschower Wiek auf Grund gelaufen ist und sich kurz darauf oder nach Bergung eines Teils der Ladung wieder losgerissen hat und daraufhin etwas weiter südwestlich in der Trave gesunken ist. Im Archiv der Stadt Lübeck finden sich zu dem Ereignis keine weiteren Dokumente, und auch die Recherche auf Mecklenburger Seite in den Archiven des Amts Schönberger Land sowie Ratzeburg verlief bisher erfolglos.
