# Natursteinsanierung Stuttgart 2014

**Neue Natursteinrestaurierungsergebnisse und messtechnische Erfassungen  
sowie Sanierungsbeispiele**

Tagung am 7. März 2014 in Stuttgart

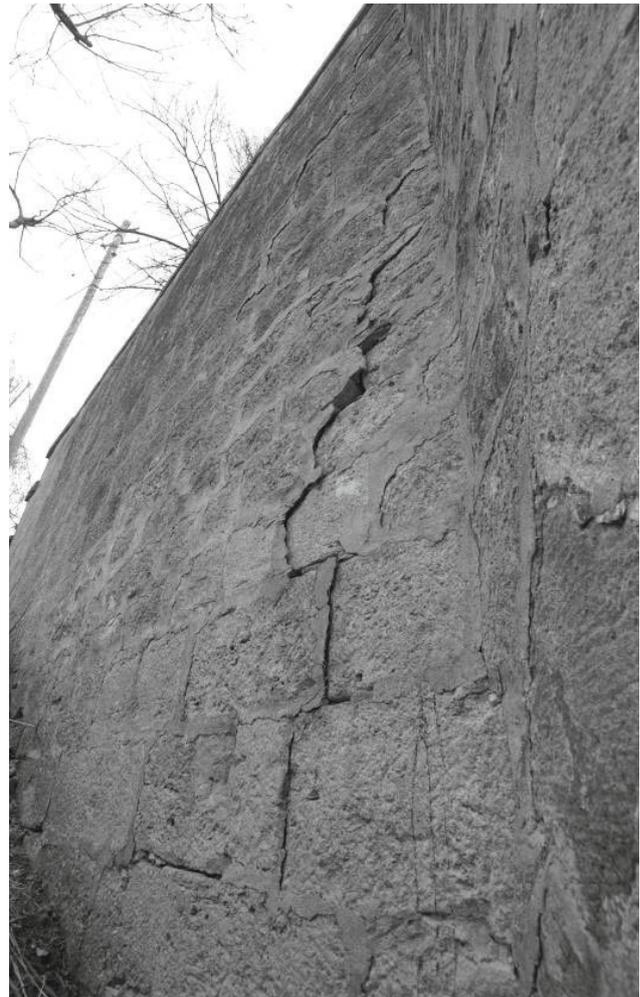
Abb. 1: Verformung rechte (östliche) Flügelwand, Unterstrom

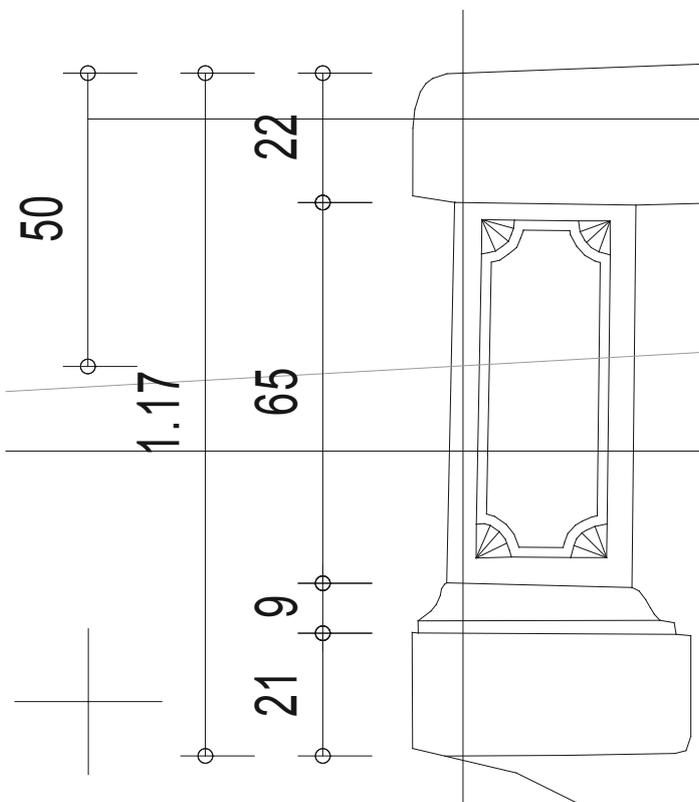
Abb. 3: Oberstrom, linkes Brüstungsende: Außenansicht mit Vermaßung

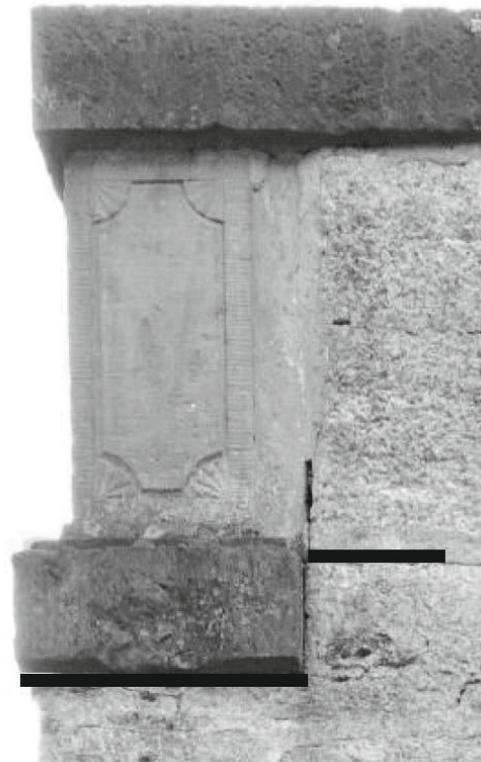
Abb. 4: Unterstrom, rechtes Brüstungsende, mit eingezeichnetem Versatzmaß

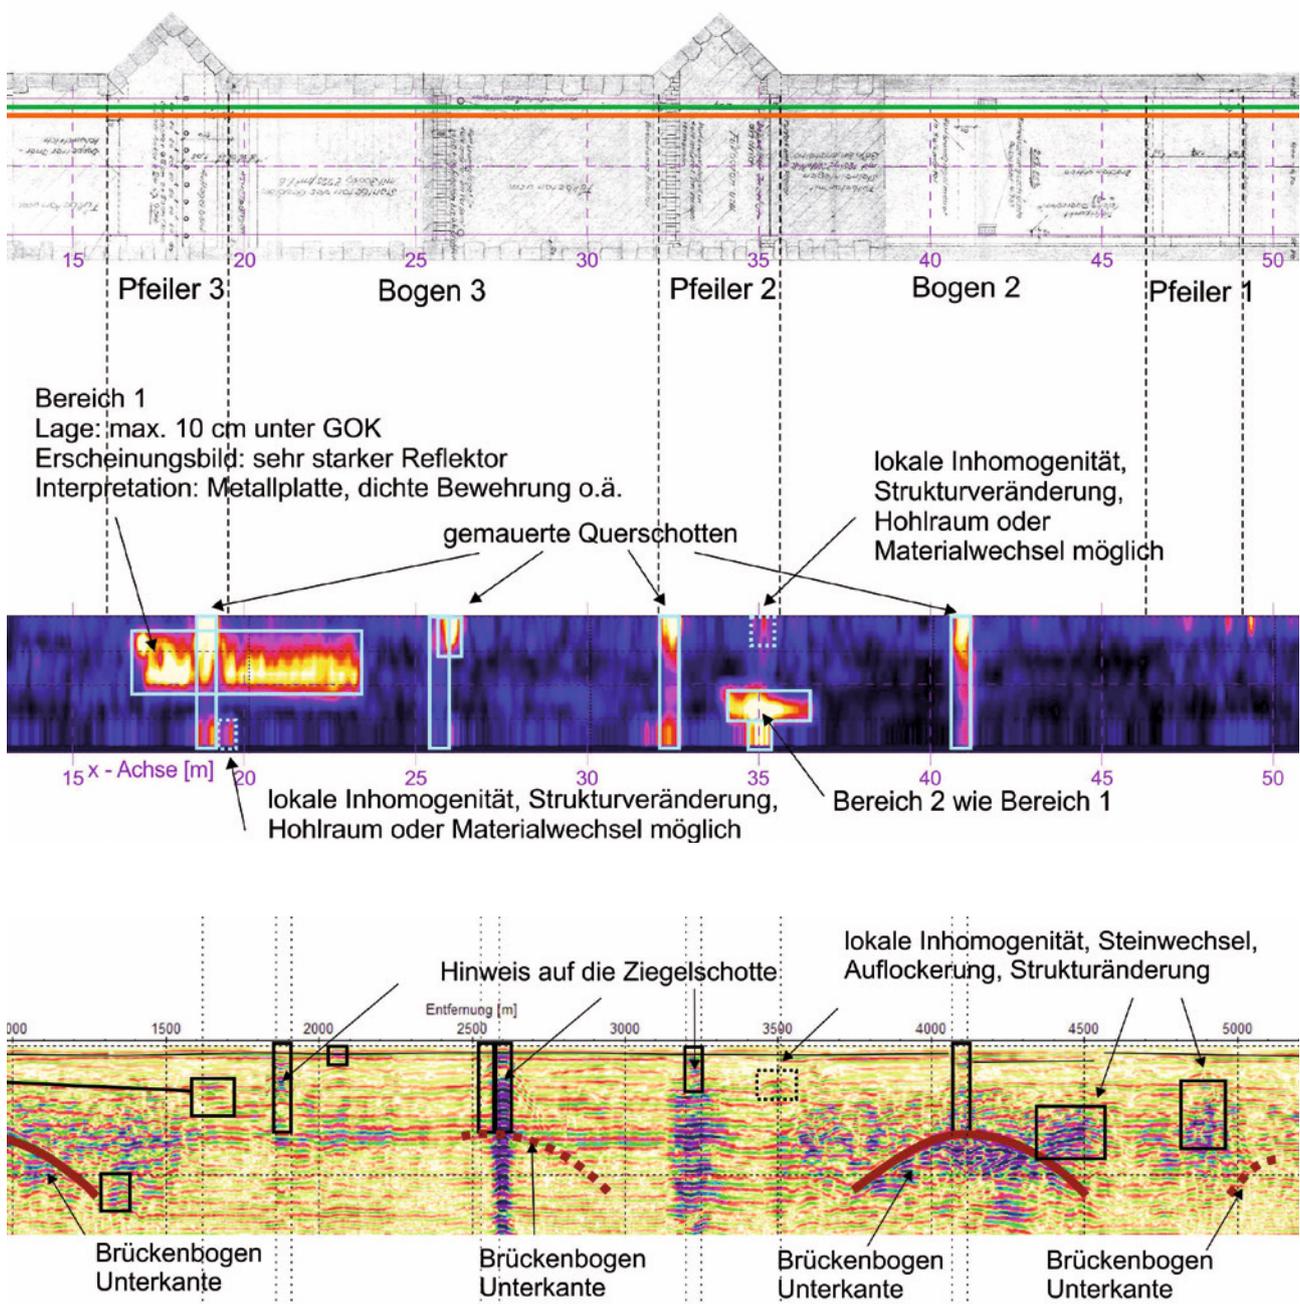
sind (Abb. 7). Diese Beurteilung deckt sich mit den punktuellen und linienförmigen Untersuchungsergebnissen aus der Baugrunderkundung.

Die Natursteingewölbe konnten in den Radardaten bis in etwa 3,0m Tiefe sehr gut bis gut erfasst werden. Als Reflektor zeichnet sich die Bogenunterseite, der Übergang von Naturstein zu Luft gut ab. Der darüber liegende Bereich ist folglich für das Radar transparent und kann gut und zuverlässig beurteilt werden. Die in den Plänen dargestellten Ziegelschotte (Abb. 8) konnten geortet werden. Der starke flächige Reflektor stellte sich als eine Kupferfolie aus einer Reparaturmaßnahme des Straßenbelags heraus. [12]

Abb. 7: Radaruntersuchung von der Straße aus (rechtes Widerlager hier links und umgekehrt)

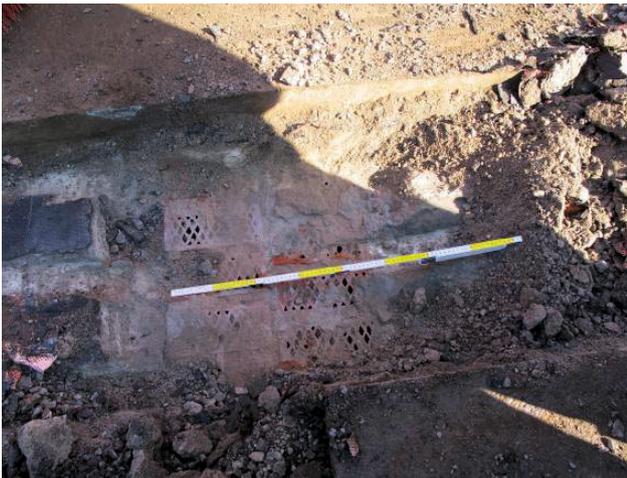
den Plänen angegebenen und mit Radar georteten Ziegelschotte (Abb. 7, 8) wurden an den prognostizierten Stellen vorgefunden. Die Pfeiler bestehen unter der Verfüllung aus Kalksteinmauerwerk mit verfestigtem Kalkmörtel, das auf einem Holzrost mit darunter liegender kiesiger Ausgleichsschicht bis zum Felshorizont aufsitzt. Das gemörtelte Mauerwerk der Widerlager sitzt hingegen auf einer recht mächtigen künstlichen Auffüllung von geschichtetem, aber unvermörteltem stückigem Kalkstein. Das linke (westliche) Widerlager bindet in den Felshorizont ein, das rechte (östliche) Widerlager ist im Talkies gegründet. Die Flügelwände bestehen lediglich aus einer vermörtelten ca. 20cm starken Vorsatzschale, der restliche Teil der Wand besteht in einer Tiefe von 30–40cm aus lose geschichteten Kalksteinen. [11]

Abb. 8: Ziegelschott, links Reste der metallischen Abdichtung

Mit dem Ersatz der Ziegelschotte (Abb.11, 21) durch ein Betonschott (Abb. 24, 25) kann die derzeit rechnerisch nicht nachweisbare Brückentragfähigkeit für die Brückenklasse 60/30 sichergestellt werden. Eine dauerhafte Lösung kann damit aber nicht erreicht werden, da kein geeigneter Unterbau für eine Abdichtung und Verschleißschicht gegeben ist, und das Wasser daher weiterhin ungehindert eindringen kann. [16, 17]

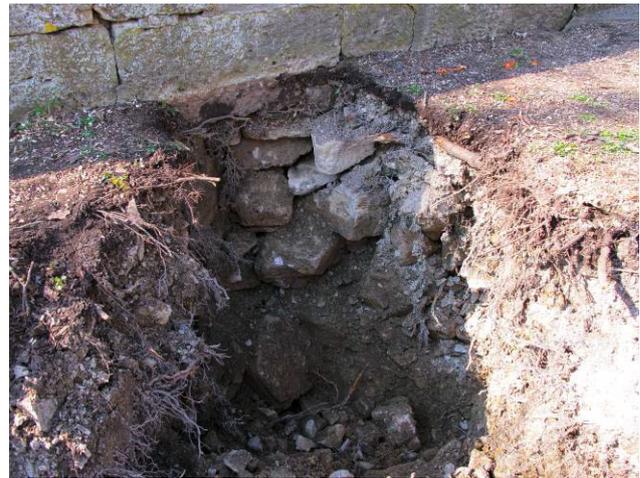
Zur Erkundung der Flügelwandhinterfüllung wurde zunächst oberstromseitig und unterstromseitig ein oberflächennaher Schurf angelegt. Es wurde hier eine Auffüllung aus steinigem und lehmigem bzw. lehmig-schluffigem Material angetroffen (Abb. 10). Zwischen der Flügelwand aus Quadermauerwerk und dem Hinterfüllmaterial ist eine ca. 30–40 cm breite lagenweise aufgebaute Muschelkalksteinlage aus unbearbeiteten Steinen vorhanden. Die Schichtung dieser Steine war ursprünglich hohlraumreich und diente zur Dränierung. Strukturveränderungen als Ursache für die starken Ausbauchungen und Risse müssen sich daher im Radar durch einen Verlust dieser Heterogenität ab-

Abb. 10: Schurf hinter der Flügelwand Oberstrom

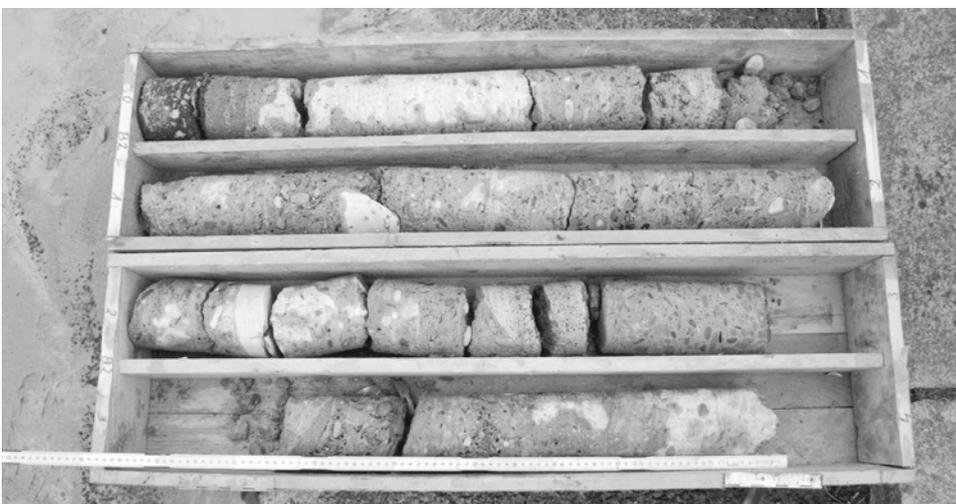
Der Baugrund, die Gründung und die Materialität der Brücke wurden durch Kernbohrungen (Abb. 13, 14) und optische Bohrlochscans vor beiden Widerlagern, in jedem Pfeiler und am Bogen 2 und Bogen 3 erkundet. Die Bohrungen wurden bis in den unverwitterten Fels abgeteuft. Der Baugrund hinter den Flügelwänden und der rückseitige Zustand der Flügelwände wurden durch zwei oberflächennahe Schurfe (Abb. 10) erkundet.

Abb. 14: Bohrkern B2 im Bohrkasten mit Abschnitten von der Oberfläche (Asphalt) bis ca. 3,5m Tiefe

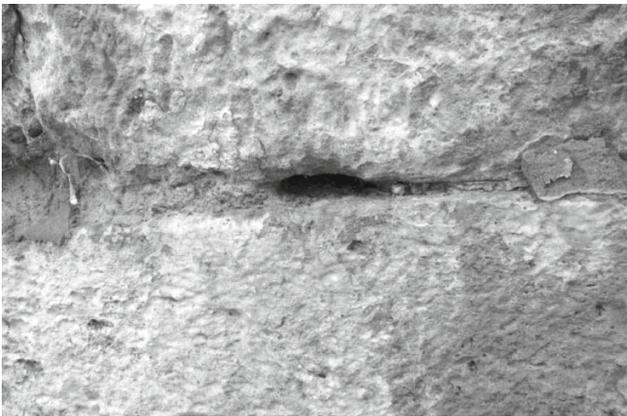
Am Objekt sind zahlreiche unterschiedliche Fugenmörtelarten, Fugenausbildungen/-verläufe und Verwitterungsformen festzustellen. Dabei sind mindestens 4 unterschiedliche visuelle Befunde zu berücksichtigen (Abb. 15–18), für deren Instandsetzung auch verschiedene Verfungungstechniken und Fugenmörteln auszuwählen sind:

Abb. 15: Schmale Fugen mit hinterschnittiger Aufweitung an der Stirnwand (a)

Alle Mörtel müssen frostbeständig sein und mindestens der Mörtelgruppe MG IIa nach DIN 1053 entsprechen. Der Anteil an hydraulischer Bindemittelkomponente (Zement) muss hoch genug sein, um auch dauerhafter direkter Wasserbeanspruchung zu widerstehen. Falls kleinflächige Antragungen an Schad- oder Fehlstellen der Mauersteine notwendig werden, kann dafür ein mineralischer, gering Kunststoff vergüteter Steinrestauriermörtel eingesetzt werden. [14]

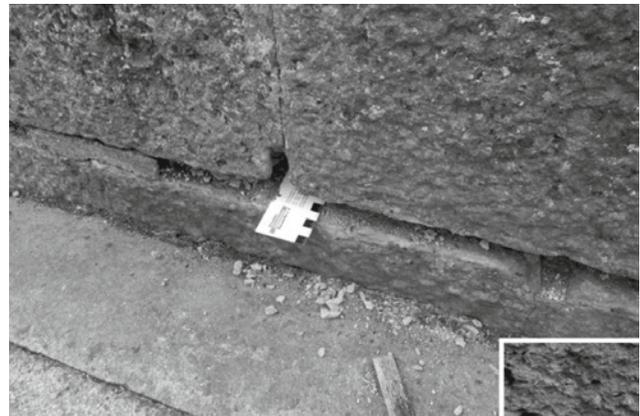
Abb. 16: Breitere Fugen mit ca. 1,5–2,5 cm Breite an der Innenseite der Brüstung (b)

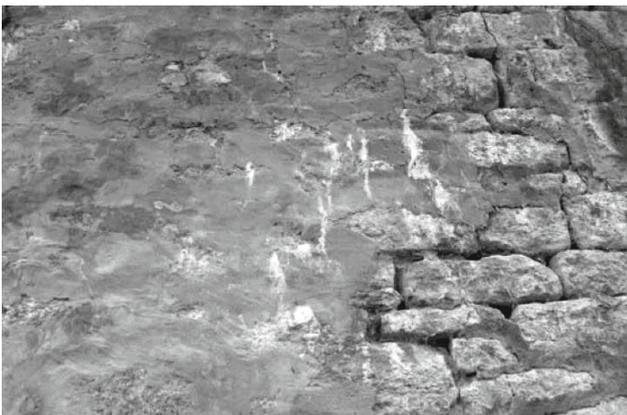
Das Mauerwerk der Bogenuntersichten ist ein Bruchsteinmauerwerk und hat im Vergleich zum Quadermauerwerk der Stirnwände einen sehr hohen Mörtelanteil (Abb. 23). Dabei nehmen die Mörtelanteile vom Kämpfer zum Scheitel als auch vom Gewölberand zur Gewölbemitte zu. [13]

Abb. 17: Tief ausgewitterte, breite Fugen an der Gewölbeuntersicht (c)

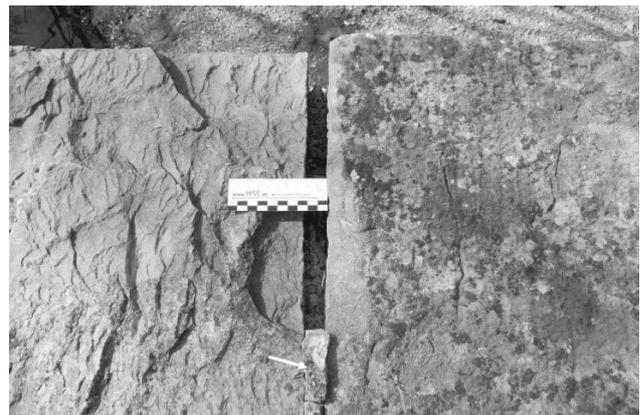
Abb. 18: Horizontale Fugen mit Steinerstörung zwischen den Abdeckplatten (d)

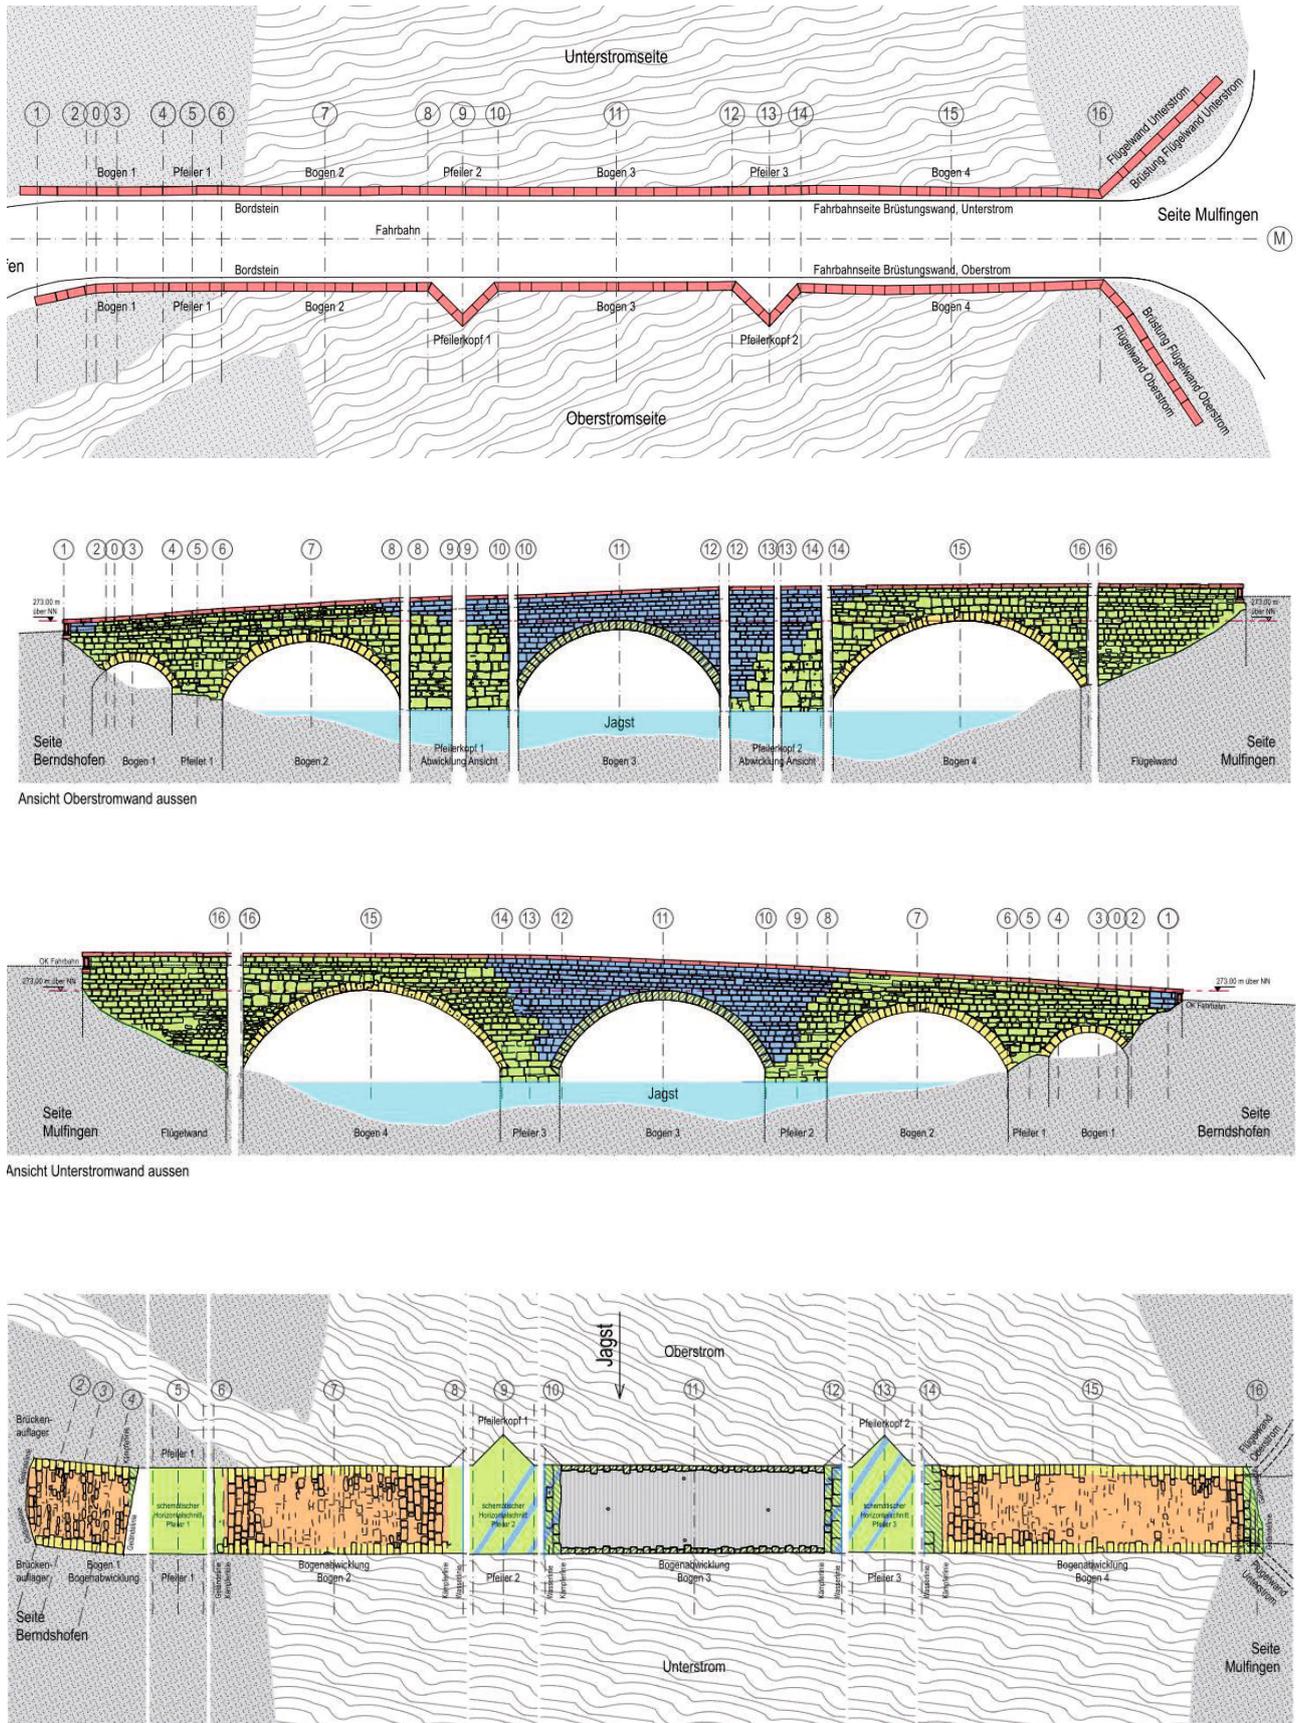
Die Brücke besteht aus unterschiedlichen Typen von Natursteinmauerwerk (Tab. 4), die sich durch die Art der Natursteinbearbeitung, die gewählten Natursteine und den Mörtelanteil unterscheiden. Der neu gebaute Bogen 3 ist an der Untersicht betonsichtig. Die Art der Instandsetzung hängt wesentlich von der Art des Mauerwerks ab, wobei in den einzelnen Brückenbauteilen - Bogen, Pfeiler, Stirnwand, Brüstung und Flügelwänden – immer unterschiedliche Mauerwerkstypen vorkommen (Abb. 19).

Abb. 19: Kartierung der Mauerwerkstypen in einem Mauerwerksplan (MW)

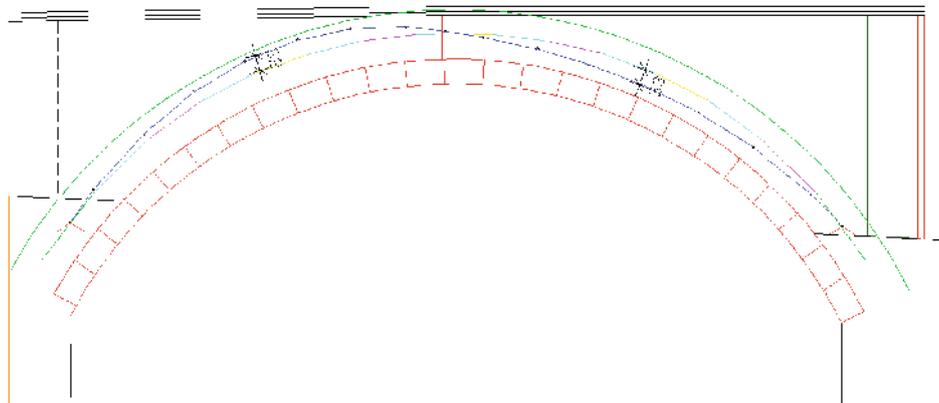
Der Mörtelverlust hat zu einer Erweichung und Entfestigung der Mauerwerksschale geführt, die an manchen Stellen nur noch durch den Verfüllbeton zusammengehalten wird. Der Lastabtrag hat sich dadurch aus den entfestigten Bereichen in die noch intakten Bereiche und vor allem in die wesentlich steiferen Bereiche der Gewölberänder und des Verfüllbetons umgelagert. Die ursprünglich als Fuge gedachten Ziegelschotte bilden daher inzwischen das Scheitelgelenk eines Dreigelenkbogens aus dem unbewehrtem Ver-

füllbeton oberhalb der Gewölbeschale aus. In dieser Geometrie ist es möglich, eine stabile Stützlinie [7] für die Brückenklasse 60 DIN 1072 (Schwerlastwagen mit 60t Gesamtgewicht) zu konstruieren (Abb. 22). Damit liegt ein geeignetes Erklärungsmodell für den derzeitigen Lastabtrag vor, wobei jedoch zu bedenken ist, dass die Ziegelschotte (Abb. 8) für eine Beanspruchung senkrecht zur Wandfläche nicht gedacht waren und mittel- und langfristig auch nicht geeignet sind. [16, 17]

Abb. 22: Stabile Stützlinie (blau) unter einem Schwerlastwagen mit 60t

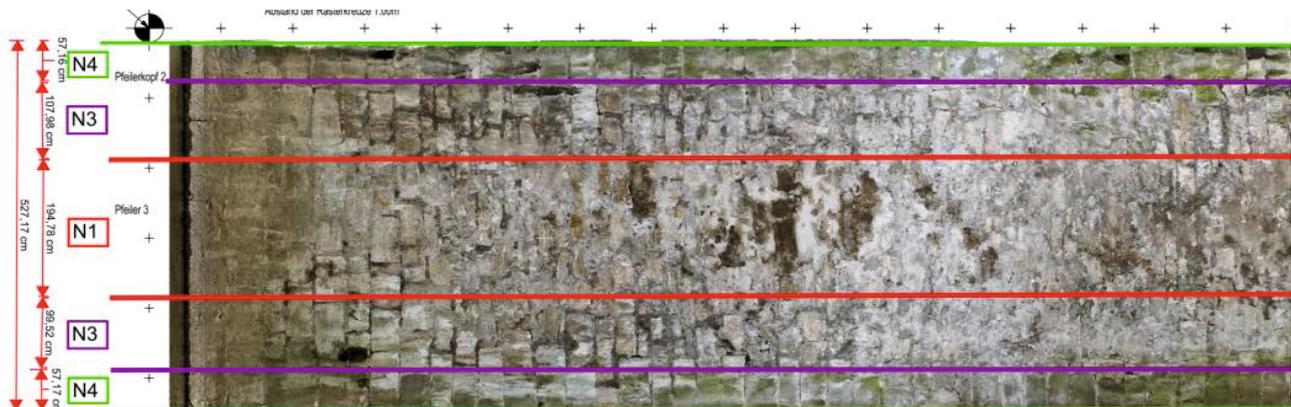
Die Klassifizierung des Mauerwerks erfolgt auf Grundlage der DIN 1053-100: 2007-09, Anhang B für ein instandgesetztes Mauerwerk. Die Güte des Mauerwerks nimmt vom Rand zur Mittellinie und vom Kämpfer zum Scheitel ab. Daher wird für die Klassifizierung der Mauerwerksgüte und für die Ermittlung des Bemessungswerts der Druckfestigkeit – unter An-

wendung der im Labor von Wandler ermittelten Steinfestigkeiten (Tab. 1–3) – ein Mittelwert über Wichtung der entsprechend vorkommenden Güteklassen berechnet (Abb. 23). Mit dieser Methode konnte eine zulässige Mauerwerksspannung ( $\sigma_0$ ) von 2,2MN/m<sup>2</sup> bzw. Bemessungswert der Druckfestigkeit ( $f_d$ ) von 3,3MN/m<sup>2</sup> ermittelt werden.

Abb. 23: Einteilung des Flächen- und Randmauerwerks der Untersicht des Bogen 4 nach Güteklassen

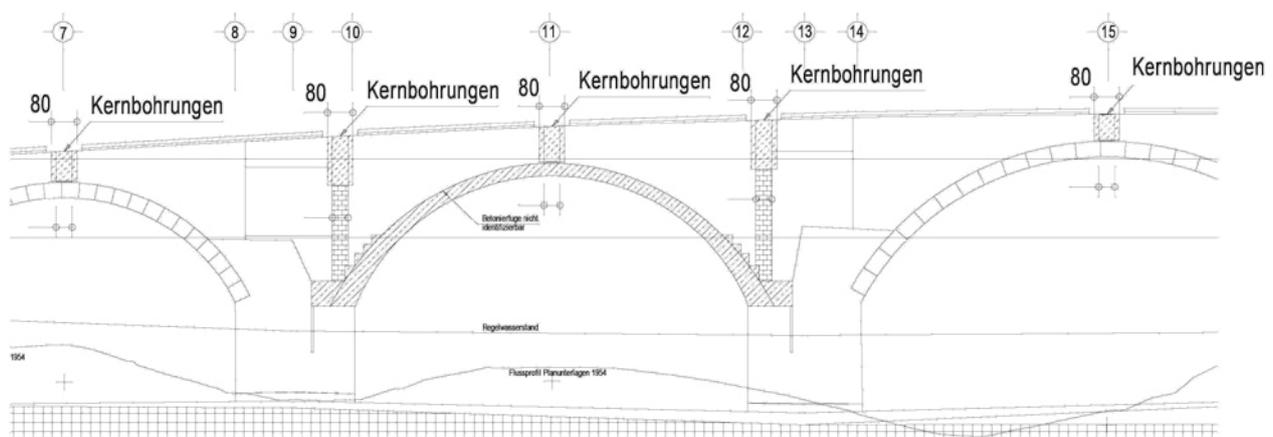
Abb. 24: Lage der Ziegelschotte und der Kernbohrungen

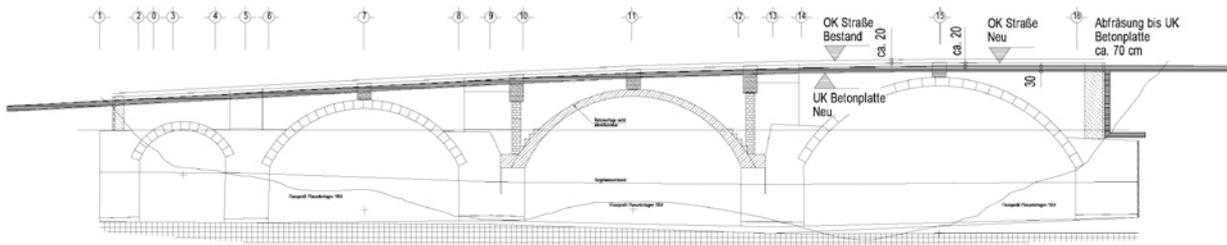
Abb. 26: Skizze der Gesamtbrücke mit einem Überbau aus Stahlbeton

Die wirksamste Schutzmaßnahme gegenüber diesen Beanspruchungen ist eine durchgängige, fugenlose Stahlbetonplatte (Abb. 26, 27), denn sie ermöglicht das Aufbringen und ein wiederholtes Erneuern einer Abdichtung und Verschleißschicht. Bautechnisch kritisch ist die Ausbildung einer Fuge zur Brüstung, denn hier bedarf es einer ständigen Wartung und einer Akzeptanz für einen verbleibenden Feuchtigkeitseintrag. Wird der Beton jedoch wannenartig hochgezogen,

Im vorliegenden Fall bietet es sich an, das zukünftige Straßenniveau entsprechend der bauzeitliche Planung und der Bestandsaufnahme von 1954 um 20cm abzusenken und damit auch die ursprüngliche Brüstungshöhe von ca. 80cm wieder zu erreichen. Der biegesteife Überbau mit einer Mindestdicke von 30cm liegt auf der Verfüllung auf und stabilisiert so das bestehende Bogentragwerk. Er wirkt zudem lastverteilend und sorgt für eine ausreichende Quertragfähigkeit, insbesondere in Hinblick auf die unterschiedlichen Güteklassen des gemauerten Bogentragwerks. Mit der beschriebenen Ertüchtigung kann auf der Grundlage der Voruntersuchungen mindestens die Brückenklasse 60/30 erreicht werden. [16, 17]

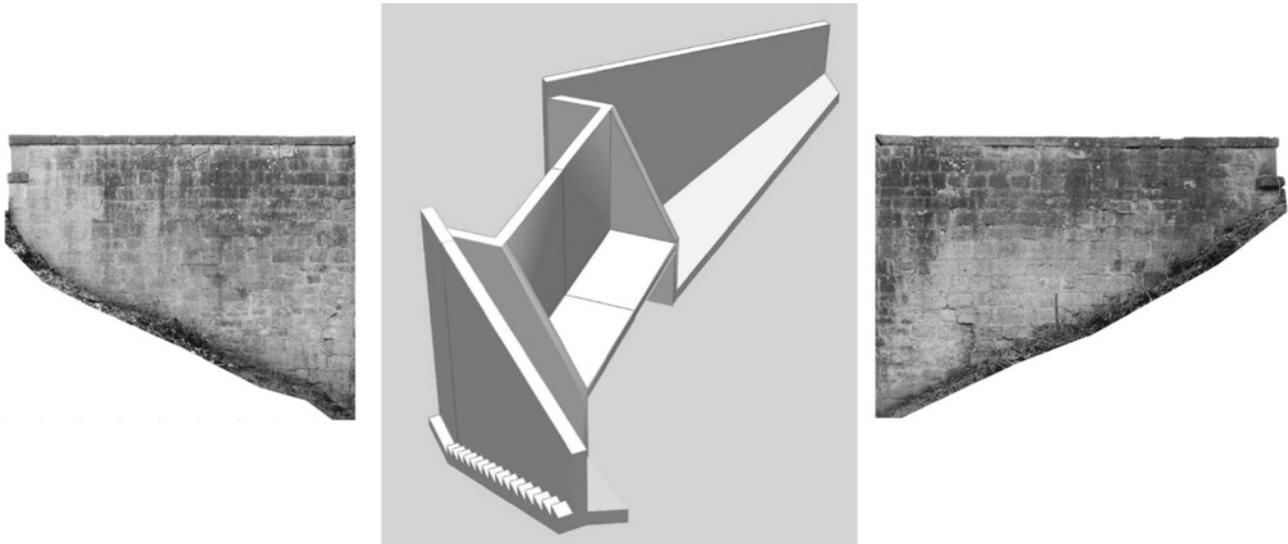
Abb. 28: Ausführungsvorschlag für eine Stützbauwerk unter Verwendung der vorhandenen Natursteine

- Variante 1: Rückverhängung der Mauerwerkswand in das Erdreich.
- Variante 2: Großvolumige Stabilisierung des Erdreichs hinter dem Mauerwerk durch zementöse Injektionen oder Bohrpfähle mit anschließender Rückverhängung des Mauerwerks in den verfestigten Erdkörper.
- Variante 3: Herstellen eines Stützbauwerks hinter den bestehenden Flügelwänden. Hierzu wäre der Hinterfüllbereich sukzessive auszuheben, die Wandscheibe abschnittsweise z.B. durch Spritzbeton zu stabilisieren und anschließend im Arbeitsraum in Verbindung mit dem Flügelmauerwerk ein Stützbauwerk zu errichten.
- Variante 4: Rückbau der Flügelwände und Neubau eines Stützbauwerks aus Stahlbeton mit einem vorgesetzten Natursteinmauerwerk unter Verwendung der Steine des Bestandes in der jetzigen Anordnung.

Da bei Variante 1 die Arbeiten unterhalb der Mauer ausgeführt werden müssen, und dabei ein ständiges Versagen des Erdreichs möglich ist, kommt diese Möglichkeit aus Gründen der Arbeitssicherheit nicht in Betracht. Bei Variante 2 und 3 besteht jedoch auch ein erhebliches Risiko, dass die Wände aufgrund der Vorverformungen und den Lasten aus dem schweren Gerät im Bauzustand kollabieren. Daher scheidet diese Möglichkeiten nach jetzigem Kenntnisstand aus. Es scheint daher im vorliegenden Fall nicht möglich zu sein, die Originalsubstanz in der jetzigen Form zu erhalten, sodass ein Rückbau der Flügelwände und der Neubau eines Stützbauwerks unter Verwendung der vorhandenen Natursteine (Abb. 28) angemessen erscheint (Variante 4). [16, 17]

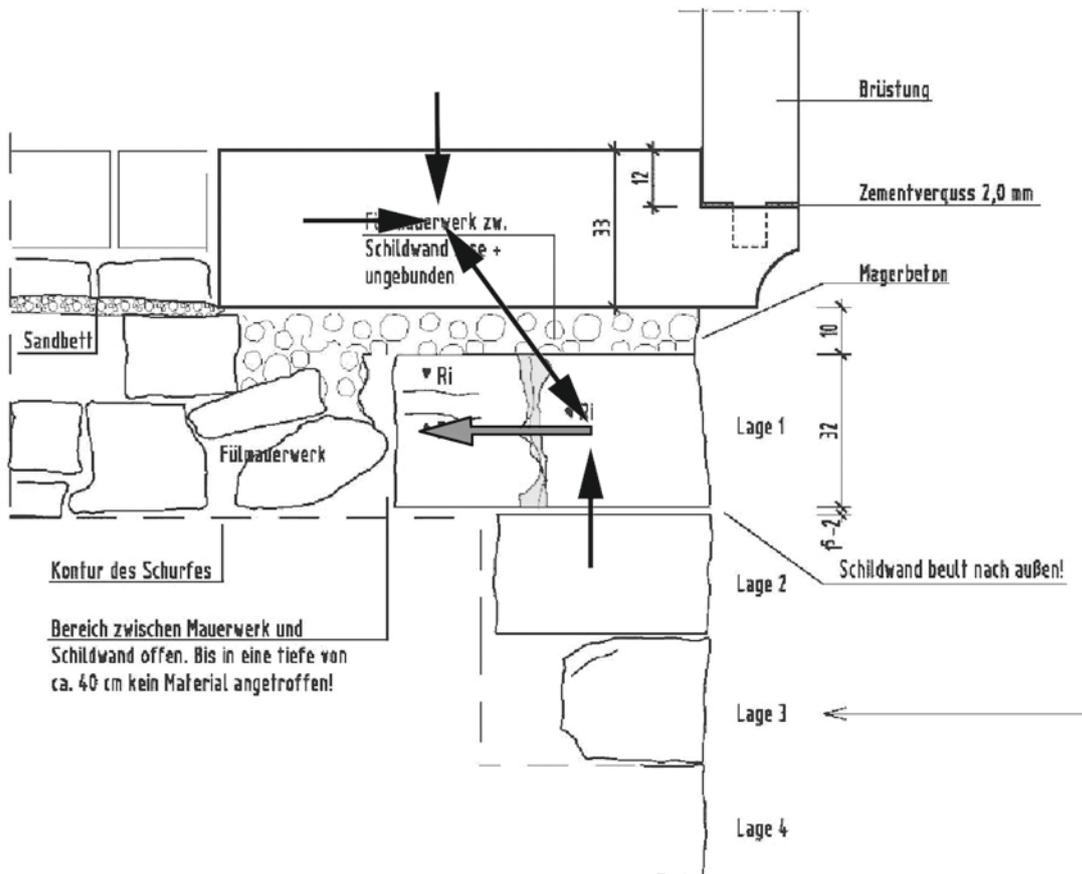
Abb. 3: Kraftweg einer Einzellast aus LKW-Reifen o. ä. vom Belag ins Stirnbogenmauerwerk

Ein weiteres Schadensbild ist das Ablösen der Stirnbögen vom Gewölbemauerwerk, was durch die Stirnringrisse offenkundig wird. Da eine Einzellast, wie sie z. B. über einen Reifen auf die Fahrbahn aufgebracht wird, immer in der Richtung abgeleitet wird, in der die größten Steifigkeiten vorzufinden sind, wird diese nach außen zu dem steifen Schildbogenmauerwerk hin umgelenkt. Dieser Kraftumlenkung müssen entsprechende Horizontalkräfte entgegenwirken, nämlich eine Druckkraft im Belag und eine Zugkraft im Stirnbogenmauerwerk (Abb. 3). Im Belag kommt es dadurch zu Stauchungen und damit zu Verwer-

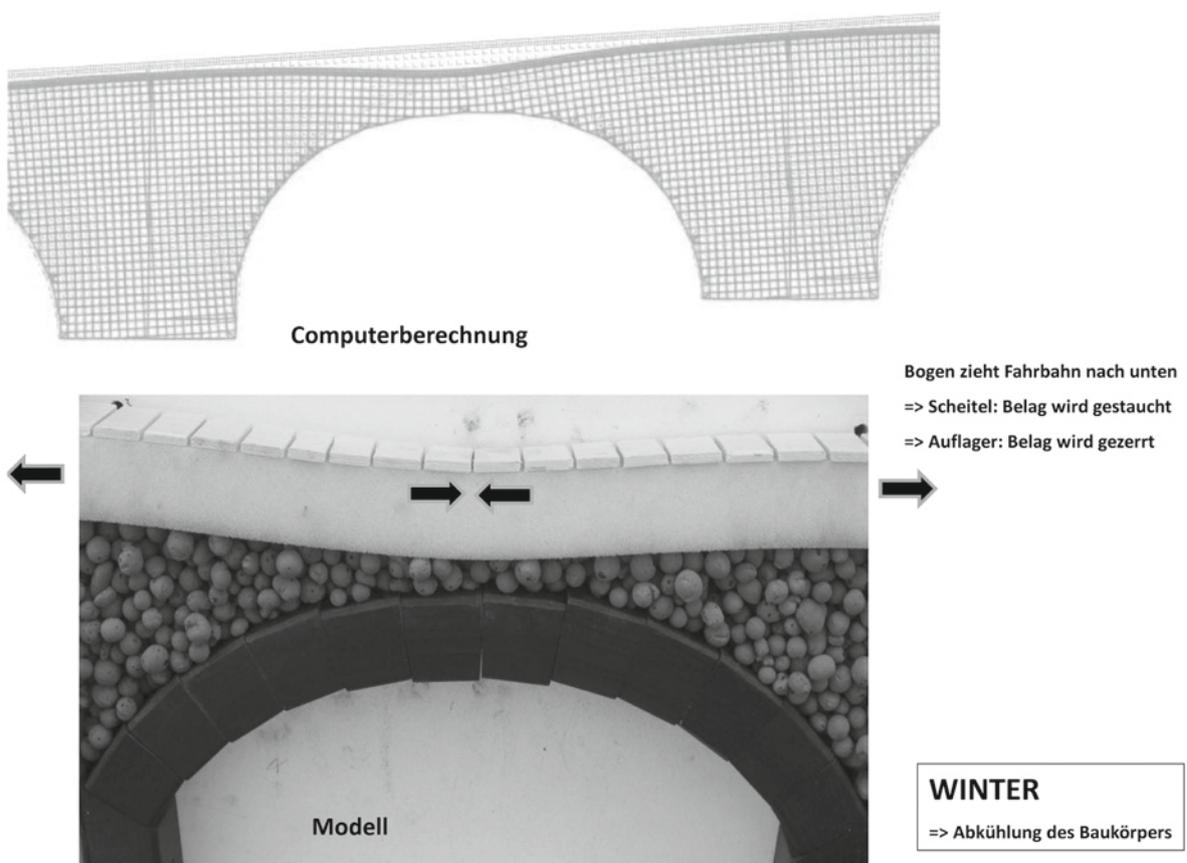
Für die Planung wurde abgeleitet, dass ein neuer Belag den temperaturinduzierten Bewegungen zwangungsfrei folgen muss. Im Sommer werden die Fugen im Belag größer, es treten Dehnungen auf (Abb. 6). Im Winter verkleinern sich die Fugen (Abb. 7), es kommt dabei zu Stauchungen. Somit wird nur eine ungebundene Bauweise für den Belag eine nachhaltige Lösung versprechen, da diese die Verformungen zwangungsfrei mitmacht.

Abb. 7: Senkung der Brücke im Winter

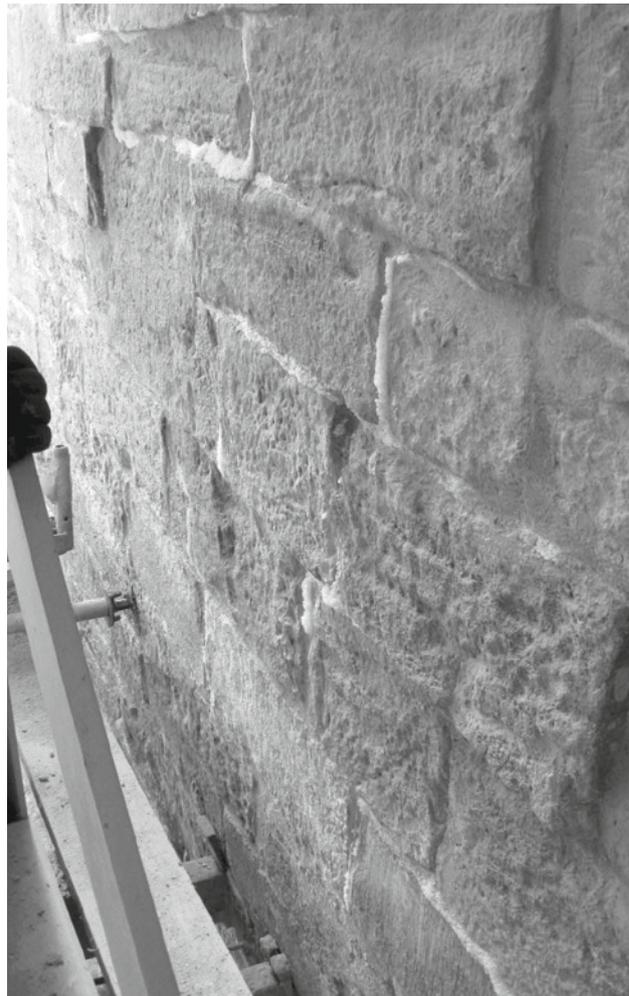
Abb. 14: Salzbärte auf intaktem Fugmörtel

Zonen oberflächennaher Steinzerstörungen werden dann instandgesetzt, wenn durch eine Beibehaltung dieser statisch nicht relevanten „Narbe“ ein weiteres Zurückwittern des Steines und eine „Infektion“ der benachbarten Steinbereiche aufgrund unzureichender Wasserabführung zu befürchten ist. Hierfür ist für eine maximale Dicke von 30 mm ein Schutzantrag vorgesehen, der quadergenau und farblich angepasst auf die Steinoberfläche aufgebracht wird (Abb. 15). „Er basiert auf einer Mischung aus hochwertigen sulfatbeständigen Portlandzementen und Kalken. Diese Bindemittelkombination bewirkt ein hohes Maß mechanischer Salzbeständigkeit, einem niedrigen Gehalt freier Alkalien bei gleichzeitig guter Verarbeitungsfähigkeit. Durch eine zielgerichtete Sieblinie, die Zugabe von kapillaraktiven Leichtzuschlägen und luftporenbildenden Zusätzen wird eine kapillaraktive und gleichzeitig salzspeichernde Porenstruktur aufgebaut. Das Fehlen jeglicher hydrophob wirkender Zusätze bringt neben einer sehr guten Dampfdiffusionsfähigkeit einen hohen effektiven Feuchtedurchgang mit sich“ [8]. Der Schutzantrag ist als Verwitterungsschicht vorgesehen, ihre Dauerhaftigkeit ist daher begrenzt. Sie bewirkt aber eine Verzögerung des Schadensfortschritts bei maximalem Erhalt der alten Steine.

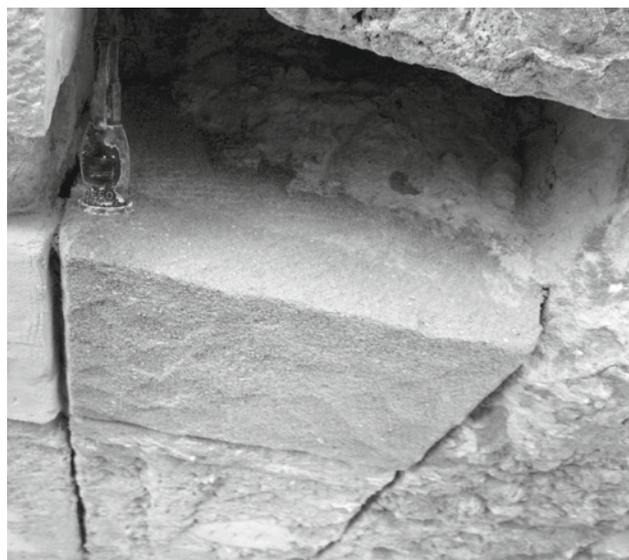
Abb. 15: Schutzantrag (Oberfläche noch unbearbeitet)

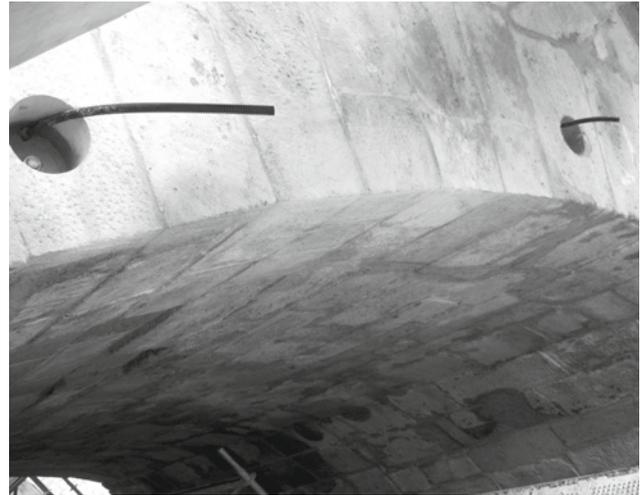
Abb. 16: Ankerköpfe für Quervorspannung von Einbau der Vierungen

In Bereichen, wo auch zukünftig Zugkräfte im Mauerwerk auftreten, werden in Bohrlöcher Rundstahlanker eingebaut und der Verbund mit dem Mauerwerk über ein auf die jeweiligen Anforderungen abgestimmtes Verpressgut hergestellt. Bei geringen statischen Anforderungen, bei den steinrestauratorischen Arbeiten und für Sicherungen im Bauzustand kommen Injektionsanker (Klebeanker) mit bauaufsichtlicher Zulassung zum Einsatz. Hierbei wird der Verbund zwischen nichtrostenden Gewindestäben bis zu einem Durchmesser von 6 mm und den Steinen über eingepresstes Epoxidharz hergestellt. Höheren statischen Anforderungen wird mit der bewährten Verpressankertechnik begegnet, bei der nichtrostende Gewindestäbe mit Durchmessern zwischen 10 mm und 20 mm in Bohrlöcher mit i. M. 50 mm Durchmesser eingelegt und über ein eingepresstes mineralisches Bindemittel der Verbund zwischen dem Zugelement und Mauerwerk hergestellt wird. In der bisherigen Baupraxis wurde Injektionsgut auf der Basis von Portlandzementen eingesetzt, da über die hohen Endfestigkeiten hohe Ausziehkräfte der Anker erreicht wurden [9]. Für das Projekt Steinerne Brücke laufen derzeit Untersuchungen an der Fachhochschule Lübeck für die Verbundherstellung zwischen Anker, Mauerwerk und Bindemittel auf Basis von Romanzementen, hochwertigen Puzzolanen und Gerüstsilikaten. Nach den ersten Ergebnissen können bereits mit dem unter 8.1.4 beschriebenen Mörtel Anker mit geringen Anforderungen an die Ausziehkräfte eingebaut wer-

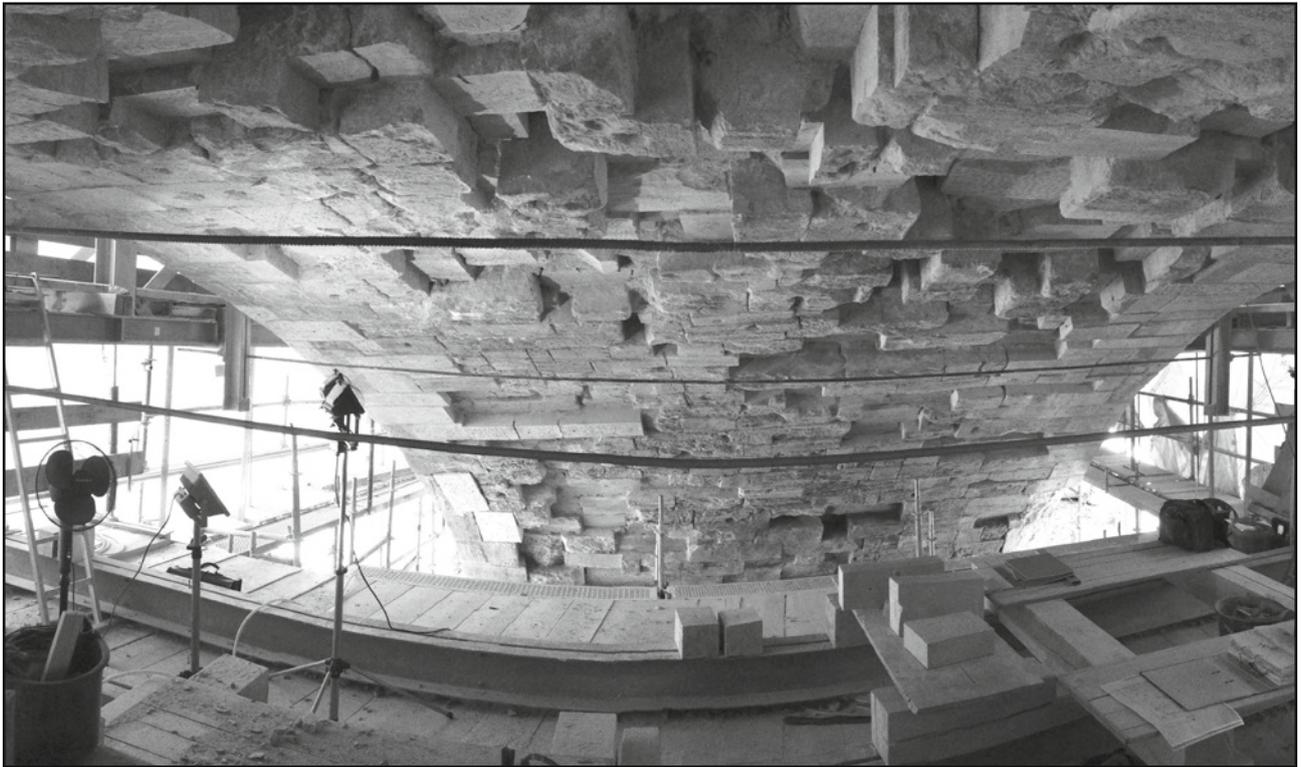
Abb. 17: Bauzustand Bogen XII: Rohzustand, vorbereitete Steinoberflächen, Aufbauquader, Tiefenverzahnungen)

oder Polymerharzen befestigt und mit den Umgebungsbereichen druckfest verfugt (Abb. 17).

Bei der Steininstandsetzung folgen die Einbindetiefen und damit die Tiefenverzahnungen, aber auch die Einbaureihenfolgen den Ergebnissen der statischen Berechnung. Sie erlaubt u. a. die Angaben für die Bauausführung, bis zu welcher Tiefe die Steininstandsetzung rein restauratorisch und ab welcher Tiefe die Eingriffe sorgsam statisch begleitet werden müssen. Durch die dargestellte behutsame Vorgehensweise beträgt der Anteil der jetzigen Natursteininstandsetzung ca. 3–5‰ bezogen auf die Gesamtmenge der verbauten Steine.

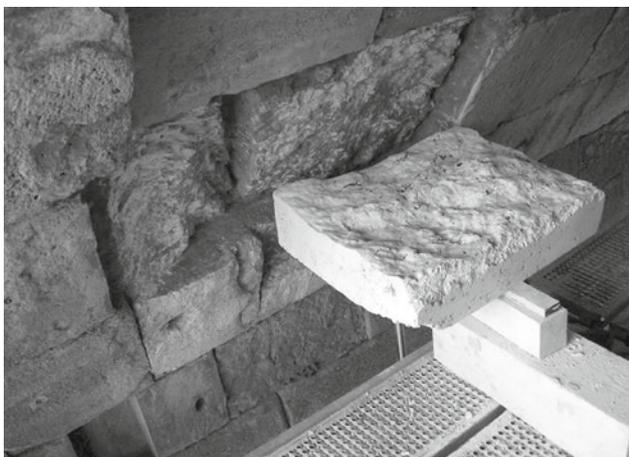
Abb. 18: Krone aus Kalkstein vor Einbau (aus Block mittel 3D-Scan gefräst)

Bei den Steininstandsetzungen wird ebenfalls das Ziel verfolgt, ein Maximum der vorhandenen Steinsubstanz zu erhalten und damit das Volumen der neu einzubauenden Steine klein zu halten. Je nach Art, Lage, Schädigungsgrad und zukünftiger Beanspruchung der Steine kommen unterschiedliche Instandsetzungsmethoden zum Einsatz: Vierungen, Aufbauquader, Kronen und Neuteile.

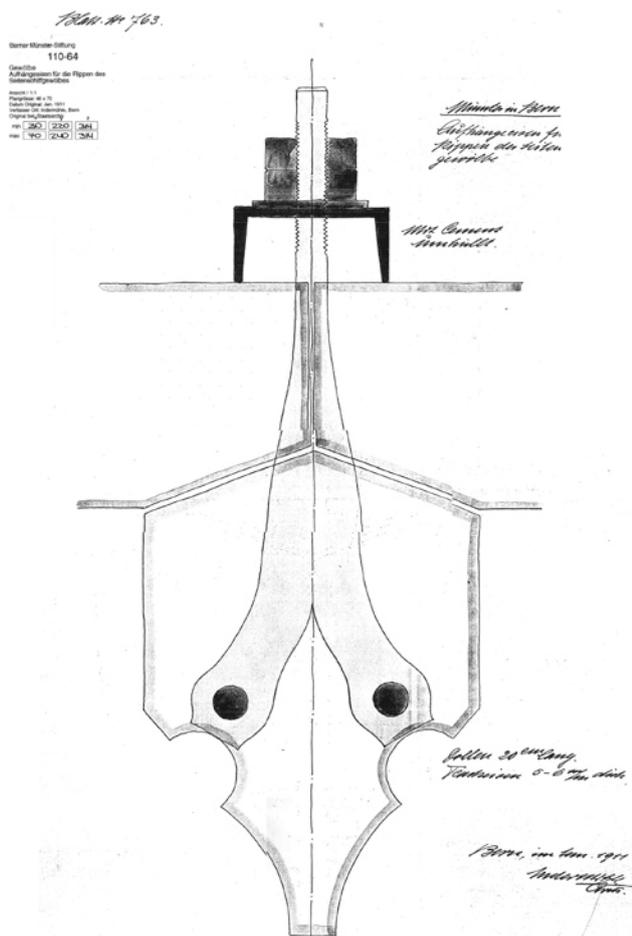
Abb. 2: Schnitt durch die Gewölbeaufhängung von 1911 mit Eisenklammern und U-Profil über den Gewölberippen. „Aufhängeeisen für die Rippen des Seitenschiffgewölbes“, Karl Indermühle, 1911. Ausgelöst durch Wassereinbrüche verursachten die rostenden Klammern an den Gewölberippen teils massive Schäden.

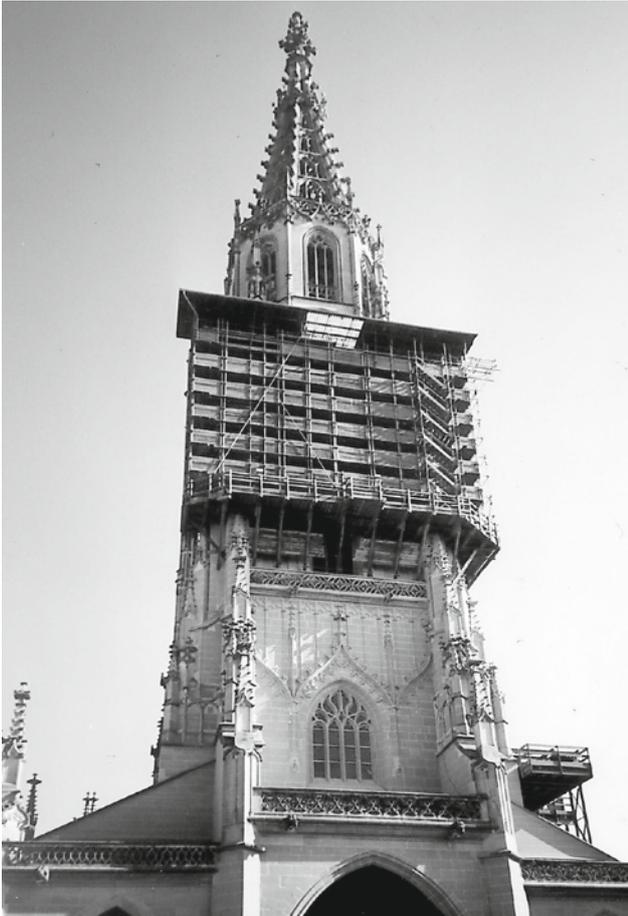
**Abb. 5:** Letzte umfangreiche Renovationsstufe: Oberes Turmviereck West, Steinaustausch 100%. Standzeit des Gerüstes an diesem Fassadenabschnitt: 1982–2002

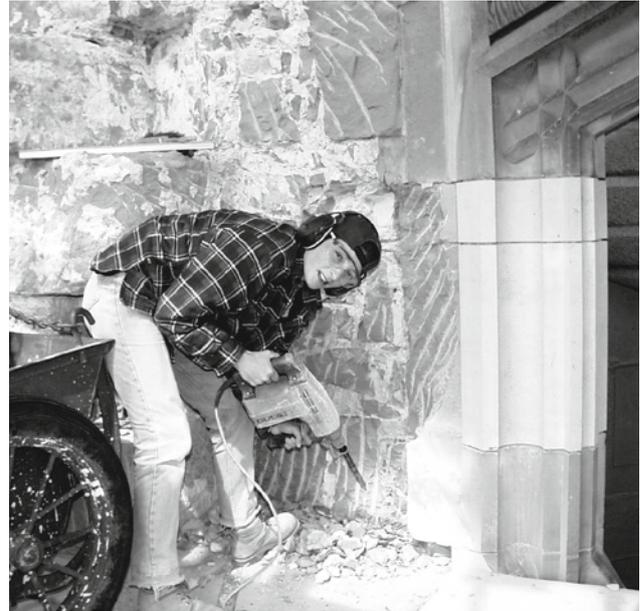
**Abb. 6:** Oberes Turmviereck West: Abbruch (Foto Juni 2001)

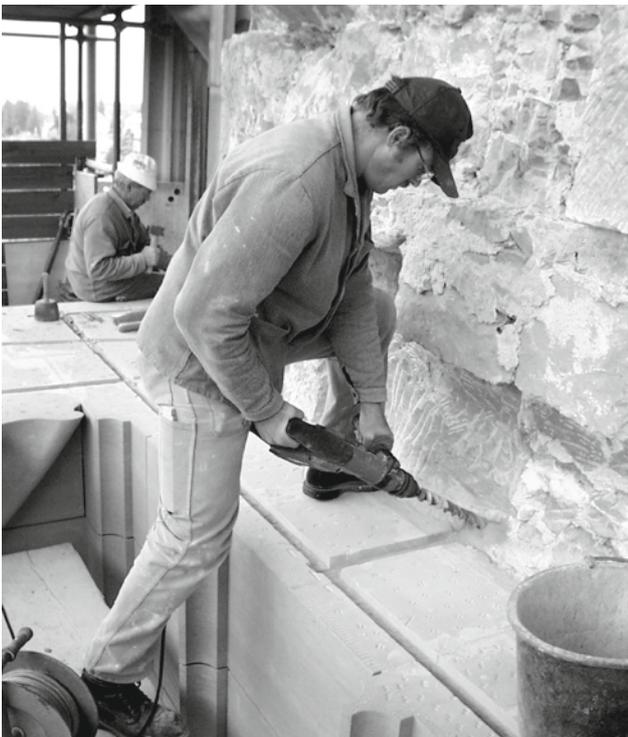
**Abb. 7:** Oberes Turmviereck West, Erneuerung der gesamten äußeren Mauerschale durch die Münsterbauhütte 2001

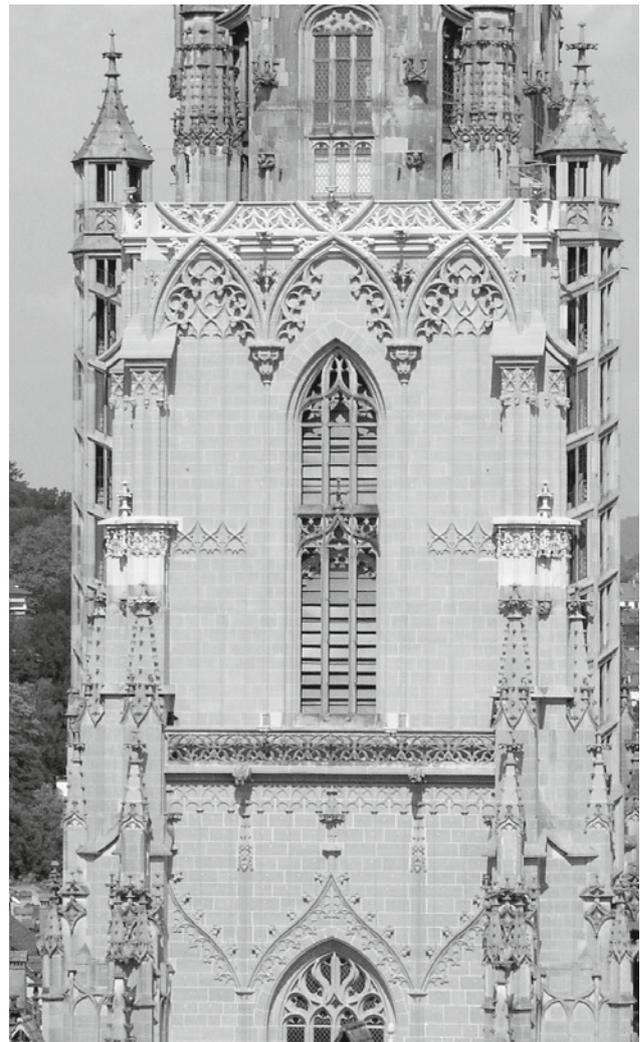
**Abb. 8:** Oberes Turmviereck West 2002 kurz nach der Fertigstellung der Arbeiten (vorerst letzter großer Steinaustausch am Berner Münster)
