# Natursteinsanierung Stuttgart 2014

**Neue Natursteinrestaurierungsergebnisse und messtechnische Erfassungen  
sowie Sanierungsbeispiele**

Tagung am 7. März 2014 in Stuttgart

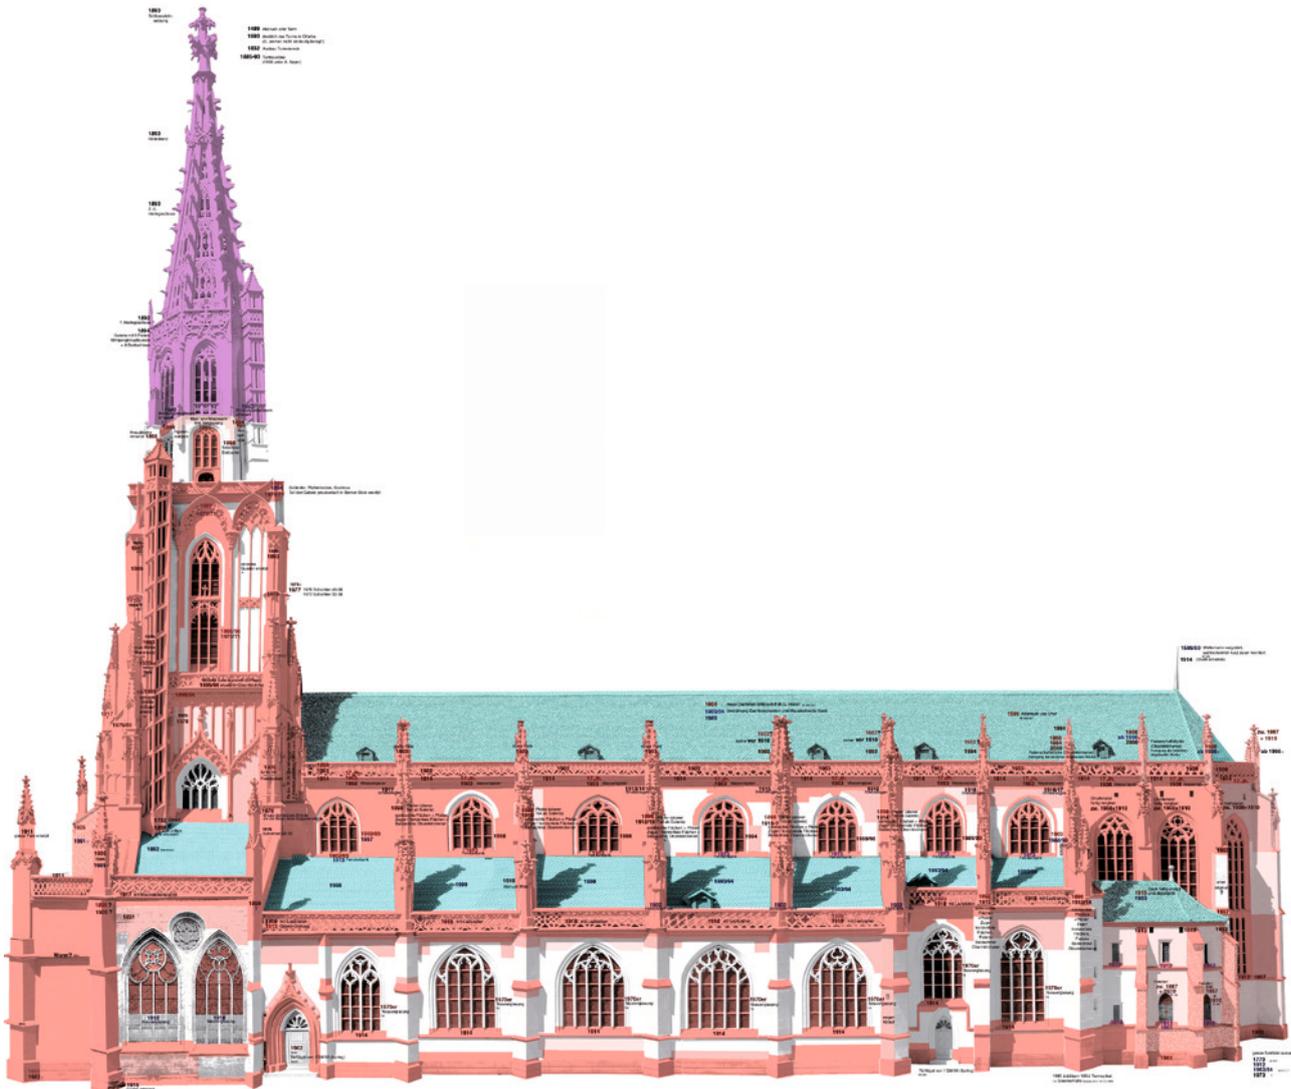
**Abb. 9:** Bestand an originalen äußeren Bauteilen am Beispiel der Südfassade: Sämtliche rot markierten Bereiche wurden seit der Turmaufstockung Ende 19. Jahrhunderts erneuert (Erfassung 2001 auf Fotos des Münstermodells „Swissminiature“)

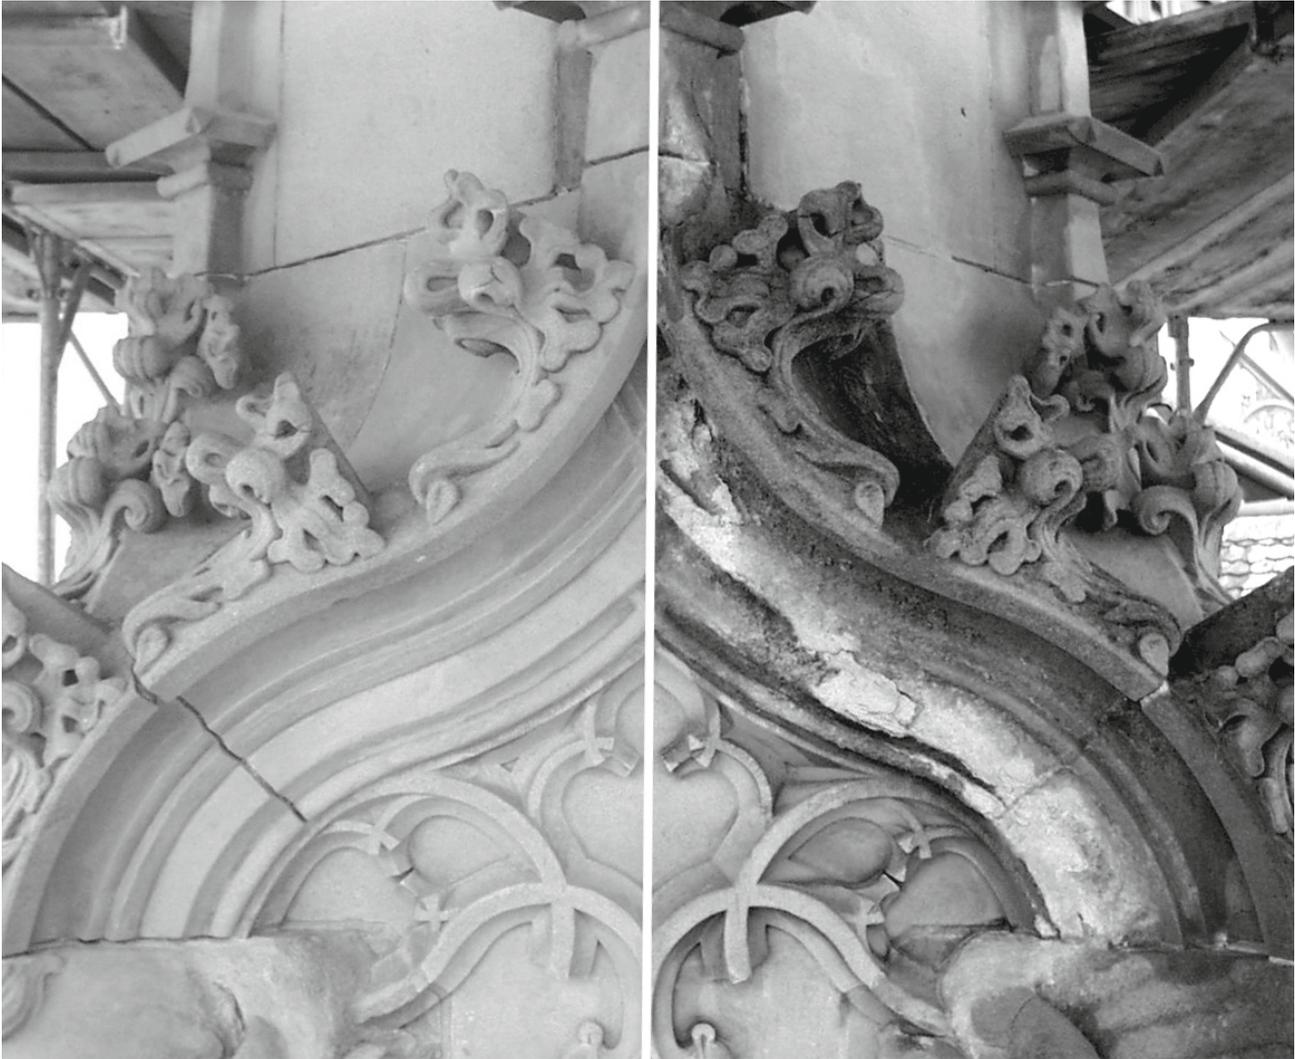
**Abb. 10: Baldachin an der Eckfiale Süd 2001. Rechts: Vorzustand, links: kurz vor dem Abschluss der Restaurierung mit Mörtelantragungen als Schutz- und Opferschicht**

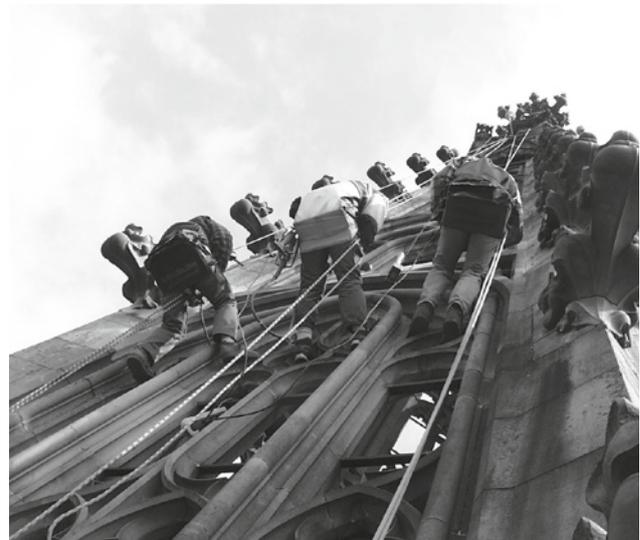
**Abb. 11:** Zeit gewinnen für die Planung der anspruchsvollen Gesamtanierung des Turmhelms: Notmaßnahmen 2001, 2003/04 zusammen mit einem Bergführer

Der Turmhelm ist in 63–100 m Höhe besonderen Witterungseinflüssen ausgesetzt. Wärme und Kälte, einseitige Sonneneinstrahlung, mechanische Beanspruchung durch das Glockengeläute, Wind und Regen haben dazu geführt, dass sich die beim Helmaufbau 1890 mit einer Sand-Zementmischung geschlossenen Fugen stark abgebaut hatten. Bei einer Zustandskontrolle wurden 2001 Schäden mit bis zu 10 cm tief klaffenden Fehlstellen entdeckt.

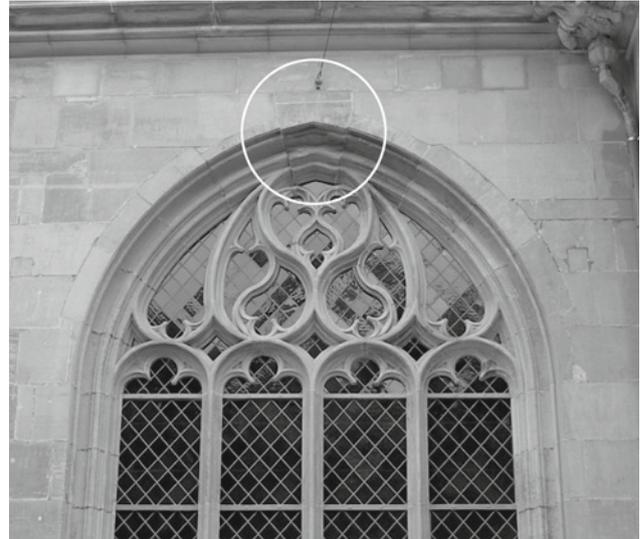
**Abb. 13: Zeitzeugnis: Der sichtlich bereits früh verrutschte Schlussstein beim Fenster 90 am nördlichen Seitenschiff wurde nicht gerichtet, sondern in situ restauriert (Münsterbauhütte 2004)**

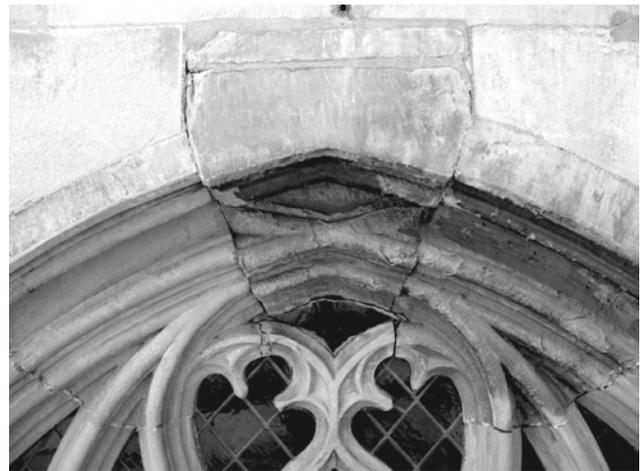
**Abb. 14: Detail Schlussstein: Vorzustand**

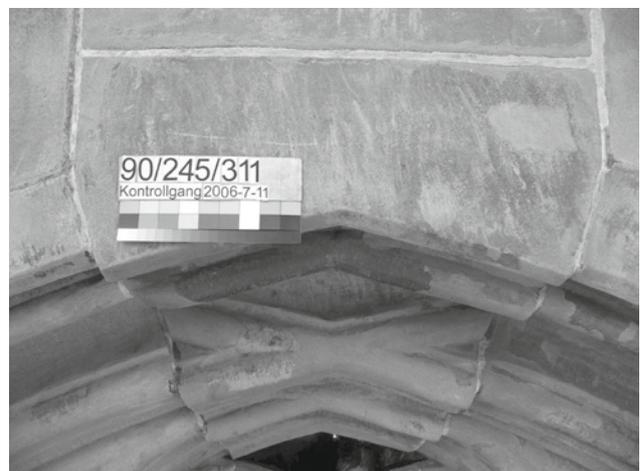
**Abb. 15: Detail Schlussstein: Schlusszustand nach der Restaurierung**

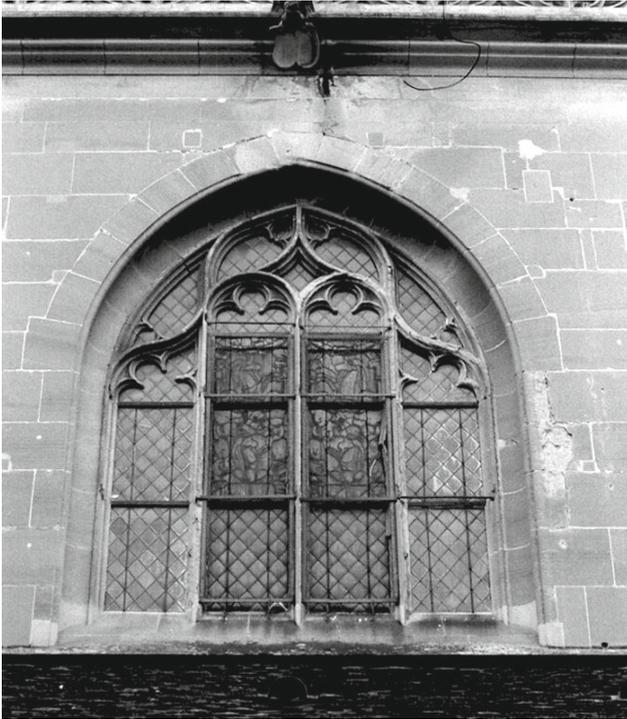
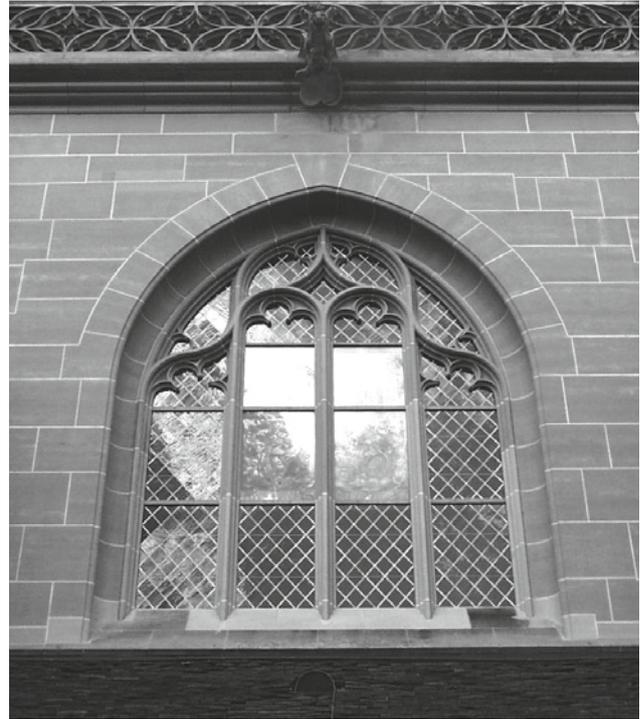
**Abb. 18 und 19: Obergadenfenster Nord, Totalersatz durch die Münsterbauhütte 1995**

**Abb. 18: Vorzustand aus den 1490er Jahren**

**Abb. 19: Zustand nach der Renovation von 1995, mit einhergehendem Verlust sämtlicher Zeugnisse historischer Bautechnik**

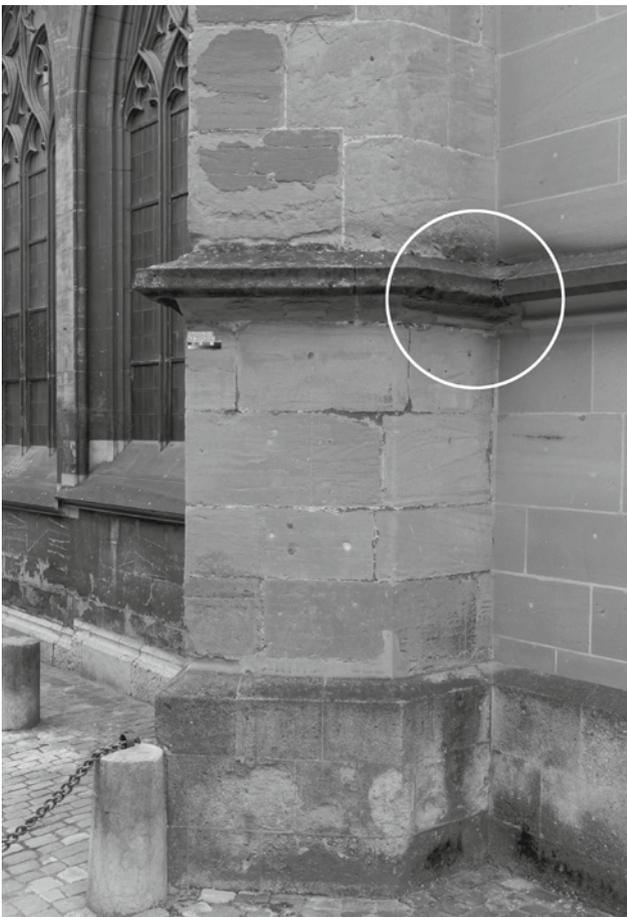
**Abb. 20: Rekonstruktion: Beim Erneuern aller Kaffgesimse um 1900 wurde an der nordwestlichen Gebäudeecke ein einziges Originalgesims (15. Jh.?) ausgelassen.**

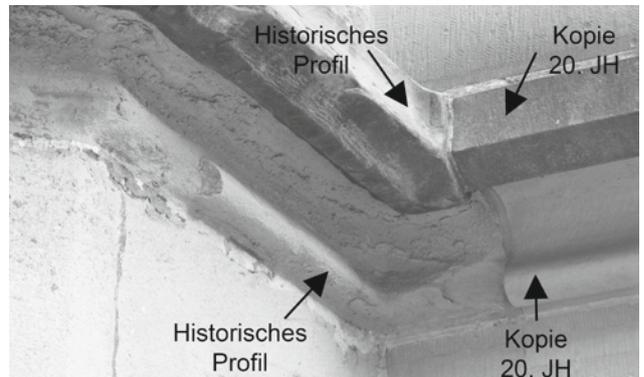
**Abb. 21: Anschluss des originalen Gesimses an das neugestaltete Gesims aus dem 20. Jahrhundert (links altes feingliedriger Profil, rechts im Bild neueres Profil)**

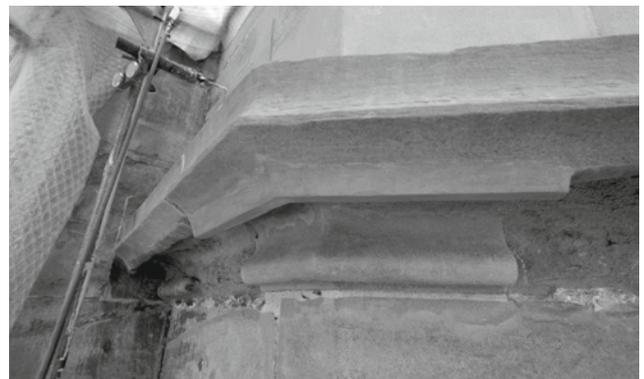
**Abb. 22: Aufmörtelung des Profils durch die Münsterbauhütte 2013 (Orientierung am Bestand)**

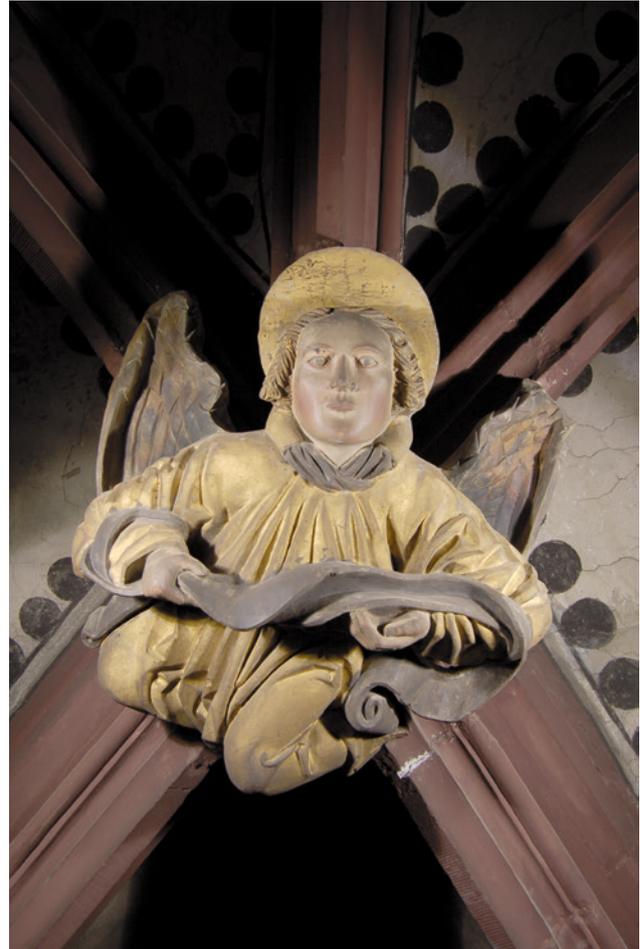
Schon der erste genauere Blick auf die Schlusssteine brachte die Gewissheit, dass auch die originale Farbfassung von 1517 bis auf wenige Veränderungen erhalten ist. Besonders überraschte dabei der ungewöhnlich gute Erhaltungszustand. Durch die sehr starken Oberflächenverschmutzungen konnte das bisher von unten kaum erkannt und nicht beurteilt werden (Abb. 24).

Abb. 24: Schlussstein: Evangelist Matthäus, während der Untersuchung 2012  
(Foto: Cornelia Marinowitz)

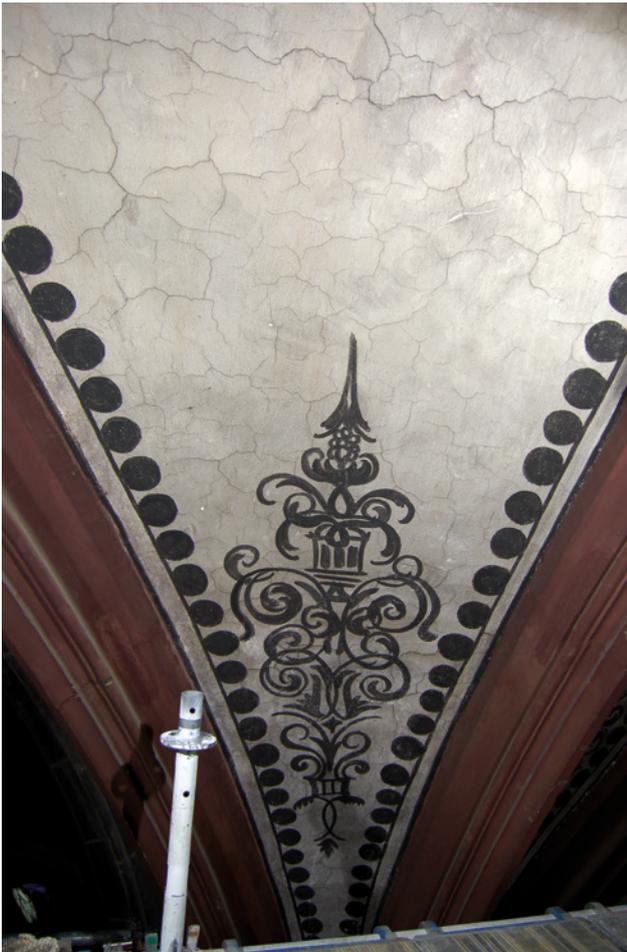
Um nach der Bestandsaufnahme die notwendigen Maßnahmen und die dafür geeigneten Arbeitsschritte zu ermitteln, wurden an den Kappen und an den Schlusssteinen Arbeitsmuster angelegt (Abb. 25–26). Dabei stand die Reinigung der außerordentlich stark verschmutzten Oberflächen im Vordergrund. Staubablagerungen, Russ und Spinnenweben haben über die Jahrhunderte eine kompakte Schicht gebildet, die sich nicht mehr nur mit dem Pinsel entfernen lässt. Mit kleinen Wisch-ab-Schwämmen konnten die Verschmutzungen aber gut abgenommen werden, ohne dass dabei die „Patina“ verletzt wurde. Die Flächen wirken nach der Reinigung nicht „geputzt“. Die farbigen Ausbesserungen von 1910, die in den schwarzen Rankenmalereien teilweise zu finden sind, bleiben alle erhalten.

**Abb. 25: Gewölbekappe Chor: Zustand vor Anlegen des Reinigungsmusters**  
(Foto: Cornelia Marinowitz)

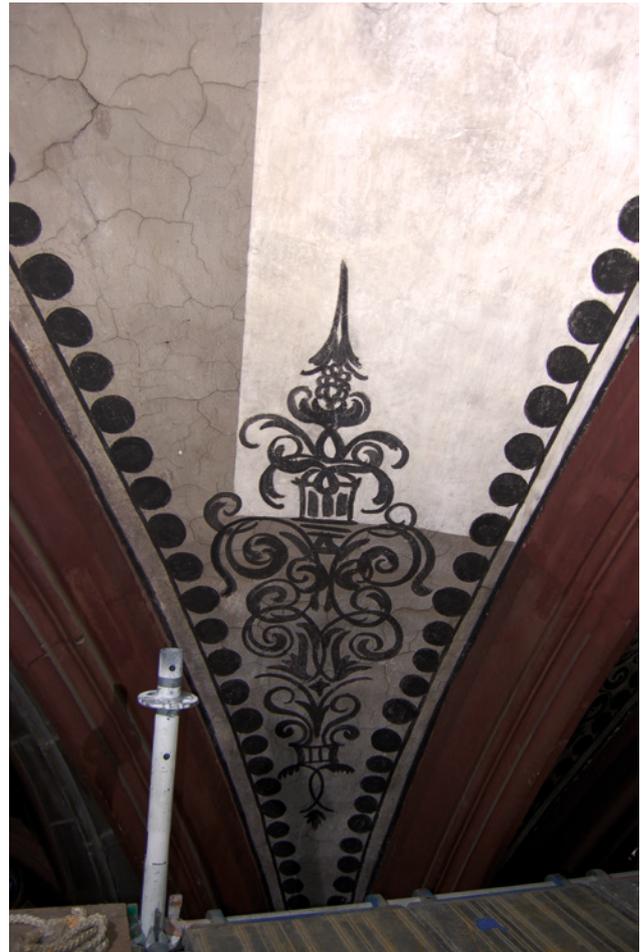
**Abb. 26: Gewölbekappe Chor: Zustand mit Reinigungsmuster**  
(Foto: Cornelia Marinowitz)

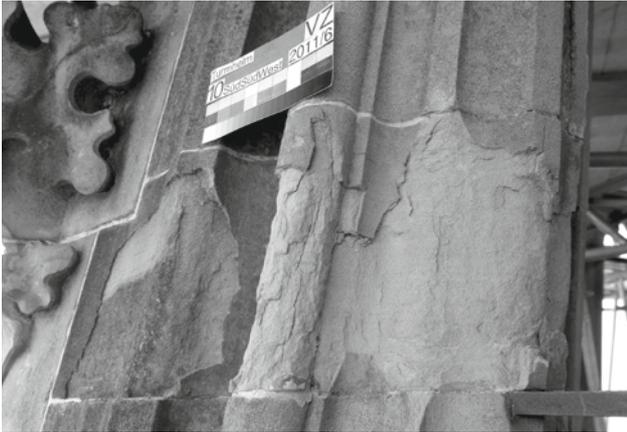
**Abb. 2:** *Stark geschädigte Turmhelmstrebe aus Zuger Sandstein aus der Zeit der Turmaufstockung um 1890.*

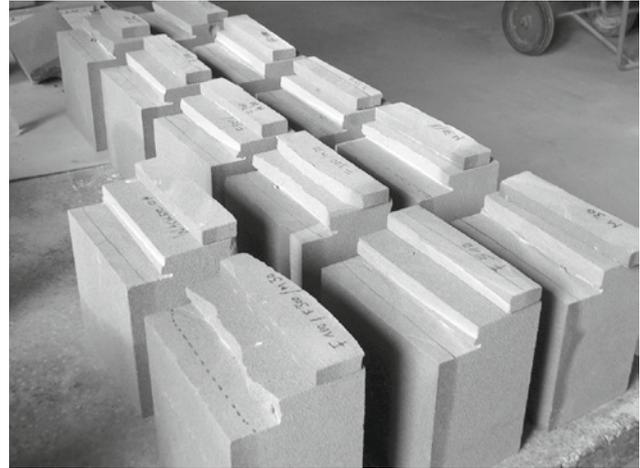
**Abb. 5:** Um eine möglichst objektive Vergleichbarkeit der unterschiedlichen Festigersorten zu erhalten, wurden auch Versuche an unverwittertem Material vorgenommen. Die blaue Linie zeigt jeweils die Eindringtiefe des Festigers.

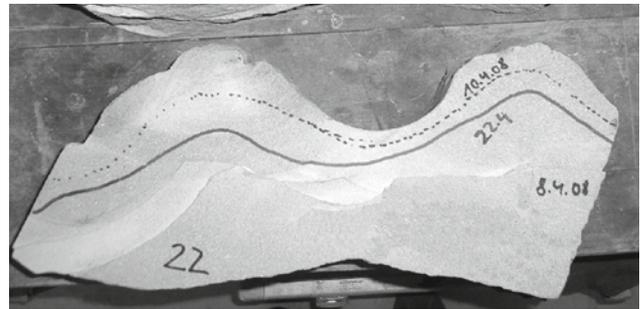
**Abb. 6:** An diesem Versuch auf einer verwitterten Steinoberfläche (Bernese Sandstein) zeigte sich, dass der Kieselsäureester etwa 5 Tage benötigt um die maximale Eindringtiefe zu erreichen.

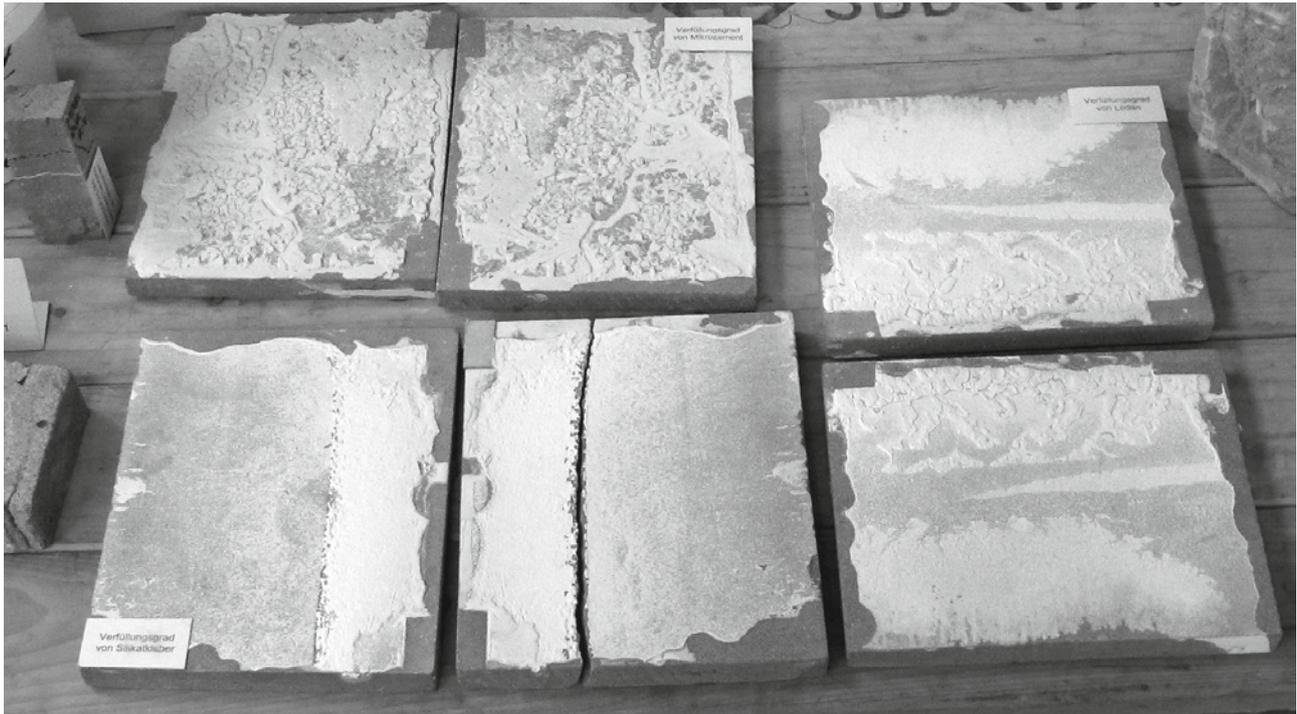
Abb. 8: Überblick über den Füllgrad verschiedener Injektionsmaterialien. Diese wurden zwischen zwei Sandsteinplatten eingepresst und nach dem Auseinandernehmen überprüft.

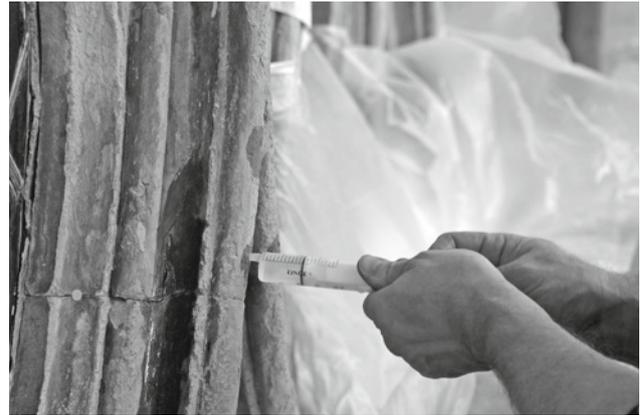
**Abb. 10:** *Sehr wichtig ist die Reinigung des Bohrloches vor der Injektion.*

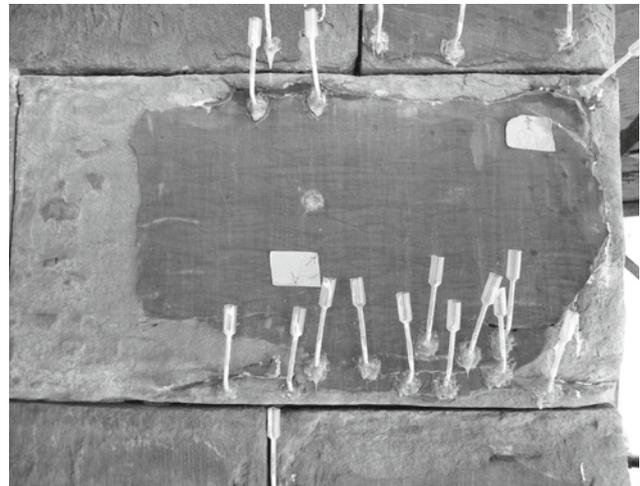
der Injektionshilfen kommen verschiedenste Materialien und Techniken wie Heißleim, Latex und Lehm zur Anwendung (Abb. 11). Wie so oft hat sich ein „primitives“ Mittel, nämlich der Lehm, als besonders praktisch erwiesen: Er ist einfach anzubringen und zu entfernen und haftet auf jedem Untergrund (Abb. 12). Er ist allerdings nicht brauchbar, wenn mit Druck injiziert wird. In diesen Fällen kommt noch immer der Heißleim zur Anwendung, mit dem ursprünglich gearbeitet wurde.

**Abb. 11:** *Anpassen der Applikationstechnik am Bau. Für die ersten Versuche wurden Pipetten mit Heißkleber auf die zu verfüllenden Schalen geklebt.*

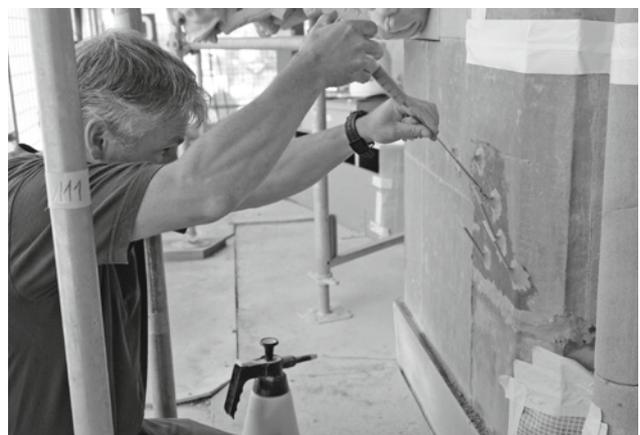
**Abb. 12:** *Inzwischen werden die Injektionen meist über Trinkhalme, befestigt mit Ton, durchgeführt. Eine einfache aber sehr effektive Methode wenn ohne Druck verfüllt wird.*

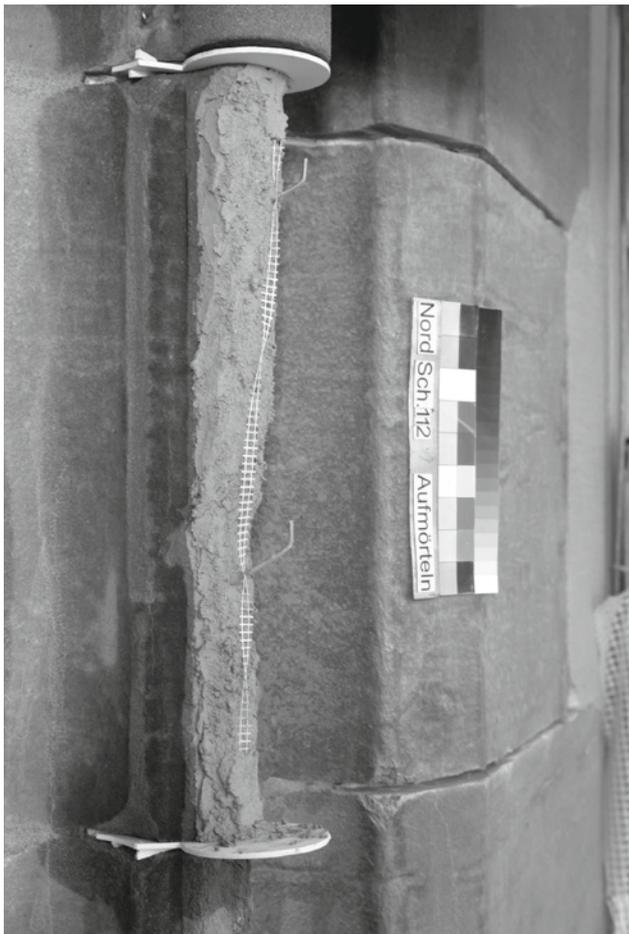
**Abb. 13: Aufmörteln eines Rundstabes: Armierung mit 3 mm Gewindestangen (rostfrei), verbinden der Armierungen untereinander mit einem Streifen Glasfasergewebe**

gelegentlich auch mit Schrauben. Die Armierungen werden in kleine Bohrlöcher gesteckt, an statisch beanspruchten, z. B. überhängenden Situationen können Armierungsstangen auch eingeklebt werden. Die Gewindestangen können als Verbindungspunkte zum Mauerwerk untereinander mit Edelstahldraht oder Glasfasernetz (Putznetz mit 4 mm Maschenweite) verbunden werden. Damit kann die innere Stabilität der Aufmörtelungen verbessert werden. Außen am Turm wurden alle Aufmörtelungen konsequent armiert, mit dem Ziel, eine möglichst hohe Absturzsicherheit zu gewährleisten.

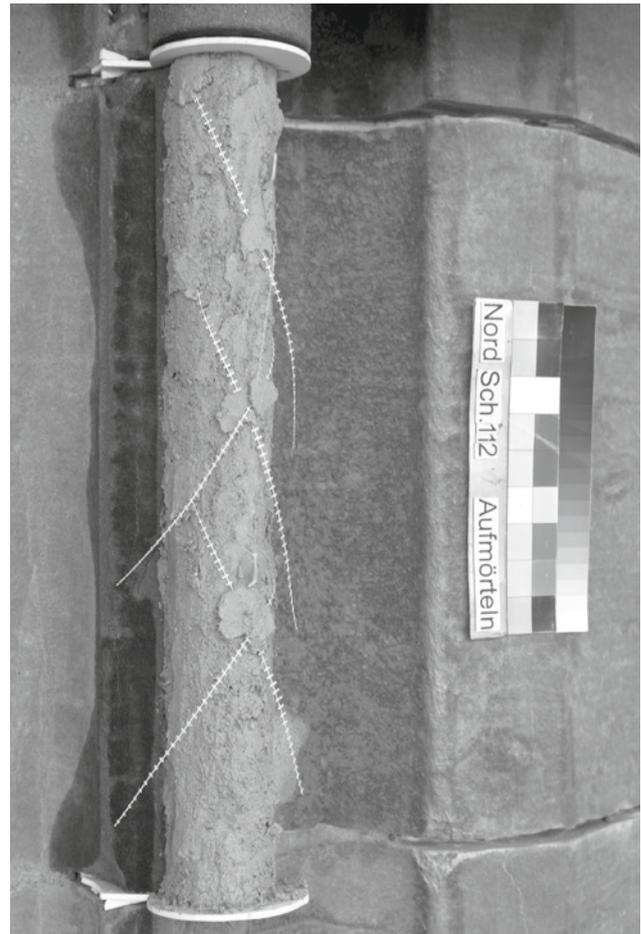
**Abb. 14: Die grobe Form ist bereits mit Kernmörtel ergänzt, die Armierungsfäden aus Glasfasergewebe werden in den Deckmörtel weitergeführt um die beiden Mörtel mechanisch zu verbinden**

Bei der Applikation des Mörtels wird zuerst der Kernmörtel mit dem Spachtel aufgetragen. Sobald dieser beginnt abzubinden, wird er durch Abkratzen aufgeraut und der Deckmörtel aufgebracht, sodass das gesamte Paket vom vorhandenen Wasserreservoir profitiert. Die Oberfläche wird durch Abkratzen in die definitive Form gebracht. Durch Abtupfen mit einem Mikroporenschwamm wird die noch feuchte Oberfläche anschließend ausgemagert (Abb. 13–15). Da-

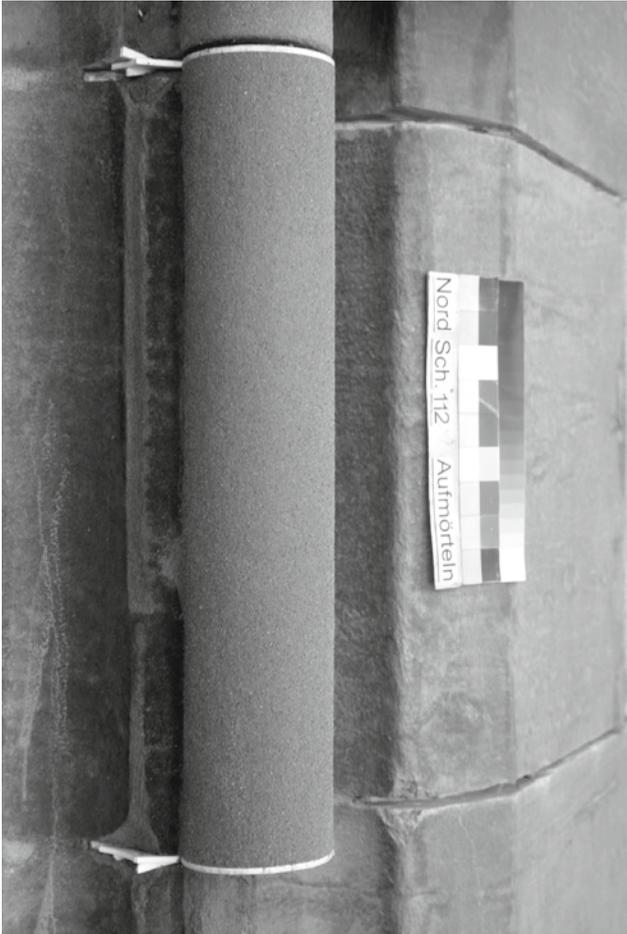
**Abb. 15: Fertige Mörteloberfläche, abgetupft mit dem Mikroporenschwamm**

mit wird einerseits eine Sinterschicht vermieden, die durch Anreicherung des Bindemittels entstehen kann. Andererseits entsteht so die Oberfläche, welche dem Sandstein sehr ähnlich ist. Die Aufmörtelungen müssen nun feucht gehalten und vor der schnellen Austrocknung, dem gefürchteten „Verbrennen“, geschützt werden. Unsere eigenen Mischungen sind nicht vergütet, daher müssen sie mit größerem Aufwand nachbetreut werden. Dieser Aufwand wird durch die hervorragende Qualität des Schlussresultats gerechtfertigt. Die Oberflächen werden nach dem Aushärten mit Silikatkreiden oder Farblasuren retuschiert bzw. patiniert.

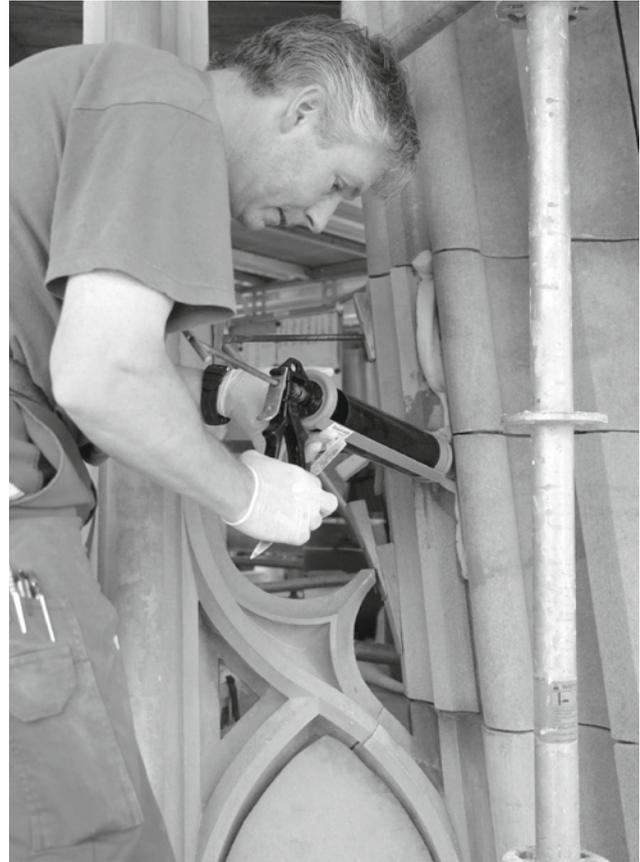
**Abb. 17:** Einbringen des Verpressmörtels bei den Vierungen am Turmhelm

Die Vierungen wurden mit zwei Methoden statisch mit dem Mauerwerk verbunden: Im Innenbereich kamen Gewindestangen als Verdübelungen zum Einsatz. Im Außenbereich Lochbleche, die vertikal eingenetet und eingeklebt wurden. Letztere stellen über die gesamte Höhe der Werkstücke biegesteife Verbindungen zum bestehenden Mauerwerk her. Bei den Vierungen kam ein Verpressmörtel nach eigener Rezeptur zur Anwendung. Dieser verzichtet auf Verflüssiger und enthält Aerosil als Stellmittel (Emulgator) und Aluminiumpulver als Quellhilfe. Der Verpressmörtel wurde mittels einer angepassten Handpresse eingebracht (Abb. 17).

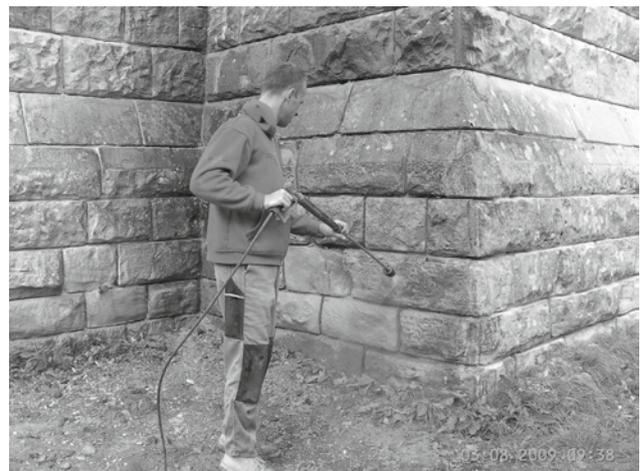
**Abb. 4: Schonende Wasserstrahlreinigung**

Vor der Instandsetzung galt es zuerst, das Gemäuer von Bewuchs und Pflanzenresten zu befreien. Auf Grund mangelnder Pflege in der Zeit der Nichtnutzung war das Viadukt an verschiedenen Stellen durch Spontanvegetation stark geschädigt worden (Abb. 3). Im Anschluss daran wurden die Steinoberflächen mittels Hochdruckverfahren mit Wasser gereinigt (Abb. 4). So war es möglich, die schadhaften Stellen zu finden und zu markieren. Das relativ schonende Wasserstrahlverfahren wurde auf Wunsch des Bauherrn gewählt. Die alten Steine sollten auch nach der Restauration der Brücke ihre originale Optik behalten und die in fast 100 Jahren entstandene Patina sollte ebenfalls weitgehend in den Ansichtsflächen erhalten bleiben.

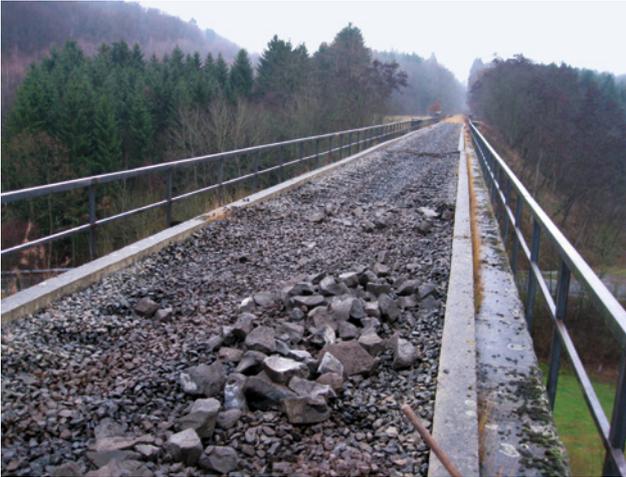
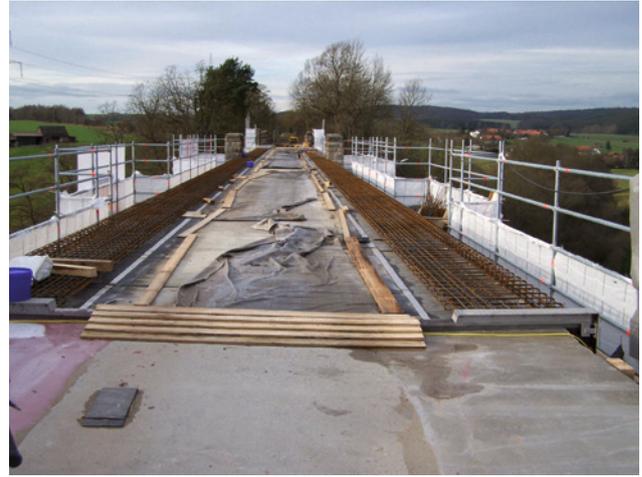
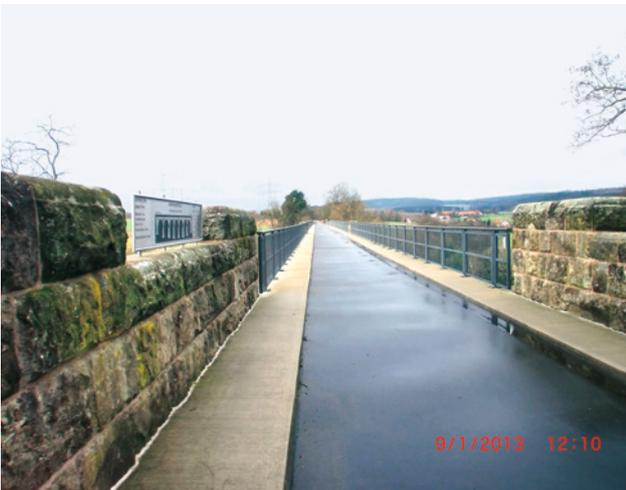
**Abb. 5, 6, 7: Abbruch der Gleisanlage und Neuausbildung der Fahrbahn einschließlich Geländer**

Gewölberücken wurden abschnittsweise freigelegt, gereinigt und die Tröge mit ca. 400 m<sup>3</sup> Magerbeton wieder aufgefüllt. Eine lastverteilende Fahrbahnplatte aus i. M. 25 cm dickem bewehrten Beton C30/37 wurde anschließend über die gesamte Fläche betoniert. Die Abdichtung gegen Oberflächenwasser erfolgte entsprechend ZTV-Bel-B Teil 1 durch eine 2-lagige Versiegelung und aufgeschweißter Dichtungsbahn mit entsprechenden Verstärkungstreifen. Danach erfolgte der Einbau seitlicher Gehwegkappen aus Stahlbeton mit Luftporenbildnerzusatz zur Erhöhung der Widerstandsfähigkeit gegen starken chemischen Angriff und gegen Tausalzeinwirkung. Der Fahrbelag wurde mit einer Schutz- und Deckschicht aus Gussasphalt ausgebildet, die neben dem Radverkehr auch Überfahrten mit Wartungsfahrzeugen der Kommunen und mit Rettungsfahrzeugen ermöglicht. Zur Absturzsicherung wurden 1,30 m hohe beschichtete Stahlgeländer befestigt (Abb. 5–7).

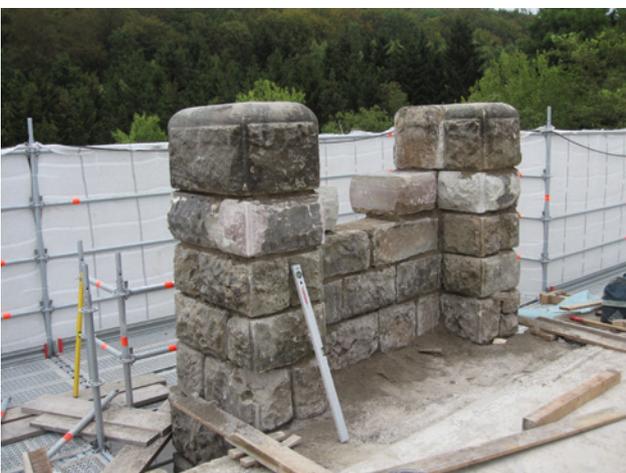
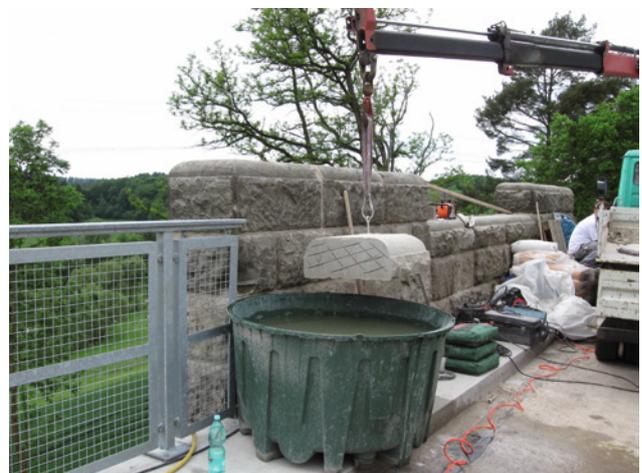
**Abb. 8 und 9: Wiederaufmauerung der Postamente mit zusätzlicher Steinlage**

Hierzu wurden alle Postamente oberhalb der Fahrbahn abgetragen, die Steine substanzschonend gereinigt, um dann als neue, um eine Steinlage erhöhte Postamente wieder aufgemauert zu werden (Abb. 8). Einzelsteine wurden erneuert. Die Abschlusssteine wurden teilweise erneuert und auf Grund des hohen Gewichts von bis zu 700 kg je Einzelstein mit einem Hilfskran (Abb. 9) versetzt. Abschließend wurde das gesamte Mauerwerk nochmals gereinigt und mit der gesamten Ansichtsfläche einheitlich von Hand mit kalkgebundenen Mörteln neu verfugt.

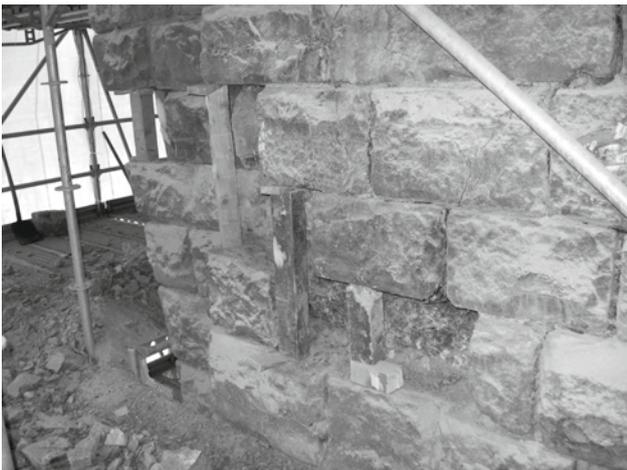
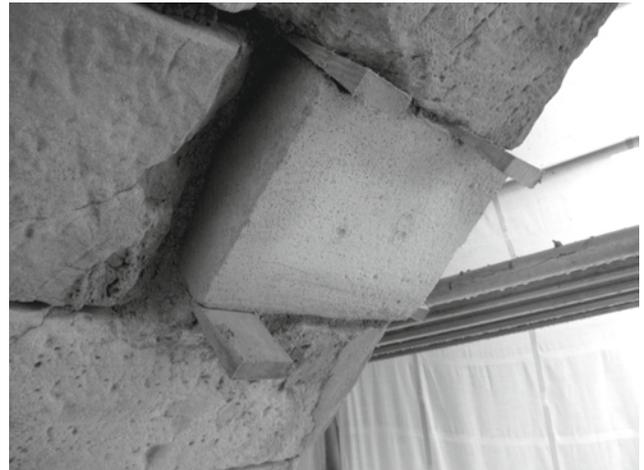
Abb. 10 und 11: Steinaustausch im Pilgerschritt

Nach der Grundreinigung und Lokalisierung der Schäden wurden alle schadhaften, entfestigten und gerissenen Steine sowie die komplette Verfugung ausgebaut. Um die Steine beim Herausstemmen der Fugen nicht zu beschädigen, erhielten diese sogenannte Entlastungsschnitte, d.h. die Fugenmörtel wurden vorab beidseitig mit Diamantsägen vorsichtig eingeschnitten, um dann mit leichten Stemmhämmern ausgebaut zu werden. Bei flächigen Schädigungen wurden zudem einzelne Steine und kleine Mauerbereiche im Pilgerschrittverfahren nach und nach ausgetauscht, da sonst der Einsturz drohte. Besonders im Gewölberücken wurden geschädigte Sandsteine einzeln ersetzt. Vor Ausbau der betroffenen Steine wurde jeweils das Umfeld mit Abstützungen und eingepfundenen Edelstahlspindeln und -ankern gesichert (Abb. 10). Erst danach erfolgte der vorsichtige partielle Austausch der Steine in diversen Abschnitten. Die

neuen Steine wurden maßgefertigt eingesetzt und mit Keilen und Verbau gesichert (Abb. 11). In die offenen Fugen wurden Injektionsschläuche eingelegt, die Fugenzwischenräume vorverfugt (Abb. 12) und nach Aushärtung des Fugmörtels hohlraumfrei im Niederdruckverfahren mit TUBAG Verpressmörtel HST-V P02 und P0 verfüllt. Diese Vorgehensweise wurde nun bei den angrenzenden auszutauschenden Steinen nach statischer Anforderung in Kleinflächen wiederholt. Die anschließende Endverfugung (Abb. 13) der Maueroberflächen erfolgte beim Selbacher Viadukt nach einem im Vorfeld gutachterlich ermittelten Rezept. Bauseits beauftragt waren durch einen Gutachter Gesteins- und Mörtelproben entnommen und untersucht worden. Auf dieser Grundlage wurde die Zusammensetzung und Farbigkeit des neuen Mauermörtels festgelegt. So ist gewährleistet, dass der neue Mörtel die notwendigen Eigenschaften aufweist und optisch annähernd identisch ist.

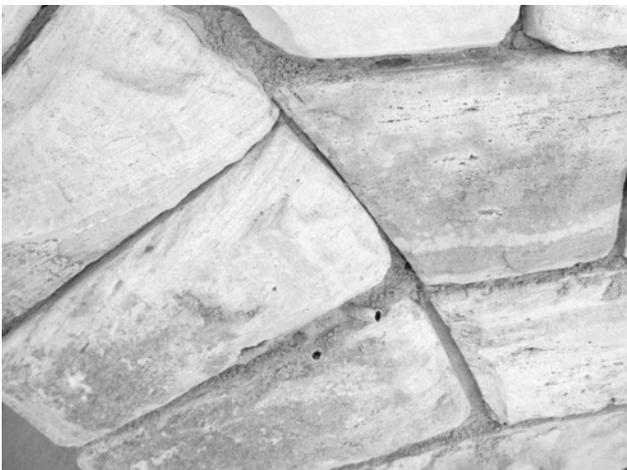
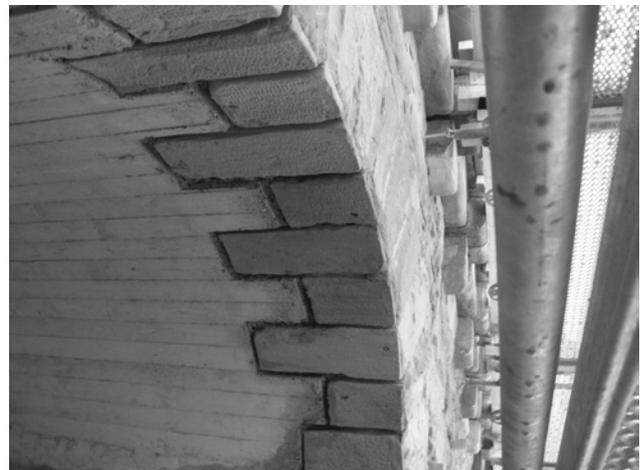
Abb. 12 und 13: In die Vorverfugung eingebaute Injektionsschläuche und endverfugtes Mauerwerk

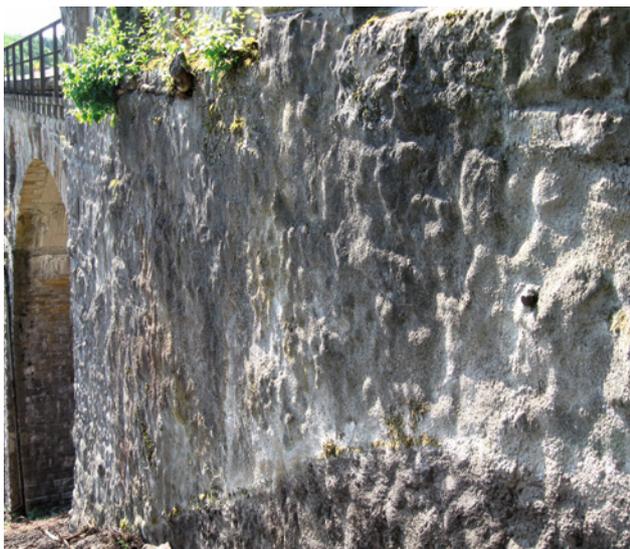
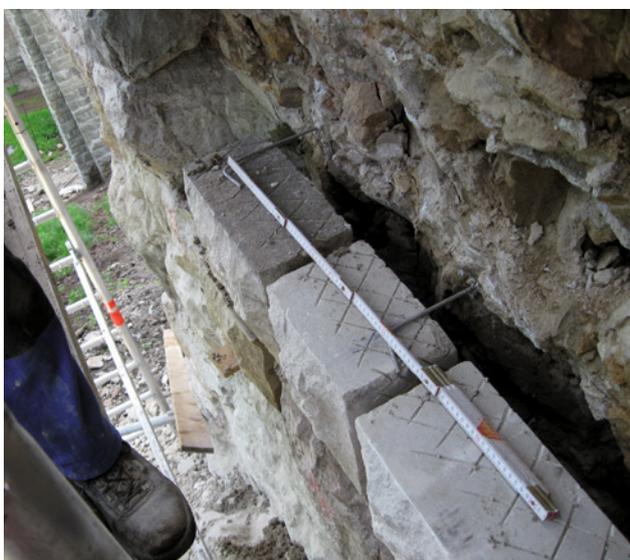
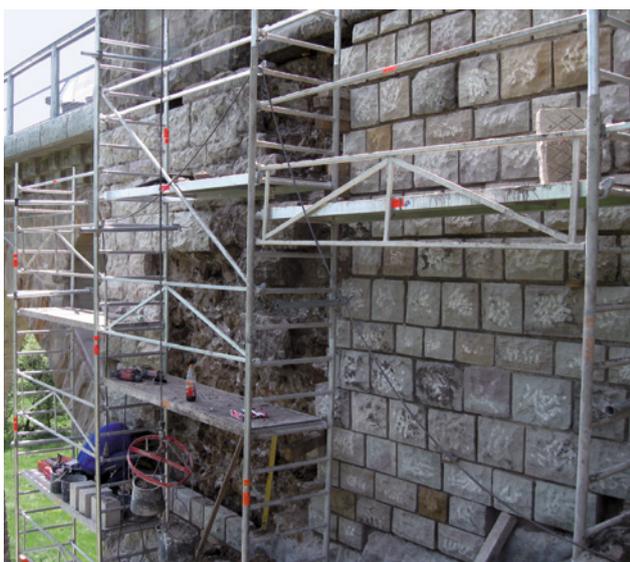
Im Rahmen früherer Sanierungsmaßnahmen waren Teile der Bogenuntersichten mit einer 2–3 Zentimeter starken Spritzbetonschicht überzogen und vermeintlich gesichert worden. An den Widerlagern war diese Schicht bis zu 20 Zentimeter dick unregelmäßig aufgetragen und fest mit dem Untergrund verbunden (Abb. 14). Nachdem der Bauherr die Zustimmung beim Landesamt für Denkmalpflege Hessen, Abteilung Baudenkmäler eingeholt hatte, wurden diese Betonschichten nicht mehr erhalten und saniert sondern rückgebaut. Die Natursteine wurden wieder herausgearbeitet und entfestigte Steine ausgetauscht. Am nordöstlichen Widerlager wurde eine neue, fest verankerte Vorsatzschale unumgänglich (Abb. 15+16). Aus vorhandenem Steinmaterial wurden Steine zugeschnitten und behauen und die ursprüngliche Optik wieder hergestellt.

Abb. 14, 15, 16: Widerlager Nordost: Ersatz der Spritzbetonsicherung durch eine neue Vorsatzschale

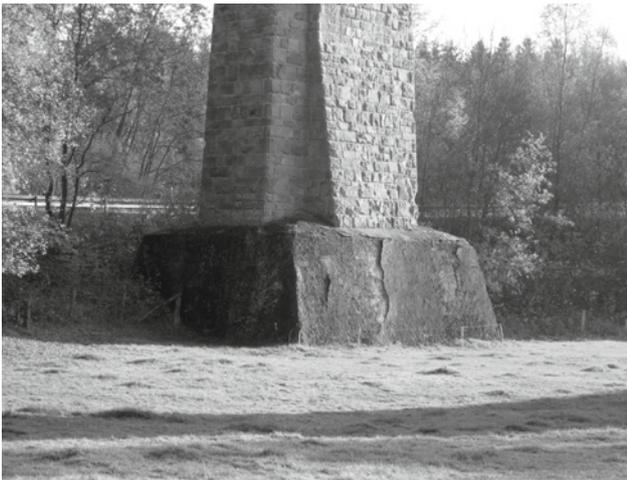
An den beiden im Krieg zerstörten und 1946 mit einem Stahlbetonkorsett notdürftig ertüchtigten Pfeilerfüßen (Abb. 17) war der Beton inzwischen karbonatisiert, die Bewehrung stark korrodiert und die Standsicherheit nicht mehr gegeben. Während das Abstemmen der oberen Betonschale und das Freilegen der Bewehrung des alten Pfeilerfußes zu den üblichen Bauarbeiten gehört, war die erforderliche Verstärkung insbesondere wegen der abschließenden Oberflächengestaltung doch etwas Besonderes.

**Abb. 17: Stützenfundament aus Stahlbeton**

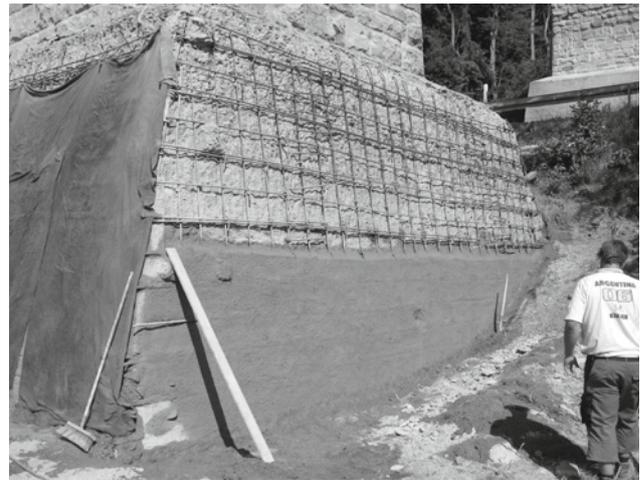
**Abb.18: Stützenfußverstärkung mit Spritzbeton**

Nach dem Freilegen und Entrosten der Bewehrungs-eisen wurden diese durch eine Schicht Spritzbeton nach DIN 18551 wieder ummantelt und so durch das hoch alkalische Milieu des Spritzbetons der passive Korrosionsschutz wieder dauerhaft hergestellt. Um die Tragfähigkeit jedoch zu steigern, wurde, wie vom Planer, vorgesehen eine weitere Lage Bewehrungsmatten, die mit Spezial-Dübeln hilfsweise befestigt wurde, ebenfalls mit Spritzbeton kraftschlüssig einbetoniert (Abb. 18). Die Oberfläche verbleibt dabei spritzrau. Durch diese zusätzliche Umschnürung werden die Pfeilerfüße nachhaltig ertüchtigt, die Optik einer einfachen Betonansicht jedoch ohne weitere Maßnahme nicht verbessert. Vorgesehen war lediglich eine zusätzliche Feinmörtelschicht und eine farbliche Betonschutzbeschichtung gemäß der gültigen Instandsetzungsrichtlinie des Deutschen Ausschusses für Stahlbeton (DAfStb) aufzutragen. Eine zusätzliche Vorsatzschale aus Natursteinmauerwerk war sowohl aus Kostengründen als auch wegen der

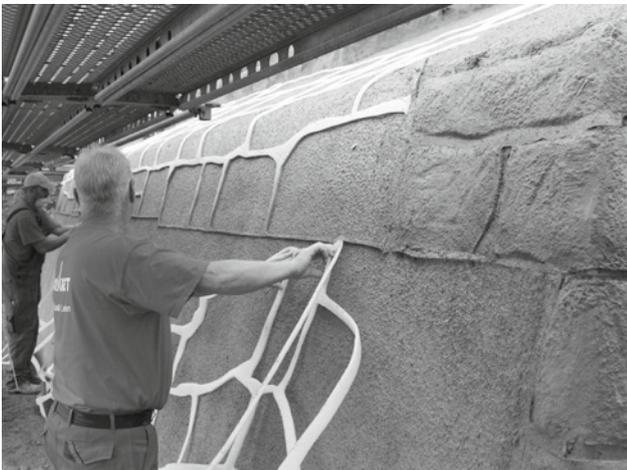
**Abb. 19: Reliefmatrize wird hilfsweise eingelegt**

In Abstimmung mit der Denkmalpflege wurde nachträglich alternativ die Oberflächengestaltung des statisch notwendigen Spritzbetons nach dem TORKRET Relief®-Verfahren in einer Steinmaeroptik beauftragt. Statisch wirksam, dauerhaft und ohne dabei die unbedingt erforderliche Bauteildicke zu erhöhen wird damit eine strukturierte Betonoberfläche erzeugt, die einer Mauer Oberfläche täuschend ähnlich erscheint. Auf die letzte, noch frische Spritzbetonlage wird dazu vorübergehend eine spezielle Matrize aus Schaumstoff befestigt, die die Form eines Natursteinfugenverlaufes hat (Abb. 19). Entsprechend dem seit 2009 patentrechtlich geschützten Verfahren wird dann eine dünne Schicht unterschiedlich durchgefärbter Spritzbeton aufgebracht, der in seiner Oberfläche frei modelliert und nachbearbeitet werden kann. Nach der erforderlichen Abbindezeit wird die Hilfsmatrize wie-

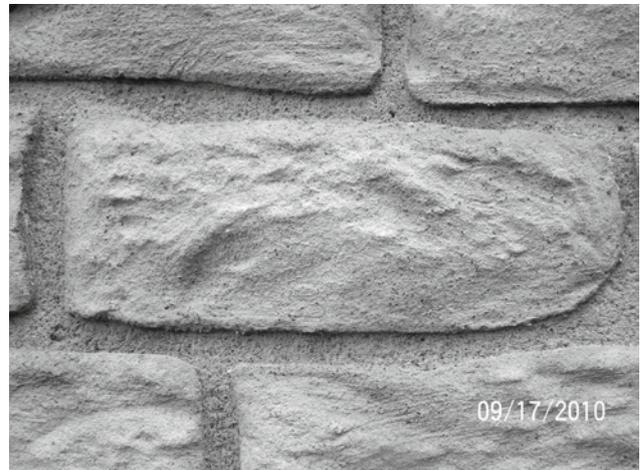
**Abb. 20: Farbiges Spritzbetonrelief**

der entfernt. So entsteht eine Nut z. B. in Form einer Fuge, die die Farbe des letzten Betonuntergrundes zeigt (Abb. 20). Die Matrizen können in jeder Dicke und aus jeder vektorisierbaren Grafik mit digitalen Cuttermaschinen geschnitten werden. Dem Wunsch des Bauherrn entsprechend wurde ein Pfeiler als unregelmäßiges Natursteinmauerwerk, der zweite Pfeilerfuß, passend zum gesamten Pfeiler, im Schichtenmauerwerk ausgeführt. Oberflächenstruktur und Farbigkeit erfolgten in Abstimmung mit dem Bauherrn.
