# Natursteinsanierung Stuttgart 2014

**Neue Natursteinrestaurierungsergebnisse und messtechnische Erfassungen  
sowie Sanierungsbeispiele**

Tagung am 7. März 2014 in Stuttgart

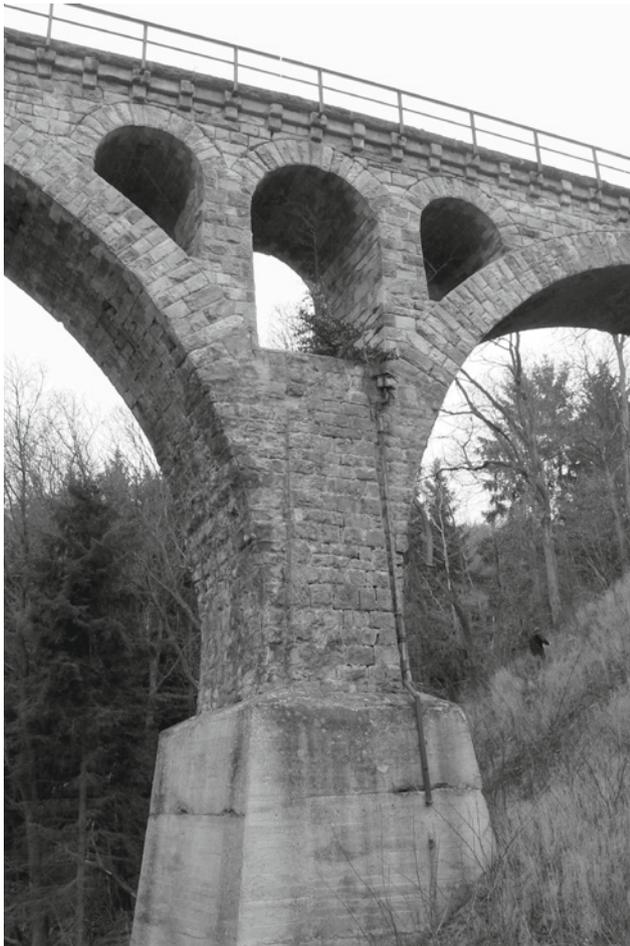
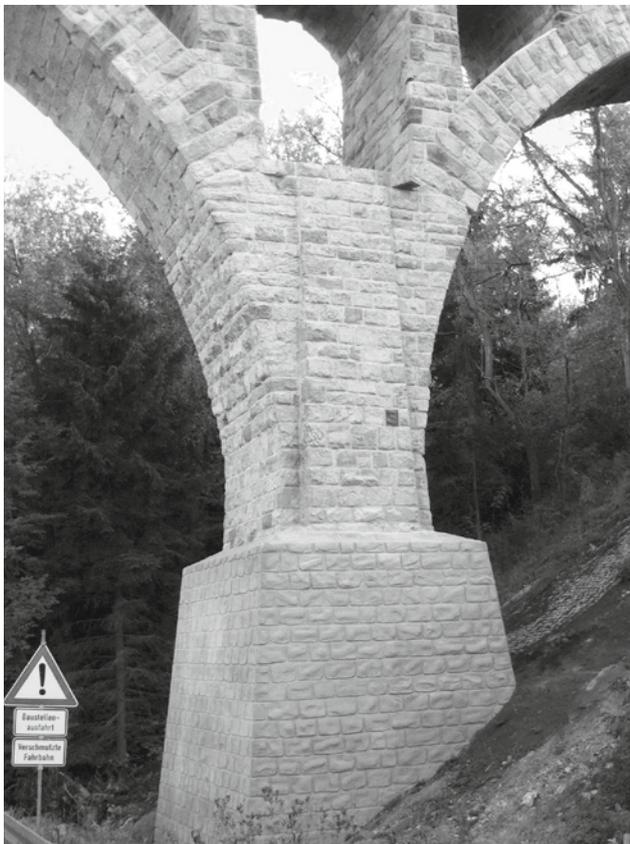
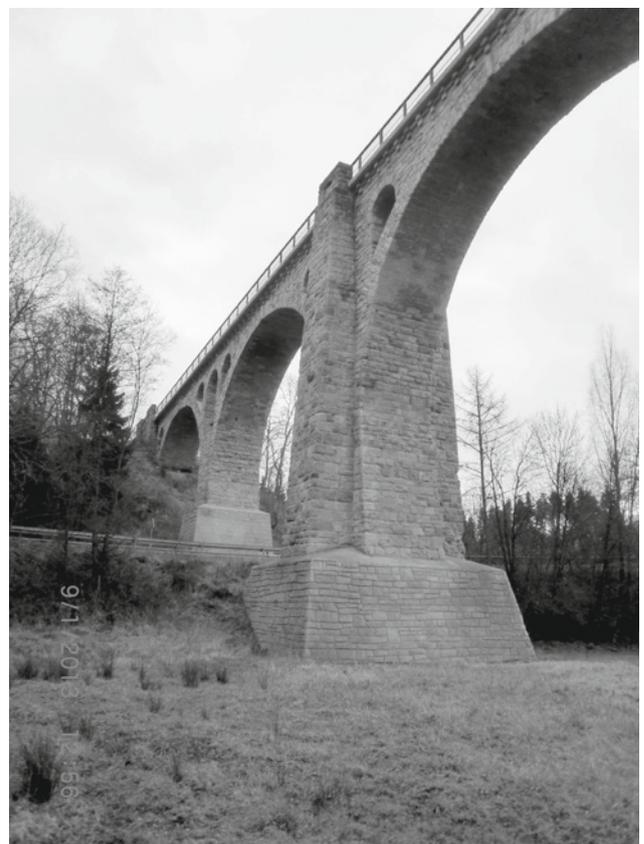
Abb. 21, 22, 23: Pfeiler vor und kurz nach der Instandsetzung mit **TORKRET Relief®** und nach Bewitterung

Der Kunstfertigkeit und dem handwerklichen Geschick der eingesetzten Mitarbeiter ist es zuzuschreiben, dass es jetzt schon eines genaueren Hinsehens bedarf, um zu erkennen, dass die Pfeilerfüße nach wie vor aus standsicherem Beton nach dem Verfahren TORKRET Relief® und nicht aus Natursteinmauerwerk bestehen (Abb. 21–23).

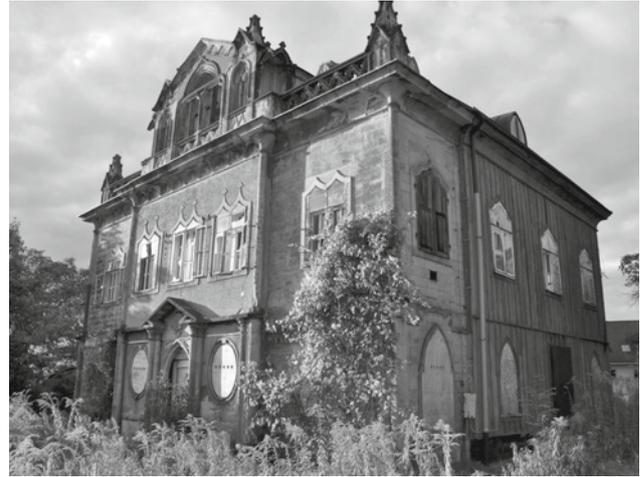
Abb. 2: Zustand vor der Sanierung, Bild aufgenommen 2009

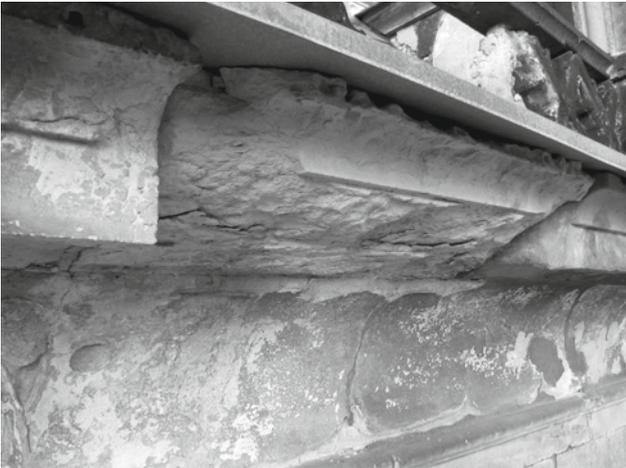
**Abb. 6:** Substanzverluste in Folge der defekten Entwässerung

Durch die defekte Entwässerung sowie durch Umwelteinflüsse auf die frei bewitterten Bauteile über dem Traufgesims waren die Bauteile einer starken Feuchte- und Salzbelastung ausgesetzt. Durch exemplarische Beprobungen des Instituts für Diagnostik und Konservierung an Denkmalen in Sachsen und Sachsen-Anhalt e.V. (IDK) wurde die Verteilung der Feuchte- und Salzbelastung nachgewiesen. Es wurden Schadsalzgehalte von Sulfaten und Nitraten festgestellt. [4] Die Reduktion des hohen Salzgehaltes an den Bauteilen stellte einen wichtigen Bestandteil der nachhaltigen Restaurierung des Sandsteins dar.

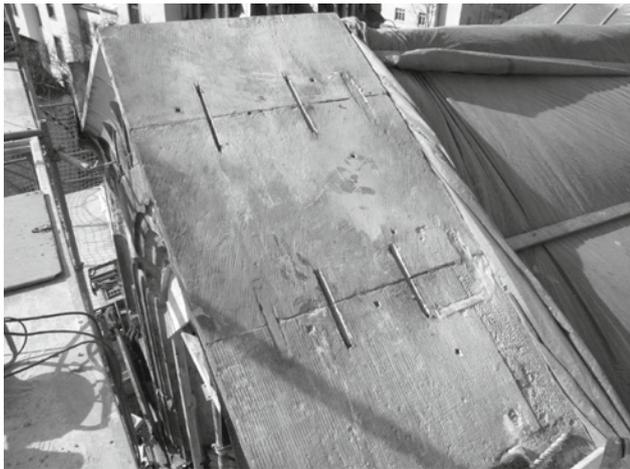
**Abb. 10: Sicherung und Verklammerung der Giebelspitze zur Vorbereitung der Demontage der Seitenteile des Giebels**

- Verklammern und Vernadeln der Bauteile der Giebelspitze untereinander (Abb. 10)
- Abstützen und Aussteifen der drei Gewölbekappen des Giebels mittels Holzkonstruktion zur Sicherung der Kämpferzone (Abb. 11,12)
- Demontage der Seilenteile des Giebels (Abb. 13)
- Demontage der Baldachinhauben, -nischen und -sockelplatten rechts und links des Giebels
- Sicherung der offenen Fugenflächen vor Witterungseinflüssen
- Abtransport und Einlagerung der demontierten Bauteile (Abb. 14, 15)

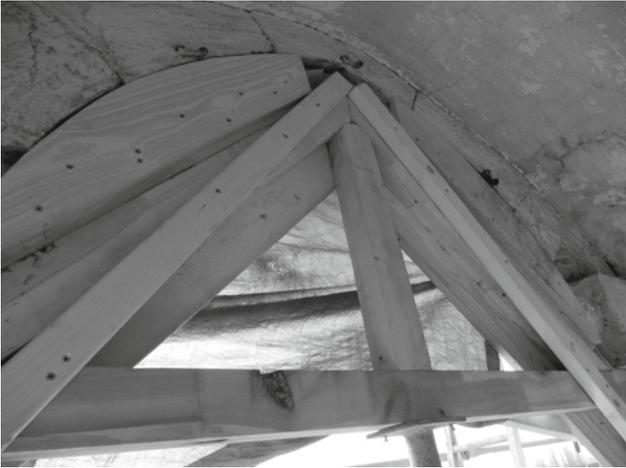
Abb. 12: Aussteifung des Bogens zur Vorbereitung der Demontage der Seitenteile des Giebels

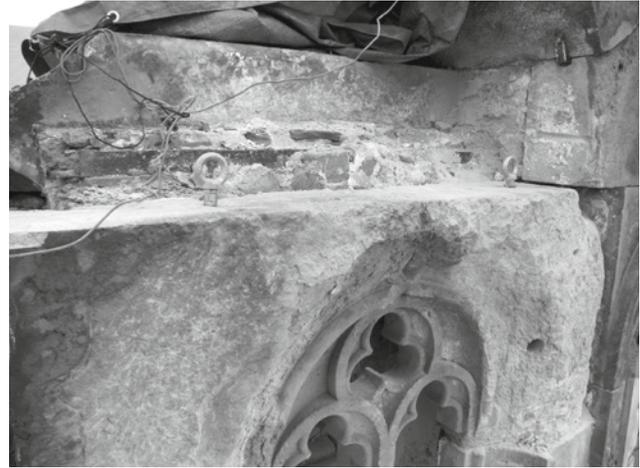
Abb. 13: Demontage der Vorhangbögen der Giebelseiten

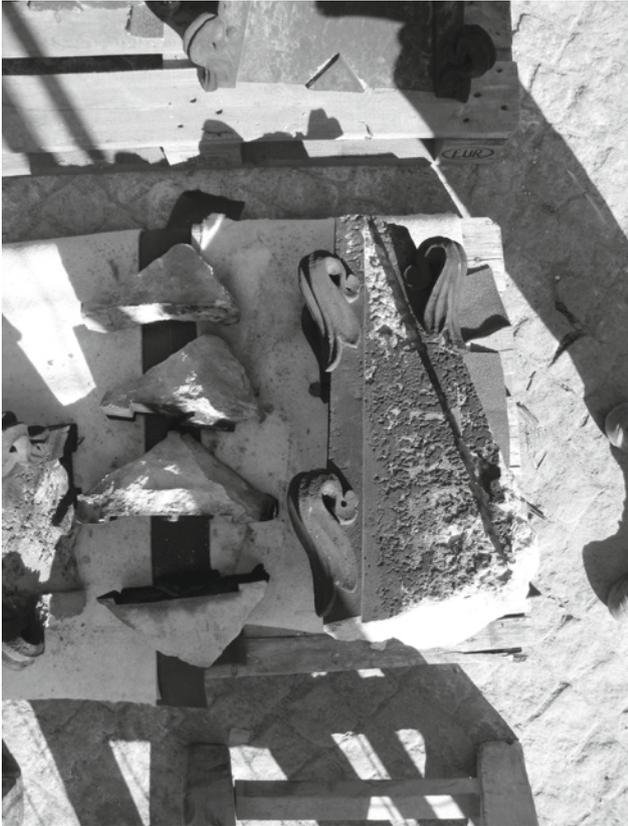
Abb. 14: Geborgene Einzelteile einer zerstörten Fiale

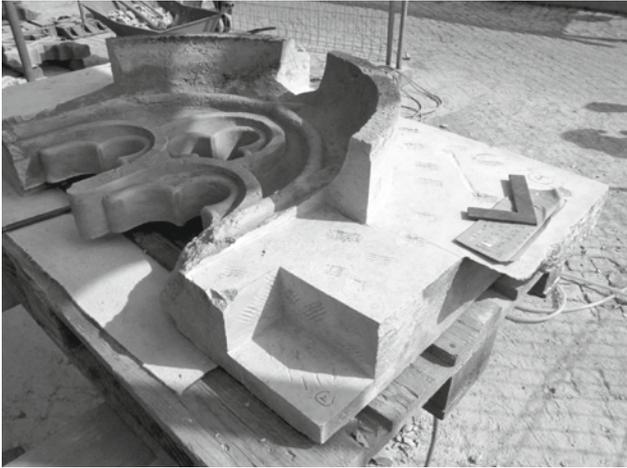
**Abb. 16:** Vorbereitung für den Einbau von Vierungen, Vorhangbogen

- Dokumentation der Schäden und Maßnahmen
- Steinfestigung und Substanzsicherung
- Krustenentfernung
- Salzreduktion mittels Wasserbad und Kompressen
- Heissdampfreinigung
- Entfernen der Metallteile, Dübel
- Reinigen der Ankerlöcher
- Herstellen und Einbau von Vierungen (Abb. 16, 19, 21)
- Verkleben und Verpressen von Rissen (Abb. 17)

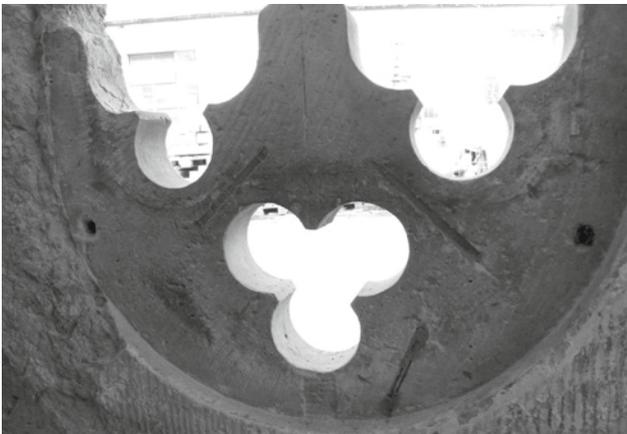
**Abb. 18:** Verklammerung von Rissen, Vorhangbogen

- Vernadeln, Verklammern und Verkleben gerissener Werkstücke (Abb. 18, 20)
- Abformen einer Krabbe und Erstellung eines Gipsmodells als Vorlage für die bildhauerische Reproduktion
- Herstellen und Einbau von Krabben als Vierungen durch bildhauerische Reproduktion
- Steinergänzung an Fläche, Profil, Ornament als Antragung mit mineralischem Steinergänzungsmörtel
- Fertigen, Liefern von Neuteilen nach Bestandsvorlage

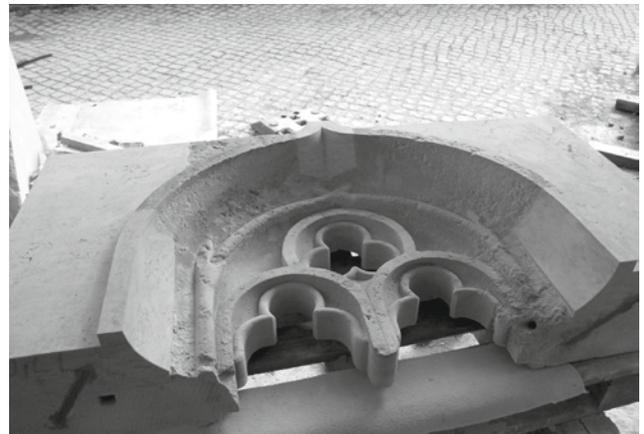
**Abb. 19:** Gesicherter und mit Vierungen ergänzter Vorhangbogen

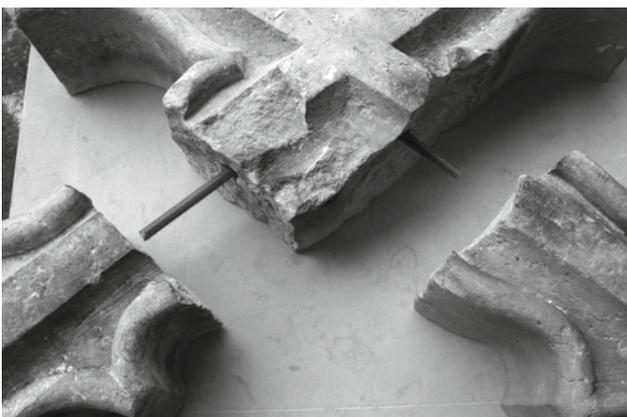
**Abb. 20:** Vernadeln gebrochener Werksteine, Brüstungsplatte

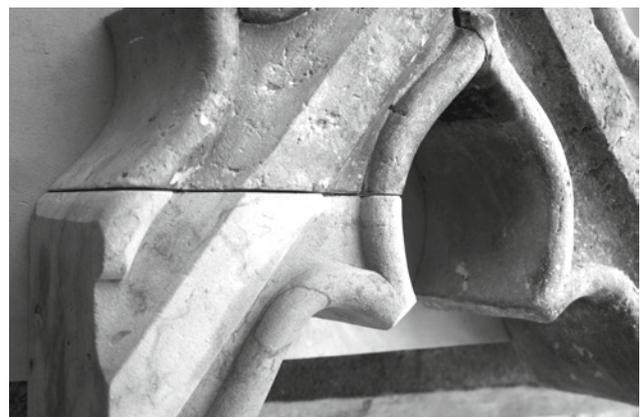
**Abb. 21:** Einbau von Vierungen an konstruktiven Fehlstellen, Brüstungsplatte

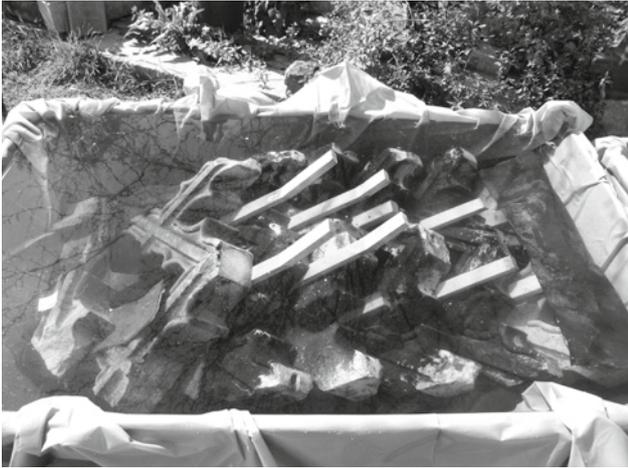
Abb. 22: Salzreduktion im Wasserbad in einem mit Folie ausgekleidetem Container

Zwei unterschiedliche restauratorische Verfahren kamen parallel zum Einsatz. Die demontierten Teile wurden zunächst im Wasserbad und anschließend mit Zellstoffkompressen behandelt. Für das Wasserbad wurde ein üblicher Baustoffcontainer mit Folie ausgekleidet (Abb. 22). Die Bauteile wurden in entmineralisiertem Wasser, welches aus Leitungswasser mittels eines Ionentauschers gewonnen wurde, eingelagert. Täglich wurde das Wasser eine Stunde mittels Pumpe umgewälzt. Die Einlagerung erfolgte

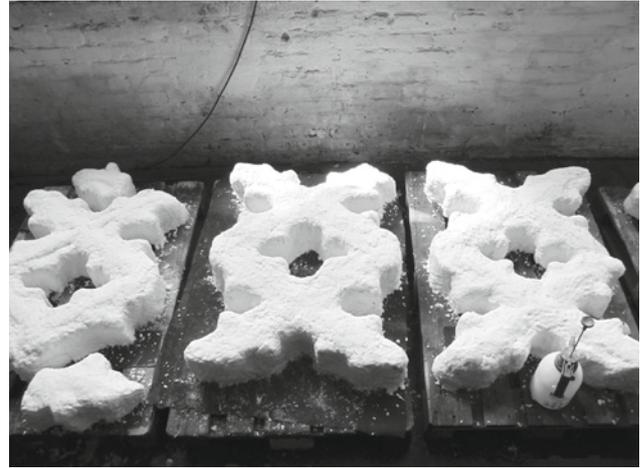
Abb. 23: Aufbringen der Zellstoffkompressen nach der Behandlung im Wasserbad

durchschnittlich über einen Zeitraum von 15 Tagen bis zum Erreichen eines Plateaus der gemessenen Leitfähigkeit. Nach der Entnahme aus dem Wasserbad wurden, um die beim Trocknungsprozess an die Oberflächen tretenden verbliebenen Schadsalzionen zu binden, die Bauteile mit Zellstoffkompressen bestückt (Abb. 23).

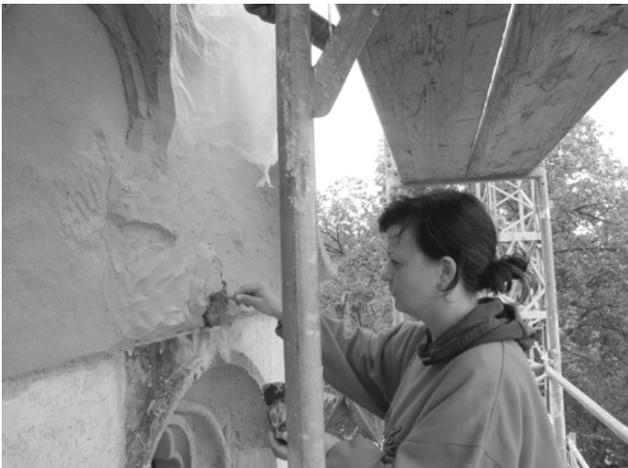
Abb. 24: Antragen des Fertigkompressenmörtels an der Fassade

Zur Salzreduktion der eingebaut gebliebenen Bauteile des Giebels wurden diese in situ mit einem Fertiggipsmörtel (Abb. 24) zweifach behandelt. Die Reduktion der Salzbelastung konnte mit der Analyse der Leitfähigkeit des Wasserbades und der Analyse der abgenommenen Kompressenproben nachgewiesen werden (Abb. 25, 26). [5]

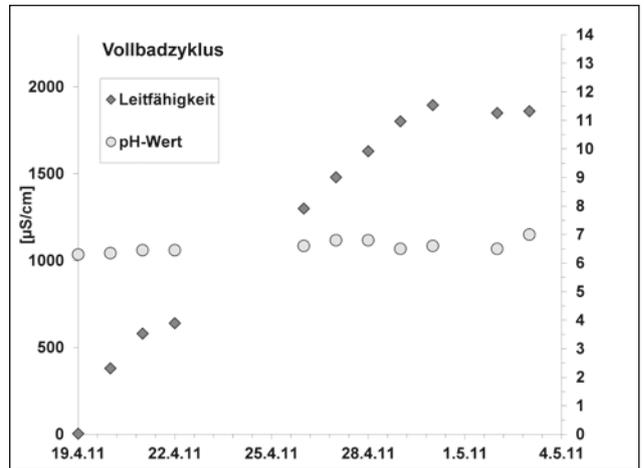
Abb. 25: Entwicklung der Leitfähigkeit und des pH-Wertes im Wasserbad (Charge Brüstungselemente)

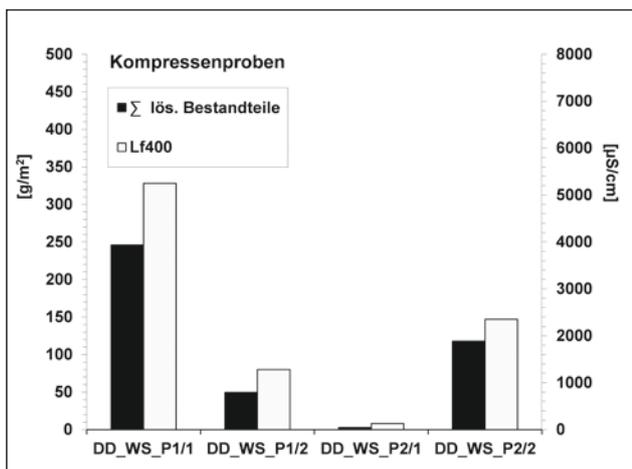
Abb. 26: Nachweis der Beladung der Fertigkompressenproben des Giebels mit löslichen Salzen

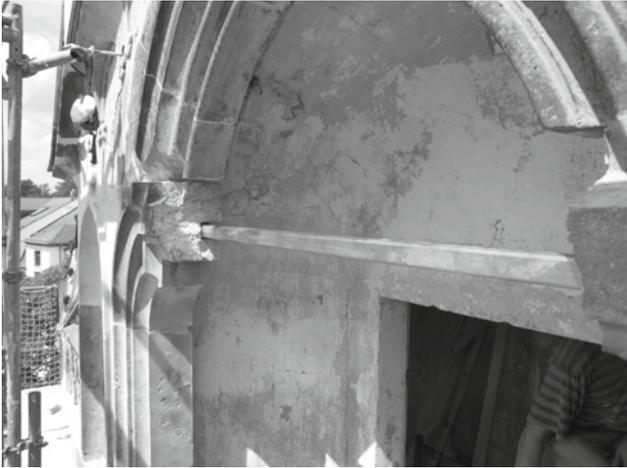
Abb. 27: Einbau eines Zug- und Halteankers für den Sturz des Mittelgiebels

- Verklammerung/Vernadelung Giebel für den zweiten Abschnitt der Demontage
- Vernadeln gebrochener Bauteile
- Einbau einer Verankerung in den Sturz über dem Balkon (Abb. 27, 28)
- Einbau einer Verankerung in die Abdeckung/den Handlauf des Balkons (Abb. 29, 30)
- Verklammerung, Sicherung Traufgesims
- Vernadelung, Sicherung Traufgesims in die Mauerkrone
- Verklammerung Traufgesims mit Fußfette
- Vernadelung Bauteile Traufgesims, Sicherung des im Lager aufgehenden Materials

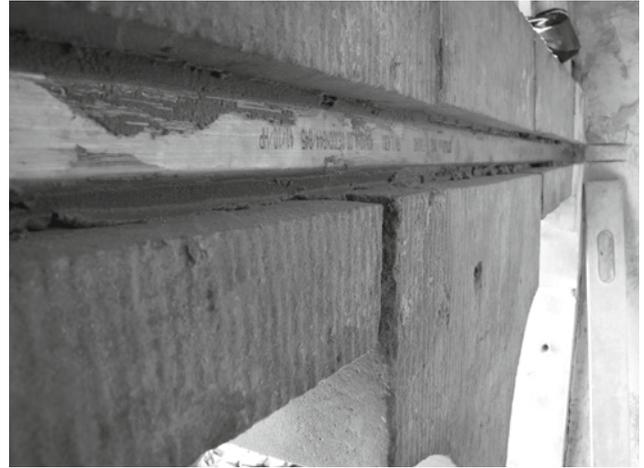
Abb. 28: Anker mit den aufgeschobenen Teilen des Sturzes des Mittelgiebels

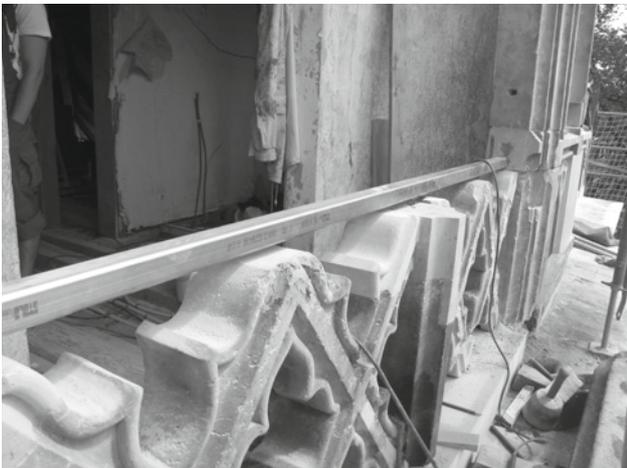
Abb. 29: Einbau eines Halteankers für die Brüstung des Balkons des Mittelgiebels

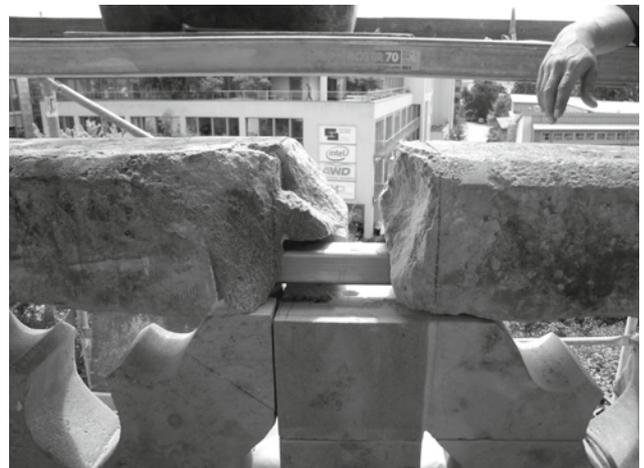
Abb. 30: Montage der Abdeckung der Brüstung des Balkons auf den Halteanker

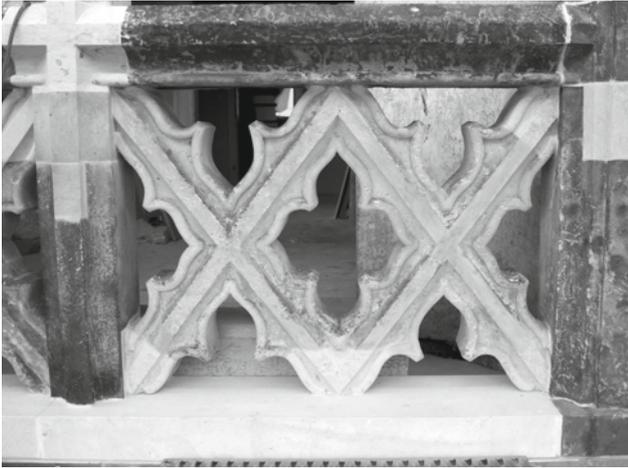
Abb. 31: Detailansicht der Brüstung des Balkons mit eingesetzten Vierungen

- Verpressen von Rissen
- Herstellen und Einbau von Vierungen
- Wiedereinbau der demontierten Bauteile und Versetzen der Neuteile (Abb. 31, 32)
- Steiner Ergänzung an Fläche, Profil, Ornament als Antragung mit mineralischem Steiner Ergänzungsmörtel (Abb. 33)
- Farbbretusche der Antragungen (Abb. 34)
- Verfugen aller offenen und gereinigten Fugen

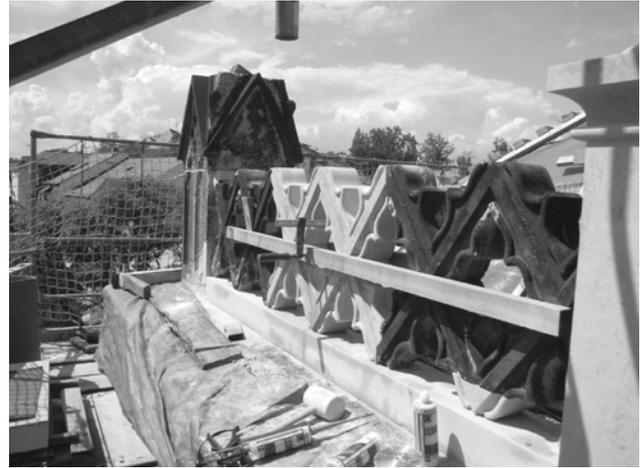
Abb. 32: Wiedermontage der instandgesetzten und Einbau der rekonstruierten Bauteile

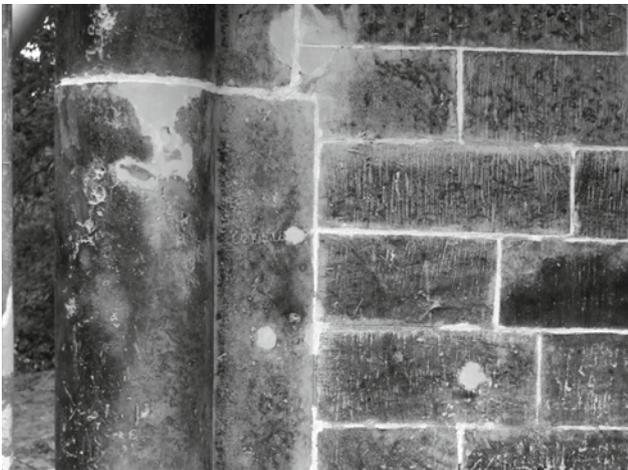
Abb. 33: Ergänzung Fehlstellen von Pilaster und Quadermauerwerk mit Antragungen

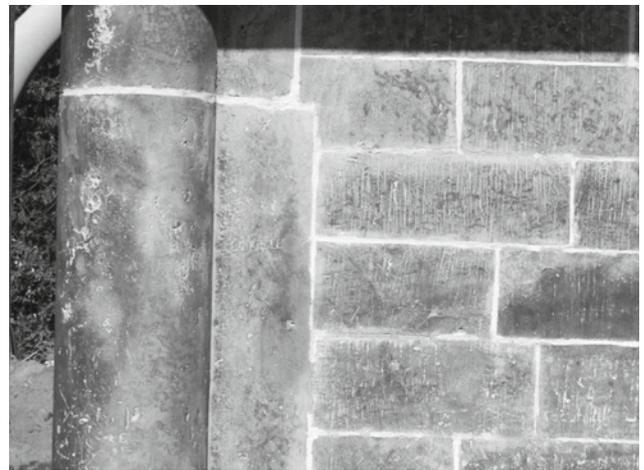
Abb. 34: Farbliche Retusche der Antragungen

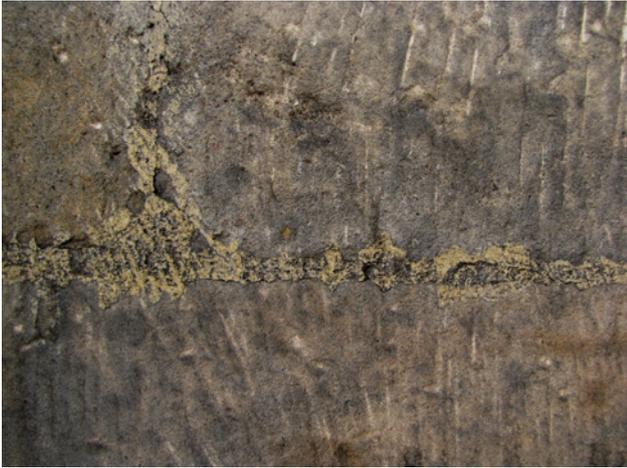
Abb. 35: Scharrier-/Beilspuren, auch über die Fugen des Quadermauerwerks

- Nachträgliches Überscharrieren/Überbeilen des gesamten Quadermauerwerks der Fassade, da Bearbeitungsspuren auch auf den Fugen (Abb. 35)
- Befunde von gelblichen und roten Farbfassungen auf und in den Fugen des Quadermauerwerks (Abb. 36, 37)
- Reste einer ockerfarbenen Farbfassung am Portal (Abb. 38)

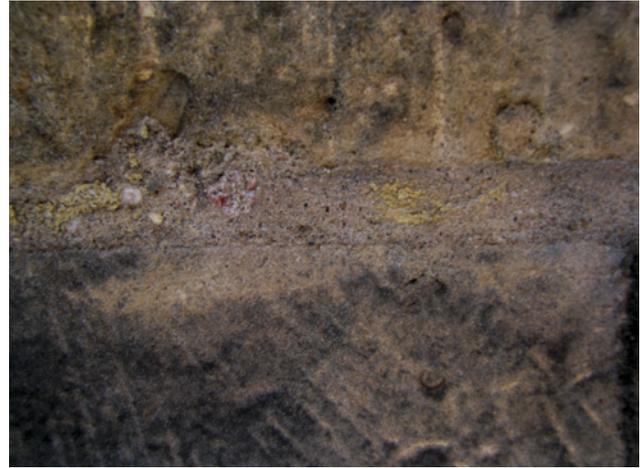
Abb. 36: Befund von gelblicher und roter Fassung auf den Fugen

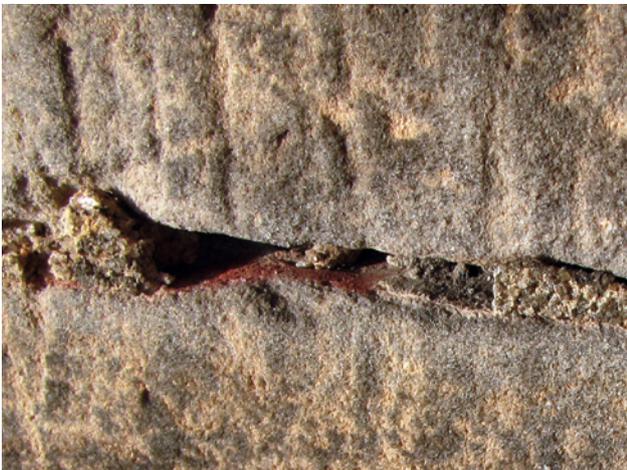
Abb. 37: Reste roter Farbpigmente in der Fuge

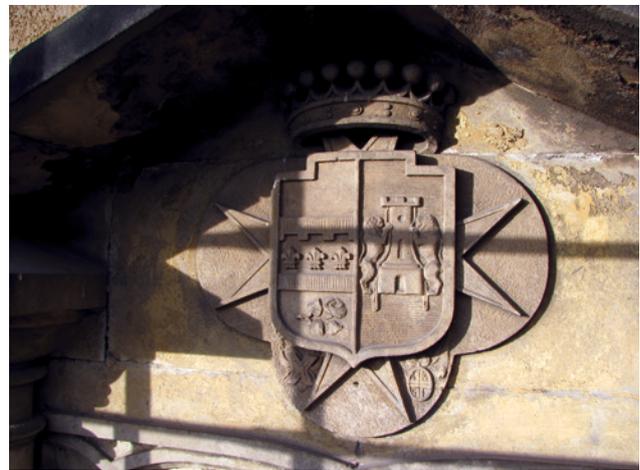
Abb. 38: Dreiecksgiebel und Wappen über dem Eingangportal mit ockerfarbener Fassung
