Neue Natursteinrestaurierungsergebnisse und messtechnische Erfassungen

Natursteinsanierung Stuttgart 2018

**Neue Natursteinrestaurierungsergebnisse und messtechnische Erfassungen
sowie Sanierungsbeispiele**

Tagung am 16. März 2018 in Stuttgart

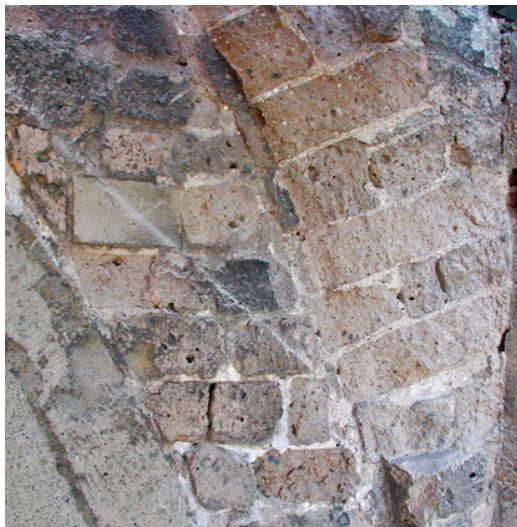
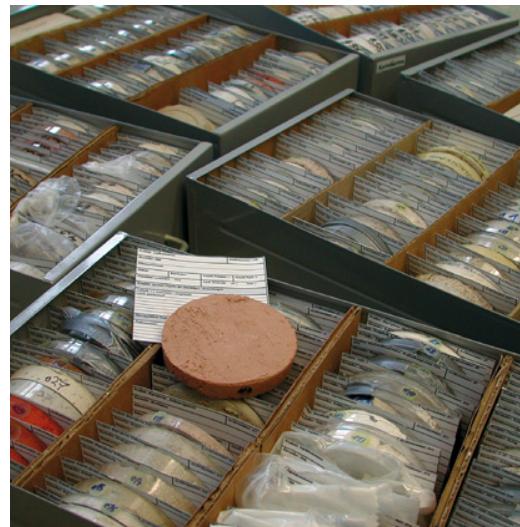
Bild 8
flächiges Abscheren von mittelalterlichem Tuffmauerwerk durch Verwendung ungeeigneten Mörtels während früherer Maßnahmen

Abhilfe schafft hier allein das präventive Ersetzen des hydraulischen Fugmaterials durch Luftkalkmörtel. Hierfür entwickelte die Dombauhütte innerhalb eines von ihr initiierten Projektes gemeinsam mit der Firma „Rheinkalk“ und der Firma MTM Münster eine Mörtel und Farbe umfassende Produktfamilie auf Luftkalkbasis ohne hydraulische Bestandteile, Polymere oder Acrylate. Der gebrauchsfertig angelieferte Feuchtmörtel ist abgedeckt problemlos mehrere Monate lagerfähig. Der selben Produktfamilie entstammt die eingesetzte Tuffergänzungsmasse für Antragungen, die es ermöglicht, weitere originale Substanz zu erhalten bzw. maßvoll wenn nötig zu ergänzen (Bilder 10 und 11).

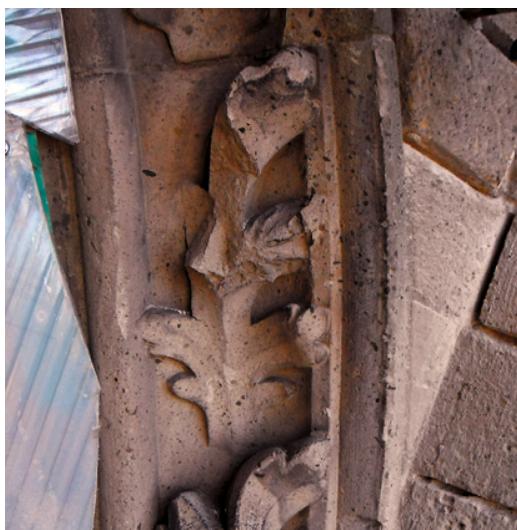
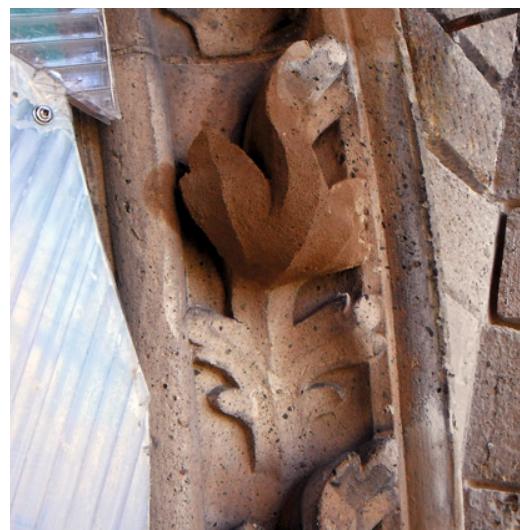
Bild 10
Blattfries am nördlichen Seitchor, Vorzustand

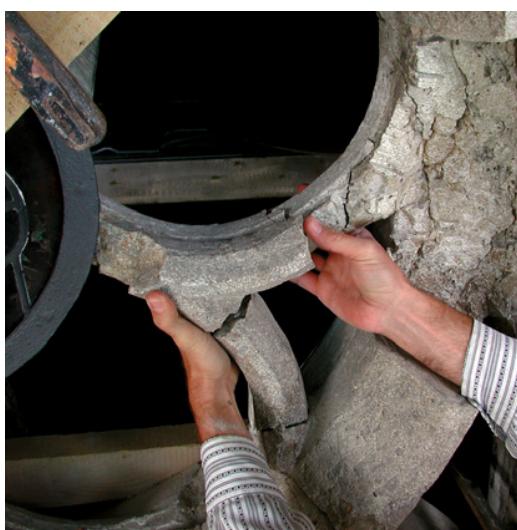
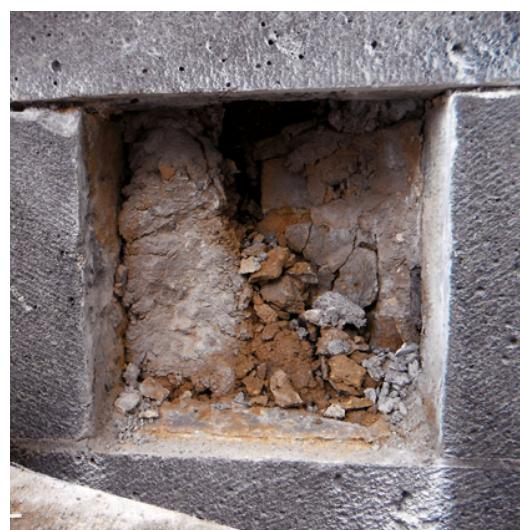
Bild 12
Zerrüttung von Drachenfels-trachyt an einem Chormaßwerkstück

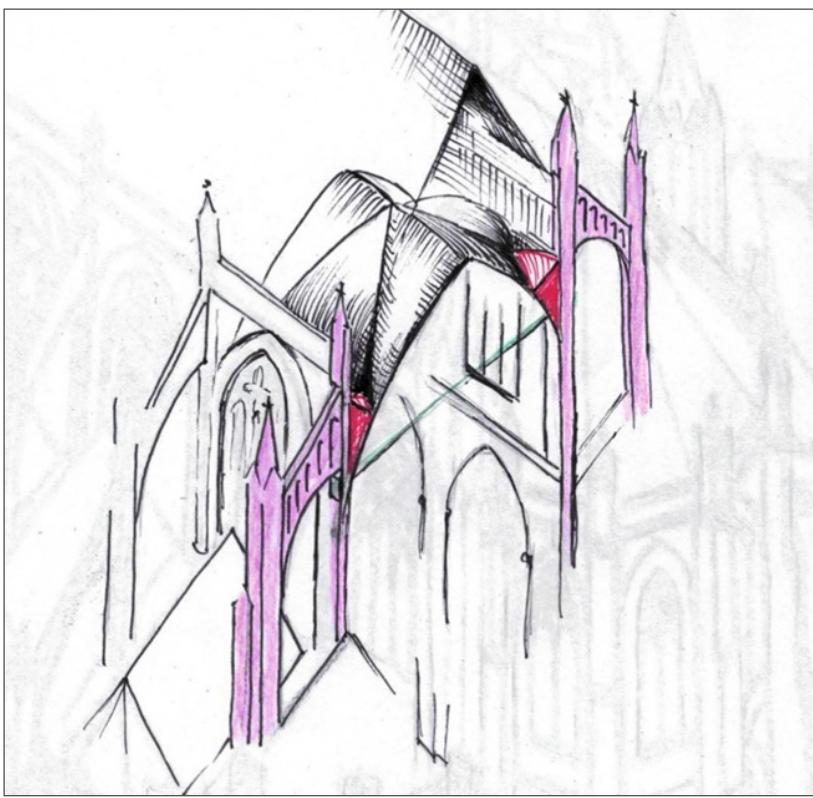
Bild 14

Schema des Ankerseilverlaufs während der Maßnahme am südlichen Chorstrebewerk

wirkenden Setzungsdruck des Pfeilerinneren umfassende Rissysteme aus, in denen Expansionsprozesse durch gefrierendes Wasser und nachgewiesene Ettringitbildung vonstatten gingen. Gleichzeitig kam es zu einer dauerhaften Durchfeuchtung des Pfeilerkerns, da Basaltlava aufgrund seiner bauphysikalischen Beschaffenheit im Prinzip keine Feuchtigkeit kapillar ableiten kann. Die Stärke der Schädigung des südlichen Chorstrebepfeilers bedingte einen Rückbau bis auf Höhe des Seitenschiffdaches (Bild 15). Hierfür musste der östliche Dombereich mit Seilen zusammengehalten werden. Diese wurden durch zwei Maßwerkfelder der benachbarten Fenster geführt und an außenliegende, auf Druckverteilungsplatten ruhende Stahltraversen befestigt (Bild 14).

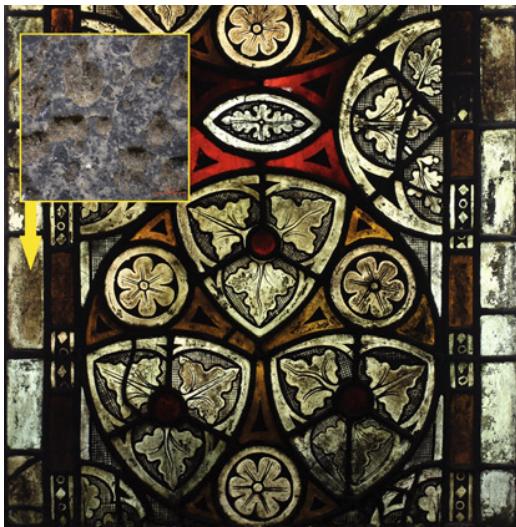
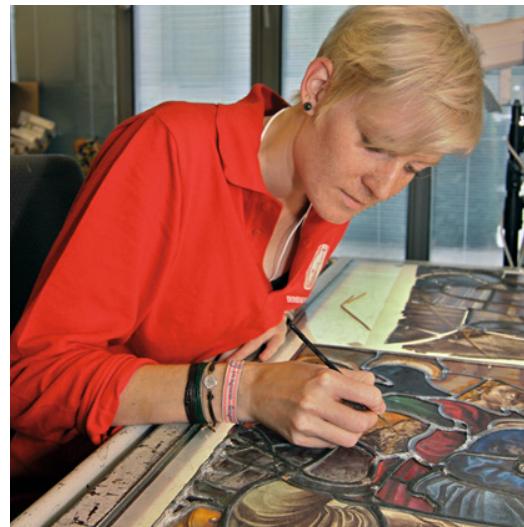
Bild 16
Fenster nVII, Feld 3b, unterer Bereich (um 1300), Mikroskopiedetail Lochfraß

Malerei. Die ältesten davon sind Ende des 13. Jahrhunderts entstanden und haben Kriege, Raubzüge und Witterungseinflüsse überstanden. Mehrfach wurden diese Kunstwerke zum Schutz oder zur Restaurierung demontiert. Beim Wiedereinbau wurden teilweise Scheiben vertauscht, Seitenverkehrt eingesetzt oder nicht dem ursprünglichen Fenster zugeordnet. Lochfraß und unter die Malschicht reichende Korrosion gefährden den

Bestand ebenso wie Krustenauflagen, der sogenannte „Wetterstein“ (Bilder 16 und 17). Ruß- und Schmutzschichten lagerten sich im Innenbereich an. Einige schlecht eingearbeitete Partien der Malschicht wurden durch Kondenswasser im Laufe der Jahrhunderte abgespült. In früheren Reparaturen wurden Risse mit Sprungbleien geschlossen, die die Wahrnehmung der Malereien stark beeinträchtigen (Bilder 18 und 19). Durch die Verwendung von

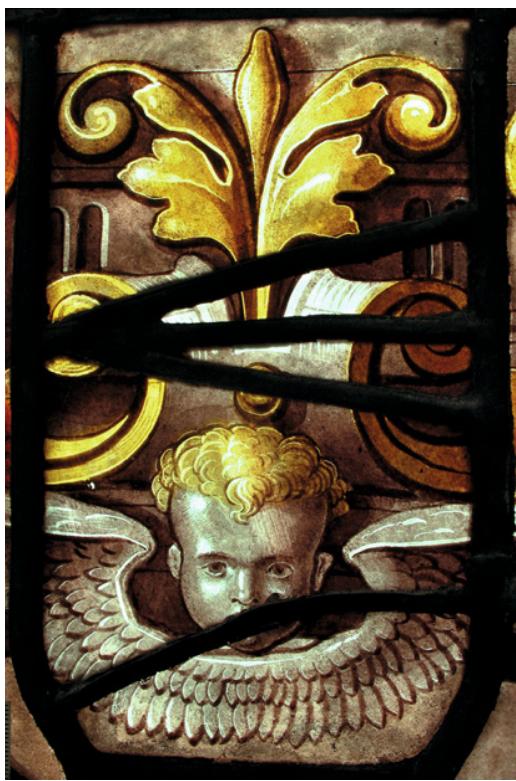
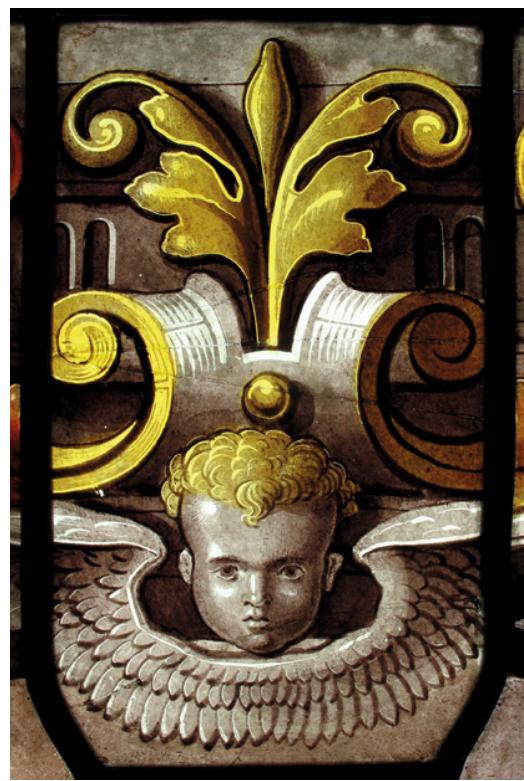
Bild 18
beeinträchtigende Sprungblei-verwendung an einem Detail des Passionsfensters (1535)

Bild 19
Endzustand nach Sprungbleientfernung, Verklebung und Retusche

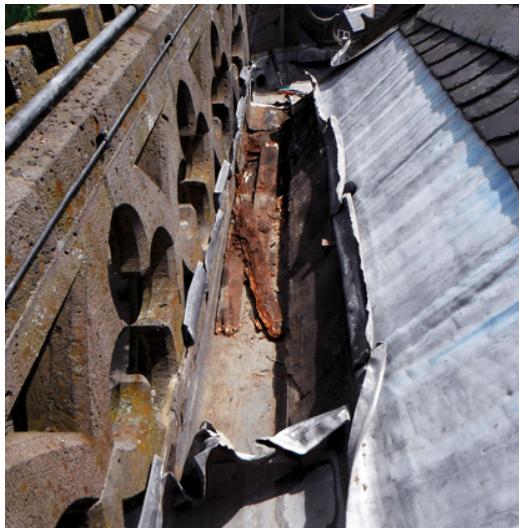
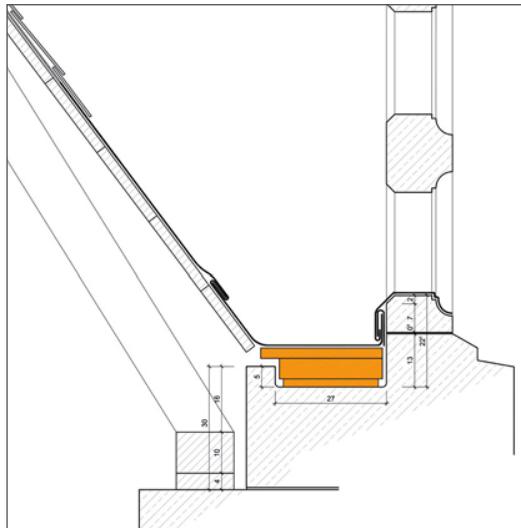
Bild 24a+b
Durch Fäulnis zerstörter Unterbau des Rinnenbelages aus Walzblei, Sakristeianbau

In den 1970er Jahren wurden die ursprünglichen Steinrinnen mit einer walzbleitragenden Holzkonstruktion überbaut. Verlegebedingt kam es zu Materialschwächung an den Blehfalzungen im Dachanschluss. Durch Temperaturschwankungen und Begehung erfolgten Dehnungen des Falzbereiches, die zu feinsten Rissen führten. Herabrutschende Schieferplatten durchschlugen an den bereits vorgesägten Stellen das Bleiblech, Regenwasser konnte einsickern. Im Winterhalbjahr bildete sich Kondenswasser an den Bleiblechunterseiten durch aus dem Dominnenraum in die Gewölberäume eindringende beheizte, mit Feuchtigkeit

angereicherte Luft. So wurde die das Blei tragende Holzkonstruktion nachhaltig geschädigt. Fäulnis führte zu Materialschwächung, erneutes Begehen ließ das Bleiblech in die nicht mehr intakte Bretterunterlage einsinken, die Dehnungen der Falzbereiche verstärkten sich (Bild 24a+b).

Es wurde entschieden, die ursprüngliche Steinrinne wieder freizulegen und mit einem Dichtstoff zu beschichten. An den anbindenden Dachbereichen wurde zeitgleich die Holzverbretterung durch kunststoffgebundene, feuchtigkeitsresistente Platten ersetzt. Ein günstiger Nebeneffekt ist die mit dieser Maßnahme einhergehende Vergrößerung der Wasserspeieröffnungen auf das historische Maß. Dadurch wird die nicht zu unterschätzende Verstopfungsgefahr durch Nistmaterial und Laub

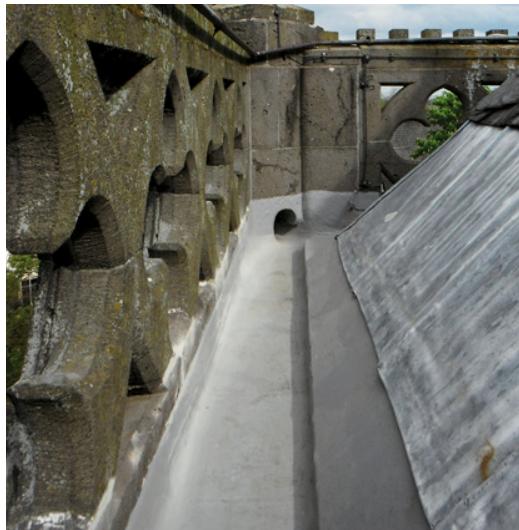
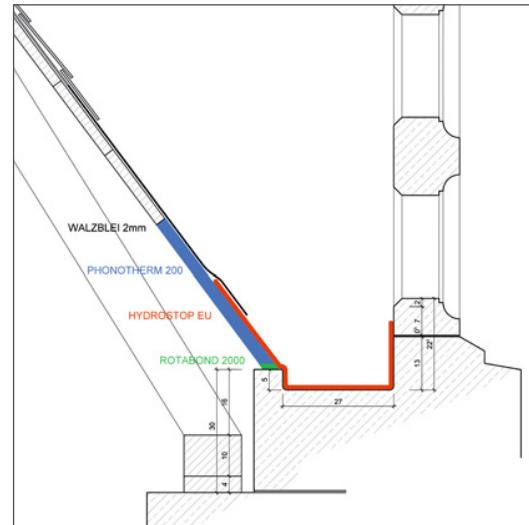
**Bild 25a+b**

Freigelegte und abgedichtete originale Steinrinne des Sakristeianbaus

spürbar vermindert. Am Sakristeianbau und den ersten Jochen der Südseite konnte die Reaktivierung der historischen Rinne bereits auf einer Länge von mehr als 50m abgeschlossen werden. Diese Maßnahme wird in den nächsten Jahren von unserem Holzfachmann fortgeführt (Bild 25a+b).

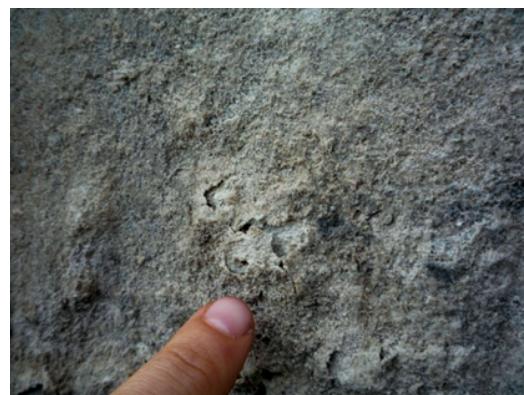
Bild 2
dünne, spannungsreiche Kruste
mit aufgeplatzten Pusteln,
dahinter entfestigter Sandstein

weise überfestigten Bereiche zeigen sich sehr spannungsreich, Pusteln stehen auf (Bild 2). Die Verwitterung schreitet relativ schnell voran, was u.a. an der Lage der Reliefs im anstehenden Gestein liegt. Es wird jedoch auch der Frage nachgegangen, inwieweit die aufgrund des postulierten Nachtransports nicht erfolgte Salzreduktion in Interaktion mit der Altkonservierung und auch die massive Mikrobiologie dafür verantwortlich sind. Es wird für dringend notwendig erachtet, das Pflegekonzept an die aktuellen Gegebenheiten und neuen Erkenntnisse anzupassen.

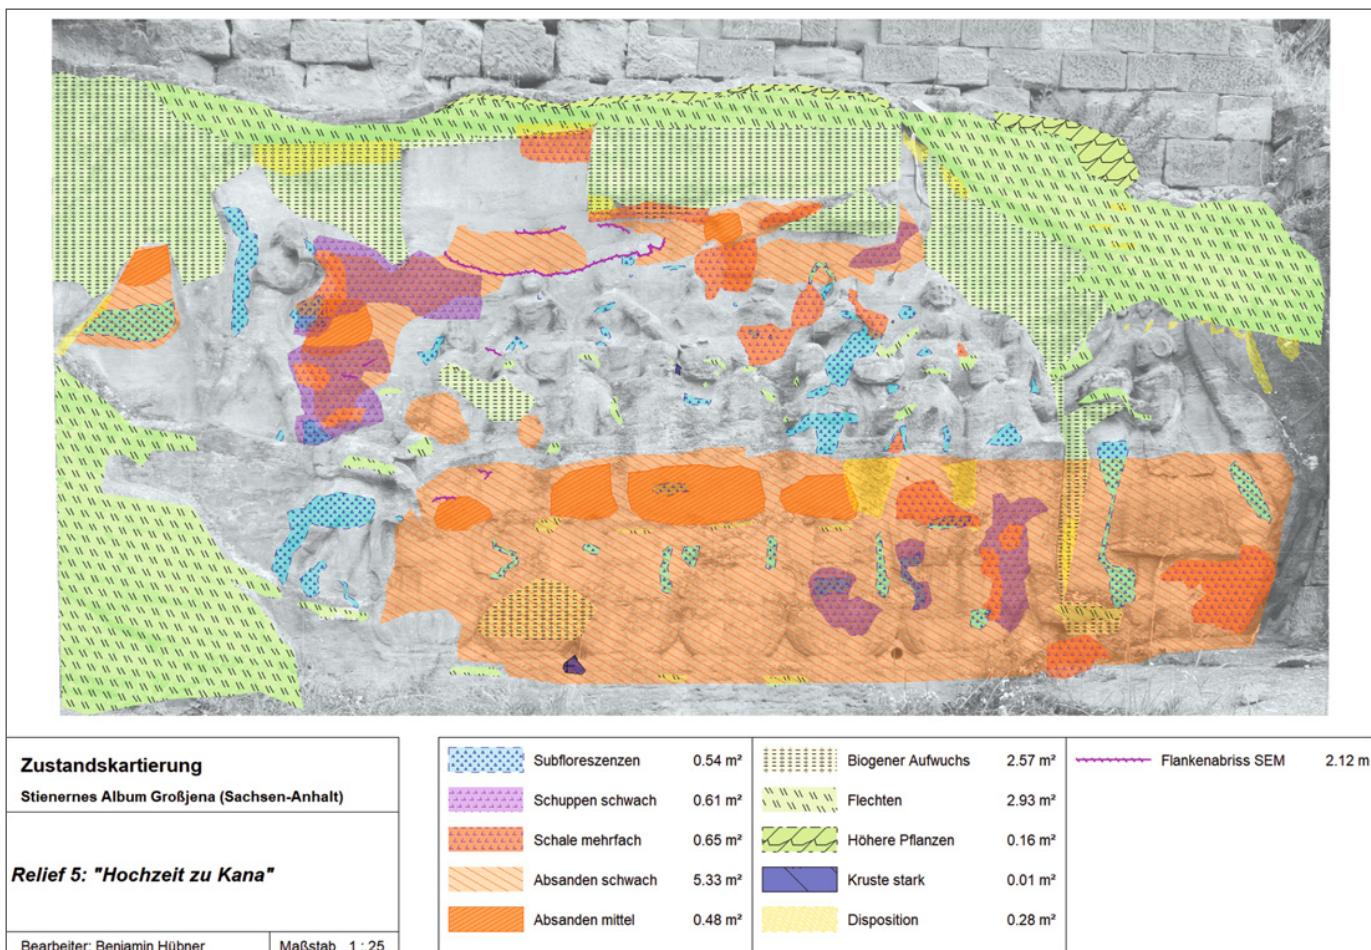
Bild 3
Zustandskartierung Relief „Hochzeit zu Kana“ (Bearbeiter B. Hübner [2])

Das Steinerne Album ist stark durch verschiedene Verwitterungsprozesse und -phänomene geprägt

(Bild 3). So äußert sich die starke Rückwitterung der Reliefdarstellungen durch das zugerundete Erscheinungsbild der plastisch ausgestalteten Bildzitate. Für das gesamte Steinerne Album lassen sich folgende Phänomene in verschiedenen Ausprägungen festhalten: Neben sehr stabilen Oberflächen finden sich immer wieder Bereiche, in denen ein starkes Absanden der Oberfläche zu verzeichnen ist. Je nach Klimabedingungen sind Salzeffloreszenzen sichtbar. Gehäuft treten diese in Regenschattenbereichen auf. An abgeplätzten Bereichen und Vertiefungen sind Subfloreszenzen zu sehen. In den Randzonen der Subfloreszenzen tritt verstärkt die Bildung von kleinen Schalen auf. Diese sind oft kleinteilig und schuppenartig über die Oberfläche verteilt. Diese Schuppenbildung variiert in ihrem Aussehen etwas, je nach Korngröße der betroffenen Varietät. An den Horizontalflächen, welche aufgrund ihrer Lage einem größeren

ren Feuchteinfluss unterliegen, haben sich dicht Flechten und Moose angesiedelt. Der Zustand der in der Kampagne 1997–1999 angetragenen Steinergänzungsmörtel ist von unterschiedlicher Qualität. Einige zeigen – trotz erfolgter zwischenzeitlicher Ausbesserungen – starke Flankenabrisse und auch Hohlstellen. Teilweise sandet die Oberfläche der großflächigen Ergänzungen ab. Durch später hinzugefügte, kleinere Reparaturen an den großflächigen Auskofferungen der Salzspeichermörtel wirkt die Oberfläche inhomogen und fleckig. Generell liegt der Eindruck nah, dass die Salzspeichermörtel in weiten Bereichen ihre Aufnahmekapazität erreicht haben.

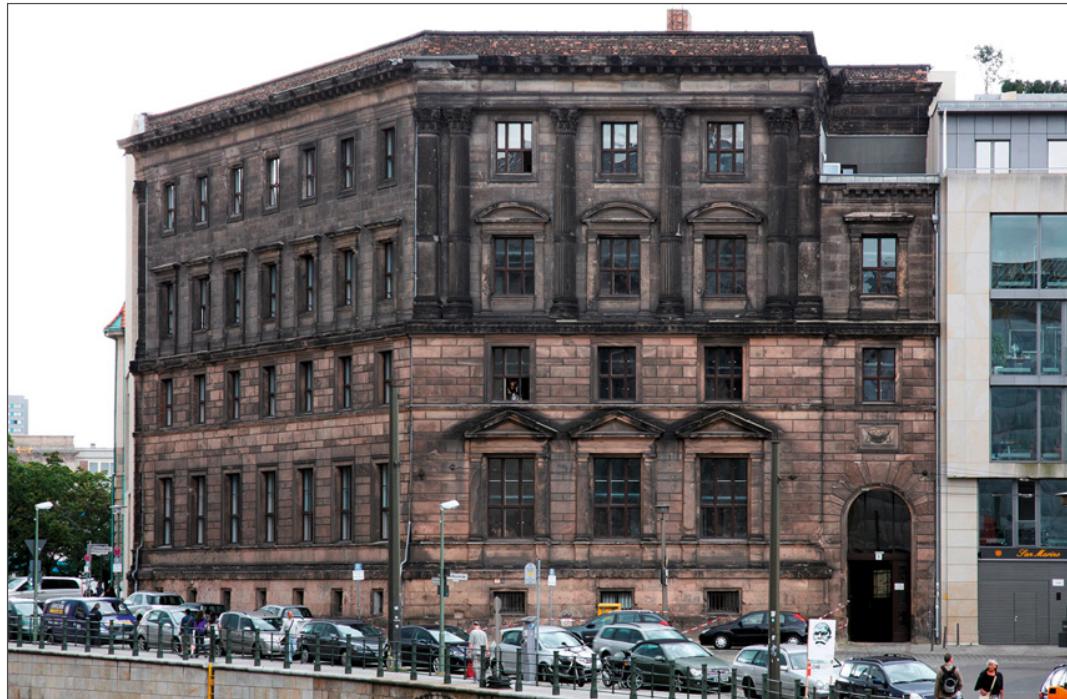
Bild 2
Fassade Vorzustand:
Dorotheenstr. 1 / Ecke
Kupfergraben

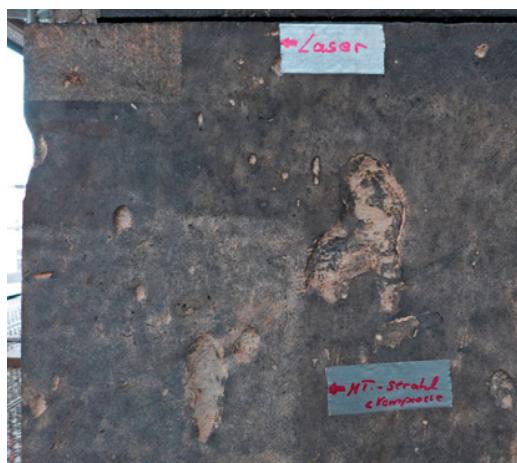
Entscheidend war dabei, den Naturstein nicht zu „überreinigen“ (Bild 5), da dies im Zusammenhang mit den zu erhaltenden Kriegsschäden und dem Gebäudealter nicht vermittelbar gewesen wäre.

Bild 5
Reinigungsproben

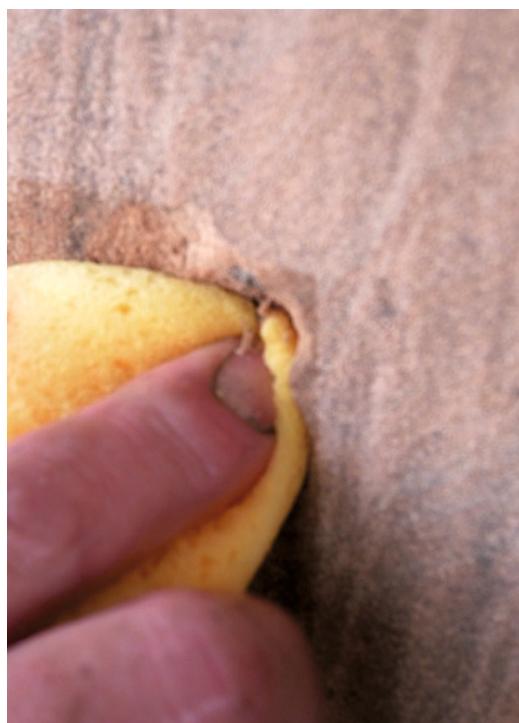
Bild 10
Schusswunde, Abnahme der Schlämme damit die Füllstoffe nur in ausgewitterten Bereichen stehen bleiben

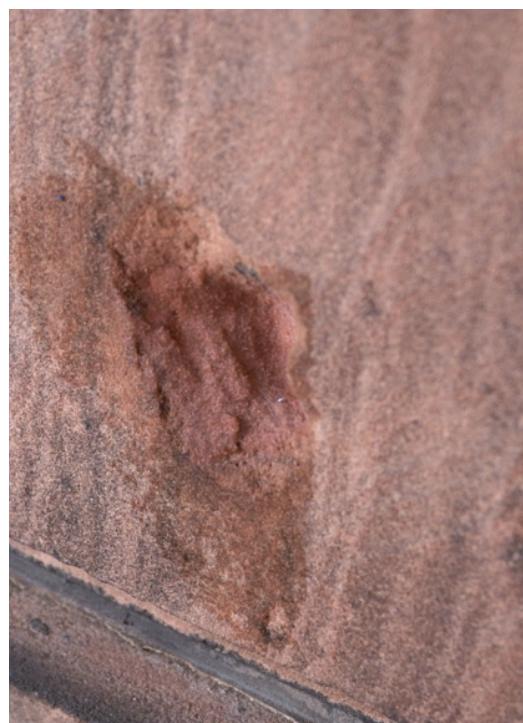
Bild 11
Schusswunde, nach der Versorgung

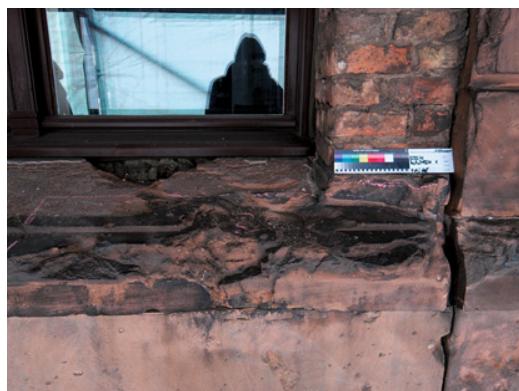
Bild 12
Schusswunde, Fenstergesims

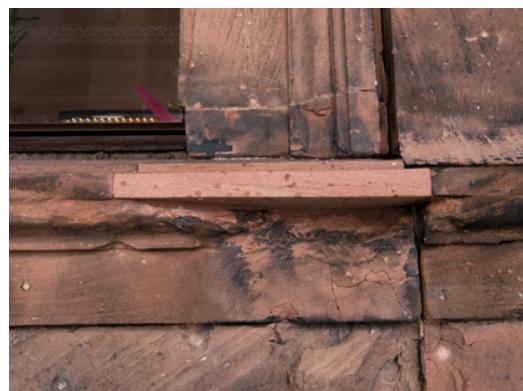
Bild 13
Schusswunde, Vierung bis 1. Profilglied versorgt

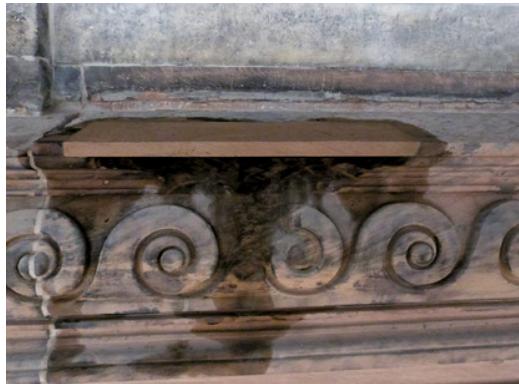
Bild 14

Schusswunde, Vierung 1. Profilglied um Wasserführung und Verblechungsuntergrund zu gewährleisten, unterhalb Vierung erfolgte konservatorische Versorgung

Vierungen wurden aus technischen Gründen in wasserführenden Ebenen (z. B. Gurtgesimsen) hergestellt, um einen tragfähigen Unterbau für die zu erneuernden Verbblechungen bzw. Schieferabdeckungen zu bilden. Dabei galt es, unter Ausbildung einer Messerfuge die Größe der Ausarbeitung auf das unumgängliche Mindestmaß zu beschränken, wobei grundsätzlich bis zur Aufbauhöhe des 1. Profilgliedes winkelgerecht ausgearbeitet wurde (Bilder 12 und 13). Bei über das 1. Profilglied hinausgehenden Ausbrüchen blieben daher Fehlstellenbereiche erhalten und wurden konservatorisch behandelt (Bild 14).

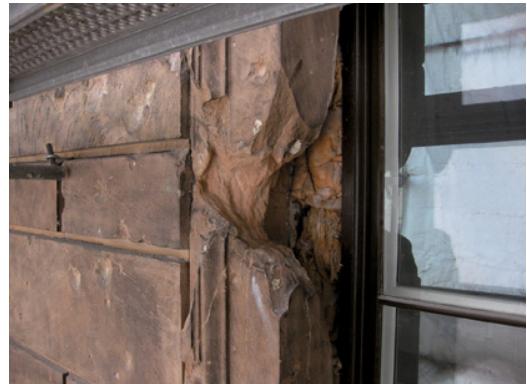
Bild 15

Schusswunde, Gewände, Vorzustand. Lastaufnahme nicht mehr vorhanden

Gravierende statische Schädigungen an einzelnen Werkstücken (z. B. an Fenstergewänden) mussten ebenfalls aus technischen Gründen hinterlegend mit Naturstein ergänzt werden. Hierfür erfolgte sofern möglich die Demontage des betreffenden Bauteils und die Hinterlegung mit Aufnahme des 1. Profilglieds unter maximalem Erhalt des Fehlstellenverlaufs (Bilder 15 bis 18). Gebrochene Werkstücke wurden vorab mittels Ankersehnen verspannt, wobei Bohrungen/Verankerungen mit einer Tiefe bis 250 cm durchgeführt wurden (Bilder 19 bis 21).

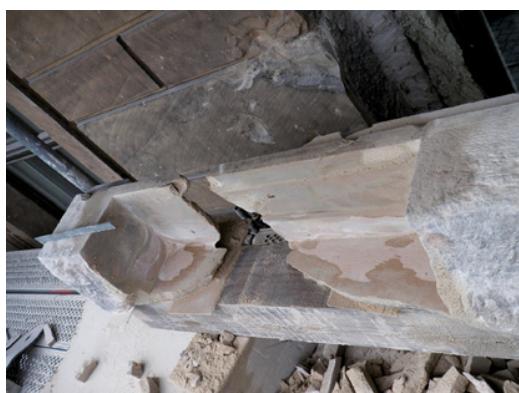
Bild 16

zerstörter Kernstein, ausgearbeitet

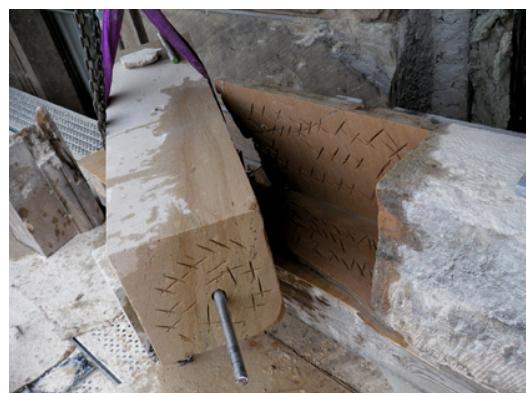
Bild 17

neuer Kernstein, kraftschlüssig mit Edelstahlanker eingesetzt und vergossen

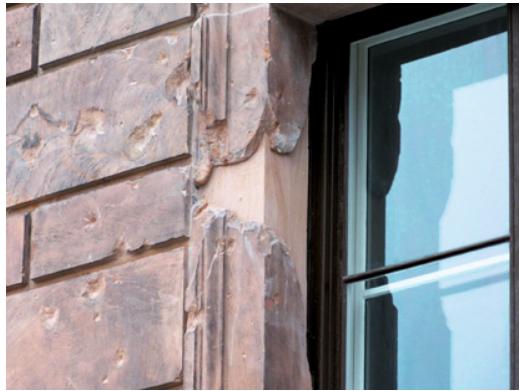
Bild 18

Endzustand mit kraftschlüssiger Hinterlegung des Kernsteines zur Wiederherstellung der statisch notwendigen Lastaufnahme

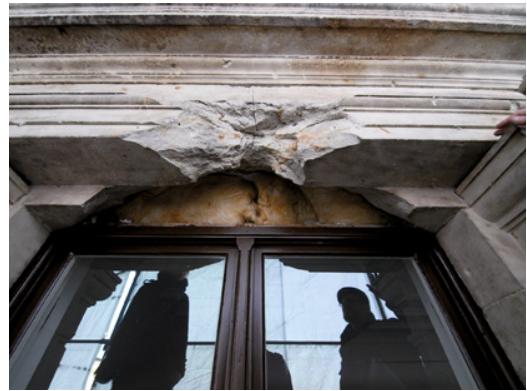
Bild 19

Schusswunde Sturz, Vorzustand; Tragfähigkeit nicht gegeben, Fensteranschlüsse nicht vorhanden

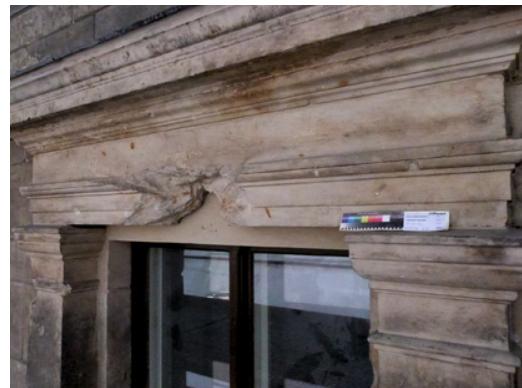
Bild 20
Ertüchtigung der Tragfähigkeit durch Einbringen von Edelstahlarmierung über gesamte Sturzlänge

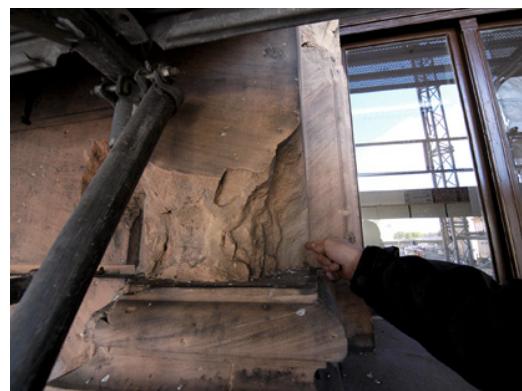
Bild 22
Schusswunde Gewände, Tragfähigkeit durch Restquerschnitt vorhanden

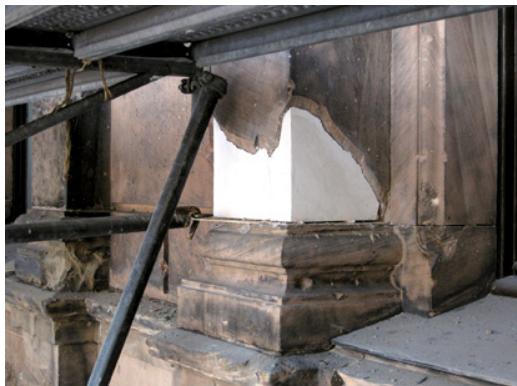
Bild 23
Gipsmodell mit Trennschicht

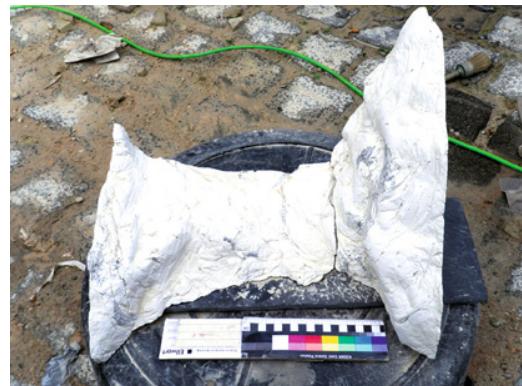
Bild 24
Gipsabdruck als Punktierzvorlage

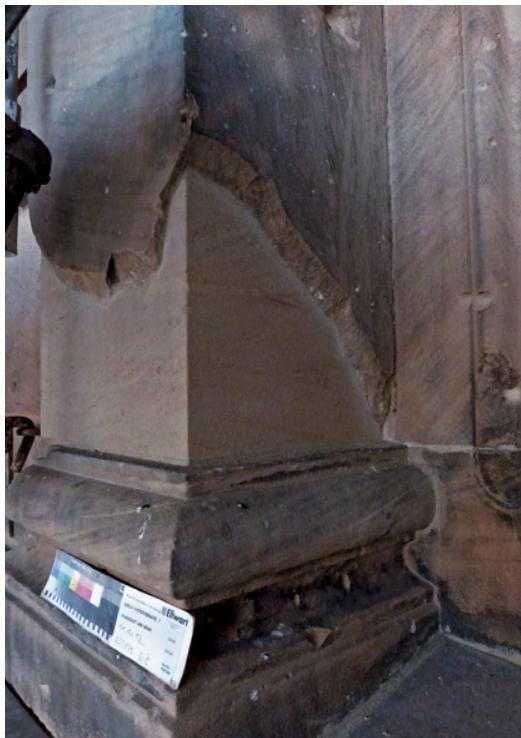
Bild 25
konturverfolgende Vierung,
zurückliegend

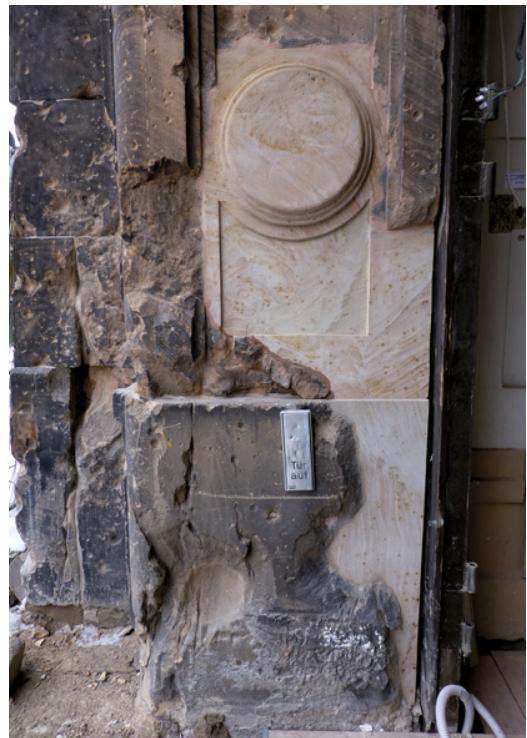
Bild 26
konturverfolgende Vierung,
oberflächenbündig; Leibung
Eingangsportal

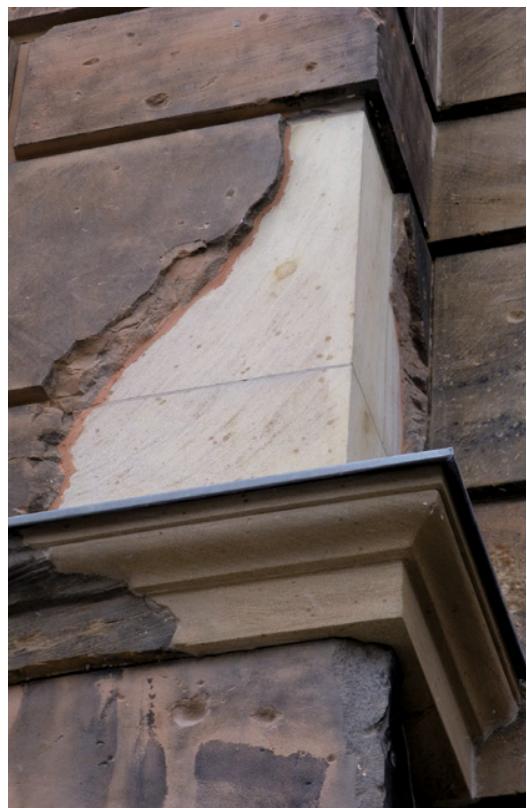
Bild 28
konturverfolgendes Neuteil

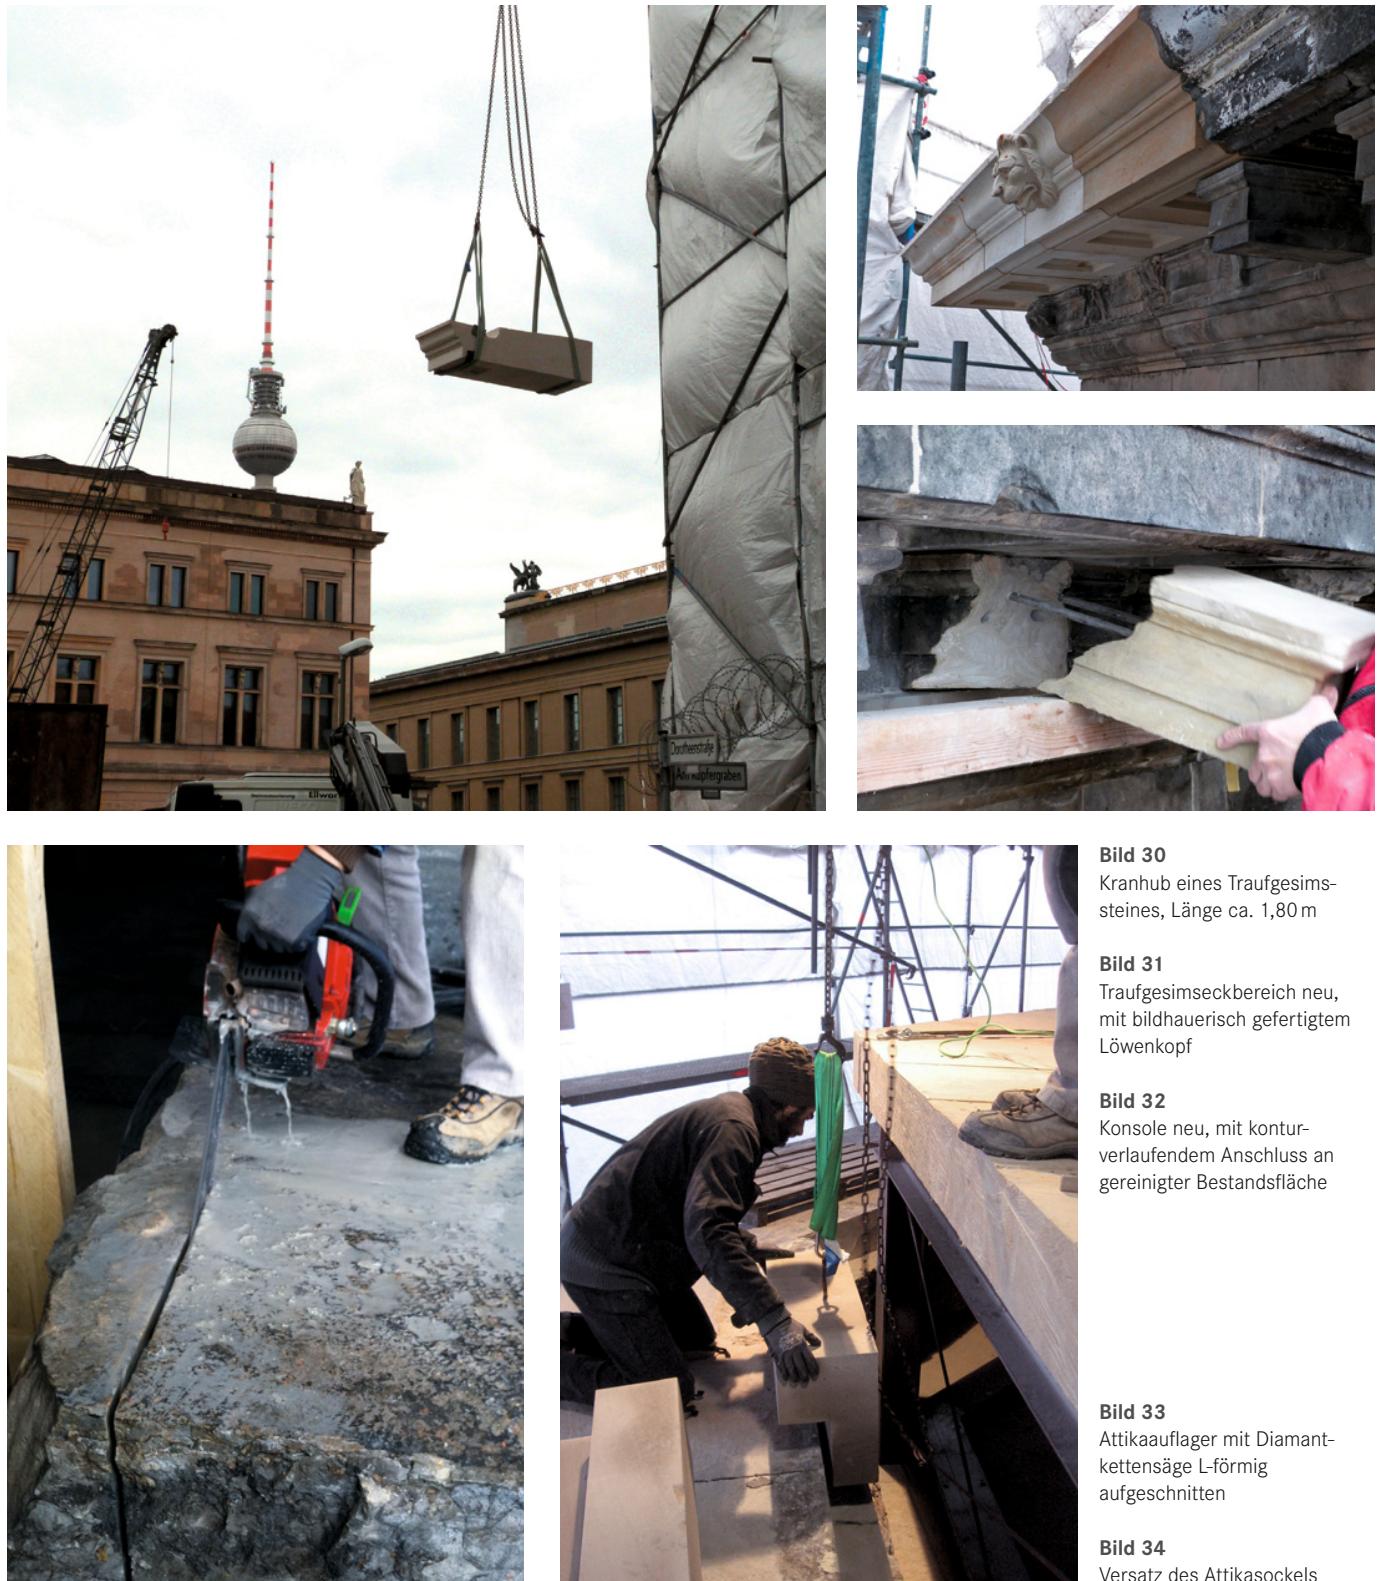
Bild 30

Kranhub eines Traufgesimssteines, Länge ca. 1,80 m

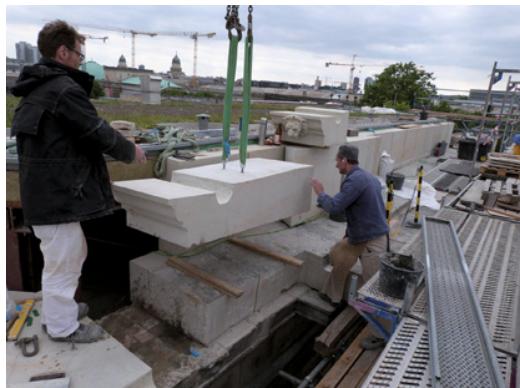
Bild 35

Gesimsteile und neue Attika im Aufbau

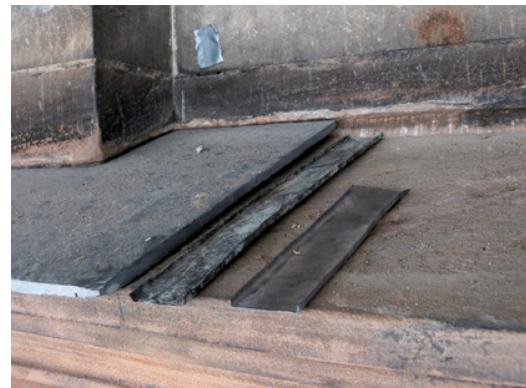
Schiefer mit U-förmiger Blechverbindung, Kupfer/Edelstahl

Schieferabdeckungen auf Gesimsen und Fensteröffnungen wurden soweit möglich erhalten, beschädigte und fehlende Abschnitte durch Neuteile ersetzt.

Der zu erhaltene Bestandsschiefer wurde auf festen Sitz geprüft, wenn nötig vorsichtig abgenommen, zwischengelagert und entsprechend der Neuteile am ursprünglichen Entnahmestandort wieder montiert (Bilder 36 und 37).

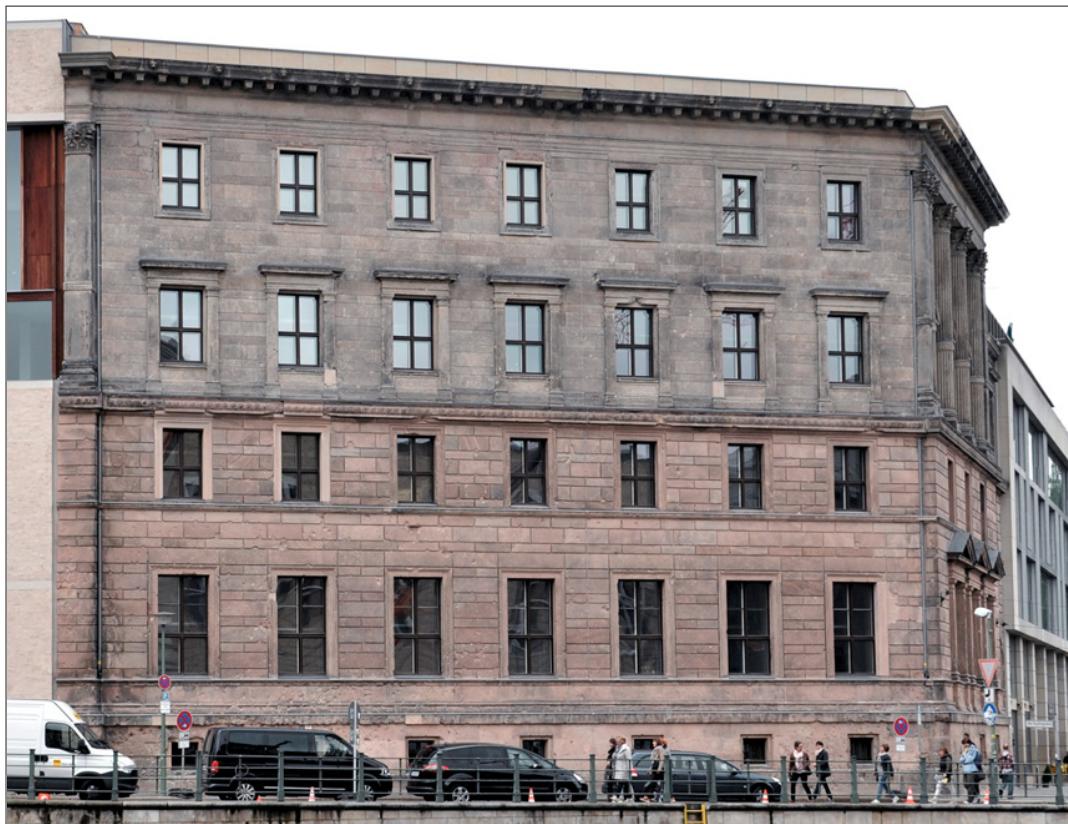
Bild 37
Fassade Kupfergraben nach der konservatorischen Restaurierung, 2014

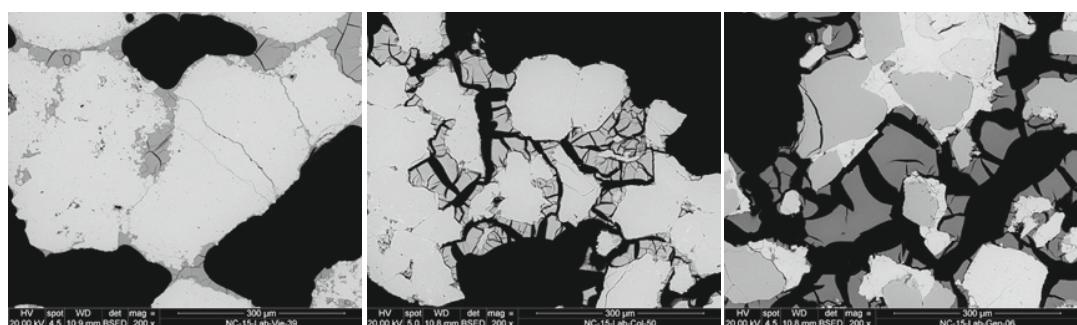
Bild 12a–12c

links: NC-12C (Nano-SiO₂ = dunkelgrau) auf Bihac Kalkstein, Mitte: NC-25C (KSE + Nano-Ti = hellgrau) auf Obernkirchen Sandstein, rechts: KSE300 und KSE500E (= dunkelgrau) auf Balegem Kalkstein

Bei der Neigung zu Schwundrissen der Festigungsmittel ergibt sich wiederum ein deutlicher Unterschied zwischen Nano- und KSE-Systemen: Nano-Systeme weisen prinzipiell eine deutlich minimale Schwundneigung auf als Kieselsäureester, wobei hier NC-12C (Nano-SiO₂) die geringsten Schwundrisse zeigt (Bild 12a).

Die Annahme, dass durch Zusatz von Nano-Partikeln zu KSE-Produkten eine Minimierung der Schwundneigung erzielt werden könnte, hat sich nicht bestätigt. Bei den modifizierten Festigern (Bild 12b) konnten deutlich mehr Schwundrisse als bei den herkömmlichen Kieselsäureestern (Bild 12c) beobachtet werden.

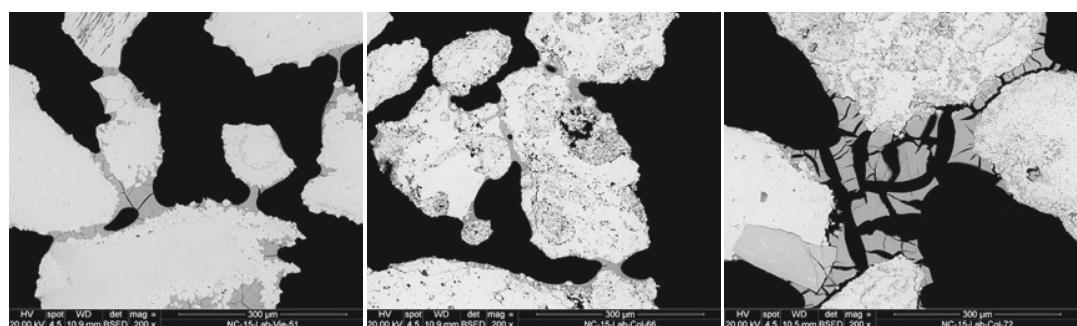
Bild 13a–13c

links: NC-12C (Nano-SiO₂ = dunkelgrau) auf Au Kalkarenit, Mitte: CaLoSiL® (Nanokalk = dunkelgrau) auf Tercé Kalkstein, rechts: NC-25C (KSE + Nano-Ti = dunkelgrau) auf Tercé Kalkstein

bildung“ zu sprechen. Hier können zwar durch Gelplatten kleinere Porenräume bis zu 50 µm überbrückt werden [vgl. auch 7], aber bei den vorliegenden Prüfkörpern aus losen Gesteinskörnungen – wie sie vergleichsweise bei sandenden Oberflächen vorkommen – konnten keine Brücken gefunden werden. Diese Eigenschaft lässt sich hingegen vornehmlich bei den Nano-Festigern und hier im speziellen bei NC-12C (Nano-Silikat) und CaLoSiL® (Nano-Kalk) beobachten (Bilder 13a bis 13c).

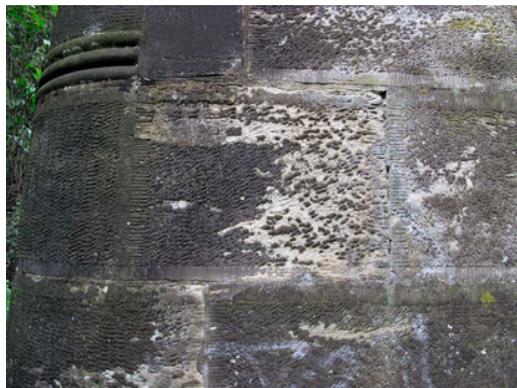
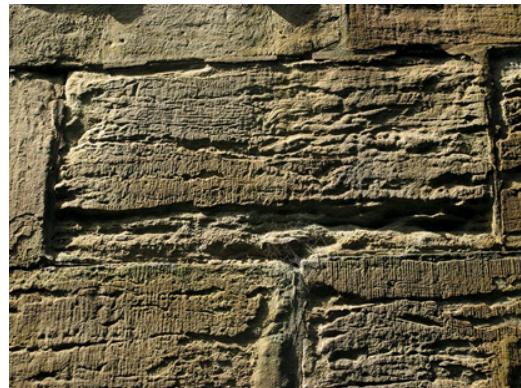
**Bild 6**

Beispiel für typische Schäden an den Pylonen

Beispiel für typische Schäden im Bereich der Widerlager

Das äußere Natursteinmauerwerk der Vorderseite, der Flügel sowie der Auflagerbänke und Kammermauern war stark verwittert mit offenen Fugen, stellenweise Ausbrüchen und Fehlstellen. Das Mauerwerk der Pylone wies ebenfalls offene Fugen auf (Bild 6). Die Widerlager und Flügel waren sehr robust und aus einer äußereren Natursteinverblendung mit einem relativ homogenen Kern aus Bruchsteinmauerwerk aufgebaut (Bild 7).

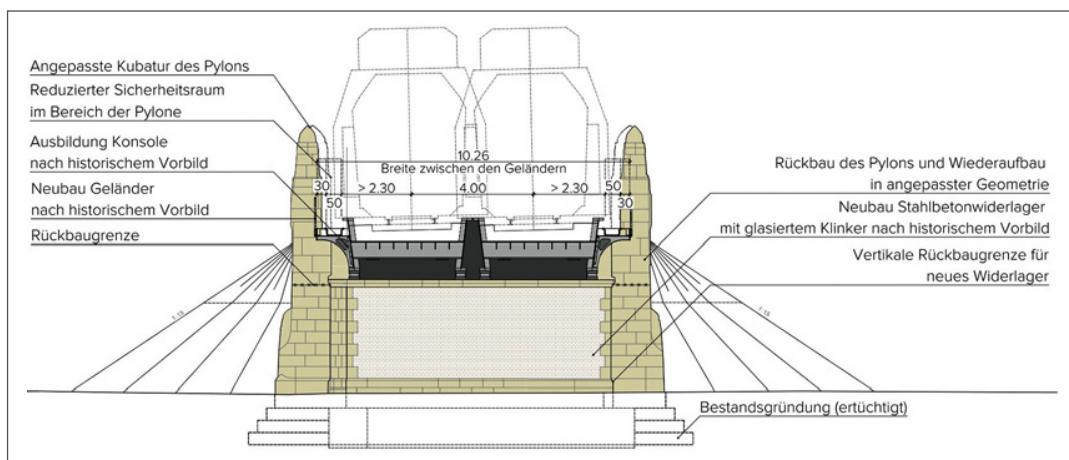
Bild 9

Querschnitt mit Darstellung der umgesetzten Maßnahmen

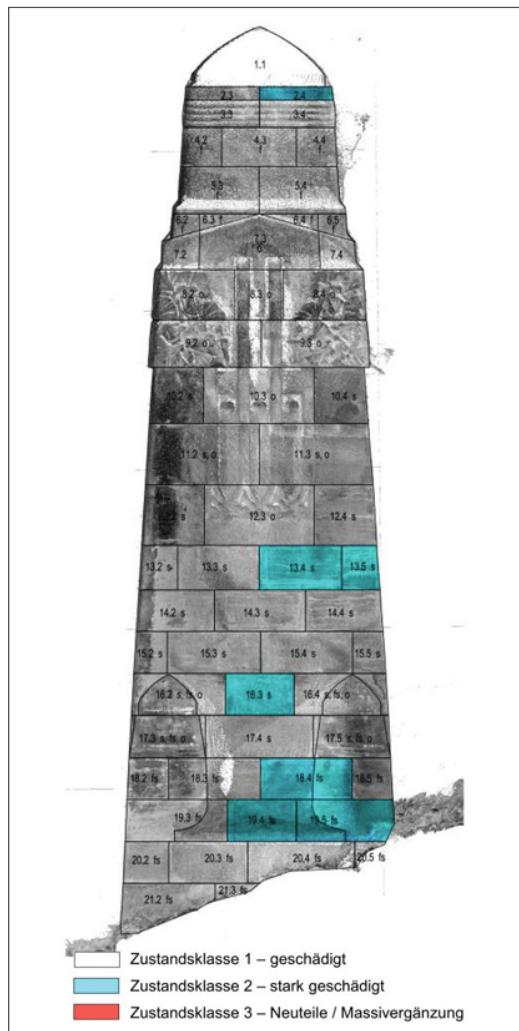
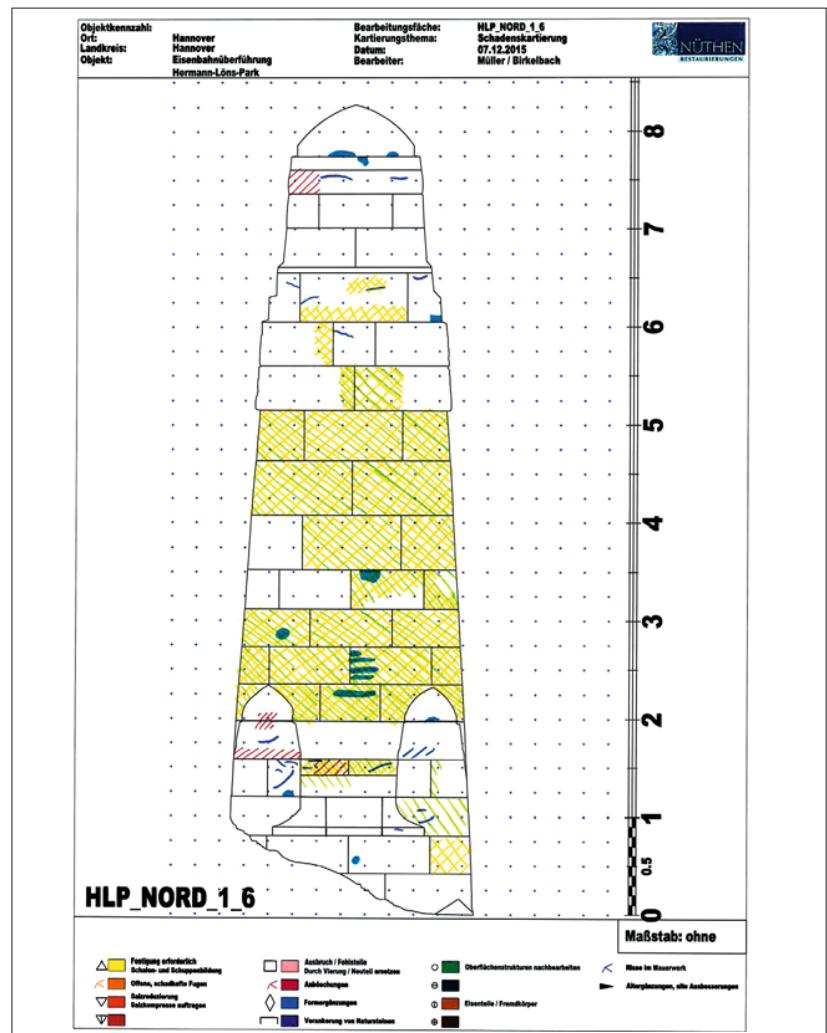
Nach erfolgter Gerüststellung und vor Beginn der Rückbauarbeiten ist aufbauend auf die Schadensgrobkartierung eine denkmalgerechte Dokumentation sowie eine detaillierte Schadenskartierung erstellt worden (Bild 13). Es wurde eine reversible

Bild 13
Schadensgrobkartierung (links) und Schadens- und Maßnahmenkartierung (rechts)

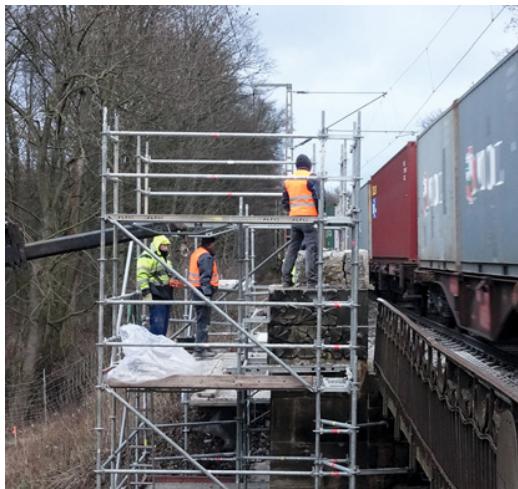
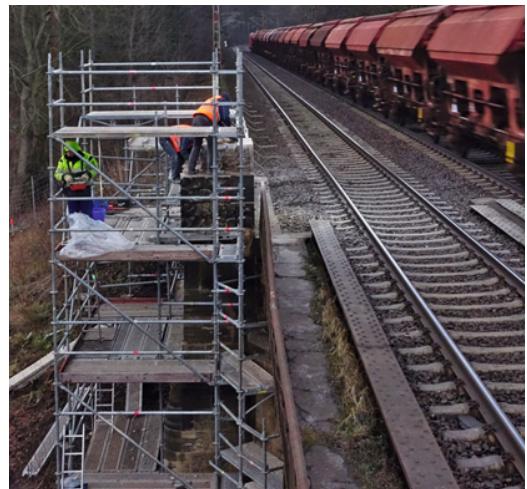
Bild 14a+b

Rückbauarbeiten der Pylone im Gefahrenbereich der Bahngleisen

Begonnen wurde mit dem Rückbau der Pylone. Für die vorlaufenden Arbeiten vor dem Hilfsbrücken-einbau standen zeitlich sehr begrenzte Sperrpausen zur Verfügung, die nicht geeignet waren, einen schonenden Rückbau zu garantieren. Daher wurde vor dem Einbau der Hilfsbrücken der obere Teil der insgesamt acht Pylone unter laufendem Eisenbahnbetrieb zurückgebaut. Für den Natursteinfachbetrieb war diese Art zu arbeiten neu und hat eine intensive Planung und Abstimmung mit den DB-Stellen erfordert. Sämtliche gleisnahen Arbeiten fanden unter Aufsicht eines Sicherungs-postens statt (Bild 14).

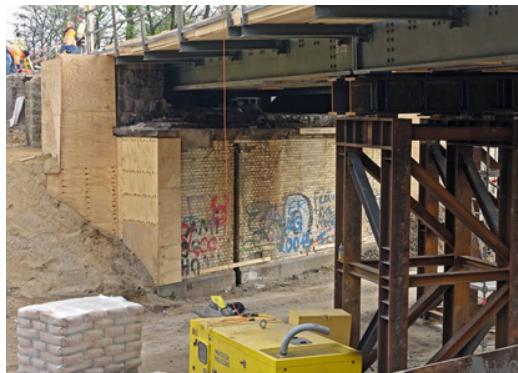
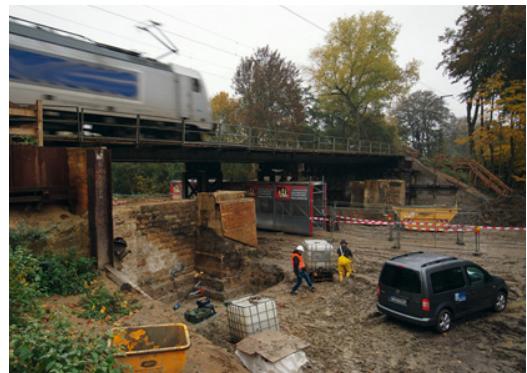
Bild 15a+b

Schutz des Bestandes für den Einbau der Hilfsbrücken (links); Abschluss der Rückbauarbeiten (rechts)

Der verbleibende Bestand musste temporär geschützt werden, um eine Beschädigung durch die Arbeiten während der Sperrpause auszuschließen (Bild 15). Durch vordefinierte Trennschnitte konnte der zu erhaltende und später schonend zurückzubauende Bestand von den Abbruchbereichen getrennt werden.
