Neue Natursteinrestaurierungsergebnisse und messtechnische Erfassungen

Natursteinsanierung Stuttgart 2018

**Neue Natursteinrestaurierungsergebnisse und messtechnische Erfassungen
sowie Sanierungsbeispiele**

Tagung am 16. März 2018 in Stuttgart

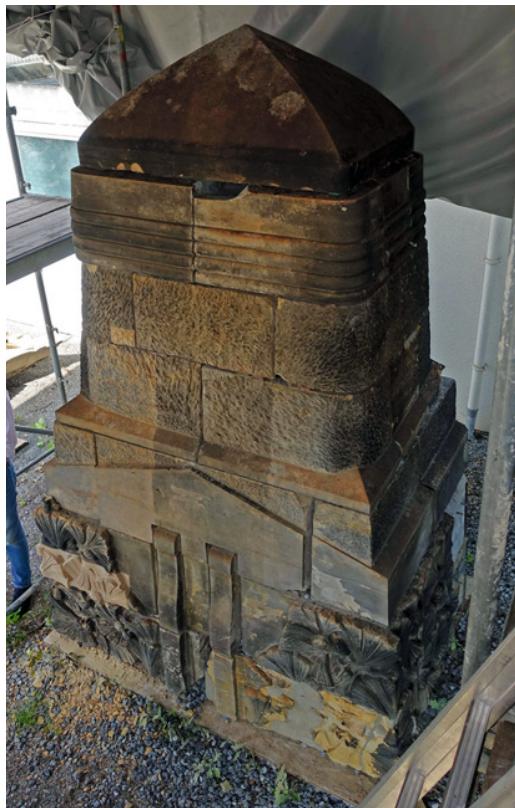
In der Werkstatt wurden Muster zur Reinigung, zum Steinersatz und zur Steinergänzung ausgeführt. Die Besonderheiten bei der Reinigung bestanden darin, dass der Bestand sehr unterschiedliche Zustände und Verschmutzungen aufwies. So waren die Rückseiten der Pylone (die dem Gleis zugewandten Seiten) durch die jahrzehntelange Einwirkung aus dem Eisenbahnverkehr wesentlich stärker mit flächigen porenschließenden Krusten belegt als die Vorderseiten. Die Reinigungsziele von der Beseitigung bzw. dem Aufdünnen porenschließender Krusten und der Herstellung einer Gleichmäßigkeit der Natursteinoberflächen konnten erfolgreich bemusert werden (Bild 17b).

Bild 17a+b
provisorischer Wiederaufbau
der Pylone (links) und
Bemusterung der Reinigung

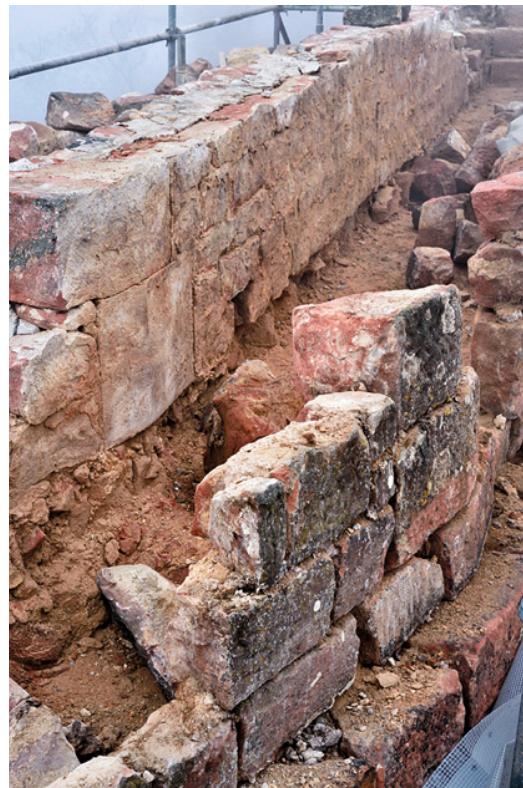
Die Kernburg ist noch vollständig von Mauern umgeben. Die stumpf abknickende Schildmauer geht in die schmalere, aus glatten Quadern gefertigte Ringmauer über. Im Zuge der Bauarbeiten des Jahres 2016/2017 wurden Reste eines Wehrganges innerhalb der westlichen Palasmauer aufgefunden (Bild 2). Die Laufebene des Wehrganges aus staufischer Zeit wies noch Reste einer Brustwehr und einer Treppe zur höher abschließenden Schildmauer auf. Für die Errichtung oder Erweiterung der Wohngebäude wurde nachfolgend die Mauerinnenseite des Ganges geschlossen und Auflager für Konsolen geschaffen.

Bild 2
Reste des staufzeitlichen Wehrgangs, die bei der Sanierung aufgefunden wurden

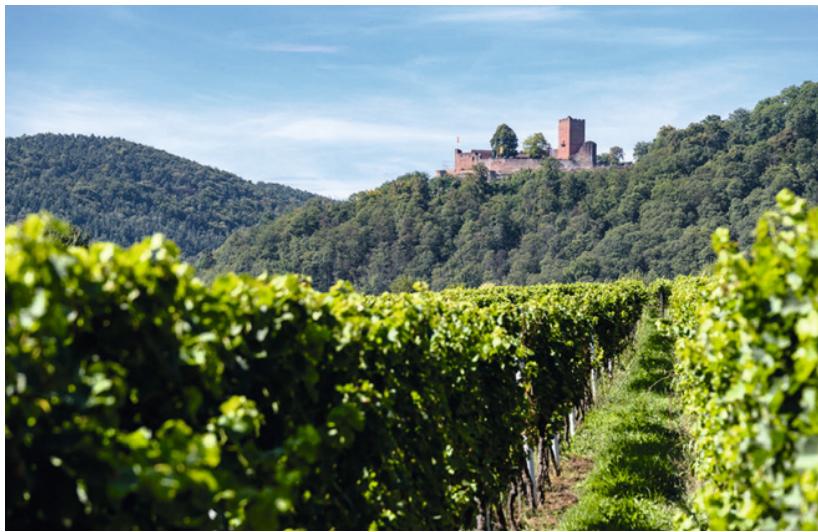
Bild 1
Klingenmünster, Burg Landeck

Auf der Burgruine Landeck (Bild 1) zeigte sich, dass der in den 60er-Jahren aufgebrachte Mörtelglattstrich der Mauerkrone gerissen war und eine Unterfeuchtung der Mauerkrone stattfand. An den Rissen zeigte er durch Moosbewuchs (Bild 2) eine erhöhte Feuchtigkeit an.

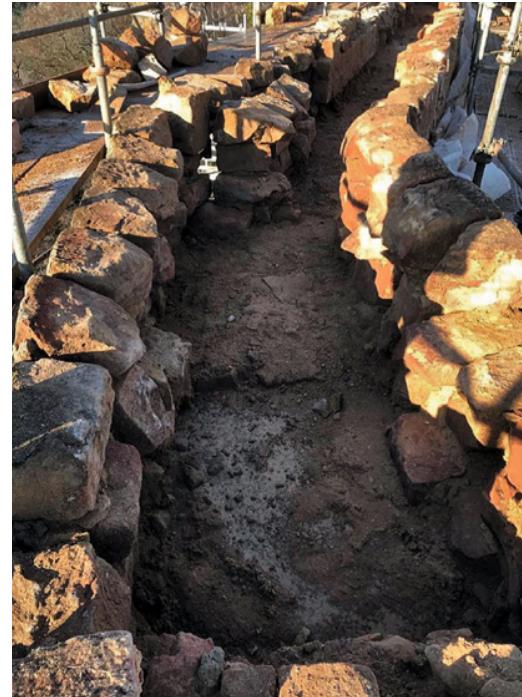
Bei einer Bauteilöffnung (Bild 4) wurde festgestellt, dass unter dem Zementstrich nur eine Erdauffüllung der oberen Bereiche stattgefunden hat. Diese Auffüllung war stark durchfeuchtet. Es stellte sich später heraus, dass es ein ehemaliger Wehrgang (Bild 5) war, welcher mit Erde und Bauschutt zugeschüttet wurde.

Bild 5
Wehrgang Palasmauer West

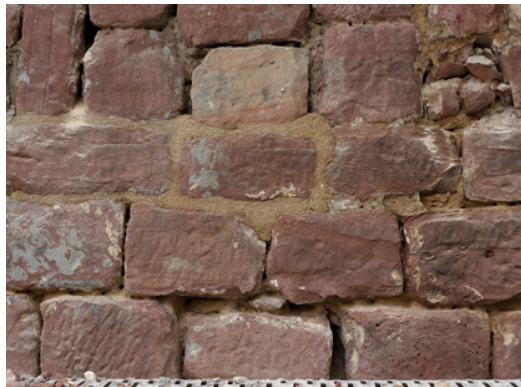
Bild 8
Musterfläche für die farbliche Anpassung des Reparaturmaterials (Bildmitte: neuer Mörtel, rechts oben: historischer Bestand)

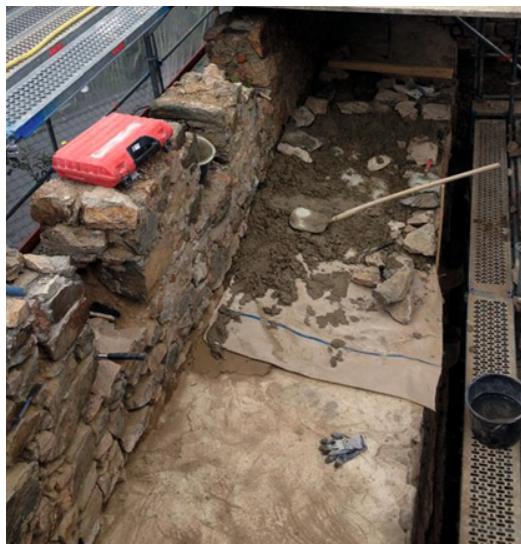
Bild 9
Reduzierung des Wasser- eintrages durch eine Bentonit- matte auf einer Mauerkrone

minimiert werden. In Bild 9 ist eine Betonitmatte an einer Mauerkrone am Beispiel Auerbacher Schloss, Bensheim-Auerbach dargestellt, welche durch eine ausgemauerte Steindeckschicht mit wasserdurchlässigem Mörtel bedeckt wurde.

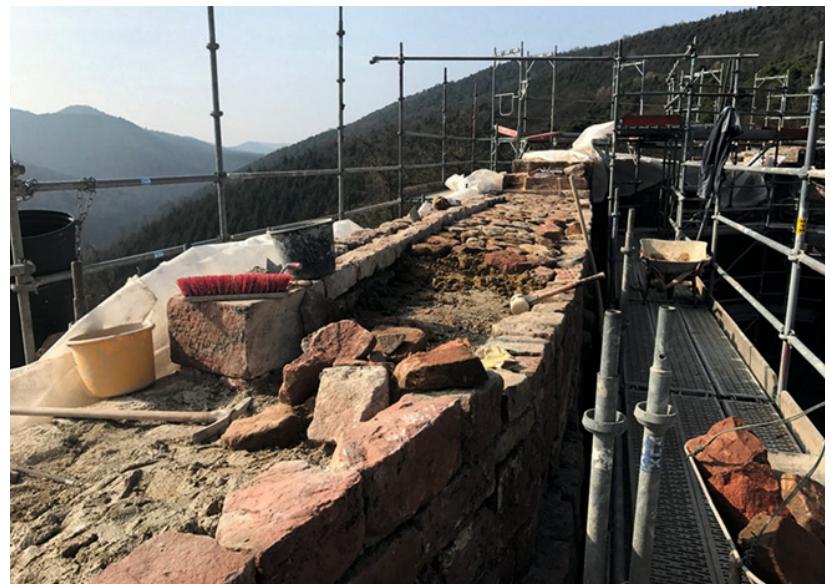
**Bild 10**

Verfüllen des Wehrgangs mit Aufmauerung der Mauerkrone

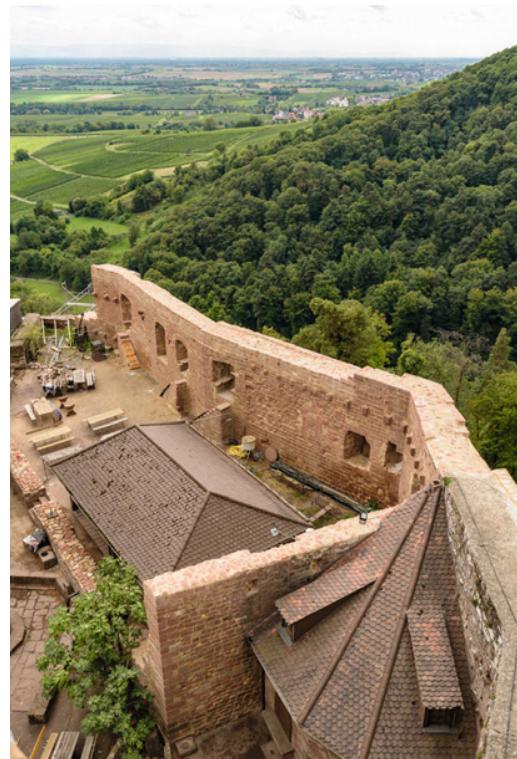
**Bild 11**

Gefällesituation an der Palasmauer

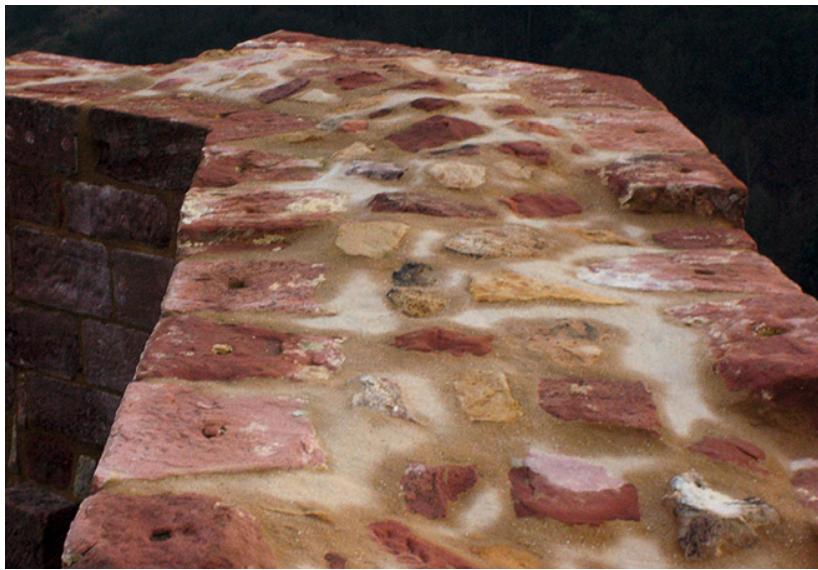
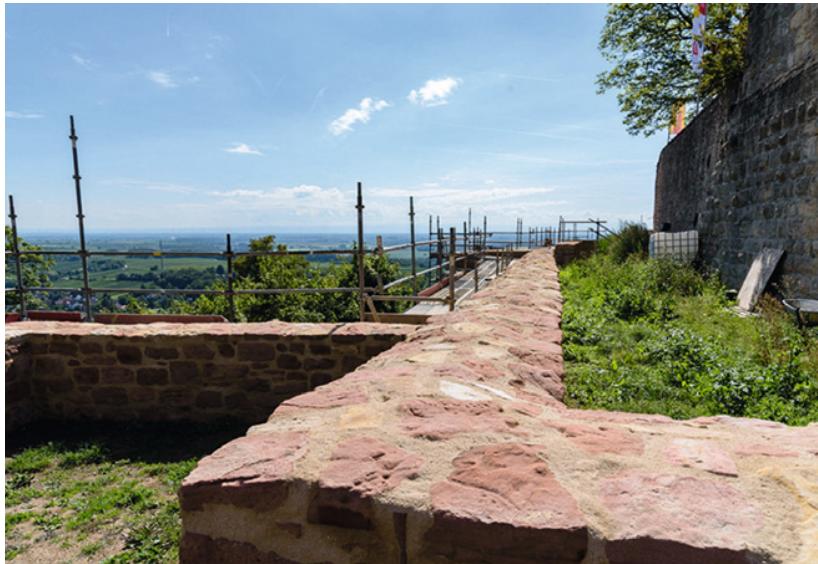
In Bild 12 ist nach einem Regenereignis das Trocknungsverhalten der Mauerkrone dargestellt. Man erkennt, dass der Mörtel durch seine geringere Saugfähigkeit in der Mitte schneller trocknet als der Sandstein. Die Abtrocknung um den Sandstein dauert etwas länger, die Saugfähigkeit des Mörtels ist immer noch vorhanden.

Mörtel mit wasserhemmenden Eigenschaften (schnellere Trocknung als Sandsteine)

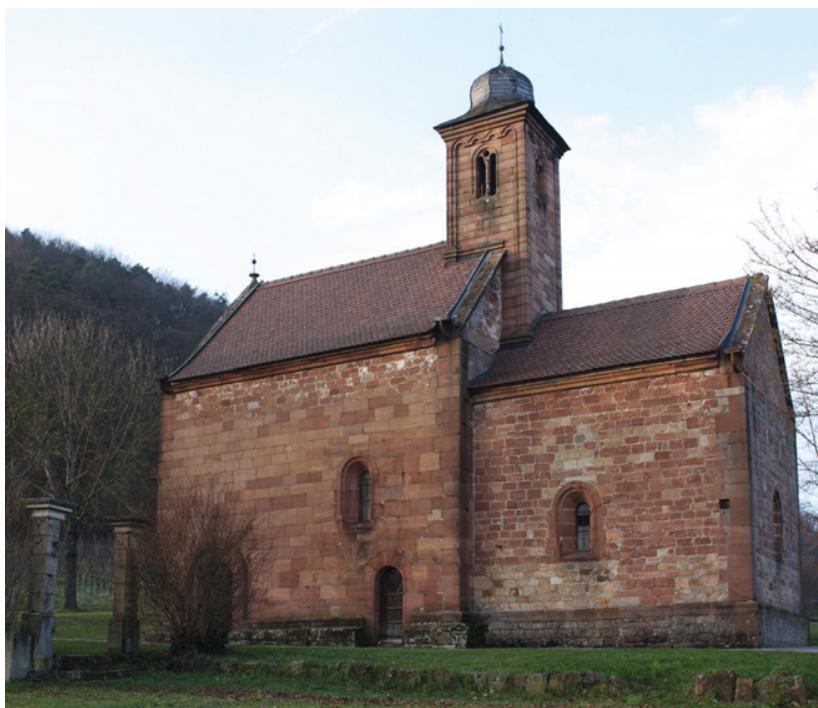
Bild 1
Nikolauskapelle Ansicht von Südosten 2017

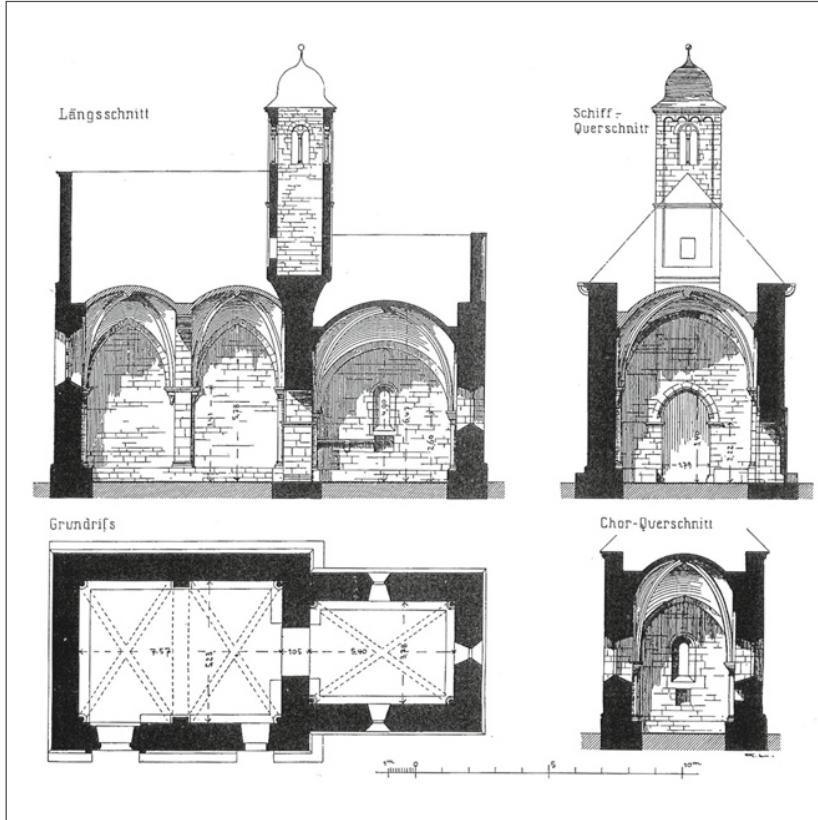
Bild 2
Nikolauskapelle Grundriss und Querschnitt, 1936

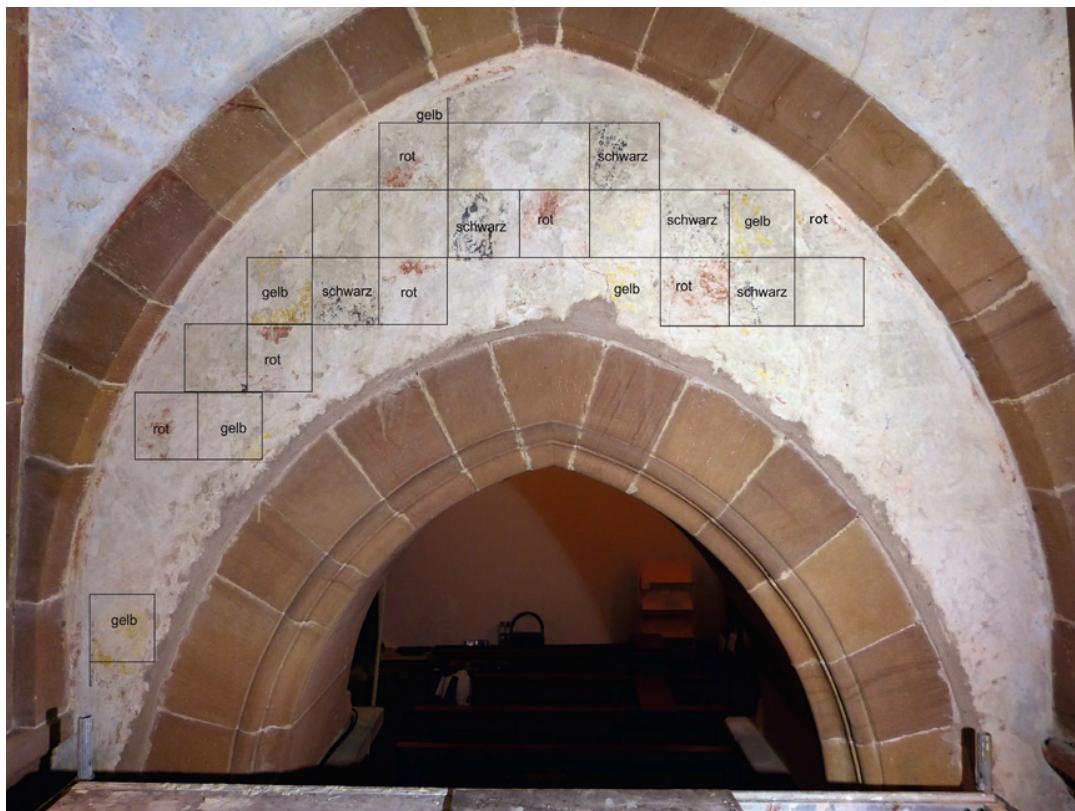
Bild 10

Chor Westwand, schematische Darstellung der nachgewiesenen Farbquadrate in ocker, rot und schwarz

Ergänzend zu den bereits 1888 [1] publizierten figürlichen Malereien an den Chorwänden konnte im Rahmen der Untersuchung 2017 an der Westwand, sowie in geringerem Umfang auch an allen anderen Wandflächen, ein fragmentarischer Bestand an ockerfarbenen, roten und schwarzen Quadraten identifiziert werden, der als eine schachbrettartige Dekorationsmalerei interpretiert werden kann (Bild 10). Die erkennbaren Quadrate haben eine Kantenlänge von 24 × 24 cm und sind durch farblich variierende Konturlinien in schwarz, ocker oder rot getrennt. Schattierungen oder diagonale Linien innerhalb der Quadrate, die eine dreidimensionale Wirkung erzielen sollen konnten nicht nachgewiesen werden.

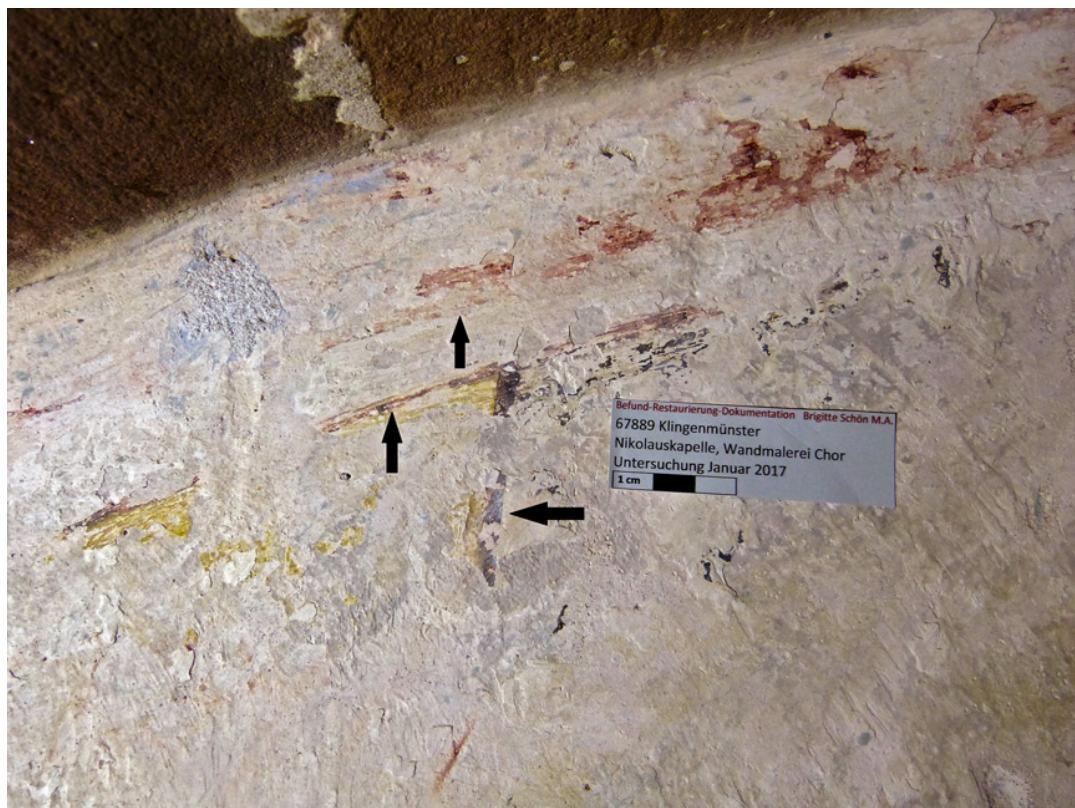
Bild 11

Chor Westwand,
Detail oberer Wandanschluss
an den Gurtbogen

Den Anschluss an den Gurtbogen bildete ein ca. 4 cm breites rotes Band. Daran folgten ein ca. 2 cm breiter, unbemalter Streifen im kalkweißen Untergrundton und die äußere, schwarze Konturlinie der schachbrettartigen Malerei. Der Gurtbogen war in Analogie zum roten Begleitband vermutlich ebenfalls rot gefasst (Bild 11).
