Institut für Bauforschung e.V.

# Schadensfälle an erdberührten Bauteilen

## 3 Schadensfälle

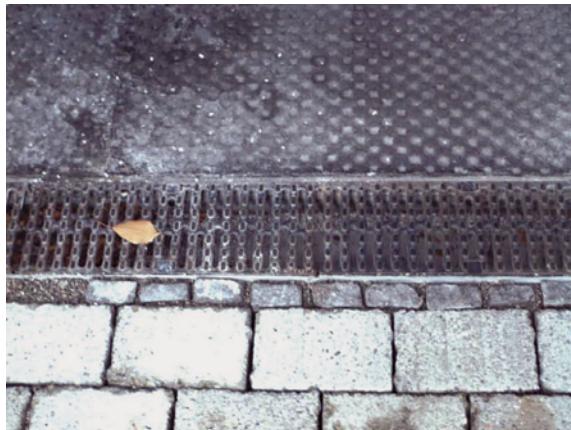
Der Mangel besteht darin, dass der Kleber der verlegten Dichtbahn lösungsmittelhaltig war und den Polymerbeton der Rinne angelöst hat. In der Folge kommt es zum sogenannten Weichmachereffekt und zum Schaden an den Verbindungsstellen. Die abdichtende Wirkung war somit nicht mehr gegeben.

Die chemische Reaktion der Inhaltsstoffe führte in der Folge dazu, dass die Abdichtung weich wurde und die Dichtungsfunktion verloren ging. Im weiteren Verlauf kam es zum Eindringen von Wasser zwischen Anschluss Rinnenkante und Abdichtungsbahn und in Folge dessen zu Feuchteschäden an der angrenzenden Kellerwand und Kellerdecke.

**Abb. 3.2.3:** Entwässerungsrinne

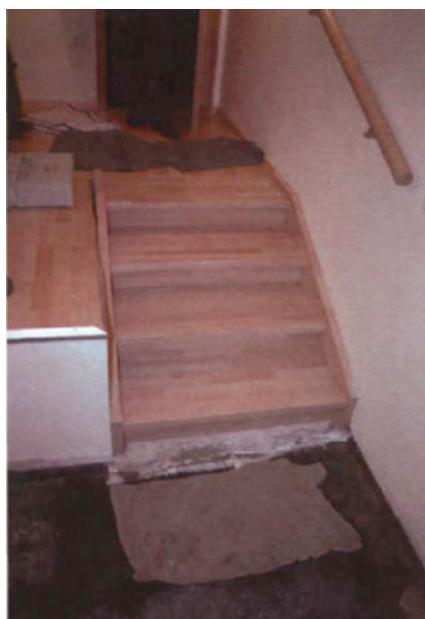
**Abb. 3.3.1:** Holztreppe am Übergang Altbau – Neubau

Kurz nach Fertigstellung des Neubaus kam es zu Feuchteerscheinungen im Keller des Neubaus. Mit Hilfe einer Bauteilöffnung konnte festgestellt werden, dass die Ursachen der Feuchteerscheinungen mit großer Wahrscheinlichkeit im Bereich der zwischen dem Altbau und dem Neubau montierten Holztreppe zu suchen sind.

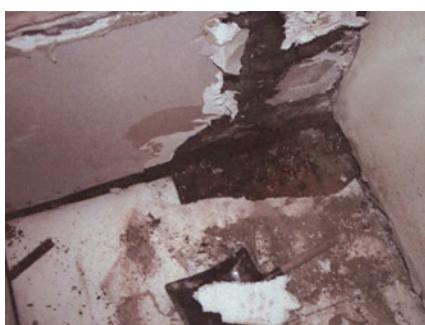
**Abb. 3.3.3:** Stehendes Wasser unterhalb der Wärmedämmung in der Treppennische

Auf Grundlage der bisherigen Erkenntnisse und der Messung des Wasserstands im Pumpenschacht bei über 24 Stunden ausgeschalteter Tauchpumpe, ist davon auszugehen, dass bei dem Gebäude der Lastfall »von außen drückendes Wasser« anzunehmen ist. Erkenntnisse über den Bemessungswasserstand aus langjährigen Beobachtungen liegen jedoch nicht vor.

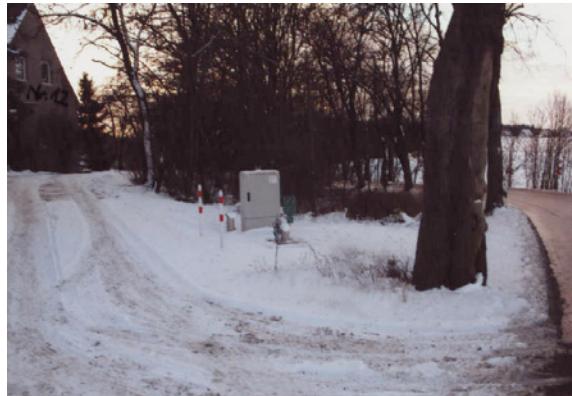
**Abb. 3.4.1:** Wasserpumpenschacht auf dem Grundstück

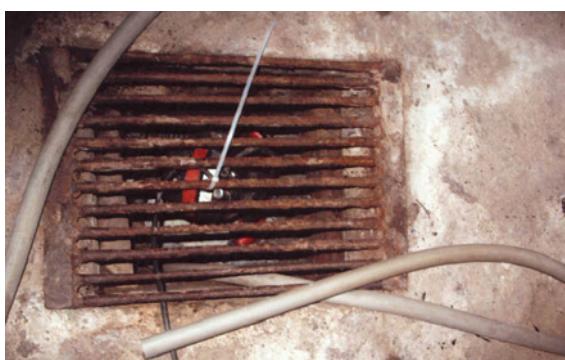
Abb. 3.4.4: Sickerablauf im Kellerfußboden mit eingebauter Tauchpumpe

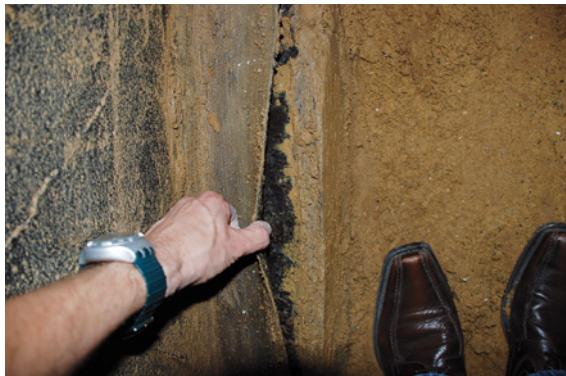
- Die horizontale Querschnittsabdichtung ist als Polymerbitumen-Schweißbahn ausgeführt. Diese wurde nicht mit dem Sohlplattenüberstand verklebt

und weist außenseitig in Bezug zur Außenkante der Kelleraußenwand im Untersuchungsabschnitt einen Überstand von ca. 120 mm auf. Die Überlappungen der vertikalen Mauersperre wurden entsprechend mit  $\geq 200$  mm hergestellt.

**Abb. 3.5.2:** Nicht mit dem Sohlplattenüberstand verklebte horizontale Querschnittsabdichtung

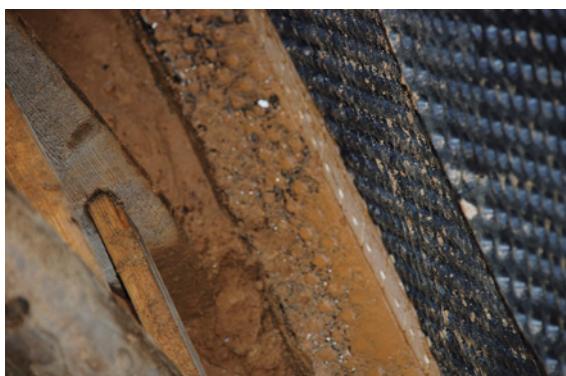
– Nach dem Entfernen der Noppenbahn waren an der vertikalen KMB-Beschichtung flächendeckende tief einbindende »Abdrücke« festzustellen. Aufgrund dessen wurde die Trockenschichtdicke der Abdichtungsebene nennenswert (auf eine noch verbleibenden Trockenschichtdicke in den Abschnitten der Abdrücke von ca. 1,0 mm bis 2,0 mm) reduziert. Des Weiteren ist die KMB-Beschichtung in Teilabschnitten nicht bis an die horizontale Querschnittsabdichtung unterhalb der Kelleraußenwände herangeführt. Der Überstand der Schweißbahn ist im Randbereich der Bauwerkssohle weder verklebt noch bis zur Vorderkante der Kelleraußenwand zurückgeschnitten.

**Abb. 3.5.3:** »Abdrücke« auf der KMB-Beschichtung

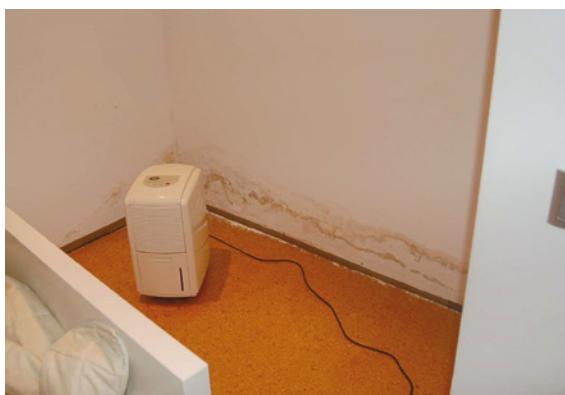
Etwa ein halbes Jahr nach Abschluss der Arbeiten wurde im Kellergeschoß eine Durchfeuchtung an der Innenoberfläche der Badezimmeraußenwand festgestellt. Als Ursache wurde ein Wassereintritt über einen fehlerhaften Anschluss des Kellerlichtschachtes angenommen und in der Folge mit einer Dichtungsschlämme nachgearbeitet. Ein Jahr später kam es im Badezimmer erneut zu einer Durchfeuchtung an der Außenwand, wobei nun auch die Außenwand des angrenzenden Schlafzimmers betroffen war. Die am Innenputz entstandenen Schäden wurden von dem schon vorher beauftragten Bauunternehmen durch Entfernen des beschädigten Putzes und Neuauflägen eines Sanierputzes behoben. Nach einem weiteren halben Jahr traten im Bad und im Schlafzimmer erneut Durchfeuchtungen an den Außenwänden auf. Der Innenputz wies teilweise ausgeprägte Wasserränder bis in eine Höhe von rund 30 cm mit Salzausblühungen und Farbabplatzungen auf (vgl. Abb. 3.7.1 + 3.7.2).

**Abb. 3.7.2:** Ausgeprägte Wasserränder, Salzausblühungen und Farbabplatzungen am Innenputz der Kelleraußenwand im Schlafzimmer

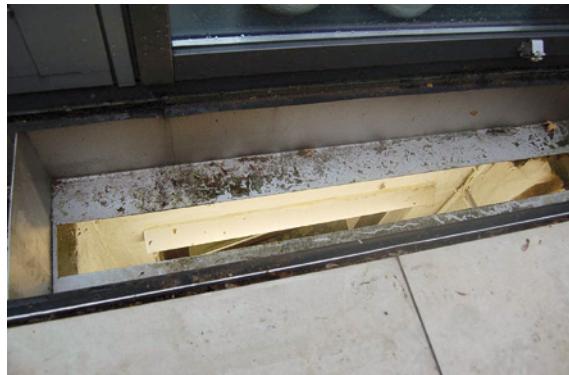
Im Rahmen einer Ortsbegehung wurde festgestellt, dass an der in Rede stehenden Kelleraußenwand direkt vor dem Wintergarten eine Entwässerungsrinne angeordnet ist. Die Rinne ist durch ein Blech in zwei Abschnitte geteilt, die auf unterschiedliche Weise entwässert werden. Der eine Teil der Rinne weist eine Aussparung im Boden auf, so dass anfallendes Niederschlagswasser in den darunter angebrachten Lichtschacht des Badezimmerfensters und von dort über dessen Entwässerungsablauf entwässert (vgl. Abb. 3.7.3). Der andere Teil der Rinne entwässert über einen separat angeordneten Ablauf in das angrenzende Erdreich vor der Badezimmers Außenwand. Bei einem Bewässerungsversuch wurde die Entwässerungsrinne über einen Zeitraum von mehreren Minuten mit Wasser gefüllt (vgl. Abb. 3.7.4) und die Ableitung des Wassers beobachtet. Es war festzustellen, dass das Wasser über die Aufstandsuge zwischen der aufgehenden Kelleraußenwand und der Sohlplatte in das Gebäude eindringt.

**Abb. 3.7.3:** Entwässerungsrinne mit Aussparung, Blick in den Kellerlichtschacht vor dem Badezimmerfenster

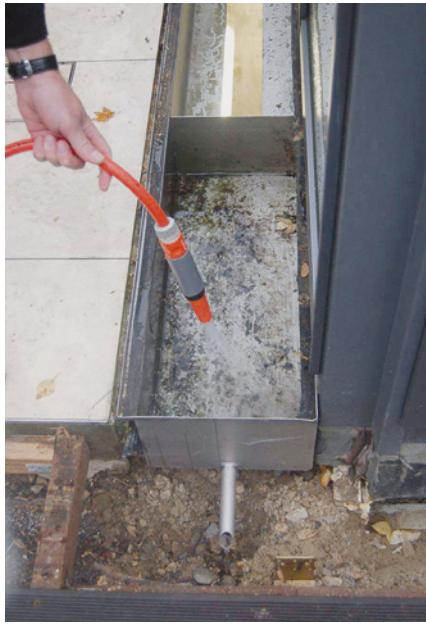
**Abb. 3.7.4:** Entwässerungsrinne mit  
separatem Ablauf, Bewässerungsversuch

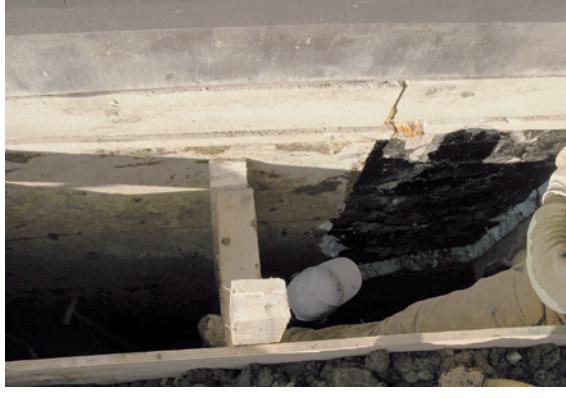
Um die Ausführung der Bauwerksabdichtung zu überprüfen, wurde daraufhin die Kelleraußenwand im Bereich des Badezimmers bzw. unterhalb des Wintergartens freigelegt (vgl. Abb. 3.7.5). Dabei wurde festgestellt, dass auf der gesamten Wandfläche eine KMB mit einer Schichtstärke von 1–5 mm aufgetragen war. Ein Voranstrich auf der Wand aus Kalksandsteinmauerwerk war augenscheinlich nicht vorhanden. Darüber hinaus war die KMB ohne Ausbildung einer Hohlkehle im Anschlussbereich der aufgehenden Kelleraußenwand zur vorstehenden Sohlplatte ausgeführt worden (vgl. Abb. 3.7.6). Auf der KMB war eine 8 cm starke Perimeterdämmung aufgebracht (vgl. Abb. 3.7.7).

**Abb. 3.7.5:** Freigelegte Kelleraußenwand vor dem  
Badezimmer

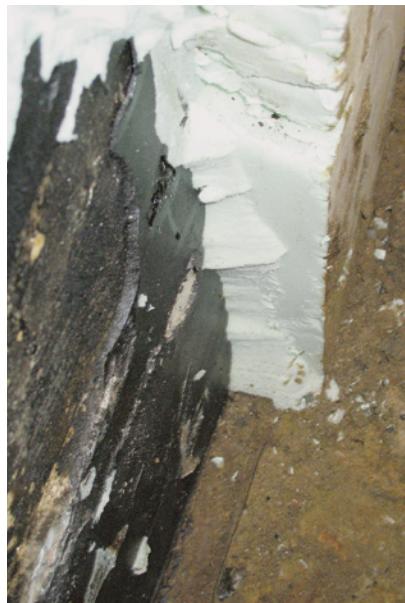
**Abb. 3.7.7:** Kelleräußenwand, freigelegte KMB mit Perimeterdämmung

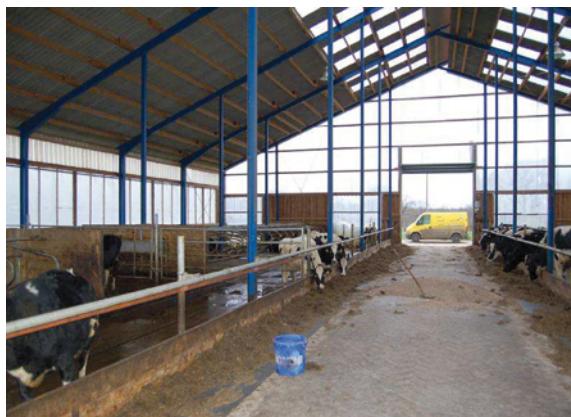
**Abb. 3.8.1:** Blick vom Mittelgang des Stallgebäudes auf die Mistgänge

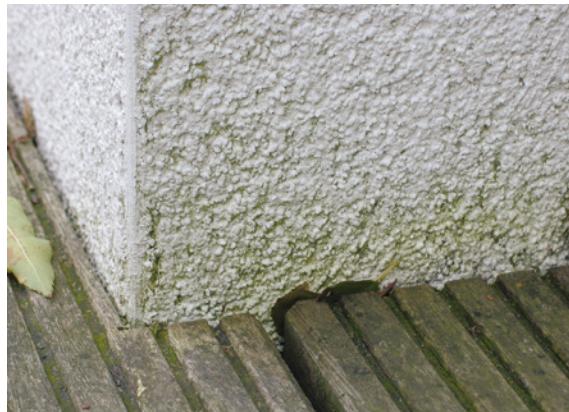
An den vorhandenen Kiesbeetbegrenzungen und im Anschluss an die Holzbeplankung der Dachterrasse kommt es teilweise an den Außenputzflächen zu Algenbildungen. Am Gebäudesockel der Garage sind in Teilflächen bereits Putzausbesserungen vorgenommen worden.

**Abb. 3.9.3:** Anschluss Holzterrasse an Außenwandputz

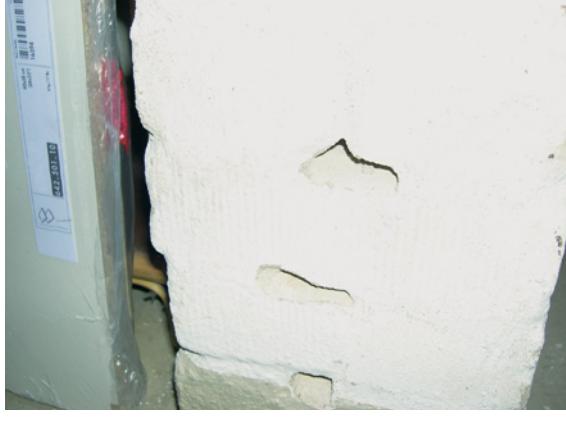
An der gartenseitigen Kelleraußenwand des Kellers 1 wurde im Bereich der Durchfeuchtungen das Mauerwerk freigelegt. Bis zu einer Höhe von ca. 25 bis 30 cm über OKFF (= Oberkante Fertigfußboden) fand sich in keiner geöffneten Lagerfuge eine horizontale Abdichtung in Form einer Abdichtungsbahn. An der Innenwand im Bereich der Türlaibung zum Keller 3 wurde im unteren Wandbereich oberhalb der Oberkante des Estrichs in einer Höhe bis 30 cm das Mauerwerk freigelegt. Auch hier konnten keinerlei Abdichtungen festgestellt werden.

**Abb. 3.10.4:** Freigelegte Kellerinnenwand

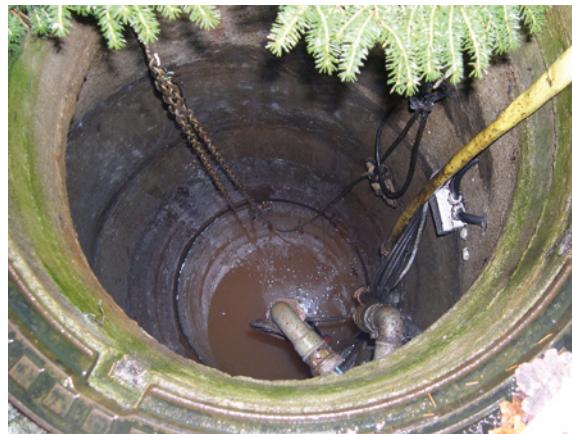
Die Öffnung des im Garten befindlichen Sickerschachts ergab: Der Abstand der Wasserlinie bis zur Oberkante des Schachtringes beträgt ca. 2,92 m bis 2,93 m.

**Abb. 3.10.5: Sickerschacht**

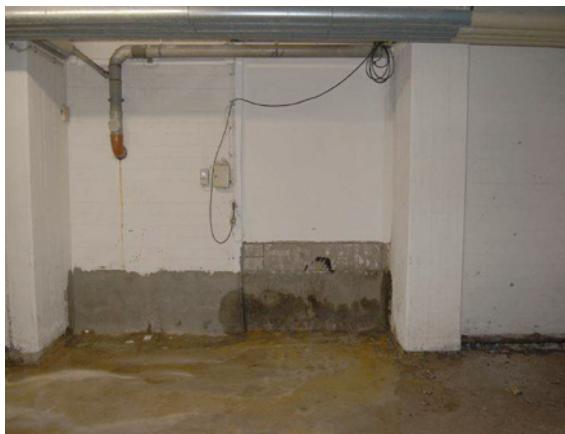
**Abb. 3.11.2:** Nachträglich verschlossene Türöffnung im Fahrradkeller

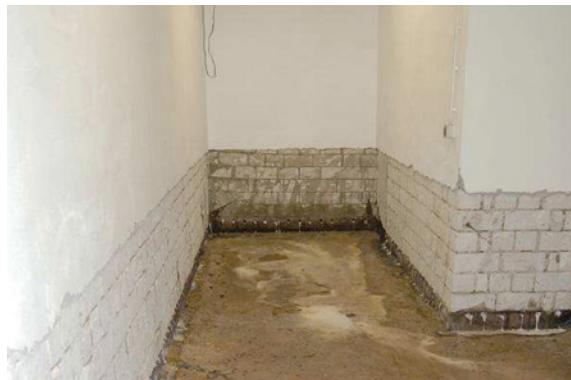
Im an den Fahrradkeller angrenzenden Kellergang befindet sich die zweite nachträglich verschlossene Türöffnung. Vor der Wandfläche stand ebenfalls Wasser auf dem Fußboden und verteilte sich im Gang (vgl. Abb. 3.11.3 + 3.11.4). Feuchtemessungen an der Außenwand ergaben bis in eine Höhe von ca. 1,8 m erhöhte Messwerte. Auch in den angrenzenden Kellerräumen waren umfangreiche Durchfeuchtungsschäden festzustellen (vgl. Abb. 3.11.5), wobei insbesondere die Fußpunkte der aufgehenden Wände erhöhte Feuchtemesswerte aufwiesen.

**Abb. 3.11.3:** Nachträglich verschlossene Türöffnung im Kellergang

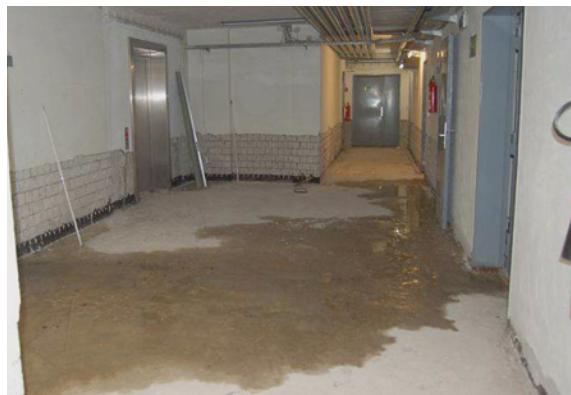
**Abb. 3.11.4:** Stehendes Wasser im Bereich des Kellerganges

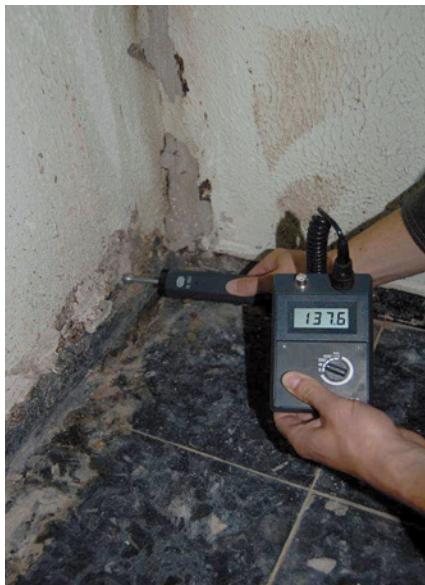
**Abb. 3.11.5:** Exemplarische Feuchtemessung an einer Kelleraußenwand

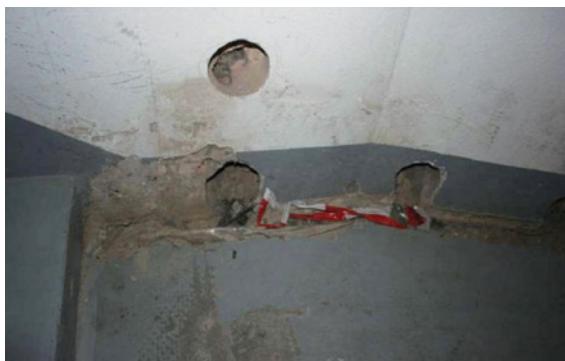
**Abb. 3.12.1:** Bohrungen in einer Außenwand des Verbindungsgangs

besondere nach starken Regenfällen kam es zu Wassereintritten, so dass auf dem Fußboden das Wasser teilweise mehr als einen Zentimeter hoch aufstand. Im Rahmen einer Ortsbegehung wurden die Außenwände im Innenbereich an mehreren Stellen geöffnet (vgl. Abb. 3.12.1), wobei jeweils austretendes Wasser festzustellen war. Feuchtemessungen ergaben über die gesamte Länge des Verbindungsgangs bis in eine Höhe von ca. 0,3 m erhöhte Messwerte, die auf eine Durchfeuchtung der Außenwände hinwiesen. Weiterhin waren in den durchfeuchten Wandbereichen Ausblühungen und Wasserränder sowie an der Oberfläche des Verbundestricks Ablösungen des Anstrichs zu erkennen (vgl. Abb. 3.12.2).

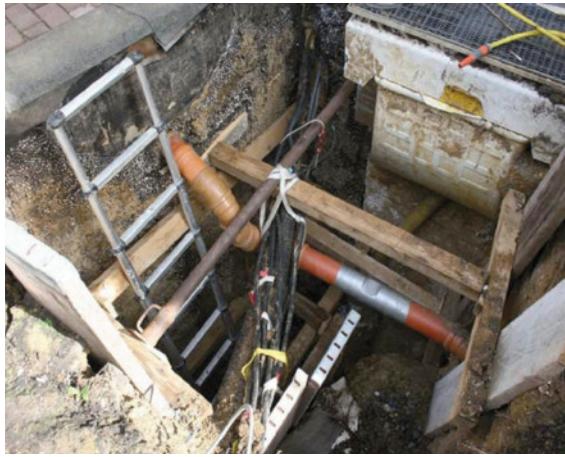
Über eine im Innenhof der Wohnanlage vorhandene Baugrube konnte die Bauwerksabdichtung des Verbindungsgangs in Augenschein genommen werden (vgl. Abb. 3.12.3). Dabei war festzustellen, dass die KMB im Übergangsbereich zur Deckenabdichtung großflächige Ablösungen aufwies und sich vom Untergrund löste. Die Abschlüsse der auf die Außenwände überlappenden Deckenabdichtung aus Bitumen-Schweißbahnen waren zudem ohne mechanische Befestigung ausgeführt (vgl. Abb. 3.12.4). Weiterhin war zu erkennen, dass die parallel zur Außenwand des Verbindungsgangs verlaufende Dränleitung ein Gefälle zum Entwässerungsschacht auf dem Innenhof aufwies. Die Leitung war trotz Gefälle augenscheinlich oberhalb der Bodenplatte angeordnet.

**Abb. 3.12.3:** Blick in die Baugrube

Aufgrund des mangelhaften Zustandes der vorhandenen Bauwerksabdichtung wurde diese entfernt und durch eine funktionstüchtige Abdichtung ersetzt. Dabei war zu beachten, dass die abzudichtenden Flächen des Verbindungsgangs nur einen Teilbereich der gesamten Bauwerksabdichtung darstellen. Insofern wäre hier die Ausführung einer Bauwerksabdichtung für den Lastfall *drückendes Wasser* technisch nicht sinnvoll gewesen, da alle weiteren daran anschließenden Bauteile für den Lastfall *Bodenfeuchte und nichtstauendes Sickerwasser* hergestellt waren. Für die Schadensanierung wurde daher als Alternative die Ausführung einer Bauwerksabdichtung gemäß DIN 18195-4 in Kombination mit dem Umbau der vorhandenen Dränung gewählt. Darüber hinaus wurden die losen Ränder der auf die Außenwände des Verbindungsgangs überlappenden Bitumen-Schweißbahnen der Deckenabdichtung entsprechend den Vorgaben der DIN 18195-9 an die neu hergestellte Vertikalabdichtung angeschlossen.

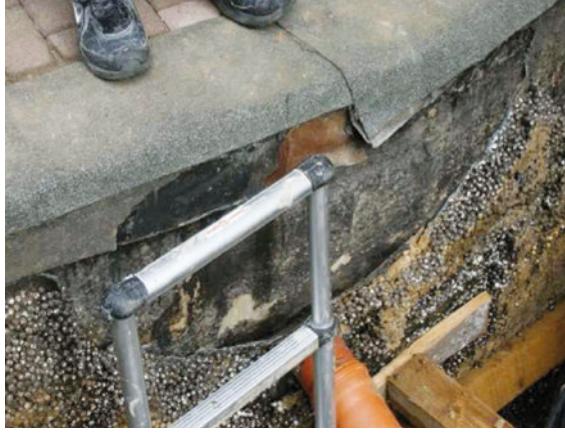
**Abb. 3.12.4:** Freigelegte Außenwand des Verbindungs-  
gangs

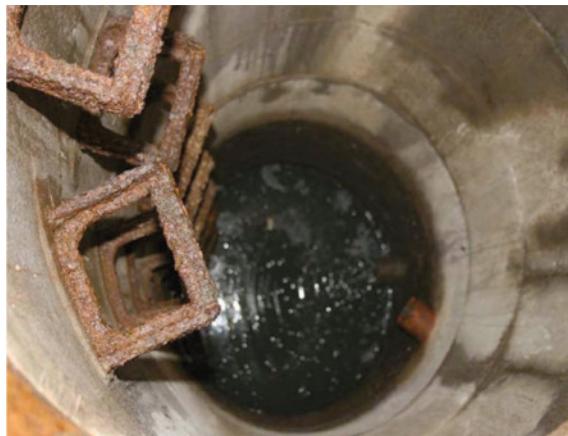
Bei einem Bewässerungsversuch wurde Wasser in die Baugrube geleitet und die Ableitung des Wassers beobachtet. Es war festzustellen, dass das Wasser über die Drän- bzw. Entwässerungsleitung in den Entwässerungsschacht einfließt. Die Einmündung der Entwässerungsleitung lag ca. 0,3 m über OK Schachtboden (vgl. Abb. 3.12.5). In dem Schacht war weiterhin ein Überlauf mit Anschluss an die Grundleitung vorhanden, der ca. 0,6 m über OK Schachtboden angeordnet war.

Bei Niederschlägen wurde das anfallende Wasser über die Entwässerungsleitung in den Entwässerungsschacht eingeleitet und der Wasserspiegel stieg an. Da der Überlauf des Schachtes oberhalb der Einmündung der Entwässerungsleitung lag,

**Abb. 3.12.5:** Blick in den Entwässerungsschacht mit Einmündung der Dränleitung

konnte das gesammelte Wasser nicht über den Überlauf entwässern, sondern es kam zu einem Rückfluss in die Entwässerungsleitung. Als Folge stand das rückstauende Wasser als drückendes Wasser an der Bauwerksabdichtung des Verbindungsgangs an.

Ursächlich für den Wassereintritt in den unterirdisch gelegenen Verbindungsang ist eine eingeschränkt funktionstüchtige Dränung. Aufgrund der unterhalb des Schachtüberlaufs angeschlossenen Entwässerungsleitung kam es zu einem Rückfluss des anfallenden Wassers, was zu einer Belastung der erdberührten Außenwände mit Druckwasser führte. In der Folge konnte das Wasser über die für den vorliegenden Lastfall *drückendes Wasser* grundsätzlich ungeeigneten Bauwerksabdichtung aus KMB in den Verbindungsgang eindringen und die Feuchteschäden an den Wand- und Bodenflächen herbeiführen.

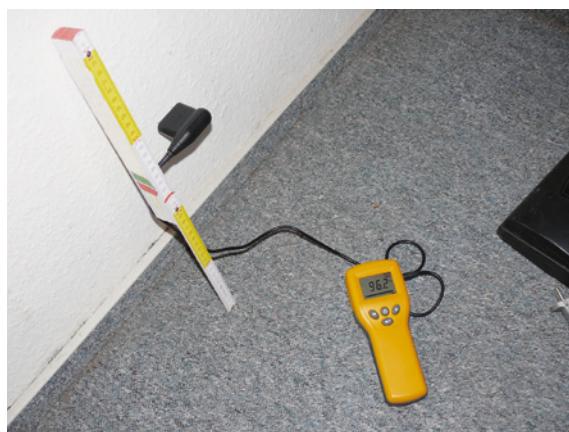
Das beschriebene Schadensbild zeigte sich nach 14-tägiger Abwesenheit der Bewohner. Nachdem intensiviertes Heizen und Lüften der Kellerräume zu keinem erkennbaren Erfolg geführt hatte, wurde ein Sachverständiger hinzugezogen. Bei der Ermittlung der Materialfeuchten im Rahmen der Ortsbesichtigung wurde festgestellt, dass die Innenwände überwiegend erhöhte Messwerte aufwiesen, während an den Kelleraußenwänden keine auffälligen Werte erkennbar waren (vgl. Abb. 3.13.1). Die Feuchtebelastung zeichnete sich an einigen Innenwänden als ein deutlich sichtbarer Feuchtehorizont ab (vgl. Abb. 3.13.2).

**Abb. 3.13.1:** Exemplarische Messung der Materialfeuchte an einer Innenwand

Im Rahmen der Bauwerkserstellung wurde aus nicht nachvollziehbaren Gründen auf die Ausführung der Horizontalsperren unter den Kellerinnenwänden verzichtet. Horizontalsperren sind waagerechte Abdichtungen (auch *Querschnittsabdichtung*), die üblicherweise unter der Aufstandsfläche der Mauerwerkswand sowie zusätzlich in der ersten Lagerfuge eingebaut werden, um das Aufsteigen von Feuchtigkeit im Mauerwerk zu verhindern.

Den Untersuchungen vor Ort zufolge ist das anstehende Erdreich als bindiger, also wenig durchlässiger Boden einzustufen. Insofern staute sich das anfallende Wasser zeitweise vor und unter dem Bauwerk. Da sämtliche Kellerinnenwände ohne die erforderlichen Horizontalsperren ausgeführt worden sind, konnte Wasser über diese Schwachstellen in das Gebäude eindringen. Die im Mauerwerk aufsteigende Feuchtigkeit ist schadensächlich für die Durchfeuchtung und Beschädigung der Bauteile sowie den daraus resultierenden Schimmelpilzbefall.

Zur Schadensanierung wurde zunächst eine technische Trocknung der durchfeuchten Kellerinnenwände sowie eine fach- und sachgerechte Entfernung des Schimmelpilzbefalls veranlasst. Diese Maßnahmen sind grundsätzlich nur dann sinnvoll, wenn die Schadensursache, also der Grund für die Durchfeuchtung, bekannt und der Mangel behoben ist. Insofern war die Funktionsfähigkeit der Dränung wieder herzustellen und der nachträgliche Einbau der Horizontalsperren durchzuführen.

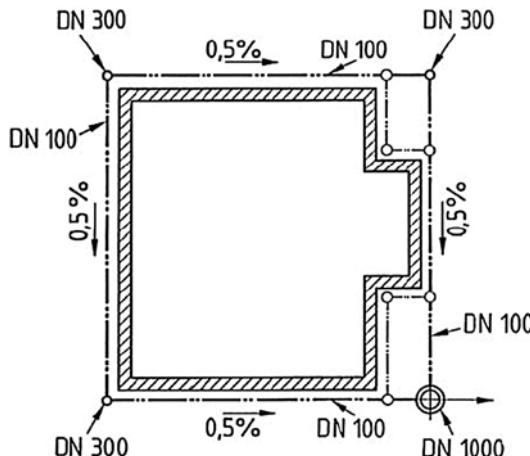
**Abb. 3.13.4:** Beispiel einer Anordnung von Dränleitungen, Kontroll- und Reinigungseinrichtungen bei einer Ringdränung (Mindestabmessungen) (Quelle: DIN 4095:1990-06)

Hinsichtlich der Instandsetzung der Dränanlage war insbesondere DIN 4095 »Baugrund; Dränung zum Schutz baulicher Anlagen; Planung, Bemessung und Ausführung« zu beachten. Demzufolge waren in der das zu schützende Bauwerk umgebenden Dränleitung Spül- und Kontrollrohre einzubauen, die an den Gebäudecken bzw. bei Richtungsänderungen der Dränleitung anzuordnen sind (vgl. Abb. 3.13.4). Mit dieser Maßnahme wurde das regelmäßige Spülen der Dränleitungen ermöglicht und somit die dauerhafte Funktionsfähigkeit der Dränung sichergestellt.

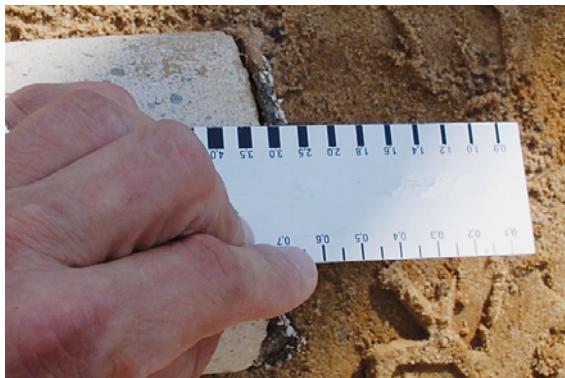
**Abb. 3.14.4:** Messung der Schichtdicke am Bohrkern

Ferner hatten sich offensichtlich die Kanten der Dämmplatten aufgrund einer unzureichenden Aushärtung in die kunststoffmodifizierte Bitumendickbeschichtung (KMB) gedrückt und so zu einer Verringerung der Schichtstärke der Abdichtungsebenen geführt.

Die hieraus entstehenden Undichtheiten an der Abdichtung stellen insofern ebenfalls bauliche Mängel dar.

- Die Perimeterdämmebene sowie die mangelhaft ausgeführte Abdichtungsebene aus kunststoffmodifizierter Bitumendickbeschichtung ist (im Strahlverfahren) zu entfernen und das Material anschließend fachgerecht zu entsorgen.

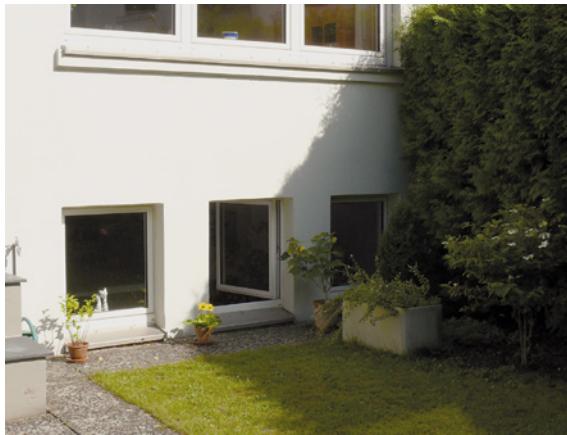
**Abb. 3.15.1:** Außenansicht Souterrain

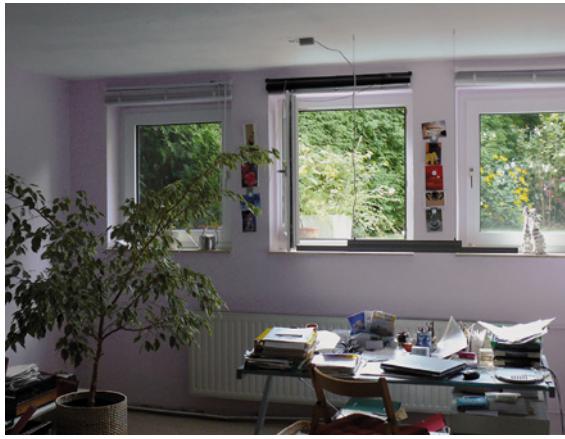
Abb. 3.15.1). Im Rahmen der Umbaumaßnahmen wurde der neu angelegte Raum an die Wärmeversorgung des Gebäudes angeschlossen, der Fußboden wurde mit Teppichboden ausgelegt, die Wände neu verputzt und mit einer Raufasertapete bekleidet (vgl. Abb. 3.15.2). Abschließend erfolgte der Einbau von modernen Fenstern mit Wärmeschutzverglasung ( $U_w = 1,8 \text{ W/Km}^2$ ), die die bestehenden Kellerfenster mit Einfachverglasung ersetzten.

**Abb. 3.15.2:** Neu angelegter Wohnraum im Souterrain
