# Historische Holzbauwerke und Fachwerk

## Instandsetzen – Erhalten

Ausgewählte Objekte und Konstruktionen

Herausgegeben von Dieter Ansorge

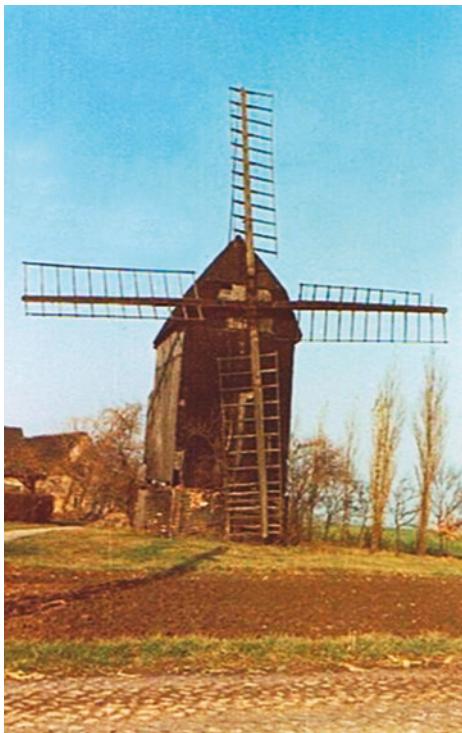
**Abb. 3:** Bockwindmühle 1979 [Quelle: Riedel]

Die Außenverkleidung war nur noch zum Teil vorhanden und stark verwittert. Auch das Dach musste erneuert werden. Die Dachhaut war in einem kritischen Zustand und stellenweise nicht mehr vorhanden. Der Bock war mit einem ruinösen Unterbau aus Klinkern verkleidet und deshalb an den Versätzen stark verfault, eine Bockschwelle musste somit neu angelascht werden. Ein neuer, gebrauchter Sterz konnte zum Glück auch von einer anderen Mühle genutzt werden. Die Deckenbalken und Dielen waren

durch starken Insektenbefall gekennzeichnet. Die Flügel waren vom Pilz befallen, die Aufnahme (Bruststücke) wies schon Rostlöcher auf.

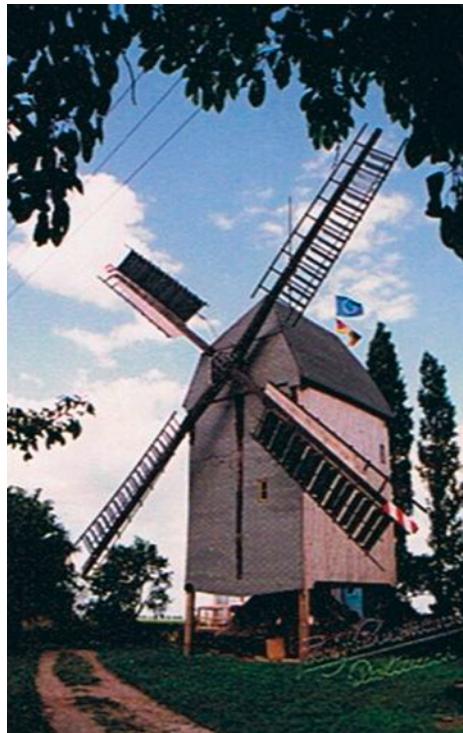
**Abb. 4:** Bockwindmühle 1995  
[Quelle: Kühnemann]

Hauptursächlich für den Schaden war, dass die Mühle auf einem vom Pilz zerfressenen Bock stand und sich durch die zentrische Belastung des Fachwerkes an den Ecksäulen um 20 cm senkte. Die Bockwindmühlen um 1825 waren statisch nicht für gusseiserne Maschinen und deren Zubehör ausgelegt, die im Laufe der späteren Mühlen geschichte hinzukamen. Durch das schwere Flügelkreuz geriet die Mühle außerdem in eine Schieflage und es bestand unbedingter Handlungsbedarf.

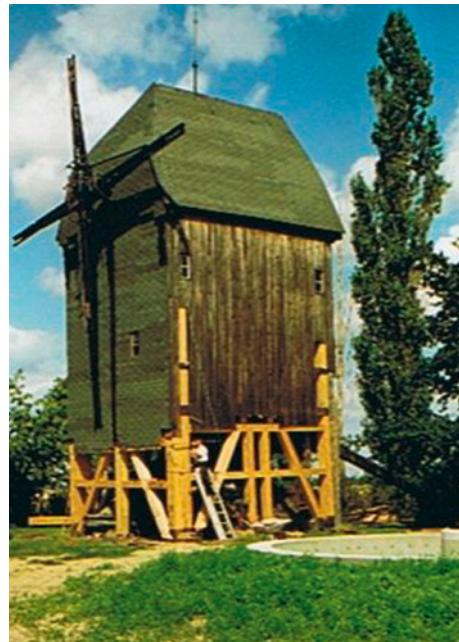
**Abb. 6:**

Bockwindmühle 2004, Anbau der unteren Fachwerkwände, Umbau zum Paltrock

Im Sommer 2004 begannen die Arbeiten am neuen Fachwerkunterbau und der Verlängerung der seitlichen Fachwerkaußewände. Nach der Mehl- und Pressseite folgten Vorder- und Rückwand. Bevor die Vorderwand am Bock geschlossen wurde, entnahmen wir nach dem Öffnen des Steinbodens die Schrotsteine. Die Fachwerkwand war zu diesem Zeitpunkt geöffnet und es war somit ein Versetzen der Steine, auch aus statischen Gründen, auf das neue Fundament leicht möglich.

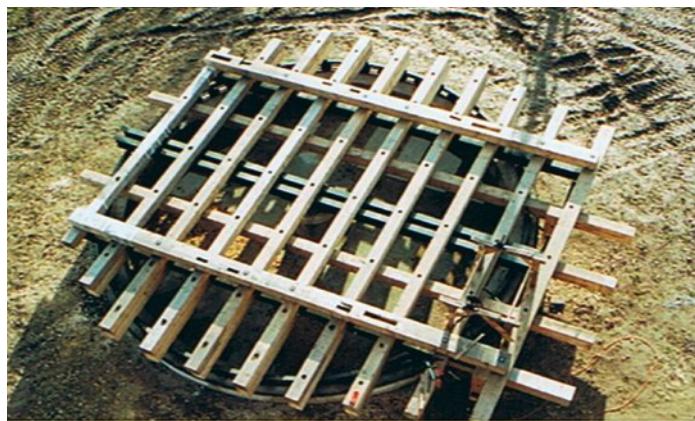
**Abb. 7:**

untere Balkenlage  
(neues Fundament)  
2004, Umbau zum  
Paltrock

Die Zapfenlöcher in der unteren Balkenlage auf dem neuen Fundament wurden gegen Witterungseinflüsse abgeklebt und vor der Versetzung der Mühle geprüft, da das Holz durch den Jahreszeitenwechsel »gewachsen« war und somit die Zapfenverbindungen korrigiert werden mussten. In die Mühlenaußenwände wurden Zugeisen (Abb. 2) eingebracht, die das Auseinandergehen der Fachwerkwände und das Lösen der Zapfenverbindungen verhindern sollten. Der Hammerbalken, der seine Funktion zur Aufnahme der Fachwerkkonstruktion verloren hatte, wurde seitlich durch einen Unterbau abgefangen. Die Fugbalken wurden an bzw. in der Mühle belassen und mit ihr verbunden. Der Hammerbalken sowie die Fugbalken dienen »nur noch« zur Veranschaulichung, wie die Bockwindmühle aufgebaut worden war. Statische Zwecke erfüllen sie nicht mehr.

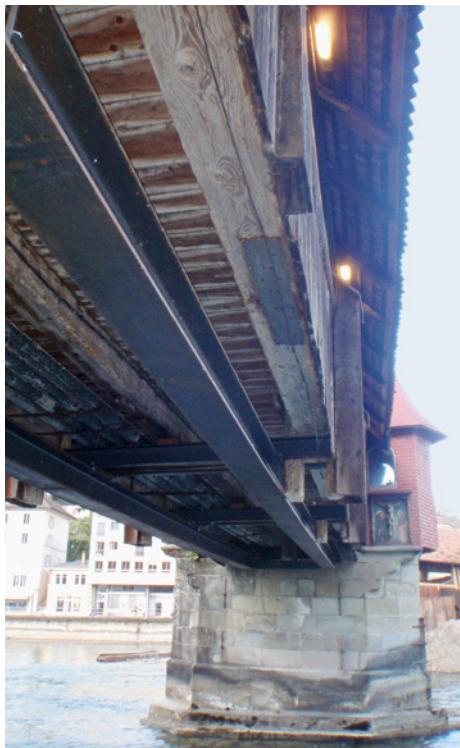
**Abb. 16:** Längsträger unter Brückenfeld 1

Nach dieser Untersuchung wurde als Sofortmaßnahme das Brückenfeld 1 mit einer Hilfskonstruktion aus Stahl, zwei Längsträgern mit Querverbindungen bei den beiden Hängewerkrahmen, unterlegt und stabilisiert. Verschiedene Holzverbindungen, wie zum Beispiel Strebenversatz beim Verbund mit den Zugurten/Längsträgern wurden mit Spaxschrauben verstärkt. Weitere verstärkende und restaurierende Maßnahmen waren in Form einer Gesamtrestaurierung vorgesehen. Diese sollten in ca. 3 Jahren getroffen werden.

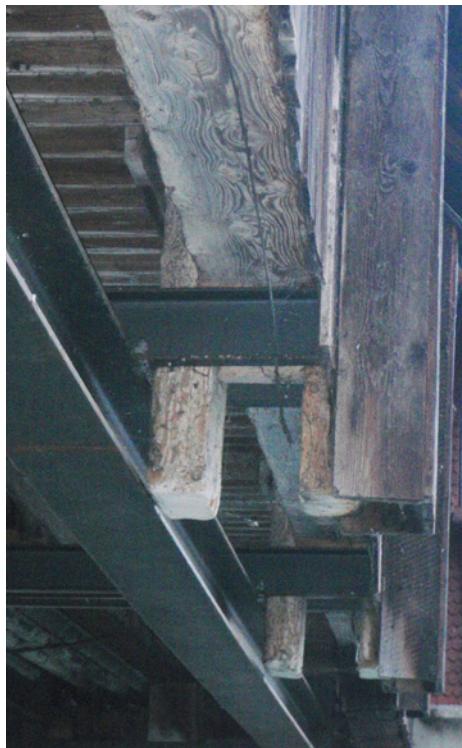
**Abb. 17:** Querverstärkungen

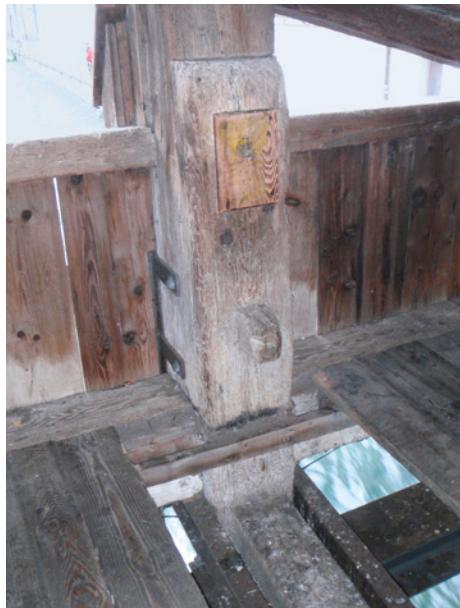
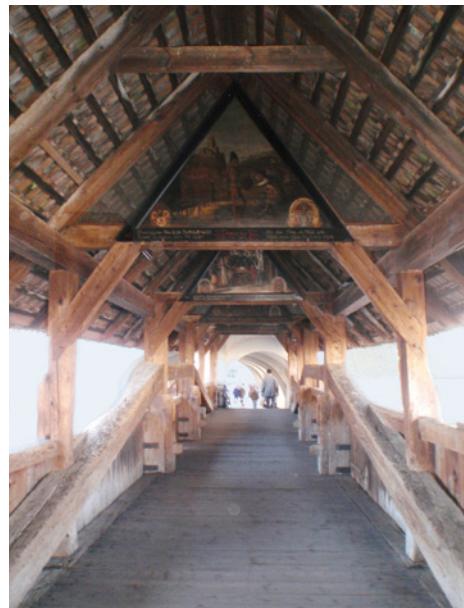
**Abb. 18:** Mit Stahl verstärkte ...

**Abb. 19:** ... Hängesäulen 3 und 4

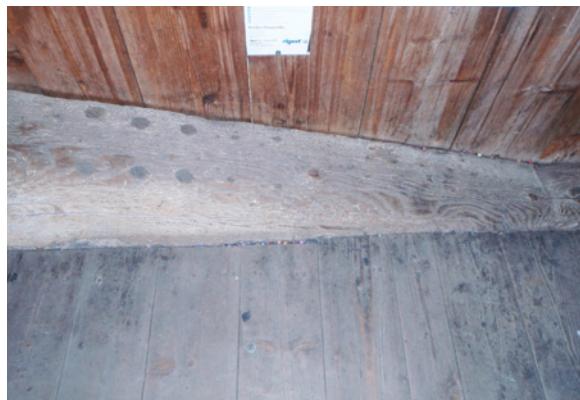
**Abb. 20:**  
Mit Flickzapfen abgedeckte  
Spaxschraubenverstärkungen

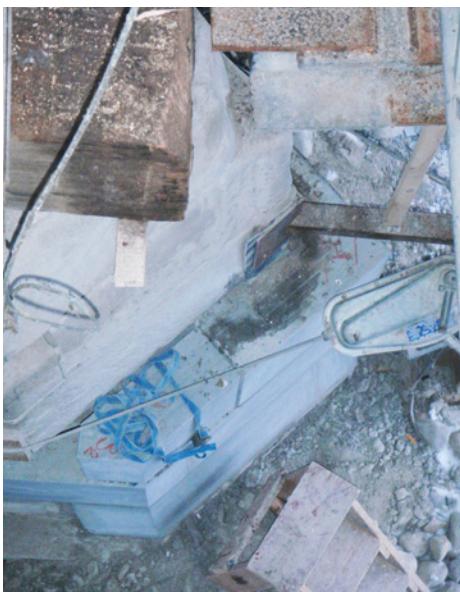
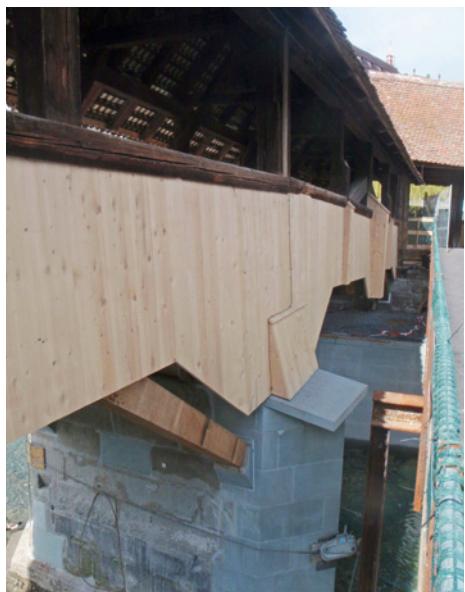
Abb. 40: Die oberwasserseitige Verlängerung des Pfeilers C in Arbeit ...

Abb. 41: ... und nach Fertigstellung in Funktion

abgeben konnten. Der Pfeiler C erhielt oberwasserseitig eine Verlängerung, um auch hier den Bug-/Sprengwerkstreben ihr Auflager zu geben. Wo nötig, sanierten sie das Mauerwerk der Pfeiler und Widerlager. Damit hatten die Zimmerleute Gewähr, dass die Spreuerbrücke gute Auflager hat. Alle zu ersetzenen und neu eingesetzten Eisenteile wurden mit Chromstahl ausgeführt. Die während der Restaurierung zum Vorschein

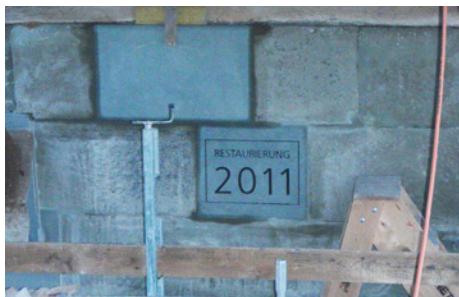
**Abb. 42:**  
Restaurierter Pfeiler C, Nordseite

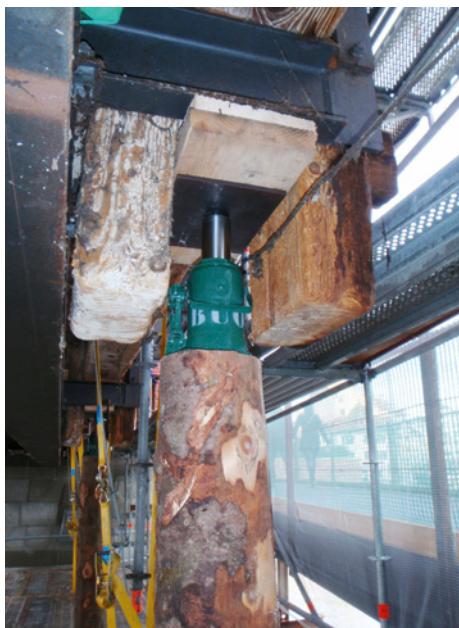
**Abb. 43:** Absprießung einer Hängesäule

Nach Abklärung mit dem Kantonalen Tiefbauamt betreffend Abstützung auf dem Reussgrund, konnte unter jede Hängesäule ein Baumstamm gestellt werden, an dessen Fuß eine 50 mm starke Dreischichtplatte befestigt war. Mit vier Hydraulikpressen und Zulagen konnten die Brücke angehoben und die Längsträger entlastet werden. In dieser Position wurden nun die geschädigten Bauteile am unterwasserseitigen Zuggurt herausgeschnitten und die Reparaturverbindung am Bestand abgebunden. Die Gegenstücke der Reparaturverbindungen, »stehender Scherzapfen« mit Schraubenfixierung und Passbolzenverstärkung, entstanden in der »Abbundhalle Herrenkeller«. Danach ver-

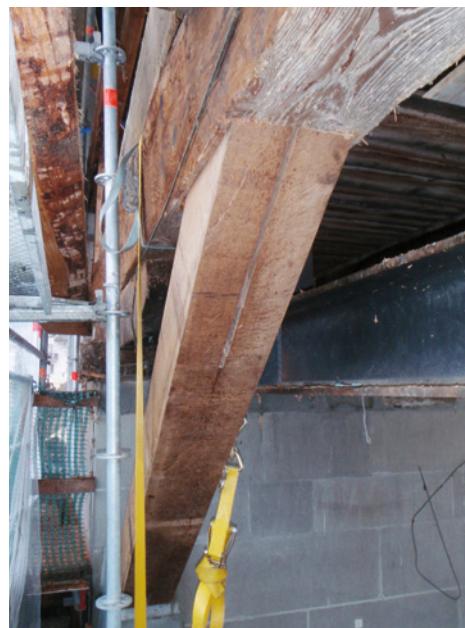
**Abb. 44:** Neu eingesetzte Bug- / Sprengwerkstrebe

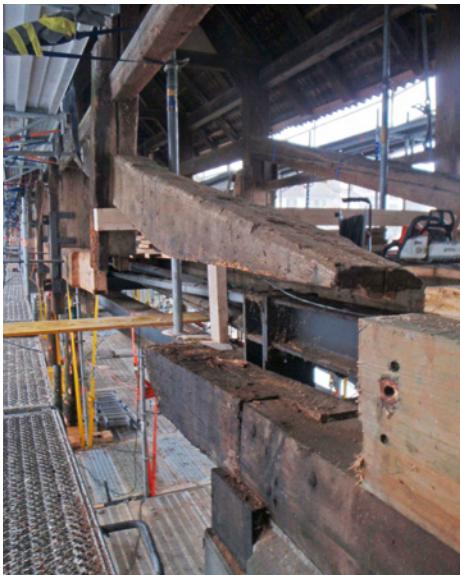
Abb. 45: Ausgebauter Zuggurt

Die Restaurierungsarbeiten an den Konstruktionen in Holz begannen im Brückenfeld 1. Am unterwasserseitigen Zuggurt mussten beide Köpfe erneuert werden. Um diese Längsträger zu reparieren und danach auch noch die Sprengwerkstreben/Bugstreben einzubauen, mussten die beiden Hängewerkbinden gehalten und angehoben werden.

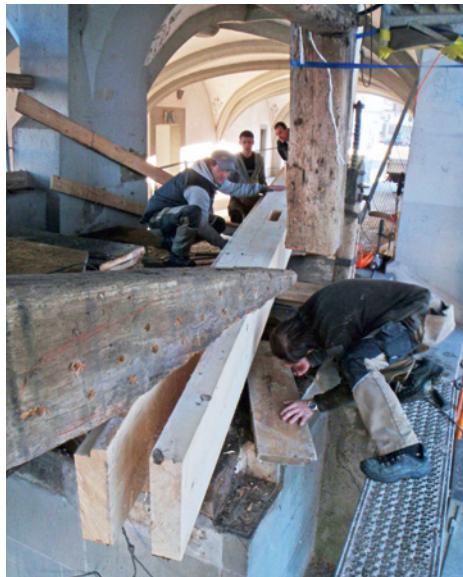
Abb. 46: Das Reparaturstück

schoben die Zimmerleute diese gefertigten Reparaturstücke von ca. 6 m Länge in Position auf der Brücke und passten sie ein. Anschließend wurden sie mit Passschrauben fixiert und gemäß Holzbauingenieur mit Passbolzen verstärkt. Damit war der Zuggurt für seine Aufgabe wieder ertüchtigt. Anschließend konnten unter beiden Zuggurten die neuen Sprengwerkstreben eingesetzt werden, welche in den Verbindungen mit Schlitzblechen und Passbolzen verstärkt sind. Neu abgebunden und eingesetzt wurden auch die eichenen Tragbolzen zur Haltung der Hängewerkzangen über dem Gehbelag. Diese sind auf der Außenseite mit Eichenkeilen gegen das Herausrutschen gesichert. Nun war es soweit, dass die Sprieße unter den Hängesäulen wieder ausgebaut werden konnten. Man löste vorsichtig die Pressen auf den Holzsprießen und senkte so die Brücke langsam ab, sodass die Hängewerke und die neuen Bugstreben ihre statische Funk-

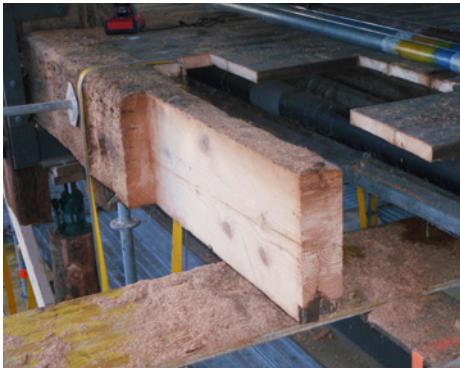
Abb. 47: Gesund geschnittener Zuggurt mit vorbereitetem Zapfen

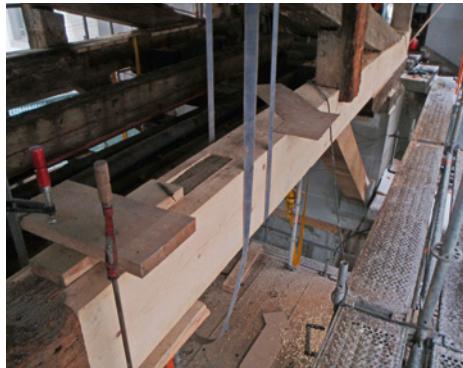
Abb. 48: Das eingepasste Reparaturstück des Zuggurts vor der Verbohrung für die Passbolzen

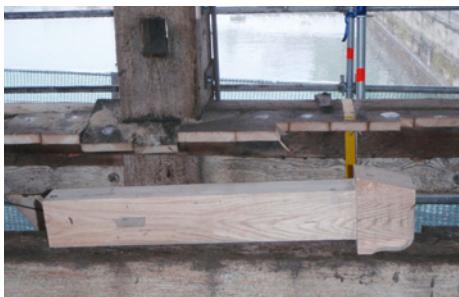
**Abb. 49:**  
Der neue Bolzen in Eichenholz

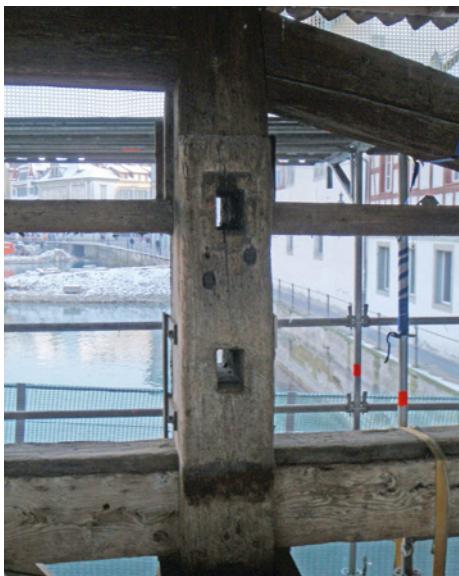
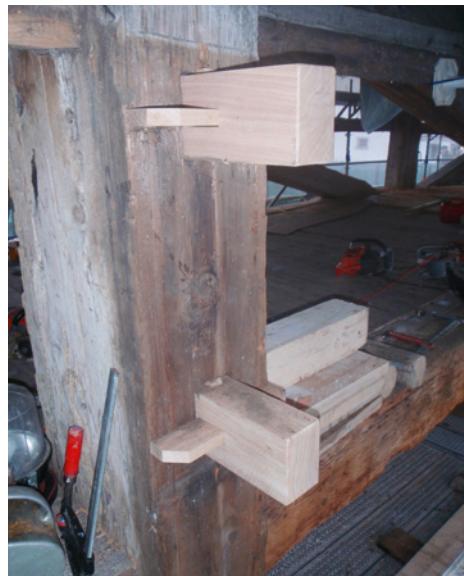
**Abb. 50:** Hängesäule ohne ...

**Abb. 51:** ... und mit den Tragbolzen und Keilen auf der Außenseite

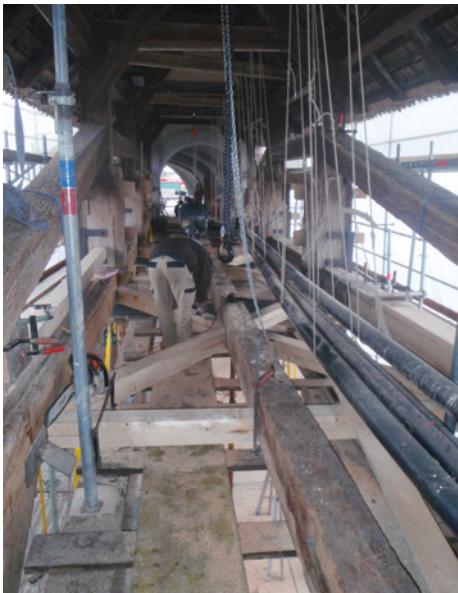
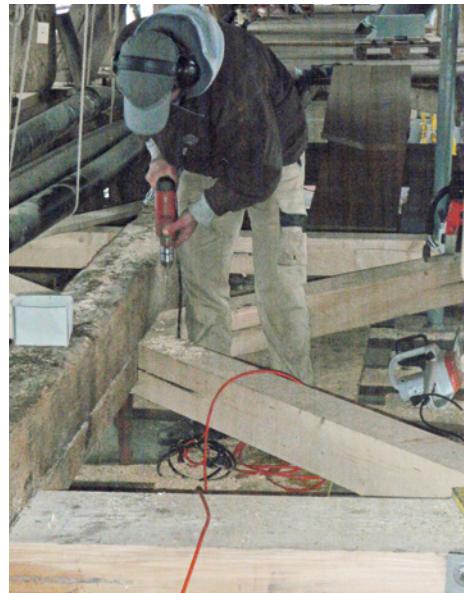
**Abb. 52:** Einbauen ...

**Abb. 53:** ... und Fixieren der Windverbände

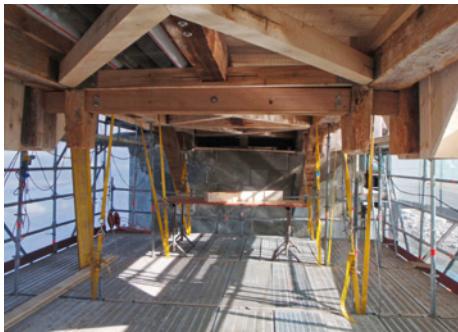
**Abb. 54:**

Unter der Brücke mit dem neuen Querunterzug durch die Zangen des Hängewerkes im Binder 4; auf Höhe der Zuggurte die Windverbände

tion aufnehmen konnten. Die Sprießbäume wurden danach zum Brückenfeld 2 gezügelt, um dort dieselbe Aufgabe unter den Hängesäulen aufzunehmen. Die Querunterzüge zur Fixierung der Hängewerkzangen und zur Halterung des Mittellängsträgers unter dem Gehbelag mussten ebenfalls erneuert werden. Deren Einbau erfolgte in drei Teilen, einem Mittleren, der durch die Zangen durchläuft und zwei seitlich angebrachten zwischen den inneren Zangen. Diese müssen mit fünf Passschrauben zusammengehalten werden. Auch dieses Querholz ist auf den Brückenaußenseiten mit einem Eichenkeil gesichert. Nach Abschluss dieser Arbeiten hatte das Brückenfeld 1 sein ursprüngliches komplettes Grundgefüge wieder. Nun ging es daran, einen Windverband als horizontale Aussteifung einzubauen. Dieser musste mangels Platz zwischen den Zugurten und unter den Mittellängsträgern eingebaut werden. Dies bedingte ein Einsetzen mit Stahlblechverbindungen, da sich die Brücke nicht seitlich auseinander schieben ließ. Das fertig restaurierte und verstärkte Brückenfeld 1 konnte Ende Kalenderwoche 5 durch Herausnehmen der Sprießungen in seine Position gelassen werden.

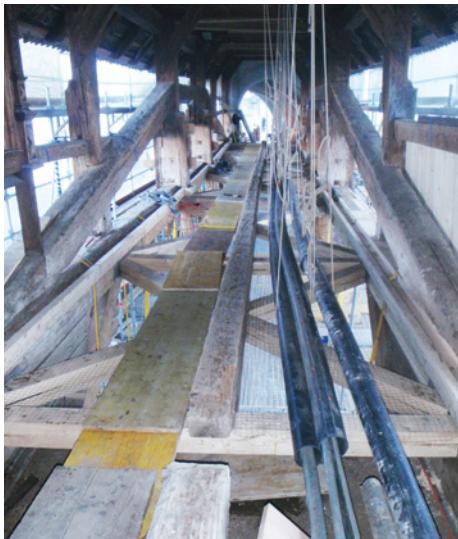
**Abb. 55:** Brückenfeld 1 mit dem Taubenschutz auf den Windverbänden

Anschließend erfolgten der Einbau des Taubenschutzes unter dem Brückenboden und die Sanierung der elektrischen Leitungen, um dann den neuen Gehboden einzubauen. Dieser liegt neu auf an den Längsträgern montierten starken Latten und auf dem Mittellängsträger. Vor dem Anschlagen der unterwasserseitigen Brüstungsschalung mussten die Brüstungsriegel zwischen den Binderrahmen 2 und 3 sowie 4 und 5 erneuert werden. Als letzte Arbeiten seitens des Holzbau schlügen die Zimmerleute die neue Brüstungsschalung an. Fixiert wurde sie oberwasserseitig, oben in der Nut

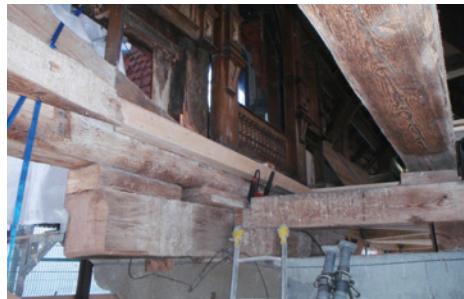
**Abb. 58:** Zurückgeschnittenes, überlanges Sattelholz bei Pfeiler B

nannten überlangen Sattelhölzer auf den beiden Brückenpfeilern wurden zurückgeschnitten, sodass die Bug-/Sprengwerkstreben als zwingende Abstützungen des Brückengeländes 2 eingesetzt werden konnten. Nach der Absenkung galt es, die bestehenden Windverbände zwischen den Zuggurten/Längsträgern zu verstärken und zu ergänzen. Der Taubenschutz in der Unterbrücke bildete den Abschluss der Arbeiten, bevor der Gehbelag eingebaut wurde.

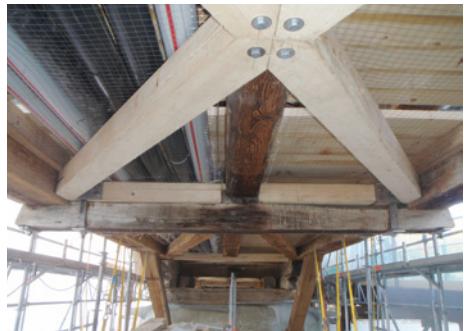
**Abb. 59:**  
BF 2 mit verstärktem Windverband und den neuen Bug-/Sprengwerkstreben

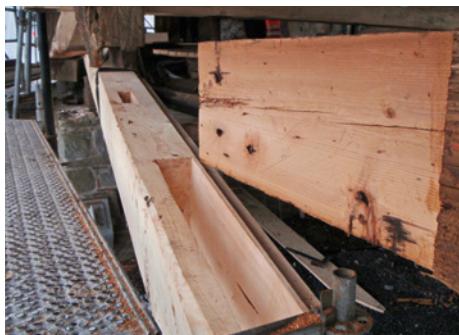
**Abb. 62:** Zuggurtreparaturstück Nord im Brückenfeld 3 wird eingesetzt

Die Arbeiten im Brückenfeld 3 unterscheiden sich von Brückenfeld 1 in dem Sinne, dass hier nur bei einem einfachen Hängewerk die sichernden großen eichenen Tragbolzen und der Querunterzug ersetzt werden mussten. Beim unterwasserseitigen Zuggurt galt es, den Nordkopfteil zu ersetzen. Der Rest der Maßnahmen ist gleich wie beim Brückenfeld 1: Verstärken der Zimmermannsverbindungen mit Schlitzblechen in Chromstahl und deren Fixierung mit Passbolzen sowie das Einbauen neuer Windverbände in der Horizontalen zwischen den Zuggurten. Der Verbindungsteil auf dem Widerlager D auf der Insel erfuhr nur kleine Reparaturen. Auch mussten die Längsträger der Bogenbrücke auf ihren Lagern befestigt werden. Von hier aus ging es daran, den neuen Bret-

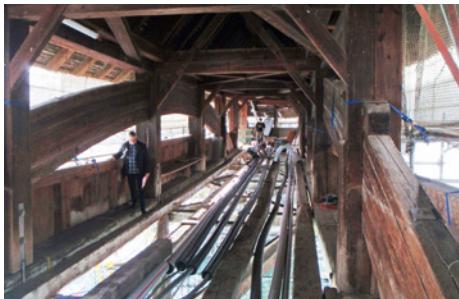
**Abb. 65:** Bogenbrücke während der Instandsetzung, die Trägerbalken werden neu fixiert

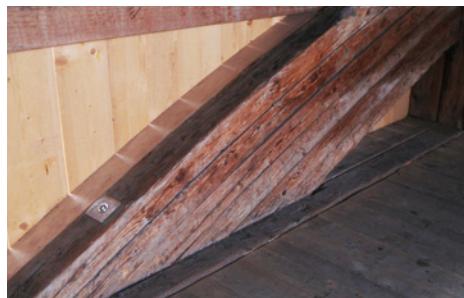
**Abb. 68:** Die neu gegen Ausknicken verschraubten Bogenträger

Die Bogenbrücke erfuhr in einer ersten Restaurierungsphase im November 2009 den Austausch aller geschmiedeten Eisenteile. Sorgfältig löste man die Schrauben, entfernte sie und die Eisenteile sowie Unterlagscheiben. Stück für Stück hat man dann die neuen Eisenteile zurechtgemacht und anschließend eingebaut. Zu diesem Zweck mussten partiell die Brüstungsschalung und teilweise auch der Brückenboden geöffnet werden. Der ganze Arbeitsvorgang erforderte keine Außengerüste. Im Januar Kalenderwoche 3, 2011, erfolgten die ersten Öffnungen in der Brüstungsschalung und im Boden, um die noch nicht ausgewechselten Schrauben und Eisenteile zu messen und anschließend fertigen zu lassen. Als Sicherung und Verstärkung der Bogenträger wurden diese mit Schrauben zusammengezogen. Bestehende Schraubenverbindungen erhielten wo

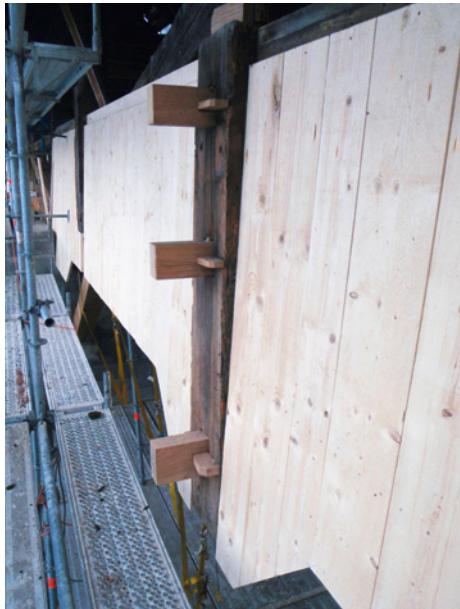
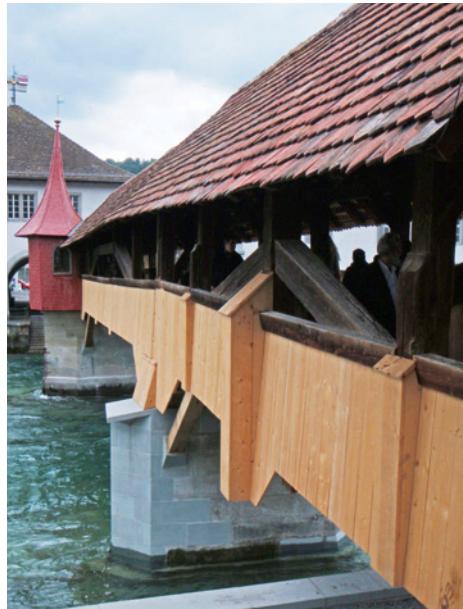
**Abb. 69:** Vor ...

**Abb. 70:** ... und nach der Einhausung der Hängewerkzangen

Der ganze Südarm der Spreuerbrücke mit den Hängewerken erhielt ober- und unterwasserseitig eine neue Brüstungsschalung. Die brauchbaren alten Brüstungsbretter wurden alle bei der Bogenbrücke auf der Oberwasserseite eingesetzt. So ergibt die Spreuerbrücke ein einheitliches Bild. Die vorstehenden Hängesäulen mit Zangen und Fixierbolzen sowie die vorstehenden Ständer wurden allesamt eingehaust, sodass sie vor Wind und Wetter geschützt sind. Auf eine Einfärbung der Schalung wurde verzichtet, da dies die Natur mit Sonneneinstrahlung und Regenwasser richten wird. Dies wird wie bei der Kapellbrücke ein paar Jahre dauern. Ende Januar 2011 wurde die unterwasserseitige Brüstungsschalung der Bogenbrücke entfernt. Anschließend reparierten die Zimmerleute die Brüstungsriegel wo dies notwendig war. Nun setzte man die neue Brüstungsschalung ein. Bei den unteren Hängesäulenanschlüssen erhielt die Schalung wieder den ursprünglichen Abschluss mit abgesetzter Rundform, wie dies auf der Oberwasserseite erhalten ist. Die vorstehenden Holzbauteile wie Schwellen wurden zudem neu eingehaust, um sie vor Wind und Wetter zu schützen. Auf der Oberwasserseite wurde

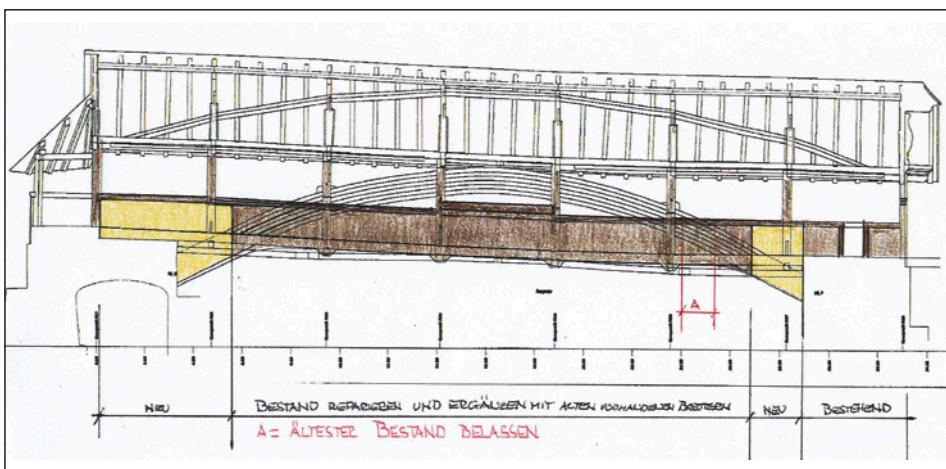
**Abb. 76:** Schalung Bogenbrücke mit den alten, guten und neuen Brüstungsbrettern

Dieser Teil besteht mutmaßlich vom Bogenbrückenneubau von 1805 mit geschmiedeten Nägeln, die mit großen Köpfen angeschlagen wurden. Im Anfangsbereich, dort wo die Bogenträger unter die Zuggurten laufen und am Widerlager anstehen, bedurfte es neuer Bretter. Alte Bretter in der Länge gab es keine mehr. So mussten nur wenige Quadratmeter mit neuen Brettern auf der Oberwasserseite der Bogenbrücke verschalt werden.

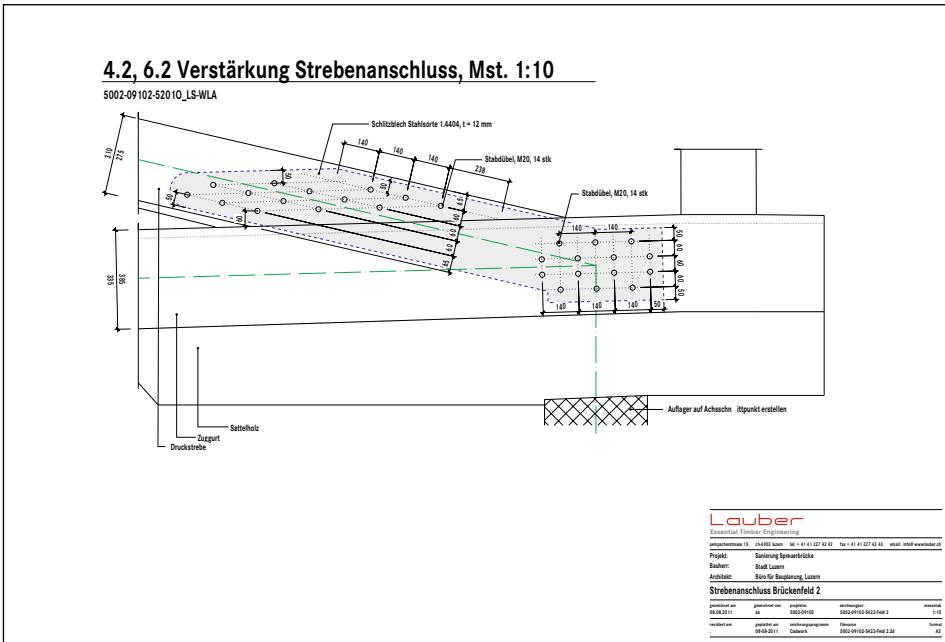
Abb. 3: Strebenvstärkung

Verbindung der Druckstreben zu den Zuggurten, welche zum Teil bereits im Jahr 2004 durch das Einbringen von Vollgewindeschrauben ertüchtigt wurden.

Eine der wichtigsten Sanierungsmaßnahmen war der Wiedereinbau der ehemals vorhandenen Bugstreben. Dadurch wurde die Belastung des übrigen Tragwerks stark verringert, und die Steifigkeit der Brücke konnte deutlich erhöht werden. Die zweite wesentliche Sanierungsmaßnahme war der Einbau von horizontalen Aussteifungselementen in sämtlichen Brückenfeldern unter dem Gehbelag. Somit ist auch die Lastabtragung in horizontaler Richtung gewährleistet. Im Bereich der Mittenauflager, unterwasserseitig, wurden die von Holzfäulnis befallenen Zuggurte repariert bzw. lokal ersetzt.
