Natursteinsanierung Stuttgart 2016

**Neue Natursteinrestaurierungsergebnisse und messtechnische Erfassungen
sowie Sanierungsbeispiele**

Tagung am 11. März 2016 in Stuttgart

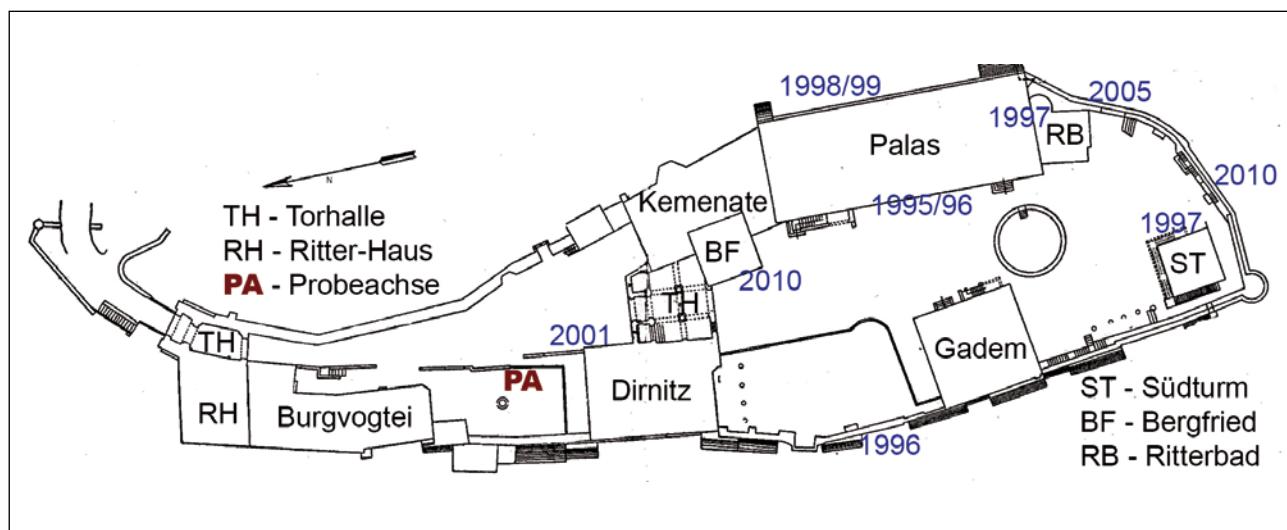
Abb. 1 Übersicht zur Lage der Untersuchungsbereiche auf der Wartburg

In Abbildung 1 befindet sich ein schematischer Grundriss der Wartburg mit der Kennzeichnung der Lagen von Untersuchungsbereichen am Mauerwerk.

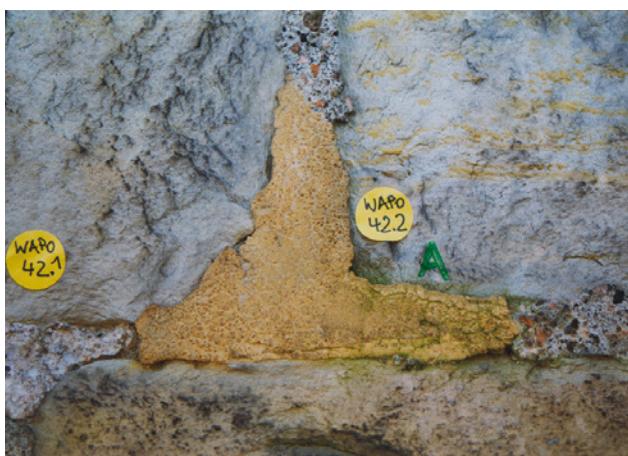
Abb. 2 Der Mörtel WPAO42.1 ist ein Gipsmörtel und der braune Mörtel enthält Romanzement als Bindemittel.

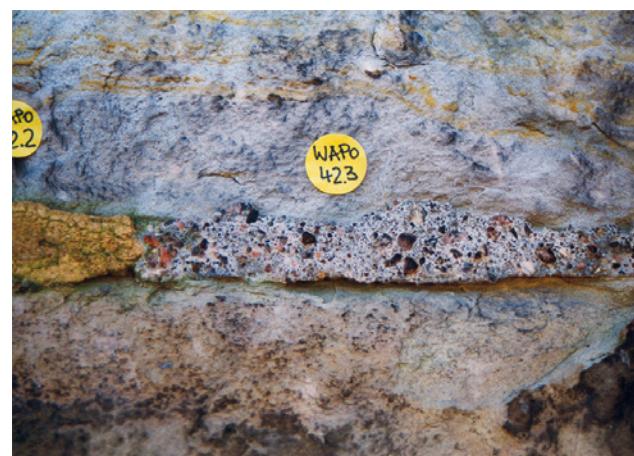
Abb. 3 Der Mörtel WPAO42.3 befindet sich direkt neben dem braunen Mörtel und enthält sehr grobe Gesteinskörnungen.

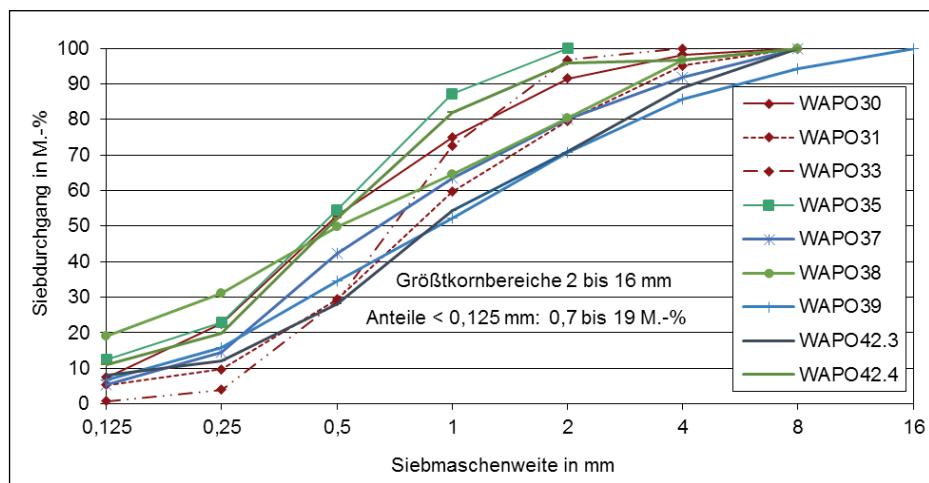
Abb. 4
Siebdurchgangslinien für Gesteinskörnungen aus Mörteln von der Ostfassade des Palas

Die Heterogenität der Kornzusammensetzungen der Gesteinskörnungen (Abb. 4) und auch die der chemischen Zusammensetzungen (Abb. 5) der verschiedenen Mörtel an der Ostfassade des Palas widerspiegeln auch die Heterogenität der insgesamt an den Gebäuden der Wartburg anzutreffenden Situation.

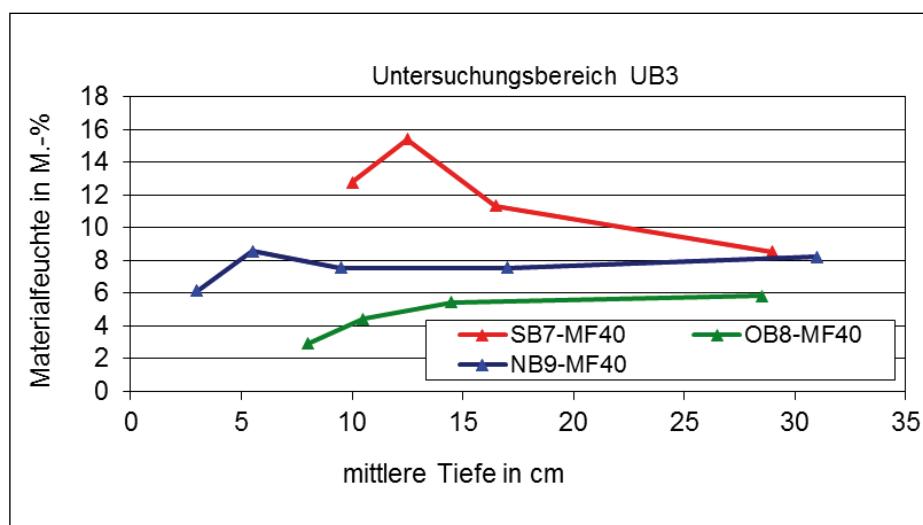
Abb. 8
Materialfeuchten in Mörteln im
Untersuchungsbereich 3
(siehe auch Abb. 6)

Sehr hohe Materialfeuchten wurden in den Proben südlicher Exposition (Abb. 8, SB7) ermittelt. Bedingt durch die angrenzende Bebauung kam es zu Abweichungen der Witterungsbeaufschlagung im Vergleich zu den regional üblichen Beanspruchungen.

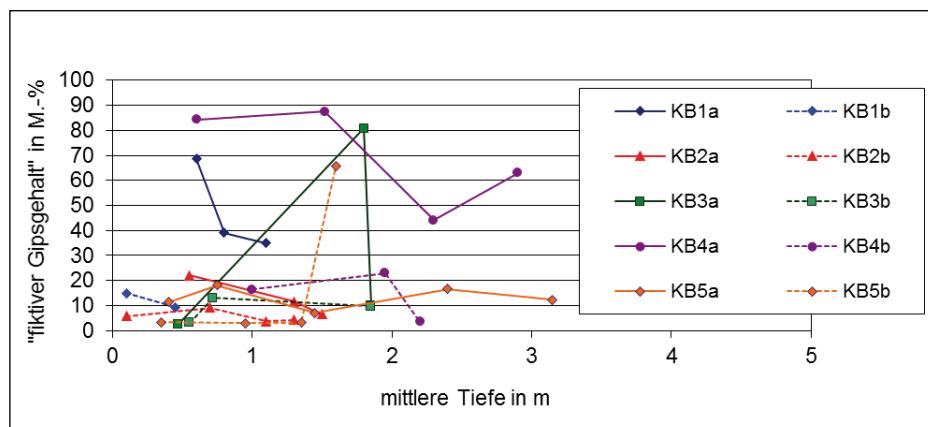
Abb. 13

Aus den Untersuchungen (Abb. 13) ergaben sich Hinweise auf relevante Gipsgehalte in Baustoffen und auch auf das Vorhandensein von Baustoffen mit hydraulischen Bindemitteln. Für die hier dargestellten Bohrungen zeichnet sich ab, dass in den unteren Tei-

„Fiktive Gipsgehalte“ in Proben aus der südlichen Wehrmauer (a – Mauerfuß; b – 3 m über a)

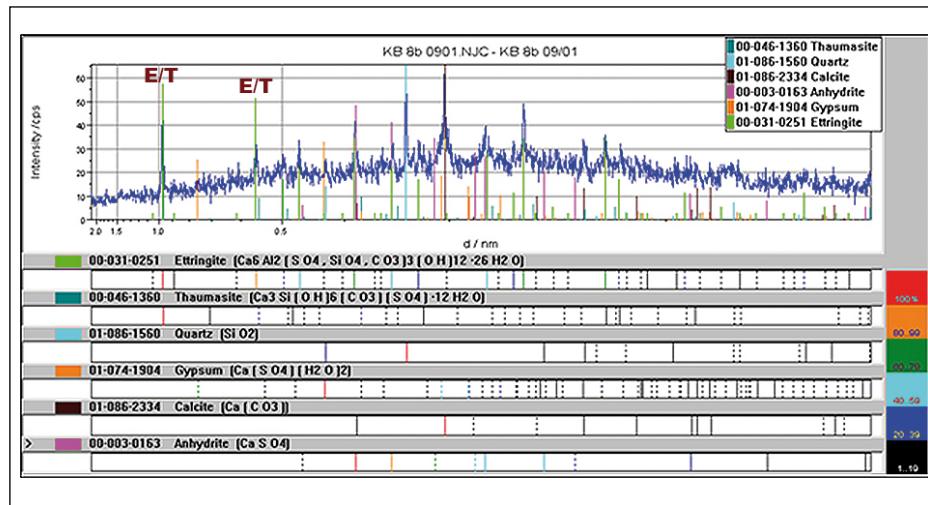
Abb. 14

XRD-Aufnahme einer Probe der Bohrung KB8 (E/T – Ettringit/Thaumasit)

Aus der XRD-Aufnahme in Abbildung 14 geht hervor, dass partiell mit der Bildung von Treibmineralen zu rechnen ist. Es handelt sich um eine oberflächennah entnommene Probe (0,1 bis 0,2 m unter der Wandoberfläche) aus einem Kontaktbereich zwischen einem gelblichen Mörtel und Beton.

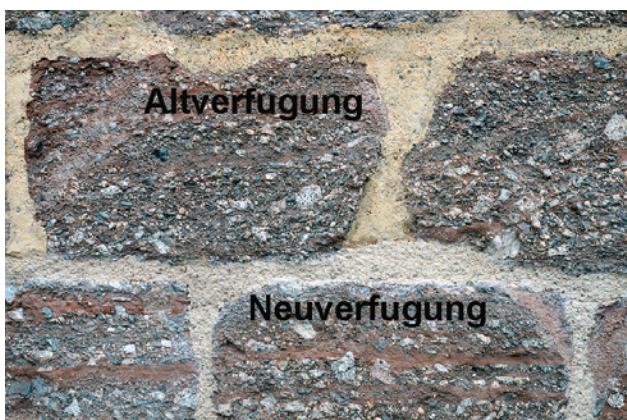
Abb. 26 Altverfugung mit Romanzementmörtel und pigmentierte Neuverfugung WART-MAX2

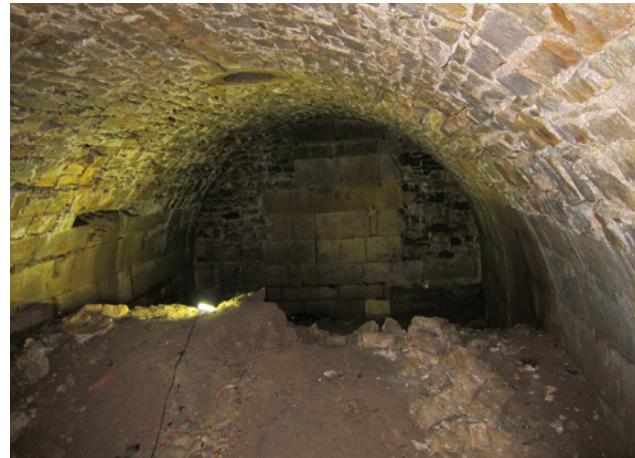
Abb. 1 Blick zur nördlichen Schildwand vor Beräumung der Zisterne

im eingeschränkten Maße bekannt. Durch die Verfüllung mit Bauschutt war das Bauwerk nicht begehbar. Nur kletternd konnte man über Schuttberge Teile des Gewölbes und der nördlichen Schildwand erreichen (Abb. 1). Der Zugang war nur über einen 90 × 90 cm breiten und 1,40 m tiefen Schacht möglich, der auf eine überwölbte Treppe an der Ostseite in die Zisterne führte.

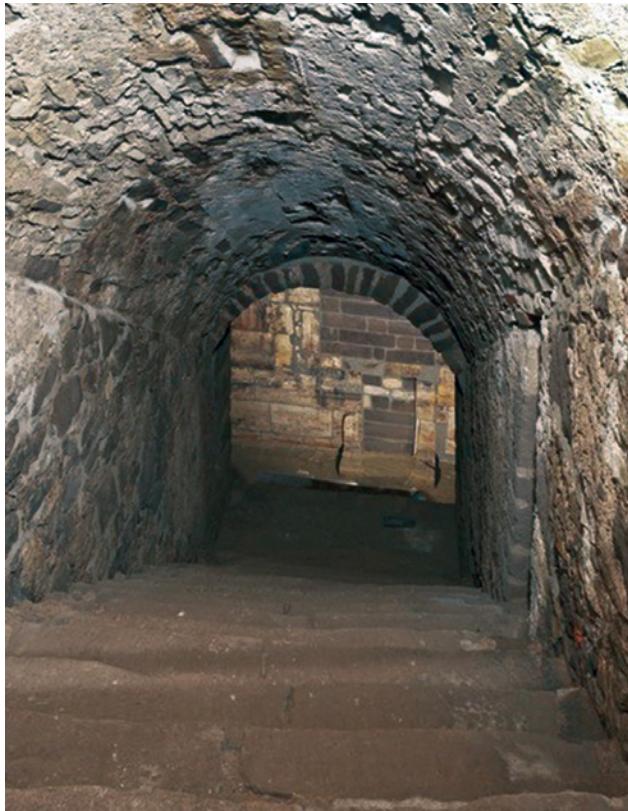
Abb. 10 Zugangstreppe in die Zisterne

Das Mauerwerk und die Stufen der Zugangstreppe in die Zisterne waren relativ gut erhalten (Abb. 10). An der Sandsteinstiege, die in das Zisternenbecken führt, waren die Wangen und mehrere Stufen zerbrochen (Abb. 11).

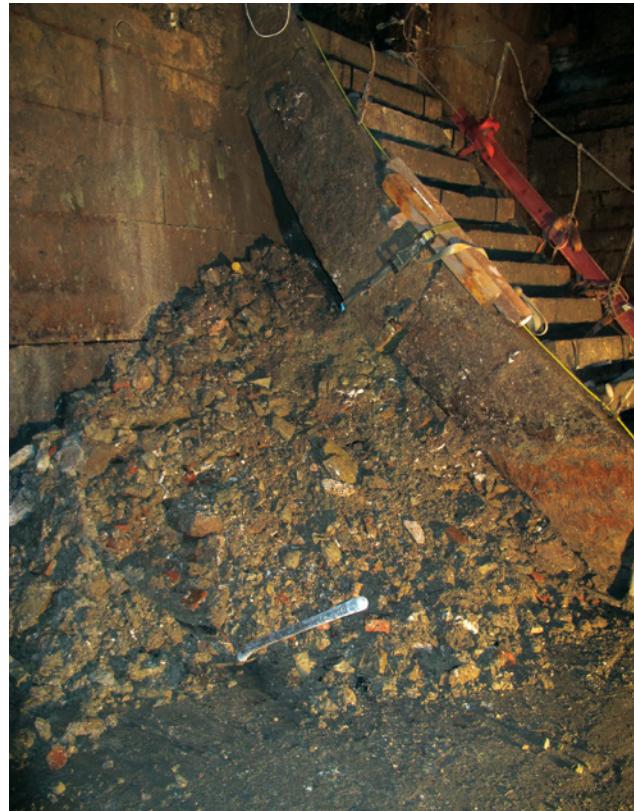
Abb. 11 Zerbrochene Treppe im Zisternenbecken

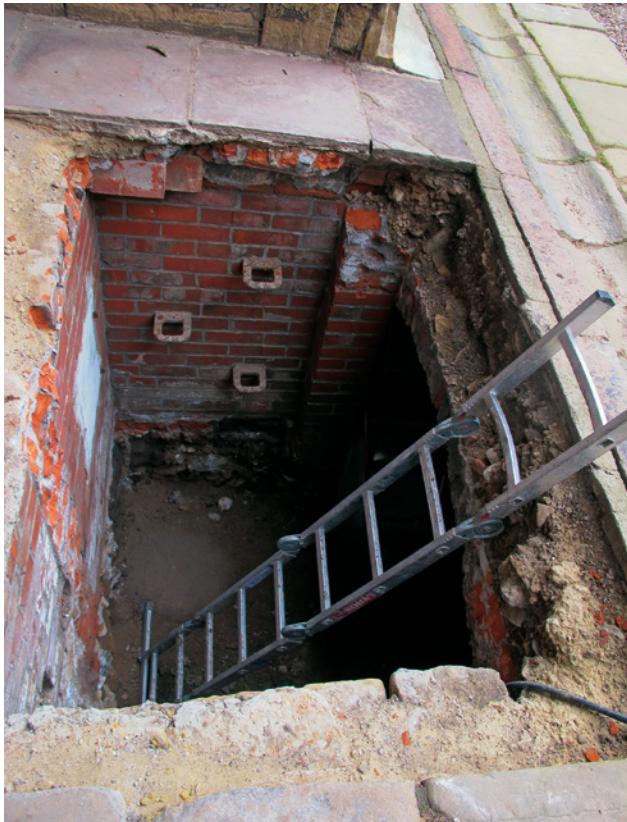
Abb. 13 Vergrößerter Zugangsschacht

Rückbau der zwei oberen Stufen der Zugangstreppe war eine Absenkung des Bodenniveaus möglich, so dass der Schacht und das Treppengewölbe aufrecht stehend begangen werden konnten (Abb. 13). Zusätzlich wurde die alte Schöpföffnung im Gewölbescheitel freigelegt und eine weitere Öffnung oberhalb des südlichen Schildbogens für die Entsorgung des Bauschutts genutzt (Abb. 12).

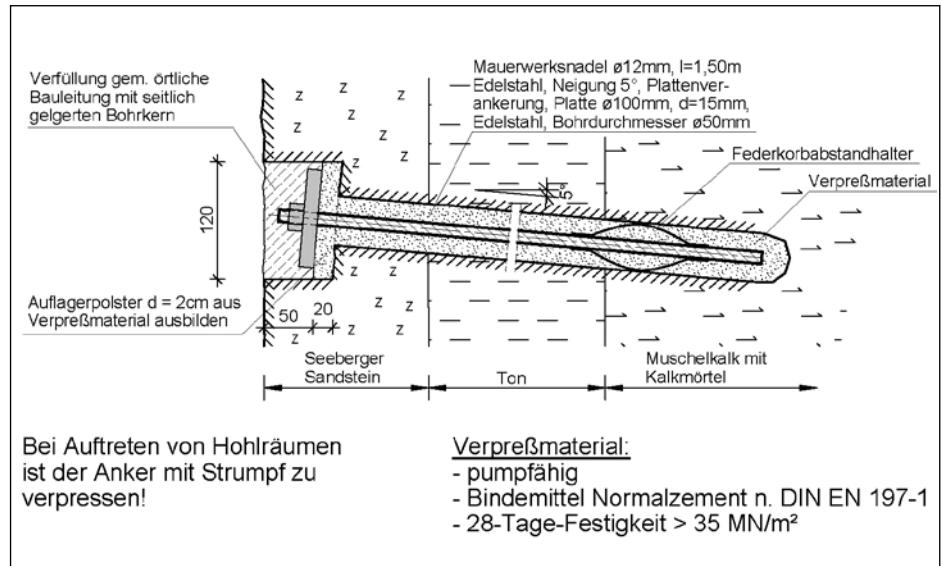
**Abb. 16**

Detail der Mauerwerksnadel und der Nadelkopfausbildung (Ingenieurbüro für Baustatik und Grundbau, Auszug aus Plan Ü2 vom 09.05.14)

Im Kämpferbereich erfolgte über die gesamte Wandlänge in zwei Steinlagen eine Vernadelung der vorderen Mauerschale mit dem Kernmauerwerk. Dafür wurden 1,50 m lange Nadeln mit einem Durchmesser von 12 mm verwendet. Die Nadelkopfausbildung erfolgte versenkt im Werkstein und wurde mit dem zuvor entnommenen Bohrkern abgedeckt (Abb. 16 und 17).

Aus diesem Grund waren bereits während der Beräumung sukzessive mit dem Schuttabtrag Vernadelungen an den Wänden vorgenommen worden, die nach der Freilegung der Zisterne ergänzt wurden (Abb. 19). Die Ausführung der Vernadelung erfolgte analog der Arbeiten im Kämpferbereich mit 1,50 m langen Nadeln durch die Tonschicht bzw. den Hohlräum hindurch (Abb. 16).

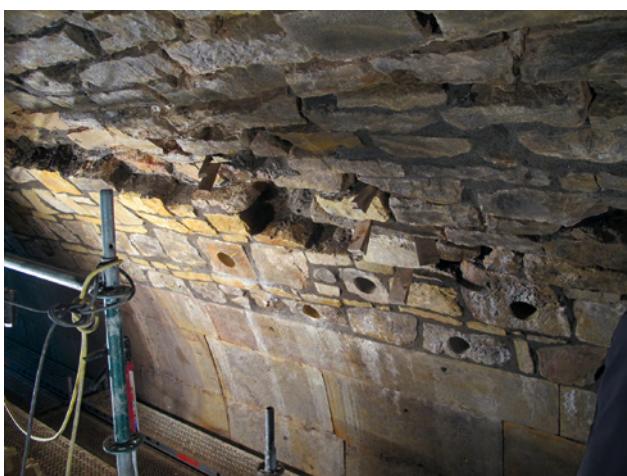
Abb. 17 Ausgemauerte Gewölbeabschnitte im Kämpferbereich. Die Kernbohrungen markieren die Lage der Mauerwerksnadeln.

Die Sanierung des Gewölbes erfolgte durch Ausmauern der schadhaften Bereiche und eine tiefgreifende, kraftschlüssige Neuverfugung des gesamten Mauerwerks.

Da es sich überwiegend um Überkopfarbeiten handelte, mussten Schalungen gebaut werden, um die Steine während des Abbindens des Versatzmörtels zu fixieren. Zusätzlich wurden die ausgemauerten Bereiche mit Mauerwerksnadeln (Länge 60 cm, Durchmesser 12 mm) fixiert.

Die immer noch im Mauerwerk vorhandene hohe Feuchtigkeit behinderte ein Abbinden des ursprünglich vorgesehenen Kalkmörtels erheblich, so dass auf einen Schachtbaumörtel (maxit mur 927) zurückgegriffen werden musste. Das ist ein Mauermörtel der Mörtelklasse M 20 EN 998-2 (MG IIIa DIN 1053), auf der Basis von sulfatbeständigem Zement und speziellen Sanden mit Stützkorn.

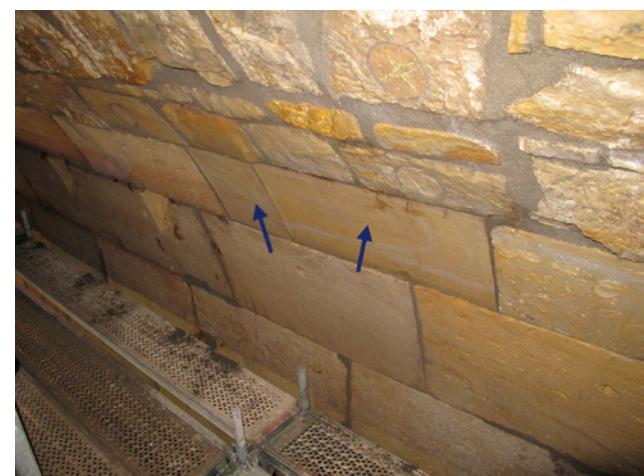
Abb. 18 Neue Werksteinquader aus Seeberger Sandstein im Kämpferbereich. Oberhalb der Quader sind die Bohrkernverschlüsse der Vernadelung zu erkennen.

Weiterhin wurden stark schadhafte Sandsteinquader durch neue Werksteine ausgetauscht (Abb. 18). Durch diese Maßnahmen wurde das Widerlager des Tonnengewölbes grundlegend ertüchtigt.

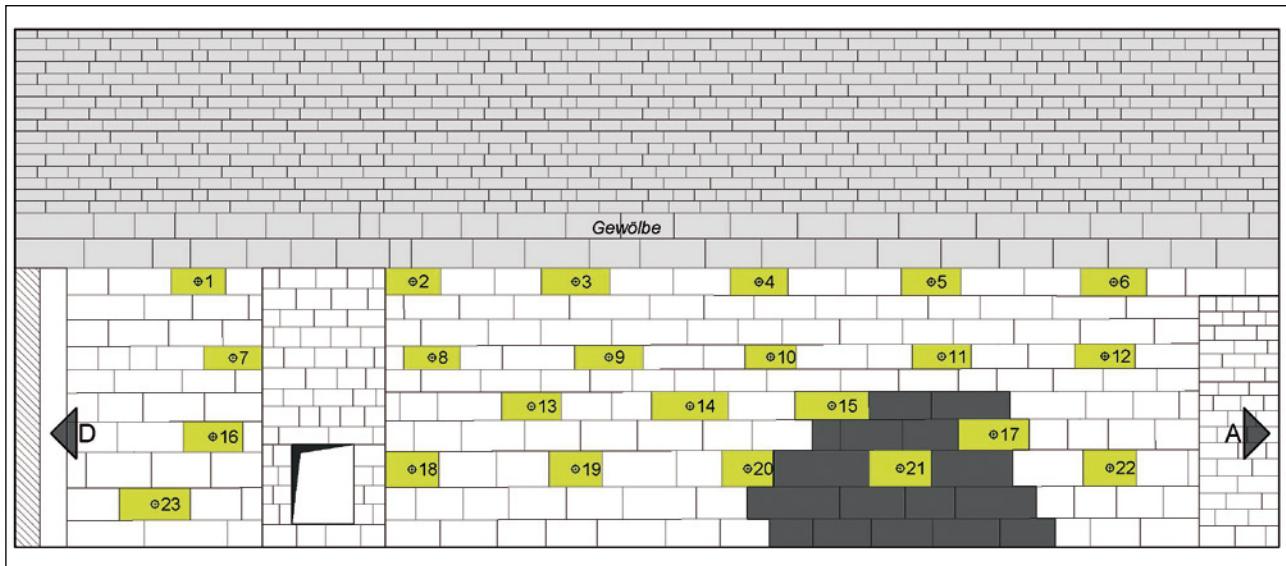
Abb. 19 Anordnung der Nadelanker an der westlichen Längswand der Zisterne
(Ingenieurbüro für Baustatik und Grundbau, Auszug aus Plan Ü2 vom 09.05.14)

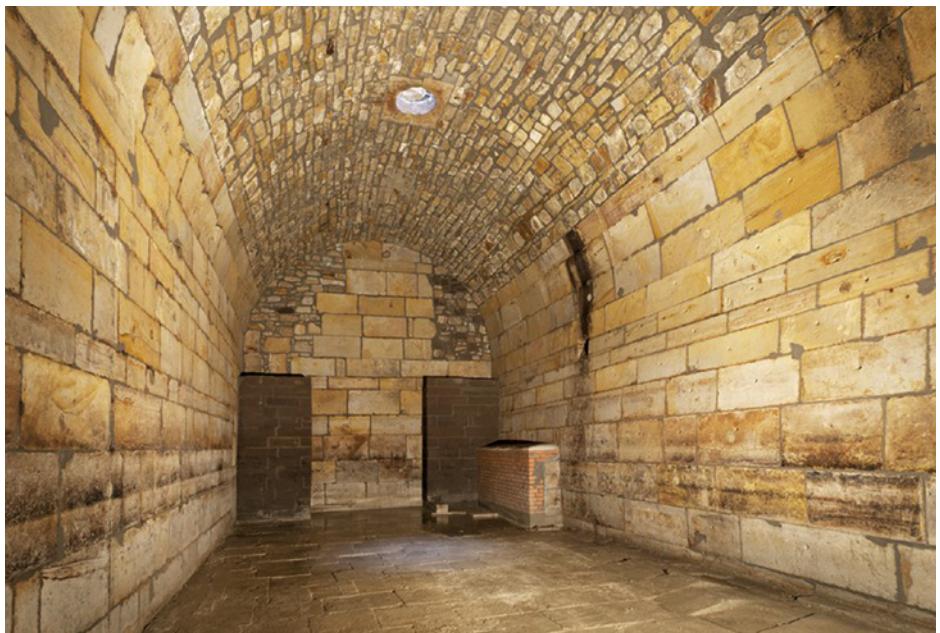
Abb. 20

Die Werksteine der Wandflächen waren weitgehend gut erhalten, kleinere Ausbrüche spielten für die Erhaltung des Bestandes keine Rolle. Kernbohrungen in den Umfassungswänden ergaben allerdings mehrere Hohlräume zwischen Quadermauerwerk und Bruchsteinmauer. Teilweise konnte ein Ausbeulen

von Werksteinen und eine Verwerfung von Bodenplatten festgestellt werden (Abb. 20).

Zisterne nach der Sanierung des Gewölbes und der Wandflächen (Blick nach Norden). Rechts sind ausbeulende (gesicherte) Wandbereiche zu erkennen und davor verschobene Bodenplatten.

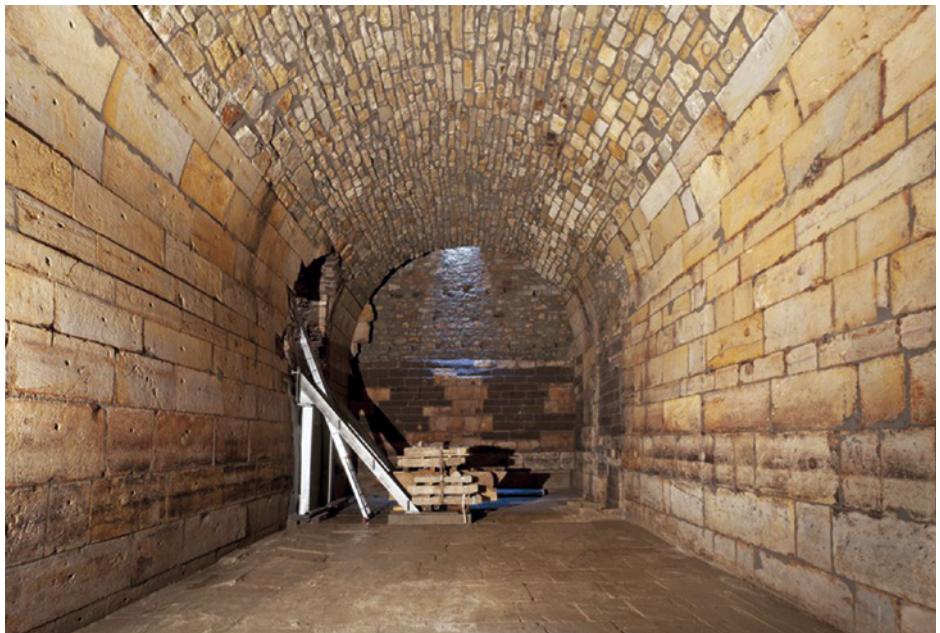
Zisterne nach der Sanierung (Blick nach Süden). Im Hintergrund ist die Unterkonstruktion der noch einzubauenden Treppe zu sehen.

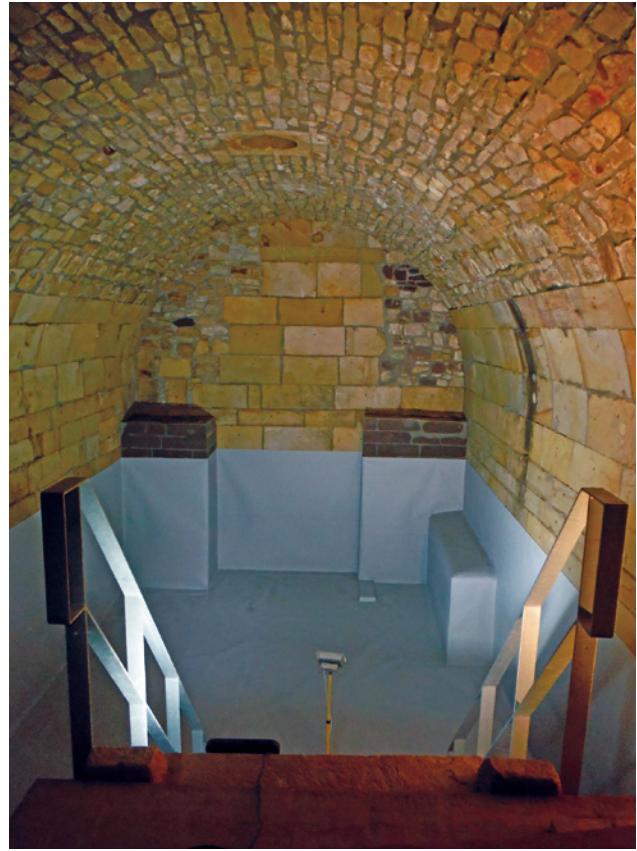
Abb. 25 Blick auf die fertige Abdichtung

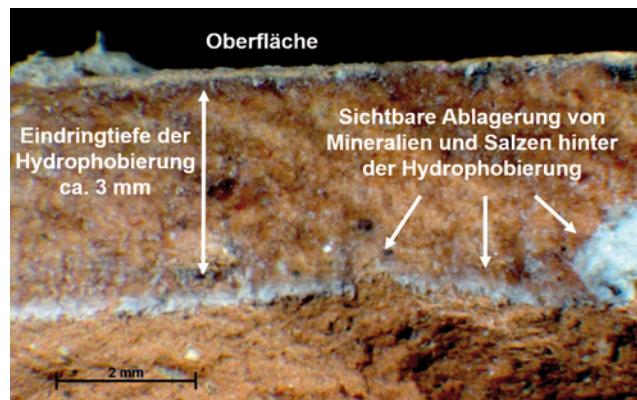
Abb. 2 Querschnitt Hydrophobierung

Mehr als 50 Jahre verbleiben Hydrophobierungen mehrere Millimeter tief im Gestein (Abb. 2). Sie gelten als irreversibel. Nur die obersten Mikrometer (μm) werden durch UV-Licht und andere Einflüsse abgebaut. Durch Risse und Fehlstellen kann Wasser hinter die Hydrophobierung gelangen und so zur Gefahr werden. Deshalb müssen einmal hydrophobierte Flächen periodisch nach-hydrophobiert werden, um das Risiko zu minimieren. Das Problem der aufsteigenden Feuchtigkeit aber bleibt.

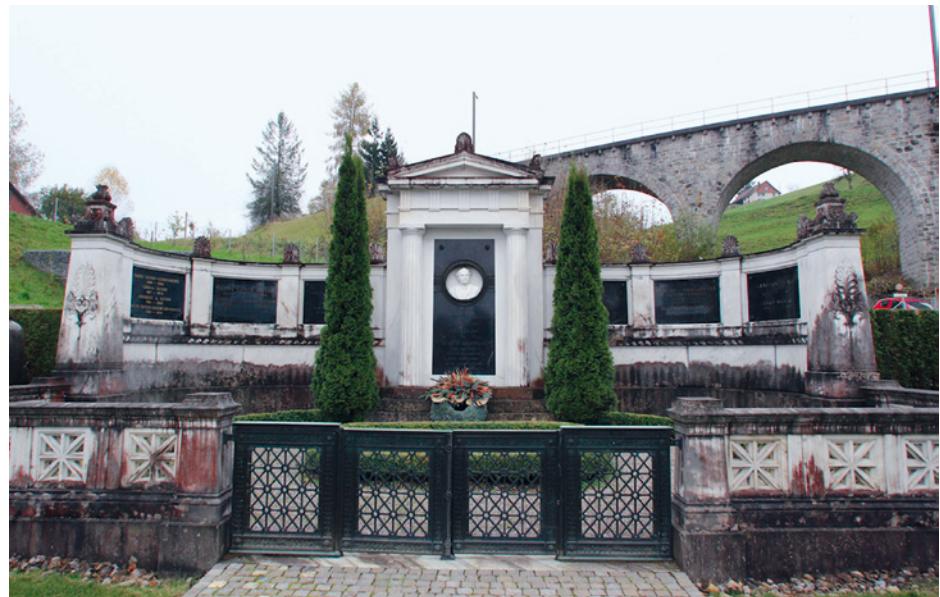
Abb. 2

Das Grabmal von Adolf Guyer-Zeller in Bauma. Hauptansicht im Zustand 2014

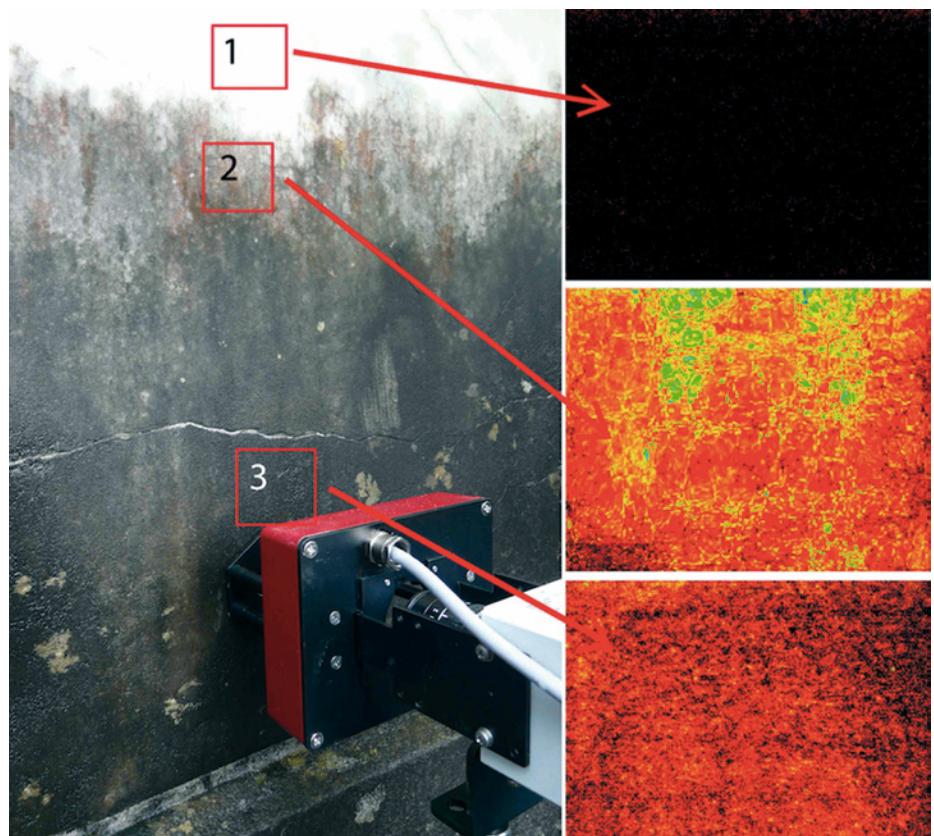
Abb. 11
Puls-Amplituden-Modulierte
Fluorometrie Untersuchung (PAM).
Messbereich vor der Reinigung mit
drei Messstellen: 1 weiß, 2 grau,
3 schwarz

Mit Hilfe des Fluorometers konnte die Algenaktivität auf allen Bereichen nachgewiesen werden, zudem ist eine Aktivität auch unter der „toten“ schwarzen Verfärbung nachgewiesen worden. An diesen Stellen (schwarze Verfärbungshorizonte) konnte eine oberflächliche Porung organischen Ursprungs zusätzlich nachgewiesen und so auf einen Flechtenzyklus (*Verrucaria*) geschlossen werden. Eine Flechte ist eine Zusammenkunft von Algen und Pilzen. Dabei können diese Organismen wie beim Grabmal auch separiert auftreten.

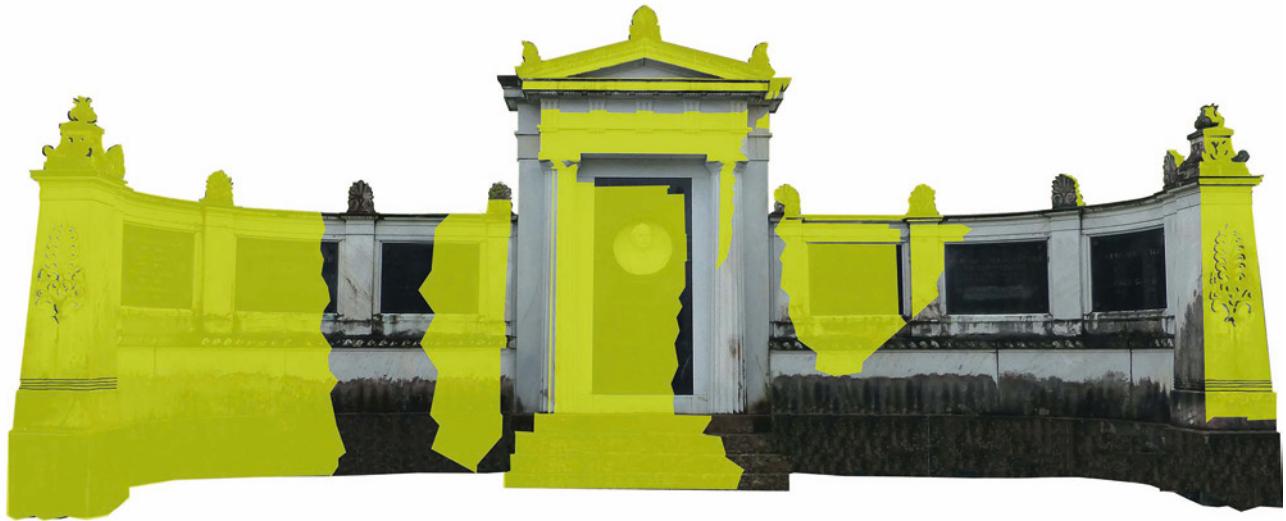
Die teilweise bedrohlich weit geöffneten Fugen lassen bei einer oberflächlichen Betrachtung den Schluss zu, dass das Grabmal schlecht fundiert ist oder aufgrund der Hanglage in Bewegung geraten ist. Der sehr intakte Sockel widerspricht aber klar solchen Annahmen. Es handelt sich dabei nur um den Marmoraufbau auf dem Sockel. Die unterschiedlichen Fugenöffnungen und auch Rissöffnungen können gut mit Bereichen erhöhter Insolation in Verbindung gebracht werden (Abb. 13, 14). Somit spielen Warm-Kalt-Zyklen eine erhebliche Rolle, wobei verschwärzte Bereiche

Abb. 13 Vorderseite des Grabmales mit Insolation um 18.00 Uhr (19.5.14). Gelb eingefärbt sind die von der Sonne bestrahlten Bereiche.

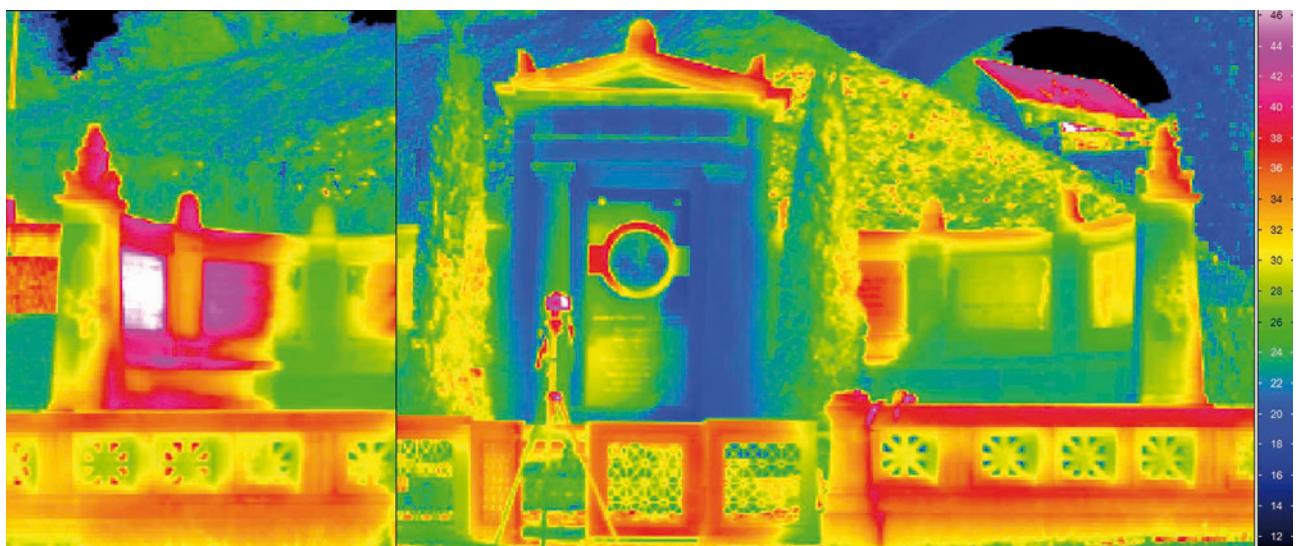
Abb. 14 Gesamtansicht des Grabmales. Der linke Flügel wird direkt besonnt, mit einer hohen Aufheizung der Syenitblöcke. Der rechte Flügel liegt innenseitig bereits wieder im Schatten, wobei die Syenitblöcke aber von der Außenseite direkt besonnt werden und deutlich wärmer sind. Der Mittelteil ist bedeutend kühler mit Ausnahme seines Daches (Aufnahme um 16.00 Uhr).

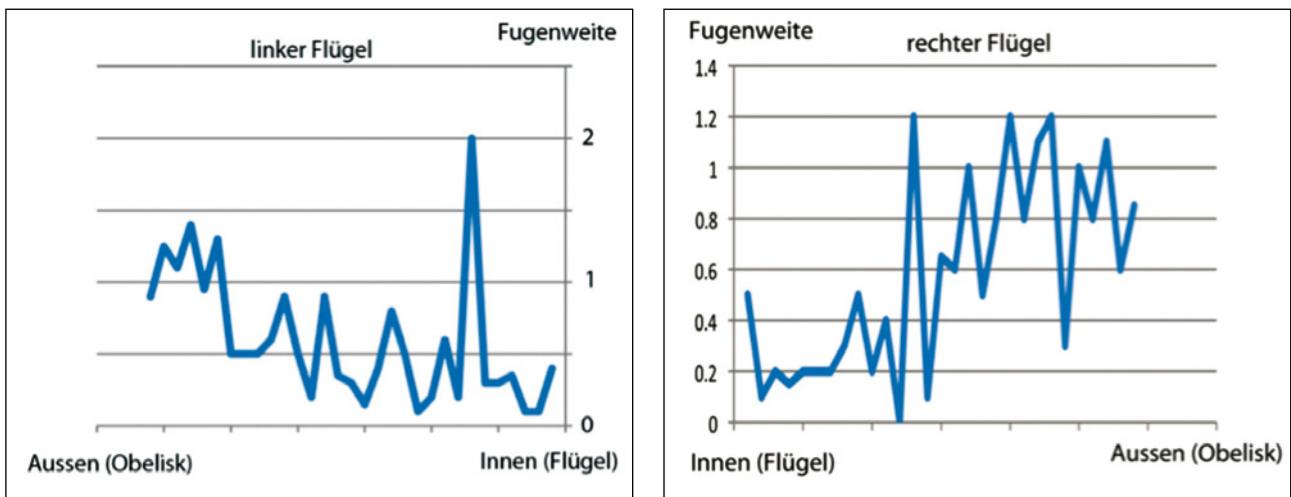
diesen Effekt noch verstärken. Aufgestellt wurde die Grabanlage ursprünglich mit vermoerelten Fugen. Die Gründe des heutigen Fehlens von Mörtelmaterial und der weiteren Auswirkungen kann mit der für den Kalzitkristall spezifischen Anisotropie erklärt werden. Das Mörtelmaterial wurde wohl aufgrund der Vorzugsorientierung langsam zermalmt, was wiederum mit der Verrückung der Blöcke im Bezug zur Insolation gesehen werden kann (erweiterte Fugen in Bereichen erhöhter Insulations-Exposition) (Abb. 15, 16).

Abb. 15, 16 Anhand der Darstellung kann die Zunahme der Fugenweiten von innen nach außen der beiden Flügelwände beobachtet werden. Die zwei Grafen sind so abgebildet, dass man sich zwischen ihnen den Mittelteil (Aedikula) denken kann.

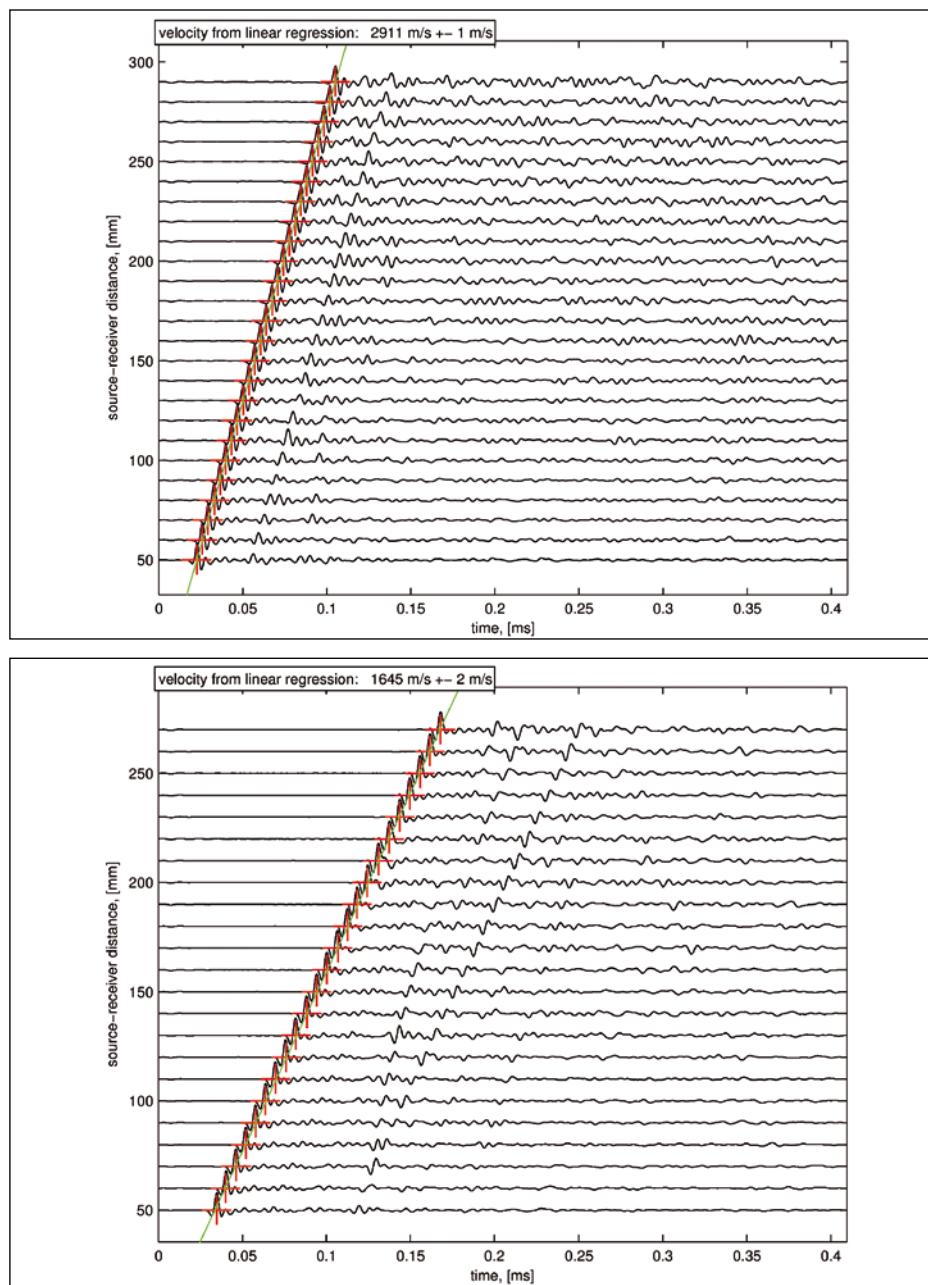
Abb. 1

Abbildung 1 zeigt Beispiele für Ultraschall-Oberflächen-Messungen an der Marmorprobe vor der Bewitterung und nach der 2. Bewitterungsphase. Die Rayleighwelle ist klar erkennbar und zeigt eine signifikante Verringerung ihrer Geschwindigkeit um

ca. 50 %, die auf starke Veränderungen der Gesteinsmatrix hinweist. Auch nach der direkten Rayleighwelle sind Wellen erkennbar, bei denen es sich vor allem um Rayleighwellen-Reflexionen von den Kanten der Gesteinsproben handelt. Durch eine Änderung der Skalierung lässt sich auch die vor der Rayleighwelle ankommende P-Welle erkennen. Meistens kann auch ihre Geschwindigkeit mit Ultraschall-Oberflächen-Messungen bestimmt werden, allerdings ist das Signal-zu-Rausch-Verhältnis wesentlich geringer als im Fall der Rayleighwelle. Abbildung 2 zeigt einen Vergleich aller gemessenen Rayleigh- und P-Wellengeschwindigkeiten. Beide Geschwindigkeiten korrelieren sehr gut, wobei in einem homogenen Halbraum mit einem Poisson-Verhältnis von 0.25 die P-Welle ca. um den Faktor 1.9 schneller ist als die Rayleighwelle.

An Marmor entlang eines Profils gemessene Wellenformen. Vor der Bewitterung (oben) und nach der Bewitterung (unten)

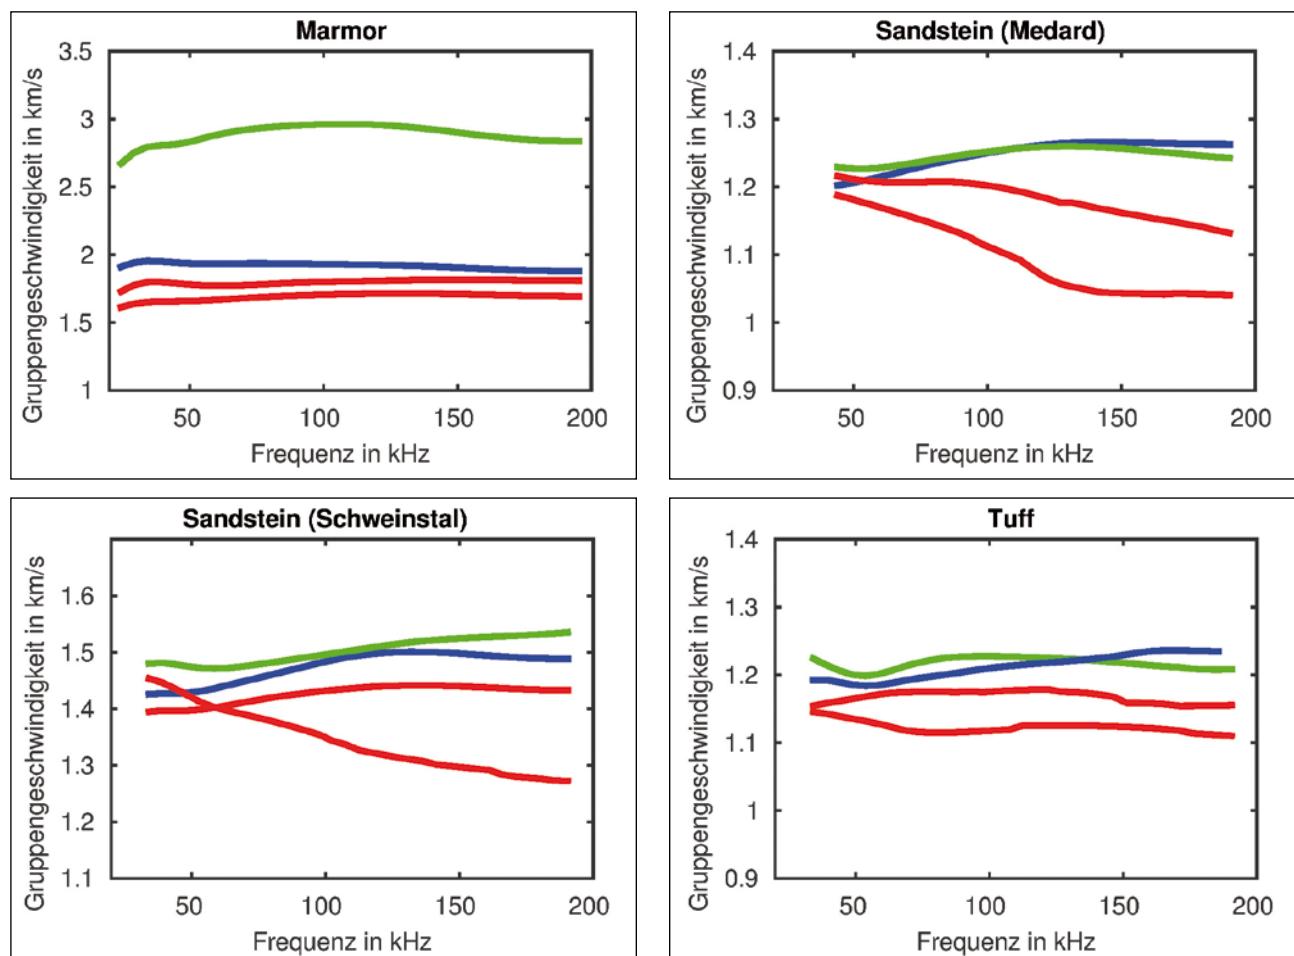
Wesentliche Unterschiede in der Verwitterung der Gesteinsvarietäten werden offensichtlich (Abb. 3). Bereits nach der ersten Bewitterungsphase ist die Rayleighwellengeschwindigkeit für den Marmor stark verringert. Die Gruppengeschwindigkeit ändert sich

mit der Frequenz kaum, d. h. die markanten Veränderungen in der Gesteinsmatrix reichen bis in größere Tiefen. Durch die 2. Bewitterungsphase verringert sich die Rayleighwellengeschwindigkeit nur noch wenig. Die Veränderungen in der Geschwindigkeit mit

Abb. 3 Gruppengeschwindigkeit der Rayleighwelle als Funktion der Frequenz vor der Bewitterung (grün), nach der ersten Bewitterungsphase (blau), nach der zweiten Bewitterungsphase (rot). Nach der zweiten Bewitterungsphase wurden die Gruppengeschwindigkeiten auf zwei unterschiedlichen Profilen gemessen, um die laterale Variabilität der Verwitterung zu charakterisieren.

andauernder Bewitterung sind also nichtlinear: Am Anfang sind die Veränderungen stark, nehmen mit der Zeit jedoch signifikant ab. Dagegen ändern sich die Rayleighwellengeschwindigkeiten in den Sandsteinen und Tuff nach der 1. Bewitterungsphase kaum, d. h. sie sind zunächst weniger anfällig für thermische Verwitterung als der Marmor. Nach der 2. Bewitterungsphase werden auch bei diesen Gesteinsvarietäten starke Veränderungen deutlich, wobei die Sandsteine eher oberflächliche Veränderungen zeigen, wogegen der Tuff, ähnlich wie der Marmor, tiefreichende Veränderungen aufweist. Nach der 2. Bewitterungsphase wurden die Rayleighwellengeschwindigkeiten auf zwei verschiedenen Profilen gemessen. Dies zeigt, dass insbesondere bei den Sandsteinen die Veränderungen räumlich stark variabel sein können.

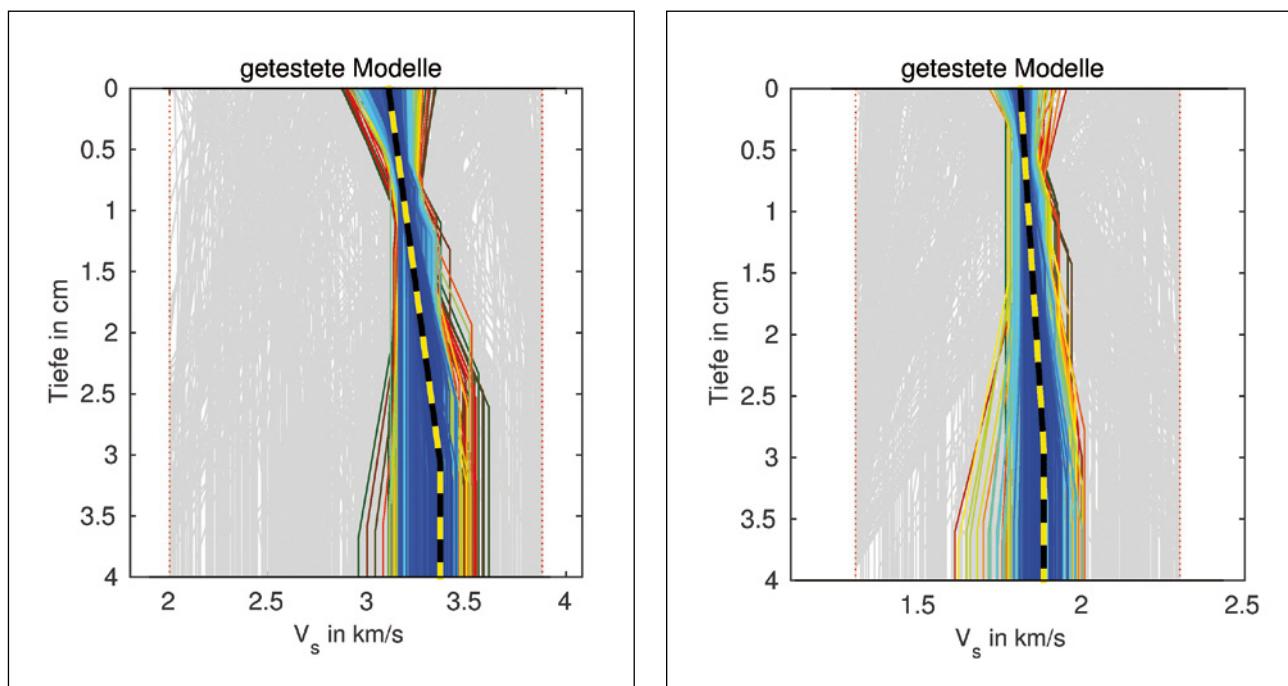
Abb. 4 Tiefenprofile der Scherwellengeschwindigkeit für den unbewitterten Marmor (links) und den bewitterten Marmor nach der zweiten Bewitterungsphase (rechts). Alle getesteten Modelle sind dargestellt. Grau: nicht zutreffende Modelle. Rot bis blau: Modelle, welche die Daten zunehmend besser erklären. Optimales Modell: schwarz-gelb gestrichelt. Die Scherwellengeschwindigkeit im unbewitterten Marmor (links) ist wesentlich größer als im bewitterten Marmor (rechts).

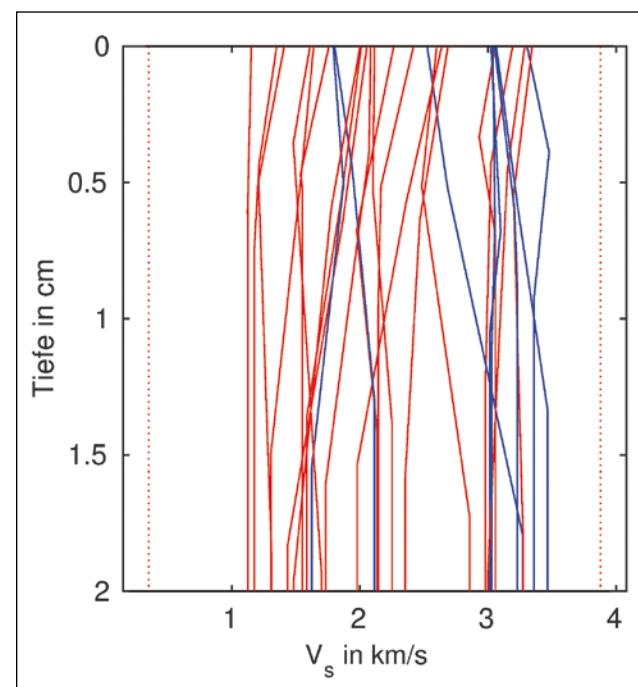
Mittlere Rayleighwellengeschwindigkeiten sind einfach zu bestimmen und geben wesentliche Hinweise auf den Verwitterungszustand. Anhand der Rayleighwellen-Dispersion kann zusätzlich die Variabilität der Eigenschaften in Abhängigkeit der Tiefe abgeschätzt werden. Für den behandelten Marmor, für den Kauffunger Marmor und im Carrara-Marmor mit hohen Geschwindigkeiten ist sie gering. Dies deutet auf geringe Änderungen der Festigkeit mit der Tiefe hin. Auf einigen Profilen weist die Rayleighwelle allerdings deutliche Dispersion auf. Mittels Wellenforminversion wurden die Änderungen der Scherwellengeschwindigkeit mit der Tiefe für die oberen ca. 1,5 cm bis 2 cm quantifiziert. Um einen Überblick zu geben, sind in Abbildung 7 die resultierenden optimalen Modelle ohne ihre Unsicherheiten dargestellt. Auch aus dieser Abbildung wird die beträchtliche Variabilität des Verwitterungszustandes deutlich: die Scherwellengeschwindigkeiten können zwischen ca. 1 km/s und 3,5 km/s schwanken. Die Änderungen reichen in den meisten Fällen mehrere Zentimeter tief in den Stein hinein. Interessant ist weiterhin, dass einige Modelle auf oberflächennahe Auflockerung hinweisen (blau) und andere das Vorhandensein einer Kruste andeuten (rot), wobei sowohl die oberflächennahe Auflockerung wie auch die Krusten unterschiedlich stark ausgeprägt sein können.

Abb. 7 Vergleich der an der Neptungrotte mittels Wellenforminversion erhaltenen eindimensionalen Modelle der Scherwellengeschwindigkeit in Abhängigkeit von der Tiefe. Jedes Modell ist repräsentativ für eine andere Lokation. Rot: Modelle, die auf das Vorhandensein einer Kruste hinweisen, da die Scherwellengeschwindigkeit mit der Tiefe abnimmt. Blau: die Zunahme der Geschwindigkeit an der Oberfläche mit der Tiefe weist auf oberflächennahe Auflockerung hin.

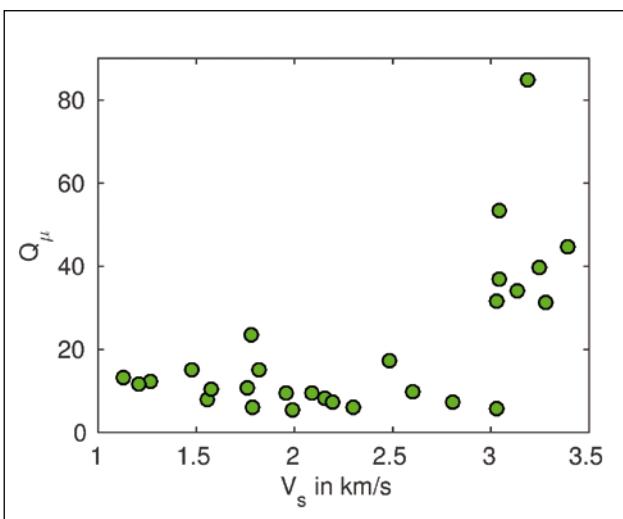
Der Qualitätsfaktor schwankt für die unterschiedlichen Profile von ca. 5 bis 80 und liegt bei intaktem Marmor, der sich durch hohe Scherwellengeschwindigkeiten auszeichnet, in der Regel über 30. Niedrige Qualitätsfaktoren beeinflussen die Wellenform sehr stark und müssen deshalb bei der Wellenforminversion berücksichtigt werden. Sie werden durch Auflockerung und hohe Porosität aber auch durch hohen Wassergehalt

Abb. 8 Vergleich der an der Neptungrotte mittels Wellenforminversion bestimmten mittleren Scherwellengeschwindigkeiten in den oberen 1.5 cm mit dem mittleren Qualitätsfaktor Q_μ

hervorgerufen. Ein Vorteil der aufwändigeren Wellenforminversion ist, dass ein quantitatives Maß für die Dämpfung der seismischen Wellen bestimmt werden kann, das weitere Hinweise auf den Zustand des untersuchten Natursteins liefert.

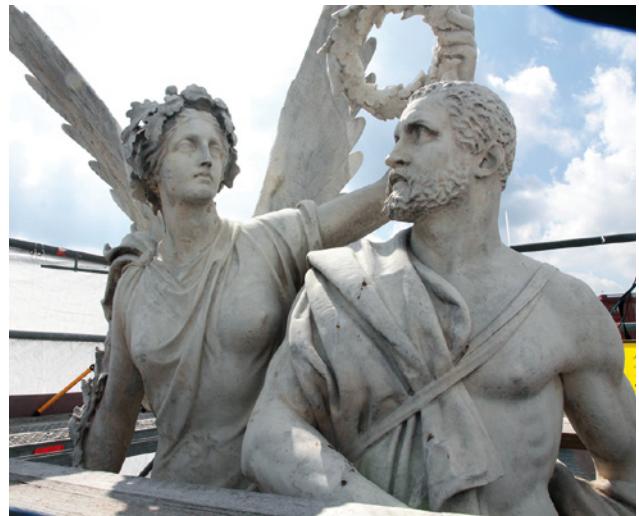
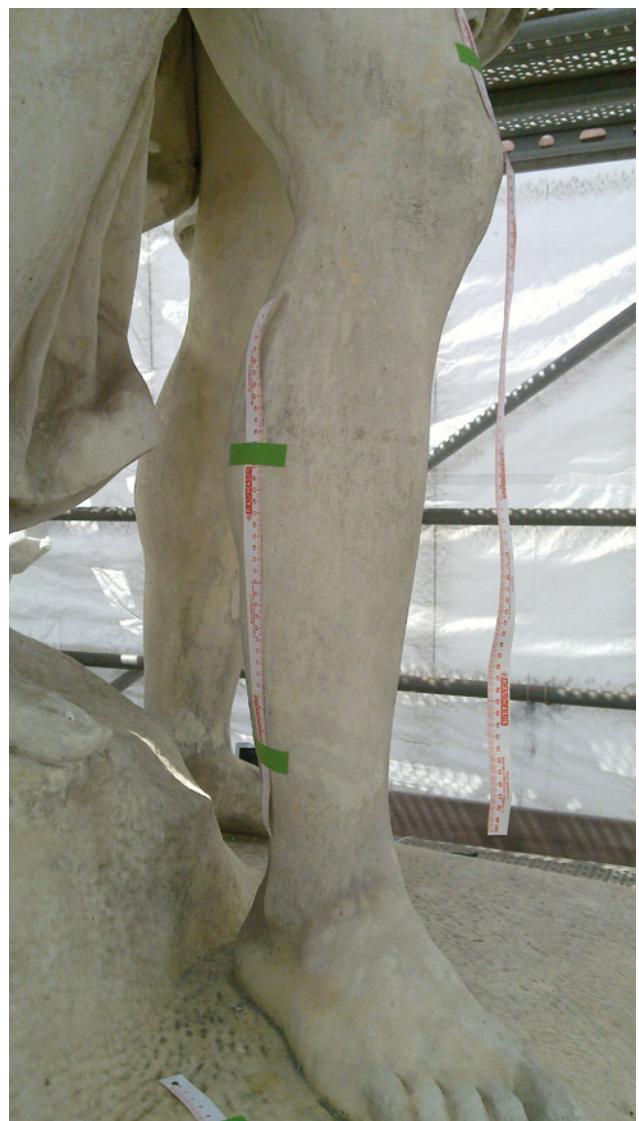
Abb. 9 Oben: Skulptur „Nike krönt den Sieger“ auf der Schlossbrücke in Berlin, Mitte; unten: untersuchtes Profil auf der Wade des Siegers

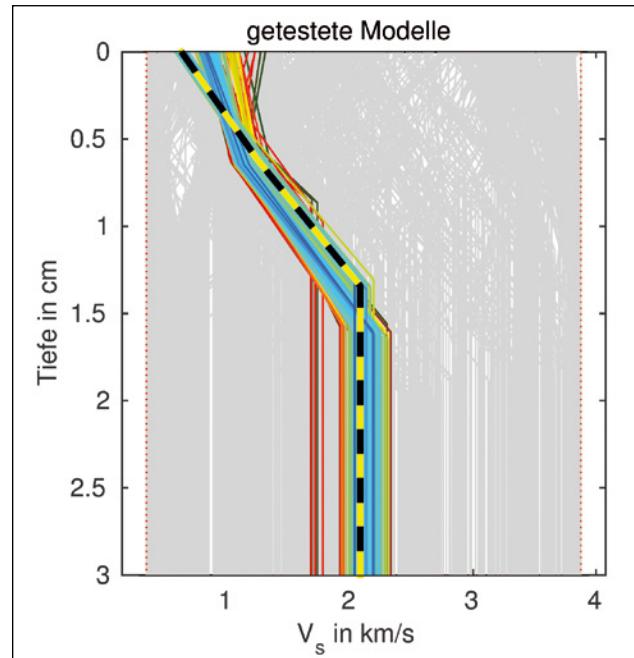
keit steigt dann mit der Tiefe stark auf ca. 2 km/s in 1,5 cm Tiefe an. Das ist ein außergewöhnliches Tiefenprofil und unterscheidet sich von den im Labor und an der Neptungrotte gemessenen. Es wird vermutet, dass diese sehr starke oberflächliche Verringerung der Scherwellengeschwindigkeit nicht allein durch thermische Verwitterung sondern auch durch chemische Einflüsse hervorgerufen wurde, da die thermische Verwitterung eher tiefreichende Veränderungen hervorrufen. Offensichtlich sind solche oberflächennahen Veränderungen mit Transmissionsmessungen nur schwer zu detektieren.

Abb. 10 Tiefenprofil der Scherwellengeschwindigkeit für die Messung an der Wade der Skulptur „Nike krönt den Sieger“. Alle getesteten Modelle sind dargestellt. Grau: nicht zutreffende Modelle. Rot bis blau: Modelle, die die Daten zunehmend besser erklären. Optimales Modell: schwarz-gelb gestrichelt
