Natursteinsanierung Stuttgart 2016

**Neue Natursteinrestaurierungsergebnisse und messtechnische Erfassungen
sowie Sanierungsbeispiele**

Tagung am 11. März 2016 in Stuttgart

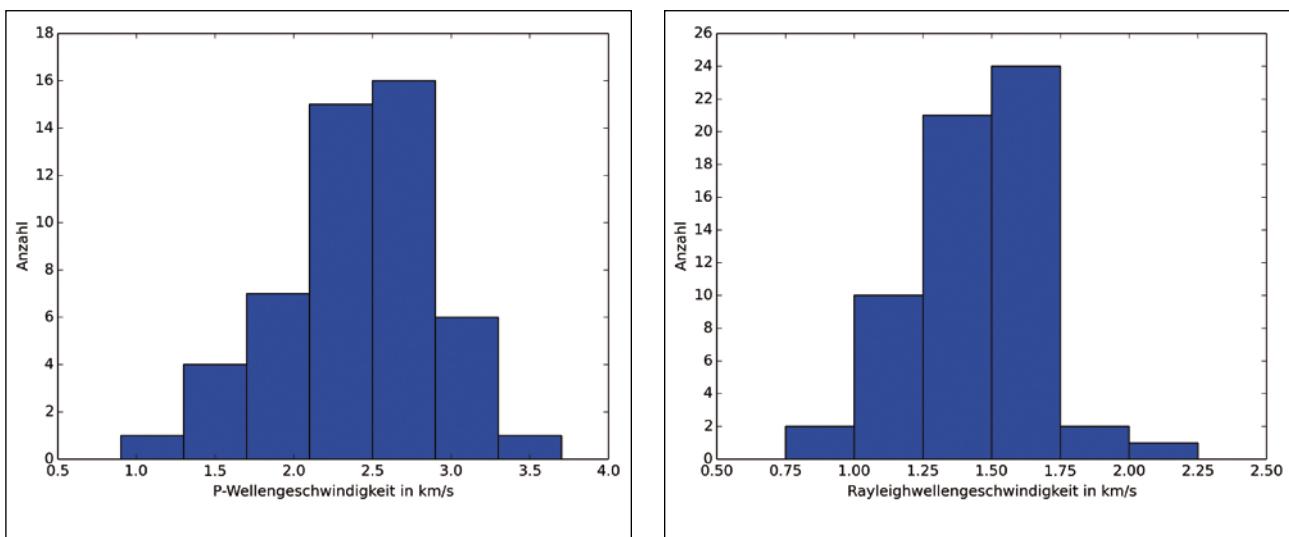
Zusätzlich konnten für 50 Profile die P-Wellengeschwindigkeiten ermittelt werden. Abbildung 12 zeigt eine Übersicht der mittleren P- und Rayleighwellengeschwindigkeiten. Die P-Wellengeschwindigkeiten schwanken zwischen ca. 1 km/s und 3 km/s, wobei P-Wellengeschwindigkeiten um 2,5 km/s am häufigsten gemessen wurden. Auch die Rayleighwellengeschwindigkeiten variieren stark und weisen auf sehr unterschiedliche Schadensbilder hin. Die mittleren Rayleighwellengeschwindigkeiten liegen bei weitgehend intaktem Sandstein um ca. 1,5 km/s und können in absandenden Bereichen um bis zu 50 % reduziert und durch Krusten oft leicht und in Ausnahmefällen um bis zu 50 % erhöht sein (Abb. 12).

Abb. 12 Histogramme der gemessenen mittleren P-Wellengeschwindigkeiten (links) und Rayleighwellengeschwindigkeiten (rechts)

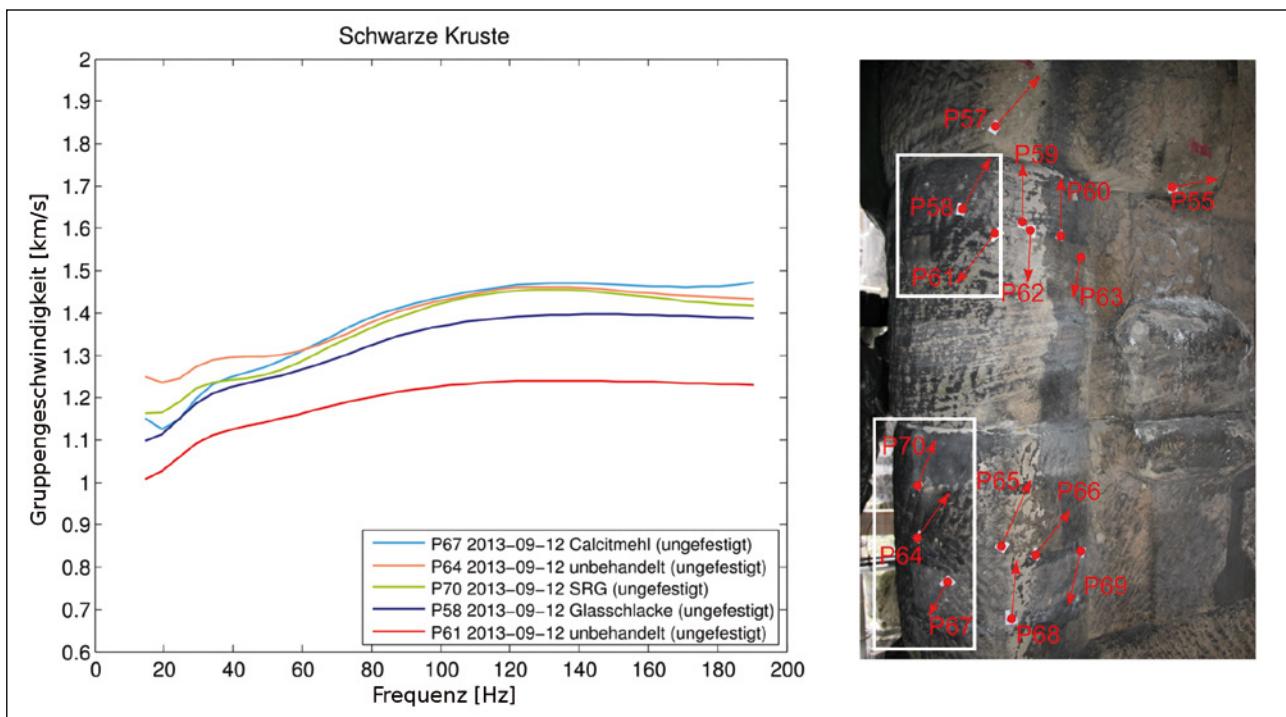
Weiterhin wurde die Dispersion der Rayleighgrundmode betrachtet, um Hinweise auf Veränderungen der Festigkeit mit der Tiefe zu erhalten [23]. Die Abbildungen 13, 14 und 15 zeigen Ergebnisse für Profile auf Musterflächen, die im Bereich typischer Schadensbilder angelegt wurden [22]. In Abbildung 13 sind die mittleren Gruppengeschwindigkeiten der Rayleighwelle im Frequenzbereich zwischen 20 kHz und 200 kHz für Profile mit schwarzen Krusten dargestellt. Mit steigender Frequenz nimmt die Gruppengeschwindigkeit zu und zeigt damit ein anormal dispersives Verhalten. Dies weist darauf hin, dass die Scherwellengeschwindigkeit und damit die Festigkeit an der Oberfläche höher sind als in größeren Tiefen. Die Zunahme der Geschwindigkeit im Bereich der schwarzen Krusten wird durch eine teilweise Füllung des Porenraums mit Gips hervorgerufen. In Abbildung 14 werden die mittleren Dispersionskurven für Bereiche mit Gipskrusten gezeigt, bei denen eine fast vollständige Füllung des Porenraums mit Gips vorliegt. Die Zunahme der Gruppengeschwindigkeit mit der Frequenz ist infolgedessen noch stärker ausgeprägt als in Abbildung 13 und kann bis zu 20 % betragen. Dagegen zeigen die Dispersionskurven in Bereichen mit absandender Oberfläche keinen Anstieg mit der Frequenz bzw. die Gruppengeschwindigkeit kann mit der Frequenz sogar abnehmen (Abb. 15). Durch die mittleren Dispersionskurven der Rayleighwelle werden also das Vorhandensein und die Eigenschaften der Kruste angezeigt.

Abb. 13 Beispiele für mittlere Gruppengeschwindigkeiten der Rayleighwelle als Funktion der Frequenz für Profile im Bereich von schwarzen Krusten (links). Die Lage der Profile wird auf dem Foto rechts durch die weißen Kästen angezeigt. Die Gruppengeschwindigkeiten nehmen mit der Frequenz zu.

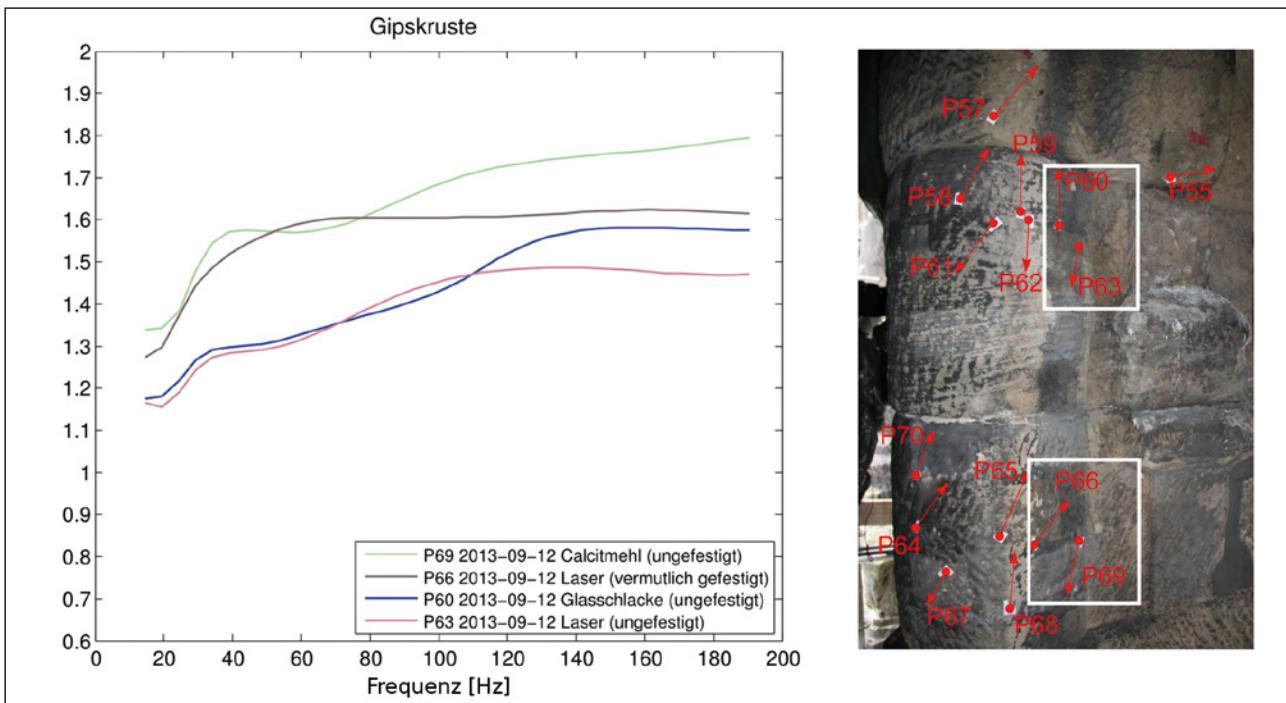
Abb. 14 Beispiele für mittlere Gruppengeschwindigkeiten der Rayleighwelle als Funktion der Frequenz für Profile im Bereich von Gipskrusten (links). Die Lage der Profile wird auf dem Foto rechts durch die weißen Kästen angezeigt. Die Gruppengeschwindigkeiten nehmen mit der Frequenz stark zu.

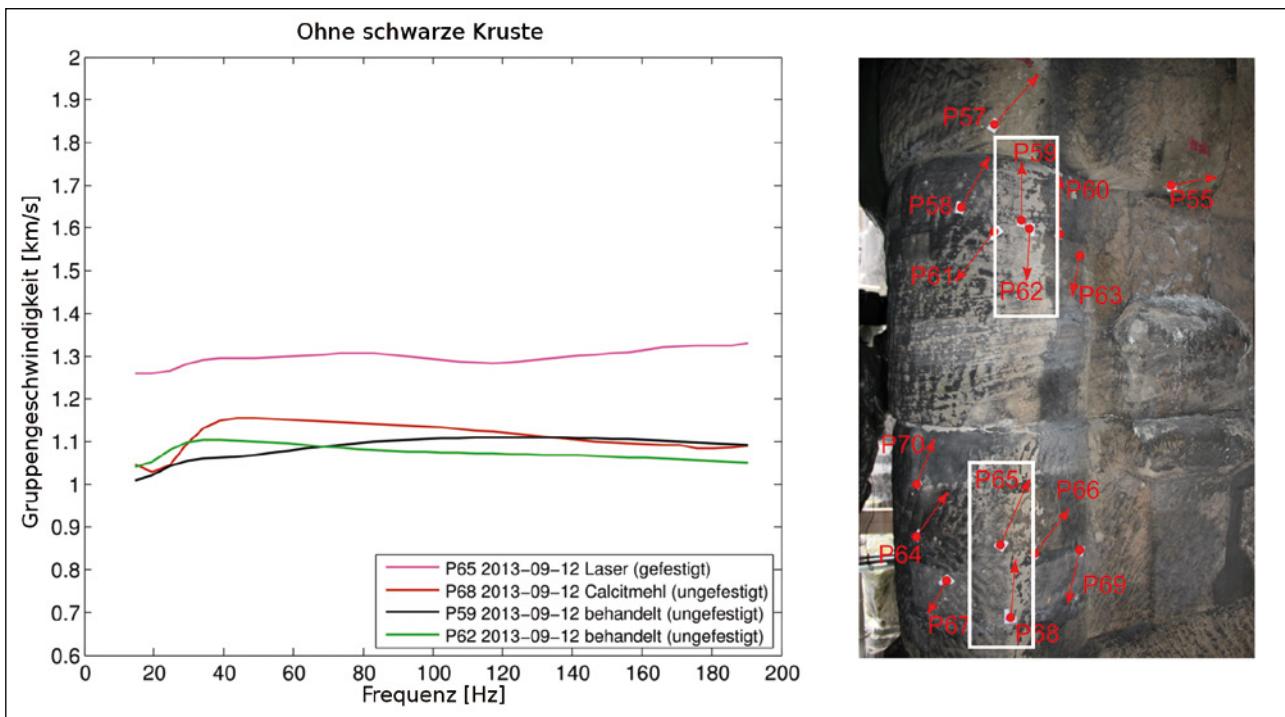
Abb. 15 Beispiele für mittlere Gruppengeschwindigkeiten der Rayleighwelle als Funktion der Frequenz für Profile im Bereichen ohne Krusten (links). Die Lage der Profile wird auf dem Foto rechts durch die weißen Kästen angezeigt. Die Gruppengeschwindigkeiten zeigen keine Zunahme mit der Frequenz bzw. nehmen mit der Frequenz ab.

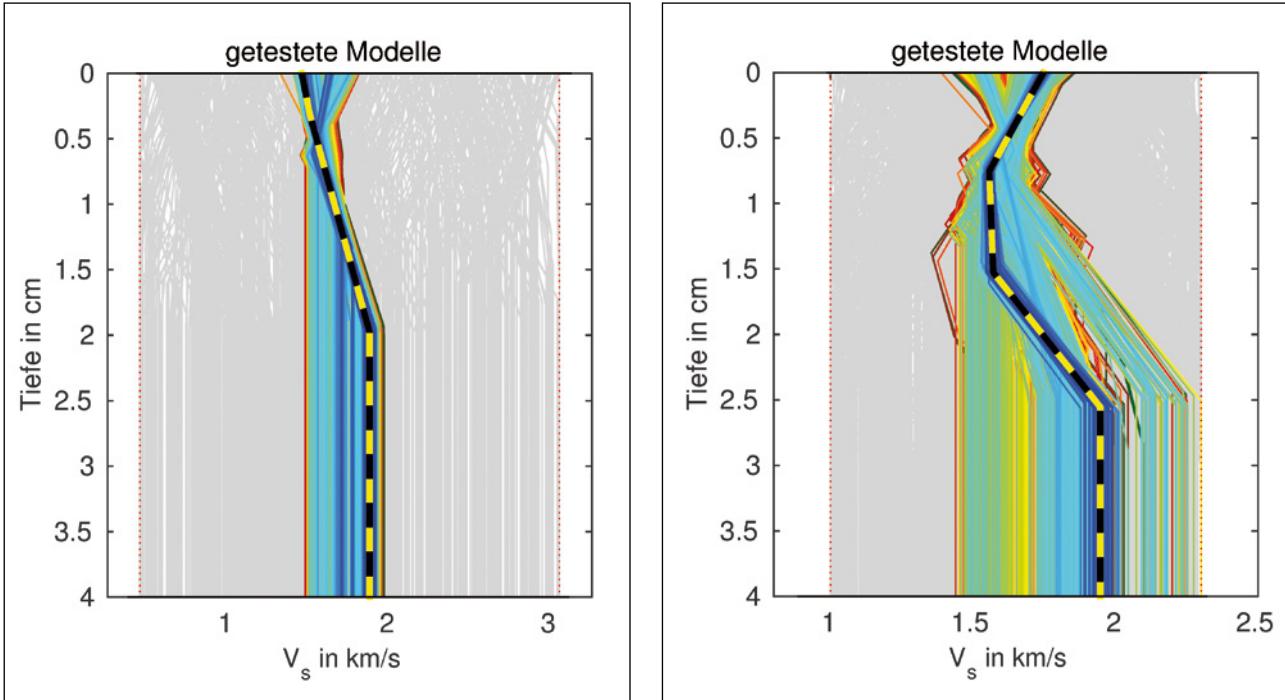
Weiter können mittels Wellenforminversion Tiefenprofile der Scherwellengeschwindigkeit berechnet werden. Abbildung 16 zeigt die Inversionsergebnisse für den Fall der oberflächennahen Auflockerung und für den Fall einer schwarzen Kruste. Die oberflächennahe Auflockerung spiegelt sich in einem gradu-

ellen Anstieg der Scherwellengeschwindigkeit bis in ca. 2 cm Tiefe wider (Abb. 16 links). Dagegen weist das Tiefenprofil für die schwarze Kruste ein komplexeres Verhalten auf. An der Oberfläche liegen leicht erhöhte Geschwindigkeiten vor, die bis in ca. 0,5 cm abnehmen und dann wieder zunehmen. Dies deutet auf eine Schädigung des Steingefüges unter der schwarzen Kruste hin. Die blau gekennzeichneten Modelle weisen auf die vorhandenen Unsicherheiten in der Bestimmung der genauen Werte der Scherwellengeschwindigkeit hin, ohne allerdings die skizzierte Interpretation in Frage zu stellen.

Abb. 16 Tiefenprofile der Scherwellengeschwindigkeit für ein Profil mit oberflächennaher Auflockerung (links) und mit schwarzer Kruste (rechts). Alle getesteten Modelle sind dargestellt. Grau: nicht zutreffende Modelle. Rot bis blau: Modelle, welche die Daten zunehmend besser erklären. Optimales Modell: schwarz-gelb gestrichelt

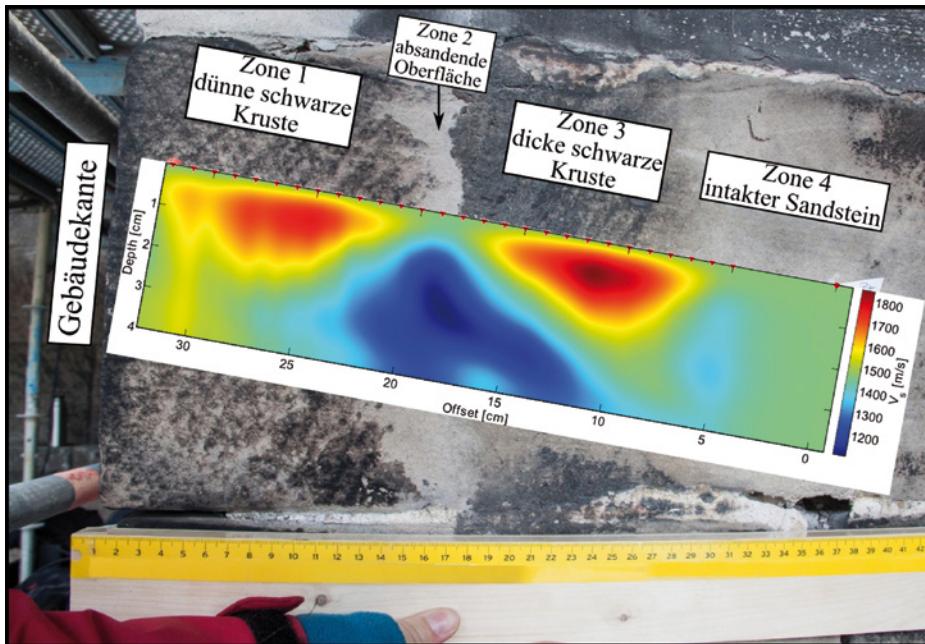
Abb. 17

Abbildung 17 zeigt das Ergebnis einer zweidimensionalen Inversion für ein Profil an einem Pfeiler der Porta Nigra. An einer Ecke des Gebäudes treten turbulente Luftströmungen auf, welche zu einer typischen Abfolge von oberflächennahen Veränderungen im Windschatten führen: direkt an der Ecke kommt es zur Ausbildung einer dünnen schwarzen Kruste, deren Mächtigkeit mit zunehmendem Abstand von der Kante abnimmt. Dieser Zone folgt ein heller Bereich, mit absandender Oberfläche und eine dritte Zone mit einer relativ dicken schwarzen Gipskruste. In Zone 4

Änderungen der Feuchtigkeit in Kombination mit der Kristallisation und Lösung von Gips auf, was zu einer deutlich zurückgewitterten Oberfläche führt. In Zone 4 ist keine Veränderung des Startmodells nötig, um die Wellenformen zu erklären. Die Scherwellengeschwindigkeit beträgt in dieser Zone ca. 1,5 km/s.

Ergebnis der zweidimensionalen Wellenforminversion: Vergleich des zweidimensionalen Modells der Scherwellengeschwindigkeit mit einem Foto der verwitterten Oberfläche an der Porta Nigra im Bereich des Profils. Der rote Punkt markiert die Position des Ultraschallgebers, die roten Dreiecke die der Empfänger.

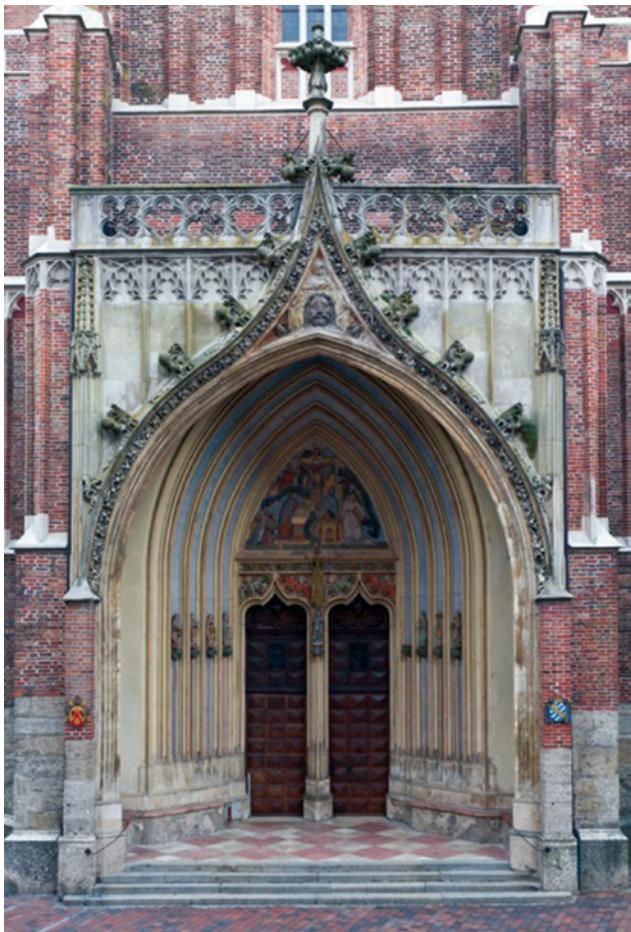
Abb. 1 Landshut St. Martin, Hauptportal, Vorzustand

Des Weiteren entstanden in den 70er Jahren des 20. Jahrhunderts zahlreiche Ergänzungen und Überformungen mit zementgebundenen Massen. Diese teils armierten Steinergänzungen waren besonders in den bewitterten Bereichen stark geschädigt. Der Kielbogen zeigte sich mit einer kunstharzgebundenen Schlämme überzogen. Auf der Oberfläche des Blattwerkes, den Hinterschneidungen und Rücklagen hatte sich eine dunkle Kruste gebildet.

An den verschiedenen Steinvarietäten ließen sich nach der Reinigung, der Abnahme von Schlämmen und dem Rückarbeiten von Altergänzungen unterschiedliche Verwitterungszustände und Schadensbilder feststellen. Besonders beim Mittenwalder und Regensburger Grünsandstein waren absandende und abschuppende Bereiche sowie Risse, Schalen und Ausbrüche zu beobachten. Im Bereich der Rah-

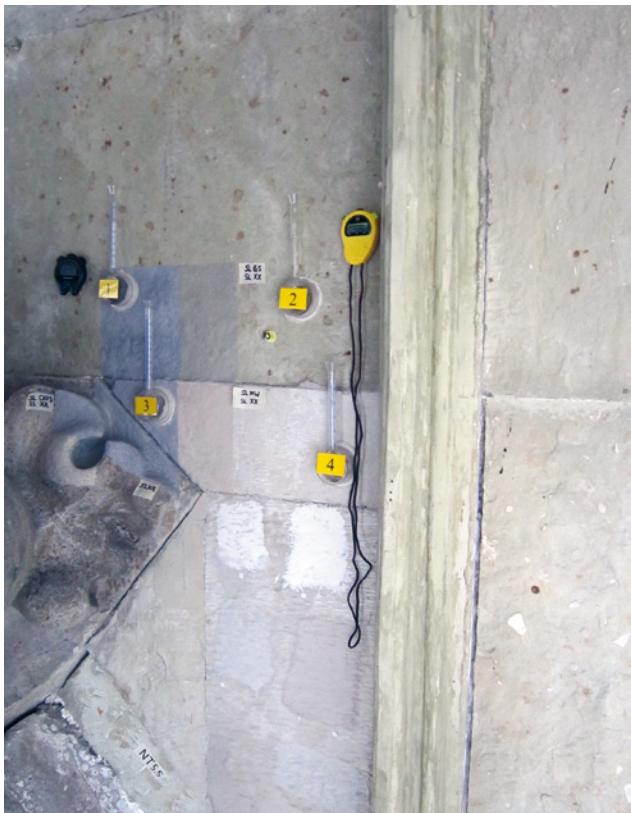
Abb. 2 Landshut St. Martin, Hauptportal, Erprobung der Materialeigenschaften

Auf Grundlage von naturwissenschaftlichen Untersuchungen wurde ein fundiertes Restaurierungskonzept erstellt. Die verschiedenen Konservierungs- und Restaurierungsmaterialien wie Steinergänzungs- und Rissinjektionsmörtel, Steinfestigungsmittel und Schlämme wurden im Fachlabor für Konservierungs-

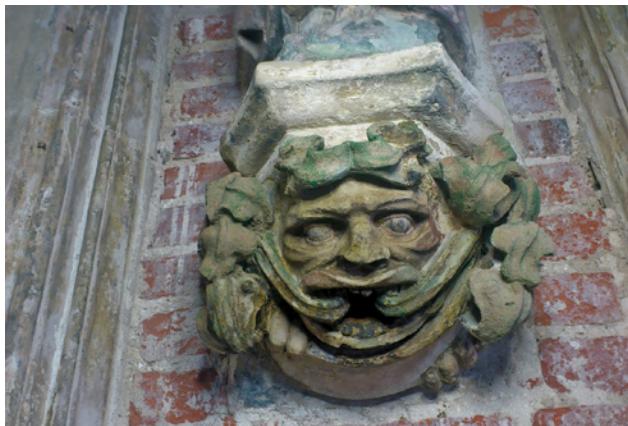
Abb. 3 Landshut St. Martin, Hauptportal, Sicherung und Konsolidierung von Malschichten

Die Bestandskonservierung wurde zum Schutz von Malschicht- und Steinsubstanz mit einer Vorfestigung eingeleitet. Anschließend erfolgten Reinigungsarbeiten im Niederdruckpulverstrahl- sowie Heißdampfverfahren. Gipskrusten erforderten die Anwendung von Ionenaustauscherkompressen, partiell kam zum Ausdünnen von schwarzen Krustenauflagen ebenso ein Laserreinigungsgerät zum Einsatz. Rissbereiche und abgelöste Schalen wurden hinterfüllt und geschlossen, lockere Bruchstücke und Steinelemente vernadelt und geklebt. Im weiteren Verlauf wurden Formergänzungen und Kittungen sowie Steinaustausch- und Vierungsarbeiten ausgeführt. Im unteren Bereich des Kielbogens musste ein Teilbereich im gesamten Querschnitt ersetzt werden.

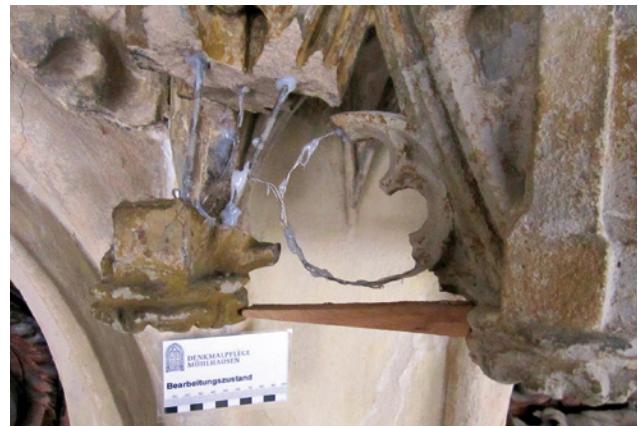
Abb. 4 Landshut St. Martin, Hauptportal, Kleben und Armieren Bearbeitungszustand

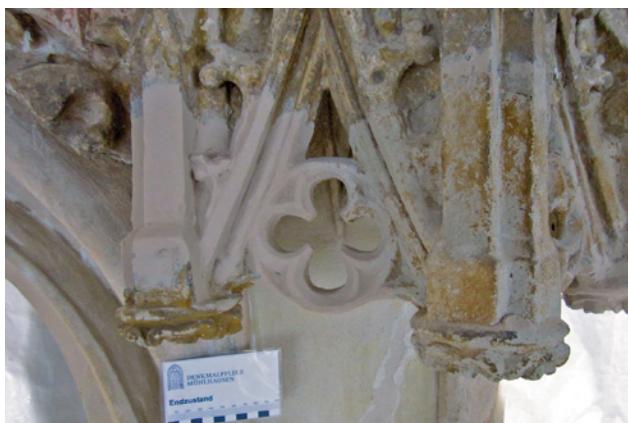
Abb. 5 Landshut St. Martin, Hauptportal, Kleben, Armieren und Ergänzen Endzustand

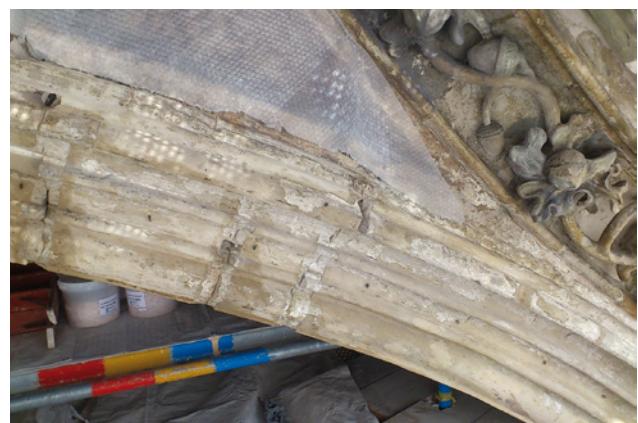
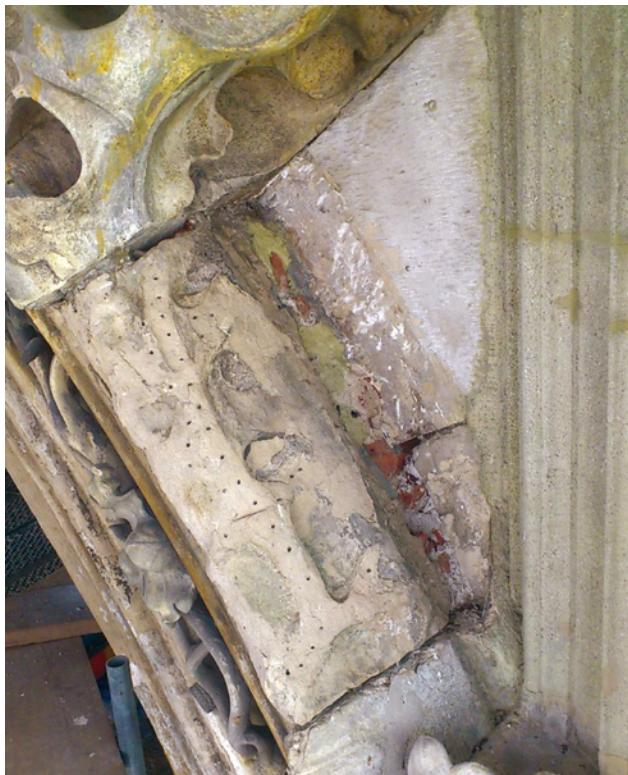
Abb. 6 Landshut St. Martin, Hauptportal, Abnahme nicht bauzeitlicher Mörtel

Abb. 7 Landshut St. Martin, Hauptportal, Abnahme Altergänzung Blattstiel

Im Bereich des äußersten, stark der Witterung ausgesetzten Kielbogens sowie im Bereich der Blattstiele wurde entschieden, nicht bauzeitliche Schlämme, Fugenmörtel und Ergänzungen vollständig zu entfernen (Abb. 6, 7). In den übrigen Bereichen wurden lediglich die hohl liegenden Altergänzungen abgenommen, die sich durch eine zuvor ausgeführte Metalldetektion zusätzlich als armierungslos erwiesen. Nach der behutsamen, manuellen Abnahme mit schmalen Bildhauereisen zeigte sich die freigelegte Steinsubstanz durch Risse, Bruchstellen und Rückwitterungen sowie Absanden und Schalenbildungen stark fragmentiert.

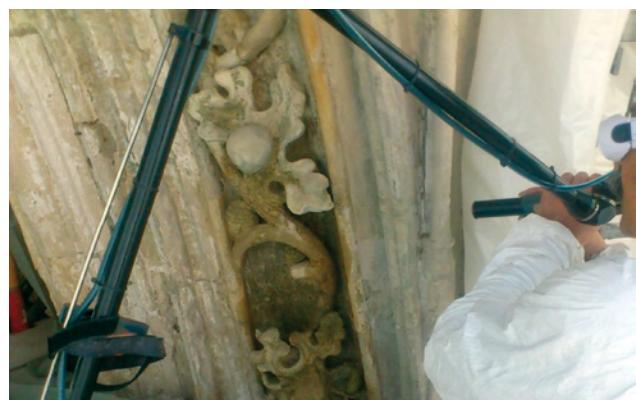
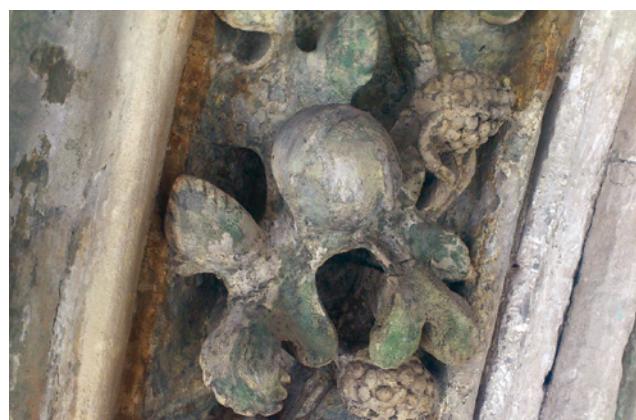
Abb. 9 Landshut St. Martin, Hauptportal, Ausführung der Laserreinigung

Abb. 10 Landshut St. Martin, Hauptportal, Ergebnis der Laserreinigung

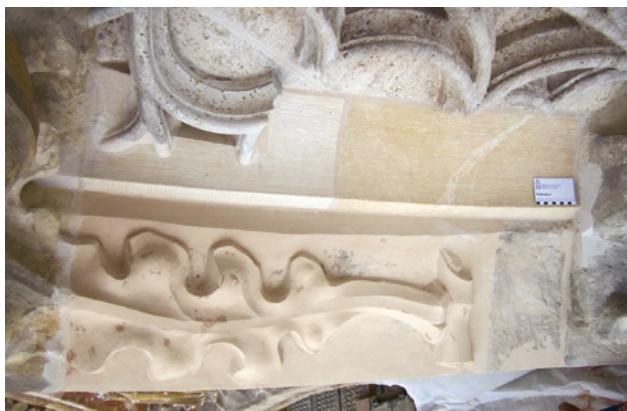
Abb. 15 Landshut St. Martin, Hauptportal, Formfindung und Formergänzung Blattstiel

Dem folgend, kamen Formergänzungen an Profilkanten, im Bereich von Steinflanken sowie im Bereich anderer Fehlstellen zur Ausführung. Besonders an den Blattstielen der Kriechkrabben zeigten sich nach dem Rückarbeiten der Altergänzungen weitreichende Formenverluste (Abb. 14). Der nur äußerst fragmentarisch überkommene Zustand verlangte an dieser Stelle einen Prozess der Formfindung, um ein harmonisches, dem Originalbestand angepasstes Gesamtbild zu erzielen (Abb. 15).

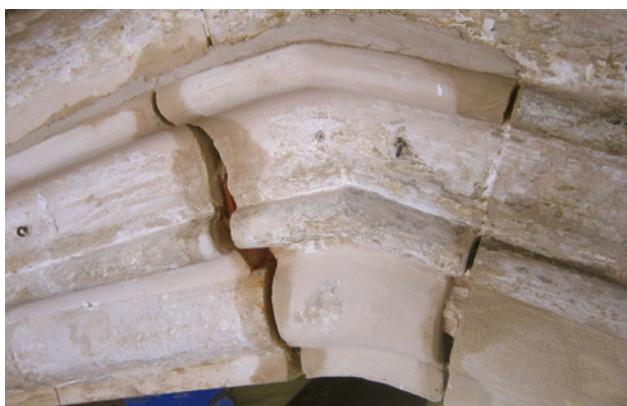
Abb. 16 Landshut St. Martin, Hauptportal, profilierte Formergänzungen Mittenwalder Sandstein

Die zahlreichen profilierten (Abb. 16), unprofilierten und bildhauerischen (Abb. 17, 18, 19) Formergänzungen am Mittenwalder und Regensburger Grünsandstein wurden mit speziell angepassten Mörteln auf Bindemittelbasis Syton ausgeführt. Der Auftrag erfolgte in Schichten von 1–2 cm, gegebenenfalls unter Zuhilfenahme von Armierungen. Die Oberflächenstruktur erfuhr abschließend eine optische Anpassung an das umliegende Originalstein (Abb. 20, 21).

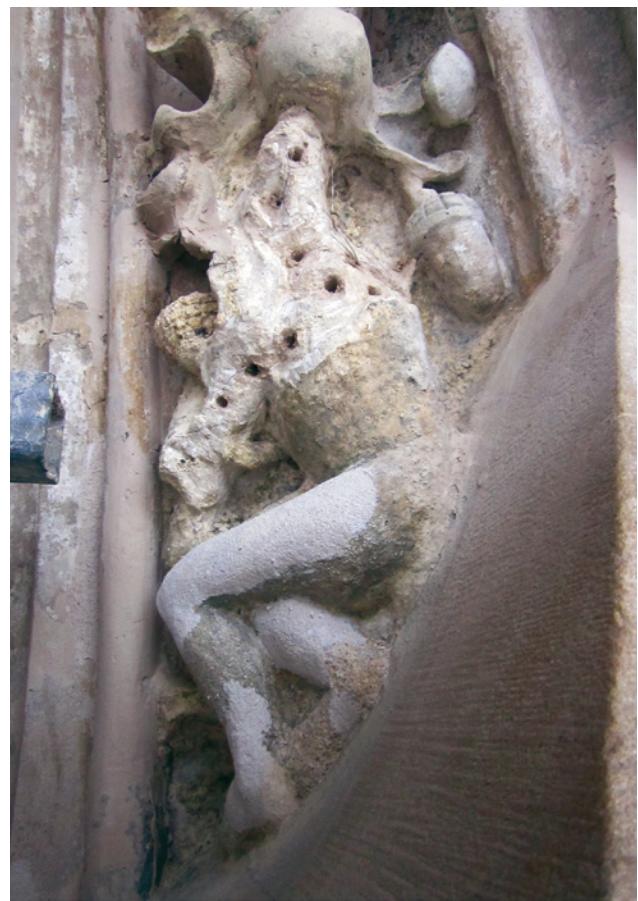
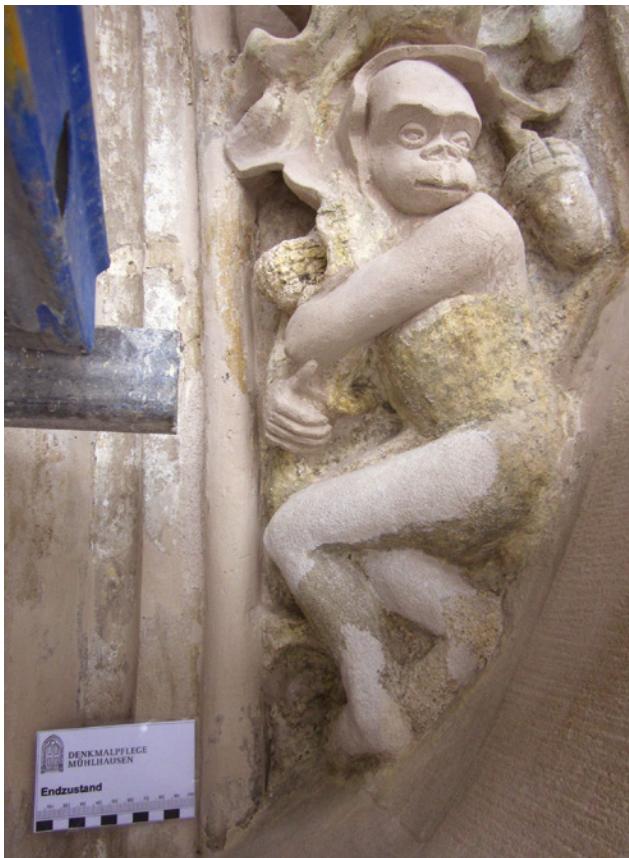
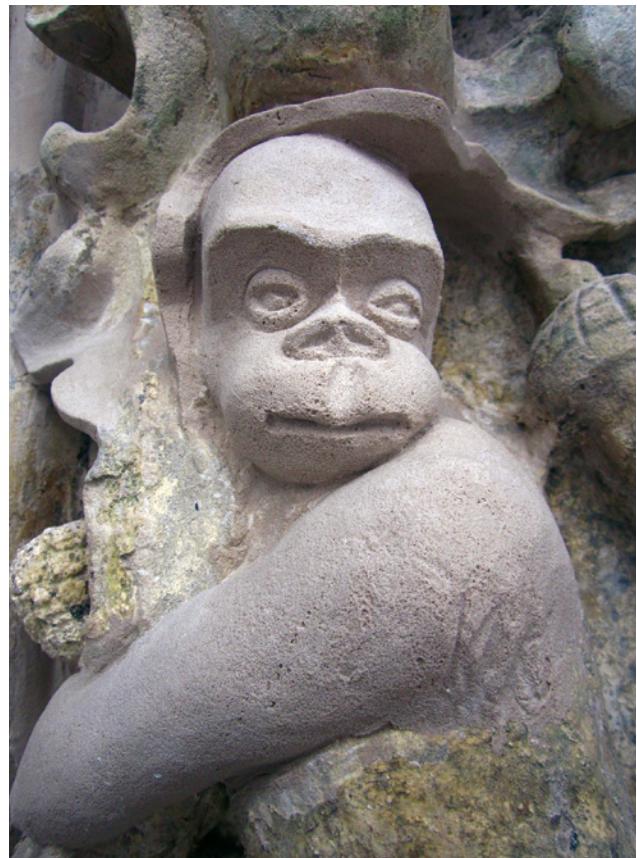
Abb. 17 Landshut St. Martin, Hauptportal, Vorzustand „Äffchen“

Abb. 18 Landshut St. Martin, Hauptportal,
Endzustand Formergänzung „Äffchen“

Abb. 19 Landshut St. Martin, Hauptportal,
Detail Formergänzung „Äffchen“

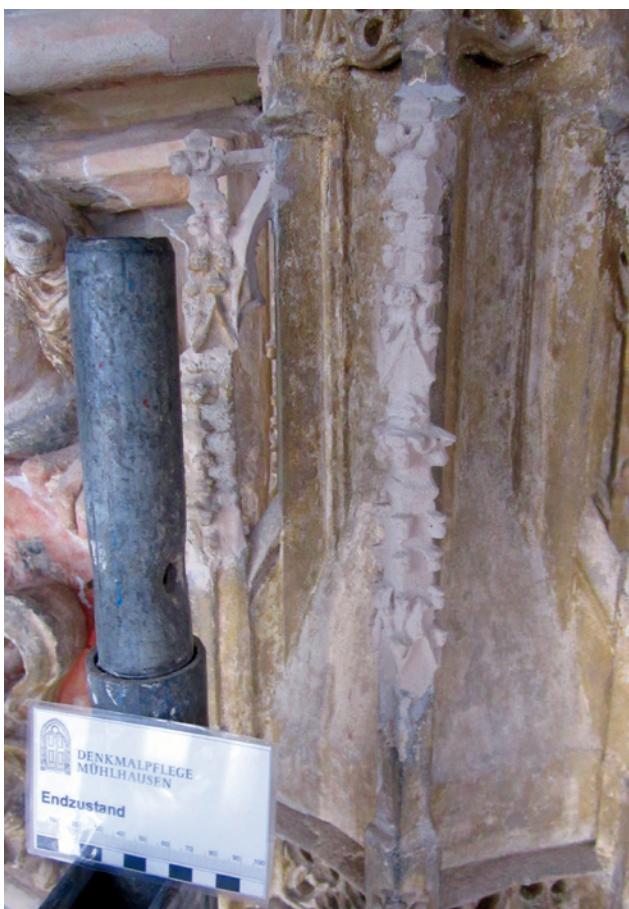
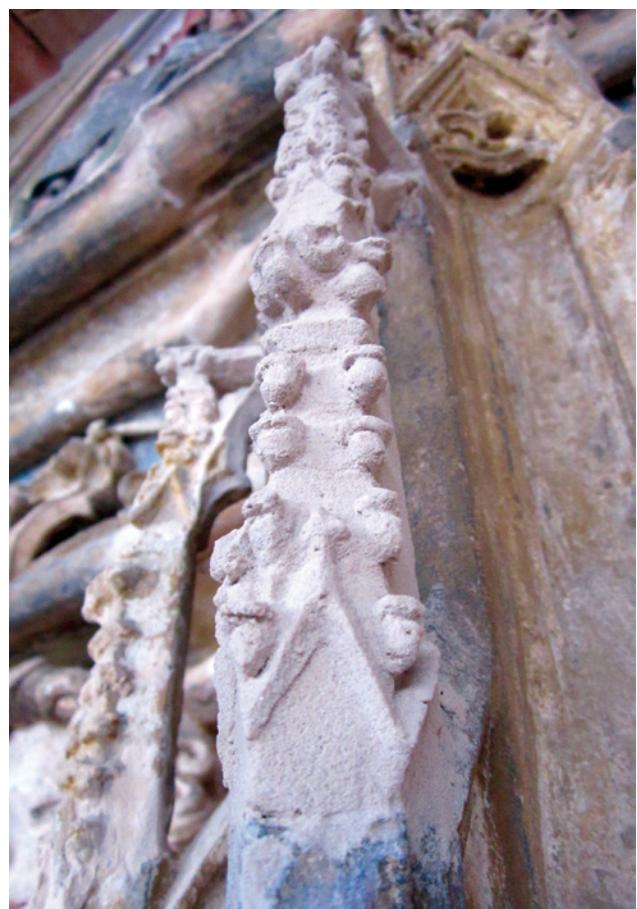
Abb. 20 Landshut St. Martin, Hauptportal,
Formergänzung Fiale am Baldachin

Abb. 21 Landshut St. Martin, Hauptportal,
Detail Formergänzung Fiale am Baldachin

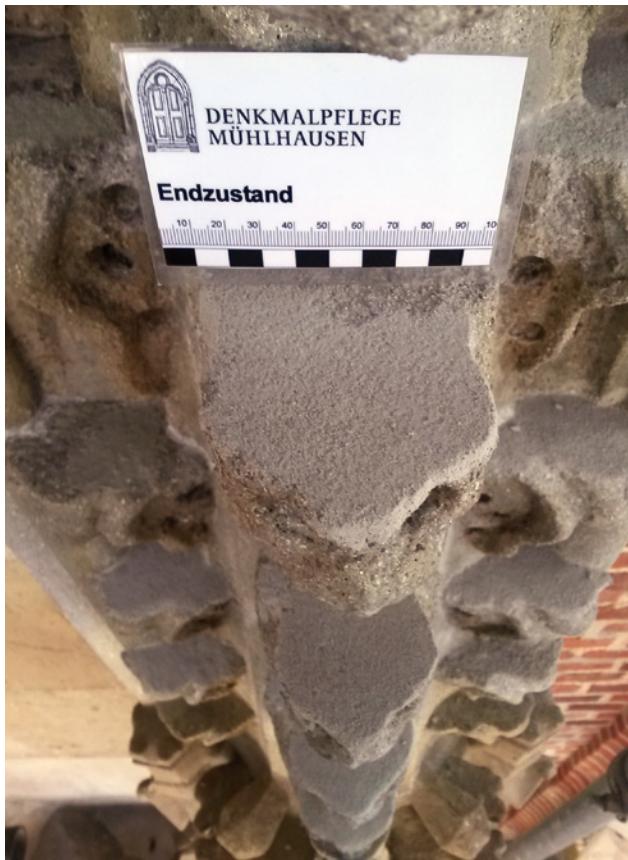
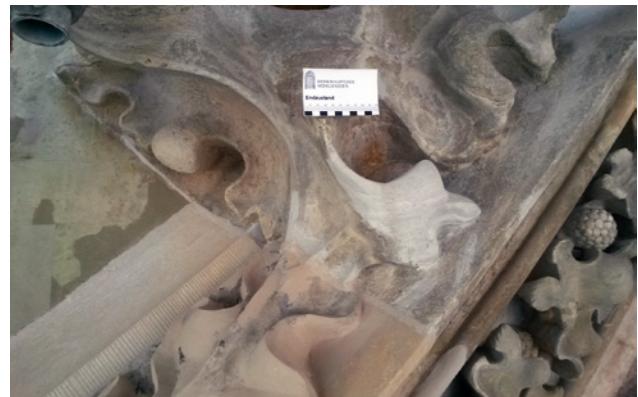
Abb. 22 Landshut St. Martin, Hauptportal, Formergänzungen Kunstsandstein

Abb. 23 Landshut St. Martin, Hauptportal, Formergänzungen quarzitischer Sandstein

Im Bereich der Kunst-, Kalk- und quarzitischen Sandsteine sowie der Ziegel arbeitete man mit konventionellen Steinergänzungsmassen, die auf Grund ihrer Eignung in Farbigkeit, Korngröße und physikalisch-mechanischen Eigenschaften ausgewählt wurden (Abb. 22, 23).

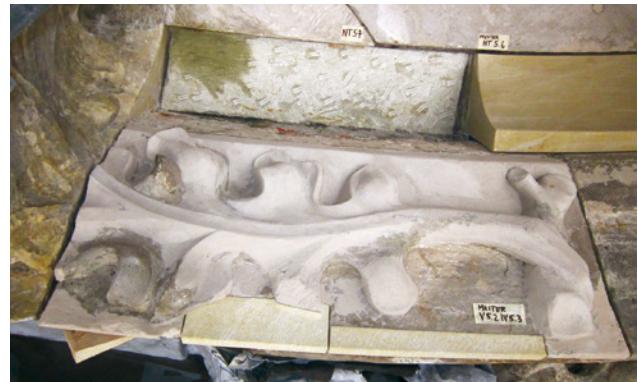
Abb. 24 Landshut St. Martin, Hauptportal, Vierungen Mittenwalder Sandstein

Für das Herstellen von Vierungen und Neuteilen wurden die geschädigten Abschnitte zunächst vorsichtig zurückgearbeitet. Um den Substanzverlust so gering wie möglich zu halten, beschränkte man sich in den betroffenen Bereichen auf das kleinstmögliche Maß. Es entstanden filigran hergestellte, exakt auf die Schadstelle begrenzte Vierungen (Abb. 24).

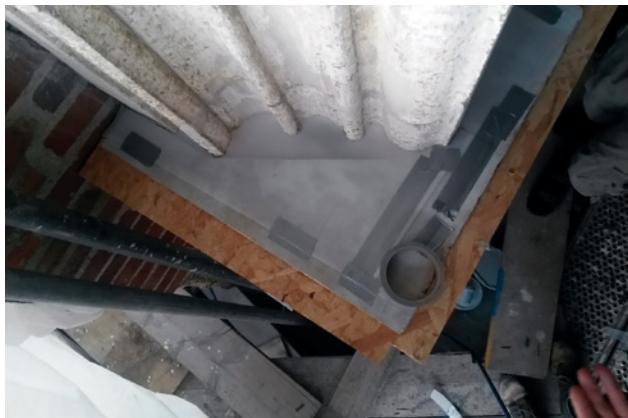
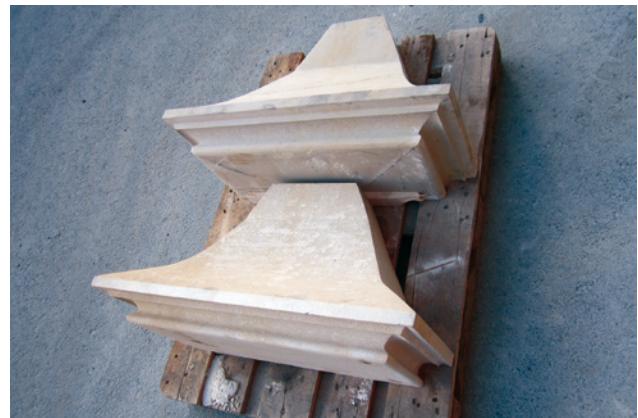
Abb. 25 Landshut St. Martin, Hauptportal, Schablonenherstellung

Abb. 26 Landshut St. Martin, Hauptportal, Vorarbeiten der Neuteile in der Werkstatt

Neuteile wurden in der Werkstatt, nach vor Ort angefertigten Schablonen im Maßstab 1:1, hergestellt (Abb. 25, 26). Als geeignetes Ersatzmaterial wählte man Warthauer Sandstein, dessen physikalisch-mechanische Eigenschaften mit denen des Mittenwalder Sandsteins übereinstimmen. Auch hinsichtlich Korngröße und Farbigkeit passt sich das Austauschgestein gut in den Bestand ein (Abb. 27, 28).

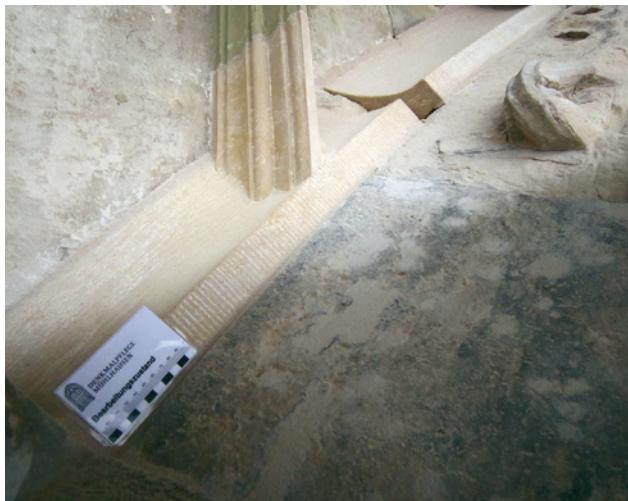
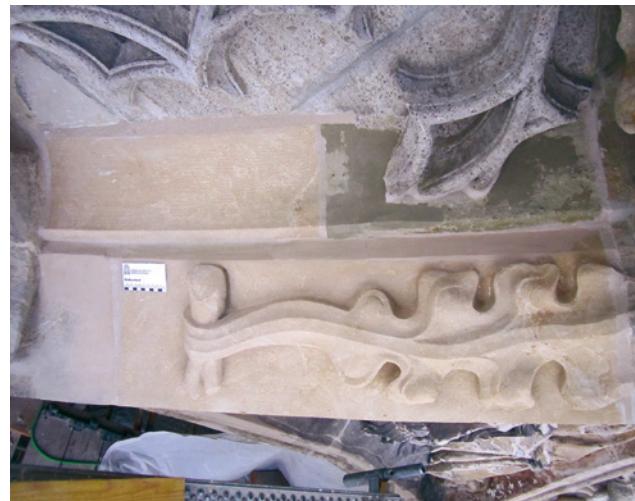
Abb. 27 Landshut St. Martin, Hauptportal, Neuteil Lisenenanhänger

Abb. 28 Landshut St. Martin, Hauptportal, Neuteil Blattstiel

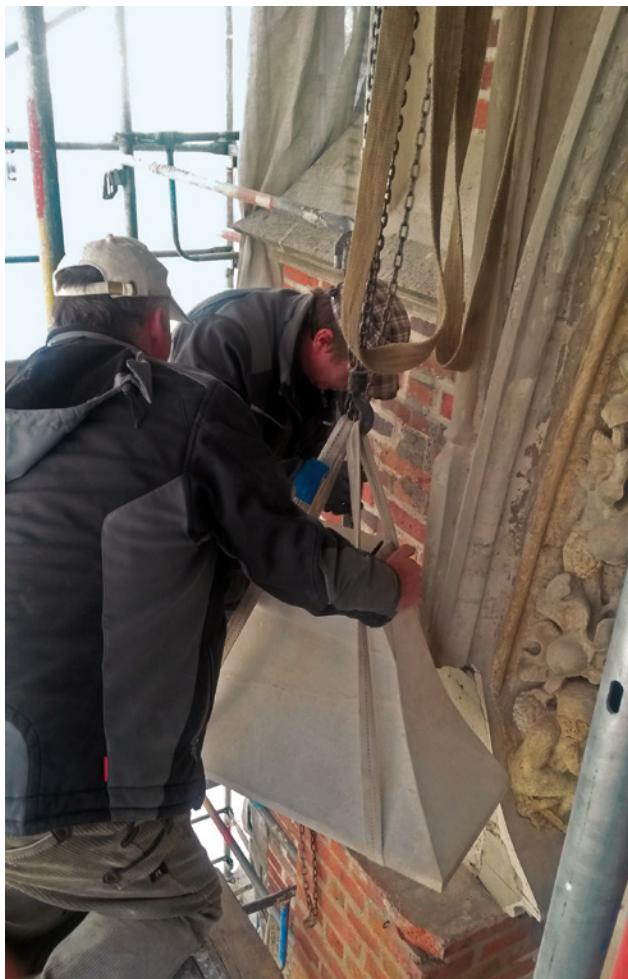
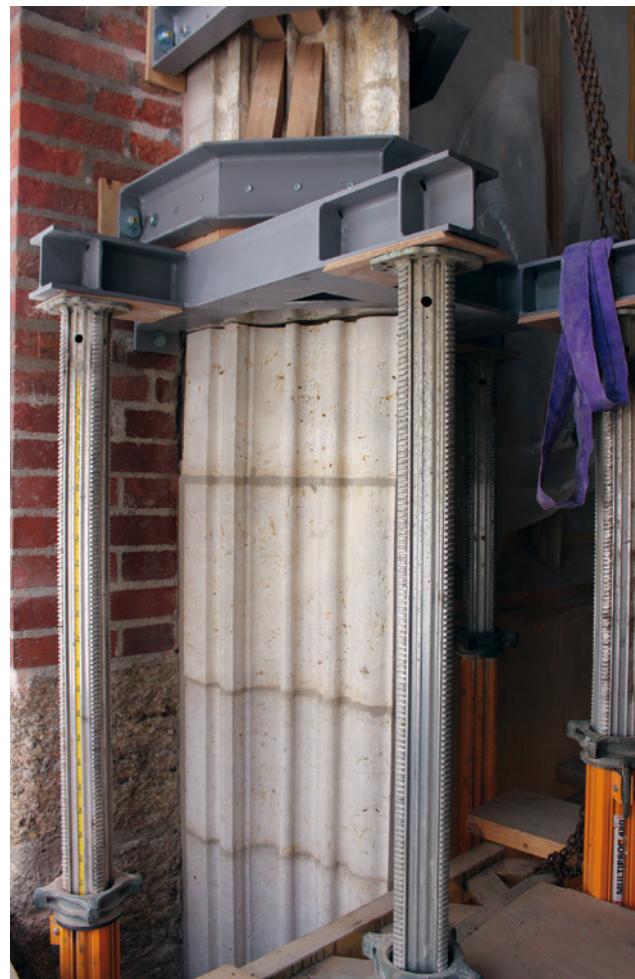
Abb. 29 Landshut St. Martin, Hauptportal, Versetzen der Neuteile

Abb. 30 Landshut St. Martin, Hauptportal, Abstützkonstruktion am Kielbogen

Zum Versetzen wurden am Objekt Aufzugstechnik und angemessene Schwerlastgurte genutzt (Abb. 29). Nach dem Einbau erfolgte die Anpassung der Profile und Übergänge zum angrenzenden Bestand. Für den

Steinaustausch am Kielbogen war zu dessen statischer Sicherung eine speziell entwickelte Abstützkonstruktion erforderlich (Abb. 30).

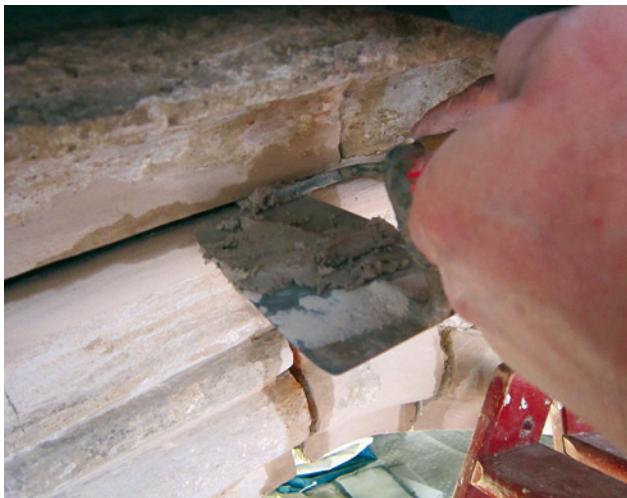
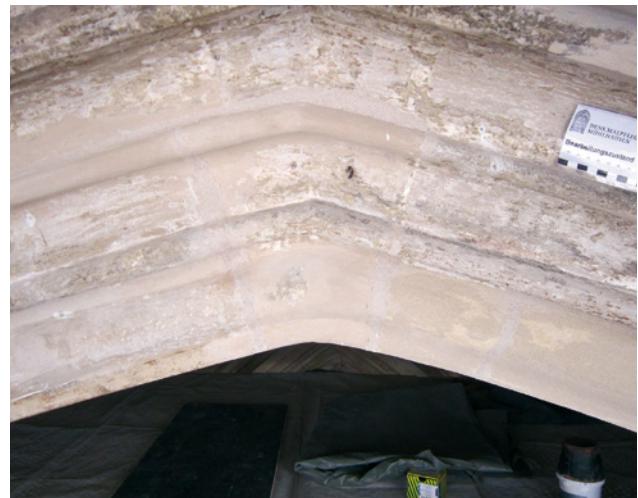
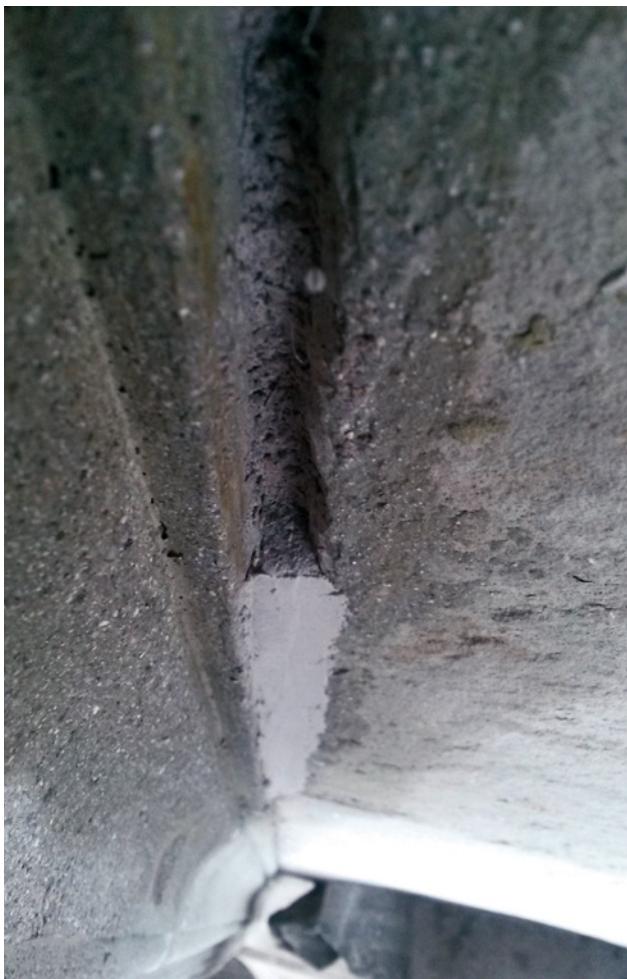
Abb. 31 Landshut St. Martin, Hauptportal, Verfugen

Abb. 32 Landshut St. Martin, Hauptportal, Endzustand Neuverfugung

Abb. 33 Landshut St. Martin, Hauptportal, Tiefenverfugung mit Haarkalkmörtel

und Fugeisen erdfeucht und etwas über Niveau in die Fugen eingebracht, verdichtet und nach Beginn des Abbindeprozesses nachgekratzt (Abb. 31, 32). Stark ausgehöhlte Abschnitte erforderten vorab eine Tiefenverfugung mit Haarkalkmörtel (Abb. 33).

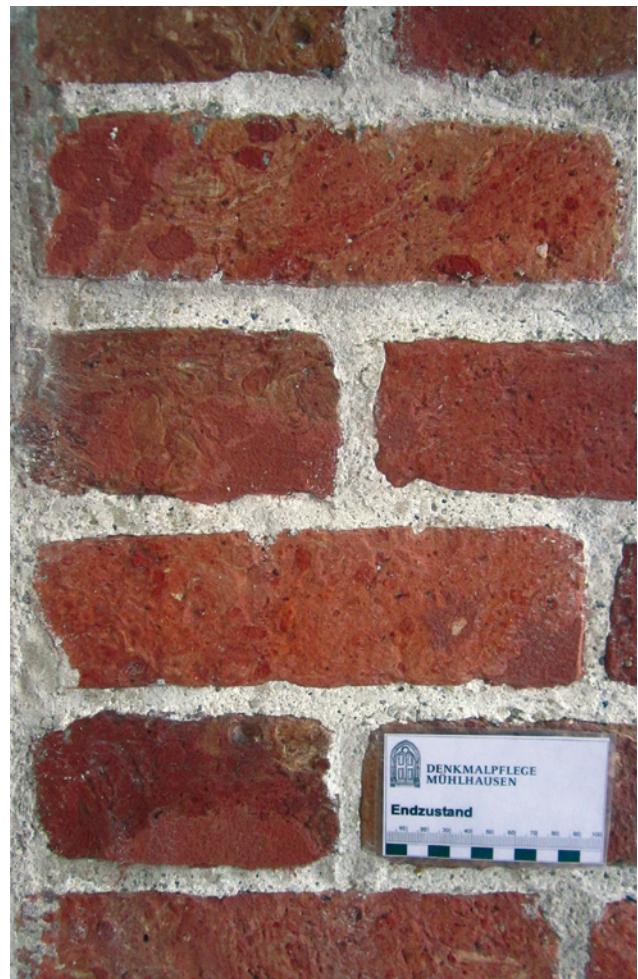
Abb. 34 Landshut St. Martin, Hauptportal, Verfugen Ziegel-MW

0–4 mm zugegeben, um das Bestandsmaterial zu imitieren (Abb. 34).

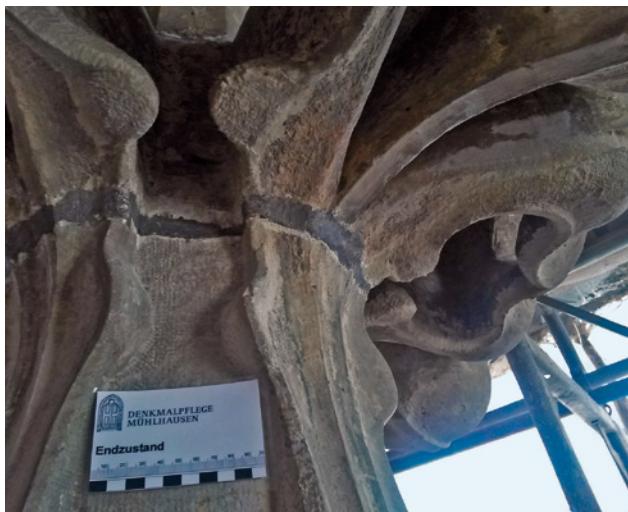
Abb. 35 Landshut St. Martin, Hauptportal, Bleiverfugung an der Kreuzblume

Im Bereich der Kreuzblume entschied man sich auf Grund der starken Beanspruchung zur Ausführung einer Bleifuge. Dabei wird das Blei zu Zöpfen geformt und in die Fuge eingestemmt, es entsteht eine oberflächenbündige, glatte Fuge (Abb. 35).

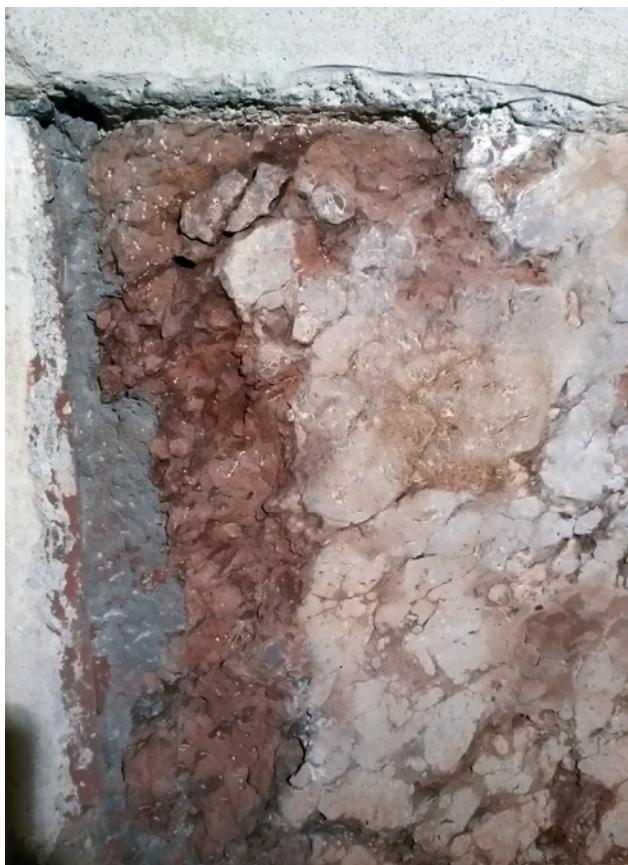
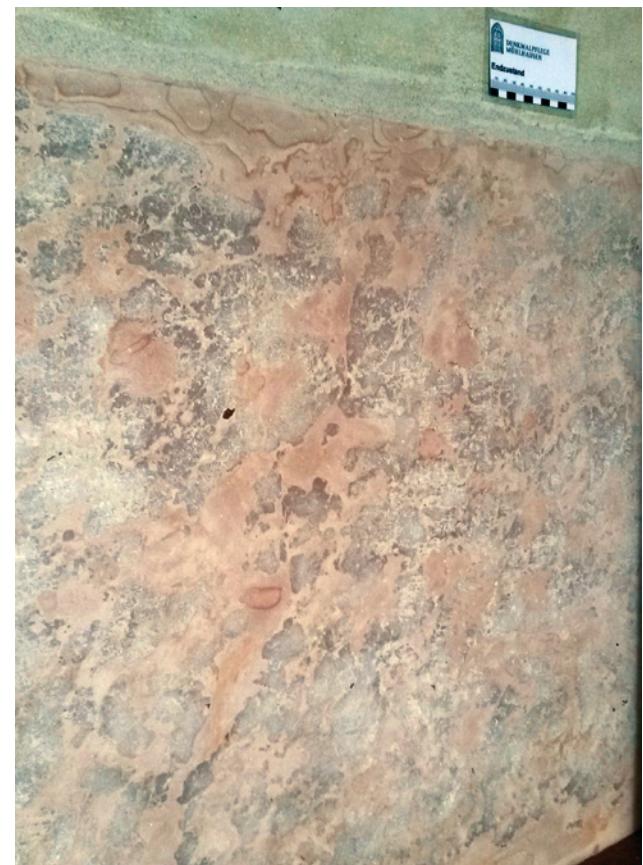
Abb. 36 Landshut St. Martin, Hauptportal, Entfernen Altergänzungen „Adneter Rotmarmor“

Abb. 37 Landshut St. Martin, Hauptportal, Endzustand „Adneter Rotmarmor“-Platte

Die beiden im Sockelbereich der Vorhalle verbauten Platten aus „Adneter Rotmarmor“ erfuhren zunächst eine Reinigung. Anschließend wurden sämtliche Altergänzungen manuell mit schmalen Bildhauer-eisen entfernt (Abb. 36). Zum Verschluss der Risse und Fehlstellen kam eine acrylatgebundene Ergän-

zungsmasse in verschiedenen Farbtönen zur Anwendung, wodurch sich im Ergebnis eine geschlossene Oberfläche mit mattem Glanz ergab. Die Struktur und der historische Charakter des originalen Plattenbestands blieben erhalten. Auf eine Nachbehandlung mit Wachsen, Ölen oder sonstigen Poliermitteln wurde verzichtet (Abb. 37).

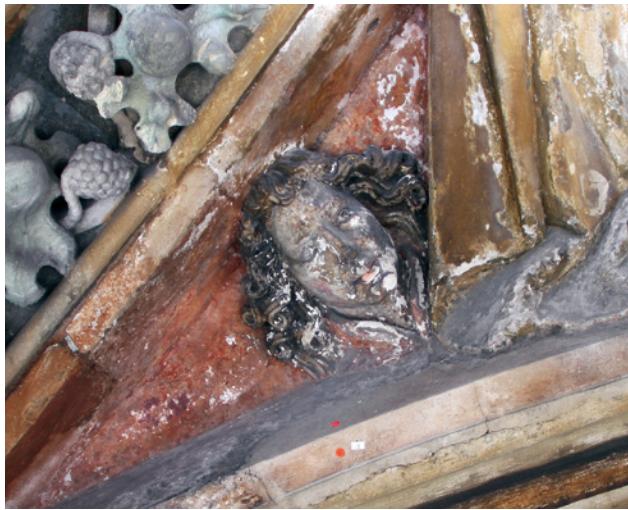
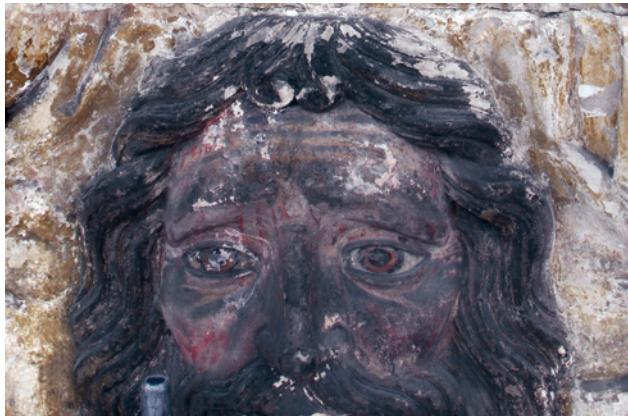
Das witterungsbedingt erheblich geschädigte Bildwerk aus Mittenwalder Sandstein wies vor der konservatorischen und restauratorischen Bearbeitung zwischen 2012 und 2014 komplexe Schadensbilder auf, wie hohe Salzbelastungen, aktives Absanden, Rissbildungen, aufliegende Gipskrusten und Malschichtablösungen (Abb. 38, 39). Hieraus resultierten notwendige Maßnahmen, die höchste Anforderungen an die Ausführenden stellten. Vorgesehen waren eine Salzminderung, das Reduzieren der krustigen Auflagen,

Abb. 38 Landshut St. Martin, Hauptportal, Vorzustand Engel

Abb. 39 Landshut St. Martin, Hauptportal, Vorzustand Christus
