Natursteinsanierung Stuttgart 2016

**Neue Natursteinrestaurierungsergebnisse und messtechnische Erfassungen
sowie Sanierungsbeispiele**

Tagung am 11. März 2016 in Stuttgart

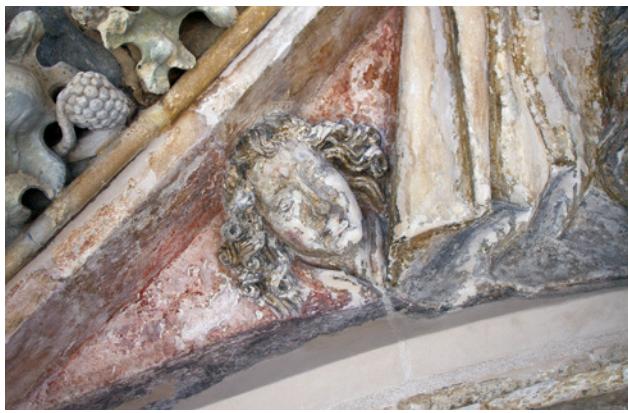
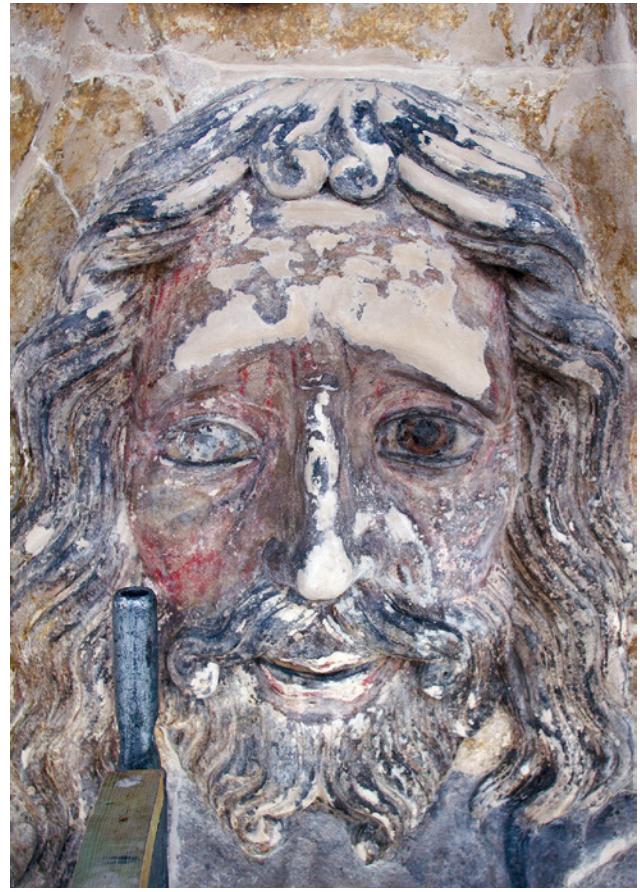
Abb. 40 Landshut St. Martin, Hauptportal, Endzustand Engel

Abb. 41 Landshut St. Martin, Hauptportal, Endzustand Christus

Zur strukturellen Konsolidierung der mürben Gesteinspartien erfolgte ein mehrmaliger Eintrag eines Steinfestigers auf Kieseläureethylesterbasis (KSE). Gesteinsschalenränder sowie feine Risse und Fugen wurden mit einem feindispersen, flüssigen Injektionsmörtel auf KSE-Basis an- bzw. unterfüllt, die ange trocknete Masse gegebenenfalls abschließend an den Oberflächen modelliert. Um schadensfördernde Witterungseinflüsse auf die offenliegenden Partien zu verhindern, schloss man größere Fehlstellen, etwa Rissflanken oder Materialausbrüche, flach mit einer wiederum KSE-basierten Steinersatzmasse. Vollplastisch ausgeführte Ergänzungen, vor allem in Verlustbereichen des Rahmens sowie den Faltenwürfen von Gewand und Schweißtuch, dienten dazu, gestörte Formenverläufe wiederherzustellen (Abb. 40, 41).

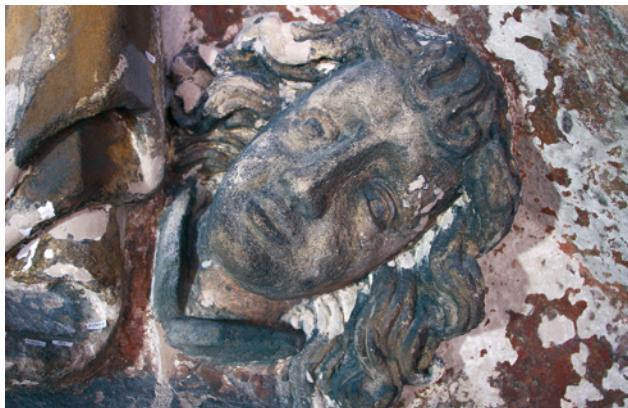
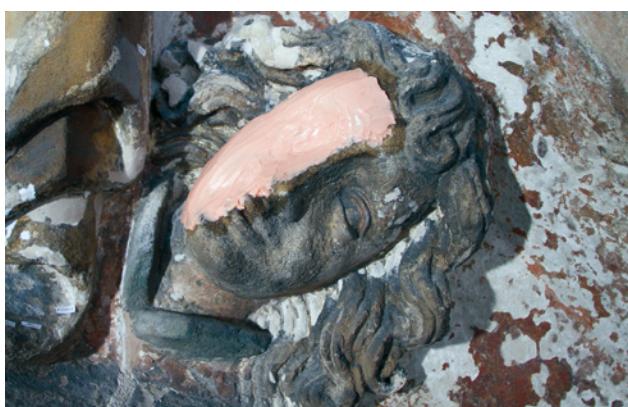
In einigen Abschnitten zeigten sich, entweder direkt auf der Steinoberfläche oder auf den Farbfassungen, dunkle Gipskrusten. Neben der optischen Beeinflussung des Gesamtbildes verursachen diese meist sehr harten und dichten Krusten Gefügeschädigungen im Kontaktbereich zum Stein bzw. zur Malschicht.

Abb. 42 Landshut St. Martin, Hauptportal, Vorzustand Engel Gipskruste

Abb. 43 Landshut St. Martin, Hauptportal, Bearbeitungszustand Engel Ionenaustauscher

Der am Objekt nachweislichen Belastung mit bauschädlichem Calciumsulfat (Gips) und Magnesiumsulfat trat man mit der Anwendung von Ionen austauscherkompressen entgegen. Die massive Gipskrustenbildung an der Oberfläche konnte nach einer mehrmaligen Durchführung der Maßnahme wirksam reduziert werden (Abb. 42, 43, 44). Das leicht lösliche

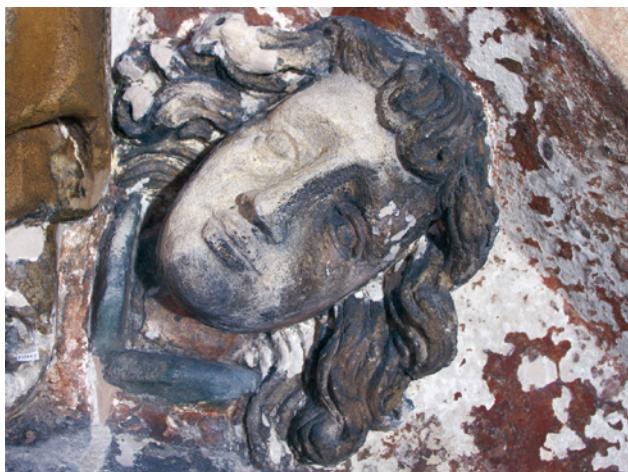
Abb. 44 Landshut St. Martin, Hauptportal, Ergebnis der Umwandlung

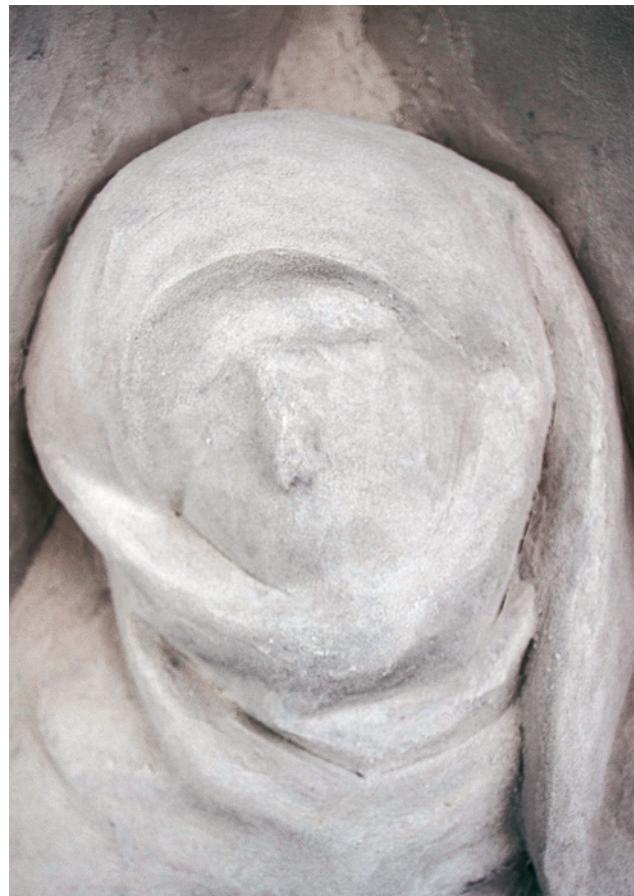
Abb. 45 Landshut St. Martin, Hauptportal, Kompressenauflage

und damit äußerst schadenswirksame Magnesiumsulfat wurde hingegen in kaum lösliches Magnesiumphosphat umgewandelt. Mit der abschließenden Auflage von Neutralkompressen gelang die Reduzierung von weiteren, leicht löslichen Salzverbindungen aus dem Steingefüge (Abb. 45).

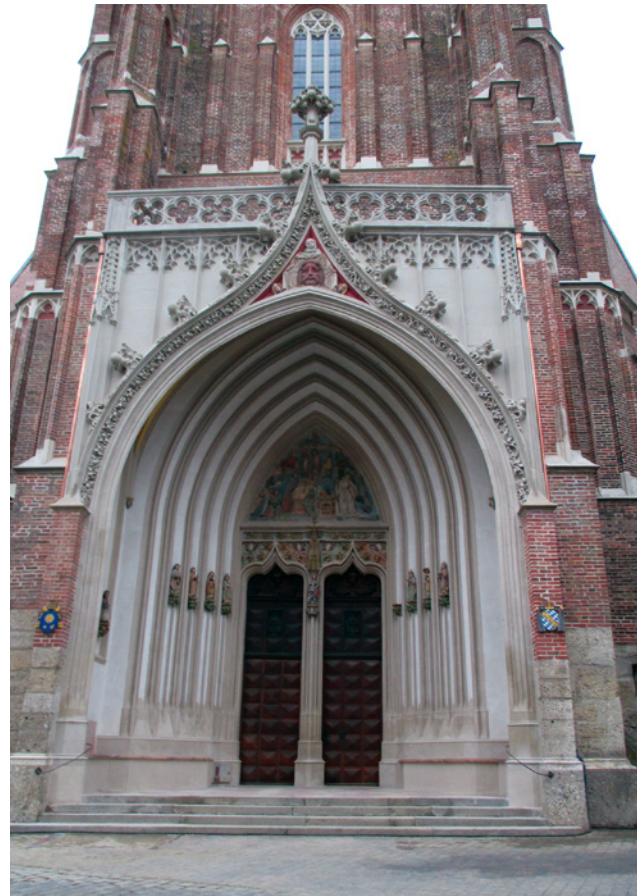
Abb. 47 Landshut St. Martin, Hauptportal, Endzustand Westportal

Die abschließende Neufassung der Reliefoberfläche erfolgte durch die Firma Neubauer, Restaurierungswerkstätten GmbH, Bad Endorf – so auch der Schlämmaplatt und die Farbfassung des Portals (Abb. 47, 48).

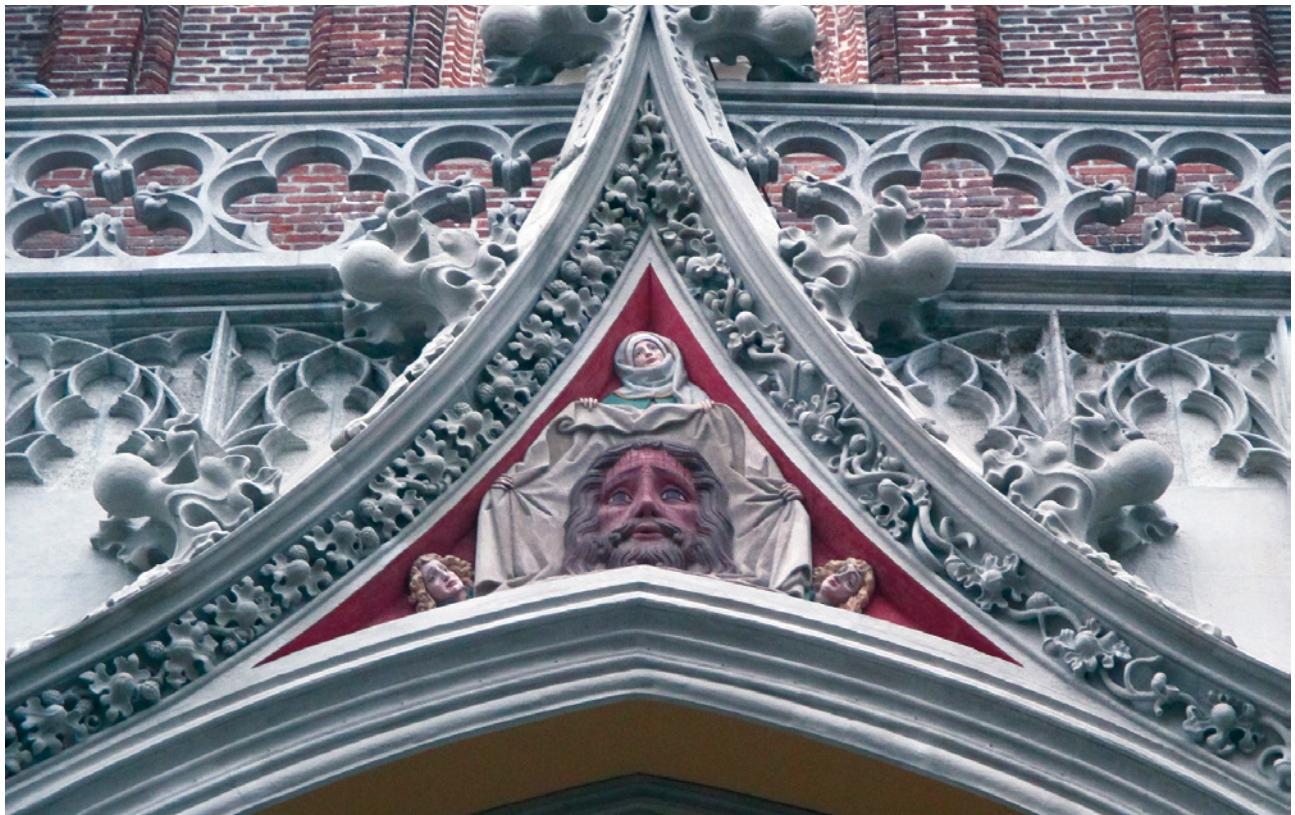
Abb. 48 Farbfassung Hl. Veronika mit dem Schweißtuch
(Fa. Neubauer)

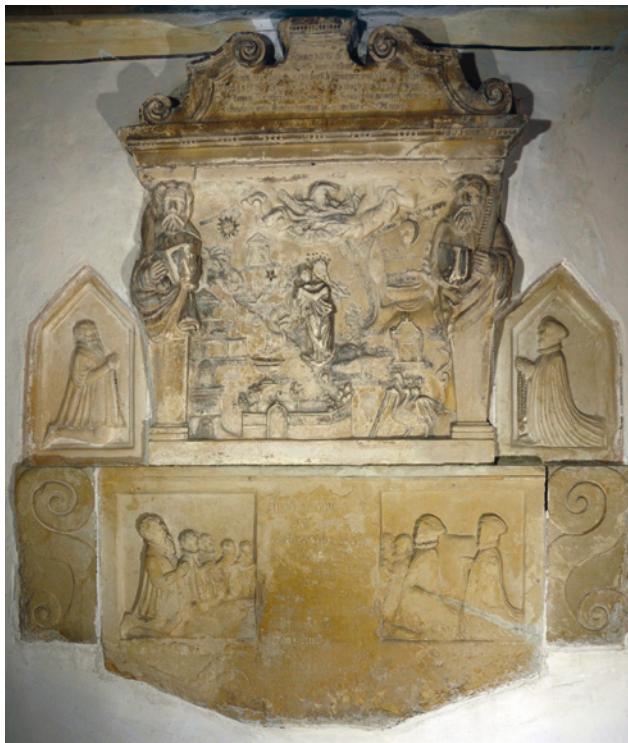
Abb. 1 „Marienepitaph“, Vorzustand 2013

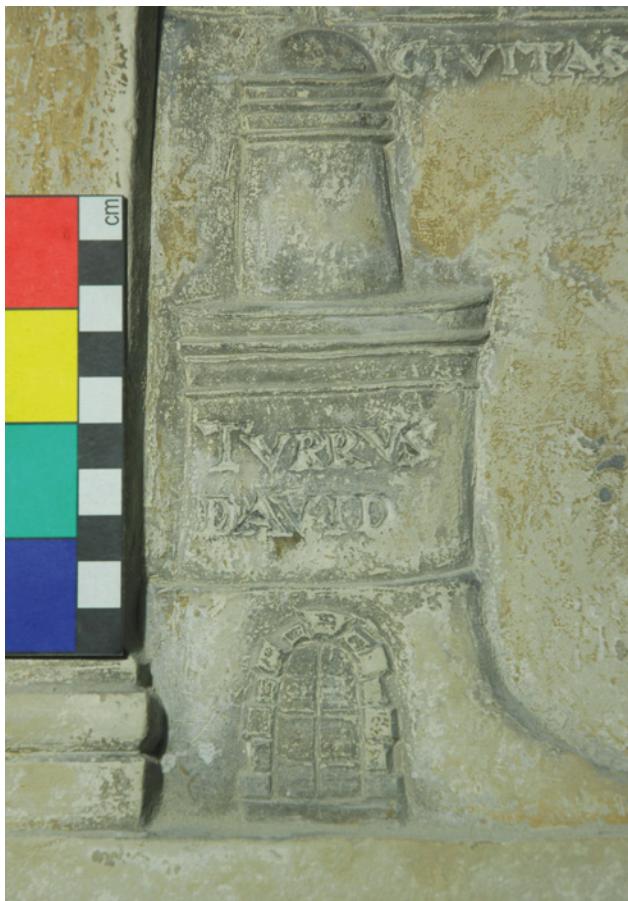
Abb. 13 Mittelrelief, Turm Davis, Vorzustand

Durch die nasschemische Reinigung konnten die verdunkelten Bereiche erfolgreich schonend gereinigt werden. Es handelt sich bei den Verdunklungen um Schmutz- bzw. Rußauflagerungen. Diese lassen sich ohne Beeinträchtigungen für die *in situ* verbleibenden Fassungsreste gut mit der oben genannten Methode reduzieren (Abb. 13–16). Die Fassungsreste selbst werden nicht nasschemisch behandelt.

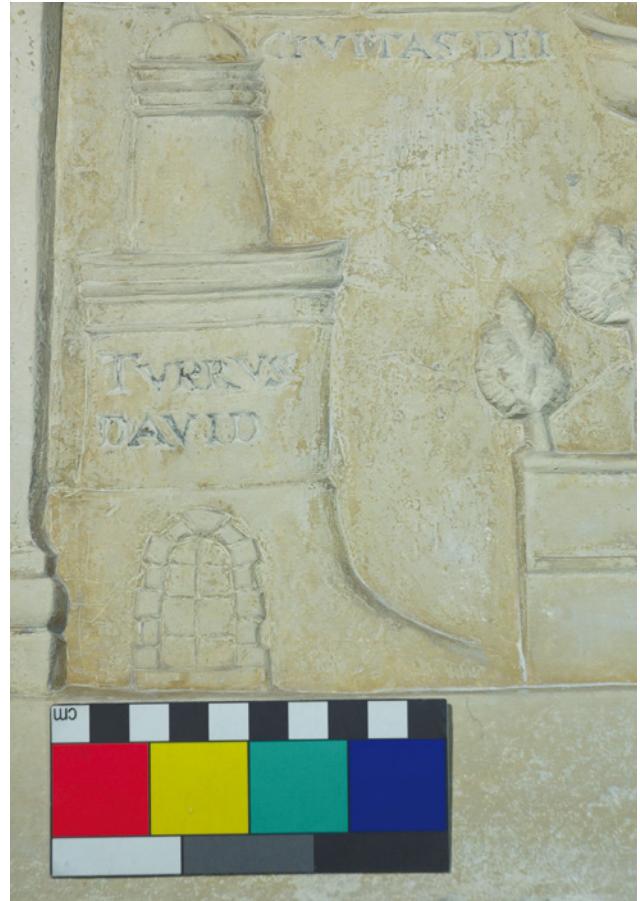
Abb. 14 Mittelrelief, Turm Davids nach Reinigung

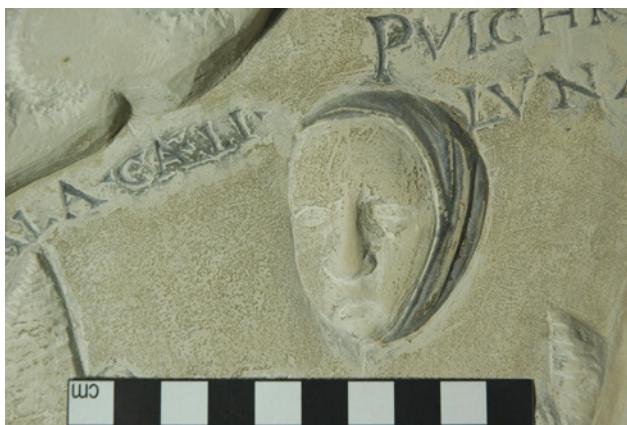
Abb. 15 Mittelrelief, Detail mit Mond, Vorzustand

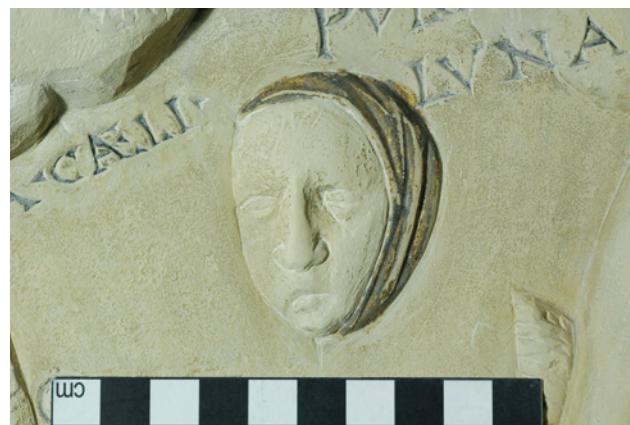
Abb. 16 Mittelrelief, Detail mit Mond, nach Reinigung

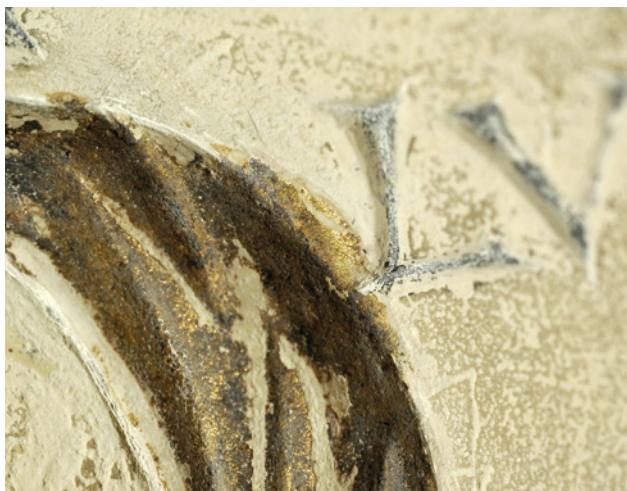
Abb. 17 Mittelrelief, Mond Detail mit historischen Fassungsresten

fläche. Fassungsreste in den Vertiefungen (Kragen, Hinterschneidungen etc.) sind nur noch inselhaft nachweisbar. In der keilförmig vertieften Schrift sind historische schwarze Fassungsreste, die als Pigmentierung Holzkohleschwarz aufweisen (Abb. 17), nachweisbar.

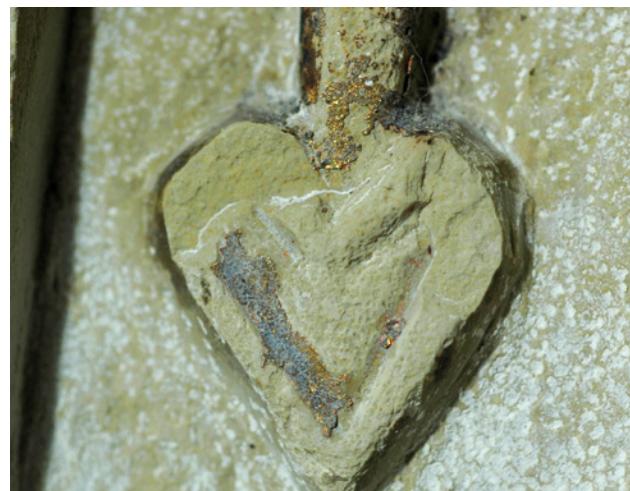
Abb. 18 Seitliche Reliefplatte mit weiblicher Stifterfigur. Detail mit Resten einer goldfarbenen Metallapplikation

kranz der Stifter (Abb. 18). Hier ist sogar von einer Polychromie der Kette auszugehen. Vermutlich waren die Perlen in einer andersfarbigen Metallauflage (silberfarben?) abgesetzt als z.B. die Quaste oder das Herz (goldfarben).

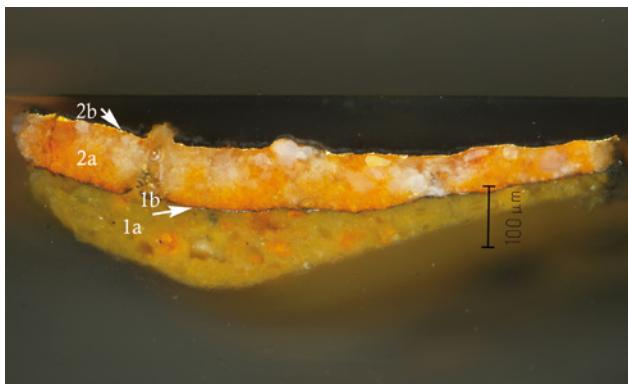
Im Bereich der mittleren Reliefplatte mit den Darstellungen der Mariensymboliken konnten polychrome historische Teifassungen von Teilapplikationen zu einem kalksteinfarbenen Hintergrund (originale Steinoberfläche) nachgewiesen werden. Es handelt sich um Metallauflagen, die zumeist goldfarben sind. Stellenweise konnten hier für einige exemplarische Teilbereiche mehrere Überfassungen, ebenfalls mit Metallauflagen, ermittelt werden. Es konnten auf zwei optisch deutlich zu unterscheidenden Grundierungen für den Aufbau der zwei Fassungen auch zwei goldfarbene Metallauflagen nachgewiesen werden (Abb. 21, 26).

Abb. 21 Fassungsprobe P1/Querschliff Sonne. Dunkelfeldaufnahme. Erstfassung: 1a Grundierung (gelber Bolus), 1b Metallauflage, Zweitfassung: 2a Grundierung, 2b Metallauflage goldfarben

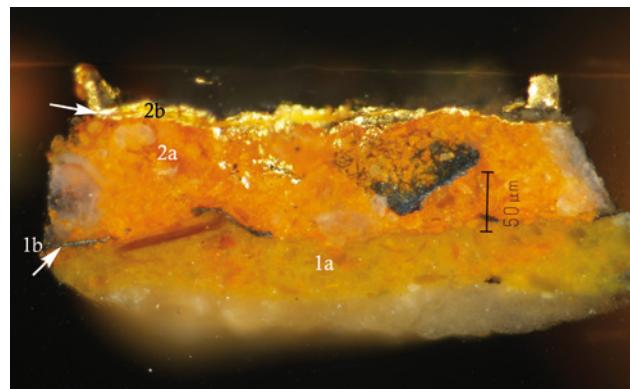
Abb. 26 Fassungsprobe P2/Querschliff Drachenkrönchen. Dunkelfeldaufnahme. Erstfassung: 1a Grundierung, 1b Metallauflage (verdunkelte Fragmente), Zweitfassung: 2a Grundierung, 2b Metallauflage goldfarben

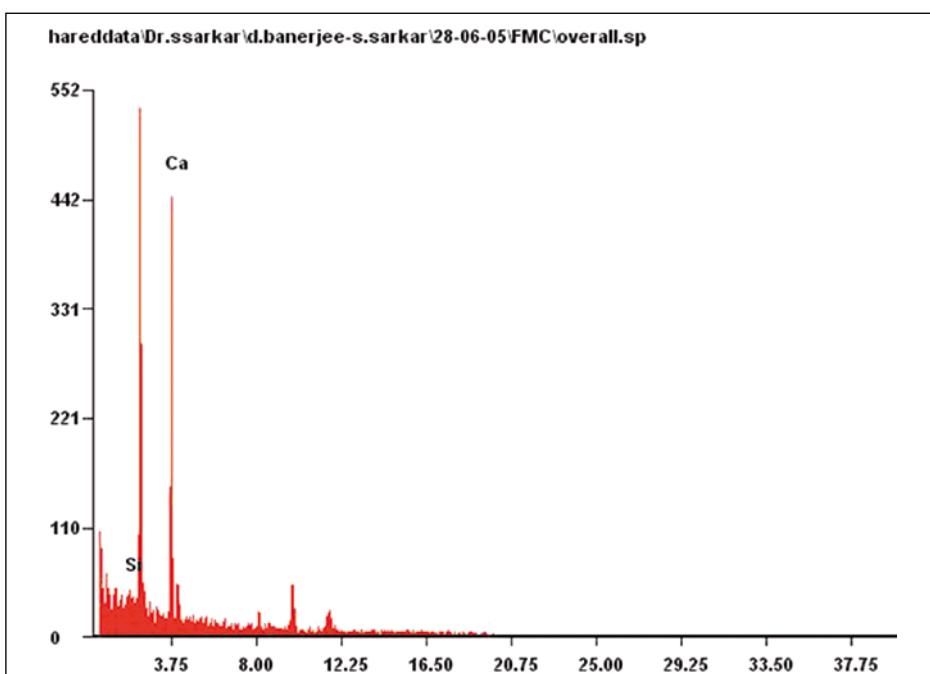
**Fig. 4**
EDS spectra of fresh marble (marble used in conservation and restoration)

The analysis of fresh marble by a SEM-EDS system gave the presence of Calcium 97.05% and Si-2.95%, the SEM images revealed a Calcite matrix in which the grains are in different forms without any cracks, gaps or pores (Table 10, Fig 5). Analysis of a fresh marble already done by Energy Dispersive Spectroscopy. (Relative percent because of the EDS-method, which can not detect $-\text{CO}_3$, water and oxide.) (Fig 4)

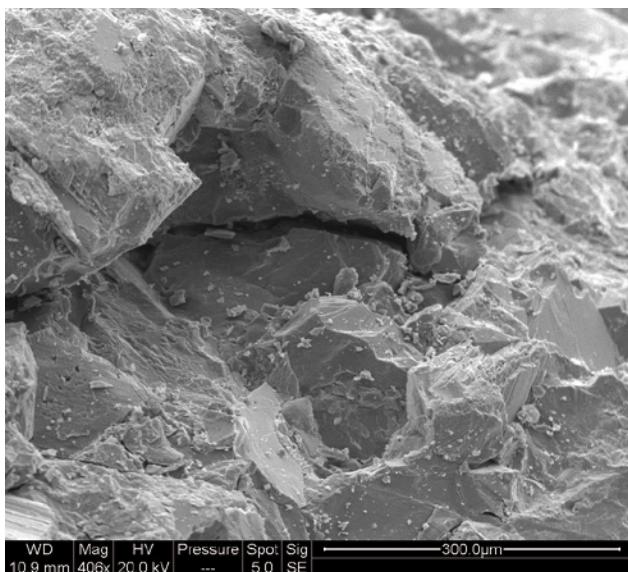
Fig. 6 SEM image of weathered marble with black crust

Pits, pores were visible. Micro and macro pores were visible with different shapes. Such pores might have occurred due to fracturing mechanisms. The marble showed preliminary weathering profiles (Table 11, Fig 6).

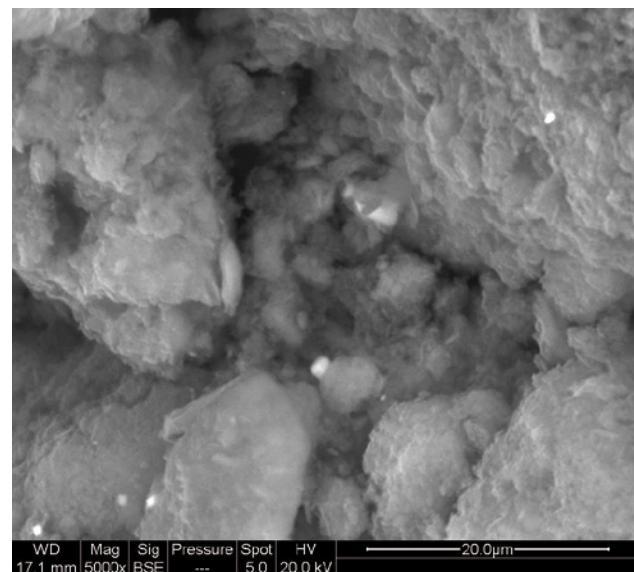
Fig. 7 SEM image of Algal growth on marble crust

resulting topography was a organo-mineral complex. The fibrillar material of the algal cell wall had become interspersed with the micron sized calcite grains. Calcite grains had been impregnated with algal filamentous invasions, which had encrusted the small pits and pores of the calcitic mass (Fig 7).

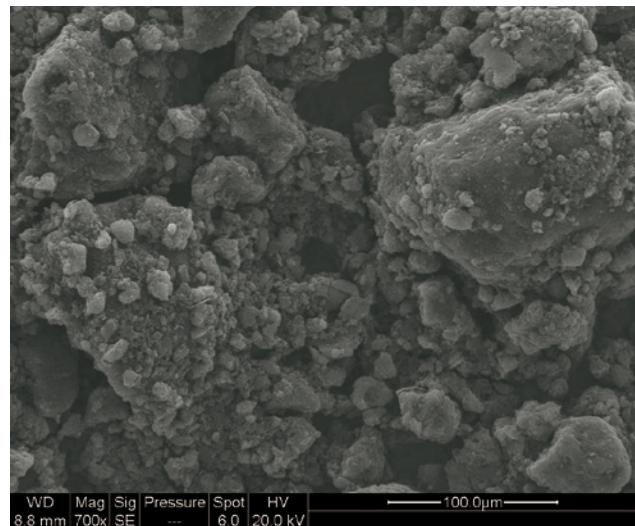
**Fig. 8** SEM image of soluble summer dust from dust fall

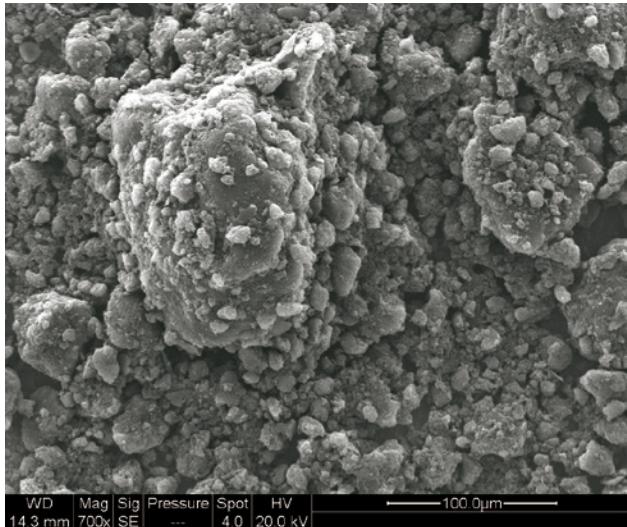
**Fig. 9** SEM image of soluble winter dust from dust fall

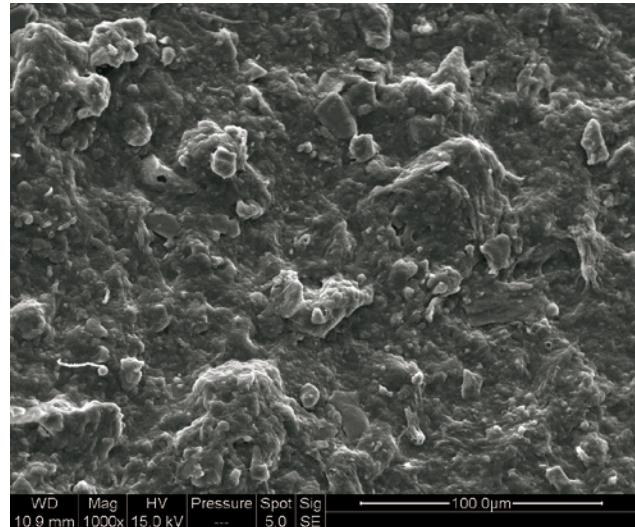
**Fig. 10** SEM image of algae

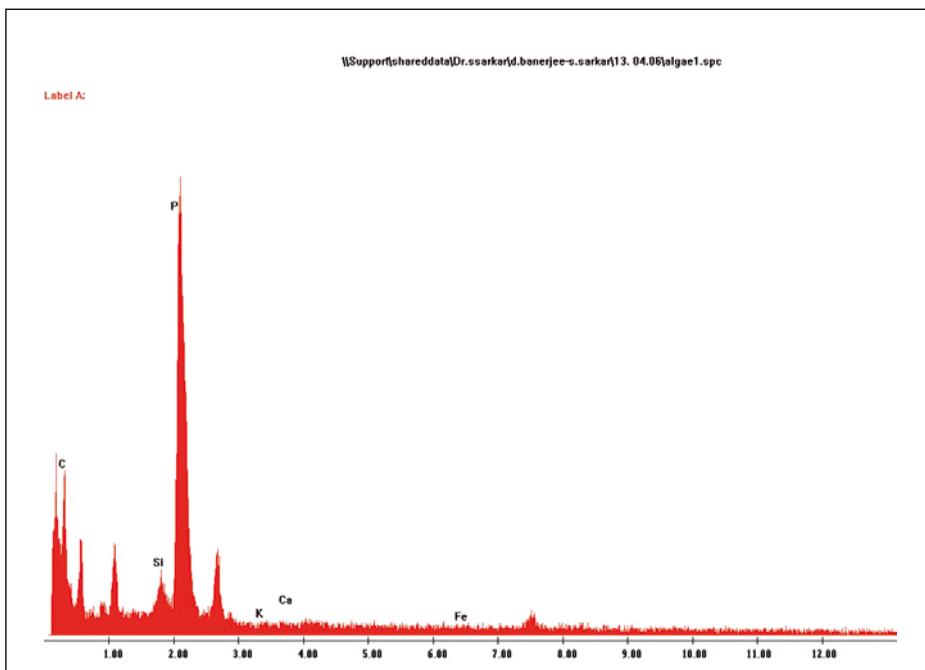
**Fig. 11**
EDS spectra of algae
