Wasser- und Feuchteschäden an Gebäuden

Schadensfälle aus der Gutachterpraxis

1. Auflage

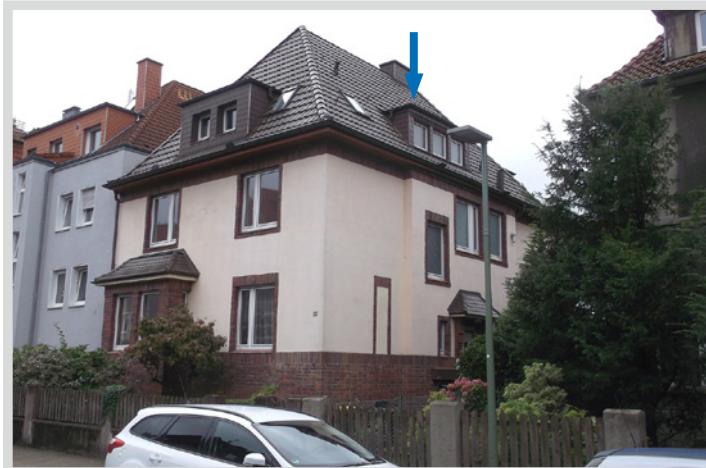
Bild 2.1.1

Außenansicht des Gebäudes/**blauer Pfeil** zeigt auf das Badezimmerfenster.

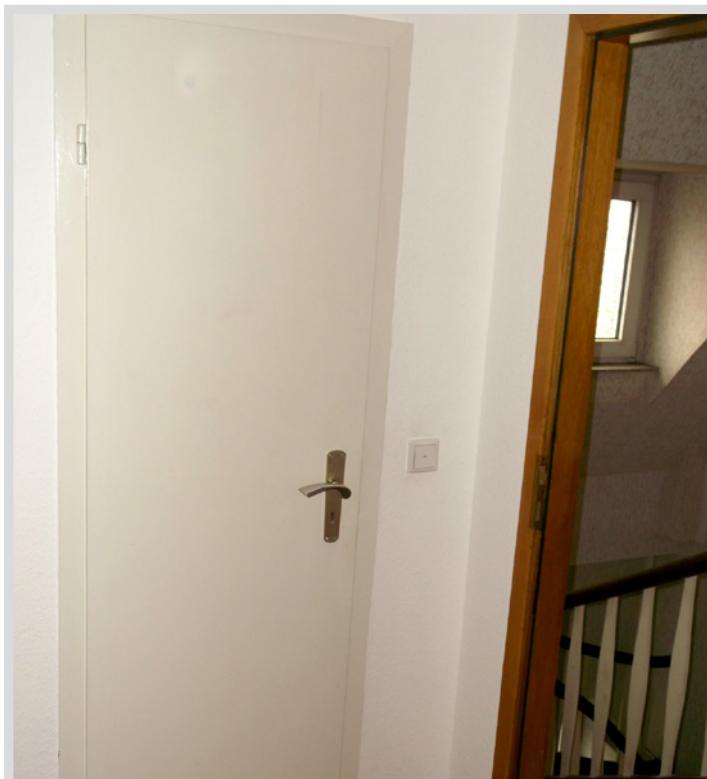
Bild 2.1.4

Die Wohnungs- und die Zimmertür zum Badezimmer zeigten sich schadensfrei. Beide Türen schlossen nicht lippendicht. Die Badezimmertür hatte einen Spalt von ca. 3 cm zum Boden. Dies bedingt auch bei geschlossener Tür einen Luftaustausch im

Badezimmer, der nach Nutzung der Dusche und anschließender Abwesenheit die rel. Luftfeuchte im Bad absenkt.

Die Wohnungs- und die Zimmertür zum Badezimmer

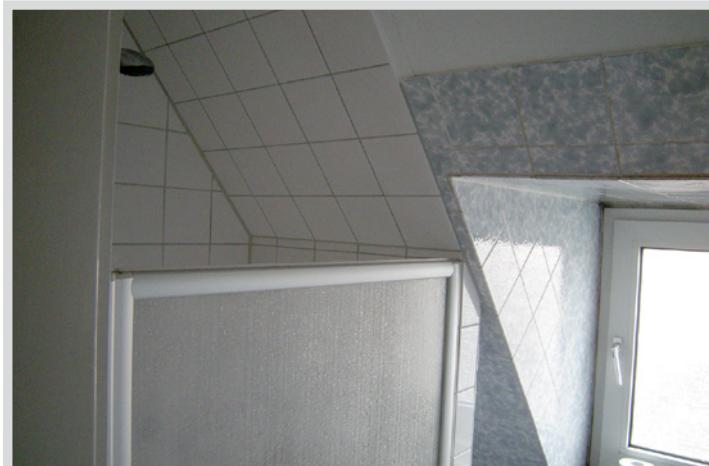
**Bild 2.1.5**

Gleich nachdem ich nur einen Schritt in das Bad gegangen war, konnte ich die ersten ausgekeimten Schimmelpilzsporen am Fenster und der Duschtür entdecken. Doch eine geschlossene, watteartig flauschig verwobene Myzeldecke hatte der Schimmel pilz nicht ausbilden können, was darauf hinwies, dass nicht dauerhaft die optimalen Wachstumsbedingungen vorgelegen haben (Myzel = »Wurzel«-Geflecht aus einzelnen Fäden, den sogenannten Hyphen. Unterschieden werden das sogenannte Substratmyzel, das das Material durch- und überwächst und das Luftmyzel, an dem sich die Konidien (Sporeenträger) bilden und von dem die Sporen in die Raumluft abgegeben werden).

Erster Eindruck des Badezimmers: »Optimale Nutzung des vorhandenen Raums.«

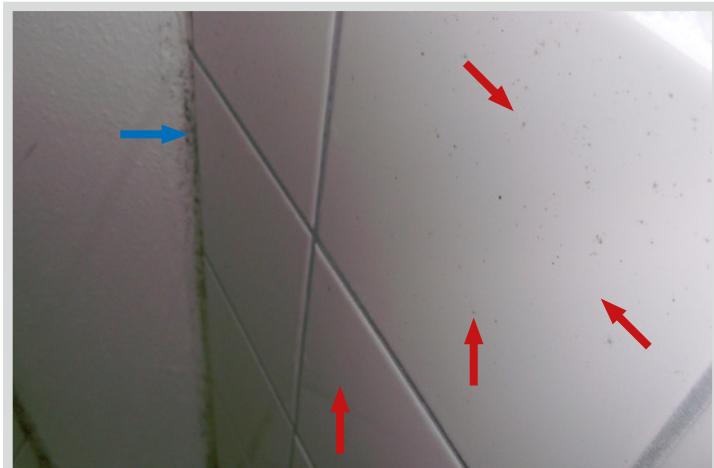
Bild 2.1.6

Beim genauen Hinsehen zeigten sich verschiedene dunkle Punkte auf dem Fliesenpiegel (**rote Pfeile**) und am Übergang der Fliesen zur tapzierten Deckenfläche (**Bild 2.1.6/ blauer Pfeil**).

Schimmelpilze und Verunreinigungen am Fliesenpiegel und im Ansatz der Fliesen zur Decke.

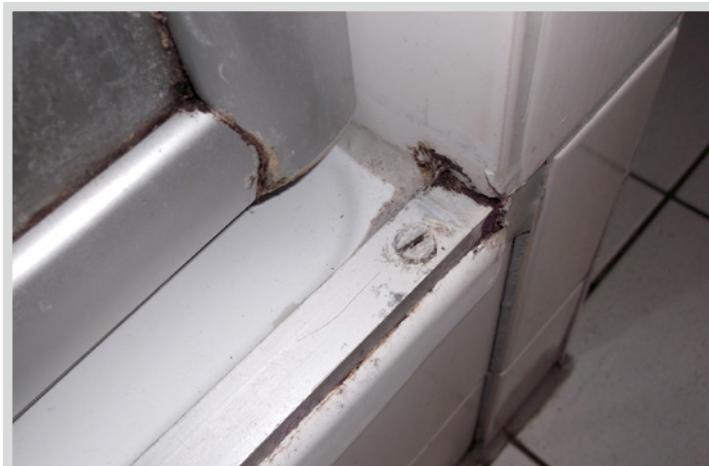
Bild 2.1.8

Schimmelpilze und Schmutz in den Anschlüssen I.

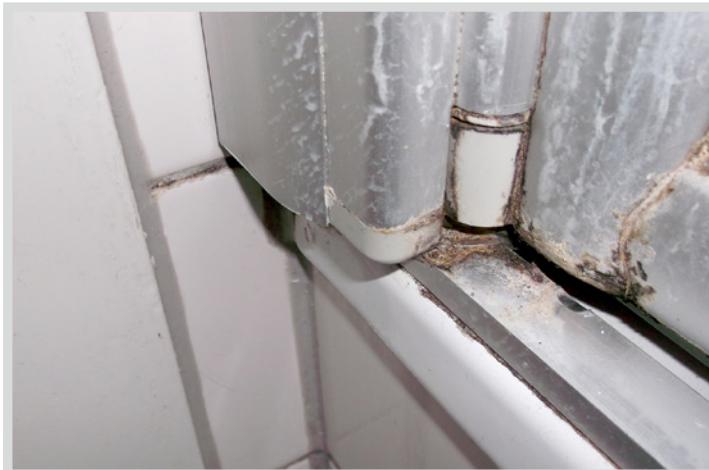
Bild 2.1.9

Schimmelpilze und Schmutz in den Anschlüssen II. Die seit Längerem nicht entfernten Kalkfahnen und Wasserlaufspuren sind weitere Hinweise für die seltene Pflege der Sanitärgegenstände.

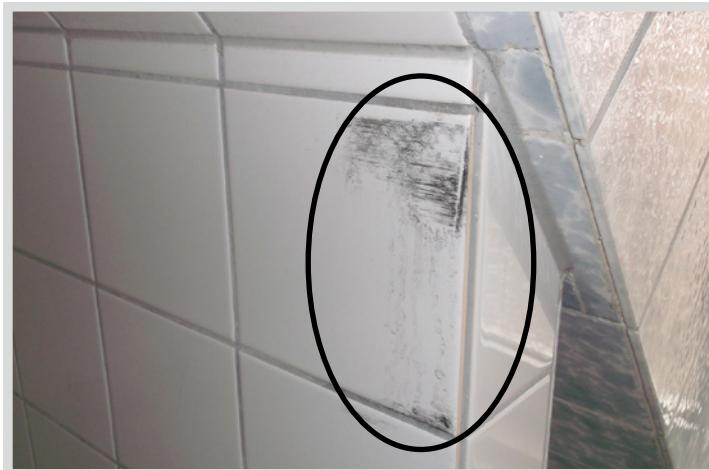
Weitere Beweisfragen und Beanstandungen mit Fotodokumentation bezogen sich auf einen angeblich größeren Schimmelpilzbefall zwischen Duschtür und Fliesen. Dieser Bereich wird auf dem Bild 2.1.10 mit dem schwarzen Kreis eingefasst.

Weitere Schimmelpilze am Fliesenpiegel?

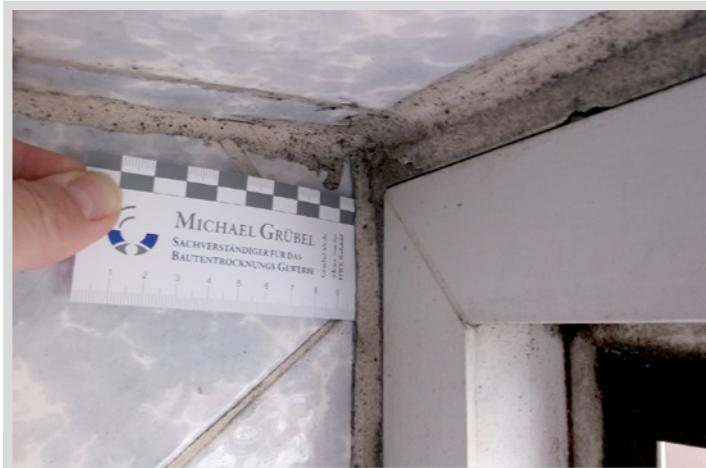
Bild 2.1.12

Dies wird auf den Bildern 2.1.12, 2.1.13 und 2.1.14 nochmals deutlich. Der Schmutz im und auf dem Fensterrahmen lädt die immer vorhandenen Schimmelpilzsporen förmlich zu einem Festmahl ein. Auch die vorrangig eingestellte Kippstellung des Fensters wird durch die Befallsflächen deutlich. Im oberen Teil des Rahmens und der Fensterlaibungen sind deutlich mehr Schimmelpilze ausgekeimt als im unteren Bereich.

Durch die Kippstellung kühlt der obere Laibungsbereich aus. Die Auskühlung bedingt eine höhere Luftfeuchte an diesen Bauteilen und somit stärkere Schimmelpilzbildung.

Schimmelpilze und Schmutz an der Fensterlaibung und dem Sturz. Auch auf den Fliesen und Fugen konnten sich Schimmelpilze in dem vorhandenen Schmutz ausbreiten.

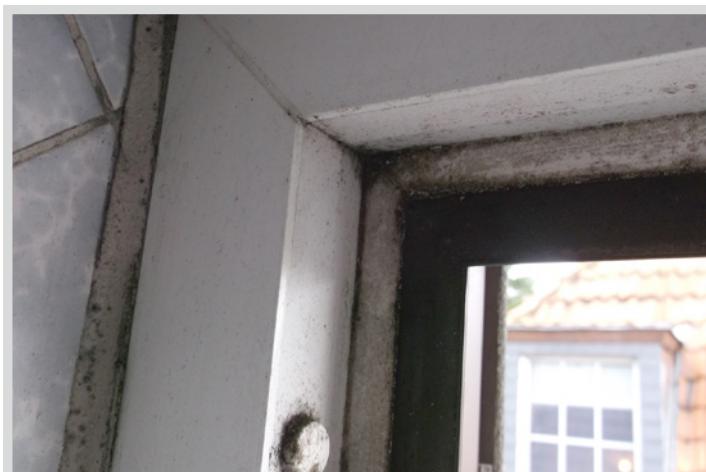
Bild 2.1.13

Schimmelpilze und Schmutz im Fensterrahmen.

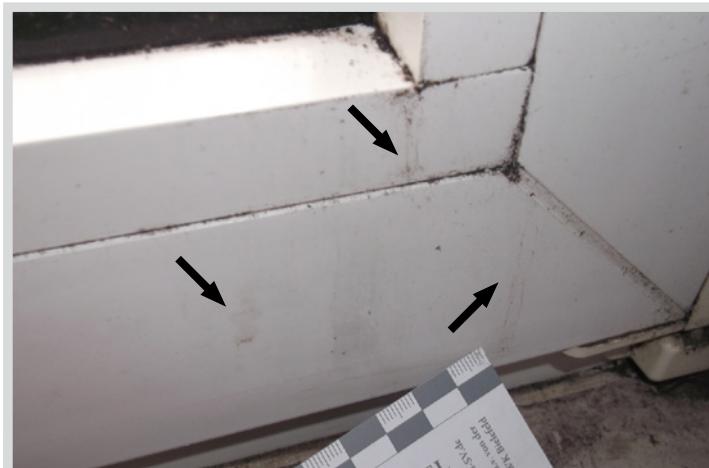
Abschließend zeigt das Bild 2.1.14 noch Laufspuren des heruntergeronnenen Kondenswassers auf dem Fensterrahmen. Das Wasser hat sich durch den nicht entfernten Schmutz seinen Weg zur Fensterbank gesucht und hierbei die Wasserränder hinterlassen (Pfeile).

Schimmelpilze, Schmutz und Laufspuren auf dem Fensterrahmen.

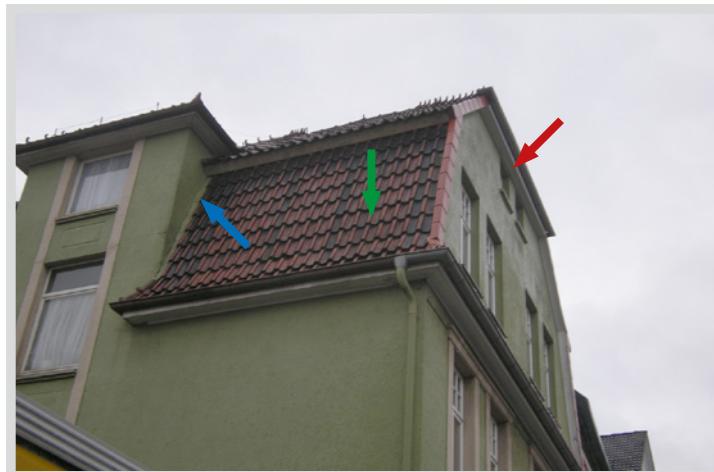
Bild 2.2.1

Die durch Schimmelpilze geschädigte Wand lag im Wohnraum hinter dem Mansarddach (**grüner Pfeil**). Der Wassereintrag im Folgebild 2.2.2 hat sich über das Fenster (**roter Pfeil**) ereignet. Im Bereich der Kehle (**blauer Pfeil**) wurde im Wohnraum ebenfalls eine erhöhte Materialfeuchte gemessen.

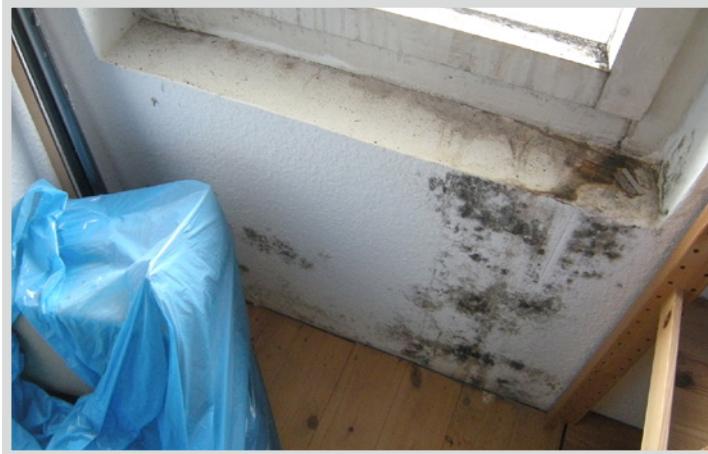
Bild 2.2.2

Die Durchfeuchtung der Wand, Putzabplatzungen und der Schimmelbefall sind deutlich zu erkennen. Doch war das Wasser nicht bis in die streitgegenständliche Wohnung herunter gelaufen und für die ausgekeimten Schimmelpilze an der Außenwand (**grüner Pfeil** im Bild 2.2.1) verantwortlich.

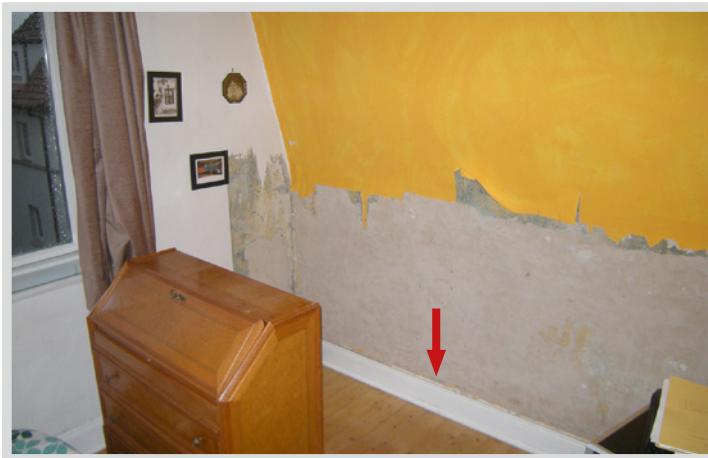
Bild 2.2.3

Die schimmelpilzbefallene Tapete wurde vor dem Ortstermin entfernt.

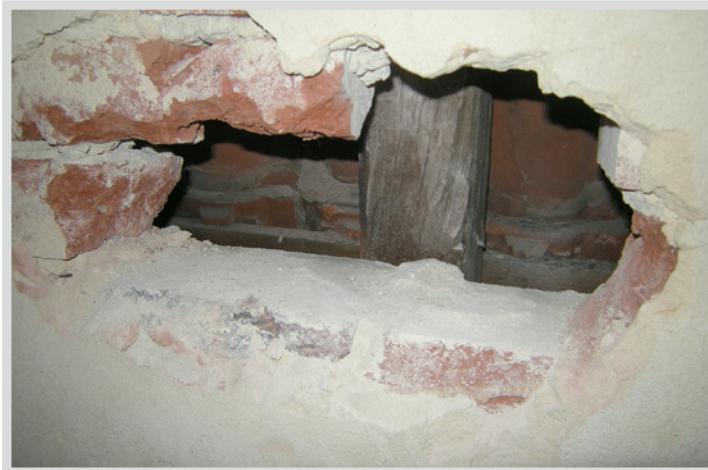
**Bild 2.2.4**

Und es ging noch weiter, denn in dem Hohlraum nahm ich auch einen leichten mikrobiologischen Geruch war, der einen im Stoffwechsel aktiven Schimmelpilzbefall bzw. Bakterien nachwies.

Der erste Blick in den Hohlraum zwischen Mauerwerk und Dacheindeckung zeigte Aufbau und Dämmerstandart aus der Erstellungszeit des Gebäudes.

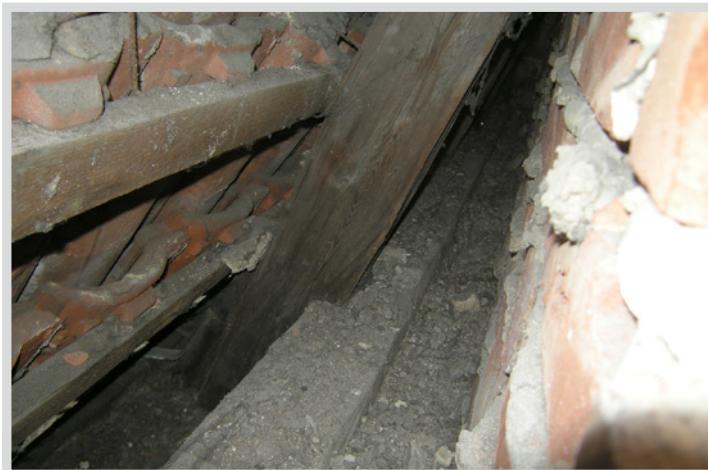
**Bild 2.2.5**

Wie sich später rechnerisch nachweisen ließ, stellten sich aufgrund der nicht gedämmten und einfach ausgeführten Außenwand auch bei einem ideal gehaltenen Innenklima von 20°C und 50 % rel. Luftfeuchte und bei einem Außenklima von -5°C auf den Wärmebrücken Temperaturen von unter 12,6°C ein. Selbst auf der ungestörten Wandfläche ergab sich rechnerisch ein Wert unter 12,6°C. Somit war ein Schimmelpilzbefall für den Nutzer rechnerisch unvermeidbar (Siehe auch: Berechnung nach DIN 4108-3:2018-10, Wärmeschutz und Energieeinsparung in Gebäuden – Teil 3: Klimabedingter Feuchteschutz – Anforderungen, Berechnungsverfahren und Hinweise für Planung und Ausführung).

Die genauere Überprüfung bestätigte den ersten Eindruck. Der Hohlraum zwischen Dach und Mauerwerk war ungedämmt.

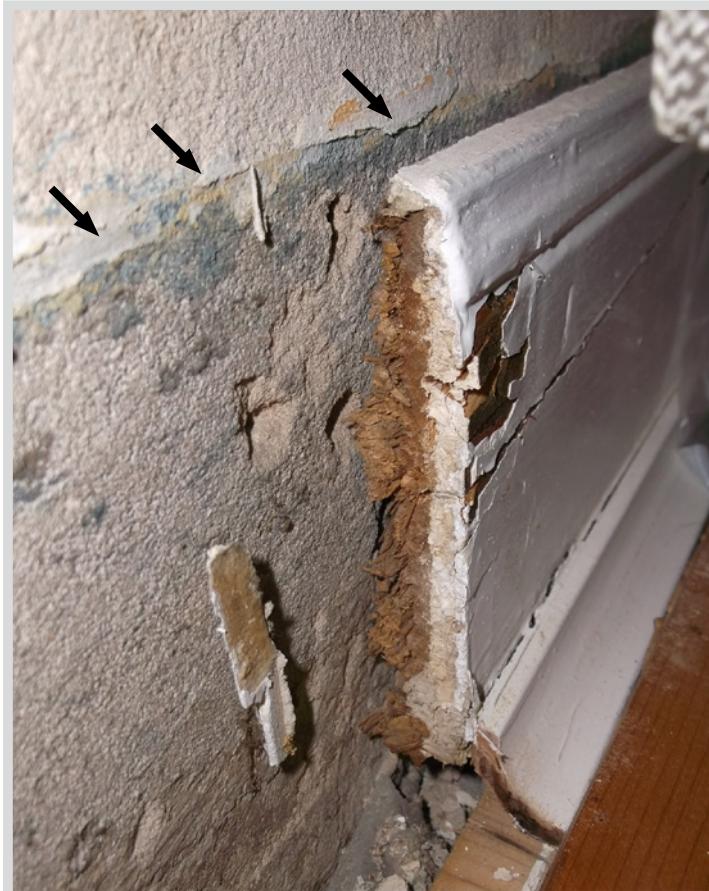
Bild 2.2.6

An der Holzfußleiste waren keine Schäden durch Feuchtigkeit erkennbar. Das Holz hätte durch den direkten Kontakt mit dem Mauerwerk über längere Zeit Feuchtigkeit aufgenommen und würde Schäden (Quellungen/Verformungen) aufweisen

Oberhalb der Fußleiste nahm ich noch einige Schimmelpilzsporen wahr (**schwarze Pfeile im Bild 2.2.6**), die durch den hygrothermischen Schaden entstanden waren, jedoch nicht durch von außen eindringende Feuchte. Die Feuchtemessungen an der Putzfläche ergaben »trockene Baustoffe« und die Holzfußleisten zeigten keine Quellungen etc., die auf einen Feuchteintrag von außen hindeuten würden.

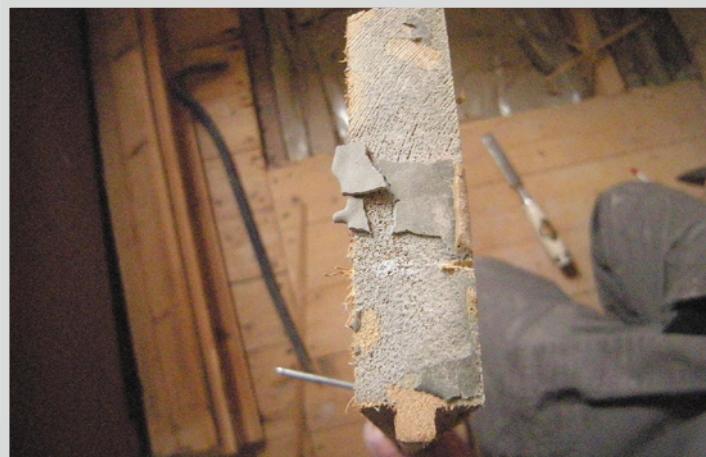
Bild 2.2.7

Das gleiche Bild zeigte sich noch an den Stirnseiten der Dielen, die mit ausreichendem Abstand vom Mauerwerk eingebaut waren. Doch je tiefer ich die Holzbalkendecke öffnete, desto feuchter wurde das Mauerwerk und der Geruch immer intensiver.

Stirnseiten der Dielen

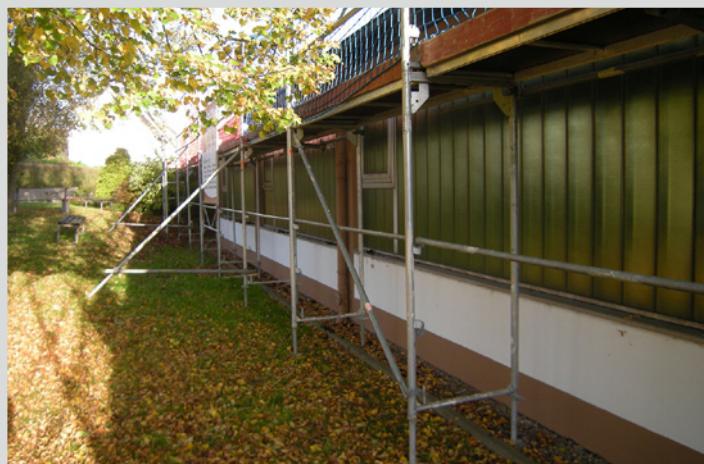
Bild 2.3.2

Das im Hang erstellte Gemeinschaftshaus mit Turnhalle war bei meiner Ankunft noch eingerüstet und die Arbeiten am Dach noch nicht abgeschlossen.

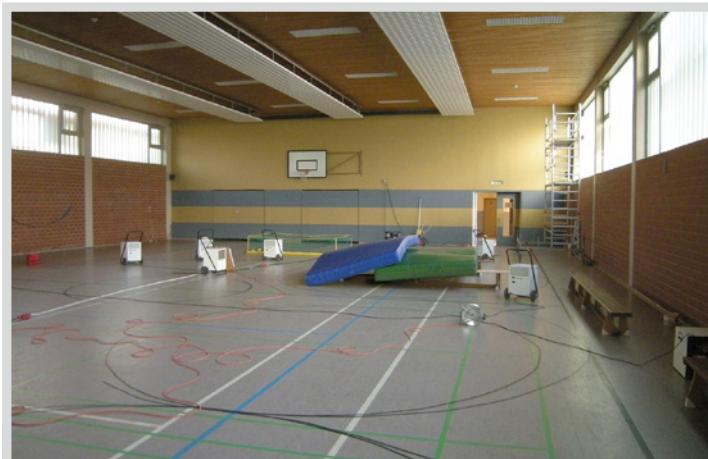
Bild 2.3.3

In der bisherigen Trocknungszeit von acht Wochen liefen zudem sieben Kondens-trockner. Die Trockner haben in dieser Zeit zwar viel Energie verbraucht, doch für das eigentliche Ziel der Entfeuchtung des Schwingbodens, reichten auch diese nicht aus (**Bild 2.3.3** und **Bild 2.3.4**). Denn bei dieser Geräteanzahl konnte das Raumvolumen der Turnhalle von ca. 4.500 m³ nicht entfeuchtet werden, da die sieben Kondenstrockner für maximal 1.800 m³ zu trocknendes Raumvolumen bemessen waren. Außerdem hätte der Einsatz von nur wenigen größeren Geräten weniger Energie verbraucht, bei gleichzeitiger höherer Trocknungsleistung.

Kondenstrockner in der Turnhalle.

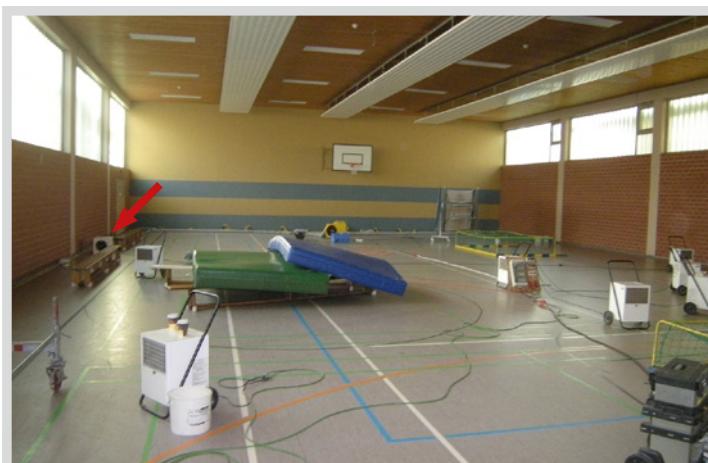
Bild 2.3.4

Um das damals auf der Oberfläche des Schwingboden stehende Wasser schneller zu trocknen, hatte das Unternehmen einen Ventilator am Einsatzort aufgestellt, der auch noch nach acht Wochen in der Turnhalle verweilte (**Bild 2.3.4/roter Pfeil**) und mit in der tagesgenauen Abrechnung über den gesamten Zeitraum aufgeführt wurde.

Nach meinem Einsatz an der Wasserlache auf der abgehängten Decke konnte er zumindest nochmals kurz zum Einsatz kommen, was die Dreistigkeit, das Gerät über acht Wochen auf der Baustelle zu parken und entsprechend abzurechnen, in keiner Weise milderte.

Für die Trocknung der Bodenoberfläche wurde anfangs ein Ventilator (**roter Pfeil**) eingesetzt, dann auf der Baustelle gelagert und über den gesamten Zeitraum abgerechnet.

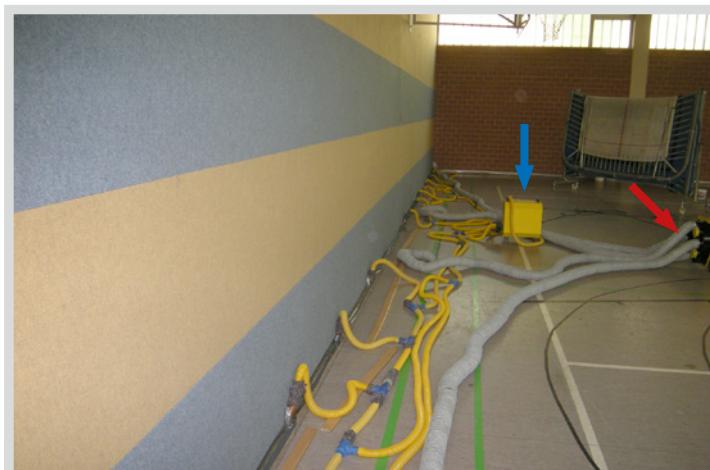
Und was war nun schlimmer? Der Verdichter wurde im Druckverfahren installiert und es gab seit mehr als acht Wochen keinen Trocknungserfolg am Schwingboden, wie mir die mit der Trocknung beauftragte Heizungsbaufirma auf Rückfrage versicherte. Der installierte Verdichter reichte für eine Fläche von maximal 40 m² Estrichdämmschicht aus und konnte somit den Hohlraum des Schwingbodens technisch nicht trocknen.

Zudem hatte man zwar einen Teil der Randfuge mit Klebebändern abgedichtet, um den Luftstrom unterhalb des Schwingbodens zu leiten, doch befanden sich die Abklebungen nur im Bereich der Einblasseite und an der im Bild 2.3.6 hinten zu sehenden Seite mit dem Mauerwerk.

Im Druckverfahren wurde mittels eines Verdichters Luft unterhalb des Schwingbodens gedrückt (**blauer Pfeil**). Der mit dem **roten Pfeil** gekennzeichnete Ventilator wurde erst am Tag des Ortstermins aufgestellt.

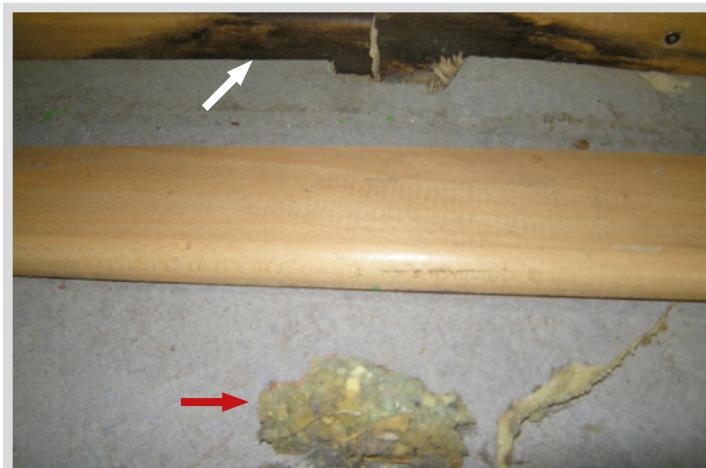
Bild 2.3.7

Auch die unterhalb der sich auf der Fußleiste befindenden Lackschicht entstandenen Bläuepilze (**Bild 2.3.7/weißer Pfeil**) und an den Rückseiten der an der gegen Erdreich gelegenen Außenwand verbauten Fußleisten entstandenen Moderfäulepilze konnten in diesem Umfang nie im Zeitraum von ca. acht Wochen seit Schadenseintritt entstanden sein.

Und da kam mir die Aussage des Hausmeisters wieder in den Sinn, der doch von einem immer wiederkehrenden muffigen Geruchsbild in der Sporthalle während der letzten Jahre sprach. Ein untrügliches Zeichen dafür, dass schon früher Durchfeuchtungsschäden vorlagen, da zumal die labortechnisch festgestellten Bläue- und Moderfäulepilze überaus feuchteliebend sind.

Bläuepilze an der Fußleiste (**weißer Pfeil**), stark verunreinigtes Dämmmaterial unterhalb des Schwingbodens. An einigen Fußleisten an der gegen Erdreich verbauten Außenwand sind zudem Moderfäulepilze entstanden.

Da Moderfäulepilze auf feuchtes Holz (Feuchtwert über Fasersättigung) angewiesen sind, gilt es in jedem Fall, die Feuchtequelle ausfindig zu machen und abzustellen, sodass die Holzfeuchte im Mittel unter 20 % liegt. Ansonsten ist dem Pilz nicht beizukommen.

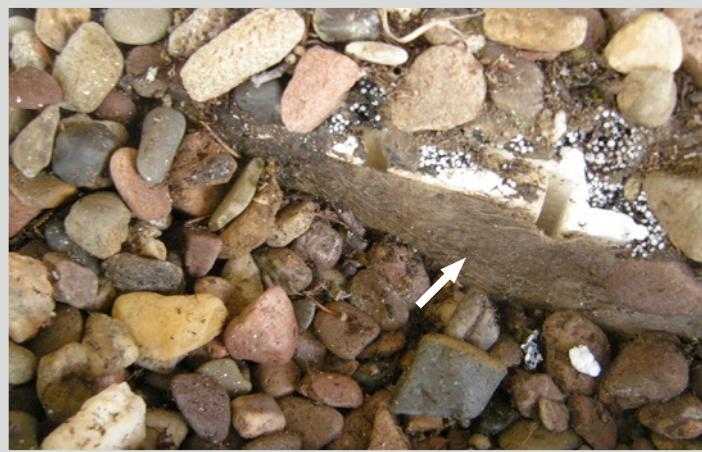
Bild 2.3.8

Mit diesem Hintergrundwissen konfrontierte ich die Parteien mit meinen bei der Ankunft an dem Gebäude gewonnenen Erkenntnissen, dass die gegen den Hang liegende Gebäudeseite erst vor kurzem eine neue Abdichtung erhalten hatte (**Bild 2.3.8**).

Zuerst stützten die Gemeindevertreter und bestritten meine Aussage. Doch nachdem ich sie darüber unterrichtete, dass die hier verbaute Drainageplatte (**Bild 2.3.8/weißer Pfeil**) zu Zeitpunkt der Gebäudeerstellung im Jahr 1984 noch gar nicht im Handel war, lenkten sie schnell ein.

Neu angelegte Drainageplatte vor der überarbeiteten Bauwerksabdichtung. Die Platte übernimmt den Schutz der neuen Abdichtung, leitet anfallendes Niederschlagswasser ab und dient der Verbesserung des Wärmeschutzes.

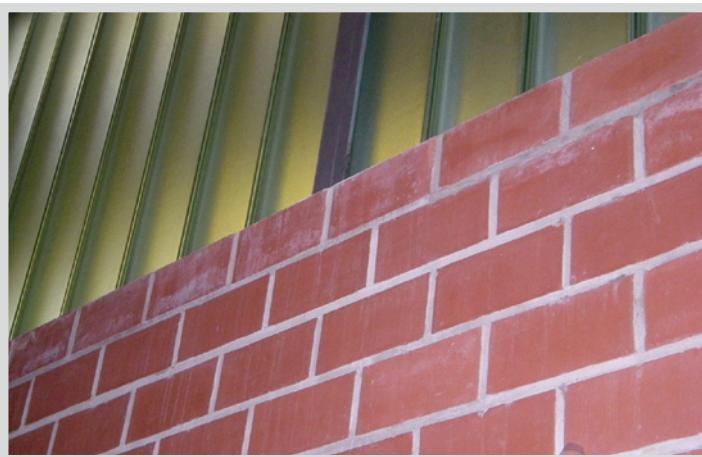
Bild 2.3.9

Abschließend machte ich noch auf das gegen Erdreich verbaute Sichtmauerwerk (Bild 2.3.9) und die dort zu erkennenden Kalkauswaschungen aus den Fugen aufmerksam. Auch dies waren Hinweise, die auf einen länger anhaltenden Feuchteintrag über das Erdreich deuteten.

Ausblühungen an dem Sichtmauerwerk und den Fugen, verursacht durch länger und dauerhaft einwirkende Feuchtigkeit aus dem dahinter anliegenden Erdreich. An den Mauerwerksfugen verbinden sich oft durch eindringende Feuchtigkeit ausgewaschene Sulfate aus den Ziegeln mit Ca-Ionen (Kalzium) aus dem Bindemittel des Mörtels. Sichtbar werden dann die weißen Beläge insbesondere in Fugennähe.

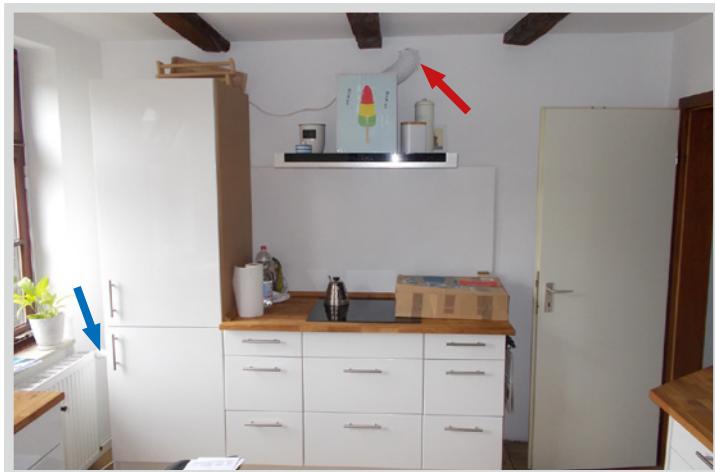
Bild 2.4.1

Die Deckenbalken verliefen in einer mit Gipskarton verkleideten Fachwerkwand, sodass die Balkenköpfe und die Anschlüsse (Stiele, Rähm, Strebe und Kopfbänder) nicht zu erkennen waren. Direkt unterhalb des mittleren Balkens befand sich die Öffnung der Dunstabzugshaube (**roter Pfeil** im Bild 2.4.1).

Der Mieter teilte mir mit, dass er unter die Käfersammler gegangen wäre und seine Beute genauestens mit Datum und Fundort dokumentiert habe. Gute Vorbereitung, dachte ich bei mir und bat um Einsicht der Unterlagen. Stolz übergab der Mieter mir seine Papiere und nach grober Übersicht konnte ich feststellen, dass er seit April diesen Jahres gut 40 Exemplare gefangen hatte und zwar hauptsächlich auf der Dunstabzugshaube und in der linken Gebäudecke hinter dem Schrank (**blauer Pfeil** im Bild 2.4.1).

Die Fachwerkwand war vollständig verkleidet und nur die Deckenbalken deuteten auf den eigentlich tragenden Aufbau aus Holz.

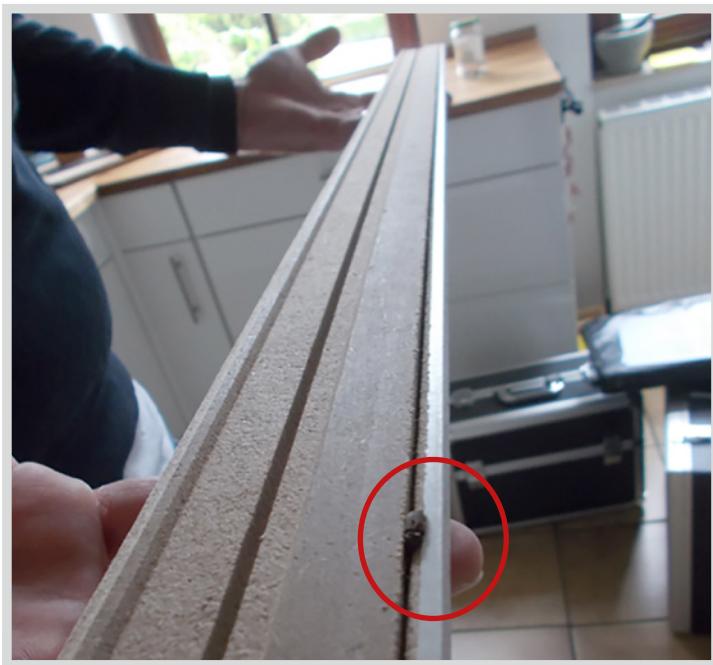
Bild 2.4.2

Mit dem **roten Kreis** wird das in dem Falz der Fußleiste gefundene Tier gekennzeichnet. Hinten im Bild ist ein Glas mit Schraubverschluss auf der Arbeitsplatte zu erkennen. Der Mieter hatte nicht nur die Insektenfunde sehr genau dokumentiert, sondern zudem einen Großteil seiner Beute in dem Glas gesammelt.

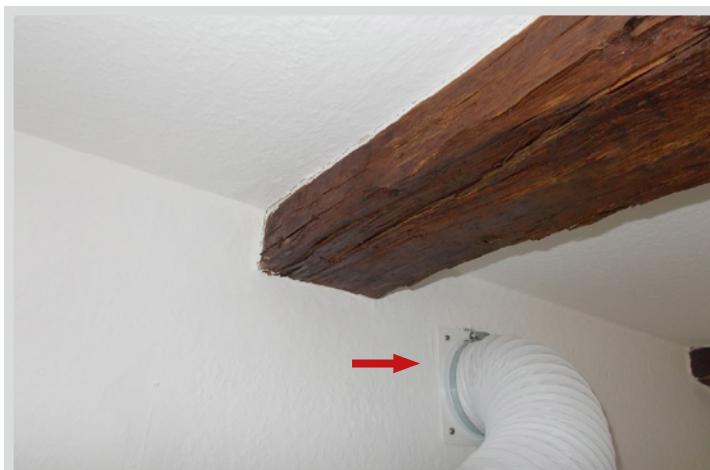
Bild 2.4.3

Die lackierten Deckenbalken (Bild 2.4.1 und Bild 2.4.3) wurden in der Vergangenheit mit Sicherheit mit diversen Holzschutzmitteln behandelt. Dies hat ggf. verhindert, dass sich die Larven in die Balken gefressen haben. Doch sicher konnte dies erst festgestellt werden, wenn die Innenwand geöffnet würde.

Leicht rüttelte ich an dem Anschluss der Dunstabzugshaube (**Bild 2.4.3 / roter Pfeil**) und schon purzelten zwei weitere Exemplare des »Bunten Nagekäfers« herunter. Alles deutete darauf hin, dass sich in der Wand ein bisher nicht entdeckter Wasserschaden befand. Doch wo sollte ich ansetzen, wenn selbst mein Vorschlag, die Dunstabzugshaube abzuschrauben vom Vermieter mit Protest verneint wurde?

Am freiliegenden Deckenbalken konnten verschiedene Altschäden erkannt werden

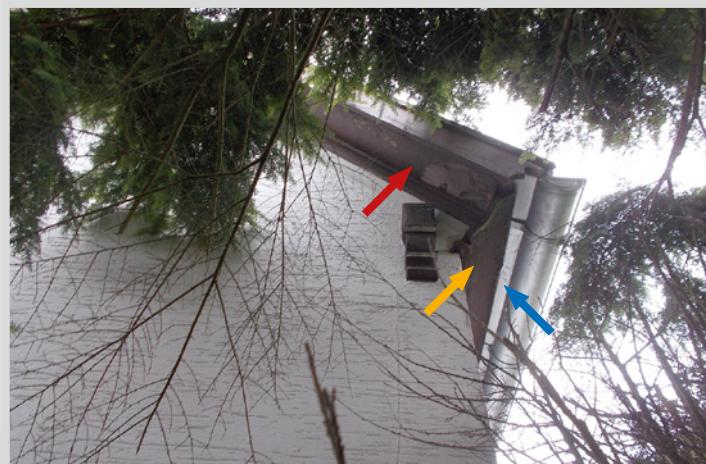
Bild 2.4.5

Draußen angekommen, fielen mir sofort die feuchtebedingten Farbabplatzungen und Quellungen an der Holzverschalung unterhalb des Dachüberstands am Ortgang (**roter Pfeil** im Bild 2.4.5) und an der Holzverschalung unterhalb der Traufe auf (**gelber Pfeil** im Bild 2.4.5).

Zudem waren die Dachrinne und das Einhangblech (**blauer Pfeil** im Bild 2.4.5) neu, sodass ich den Vermieter nach einem möglichen Schaden in diesem Bereich befragte. Ja natürlich, gab er erstaut zu Protokoll. Vor ca. zweieinhalb Jahren hatte ein Sturm Äste des Baums abgebrochen und die Rinne beschädigt, auch am Dach waren einige Pfannen kaputt. Das war erst gar nicht aufgefallen. Erst, als das Wasser an der Fassade unterhalb der Dachrinne herunterlief, meldete sich einer der Mieter und teilte den Schaden mit.

»Und wie viel Zeit lag zwischen dem Sturm und der Meldung des Schadens?« fragte ich ihn. »Gut zwölf Wochen.«, schien er sich zu erinnern und gab mir damit den entscheidenden Hinweis, dass über diesen Weg in dem genannten Zeitraum ausreichend Wasser zwischen der Putzschale außen und der Innenverkleidung in die Fachwerkwand geflossen ist, um das Holz durch einen holzzerstörenden Pilz zu schädigen und somit den Lebensraum für den »Bunten Nagekäfer« zu bereiten.

Schäden an der Holzverschalung unterhalb des Dachüberstands am Ortgang und der Dachrinne. Die Dachrinne und das Einhangblech aus Titanzink (eine Legierung von Zink mit Titan- und Kupferanteilen) waren neu und das Zink wies an der Unterseite noch keine starke witterungsbedingte (oxidationsbedingte) Zinkoxid-/Zinkcarbonatschicht (Weißrost) auf.

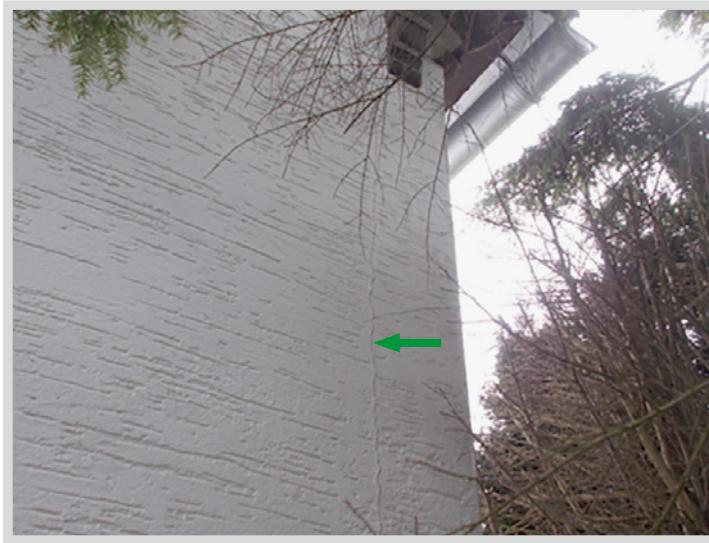
**Bild 2.4.6**

Kurz nach der Bekanntgabe meiner Erkenntnisse entdeckte der Eigentümer den vom Kapitell nach unten verlaufenden Riss (**grüner Pfeil** im Bild 2.4.6). »Der war doch früher nicht da.«, konstatierte er.

Der Riss verlief mehr oder weniger senkrecht im direkten Verlauf des dahinter liegenden Eckstiels. Es ist gut möglich, dass der Eckstiel oder das sich hier anschließende Holz (z. B. Stockschwelle, Strebe, Sturzriegel/Bild 2.4.4) durch eingedrungenes Wasser bewegt hat und sich darüber der Riss gebildet hat.

Doch auch eine sich von der Ecke aus aufbauende Materialspannung im Putz durch thermische Beanspruchungen (Sonneneinstrahlung) kann hier die Ursache sein. Und was ist mit dem flexiblen Anschluss zwischen Putz und Holzbauteil, in diesem Fall das Kapitell? Heute würde z. B. eine flexible Anputzleiste mit vorkomprimiertem Dichtband oder ein sogenanntes Kompriband eingebaut. Wenn dies fehlt, gibt das Holz die Bewegungsenergie durch Feuchteabgabe und -aufnahme direkt an das Putzsystem ab und die Rissbildung ist vorprogrammiert.

Der **grüne Pfeil** markiert die Rissbildung, die parallel zum senkrecht verbauten Eckständer oder Eckstiel der Fachwerkwand verläuft. Feuchtebedingte Putzabplatzungen konnten auf der Fassade nicht festgestellt werden.

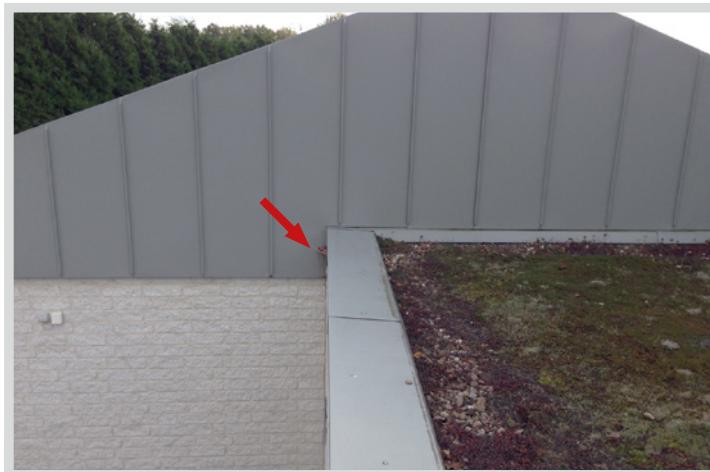
Bild 2.5.1

Ein knappes dreiviertel Jahr später inspizierte der Bauherr die Außenmauern seines Gebäudes und entdeckte hierbei eine Erscheinung, die er überhaupt nicht einordnen konnte (**Bild 2.5.1**).

Der Fruchtkörper drückte sich zwischen den Anschlüssen der Zinkverkleidung nach draußen (**roter Pfeil**). Die Giebelseite des sich hier anschließenden Gebäudes beherbergt das Schwimmbad und das mit dem anschließenden Flachdach versehene Gebäude den Sauna- und Wellnessbereich. Zwischen diese beiden Wände wurde nachträglich noch eine Tür eingezogen.

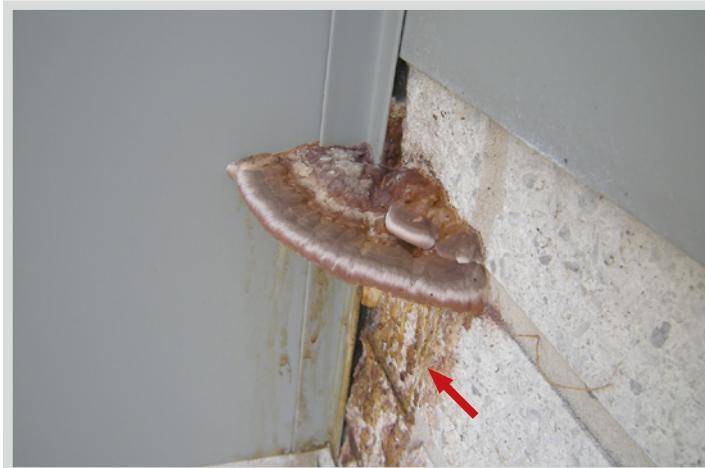
Bild 2.5.2

Im Anschluss zwischen Wellnessbereich und Schwimmbad zeigte sich auf der Außenmauer, wie ich später ermitteln konnte, ein herrliches Exemplar eines Fruchtkörpers des »Rotrandigen Baumschwamms«. Der Bauherr war erst der Meinung, es handele sich um einen Bewuchs aus der sich hier anschließenden Grünbedachung, doch musste ich ihm leider mitteilen, dass dies so nicht im Zusammenhang stehen kann. Die Grünbedachung enthält keinen für den Pilz notwendigen Nahrungsvorrat an Holz, sodass dieser Zusammenhang mit Sicherheit ausgeschlossen werden konnte, was dem Bauherrn eine dunkle Ahnung des Schadenumfangs gab.

Kurz erklärte ich ihm weiter, dass sich der »Rotrandige Baumschwamm« an Laub- und Nadelhölzern einstellt und dort Braunkäule mit Würfelbruch verursacht. In der Natur kommt er häufig vor und infiziert Bäume und abgelegte Stämme. Entgegen seinem Namensvetter dem »Echten Hausschwamm« kann er keine Mauern durch- bzw. Inventar überwachsen, sondern bleibt in dem Bereich des für ihn vorzüglichen Nahrungsangebots an nassem Holz.

Im Detail wird die Aktivität des holzzerstörenden Pilzes deutlich. Unterhalb des konsolenförmig gewachsenen Fruchtkörpers (Pilzorgan, das schützend die an ihm gebildeten Sporen trägt) sind herabgelaufenen Guttationstropfen mit Sporen vermischt zu erkennen (**roter Pfeil** / siehe auch **Bild 2.5.4**). In Teilen hatten sich hier weitere Fruchtkörper gebildet, die aus dem Spalt zwischen Mauerwerk und Anschluss des Zinkblechs herausdrückten.

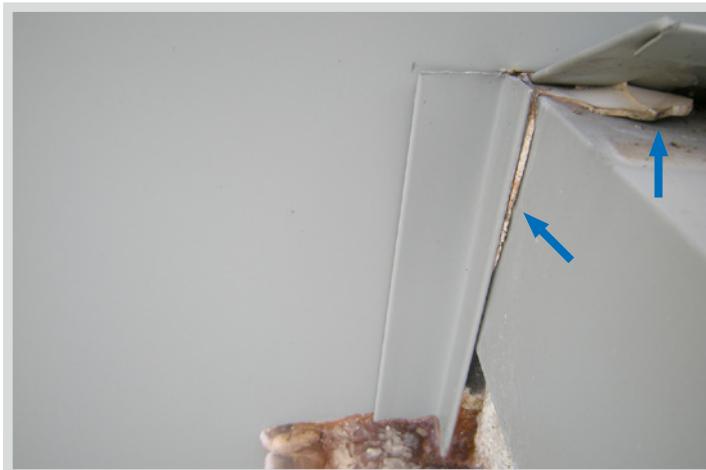
Bild 2.5.3

Das fest aufeinandergelegte Zinkblech war für den Fruchtkörper des »Rotrandigen Baumschwamms« kein Hindernis ins Freie. Je mehr die Bleche aufgekantet waren, desto eher bekam ich den Eindruck, dass es für den Pilz ein Leichtes gewesen sein muss, seinen Weg zu finden. Ob es sich bei den Fruchtkörpern um Irrtümer handelt oder es die Natur grundsätzlich so vorgesehen hat, bleibt weiter zu beobachten oder zu erforschen.

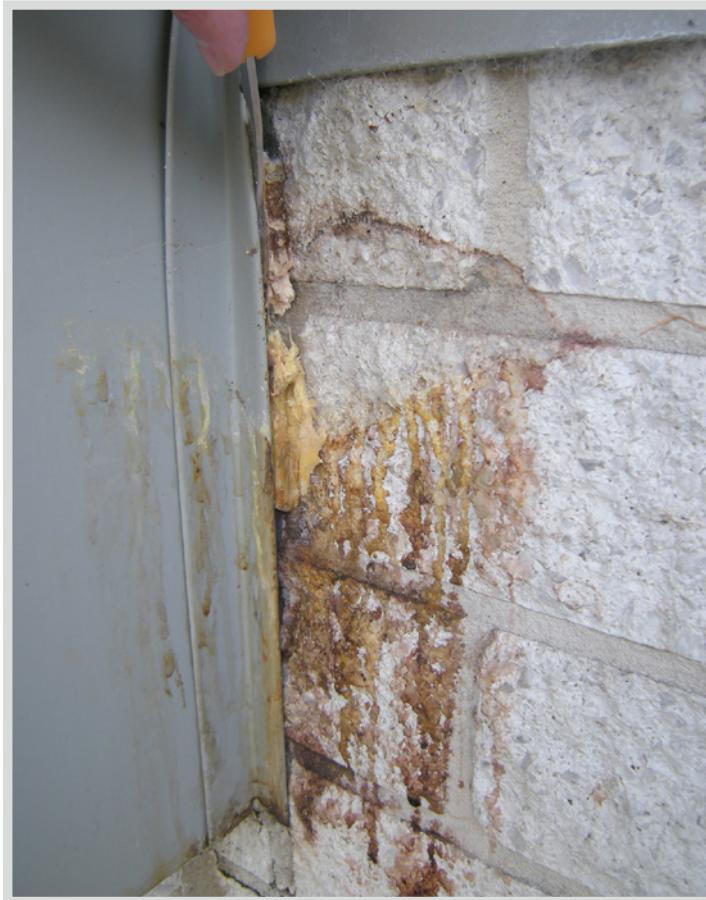
**Bild 2.5.4**

Nach dem Abschneiden vom Mauerwerk führte ich den Fruchtkörper zur Nase und nahm einen Schwall dieses doch recht eigenwilligen Geruchs wahr. Der Pilz roch nach einer Mischung aus Kork, altem Holz, modriger Erde und ein wenig nach Wald. Aus einem Fachbuch wusste ich, dass die Oberfläche des Fruchtkörpers in einer Flamme schmilzt und dann klebrig wird. Mein Eigenversuch vor Ort bestätigte dies, denn nach einer kurzen Berührung mit einer Feuerzeugflamme bildete sich an der Oberfläche des Fruchtkörpers eine klebrige Substanz.

Der Fruchtkörper ließ sich nicht leicht von der Wand lösen. Im Detail werden die verlaufenden Guttationstropfen und Sporen unterhalb des abgenommenen Fruchtkörpers nochmals deutlich.

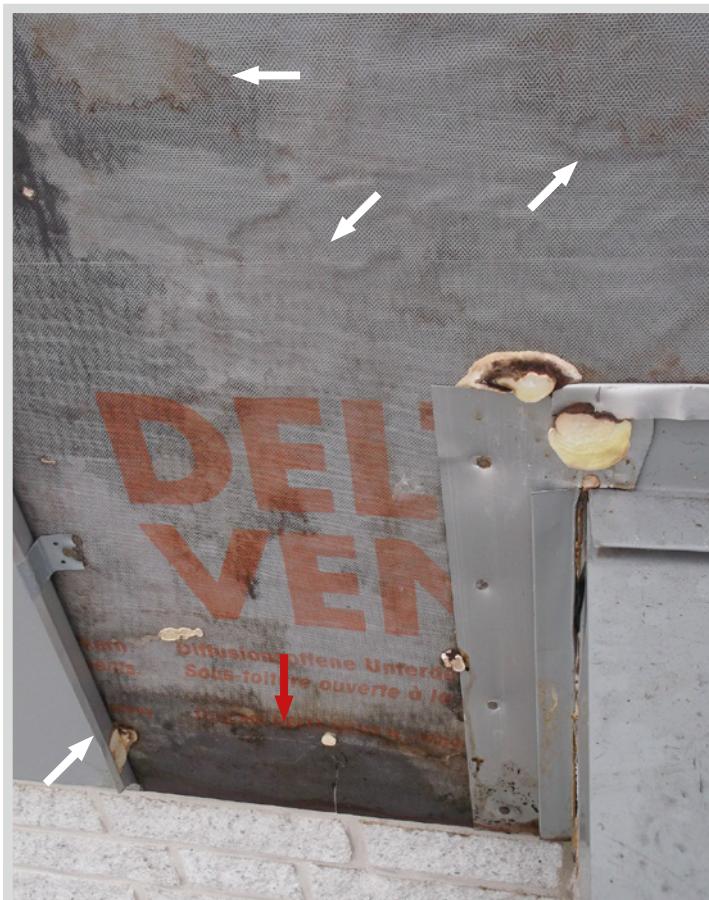
Bild 2.5.5

Auf der gesamten, zwischen den Blechen und der sich darunter befindenden Holzschalung konnten Wasserränder erkannt werden (**Bild 2.5.5/weiße Pfeile**). Diese Feuchteindizien konnten auf keinen Fall durch Wasser verursacht worden sein, das über die Anschlüsse am Fußpunkt der Bleche eingedrungen ist. Auch über die Fläche der

Blechanschlüsse konnte ich einen Wassereintrag ausschließen. Alle Winkelstehfalzen zwischen den einzelnen Blechen waren fachgerecht ausgeführt, die ich vor dem Rückbau durch den Bauklemmpner visuell überprüfte.

Holzverschalung unterhalb der Bleche in direkter Umgebung des großen Fruchtkörpers (siehe auch Bild 2.5.2).

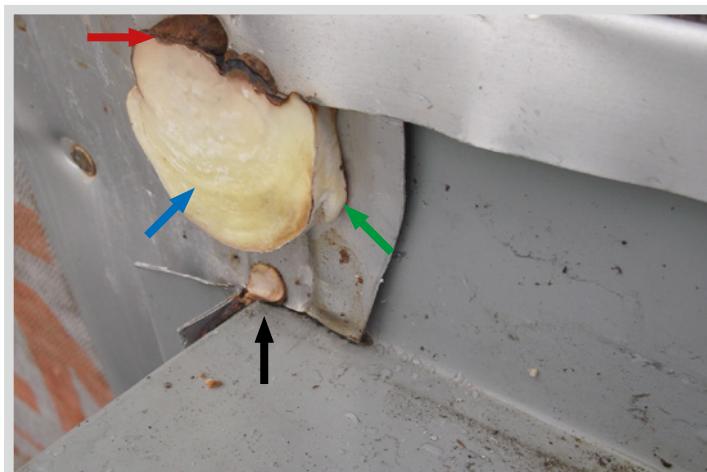
Bild 2.5.6

An der Seite zeigte dieser flache Fruchtkörper eine gelblich-weiße Verfärbung (**blauer Pfeil**).

Detailansicht des ca. 2,5 cm starken Fruchtkörpers hinter dem Einhangblech an der Giebelseite des Schwimmbads.

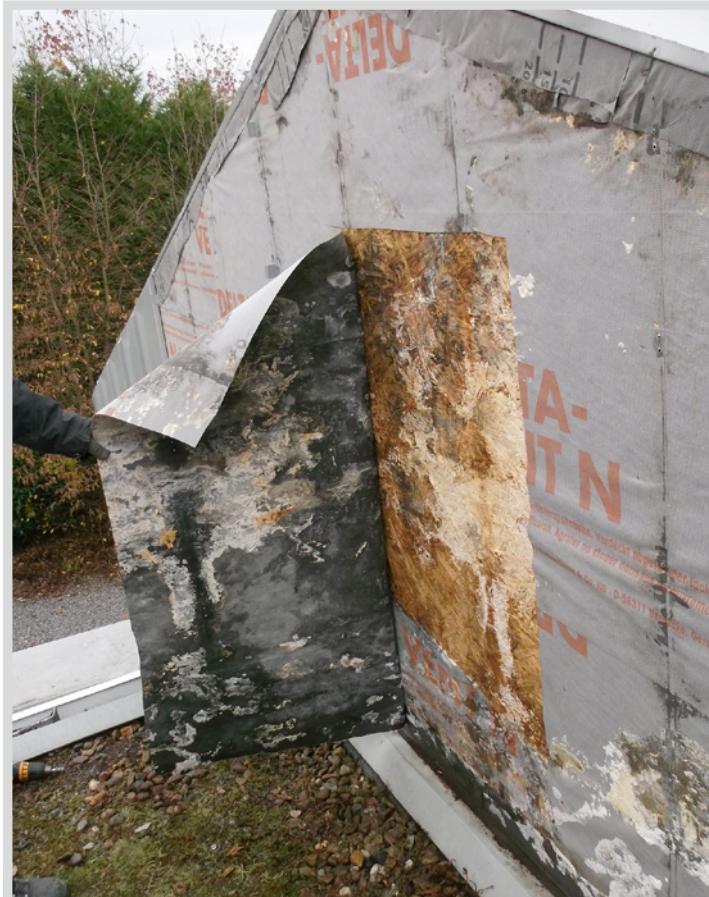
Bild 2.5.7

Die für die Schalung an der Giebelseite verwendete OSB-Platte war so mit Pilzmyzelien durchwachsen, dass eher die Myzelien der Platte hielten als umgekehrt.

An vielen Stellen breiteten sich massenhaft Schimmelpilze (dunkle Verfärbung im Bild 2.5.7).

Nach dem Aufschneiden der Unterspannbahn zwischen Zinkblechen und OSB-Platte kam der Modergeruch erst richtig zur Geltung. Neben dem Holz zerstörenden Pilz hatten sich massenhaft Schimmelpilze gebildet (schwarze Verfärbungen), die als Resteverwerter für die übergebliebenen Bestandteile des Holzes auftreten, aber dann abschließend den Holz zerstörenden Pilz selbst verköstigen.

Auch wenn nach einem Befall mit Schimmelpilzen und der oberflächigen Behandlung die OSB-Platte im Sichtbereich einen »schadensfreien« Eindruck erweckt, können die Zwischenräume vollständig durchwachsen sein, was einen Austausch zwingend notwendig macht.

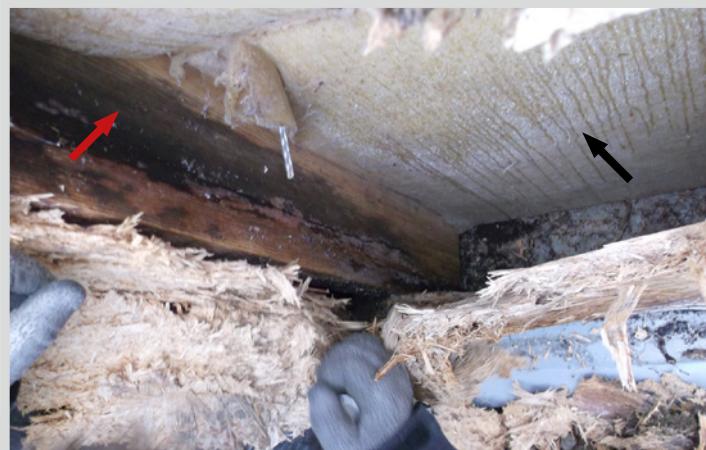
Bild 2.5.8

Im Hohlraum dahinter bot sich für den Bauherrn ein weiteres Bild des Grauens. Das Ständerwerk war ebenfalls schon zu einem großen Teil durch den Holzzerstörer angegriffen. Es hätte nicht mehr lange gedauert, bis die ersten Hinweise auf ein statisches Versagen auch außen an den Blechen zu sehen gewesen wären (**Bild 2.5.8/roter Pfeil**).

An der Mineralfaserdämmung in den Gefachen lief das Wasser herunter (**Bild 2.5.8/schwarzer Pfeil**), obwohl es an dem Tag gar nicht regnete. Also woher kamen diese Wassermengen, wenn nicht über die Dachfläche, was ich nun schon ausschließen konnte?

Der Hohlraum zwischen der OSB-Platte und der Mineraldämmung war mit freiem Wasser beaufschlagt. Die Mineraldämmung hätte ausgewrungen werden können, soviel Wasser befand sich in den Dämmplatten.

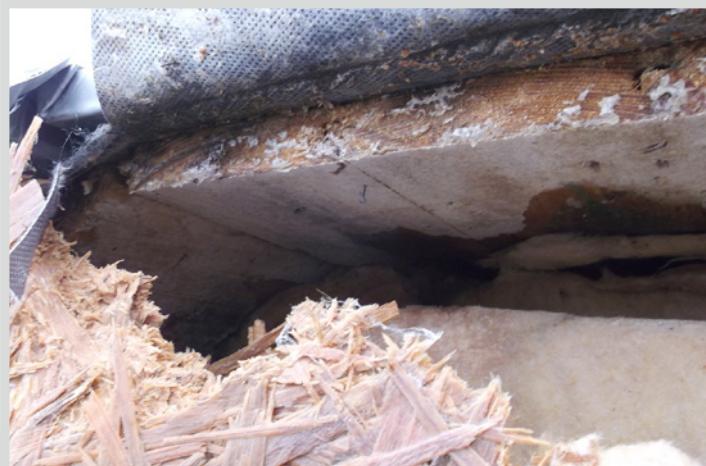
Bild 2.5.9

Der Blick nach oben unter die Schalungsbretter des Satteldachs schockierte den Bauherrn. Der Schaden fand kein Ende, das Holz war von unten mit Myzellappen überwachsen (Bild 2.5.9).

Der Hohlraum unterhalb der Dachfläche war bis zur Sättigung durchnässt.

Der Geruch im Hohlraum unterhalb der Dachfläche war durch die Holz zerstörenden Pilze, die Schimmelpilze und durch die Feuchtigkeit im Stoffwechsel aktive Bakterien so extrem muffig, dass dem anwesenden Mitarbeiter der Bauklemper-Firma beim Öffnen fast schlecht wurde. Die Holzschalung war bis zur Sättigung durchnässt und von unten mit einer Schicht von weißen Mycellappen überzogen.

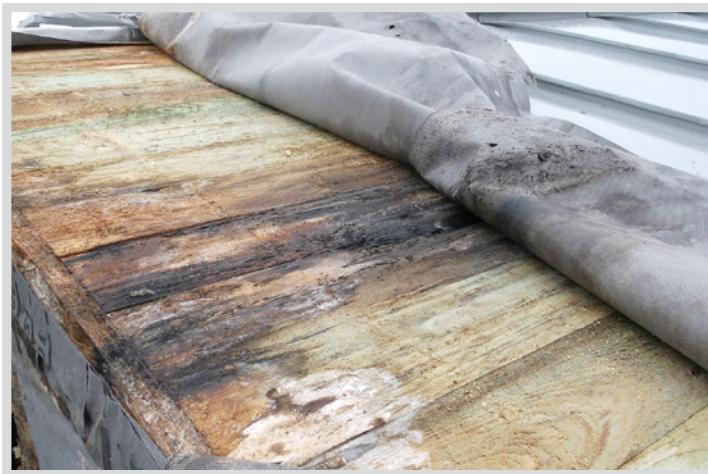
Bild 2.5.10

Nach Aufnahme der Dachscharen wurde das Ausmaß des Schadens noch größer. Der »Rotrandige Baumschwamm« fand hier ideale Lebensbedingungen und konnte somit seiner naturgegebenen Aufgabe des Abbaus von krankem oder totem Holz vollends nachgehen. Zinkblech für Zinkblech hochnehmend wurde der Schadensumfang immer größer und abschließend war nur noch der Totalschaden des Dachstuhls festzuhalten.

Ausmaß des Schadens nach Aufnahme der Dachscharen

Der Schaden war enorm und dem Dachstuhl konnte nur noch ein Totalschaden attestiert werden, der mit Rück- und Wiederaufbau Kosten von ca. € 80.000,- aufwarf. Der Handwerker, der die Tür eingebaute hatte, sah sich nun mit der Gesamtforderung konfrontiert. Ob der Bauherr diese Summe abschließend je bekommen hat, habe ich leider nicht mehr erfahren.

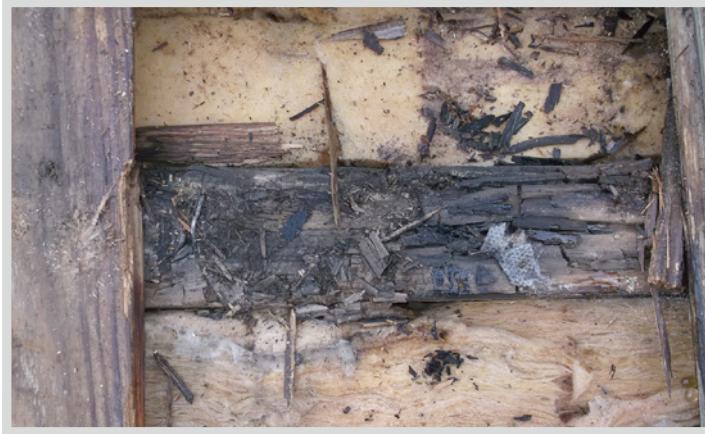
Unterhalb der Schalbretter auf der Dachfläche befanden sich Konterlatten. Exemplarisch zeigt das Bild 2.5.11 den durch den Abbauprozess des Pilzes erfolgten Würfelbruch.

Auf diesem Bild wird der Begriff »Braunfäule« nochmals deutlich. Das Holz erscheint durch den Abbau von Cellulose, Hemizellulose und Pektinen braun, da es sich bei dem Restmaterial hauptsächlich um das dunklere (braune) Lignin handelt. Die schwarzen Verfärbungen wurden dann durch Schimmelpilze verursacht, die sich über die vom Holzzerstörer überlassenen Reste hermachten.

Würfelbruch an der Konterlattung unterhalb der Dachschalung. Das Holz hatte keine Festigkeit mehr und konnte zwischen den Fingern zerbröseln werden.

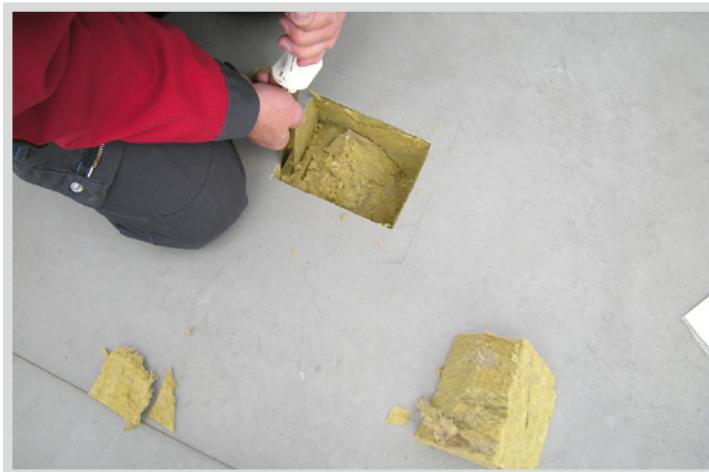
Bild 2.6.1

Das Flachdach war mit einer Kunststoff-Dachhaut belegt. Darunter lagen eine Steinwoll-Dachdämmplatte (160 mm) auf einer aluminiumkaschierten Trennlage (**Bild 2.6.1** und **Bild 2.6.2**). Diese wiederum war auf dem tragenden Trapezblech gelagert, deren Sicken ebenfalls mit der Steinwoll-Dämmplatte gefüllt waren.

Die Dachhaut wurde geöffnet und die Steinwoll-Dachdämmplatten mit einem Dämmstoffmesser herausgeschnitten. Sofort nach dem Öffnen verteilte sich ein ekelregernder Geruch nach fauligem Fisch und Urin.

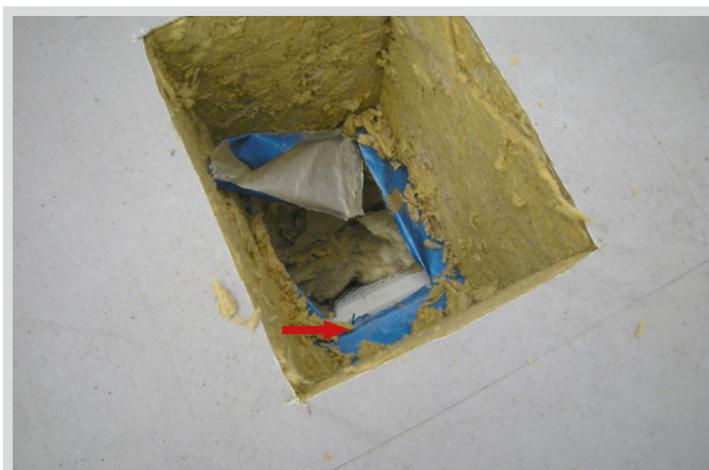
Bild 2.6.2

Die Seitenwände des Blechs waren mit Löchern perforiert, die Form des Trapezblechs war ein auf den Kopf gestellter Pyramidenstumpf (**Bild 2.6.2/roter Pfeil**).

Dachaufbau von oben nach unten: »Dachhaut aus Kunststoffbahnen, Steinwoll-Dämmplatten, aluminiumkaschierte Trennfolie (blau) und mit Steinwolle gefüllte Sicken des Trapezblechs (**roter Pfeil**)«.
