Wasser- und Feuchteschäden an Gebäuden

Schadensfälle aus der Gutachterpraxis

1. Auflage

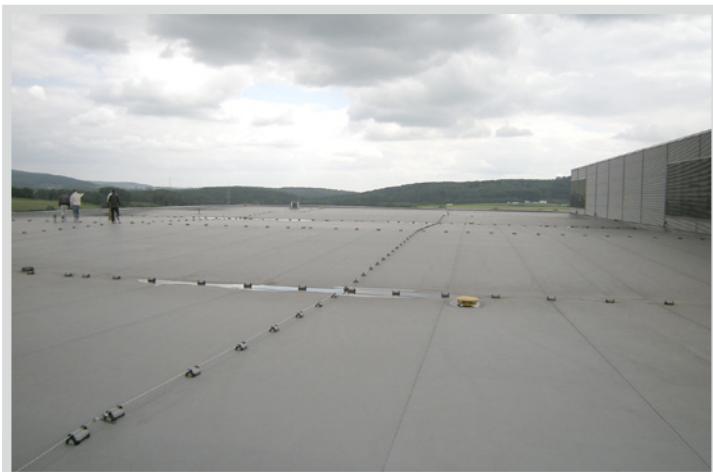
Bild 2.6.3

Die erste Schicht der Steinwolle zwischen den Trapezwickeln wurde an einem Freitag auf das Dach gelegt, ohne vorbeugenden Wetterschutz. Wenige Stunden später mussten die Steinwolle-Dämmplatten durch einen Regenschauer stark durchnässt worden sein, was sich an den Regenwolken im Hintergrund des Fotos ablesen ließ. Sofort nach Ankunft im Büro ließ ich eine Anfrage beim Deutschen Wetterdienst durchführen und diese bestätigte mir den Verdacht, dass es an dem Wochenende in dieser Gegend einige kräftige Regengüsse gegeben hatte.

Wie auf dem Foto am Tag der Ortsbegehung zu erkennen, gab es auch an dem besagten Freitag viele Wolken am Himmel, was auf dem Foto im Bautagebuch dokumentiert wurde. Die im Foto zu erkennende Dachhaut war noch nicht verlegt und die verlegte Steinwolle wurde vor dem Wochenende nicht wettergeschützt hinterlassen.

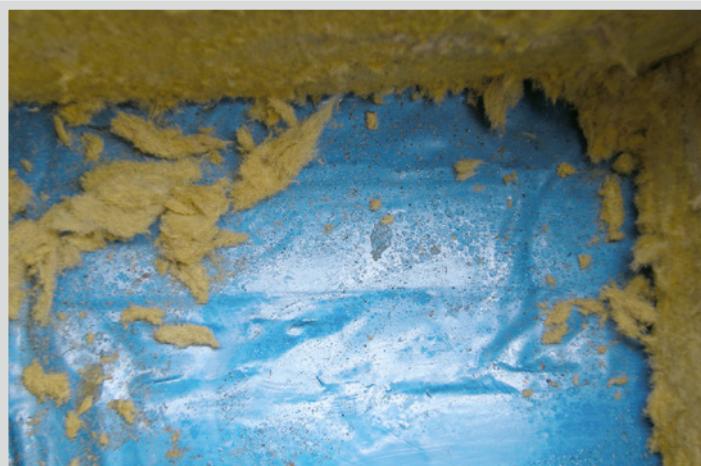
Auf der Trennfolie befand sich ein schmieriger Feuchtefilm, wie auf dem Bild 2.6.4 zu erkennen ist. Dies kann nur dadurch erfolgt sein, dass auch während des Einbaus der Dämmung oberhalb der blauen Trennfolie erneut Wasser in die Steinwolle gelangte. Die Steinwolle war ober- und unterhalb der Trennfolie mal mehr, mal weniger stark durchfeuchtet.

Massive Feuchtigkeit direkt in der Steinwolle und fühlbar als Feuchtefilm auf der aluminiumkaschierten Trennfolie oberhalb des Trapezblechs. Die blaue Trennfolie dient als Dampfsperre- und Luftdichtheitsebene. Auch die im Foto zu er sehende Dämmebene zwischen blauer Trennfolie und Dachhaut musste während der Bauphase nass geworden sein.

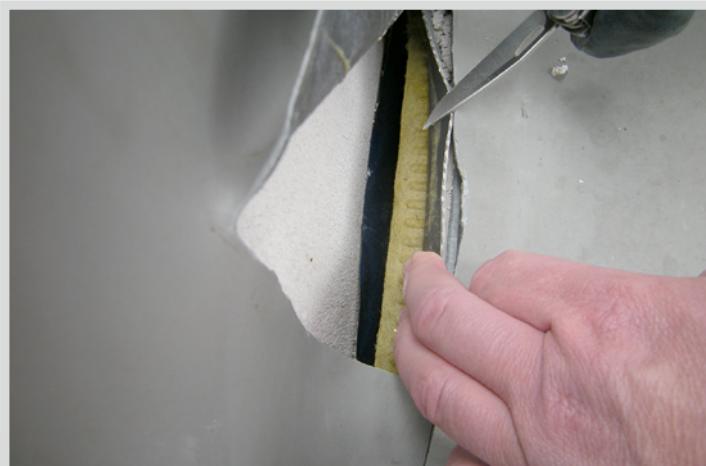
Bild 2.6.5

Es musste also eine weitere nicht verschlossene Luftverbindung zwischen dem oberen, auf der blauen Folie verlegten Dämmmaterial und dem Innenraum des Gebäudes geben. Dies konnte nur über Öffnungen am Rand im Bereich der Attika ermittelt werden. Die Folie endete ca. 4 cm unterhalb der Oberkante der Wärmedämmung und war nicht luftdicht an dem Untergrund befestigt (**Bild 2.6.5**).

An den Seiten zur Attika befand sich zwischen der Wand und der hochgeführter Kunststoffbahn ein Hohlraum. Nach dem Aufschneiden der Bahn konnte sofort die Dämmwolle eingesehen werden. Es wurde die aluminiumkaschierte (blaue) Zwischenfolie nicht an der aus Porenbeton erstellten Attika hochgeführt und luftdicht befestigt.

Ein Sanierungsunternehmen musste die gesamte Dämmebene trocknen, nachdem die Dampfsperrebene fachgerecht an der Attika bis über die Dämmung hoch geführt und luftdicht angeschlossen wurde. Die Kosten für beide Maßnahmen beliefen sich auf ca. € 35.000,- zzgl. MwSt. Erst dann wurde unten wieder frisch durchgeatmet. Nur der Dachdecker konnte das nicht; er musste für den Schaden und die nötigen Reparaturen aufkommen.

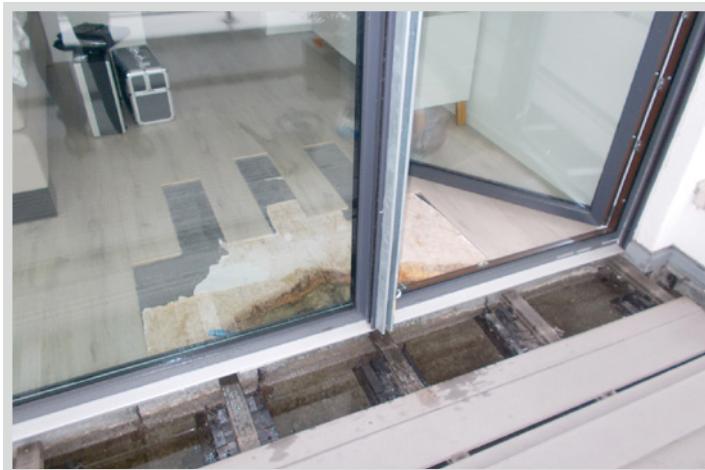
Bild 2.7.1

Das Laminat wurde an der durch die Eigentümerin betretenen und somit abgesackten Stelle entfernt. Im Rahmen der Schadensfeststellung wurden die Terrassendielen aufgenommen und der Bodenaufbau untersucht.

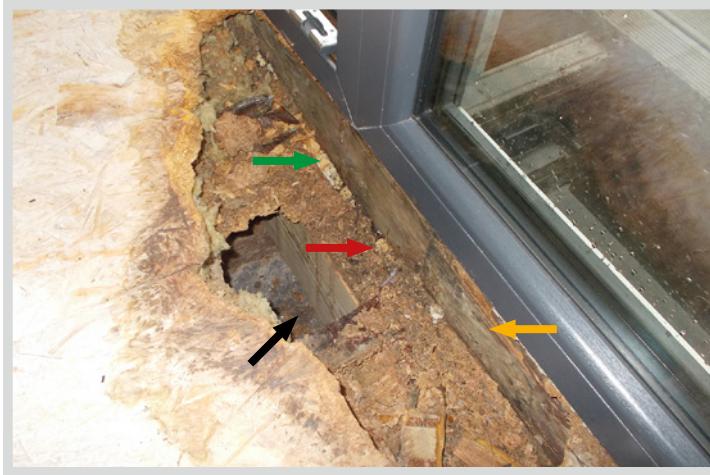
Bild 2.7.2

Der Bauherr teilte mir mit, dass der Fensterbauer Risse im Material als Wassereintrittsstellen vermuten würde und bis auf die nachträgliche Abdichtung am Rahmenprofil erst einmal nichts weiter tun konnte. Man sollte das Ganze beobachten und ggf. den Hersteller der Fensterelemente mit »ins Boot holen«. Somit ging ich weiter ans Werk und schaute mir die abgesackte und geöffnete Schadensstelle einmal aus der Nähe an. Das Schwellenholz (**Bild 2.7.2/ gelber Pfeil**) zeigte in dem geöffneten Bereich sehr starke pilzbedingte Schäden.

Letztendlich hat das Laminat die zerstörte OSB-Platte kaschiert und für eine Druckverteilung gesorgt. Daher fiel der Holzerstörer zuerst nicht auf, die Stelle konnte noch über einen längeren Zeitraum betreten werden.

Der **schwarze Pfeil** markiert den tragenden Balken unterhalb der Dämmebene. Über die vorhandene Öffnung konnte ich diese Ebene zum Innenraum, soweit er einsehbar war, als schadensfrei aufnehmen. Dennoch machte ich darauf aufmerksam, dass es zwingend ist, dass der für die Reparatur zu beauftragende Zimmermann nach dem Rückbau der befallenen Bereiche diesen Hohlraum nochmals genauer einsieht und überprüft.

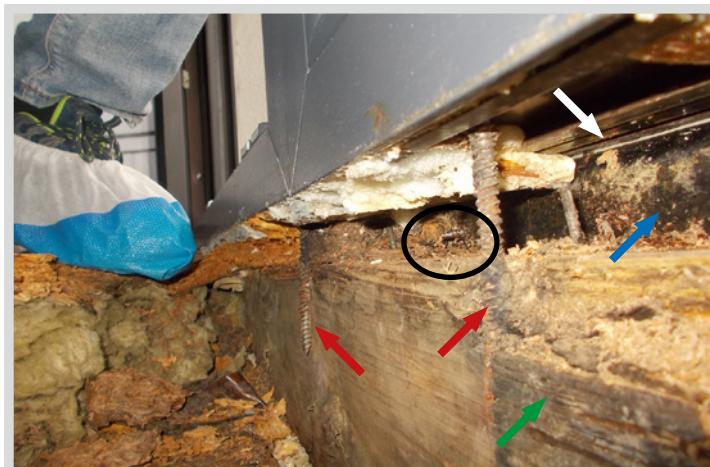
Bild 2.7.3

Zwischen dem Fensterprofil und dem Schwellenholz ist die schwarze Terrassenabdichtung zu erkennen (**blauer Pfeil**), die im Außenbereich bis unterhalb des Profilblechs hochgeführt und mittels einer Kappleiste befestigt wurde. Die Kappleiste wurde mit Schrauben befestigt, die ihren Halt in der OSB-Platte fanden (**schwarzer Kreis**/siehe auch **Bild 2.7.5**).

Durch Belastung senkten sich auch die an der Öffnung angrenzenden OSB-Platten. Dies war ein deutliches Zeichen dafür, dass sich der Pilz weiter als bisher zu erkennen ausgebreitet hatte.

Die Kappleiste war gar nicht im Holzbalken, sondern nur in der Stirnseite der OSB-Platte befestigt worden (**schwarzer Kreis im Bild 2.7.3**), was auch ohne hygroskopisch bedingter Holzbewegung dauerhaft nicht genügend Halt geben konnte.

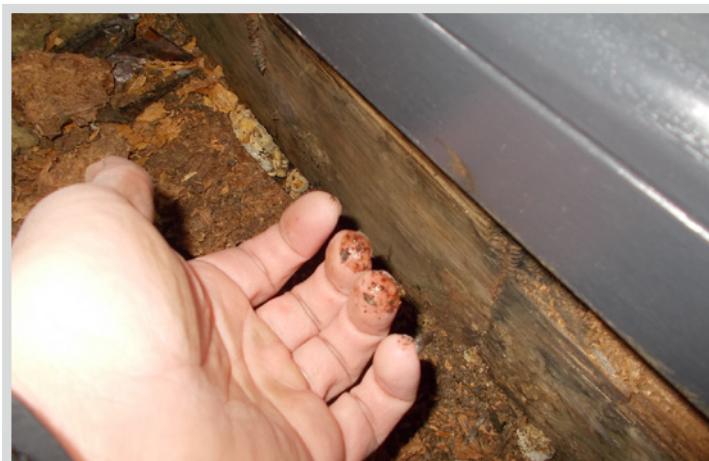
Bild 2.7.4

Gleich nach dem Bewässerungstest befühlte ich die Abdichtung unterhalb des Profilblechs. Der Versuch bestätigte meine Vermutung, Wasser dringt über diesen Weg in den Innenraum hinter die Abdichtung.

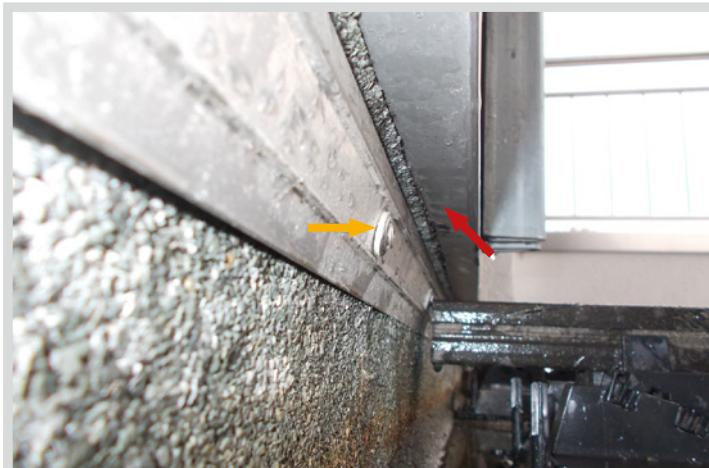
Bild 2.7.5

Das Profilblech unterhalb des Fensterelements (**roter Pfeil**) war die Verbindungsebene zwischen innen und außen

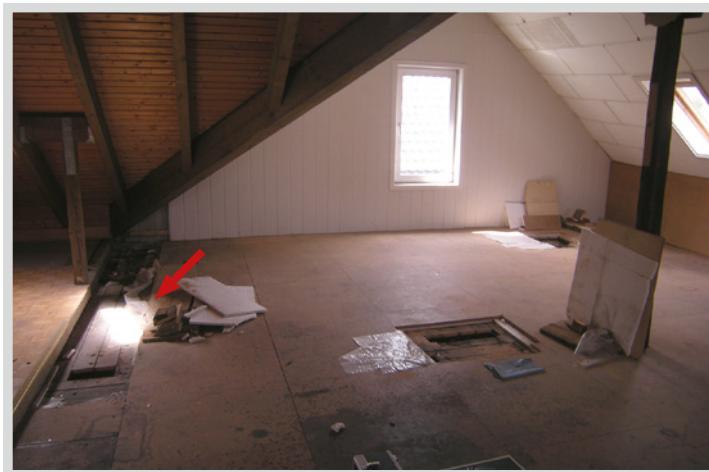
Bild 2.8.2

Links im Foto (**roter Pfeil**) ist die Öffnung an der Holzbalkendecke unterhalb der Spanplatten zu erkennen, in der die Ausschlupföffnungen am Holz vom Bauherrn festgestellt wurden.

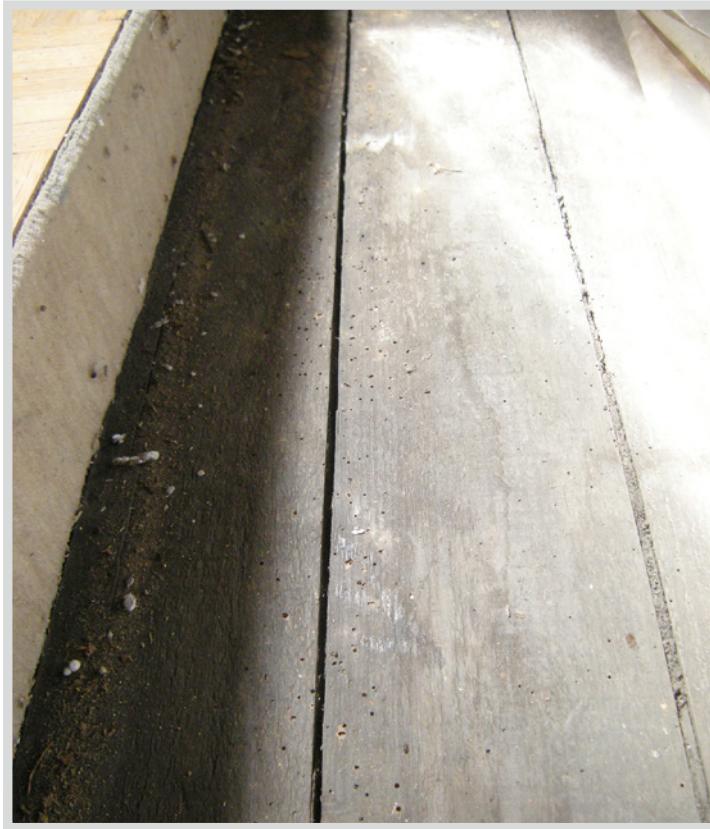
**Bild 2.8.3**

Ausschlupflöcher an den Dielenbrettern auf der ursprünglichen Holzbalkendecke

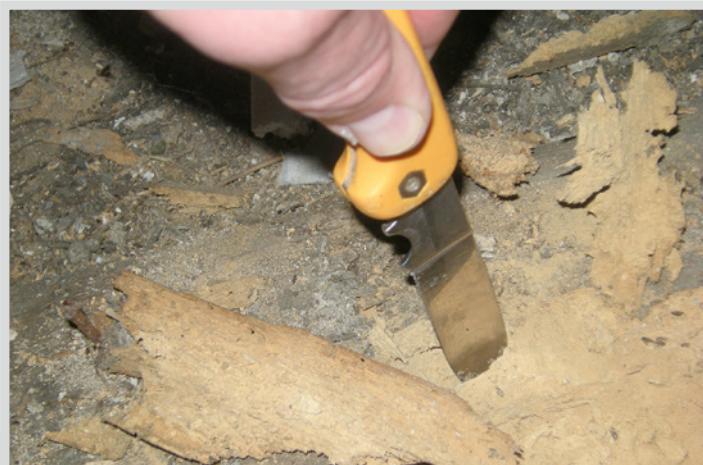
Bild 2.8.4

Auch wenn Schwächungen von Bauteilquerschnitten und damit einhergehende Durchbiegungen am Dach selten durch Holz zerstörende Insekten verursacht werden, ist bei der Begehung grundsätzlich ein Augenmerk darauf zu richten. Lediglich die Überprüfung mit dem Messer am Balken an der Holzbalkendecke (**Bild 2.8.4**) zeigte, dass ca. 2 cm des Splintholzes zerstört waren. Das Kernholz zeigte keine Einschränkungen in der Festigkeit. Die verlegten Bretter konnten durchgehend intakt aufgenommen werden. Das Taschenmesser als einfaches und schnell zu bedienendes Werkzeug ist für solche Untersuchungen unersetztlich. Geht es dann weiter ins Detail, ist der Zimmermannshammer die nächste Wahl, um die Festigkeit eines Holzbauteils im Querschnitt festzustellen. Soll es noch genauer werden, muss zu einem Zuwachsbohrer oder einem Bohrwiderstandsmessgerät gegriffen werden.

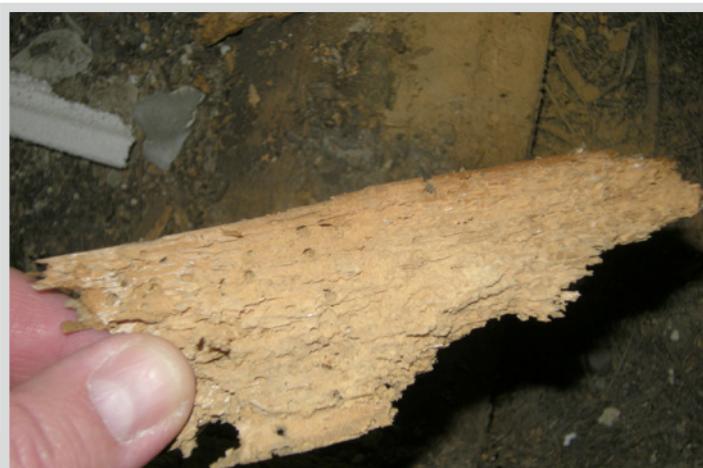
Bild 2.8.5

Ein entnommenes Stück Holz des untersuchten Balkens. Hier sind einige Fraßgänge und Ausschlupflöcher zu erkennen. Hinweise für ein lebendes Insekt konnte ich nicht feststellen.

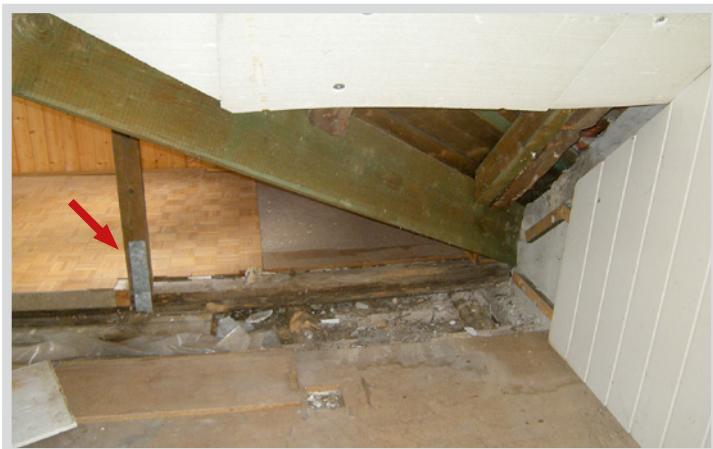
Bild 2.8.7

Der im Jahr 1986 neu eingebaute Dachstuhl wurde aus kesseldruckimprägniertem Holz erstellt. Eine nicht imprägnierte Schnittfläche wurde direkt auf den mit Ausflugslöchern betroffenen Balken gestellt, ohne dass an dem »neueren« Holz Schäden durch holzzerstörende Insekten bzw. Pilze entstanden sind (**roter Pfeil** im Bild 2.8.7).

Die Ausschlupflöcher zeigten sich an der nicht verschlossenen Stelle der Holzbalkendecke. Unmittelbar über diesem Bereich wurden 1986 die neuen Holzbauteile eingezogen. Direkt auf dem Altbefall stellten die Handwerker damals neue Balken mit den ungeschützten Schnittflächen (**roter Pfeil**).

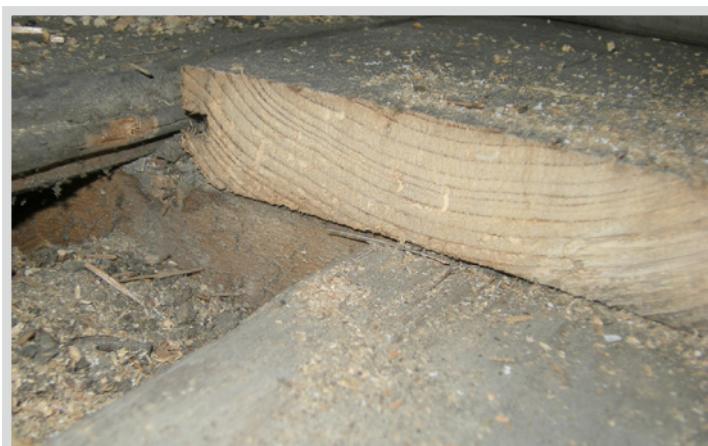
Bild 2.8.8

Auch an den sonstigen Sichtflächen des Dachstuhls zeigten sich keine Ausschlupflöcher (Bild 2.8.8).

An den Schnittflächen der Dielen der weiteren Öffnungen in der Dachfläche konnte ich keine Hinweise für einen Befall durch Holz zerstörende Insekten bzw. Pilze feststellen, wie dieses Foto exemplarisch zeigt.

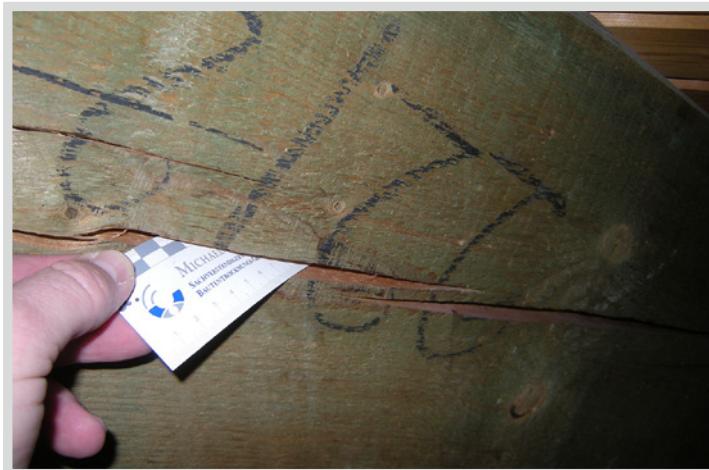
Bild 2.8.9

Ein weiteres Indiz dafür, dass es sich bei den Ausschlupflöchern um einen Hinweis auf nicht mehr aktiven Altbefall handelt, konnte ich an den tragenden Kehlsparren erkennen. Die durch die Trocknung des Holzes entstandenen Risse waren sehr groß und tief, sodass die i. d. R. nur wenige Millimeter großen Insekten ohne Probleme hineinschlüpfen könnten.

Doch dies war hier nicht geschehen, da das 1986 neu eingebaute Holz vollumfänglich schadensfrei von mir aufgenommen werden konnte und auch der vor mehr als sechs Jahren stattgefundene Wassereintrag über die Kehle keine nennenswerten Schäden verursachte. Der neu eingezogene Kehlsparren besaß Trocknungsrisse. Diese Risse gingen soweit in den Querschnitt des Balkens, dass es für holzzerstörende Insekten eine willkommene Eiablagestelle darstellte. Die hier vorhandene Kesseldruckimprägnierung erfasst i. d. R. nicht den gesamten Querschnitt des Bauteils, sodass die Insekten hier ohne Probleme ihre Nachzucht hätten anlegen können. Die Holzoberfläche an den Rissflanken hatte sich über die Jahre verdunkelt.

Trocknungsrisse im Kehlsparren

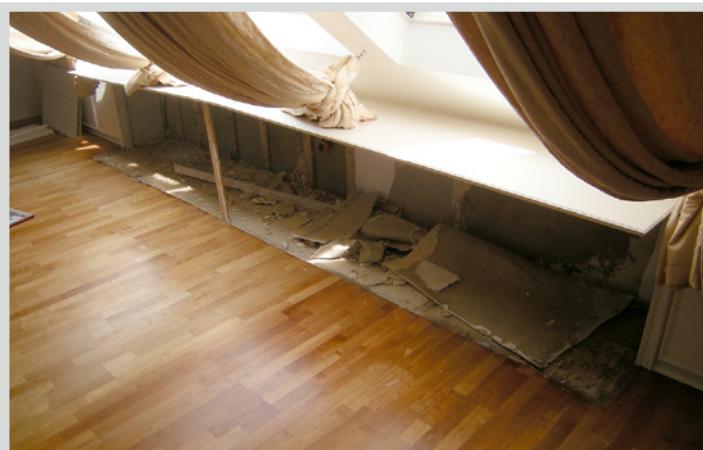
Bild 2.9.1

Die Einbauschränke unterhalb der Dachschräge wurden vom Tischler zurückgebaut

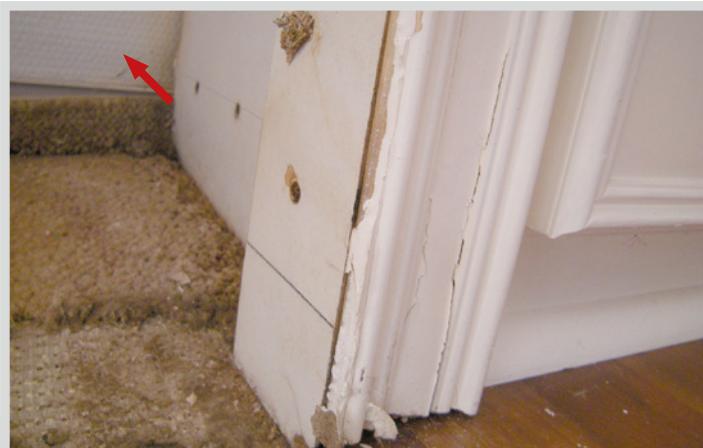
Bild 2.9.2

Die Holzmöbel waren stark durchfeuchtet und gequollen. Über den Teppich unterhalb der Schränke hatte sich das Wasser kapillar weit in den Raum und bis in das Parkett gezogen. Die am Drempel verbauten Gipskartonplatten waren vollständig zerstört und wurden nur durch die gestrichene Glasfasertapete zusammengehalten (**roter Pfeil** im Bild 2.9.2).

Nach dem Öffnen der Gipskartonplatte (**roter Pfeil**) strömte aus dem Drempel ein sehr unangenehmer muffiger Geruch in den Raum. Der im Foto erkennbare Teppich war fühlbar nass.

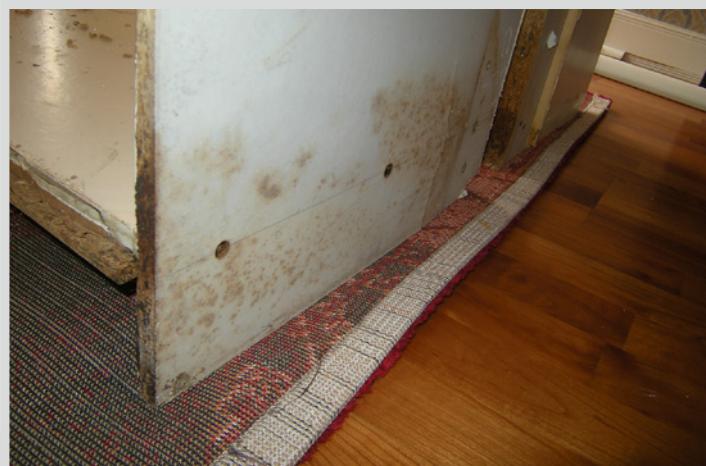
Bild 2.9.3

An den Möbeln konnte nur noch ein Totalschaden diagnostiziert werden. Auch das Parkett war durch die Feuchtigkeit in Mitleidenschaft gezogen worden, sodass es später entfernt wurde.

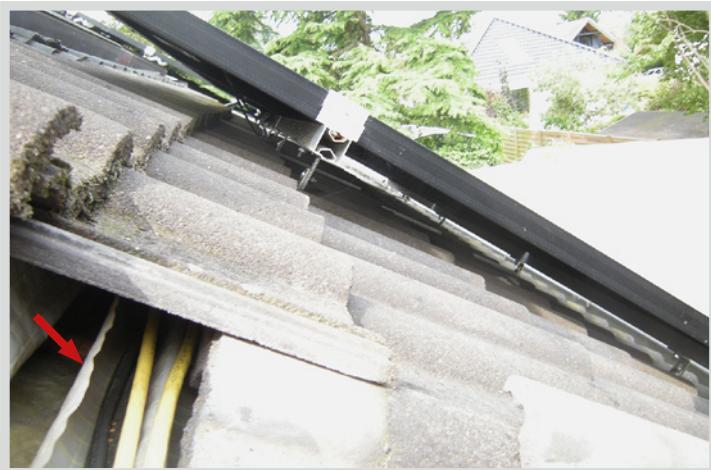
Bild 2.9.7

Schnell war die erste Reihe Dachsteine hochgeschoben. Die waagerechten Dachlatten für die Eindeckung lagen direkt auf der Unterspannbahn und hatten diese an vielen Stellen zerstört. Die nachträglich eingezogenen Leitungen für die Photovoltaik-Anlage haben dann noch die unzureichend überlappenden und nicht verklebten Folienstöße aufgestellt (**roter Pfeil/Bild 2.9.7**). Weitere Löcher deuteten darauf hin, dass die Unterspannbahn während der Installation der Photovoltaik-Anlage geschädigt wurde (**schwarze Pfeile/Bild 2.9.9**). Ein kontrolliertes Abfließen von eindringendem Niederschlagswasser war somit unmöglich, das Wasser lief direkt in die Dachkonstruktion.

Erst zu einem späteren Zeitpunkt wurde bei der Installation der Photovoltaik-Anlage die Unterspannbahn an den Stößen aufgestellt und die Bahnen beschädigt, sodass das zwischen Betondachsteinen und Unterspannbahn eindringende Wasser massiver in den Innenraum des Gebäudes gelangte und sich der Schaden verstärkte. Sofort nach dem Aufnehmen der ersten Dachsteinreiche war klar, das Wasser konnte ohne Probleme in den Innenraum gelangen, spätestens seitdem die Photovoltaik-Anlage eingebaut wurde.

Durch das Verlegen der Leitungen hatte sich die sowieso nicht richtig überlappende und gesicherte Unterspannbahn aufgestellt (**roter Pfeil**).

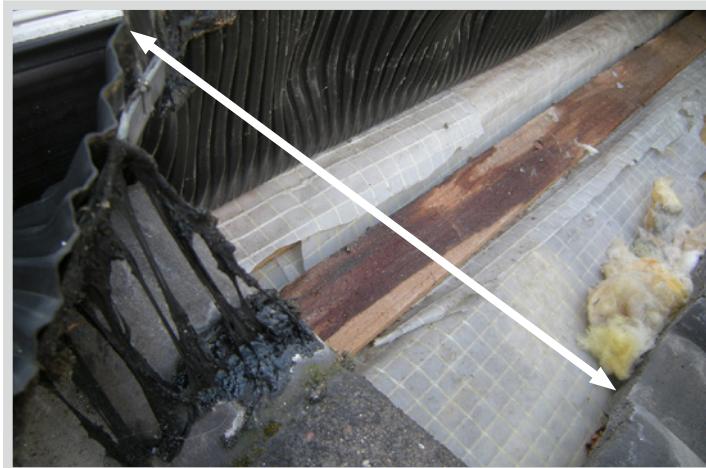
Bild 2.9.8

Hierbei gab die Dachfläche selbst noch keinen Hinweis, da die Betondachsteine gerade und ohne Fehlstellen auf der Dachfläche lagen. Allerdings fiel mir an den Dachflächenfenstern etwas auf, das ich schnell als eine Schadensursache festhalten konnte. Die Dachflächenfenster waren mit zu großem Abstand zu den darunterliegenden Dachsteinreihen eingebaut worden. Die Reihe der Betondachsteine direkt unterhalb des Fensters lag zu tief und die Abdeckschürze überdeckte hierdurch die Dachsteine nicht ausreichend (**Bild 2.9.8**). Von der Seite und auch bei entsprechenden Windlasten konnte sich über diesen Weg Niederschlagswasser unter die Abdeckschürze drücken und somit in den Innenraum gelangen.

Die Länge der Abdeckschürze reichte nicht aus, um eine ausreichende Überdeckung der ersten Dachsteinreiche zu gewähren (**weißer Pfeil**). Nach den Regeln des Dachdeckerhandwerks und den Anforderungen der Hersteller ist eine Überlappung von 10 cm bis 12 cm zwingend. Hier waren es maximal 3 cm, sodass Wasser in die Konstruktion dringen konnte.

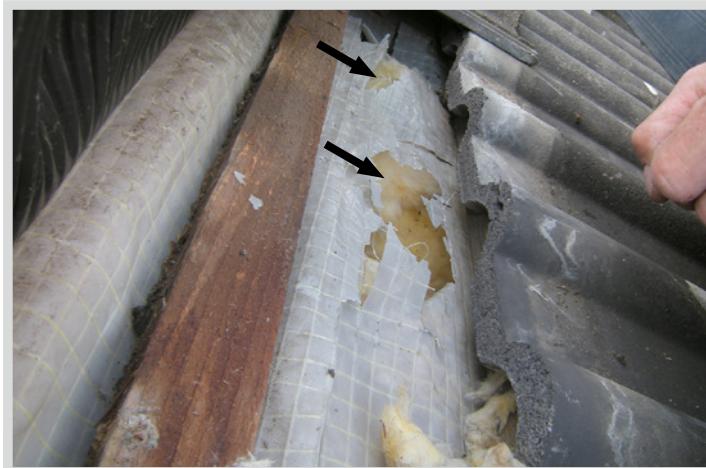
Bild 2.9.9

Die Fehlstellen in der Unterspannbahn waren zum Teil durch den Einbau der Photovoltaik-Anlage entstanden und auch tierischen Ursprungs (**Bild 2.9.11**). Durch den waagerechten Einbau der Lattung auf der Unterspannbahn staute sich das eindringende Wasser und das Holz trocknete nicht ab. Ein idealer Zustand für die Entwicklung von Holz zerstörenden Pilzen.

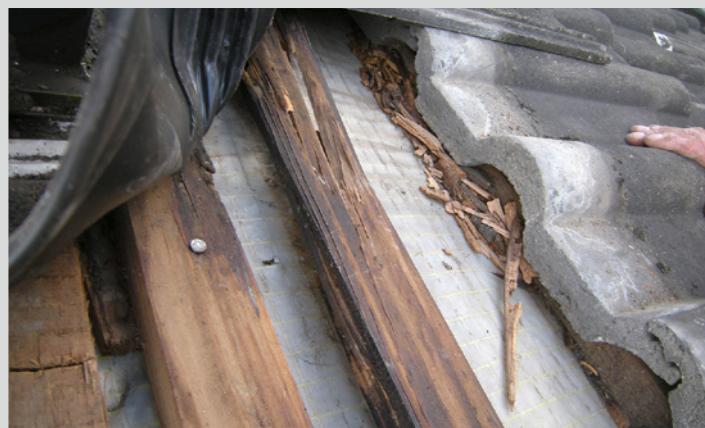
Bild 2.9.10

Einige der Konterlatten hatten überhaupt keine Festigkeit mehr und waren durch den Holz zerstörenden Pilz vollständig zersetzt (**Bild 2.9.10**). Die Laboruntersuchung ergab, dass es sich um nicht genau zu bestimmende Braunfäuleerreger handelte, der »Echte Hausschwamm« jedoch mit Sicherheit ausgeschlossen werden konnte. Der Schaden war schon mehrere Jahre alt und mit Sicherheit vor der Übergabe vor einem Jahr vorhanden.

Lang anhaltende Feuchtigkeit hat dem holzzerstörenden Pilz die Lebensgrundlage gegeben. Ein Erhalt des Dachs war nicht möglich, es musste ein vollständiger Rückbau erfolgen.

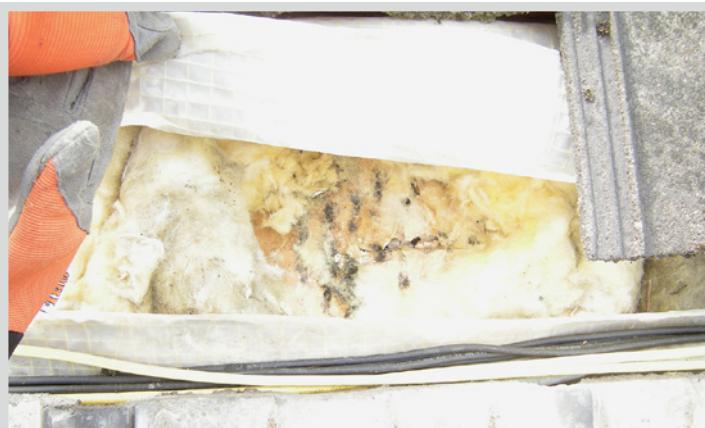
Bild 2.9.11

Ein Geheimnis blieb noch zu lüften, denn woher kam der zeitweise auftretende tierbedingte Geruch. Ein paar aufgenommene Reihen an Dachziegeln weiter fand ich die Ursache. Unterhalb der an vielen Stellen defekten Unterspannbahn befanden sich in der Dämmung mehrere Mäusenester (**Bild 2.9.11**). Mäuse gehören nicht zu den schützenswerten Tieren, sodass der Instandsetzung aus diesem Grund nichts im Weg stand.

Mäusenester in der Dämmung unterhalb der Unterspannbahn waren für den zeitweise auftretenden tierischen Geruch im Innenraum verantwortlich. Je mehr Dachziegel aufgenommen wurden, umso mehr Nester ließen sich finden.

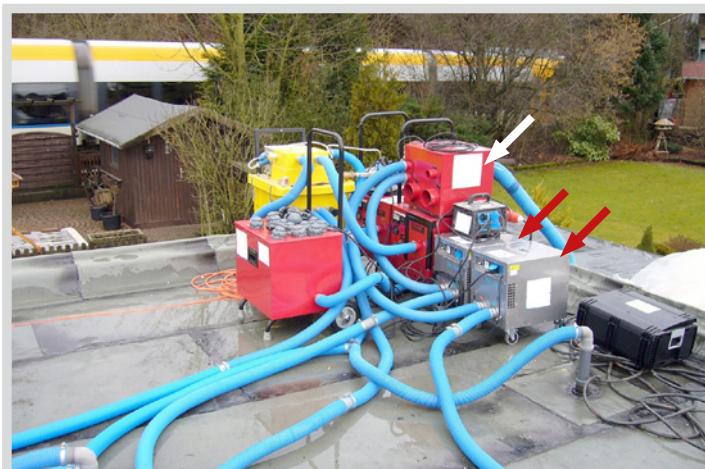
Bild 2.10.2

Als Warmdächer aufgebaute Flachdächer werden, wie eben beschrieben, im Saug-/Druckverfahren installiert. Hierbei werden im Außenbereich der Dachfläche die Saugstutzen installiert und im Innenbereich über die Mittelachsen die Einlassstutzen für den Prozessluftstrom. An den Saugstutzen werden nur Verdichter installiert, die eine größere Menge an Luft absaugen, als über den Innenraum der Dachfläche eingebracht wird. An die Einlassstutzen werden entweder nur Adsorptionstrockner oder bei einer großen Dachfläche und langen Wegen zusätzlich Verdichter angeschlossen (**Bild 2.10.2**).

Doch hier sei nochmals darauf hingewiesen, dass das Verhältnis der eingebrachten Luftmenge geringer sein muss, als das abgesaugte Volumen. In der Praxis hat sich ein Verhältnis von 2:1 bewährt. Es ist nicht möglich, den sich durch die Polystyroldämmung ergebene Widerstand mittels Schneckengebläse oder Ventilatoren zu überwinden, wie es im vorliegenden Fall versucht wurde. Diese Geräte bewegen zwar eine größere Luftmenge, haben jedoch einen zu geringen Druckaufbau, sodass der geringe Luftstrom nicht den durch die Baustoffdichte bedingten Widerstand überwinden kann. Es sind also grundsätzlich Verdichter zu verwenden, die einen ausreichenden hohen Luftdruck erzeugen. Die korrekte Auswahl der Gerätetechnik zeigt das Bild 2.10.2.

Die mit den **roten Pfeilen** markierten silbernen Verdichter drücken über die Mittelachse des Dachs die durch den Adsorptionstrockner (**weißer Pfeil**) erzeugte trockene Luft in die Konstruktion. Die anderen (roten) Verdichter saugen über die Außenbereiche den Luftstrom ab. Zusätzlich ist ein Wasserabscheider (gelbes Gerät) angeschlossen, um das in der Dämmung stehende Wasser aufzufangen.

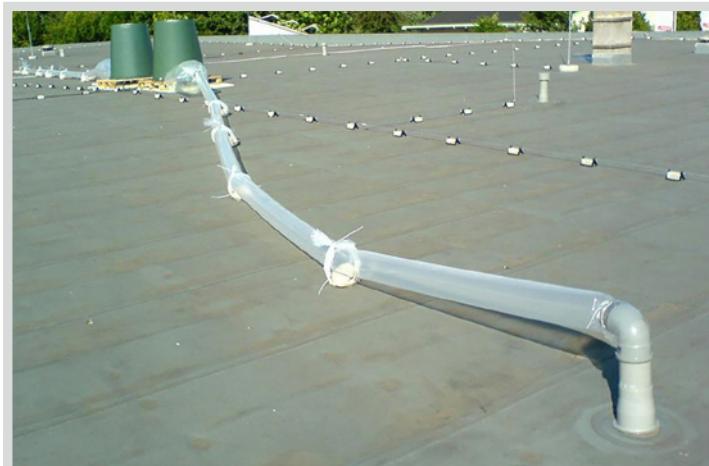
Bild 2.10.6

Nur der Einsatz von Adsorptionstrocknern war korrekt, auch wenn die hierdurch erzeugte trockene Luft die Dämmebene durch die Schneckengebläse und Folien-schläuche nie erreichen konnte.

Bei den eingesetzten Adsorptionstrocknern mit einer Luftsleistung von 300 m³/h hätten für die gesamte Dachfläche die sechs eingesetzten Geräte ausgereicht, wobei natürlich Verdichter für den Lufttransport fehlten.

Insgesamt waren drei Anlagen mit insgesamt sechs Löchern aufgebaut.

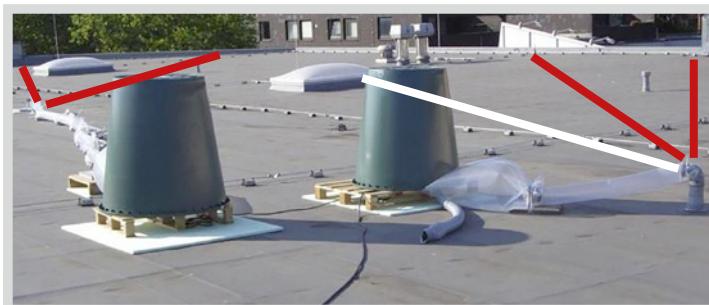
Bild 2.10.7

Die vollständig durchfeuchtete Dachfläche konnte so niemals entfeuchtet werden. Allein durch den Lochabstand wäre auch bei einer korrekten Geräteauswahl z.B. die Fläche zwischen Einblasstutzen und der Attika (**rote Linien**) nicht getrocknet worden. Der Luftstrom hätte noch nicht einmal die Strecke bis zur Lichtkuppel (**weiße Linie**) zurückgelegt.

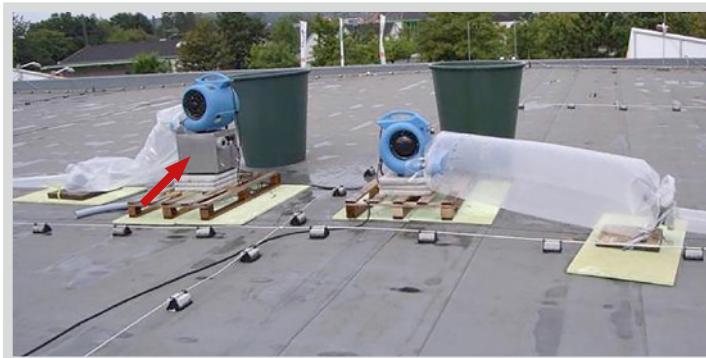
Bild 2.10.8

Der Adsorptionstrockner (**roter Pfeil**) entfeuchtet die Umgebungsluft und gibt die trockene Luft in den Hohlraum unterhalb der Tonne. Das **blaue** Schneckengebläse sollte die trockene Luft aufnehmen und über die Fallrohrscläume in die Dämmebene des Flachdachs drücken.

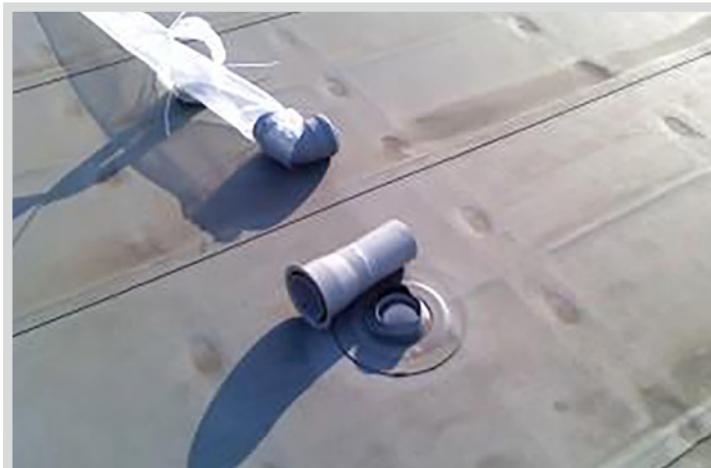
Bild 2.10.11

Das dichte Einschweißen der Stutzen in die Dachhaut ist fachlich richtig. Jedoch ist die Muffenverbindung nicht mit Spannung zu belegen. In diesem Fall hat die Klebeverbindung zwischen Fallrohrschaft und HT-Stutzen gehalten und die Zugbelastung weitergegeben. In der Folge ist der Stutzen auseinandergerissen.

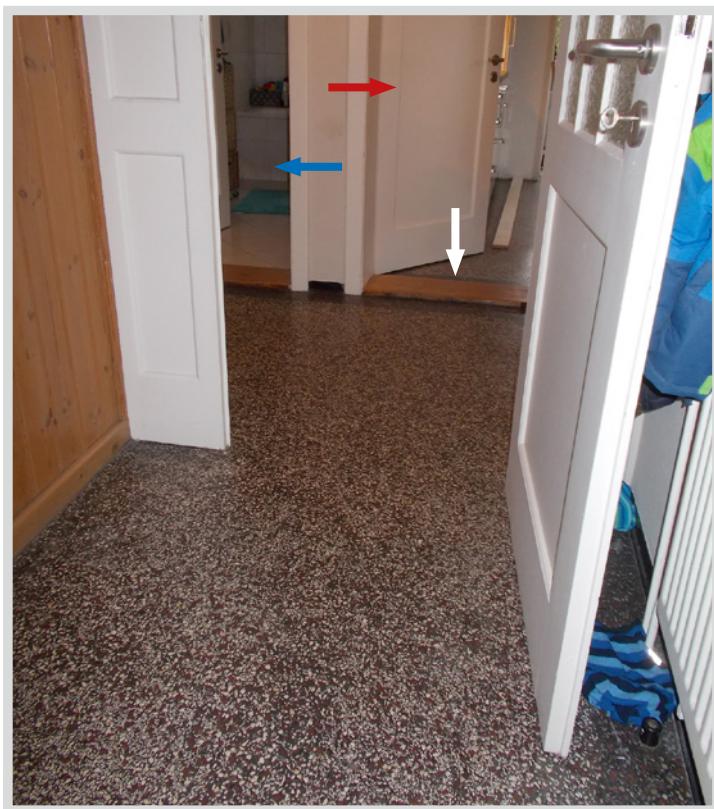
Bild 2.11.1

Als ich beim Ortstermin in das Gebäude kam, sah ich schon im Flur den sehr schönen Terrazzoboden (**Bild 2.11.1**). Vom Flur aus gelangte man sofort in die Küche (**Bild 2.11.1/roter Pfeil**) und ins Badezimmer (**Bild 2.11.1/blauer Pfeil**). An der aufgehenden Wand zwischen diesen beiden Räumen stand die Küchenzeile (**Bild 2.11.2**) und dort hinter befand sich entsprechend auch das damals defekte Eckventil.

Der **rote Pfeil** deutet auf den Schadensort (Küche). Links daneben ist das Badezimmer (**blauer Pfeil**).

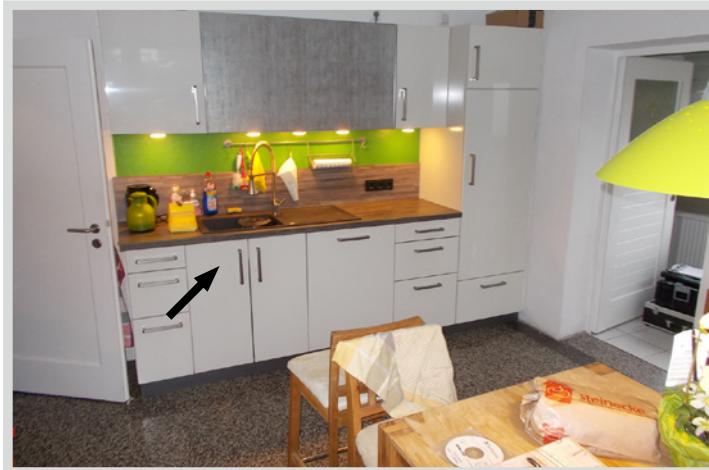
Bild 2.11.2

Die Küchenzeile wurde direkt nach dem Wasserschaden im darauffolgenden Jahr 2007 aufgebaut und stand hier bis zu meinem Ortstermin über zwei Jahre. Unterhalb der Spüle befindet sich das damals defekte Eckventil (**schwarzer Pfeil**). Von hier hat sich das austretende Wasser verteilt und ist im Keller an der Decke ausgetreten.

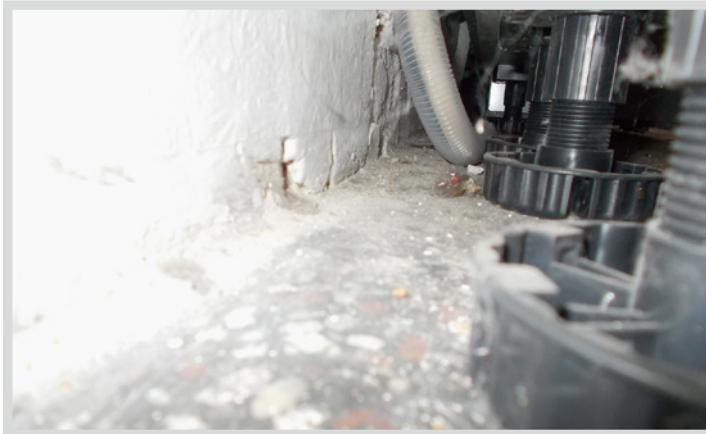
Bild 2.11.3

Ein einfacher Anstrich ohne einen salzbindenden Voranstrich wäre nie und nimmer ausreichend gewesen, den Wasserschaden wieder in den Griff zu bekommen. Noch heute wären gelbe Verfärbungen auf der Wand erkennbar, die es jedoch überhaupt nicht gab (Bild 2.11.3).

Hier ist zudem noch anzumerken, dass eventuell vorhandene Restfeuchte im Wandquerschnitt niemals in Richtung Badezimmer hätte abtrocknen können, da hier der Fliesenspiegel den Verdunstungsvorgang unterbunden hätte. Die Fliesen zeigten jedoch keine Hinweise dahingehend, jemals einen Wasserschaden erlebt zu haben (keine Kalkausschwemmungen auf den Fugen/Ablösungen/Hohlstellen/Restfeuchte hinter den Fliesen).

Die Wand hinter der Spüle hätte nach dem einfachen Anstrich auch zwei Jahre nach dem Schaden noch gelbe Verfärbungen und/oder Ausblühungen aufweisen müssen. Wie auf dem Bild zu erkennen, war die Wand schadensfrei.

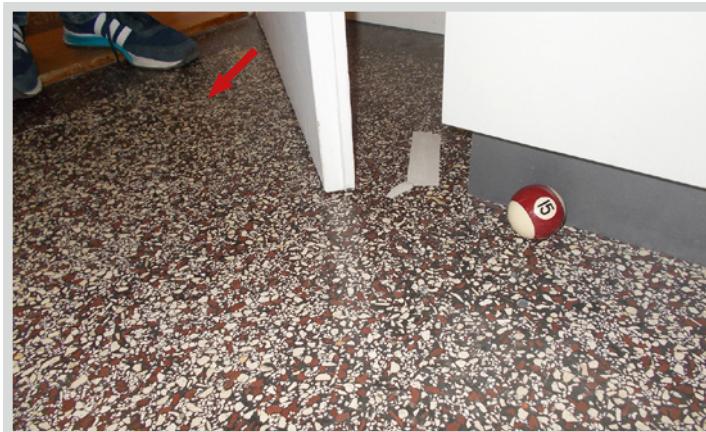
Bild 2.11.4

Hier hatte die »halbe Fünfzehn« ihren Einsatz und bewies ein Gefälle zur Raummitte. Das oberflächig aus dem Anschluss des Eckventils ausgetretene Wasser konnte sich somit nicht lange im Bereich der Wand gehalten haben, was wiederum keine starke Durchfeuchtung des Mauerwerks zur Folge gehabt haben konnte. Vor der Tür verlief ein Riss im Terrazzo (**roter Pfeil**).

Das Wasser hatte sich also in der Mitte des Raums gesammelt. Über den Riss im Terrazzo vor der Eingangstür und über die Durchdringungen (Leitungen) hinter der Küchenzeile konnte das Wasser in die Kellerräume laufen. Im Keller fand ich an der Decke auch Schäden, die meine bisher getroffenen Erkenntnisse bestätigten. Unterhalb des Übergangs zur Küchentür, also dort, wo sich im Terrazzobelag ein Riss befand (**Bild 2.11.4/roter Pfeil**), zeigten sich gelbliche Verfärbungen, typisch für Wasserschäden. Hier gab mir die Eigentümerin zu Protokoll, dass der Keller seit dem Schaden damals nicht gestrichen wurde.

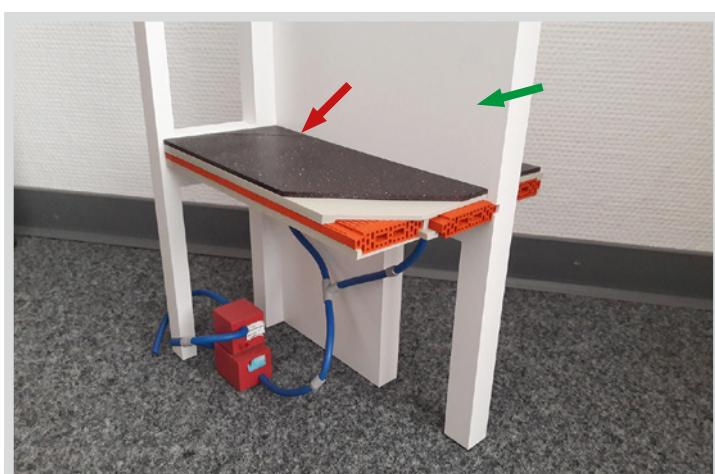
Bild 2.11.5

Um in der späteren mündlichen Verhandlung allen Beteiligten und vor allem dem nicht vor Ort gewesenen Richter den Schadensverlauf nochmals deutlich zu machen, habe ich das im Bild zu sehende Modell bauen lassen. Der **rote Pfeil** zeigt auf den Riss vor der Tür im Fußboden. Sehr deutlich wird auch der Deckenaufbau durch den Schnitt. Die zweite technische Trocknung wurde durch die Firma B – wie mit den blauen Schläuchen angesetzt – aufgebaut. Lediglich drei Bohrungen sollten die gesamte Decke trocknen und die Wand zwischen Küche und Badezimmer (**grüner Pfeil**) auch gleich dazu.

Schadensveranschaulichung durch ein Modell: Der **rote Pfeil** zeigt auf den Riss vor der Tür im Fußboden, der **grüne Pfeil** auf die Wand zwischen Küche und Badezimmer.

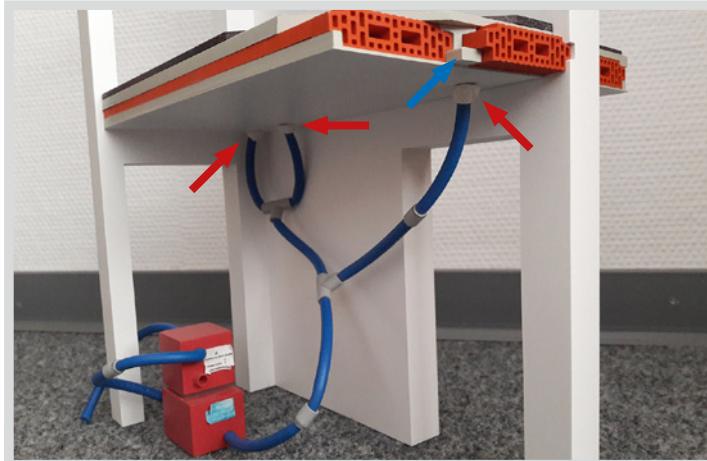
Bild 2.11.6

An dem Modell wird nochmals deutlich, dass die gewählte Lochanordnung (**rote Pfeile**), wenn überhaupt, nur die an der Wand verlaufende Lage an Hochlochziegeln durchlüften würde. Durch den Doppel-T-Träger (**blauer Pfeil**) ist es nicht möglich, dass der Luftstrom auch die daneben verbaute Ziegelreihe durchströmt. Die Installation erfolgte im Druckverfahren und ohne ausreichend Austrittsöffnungen. Somit wäre vorhandene Feuchtigkeit einfach nur weiter in der Ziegelreihe verteilt worden.

Trocknungsfirma A und der später hinzugekommene Sachverständige der Versicherung haben jeweils ein Mikrowellenmessgerät zur Feuchtermittlung eingesetzt und trockene Werte gemessen. Entsprechend war ich gespannt auf meine Messungen. Die ersten auf den Bildern 2.11.8 und 2.11.9 gezeigten Messungen mit einem Mikrowellenmessgerät liegen einige Zentimeter auseinander in dem Bereich unterhalb des Risses im Fußboden in der Küche. Hier hatte die Trocknungsfirma B auch eines ihrer drei Bohrlöcher gesetzt, um den Prozessluftstrom in den vermuteten Hohlräumen des Deckenaufbaus bis an die Wand in der Küche zu führen (Bild 2.11.6).

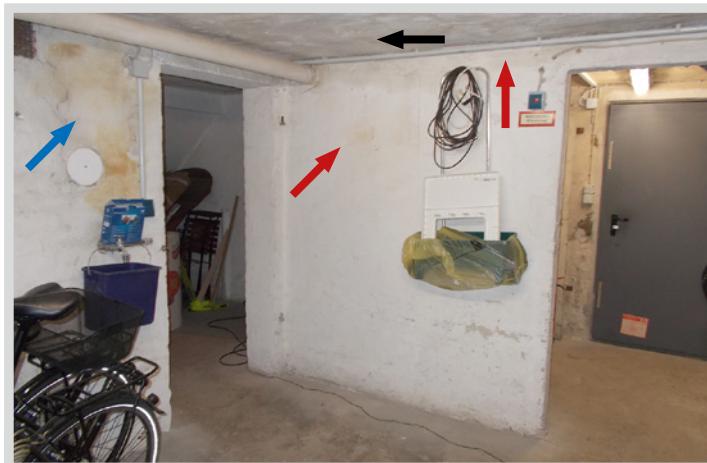
Bild 2.11.7

Der Zustand war unverändert wie nach dem Schaden. Lediglich an den aufgehenden Wänden zeigten sich gelbe Verfärbungen, wie sie typischerweise durch Salz- und Mineralausschwemmungen nach Wasserschäden auf mineralischen Bausubstanzen entstehen können (**rote Pfeile**). Die mit dem **blauen Pfeil** gekennzeichneten Verfärbungen sind aufgrund einer Schornsteinversortung entstanden und eventuell durch den Wasserschaden etwas verstärkt worden. An der Decke konnte ein leichter Schatten erahnt werden, der auf einen Wassereintritt über den Riss vor der Tür hindeutete (**schwarzer Pfeil**).

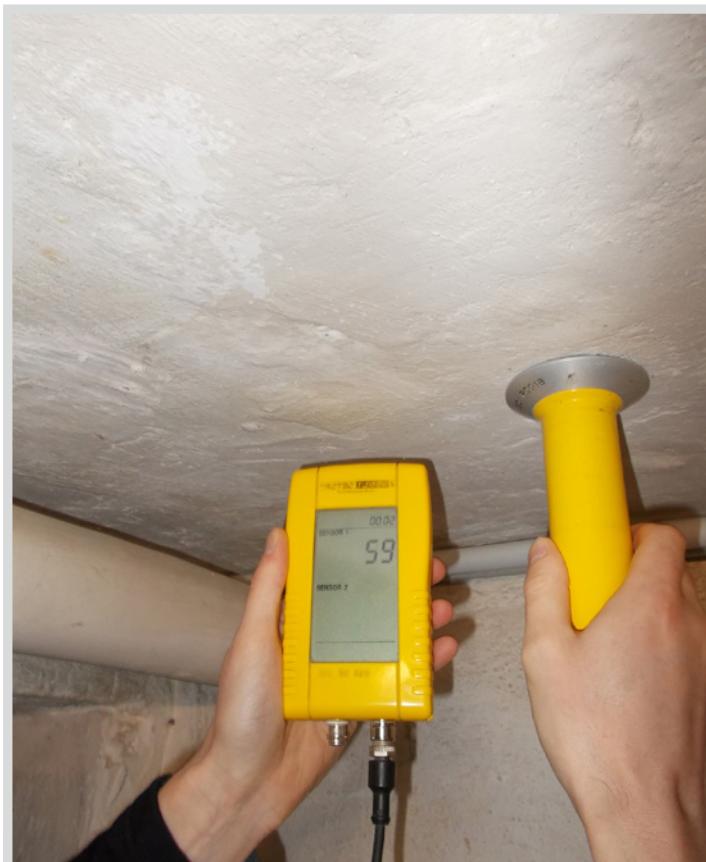
Nur einige Zentimeter neben der ersten Messung zeigte das Gerät 59 Digits an. Hier war die Bausubstanz also »trocken«?

Nach der Anzeige auf dem Bild 2.11.8 ist die Decke noch sehr feucht. Das Messergebnis auf Bild 2.11.9 ist mit 59 Digits als »trocken« zu bewerten. Dies konnte schon nicht sein, da die Messpunkte fast unmittelbar nebeneinander lagen.

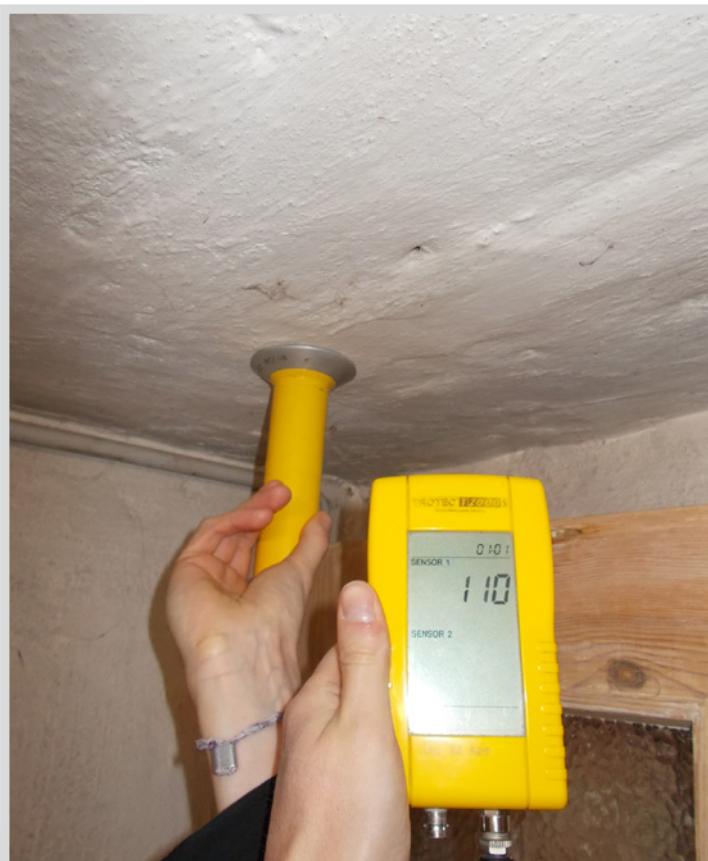
Bild 2.11.10

Hier war nachweislich nie Wasser aus dem Schaden angekommen und trotzdem wurden hier erhöhte Messwerte angezeigt.

Die verschiedenen Werte, die mein eigenes Mikrowellenmessgerät angezeigt hatte, waren die Folge einer Reflexion der Mikrowellen in den Hohlkammern der Decke. Hierdurch war der Großteil der messtechnisch erfassten Boden- und Wandflächen nach den ausgegebenen Messwerten stark durchfeuchtet bis nass, obwohl doch alles trocken war. Und so wird es auch bei Herrn S. und der Trocknungsfirma B gewesen sein, da es sonst ja keine Hinweise für einen wirklichen Schaden gegeben hat.

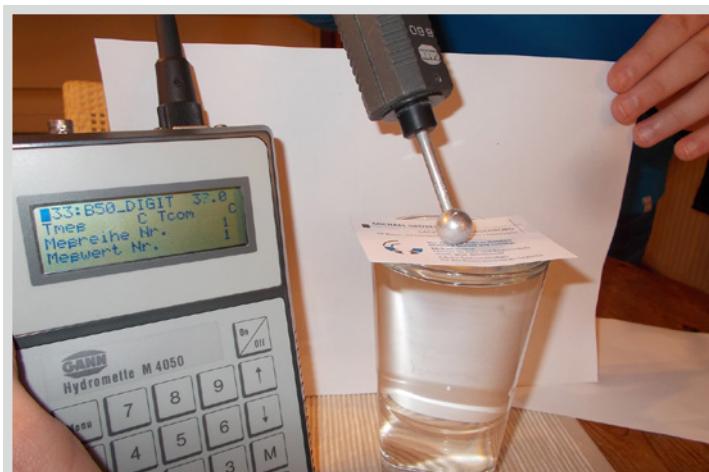
Bild 2.11.12

Ein Versuch soll das verdeutlichen. Ich nahm ein fast volles Wasserglas und legte darauf eine trockene Visitenkarte. Das Messgerät zeigte Trockenheit (37 Digits) an, obwohl es unter der Karte unbestritten nass war (**Bild 2.11.12**). Ich drückte die Visitenkarte ins Wasser. Sie wurde nass und sofort zeigte das Messgerät mit 124 Digits nasse Werte an (**Bild 2.11.13**). Ich nahm die Karte aus dem Wasser und habe nochmals gemessen. Das Gerät zeigte wie erwartet Nässe an. Dieser Versuch funktioniert auch mit anderen Materialien.

Das Messgerät kann nur die oberste Schicht eines Baustoffs messen. Die Ergebnisse der Messungen sind zudem von der Rohdichte des Baustoffs abhängig.

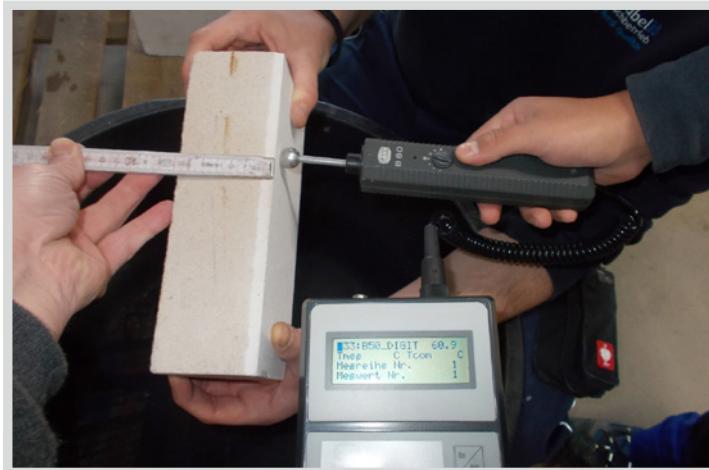
Bild 2.11.14

In Ecken und Winkeln ist nach den Angaben der Gerätehersteller ein Abstand zu den umfassenden Bauteilen von etwa zehn Zentimetern einzuhalten, da das Messgerät die Werte der Baustoffe sonst summiert. In der Praxis hat sich gezeigt, dass ein Abstand von etwa fünf Zentimetern ausreicht, um den Messwert nicht maßgeblich zu verfälschen. Außerdem kann mit diesem Messgerät nur die oberste Schicht eines Baustoffs gemessen werden, auch wenn manche Hersteller in ihren technischen Merkblättern Gegensätzliches angeben (**Bild 2.11.14**).

Der hier dargestellte Versuch zeigt deutlich, welchen entscheidenden Einfluss die obersten Schichten des Bauteils auf die Messung haben. Das Messgerät kann die Feuchtigkeit in der Tiefe des Steins nicht erfassen, und zeigt trotz des bis ca. 1 cm vor dem Rand vollgesogenen Steins mit 60 Digits »trockene Baustoffe«. Der Daumen oberhalb des Messkopfes wurde durch den zu geringen Abstand ebenso erfasst (Streufeldmessung) und hat den Wert noch etwas erhöht.

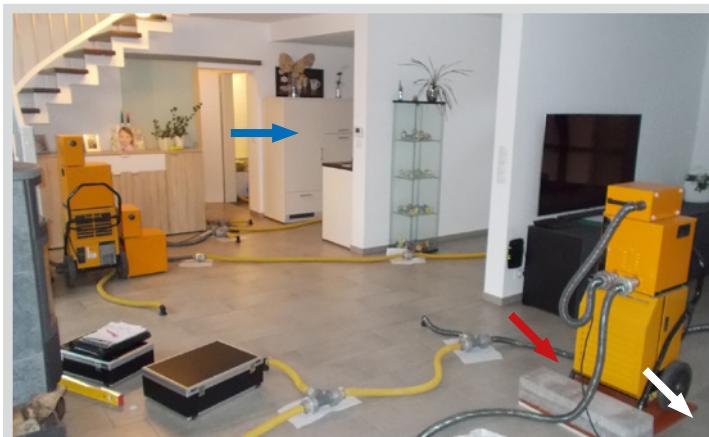
Gut acht Tage liefen die Trocknungsanlagen, als die Eigentümer eines Abends auf der Couch vor dem Fernseher saßen und es unter ihren Sitzflächen auf einmal einen großen Knall gab. Schnell war die Ursache gefunden, denn der Luftstrom wurde in die Stemmöffnung im Wohnzimmer zwischen Fliesen und Kleber geleitet und übte so einen Druck auf das Fugenmaterial zwischen den Fliesen aus. Nach achttägigem Druck und ausreichend erzeugter Wärme gab das Material nach und wurde nach oben weg gesprengt (Bild 2.12.2). Das Fugenmaterial schoss zum Teil unter die Couch und zu einem weiteren Teil hoch in den Raum, dies hätte erhebliche Verletzungen hervorrufen können.

Anstatt die Stemmöffnung als Entlastung zu nutzen, wurde eine Holzplatte über die Öffnung gelegt und hierüber versucht, Luft in die Trittschalldämmung zu drücken (**roter Pfeil**). Die Luft suchte sich den geringsten Widerstand und trat zum Teil an den Fugen zwischen Holzplatte und Fußboden aus. Rechts neben der Anlage (**weißer Pfeil**) wurde durch den Luftdruck das Fugenmaterial herausgesprengt.

Hinten im Bild 2.12.1 ist die Küche zu erkennen (**blauer Pfeil**). Direkt dahinter grenzt das Badezimmer an (Schadensort). Die Küchenzeile wurde nicht abgebaut, um die Wand dahinter fachgerecht zu entfeuchten, es wurden nicht einmal die Sockelleisten abgenommen, um die Wand zum Schadensort zu kontrollieren und somit Schäden an der Küche zu vermeiden. Dennoch war angeblich die Trittschalldämmung auf der gesamten Grundfläche so massiv durchfeuchtet, dass die Trocknungsanlage aufgebaut werden musste. Dann wurde das Druckverfahren ohne Entlastungsöffnungen angewendet, was eine zielgerichtete Entfeuchtung der Baustoffe unmöglich macht.

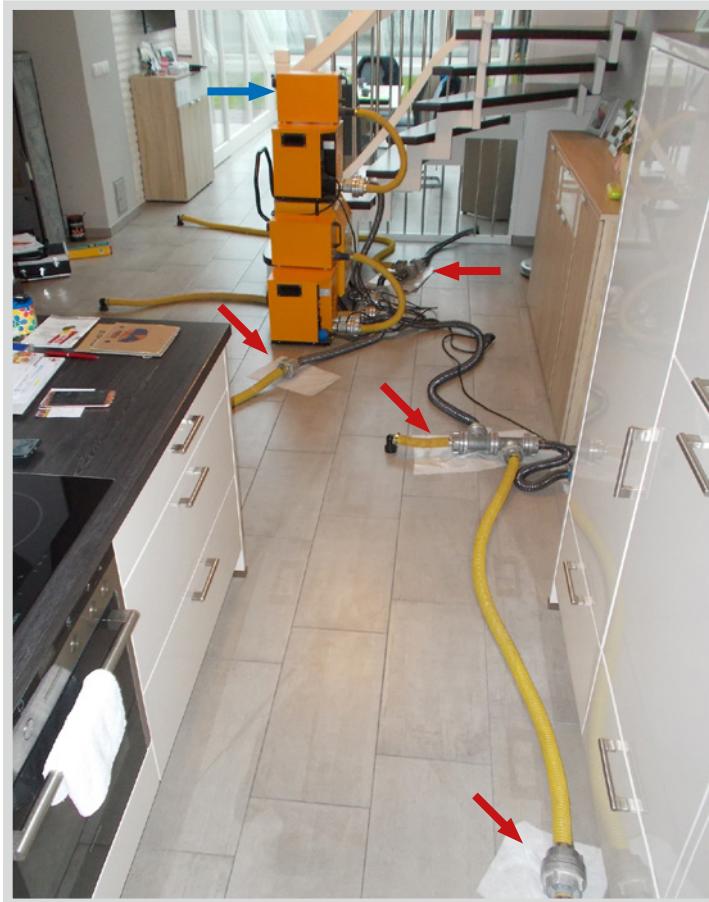
Bild 2.12.2

Die Küchenmöbel blieben stehen und auch die Sockelleisten wurden nicht abgenommen. Der Bauherr wollte Kratzer auf seinem Fliesenboden durch die Feuerwehrschauchverbinder vermeiden und legte Schutztücher unter T-Stücke und Verbindungsmuffen (**rote Pfeile**). Oben auf den Trocknern und Verdichtern wurden Schallboxen aufgestellt (**blauer Pfeil**). Die Anlagenkapazität war für die Raumgröße und zu trocknende Fläche zudem überdimensioniert.
