Wasser- und Feuchteschäden an Gebäuden

Schadensfälle aus der Gutachterpraxis

1. Auflage

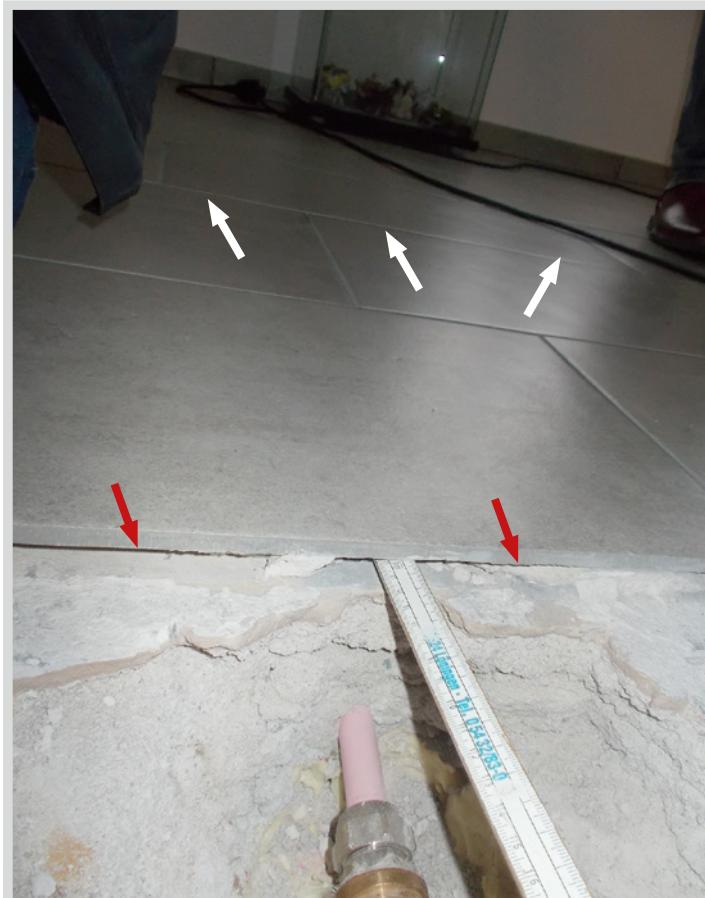
Bild 2.12.3

Über die Prozessluftöffnung in der Holzplatte versuchte man die Luft in die Trittschalldämmung zu drücken. Der Gegendruck durch das Dämmmaterial ließ eine Verteilung des Luftstroms überhaupt nicht zu. Zwischen Fliesen und Estrich hat sich der Luftstrom zudem seinen Weg im Kleberbett gesucht (**rote Pfeile**). Durch das Auftragen des Klebers mit einer breiten Zahnkelle gibt es immer wieder Hohlräume, durch die die bis zu 35 °C warme Prozessluft strömt. Das Fugenmaterial wurde nach 8 Tagen aus den Fugen gesprengt (**weiße Pfeile**).

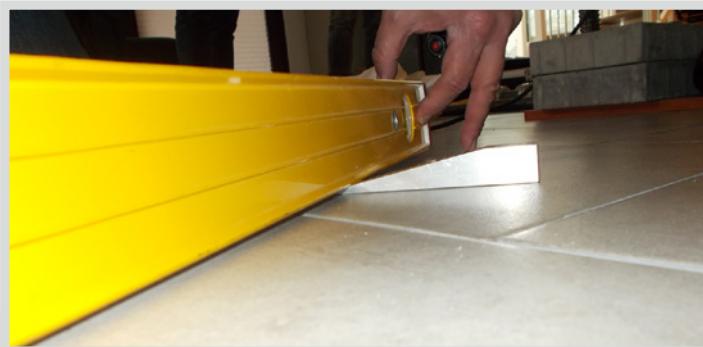
**Bild 2.12.4**

Den Fliesenboden um das herausgedrückte Fugenmaterial habe ich durch Abklopfen untersucht und weitere Hohlstellen festgestellt. Durch den Lufteintrag hatte sich der Kleber unterhalb einiger Fliesen gelöst, diese wurden dann leicht angehoben. Mit der Wasserwaage und einem Keil konnte ich die Unebenheiten entsprechend aufnehmen und nachweisen (**Bild 2.12.4**).

Die entstandene Unebenheit durch die abgelösten Fliesen zeigt die im Gleichgewicht gehaltene Wasserwaage und den Spalt, der sich gebildet hat.

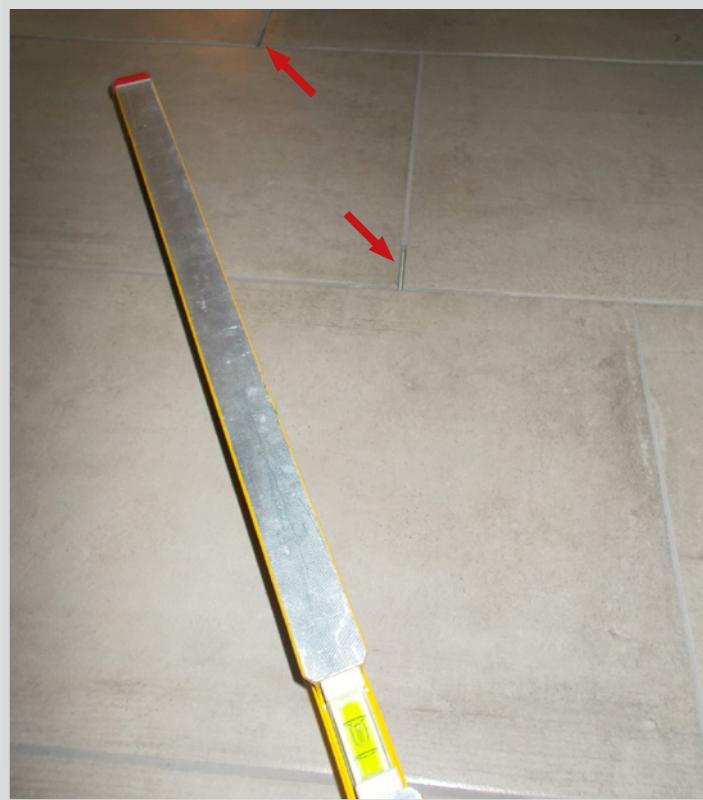
**Bild 2.12.5**

Die Libelle der Wasserwaage zeigt die Unebenheit am Fußboden. Mit den **roten Pfeilen** werden zwei der ausgesprengten Fugen markiert. Auf weiteren Fugen hatten sich zum Teil schon leichte Risse gebildet.

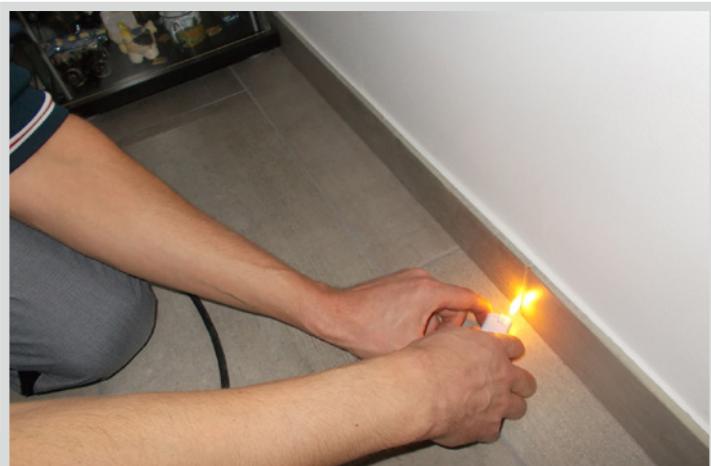
Bild 2.12.6

Ein kurzes Stück Silikonfuge an der Außenwand im Wohnzimmer (ca. 1,30 m) fehlte bauseits zwischen der Sockelfliese und dem Fliesenboden. Mittels eines Feuerzeugs überprüfte ich diesen Bereich daraufhin, ob die unterhalb des Estrichs gesetzte Prozessluft zumindest hier entweichen konnte (**Bild 2.12.6**). Mit dem Feuerzeug habe ich an der fehlenden Silikonhaft zwischen Sockel- und Bodenfliese den Luftdurchsatz überprüft. Aufgrund der nicht symmetrisch gesetzten Prozessluftöffnungen und dem Widerstand der Dämmung trat hier keine Luft aus. Eine technische Trocknung des Bodenaufbaus wäre so nicht möglich gewesen.

Die Flamme zeigte keine Bewegung an der Fuge, sodass ich mit Sicherheit bestimmen konnte, dass auch an der freien Fuge keine Entlastung der Bodenfläche durch die eingesetzte Prozessluft stattfand.

Überprüfung des Luftdurchsatzes mit dem Feuerzeug.

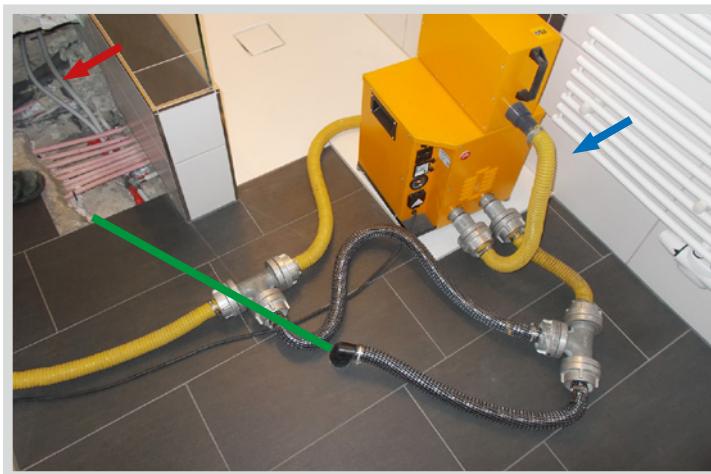
Bild 2.12.7

Der Leitungswasserschaden hat sich in dem geöffneten Bereich unterhalb der Badewanne ereignet (**Bild 2.12.7/roter Pfeil**). Hinter der Trocknungsanlage wurde eine frühere Türöffnung mit Gipsbaustoffen verschlossen (**blauer Pfeil**). Auch wenn sich auf der unteren Steinschicht eine Horizontalabdichtung befindet, was aufgrund des Baujahrs anzunehmen war, wäre der Gipsbaustoff bei längerer Feuchteinwirkung in Mitleidenschaft gezogen worden. Dies konnte jedoch nicht festgestellt werden.

Die umliegenden Baustoffe in der Öffnung unterhalb der Badewanne wiesen am Tag der Ortsbegehung keine Durchfeuchtung auf (ca. 58 Digits/dielektrischer Messkopf) und auch keine Hinweise für eine langeinwirkende Durchfeuchtung. Der Trocknungszeitraum von 11 Tagen hätte bei einer starken Feuchteinwirkung zudem nicht ausgereicht, die Baustoffe nachhaltig zu entfeuchten, sodass ich am Tag der Ortsbegehung noch Restfeuchte hätte feststellen können.

Schadensort im Badezimmer. Der Verdichter hatte eine Leistung im Druckverfahren für eine Bodenfläche von 50 m², war also für das kleine Badezimmer vollkommen überdimensioniert. Glücklicherweise konnte die eingespeiste Luft ohne Hindernis über die offene Estrichfläche unterhalb der ausgebauten Badewanne austreten (**grüne Linie**). Durch diese Druckentlastung hat der überdimensionierte Verdichter zum Glück keinen weiteren Schaden an dem Fußboden verursacht.

feuchtung in die Wände gedrückt worden. Dass an den Fliesen keine Schäden entstanden sind, ist der nahen Verbindung zwischen Prozessluftöffnung und geöffneter Schadensstelle (**Bild 2.12.7/grüne Linie**) zu verdanken. Ein großer Teil der Prozessluft wurde dadurch abgeführt, sodass es nicht zu einem Anheben der Estrichplatte durch den überdimensionierten Verdichter kam.

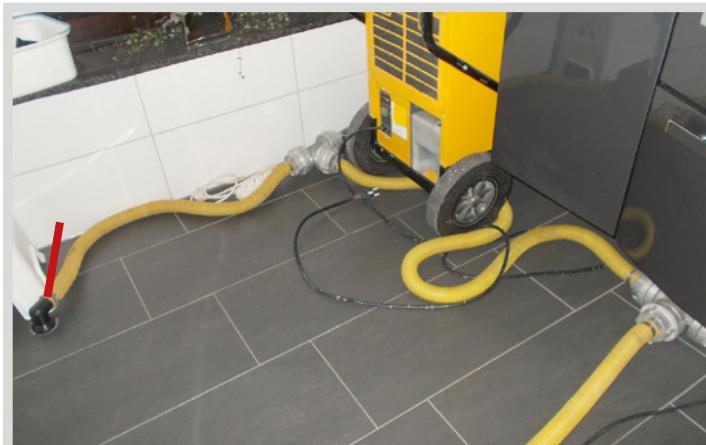
Bild 2.12.8

Prozessluftöffnungen müssen mit ausreichend Abstand (zwischen 0,5 m und 1,50 m) von den Rand- und Eckbereichen des Raums gesetzt werden. Die **roten Linien** in den Bildern 2.12.8 und 2.12.9 verdeutlichen den fachlich falschen Lochansatz. Die hier eingespeiste Prozessluft sucht sich den geringsten Widerstand und würde direkt nach außen abgeführt, wenn hier Austrittsöffnungen im Randbereich gesetzt wären. Da die Austrittsöffnungen jedoch fehlten, wäre das Wasser bei einer wirklichen Durch-

Prozessluftöffnungen mit zu geringem Abstand zu den Umfassungswänden des Raums ermöglichen keinen zielgerichteten Trocknungsprozess.

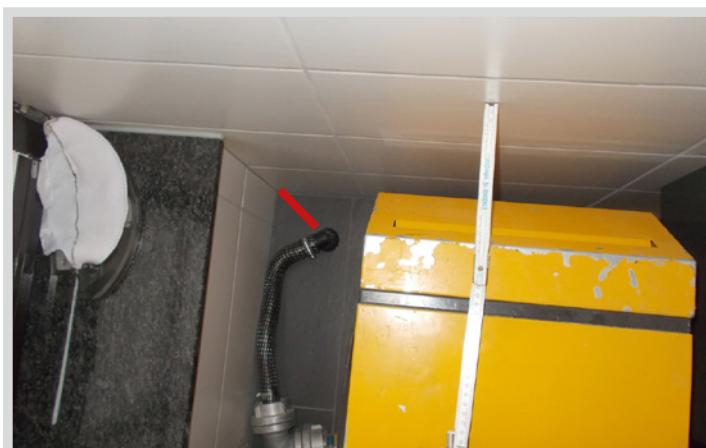
Bild 2.12.9

Der Trockner im Badezimmer wurde zudem mit einem viel zu geringen Abstand zwischen Auslassgitter und der sich dahinter befindenden Wand aufgestellt. Dadurch entsteht ein Wärmestau zwischen Maschine und Wand, der den Trockner und auch die Fliesen beschädigen kann. Der Fliesenkleber kann so warm werden, dass sich die Fliesen lösen bzw. Verfärbungen auf den Fugen und ggf. auch in der Fläche entstehen.

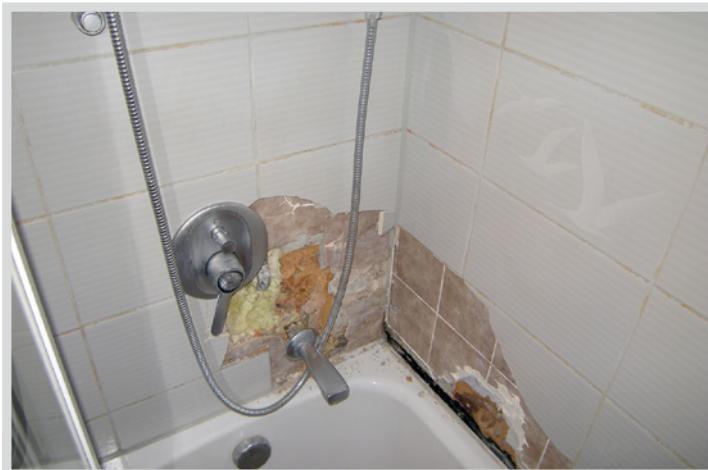
Bei meiner Ankunft war die Schadensstelle im Badezimmer unfachmännisch freigelegt. Nach Angabe des Installateurs soll der Badewanneneinlauf undicht gewesen sein. Die Fuge an der Längsseite der Wanne war freigelegt, was keinen Zusammenhang mit dem undichten Wanneneinlauf hatte. Die diversen Raumsprays und Dufterfrischer im Badezimmer zeugten zudem vom aussichtslosen Kampf gegen den Geruch in dem Gebäude. Durch den Einsatz von chemischen Mitteln zur Geruchsverminderung können laut Umweltbundesamt Allergien und Unverträglichkeiten ausgelöst werden.

Auf dem Bild 2.13.1 ist zu erkennen, dass der Feuchteschutz der Holzfaserplatten in den Erstellungsjahren dieses Fertighauses nicht im Fokus der Hersteller lag. Hinter den Fliesen fehlte jegliche Art der Abdichtung, sodass auch nur bei einem leichten Wassereintrag über eine abgerissene Silikonflanke sofort Feuchtigkeit in die an die Wanne angeschlossenen Holzfaserplatten gelangte und das Geruchsbild verstärkte.

Unfachmännisch freigelegte Schadensstelle im Badezimmer

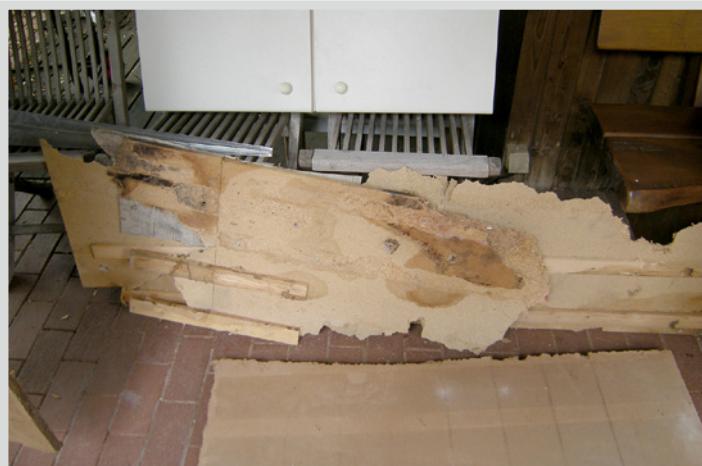
Bild 2.13.2

Die Laufspuren, diverse Wasserränder und die Schimmelpilzbildung an den später herausgerissenen Holzfaserplatten sind Hinweise für über die Fugen eingedrungenes Wasser (**Bild 2.13.2**).

Auf **Bild 2.13.2** sind die Schäden durch den nur zeitweise stattgefundenen Wasser eintrag über die undichte Fuge an der Längsseite der Badewanne deutlich zu erkennen. Das Wasser ist in unregelmäßigen Abständen und nicht in großer Menge in die Bau stoffe gezogen, sodass eine vollständige Zerstörung des Baustoffs nicht stattgefunden hat. Wäre dauerhaft Wasser über eine undichte Armatur ausgetreten, wären die Schäden an den Holzbauteilen wesentlich massiver.

Die Schäden an der Längsseite der Badewanne deutlich zu erkennen.

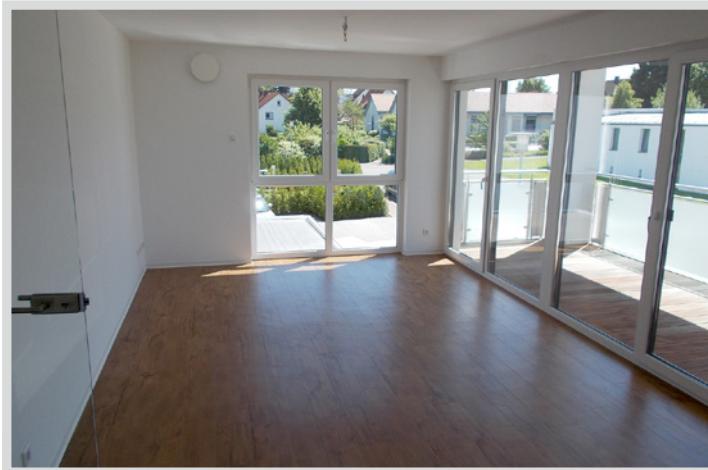
Bild 2.14.1

Den ersten Eindruck meines Ortstermins zeigt das Bild 2.14.1. Hier ist das Wohnzimmer einer malermäßig sehr gut instand gesetzten Wohnung zu erkennen. Hinweise für die Geruchsquellen Nikotin, Urin und Leiche fallen nicht ins Auge.

Auf den ersten Eindruck ist im Wohnzimmer der Wohnung kein Schaden zu erkennen, doch der Geruch konnte wahrgenommen werden.

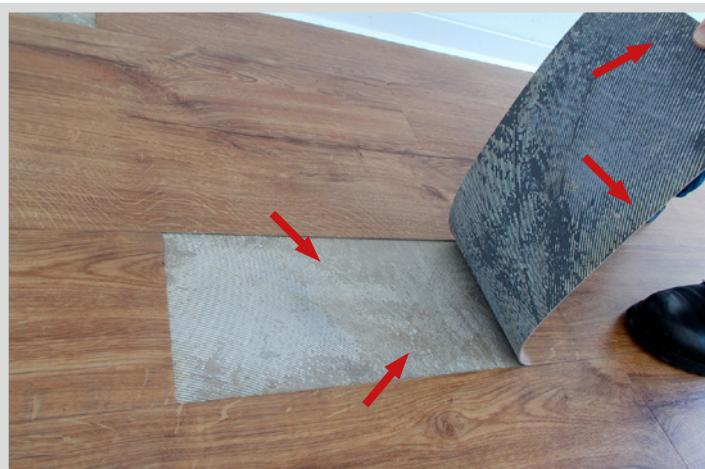
Wo früher das Bett des Seniors stand, war das PVC besonders stark belastet. Die Aufnahme einer Kunststoffplanke des Bodenbelages vor dem Bett (**Bild 2.14.2**) bildete den Höhepunkt des Ekels. Das Ergebnis stand fest, der Geruch geht vom Fußboden aus.

werden. Bild 2.14.2 zeigt die Ablösung einer Planke im Schlafzimmer. Direkt daneben stand das Bett, in dem der Bewohner verstorben war. Neben den Ausscheidungen sind nach dem Ableben noch mehrere Liter Leichenflüssigkeit auf den Boden gelangt.

Ablösung einer Planke im Schlafzimmer mit gelben Verfärbungen (**rote Pfeile**) des Klebers

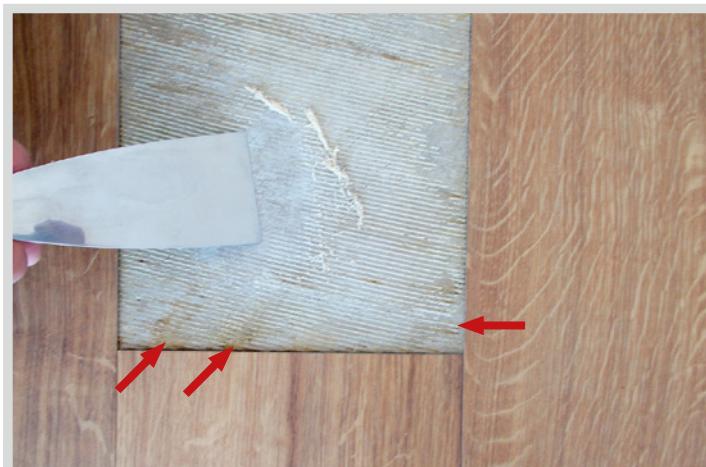
Bild 2.14.3

Mittels eines Spachtels ließ sich der gelöste Kleber sehr leicht abreiben. In der Draufsicht sind die gelben kapillaren Einzüge der Körperflüssigkeiten nochmals deutlich zu erkennen (**rote Pfeile**).

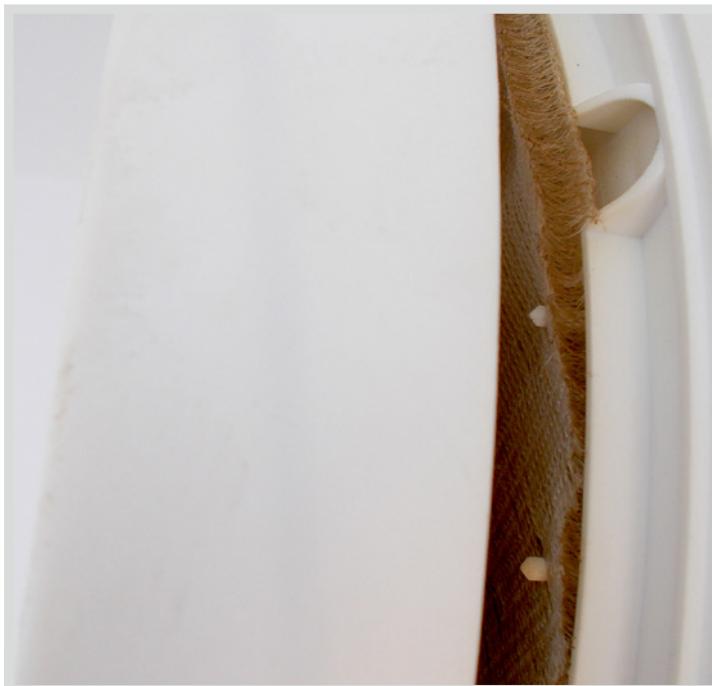
**Bild 2.14.4**

Die Filter in den Lüftungsöffnungen waren nach diesem knappen Jahr Mietzeit so stark nikotinbelastet, dass sie ausgetauscht werden mussten (Bild 2.14.4). Und nicht nur das, auch die Kunststoffdosen hatten dieselbe Belastung und rochen erbärmlich. Auch hier war ein Austausch unumgänglich, um einen neuen Mieter für die Wohnung zu finden. Glücklicherweise hatte die große Anzahl an bodentiefen Kunststofffenstern zum Teil den Geruch nicht aufgenommen, was in vergleichbaren Fällen mit starker Nikotinbelastung durchaus vorkommen kann.

Die Filtereinsätze waren nach nur knapp einem Jahr Mietzeit gelb vom Nikotinbelag. Auch der Kunststoff der Lüftungsboxen hatte den Geruch angenommen, sodass auch diese ausgetauscht werden mussten.

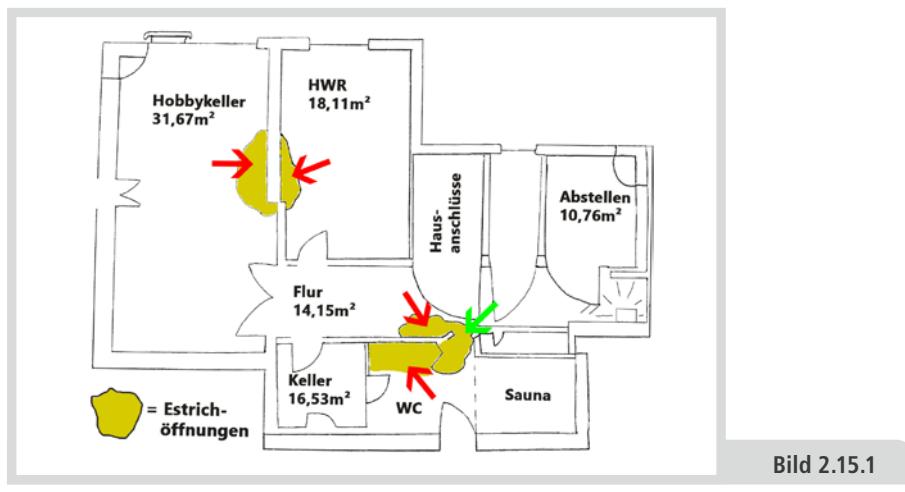
Bild 2.15.1

Skizze des Kellergeschosses, die **roten Pfeile** deuten auf die später durch die Firma für Holz- und Bautenschutz erstellten Öffnungen im Fußboden und den Behandlungsflächen an Boden und Wänden mit Schwammsperrmittel. Der **grüne Pfeil** zeigt auf den zuerst festgestellten Fruchtkörper am Fußpunkt des Türstocks.

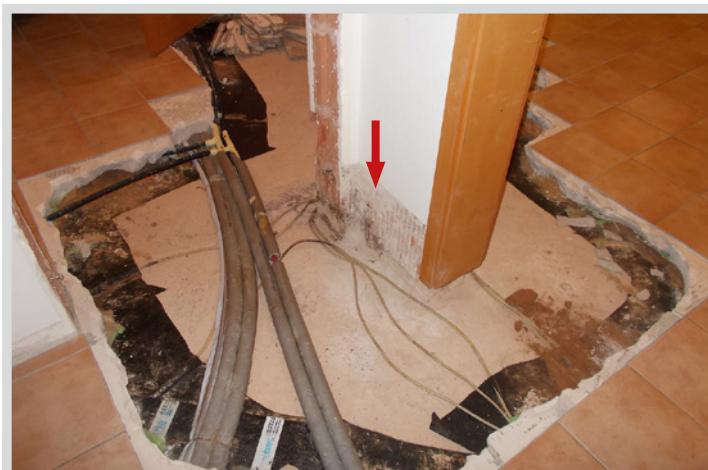
Bild 2.15.2

Der großflächig geöffnete Fußboden im Bereich des zuerst entdeckten Fruchtkörpers vom »Rosa-farbenen Saftporling« (**roter Pfeil**). Die weiteren geöffneten Bodenbereiche befinden sich in den ca. 6 Meter entfernten Räumen geradeaus und hinten rechts von dieser Stelle.

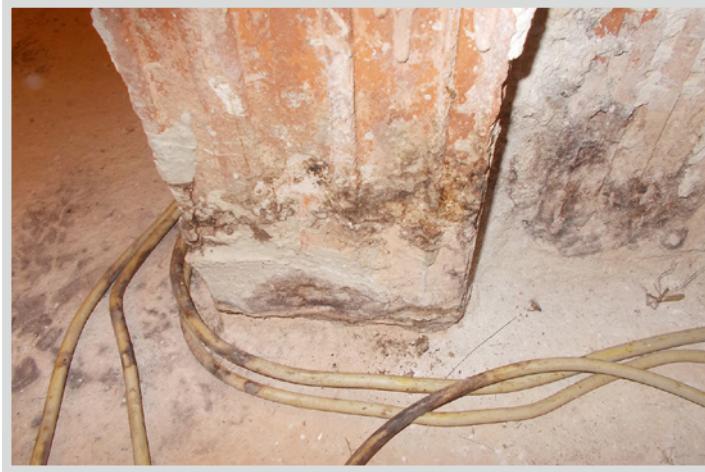
**Bild 2.15.3**

Detailansicht des mit Schimmelpilzen und Myzelresten bewachsenen Fußpunktes des Mauerwerks. Im Rahmen der Sanierung hätten die organischen Bestandteile entfernt werden müssen. Im Rahmen der Schadensfeststellung war es nicht erforderlich, doch dafür waren die Bodenöffnungen zu großflächig.

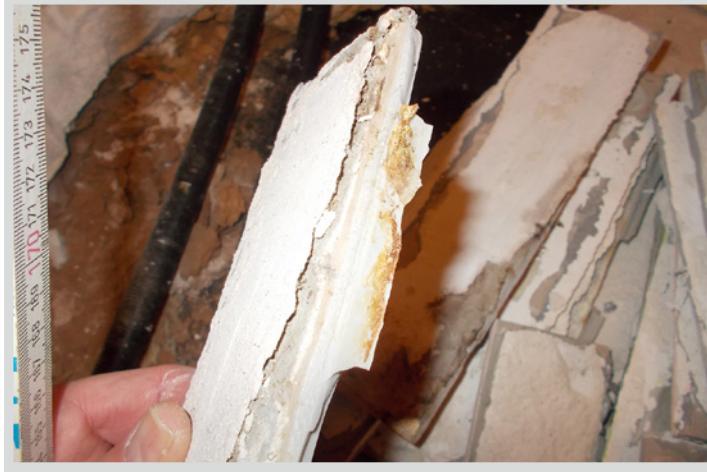
**Bild 2.15.4**

An den Kanten und Rückseiten der Sockelfliesen hafteten Reste von Fruchtkörpern, Myzel und Schimmelpilzen. Gut gemeint war sicherlich die Verwahrung der Sockelfliesen zum späteren Wiedereinbau. Doch hätten die Sockelfliesen vorher gereinigt oder die Verwahrung außerhalb des Wohnhauses erfolgen müssen.

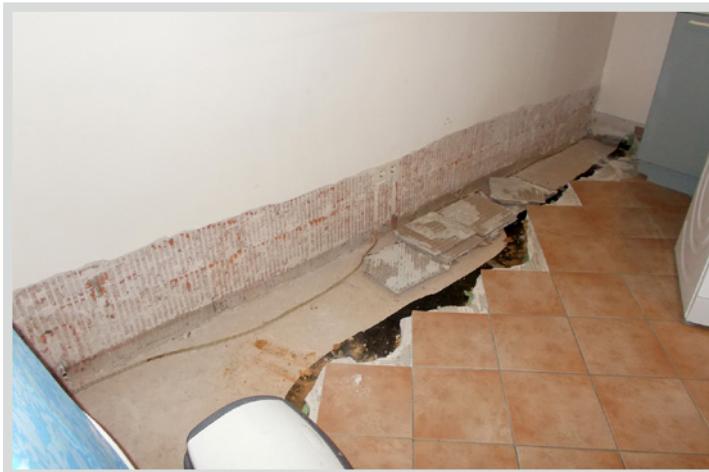
Bild 2.15.5

Apropos »luftdichtes Verschließen«, die Kanten der freigelegten Holzfaserplatten unterhalb des Estrichs hatten alle über mehrere Jahre Kontakt zur Raumluft (**Bild 2.15.5 / Bild 2.15.6**), sodass Sporen der Schimmelpilze und der Holzzerstörer ungehindert in den Innenraum gelangen konnten, was in den meisten Fällen zwar keinen weiteren Schaden anrichtet, doch aus den Gesichtspunkten der Innenraumhygiene zwingend zu vermeiden ist. Zudem wurden die zum Teil befallenen Sockelfliesen frei in dem Keller gelagert (**Bild 2.15.4**), was dem hygienischen Anspruch des Eigentümers mit Sicherheit auch nicht entsprach.

Der Putz wurde großflächig entfernt und das freigelegte Mauerwerk und die Betonsole mit Schwammspermittel vom Holz- und Bautenschutz-Betrieb behandelt.

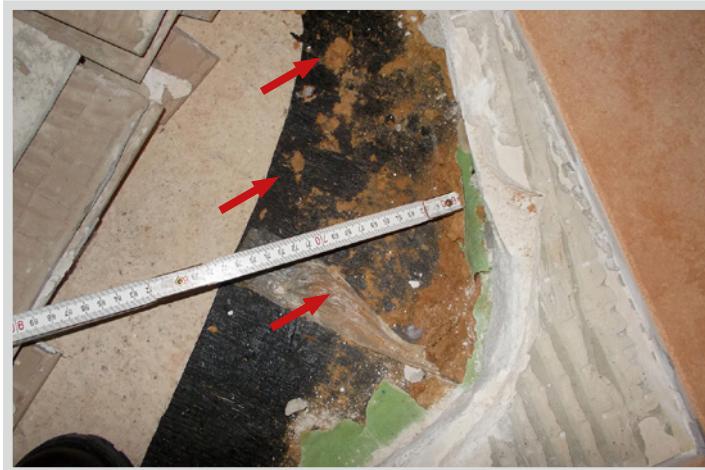
Bild 2.15.6

An verschiedenen Stellen führte ich Festigkeitsversuche mit einem Gliedermaßstab an der Holzfaserplatte unterhalb des Estrichs durch. Das Dämmmaterial konnte bis zu einer Tiefe von mehr als 60 cm problemlos durchstoßen werden (Bild 2.15.6). An anderen Stellen war die Holzfaserplatte noch intakt, sodass der Gliedermaßstab sich aufgrund der Festigkeit der Platte nicht unterhalb des Estrichs schieben ließ. Hier hatten die Pilze also ihr Unwesen nicht vollenden können, da keine Feuchtigkeit von außen nachströmte oder eine bauphysikalische Auffeuchtung vorlag, wie von der Trocknungsfirma behauptet wurde.

Mit Leichtigkeit konnte die zersetzte Platte unterhalb des Estrichs durchstoßen werden, was bei einer intakten Holzfaserplatte unmöglich ist. Hier würde der Gliedermaßstab aufgrund der Festigkeit der Platte sofort zerbrechen. Die **roten Pfeile** deuten auf zu Staub zersetzte Plattenstücke.

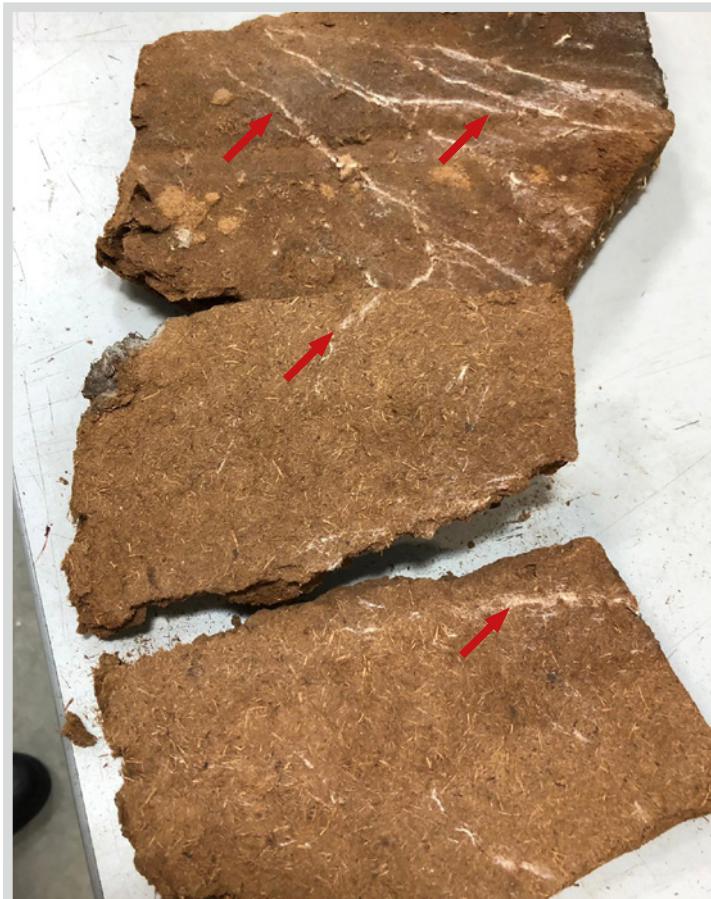
Bild 2.15.7

Holz zerstörenden Pilze haben sich durch die Holzfaserplatten gezogen und hierbei zum Teil deutlich erkennbare weiße Stränge ausgebildet (**rote Pfeile**).

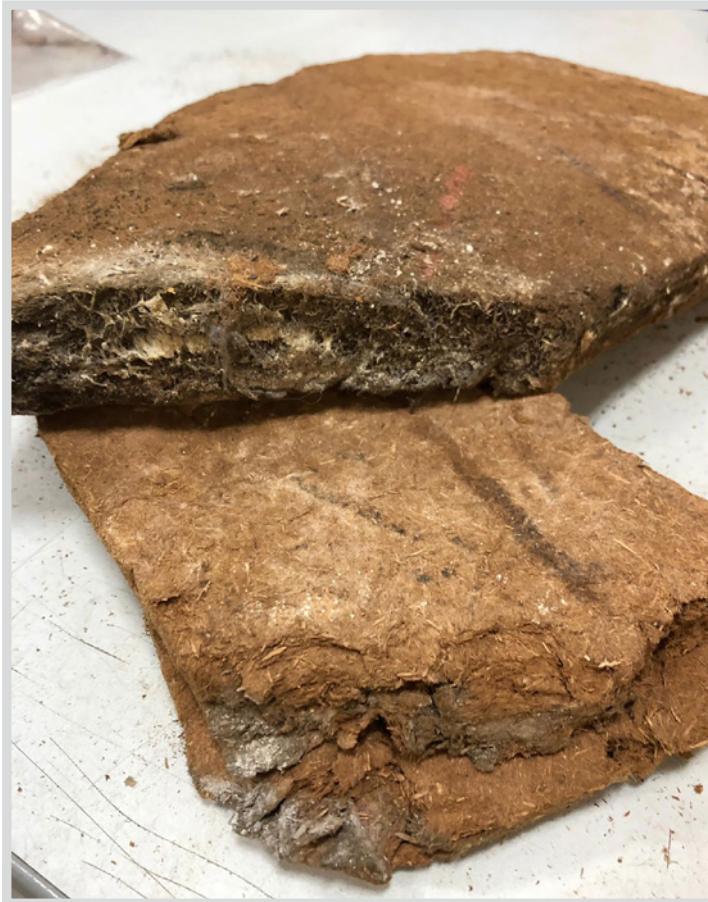
Bild 2.15.8

Und dann sind die Schimmelpilze am Zug, die die Reste natürlich auch noch verstoffwechseln. Auf den soweit von Holzzerstörern übrig gelassenen Bestandteilen der Holzfaserplatte entwickeln sich Schimmelpilze, sodass ja kein Biomüll auf dieser Erde zurückbleibt. Sehr deutlich wird dieser Vorgang an den Stirnseiten der Platten. Hier konnte der Dämmstoff quellen und sich somit viel Feuchte zwischen den Platten halten. Dies unterstützte die Entwicklung bzw. den Abbauprozess der Holzzerstörer am längsten. Auch die Schimmelpilze profitierten von den hier fortgeschrittenen Abbauarten und der höheren Feuchte, sodass sie im Bereich der Stirnseiten sehr deutlich zu erkennen waren (Bild 2.15.8).

Sehr deutlich zu erkennende Schimmelpilze (schwarzer und grüner Bewuchs) an den Plattenstößen/Kanten. In der Fläche hatten die Schimmelpilze nicht mehr genügend Feuchtigkeit, um sich entsprechend stark und mit dem bloßen Auge sichtbar auszubreiten.

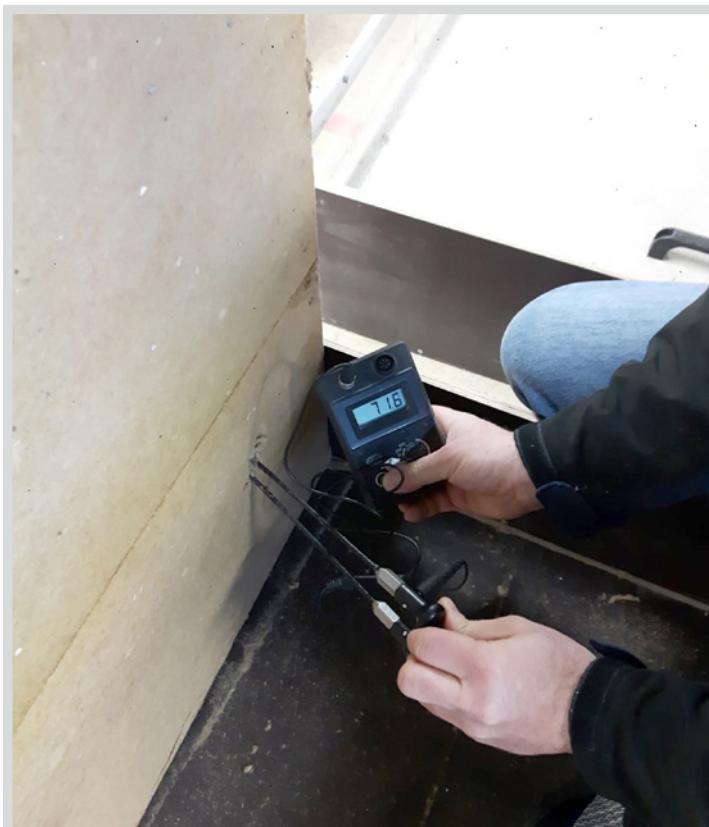
Bild 2.15.9

Erst nach einer weiteren Woche Trocknungszeit unter Idealbedingungen war beim Druckverfahren (21 Tage) auch dieser Bereich entfeuchtet. Beim Saug-/Unterdruckverfahren konnte auch nach 28 Tagen Trocknungszeit unter Idealbedingungen noch eine Restfeuchte von 71,6 Digits an der Unterseite der Platten gemessen werden (Bild 2.15.9).

Mittels eines Widerstandmessgeräts wurde die Feuchtigkeit an der Unterseite der Platte im Wochenrhythmus überprüft. Wie hier zu erkennen, war auch nach 28 Tagen Trocknungszeit beim angewendeten Saug-/Unterdruckverfahren unter Idealbedingungen noch Restfeuchte an der Unterseite der Platten festzustellen.

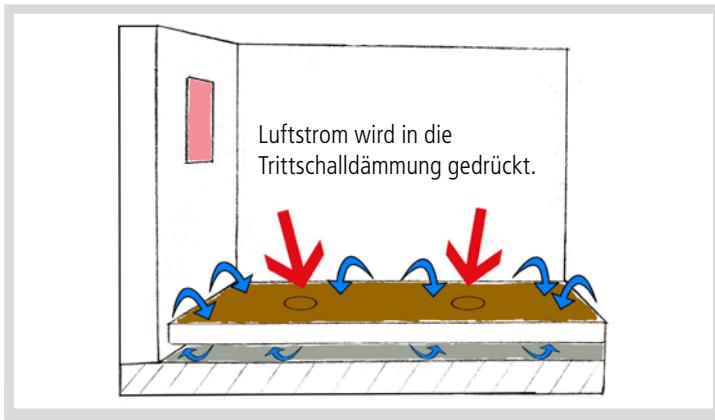
Bild 2.15.10

Doch warum funktioniert die technische Trocknung im Druckverfahren und nicht im Saug-Unterdruckverfahren? Beim **Druckverfahren** wird der über den Verdichter erzeugte Prozessluftstrom in die Trittschalldämmung gedrückt, reichert sich hier mit Feuchtigkeit an und tritt an den gesetzten Öffnungen an den Rändern wieder in die Raumluft, wo die Trocknungsgeräte die Luft erneut entfeuchten (Bild 2.15.10).

Die **roten Pfeile** symbolisieren den Prozessluftteintritt in die Trittschalldämmung. An den Rändern tritt der mit Feuchtigkeit angereicherte Luftstrom wieder in den Innenraum und wird hier erneut entfeuchtet (**blauen Pfeile**).

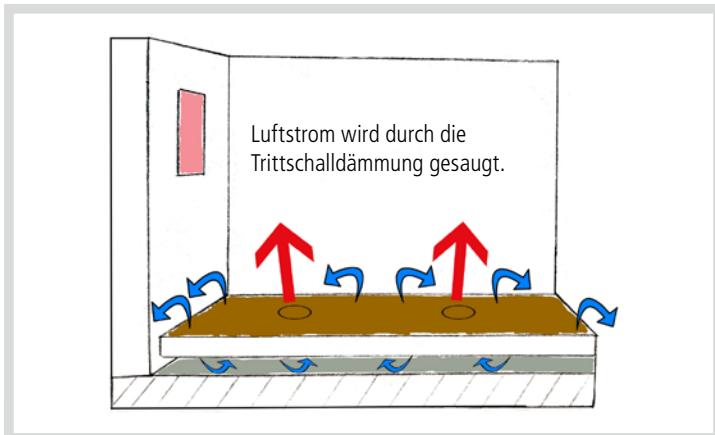
Bild 2.15.11

Beim **Saug-/Unterdruckverfahren** werden die Verdichter mit der Saugseite an die Schlauchverteilung installiert. Der Prozessluftstrom wird somit aus dem Raum über die Randfugen oder Öffnungen in der Raummitte in die Trittschalldämmung gezogen, wo sich die Luft mit der Feuchtigkeit anreichert (Bild 2.15.11). Danach wird der Prozessluftstrom in der Regel nach draußen abgeführt. Steht freies Wasser in der Dämmung, muss ein Wasserabscheider zwischengeschaltet werden.

Die **roten Pfeile** zeigen den Prozessluftaustritt aus der Trittschalldämmung in die Raumluft. Hier wird die Raumluft aus dem Fußboden gezogen und über das Schlauchsystem bzw. die Geräte ins Freie transportiert. Über die Randfuge wird die Raumluft durch den Unterdruck unterhalb der Trittschalldämmung (**blaue Pfeile**) gezogen.

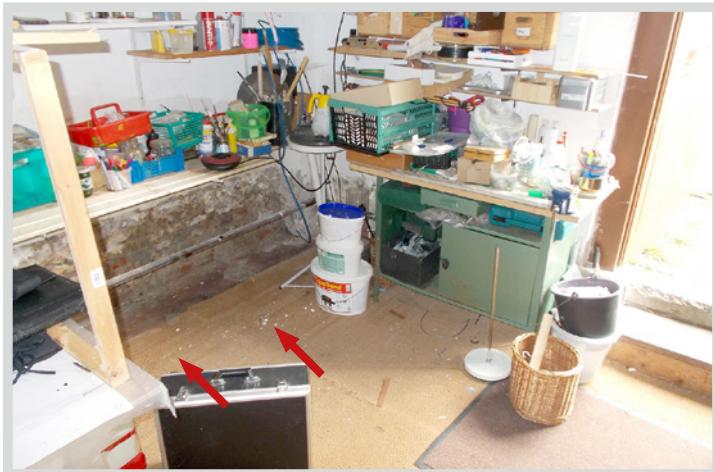
Das Unternehmen war nach dem Anruf von Herrn K. schnell vor Ort, führte nach eigenen Angaben aus dem Angebot eine Analyse der Schadensursache durch und bot den Einbau einer Horizontalabdichtung mittels Paraffin in der Wand zum Nachbarn (Südseite) und dem kurzen Wandstück neben der Tür (Bild 2.16.1) an. Zudem war ein Streifen (ca. 30 cm) mit Sanierputz im Angebot enthalten. Kosten für diese Arbeiten waren rund € 8.000,- incl. MwSt. für gut zehn laufende Meter Abdichtung im Ziegelmauerwerk. Herr K. musste zwar zweimal schlucken, sah jedoch mit der neuen Abdichtung auch eine Wertverbesserung seines Erbes einhergehen und beauftragte das Unternehmen mit der Ausführung der Arbeiten.

Eingangsbereich des Ateliers, durch die Stufe rechts im Bild ist deutlich zu erkennen, dass der Raum unterhalb des Erdniveaus liegt. Die Außenwand zum Nachbarn war im Bereich von bis zu ca. 5 Meter in den Raum hinein auf einer Höhe von ca. 0,80 m erdberührt. Bis zu den **roten Pfeilen** konnte unterhalb des Bodenbelags freies Wasser festgestellt werden.

Wie auf dem Bild 2.16.1 zu erkennen, wurde der Putz bis zu einer Höhe von ca. 0,50 m nicht wieder neu aufgebaut. Oberhalb dieser Fläche hatte der Bautenschutzbetrieb eine »Horizontalabdichtung« mittels Paraffininjektionen in das Mauerwerk ein- und einen Sanierputzstreifen auf das Mauerwerk aufgebracht.

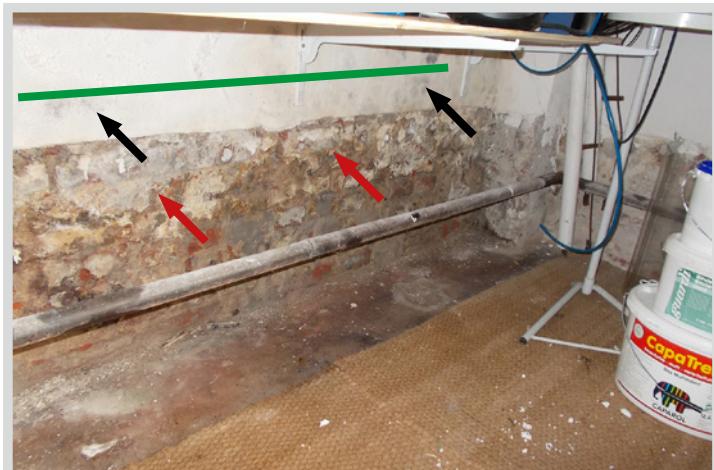
Mit den **schwarzen Pfeilen** im Bild 2.16.2 werden ausgekeimte Schimmelpilzsporen markiert. Die Schimmelpilze haben sich auf dem neuen Sanierputz der Bautenschutzfirma gebildet. Zudem sah man an der Oberfläche des Sanierputzes die ersten leichten Ausschwemmungen von eingelagerten Salzen. Mit den **roten Pfeilen** im Bild 2.16.2 werden weiß verfärbte Stellen markiert. Hierbei handelt es sich um Reste der Paraffininjektion. Der Einbau einer »Horizontalsperrre« ca. 0,80 m oberhalb des Bodenniveaus ist unzureichend (**grüne Linie** im Bild 2.16.2), um vom Fußpunkt der Wand kapillar aufsteigendes Wasser abzuhalten. Auch als Flächenabdichtung wäre eine solche Maßnahme nicht zielführend, da nicht das komplett erdberührte Wandstück erfasst wurde.

Das Regal im Bild 2.16.2 wurde auf den neu eingebauten Sanierputzstreifen gesetzt und der darunter entfernte Putz nicht erneuert, obwohl nach der Rechnung des vor Ort tätigen Heizungsbauers die Heizungsleitungen vor der Putzabnahme abmontiert und später wieder angesetzt worden sind. Apropos goldene Gans, in der Rechnung der Bautenschutzfirma war auch die nicht erneuerte Putzfläche mit abgerechnet worden.

Die **schwarzen Pfeile** deuten auf den neu eingebauten Sanierputz und die hier ausgekeimten Schimmelpilzsporen. Im Bereich der grünen Linie wurde die Horizontalabdichtung mittels Paraffin injiziert. Die weißen Verfärbungen (**rote Pfeile**) sind auf heruntergelaufenes Paraffin, sowie Salz- und Mineralausblühungen zurück zu führen

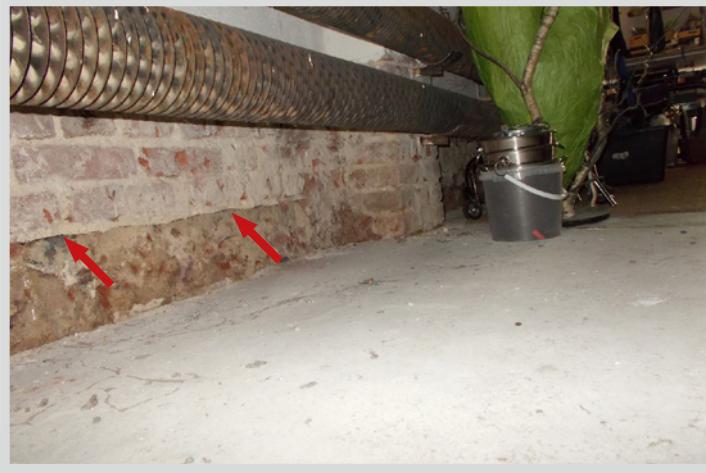
Bild 2.16.3

Im weiteren Verlauf der Wand stellte sich ein ganz anderes Bild dar. Das Mauerwerk befand sich in einem wesentlichen besseren Zustand. (Bild 2.16.3). Auf den Fußboden hatte man in der Vergangenheit eine Estrichschicht aufgebracht, sodass auch dieser weit weniger feuchtelastet war.

Am interessantesten war meine Feststellung zum unteren Teil der Wand. Oberhalb der zweiten Steinreihe befand sich schon eine Horizontalabdichtung (Teerpappe/**rote Pfeile** im Bild 2.16.3), die einen kapillaren Feuchtigkeitsaufstieg verhinderte. Nach genauerer Untersuchung konnte ich auch in der stark belasteten Ecke neben der Eingangstür eine solche Abdichtungsebene feststellen. Nun war klar, dass durch die Erdanhäufung des Nachbarn die Ecke und die Wand bis ca. fünf Meter in den Raum viel stärker feuchtegeschädigt waren als der weitere Wandverlauf. Der Einbau einer Horizontalabdichtung mittels Paraffin über der ursprünglichen Horizontalabdichtung machte immer weniger Sinn. Und was der Sanierputzstreifen bewirken sollte, blieb ein Rätsel.

Unterhalb der ursprünglichen Horizontalabdichtung aus Teerpappe war das Mauerwerk genauso geschädigt wie der Wandbereich mit der Erdanschüttung im Außenbereich. Die **roten Pfeile** markieren die eingebaute Teerpappe, die den Schadensunterschied an der Bausubstanz deutlich hervorhebt. Hinter den Heizungsrohren befindet sich die neu eingebaute Horizontalabdichtung aus Paraffin und der neue Sanierputzstreifen.

Mein Gutachten wird dem Bautenschutzbetrieb nicht gefallen haben. Die Analyse der Feuchteursache und die darauf aufgebaute Maßnahme waren in keinem Fall zielführend und fachlich richtig. Mein Rat an Herrn K. war es, einen Fachanwalt einzuschalten, sodass dieser auf Grundlage meines Gutachtens die Nachbesserung der Arbeiten einforderte. Das nachträgliche Angebot, so teilte ich Herrn K. nochmals mit, solle er auf keinen Fall annehmen, da er sich sonst wirklich als goldene Gans ausnehmen ließe. Um die Feuchtelast zu minimieren, hätte es vermutlich ausgereicht, die Erdanhäufung von außen abzutragen. Zusätzlich hätte man eine fachgerechte Außenabdichtung am Mauerwerk anbringen können.

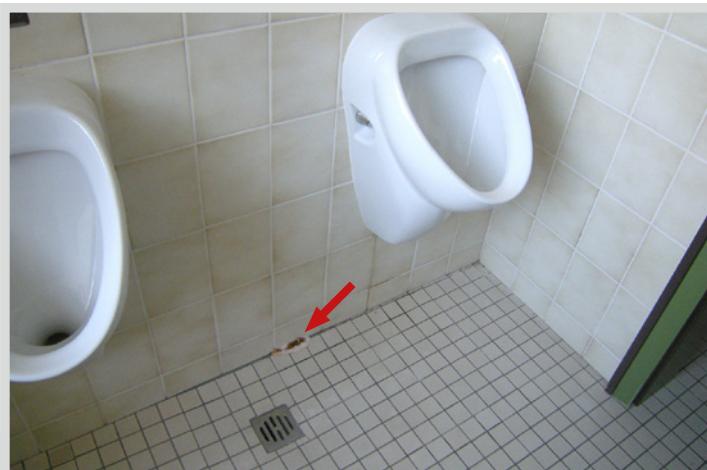
Bild 2.17.1

Es war einmal ein wunderschönes, unter Denkmalschutz stehendes Verwaltungsgebäude mit einem Leitungswasserschaden im Herren-WC. Der Schaden blieb lange Zeit unbemerkt, bis einer der dort tätigen Beamten etwas entdeckte, was er bisher noch nicht gesehen hatte (**roter Pfeil**/Bild 2.17.1 und Bild 2.17.2). Schnell war der Hausmeister gerufen und dieser erkannte sofort, dass hier eine Sache für die Gebäudeversicherung vorlag und informierte die zuständige Gesellschaft. Sie beauftragte einen Sanierer, der eine Leckageortung und Reparatur des Lecks durchführte. Die Sanierungs firma gab ein Angebot zur technischen Trocknung und den anfallenden Malerarbeiten ab und hatte schon die ersten Trocknungsgeräte zur Notmaßnahme aufgestellt, als der Regulierer der Versicherung zum Gebäude kam, um die Wiederherstellungskosten zu ermitteln.

Am Fußpunkt der aufgehenden Wand zwischen Herren-WC und Büroräumen erkannte der aufmerksame Beamte während seines Geschäfts etwas, das dort nicht hingehörte (**roter Pfeil**). Die Zuleitung zum Urinal lag in der mit Fliesen verkleideten Fachwerkwand und wies eine Mikroleckage auf.

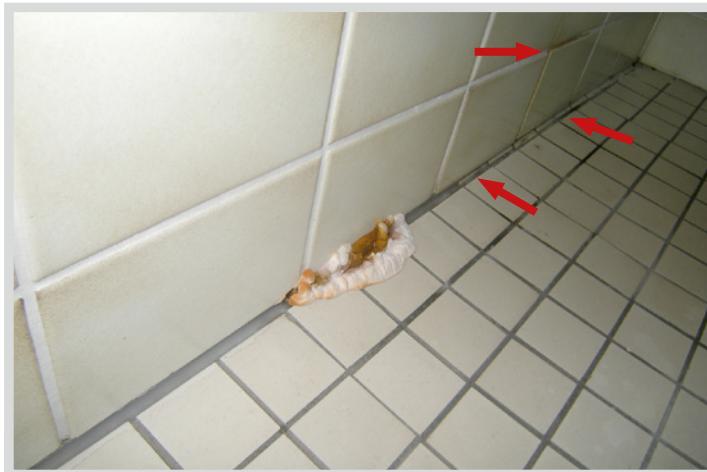
In der Nahaufnahme ist neben dem Fruchtkörper auch das weitere Schadensbild zu erkennen. Die **roten Pfeile** im Bild 2.17.2 deuten auf eine stärkere Schimmelpilzbildung auf den Fugen und feuchtebedingte Ausblühungen, alles Hinweise auf den hinter den Fliesen in der Wand verdeckten Leitungswasserschaden.

Der Fruchtkörper hatte sich zwischen Dichtstoff und Fliese aus der Fuge herausgedrückt. Die Dichtstoffflanke war an der Fliesenkante abgerissen, sodass hier ein schmaler Spalt entstand und dem Pilz den Weg ins Freie ermöglichte.

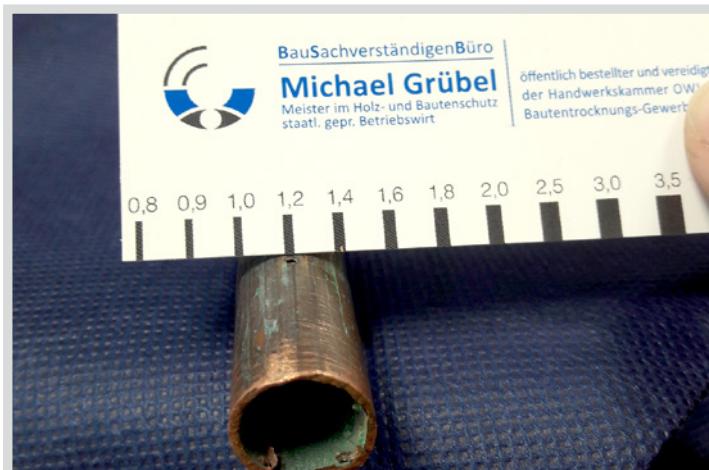
Bild 2.17.3

Auf den nachfolgenden drei Bildern (Bilder 2.17.3, 2.17.4 und 2.17.5) wird eine Leckage mit einer Größe von 1,2 mm abgebildet. Ein Loch dieser Größenordnung ist nach der Definition schon nicht mehr als Mikroleckage zu bezeichnen. Das dritte Foto zeigte den Querschnitt des aus Kupfer gefertigten Rohrs und die sich dort gebildete Deckschicht (grün) und weitere punktuell stärkere Korrosionsablagerungen.

Leckage mit einer Größe von 1,2 mm

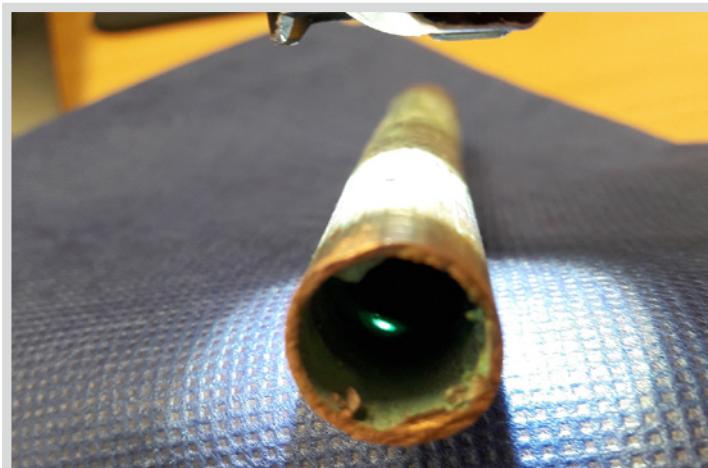
Bild 2.17.4

Leckage, mit einer Taschenlampe sichtbar gemacht

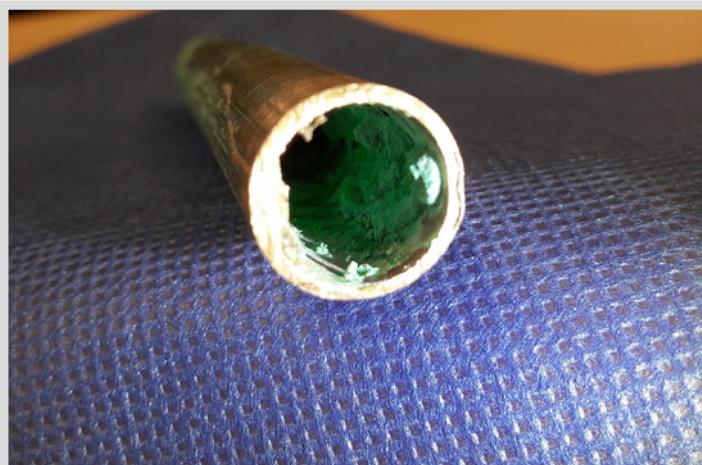
Bild 2.17.5

Das Foto zeigte den Querschnitt des aus Kupfer gefertigten Rohrs und die dort entstandene grüne Deckschicht und weitere punktuell stärkere Korrosionsablagerungen.

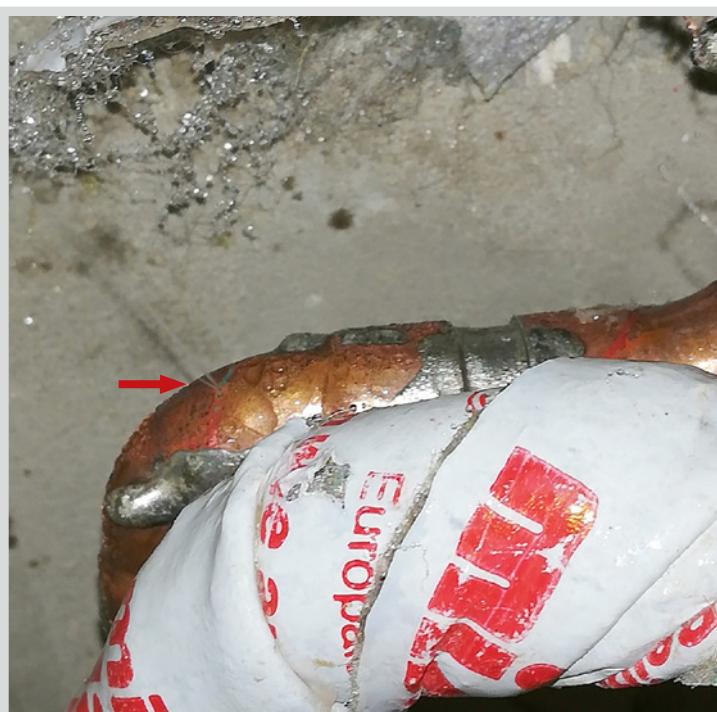
Bild 2.17.6

Das Foto bildet eine soeben frei gelegte Mikroleckage ab. Das Wasser spritzt aus dem weniger als ein Millimeter großen Loch und ist auf den ersten Blick gar nicht zu erkennen (**roter Pfeil**).

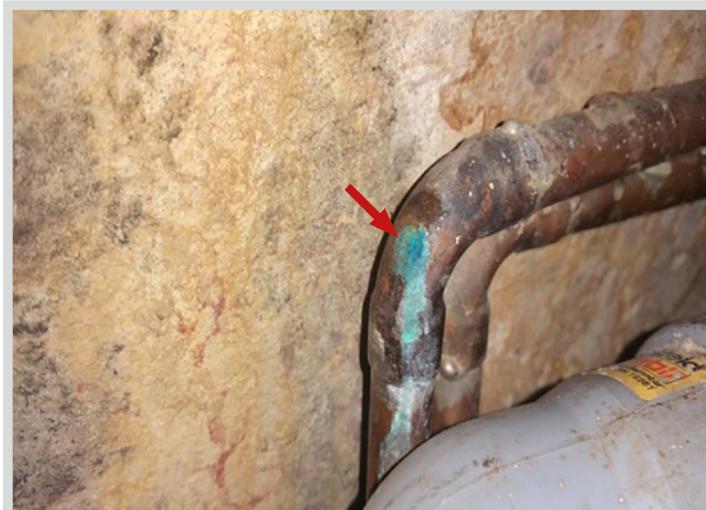
**Bild 2.17.7**

Im Bogen der Kupferleitung wurde die Mikroleckage (**roter Pfeil**) lokalisiert. In diesem Fall konnte ein aus der Leckage austretender Wasserstrahl nach dem Freilegen der Schadensstelle erst nicht festgestellt werden, da sich die kleine Öffnung wieder zugesetzt hatte.

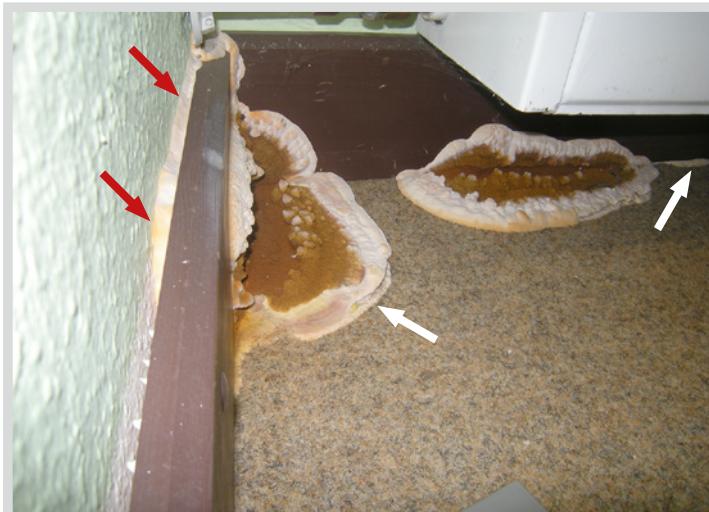
Bild 2.17.8

Nachdem ich das Herren-WC inspiziert hatte, verlegte ich meine Untersuchungen in den dahinterliegenden Bürraum. An der Rückseite der aufgehenden Wand mit den Urinalen konnte ich keine weiteren Schäden feststellen, doch an der sich anschließenden Außenwand wurde ich neben dem Heizkörper erneut fündig. Zwei herrliche Fruchtkörper drückten sich zwischen den Fußleisten ins Freie und gaben so ihre Sporen an die Umgebungsluft ab, um den Fortbestand des Pilzes zu sichern (**Bild 2.17.8**).

Der Pilz hatte die Kraft, die genagelte und zum Teil zusätzlich geklebte Fußleiste von der Wand abzudrücken (**rote Pfeile** im **Bild 2.17.8**) und auch zwischen Fußboden und Fußleiste bahnte sich der Fruchtkörper ohne Probleme seinen Weg ins Freie (**weiße Pfeile** im **Bild 2.17.8**).

Fruchtkörper neben dem Heizkörper. Die ursprünglich mit einer Holzkonstruktion (Fachwerk) erstellten Wände wurden mit einer Holzfaserplatte verkleidet. Hierdurch konnte der Pilz lange unbemerkt gedeihen.

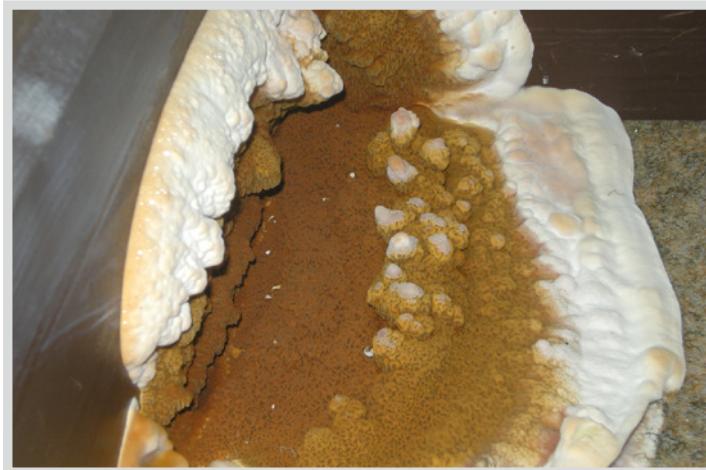
**Bild 2.17.9**

In der Nahaufnahme sind die Millionen rotbrauner Sporen im Fruchtkörper sehr gut zu erkennen. Die Natur hat es so vorgesehen, dass durch die Luftbewegung, die in dem geöffneten Fruchtkörper freiliegenden Sporen aufgenommen und an einen weiteren Ort zum Fortbestehen der Art abgelegt werden.

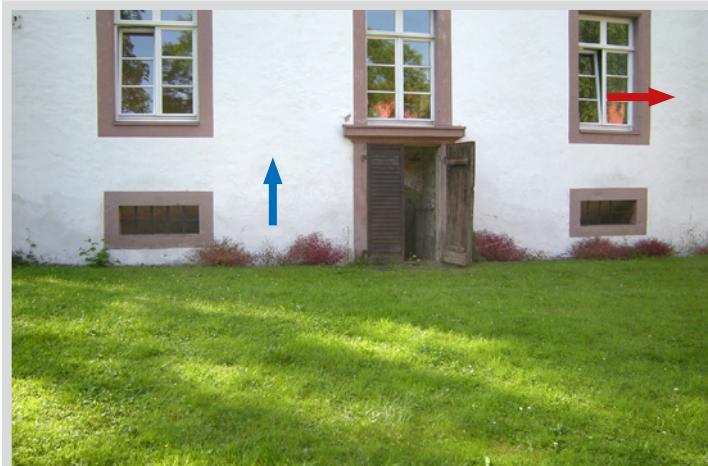
Bild 2.17.10

Vorne im Foto ist die offene Kellertür zu erkennen. Die drei Fenster gehören zu den begangenen Büroräumen im EG. Die Fruchtkörper neben dem Heizkörper (**Bild 2.17.8**) befanden sich an der Außenwand rechts (**roter Pfeil**). Die Urinale im Herren-WC lagen an der zur Außenwand senkrecht verlaufenden Wand zwischen den beiden Fenstern in der angezeigten Höhe (**blauer Pfeil**).

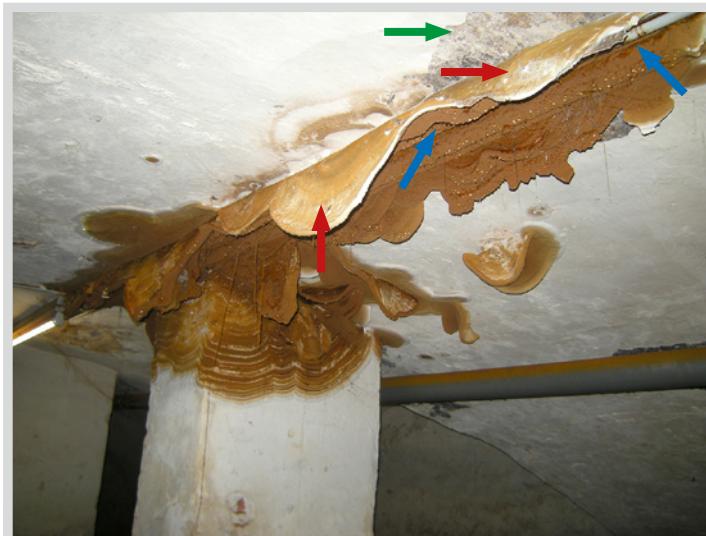
Bild 2.17.11

Der Fruchtkörper umfasste eine Länge von ca. 1,80 m. Hinten auf dem Abflussrohr lagen Millionen der sedimentierten rotbraunen Sporen. An den Deckenbereichen, wo der Pilz die Farb- und Putzschicht mit abgerissen hatte, bildeten sich aufgrund der hohen Luftfeuchtigkeit im Raum Schimmelpilze (**grüner Pfeil**). In den anderen Bereichen war der pH-Wert des Kalkanstrichs der Decke zu hoch und hemmte das Schimmelpilzwachstum, sodass nur vereinzelt ausgekeimte Sporen zu finden waren.

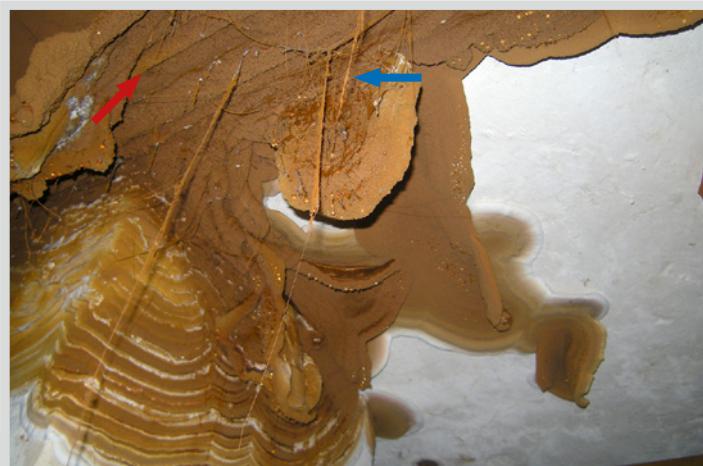
Bild 2.17.12

Die zimtbraunen Sporen hafteten an den herunterhängenden Spinnenfäden undgaben diesen dadurch einen optisch größeren Durchmesser (**blauer Pfeil**). Mit dem **roten Pfeil** werden Leitungen gekennzeichnet, die vom Pilz vollständig überwachsen wurden und nur aufgrund ihrer runden Form noch zu erahnen waren.

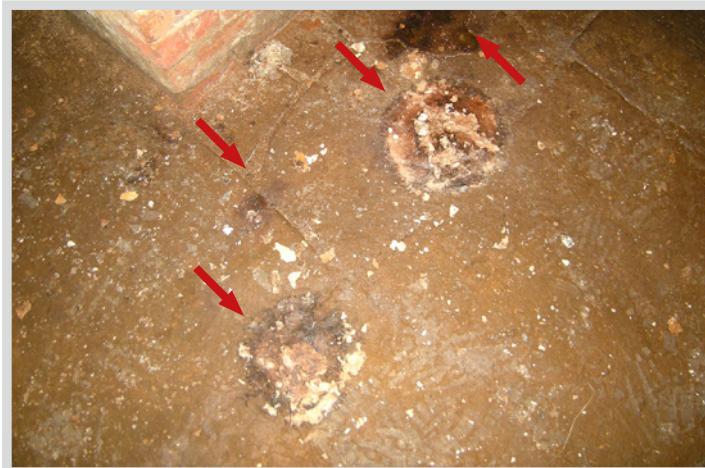
Bild 2.17.13

Auch der Fußboden war mit mehreren Millionen Sporen zimtbraun bepudert. Hier konnte man den Überlebenskampf einiger ausgekeimter Sporen beobachten. Gleich nach dem Erreichen des Fußbodens wurden vereinzelt herumliegende Holzstückchen sofort vertilgt. Kurz nach Beginn des Mahls bemerkte der Pilz jedoch die Endlichkeit seiner Speise und versuchte sofort einen neuen Fruchtkörper zum weiteren Überleben auszubilden (**rote Pfeile**/Bild 2.17.13).

Doch reichte die aus dem wenigen Holz gezogene Energie nicht aus, ein Hymenium (Fruchtschicht im Fruchtkörper, bestehend aus Sporen bildenden Zellen) zu entwickeln und noch bevor wirklich etwas für den Nachwuchs getan werden konnte, nahmen die immer vorhandenen Schimmelpilzsporen ihre Aufgabe im Kreislauf unseres Ökosystems wahr und verstoffwechselten die zarten Anfänge des neuen Fruchtkörpers vom »Echten Hausschwamm« (**rote Pfeile** im Bild 2.17.13).

Die ursprüngliche Farbe des Fußbodens in dem Kellerraum war nicht mehr zu erkennen. Zimtbraune Sporen des »Echten Hausschwamms« sah man überall in millionenfacher Ausfertigung. Die **roten Pfeile** deuten auf die ausgekeimten Sporen, die vereinzelt herumliegende Holzstücke abgebaut haben. Die schwarzen Ränder der nicht vollständig entwickelten Fruchtkörper wurden durch Schimmelpilze befallen und abgebaut (schwarze Ränder / Verfärbungen).
