Schäden an polymeren Beschichtungen

Schadenfreies Bauen

Band 26

2., überarbeitete und erweiterte Auflage

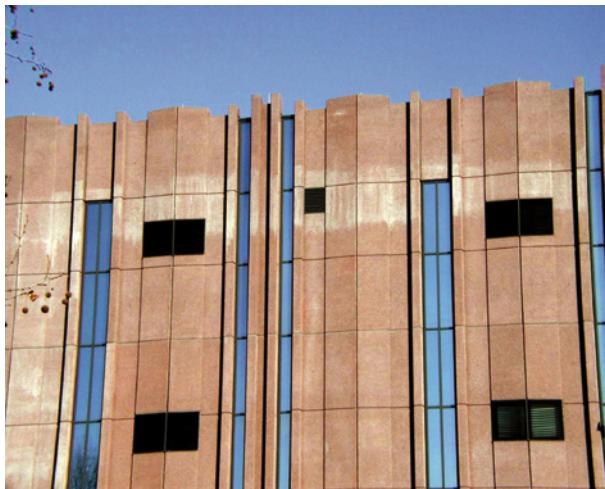
Zur weißen Trübung kann es auch an planmäßig verfilmten Polymerbeschichtungen im Zuge des Alterungsprozesses kommen, wenn sich z. B. durch Lufteinlagerung eine Phasentrennung zwischen dem Polymerbindemittel einerseits und dem nicht färbenden Füllstoffgemisch andererseits einstellt. Auch dadurch wird der Brechungsindex für das sichtbare Licht so stark verändert, dass in der ehemals farblosen Beschichtung eine diffuse Lichtstreuung (totale Reflexion der zu weiß auffaddierten Spektralfarben des sichtbaren Lichts) auftritt, die als Weißanlaufen empfunden wird. Eine chemische Änderung des Polymerbindemittels muss damit nicht verbunden sein. Die Entstehung dieses Typs der weißen Trübung wird durch die Bilder 23 und 24 veranschaulicht. Die weiße Trübung war dort am intensivsten, wo die Schichtdicke der ehemals farblosen Beschichtung am größten war (Arbeitsabschnitte, Läuferbildung etc.).

Bild 23 ■ Farblos mit gelöstem Acrylat (+ Stellmittel) beschichtete Süd-fassade aus eingefärbten Waschbeton-Fertigelementen; nach mehreren Jahren örtlich weißliche Trübungen

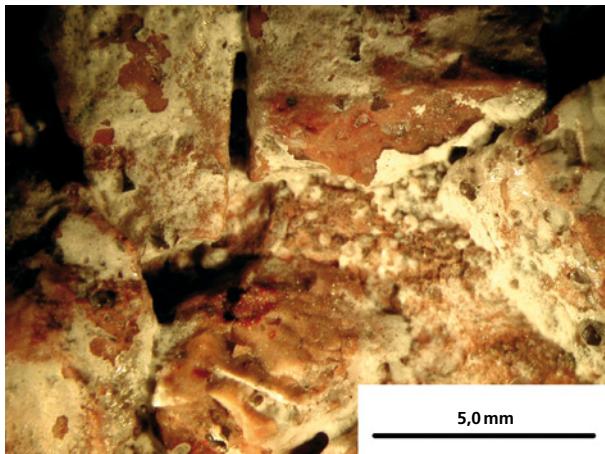
Bild 24 ■ Stereomikroskopaufnahme zeigt im Detail Bild 23, wobei farblose Acrylatschicht mit zunehmender Dicke weißlich getrübt ist

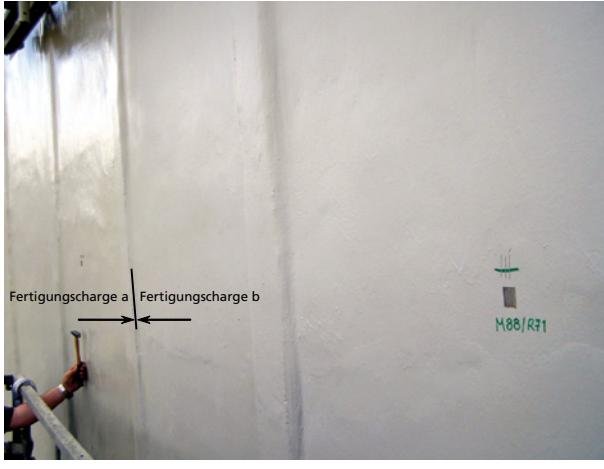
In Bild 25 ist der Ausschnitt einer beschichteten Stahlbetonschale eines Kühlturms gezeigt, die im Betrieb der Anlage mit einem Gemisch aus Kühlleistungsschwaden (H_2O) und Abgas (O_2 , CO_2 , SO_2 , NO_x) beaufschlagt wird. Die Anforderungen an die Gebrauchstauglichkeit und die Dauerhaftigkeit sind sehr hoch. Deshalb ist zu klären, ob die Fertigungscharge b (matt) in ihrem Leistungsvermögen mit dem Leistungsvermögen der Fertigungscharge a (glänzend) vergleichbar ist.

Bild 25 ■ Deutlich unterschiedliches Glanzvermögen von zwei Fertigungschargen unmittelbar nach der Anwendung des gleichnamigen Produktes

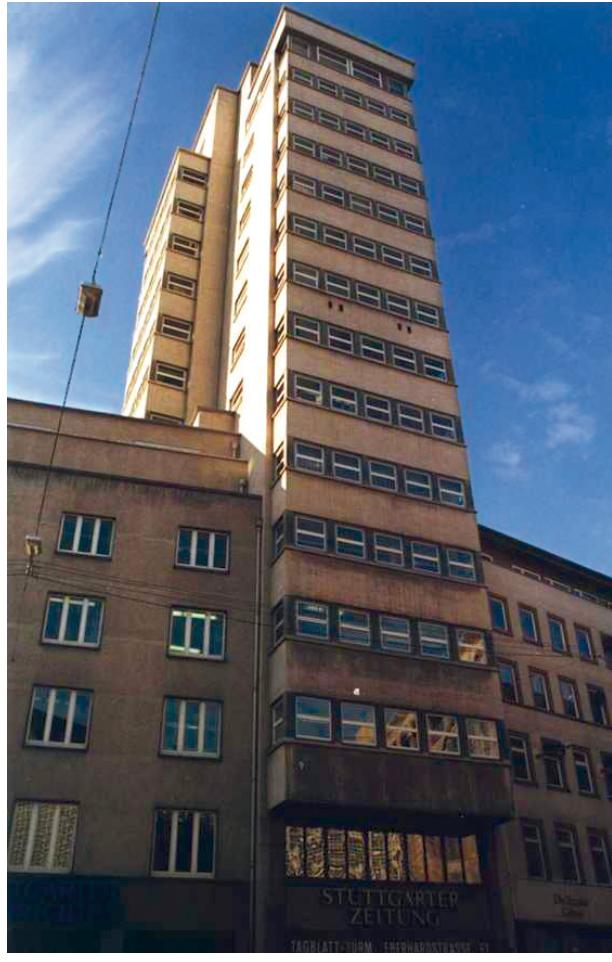
Typische Beispiele für Ablagerungen auf Fassadenbeschichtungen sind Vergrauungen durch Anschmutzung aus Staubimmissionen. Die Intensität ist von mehreren Parametern abhängig. Einerseits spielt die Menge der imitierenden Stäube, TSP (Total Suspended Particulates)-Konzentration genannt, eine wesentliche Rolle [71]. Andererseits wird die Anhaftung von Stäuben durch den Feuchtehaushalt einer Beschichtung beeinflusst [72]. An Beschichtungen, die hygroskopisch wirken, Wasser aufzunehmen, dabei quellen und das Wasser längere Zeit zurückhalten, findet eine deutlich stärkere Schmutzanbindung statt als an wasserabweisenden, eher hydrophoben Beschichtungen. Ist eine Fassade abgestuft schlagregenexponiert, kann es zu nennenswert unterschiedlicher Anschmutzung kommen, wenn örtlich der Schlagregen staubabwaschend wirkt, während der Staub im ‚Regenschatten‘ an der Fassadenfläche verbleibt. Ein markantes Beispiel dafür zeigt Bild 27. Dort ist der Turmbereich relativ sauber, weil er durch die Beregnung, unterstützt vom Wind, gewaschen wird, während dieser Wascheffekt an der Fassade der unteren Geschosse, quasi in der Straßenschlucht, deutlich vermindert ist, sodass eine stärkere Anschmutzung erfolgt.

Bild 27 ■ Fassade, die im Turmbereich durch Regeneinwirkung sauber gehalten wird, während sie im unteren Bereich im >Regenschatten< eine deutliche Anschmutzung erfährt

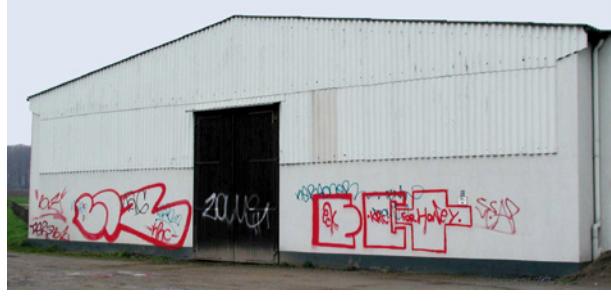
Im weitesten Sinne können auch die oft mit krimineller Energie um sich greifenden Graffiti-Bemalungen (Schmierereien), wie sie in Bild 30 gezeigt sind, als Ablagerungen bezeichnet werden. Auch sie stellen – wenngleich mutwillig herbeigeführt – Schäden an Polymerbeschichtungen dar. Es gibt Ansätze, dem Problem zu begegnen, z. B. durch Aufbringen von Opferbeschichtungen, die dann zusammen mit den ›Kunstwerken‹ ganz oder partiell entfernt werden können, oder durch Antigraffiti-Zusätze in die Beschichtungsstoffe [73], welche die Entfernung begrenzt erleichtern. In beiden Fällen wird die Entfernbartigkeit mit zunehmender Rauheit der beschichteten Oberfläche erschwert.

Bild 30 ▪ Mutwillig herbeigeführte ›Ablagerungen‹ in Form von Graffiti-Bemalungen

Als Graffiti-Schutz gegen Wiederholungstäter werden gestaffelt permanent wirkende Schutzsysteme angeboten, die dann über Wartungsverträge im Ereignisfall ertüchtigt werden.

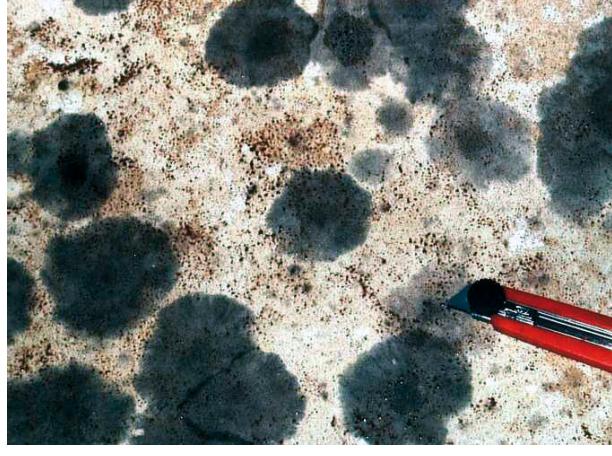
Bild 32 ■ Bakterienschleimbildung auf einer Epoxidbeschichtung in einem Wasserbehälter

das strukturelle Oberflächenmuster einer Bakterienschleimbildung auf der Epoxidbeschichtung eines Wasserbehälters. Erscheinungen dieser Art traten aber auch in Trinkwasserbehältern auf [76], die mit mineralisch gebundenen, starren Dichtungsschlammern [19] ausgekleidet worden sind. Die Ursachen dieses Bewuchses, aber auch die Frage nach dem Nährboden dieser mikro-

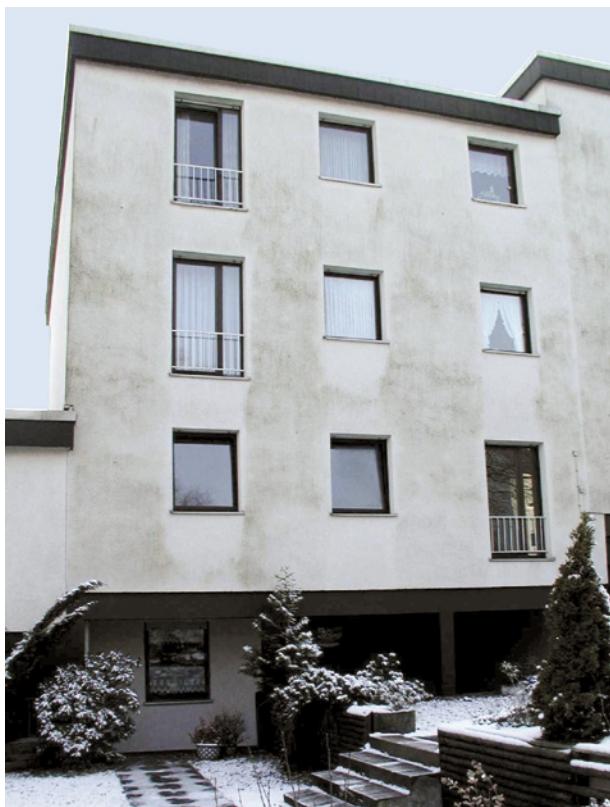
Algen benötigen zum Wachstum nur wenige Mineralstoffe, CO₂ aus der Luft, Wasser sowie Licht. In unserem gemäßigten Klima wachsen Algen nur an besonders feuchten Plätzen, z. B. an beschatteten, aber beregneten Nordwestfassaden, in Bädern, Kellern und natürlich unter Wasser. Bild 34 zeigt eine beschichtete Nordwestfassade, an welcher der Einfluss der Feuchte auf die Algenbildung studiert werden kann. Förderlich wirkt sich dort die Tatsache aus, dass eine Kunststoffdispersionsbeschichtung Verwendung fand, die über ein ausgeprägtes Wasserrückhaltevermögen verfügt (siehe auch Bild 31). Als nachteilig erkennt man aus Bild 34, dass konstruktive Details, wie zu gerin-

Bild 34 ▀ Partielle Veralgung der Beschichtung einer Nordwestfassade, abhängig vom Auftreffen des Regenwassers, verbunden mit der Wasseraufnahme und dem Wasserrückhaltevermögen des Beschichtungstyps:

- unterhalb des Dachüberstands und unterhalb der Fensterbänke keine Beregnung, deshalb kein Algenbewuchs,
- Vertikalzone zwischen den Fenstern Regenbeaufschlagung, deshalb Veralgung

ger Dachüberstand und Fensterbänke, das ungleichmäßige Algenbewuchsbild begünstigt haben.

Nachdem es zunehmend schwieriger wird, Fassadenbeschichtungen mit effektiven Wirkstoffen gegen Algenbildung auszustatten [18], kommt den intern hydrophobierten Fassadenbeschichtungen, z. B. den sogenannten Silikonharzfarben, eine immer größere Bedeutung zu, wenngleich sich das Problem dadurch insgesamt nicht lösen lässt.

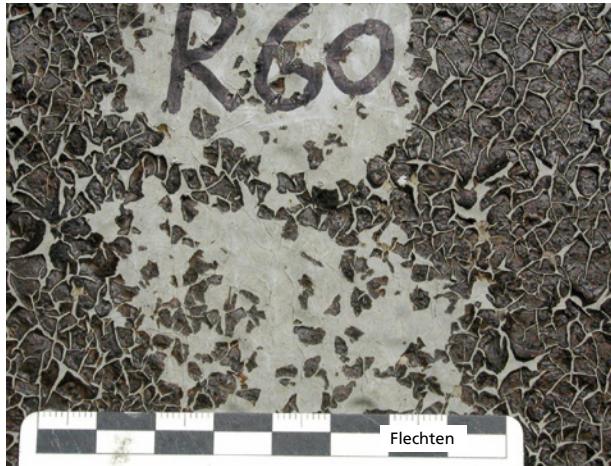
Bild 36 zeigt den Ausschnitt einer mit Epoxid beschichteten Schaleninnenseite eines Kühlturms. Das ausgeprägte Mikrorissnetz könnte eine Folge der Nährbodenausbeutung durch die Pilzbesiedlung mit nachfolgender Versprödung und Schrumpfrissbildung sein.

Bild 36 ■ Schaleninnenseite eines Naturzugkühlturms im Normalbetrieb; Oberfläche ist mit Epoxidbeschichtung versehen; nach Inbetriebnahme intensiver mikrobiologischer Bewuchs (Algen, Pilze); Entstehung ungewöhnlich ausgeprägter Netzerisse in der Beschichtung; wahrscheinlich Nährstoffausbeutung (Amin) mit der Folge der Bindemittelzehrung und Versprödung der Epoxidbeschichtung

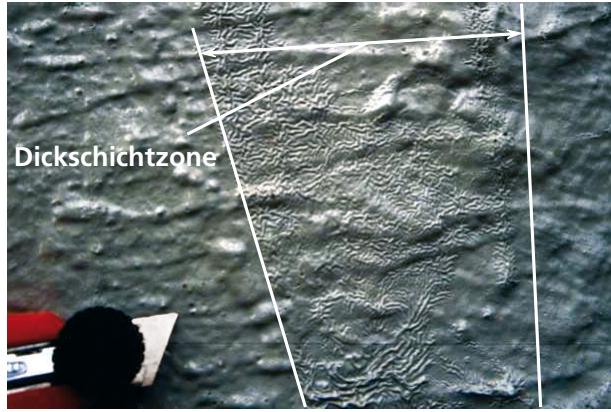
Bild 38 ■ Erscheinung A

Erscheinungen dieser Art treten unter bestimmten klimatischen Umgebungsbedingungen, aber auch bei chemisch vernetzenden, lösemittelhaltigen Beschichtungen auf, wenn Quelleffekte die bereits physikalisch getrocknete und partiell chemisch vernetzte Oberflächenzone zur Runzelbildung verwerfen. Bild 38 zeigt eine auf diese Weise in einer lösemittelhaltigen 2K-Epoxidbeschichtung entstandene Runzelung.

- Auf der Dickschichtzone einer lösemittelbasierten 2 K-Epoxidbeschichtung bildete sich eine oberflächennahe Verfestigung. Diese verwarf sich über der länger weich gebliebenen unteren Zone wegen deren Quellwirkung zur Runzelung.

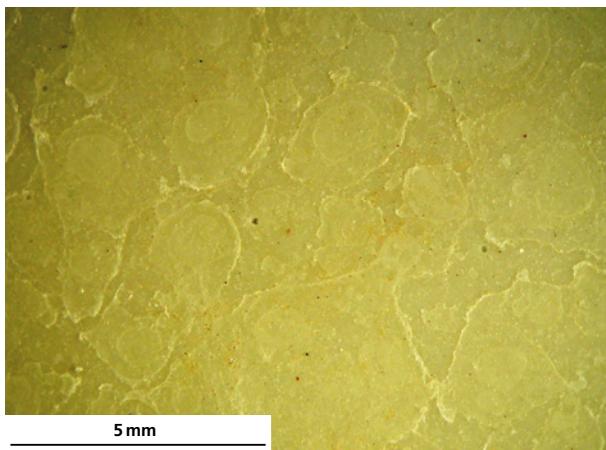
Bild 40 zeigt eine so entstandene Einzelfeldstruktur einer Polyurea-Beschichtung nach einer dreimonatigen Labor-Kurzbewitterung. Man erkennt ein Verschorfungsprofil mit relativ flacher Ausprägung. Durch Alterung und Abwitt-

Bild 40 ■ Erscheinung B – Einzelfeldstrukturen in einer Polyurea-Beschichtung nach dreimonatiger Kurzbewitterung bei Globalstrahlungseinwirkung und alternierender Beregnung

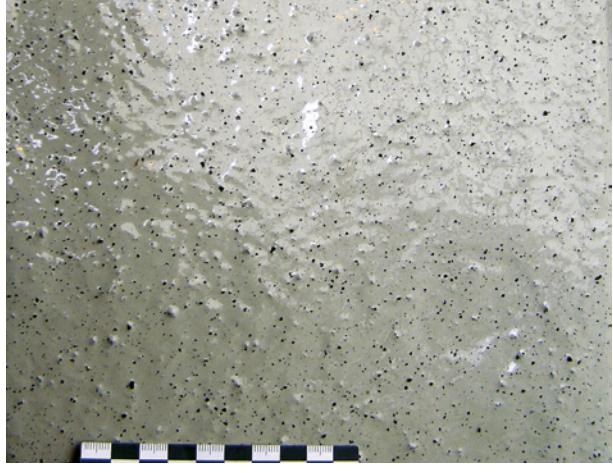
Fremdkörper oder Agglomerate können Erscheinungen entsprechend Buchstabe D hervorrufen. Zum einen können in unmittelbarer Nähe des zu beschichtenden Bauteils befindliche Sandkörner etc. windgetragen in die frische Beschichtung gelangen. Die dabei entstehenden Imperfektionen sind in Bild 43 dargestellt. Abgesehen von dem nachteiligen Aussehen und der höheren Verschmutzungsneigung wird durch die ›eingebaute‹ Kornstruktur das planmäßig vorgesehene Rissüberbrückungsvermögen verringert.

Bild 43 ■ Erscheinung D
– windgetragen in die noch nicht verfestigte PUR-Beschichtung tief in den Schichtquerschnitt eingedrungene Granulatpartikel; die rissüberbrückende Wirkung der Beschichtung ist dadurch signifikant geschwächt

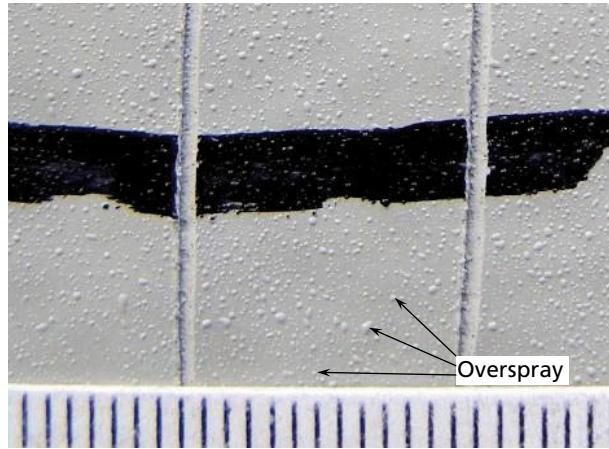
Ohne Beeinträchtigung der Schutzwirkung, aber in gleichem Maße optisch störend, wirkt sich der sogenannte Overspray aus. Dabei gelangen Spritznebeltröpfchen aus der Airlessapplikation auf bereits verfilmte Beschichtungsbereiche. Diese verlaufen nicht, sondern bleiben in Form von kleinen Halbkugeln stehen. Bild 44 zeigt diese Oberflächenstörung, die man auch der Erscheinung D zuordnet. Sie haben zwar Ähnlichkeit mit den Hohlraumbildungen (siehe Kapitel 3.6), dürfen jedoch nicht der Gruppe der Bläschen zugeordnet werden.

Bild 44 ■ Erscheinung D
– Overspray-Partikel, die windgetragen aus der Airlessapplikation eines benachbarten Arbeitsabschnitts auf die bereits verfestigte Beschichtung gelangen; praktisch ausschließlich optische Beeinträchtigung

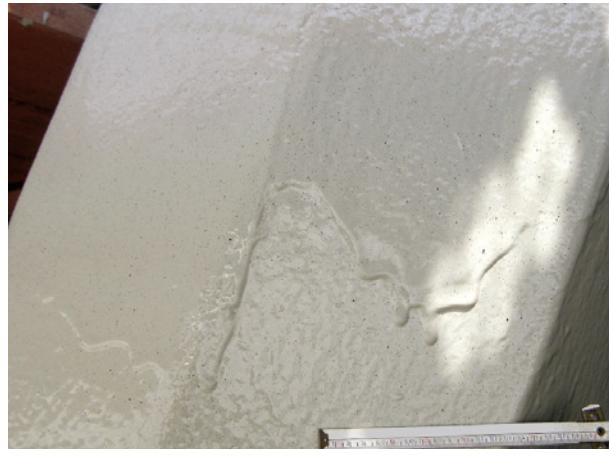
Im Sinne einer Überschussanwendung können auch Abläufer von Beschichtungsstoffen der Erscheinung D zugeordnet werden. Bild 45 zeigt eine im Bautenschutzanwendungsbereich allzu oft auftretende handwerkliche Verfehlung dergestalt, dass örtlich die Standfestigkeit des Beschichtungsstoffs überschreitende Mengen pro Flächeneinheit aufgetragen und dann nicht fachgerecht verteilt werden. Der eigentliche Nachteil liegt meist nicht in einer technischen Beeinträchtigung, sondern im damit verbundenen Imageverlust des Ausführungsunternehmens.

Bild 45 ■ Erscheinung D
– durch Rollenapplikation im Überlappungsbereich zum bestehenden Ansatz verursachte Überschichtdicke und dadurch Überschreitung der Standfestigkeit mit der Folge der Bildung von Abläufen; optische Beeinträchtigung signifikant, technische Beeinträchtigung gering, wenn Total-Solid-Rezeptur vorliegt

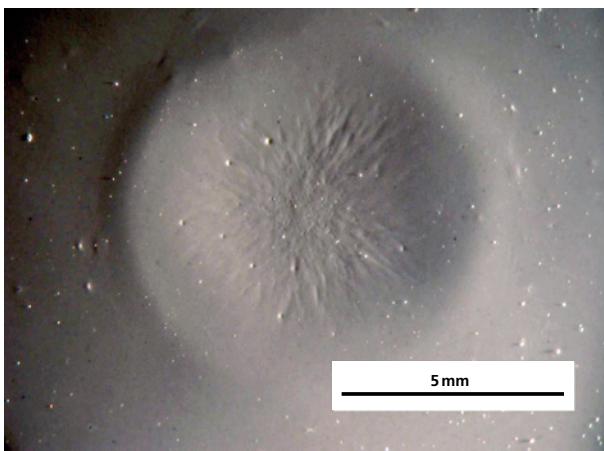
Eine Erscheinung gemäß Buchstabe G kann jedoch auch dadurch entstehen, dass eine Beschichtung mit plastomeren Verformungsanteilen durch eine punktartig einwirkende, mechanische Beanspruchung irreversibel geprägt wird. Bild 48 zeigt eine Bodenbeschichtung im Detail, die einer solchen punktartigen Belastung ausgesetzt worden ist.

Bild 48 ■ Erscheinung G
– durch punktartige Belastung irreversibel deformede Bodenbeschichtung mit überwiegend plastomeren Verformungsanteilen

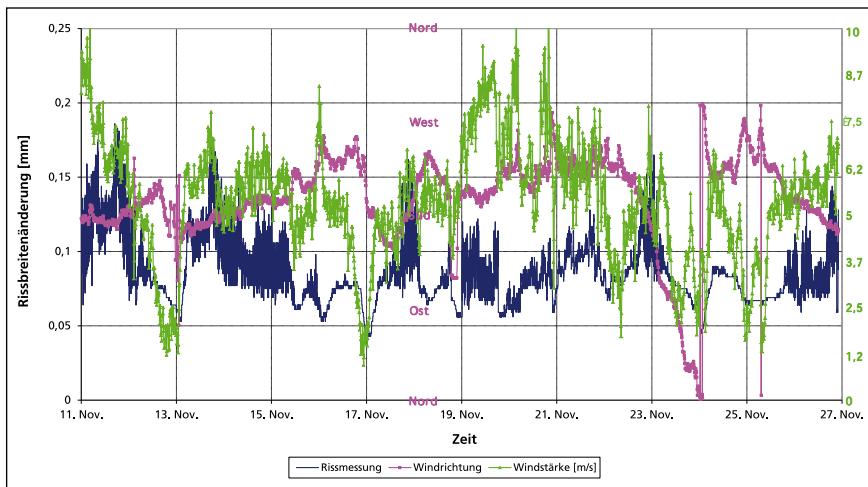
Bild 58 ■ Rissbreitenänderung eines ringförmigen Risses im Stahlbetonsockel einer Windenergieanlage als Folge der durch Windeinwirkung auftretenden Pendelbewegung des Stahltragrohrs, abhängig von Windrichtung und Windstärke

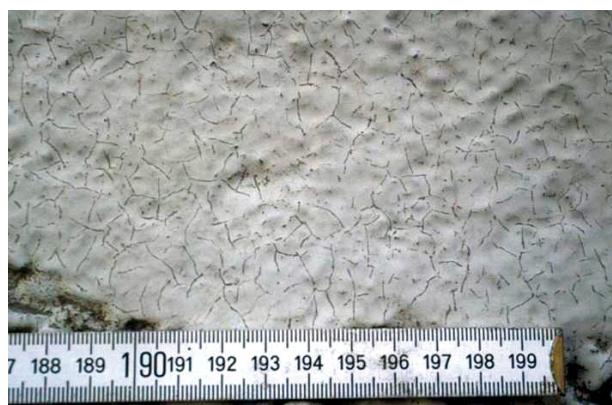
Senkrecht zur Beschichtungsebene kann das Volumen praktisch ungehindert abnehmen, nicht jedoch parallel dazu, weil die Volumenabnahme wegen des Verbunds zum Untergrund daran gehindert wird. Dieses Kontraktionsbestreben führt parallel zur Oberfläche zu Schrumpfspannungen, die sich, begünstigt durch die beim Versprühen abnehmende Kohäsionsfestigkeit der Beschichtung, in einer Netzrissbildung ›entspannen‹. Bild 59 zeigt das Ergebnis dieses Schrumpfvorgangs.

Bild 59 ■ Rissnetz in einer gealterten, spröde gewordenen Beschichtung als Folge zweidimensional in der Oberfläche wirkender Verkürzungsbestrebungen

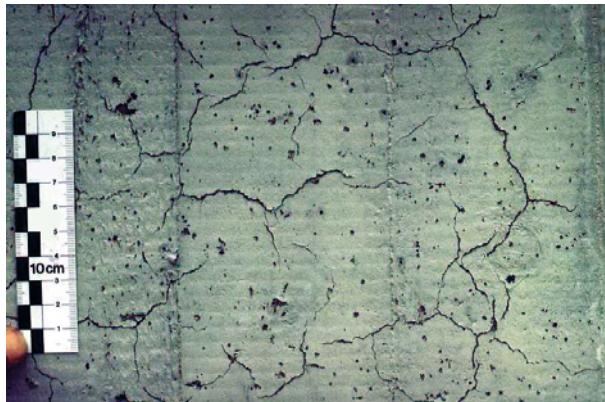
- Wenn sich an Sichtbetonflächen Schwind-Schalenrisse [57] einstellen und diese Flächen dann mit starr formulierten Beschichtungen versehen werden, treten deckungsgleich zu den bereits im Beton vorhandenen Netzerissen auch solche in der Beschichtung auf. Bild 61 zeigt den Ausschnitt einer so entstandenen Teilfläche. Weil sich solche Bauteile im Freien befinden, sind sie in Mitteleuropa Temperaturwechseln von ca. 50 K ausgesetzt. Diese Temperaturwechsel führen an den Schwind-Schalenrissen zu ganz geringen Rissbreitenänderungen von 1 bis 10 µm. Starr formulierte Beschichtungen können solchen Rissbreitenänderungen insbesondere bei Tieftemperaturen nicht folgen und reißen deshalb deckungsgleich zu den Rissen im Untergrund ein.

Bild 61 ▪ Weitmaschiges Rissnetz aus Schwind-Schalenrissen in einer Betonoberflächenrandzone und in der darauf liegenden starr formulierten Betonbeschichtung

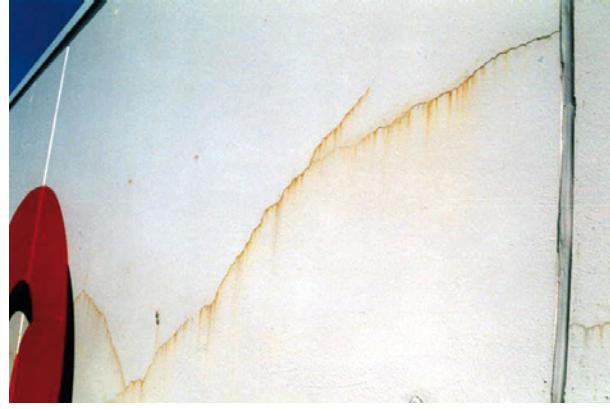
Risse in Beton-Fertigteilplatten entstehen gelegentlich auch durch unsachgemäße Behandlung bei Transport und Montage. Die dabei ursächliche Biegebeanspruchung führt dann zum partiellen Durchreißen der Bauteilquerschnitte. Bild 66 zeigt den Ausschnitt eines mit einer weiß pigmentierten Acrylatbeschichtung versehenen Bauteils. Sehr viele Risse an drei Fassaden des betreffenden Möbelauslieferungslagers waren rostbraun gesäumt. Entgegen der bauseitigen Annahme bestand aber kein Zusammenhang mit der Bewehrung der Beton-Fertigteilplatten [77]. Die Lösung des Problems ist mit der Anwendung einer entsprechend bemessenen rissüberbrückenden Beschichtung gefunden worden.

Bild 66 ■ Hellgrau beschichtete Beton-Fertigteil-Fassadenplatten; bei Transport und Montage entstanden Risse; Befürchtung: Bewehrung rostet, weil sich rostbraune, fahnenartige Ablagerungen gebildet haben; diese These wurde widerlegt [77]

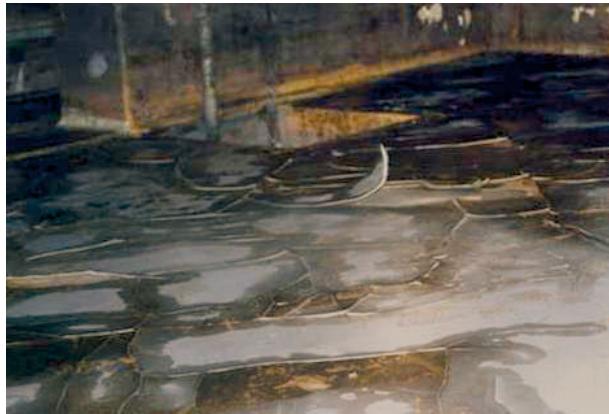
Ist der Rissgrund geschlossen, dann liegt die Ursache des Risses meist ausschließlich in der Beschichtung. Bild 68 zeigt den Fall des Einreißen einer Deckschicht einer WHG-Beschichtung [24], die nach den Regeln des Deutschen Instituts für Bautechnik (DIBt) [25] als sogenanntes Gewässerschutzsystem aufgebaut ist. Die Einrisse gingen von Schichtdickenschwachstellen oder Imperfektionen im Schichtquerschnitt aus, wie sie im Querschnitt in Bild 69 gezeigt sind. Der Versagensmechanismus geht auf alterungsbedingte Eigenspannungsvorgänge zurück, die in Kapitel 3.5.1 erläutert worden sind. Gefördert wurde die Rissbildung noch dadurch, dass die starr formulierte EP-Deckschicht (1) auf der weichen PUR-Zwischenschicht (2) »schwamm« und die parallel zur Beschichtungsebene entstandenen Zugspannungen nicht kontrolliert in den Untergrund abgetragen worden sind.

Bild 68 ■ Mehrlagige Bodenbeschichtung in einem Behälter nach WHG; Deckschicht reißt ein und schüsselt auf

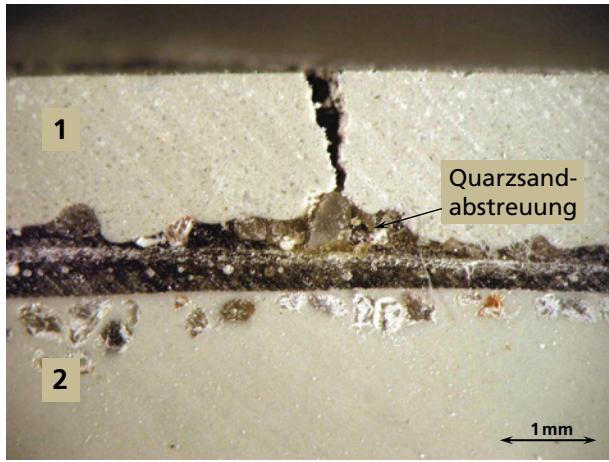
Bild 69 ■ Kerbwirkung an Quarzkorn (Spannungsspitze) führt zum Einreißen der Deckschicht
1 starr formulierte Deckenschicht
2 flexibel formulierte Zwischenschicht

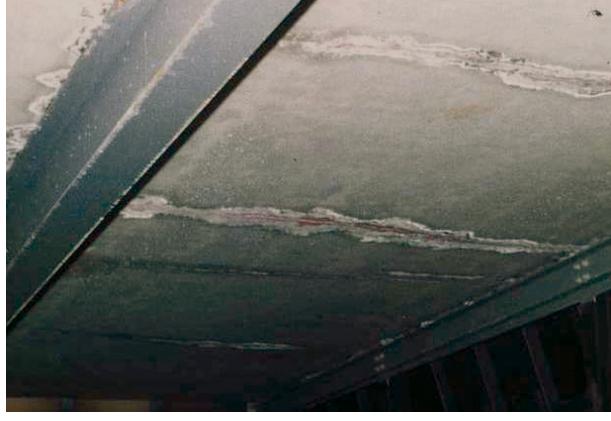
Bild 72 ■ Parkdeckundersicht mit wasserführenden Trennrissen in Betonplatten

drungen, weil eine oberseitige Abdichtung bis dahin fehlte. Dadurch entsteht eine erhebliche Korrosionsgefahr für die eingelegten Bewehrungsstäbe. Beschichtungen, die Risse dieser Art dauerhaft überbrücken sollen, müssen daher nicht nur einen stehenden Spalt überspannen, sondern sie müssen die sich zwischen den Rissufern einstellenden Wegänderungen mitmachen, ohne dadurch ihre Funktion des dauerhaften Rissverschlusses zu verlieren.

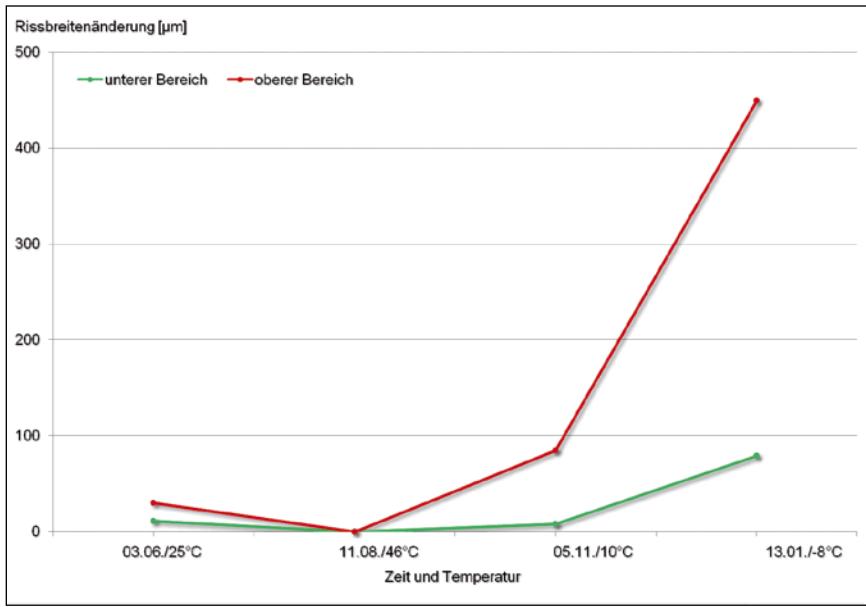
Welche Rissbreitenänderungen dabei entstehen können, zeigt Bild 73 für die Stahlbeton-Balkonkragplatte an einer Fassade [78] und Bild 74 für die Stahlbetondecke in einer unbeheizten Industriehalle [79].

Bild 73 ▪ Rissbreitenänderung in einer Stahlbeton-Balkonkragplatte im Freien

- Falsche Einschätzung der tatsächlichen Rissbewegung. In den Regelwerken (z. B. [3, 26]) werden Rissüberbrückungsklassen angegeben. Diese sind als Richtgrößen anzusehen. Tatsächlich können sich Rissbreitenänderungen (siehe Bild 73) deutlich oberhalb der ›regelwerkskonformen‹ ($\Delta w = 0,2 \text{ mm}$) Rissbreitenänderung einstellen (z. B. $\Delta w = 0,45 \text{ mm}$).

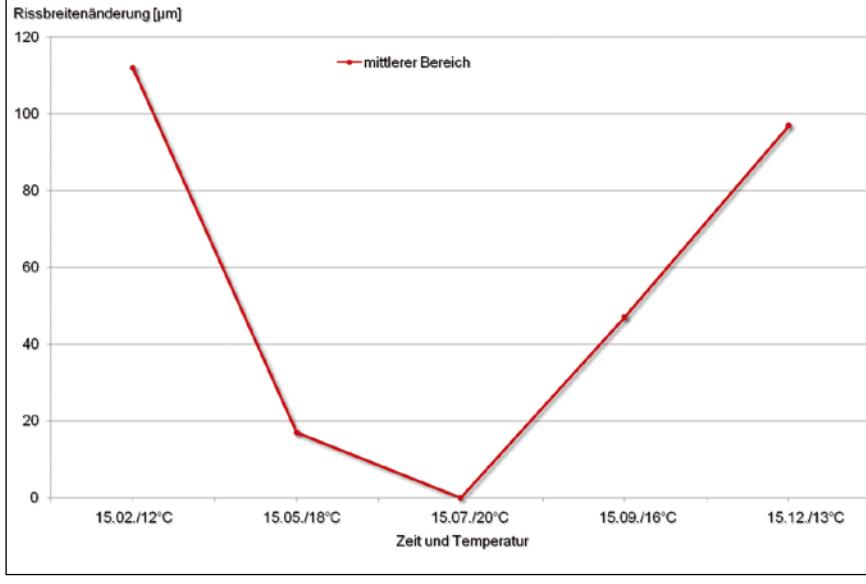
Bild 74 ▪ Rissbreitenänderung in der Stahlbetondecke einer geschlossenen, aber unbeheizten Industriehalle

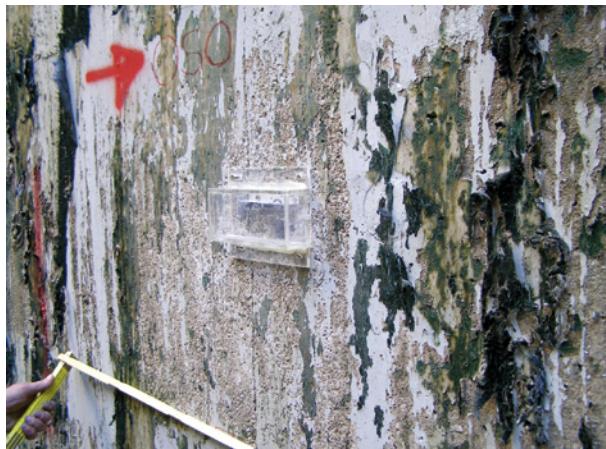
In Bild 75 erkennt man mittig vertikal den Trennriss in der Schale. Über diesem Riss ist ein Sensor mit Schutzkapsel installiert. Mit diesem kann die Rissbreitenänderungscharakteristik aufgezeichnet werden. Bild 76 zeigt einen knapp vierwöchigen Zeitabschnitt der Rissbreitenänderung eines Versuchs, der über ein ganzes Jahr gelaufen ist. In diesen Jahreszyklus gehen dann die Einflüsse der Betriebstemperaturwechsel, der Temperaturwechsel im Freien, im Tages- und im Jahresverlauf, und die Einwirkung des Windes ein. Es handelt sich dabei um relativ ausgeprägte Rissbreitenänderungen.

Bild 75 ■ Sensor zur Erfassung von Rissbreitenänderungen an der Schaleninnenseite eines Naturzugkühlturms

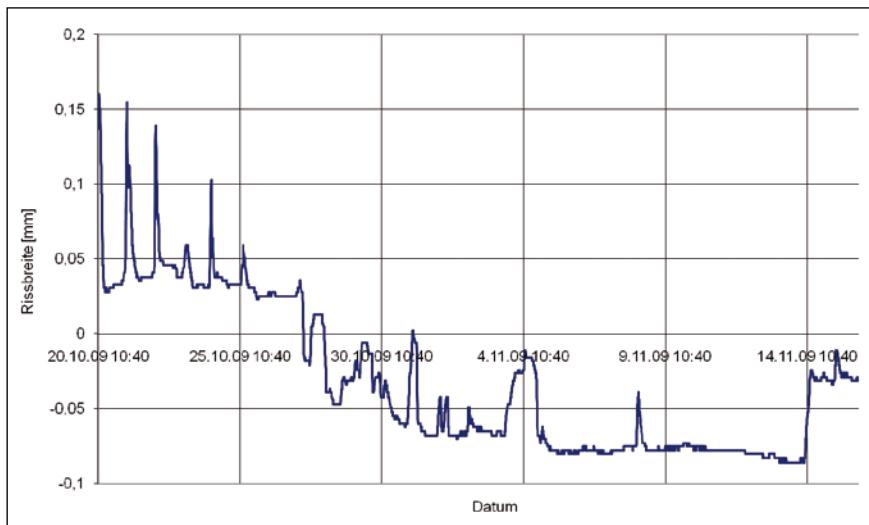
Bild 76 ■ Rissbreitenänderung an der Schaleninnenseite eines Naturzugkühlturms während des Betriebs; maximale Rissbreitenspannweite ca. 200 µm

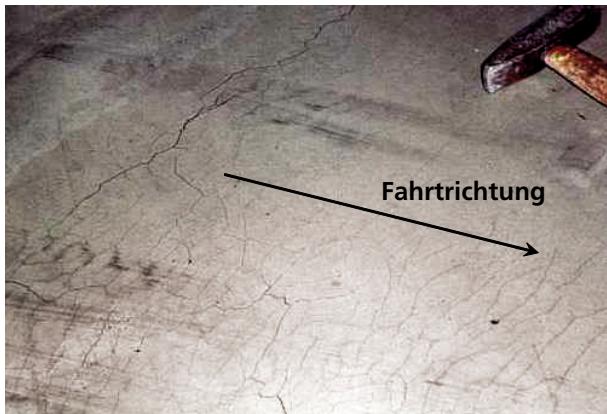
- Mechanische Einwirkungen, z. B. durch Scherkräfte, die bei Brems- und Beschleunigungsvorgängen von Fahrzeugen auftreten. Dies äußert sich dadurch, dass Teilbereiche der Beschichtung abgetragen werden, oder dass Schubrisse senkrecht zur Fahrtrichtung entstehen, wie dies Bild 77 an der Fußbodenbeschichtung in einem Industriebetrieb zeigt.

Bild 77 ▀ Durch Brems- und Beschleunigungs-kräfte von Gabelstaplern traten in der rissüber-brückenden Boden- beschichtung senk- recht zur Fahrtrichtung scharenartige Risse auf

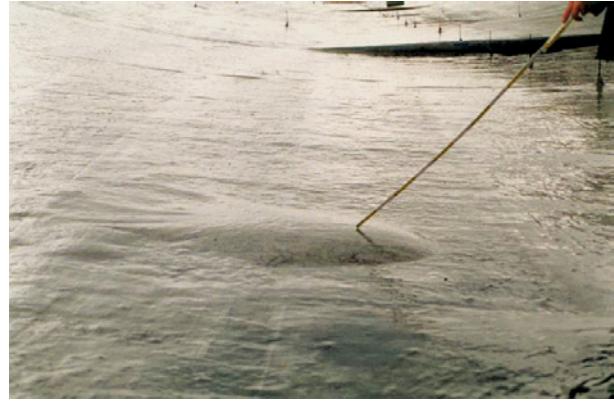
Bei der als Beule zu bezeichnenden Erscheinungsform H ist gegenüber den Blasen gemäß F und G der Übergang zur noch haftenden Beschichtung meist allmählich und nicht plötzlich durch Ausbildung eines Knicks erfolgt. Diese Abweichung deutet eine andere Ursache an. Bild 81 zeigt eine Beule in einer Polymerbeschichtung eines Hallendaches. Wegen des örtlich unzureichen- den Haftverbunds hat die Sonneneinstrahlung zur Erweichung und zum Ab- senken des Verformungswiderstands in der Wölphase der ca. 2 mm dicken, flexiblen Polymerbeschichtung geführt. Nach dem Ende der Sonneneinstrah- lung ist dann eine Abkühlung der Polymerbeschichtung erfolgt, sodass wegen des ansteigenden Rückverformungswiderstands keine vollständige Zurück- bildung erfolgt ist. Aus hintereinander gereihten Zyklen aus Erwärmung und Abkühlung leitet sich die gelegentlich in diesem Zusammenhang beobachtete ‚Pumpwirkung‘ ab. Die generelle Entstehungsursache der Beulen wird unter Kapitel 3.6.7 anhand eines Schadensbeispiels erläutert. Daraus wird deutlich, dass Beulen in der Regel größere Durchmesser haben als die Hohlräume, die man als Blasen bezeichnet.

Bild 81 ▪ Örtliche, durch Wärmeeinwirkung be- dingte Verlängerung einer flexiblen Polymerdach- beschichtung bei parallel verlaufender Erweichung durch Erwärmen und Quellen mit der Folge der Beulenbildung

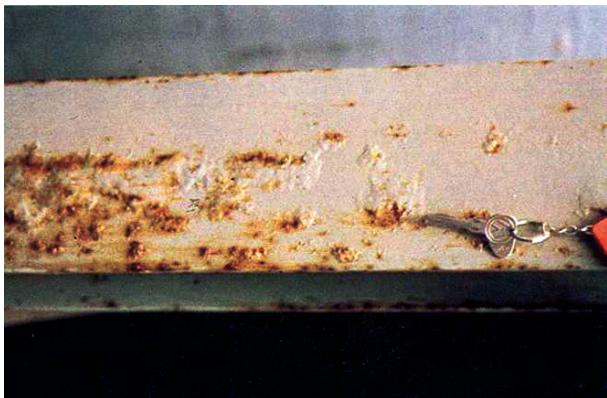
Die unter J dargestellte Schadensform der Pustel kann verschiedene Ursachen haben: Es liegt ein Hohlraum vor, der durch einen ungleichmäßigen inneren Druck erzwungen worden ist. Die abgehobene Beschichtung ist lokal span- nungsfrei und meist faltig. Man findet unregelmäßig geschichtete, mit feinen Hohlräumen durchsetzte feste Substanzen vor. Pusteln entstehen meist in Beschichtungen auf Metallen, wenn z.B. unter einer beschichteten Ober- fläche Korrosion einsetzt. Der unter Volumenerweiterung entstehende Rost hebt dann die Beschichtung in Form einer Pustel ab. Bei der Korrosion von Stahl und Eisen spricht man von **Rostpusteln**. Bild 82 veranschaulicht diesen Sachverhalt an einem beschichteten und durch Rostpustelbildung schadhaft

Bild 82 ■ Unterrostung an einer fehlstellenbehafteten Korrosionsschutzbeschichtung eines Stahlbauteils mit der Bildung von Rostpusteln, welche die Beschichtung hohlräumbildend anheben

gewordenen Stahlbauteil. Analog verläuft die Pustelbildung bei anderen Metallen ab, wenngleich meist deutlich langsamer wegen der geringeren Korrosionsgeschwindigkeit.

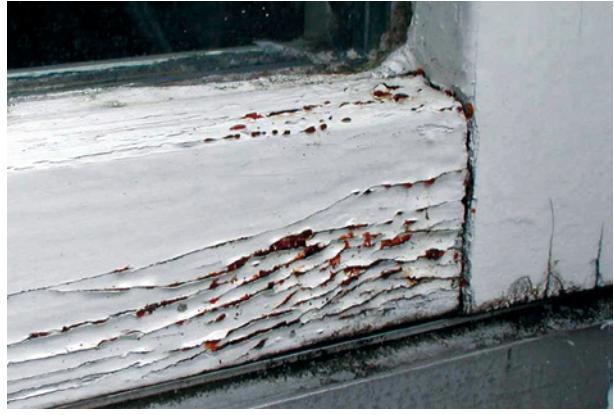
Zu pustelartigen Gebilden können auch Holzinhaltsstoffe führen, insbesondere wenn dunkel beschichtete Nadelhölzer unter Wärmeeinwirkung (Sonneninstrahlung) Harze etc. ›ausschwitzt‹. Diese Naturharze migrieren einem Weichmacher gleich in die Beschichtung und heben diese partiell vom Untergrund ab. Zur Vermeidung solcher Erscheinungen sollten anfällige Hölzer nicht verwendet bzw. bei der Vorbereitung einer Holzoberfläche sollten harzreiche Stellen beseitigt werden. Bild 84 zeigt pustelartige Erhebungen am Rahmen eines Nadelholz-Fensterflügels, die von ausschwitzendem Harz verursacht worden sind.

Bild 84 ■ Ausschwitzen von harzhaltigen Holzinhaltsstoffen, die zu pustelartigen Erhebungen der Beschichtung geführt haben

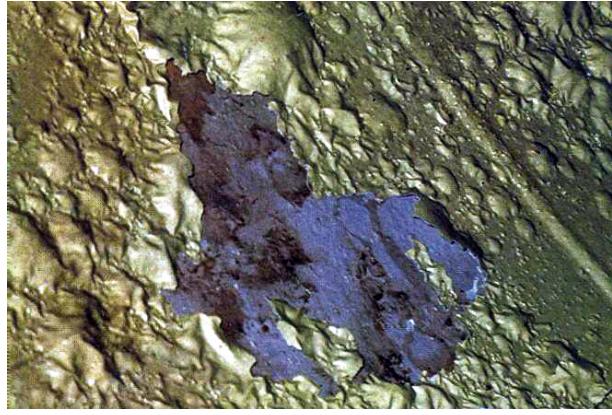
Vorgang eine extreme Quellung voraus (Kapitel 3.8.1). Ein solches Hochziehen tritt immer wieder auf, wenn bestimmte, physikalisch trocknende Beschichtungen mit Beschichtungsstoffen, die selbst Lösemittel enthalten, überstrichen werden. Einen ganz besonderen Fall dieser Art zeigt Bild 86, jedoch hat dort das Füllgut eines Stahltanks durch übermäßiges Quellen die dafür nicht geeignete Beschichtung zum Auffalten gebracht.

Bild 86 ▪ Unvollständig vernetzte Epoxidbeschichtung ist von einem Tankfüllgut so stark angequollen, dass der Haftverbund aufgehoben und die Beschichtung aufgefaltet worden ist

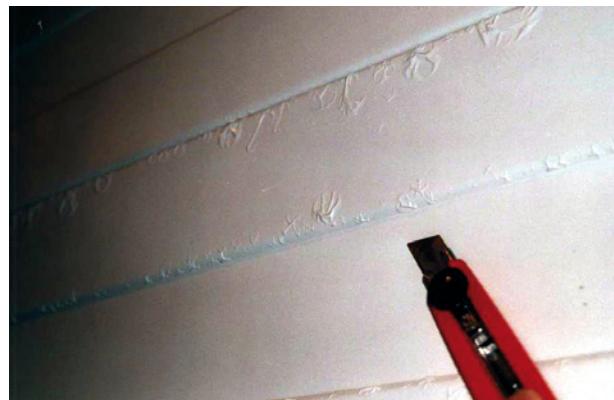
Durch Einwirkung von Säuren auf Metalle erfolgt in aller Regel eine Wasserstoffentwicklung [88], die unter Umständen ebenfalls zu Blasen führen kann. Insbesondere in Deckbeschichtungen auf feuerverzinktem Stahl und auf Zinkstaub-Grundbeschichtungen kann diese Gasentwicklung zur Blasenbildung führen. Bild 87 zeigt eine im Coilverfahren verzinkte und beschichtete Panelwand, an der durch Säuredämpfe Blasen entstanden sind.

Bild 87 ■ Auf einer im Coilverfahren verzinkten und beschichteten Stahlpanelwand sind bei einer unplanmäßigen Einwirkung von Salzsäuredämpfen nach Wasserstoffbildung in der Beschichtung Blasen entstanden und kurzfristig danach wieder zusammengefallen.

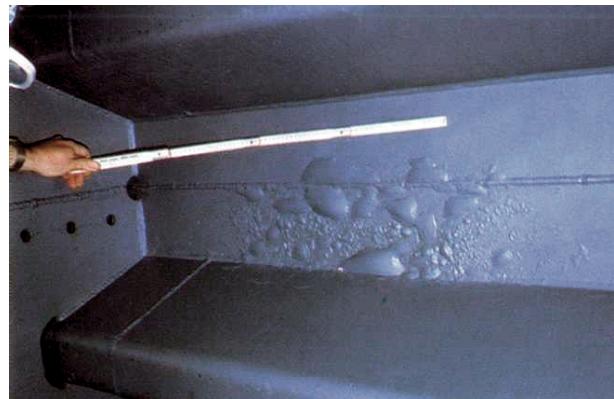
Bild 88 ■ Blasen in der Alkyd-Korrosionsschutzbeschichtung an der Untersicht einer Stahlbrücke; nach oberseitiger Asphaltablagerung hat sich örtlich eine thermische Zersetzung des Bindemittels mit der Folge einer Gasblasenbildung eingestellt

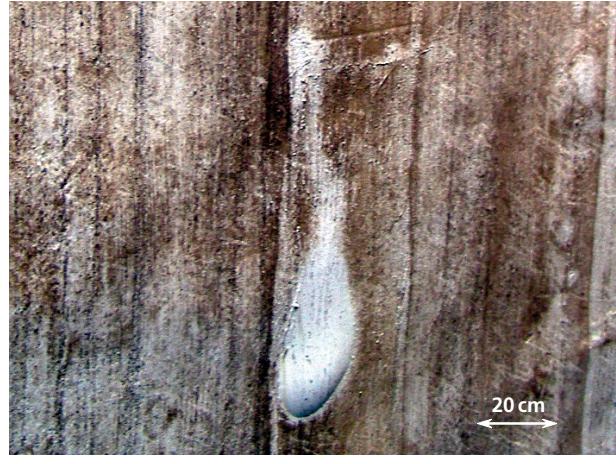
Bild 90 ■ Flexibel formulierte Polyurethanbeschichtung, die sich unter geringem Druck, der Schwerkraft örtlich rückwärtig eingesickerten Wassers folgend, in der vorliegenden Form eines Blasensacks ausgebildet hat

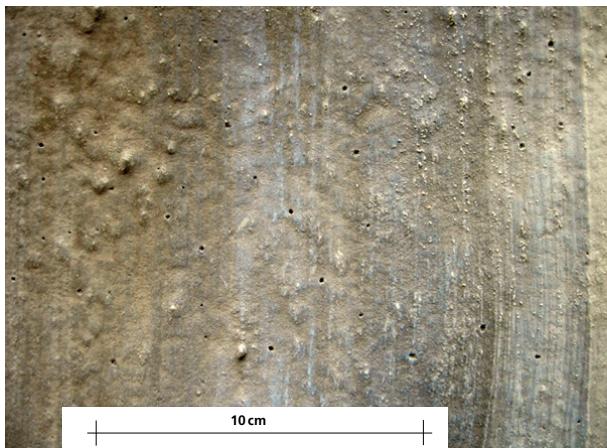
Auf der Schaleninnenseite eines Naturzugkühlturms musste großflächig mehrere cm dick Betonersatz mit Spritzmörtel (SPCC) ausgeführt werden [3], [27], [68]. Zur Herstellung einer beschichtungsgerechten Oberfläche ist anschließend PCC-Feinmörtel aufgezogen worden. Noch im quasi flüssigen Zustand dieser PCC-Feinmörtelschicht sind eine große Anzahl an pin holes entstanden, wie sie in Bild 91 ausschnittsweise gezeigt sind. Die nähere Untersuchung ergab, dass jedes pin hole im gesamten Querschnitt der PCC-Feinspachtelschicht vorlag, und dass sich in der darunter befindliche SPCC-Schicht eine kanülenartige Porenstruktur fortsetzte. Bei der anschließenden Beschichtung unter Verwendung lösemittelhaltiger bzw. wässrig basierter EP-Beschichtungsstoffe traten über jedem pin hole der PCC-Feinmörtelschicht auch wieder pin holes in der Beschichtung auf. Diesen Zustand zeigt Bild 92.

Bild 91 ▪ Pin holes (stecknadelkopfgroße Löcher) an der Oberfläche einer PCC-Mörtelschicht, die auf eine SPCC-Mörtelschicht appliziert worden ist

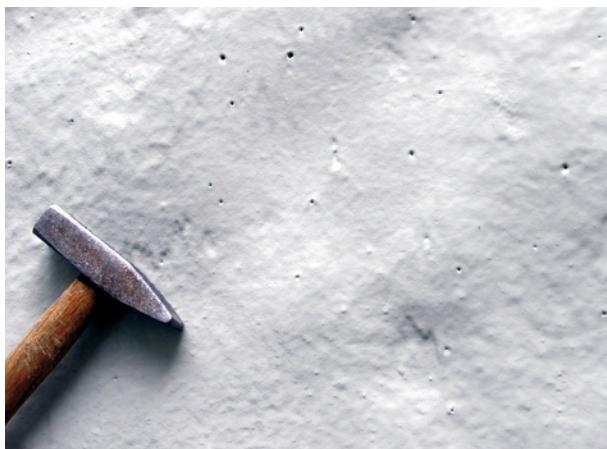
Bild 92 ▪ Pin holes an der Oberfläche einer EP-Beschichtung, die auf die PCC-Oberfläche gemäß Bild 91 appliziert worden ist

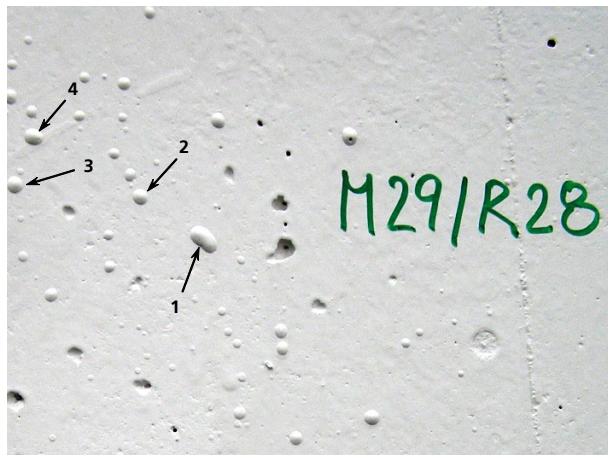
Während der Ausführung kam es immer wieder zur Bildung von Bläschen in der Acrylbeschichtung. Bild 94 zeigt einen Schalenausschnitt mit diesen Erscheinungen. Bild 95 zeigt den gleichen Schalenausschnitt, nachdem vier, bereits in Bild 94 markierte Bläschen aufgestochen worden sind. Man erkennt

Bild 94 ▪ Pin blisters an der Oberfläche einer lösemittelbasierten Acrylatbeschichtung auf Stahlbeton mit Oberflächenporen; die Blasen 1 bis 4 sind exemplarisch markiert

Bild 94 lässt erkennen, dass sich nicht über jeder Pore im Untergrund auch ein Bläschen bildet. Dies deutet darauf hin, dass pin blisters nur entstehen, wenn die Betonporen eine gewisse Beschaffenheit haben. Bild 95 zeigt, dass die Kanülen im Beton eher kleine Durchmesser haben. Neben diesem Merkmal gehört noch dazu, dass auch im Falle der pin blisters ein gewisses Hinterland an abgeschlossenem Porenvolumen (Kanülen, Kavernen, Lunker etc.) vorhanden sein muss. Dass dies so ist, haben zerstörende Prüfungen in randnahen Bereichen ergeben.

Danach hat man so lange gewartet, bis das Regenwasser abgetrocknet war. Dann ist die zweite Lage appliziert worden. In kurzem zeitlichem Abstand danach sind die in Bild 94 erkennbaren Bläschen entstanden. Dabei ist Folgendes passiert:

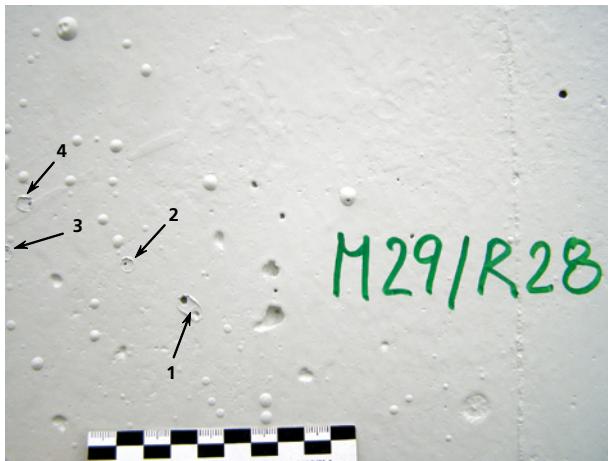
Bild 95 ▪ Öffnung der markierten pin blisters gemäß Bild 94; diese befinden sich stets über Oberflächenporen (pins) im Stahlbeton

in Bild 95, dass unter jedem Bläschen ein kleines Loch in der Betonschale vorliegt. Auf dem Blasengrund erkennt man die erste Lage der Beschichtung. Aus diesem Zusammentreffen von stecknadel großem Loch im Untergrund und der über dem Loch sich gebildeten Beschichtungsblase entstand die prägnante Bezeichnung pin blister.

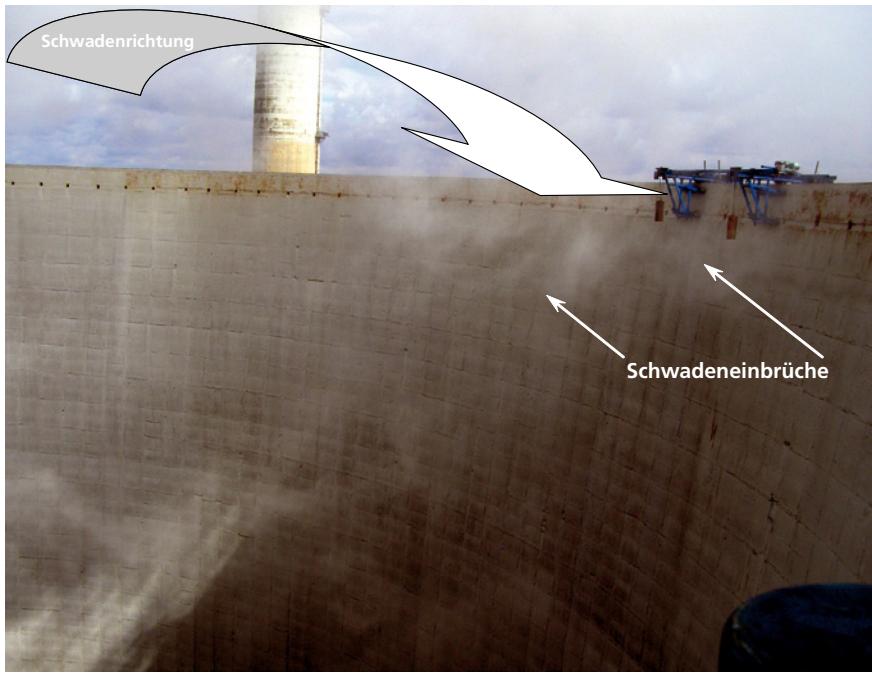
Bild 96 zeigt den Ausschnitt der Schaleninnenseite eines Kühlturms im oberen Bereich. Dort ist eine 2 K-Polyurethan-Deckbeschichtung durch Airless-spritzen appliziert worden. Luvseitig (Südwest) zu diesem steht ein weiterer Kühlurm, der zu diesem Zeitpunkt im Betrieb war. Die Wetterlage war zur Applikation günstig. Böiger Wind trieb jedoch den Schwaden alternierend leeseitig über das Beschichtungsobjekt. Dort kam es wegen des erwärmtten, wasserübersättigten Kühlturnschwadens (in dieser Konstellation ist dieser schwerer als die Luft im Kühlurm) zu Schwadeneinbrüchen. In Bild 96 sind diese als weiße, neblige Trübungen erkennbar. Die fallenden Kühlturnschwaden gelangten so in das Airlessspritzenfeld der Applikatoren, die diese ‚Bedrohung‘ offensichtlich nicht realisierten.

Bild 96 ■ Schaleninnenseite eines Kühlturms; Schwadeneinbrüche aus dem Betrieb des Nachbarkühlturms beeinträchtigen Beschichtungsmaßnahmen

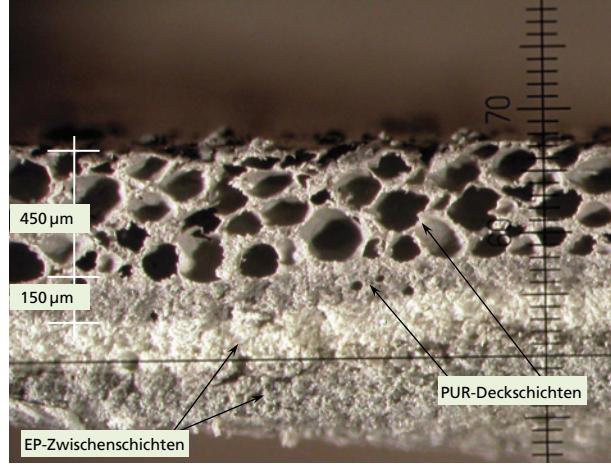
Auf einer Fläche von ca. 1.000 m² hat man anlässlich einer Kontrollbefahrung zwei Tage später den in Bild 97 gezeigten Schichtaufbau festgestellt. Die beiden EP-Zwischenschichten und die erste PUR-Deckschicht sind planmäßig und nahezu hohlräumfrei verfestigt. Die zweite Deckschicht hat eine ausgeprägte Schaumstruktur und ihre Schichtdicke ist etwa dreimal so hoch wie planmäßig zu erwarten (ohne Schaumbildung).

Die ausgeprägte Schaumbildung konnte dadurch entstehen, dass durch den Spritzstrahl in Form der feinen Tröpfchen des Beschichtungsmischgemesches eine große Oberfläche zur Beaufschlagung durch das Wasser des nebelförmigen Kühlturnschwadens zur Verfügung stand.

Bild 97 ■ Schichtquerschnitt mit stark schaumiger zweiter PUR-Deckschicht

Bei dieser ausgeprägten Schaumbildung liegt die Annahme auf der Hand, dass die sonst bekannten Leistungsmerkmale der Polyurethanbeschichtung zum Schutz der Betonschale gegen die Betriebs- und Umgebungsbedingungen

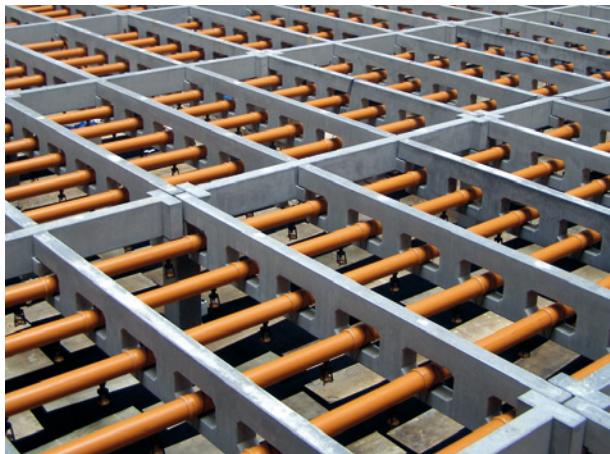
Bild 104 zeigt einen Ausschnitt von sogenannten Kühlleistungseinbauten eines Naturzugkühlturms mit Abgaseinleitung. Weil die Stahlbetonbalken und Riegel oberhalb der Wasserverteilungsebene angeordnet sind, war eine Schutzbeschichtung gegen die Beanspruchung durch Abgas-Schwadenkondensat vorzusehen [27]. Bereits im Fertigteilwerk sind die glatt geschalten Bauteiloberflächen nach minimaler Vorbereitung mit einer lösemittelbasierten EP-Grundbeschichtung versehen worden. Darauf wurde eine pigmentierte, lösemittelbasierte EP-Deckbeschichtung in einer planmäßig vorgesehenen Mindestschichtdicke von 200 µm im Airlessverfahren appliziert. Die danach anschließende Betriebsbeanspruchung bestand aus der permanenten Verrieselung mit Wasser von $30 \pm 5^\circ\text{C}$ und der direkten Beaufschlagung des Spritz- und Kondensatwassers auf die wie oben beschrieben beschichteten Bauteilflächen.

Bild 104 ■ Stahlbeton-Tragkonstruktion der Rieseleinbauten eines Naturzugkühlturms.

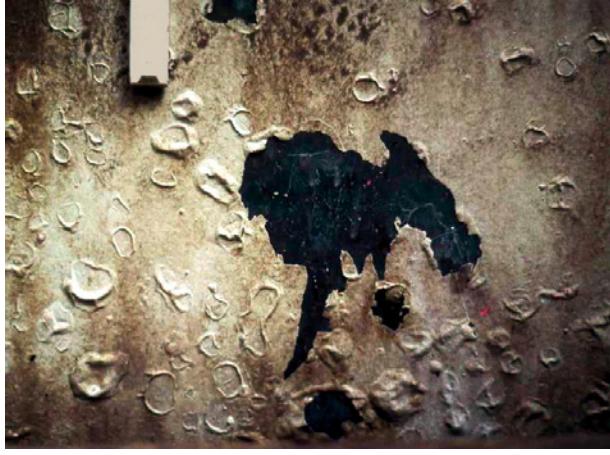
Etwa zwei Jahre danach ergab sich die erste Möglichkeit des Zugangs und der Inaugenscheinnahme der Bauteiloberflächen. An den vorzugsweise vertikalen Flächen hatten sich in der Beschichtung Blasen in großer Flächendichte eingesetzt. Bild 105 zeigt den Ausschnitt einer Teilfläche eines so beanspruchten Balkens. Einige der Blasen waren aufgeplatzt, viele waren ganz bzw. teilweise eingefallen. Soweit noch erkennbar geschlossene Blasen vorhanden waren, waren diese mit einer klaren Flüssigkeit gefüllt. Die Flüssigkeit besaß einen pH Wert von ca. 12. Die Flüssigkeit roch signifikant nach ›Chemie‹. Überschlägig konnten durch Geruch Lösemittel und Amine identifiziert werden. Auffallend war, dass der Blasenhohlraum genau zwischen Grundbeschichtung (auf dem Untergrund festhaftend) und pigmentierter Deckschicht aufgetreten war, d. h. im Wege eines Adhäsionsbruchs. Des Weiteren war auffallend, dass die Grundbeschichtung erkennbar ohne Fehlstellen und Poren aber relativ geschlossen war. Dies wiederum lässt den Schluss zu, dass Fall 1 der Modelldarstellung gemäß Bild 100 vorliegt. Daraus kann abgeleitet werden, dass sowohl die Grundbeschichtung als auch die Deckbeschichtung die Funktion der semipermeablen Membran übernommen haben könnten (Bild 101). Aufgrund des Temperatur- und Feuchtmilieus lag es nahe, dass die Deckbeschichtung eher als semipermeable Membran fungiert hat. Neben diesen klimatisch osmosefördernden Fakten haben mit Sicherheit die glatte Oberfläche der Grundbeschichtung und der damit im Zusammenhang stehende schwache Haftverbund mit der Deckbeschichtung eine wesentliche Versagensrolle gespielt.

Bild 105 ■ Osmotische Blasen in der EP-Beschichtung der Beton-Tragkonstruktion; Blasenhohlraum liegt zwischen Grund- und Deckbeschichtung; Haftverbund ist wegen dicker und sehr glatter Grundbeschichtung mäßig; Blasen sind nach Trocknung partiell zusammengefallen

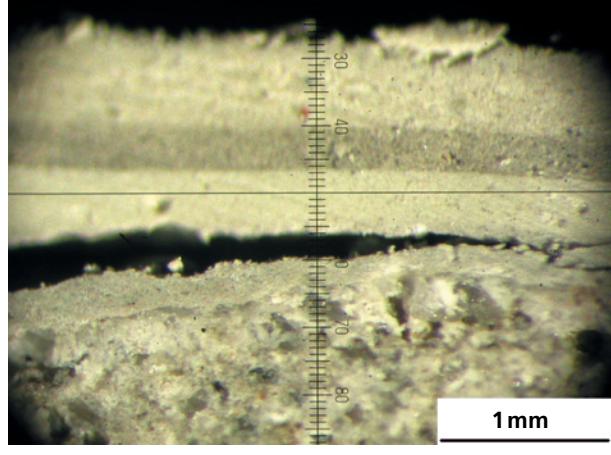
Bild 108 ■ Querschnitt des Polymer-Beschich-
tungsaufbaus gemäß
Bild 107;
Stadium 2: Erzwingung
eines osmotisch generier-
ten Blasenhohlräums in
der kohäsionsgeschwäch-
ten ersten Lage der EP-
Zwischenschicht

Somit hätten die Mechanismen Quellung und unzureichende Vernetzung eine Kohäsionsschwäche und die besondere Wärmeeinwirkung die Verformbarkeit der Polymerbeschichtung besonders befördert. Die osmotisch generierte Diffusion von Wasser aus dem Potenzial der SPCC-Schicht durch die als semipermeable Membran wirkende Restschicht der EP-Zwischenbeschichtung konnte dann bereits beim Aufbau eines geringen osmotischen Drucks in der ersten EP-Zwischenschicht Blasen erzwingen.

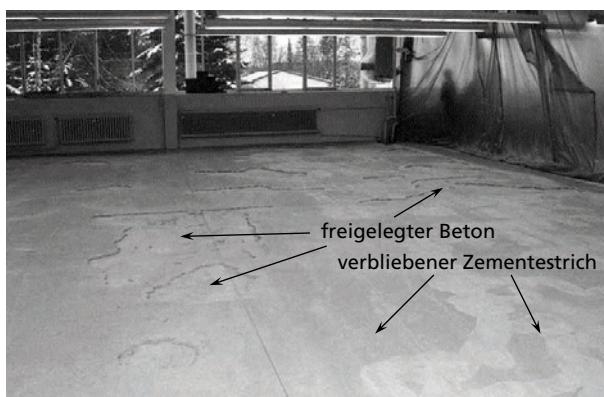
Es ist dann der gesamte Boden im Kugelstrahlverfahren vorbereitet worden. Hohl liegende Estrichabschnitte wurden herausgestemmt. Die freiliegenden Beton-Teilflächen sind durch Handfräsen bearbeitet worden. Eine Vorbereitung im Sandstrahlverfahren war wegen der nebenan weiterlaufenden Produktion nicht möglich. Bild 109 zeigt den vorbereiteten Boden.

Bild 109 ■ Teilansicht des Fußbodens nach Ausstemmen schadhaften Estrichs und nach der Vorbereitung

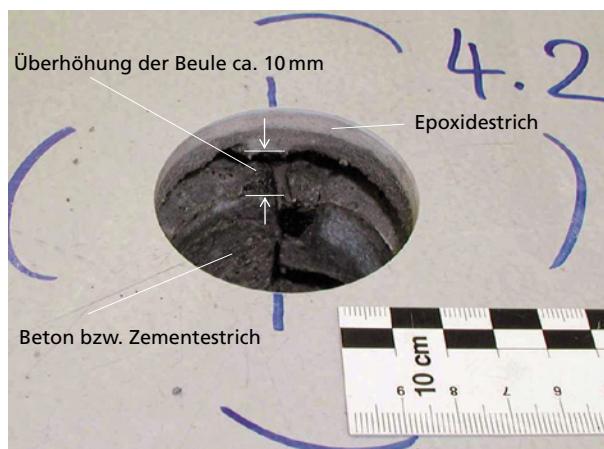
Innerhalb eines Jahres sind vermehrt Hohllagen mit Beulenbildung festgestellt worden. Deren Durchmesser schwankte zwischen 10 cm und 1 m. Mittels Betonbohrkrone sind einige Bodenbereiche angebohrt worden. Bild 110 zeigt das Bohrloch im Bereich einer Beule.

Bild 110 ■ Bohrloch-aufbau im Bereich einer Beule

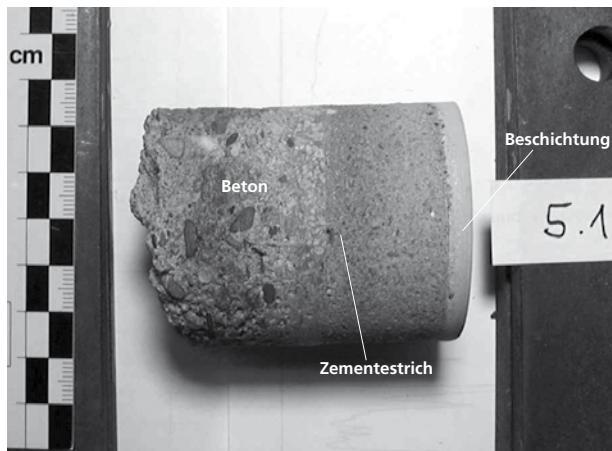
Bild 111 ■ Bohrkern mit innigem Verbund der Einzelschichten
