Schäden an polymeren Beschichtungen

Schadenfreies Bauen

Band 26

2., überarbeitete und erweiterte Auflage

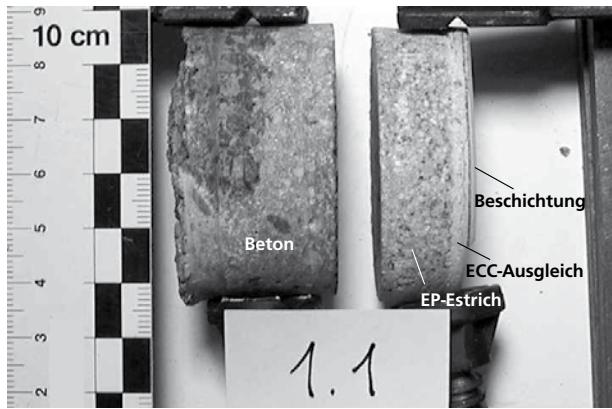
Bild 111 zeigt den Aufbau eines entnommenen Bohrkerns an einer beulfreien Stelle, an der Beton, Zementestrich und Beschichtung einen innigen Verbund aufweisen. Bild 112 zeigt einen zweiteiligen Bohrkern, der aus einer Beule herausgebohrt worden ist. Auffallend ist die ebenförmige Trennfläche zwischen Beton und EP-Estrich.

Bild 112 ■ Bohrkern aus Beule mit Adhäsionsbruch zwischen Beton und EP-Estrich

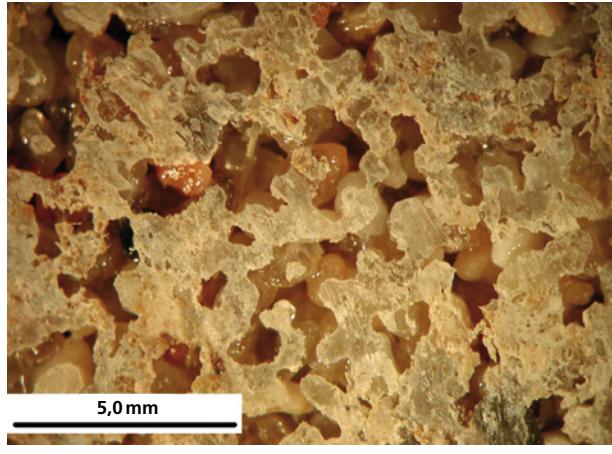
Bild 113 zeigt die Rückseite des Betonkernoberteils gemäß Bild 112.

Bild 113 ■ Stereomikroskopische Aufnahme der Rückseite des Beulenoberteils (EP-Estrich)

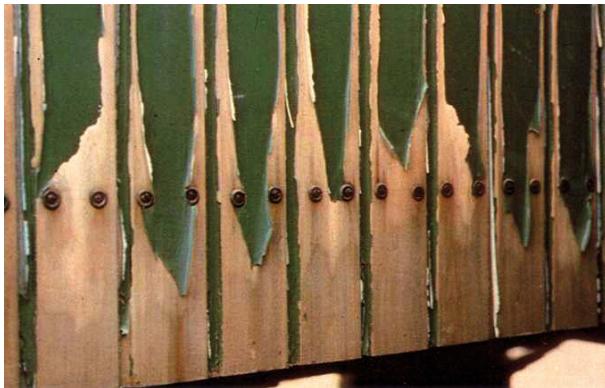
Bild 117 ▪ Abblätternde Beschichtung als Folge des an der ungeschützten Unterkante eingedrungenen und die Beschichtung rückwärtig durchfeuchtenden Wassers

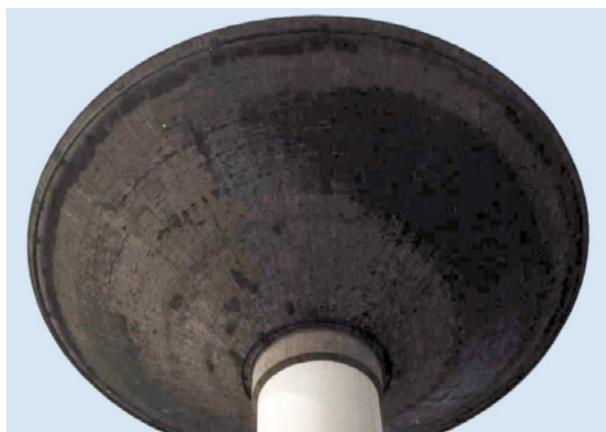
Bild 119 zeigt die Stahlbeton-Kegelschale eines Trinkwasserturms mit zwei Kammern. Die äußere Kammer ist gefüllt, die innere Kammer ist leer. Auf der Außenseite der Kegelschale hat sich auf der Leeseite (Windstille) ein Wasserfilm gebildet, weil die Taupunkttemperatur auf der Betonoberfläche unterschritten worden ist. Die betaute Fläche zeichnet sich im rechten Bildbereich etwas dunkler ab. Demgegenüber ist es auf der gegenüberliegenden Luvseite der Kegelschale unter gleichen klimatischen Bedingungen nicht zur Betauung gekommen, weil der anströmende Wind den Feuchteübergangswiderstand beeinflusst und dabei das Abtrocknungsverhalten begünstigt hat [97]. Die im Zuge der Instandsetzung geplanten Beschichtungsarbeiten müssen bei solchen Klimaphasen unterbrochen werden, da sonst mit gravierenden Verbundstörungen gerechnet werden muss.

Bild 119 ■ Tauwasserbildung (dunkle Teilfläche der Kegelschale, rechts) an einem Trinkwasserbehälter während der Instandsetzungs- und Beschichtungsarbeiten

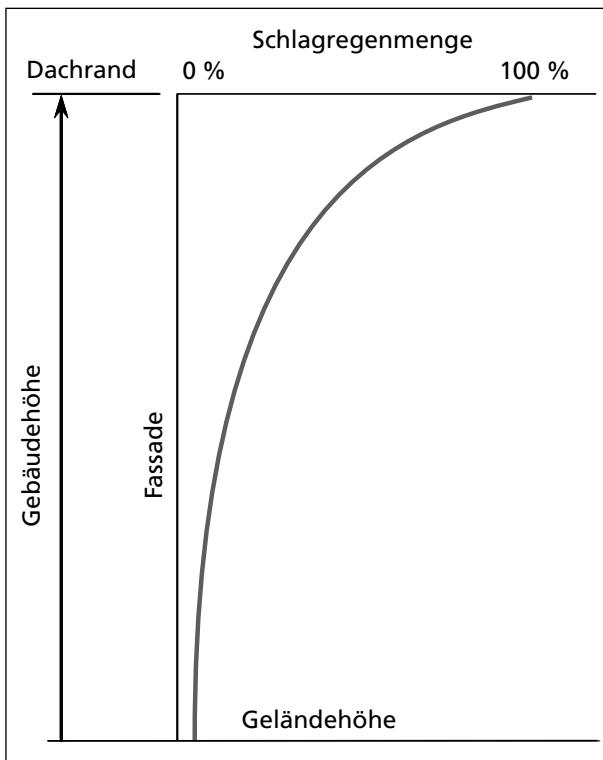
In diesem Zusammenhang muss auch darauf hingewiesen werden, dass insbesondere Sichtbeton- und Putzflächen an Fassaden sowohl fertigungsbedingt als auch expositionsbedingt örtlich unterschiedliche Beschaffenheiten aufweisen können, die bereits der Planer berücksichtigen und auf die sich der Anwender von Beschichtungen bei der Vorbereitung durch Intensivierung einstellen muss. Bild 120 zeigt die Schlagregenbeanspruchung im Profil als Funktion der Höhe eines in freier Südwestlage befindlichen Gebäudes. Durch die Zunahme der Regenbeaufschlagung, und gestützt durch die meist intensive Sonneneinstrahlung in den größeren Höhen von Fassaden, tritt sowohl bei beschichteten als auch bei unbeschichteten Flächen zu größeren Gebäudehöhen hin eine stärkere Verwitterung auf. Bild 121 zeigt eine beschichtete Putzfassade aus südwestlicher Richtung. Bis in eine mittlere Gebäudehöhe waren keine Schäden aufgetreten, zunehmend ab da jedoch bis zum Dach-

Bild 120 ■ Schlagregenprofil an der Südwestfassade eines freistehenden Gebäudes

rand des ca. 30 m hohen Gebäudes. Dem kann prinzipiell dadurch begegnet werden, dass in stärker exponierter Lage eine höhere Güteklafe des Verputzes und der Fassadenbeschichtung zur Anwendung gelangt.

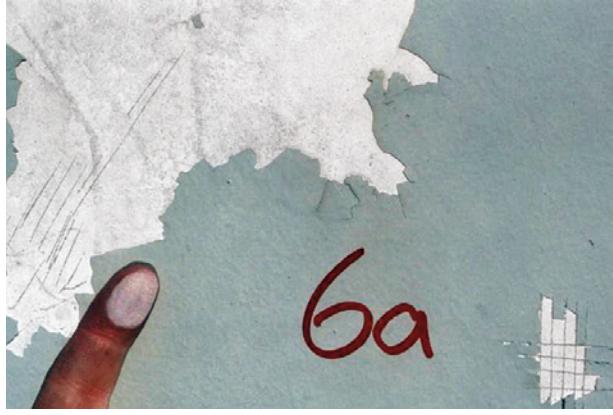
Markant ist auch der Fall, der in Bild 122 im Detail gezeigt ist: Mineralisch gebundene Fassadenplatten waren werksmäßig mit einer Silikatfarbe entsprechend [5] versehen worden. Jahre später wurde die Fassade mit einer Acrylatbeschichtung ertüchtigt. An der Südwestfassade des ca. 20 m hohen Gebäudes traten einige Zeit später Abblätterungen der Acrylatbeschichtung auf, die auch hier von der halben Gebäudehöhe nach oben zunehmend ausgeprägt waren. Zum Schaden war es deshalb gekommen, weil der Ausführungsunternehmer seine Vorbereitungsmassnahmen nach dem Zustand der mit der Silikatfarbe versehenen Fassadenplatten in Geländehöhe ausgerichtet hat. Dabei blieb unberücksichtigt, dass in den oberen Höhen mehlende und kreidende Oberflächen der dort wesentlich stärker verwitterten Silikatfarbe vorlagen. Entsprechend dem Verwitterungszustand hätte mit zunehmender Gebäudehöhe eine zu intensivierende Untergrundvorbereitung durchgeführt werden müssen.

Bild 122 ▪ Acrylfassadenbeschichtung auf kreidendem Untergrund, Abblättern und Gitterschnittkennwert zeigen schlechten Haftverbund an

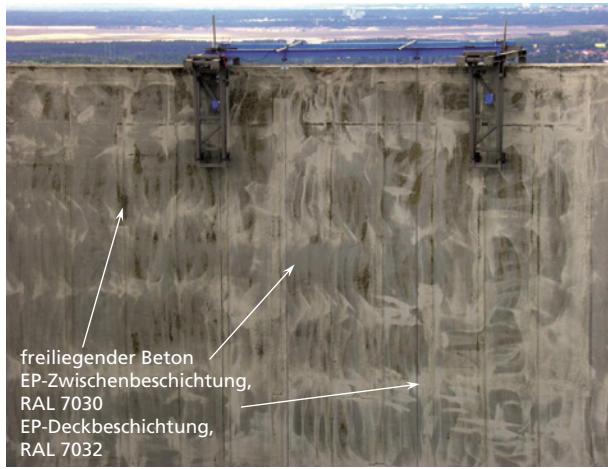
Bild 125 zeigt den Sonderfall des Zusammentreffens von Witterungsbeanspruchung und besonderer Betriebsbeanspruchung [103] mit den Folgen der Schädigung des Beschichtungssystems und des Betonuntergrunds, Letzteres durch Einwirkung von saurem Abgaskondensat [67].

Bild 125 ■ Schaleninnenseite eines Naturzugkühlturms, in dem partiell gereinigte Rauchgase eingeleitet werden; das Zusammenwirken von Abgas-Nebelschwaden (NOX) und Globalstrahlung (UV) führt zu einem fotochemisch beschleunigten Schichtdickenabbau des Epoxid-Beschichtungssystems; an freiliegenden Betonflächen greift Abgas-kondensat an

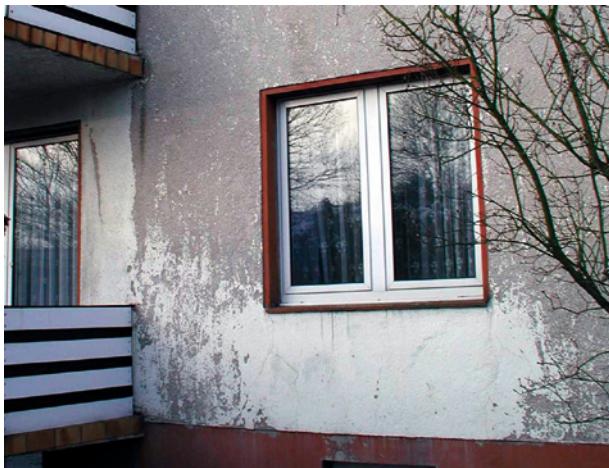
Bild 126 ■ Abwiterung einer Fassadenbeschichtung, die an regengeschützten Teilflächen (dunkel) schneller abläuft als an regengeschützten Teilflächen (hell)

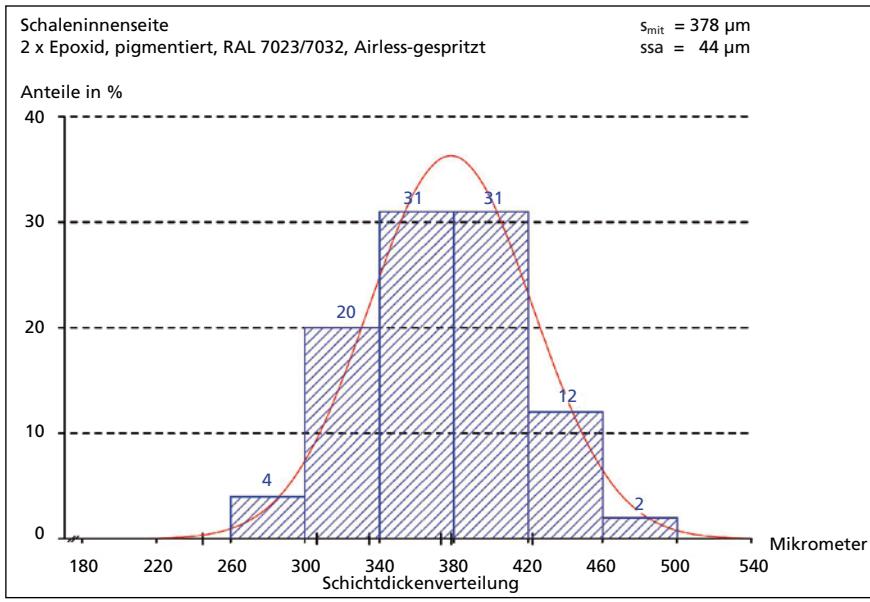
Bild 130 ■ Ergebnis der Schichtdickenmessung an einer Kühlurm-Schaleninnenseite; die Schichtdickenverteilung entspricht der Gauß'schen Normalverteilung

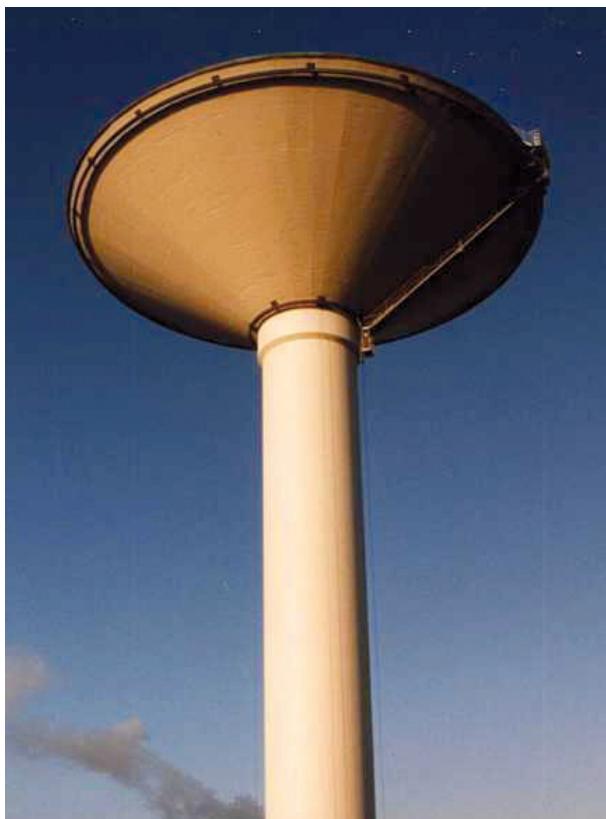
Bild 136 zeigt die Kegelschale eines Stahlbeton-Trinkwasserturms. Aus trinkwasserhygienischen Gründen durfte auf der Innenseite der undichten Kegelschale keine polymergebundene Abdichtung angewendet werden. Örtliche Leckagen sind von außen dichtend injiziert worden. Im Betriebszustand liegt ein stationärer Wasserdampfdiffusionsstrom von innen nach außen vor. Als im Zuge von außenseitigen Instandsetzungsmaßnahmen dort eine Beschichtung mit carbonatisierungsremender Wirkung erforderlich wurde [113], ist eine bauphysikalische Abschätzung des noch zulässigen Wasserdampfdiffusionswiderstandes vorgenommen worden.

Bild 136 ■ Trinkwasser-Hochbehälter; innenseitig ohne, außenseitig mit Beschichtung, erfordert besondere Betrachtungen zur Wassergehaltsverteilung in der Stahlbeton-Kegelschale des Behälters

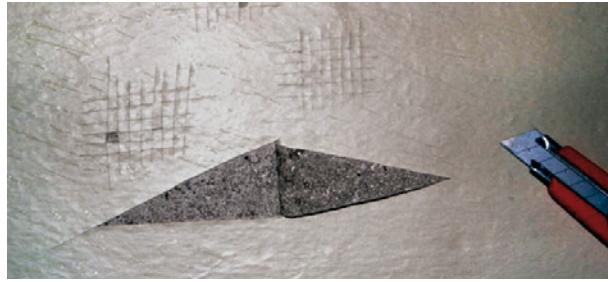
Bild 142 zeigt die praktische Anwendung dieser Messmethode. Bemerkenswert ist die vergleichende Betrachtung zwischen dem Spitzwinkelschneideversuch (für flexible Schichten geeignet) unten und dem Gitterschnittversuch (für flexible Schichten nicht geeignet) oben. Dass das Ergebnis des Gitterschnittversuchs scheinbar gut ausfällt – wogegen der Spitzwinkelschneideversuch ein mäßig bis schlechtes Ergebnis anzeigt –, liegt daran, dass bei flexiblen Schichten wegen der Verformbarkeit der Beschichtung beim Einschneiden keine scherende Beanspruchung der Haftzone aufgebaut wird. Tatsächlich liegt ein mäßig bis schlechter Verbund vor, der durch eine unzureichende Untergrundvorbereitung verursacht worden ist. In diesem Fall sind an einer Sichtbeton-Fassadenfläche als Folge der starken Witterungseinwirkung in großer Gebäudehöhe (siehe dazu auch die Ausführungen in Kapitel 3.7.2) sandende Teile nicht vollständig abgetragen worden. Sie haften an der Rückseite der abziehbaren Beschichtung.

Bild 142 ■ Rissüberbrückende Betonbeschichtung, $s_{\min} \geq 300 \mu\text{m}$; Spitzwinkelschneideversuch zeigt schlechten (tatsächlichen), Gitterschnittversuch zeigt guten (vermeintlichen) Haftverbund an

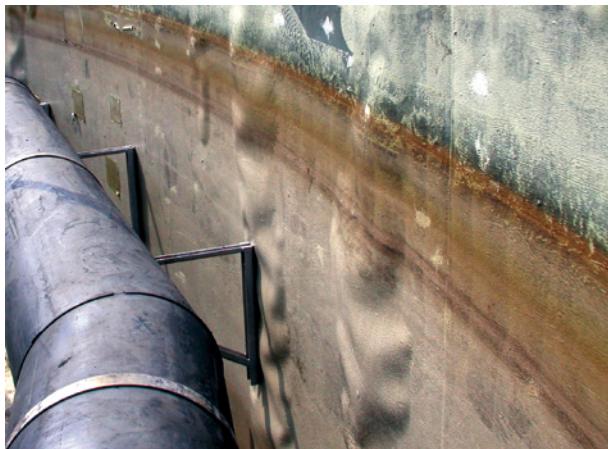
Auf die Innenseiten von Ringwand und Boden des Stahlbetonbeckens einer Kläranlage wurde ein rissüberbrückendes Polyurea(PUA)-Beschichtungssystem appliziert. Auf die Bodenfläche ist zuvor als Substrat eine EP-Flüssigharz-Kratzspachtelung aufgezogen worden. Das Klärwasser hatte eine Temperatur von 30 ... 35 °C. Nach einiger Zeit traten großflächige Beulen auf. Bild 143 zeigt einen Wandausschnitt mit beulenartigen Erhebungen. An intakt erscheinenden Flächen konnte die flexible, ca. 2 mm dicke PUA-Beschichtung bei Anwendung des Spitzwinkelschneideversuchs (siehe oben) in Form eines Adhäsionsbruchs großflächig (tapetenähnlich) abgezogen werden.

Bild 143 ■ Klärbeckenwand mit Beulenbildung in der PUA-Beschichtung

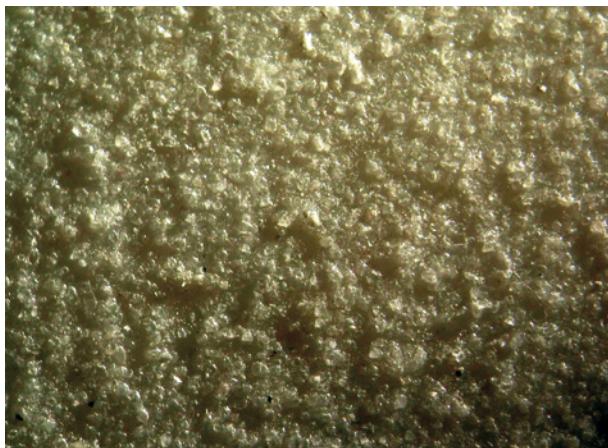
Die Beschaffenheit des dabei freigelegten Untergrunds ist in Bild 144 gezeigt. Sie ist geprägt durch eine sandkornraue, mit dem unpigmentierten EP-Flüssigharz umhüllte gezackte Oberfläche.

Bild 144 ■ Quarzsand-geprägte Oberflächen-geometrie der EP-Grund-beschichtung

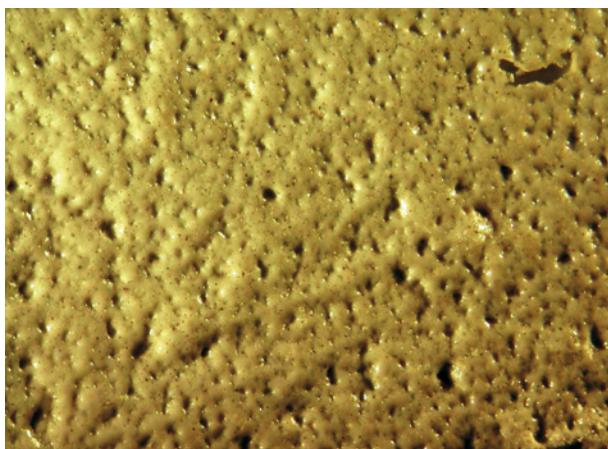
Die Beschaffenheit der Rückseite der PUA-Schicht zeigt Bild 145. Die Oberfläche ist nicht gezackt, sondern ausgerundet, d. h. bezüglich der Oberflächengeometrie nur sehr eingeschränkt identisch mit der Oberflächengeome-

Bild 145 ■ Ausgerunde- te Oberflächengeometrie der PUA-Beschichtungs- rückseite

trie des Untergrunds. Darin liegt die Hauptursache der signifikanten Haftverbundschwäche, die auf großen Teilflächen visuell nicht sichtbar war. Sie geht im Wesentlichen darauf zurück, dass einerseits keine ausreichende Haftverbundaffinität zwischen EP-Grundbeschichtung und PUA-Deckbeschichtung vorlag und dass wegen des raschen Viskositätsanstiegs der schnell vernetzenden Deckbeschichtung keine hinreichende Benetzung möglich war. Daraus ergibt sich zwingend, dass der unzureichende Haftverbund schon vor Inbetriebnahme der Kläranlage vorhanden war. Eine ausführliche Beschreibung der für das Versagen verantwortlichen systemischen Fehler kann in [94] nachgelesen werden.

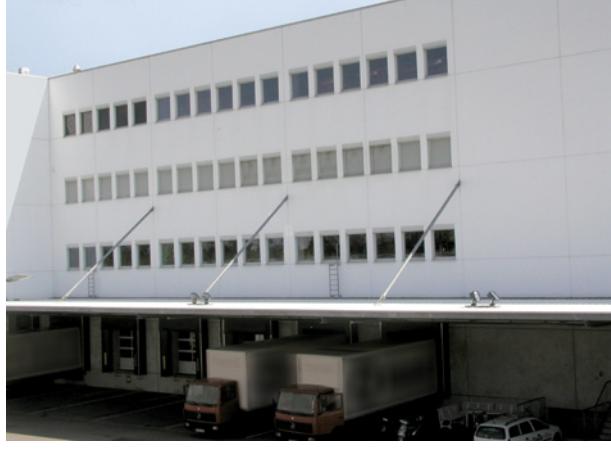
Bild 146 ▪ Ausschnitt der Westfassade des Bauobjektes

Mit dem Vorhaben des Bauherrn, an der Fassade eine farbliche Neugestaltung vorzunehmen, offenbarte sich eine Haftverbundschwäche der Beschichtung zum Beton. Bei der Anwendung des Gitterschnittversuchs [23] wurde der schlechtestmögliche Kennwert Gt 5 festgestellt. Es trat eine Adhäsionsent-

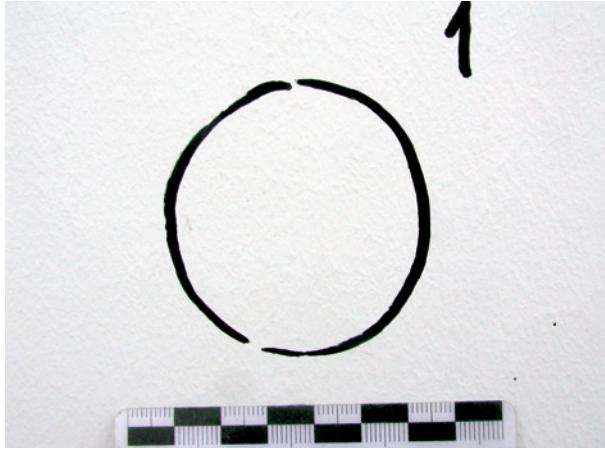
Bei der Erstellung eines Handelshauses sind die äußeren Umfassungswände mit Betonfertigteilelementen errichtet worden. Nach der Montage hat ein ortsansässiges Beschichtungsunternehmen eine Fassadenbeschichtung unter Verwendung einer Acryldispersion durchgeführt. Zwar war durch den Unternehmer die Tragfähigkeit des Untergrunds zu prüfen und, falls nicht vorhanden, mit einem entsprechend geeigneten Untergrundvorbereitungsverfahren herzustellen. Bild 146 zeigt einen Ausschnitt der Westfassade, die auch zwei Jahre nach Beschichtungsausführung keine sichtbaren Mängel aufwies. Bild 147 zeigt den ›intakten‹ Zustand nach dieser Zeit in einer Detailaufnahme.

Bild 147 ■ Teilfläche der Fassade mit scheinbar mängelfreier Beschichtung
