naturstein Sanierung Stuttgart 2017

Neue Natursteinrestaurierungsergebnisse und messtechnische Erfassungen

Natursteinsanierung Stuttgart 2017

**Neue Natursteinrestaurierungsergebnisse und messtechnische Erfassungen
sowie Sanierungsbeispiele**

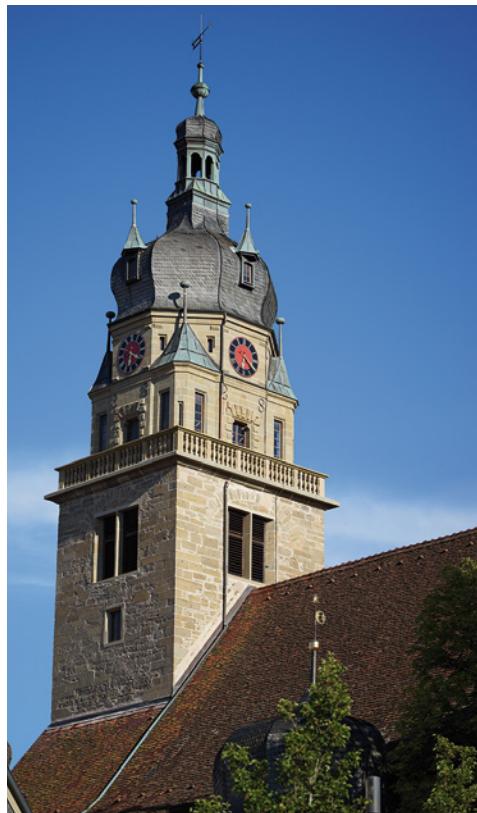
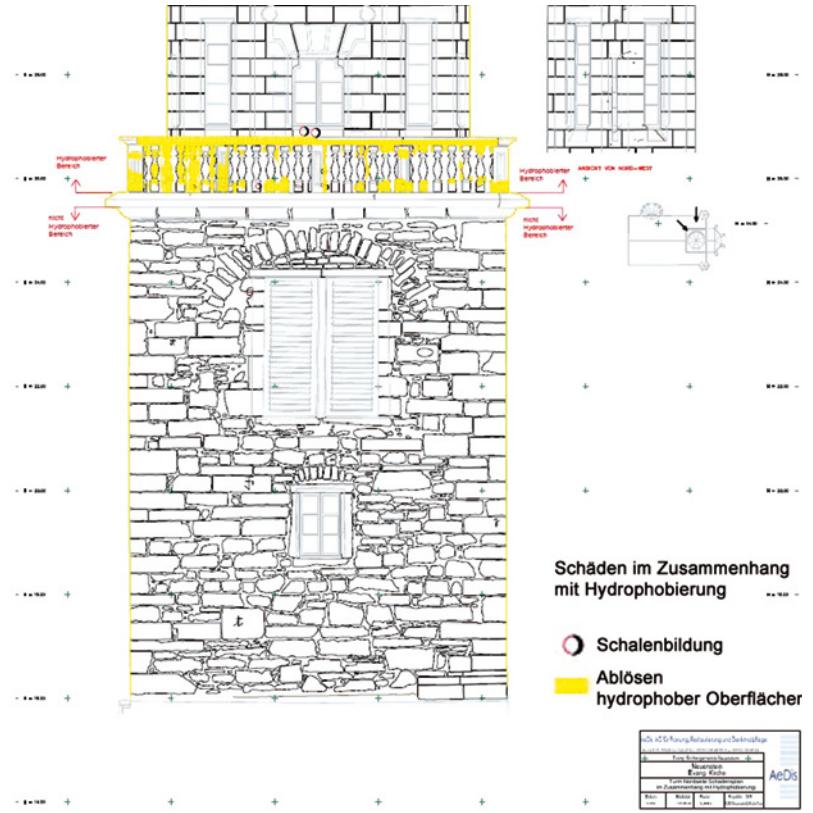
Abb. 1a und b Evangelische Kirche Neuenstein:

links, 1a: Ansicht der Kirche (Quelle: Foto © Roman Eisele, Bad Rappenau),
rechts, 1b: Schadensplan in Zusammenhang mit Hydrophobierung (Schäden hier gelb schraffiert, Arbeiten Fa. AeDis, A. Kieferle)

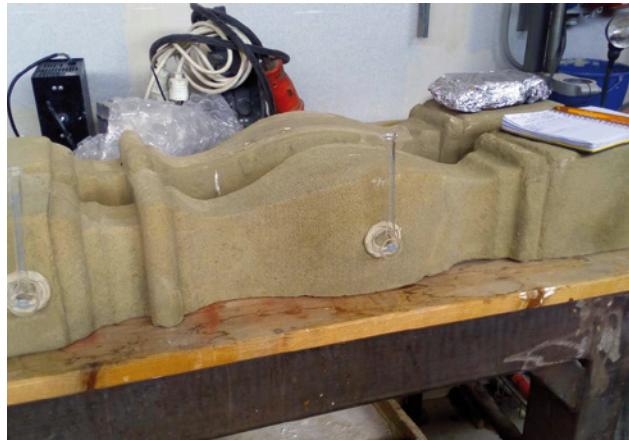
Abb. 2 Reinigungsversuche an einer ausgebauten Balustrade der Kirche Neuenstein mittels chemischen Reinigern und Dampfsauger in der Aedis-Werkstatt. Test der Wasseraufnahme mit Karsttischen Prüfröhrchen nach der Reinigung

Als Fazit kann gesagt werden, dass bei allen erfolgreichen Reinigern nach der Reinigung ein Teil der Poren geöffnet und somit die kapillare Wasseraufnahme schwach bis deutlich erhöht war (Abb. 2). Die sehr spezifischen Reinigungseffekte (Aufhellungen, Verbesserung der Wasseraufnahme, optische Abnahme des „Schmutzes“) entsprechen natürlich im Detail chemischen Extraktions- und Aufschlussverfahren. Die Verschmutzungen in Kombination mit Bewuchs und z.T. alten Hydrophobierungen sowie die Reinigereffekte und Rückstände, wurden chemisch hier nachuntersucht.

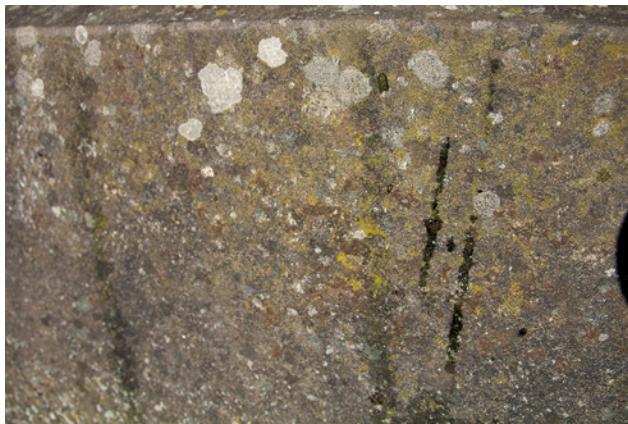
Abb. 4 Abdeckplatten des Sockels, ca. 60 % Gefälle, mit Wassertropfentest. Ergebnis: Wasser wird nicht aufgenommen sondern läuft ab, hydrophobe Oberfläche! (St. Anna-Kirche Bernhardsweiler/Fichtenau, April 2016). Biologischer Bewuchs: unten schwarz-pelzig, oben mit grünen Algen und Flechten

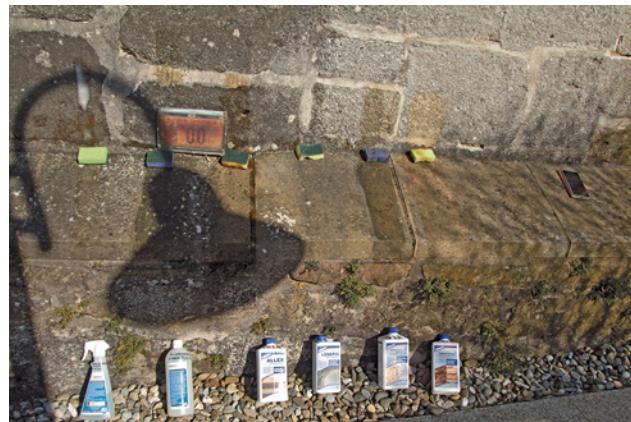
Abb. 5 Beprobung aller hydrophoben Oberflächen und Reinigungsversuche am 20.4.2016, übliche chemische Reiniger, Sockel der Südfassade St. Anna-Kirche Bernhardsweiler (Fichtenau). Zustand während der Reinigung

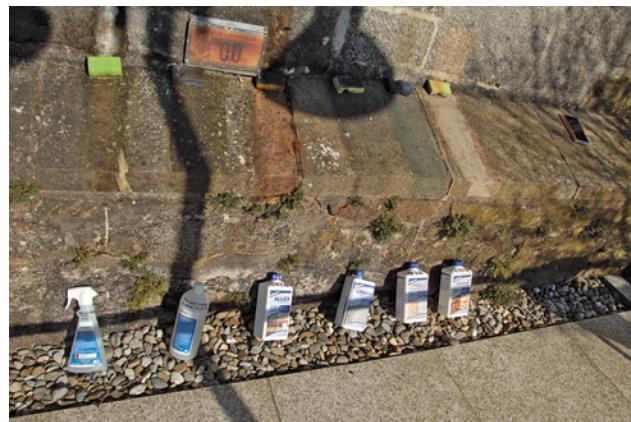
Abb. 6 Musterfelder und Erfolgskontrolle des Zustandes nach der Reinigung am 20.4.2016, verschiedene chemische Reiniger, Südfassade St. Anna-Kirche Bernhardsweiler (Fichtenau)

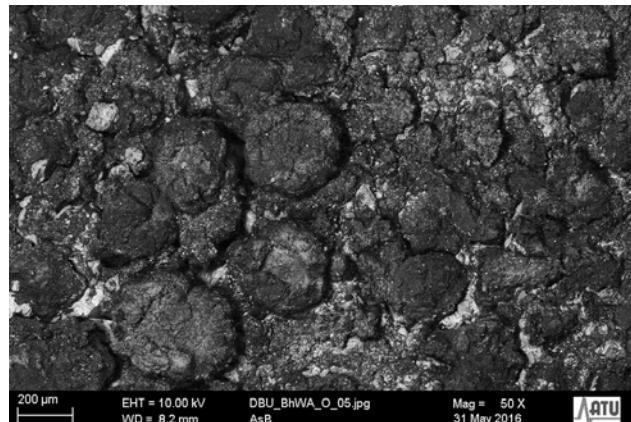
Abb. 7 REM-Rückstrebild der ungereinigten Sandsteinoberfläche der Kirche St. Anna in Bernhardsweiler (Fichtenau). Auf der Oberfläche ist starker mikrobiologischer Bewuchs zu erkennen (HFT-Bauchemielabor und ATU/Herrenberg).

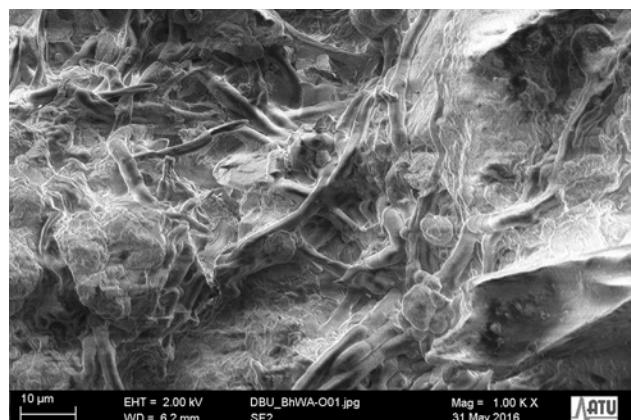
Abb. 8 REM-Sekundärelektronenbild der ungereinigten Sandsteinoberfläche der Kirche St. Anna in Bernhardsweiler (Fichtenau). Hohe Auflösung: Auf der Oberfläche ist starker mikrobiologischer Bewuchs als Fäden, Nester und Zellen zu erkennen (HFT-Bauchemielabor und ATU/Herrenberg).

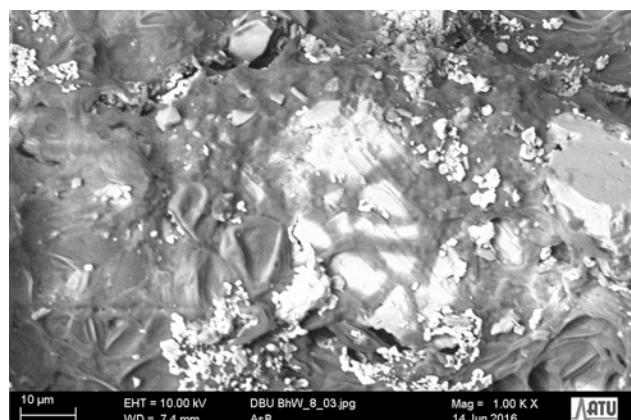
Abb. 9 REM-Rückstrebild der mit „Lithofin MN Außenreiniger“ gereinigten Sandsteinoberfläche der Kirche St. Anna in Bernhardsweiler (Fichtenau): Große Teile des mikrobiologischen Befalls wurden entfernt und Poren z.T. geöffnet (HFT-Bauchemielabor und ATU/Herrenberg). Von allen getesteten Reinigungsmitteln zeigt es hier optisch die beste Reinigungswirkung. Die Wasseraufnahme wird dadurch nur gering verbessert (getestet mit dem Karstenschen Prüfröhrchen, AeDis).

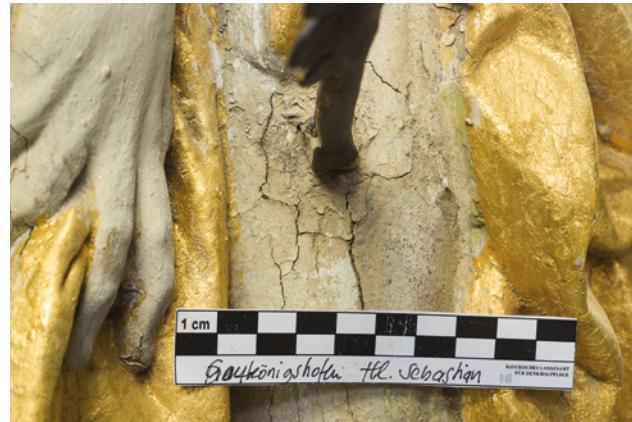
Abb. 3 Detail vom rechten Oberschenkel mit Fassungsschäden

und mehrfach dünne Schalen- und Schuppenbildung zu beobachten. Insbesondere an freigelegten Bruchkanten war dieses Schadensbild am Fuß der Skulptur auffällig (Abb. 6). Diese Verwitterungsform steht im Zusammenhang mit Umwandlungsprozessen im Sandsteingefüge und Wechselwirkungen bei Kontraktionsbewegungen durch fortlaufend auftretende Feuchtigkeitswechsel im Porenraum des Gesteins. Damit hängen auch die Verformungen bzw. Aufspaltung entlang des linken Beines zusammen, die ein weiteres Indiz für das kritische Dehnungsverhalten des verwendeten Sandsteinmaterials war. An der Plinthe der Skulptur waren unsachgemäße, frühere Reparaturstellen ablesbar. Hier wurden mit einem Polyesterharz Bruchstücke verklebt und der rechte Fuß am Spann mit einem sehr spröden Zementmörtel ergänzt. Die Metallpfeile waren offenkundig bereits durch Kleben neu montiert worden, es lassen sich Harzkleberreste am Brustkorb und Oberschenkel ausmachen (Abb. 3).

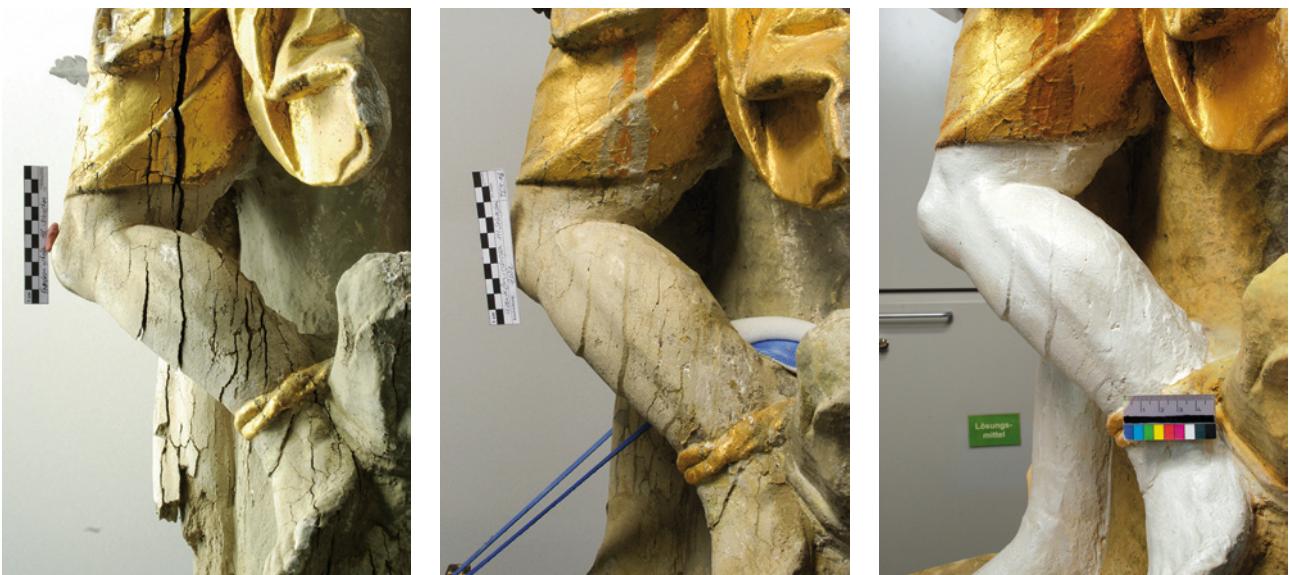
Abb. 8 Drei Seitenansichten vom linken Bein mit schrittweisem Maßnahmenablauf

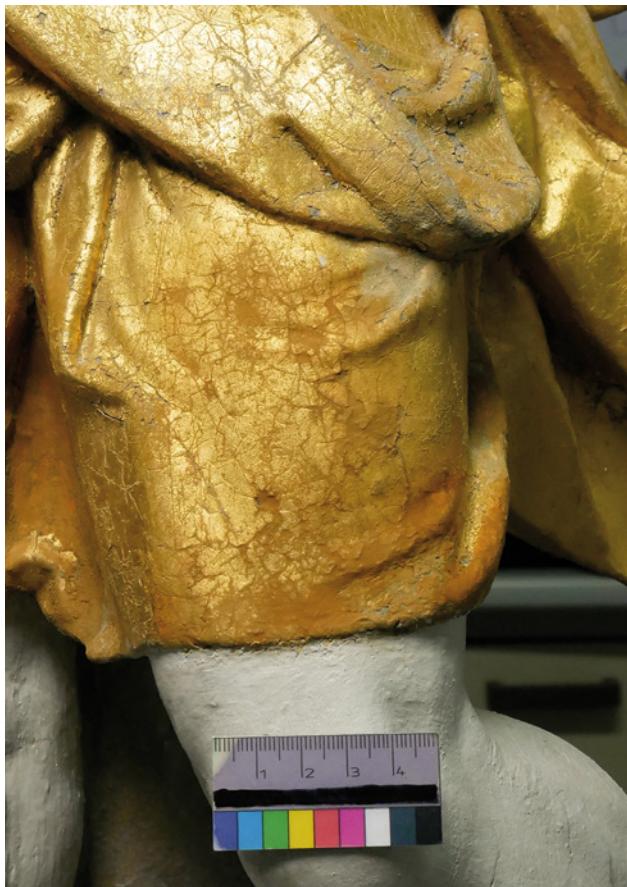
Abb. 12 Detailausschnitt mit sog. Kittungen der öligen Vergoldung

Ziel war es, den größtenteils überlieferten Farbeindruck der Erstfassung wiederherzustellen und etwaige Korrekturen zugunsten dieser Fassung vorzunehmen. Dazu wurden pigmentierte Öllasuren auf die Oberflächen eingelassen und nach der Trocknung die Öllasur abschließend mit einem feinen Wachsüberzug als Oberflächenfinish mattiert. Um die Haltbarkeit und den gewünschten Farbeindruck vorab einschätzen zu können, wurden Versuche an einer offenenporigen Sandsteinplatte und Probewür-

feln durchgeführt (Abb. 12 und 13). Ferner wurden Arbeitsmuster mit unterschiedlichen Ölen, Füllstoffen und Pigmenten angelegt. Die Herstellung der Öllasuren wurde an einem Glastisch vorgenommen und die Pigmente mit einem Läufer in den jeweiligen Lasuransatz eingerieben. Die Mattierung zu stark glänzender Oberfläche wurde zunächst durch Abreiben mit Vliestüchern, die mit feinem Edelkorund belegt waren, vollzogen. Auch ein Radierstift kam zum Einsatz. In Teilbereichen wie der Plinthe und dem Baumstamm wurde ein Überzug mit einem mikrokristallinen Wachs und Ölwaschgemisch die Mattierung erzielt. In Tabelle 3 wurden die ausgewählten Rezepte zusammengestellt, um einen Überblick zur Fassungsrestaurierung zu geben.

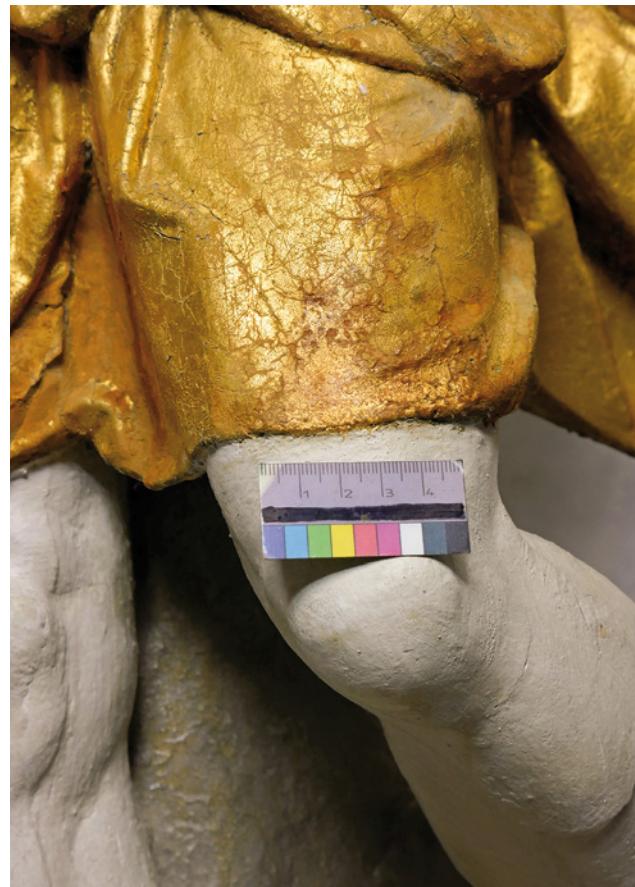
Abb. 13 Nachzustand des Bildausschnittes Inkarnat mit Lententuch

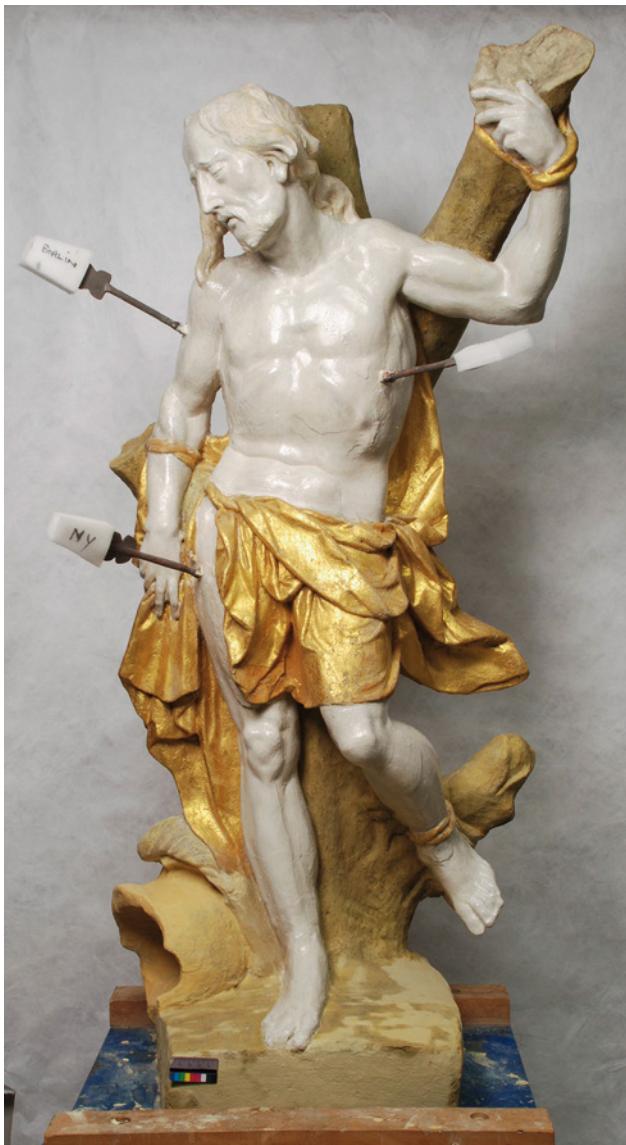
Abb. 14 Nachzustand mit Bleiweiß-Öllasur auf dem Inkarnat kurz nach dem Auftrag

Bei der Fassungsrestaurierung sind unterschiedliche Materialansätze von organischen und anorganischen Farbanstrichen diskutiert worden. Wir haben uns schließlich für die ölgebundene und tatsächlich nachgewiesene Bleiweißfassung entschieden. Hier waren drei Gründe ausschlaggebend;

1. Die ölige Bleiweißfassung von Inkarnat und Baumstamm waren soweit gut erhalten, dass eine Neu fassung in Öltechnik mit leicht pigmentierten Öllasuren nachhaltig erschien.
2. Die mittlerweile häufig zur Anwendung kommenden Kunstharsdispersionen bei Fassungsrestaurierungen auf Stein zeigen demgegenüber zwar nicht vergleichbare Alterungserscheinungen und sind aber ebenfalls nicht wortungsfrei.
3. Da die Aufstellung der Skulptur in der Fassaden nische einen gewissen Schutz vor direkten Witte-

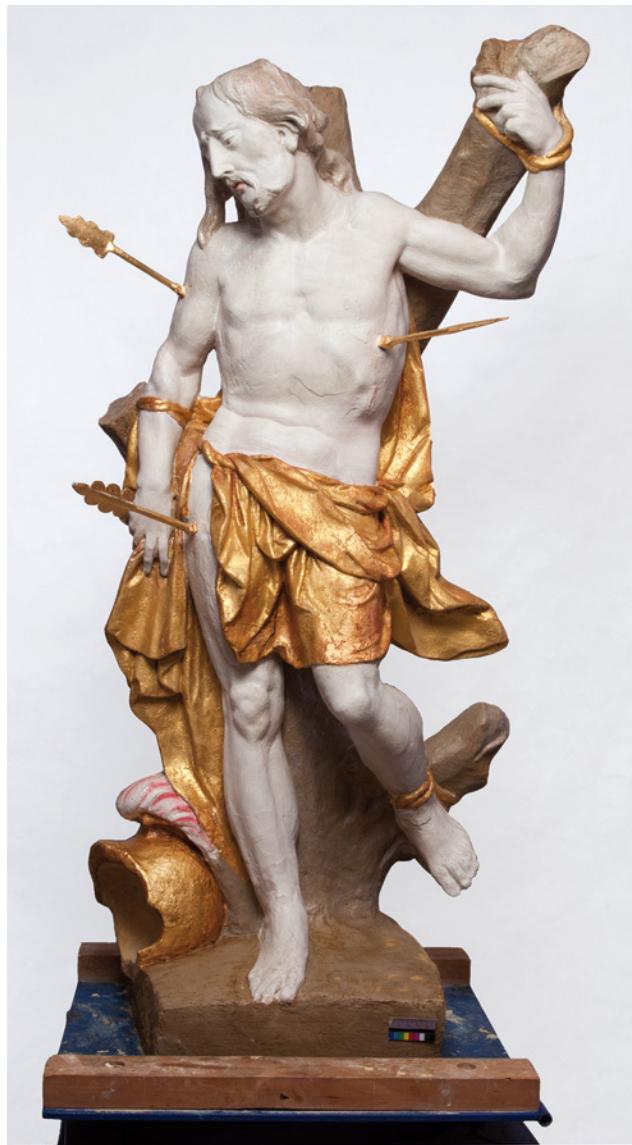
Abb. 15 Endzustand nach Fertigstellung der Fassungsrestaurierung, nach Durchtrocknung der Öllasur war der Glanzgrad erheblich geringer.

rungseinflüssen bietet, ist die Verwendung dieses historischen Farbmittels möglich. Allerdings ist auch eine Fassungsinstandsetzung turnusmäßig notwendig.

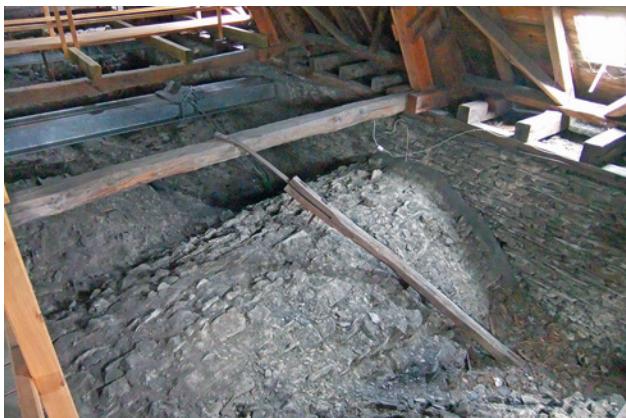
Abb. 2 Frühere Sicherungsmaßnahmen durch Rückverankerung der Strebepfeiler in den Dachraum

Die alten Auswicklungen von Rissen (Abb. 11), die jetzt wieder zu Tage getreten sind, die scheinbare Wirkungslosigkeit der beiden früheren Sicherungsmaßnahmen (Abb. 2) und die verschobene Lage der

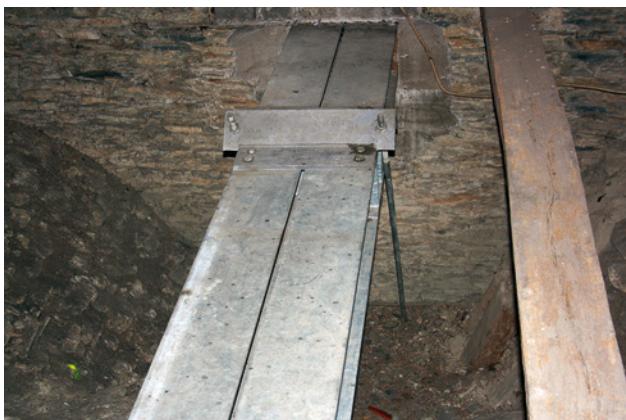
Abb. 3 Detail des Zugstabanschlusses an die beiden Stahlträger (Maßnahme 1975)

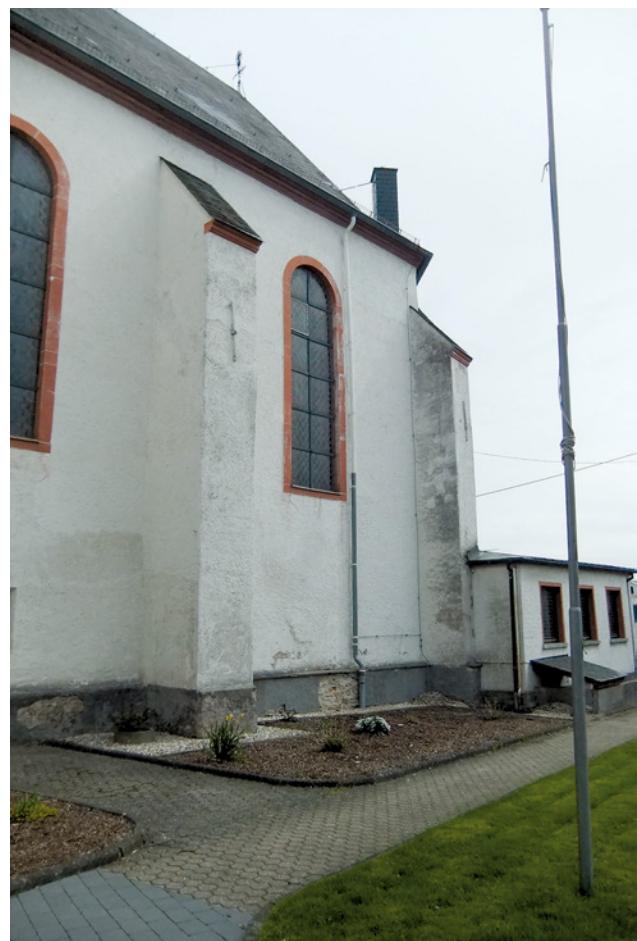
Abb. 5 Strebepfeiler an der Nordseite mit deutlich sichtbaren Splinten der Zugverankerungen

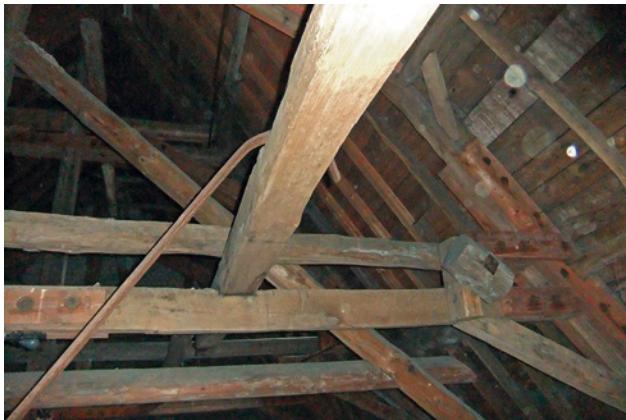
Abb. 4 Historischer Zugstabanschluss am Mittelrähm der Dachkonstruktion

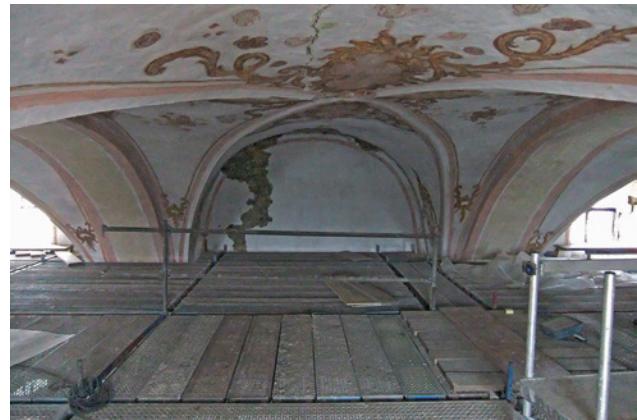
Die deutlichen Verformungen der Kreuzgewölbe mit den dazugehörigen starken Rissbildungen (Abb. 6 bis 9) waren der Anlass dafür, dass das mit der Tragwerksplanung beauftragte Ingenieurbüro SK Ingenieurgemeinschaft in Bailingen sich mit der Bitte an uns wandte, die Ursachen dieser Schädigungen zu er-

Abb. 6 Gewölbefeld mit deutlichen Verformungen und Rissbildungen

Aus dem vorliegenden Bauaufmaß und örtlicher Überprüfung konnten bei der Pfarrkirche Maria Himmelfahrt keine nennenswerten Auflagerverschiebungen ermittelt werden. Die möglichen wenigen Millimeter können keinesfalls die großen Verformungen der Grate und Gewölbefelder (Abb. 6 und 8) sowie die teils starken Schädigungen (Abb. 7) erklären.

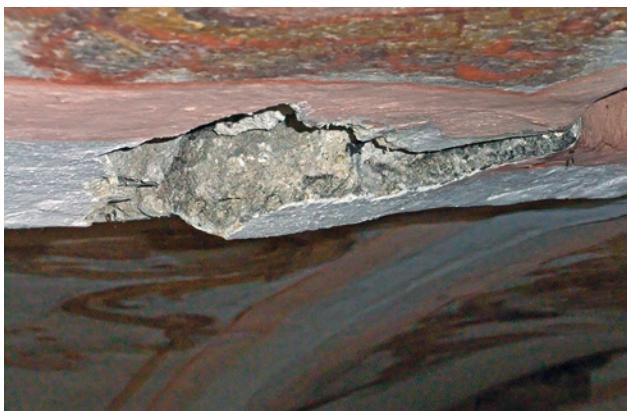
Abb. 7 Detail einer geschädigten Gratrikke mit klaffendem Riss

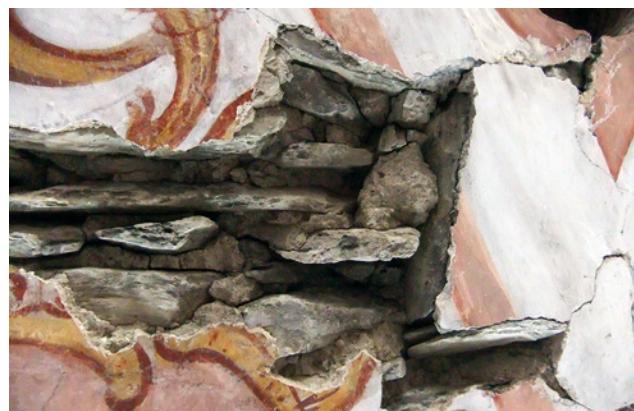
Die Gewölbe weisen im Wesentlichen eine Dicke von ca. 24 cm auf und bestehen aus einem offenporigen vulkanischen Gestein (Abb. 10), das für die Ausführung grob zurecht behauen wurde. Für Auszwicklungen von Rissen wurden bei früheren Sanierungen plattige Schieferbruchsteine verwendet (Abb. 11).

Abb. 10 Mauerwerksstruktur des Gewölbes

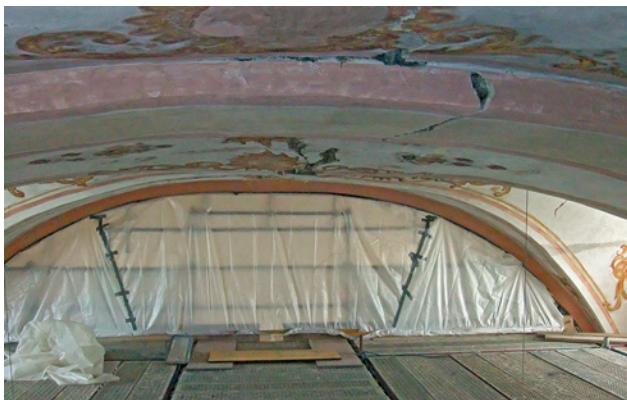
Abb. 8 Stark verformter Gurtbogen, der jetzt eine fast korrbogige Geometrie aufweist

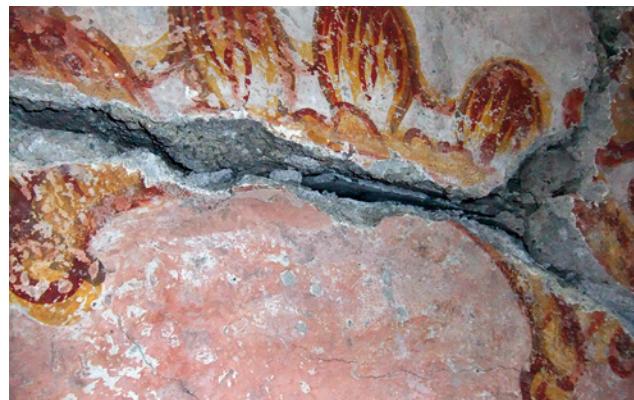
Abb. 11 Auszwickung eines Risses (frühere Sanierungsmaßnahme) mit plattigem Schieferbruchstein

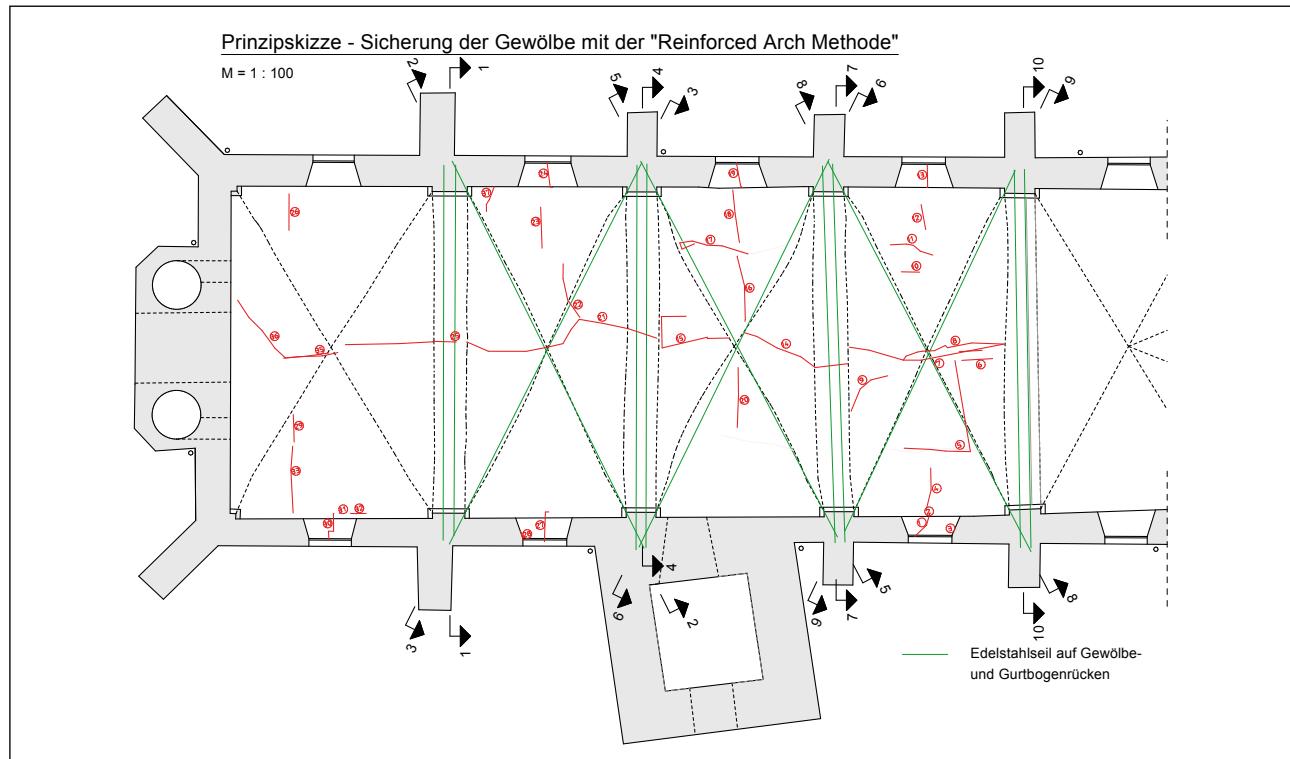
Abb. 16 Übersicht und Prinzipskizze zur Anordnung der vorgespannten Seile (Grundriss)

Die Anordnung der vorgespannten Seile zur Sicherung des Gewölbes in der Pfarrkirche von Blankenrath erfolgt über die Gurtbögen quer zum Kirchenschiff und längs der Grate der mittleren drei Gewölbefelder (Abb. 16). Das westliche Endfeld, das um 1900 angebaut worden war, weist eine deutlich bessere Mauerwerksstruktur, eine höhere Ausführungsqualität und damit deutlich geringere Verformungen und Rissbildungen bzw. -weiten auf. Das Gewölbefeld zum Chorraum ist ebenfalls geringer geschädigt, so dass auch hier auf eine zusätzliche Maßnahme zur konventionellen Rissanierung verzichtet wird.

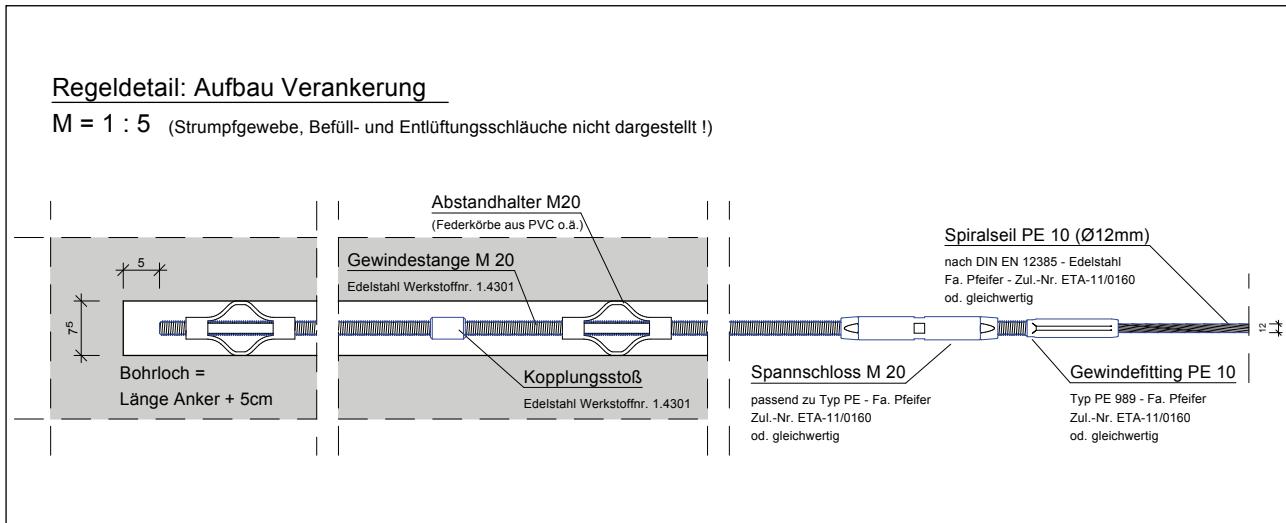
Abb. 17 Regeldetail zur Verankerung der vorgespannten Seile mittels Strumpfanker (Schnitt)

Die Verankerung der Seile erfolgt über Strumpfanker im Mauerwerk der Strebepfeiler bzw. der Turmwand (Abb. 17). Im ersten westlichen Gurtbogen (Schnitt 1-1 in Abb. 16) wird aus geometrischen Gründen nur ein Seil statt der in der Prinzipübersicht noch dargestellten zwei Seile eingebaut.

Zwischen den Strumpfankern und den Seilen ist auf einer Seite ein Spannschloss M20 vorgesehen (Abb. 17), damit der Ausgleich von Bautoleranzen möglich ist. Dieses Spannschloss wird beim Einbau der Seile nur handfest angezogen, da die eigentliche Vorspannung durch das Unterkeilen des 12 mm dicken Drahtseils durch Hartholzkeile im Abstand von maximal 30 cm erfolgt (Abb. 18 und 19).

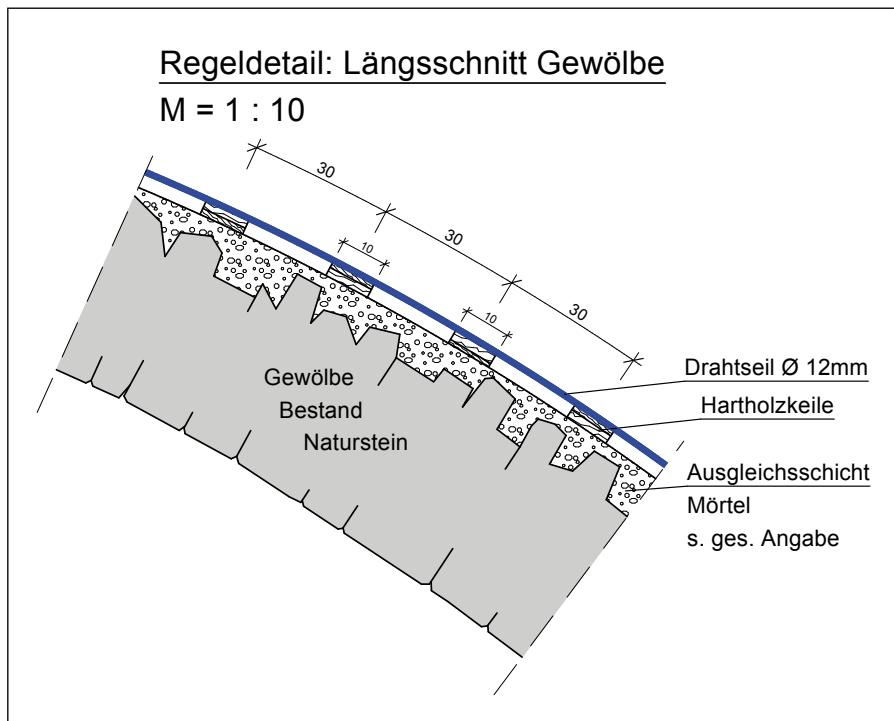
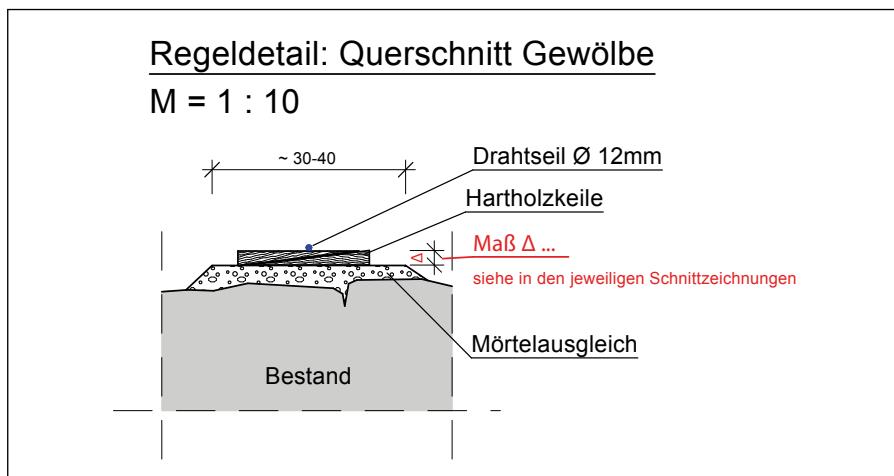
Abb. 18
Regeldetail zur Seilvorspannung durch Hartholzkeile (Längsschnitt)

Abb. 19
Regeldetail zur Seilvorspannung durch Hartholzkeile (Querschnitt)

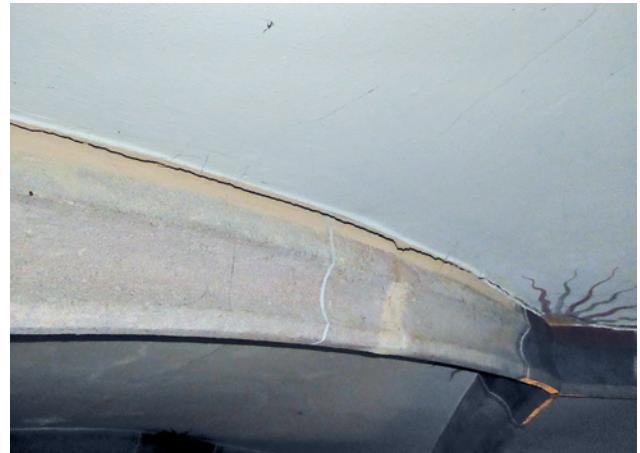
det sein als beim Hauptgewölbe, ggf. zu erkennen am Ablösen der Kreuzrippen von der Gewölbetonne (Abb. 4). In der Folge entsteht ein neuer Gleichgewichtszustand mit unterschiedlicher Lastaufnahme am Gesamtsystem. Die Entdeckung von Rissen und Spalten suggeriert dem Laien eine Fragwürdigkeit der Standsicherheit eines Gewölbes. Jedoch hat jedes Gewölbe ober- bzw. unterseitige Risse in den entstehenden Gelenkfugen.

Abb. 4 Detail Ablösung der Scheitelrippen vom Hauptgewölbe

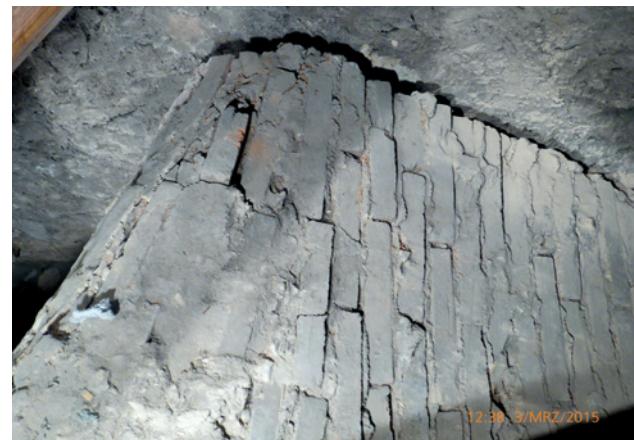
Abb. 7 Abriss der Stichkappe von der Aussenwand

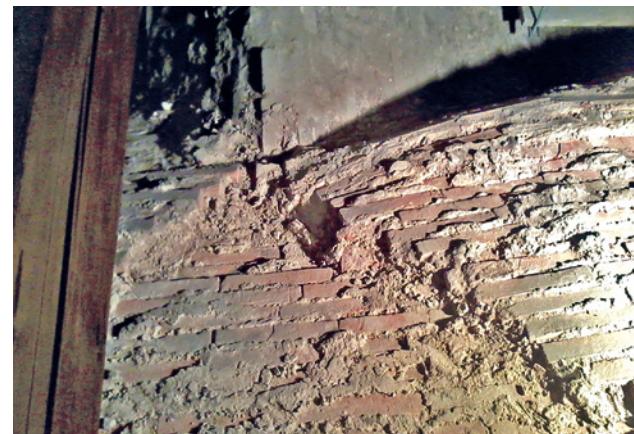
Abb. 9 Detail plastische Verformung Kappenmauerwerk am Gewölberand

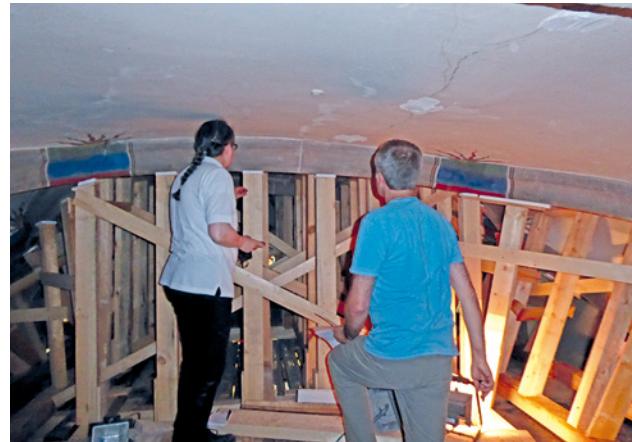
Nach Stellung des Innengerüsts wurden bei einer Objektbegehung (Abb. 10) visuell starke Absenkungen im Bereich der Scheitelrippen und den teilweise stark verschobenen Scheitelkappen festgestellt. Im ca. 1,00m breiten Mittelbereich des Scheitels des Hauptgewölbes erschien der Verlauf nahezu waagerecht. Es wurde ein Stichmaß von 2,0cm bei einer Breite von 1,00m ermittelt. Im Sinne einer sofortigen Notsicherung sämtlicher innerer Rippen (Scheitelrippen und direkt anschließende mittlere Rippen) sowie des gesamten Scheitelbereiches des Hauptgewölbes (Tonnenform) wurde ein räumliches Abstützgerüst eingebaut. Auf Anordnung der zuständigen Statikerin wurden die Verformungen von Rippen und Kappen in Teilabschnitten im Längs- und Querschnitt oberhalb und unterhalb des Gewölbes aufgemessen und dokumentiert. Zur Beurteilung des Ausmaßes der Schäden wurde das Gewölbe oberseitig vom Dachraum aus vorsichtig von Staub und losen Teilen befreit. Die Stützrichtungen des Mauerwerkes sowie die detaillierte Gewölbestruktur konnte damit klar definiert werden. Auf der Oberseite der Gewölbekappen waren durchweg an allen Rippen starke Rissbilder zu erkennen. Das Hauptgewölbe (Abb. 5), bestehend aus einlagigem Ziegelmauerwerk, verläuft in Tonnenform in Längsrichtung über die Schulter der gekrümmten Kreuzrippen aus Sandstein. Die Gewölbekappen sind einlagig aus Ziegeln hergestellt. Die Kappendicke beträgt – inklusive Putz unten und Mörtellage oben – 15 cm. In Querrichtung schließt sich das Ziegelmauerwerk der Stichkappen an. Die verformungsgerechten Einmessungen an vier Querschnittprofilen und entlang des Hauptgewölbescheitels wiesen darauf hin, dass sich im Gegensatz zur ursprünglichen Bestandszeichnung alle mittleren Querrippen, einschließlich der Scheitelkappen, erheblich abgesenkt haben (Abb. 16). Eine Scheitelkrümmung ist in Teilbereichen nicht mehr existent. Quer zur Gewölberichtung ist sogar eine negative Krümmung vorhanden. Zudem ist der Gewölbeschei-

Abb. 10 Räumliches Abstützgerüst, Parallelriss-System Unterseite Scheitel

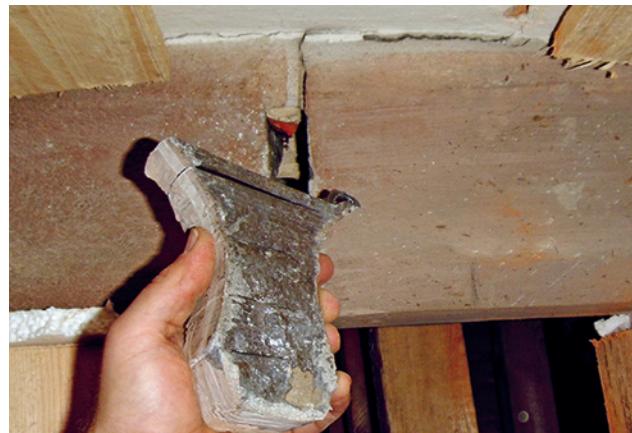
Abb. 11 Lockere Reparaturverbleitung in der Stoßfuge Scheitelrippe

lung alte Reparaturen an den Stoßfugen und den Sandsteinbogenrippen sichtbar. Teilweise wurden diese Ausbesserungen mittels Verbleiungen ausgeführt. Die bis zu 6 cm breiten Bleifugen (Abb. 11), vorhanden in sämtlichen Scheitelrippen, lassen die tatsächliche Zunahme der Spannweite des Hauptgewölbes sehr gut erkennen. An zahlreichen Stellen haben sich seit der letzten Reparatur neue Risse und Abscherungen gebildet. Durch die Übermauerung der ersten Querrippen mit den quer angeordneten mittleren Kappen haben sich deren Ränder teilweise plastisch nach oben verformt (Abb. 9) bzw. sind oberhalb der Rippen aufgerissen. Die Sandsteinrippen reichen nur an den Kreuzungspunkten (Schlusspunkte) bis in das Kappennauerwerk. Die anschließenden Zwischen-Rippensteine haben sich partiell stärker abgesenkt als das Hauptgewölbe und die Schluss-Steine verdreht. Die Fugen der Kappen des Hauptgewölbes sind in den oberen Zentimetern teils nur noch mit losen Mörtelresten verfüllt, an einigen Stellen wurden vermutlich früher stark geschädigte Bereiche mit zementhaltigem Mörtel überarbeitet. Nach den starken Absenkungen und Beschädigungen sowie der Feststellung, dass auch der formschlüssige Verbund zwischen Kreuzrippen und Gewölbekappen nicht mehr überall gegeben war (Abb. 17), konnte das Kreuzrippengewölbe auf Grund der großen Schubkräfte, verbunden mit zu hohen Randspannungen, nicht mehr allein im historischen Bestand ergänzt werden. Es mussten zudem konsequent weitere Absenkungen ausgeschlossen werden. Die Vergrößerung der Druckspannungen in der Gewölbekontur, bedingt durch das seitliche Ausweichen der Choraußenwände bzw. asymmetrische Setzungen dieser und damit ein Verschieben der Rippenauflager, definiert die starken Absenkungen der mittleren Kappen und Rippen. Durch eine Verwitterung der Stoßfugen an der Gewölbeoberseite wurden die Schadphänomene nochmals wesentlich verstärkt. Die Superpositionierung extremer Krümmungsradien mit einer geringen Kappenstärke ergibt bei sehr hohen Schubkräften (ca. 20 kN/m) ohne Versteifung ein labiles Gebilde, welches auf Punktlasten sehr empfindlich reagiert und im Zweifelsfall ohne Vorankündigung versagt.

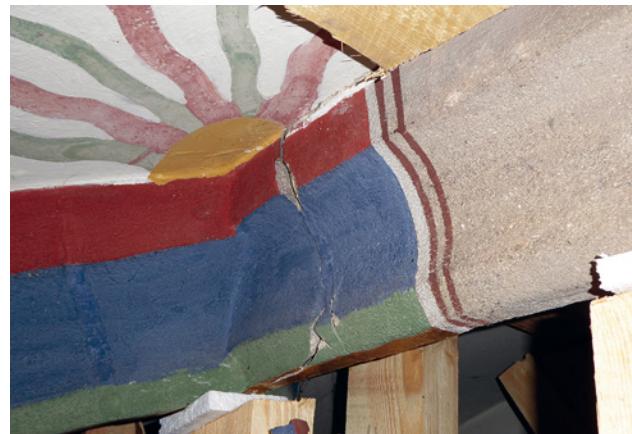
Abb. 12 Detail durchgerissene Fuge Nähe Knotenpunkt Kreuzrippe, Abplatzung am Werkstein

tel nicht waagerecht, sondern leicht nach Norden geneigt. Auf der nördlichen Seite ist die Krümmung geringer (Radius ca. 7,00 m) als auf der südlichen Seite. Im Übergang zu den steileren Gewölbeflächen erscheint die Krümmung übermäßig stark. An den unteren Bereichen zahlreicher mittlerer Rippensteine klaffen schmale, jedoch durch den gesamten Steinquerschnitt gehende Risse sowie Abplatzungen (Abb. 12). An vielen Stellen wurden unter der Bema-

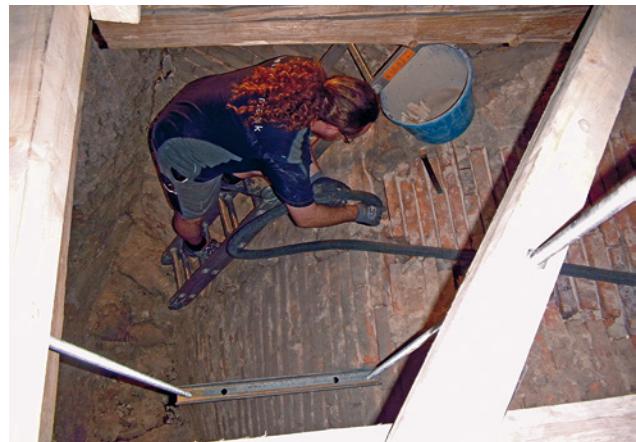
Abb. 15 Ausräumen desolater Fugen Ziegelmauerwerk

Entfernen der „Fugenverschmierungen“ wurde ein völlig desolates Mauergerüste vorgefunden. Speziell im Bereich der Mauerkrone zum Dachtragwerk mussten zahlreiche flächenhafte und bis zu 15 cm breite, zumeist durchgehende Risse (Abb. 29) sowie weitere partielle Hohlräume im Mauerwerkskern festgestellt werden. Diese Störung der Mauerwerksstruktur wurde zunächst in der gesamten Dimension bei einer Betrachtung von außen nicht erkannt.

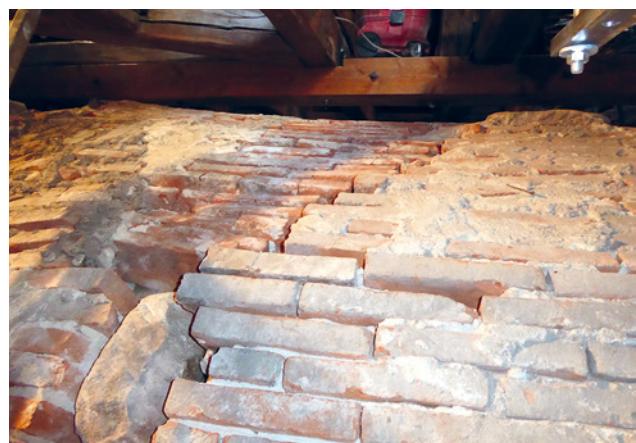
Mehrere Risse, welche parallel zueinander verlaufen (Abb. 2), zeigen eine zunehmende Nichtlinearität des Gewölbesystems an und stellen ein Indiz für das Erreichen eines Grenzzustandes vor einem möglichen Durchschlagen des Gewölbes dar. Wandert die Stützlinie aus der Gewölbekontur wird die Grenztragfähigkeit überschritten, es entsteht ein instabiles System. Werden die Zugspannungen aus der Gewölbekbiegung größer als die Gewölbe-Vorspannung, kommt es zu einer gestaffelten Klaffung in den Stoßfugen (Abb. 3). Eine komplette Klaffung des Bogen-

querschnittes führt konsequenterweise zum Systemversagen. Existierende Risse bzw. Riss-Systeme, Scheitelabsenkungen (Abb. 16), Auflagerverschiebungen sowie Verformungsverläufe in Längs- und Querrichtung müssen gemessen und dokumentiert werden. Periodische Rissöffnungen in Kombination mit getätigten Rissverschlüssen führen zu einer gefährlichen Rissakkumulation. Materialeigenschaften von Fugenmörteln und vermauerten Rippensteinen bzw. Mauerziegeln der Kappen müssen untersucht werden. Die ermittelten Parameter stellen neben den

Abb. 16 Längsverformungen und Abrisse des Hauptgewölbes (Längstone)

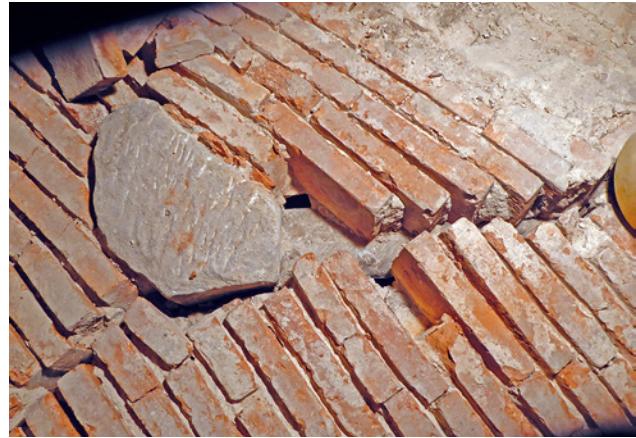
Abb. 17 Detail Schluss-Stein, Kappennauerwerk ungenügend aufliegend auf Schulter der Steinrippen, starke Verformungen

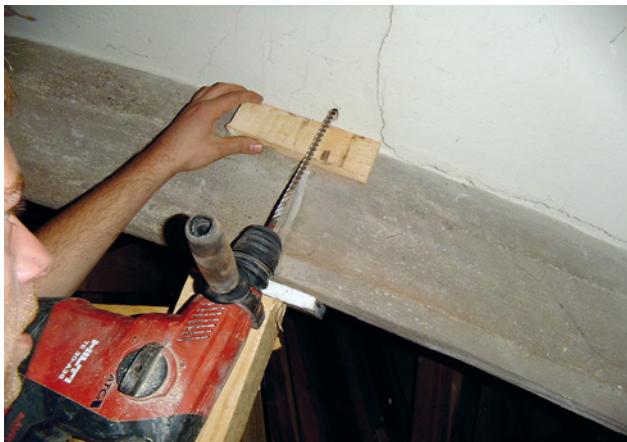
Abb. 18 Gewölbeunterseitige Sondierungsbohrungen zum exakten Verlauf Kreuzrippen

Sondierung der Rippen und Stoßfugenlage (Abb. 18)

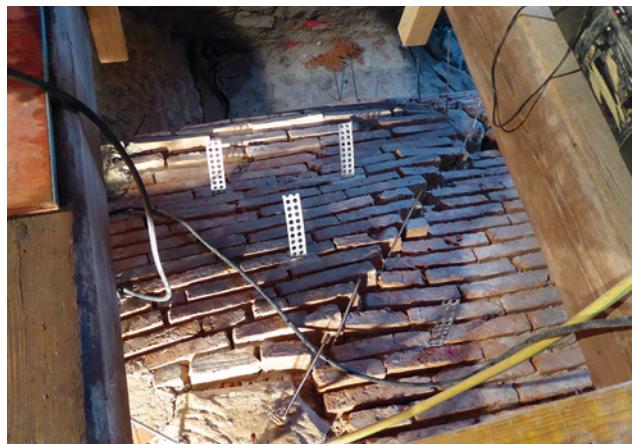
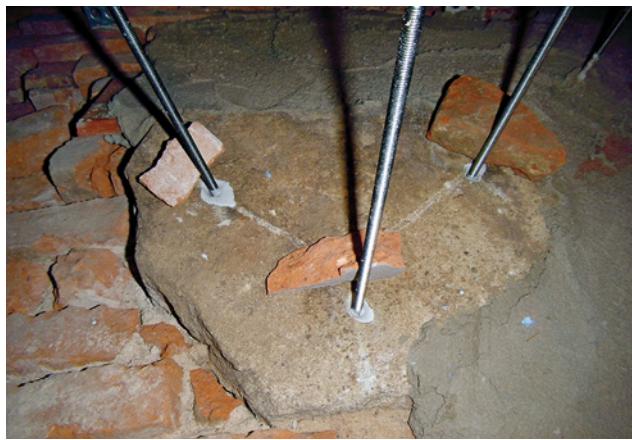
Abb. 19 Einbau Rückverankerung Kreuzrippen und MOSO-Lochband zur Putzträger-Arretierung

Abb. 21 Detail Schluss-Stein mit eingeklebten V2A- Gewindestäben – Rückverankerung 3-fach

Verankerung der Rippen (Abb. 19 und 21)

Nach Abschluss der Sondierungen konnten die eigentliche Bohrungen ca. 30 cm tief vom Dachraum aus in die Rippensteine drehend schlagend ausgeführt werden. Das Einkleben der V2a-Ankerstäbe 12 mm, inklusive U-Scheiben und Muttern in die Rippensteine, erfolgte mittels eines Hybridmörtel HILTI-HIT HY 70. Normale Bogensteine, ca. 90 cm lang, erhielten zwei Ankerstäbe, die Schluss-Steine drei Ankerstäbe. Die wirksame Verankerung wurde durch Ausziehversuche nachgewiesen.

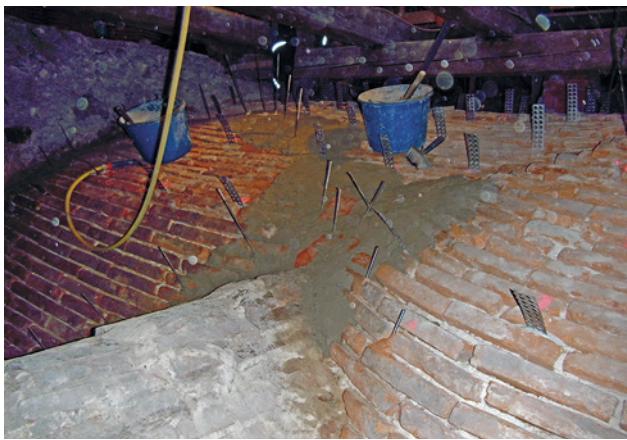
Abb. 20 Ausgleich sehr grober Fehlstellen Ziegelmauerwerk Längstonne Anschluss Stichkappe

Ausgleich, Risse und Fugen (Abb. 20)

Bestehende Fehlstellen wurden grob ausgeglichen, tiefe Risse verfüllt, Vor- und Deckverfugung wieder mittels Trasskalkfugenmörtel TKM 2,5 und Ziegelstücken hergestellt.

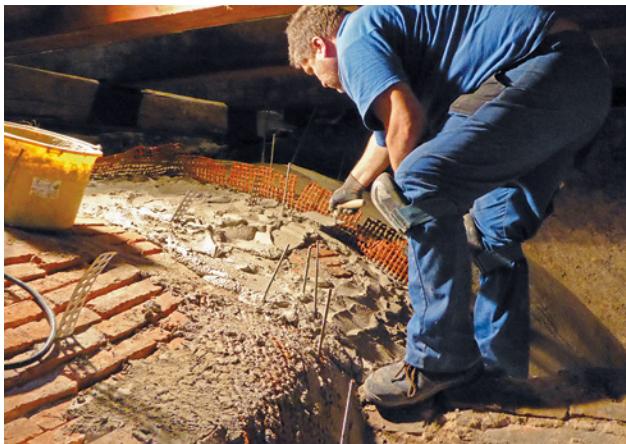
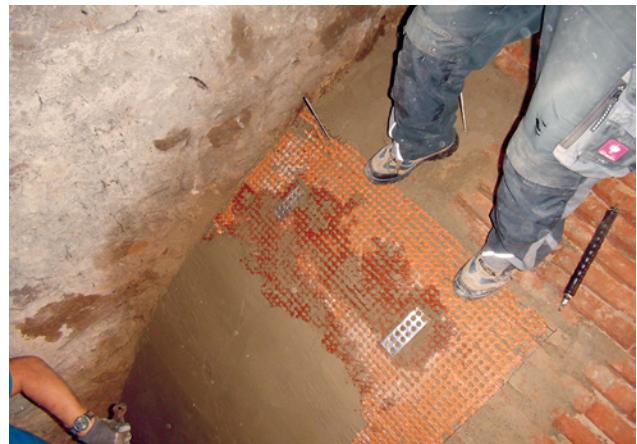
Abb. 22 Fugenverfüllung, Aufbringen Egalisierlage, Eindrücken Edelstahl-Ziegeldrahtgewebe STAUSS

Abb. 23 Umlegen und Verdübeln der Arretierungen aus MOSO-Lochband, Aufbringen Decklage Gewölbe-Putz-System

Auf der gesamten Oberseite des Hauptgewölbes wurde eine Mörteltragschicht aus Trasskalkmörtel mit eingebettetem STAUSS Edelstahl-Ziegeldrahtgewebe zweilagig appliziert (Abb. 22). Als erstes erfolgte das Aufkämmen der Egalisierungslage, in welche das Edelstahl-Ziegeldrahtgewebe eingedrückt wurde. Die Sicherung und Schubverankerung des Gewebes wurde durch Umbiegen und Verdübeln der MOSO-Edelstahl-Lochbänder erzielt. Die Decklage des Gewölbestütz-Putzsystems wurde frisch in frisch mit der Egalisierungslage verzahnt (Abb. 23).

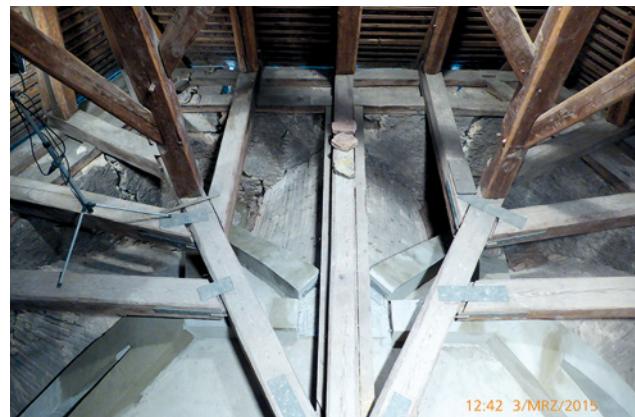
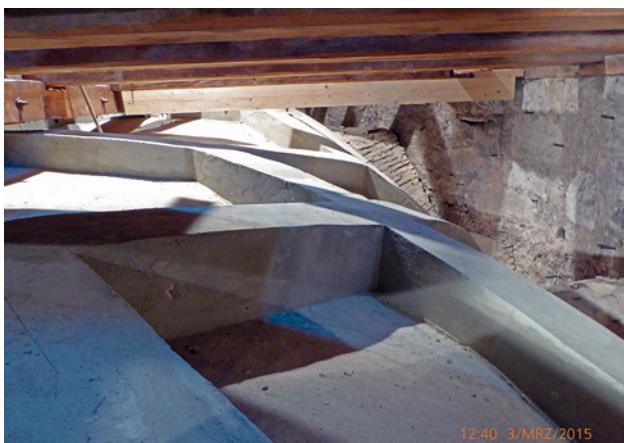
Abb. 29 Oberlastripen ausgeschalt mit Edelstahlblech-Knotenpunkt am Chorende, Risse Mauerkrone

Abb. 30 Oberlastripen ausgeschalt seitlicher Chorbereich

ca. nach drei Tagen ausgeschalt und nachbehandelt (Abb. 29 und 30). Die Stichkappen waren durchweg in einem akzeptablen Bauzustand. Sie wurden gereinigt und die geöffnete Anschlussfuge zur Choraußenwand lediglich mit Steinwolle verschlossen.

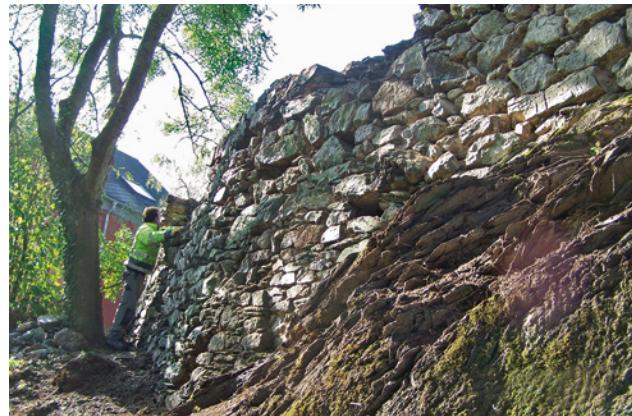
Die nördliche 60 m lange und bis zu 3,50 m hohe Stützmauer, die an eine öffentliche Wegparzelle und an ein Privatgrundstück grenzt, zeigte in zwei Bereichen durchgängige vertikale Risse mit erheblichen Verschiebungen von Steinschichten (Abb. 2). Zudem waren die nordöstlichen Flächen der Stützwand seit Jahrzehnten mit Efeuranken durchwachsen. Das Mauergerüste war mit bis zu 30 cm starkem Wurzelholz durchrankt und durchdrungen.

Abb. 3 Ausgangszustand Nordostansicht

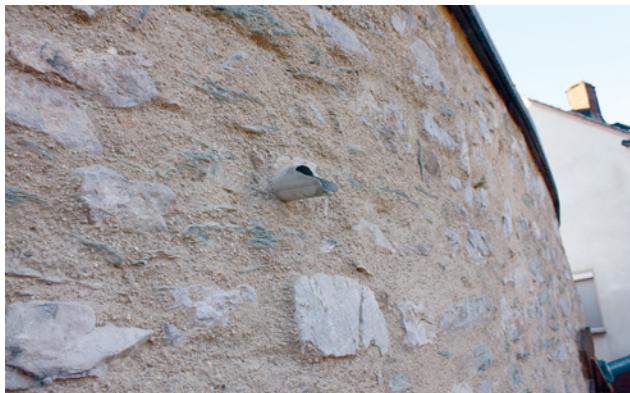
Abb. 5 Tiefenverfugte Wandfläche steinsichtig gestrahl

Ausgewählt wurde deshalb eine Ausführung mit einer Tiefenverfügung mit grobkörnigem Mörtel (Größtkorn bis 8 mm) und anschließendem Freistrahlen der Steinköpfe nach Anfangserhärtung des Spritzmörtels mit Granulat Körnung 1–2 mm (Abb. 5).
