naturstein Sanierung Stuttgart 2017

Neue Natursteinrestaurierungsergebnisse und messtechnische Erfassungen

Natursteinsanierung Stuttgart 2017

**Neue Natursteinrestaurierungsergebnisse und messtechnische Erfassungen
sowie Sanierungsbeispiele**

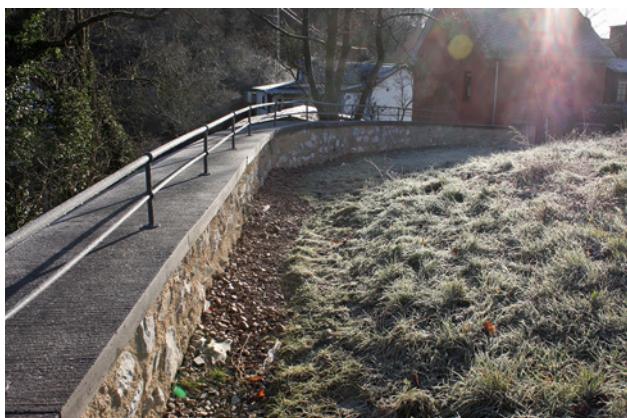
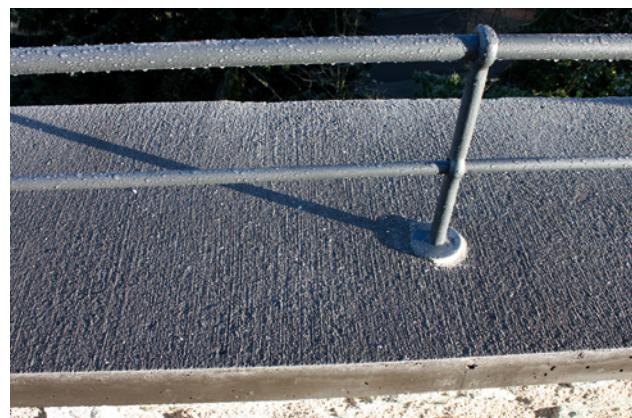
Abb. 8 Mauerkronenabdeckung aus Beton

Abb. 9 Oberfläche mit Besenstrich

Die aufgerissene, abgescherte und zu schmale ursprüngliche Mauerkrone wurde durch eine vor Ort geschaltete, durchgefärzte Betonkonstruktion mit Überstand abgedeckt und geschützt. Die untere Schalkonstruktion wurde über horizontale Durchsteckanker befestigt und ausgerichtet. Darauf wurde, dem Mauerverlauf angepasst, mit dem erforderlichen Überstand die Stirnschalung angebracht und eine Tropfkante durch Einlage einer Dreikantleiste an der Untersicht ausgebildet. Die Betonplatte wurde konstruktiv bewehrt, alle 50 cm über Bewehrungsanschlüsse Hilti –

HIT Hy 70 im Mauerwerk 45 m tief verankert und zwischen 50 und 80 mm dick in einer Betongüte C 25/30, Körnung 0–8 mm ausgebildet. Der vorkonfektionierte Beton wurde örtlich mit Farbpigmenten nach Muster angereichert, angemischt und von Hand eingebaut und verdichtet (Abb. 8). Die geneigte Oberfläche wurde abgezogen und mit einem Haarbesen bearbeitet (Abb. 9). Alle 8m wurde eine Dehnfuge angeordnet, die abschließend dauerelastisch verfüllt wurde.

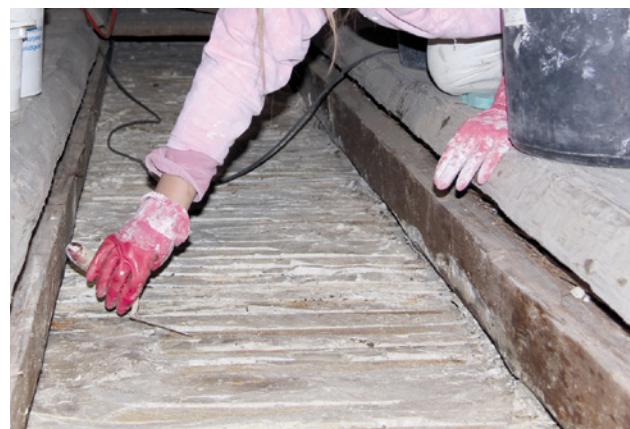
Abb. 11 Kittung der geschädigten Bockshaut in einem Balkenfeld, 2011

lichen Bockshaut (Abb. 10 und 11). Das Schadensbild der Decke konnte zu den Schäden im Dachbereich in Bezug gesetzt und in einem Übersichtsplan grafisch dargestellt werden. Die einzelnen Arbeitsschritte von Zimmer- und Restaurierungsarbeiten waren nun eng aufeinander abzustimmen (Abb. 12 und 13).

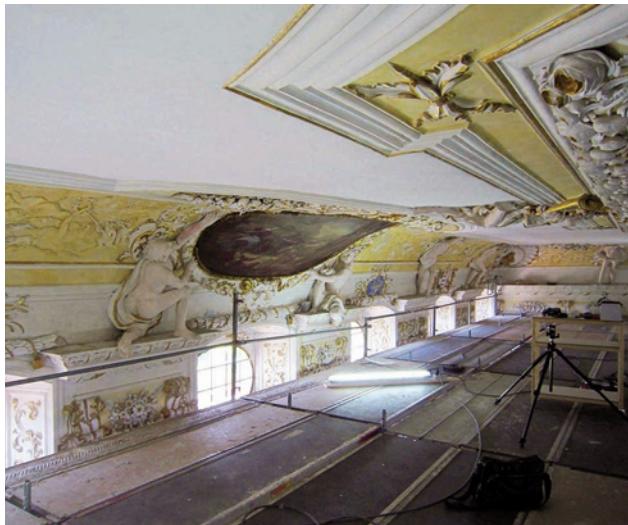
Abb. 14 Die Decke in ähnlicher Blickrichtung wie Abb. 13 nach Sicherung, Reinigung und Anbringung von leichten Retuschen zur optischen Vereinheitlichung

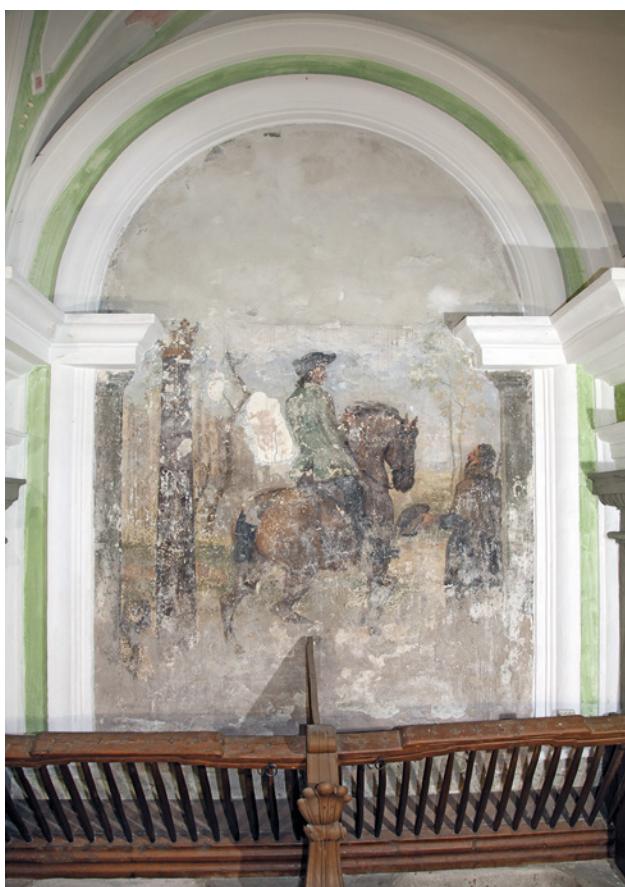
Abb. 16 Wandfeld WO 3 im gereinigten und gesicherten Zwischenzustand

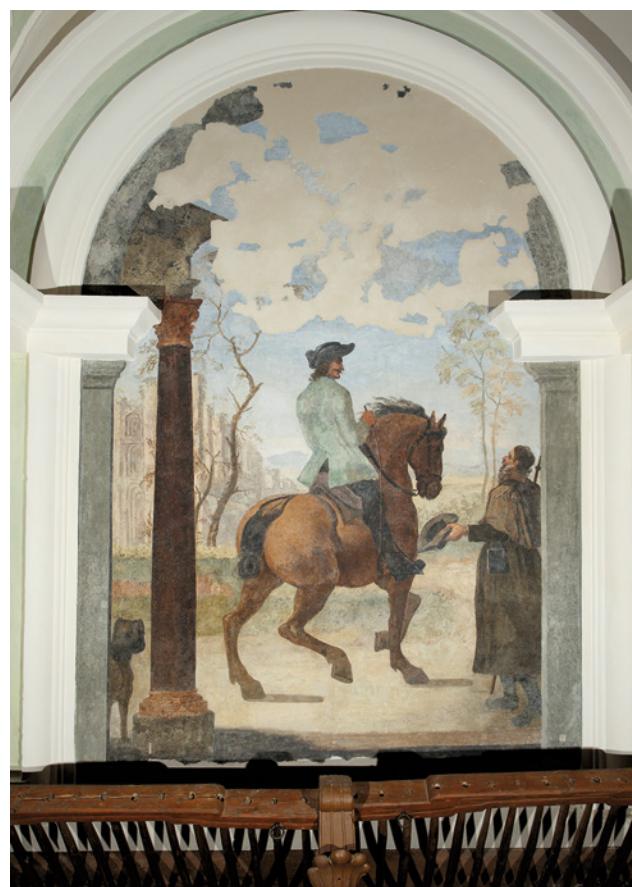
Abb. 17 Wandfeld WO 3 nach neutraler Ergänzung der Putzfelder je nach Zeitphase und Ausführung einer Strichretusche der Fehlstellen in der Malschichtebene zur optischen Zusammenführung des Gesamtbildes

neutral ergänzt. Die Ergänzungen liegen in der Ebene der jeweiligen Putzphase. Mit feinteiligen Strichretuschen werden die Fehlstellen in der Malschichtebene optisch in den Bestand integriert, was die Lesbarkeit und die Wahrnehmung des Wandgemäldes als Einheit ermöglicht (Abb. 17 und 18) [14].

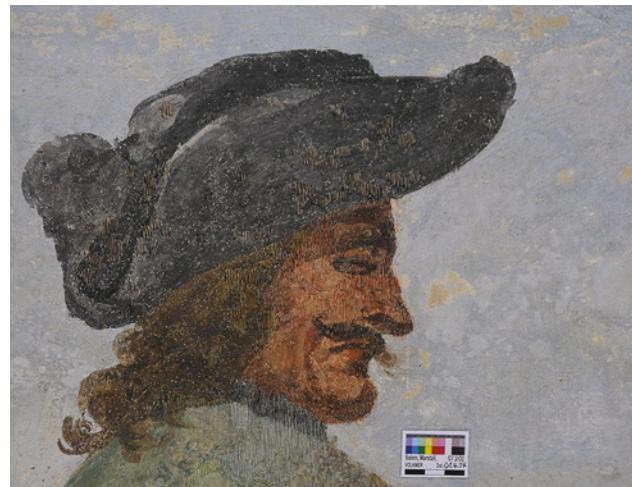
Abb. 18 Wandfeld WO 3, Detail mit Strichretusche

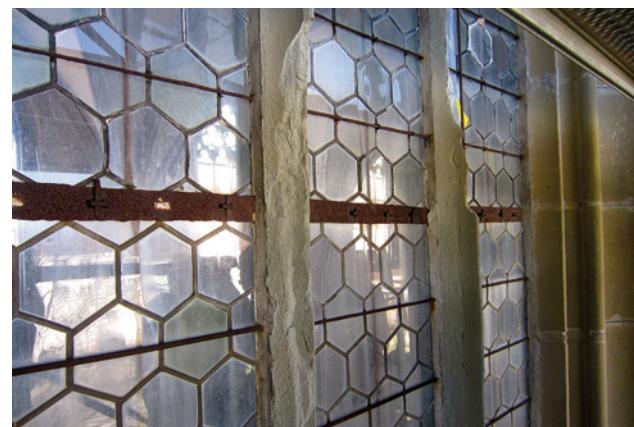
Abb. 22 Typisches Schadensbild des Molassesandsteins an den Obergadenfenster der Nordfassade des Münsters, rechts das Fugenbild mit Überarbeitungen des späten 19. Jahrhunderts

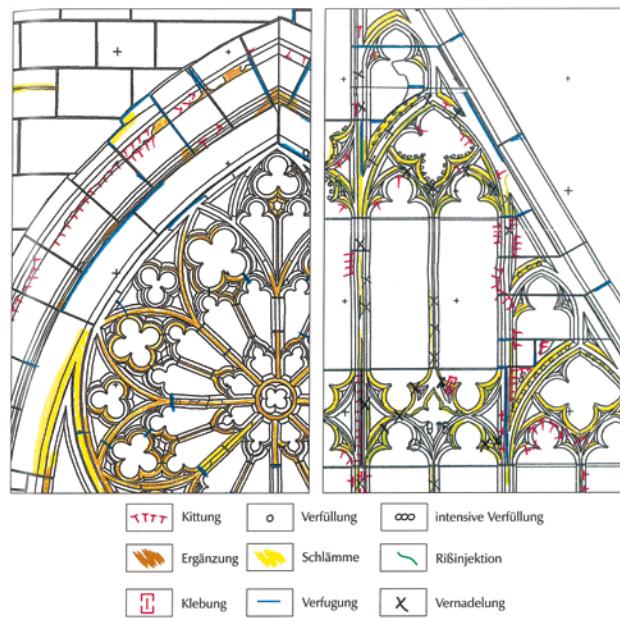
Abb. 23 Kartierung der steinrestauratorischen Maßnahmen an der nördlichen Querhausfassade 2001

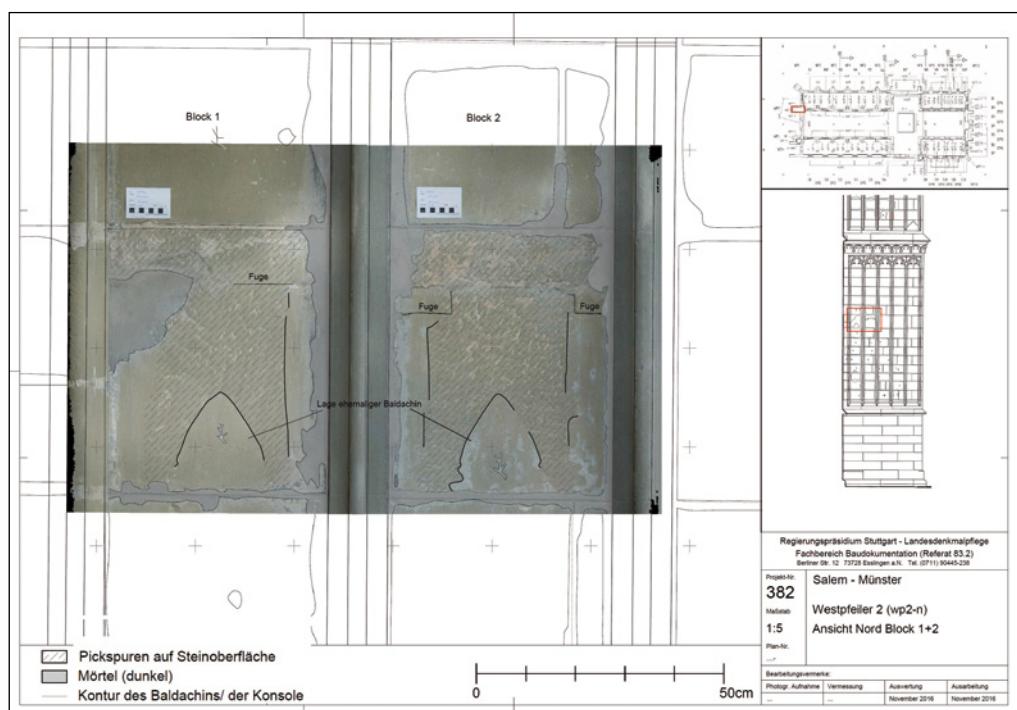
Im Jahre 2009 hatten im Vorfeld der anstehenden Maßnahmen 2015–2017 Nachkontrollen aller bis 2001 bearbeiteten Fassaden stattgefunden. Die Westfassade konnte 2016 nach Gerüststellung nochmals genau überprüft werden. Das die Fachleute überraschende, überaus erfreuliche Ergebnis aller Nachkontrollen: die so genannten Notsicherungen haben Bestand, das Fortschreiten der Schäden konnte aufgehalten werden [19] [20] (Abb. 24). Das Erscheinungsbild der über 700 Jahre alten Natursteinfassaden mit den Spuren ihrer künstlerischen und handwerklichen Bearbeitung, ihrer Alterung und der jüngeren Reparaturen blieb bis heute erhalten und ist sowohl bauhistorisch wie auch in ästhetischer Hinsicht beeindruckend (Abb. 25).

Abb. 25
Photogrammetrische Auf-
nahme und bauhistorische
Bestandserfassung der
Befunde zu abgearbeiteten
Baldachinen am Nordpfeiler
der Westfassade 2016

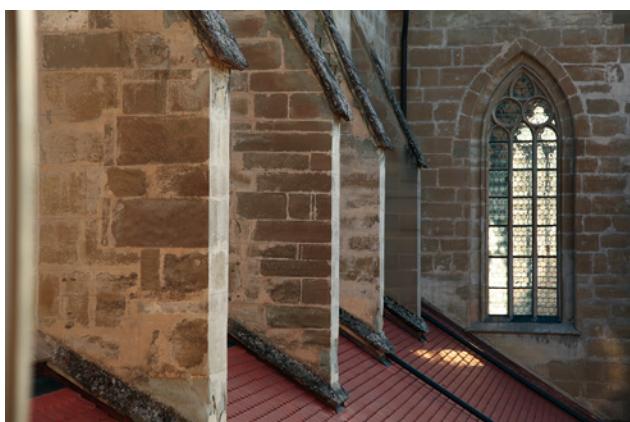
Abb. 4 Obergaden der Südseite im Vorzustand. Zu erkennen sind Fassungsreste in der gesamten Fläche und die Überfugung der geschädigten Steinkanten.

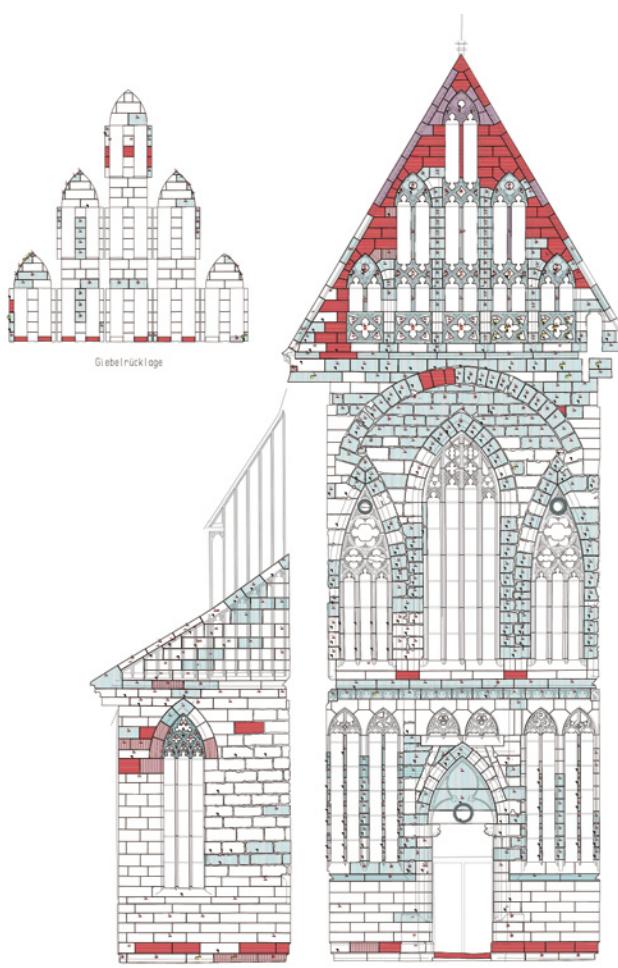
Abb. 6 a Westfassade des Münsters, Detail der Maßnahmenkartierung

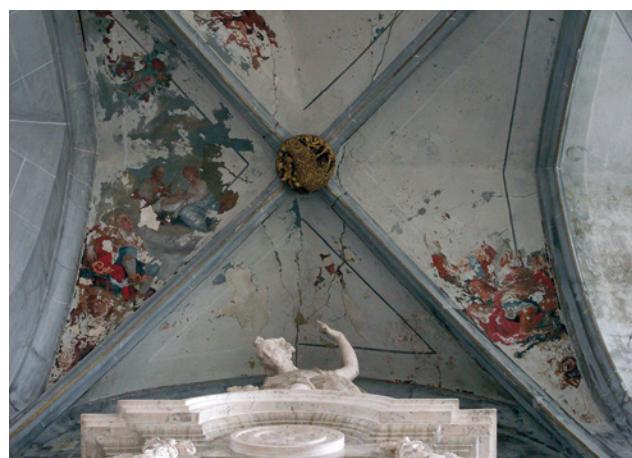
Abb. 7 b In der Gewölbekappe sind mehrere Phasen der Ausmalung erkennbar.

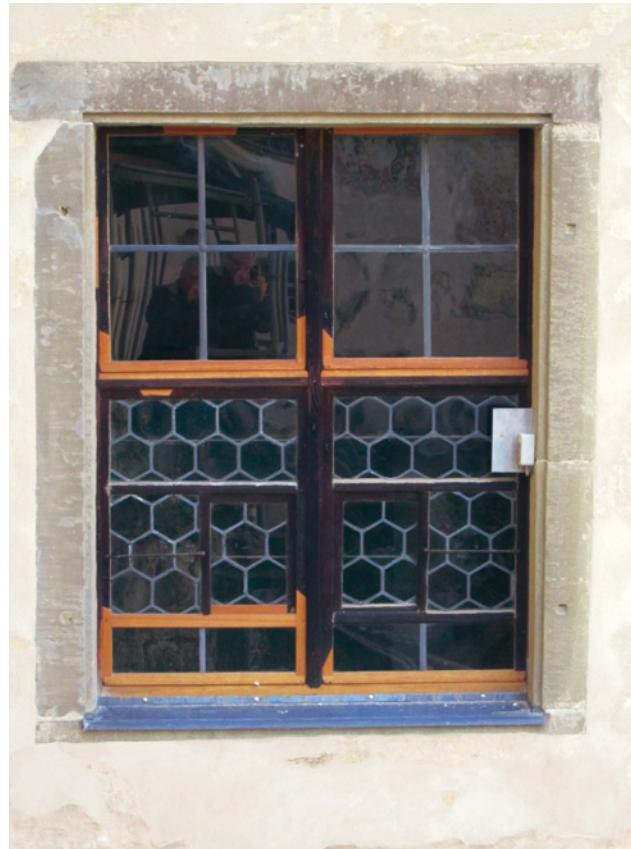
Die Restaurierung der Holzfenster erfolgte ebenfalls. Dabei wurde besondere Aufmerksamkeit auf die Restaurierung des letzten erhaltenen barocken Holzfensters der Erbauungszeit im Tafelobstgarten gelegt (Abb. 10). Die bauzeitliche Metallkonstruktion der Bogenfenster wurde nach neuesten Erkenntnissen zum Korrosionsschutz geschmiedeter Eisenstähle behandelt. Die ursprüngliche Funktion der Lüftungsflügel wurde wieder hergestellt.

Abb. 10 Das letzte erhaltene bauzeitliche Fenster. Noch fehlt der Anstrich und die erneuerten Holzelemente treten deutlich hervor.

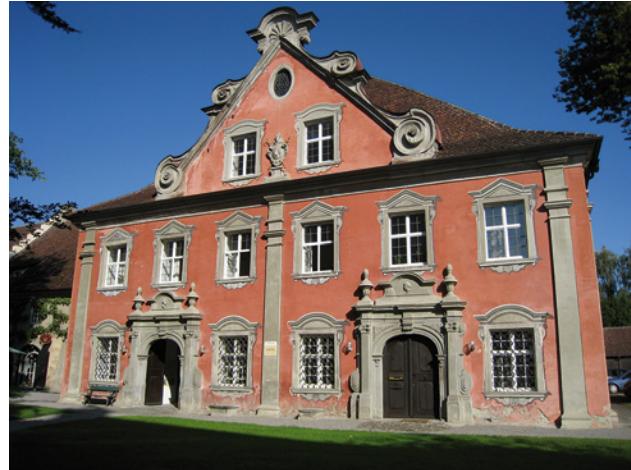
Abb. 11 Der Marstall, Vorzustand

mit Faschenmalerei und aufwendig gestalteten Portalen. Im Innenraum befinden sich die Pferdeboxen mit Fresken von Georg Brueder. An den Fassaden wurden die Sandstonelemente konservierend überarbeitet und teilweise erneuert. Die Putzflächen wurden gesichert, stabilisiert und abschließend neu gefasst. Am Dach wurde das Holztragwerk in tradiert Zimmermannsart instand gesetzt und die Biberschwanz-Deckung repariert.
