Neue Natursteinrestaurierungsergebnisse und messtechnische Erfassungen

Natursteinsanierung Stuttgart 2019

**Neue Natursteinrestaurierungsergebnisse und messtechnische Erfassungen
sowie Sanierungsbeispiele**

Tagung am 15. März 2019 in Stuttgart

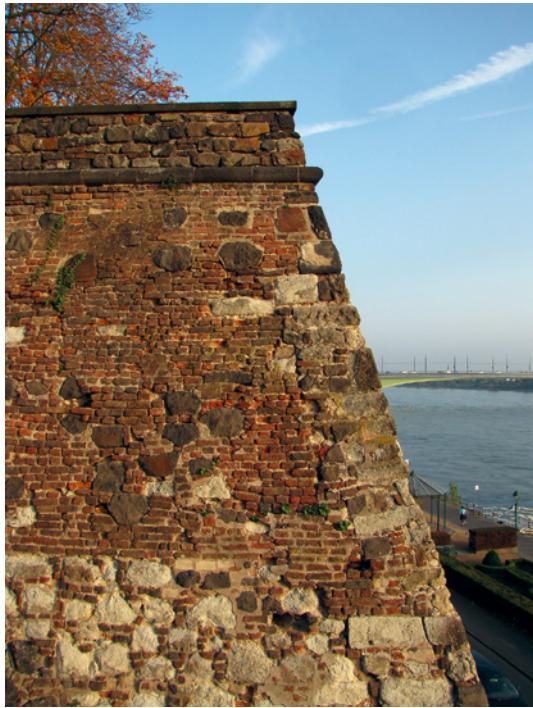
Bild 3

Die Südostecke drohte aufgrund von Durchwurzelung und ausgewaschenem Fugenmörtel abzugehen. Ein weiterer Grund für die massiven Schäden besteht in den nur notdürftig ausgeführten Reparaturen der Nachkriegszeit.

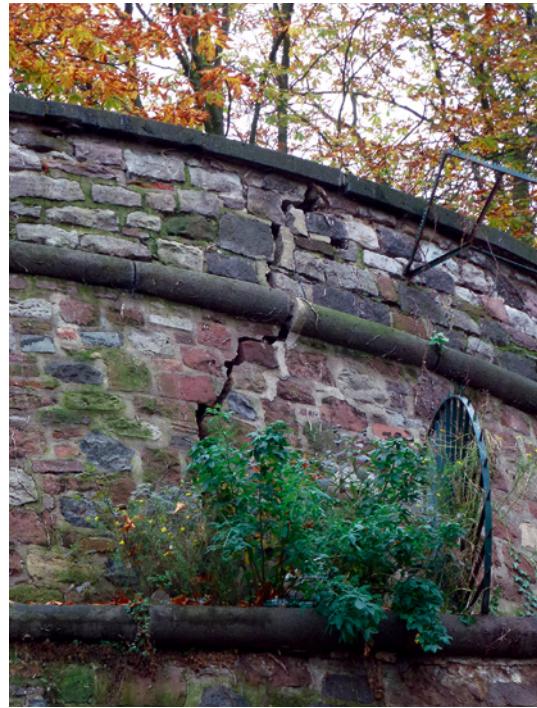
Bild 5

Ende 2012 wurde das Bauwerk nach Abnahme des Bewuchses mit Strahlschutznetzen provisorisch gesichert, damit keine losen Teile in die Verkehrsflächen fallen konnten.

realisiert (Bild 5). Die bis zum Jahresende 2012 eingeleiteten Sicherungsmaßnahmen dienten dabei ausschließlich dem Schutz vor herabfallendem Material und stellten noch keine Stabilisierung des Mauerwerks dar.

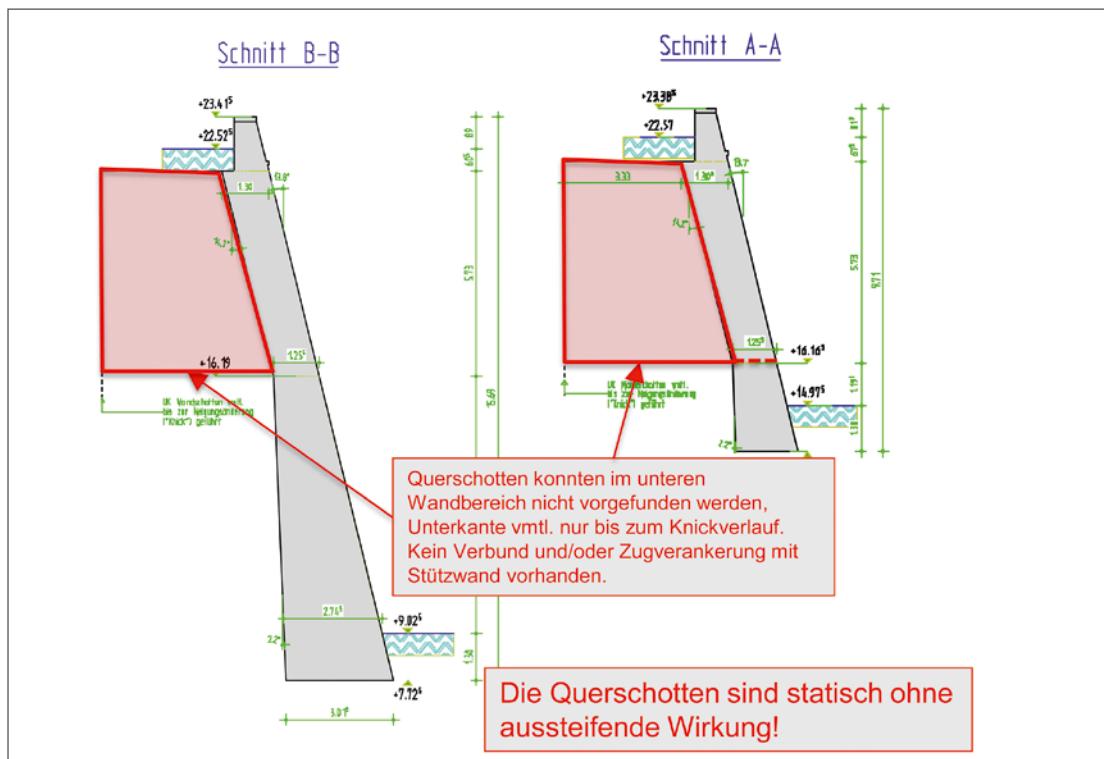
Bild 10

Die Schürfe zeigen die oberseitig erkennbaren Abrisse der Wandschotten von der Stützwand.

Im Übergang der Wandschotten zum Stützmauerwerk war durch oberseitige Schürfen der Abriss zu erkennen. Statisch konnten die Schotten nicht herangezogen werden. Gleichzeitig musste festgehalten werden, dass die Stützmauer – bedingt durch den Erddruck – versucht, sich der Last zu entziehen, indem sie nach vorn abkippt.

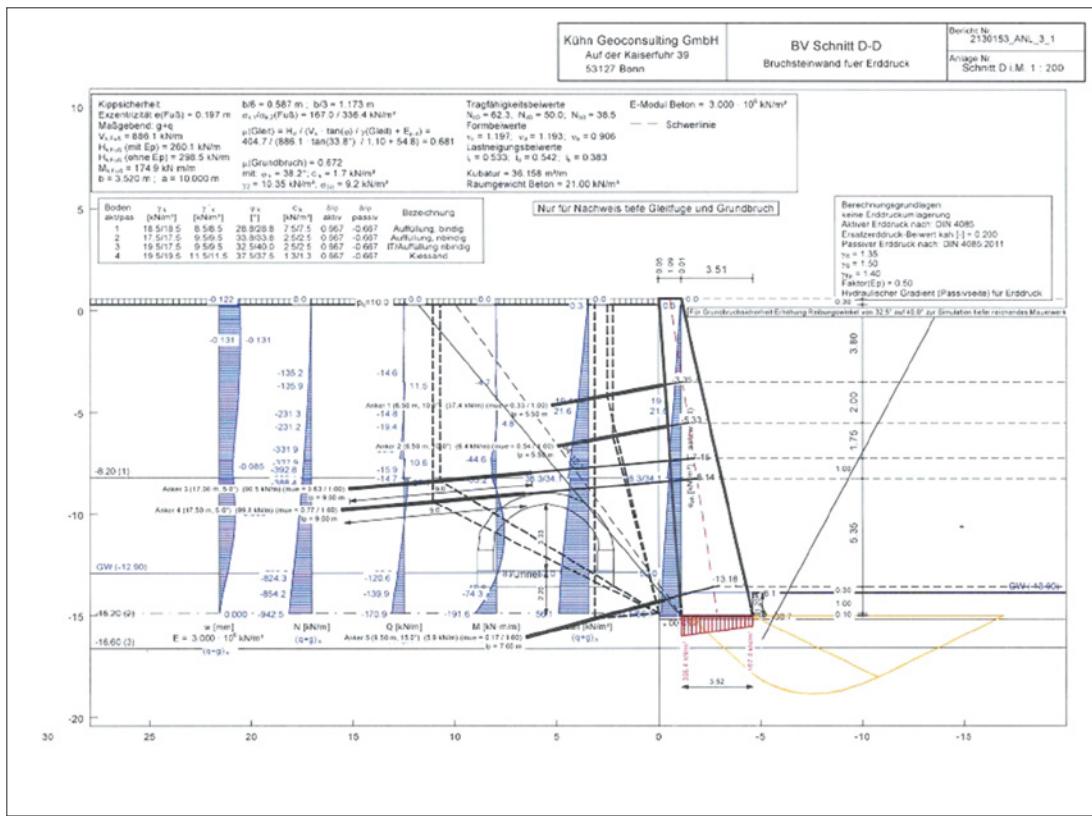
Bild 18
Der im Bauwerk vorhandene
Tunnel musste bei der
Anordnung der Mikroföhle
berücksichtigt werden.

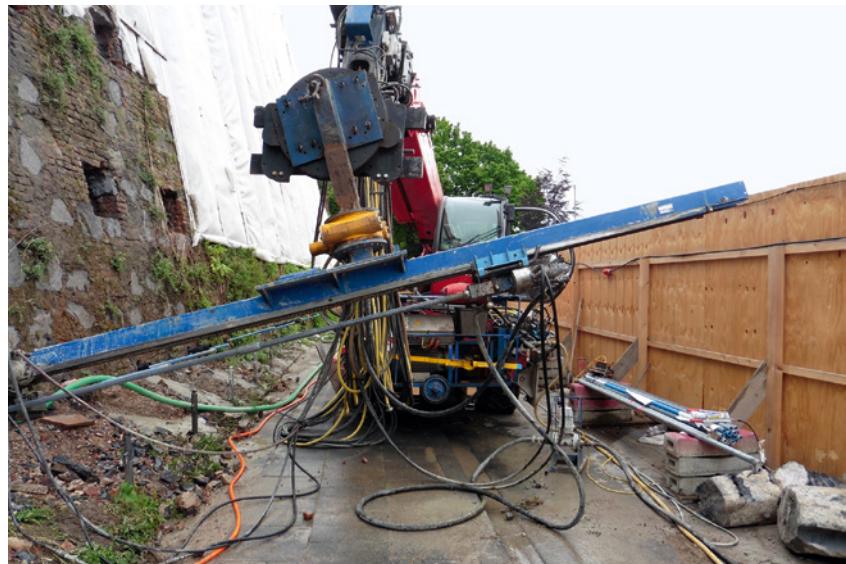
Bild 22

Das Bohren mit Selbstfahrlafette im Bereich der beiden unteren Lagen ermöglichte eine problemlose Ausführung.

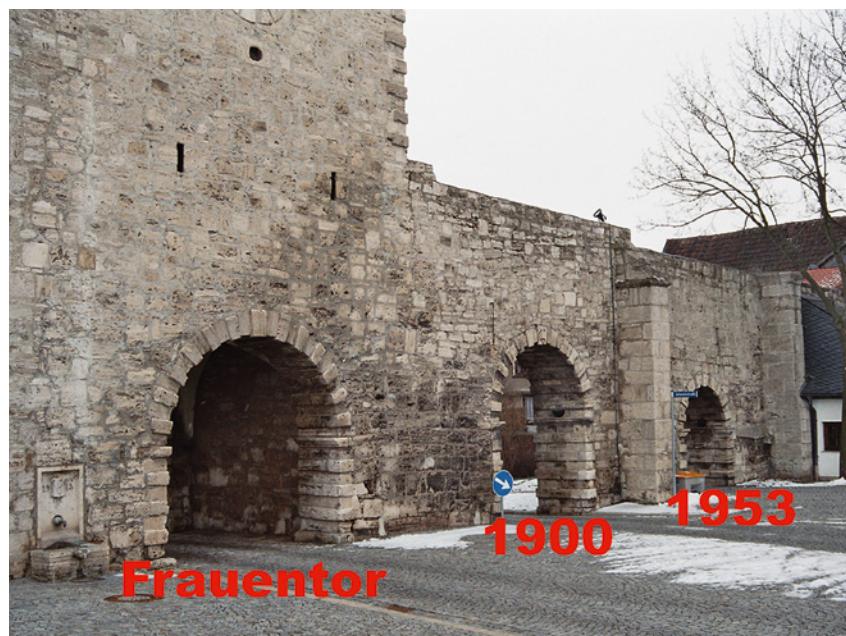
Bild 2

Stadtmauer am Frauentor mit starkem Bewuchs

Den Zustand der Stadtmauer in den 1980er Jahren zeigt Bild 2. Direkt vor der Stadtmauer hatte sich starker Baum- und Strauchbewuchs ausgebildet.

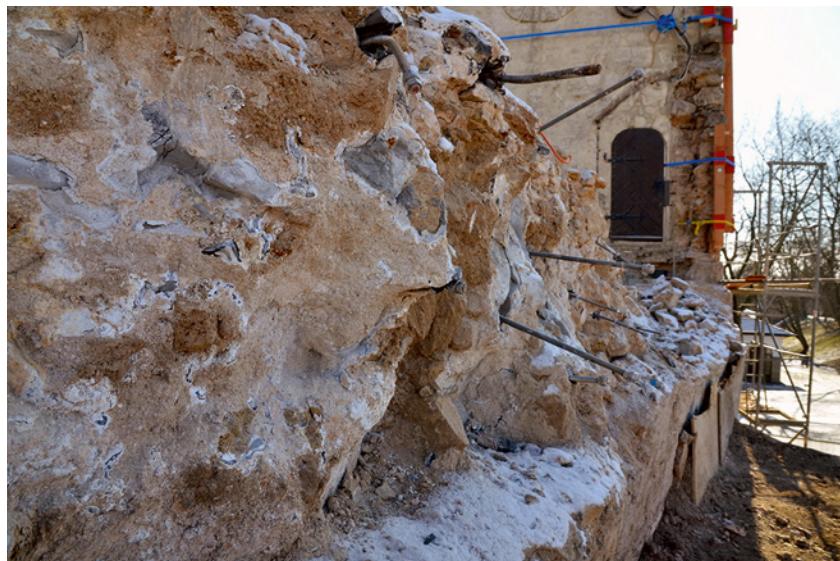
Bild 7 Detailansicht 1 von der Westseite – Ausblühungen auf Verfugmörtel

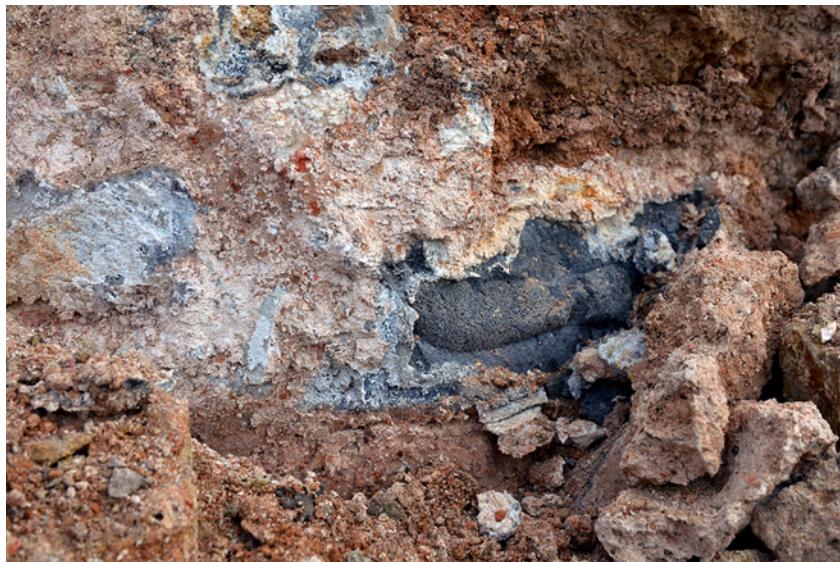
Bild 9

Bei den vorgefundenen Rückbauzuständen waren die Folgen von Zementanwendungen auf die inneren Strukturen des Mauerwerks gut sichtbar. Unverträglichkeiten zwischen Gipsmörteln im Bestand und Injektionsstoffen (Bilder 9 bis 11) waren deutlich sichtbar an weißen Reaktionssäumen und Rissbildungen. Ebenso bestätigten sich die 2017 nach Sondierungen festgestellten Schwächen im Bereich der Gründung.

Kernbereich der Mauer mit sichtbaren Injektionen und Reaktionssäumen zum Bestandsmörtel

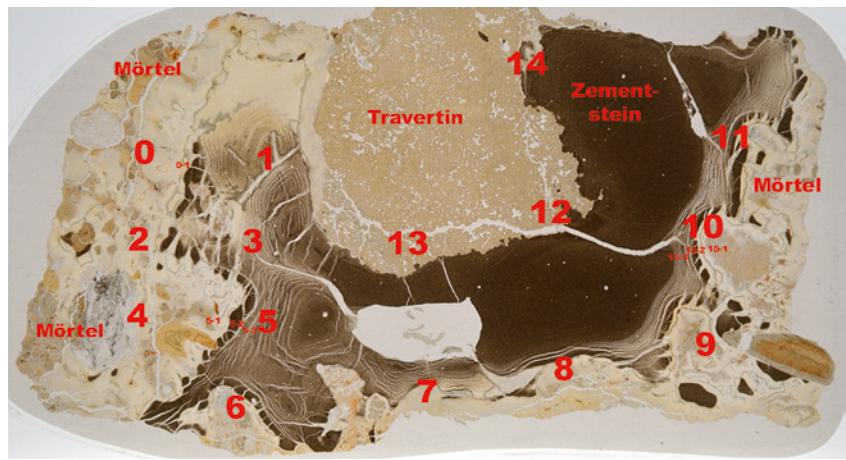
In Bild 18 ist eine solche Situation beispielhaft dargestellt. Ein Bruchstück aus dem Inneren des

Neben Zementstein sind in der Probe auch ein Travertinstück und Reste von gipshaltigen Mörteln sichtbar. Auffällig sind Rissysteme im Zementstein und auch im Travertin. Diese sind durch Spannungen, die infolge der Treibmineralbildung entstanden, bedingt. Anzeichen für die Treibmineralbildungen sind helle Reaktionssäume zwischen dem Zementstein und den gipshaltigen Mörteln.

Schliff der Probe MHL-ASM4 (Dicke etwa 40 µm) aus dem Mauerwerk (unterer Bildrand etwa 9 cm)

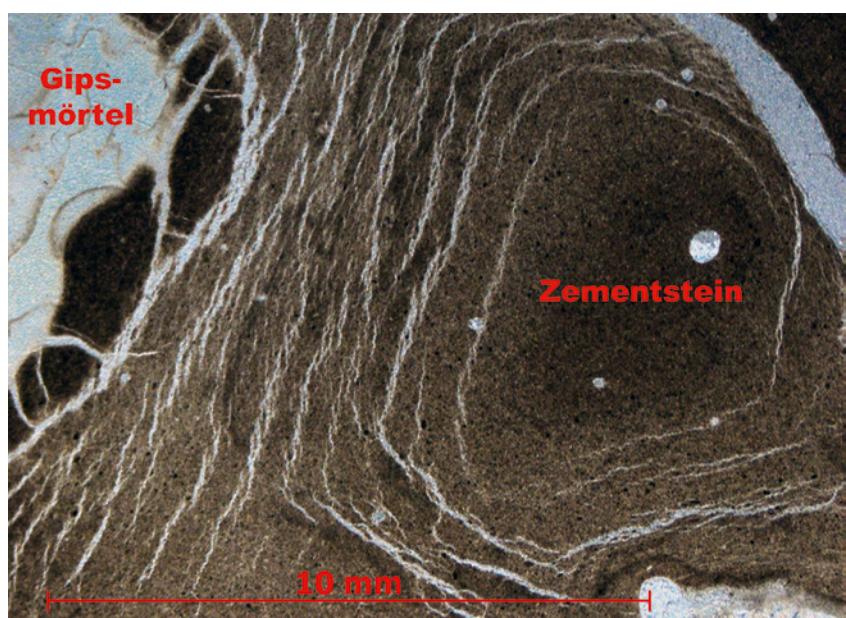
Im Kontakt zum Gipsmörtel (linker Bildrand in Bild 20 und mittig in Bild 21) sind teilweise inselartig verteilte dunkle Zementsteinbereiche vorhanden. In Richtung Kernbereich des Zementsteines (rechter Bildrand) verlaufen Rissysteme. Diese folgen dem Verlauf der Kontaktlinie zum Gipsmörtel.

Durch Reaktionen zwischen Gips aus dem Mauermörtel oder mit eindringenden Wässern umgelagerten Gips kommt es zur Bildung von Treibmineralen. Die Risse selbst entstehen bei Überschreitung der Zugspannungen im Zementstein nach Volumenzunahmen im direkten Kontakt zwischen Zementstein und Mauermörtel.

Detail im Bereich 5 in Bild 18 – Zementstein im Kontakt zu Gipsmörtel

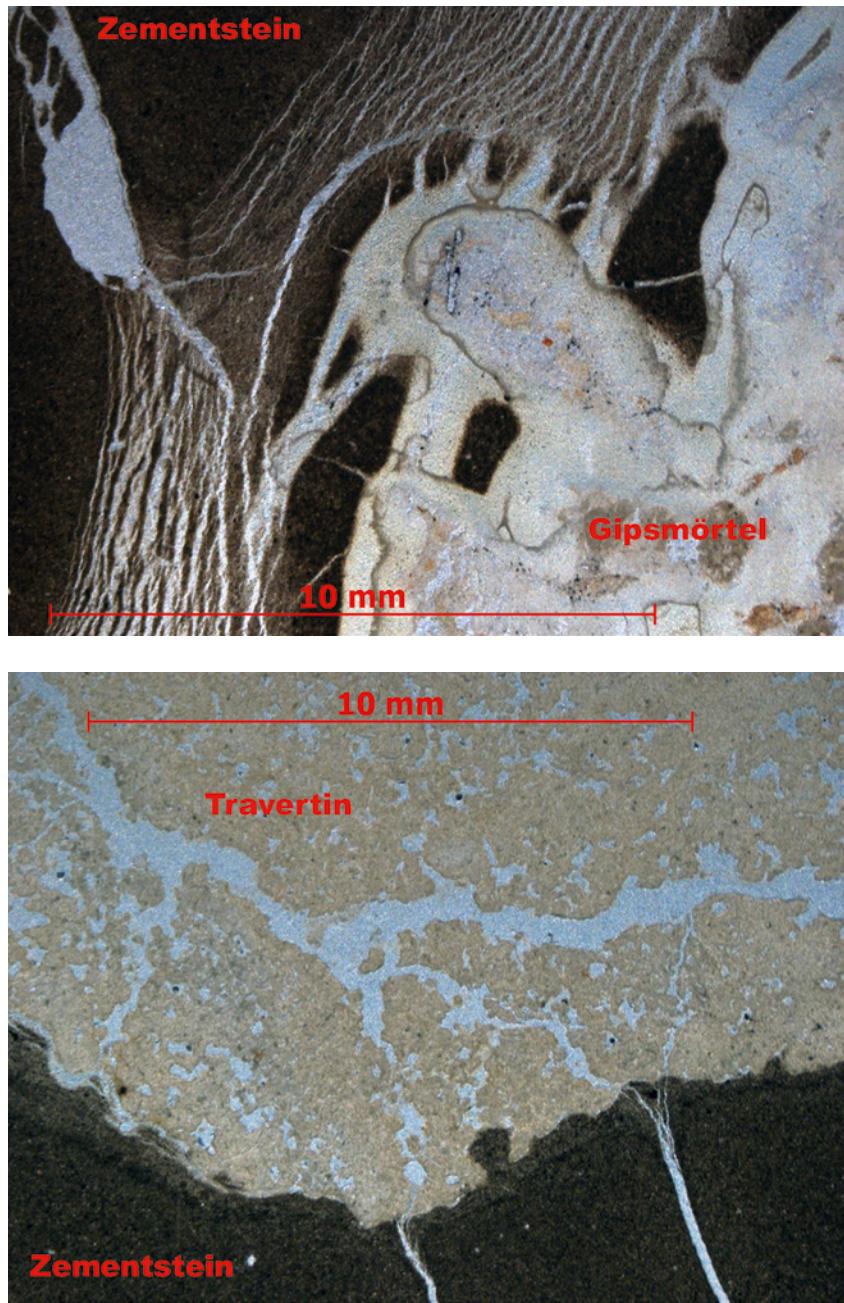
Bild 21

Detail im Bereich 11 in Bild 18:
Die Situation gleicht der in
Bild 20 beschriebenen.

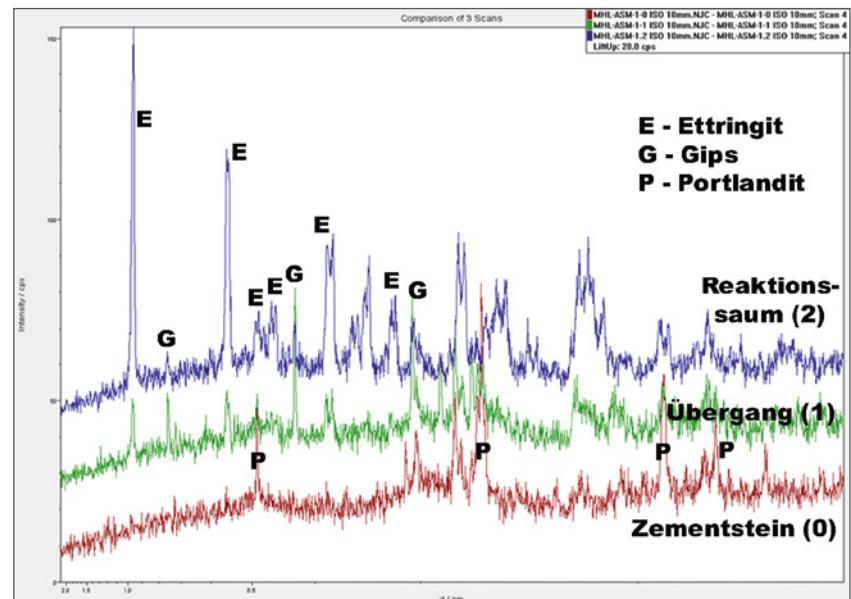
In Bild 23 sind Röntgendiffraktogramme von Teilpräparaten aus der Probe MHL-ASM1 (siehe auch Bild 17) zusammengestellt. Dabei handelt es sich um Zementstein (0), Material aus dem Übergang zwischen Zementstein und Reaktionssaum (1) sowie aus dem Reaktionssaum ohne sichtbare Zementsteinreste (2). Im Zementstein finden sich keine Hinweise auf signifikante Anteile an Ettringit und Thaumasit oder hohe Gipsanteile. Im Übergang zur von dünnen Streifen durchzogenen Randzone des Verpressmaterials sind Gips und Ettringit sicher nachweisbar. Mit dem Erreichen der Randzone zur nach außen folgenden weißen bis gelblichen relativ homogen erscheinenden Schicht verringert sich der Gipsgehalt wieder deutlich und der Anteil an Ettringit steigt erheblich. Neben Ettringit können auch Anteile an Thaumasit auftreten.

Vergleichende Zusammenstellung von Röntgen-diffraktogrammen

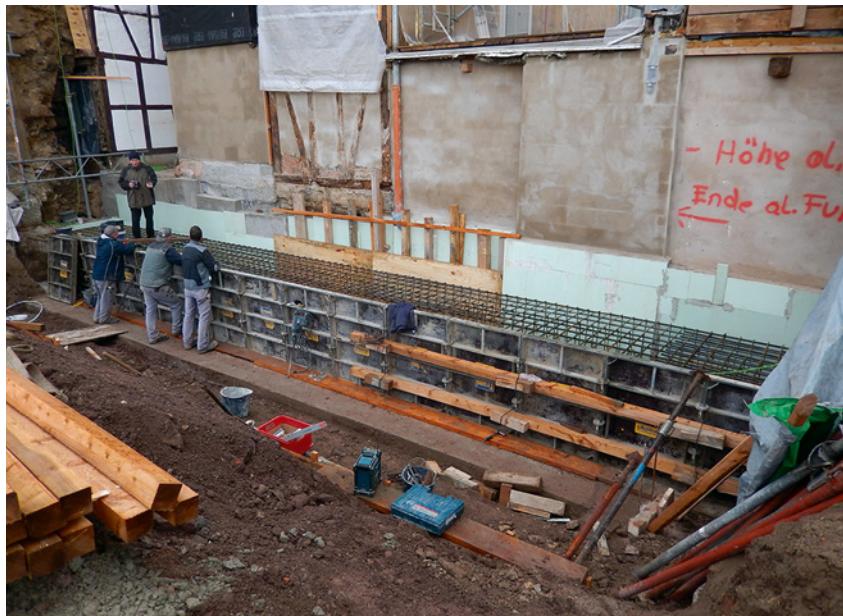
Bild 25
Vorbereitung der Ausbildung einer Gründung aus Stahlbeton

Kurzer Abriss über den Neuaufbau: Das neue Gründungsbauwerk (Bild 25) ist aus Stahlbeton errichtet worden. Grund war der Baugrund aus weichem Tonstein in engräumig wechselnder Qualität. Direkt auf die Oberfläche des Gründungsbauwerks (Bild 26) wurde mit der Errichtung des Natursteinmauerwerks aus Travertinquadrern und -bruchsteinen begonnen. Als Mörtel kam Spezialmauer-

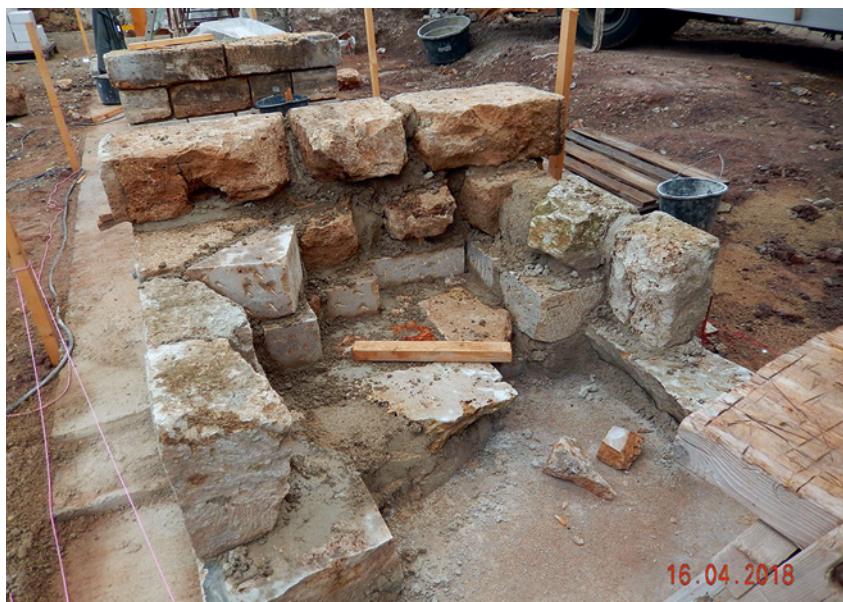
Bild 26
Beginn der Aufmauerung im Bereich eines späteren Durchgangs

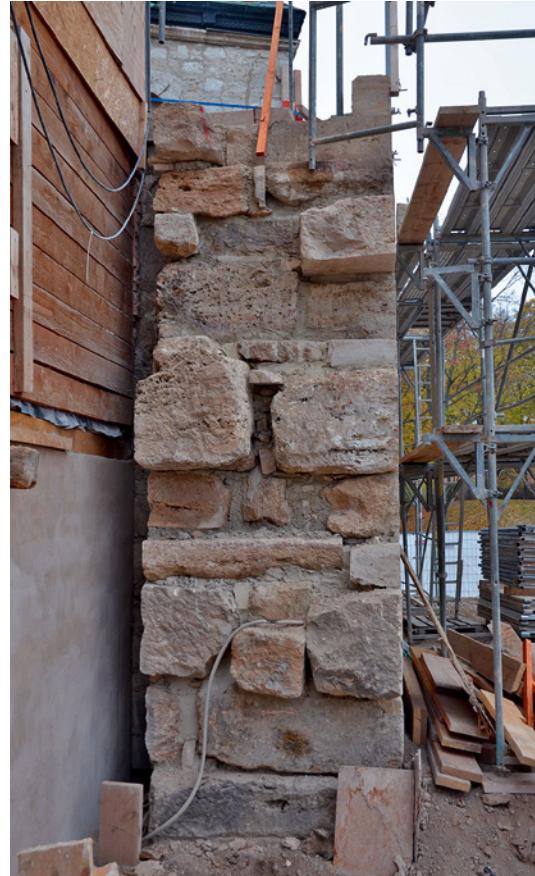
Bild 27
Querschnitt der Mauer im Bereich 1. Bauabschnitt

Seitens der Statik war eine hohe Stabilität der Mauer gefordert worden. Deshalb erfolgte eine Ausmauerung mit großen Steinen über den gesamten Querschnitt im Verband (Bilder 27 und 28).

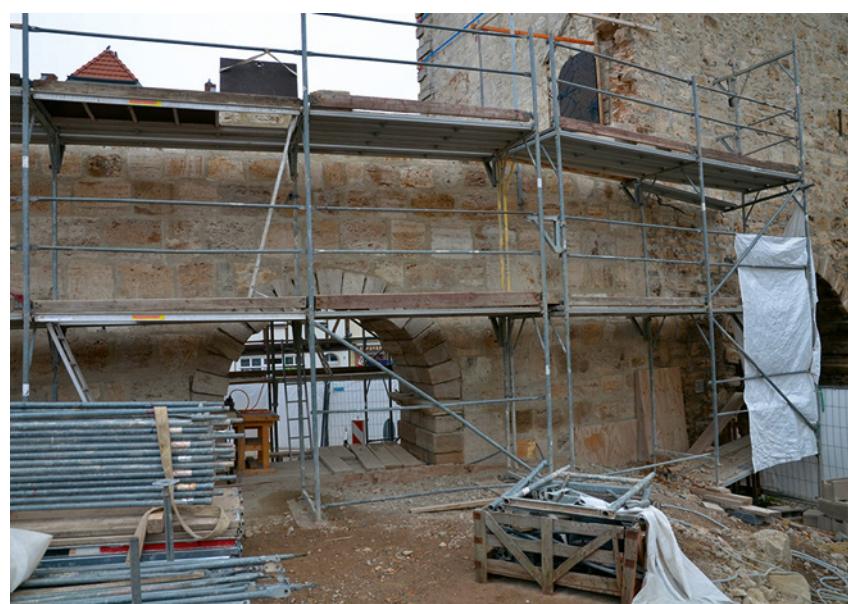
Bild 28
Mauer 1. Bauabschnitt bis in Höhe des Wehrganges

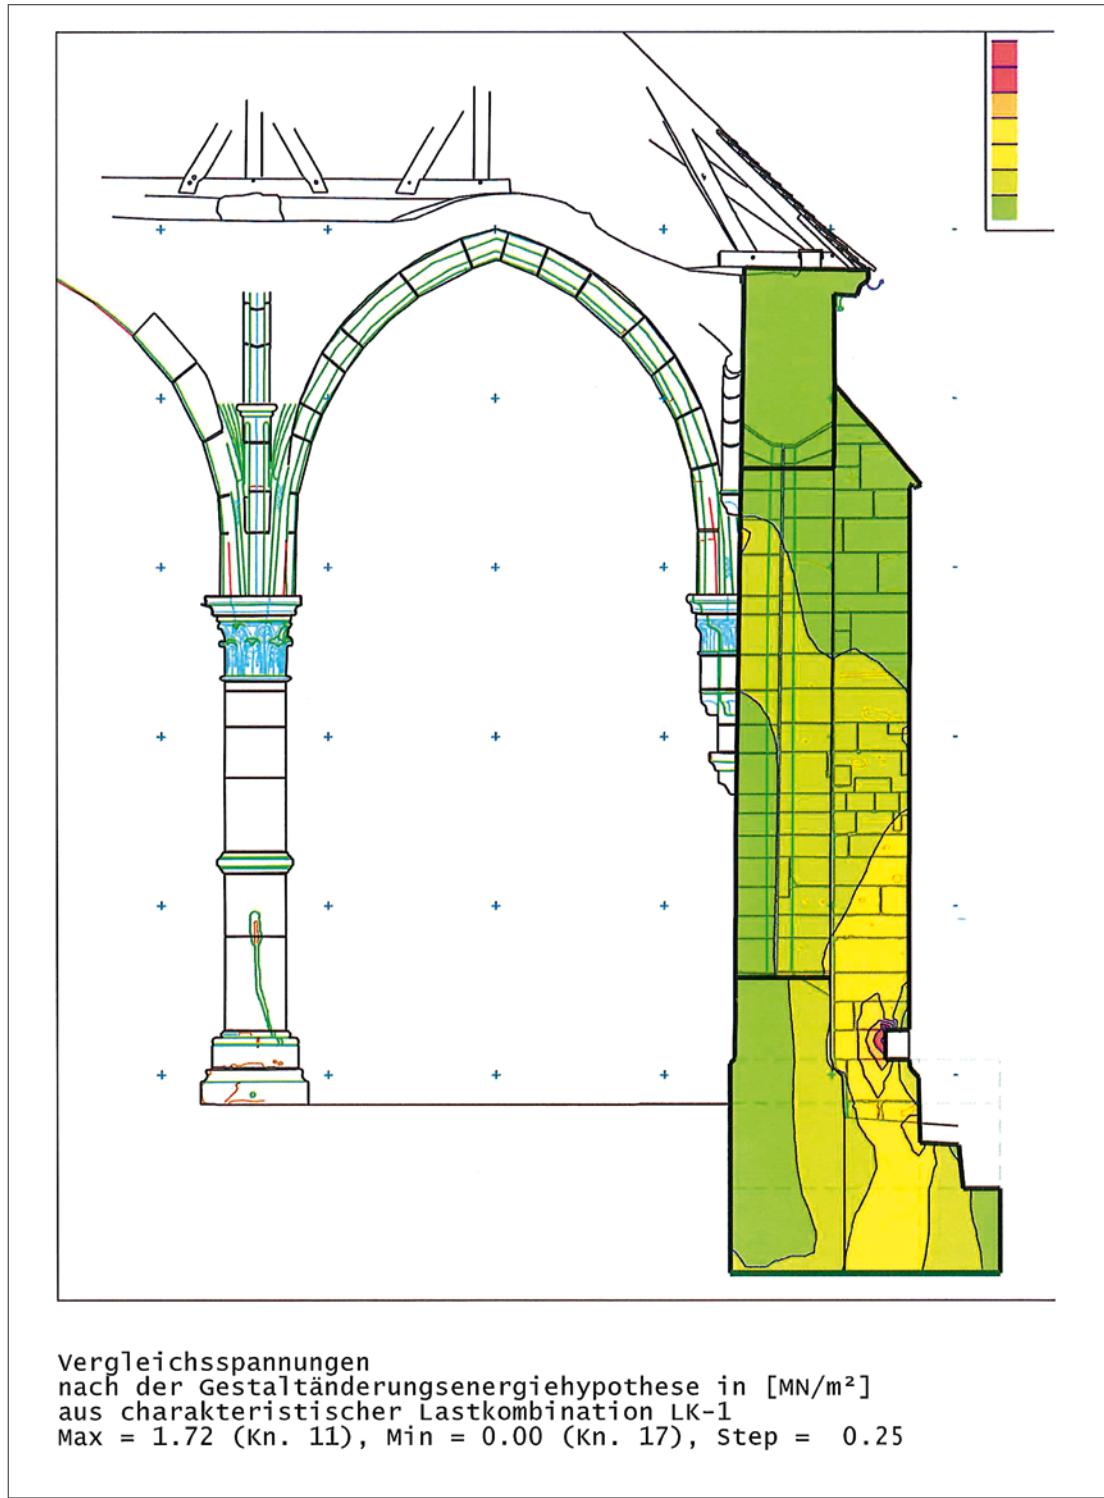
Schadensursache führten schließlich tiefe Risse in der Nord-Südachse der beiden nordwestlichen Gewölbejoche. Zudem war von außen in der Nahsicht erkennbar, dass die Wand nicht nur einen Riss aufwies, sondern der südliche Wandabschnitt auch komplett nach außen verkippt war.

Die Ursache für diese Verkippung war schnell gefunden. Der Fußpunkt der naheliegenden Pfeilervorlage hatte sich mehrfach abgesenkt, so dass diese sich nicht mehr nach unten abstützen konnte und daher wie ein Rucksack an der Wandscheibe hing (Bild 10).

Um die Schadensursache weiter untersuchen und beheben zu können, wurden zunächst Ost- und Westfassade des Herrenrefektorium temporär miteinander verspannt. Danach konnte der betreffende Pfeilerfuß freigelegt und näher betrachtet werden. Bereits wenige Zentimeter unter der Belagsebene wurde die Schadensursache entdeckt. Im Zuge von früheren Reparaturmaßnahmen waren hier Steine mangelhaft ausgetauscht worden. Dies hatte zu den Setzungen des Pfeilerfußes geführt. Tiefere archäologische Grabungen ergaben keine weiteren Mängel am Fundament [11]. Baugrunduntersuchungen belegten, dass der Boden für Maulbronner Verhältnisse ausreichend tragfähig war [12]. Daher konnte auf weitergehende Eingriffe in die Fundamentierung verzichtet werden. Ein qualitätsvoller Ersatz der mangelhaften Bausubstanz beseitigte dann die Schadensursache abschließend (Bilder 11 und 12). Flankierend wurden die Risse, Schäden und Absenkungen an Putz und Stein konservatorisch behandelt [13].

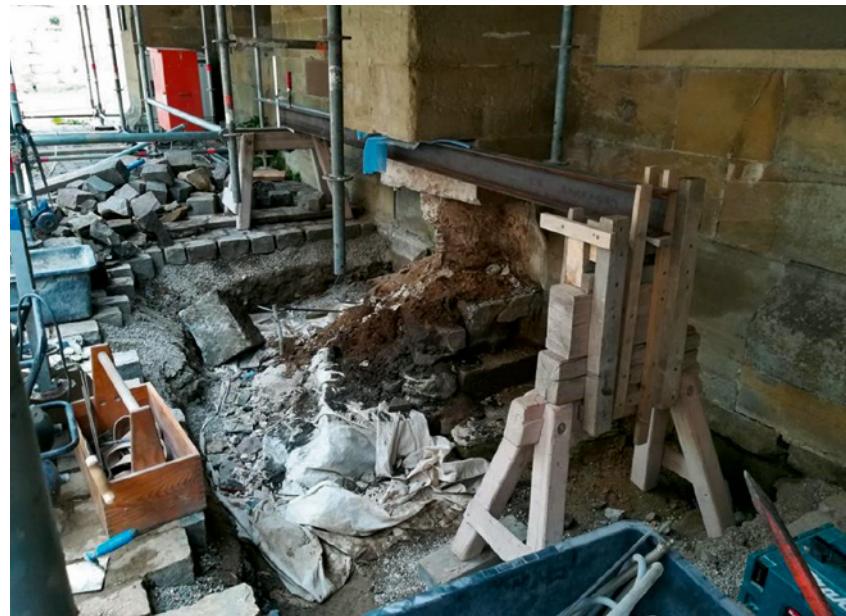
Bild 11
Rückbau Pfeilerfuß

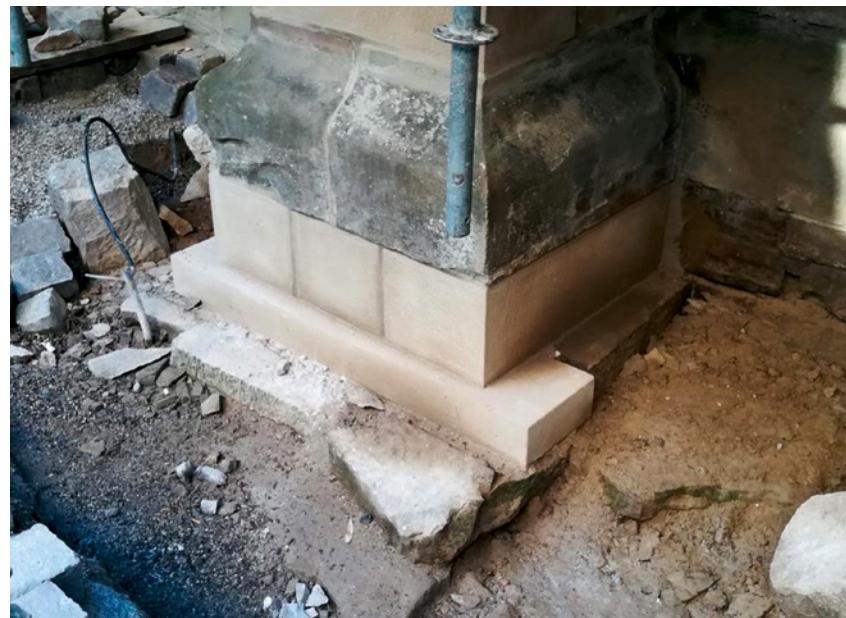
Bild 12
Neuversatz Pfeilerfuß

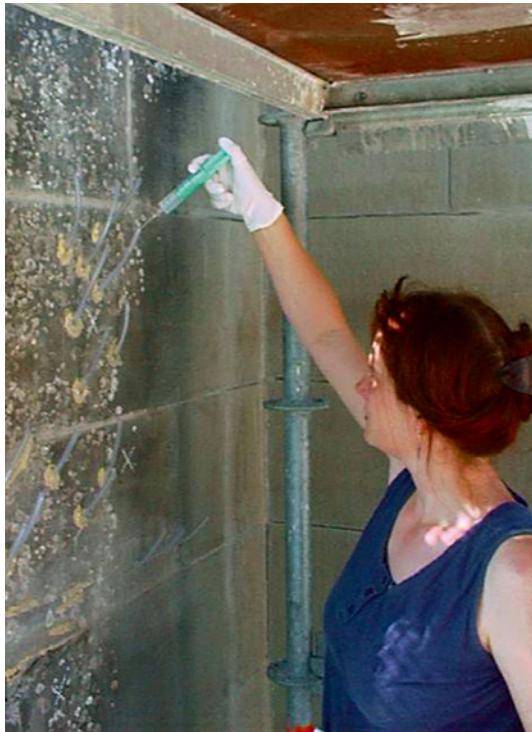
Bild 4
Verfüllung von Rissen und Schalen um 2000

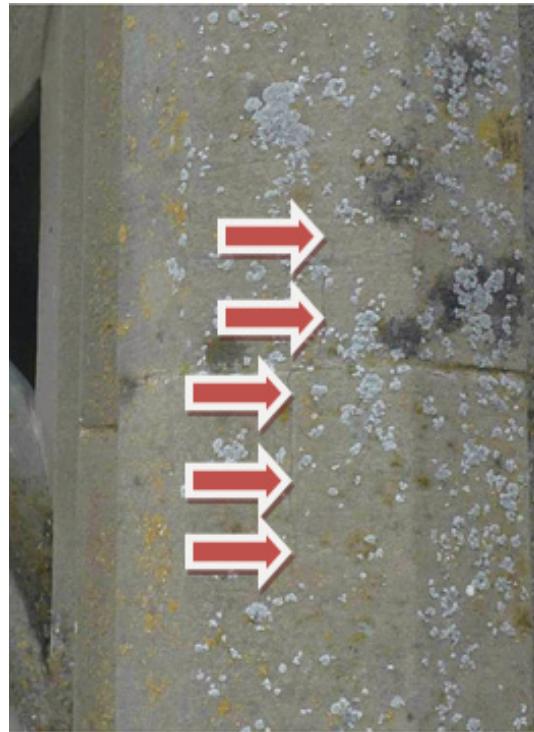
Bild 5
Neu aufgetretene Risse 2013

zeigte, dass Risse, die 1998 bereits beobachtet und verfüllt worden waren, sich geöffnet hatten (Bild 5).

Das Hauptaugenmerk bei den Maßnahmen am Westgiebel lag auf den Rissen, die im Zuge der konservierenden Sicherung verfüllt worden waren, aber sich wieder geöffnet hatten. Das ab 1998 verwendete mit Kieselsol gebundene Verfüllmaterial weist keine nennenswerte Haftzugsfestigkeit

auf, sodass eine Anbindung beider Rissflanken nicht entstand. Das Verfüllmaterial liegt letztlich nur in den Rissen bzw. Schalenhohlräumen und sorgt für eine hygrische und thermische Anbindung der Bereiche beidseits des Risses. Da sich die Risse wieder geöffnet hatten, war dies nicht mehr gegeben und Feuchte konnte ungehindert schnell und tief in das Steininnere vordringen. Bei Schalen entstand allmählich wieder eine thermische und hygrische Trennung. Feuchte und Schadsalze wurden nicht mehr zur Steinoberfläche transportiert und dort ausgewaschen. Die isolierende Wirkung der Luft konnte wieder zu einem Aufwölben der Schalen bei Erwärmung der Steinoberfläche führen.

Recht bald brachte Riccardo Itta den Gedanken auf, nach der Rissfestigung mit Kieselsäureester eine Verfüllung durch Injektionen im Remmers Modulsystem – ebenfalls auf Basis von Kieselsäureester – nass in nass durchzuführen, um sich Reaktionszeiten zu ersparen und nicht mit Resthydrophobie in der Tiefe der Risse umgehen zu müssen. Die Fließfähigkeit des Modulsystems erwies sich jedoch als nicht ausreichend, um die durch die vorangegangene Verfüllung stark verengten Risse weiter zu verfüllen. Mechanisch konnten die Risse nur an der Oberfläche durch Auskratzen wieder ausgeweitet werden. Wahrscheinlich stockte das Material durch die eher groben und kantigen

Zuschlagstoffe zu schnell und die Zugabe von Glaskügelchen konnte das in der zu verfüllenden Rissbreite nicht mehr kompensieren. Versuche mit Steinsilikatkleber verliefen erfolgreich und führten zu guten Verfüllgraden, was anhand von Bohrproben überprüft wurde (Bild 6). Die Fließfähigkeit dieses Materials wird durch das enthaltene Kalziumhydroxid stark verbessert. Zusätzlich weist der Steinsilikatkleber eine höhere Haftzugsfestigkeit auf (ca. 1,0 N/mm²), die aber noch unter jener des Molassesandsteins (ca. 1,2 – 1,7 N/mm²) liegt. Die Verfüllungen wurden von der Fa. Itta sehr akribisch durchgeführt (Bild 7).

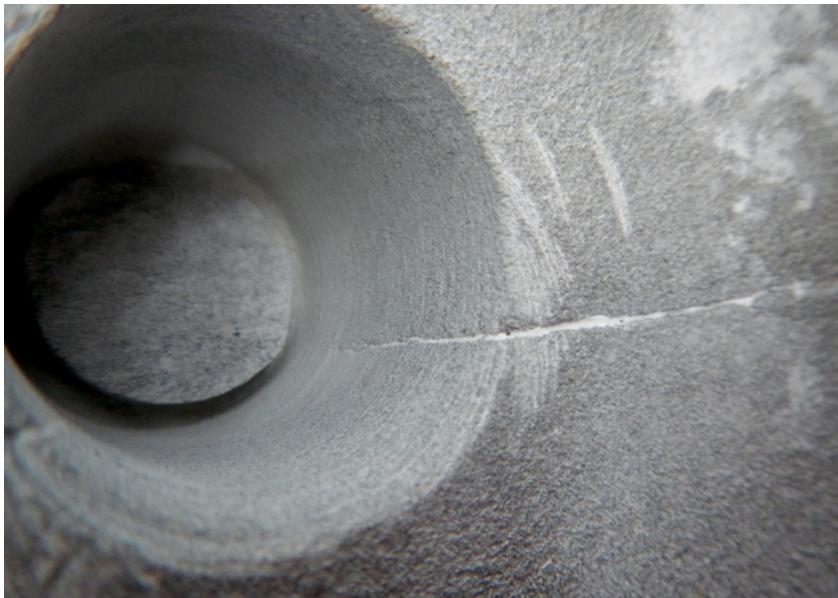
Bild 6
Bohrprobe Verfüllung

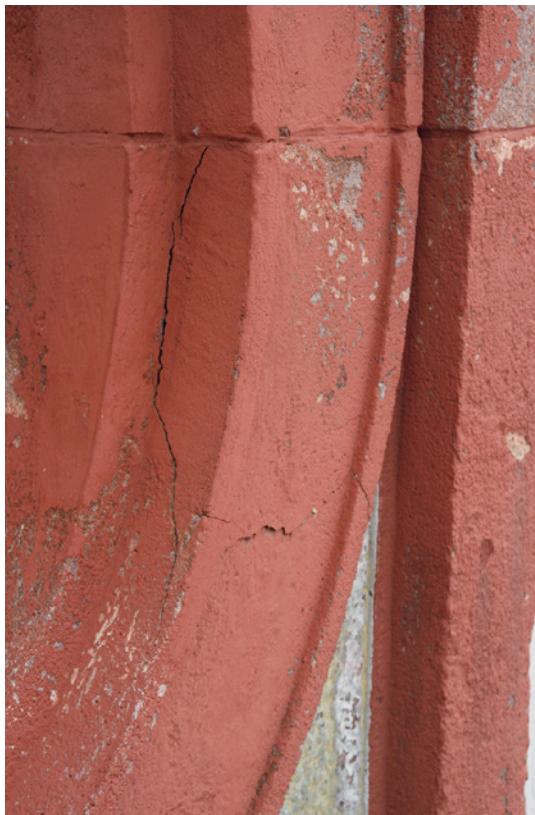
Bild 1 a+b

Die Schadensbilder sind zumeist ähnlich. Vor allem im ersten Fall führt die Volumenzunahme zur Rissbildung oder auch zum Abriss (Bilder 1 und 2). Eine Gefährdung von Personen kann folgen, wie dies am Beispiel des Alten Rathauses in Chemnitz der Fall ist. Durch die exponierte Lage des beschädigten Bauteils und den durchgängigen Riss hätte es bei entsprechenden Windlasten oder einfach in Abhängigkeit von der vergangenen Zeit zu einem Absturz kommen können. Das Volutenstück konnte per Hand ohne weitere mechanische Krafteinwirkung abgenommen werden.

Chemnitz, Altes Rathaus, Marktseite, gerissene Volute, Absprengung durch Spannungsaufbau durch einen oxidierten Anker,
a) Bestandszustand zum Zeitpunkt der Schadenskartierung,
b) Zustand nach Abnahme des beschädigten Bereichs

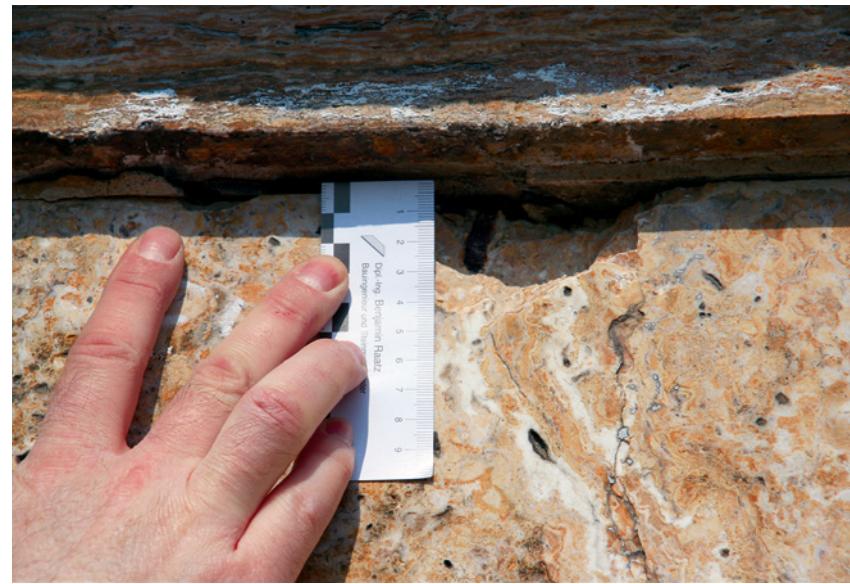
Bild 3

Auch bei Fassaden, die vorgehängt oder wie im Falle des Poelzigbaus mit vorgemörtelten Platten ausgeführt waren finden sich Schäden aufgrund von Oxidationsreaktionen. Die Fassadenplatten wurden ursprünglich mit einer Vierpunkt-Verankerung an die dahinter befindliche Ausmauerung zwischen der Stahlskelettkonstruktion verbunden. Die verwendeten Anker sind aus nicht rostfestem Stahl hergestellt. Sie führten durch die Oxidation zu entsprechenden Schäden (Bild 3).

Frankfurt, Poelzigbau, Ankerausbruch an einer Travertinplatte an der Fassade aufgrund von Oxidation, Bildrechte

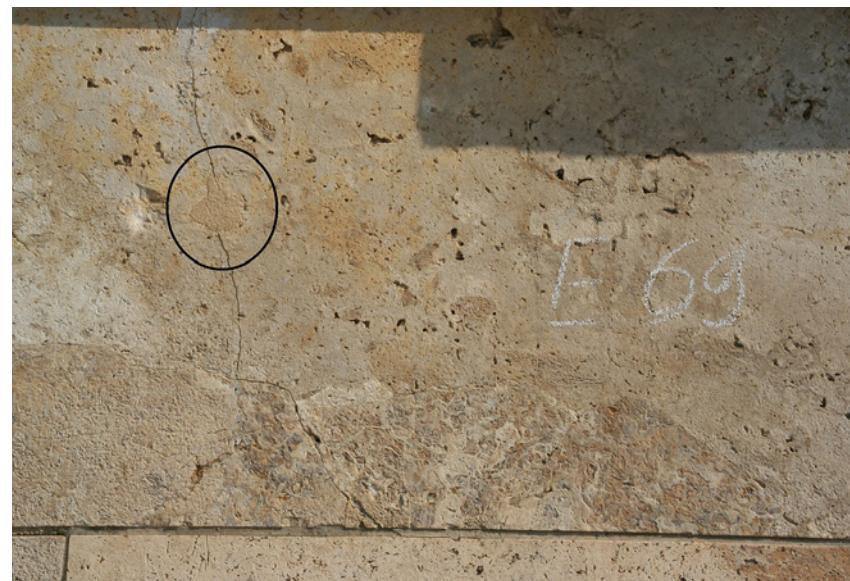
Bild 4

Ein gutes Beispiel stellt hier wieder der Poelzigbau dar. Viele Platten sind an den Stellen gerissen, an denen in der Vergangenheit Sanierungen durchgeführt wurde. Dabei sind offenbar gelockerte Platten mittig mit einem Dübel erneut verankert worden (Bild 4). Dabei kam es zu massiven Beschädigungen. Der Grund hierfür konnte nicht genau ermittelt werden, da während der Begehung eine Bauteilöffnung nicht vorgesehen war. Da aber das Schadensbild immer gleich ist, kann davon ausgegangen werden, dass entweder die Art der Verankerung oder aber die Ausführung der Verankerung unsachgemäß waren. Wie dies an der historischen Bestandsfassade korrekt ausgeführt wurde, ist die Verankerung im Normalfall an vier, mindestens jedoch an drei Punkten vorzunehmen und dabei auf Spannungsfreiheit zu achten, um der Platte mechanische oder thermische Deformationen zu ermöglichen (DIN EN 18516-3, 2013 [4]). Im Fall des Poelzigbaus wurden die empfohlenen Kontrollen der Bauministerkonferenz [6] beachtet. Dadurch konnte nun rechtzeitig auf die entsprechenden Schäden der Fassade reagiert und ein Maßnahmenkatalog zur Instandsetzung vorgelegt werden.

Frankfurt, Poelzigbau, nachverankerte Platte durch einen etwa plattenmittig angebrachten Dübel unbekannter Bauart, Riss etwa senkrecht durch die Platte und die strukturschwächende Nachverankerung

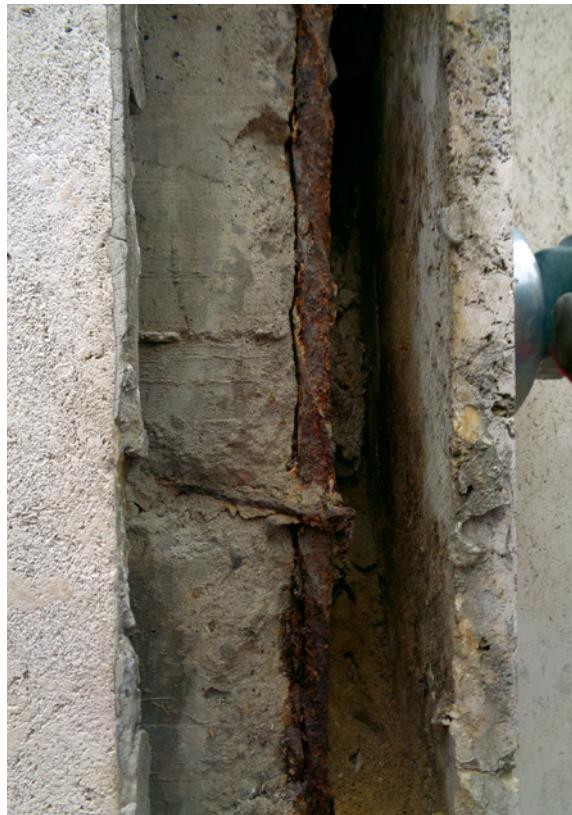
Bild 5 a+b

Ähnlich liegt der Fall an einer historischen Fassade in Köln. Es handelt sich um eine Fassade mit Kalksteinplatten. Der Bau wurde in den Jahren um 1960 erweitert und die Fassade dem historischen Original nachempfunden. An diesem Fassadenbereich kam es zum Teil zu massiven Schäden, vor allem an den Gebäudeecken, während die weitaus ältere Fassade des historischen Gebäudes entsprechend weniger massive Schäden aufweist. Der neue Fassadenbereich wurde auf eine massive Stahlbetonkonstruktion aufgebracht. Die Natursteinplatten wurden mit Beton hinterfüllt und die Anker zumindest im zugänglichen Bereich nur in diese Hinterfüllung eingelegt (Bild 5).

Köln, Fassade mit vorgehängten, hinterfüllten Fassadenplatten, Fugen dauer-elastisch ausgebildet, links: gelöste Fassadenplatte, Hinterfüllung mit oxidiertem Stahlbewehrung und Anker, dahinter Stahlbetonwand, rechts: Prinzipskizze des Aufbaus

Die Hinterfüllung ist einerseits durch eindringendes Wasser und durch die Atmosphäre einer stärkeren Verwitterung unterworfen, andererseits durch den oxidierenden Stahl (fehlende Überdeckung) gesprengt. Die Ablösung der äußeren Hülle von der Stahlbetonwand führt zur potenziellen Gefahr, dass Fassadenbereiche, vor allem die dargestellte, exponierte Ecke sich löst und herabfällt. Dies konnte in diesem Fall mit einer Fassadenprüfung durch fachkundiges Personal und der anschließenden Instandsetzung verhindert werden. Die ursprüngliche Fassade wurde schon um 1930 mit rostfreiem Stahl in die dahinter befindliche Wand verankert. Diese Konstruktion ist, trotz vorhandener Schäden an den Kalksteinplatten bis heute stabil. Die Verwendung von rostendem Stahl und die fehlende Verbindung zur Stahlbetonwand haben im neuerrichteten Abschnitt zu dem beschriebenen Versagen geführt.

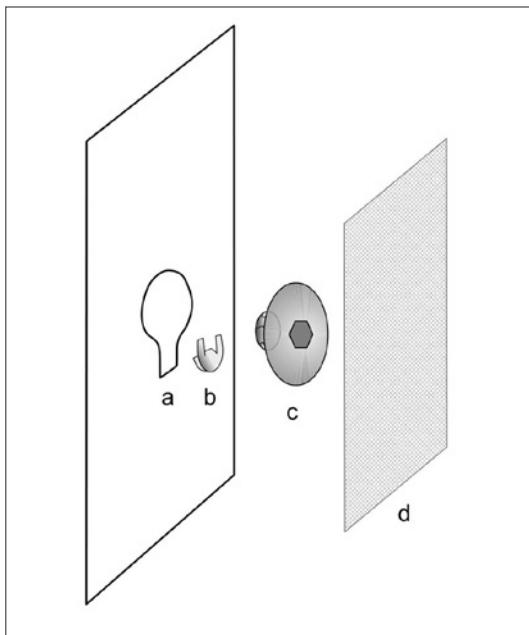
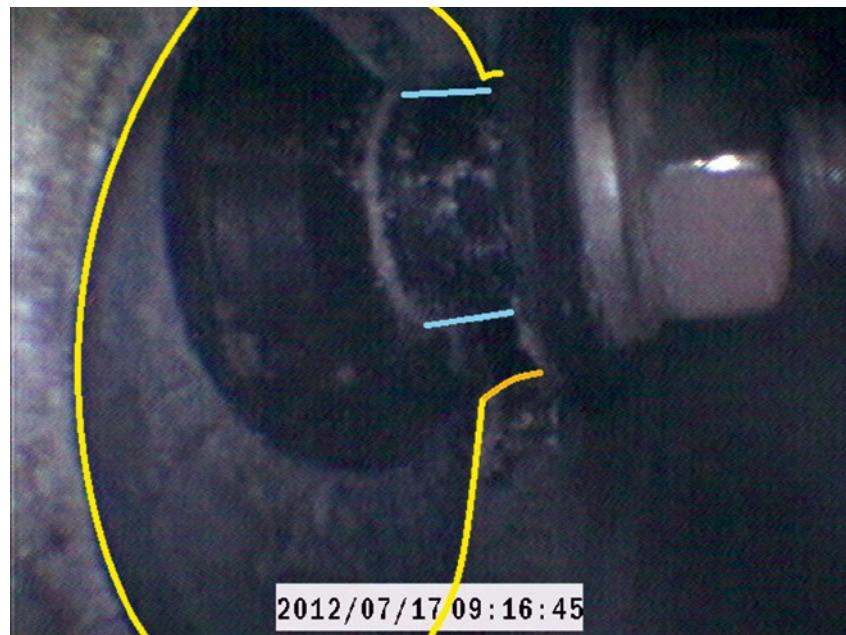
Das Prinzip der verwendeten Aufhängung, Einzelplatten entnehmen zu können, hat entscheidende Nachteile: Die Konstruktion ist nicht dafür geeignet, Maßtoleranzen auszugleichen, die aber sowohl bei der Natursteinplatte als auch während der Montage auftreten. Dies kann sich entweder darin auswirken, dass die Abstände zwischen den Platten unterschiedlich groß sind oder aber im extremeren Fall, dass die Aufhängung nicht auf der Lastaufnahme aufliegt (Bild 7 und Bild 8). Es wurden in der Fassade in den horizontalen Fugen Abstandshalter belassen. Dies führt zu einer nicht berechneten Belastung der Platten. Zusätzlich sitzt die Platte dadurch nicht auf dem Auflager auf. Dies kann schnell zum Absturz einer Platte führen, vor allem dann, wenn die Platte durch eine thermische oder mechanische Belastung leicht deformiert wird.

Bild 6
Chemnitz, Prinzipskizze einer verwendeten Verankerung von Natursteinplatten an eine Bestandsfassade,
a Ankerschiene mit Einschnitt für das Einhängen der Natursteinplatte,
b Auflager zur Lastaufnahme,
c Aufhängung, eingebracht in die Natursteinplatte durch Hinterschnitthaken,
d Natursteinplatte

Bild 7
Chemnitz, Bestandsfassade, Darstellung der Aufhängung und der Ankerschiene mit Einschnitt, die Aufhängung sitzt im runden Einschub (gelbe Markierung) über dem Auflager, der grau markierte Bereich der Aufhängung müsste auf dem Auflager zur Lastaufnahme aufliegen

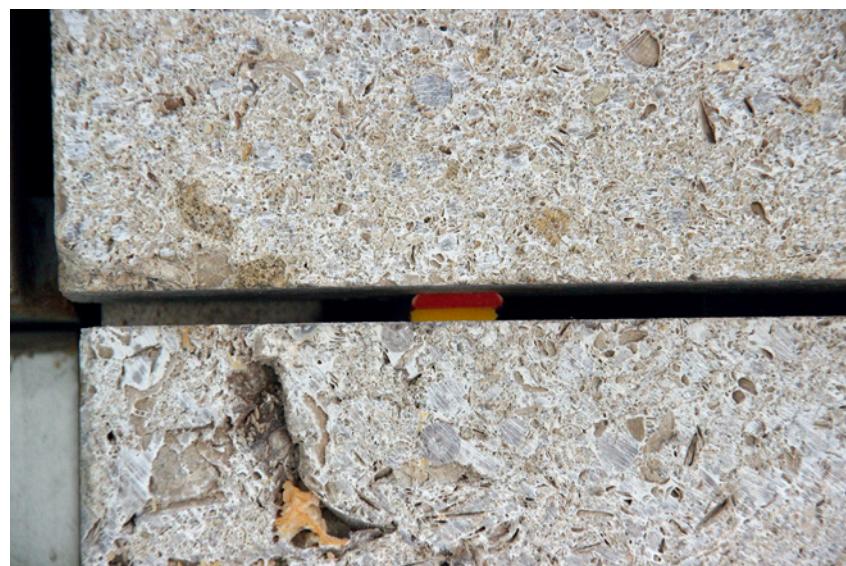
Bild 8
Chemnitz, Bestandsfassade, absichtlich belassene Abstandshalter zwischen den Kalksteinplatten zur Wahrung des einheitlichen Fugenbildes

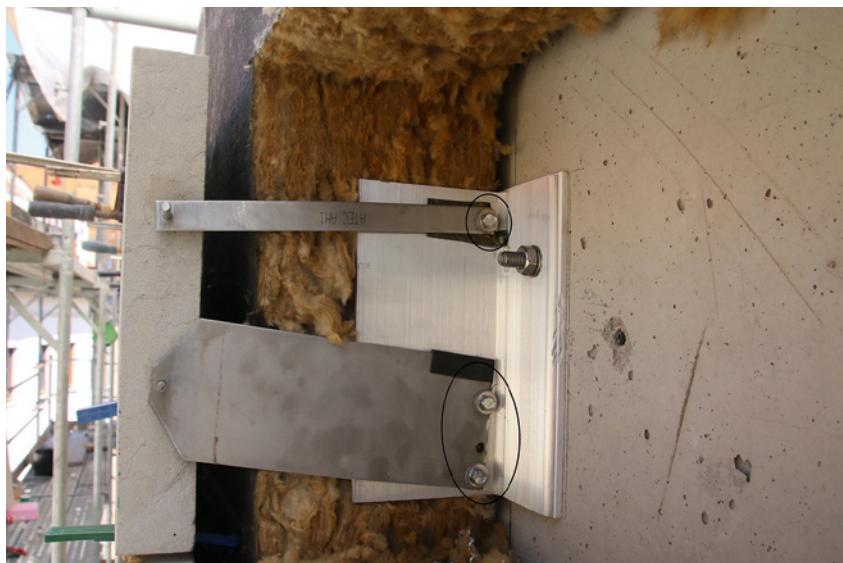
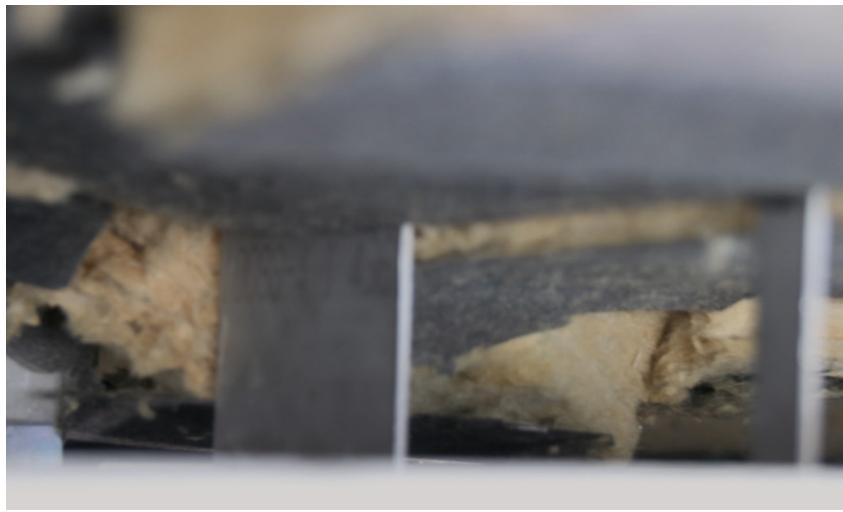
Bild 9

Freiberg, Fassade während der Errichtung, Ankerplatten wurden abgeschnitten und dabei die Schraublöcher zu Fassade geöffnet (siehe Markierung, Anker schief angebracht und gebogen)

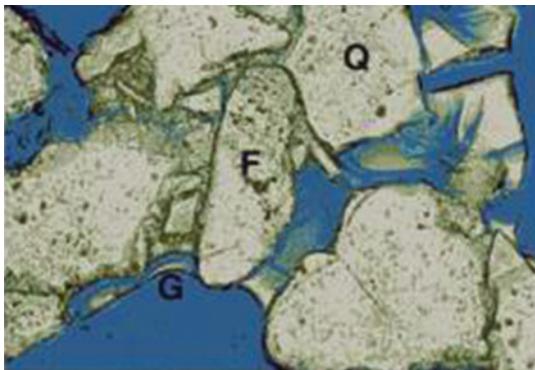
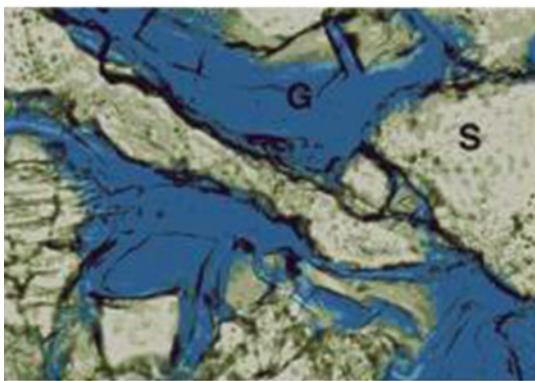
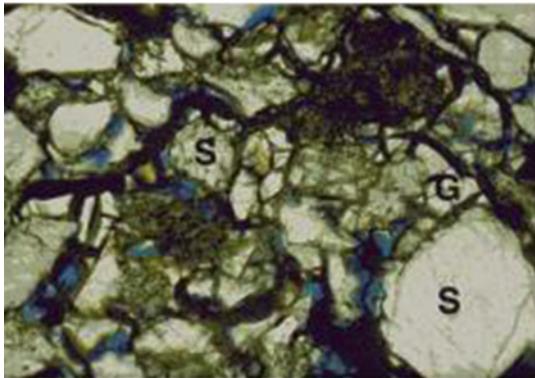
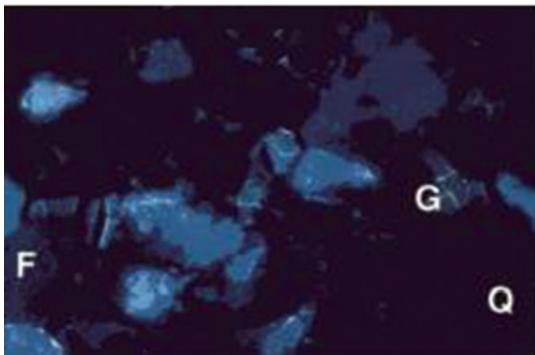
Bilder 1 a-d

Typische Gele von klassischen KSE-Festigern in Poren.

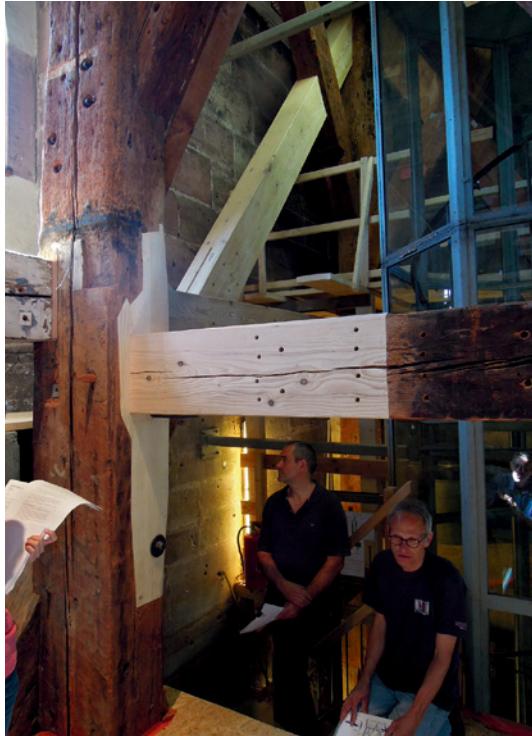
Bild 8
Zimmermannsmäßige Reparatur am Eckpfosten des Glockenstuhls 2018
