Neue Natursteinrestaurierungsergebnisse und messtechnische Erfassungen

Natursteinsanierung Stuttgart 2019

**Neue Natursteinrestaurierungsergebnisse und messtechnische Erfassungen
sowie Sanierungsbeispiele**

Tagung am 15. März 2019 in Stuttgart

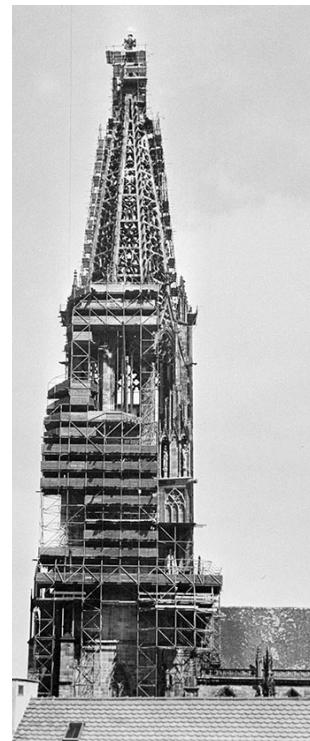
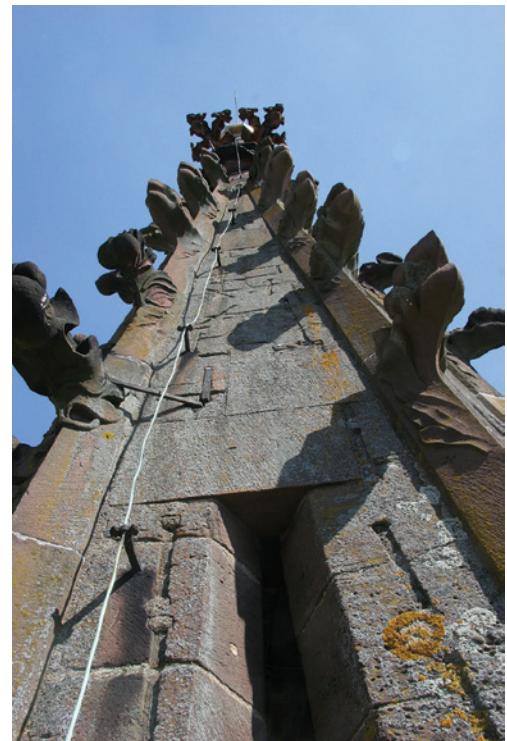
Doch bereits 1957 musste nahezu der gesamte Münsterturm erneut für 25 Jahre bis 1983 eingерüstet werden, der Turmhelm selbst von 1963–1966 (Bild 3). Es waren Schäden zu beheben, die noch aus der Zeit des II. Weltkrieges stammten, vor allem jedoch solche, die durch den Einfluss des sogenannten sauren Regens entstanden sind. Diese Zerstörung des Steines durch die Auflösung des Bindemittels durch Schwefelsäure ging schleichend aber kontinuierlich voran.

Bild 3
Münsterturm hinter Gerüsten,
Aufnahme 1963

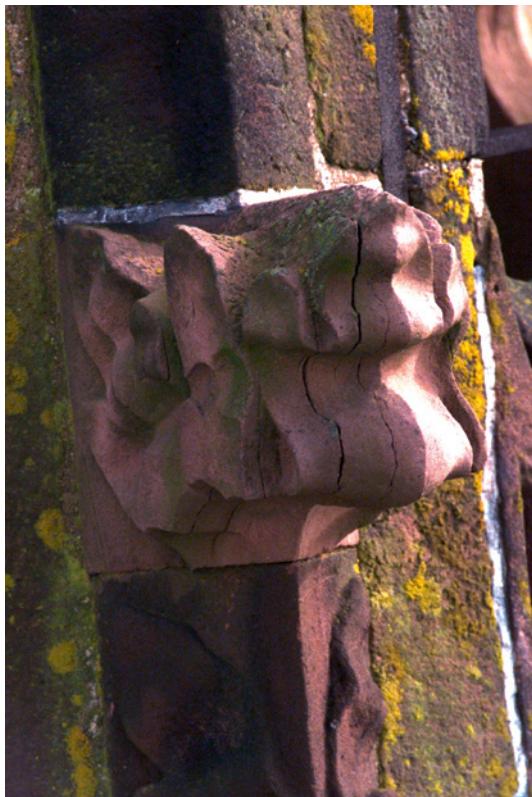
Bild 5

Risse im Krabbenkopf

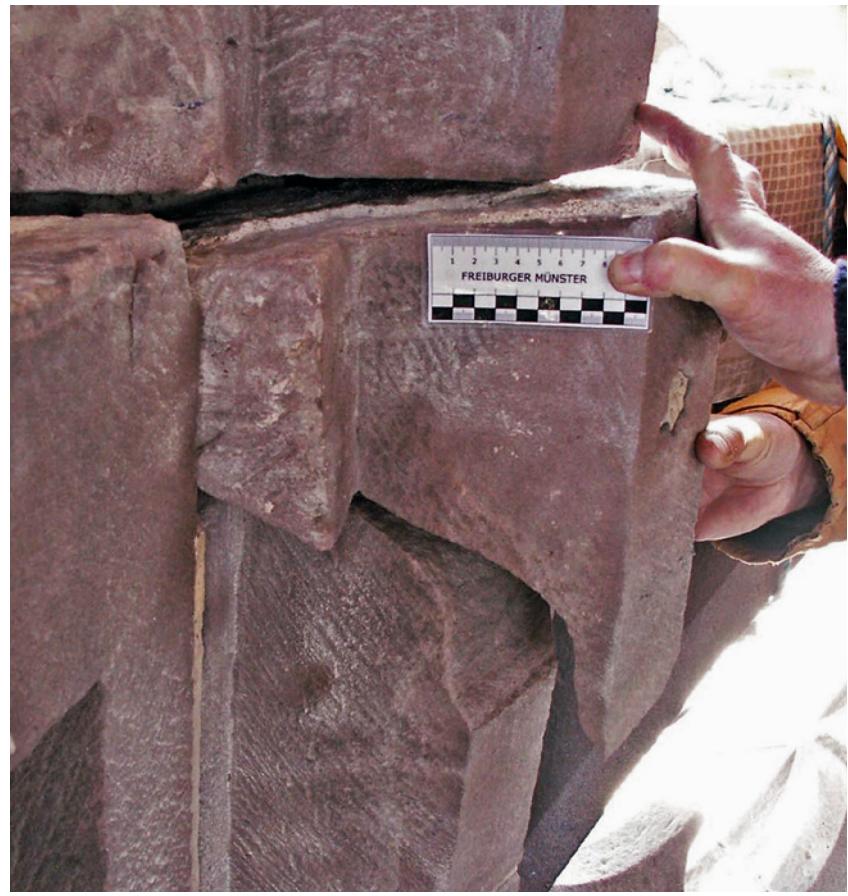
Die Ursachen für die meisten Schadensbilder sind zum größten Teil offensichtlich. Es handelt sich meistens um Alterungserscheinungen des Steines oder nachweisbare äußere Einwirkungen. Diese Eindeutigkeit galt allerdings nicht für die Risse in den Ecksteinen (Bild 11) und in Maßwerksteinen. Die Vermutung lag nahe, dass eine punktuelle statische Überlastung der Grund dafür war. Dies nachzuweisen stellte eine der größten Herausforderungen dar, die im Rahmen der Turmsanierung gemeinsam mit den Bauingenieuren bearbeitet werden mussten.

Bild 11
Gelöstes Stück eines Ecksteins

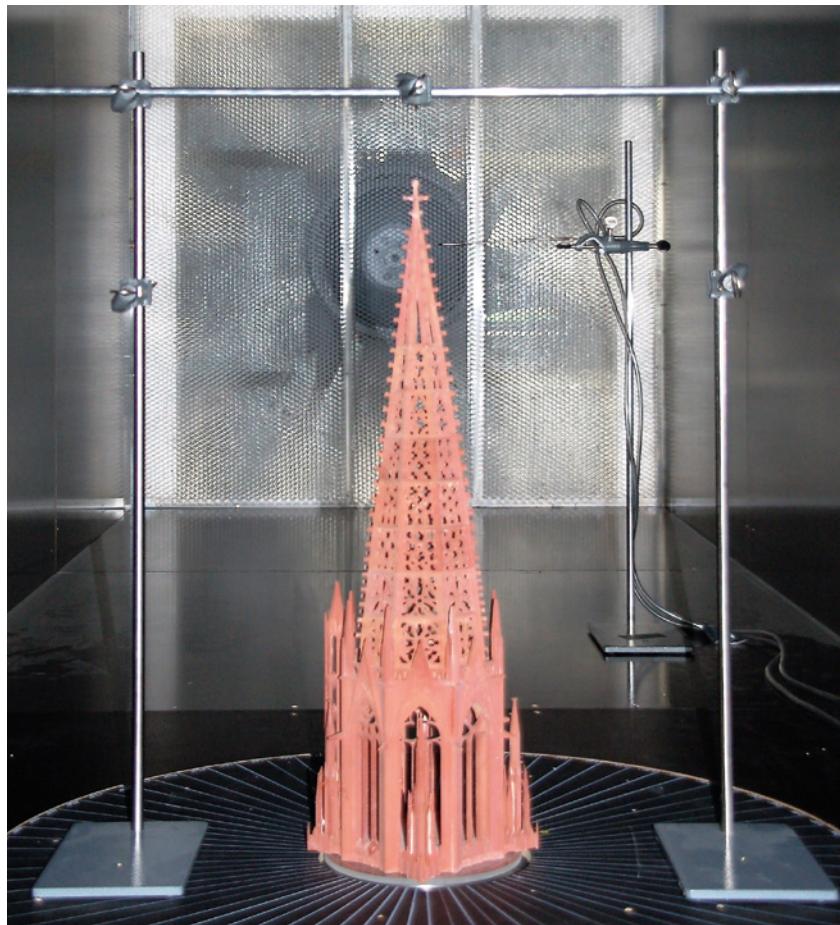
Bild 12

So wurde an einem eigens dafür hergestellten Modell im Windkanal der Firma Wacker der Einfluss des Windes auf den Turmhelm gemessen (Bild 12). Dies erfolgte unter nahezu realistischen Bedingungen mit dynamischem Wind. Die einwirkenden Kräfte wurden mittels Sensoren gemessen, die am Modell angebracht waren. Die Auswertung zeigte, dass die tatsächlich einwirkende Windkraft größer

Turmmodell im Windkanal

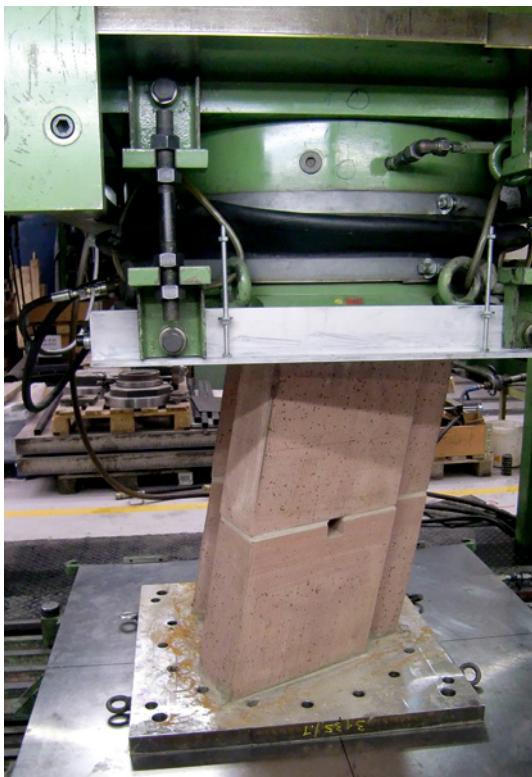
Bild 13

Probekörper Ecksteine im Druckversuch

An mehreren Prüfkörpern, die im Originalmaßstab den Eckstein mit eingelegtem Ringanker abbildeten, wurden in der Materialprüfanstalt der Karlsruher Universität (KIT) Druck- und Zugversuche durchgeführt (Bild 13). Das Ergebnis bestätigte die Theorie: Die während der Versuche erzeugten Rissbilder in den nachgebildeten Ecksteinen entsprachen denen, die real am Turm vorgefunden wurden. Beruhigend dabei: Die zur Zerstörung benötigten Kräfte im Versuch sind deutlich höher als die Kräfte, die durch den Wind am Turm angreifen. Auch die Druckfestigkeit des Sandsteines ist um ein Vielfaches höher als der Druck, der durch das Eigengewicht auf die Ecksteine ausgeübt wird.

Als Fazit konnte festgehalten werden, dass das Tragsystem mit den verwendeten Materialien ein geeignetes und nachhaltiges Konstruktionsprinzip darstellt. Die Risse sind in diesem Zusammenhang auf Materialermüdung zurückzuführen, was in Anbetracht der langen Standzeit von 700 Jahren zu akzeptieren war.

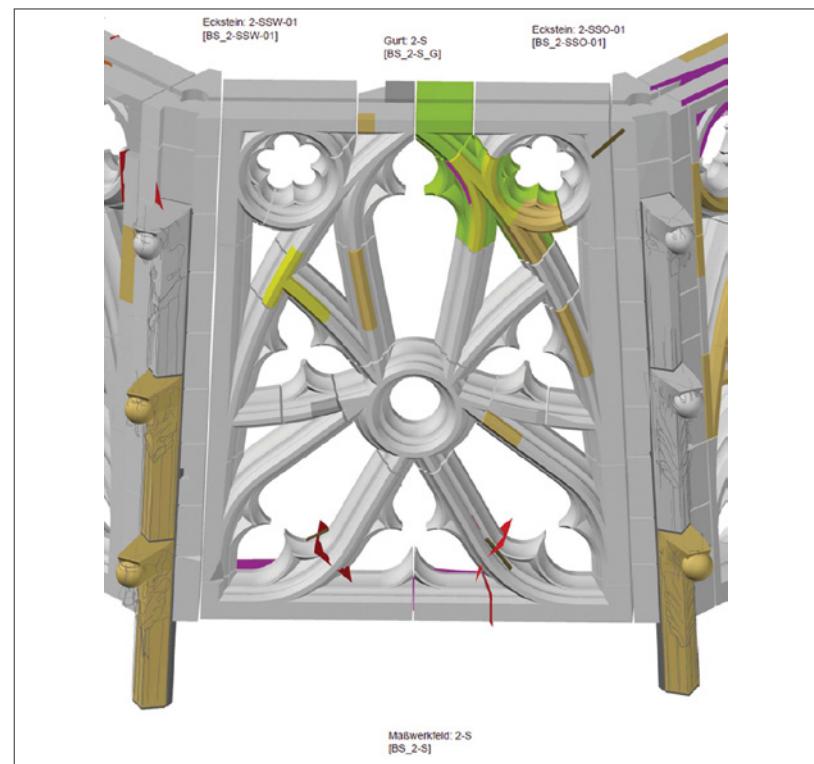
Die Aufgabe bestand nun darin, das gesamte System der Turmhelmkonstruktion als solches so zu ertüchtigen, dass seine im Laufe der Zeit nachlassende Standfestigkeit wieder auf ein sicheres Niveau angehoben wird. Doch dafür musste die Bestandsaufnahme der statischen Schäden präziser und umfassender erfolgen. Dank der Unterstützung des Landesamtes für Denkmalpflege wurde vom Ingenieurbüro Barthel & Maus ein digitales dreidimensionales Modell erstellt, in das selbst die kleinsten Risse und Bewegungen millimetergenau eingetragen wurden. (Bild 14) Erst diese Gesamtübersicht ermöglichte die Bewertung der einzelnen Schäden und die Auswirkungen auf die Gesamtstatik.

Bild 14
Ausschnitt aus
der 3-D-Kartierung

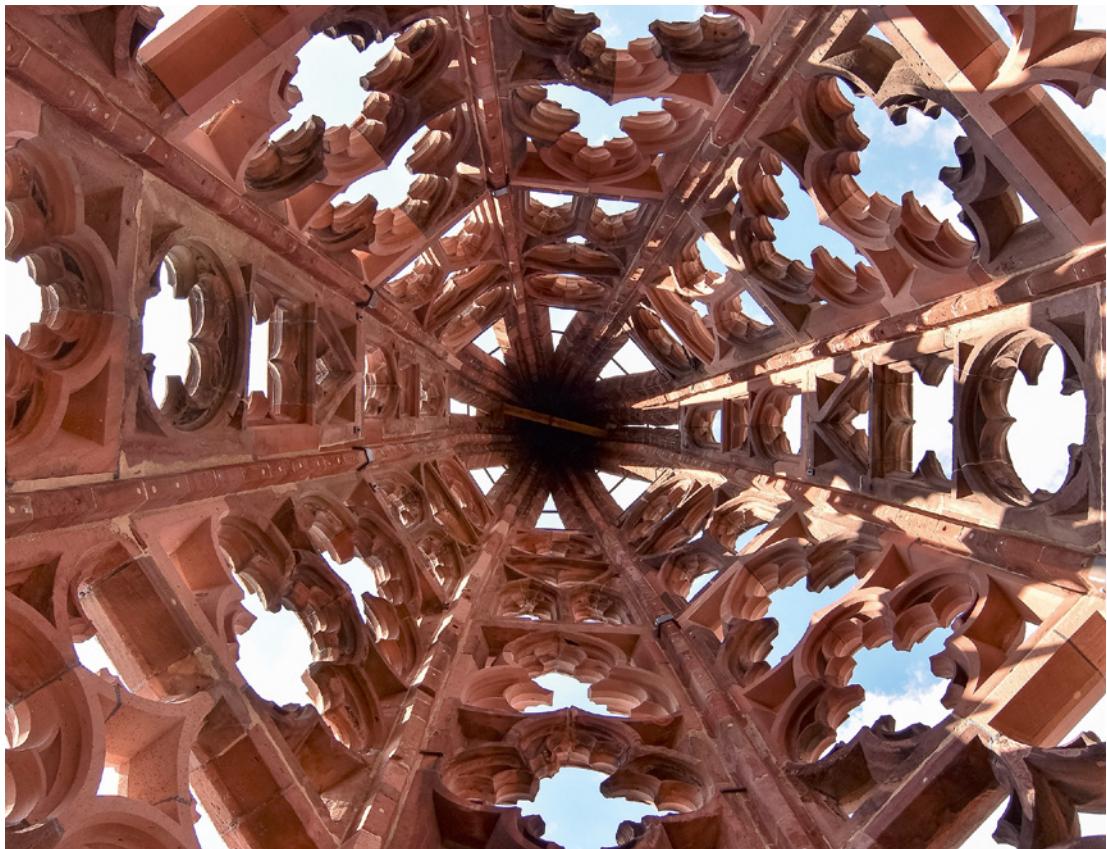
Bild 22

Blick in die sanierte Helmspitze,
Aufnahme August 2017
