Natursteinsanierung Stuttgart 2015

**Neue Natursteinrestaurierungsergebnisse und messtechnische Erfassungen
sowie Sanierungsbeispiele**

Tagung am 13. März 2015 in Stuttgart

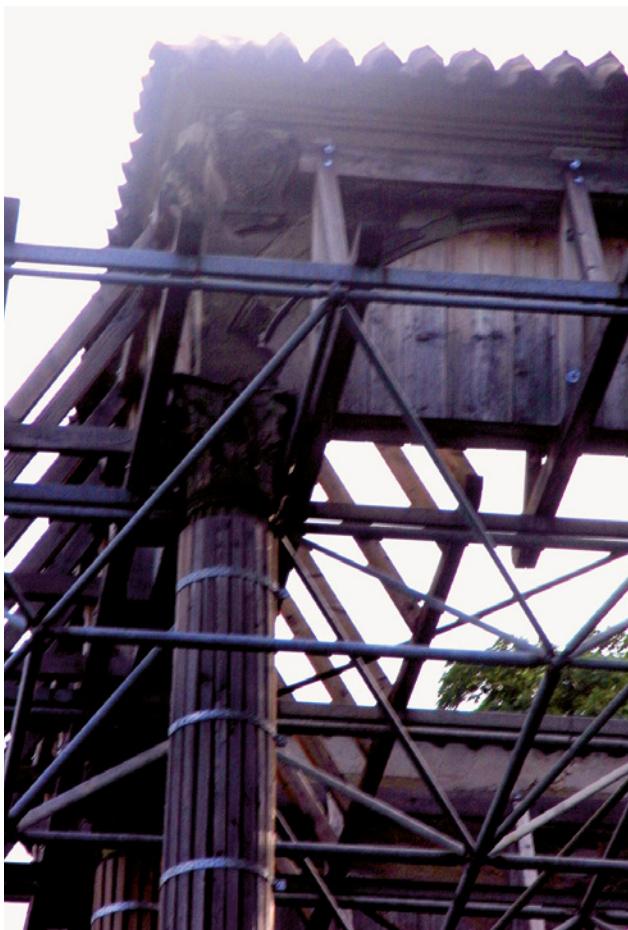
Nachdem in den 1970er und 1980er Jahren Anläufe zu einer Restaurierung gescheitert waren, da nach damaliger Arbeitsweise sehr umfangreiche Steinerneuerungen erforderlich gewesen wären, was aber dem Charakter der Ruine aus Sicht der Denkmalpflege zuwidergegangen wäre, waren wieder und wieder neue Hilfskonstruktionen eingefügt worden. Zur Jahrtausendwende hatte dies nur noch schwer zu ertragende Formen angenommen. 2004 erfolgten Untersuchungen zur Standsicherheit, im Zuge derer auch ein mineralogisches Gutachten erstellt wurde (BfB Karlsruhe, Universität Karlsruhe). Sie kamen zum Ergebnis, dass ein Erhalt der Ruine in einem Zustand ohne das Stützgerüst nicht möglich sei.

Abb. 6 Hilfskonstruktionen Zustand 2008

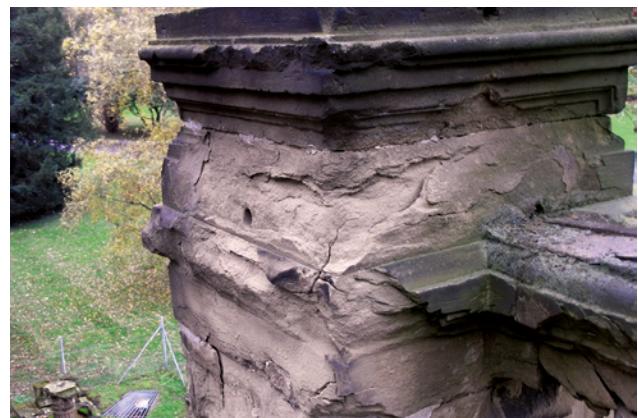
Abb. 8 Schäden an Postamentsadeckung 2008

Im Spätjahr 2008 wurde AeDis vom Hochbauamt nach Rücksprache mit der Denkmalpflege mit der Bestandserfassung und der Ausarbeitung eines Maßnahmenkonzepts beauftragt. Die Schäden zu diesem Zeitpunkt waren dramatisch. Absanden bis hin zu Rückwitterungen waren die am wenigsten schwerwiegenden Schäden. Dramatischer waren der Umfang der Schalenbildung, Rissbildung bis hin zu Bröckelrissen und schiefernden Werkstücken.

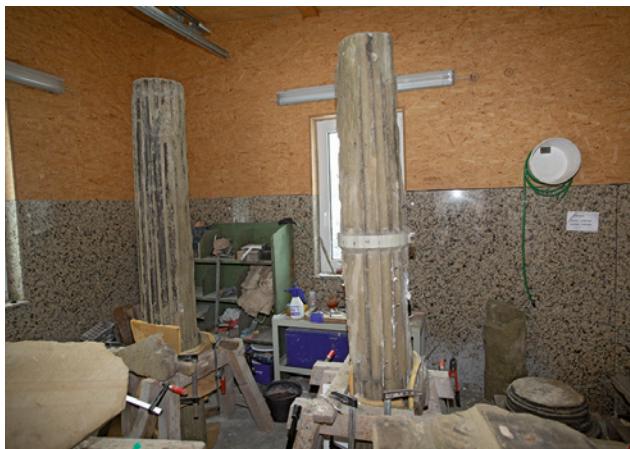
Die Konservierungsarbeiten stellten sich nach Abbau der Säulen deutlich aufwendiger heraus, da eine Vielzahl tiefgehender Risse vorhanden war. Die Eisenenteile hatten durch Korrosion in den Säulen, Bogensteinen und in den Werkstücken der Zwickelmauern umfangreiche Risse entstehen lassen. In vielen Teilen war die Schalenbildung extrem umfangreich. Die Kornbindung war an den Säulen sehr stark geschädigt. Die Risse boten allerdings auch die Möglichkeit, eine sehr tiefgehende Festigung mit Kieselsäureester vorzunehmen. Die Riss- und Schalenverfüllung war entsprechend aufwendig. Kittungen und Schlämmlungen erfolgten nur sehr zurückhaltend, ohne dass Kanten reprofiliert oder Ausbrüche gefüllt worden wären, um den Ruinencharakter zu erhalten. Entsprechend wurden auch kaum größere Mörtelergänzungen vorgenommen. Die Konservierung der abgebauten Teile erfolgte im Winter in der Werkstatt, so dass optimale Klimabedingungen für die Konservierung hergestellt werden konnten. Die am Objekt verbliebenen Postamente unter den Säulen wurden im Sommer 2010 *in situ* konserviert.

Abb. 13 Restaurierung der Säulen in der Werkstatt Kürten 2010

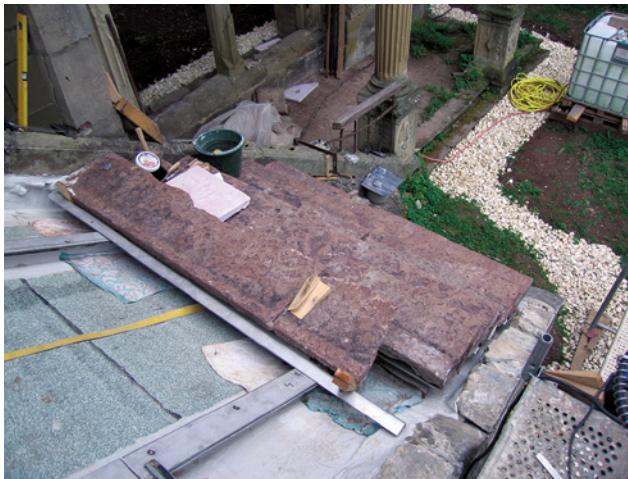
Die Treppe wurde lediglich an den Außenmauern aufgelegt angetroffen, wobei einzelne, gebrochene Stufen einen zusätzlichen, mit Backsteinen gemauerten Auflagepunkt unter dem Bruch beim Aufbau der Ruine erhalten hatten. Die vorgefundene Unterkonstruktion eignete sich nicht, die zahlreichen gebrochenen Stufen aufzunehmen und gleichzeitig als Abdichtungsebene zu dienen. Als Trag- und Dichtungsebene wurde eine neue Stahlkonstruktion eingebaut, die ausgemauert und mit Bitumenbahnen abgedichtet

Abb. 15 Treppe während der Versetzarbeiten mit quer verlaufenden Auflagern 2010

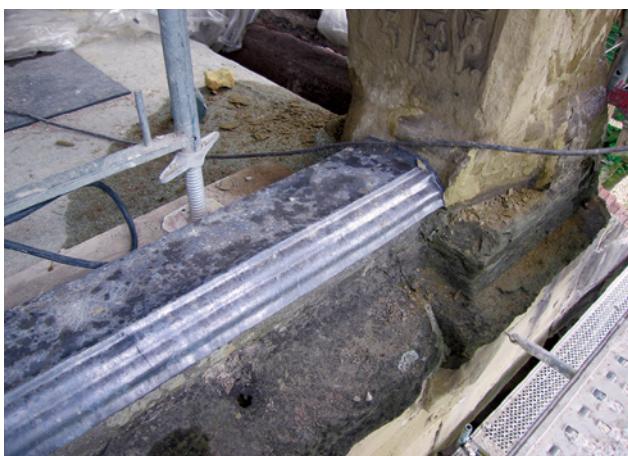
Abb. 17 Bleibladung zum Anschluss an Bitumenabdichtung 2010

Die Abdichtung der oberen Ebene wurde entsprechend dem Bestand mit einer hochwertigen Abdichtungsbahn ausgeführt. An kritischen Stellen wurde sie durch Konstruktionen aus Bleiblech ergänzt. An der Rückseite wurde eine Dachrinne angebracht, um ein Abtropfen und die Durchfeuchtung der darunterliegenden Wand zu verhindern. Die Abdichtung der Treppe erforderte den Einbau einer Abdichtungsebene unter den Stufen. Die sich daraus ergebenden Randbedingungen für den Wiedereinbau der Treppenstufen konnte erst festgelegt werden, nachdem die Unterkonstruktion unter der bestehenden Treppe

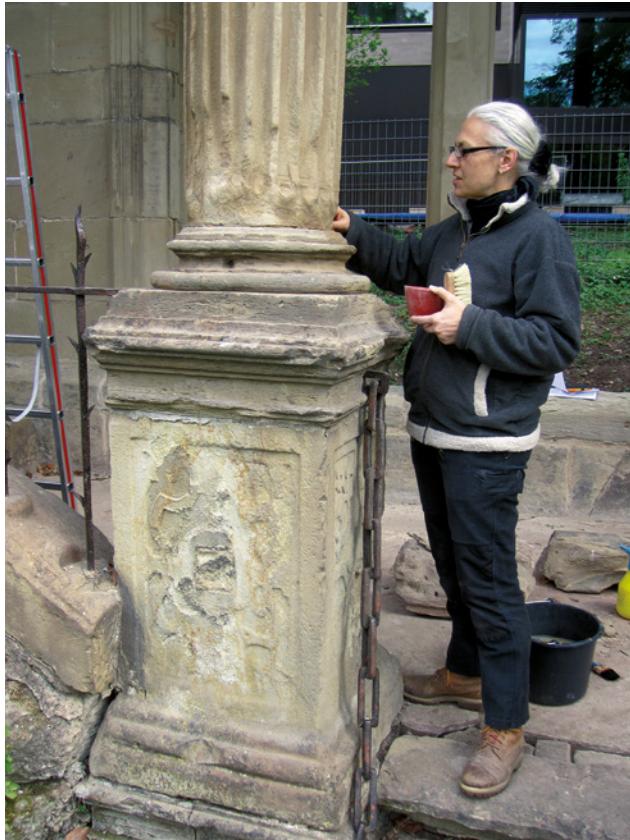
Abb. 19 Kittungsarbeiten Bauabschnitt 2, 2013

führt worden. Eine Erneuerung von 2 oder 3 Rippen, die für möglich erachtet wurde, konnte unterbleiben. Die ausgebrochenen Putzflächen in den Gewölbēn wurden geschlossen. Die Traufgesimsteile an der Rückwand der Ruine wurden neu befestigt, vereinzelt neu versetzt, die Stufen der Vorderkante gerichtet. Geschädigte Fugen wurden kleinteilig geschlossen.

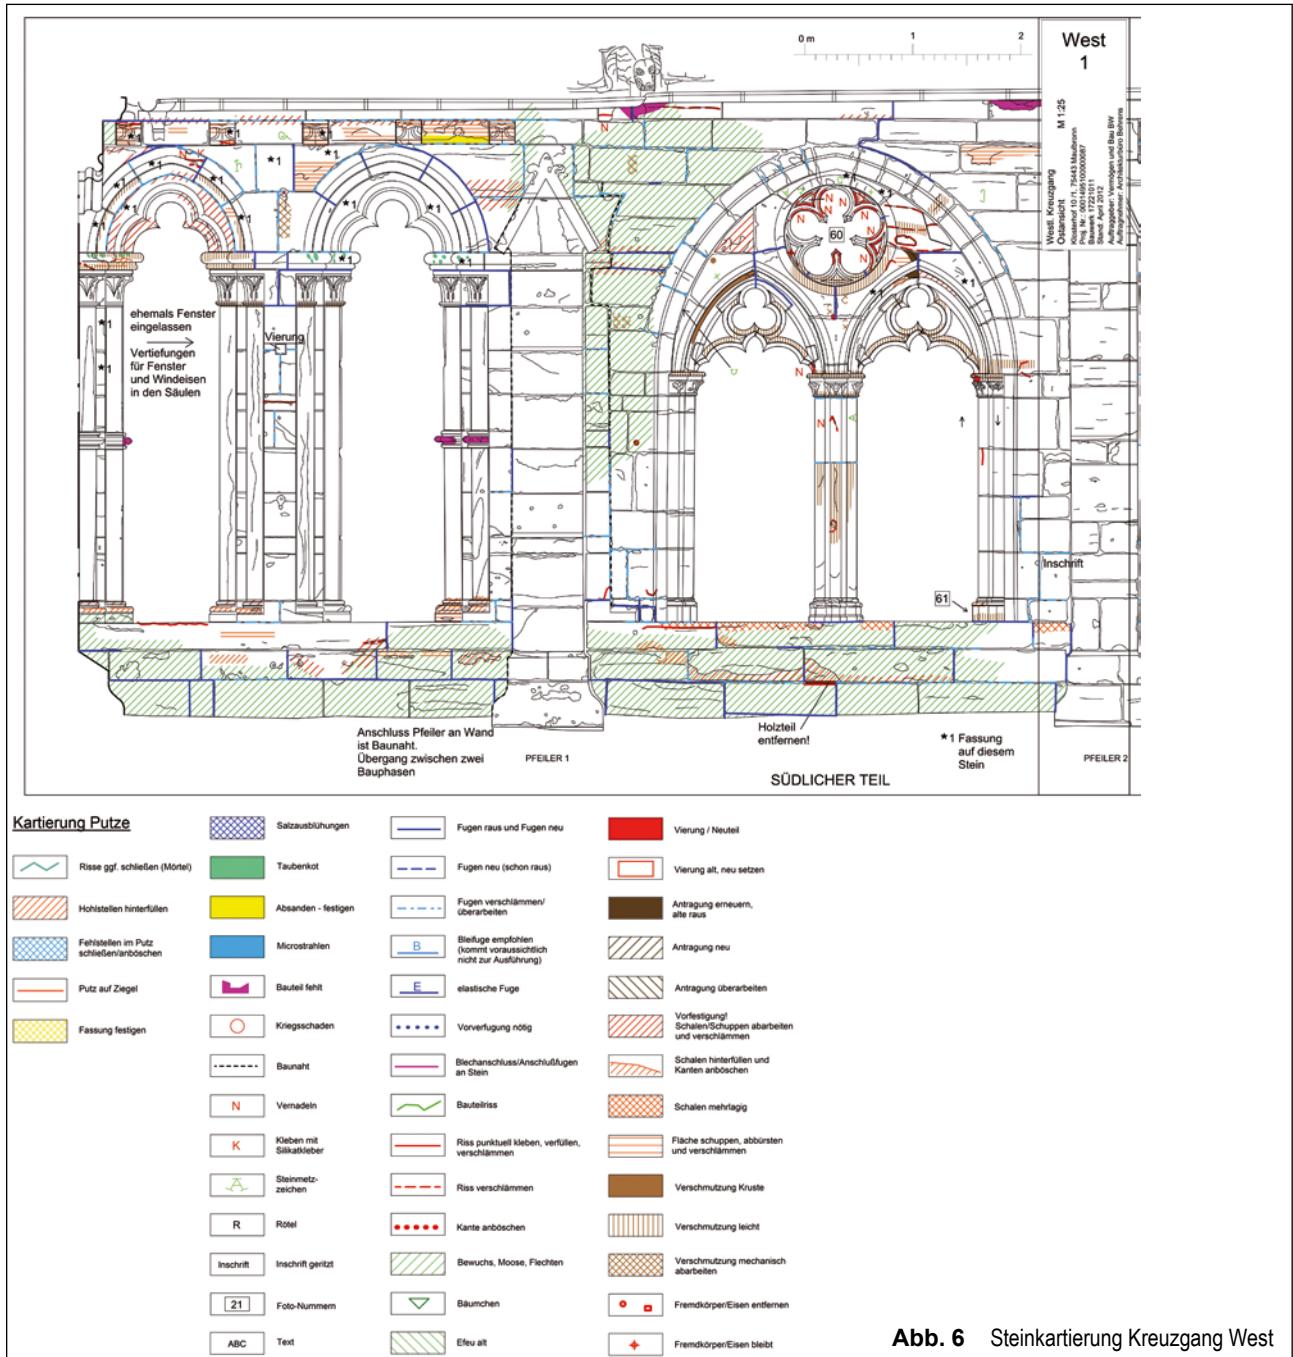
Eine maßnahmenorientierte Schadenskartierung bildete die Grundlage für die Planung, Abstimmung und Ausschreibung der Bauausführung (Abb. 6). Im detaillierten Austausch mit den Vertretern der Denkmalpflege wurde der Rahmen festgelegt, wobei das Hauptziel aller Maßnahmen der Erhalt des originalen Bestandes ist [12].

Abb. 6 Steinkartierung Kreuzgang West

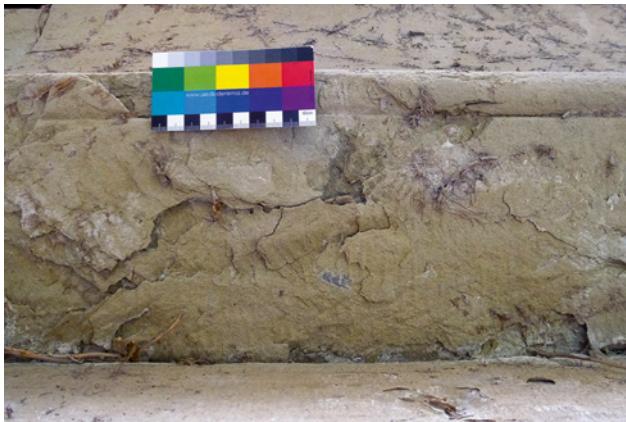
Abb. 7 Vorzustand Steinkonservierung Kreuzgang Süd

Vor der Oberflächenreinigung wurden die zu schützenden Bereiche mit Cyclododecan überdeckt und dadurch erhalten. Im Anschluss erfolgte die Konserverung bzw. Erneuerung der Fugen sowie die Sicherung labiler Steinoberflächen durch Festigung, Schlämmung und Antragungen (Abb. 7, 8). In Einzelfällen wurden konstruktiv notwendige Steine ersetzt bzw. ergänzt [13, 14].

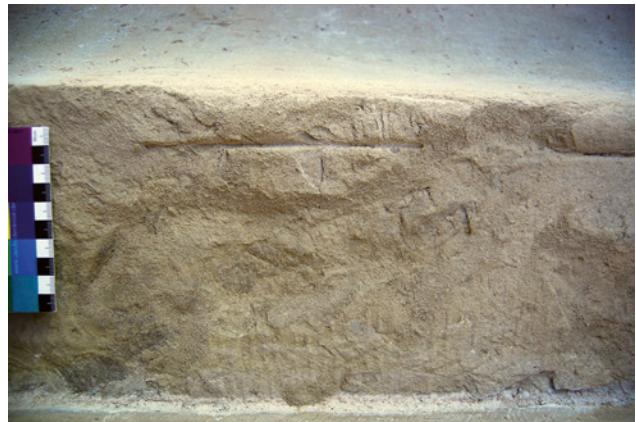
Abb. 8 Endzustand Steinkonservierung Kreuzgang Süd

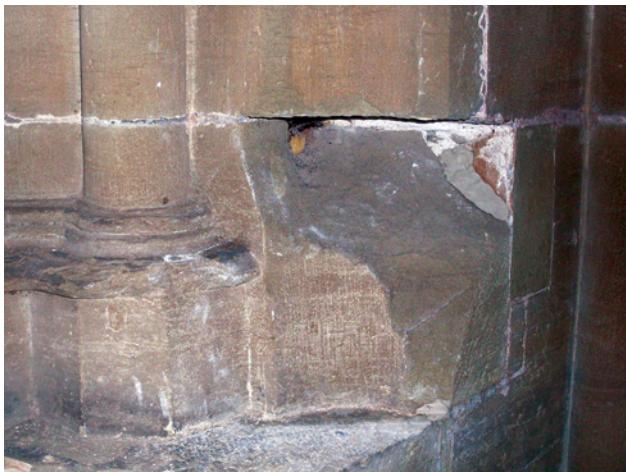
Abb. 9 Fehlstelle Kreuzgang West

genmerk lag dort allerdings auf den hohlliegenden Putzen und labilen Fassungen. Das Vorgehen an den Natursteinoberflächen entsprach dem der Kreuzgangfassaden. Steinmetztechnischer Höhepunkt war hier die Ergänzung einer Fehlstelle durch eine passgenaue Vierung (Abb. 9, 10).

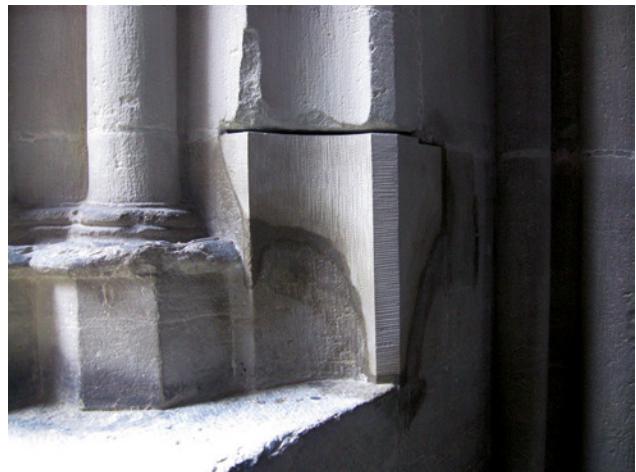
Abb. 10 Passgenaue Vierung Kreuzgang West

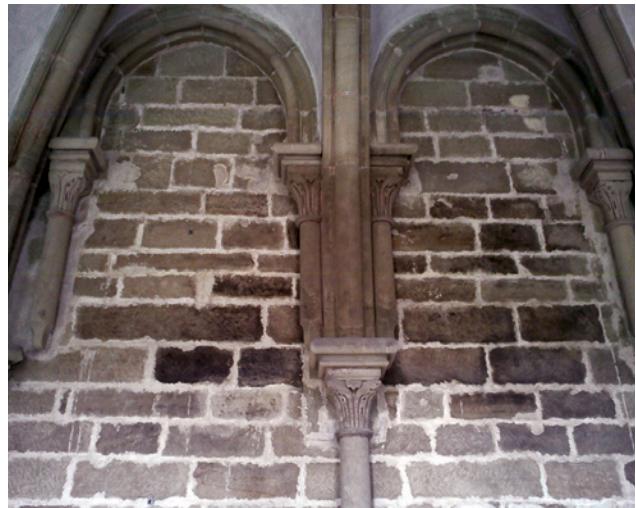
Einiger Wermutstropfen der Maßnahme war das Auftauchen von einzelnen Schwarzverfärbungen im südlichen Kreuzgang. Hierbei handelt es sich vermutlich um Oxidationserscheinungen tieferliegender Eisen- und Manganbestandteile [16]. Diese sind im gelben Maulbronner Sandstein enthalten und wurden wohl durch die Konservierung mobilisiert. Bei späteren Maßnahmen wurde daher vorsichtshalber auf Bindemittel mit geringerer Alkalität umgestellt,

obwohl die Ursache noch nicht zweifelsfrei eruiert werden konnte (Abb. 11).

Abb. 11 Schwarzverfärbungen Kreuzgang Süd

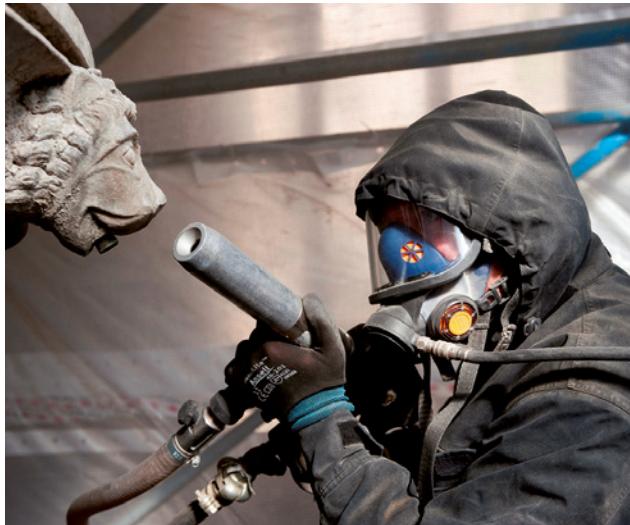
Abb. 13 Reinigung Dreischalenbrunnen

Zentimeterdicke Sinter- und Kalkablagerungen auf allen Oberflächen sowie Korrosionserscheinungen an den Metallen machten eine Maßnahme erforderlich. Beide Steinschalen waren zudem mit mehreren Innenbeschichtungen versehen, die sich ablösten und von Wasser unterlaufen wurden. Das letztgenannte Schadensbild führte dazu, dass der Brunnen nicht mehr in Betrieb genommen werden konnte [19].

Einer der aufwändigsten Schritte bei der Konserverung des Brunnens war die Abnahme der Krusten und früheren Beschichtungen. Mit Hilfe des Kultursponsorings eines renommierten Reinigungsspezialisten konnte dies wirtschaftlich und kompetent ausgeführt werden (Abb. 13). Erst nach der Freilegung der originalen Oberflächen war der Sandstein als roter Sandstein identifizierbar. Zudem stellte sich heraus, dass die mittlere Steinschale horizontal mehrfach gerissen war (Abb. 14). Belassen wurde eine epoxidharzgebundene Ausgleichsmasse in der unteren Brunnenschale. Zum Einsatz kamen neben Partikelstrahl- und Feinsandstrahlgeräten auch mechanische Verfahren.

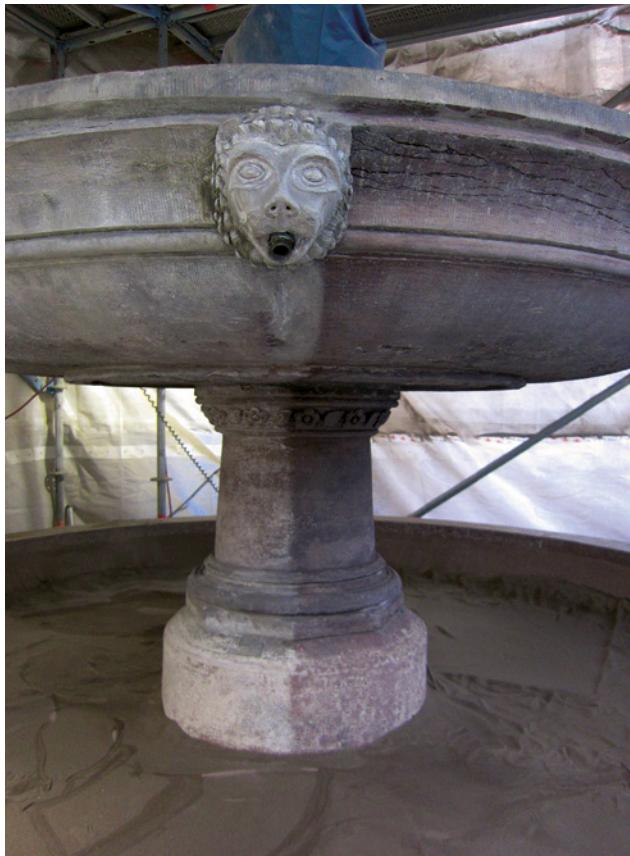
Abb. 14 Zwischenzustand mittlere Brunnenschale

Eine Festigung der Steinschalen und -schläfte war nicht erforderlich, da der Brunnen bereits in den 1980er Jahren mit KSE „geflutet“ worden war. Die Risse der mittleren Schale wurden mit acrylatgebundenem Injektionsmörtel verfüllt. Einige lose Teile wurden mit Steinsilikatkleber neu befestigt.

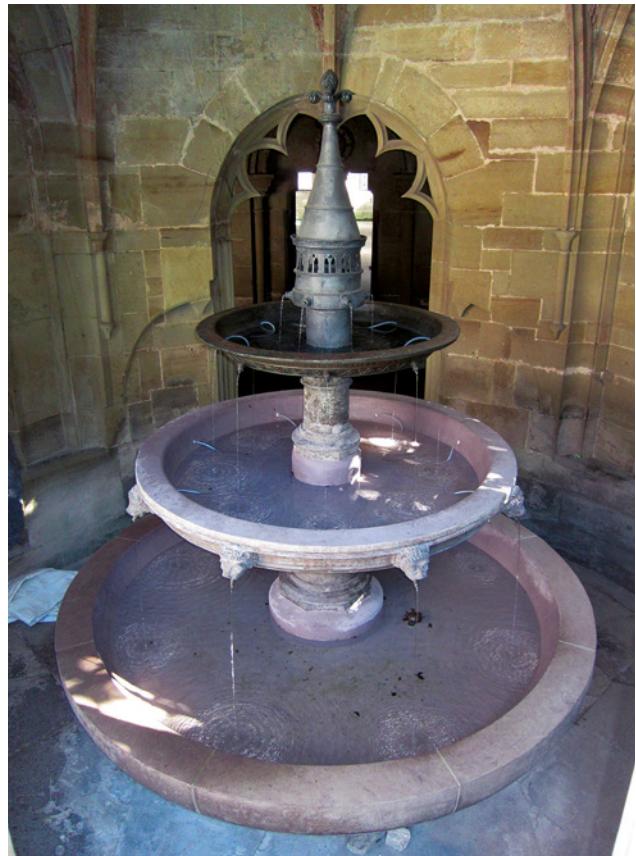
Abb. 15 Brunnenbeschichtung und Abläufe

Zunächst wurde eine Auskleidung der Brunnenschalen mit Blei favorisiert. Dies wäre eine leicht revisionierbare Lösung gewesen. Aufgrund der bereits vorhandenen neuzeitlichen Mörtelschicht wurde schließlich jedoch eine farbig pigmentierte, rein mineralische Dichtschlämme eingesetzt. Dadurch konnte der Steincharakter der Schalen erhalten bleiben (Abb. 15).

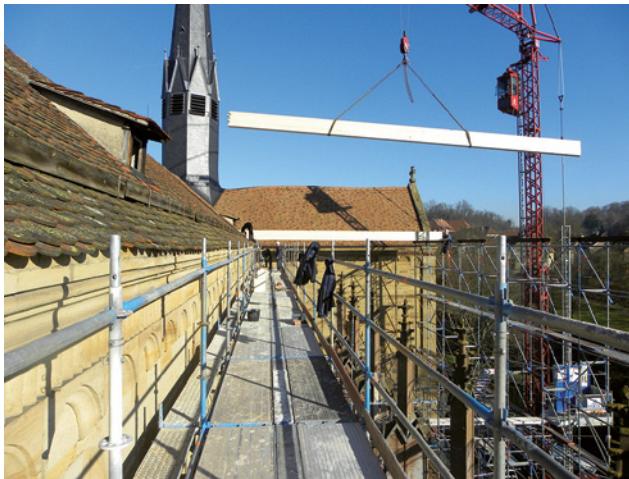
Abb. 17 Gerüsterstellung Klosterkirche

Bei der aktuellen Instandsetzungsmaßnahme war bereits die Einrüstung der Kirche eine Herausforderung. Das Gerüst musste errichtet werden, ohne die Seitendächer zu durchdringen und die Seitenschiffe zu belasten. Es wurden daher Leimbinder auf die Mauerkrone des Hauptschiffes und auf frei vor dem Gebäude stehende Gerüstkonstruktionen aufgelegt, von denen die eigentlichen Arbeitsgerüste abgehängt werden konnten (Abb. 17). Erst danach waren die Reparatur des Daches und die Instandsetzung der Natursteinbauteile möglich.

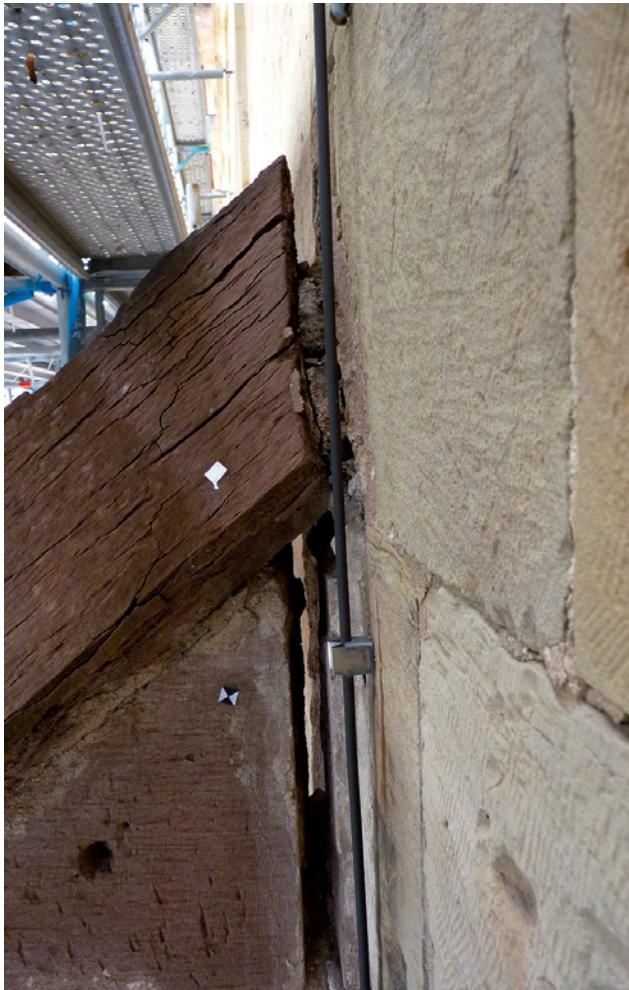
Statisch waren die Strebebögen das größte Problem. Sie hatten sich soweit aus der Obergadenwand herausgelöst, dass man teilweise hindurchsehen konnte (Abb. 18). Erst eine detaillierte Bauaufnahme mit anschließender präziser statischer Berechnung brachte Entwarnung [20]. Zur Lastabtragung des Horizontalschubs des Netzgewölbes sind bereits die massiven romanischen Außenwände ausreichend, die Strebebögen sind statisch nicht erforderlich [21].

Abb. 18 Anschluss Strebebogen an Obergaden Süd

Die Lücken zwischen Wand und Strebebogen mussten daher nur konstruktiv geschlossen und vor dem weiteren Eindringen von Wasser geschützt werden [22]. Zudem wurden die verrutschten Abdecksteine aller Strebebögen neu versetzt und mit Blei ausgefügt (Abb. 19). In Einzelfällen wurden Abdecksteine der Strebebögen, Verdachungen der Fialen und eine halbe Kreuzblume durch Neuteile ersetzt (Abb. 20).

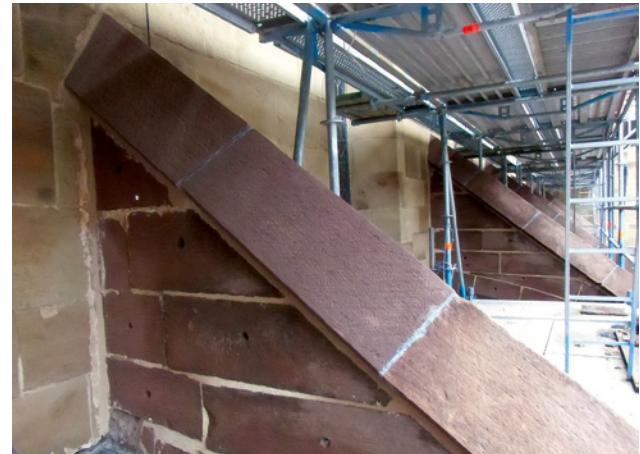
Abb. 19 Strebebogen nach Abschluss der Arbeiten

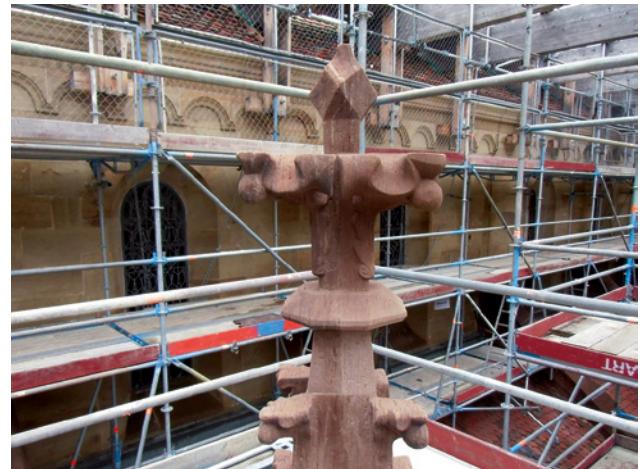
Abb. 20 Kreuzblume halb alt/halb neu

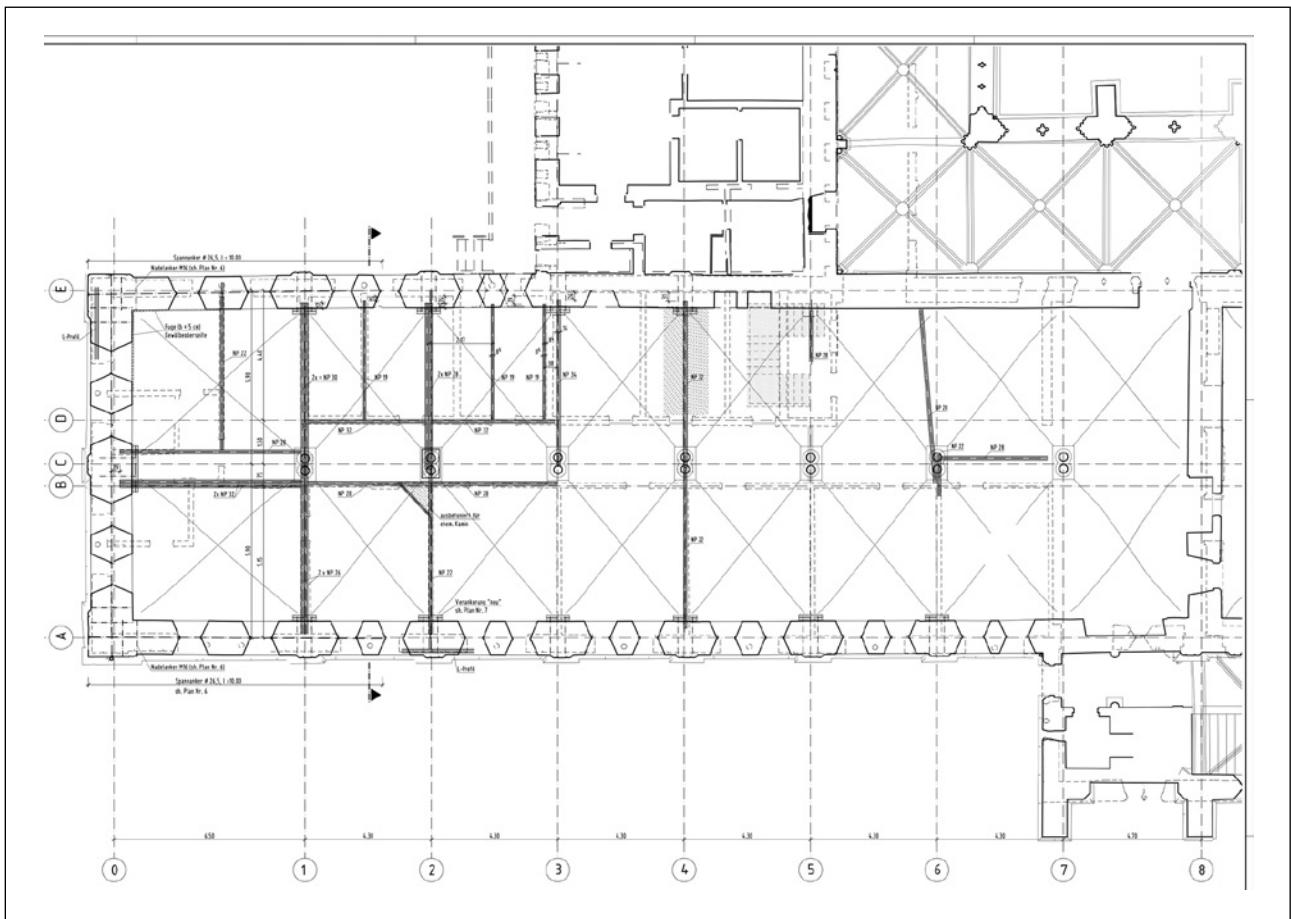
An diesem Bau zeigte sich zu Maßnahmenbeginn ein ausgeprägtes Schadensbild. Die Gesimssteine am Übergang zwischen romanischem Erdgeschoss und historistischem Obergeschoss hatten Abplatzungen an den Kanten und waren umlaufend gerissen oder herausgeschoben. Die Ursache konnte erst nach einer partiellen Herausnahme von geschädigten Steinen ermittelt werden (Abb. 24). Hinter dem Gesims war ein umlaufender L-Stahlwinkel als Ringanker eingebaut. Dieser Stahlwinkel war stark korrodiert und führte durch seine Volumenvergrößerung dazu, dass die vorgesetzten Steine aus der Fassade gedrückt wurden. Eine Radaruntersuchung ergab, dass der Ringanker Teil eines Rosts aus Stahlträgern war, der in die Decke über dem überwölbten Erdgeschoss eingebaut war [25].

Abb. 23 Statikplan Decke über EG

Der Ausbau des Stahlwinkels stellte eine Herausforderung dar. Zunächst musste die statische Funktion des Ringankers durch Zugstäbe ersetzt werden (Abb. 23). Diese wurden am vorhandenen Tragrost befestigt und rückverankern als verpresste Gewindestäbe die Außenwände nach innen (Abb. 25, 26). Erst danach konnte der korrodierte Stahlwinkel Stückweise freigelegt und ausgebaut werden.

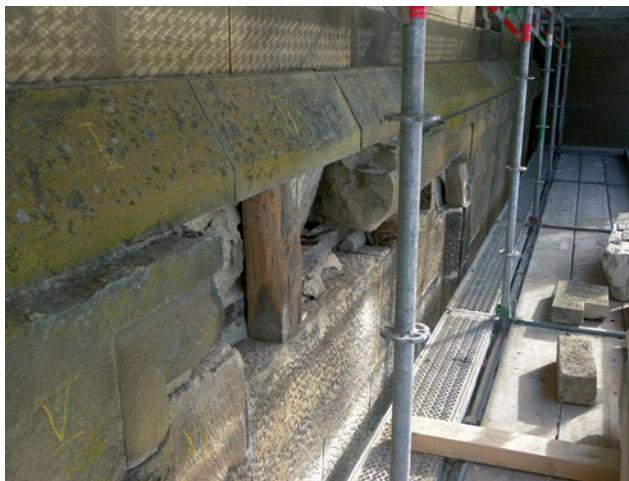
Abb. 24 Ausbau Gesims zwischen EG / OG

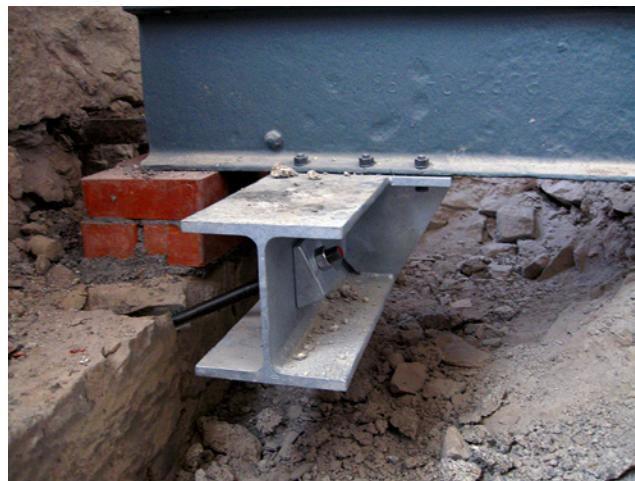
Abb. 25 Rückverankerung innen

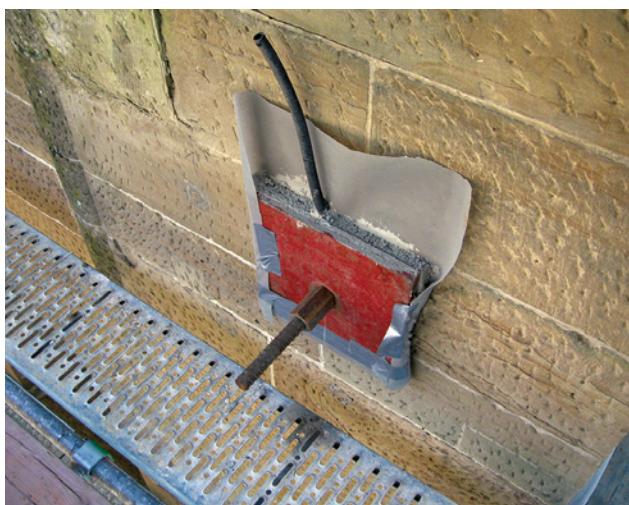
Abb. 26 Rückverankerung außen

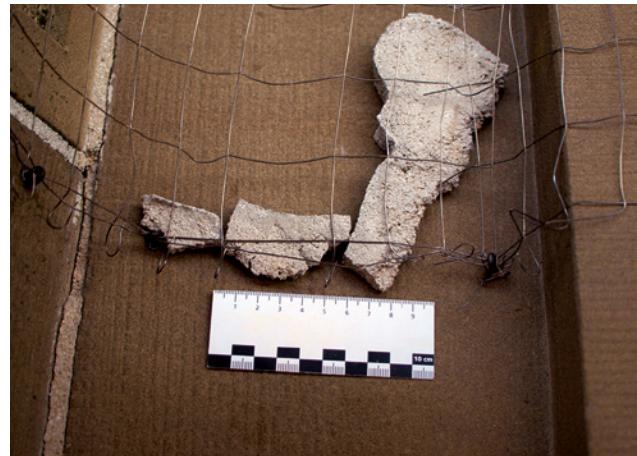
Abb. 4 Herausgefallener Fugenmörtel der 1980er Jahre von einem Gesimsprofil, aufgefangen von einem Taubenabwehrnetz am Mittelbau

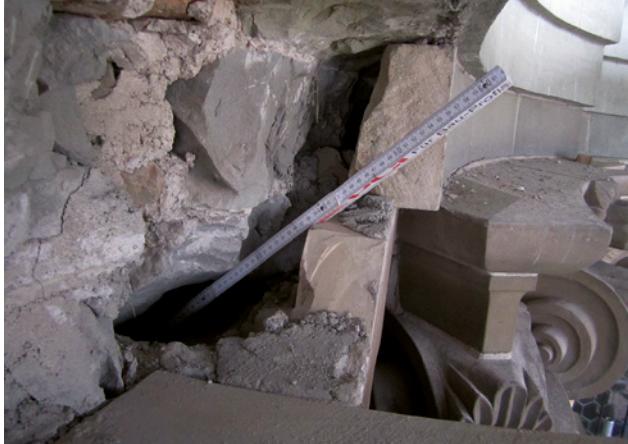
Abb. 5 Nicht hinterfüllte Steinaustauschungen der 1980er Jahre, Sondageöffnung Kapitelle Mittelbau

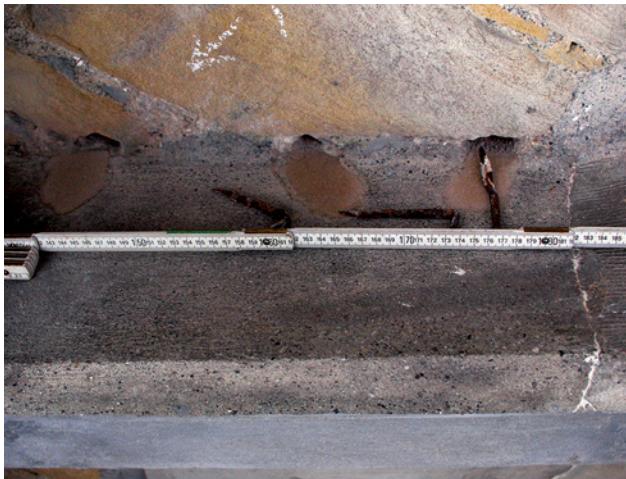
Abb. 11 Rückverankerungen von Betonteilen, die ausgebaut wurden.
Nordturm Nordseite

die Sanierungstechniken abgestimmt (Beispiel der Befunde: Bericht Schädel: Eisenteile in Kunststeinantragungen, 12.11.12; Abb. 11)

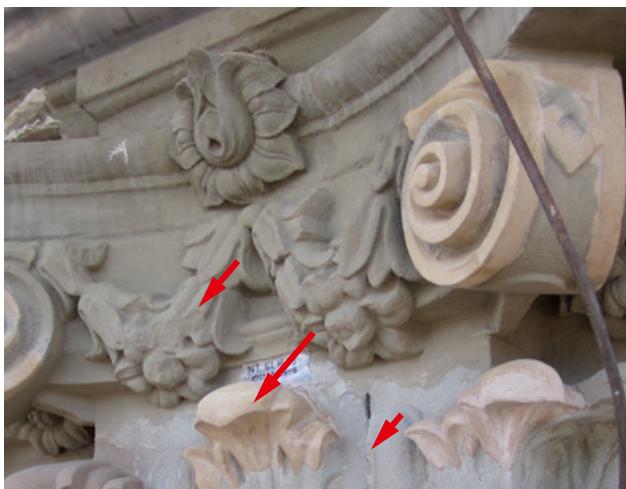
Abb. 15 Konservierung des nördlichen Kapitells auf der Ostseite am Nordturm – Molassesandstein (kurzer Pfeil), Beton (mittlerer Pfeil), Restauriermörtel Sika MonoTop 603 (langer Pfeil), um die Kleinteiligkeit und den schnellen Materialwechsel zu zeigen. Zwischenzustand

Problematisch waren bei genauer Analyse weniger die Betonantragungen an sich, sondern vielmehr die Verbindung zum Untergrund. Kleinteilige Ergänzungen ohne ausreichenden Verbund (Abb. 13) mussten abgenommen werden, größere Betonantragungen und Gussformen konnten jedoch durch ergänzende Vernadelungen und ein entsprechendes Oberflächenschutzsystem (vgl. 3.3) erhalten werden (Abb. 15).

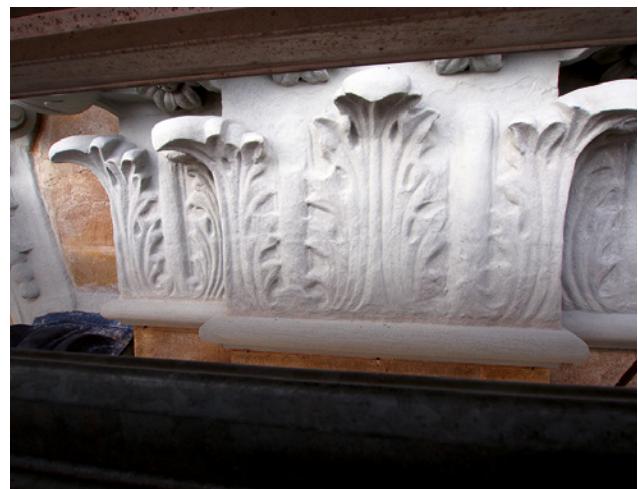
Abb. 16 Konservierung des nördlichen Kapitells (Material: Naturstein, Restauriermörtel, Beton) auf der Ostseite am Nordturm – mit Remmers Schlämmglasur überzogen. Endzustand

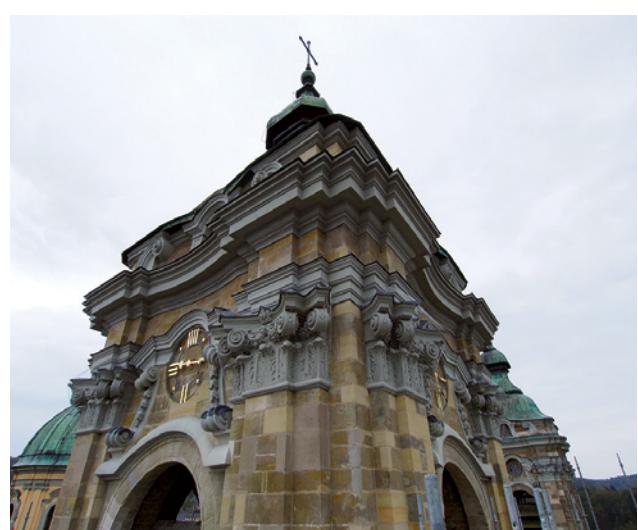
Abb. 17 Endzustand, Nordturm Nordwestecke

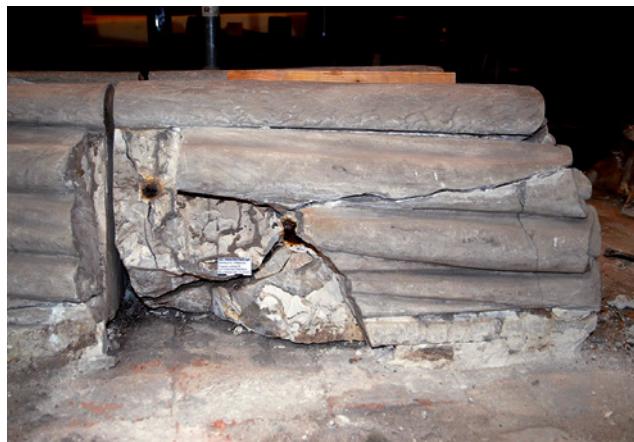
Abb. 2 Zerstörungen an Teilen des Grabmales durch stark korrodierte Metallstifte und Klammern

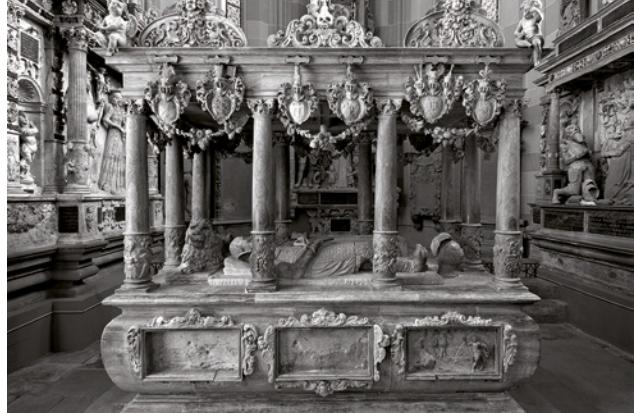
Abb. 4 Vorzustand der Bettlade im Jahr 2010

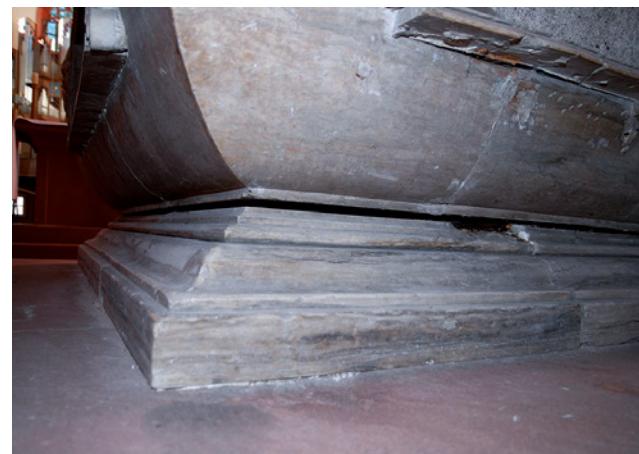
gen der Tauber und des Mains, welche die Wertheimer Altstadt heimsuchten, führten zur massiven Befeuchtung und einer immensen Eisenkorrosion der historischen Halteeisen, vor allem im unteren Bereich des Grabmals an der Thumba. Dabei wurden frühere Pressfugen auf eine Weite von 2–3 cm aufgedrückt (Abb. 8a, b).

Abb. 8 a Gut sichtbare Verformungen am Sockel des Grabmals (ehemals Pressfugen)

Abbau des Grabmals und die Entfernung der korrodierten Eisenklammern die Gefahr bannen konnten.

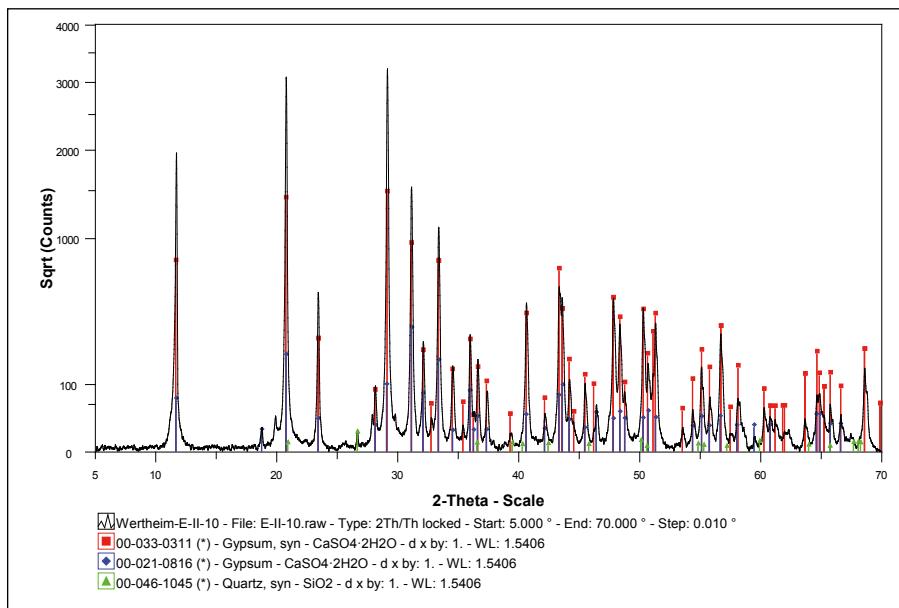
Abb. 11

Phasenanalyse mit Röntgendiffraktometrie an der historischen Gipsmörtelprobe E II 10. Neben Gips ist noch Quarz in sehr geringen Mengen nachweisbar

Der originale Gipsmörtel, der zum Versetzen der Alabasterplatten an der Bettlade eingesetzt wurde, ist zu fast reinem Gips ($\text{CaSO}_4 \cdot 2\text{H}_2\text{O}$) erhärtet (Abb. 10). An weiteren anorganischen, kristallinen Stoffen konnte noch Quarz in der Phasenanalyse mit Röntgendiffraktometrie nachgewiesen werden (Abb. 11). Ein mikrochemischer Test zum Nachweis von natürlichen Proteinen wurde mit dem Natriumsalz von Tetrabromphenolphthaleinethylestern nach [15] durchgeführt. Eine stark positive Reaktion lässt auf den Einsatz organischer Zusätze zur Einstellung der Verarbeitbarkeit (Verzögerer wie z.B. Glutinleime) schließen. Weiterhin wurde die Rohdichte und die Porosität des historischen Gipsmörtels mit Hg-Druckporosimetrie untersucht. Die Rohdichte wurde zu $2,23\text{ g/cm}^3$ bestimmt, die Gesamtporosität hat $55,1\text{ Vol.}\%$ betragen. Der Gipsmörtel ist durch eine eng begrenzte Porenradienverteilung (Abb. 12) mit Porengrößen zwischen $0,3$ und $5,5\text{ }\mu\text{m}$ mit einem Maximum bei $1,8\text{ }\mu\text{m}$ charakterisiert. Zur Prüfung der Reinheit des verwendeten Kalziumsulfat-Bindemittels wurde eine Thermoanalyse mit TG/DSC bis 950°C durchgeführt. Die Thermogravimetrie hat die Abspaltung des Kristallwassers aus dem Gips (Masseverlust $-20,9\text{ M.}\%$, $60\text{--}280^\circ\text{C}$) und einen sehr geringen Masseverlust von $0,35\text{ M.}\%$ im Temperaturbereich von $450\text{--}750^\circ\text{C}$ durch Karbonat ergeben (Abb. 13). Weiterhin kann die Umwandlung des entstandenen Anhydrits III zu Anhydrit II bei rund 360°C mithilfe der DSC erkannt werden.

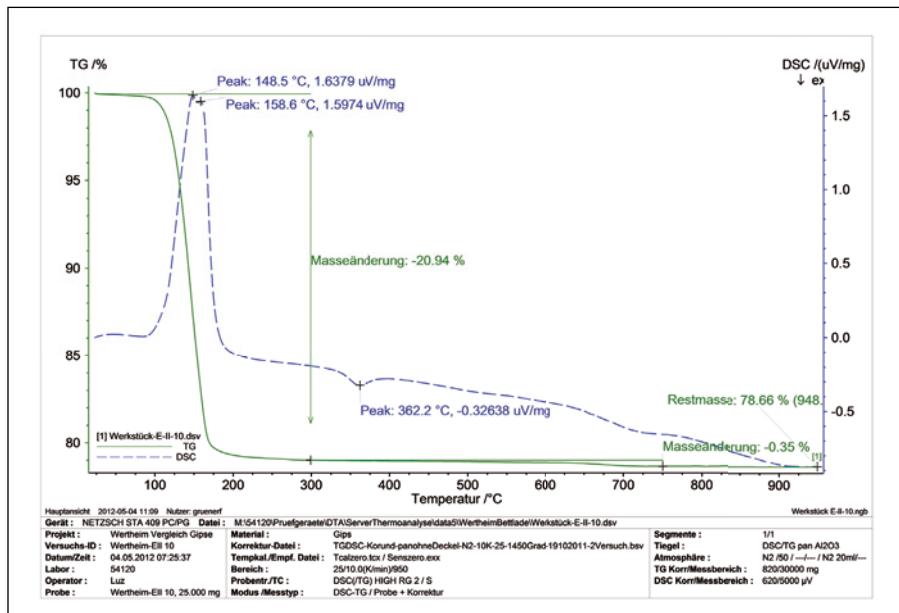
Abb. 13

Thermoanalyse (TG/DSC) an der historischen Gipsmörtelprobe E II 10

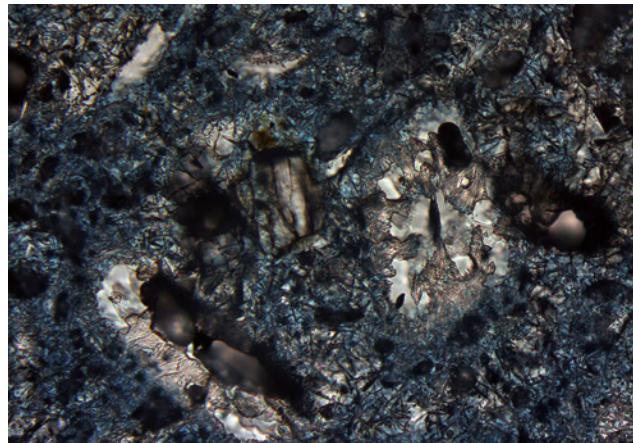
Polarisationsmikroskopische Untersuchungen am Dünnenschliff des Originalmörtels konnten ein dichtes, nadelig-tafeliges Gipseinsgefüge zeigen. Es konnten Kristallreste von Anhydrit festgestellt werden (Abb. 14, 15). In größere Poren wachsen strahlige Gipsnadeln hinein. Im rasterelektronenmikroskopischen Bild ist die tafelige Struktur der Gipskristalle und die hohe Verzahnung gut zu sehen. Neben einer sekundär entstandenen Porosität durch die Lösung von Anhydritkristallen sind auch kugelige Luftporen im Mörtel vorhanden (Abb. 16).

Abb. 14 Gipsmörtelprobe E II 10, mit blau angefärbtem Kunstharz eingebettet, feinfilziges Gipsnadelgefüge mit Anhydritkristallresten in Bildmitte (hohe Lichtbrechung, siehe Pfeil) und radialstrahliges Gipskristallwachstum in Poren und Hohlräumen (Porosität durch später weggelöste Anhydritkristalle).

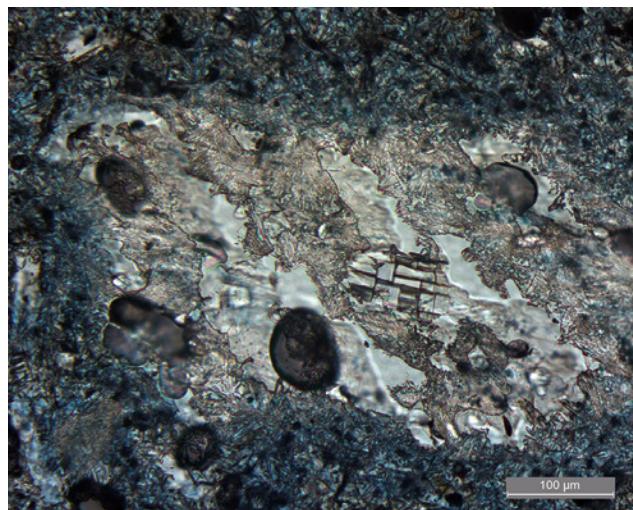
Abb. 15 Gipsmörtelprobe E II 10, unter hoher Vergrößerung mit relictisch erhaltenem Anhydritkristall (Naturanhidrit ?) und strahligem Gipskristallwachstum im Porenraum.

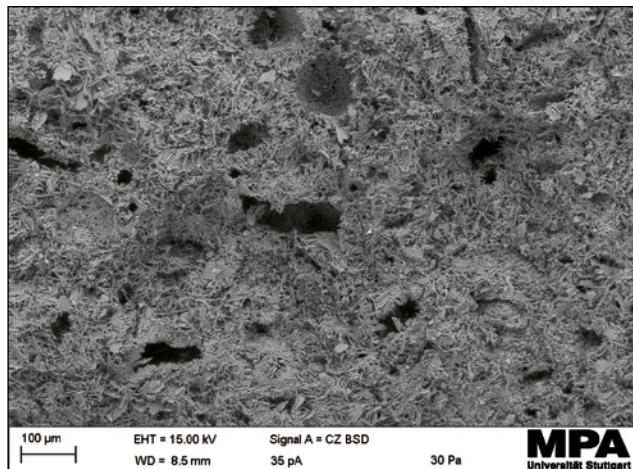
Abb. 16 Gipsmörtelprobe E II 10 zeigt einen Vergleich der unterschiedlichen Poren: Luftporen, kugelig, mit kleinen hinein wachsenden Gipskristallen und mit Poren, die durch sekundäre Lösungsprozesse von Anhydritkristallen entstanden sind.

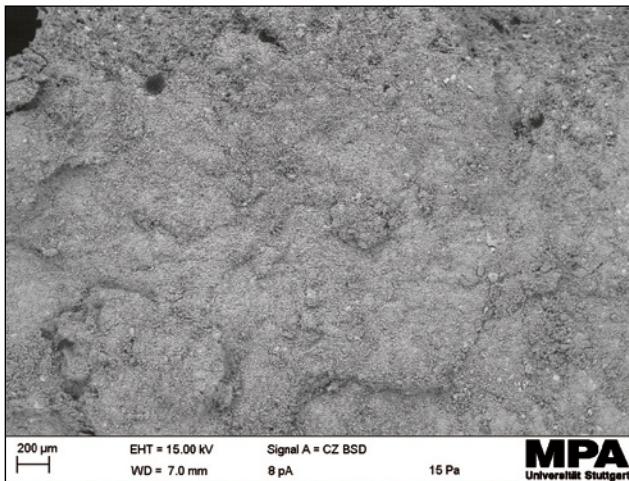
Abb. 24 Gefügebild des Gipsmörtels A3-Ansatz 7 (lange Verzögerung mit Seignettesalz), niedrige Vergrößerung; dichte Ausbildung des Gipskristallgefüges; sehr helle Kristalle enthalten auch Sr an Stelle von Ca (Materialkontrastbild)

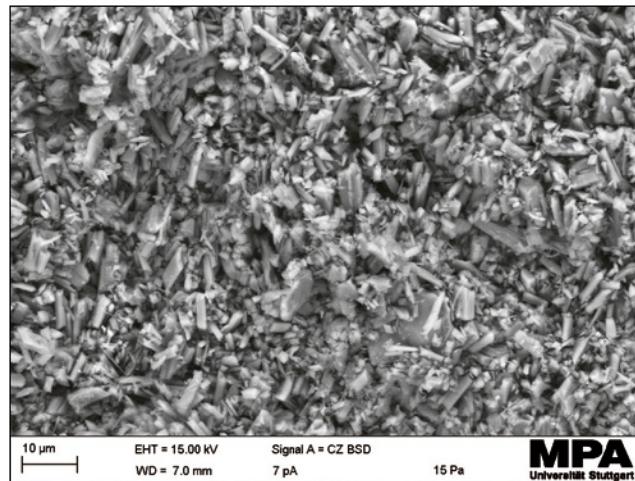
Abb. 25 Detailaufnahme des sehr stark verfilzten Gefügebildes mit kurz-stengeligen Gipskristallen im erhärteten Gipsmörtel A3-Ansatz 7, hohe Vergrößerung

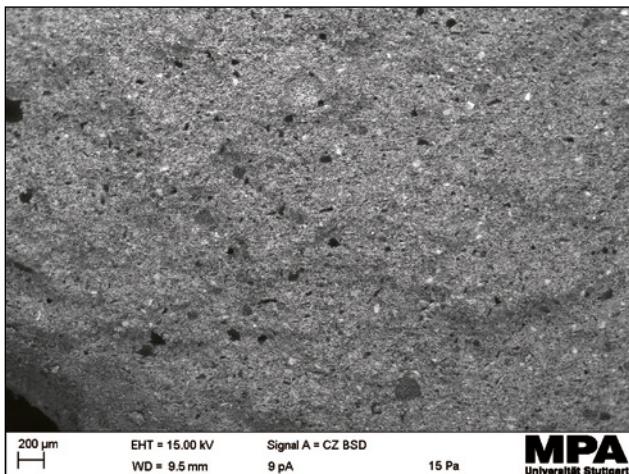
Abb. 26 Gefügebild des Gipsmörtels V4 mit Zusatz von Zitronensäure, Versetzmörtel mit starker Verzögerungseinstellung, Übersicht mit niedriger Vergrößerung. Es sind kugelige Luftporen und Lösungsstrukturen von Anhydritkristallen zu erkennen.

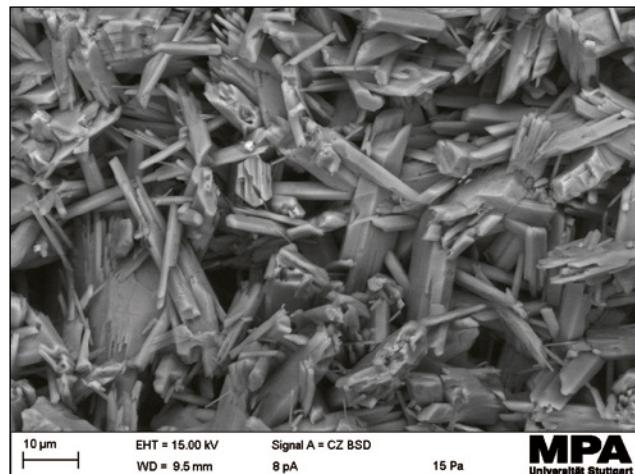
Abb. 27 Gefügebild des Gipsmörtels V3, nadeliges bis stengeliges Gipssteingefüge, stark verzahnt bzw. verfilzt, mit gut erkennbaren Lösungsstrukturen von Anhydritkristallen und kugeligen Luftporen

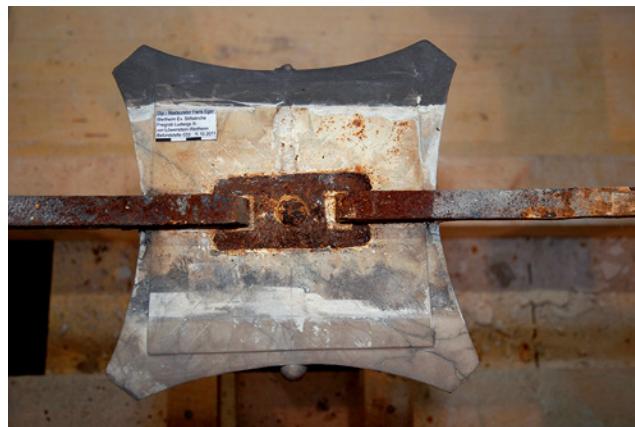
Abb. 29 Aufbau der Zugankersysteme in den Säulen

Befunde und Fundstücke wurden akribisch aufgenommen und archiviert. Versteckte Zuganker an den Säulen mussten lokalisiert und in der richtigen Reihenfolge ausgebaut werden, um ein späteres Wiedereinbauen in umgekehrter Reihenfolge zu gewährleisten (Abb. 29). Der Abbau der Thumba zeigte, dass für den tragenden Kern teilweise Bauschutt und unterschiedlichste Ziegelsteine sowie regionale Sandsteinplatten verwendet wurden. Als Mauermörtel konnte Kalkmörtel festgestellt werden.

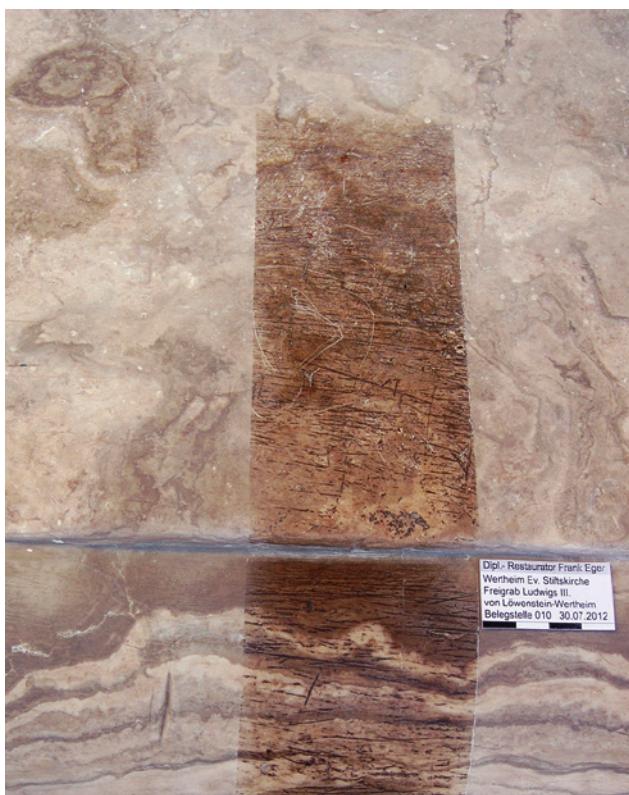
Abb. 30 Reinigungsprobe am Alabaster

Die Reinigung am Alabaster sollte vor allem trocken erfolgen, um die Verunreinigungen zu entfernen und dabei das teilweise sehr feuchtegeschädigte und feuchteempfindliche Steinmaterial nicht zusätzlich zu beanspruchen. Es wurden umfangreiche Reinigungsproben angelegt (Abb. 30). Neben Mikrosandstrahlverfahren und den unterschiedlichsten Strahlmitteln wurden auch Proben mittels Lasertechnik angelegt. Letztlich zeigte sich, dass Mikrosandstrahlverfahren bei Drücken unter 0,5 bar und Edelkorund als Strahlmittel die schonendsten und besten Reinigungsergebnisse erzielten (Abb. 31).

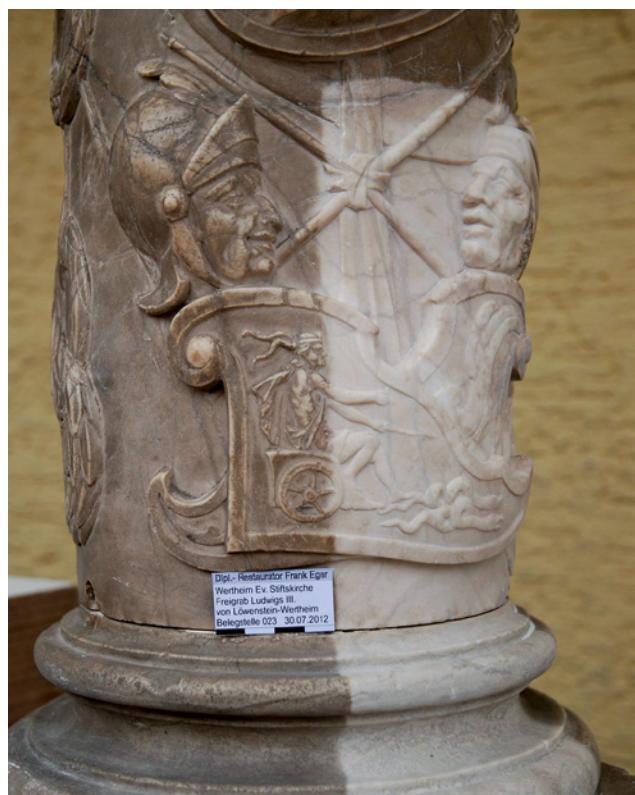
Abb. 31 Teilgereinigte Säule aus Alabaster
