Natursteinsanierung Stuttgart 2015

**Neue Natursteinrestaurierungsergebnisse und messtechnische Erfassungen
sowie Sanierungsbeispiele**

Tagung am 13. März 2015 in Stuttgart

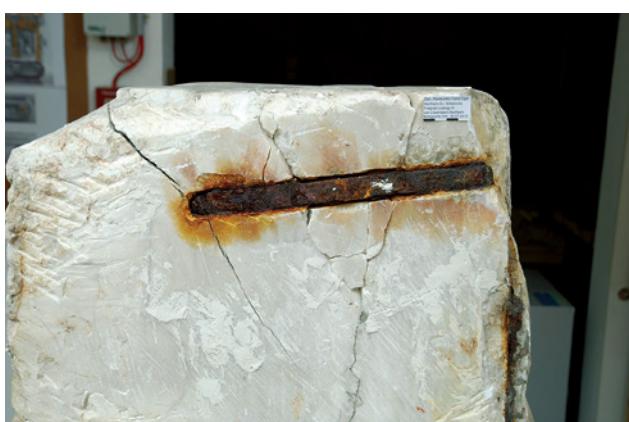
Abb. 32 Eisenkorrosion an der Unterseite einer Liegefigur mit brauner Verfärbung des Alabasters und starker Rissbildung

Alle (korrodierten) Eisen (Abb. 32) wurden ausgebaut und durch neue Edelstahlanker ersetzt. Mittels mobilem Röntgengerät wurden diverse Bauteile im Atelier durchröntgt, um entsprechende Aussagen bezüglich versteckter Eisen und deren Zustand machen zu können, ohne diese zwingend auseinander montieren zu müssen.

Aufgrund der Möglichkeit der Neubeimpfung des Edelstahls durch im Steinmaterial eingewanderte Restprodukte der Eisenkorrosion, wurden die neuen Edelstahleisen auf Basis eines vier schichtigen PU-Systems behandelt (Abb. 33). Im Bereich des Baldachsins sollten in Abstimmung mit dem Landesamt für Denkmalpflege die alten, nur leicht angerosteten bauzeitlichen Eisenhaken und Zugeisen entrostet, ebenfalls mit dem PU-System versehen, wieder verwendet werden. Da die Feuchtesituation im Chor bereits verbessert wurde und bei der derzeit geplanten Außenrestaurierung der Kirche zusätzlich verbessert werden soll, ist davon auszugehen, dass es zu keinen schädigenden Feuchtesituationen mehr in der Kirche

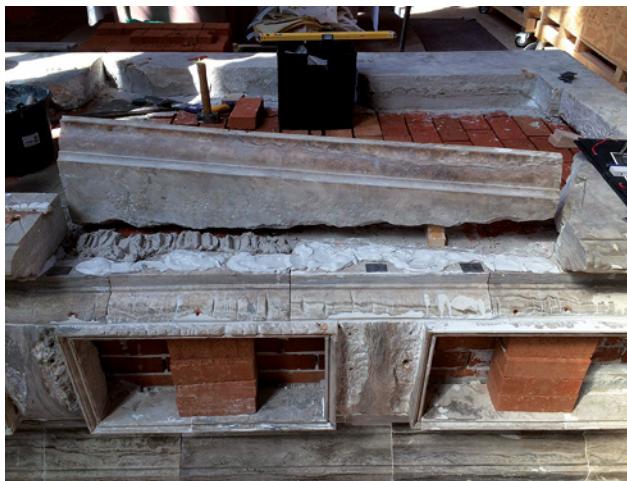
Abb. 35 Wiederaufbau der Bettlade, Einsatz des neuen Gipsmörtels beim Versetzen von Alabasterplatten

Der Wiederaufbau erfolgte über einer kompletten, flächigen Horizontalabdichtung mittels Walzblei. Die erste Steinschicht wurde darauf mit Trasskalkmörtel versetzt. Sukzessive wurden dann immer maximal zwei Werksteinschichten mit Gipsmörtel versetzt (Abb. 35). Im Anschluss daran wurde der Mauerkerne mit Ziegelvollmetersteinen und Trasskalkmörtel im Verband ausgemauert. Zur Anwendung kam ein Trasskalkmörtel der Fa. Hasit mit Suevittrass (Abb. 36). Um

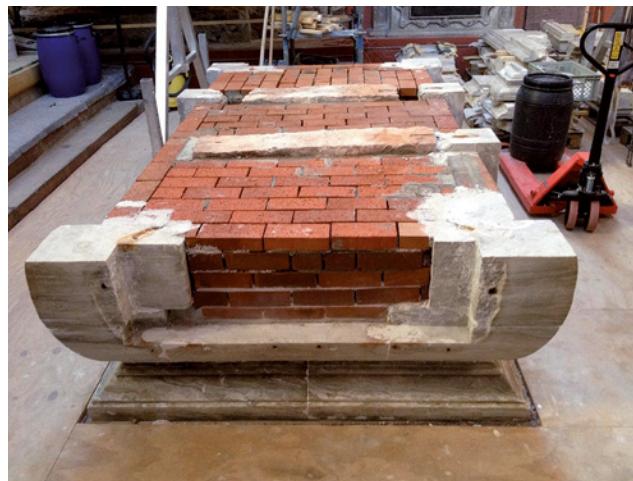
Abb. 36 Neuer Mauerwerkskern mit angesetzten Alabasterstücken

eine eventuelle Ettringitbildung zwischen Trassmörtel (Ziegelmauerwerkskern) und Gipsmörtel (Alabaster-Werksteine) am direkten Kontakt zu verhindern, wurde dazwischen ein 2cm dicker Sumpfkalkmörtel als Puffer eingebaut. Die Werksteine wurden nach den Aufmaßplänen wieder millimetergenau positioniert. Nach einer entsprechenden Trocknungsphase von 3–4 Wochen, wurden weitere zwei Werksteinschichten der Thumba versetzt. Diese sukzessive Vorgehensweise sollte verhindern, dass zuviel Feuchtigkeit im Mauerwerkskern eingesperrt wird und später lediglich über den Alabaster nach außen diffundieren kann. Aus diesem Grunde wurde auch auf eine Verwendung von historisch verwendetem Sumpfkalkmörtel verzichtet, da die hierzu notwendige ausgiebige Wässerung der Ziegelsteine die Trocknungszeiten der Thumba immens verlängert hätte.

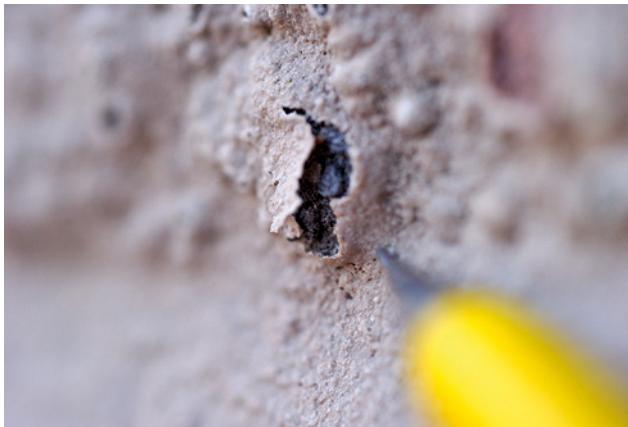
Abb. 7 Abplatzzen des Anstrichsystems oberhalb einer paläozoischen, schiefrigen Komponente in dem Substrat Tuff

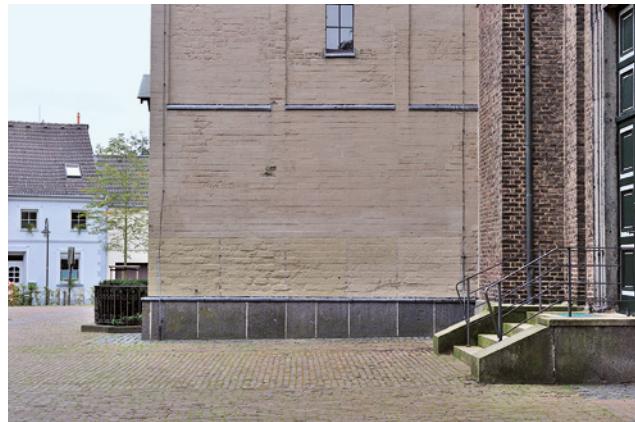
Abb. 9 Musterflächen zum Austesten unterschiedlicher Systemaufbauten

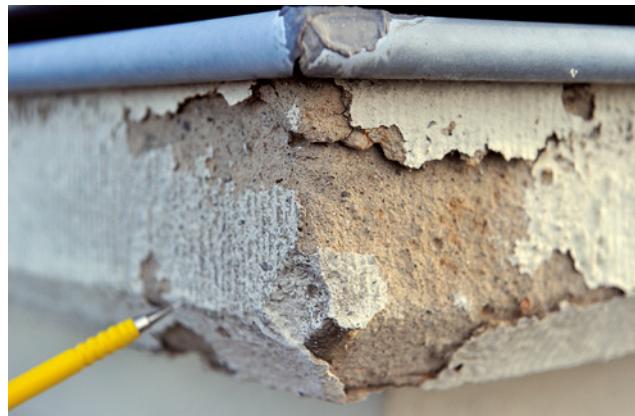
Abb. 10 Abgängiger Dispersionssilikatanstrich nach 24 Jahren Standzeit. Auffallend die Schalenbildung unterhalb des Anstrichs

- ponentiell fortschreitendes Abdrücken des Anstriches zu verzeichnen ist.
4. Im Gegensatz zu Meerbusch ist hier im Ablösungsprozess großflächig auch die erste Lage der Originalsubstanz mit betroffen (Abb. 10).
 5. Diese erste Lage des Untergrundes ist eindeutig hydrophob (Abb. 11); D. h. man hat seinerzeit vor Auftrag des Anstrichs mit einer hydrophob wirkenden Grundierung gearbeitet, deren Negativauswirkung sich heute deutlich abzeichnet.

7. Um Schäden am Original/Substrat auch in ungünstige Situationen zu vermeiden, sollte solch ein Schutzanstrich, entgegen Herstellerempfehlung ohne hydrophobierende Grundierung eingesetzt werden.

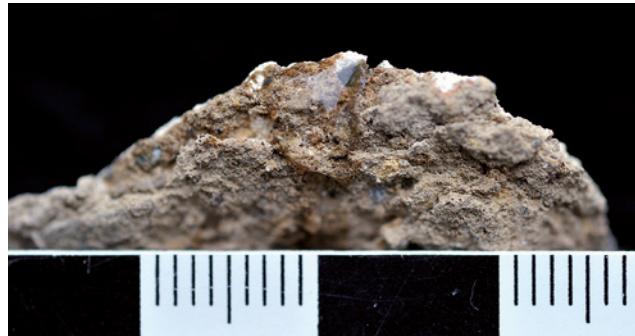
Abb. 11 Hydrophober Charakter (erkennbar an der Tropfenbildung des applizierten Wassers) der, an den Anstrich anbindenden Lage des Originalsubstrats

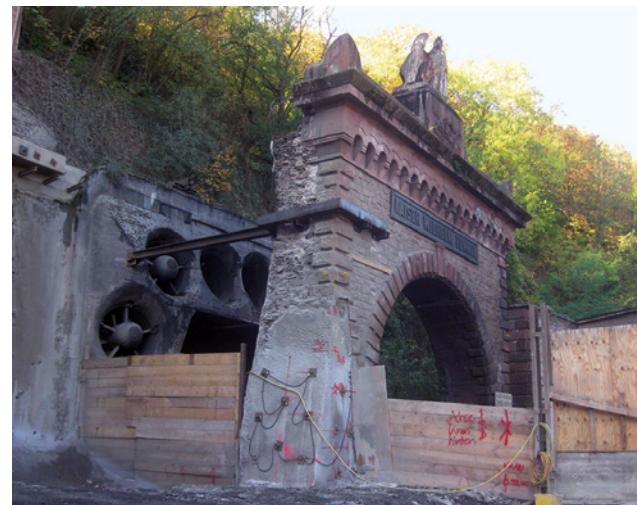
Abb. 4 Portal Kaiser-Wilhelm-Tunnel auf der Cochemer Seite mit abgetragenem Widerlager und „Eisenklammer“

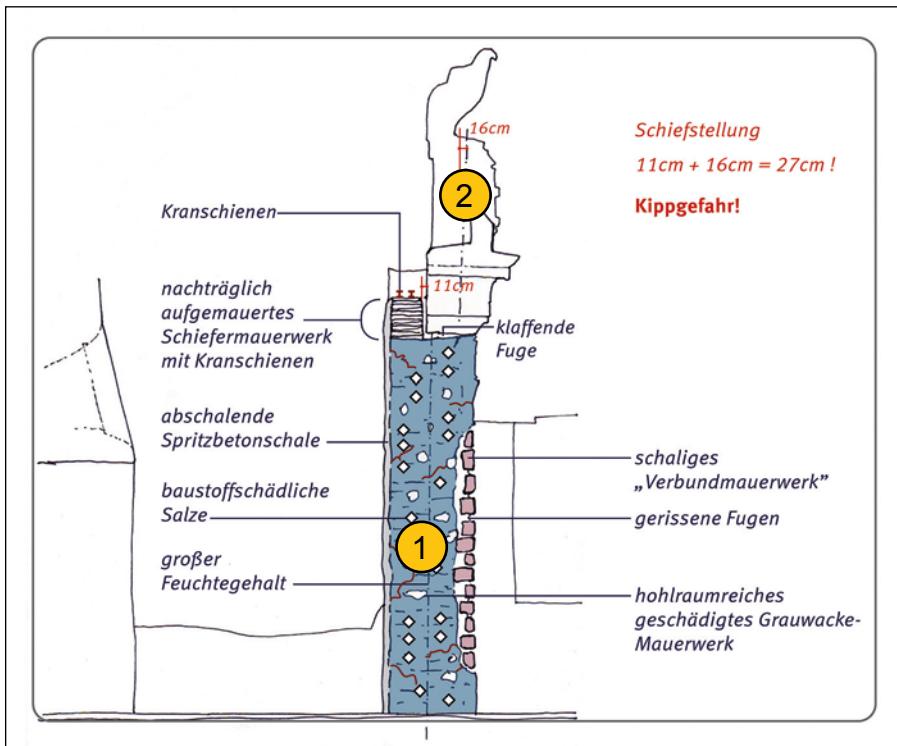
Abb. 5

Visuell ist an dem Nordportal u.a. eine Neigung des Kranzgesimses mit Postament und Adler nach vorne zu erkennen. Die Laserscanaufnahme hat u.a. gezeigt, dass das Nordportal gegen die Verti- kale etwa 11 cm und der Adler etwa 16 cm nach vorne geneigt sind (Abb. 5). Zudem konnte mittels der Laserscanaufnahme festgestellt werden, dass der das Portal bekönende Adler etwa 43 cm vor dem Por- tal steht und der Schwerpunkt des Adlers aufgrund

Kennzeichnung der Portal- (1) und Gesimsschiefstellung (2) sowie einzelner Problemstellungen vom östlichen Portalpfeiler im Querschnitt [3] auf Basis der Laserscanaufnahme [4] – Prinzipskizze

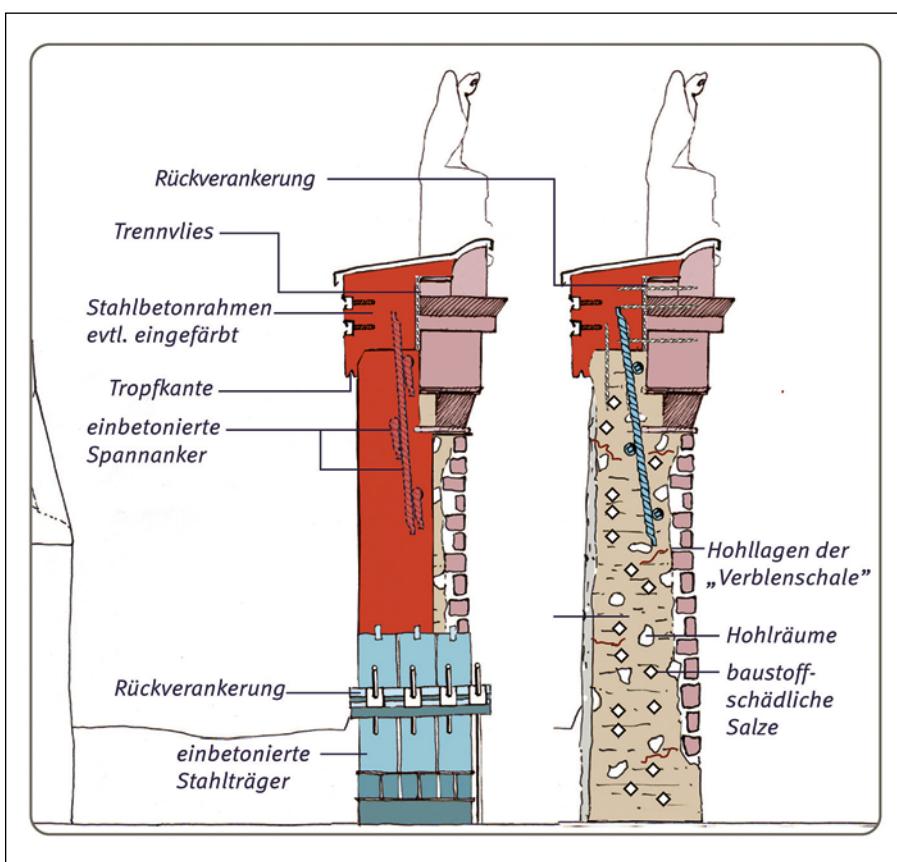
Abb. 6

Leichtbetonrahmen mit Erdankern, Quervernadelung und Rückverankerung Gesims in Ansicht östlicher Portalfuß (links) und im Querschnitt (rechts) [3] – Prinzipskizze

tels über die gesamte Portalbreite einzubringen, die neben der Aufnahme der Betonierlasten auch dazu beitragen, das Mauerwerk weiter zu stabilisieren und Schubkräfte aus dem Portalbogen während der Notsicherungsmaßnahmen aufzunehmen (siehe Abb. 6).
