Schäden durch fehlerhaftes Konstruieren mit Holz

Schadenfreies Bauen

Band 39

Von
Tilo Haustein

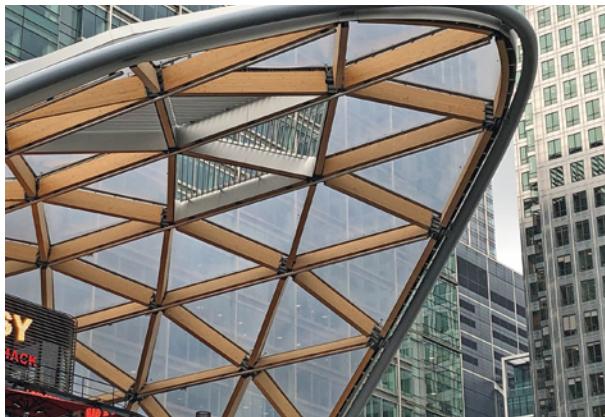
Bild 1 ▀ Tonnendach aus Holz in Gitterstruktur der Londoner U-Bahn-Station Canary Wharf

Als Baustoff hat Holz unstreitig einen festen Platz im Bauwesen eingenommen. Dafür sprechen viele gute Gründe. Bedeutende Bauwerke aus Holz, die unsere Stadtbilder prägen, sind in den letzten Jahren entstanden. Genannt seien hier als Beispiel das zurzeit der Buchproduktion weltweit höchste Holzhochhaus, das HoHo im 22. Bezirk von Wien oder das beeindruckende Tonnendach der Crossrail Station im Londoner Bankenviertel Canary Wharf (Bild 1).

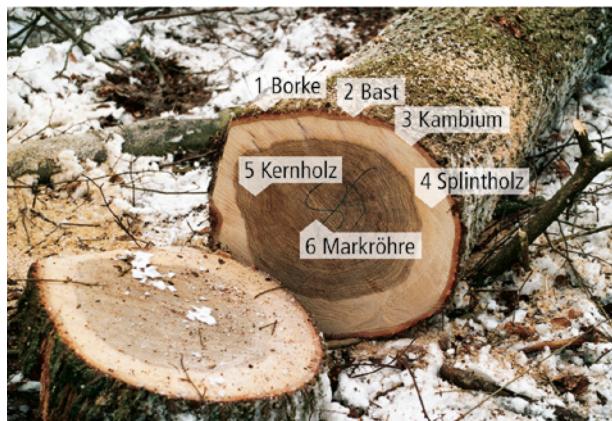
Bild 2 ■ Stammaufbau von außen nach innen: Rinde, Kambium, Splint- und Kernholz sowie Markröhre, hier am Beispiel einer gefällten Eiche

Der Stamm eines Baumes besteht aus mehreren Schichten. Von außen nach innen zeigt sich folgender prinzipieller Aufbau (Bild 2):

1. Borke (Außenrinde),
2. Bast (Innenrinde),
3. Kambium,
4. Holzkörper aus Kern- und Splintholz,
5. Markröhre.

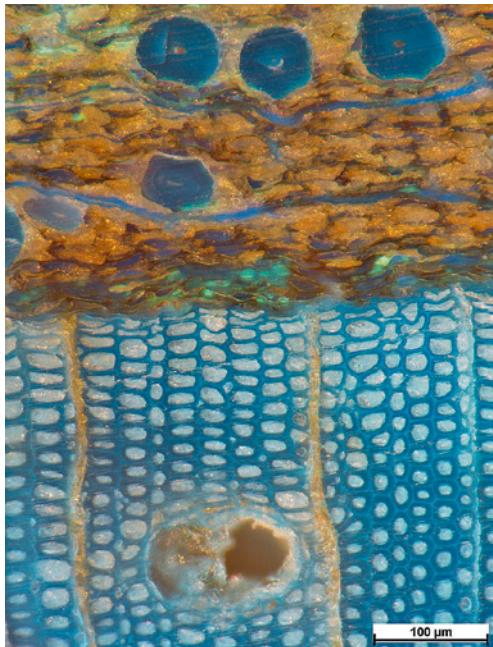
Bild 3 ■ Erkennbare Kambiumzellen zwischen Holz und Rinde am Beispiel der Lärche (UV-Licht, M. 250:1), (Foto: Björn Weiß, Dresden)

Das **Kambium**, auch als Wachstumsgewebe bezeichnet, ist eine teilungsfähige Zellschicht, die Holz erzeugt. Mit bloßem Auge ist das Kambium nicht erkennbar, denn es ist nur wenige Zellreihen breit. Nach außen bildet das Kambium Bastzellen und nach innen neue Holzzellen (Bild 3), die den Jahrring aus Früh- und Spätholz entstehen lassen. Die Zellbildung beginnt dabei jeweils nach der Winterruhe und sorgt für das Dickenwachstum des Baumes.

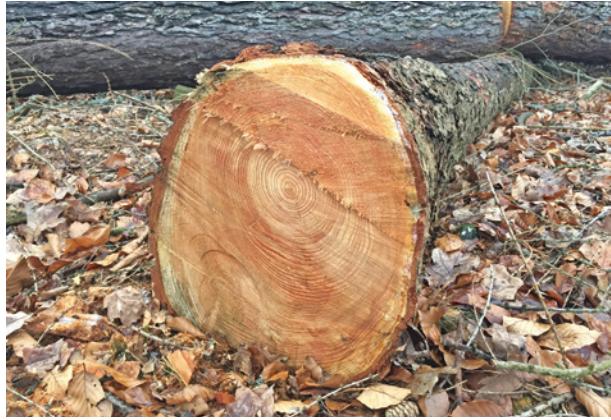
Bild 4 ■ Hirnschnitt von Kiefer als Fällschnitt mit deutlich rötlichem Farbkern

Typische Farbkernhölzer sind Kiefer, Lärche, Douglasie, Robinie und Eiche. Hier ist das dunklere Kernholz visuell deutlich vom hellen Splintholz zu unterscheiden (Bild 4 und Bild 5). Das Kernholz dieser Hölzer ist gegenüber ihrem Splintholz gegen einen Befall durch holzzerstörende Pilze bei langanhaltender hoher Holzfeuchte oder bei Erdkontakt erheblich dauerhafter.

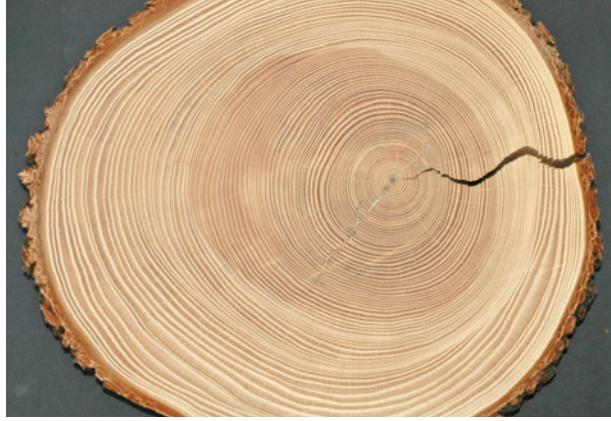
Bild 5 ■ Hirnschnitt von Douglasie (geschliffen) mit rötlichem Farbkern

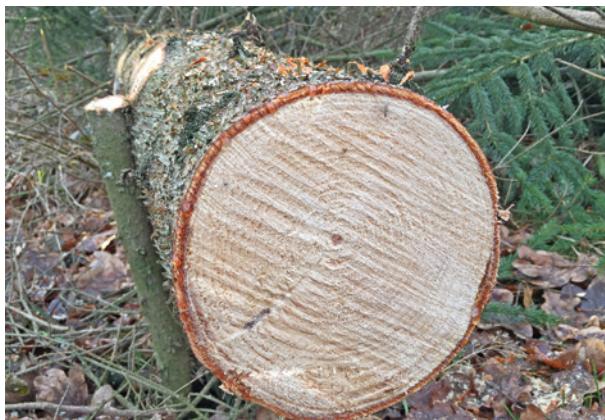
Bild 6 ■ Reifholz von Fichte ohne visuelle Unterscheidbarkeit zwischen Kern- und Splintholz

Neben den Farbkernhölzern gibt es auch Bäume mit hellem Kernholz. Sie werden in der Praxis als Reifholzbäume bezeichnet. Sie bilden keinen Farbkern aus. Das Kernholz ist vom Splintholz visuell kaum zu unterscheiden. Beispiele dafür sind die Holzarten Fichte, Tanne, Linde und Rotbuche (Bild 6 und Bild 7). Wichtig ist, dass die natürliche Dauerhaftigkeit des Reifholzes gegenüber dem Splintholz nicht erhöht ist.

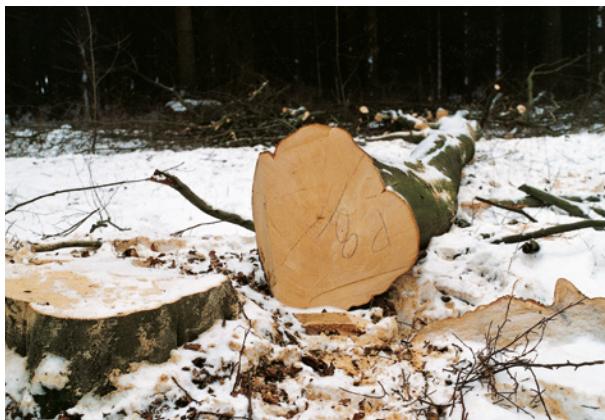
Bild 7 ■ Fällschnitt einer Rotbuche: Das Splintholz entspricht farblich dem Kernholz.

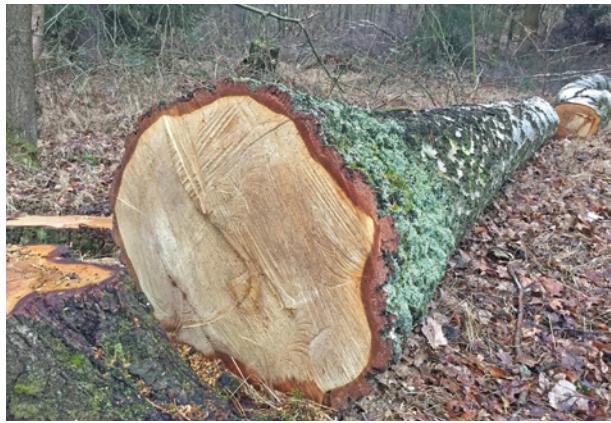
Bild 8 ■ Birke als typischer Vertreter der Splintholzbäume

Weitere Arten der Kernholzbildung sind die verzögerte Kernholzbildung bei Splintholzbäumen und die fakultative Farbkernbildung, der sogenannte Falschkern. Die Reihölzer besitzen über den gesamten Stammquerschnitt Splintholzcharakter (Bild 8). Typische Vertreter sind Birke, Erle, Weißbuche sowie Spitzahorn. Diese Holzarten sind im Bauwesen für konstruktive Anwendungen ohne Relevanz.

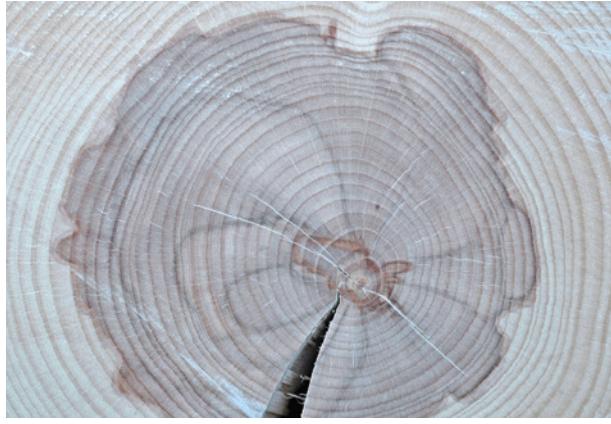
Bild 9 ■ Rotbuche mit farblich auffälligem Falschkern

Der Falschkern ist eine fakultative oder ungleichmäßige Farbkernbildung. Esche und Rotbuche bilden häufiger einen Falschkern aus (Bild 9). Zumeist kommt es durch natürliche Ursachen zu einer ungleichmäßigen Verfärbung im Stamminnenen von wolkiger Form. Wichtig ist dabei zu wissen, dass der Falschkern keine erhöhte natürliche Dauerhaftigkeit (Resistenz) gegenüber Schadorganismen aufweist und kaum mit Holzschutzmittel tränkbar ist. In seinen physikalischen Eigenschaften ist der Falschkern mit dem Splintholz zu vergleichen.

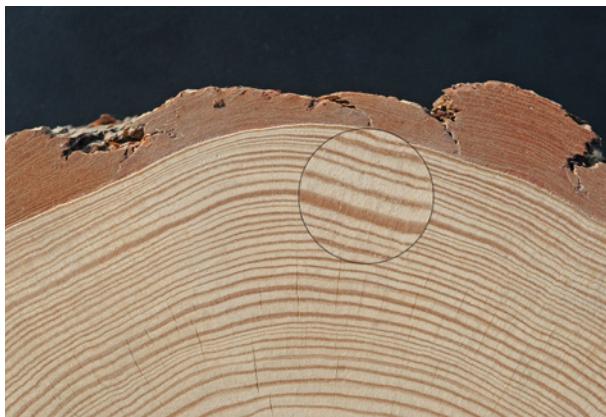
Bild 10 ■ Jahrringe und Jahrringgrenzen am Hirnholz einer Kiefer. Das Spätholz ist dunkel, das Frühholz hell.

Der Jahrring besteht bei den einheimischen Holzarten aus dem Frühholz- und Spätholz. Beide Anteile bilden den Jahrring (Bild 10). Optisch sind Früh- und Spätholz gut voneinander zu unterscheiden. Das Frühholz wird im Frühjahr gebildet. Es ist hell und weitlumig. Spätholz dagegen ist schmal und farblich dunkel erscheinend. Es wird im Spätsommer bis Herbst gebildet und dient vorrangig der Festigkeit.

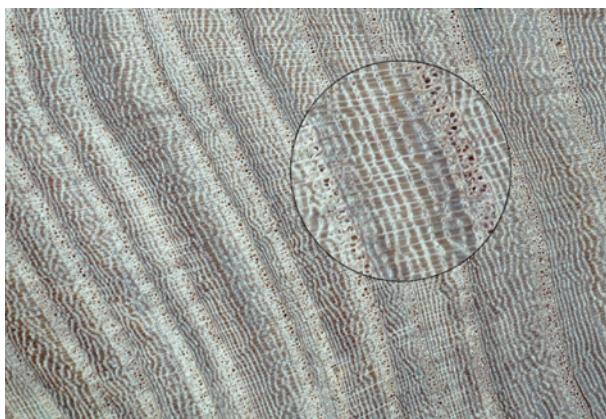
Bild 11 ■ Weitlumige Frühholzgefäß (Poren) am Hirnschnitt von einer Eiche. Die Frühholzgefäß sind zu einem Ring angeordnet und bilden einen deutlichen Übergang zum anschließenden Spätholz.

In der Praxis stellt sich des häufiger die Frage, ob es sich bei dem für eine Konstruktion verwendeten Holz um Nadel- oder Laubholz handelt. Das lässt sich relativ einfach ohne apparativen Aufwand feststellen. Das charakteristische Bestimmungsmerkmal sind die Gefäße (Poren). Nadelholz, das entwicklungsgeschichtlich älter ist, besitzt keine Gefäße, während bei den Laubhölzern Gefäße vorhanden und besonders am Hirnschnitt gut erkennbar sind (Bild 11).

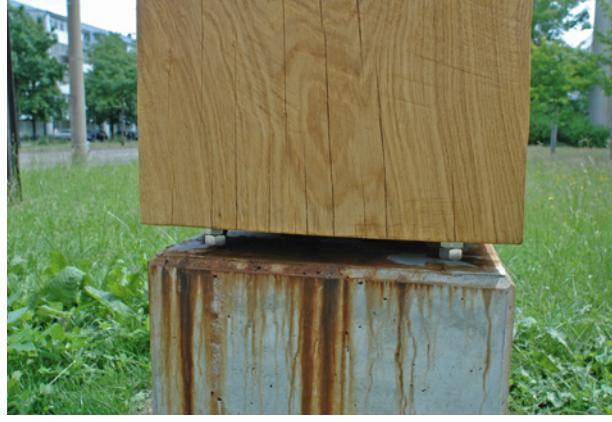
Bild 12 ■ Ausgewaschene Eichenlohe hat den Beton verfärbt.

Beispiele für die Auswirkungen von Nebenbestandteilen sind Verfärbungen an mineralischen Bauteilen durch Auswaschung (Bild 12) und der Harzaustritt an Terrassenbelägen.

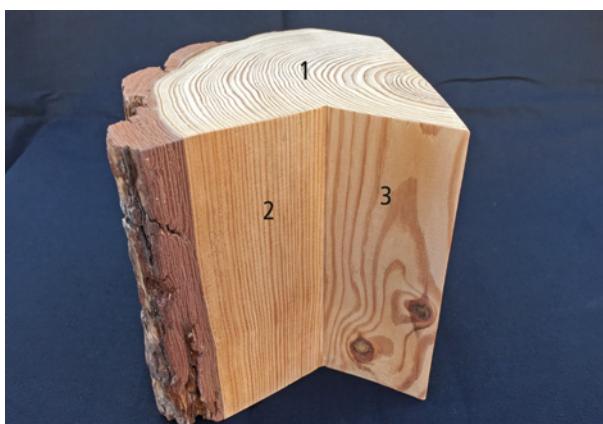
Bild 13 ■ Hauptschnitte des Holzes:
1 Querschnitt
2 Radialschnitt
3 Tangentialschnitt

unterschiedliche Eigenschaften auf (Bild 13).

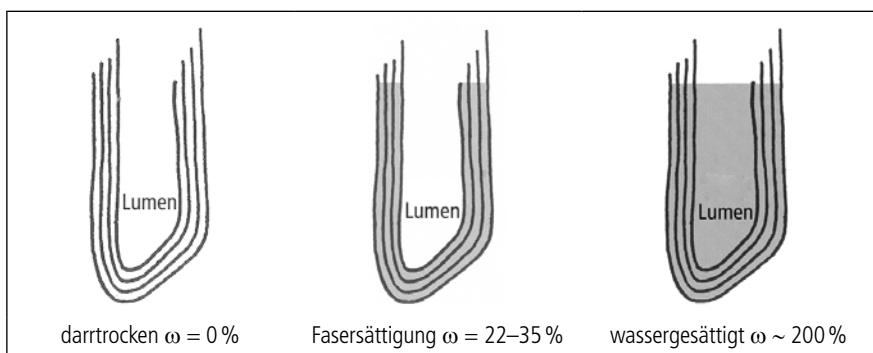
Bild 14 ▪ Die Holzzelle in Abhängigkeit vom Feuchtezustand

Holz kann auch Feuchtegehalte über 100 % aufweisen (sehr nasses Holz). Das hängt damit zusammen, dass Holz mehr Wasser aufnehmen kann als sein Eigengewicht. Bei frisch geschlagenem Holz sind die Zellwände vollständig mit Wasser gesättigt und die Zellumina vollständig oder teilweise mit Wasser gefüllt. Je nach Holzart und abhängig davon, ob es sich um Kern- oder Splintholz handelt, liegen die Feuchtegehalte zwischen 50 bis 180 %. Eine Holzfeuchte von circa 200 % kann zum Beispiel für geflößtes Holz erwartet werden (Bild 14).

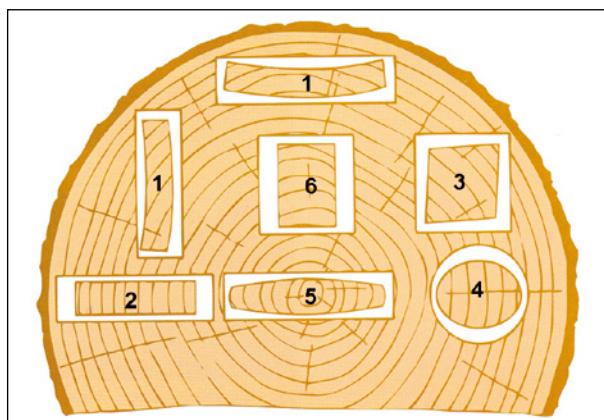
Legende:
1 Seitenbretter
2 Riftbretter
3 und 6 quadratische Querschnitte
4 kreisförmige Querschnitte
5 Brett mit Markröhre

Bild 15 ■ Schwindformen als Verformungsmuster in Abhängigkeit vom Jahrringverlauf (aus [12] nach US Forest Products Laboratory)

Beim Schwinden kann es auch zu einer Verzerrung der Querschnitte kommen. Man spricht hier von Schwindformen (Bild 15). Besonders bei Seitenbrettern mit liegenden Jahrringen schwindet die linke Seite mehr als die rechte Seite. Dadurch wird die linke Seite hohl gezogen, sie schüsselt und die rechte Seite wird rund (Bild 16). Im Vergleich zu den Seitenbrettern verformen sich Bretter mit stehenden Jahrringen aus dem mittleren Stammteil am wenigsten (Riftbretter).

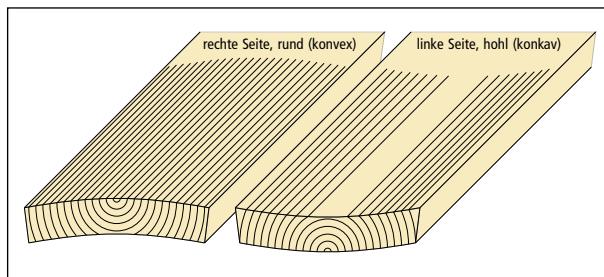
Bild 16 ■ Die linke und rechte Seite eines Bretts. Linke Seite: Die Mark abgewandte Seite zieht sich hohl. Rechte Seite: Die Mark zugewandte Seite zieht sich rund.

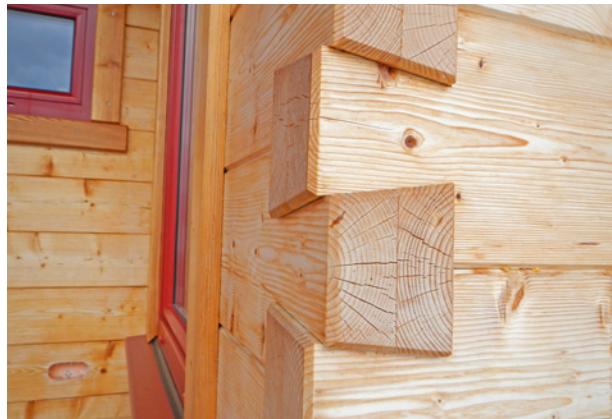
Bild 17 ■ Duobalken im Wohnblockhaus begrenzen Verformungen und mindern Rissbildung, die rechte Seite ist jeweils außen.

Um unzuträgliche Verformungen zu vermeiden, sollte ein Wechsel zwischen rechter und linker Seite erfolgen (Bild 17). Auch bedarf es der Beachtung der Verformung bei tragenden Hölzern, wenn diese auf Ausgleichsfeuchte abtrocknen (Bild 18).

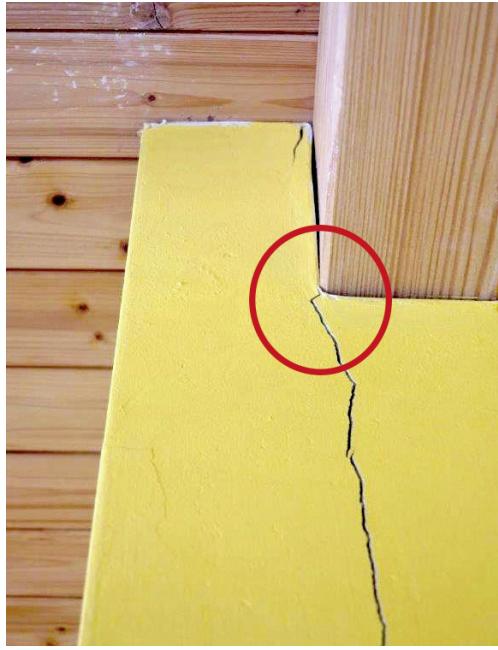
Bild 18 ■ Rissbildung im Mauerwerk durch trocknungsbedingte Verformung (Hohlziehen) des Deckenbalkens aus Konstruktionsvollholz (KvH)

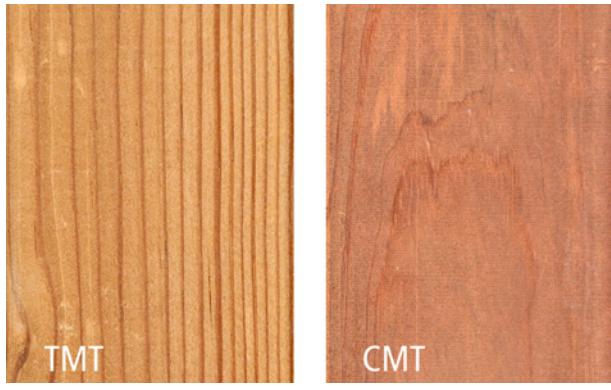
Bild 19 ■ Thermisch modifiziertes Holz (TMT) und chemisch modifiziertes Holz (CMT, hier Kebony)

Zwei Modifizierungsverfahren sind am Markt etabliert (Bild 19): die thermische Modifizierung (TMT) und die chemische Modifizierung (CMT). Dabei hängt das Erreichen einer deutlich erhöhten Dauerhaftigkeit gegenüber dem unbehandelten Holz besonders vom Verfahren und der Behandlungsintensität ab. Bei der thermischen Modifizierung erfolgt nach DIN CEN/TS 15679 die Vergütung des Holzes durch eine Wärmebehandlung bei 160 bis 230°C [17]. Bei der chemischen Modifizierung hingegen werden Vergütungsstoffe in die Zellwände des durchtränkbaren Holzbereichs eingebracht. Es können also nur gut tränkbare Hölzer verwendet werden. Von technischer Bedeutung sind vor allem das Verfahren der Acetylierung (Tränkung mit Essigsäureanhydrid) und der Furfurylierung (Tränkung mit Furfurylalkohol).

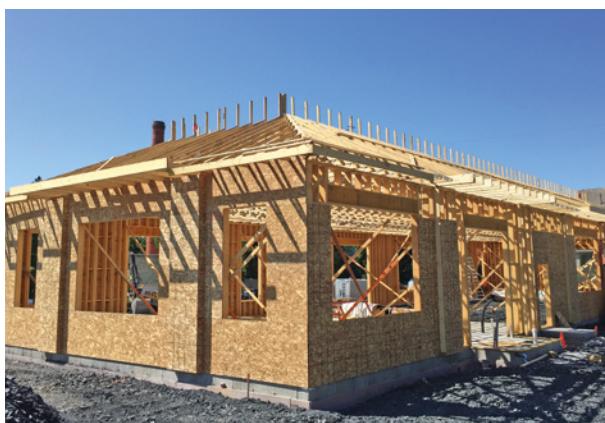
Bild 20 ■ OSB-Platten als Beplankung für Wände

Der Einsatz von Holzwerkstoffen ist vielfältig – von der statisch wirksamen Konstruktion als Dach-, Wand- und Deckenscheibe für Holzhäuser bis zur dekorativen Funktion im Innenausbau (Bild 20).

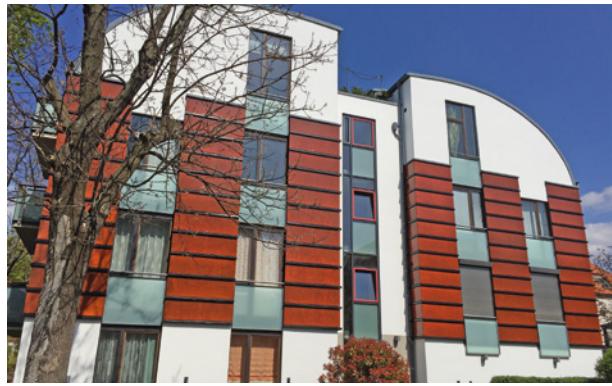
Bild 21 ■ Für die Fassade geeignetes Spezialsperrholz aus hochwertigen Furnieren, wasserfest verleimt und mit einem fugenlosen Deckfurnier aus einem Blatt

Eine typische Anwendung von Sperrholz im Bauwesen ist der Einsatz als Fassadenelement (Bild 21). Dabei ist die Qualität des Furniers und die spezielle Auslobung der Platte für den Fassadeneinsatz durch den Hersteller ein wichtiges Kriterium für deren Gebrauchstauglichkeit. Andernfalls ist der Einsatz von Sperrhölzern, die der Bewitterung ausgesetzt sind, als kritisch anzusehen. Schwachpunkte sind besonders die Schnittkante und technologisch bedingte Schälrisse im Deckfurnier.

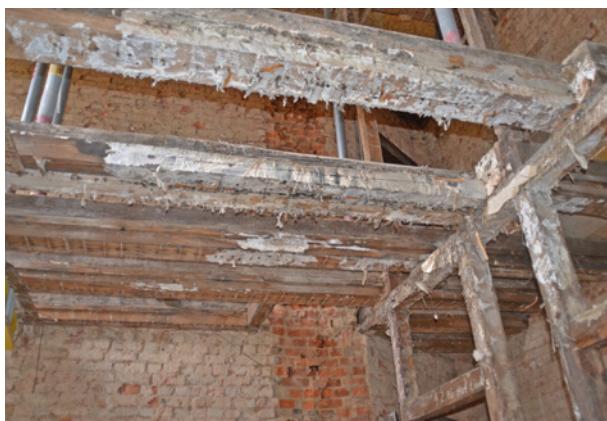
Bild 22 ▪ Vom Weißen Porenchwamm als Holzzerstörer überwachsene Holzkonstruktion im Altbau

Im Hinblick auf die Holzsäädigung kann man die Pilze in holzzerstörende Pilze (Braun-, Weiß- und Moderfäuleerreger) und in holzverfärbende Pilze (Bläue- und Schimmelpilze) unterteilen. Die Unterscheidung ist wichtig, denn nur die holzzerstörenden Arten bauen Lignin, Cellulose und andere Holzbestandteile bis zur völligen Zerstörung des Holzes ab (Bild 22). Sie sind damit für die Festigkeit relevant.

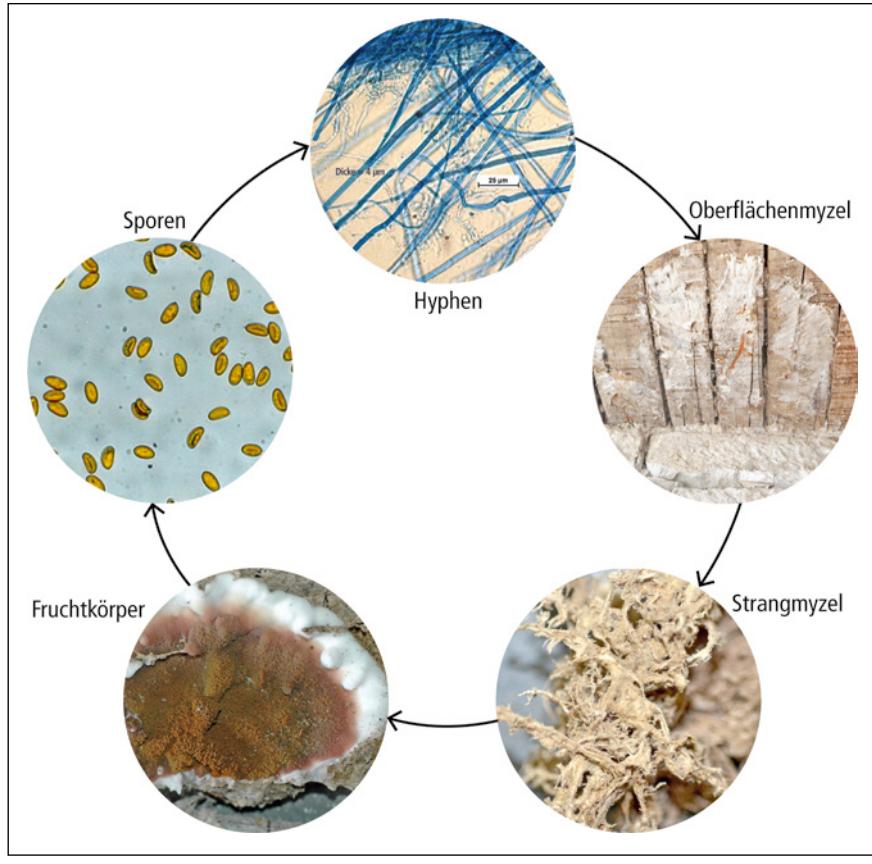
Bild 23 ■ Fortpflanzung von holzzerstörenden Basidiomyceten von den Sporen, Hyphen, Myzellen bis zu den Fruchtkörpern am Beispiel des Echten Hausschwamms (Fotos von Sporen und Hyphen: Björn Weiß, Dresden).

Die Vermehrung (Fortpflanzung) der Basidiomyceten kann geschlechtlich oder ungeschlechtlich erfolgen. Bild 23 zeigt die Fortpflanzung von den Sporen bis zum Fruchtkörper.

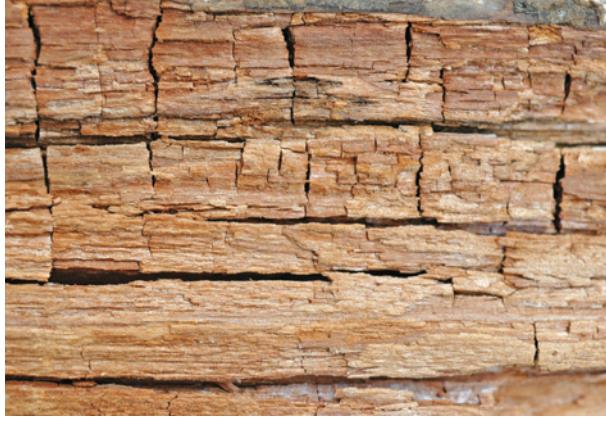
**Bild 24** ■ Braunfäule: typischer Würfelbruch von wenigen Millimetern bis mehreren Zentimetern und braun verfärbtes Holz durch das Zurückbleiben von braunem Lignin

Fäule-typ	abgebaute Holz-bestandteile	Merkmale	Arten
Braun-fäule	Cellulose und Hemicellulose	<ul style="list-style-type: none"> ■ braune Verfärbung des Holzes aufgrund des zurückbleibenden Lignins (Bild 24) ■ Rohdichte- und Festigkeitsminderungen bis zur vollständigen Zerstörung ■ Würfelbruch (Risse im Holz parallel und längs zur Faserrichtung aufgrund von Schwinderscheinungen), die Würfelbruchgröße ist pilzartenabhängig 	<ul style="list-style-type: none"> ■ Echter Haus-schwamm ■ Brauner Keller-schwamm ■ Weißer Poren-schwamm ■ Blättinge
Weiß-fäule	<ul style="list-style-type: none"> ■ Lignin ■ Cellulose ■ Hemi-cellulose 	<ul style="list-style-type: none"> ■ helle bis weiße Verfärbung des Holzes, häufig Bildung von Grenzlinien (Bild 25) ■ faserige Auflockerung des Holzes ■ Rohdichte- und Festigkeitsminderung ■ in der Regel selteneres Auftreten innerhalb von Gebäuden 	<ul style="list-style-type: none"> ■ im Gebäude: Ausgebreiteter Hausporling ■ im Freien: Schmetterlingsporling

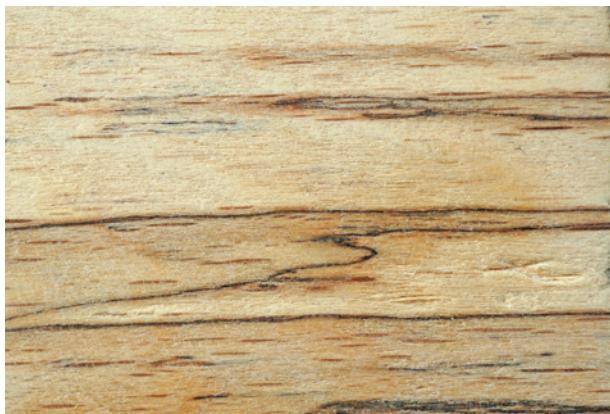
Bild 25 ■ Weißfäule:
hell bis weiß verfärbtes
Holz mit dunkelgefärbten
Grenzlinien

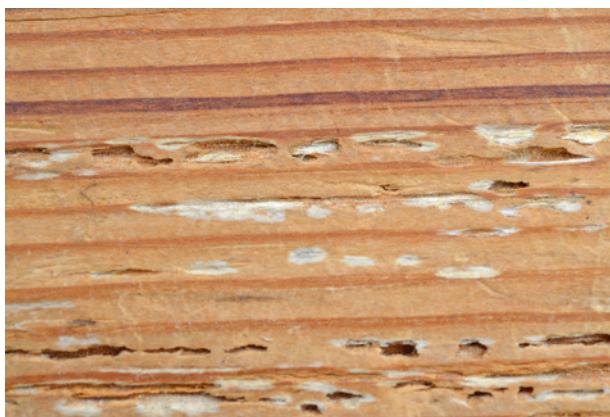
Bild 26 ■ Weißlochfäule:
Längliche Löcher im Holz
sind mit Celluloseresten
ausgefüllt.

<p>Sonderform Weißlochfäule:</p> <ul style="list-style-type: none"> ■ lokal starker Abbau von Lignin ■ längliche Löcher im Holz mit Celluloseresten sichtbar (Bild 26) 	<ul style="list-style-type: none"> ■ an lebenden Bäumen: Kiefernbaum-schwamm
Moder-fäule	Cellulose	<ul style="list-style-type: none"> ■ dunkle und schmierige Holzoberfläche ■ sehr feiner Würfelbruch (Bild 27) ■ Auftreten besonders bei sehr hohen Holzfeuchten, Erdkontakt und starken Verschmutzungen ■ nur mikroskopisch durch Kavernen in den Holzzellen sicher nachweisbar 	<ul style="list-style-type: none"> ■ große Artenanzahl, z.B. <i>Chaetomium globosum</i>

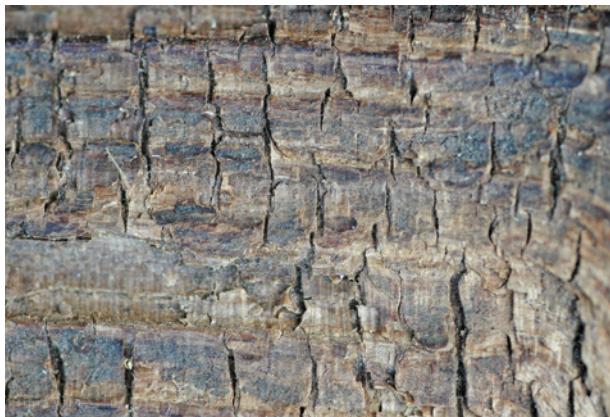
Bild 27 ■ Moderfäule:
Dunkle Holzoberfläche –
nach Austrocknung
entsteht ein sehr
feiner Würfelbruch im
Millimeterbereich.

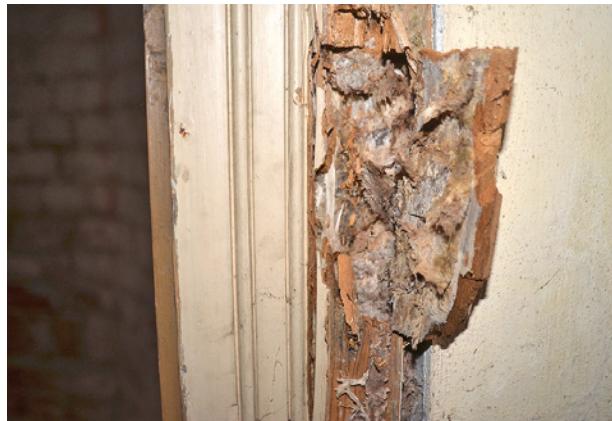
Bild 28 ▪ Türbekleidung:
Der Echte Hausschwamm
ist versteckt hinter der
Zarge gewachsen, die
»rundrückige« Ver-
formung des Holzes gibt
einen Hinweis auf den
Befall.

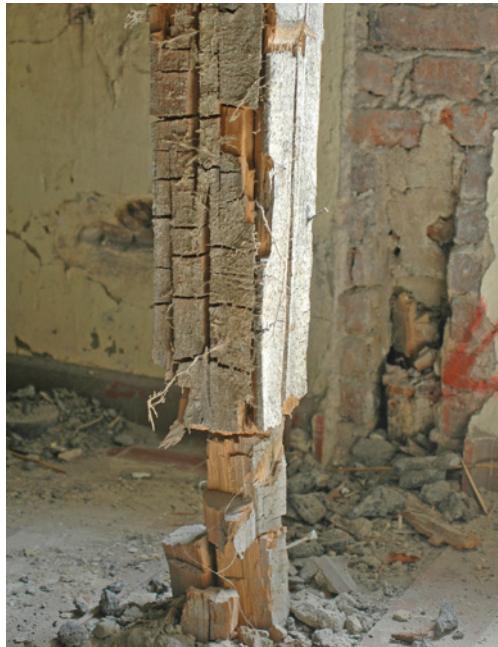
Bild 29 ▪ Großer Würfelbruch als
typisches Merkmal für den Echten
Hausschwamm

Echter Hausschwamm (<i>Serpula lacrymans</i>)	
Vorkommen und Charakterisierung	Hinweise
<p>Vorkommen:</p> <ul style="list-style-type: none"> ■ in Gebäuden, vorwiegend in Altbauten, bevorzugt in Keller, Erdgeschoss und an der Dachtraufe ■ häufig hinter Bekleidungen und Türrahmen wachsend (erkennbar an verformtem und »rundrückigem« Holz) (Bild 28) 	<ul style="list-style-type: none"> ■ gefährlichster Gebäude-schädling ■ erfordert besondere Sanierungsmaßnahmen (besonders aufwendig zu bekämpfen), ■ kann sich meterweit ausbreiten und Wasser durch sein entwickeltes Oberflächen- und Strangsystem trans-portieren ■ benötigt zu seiner Entwicklung circa 30 % Holzfeuchte, für seine Ausbreitung auch weniger ■ versteckte Lebensweise ■ geht bei Austrocknung in Trockenstarre ■ bildet Arthrosporen für die Überdauerung
<p>Fäulebild:</p> <ul style="list-style-type: none"> ■ Braunfäule: braun verfärbtes und grob würfelartig gebrochenes Holz/grober Würfelbruch (Bild 29)

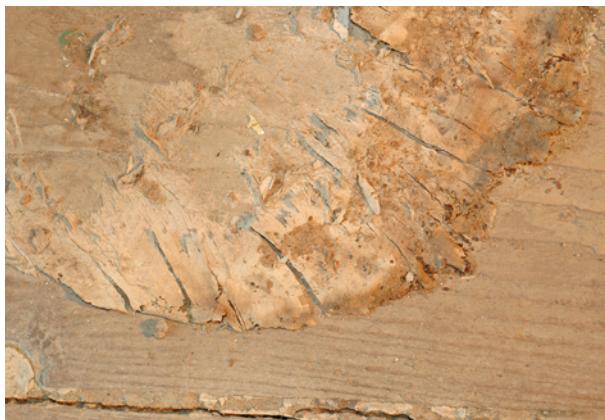
Bild 30 ▪ Lappiges Oberflächenmyzel des Echten Hausschwamms. Es lässt sich leicht vom Untergrund abziehen.

<p>Oberflächenmyzel:</p> <ul style="list-style-type: none"> ■ in frischem Zustand watteartig weiß, später schmutzig grau ■ dicke Myzelpolster bildend, die sich leicht vom Untergrund abziehen lassen (Bild 30) 	
<p>Myzelstränge:</p> <ul style="list-style-type: none"> ■ weiß bis grau, dünn bis bleistiftdick (Bild 31) ■ bricht im trockenen Zustand mit knackendem Geräusch, Stränge von lappigem Zwischenmyzel umwachsen ■ Myzel wächst versteckt in Mauerwerk und Schüttungen und kann Mauerwerk durchwachsen 	
<p>Fruchtkörper:</p> <ul style="list-style-type: none"> ■ rotbraun mit weißem Zuwachsrand, bis ~1 m² Größe und 1 bis 3 cm dick (Bild 32), am Untergrund flach anliegend ■ gelegentlich Bildung von Wassertropfen (Guttationstropfen) (Bild 33) ■ große Mengen an Sporen (Bild 34) ■ alte Fruchtkörper sind schwarzbraun und relativ unauffällig (Bild 35)

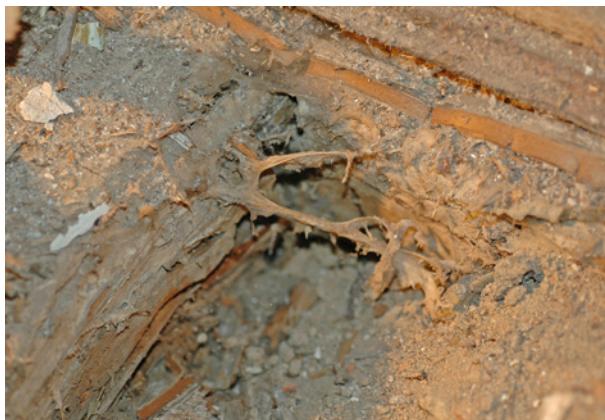
Bild 31 ▪ Ausdifferenzierte Stränge des Echten Hausschwamms. Sie dienen der schnellen Ausbreitung des Pilzes und ermöglichen die Nährstoff- und Wasserversorgung.

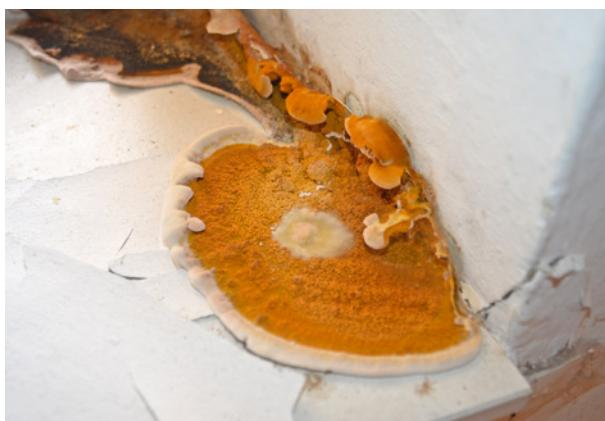
Bild 32 ▪ Fruchtkörper des Echten Hausschwamms mit der braunen Fruchtschicht und dem weißen Zuwachsrand. Innerhalb der Fruchtschicht entwickeln sich die Sporen.

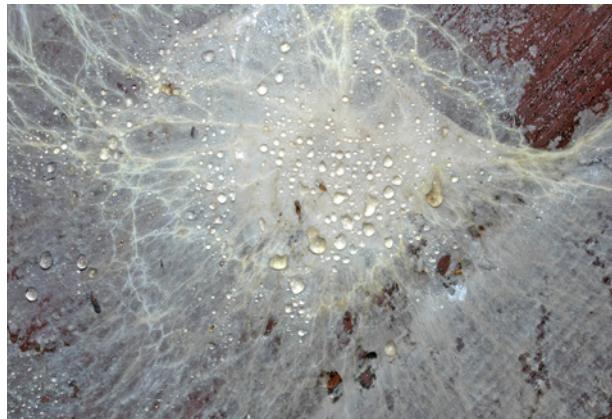
Bild 33 ■ Guttations-tropfen am Haus-schwammyzel. Sie sorgen für ein günstiges Mikroklima und befördern das Pilzwachstum.

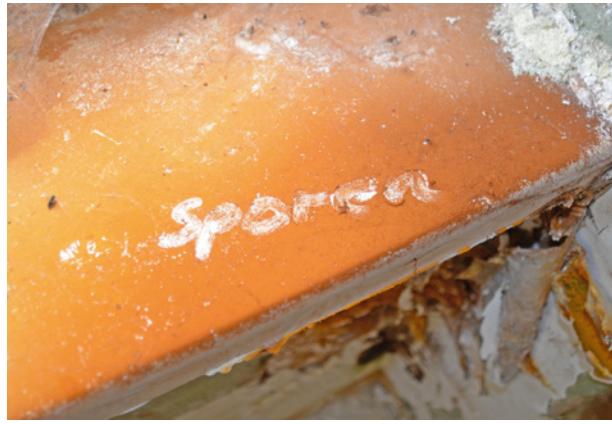
Bild 34 ■ Aus dem Fruchtkörper ausgefallene braune Sporen des Echten Hausschwamms. Sie werden durch Windzug, durch die Raumnutzer an den Schuhen etc. verbreitet.

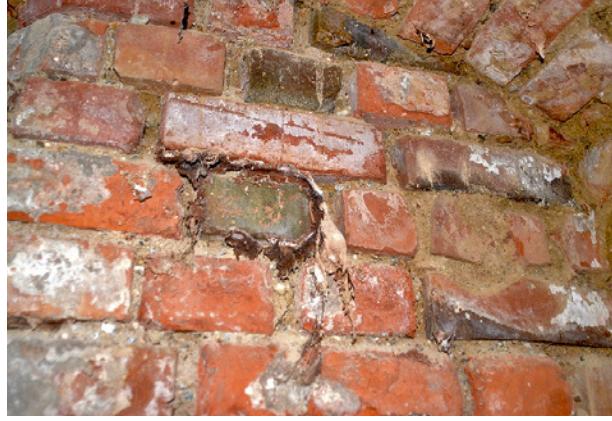
Bild 35 ■ Unschein-barer Altfruchtkörper des Echten Hausschwamms am Kellermauerwerk

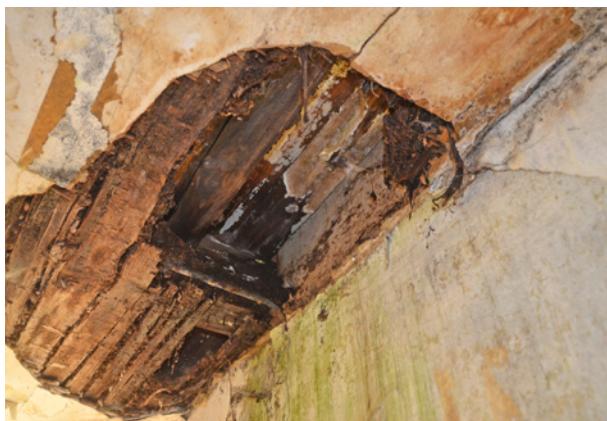
**Bild 36** ■ Befall durch den Brauner Kellerschwamm an einer stark durchfeuchteten Holzbalkendecke mit Fruchtkörperbildung

Brauner Kellerschwamm (<i>Coniophora spp.</i> , <i>Coniophora puteana</i>)	
Vorkommen und Charakterisierung	Hinweise
Vorkommen: ■ an feuchtem Holz, bevorzugt Nadelholz ■ vom Keller bis zum Dachgeschoss, aber besonders im Bereich feuchter Mauern/Balkenköpfe (Bild 36)	■ relativ häufig vorkommend ■ gilt als Wegbereiter des Echten Hausschwamms ■ sehr schnellwüchsig ■ eine weitere häufige Art ist der Marmorierte Kellerschwamm (<i>Coniophora marmorata</i>) (Bild 41)
Fäulebild: ■ Braunfäule mit relativ kleinem Würfelbruch (Bild 37)	
Oberflächenmyzel: ■ anfangs weißlich, später dunkel- bis schwarzbraun (Bild 38) ■ eher weniger vorhanden	
Myzelstränge: ■ erst weißlich, dann braun, später schwarz ■ zwirnsfadendünn ■ wurzelähnlich verzweigt, fest auf dem Substrat anhaftend (Bild 39) ■ entstehen relativ schnell	
Fruchtkörper: ■ werden seltener ausgebildet, Fruchtkörper werden fast nur am nassen Holz gebildet ■ flach am Substrat anliegend ■ hell bis dunkelbraun, während des Wachstums mit gelblichem Zuwachsrand, an der Oberseite sind kleine warzenförmige Erhebungen (\varnothing 5 mm) charakteristisch, die auch, wenn auch selten, fehlen können (Bild 40)

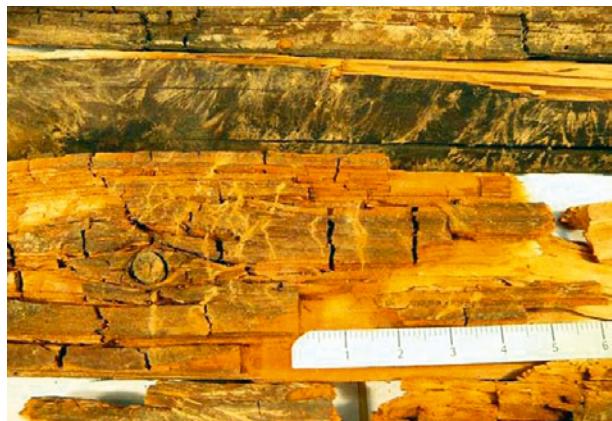
Bild 37 ■ Fäulebild des Brauen Kellerschwamms:
Würfelbruchlänge von 1 bis 2 cm (Foto: Björn Weiß, Dresden)

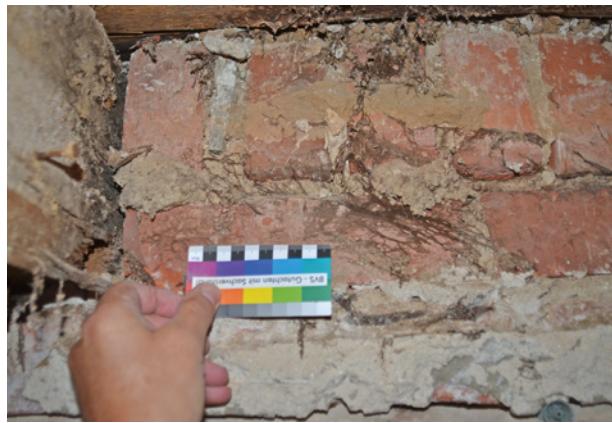
Bild 38 ■ Dunkles Oberflächenmyzel des Brauen Kellerschwamms

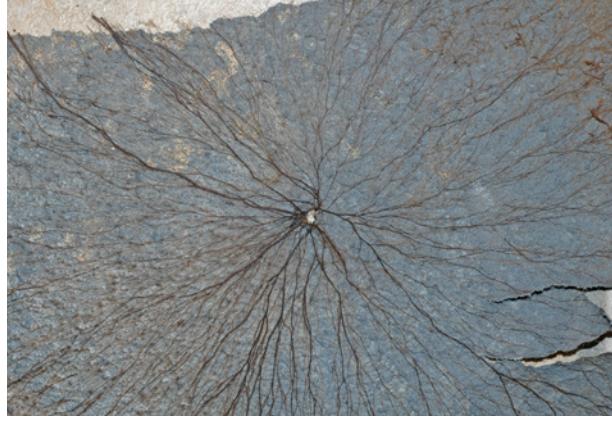
Bild 39 ■ Die schwarzen, zwirnsfadendünnen Myzelstränge des Brauen Kellerschwamms haben auch eine Abdichtungsschicht im Bereich einer häuslichen Dusche überwachsen.

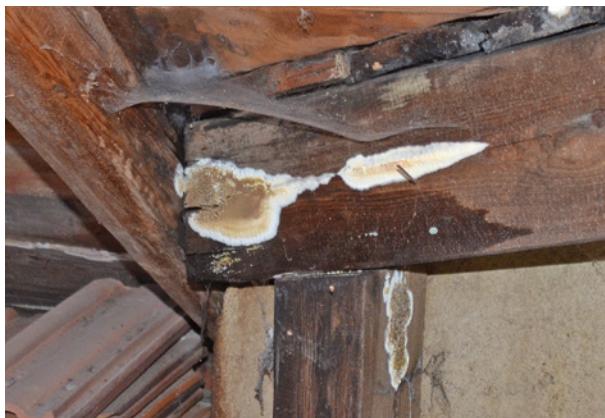
Bild 40 ■ Brauner Fruchtkörper mit weißem Rand des Braunen Kellerschwamms im Bereich einer Einregenstelle am Dach

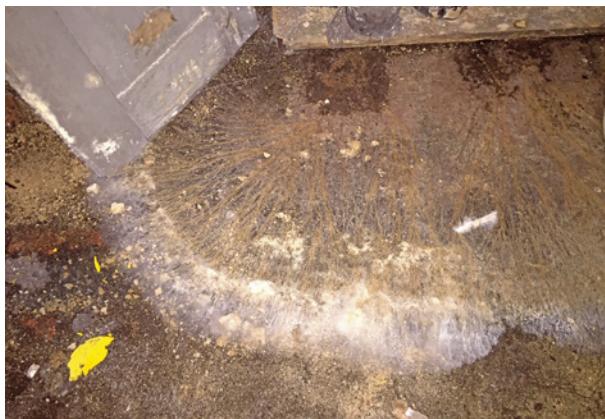
Bild 41 ■ Junges Myzel des Marmorierten Kellerschwamms am Kellerfußboden

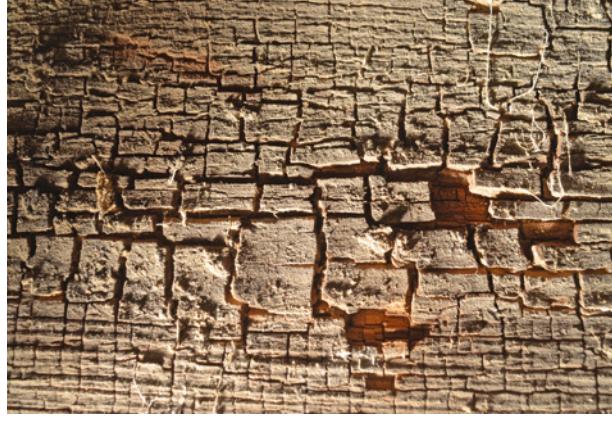
**Bild 42** ■ Fäulebild des Weißen Poreschwamms mit kleinerem Würfelbruch

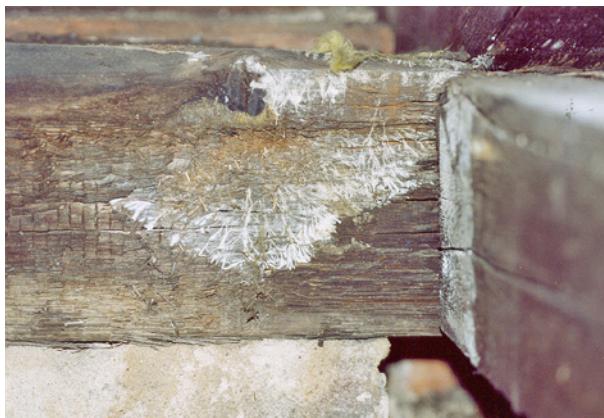
Bild 43 ■ Eisblumenartiges, schneeweißes Oberflächenmyzel des Weißen Porenschwamms

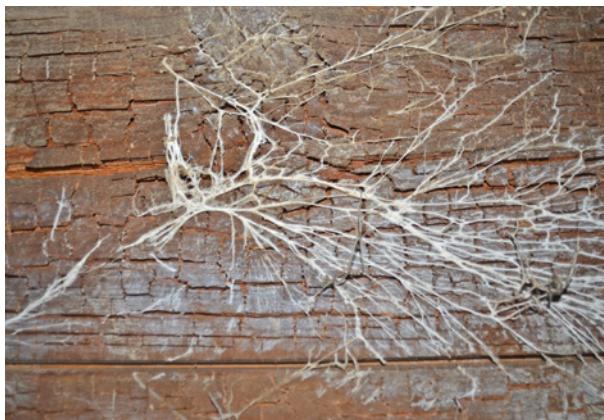
Bild 44 ■ Bindfadendicke Myzelstränge des Weißen Porenschwamms: Die Stränge bleiben auch im trockenen Zustand bieg-sam und weiß.

Weißer Porenschwamm (<i>Antrodia vaillantii</i>)	
Vorkommen und Charakterisierung	Hinweise
Vorkommen: ■ in Gebäuden an sehr nassem Holz ■ auch im Freien (z.B. an Palisaden) ■ bevorzugt Nadelholz (besonders Fichte)	■ häufiger Bauholzpilz ■ Trockenstarre über viele Jahre möglich ■ hohe Kupfertoleranz gegenüber kupferhaltigen Holzschutzmitteln ■ ähnliche Arten sind der Schmalsporige Weiße Porenschwamm (Bild 46), der Gelbe Porenschwamm (Bild 47) und der Rosaarbene Saftporling, die ebenfalls eine Braunfäule erzeugen und unter der Bezeichnung Poreschwämme zusammengefasst werden
Fäulebild: ■ Braunfäule ■ etwas kleinerer Würfelbruch (Bild 42)	
Oberflächenmyzel: ■ bildet lockeres, weißes dichtes Luftmyzel ■ watte- und eisblumenartig ■ Myzelfarbe reinweiß, auch im Alter (Bild 43)	
Myzelstränge: ■ zur Strangbildung neigend, bindfadenartig (bis 3 mm dick) ■ reinweiß, auch im getrockneten Zustand biegsam ■ kann Mauerwerk durchwachsen (Bild 44)

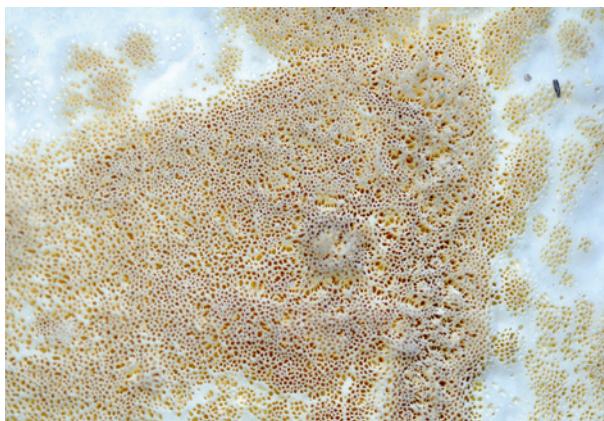
Bild 45 ■ Frucht-körper des Weißen Porenschwamms mit Poreschicht

Fruchtkörper: ■ weiße, harte, korkartige Leisten ■ deutlich erkennbare Röhren mit eckigen Porenöffnungen (Bild 45)

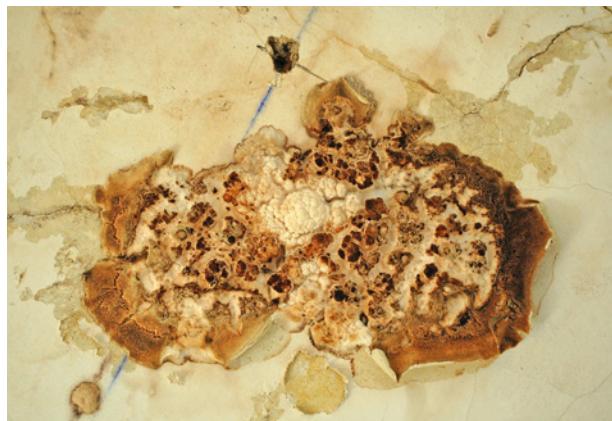
Bild 46 ▪ Alter vergilbter und bräunlich verfärbter Fruchtkörper des Schmalporigen Weißen Poren-schwamms versteckt hinter einer abgehängten Trockenbaudecke

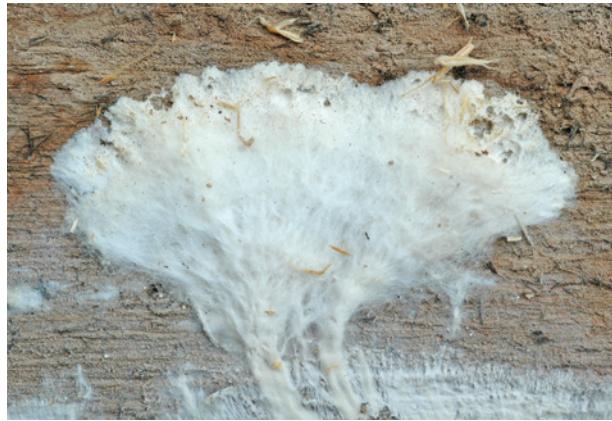
Bild 47 ▪ Frisches Oberflächenmyzel des Gelben Porenschwamms

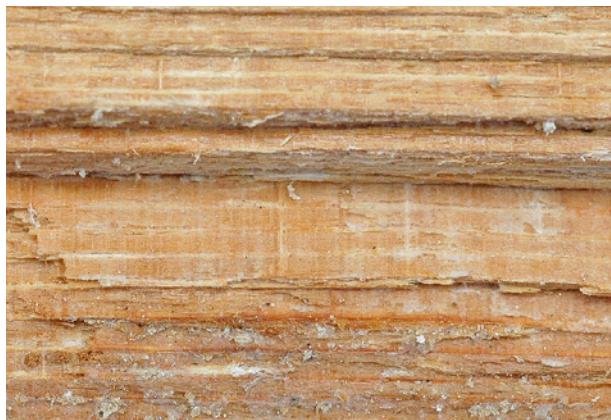
Bild 48 ■ Typische Weißfäule als Fäulebild des Ausgebreiteten Hausporlings

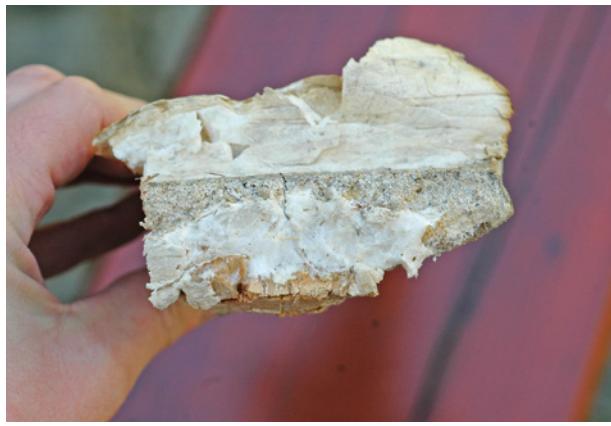
Bild 49 ■ Weißes, cremeartiges Oberflächenmyzel des Ausgebreiteten Hausporlings (an Schaumstoff erinnernd)

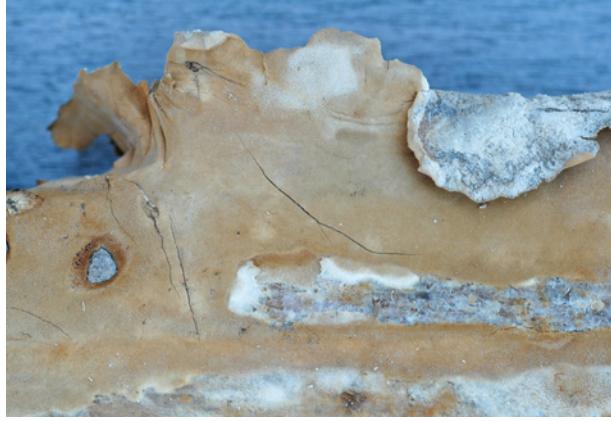
Bild 50 ■ Großer Fruchtkörper des Ausgebreiteten Hausporlings (Oberseite)

Ausgebreiteter Hausporling (<i>Donkioporia expansa</i>)	
Vorkommen und Charakterisierung	Hinweise
<p>Vorkommen:</p> <ul style="list-style-type: none"> ■ an Deckenbalken und Fachwerk ■ bevorzugt an Fichten- und Kiefernholz, häufig auch an Eichenholz (z.B. Brücken) 	<ul style="list-style-type: none"> ■ Hausfäuleerreger, der keine Stränge bildet ■ gern mit Nagekäfern vergesellschaftet ■ territorial unterschiedliches Vorkommen
<p>Fäulebild:</p> <ul style="list-style-type: none"> ■ Weißfäule ■ Holz wird streifig zersetzt: ■ abgebaute Holzfasern wechseln mit braun gefärbten weniger befallenen Holzfasern ab (Bild 48) 	
<p>Oberflächenmyzel:</p> <ul style="list-style-type: none"> ■ weiß bis cremefarbig (meist zweifarbig) ■ dicht/kompakt ■ großflächige und dicke Myzelpolster (Bild 49) 	
<p>Fruchtkörper:</p> <ul style="list-style-type: none"> ■ vielgestaltig von bräunlicher Farbe ■ häufig sehr groß ($\varnothing \geq 20$ cm) bis 2,5 cm dick (Bild 50) ■ häufig mehrschichtig ■ fest und hart

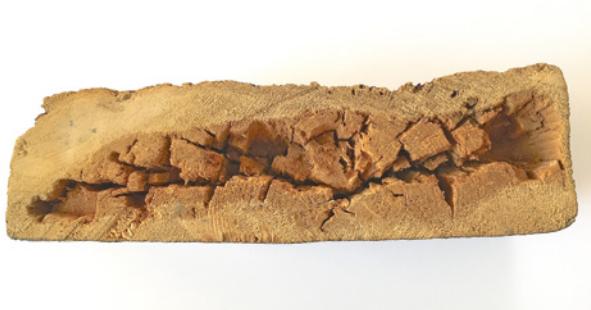
**Bild 51** ■ Von den Blättlingen häufig erzeugte kritische Innenfäule als Braunfäule. Die Außenseite der Holzbohle erscheint visuell noch intakt.

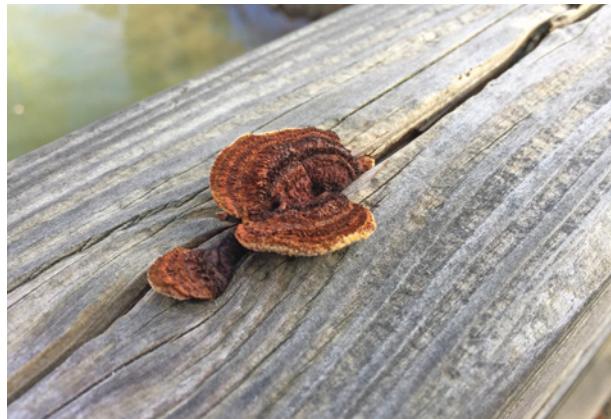
Bild 52 ■ Fruchtkörper des Tannenblättlings, der aus einem Holzriss an einem Handlauf herauswächst

Fruchtkörper:	<ul style="list-style-type: none"> ■ in Muschel- oder Leistenform, meist aus Trockenrissen wachsend ■ lederähnlich, zäh, biegsam ■ Unterseite mit Lamellen (Bild 52 und Bild 53) ■ bei Lichtmangel Dunkelfruchtformen als filzige Myzelpolster mit stiftförmigen Erhebungen bildend (Bild 54)

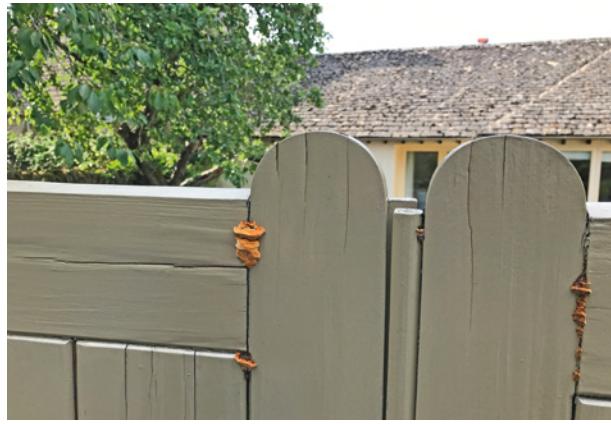
Bild 53 ■ Fruchtkörper des Tannenblättlings als übereinander stehende Konsole an einem Zaun mit bereits deutlich sichtbarer Zerstörung der Holzsubstanz

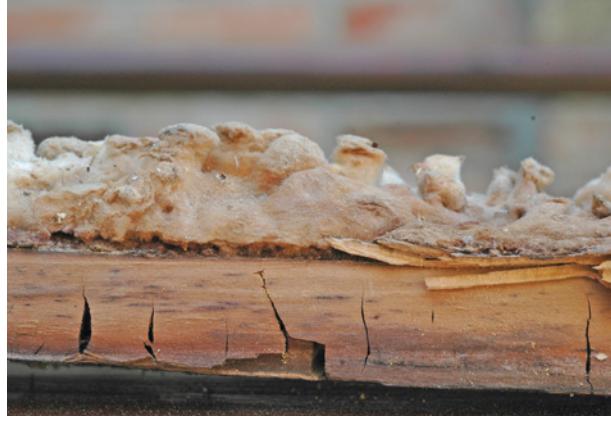
Bild 54 ■ Bei Lichtmangel gebildete Dunkelfruchtform des Tannenblättlings. Es besteht keine Ähnlichkeit zur Lichtform.

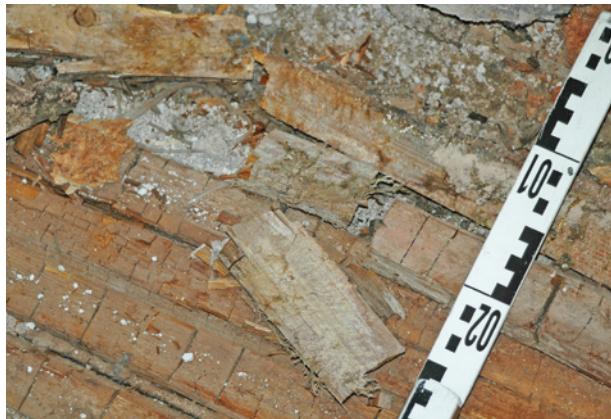
Bild 55 ■ Braunfäule als Fäulebild des Muschelkremplings

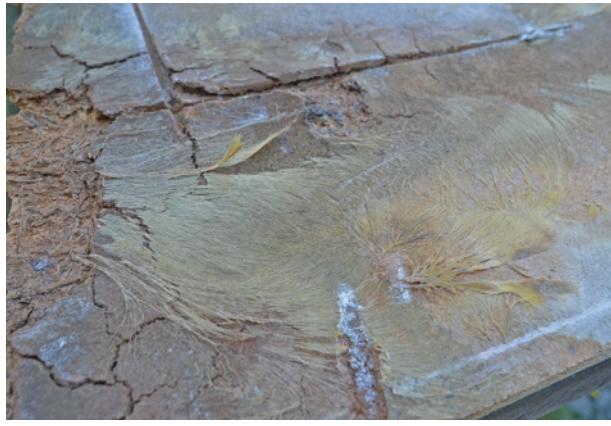
Bild 56 ■ Lehmfarbene Stränge und Myzel des Muschelkremplings auf einer Spanplatte, die sich unterhalb einer undichten Duschtasse befand

Muschelkrempling (<i>Paxillus panuoides</i>)	
Vorkommen und Charakterisierung	Hinweise
<p>Vorkommen:</p> <ul style="list-style-type: none"> ■ befällt sehr feuchtes Holz im Freien (Lagerfäuleerreger), wie z. B. Pfähle ■ an Nadelholz vorkommend, nur gelegentlich in Gebäuden, dann besonders in Bädern und Kellern 	<ul style="list-style-type: none"> ■ ebenso im Wald vorkommend (Baumstümpfe) ■ langsamwüchsig ■ selten an Laubholz, in den letzten Jahren vermehrte Feststellung in Bädern auf Holzbalkendecken mit Abdichtungs mängeln
<p>Fäulebild:</p> <ul style="list-style-type: none"> ■ befallenes Holz verfärbt sich anfangs gelb, später rotbraun ■ im Endstadium typische Braunfäule mit Würfelbruch (Bild 55) 	
<p>Oberflächenmyzel:</p> <ul style="list-style-type: none"> ■ spärlich vorkommend ■ anfangs gelb weißlich, bald lehmgelb ■ meist nur bindfadendick 	
<p>Myzelstränge:</p> <ul style="list-style-type: none"> ■ gelblich bis lehmfarben ■ stark verzweigt (Bild 56)

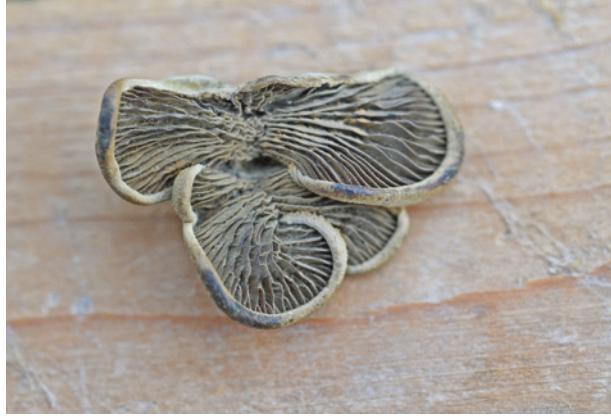
Bild 57 ■ Fruchtkörper des Muschelkremplings mit eingerolltem Hutrand

<p>Fruchtkörper:</p> <ul style="list-style-type: none"> ■ variabel in Abhängigkeit vom Alter von gelblich, lederbraun bis grau-olivgrün ■ Hut muschel- bis fächerförmig mit eingerolltem Hutrand ■ seitlich angewachsener Stiel (Bild 57)

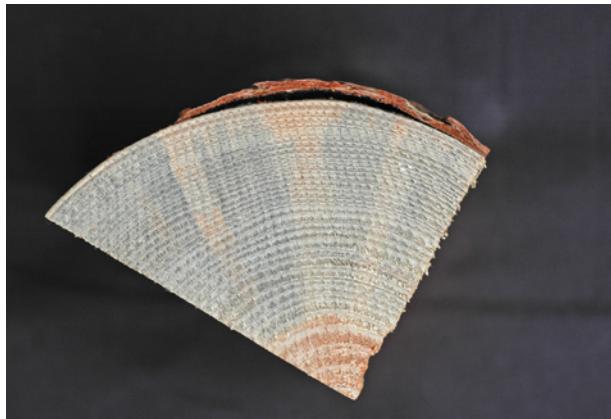
Bild 58 ■ Blau bis grau-schwarze Verfärbung des Splintholzes von Kiefer durch Bläuepilze. Das rötl- liche Farbkernholz zeigt keinen Befall.

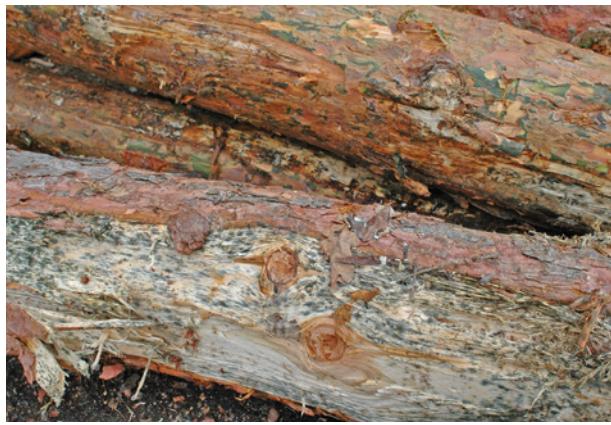
Bild 59 ■ Im Wald lagerndes Rundholz, das durch Stammholzbläue verfärbt ist. Die Sporen der Bläuepilze dringen an Wunden in das Holz ein.

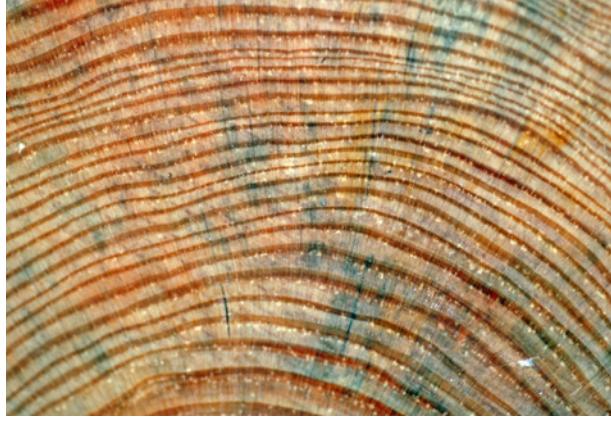
Bild 60 ■ Schnittholzbläue am Holzquerschnitt mit blauen Streifen, die radial der Ausrichtung der Holzstrahlen folgen

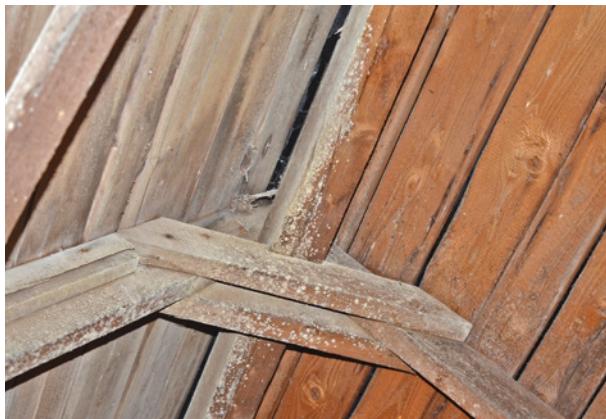
**Bild 61** ■ Der Schimmelbefall hat die Holzoberfläche grau verfärbt.

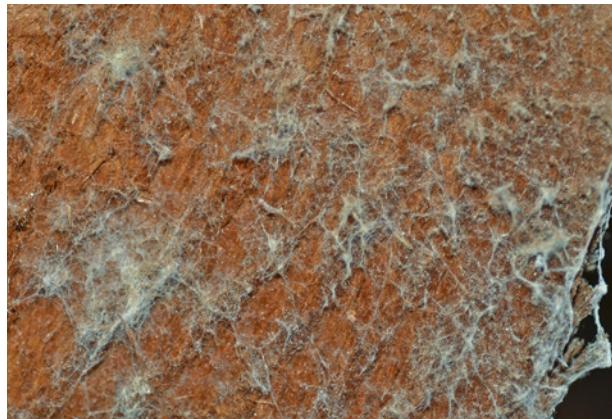
Bild 62 ■ Schimmel-pilzmyzel der Gattung *Penicillium* auf der Holzoberfläche
