Schäden durch fehlerhaftes Konstruieren mit Holz

Schadenfreies Bauen

Band 39

Von
Tilo Haustein

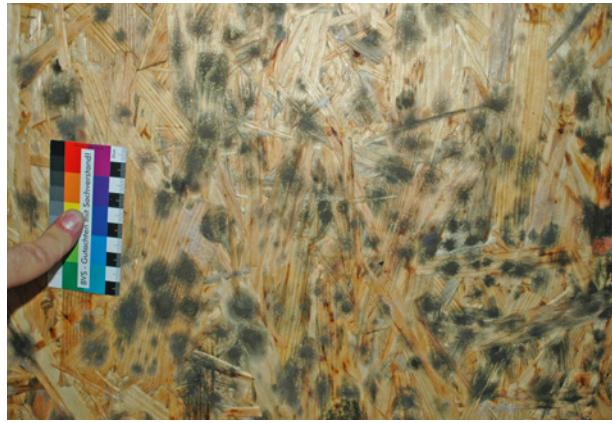
Bild 63 ■ Kräftig dunkler Schimmelrasen der Art *Alternaria alternata* auf einer OSB-Platte

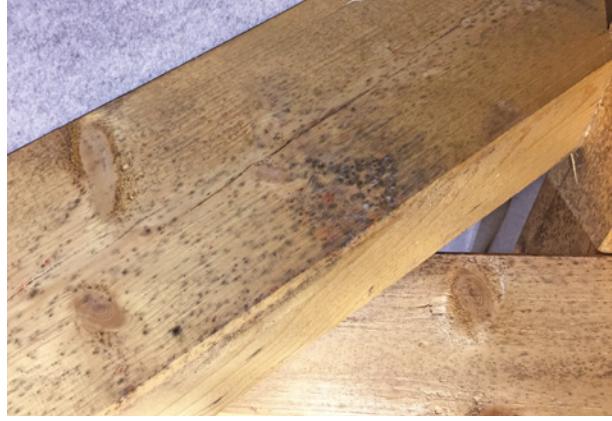
Bild 64 ■ Schimmelpilz der Gattung *Cladosporium* spp. am Dachstuhl aus Konstruktionsvollholz

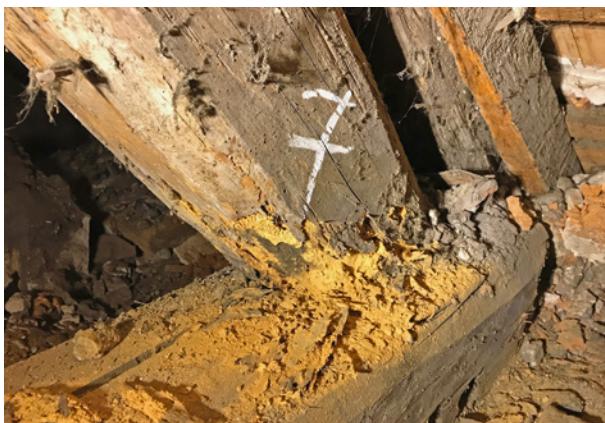
Bild 65 ■ Durch den Gewöhnlichen Nagekäfer zerstörte Holzsubstanz an Sparrenfuß und Deckenbalkenkopf

Neben den Pilzen sind Insekten bedeutende Holzzerstörer (Bild 65). Die größte Bedeutung als Holzschädlinge besitzen in unserer gemäßigten Klimazone die Käfer (Ordnung Coleoptera), in den tropischen Regionen sind es die Termiten (Ordnung Isoptera). Von den Hautflüglern (Ordnung Hymenoptera) gehören nur wenige Familien, zum Beispiel Holzwespen und Ameisen, zu den holzschädigenden Insekten.

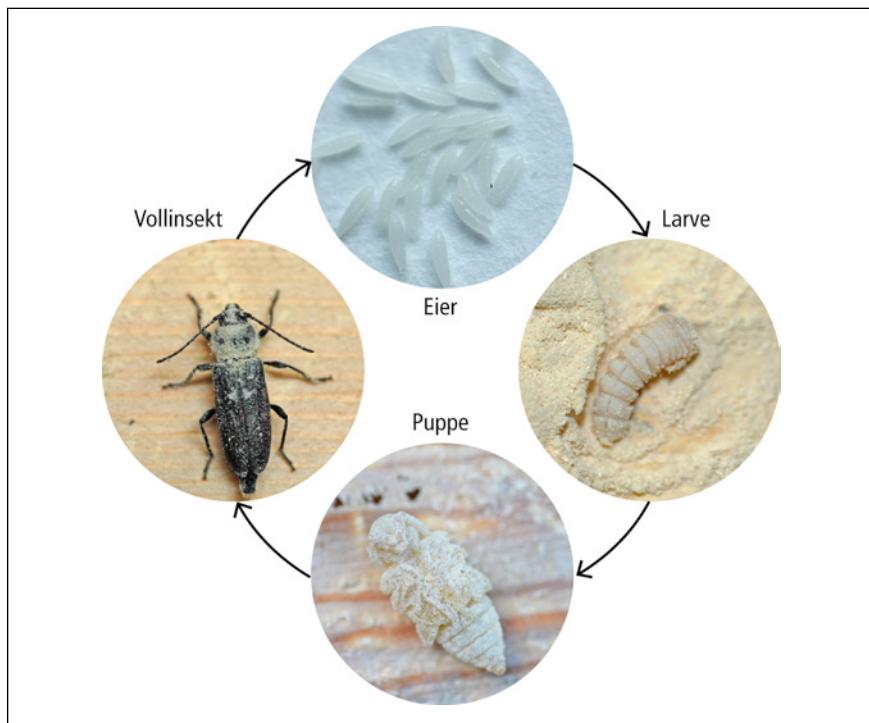
Bild 66 ■ Entwicklungskreislauf eines holzzerstörenden Insekts am Beispiel vom Hausbockkäfer (*Hylotrupes bajulus* L.)

Die meisten holzschädigenden Insekten durchlaufen die Entwicklungsstadien vom Ei zur Larve über die Puppe zum Vollinsekt (Imago). Die Entwicklungs-dauer beträgt in der Regel ein bis mehrere Jahre. Die einzelnen Entwicklungs-stadien der Insekten weisen dabei eine voneinander völlig verschiedene Ge-stalt auf (Bild 66). Die Zeitdauer vom Ei bis zum geschlechtsreifen Vollinsekt nennt man Entwicklungsduer. Es handelt sich um eine vollständige (holo-metabole) Entwicklung mit vier Entwicklungsstadien. Es gibt aber auch die unvollständige (hemimetabole) Entwicklung ohne Puppenstadium, zum Bei-spiel bei den Termiten.

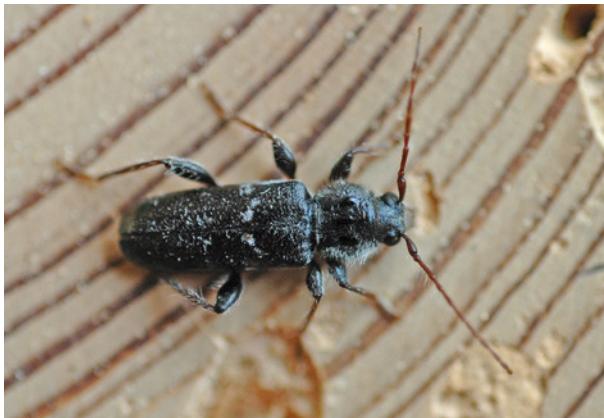
Bild 67 ▪ Adulter Hausbockkäfer: Der Käfer ist schwarz mit grauen Querbinden auf den Flügeldecken und zwei glänzend schwarzen Höckern auf dem Halsschild.

Hausbockkäfer (<i>Hylotrupes bajulus</i>)
Äußere Gestalt:
<ul style="list-style-type: none"> ■ Der Käfer ist zumeist schwarz. Typisch sind zwei gelb- bis grauweiß behaarte Fleckenquerbinden auf den Flügeldecken sowie zwei glänzend schwarze Höcker (»Buckel«) auf dem Halschild (Bild 67). Die Körperlänge der adulten Käfer variiert, wobei die Männchen deutlich kleiner (8 bis 16 mm) als die Weibchen (10 bis 25 mm) sind. ■ Die elfenbeinfarbenen Larven können bis zu 30 mm Körperlänge erreichen (Bild 68). Sie sind kaum behaart und besitzen gefelderte Kriechwülste.
Schadbild:
<ul style="list-style-type: none"> ■ Die glattrandigen Schlupflöcher der Käfer sind oval mit einem Längsdurchmesser von 5 bis 10 mm. Die Schlupflöcher sind häufig das erste erkennbare Merkmal für einen Befall, da die Larven eine dünne äußere Holzschicht stehen lassen, um so die Holzoberfläche unversehrt erscheinen zu lassen. Das an Verletzungsstellen der Holzoberfläche herausrieselnde Bohrmehl stellt einen relativ sicheren Aktivitätsnachweis dar (Bild 69). ■ Von den rindennahen Splintholzbereichen dringen die Larven mit fortschreitender Entwicklung auch in tiefere Splintholzonen unregelmäßig vor. Die Fraßgänge sind im Querschnitt oval. ■ Auch finden sich platzförmige Fraßbereiche in nährstoffreicheren Holzpartien. Die Fraßgänge sind mit Bohrmehl, Spänen und Larvenkot gefüllt. Charakteristisch für die Art und auch andere Bockkäfer ist ein durch das Abnagen entstehendes Wellenmuster an der Wandung des Fraßgangs, das durch das Hin- und Herbewegen des Kopfes beim Nagen entsteht. ■ Der Larvenkot ist holzfarben und trog- beziehungsweise walzenförmig, ähnlich einem Zylinder.

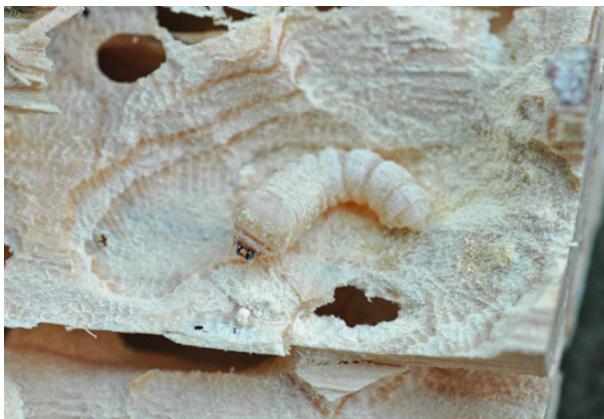
Bild 68 ▪ Die Larve des Hausbockkäfers ist elfenbeinfarben und wird bis zu 3 cm groß.

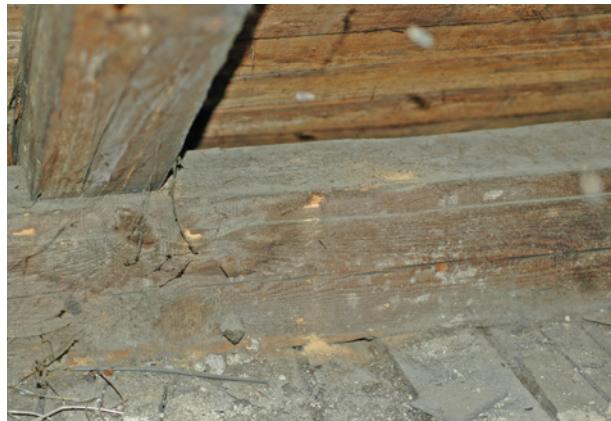
Bild 70 ▪ Querschnitt eines Kantenholzes (Kiefer) mit zerfressenem hellen Splintholz. Das rötliche Kernholz in der Mitte wird vom Hausbockkäfer nicht angegriffen.

Holzarten:
<ul style="list-style-type: none"> ■ Befallen wird ausschließlich Nadelholz, bevorzugt Kiefer, wobei sich der Larvenfraß nur auf das Splintholz beschränkt (Bild 70). ■ Laubholz ist für den Hausbockkäfer unverwertbar und ermöglicht keine Larvenentwicklung. Mit zunehmendem Holzalter nimmt die Befalls wahrscheinlichkeit durch den Hausbockkäfer ab. Dennoch können auch alte Holzkonstruktionen vom Hausbockkäfer befallen werden. Eine Massenentwicklung ist dann aber nicht zu erwarten.

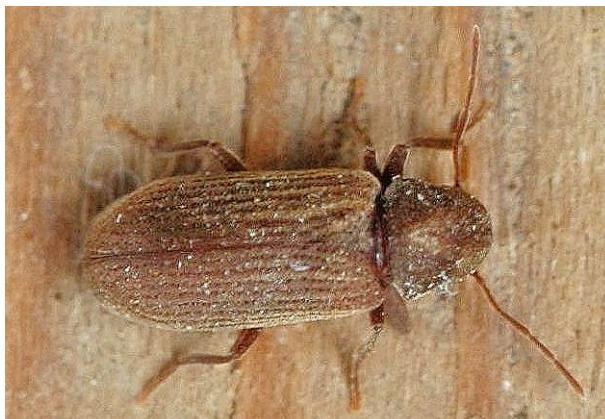
Bild 71 ■ Schokoladenbrauner adulter Gewöhnlicher Nagekäfer von circa 5 mm Länge mit deutlicher Punktierung auf den Flügeldecken

Gewöhnlicher Nagekäfer (<i>Anobium punctatum</i>)
<p>Äußere Gestalt:</p> <ul style="list-style-type: none"> ■ Der Käfer ist schokoladen- bis dunkelbraun. Die Flügeldecken sind mit deutlich punktierten Streifen in Längsrichtung versehen (Bild 71). Das charakteristischste Merkmal ist die »Kapuze«, die für alle Anobienarten typisch ist. Die Körperlänge der adulten Käfer kann von 2 (selten) bis 6 mm variieren, zumeist sind es jedoch 3 bis 5 mm. ■ Die Larven sind raupenähnlich und bis zu 7 mm lang (Bild 72). Werden sie aus dem Holz entnommen, sind sie stark gekrümmt. Mit Ausnahme der Kopfkapsel sind die Larven cremeweiß bis gelblich. Feine, aufgerichtete Borsten von hellgoldener Farbe sind am Kopf und dem ganzen Körper vorhanden.
<p>Schadbild:</p> <ul style="list-style-type: none"> ■ Die runden Ausfluglöcher der Käfer erreichen einem Durchmesser von ungefähr 1 bis 2 mm (Bild 73). ■ Die Fraßgänge, die ebenfalls rund sind, liegen bei 2 bis 3 mm. Bevorzugt wird von den Larven weiches Frühholz, sodass die Fraßgänge bei den Nadelhölzern meist im Frühholz der Jahrringe verlaufen (Bild 74). Das härtere, nährstoffärmere Spätholz bleibt lamellenartig stehen und wird nur bei stärkerem Fraß unregelmäßig durchlöchert. ■ Die Larven verstopfen hinter sich die Gänge mit Bohrmehl. ■ Der Larvenkot ist meist eiförmig (oder reiskorn- beziehungsweise zigarrenförmig) mit zugespitzten Enden.

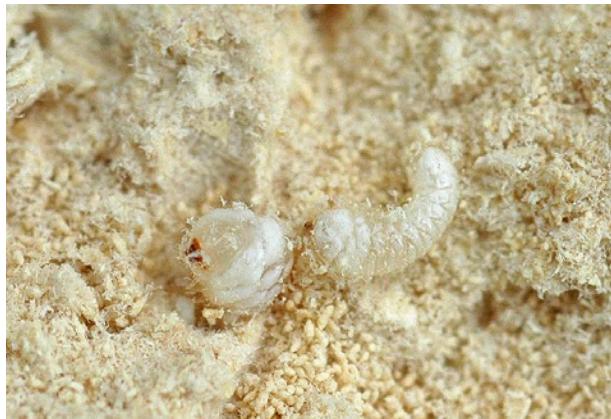
Bild 72 ▪ Cremeweiße und unauffällig erscheinende Larven des Gewöhnlichen Nagekäfers im Substrat

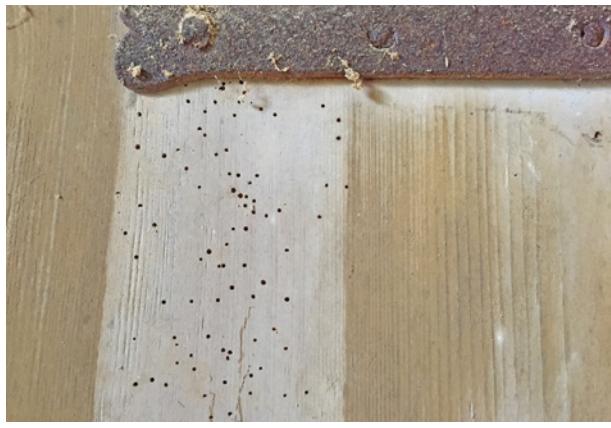
Bild 73 ▪ Runde Ausfluglöcher des Gewöhnlichen Nagekäfers an einem historischen Türblatt. Zusätzlich ist feines Bohrmehl am Türband erkennbar.

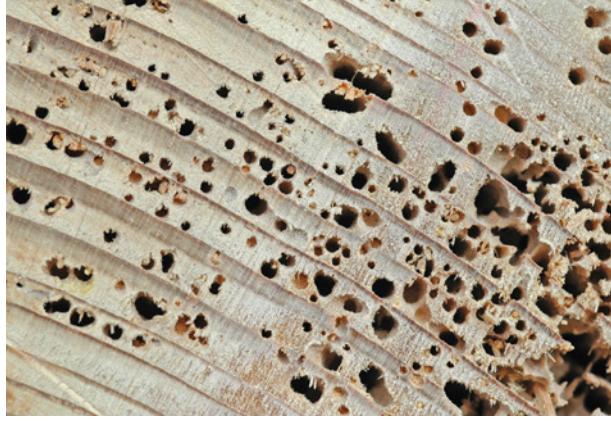
Bild 74 ▪ Querschnitt mit Fraßgängen des Gewöhnlichen Nagekäfers, die im Frühholz der Jahrringe verlaufen

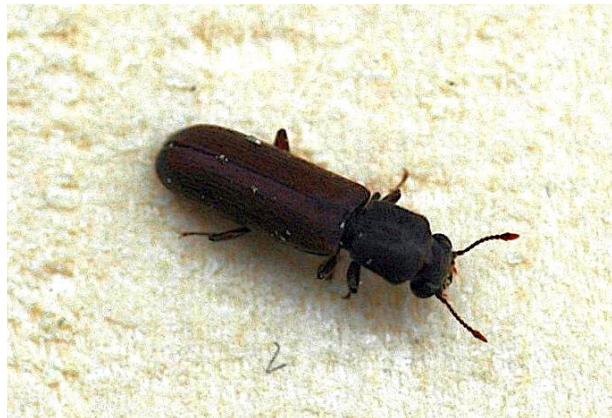
Bild 75 ■ Adulter Brauner Splintholzkäfer: Die Käfer sind schlank und circa 5 mm lang.

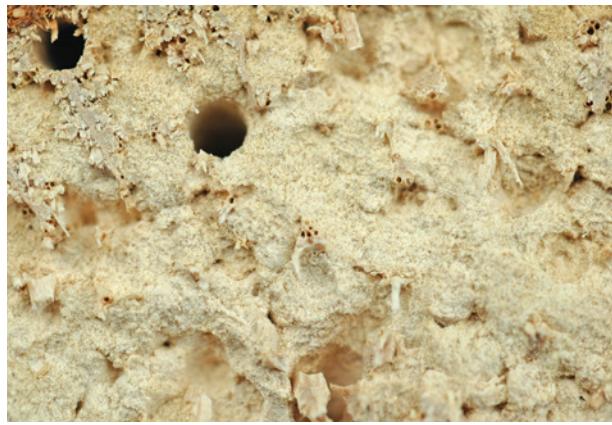
Bild 76 ■ Fraßbild des Brauner Splintholzkäfers: Im fortgeschrittenen Befallsstadium ist das Holz zerpulvert.

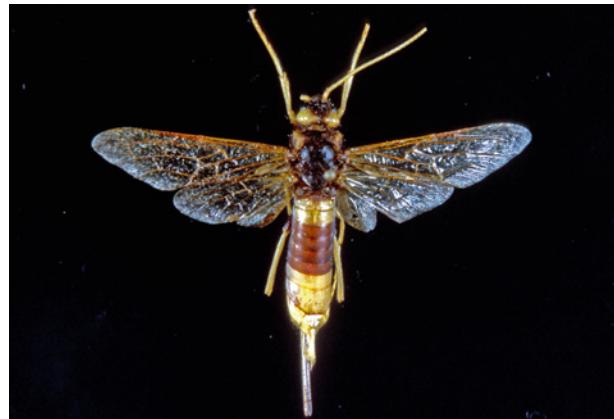
Bild 77 ■ Farblich auffällige adulte Riesenholzwespe (*Urocerus gigas*): Sie kann bis zu 4 cm groß werden.

<ul style="list-style-type: none"> ■ Adulte Holzwespen sind etwa 2 bis 4 cm groß (Bild 77). Sie sind langgestreckte und auffallend gefärbte Tiere mit walzenförmigem Körper. Die Weibchen sind bedeutend größer als die Männchen und besitzen eine lange Legeröhre. Die Imagine sind meist schwarz oder metallisch dunkelblau, aber auch in Kombination von schwarz, rot und gelb gefärbt. ■ Die gelblich weißen Larven sind zylindrisch mit einem Dorn am Hinterleibende und werden bis 30 mm groß.
Schadbild:
<ul style="list-style-type: none"> ■ Die Ausfluglöcher der Holzwespen sind kreisrund, im Durchmesser 4 bis 10 mm und glattrandig. Die gewundenen Larvenfraßgänge sind ebenfalls rund mit einem Durchmesser von 4 bis 8 mm (Bild 78), die bei schrägem Stammeinschnitt aber oval erscheinen. Die Gänge sind fest mit hellfarbigem mittelfeinem Bohrmehl verstopft und können daher bei der Holzverarbeitung übersehen werden. Kotteilchen sind im Bohrmehl nicht auffällig. Nach der Trocknung wird das Bohrmehl lockerer.

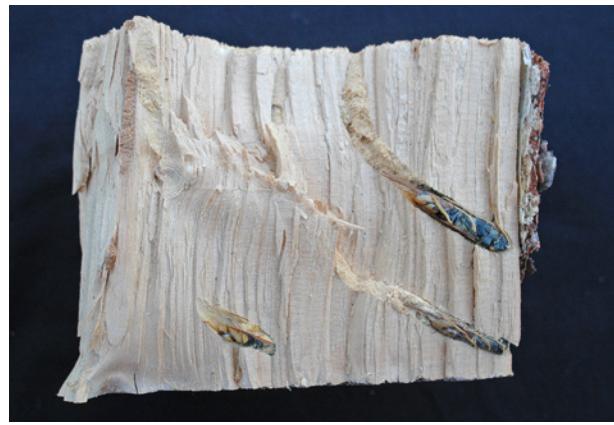
Bild 78 ■ Larvenfraßgänge im Holz mit Tieren der Riesenholzwespe kurz vor dem Schlupf

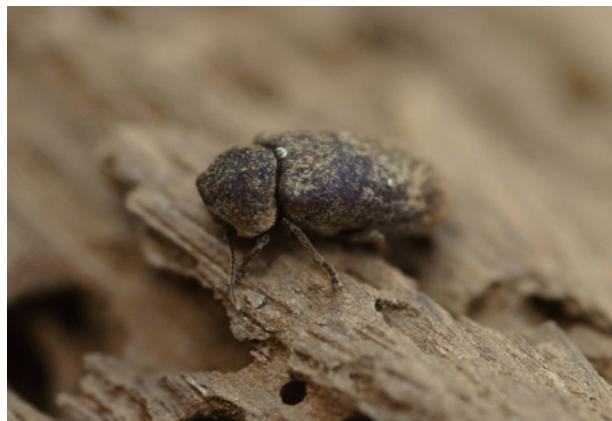
Bild 79 ■ Adulter Gescheckter Nagekäfer (auch als Bunter Nagekäfer bezeichnet): Typisch sind seine scheckig grau-gelben Haarflecken.

Gescheckter Nagekäfer (<i>Xestobium rufovillosum</i>)	
Äußere Gestalt:	
■	Der Gescheckte Nagekäfer ist die größte einheimische Nagekäferart. Die Käfer sind dunkelbraun und tragen ungleichmäßig verteilte, scheckige gelbgraue Haarflecken auf dem Halsschild und den Flügeldecken (Bild 79). Die Körperlänge der Imago variiert von 4,5 bis 9 mm, zumeist 5 bis 7 mm.
■	Die Larven sind raupenförmig, wie es für die Nagekäfer typisch ist. Sie sind cremeweiß, besitzen sechs kleine Beine und werden bis 11 mm lang. Ebenso wie beim Gewöhnlichen Nagekäfer sind lange aufrechtstehende goldfarbene Borsten am Körper vorhanden.
Schadbild:	
■	Das Ausflugloch, das die Tiere erzeugen, ist kreisrund und 3 bis 4 mm im Durchmesser (Bild 80). Die im Querschnitt kreisförmigen Larvenfraßgänge folgen bevorzugt den Jahrringen (Bild 81).
Holzarten:	
■	Der Gescheckte Nagekäfer befällt im Bauwerk verschiedene Hartholzarten mit Pilzbefall, im Wesentlichen jedoch Eichenholz. Nadelholz nur, wenn es im Kontakt mit Eichenholz steht (z.B. Bauteilanschlüsse im Dachstuhl). Dadurch, dass der Käfer Kernholz befällt, kann ein starker Befall zu einem vollständigen Verlust der Tragfähigkeit des Holzbauteils führen.

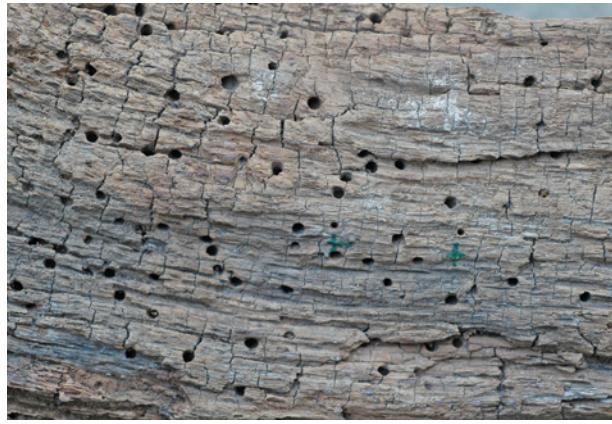
Bild 80 ■ Runde Ausfluglöcher des Gescheckten Nagekäfers an der Holzoberfläche mit einem Durchmesser von 3 bis 4 mm

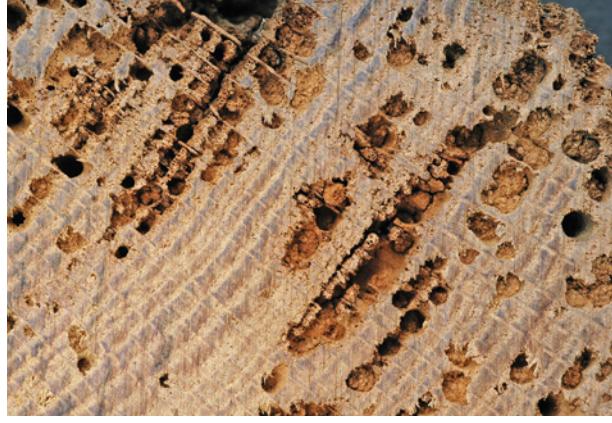
Bild 81 ■ Schadbild im Eichenholz mit Pilzbefall (Braunfäule): Die Larvenfraßgänge des Gescheckten Nagekäfers folgen bevorzugt den Jahrringen.

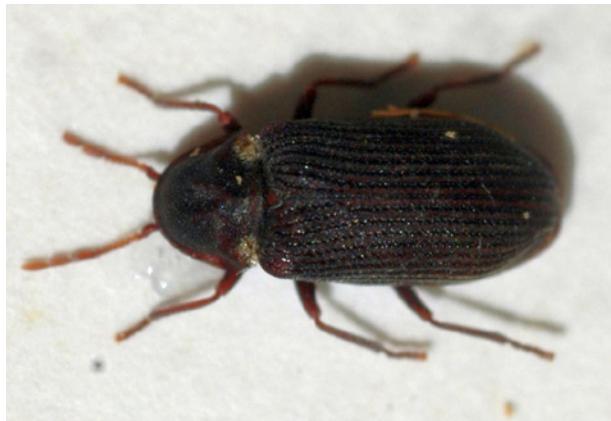
Bild 82 ■ Adulter Trotzkopf aus der Familie der Nagekäfer (Ptinidae): Er ist schwärzlich gefärbt und bis zu 6 mm groß.

Trotzkopf (<i>Hadrobregmus pertinax</i>)
Äußere Gestalt: <ul style="list-style-type: none">■ Die 4,5 bis 6 mm großen Käfer sind schwärzlich bis schwarzbraun gefärbt und besitzen beidseits an den Hinterecken des Halsschildes eine goldgelbe Behaarung (Bild 82). Das Halsschild ist buckelig gewölbt und durch einen Y-ähnlichen Grat (Höcker) in der Mitte in Grübchen geteilt. Vom Habitus ist der Trotzkopf dem Gewöhnlichen Nagekäfer ähnlich, er ist jedoch größer und sein Halsschild ist breiter. Die Flügeldecken sind wie beim Gewöhnlichen Nagekäfer in Längsreihen punktiert, die Fühler sind braun gefärbt.■ Die Larven werden bis 6 mm groß. Sie sind nahezu identisch mit den Larven des Gewöhnlichen Nagekäfers.
Schadbild: <ul style="list-style-type: none">■ Die Käfer erzeugen Schlupflöcher mit einem Durchmesser von 2 bis 3 mm. Im fortgeschrittenen Befall ist das Holz kreuz und quer von Fraßgängen durchzogen (Bild 83). Die Fraßgänge sind relativ locker mit Larvenkot und Holzteilchen gefüllt. Die im Vergleich zu denen des Gewöhnlichen Nagekäfers etwas größeren und im Querschnitt kreisförmigen Fraßgänge (Ø bis 4 mm) folgen den Frühholzsichten der Jahrringe. Der längliche Larvenkot ist eigentlich trog- bis strangförmig und an den Enden etwas schmäler bei leicht gekrümmter Form. Oft ist der faulholzbedingt bräunliche Larvenkot auch zu Pulver zerfallen.

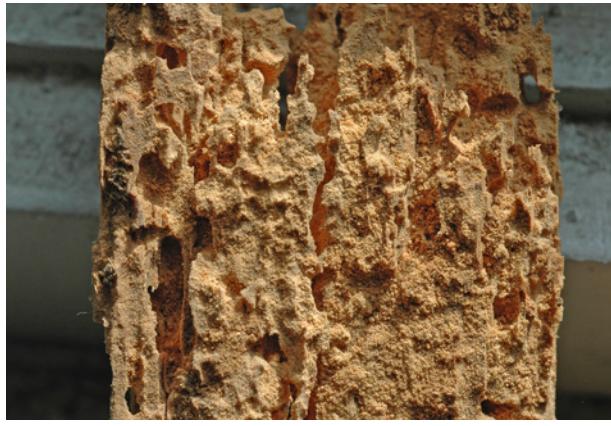
Bild 83 ■ Fraßschaden durch den Trotzkopf: Bedingt durch seine Symbiose mit Pilzen wirkt das Holz durch den Insektenfraß zusätzlich zerstört.

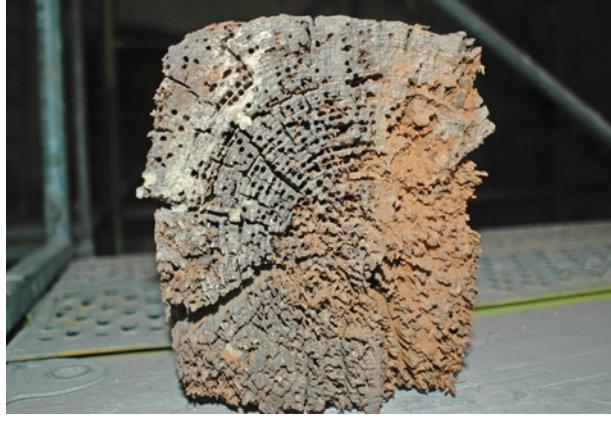
Bild 84 ■ Freigelegter Balkenkopf: Neben dem primären Pilzbefall wurde er durch den Trotzkopf mit zerstört.

Holzarten: <ul style="list-style-type: none">■ Die Art frisst vorwiegend in Nadelhölzern mit Pilzbefall, bevorzugt wird Kiefer. Laubholz wird nur selten angegangen. Durch die Bindung an einen vorausgegangenen Pilzbefall handelt es sich um einen sekundären Holzzerstörer. Das pilzbefallene Holz wird durch den Larvenfraß zusätzlich zerstört. Befallsschwerpunkt sind eingemauerte Balkenköpfe (Bild 84).

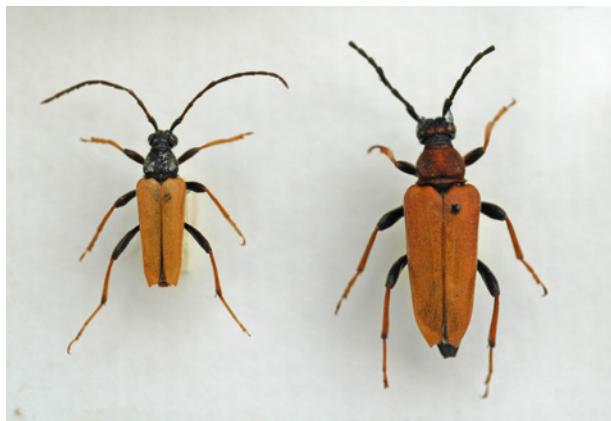
Bild 85 ■ Der Rothalsbock: links männliches Tier (kleiner), rechts weibliches Tier (größer)

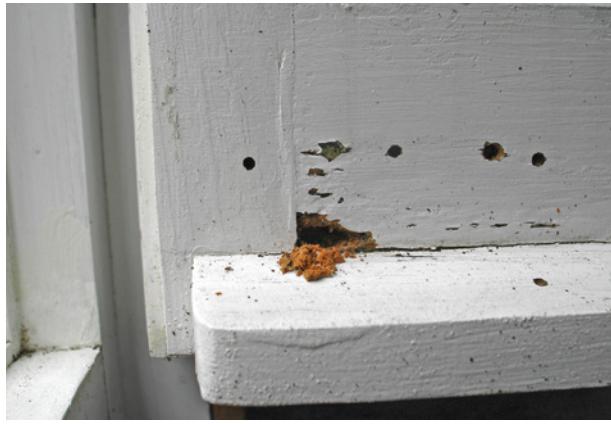
Bild 86 ■ Das kreisrunde Ausflugloch des Rothalsbocks zeigt den Befall im feuchten und pilzvorgeschadigten Holz an.

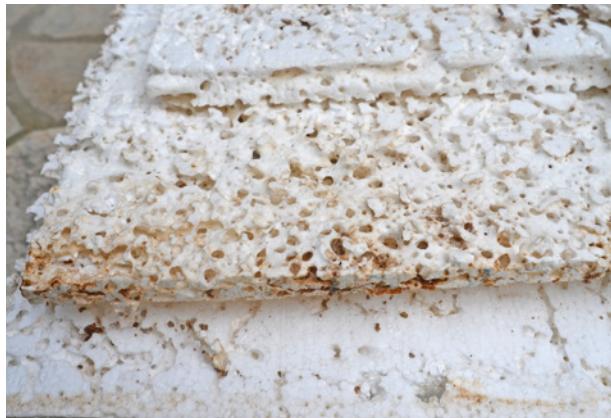
Bild 88 ■ Dämmstoff wird von der Ameise als Wohnraum und zum Anlegen von Nestern im Gebäude genutzt.

Schadbild:
<ul style="list-style-type: none"> Die Art nistet außer in der Erde und in Laubbäumen auch in Häusern. Sie kann verbautes Holz flächig zerstören. Bevorzugt werden Balkenköpfe besiedelt. Dämmmaterial ist beliebt zum Anlegen von Nestern (Bild 88).
Holzarten:
<ul style="list-style-type: none"> Im Gebäude gilt die Art als Indikator für verdeckte Feuchteschäden (Bild 89). Im Freiland werden insbesondere Laubgehölze für den Nestbau aufgesucht.

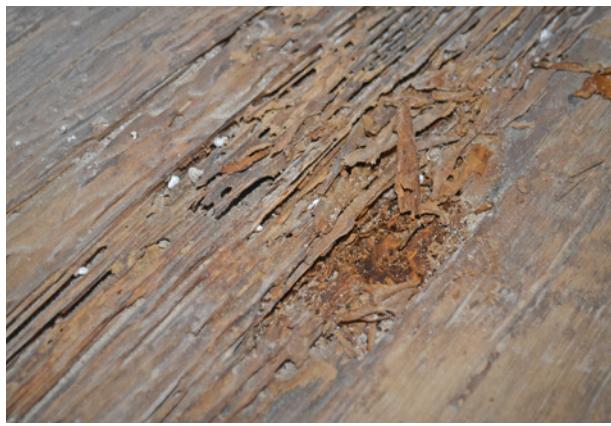
Bild 89 ■ Pilzgeschädigtes Holz in einem Fertigteilhaus. Wegen des Auftretens von Ameisen im Gebäude wurde nach einem verdeckten Feuchteschaden in der Konstruktion gesucht.

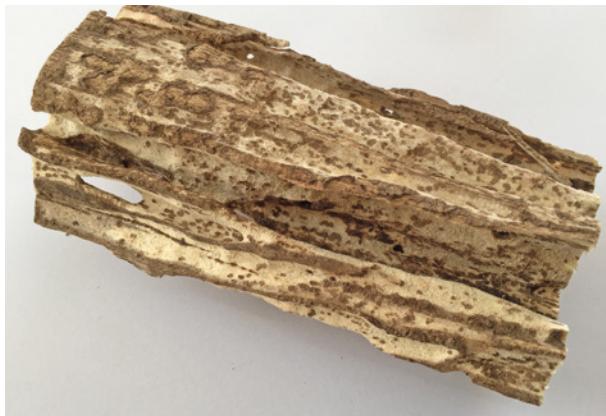
Bild 90 ▪ Von Termiten der australischen Art *Mastotermes darwiniensis* ausgehöhltes und zerstörtes Holz

In den Tropen und Subtropen sind Termiten die gefürchtetsten Holzschädlinge. Sie greifen im Gebäude verbautes Holz an und zerstören das Holz durch Aushöhlen im Inneren (Bild 90). Die Holzoberfläche bleibt unverletzt und der Schaden wird erst infolge einer Holzuntersuchung oder im ungünstigsten Fall nach Bauteilversagen entdeckt. Zu den wichtigsten schadhaften Termitengattungen gehören *Reticulitermes* und *Coptotermes*.

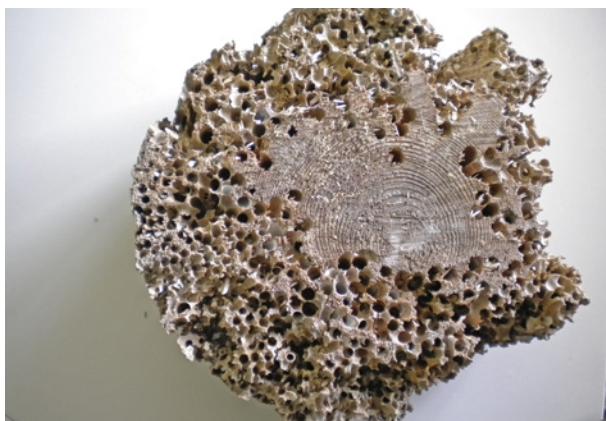
Bild 91 ▪ Hirnschnitt an einer Buhne mit starkem Schiffsbohrmuschelbefall: Es liegt Bohrgang an Bohrgang.

Auch im Wasser werden Hölzer durch Holzschädlinge angegriffen. Die stärksten Zerstörungen werden durch die Schiffsbohrmuschel hervorgerufen (Bild 91). Sie ist weltweit verbreitet und auch bis in die Ostsee vorgedrungen.

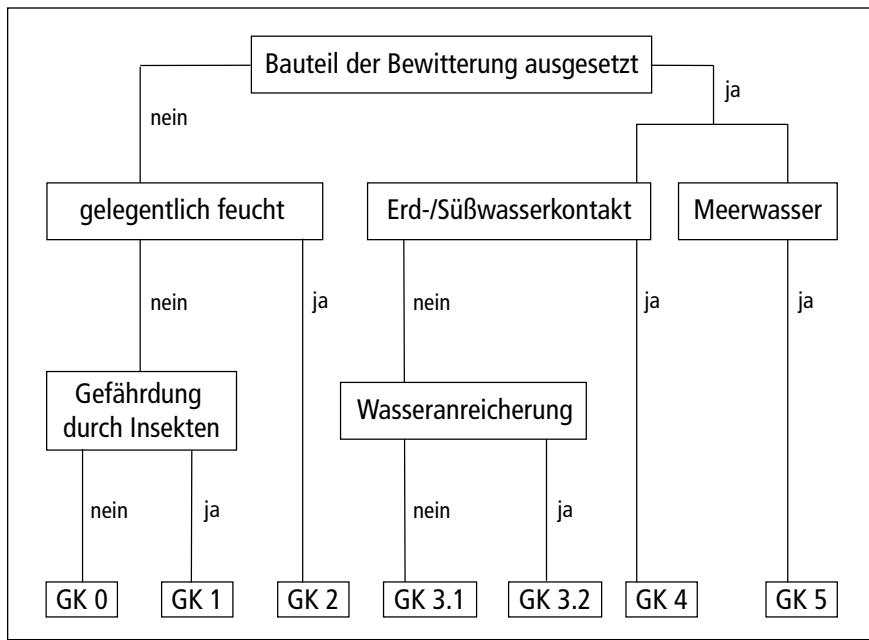
Bild 92 ■ Vereinfachte Entscheidungshilfe zur Zuordnung von Holzbauteilen zu einer Gebrauchsklasse (aus DIN 68800-1:2019-06, S. 30) [4]

Die nachfolgende Tabelle 25 beschreibt die einzelnen Gebrauchsklassen und deren Gefährdungsmerkmale. Eine vereinfachte Entscheidungshilfe beim Konstruieren für die Zuordnung von Holzbauteilen zu einer Gebrauchsklasse bietet auch Bild 92.

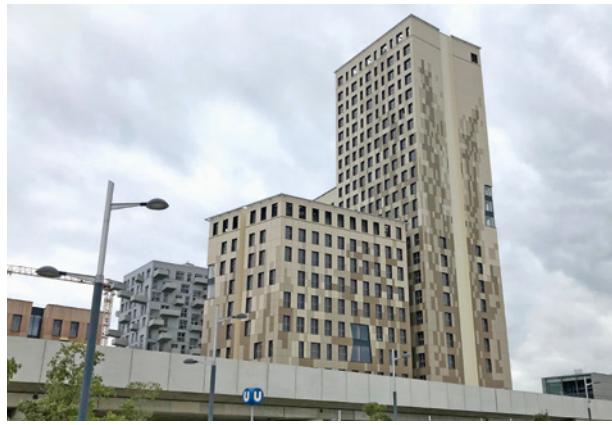
Bild 93 ■ Das Holzhochhaus »HoHo« in Wien ist aus Fichtenholz gebaut. Es hat 24 Stockwerke und einen 84 m hohen Turm.

Bauliche Maßnahmen stellen die wichtigsten Schutzmaßnahmen für verbaute Hölzer dar. Dabei umfassen die baulichen Maßnahmen alle planerischen, konstruktiven, bauphysikalischen und organisatorischen Maßnahmen. Die Schutzmaßnahmen sind so auszuwählen, dass das Holz der Gefährdung in der gegebenen Gebrauchsklasse über die vorgesehene Nutzungsdauer standhält. Durch bauliche Maßnahmen soll erreicht werden, dass keine Gefährdung besteht, also Gebrauchsklasse 0 erreicht wird. Im modernen Holzbau ist Gebrauchsklasse 0 üblich (Bild 93).

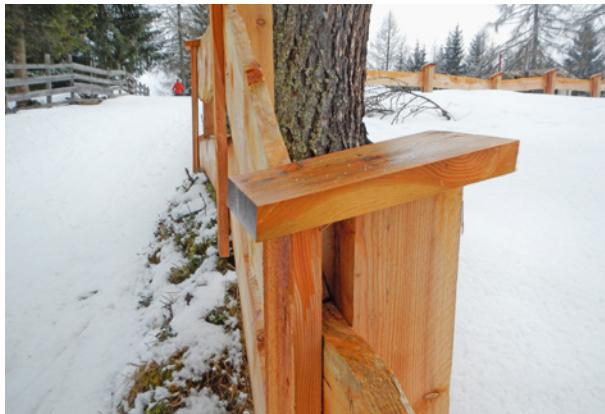
Bild 94 ▪ Abdeckung einer Hirnholzfläche durch ein Opferbrett

Bauliche Holzschutzmaßnahmen sind vielfältig. Allgemeine Regeln gibt es, jedoch kommt es immer auf die konkrete bauliche Situation an. Die nachfolgenden Beispiele stellen eine Auswahl von Möglichkeiten dar, Holz baulich zu schützen und damit kritische Feuchtegehalte $\geq 20\%$ langfristig zu vermeiden (Bild 94 bis Bild 97).

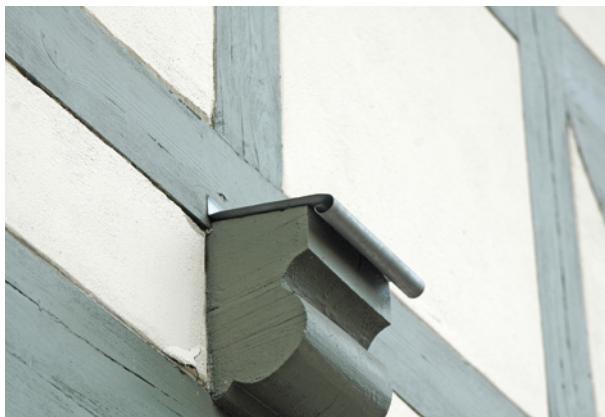
Bild 95 ▪ Verblechter Balkenkopf an einer Fachwerkfassade

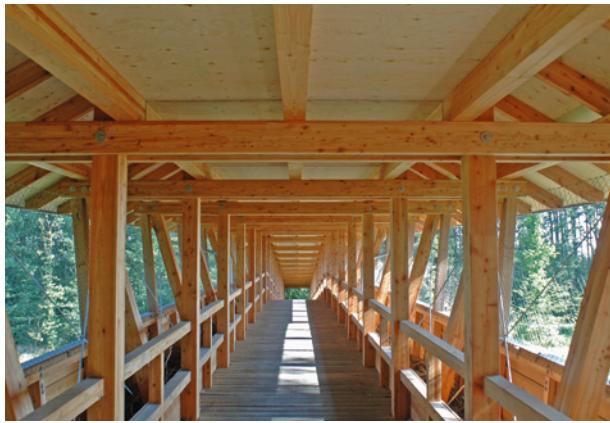
Bild 96 ■ Überdachte Holzbrücken verlängern die Nutzungsdauer und verringern die Unterhaltskosten. Bei geschützten Brücken sind Gleichgewichtsfeuchten im eingebauten Zustand von 15 bis 18 % zu erwarten.

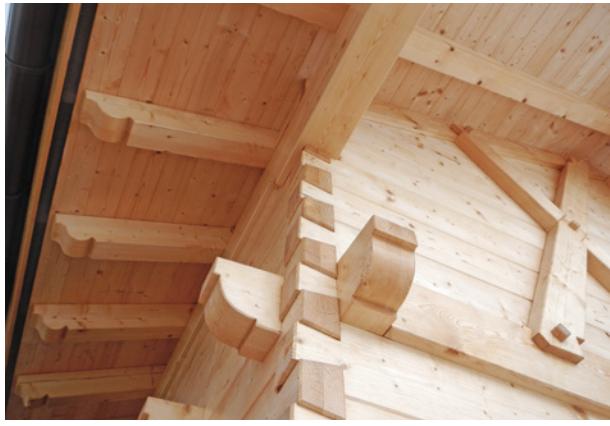
Bild 97 ■ Schützender Dachüberstand an einem Holzhaus

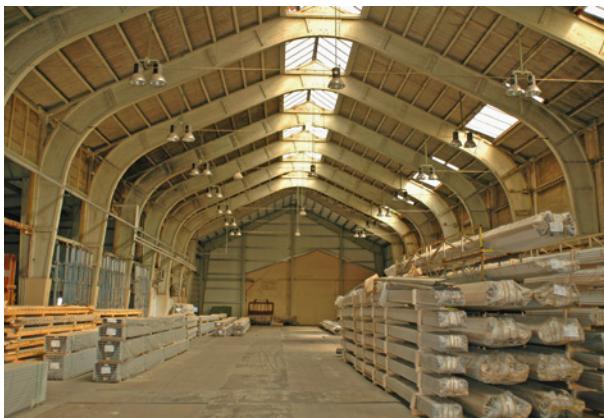
Bild 98 ▪ Historische Brettschichtholzkonstruktion in einer Industriehalle von 1914. Schäden durch holzzerstörende Insekten sind nicht vorhanden.

1. Einsatz von Holz in Räumen mit üblichem Wohnraumklima oder vergleichbaren Räumen oder Einsatz unter entsprechenden Bedingungen;
2. Verwendung von Brettschichtholz (Bild 98), Brettspertholz, technisch getrocknetem Bauholz oder Holzwerkstoffen mit einer Holzfeuchte $\leq 20\%$ im Gebrauchszustand;
3. eine allseitige insektenundurchlässige Abdeckung des Holzes;

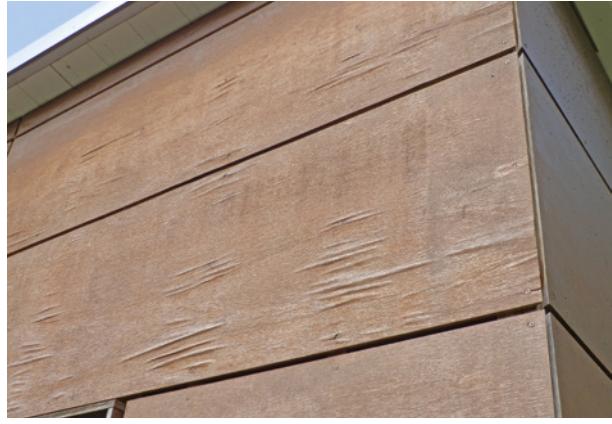
Bild 99 ■ Ablösung
des Deckfurniers an
Sperrholzplatten infolge
von unzureichendem
Feuchteschutz

Es ist darauf hinzuweisen, dass Risse in der Holzoberfläche durch Beschichtungen nicht dauerhaft überbrückt werden. Bei bewitterten Oberflächen von Hölzern und Holzwerkstoffen, die eine ausgeprägte Rissigkeit aufweisen, ist dann ein vollflächiger Feuchteschutz nicht mehr erreichbar. Besonders Sperrholzplatten sind schadenanfällig, wenn kein angemessener Feuchtigkeitsschutz durch ein Beschichtungssystem besteht (Bild 99).

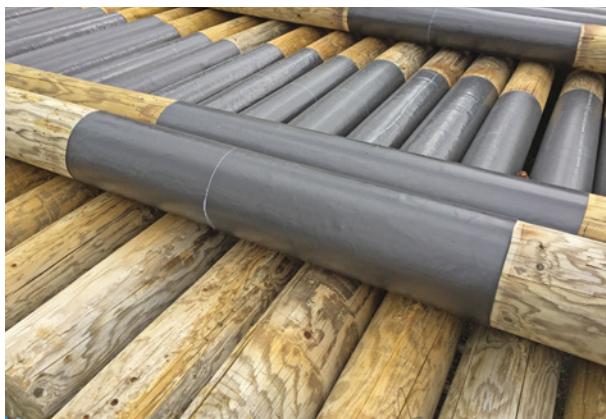
Bild 100 ▪ Mit Holzschutzmittel behandelte Leitungsmasten aus Holz und zusätzlichem Schutz (Fürstenberg-Permadur®-System) im Bereich der sensiblen Erd-Luft-Zone

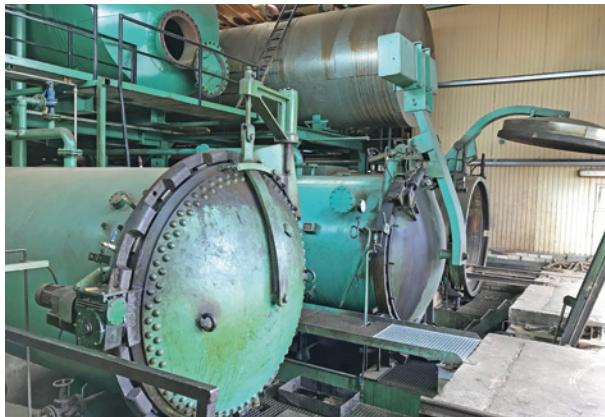
Bild 101 ■ Anlage zur Kesseldrucktränkung

Zu den Druckverfahren gehört die Kesseldrucktränkung (Bild 101). Mit diesem in stationären, geschlossenen Anlagen ausgeführten Tränkungsverfahren lassen sich die besten Ergebnisse bezüglich der Eindringtiefe im Holz erzielen.

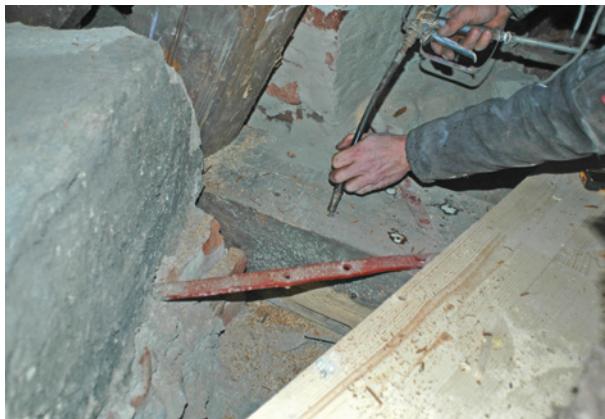
Bild 102 ■ Bohrlochdrucktränkung an einem Deckenbalkenkopf im Rahmen einer Bekämpfungsmaßnahme

Einsatz. Das Verfahren wird als drucklose Bohrlochtränkung oder als Bohrlochdrucktränkung (vgl. Bild 102) ausgeführt.

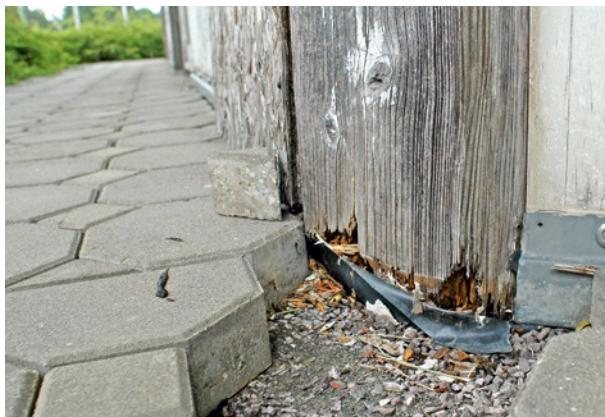
Bild 103 ■ Zustand des Stützenfußes nach Aufnehmen des Betonpflasters im Arkadenbereich

An achteckigen Ausstellungspavillons in Holzkonstruktion wurden die Stützenfüße bis unter die Betonpflasterfläche geführt. Der Schaufensterbereich war arkadenähnlich überdacht und vor Niederschlag geschützt. Eine Sockelausbildung war nicht erfolgt. Die Stützenfüße wurden nur mit einer Folie zum anliegenden Erdboden geschützt. Im Rahmen von Renovierungsarbeiten wurden an den Stützenfüßen und weiteren Holzbauteilen Pilzschäden in der Erd-Luft-Zone festgestellt (Bild 103 und Bild 104).

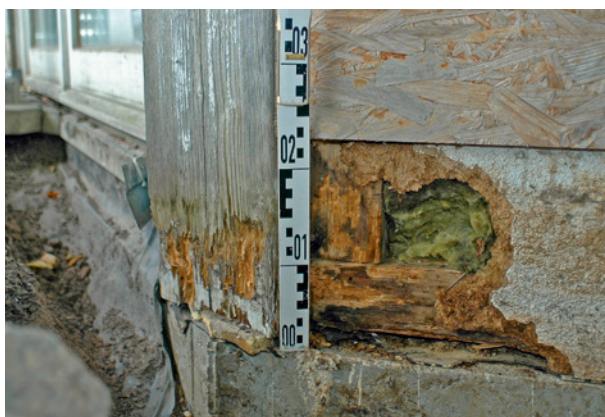
Bild 104 ■ Nach Freilegung sichtbar gewordener Pilzschaden am Holz

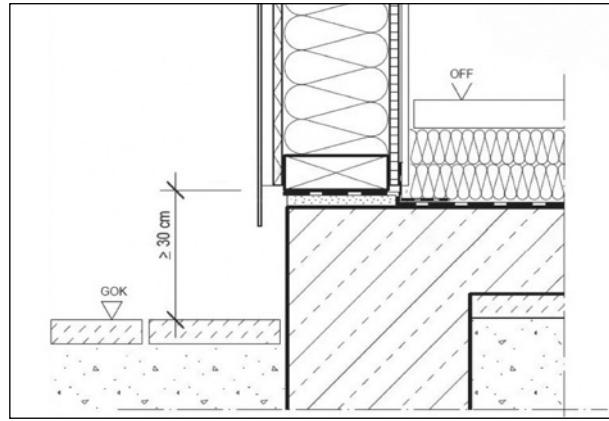
Bild 105 ■ Sockelausbildung: Abstand zwischen Unterkante Holzbauteil und Gelände ≥ 30 cm bei Plattenbelag; nach DIN 68800-2 ([28], S. 102)

Die nachfolgenden Abbildungen zeigen vier Beispiele für Sockelausbildungen mit unterschiedlichen Abständen zwischen Unterkante Holz und Oberkante Gelände (Bild 105 bis Bild 107) sowie einen ebenerdigen Austritt (Bild 108). Weitere gute Details zur Sockelausbildung enthält die österreichische Richtlinie Sockelanschluss im Holzhausbau [44].

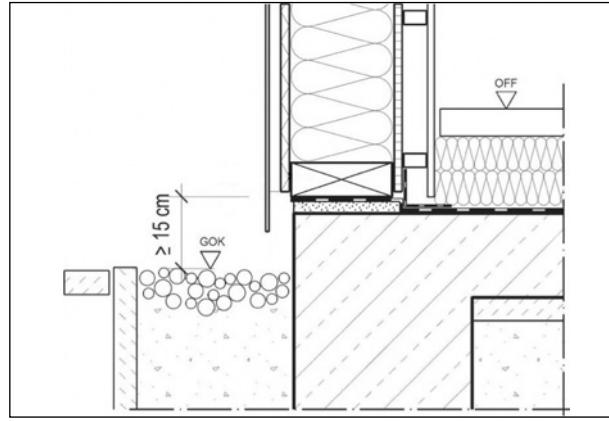
Bild 106 ■ Sockelausbildung: Abstand zwischen Unterkante Holzbauteil und Gelände ≥ 15 cm bei Verwendung einer Kiesrollsicht; nach DIN 68800-2 ([28], S. 102)

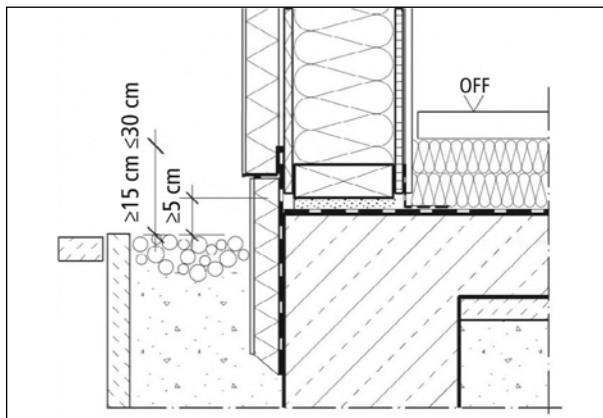
Bild 107 ■ Sockelausbildung: Abstand zwischen Unterkante Holzbauteil und Gelände ≥ 5 cm mit Abdichtung; nach DIN 68800-2 ([28], S. 102)

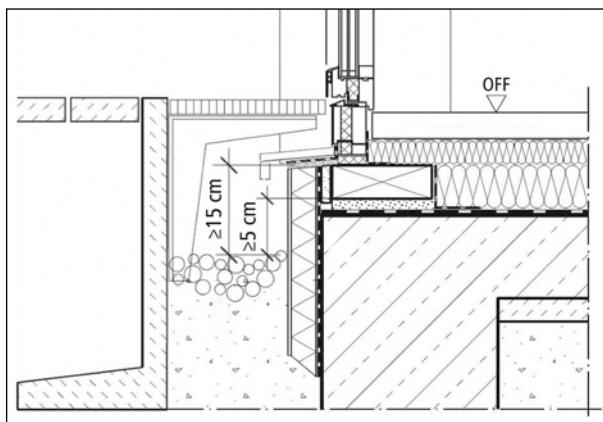
Bild 108 ■ Sockelausbildung: Holzbauteil unter Gelände mit Abdichtung und Gitterrost; nach DIN 68800-2 ([28], S. 102)

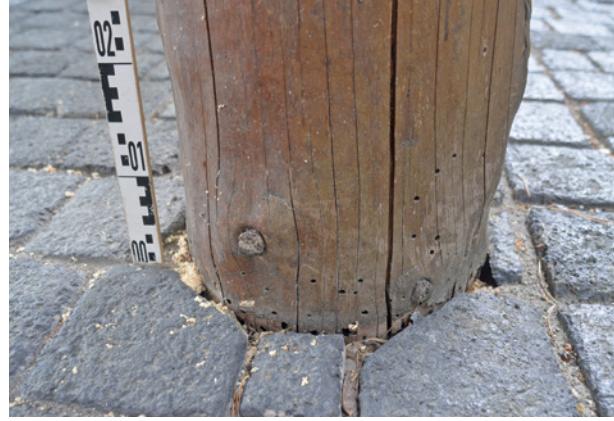
Bild 109 ■ Stützenfuß mit runden Ausfluglöchern von Holzinsekten

Für einen teilüberdachten Freiluftgrillplatz wurden Rundholzstützen aus chemisch ungeschütztem Kiefernholz verwendet. Das Auftreten von kreisrunden Insektenausfluglöchern in der Erd-Luft-Zone veranlasste die Betreiber die Stützenfüße freizulegen. Mit der Freilegung wurde offenkundig, dass die Holzsubstanz durch Pilzbefall nicht mehr tragfähig war und die erkannten Insektenschäden nur den Indikator für das Vorliegen eines signifikanten Pilzschadens darstellten (Bild 109 und Bild 110).

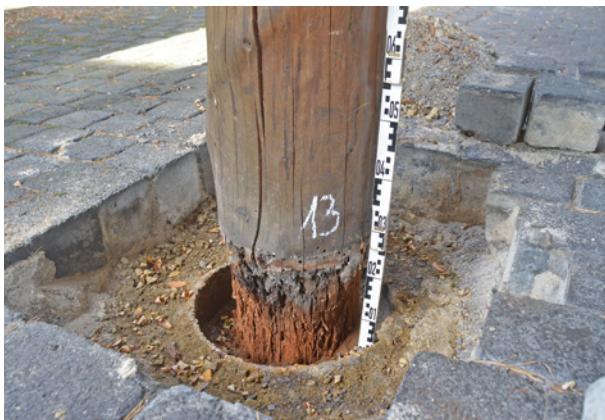
Bild 110 ▪ Sichtbar gewordene Zerstörung der Holzsubstanz durch Braunfäule im erdbe- rührten Bereich nach Freilegung/Aufnehmen des Pflasters

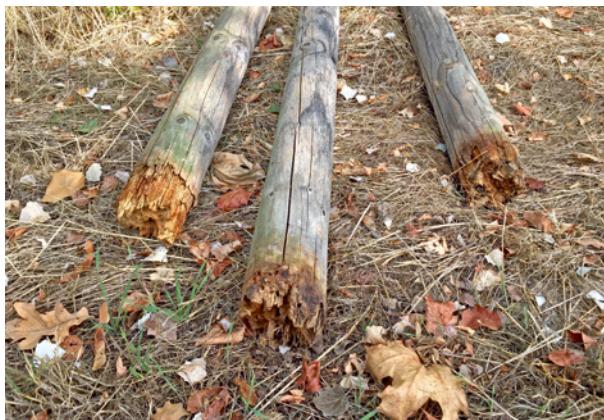
Bild 112 ■ Zerstörte Holzpfähle nach kurzer Standzeit von drei Jahren

Als Palisaden wurden Pfähle aus Fichte, die mit einem Holzschutzsalz mittels Tropfränkung chemisch geschützt wurden, im Erdkontakt verbaut. Nach einer Standzeit von nur drei Jahren waren sämtliche Pfähle nicht mehr standsicher. Eine geringe mechanische Berührung der Pfähle reichte bereits aus, um diese abzubrechen (Bild 112).

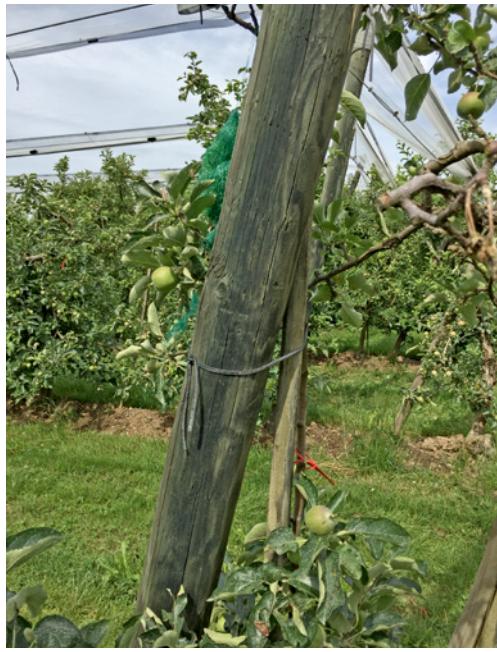
Bild 113 ■ Chemisch geschützter Holzpfahl im Obstbau

Pfähle, Masten und Stangen werden in einer Vielzahl von Anwendungen benötigt. Besondere Schwerpunkte sind der Obst-, Wein- und Hopfenanbau (Bild 113) sowie Masten für Strom- und Telefonleitungen.

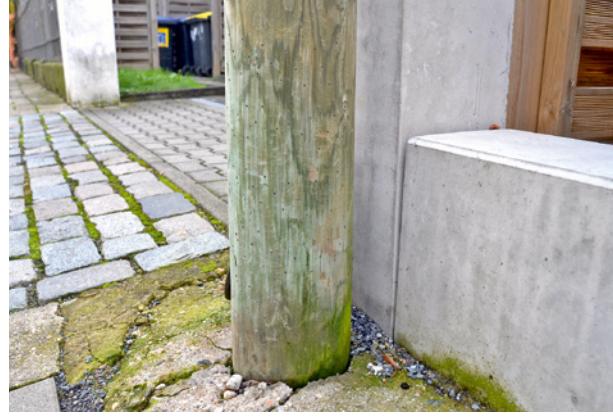
Bild 114 ■ Sichtbare Perforierung in der Erd-Luft-Zone eines chemisch geschützten Strommastes

Fichte ist ebenso wie Tanne schwer imprägnierbar. Um eine ausreichende Schutzmittelaufnahme zu gewährleisten, müssen die Hölzer in der Erd-Luft-Zone perforiert werden (Bild 114 und Bild 115). Durch die 2 bis 3 cm tiefen Bohrlöcher kann das Schutzmittel besser eindringen und die Holzschutzmittel-aufnahme wird deutlich erhöht. Die Methode der Perforierung bei schwer tränkbaren Holzarten sowie bei frei liegendem Kernholz wird bereits seit den 1950er-Jahren angewendet.

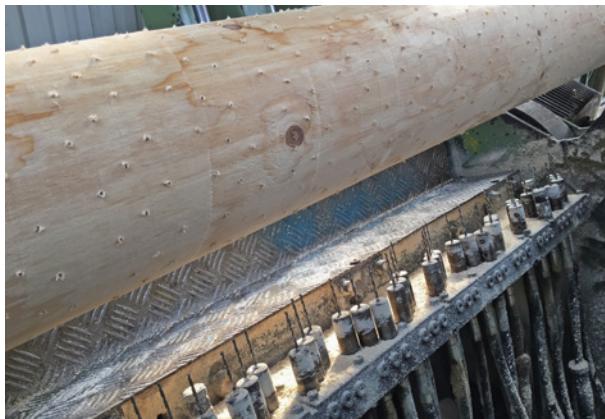
Bild 115 ■ Herstellung der Perforierung, in geringen Abständen werden kleine Löcher in das Holz gebohrt

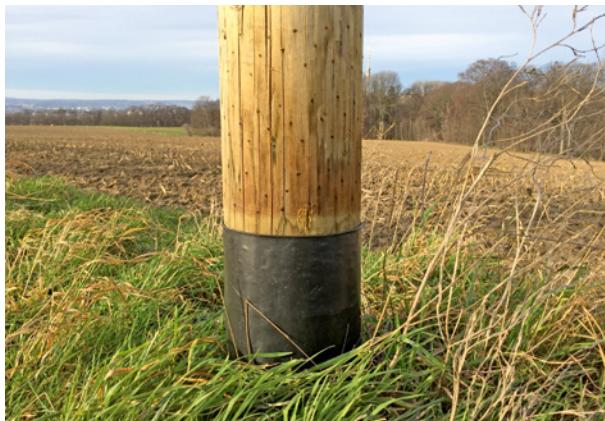
Bild 116 ■ Mastenfuß mit dem Fürstenberg-Permadur®-System

Einen weiterentwickelten Schutz stellt das patentierte Fürstenberg-Permadur®-System dar (Bild 116). Dabei wird der vorher chemisch geschützte Mast im Bereich der späteren Erd-Luft-Zone mit Messingfolie umwickelt und diese mit einem Schrumpfschlauch fixiert. Bei Fichte wird vorher noch perforiert. Die erwartete Standzeit beträgt 25 Jahre.

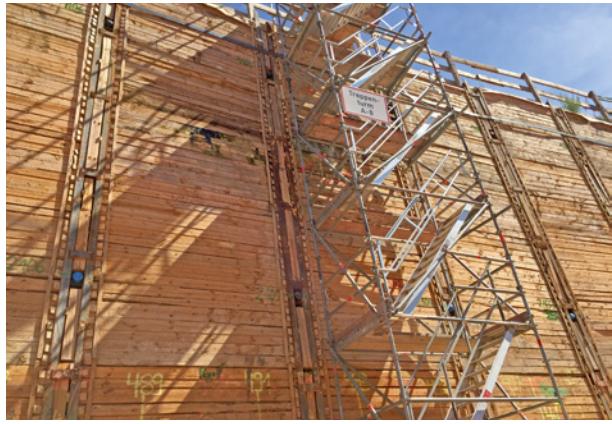
Bild 117 ■ Rückverankerte Trägerbohlwand mit Holzausfachung

Für die Baugrube einer großen Baumaßnahme war eine Trägerbohlwand als Berliner Verbau erstellt worden (Bild 117). Bedingt durch eine Beanspruchung mit Schichtenwasser und einer geplanten Standzeit des Verbaus von bis zu fünf Jahren wurde eine vorsorgliche Überprüfung des Holzzustandes auf biotische Schäden angeordnet, um im Bedarfsfall Bauteilauswechselungen oder Verstärkungen vornehmen zu können.

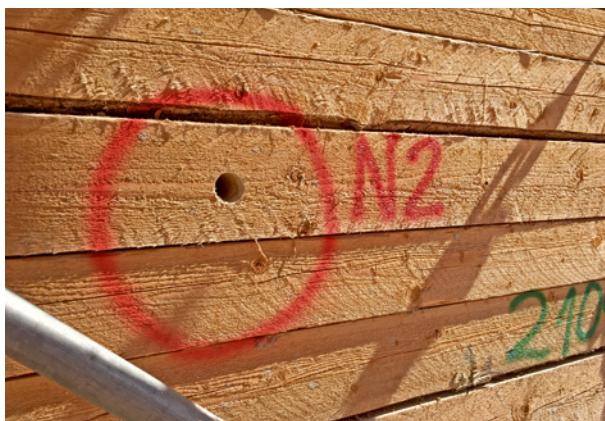
Bild 118 ■ Probenentnahmestelle am Kantholz der Ausfachung

Nach der Auswahl der Probeentnahmebereiche wurden Bohrkerne entnommen (Bild 118 und Bild 119). Die Bohrkernentnahme erfolgte an augenscheinlich nicht feuchtebelasteten Verbauhölzern als Nullproben und in augenscheinlich feuchtebelasteten Bereichen, zum Beispiel mit Pflanzenbewuchs oder Veralgung. Jeder Bohrkern wurde mit einer Nummerierung versehen; die Vorder- und Luftseite sowie Rück- und Erdseite wurden entsprechend bezeichnet.

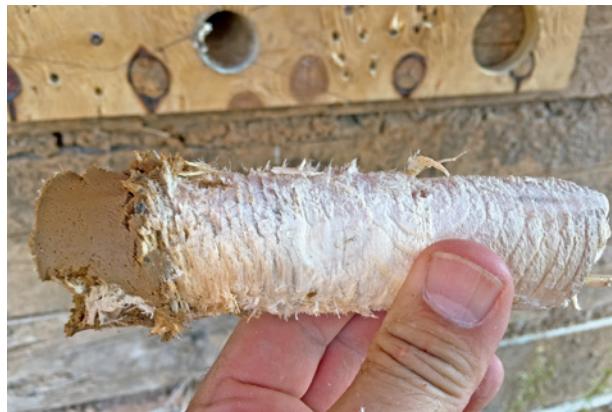
Bild 119 ▪ Entnommener Bohrkern mit feuchtem Erdreich an der Rückseite

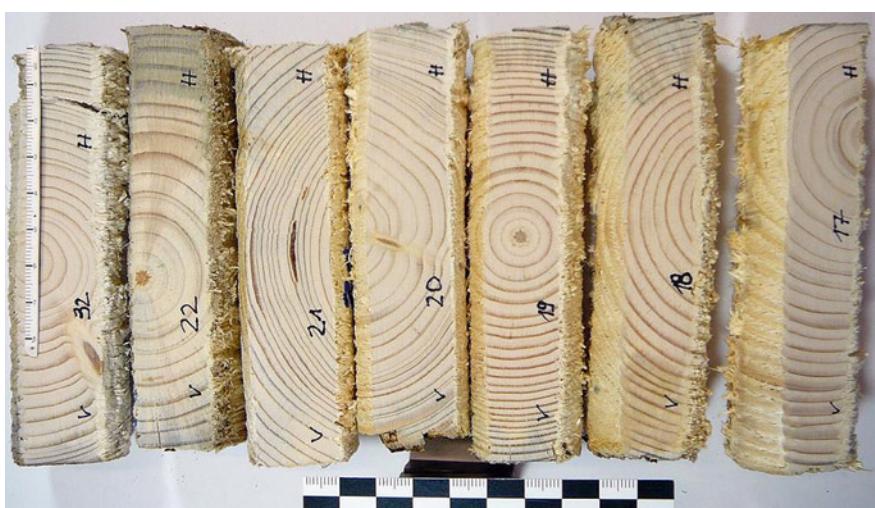
Bild 120 ▪ Für die mikroskopische Untersuchung vorbereitete Bohrkerne (Foto: Björn Weiß, Dresden)

Die makroskopische und mikroskopische Untersuchung zeigte, dass nur an einigen wenigen Bohrzylin dern ein geringer Pilzbefall festgestellt werden konnte (Bild 120). Da sich Fäulniserscheinungen tendenziell verstärken werden, wurde eine erneute stichprobenartige Untersuchung nach ein bis zwei Jahren empfohlen.

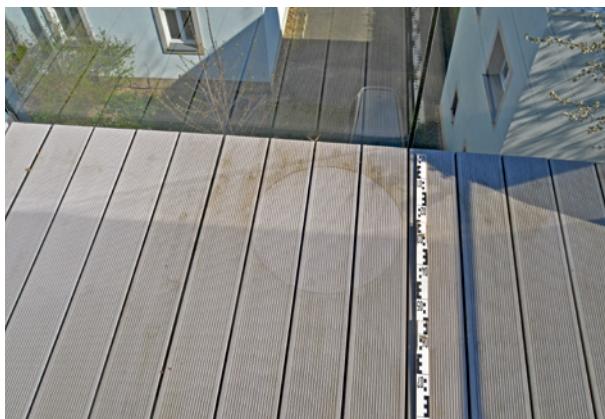
Bild 121 ▪ WPC-Dielen im bewitterten Bereich der Terrasse mit grüner Verfärbung um einen Pflanztopfstandort

Als Terrassenbelag wurden 3 cm dicke WPC-Dielen im Farbton Grau nach Herstellervorschrift verlegt. Nach rund einem Jahr Nutzung wurde eine Fleckenbildung mit braungelben und grünen Verfärbungen am Belag bemängelt. Dabei waren die braungelben Verfleckungen im geschützteren Terrassenbereich und die grünen Verfärbungen im direkt bewitterten Bereich zumeist in Verbindung mit Pflanzgefäßern aufgetreten (Bild 121 bis Bild 123). Die Verfleckungen ließen sich durch übliche Reinigung leicht entfernen (Bild 124).

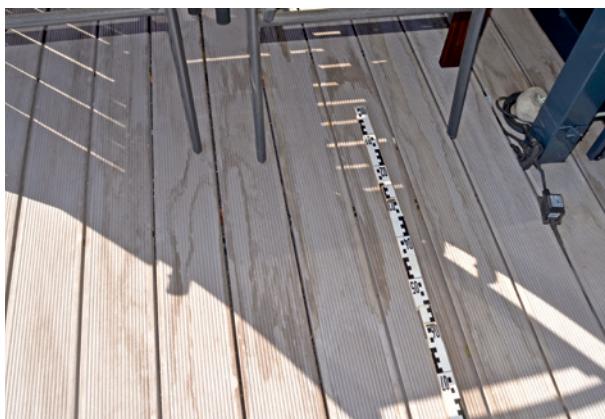
Bild 122 ▪ WPC-Dielen im witterungsgeschützten Bereich der Terrasse mit braungelber Verfärbung

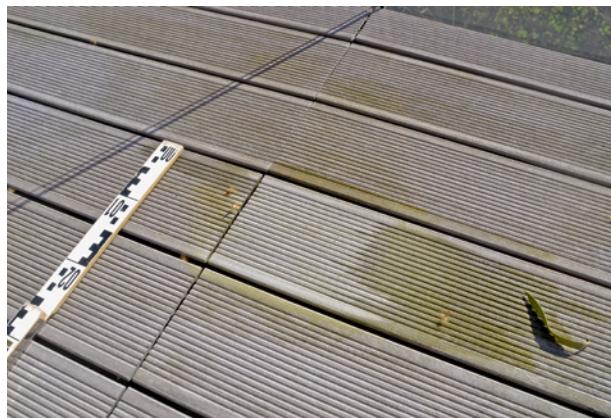
Bild 123 ■ Grauer Farnton der Dielen nach Entfernung der grünen Verfleckung aufgrund von Biomasse

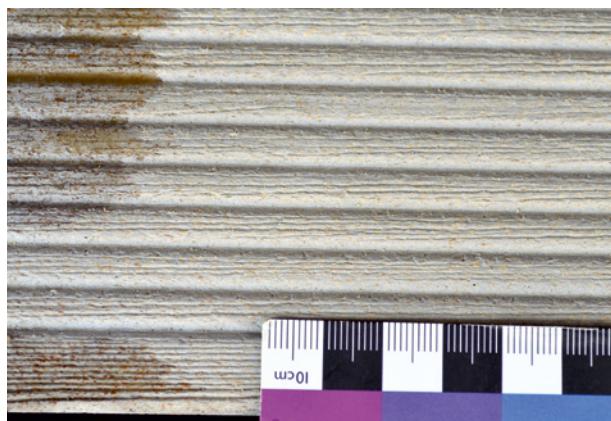
Bild 124 ■ Nach Reinigung mit Wasser und Bürste sind gelbbraune Partikel in der Polymermatrix der Dielen sichtbar.

An den gründlich gereinigten Dielen sind makroskopisch die gelbbraunen Holzbestandteile im eingefärbten Polymeranteil sichtbar (Bild 124). Erst die Einwirkung von UV-Strahlung führt wieder zur einheitlichen Vergrauung. Das ist jedoch kein Mangel.
