Schäden durch fehlerhaftes Konstruieren mit Holz

Schadenfreies Bauen

Band 39

Von
Tilo Haustein

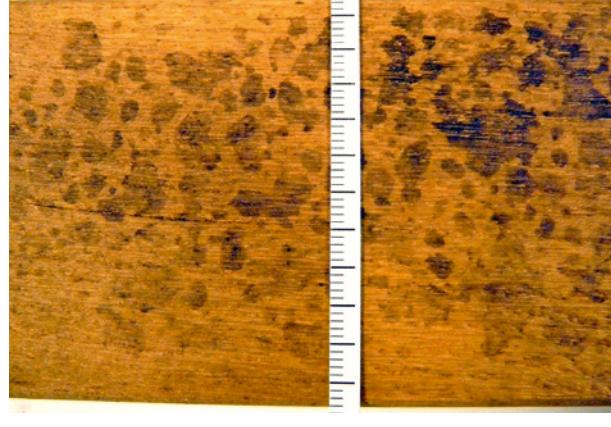
Bild 125 ■ Eisen-Gerbstoff-Reaktionsverfärbung an laserbehandelten Terrassendielen aus Robinie (Foto: Björn Weiß, Dresden)

An neu verlegten lasierten Terrassenhölzern war es zu dunkelbraunen bis schwarzen fleckenförmigen Verfärbungen gekommen (Bild 125). Es handelte sich um die dauerhafte Holzart Robinie. Die Verfleckungen wurden erst nach einem Regenschauer festgestellt.

Die Holzoberfläche wurde mit Eisenionen beaufschlagt. Die Fleckenbildung ist durch eine Eisen-Gerbstoff-Reaktion entstanden. Sie entsteht bei Hölzern mit einem hohen Gehalt an wasserlöslichen Gerbstoffen (z. B. Eiche, Robinie, Bangkirai, Bilinga). Die Dünnschichtlasur konnte die chemische Reaktion nicht verhindern.

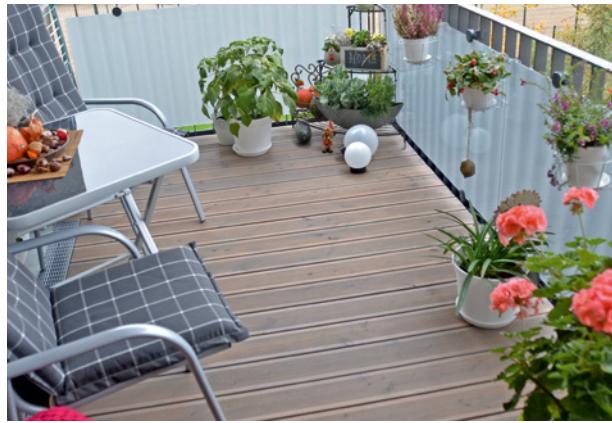
Bild 126 ▪ Massiver Bohlenbelag aus Lärche als Balkonbelag

Im Rahmen der Neuerrichtung einer Wohnanlage wurde ein Holzbohlenbelag in der Holzart Lärche für die Balkone ausgewählt. Die Bohlen waren 140 mm breit und 26,5 mm dick. Sie waren an der Oberseite geriffelt und an der Unterseite genutet. Durch die Nutzer wurden vorhandene Risse und Äste in den Bohlen sowie ein leichter Harzaustritt bemängelt (Bild 126 und Bild 127).

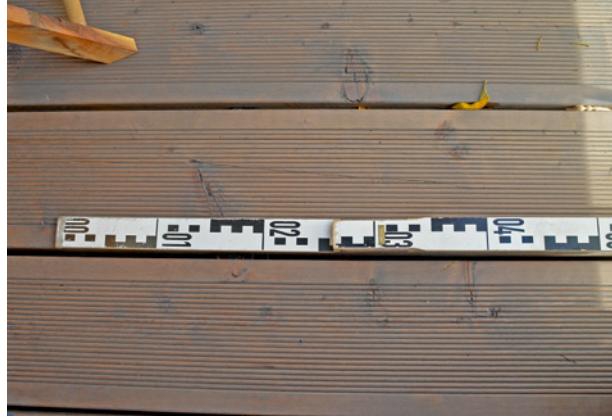
Bild 127 ▪ Äste im Holz und Risse um den Ast, die dem Faserverlauf folgen

Bei der gewählten Holzart Lärche ist die festgestellte Astigkeit und Rissbildung nicht zu bemängeln.

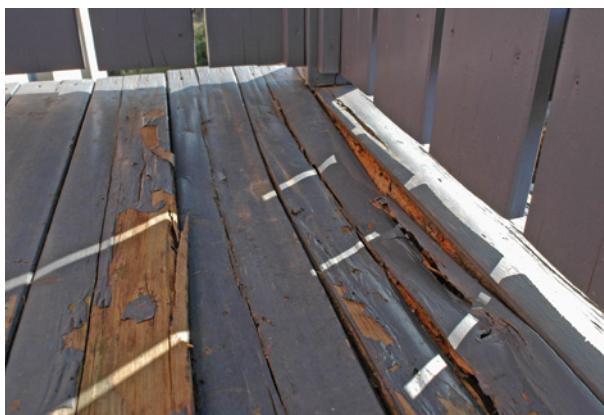
Bild 128 ▪ Vollständig zerstörter Bohlenbelag

An einer Balkonanlage mit Außentreppen aus Holz wurden nach weniger als zehn Jahren Standzeit umfängliche biotische Holzschäden festgestellt, die eine Erneuerung der Balkonanlage erforderlich machten (Bild 128 bis Bild 132). Die Balkonanlage war aus chemisch geschütztem Holz hergestellt und deckend beschichtet worden.

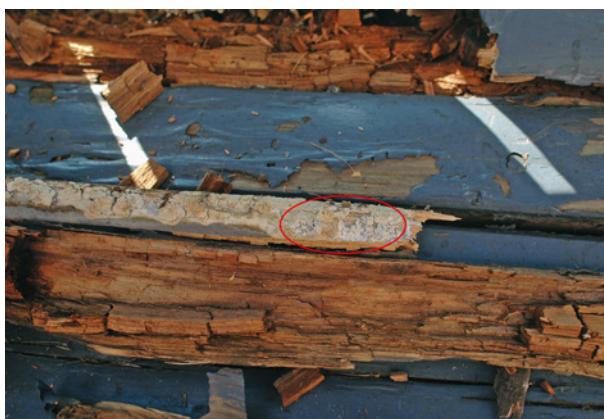
Bild 129 ▪ Braunfäule mit Würfelbruch und Pilzfruchtkörper von einer Porenenschwammmart

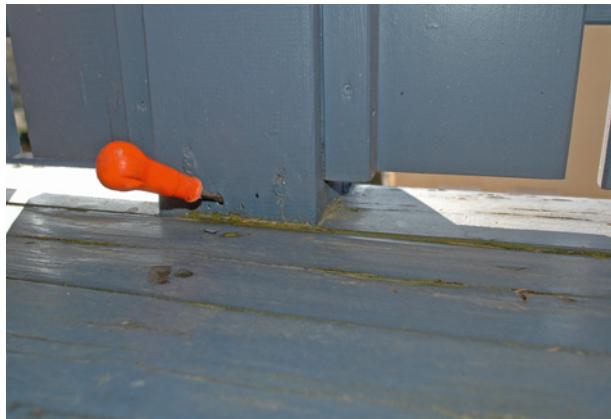
Bild 130 ▪ Zerstörte Holzsubstanz unter der Beschichtung

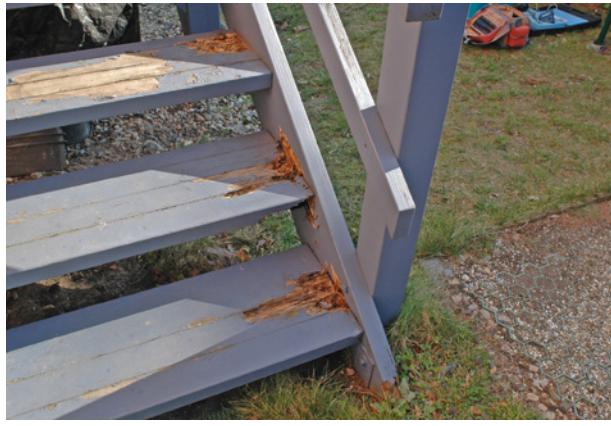
Bild 131 ▪ Marode Holztreppe: Über die Haarfuge zwischen Wange und Stufe ist unzuträglich Wasser eingedrungen.

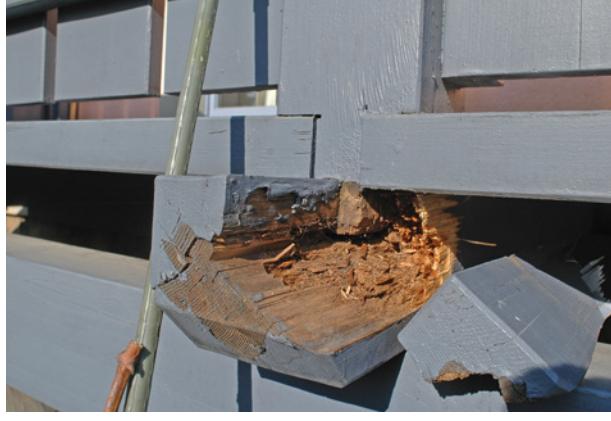
Bild 132 ▪ Im Holz inneren zerstörter Balkenkopf. Über den Riss an der Balkenoberseite ist Feuchtigkeit eingedrungen und hat Pilzwachstum hervorgerufen.

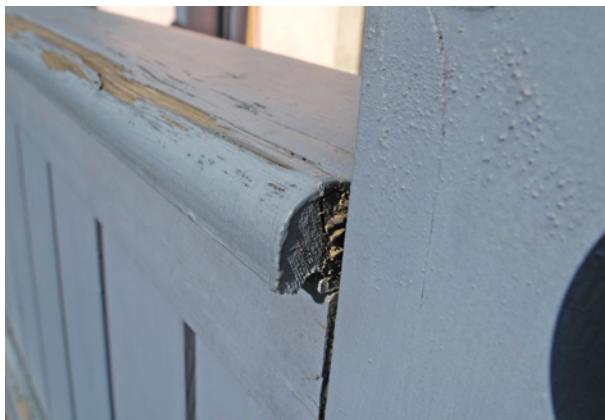
Bild 133 ■ Fruchtkörper des Tannenblättlings am Hirnholz des Handlaufs

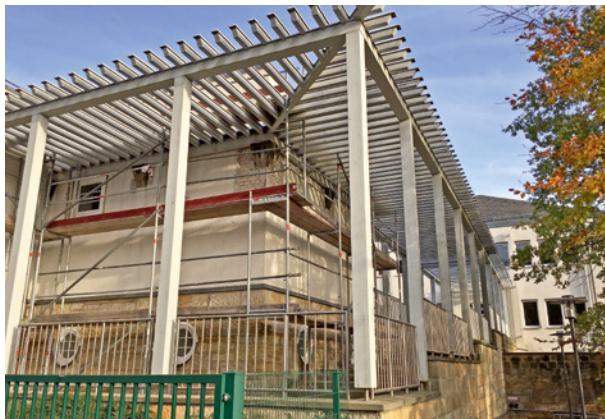
Bild 134 ▪ Pergola mit Blechabdeckung auf den waagerechten Hölzern

An einer Pergola aus Brettschichtholz war es trotz erfolgter Abdeckung der waagerechten Bauteile und einer Beschichtung auf dem Holz zu Braunfäule-schäden gekommen. Die Schäden am Holz traten insbesondere an den Rändern der Blechabdeckung auf (Bild 134 bis Bild 137).

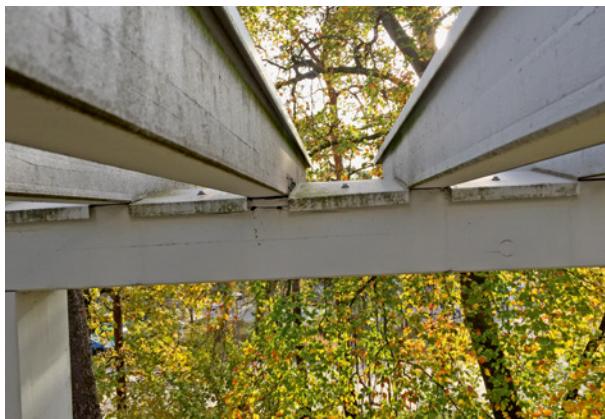
Bild 135 ▪ Blechabdeckung an den Quer- und Längshölzern der Pergola

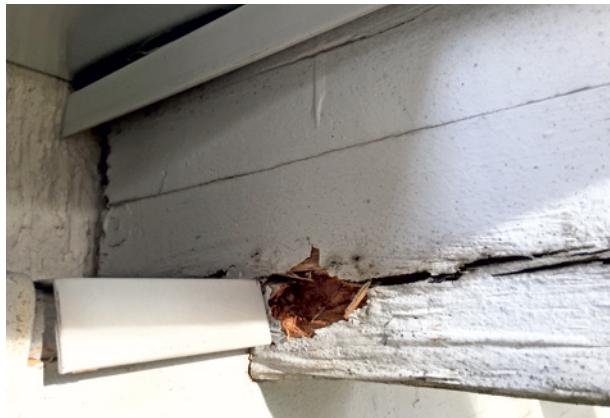
Bild 136 ■ Braunfäuleschaden am Holz vom Blechanschluss ausgehend

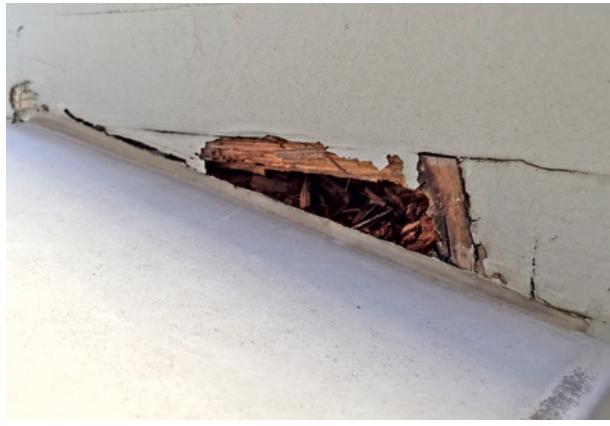
Bild 137 ■ Holzzerstörung am Anschluss der Blechabdeckung

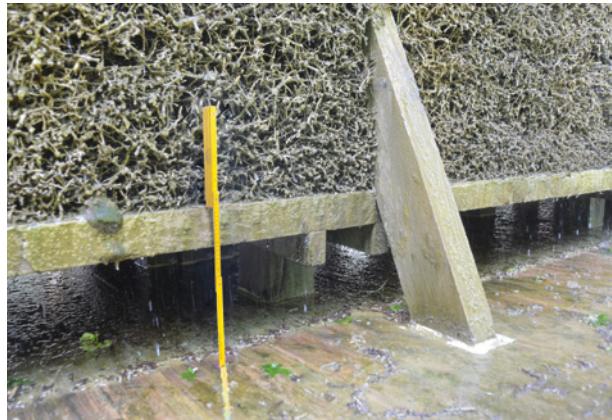
Bild 138 ■ Stützen und Streben der Tragkonstruktion für die Bedornung durchdringen den Ablaufboden.

An einem Gradierwerk wurde anstelle eines wattenartig ausgebildeten Ablaufbodens eine Konstruktion mit Durchdringung des Ablaufbodens gewählt (Bild 138 bis Bild 140). Mittels beständiger Dichtmasse, einem elastischen, 1-komponentigen Polyurethan-Dichtstoff, wurde die Fuge im Bereich der Durchdringung verfüllt. Über die Hinnehmbarkeit von bestehenden Undichtigkeiten an den Durchdringungen im Ablaufboden wurde diskutiert.

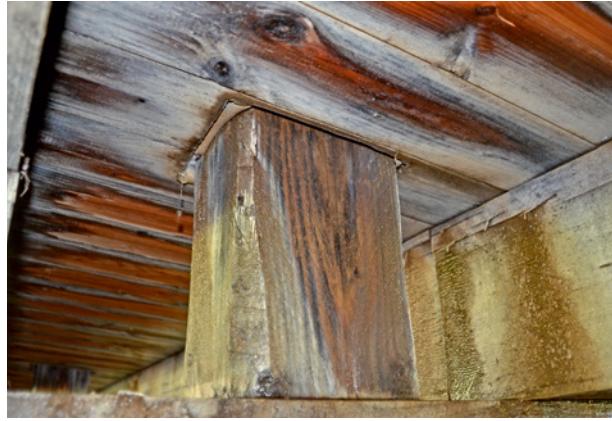
Bild 139 ■ Ablaufboden von der Unterseite mit Durchdringung einer Stütze. Die Dichtmasse in der Fuge zwischen Ablaufboden und Stütze ist sichtbar.

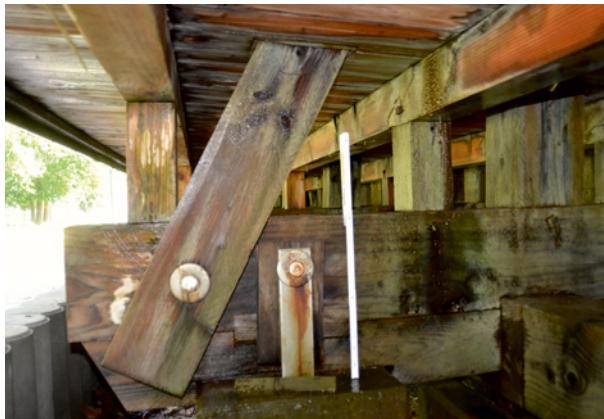
Bild 140 ■ Sole tropft an den Durchdringungsstellen im Ablaufboden ab.

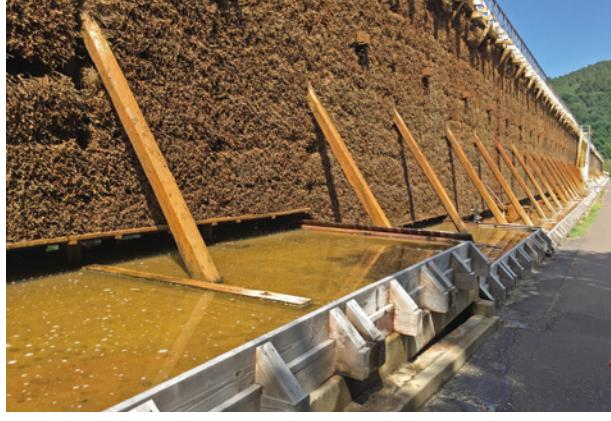
Bild 141 ■ Gradierwerk mit einem Solekasten aus Holz ohne Durchdringung

Im Gradierwerksbau sind Wannen aus Beton und aus Holz üblich. Die Tragwerksfelder stehen im Solekasten auf einer Balkenlage und führen zu keiner Durchdringung (Bild 141).

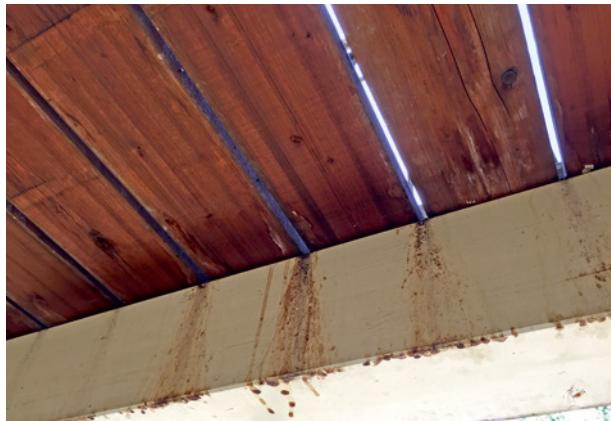
Bild 142 ■ Ablaufspuren am Träger zwischen den Belagsfugen

Als Belag für die Balkone wurden Holzbohlen als Riffelbohlen verwendet, die auf zwei Längsträgern und an Querträgern an den Stützen auflagen. An jeder Stütze waren Knotenpunkte vorhanden. Die Träger waren nicht abgedeckt und direkt an die Stützen ohne Fugenabstand angeschlossen. An den Trägern zeichneten sich auch deutliche Feuchteablaufspuren vom Belag ab (Bild 142).

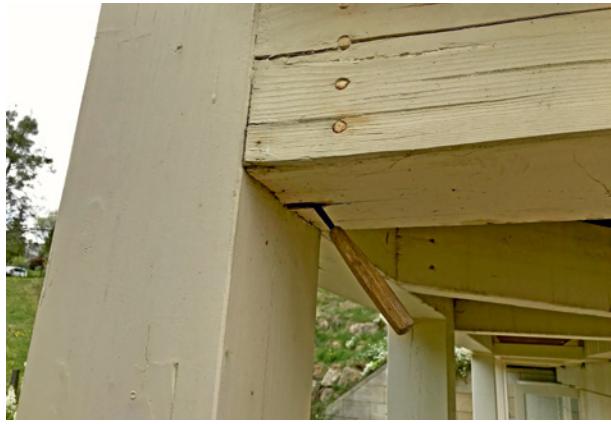
Bild 143 ■ Sichtbare Stabdübel und Rissbildung im Holz; an der Unterseite ist es bereits zur Pilzschädigung gekommen.

Im Bereich der Gebäudeecke wurden für die Befestigung der Träger an den Stützen Stabdübel mit innen liegenden Blechen als Verbindungsmittel verwendet. Die Stabdübellöcher waren sichtbar, das Holz war stark gerissen. Einige Träger wiesen Braunfäule durch holzzerstörende Pilze auf (Bild 143 bis Bild 145).

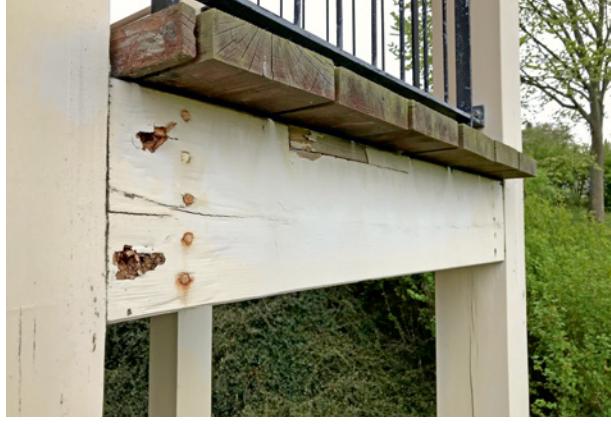
Bild 144 ■ Fehlende Abdeckung am Träger mit Braunfäule im Anschluss an die Stütze

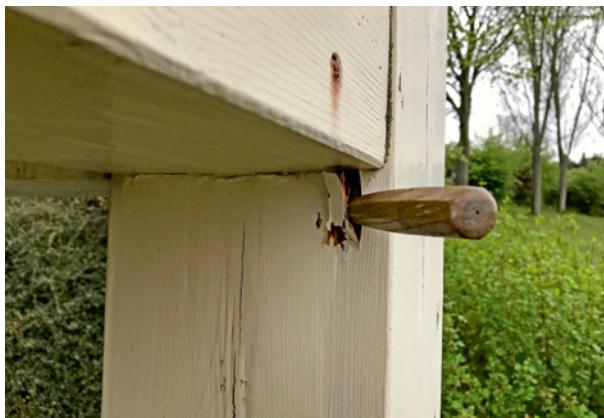
Bild 145 ■ Braunfaule Holzsubstanz an der Stütze unterhalb der Anschlussfuge

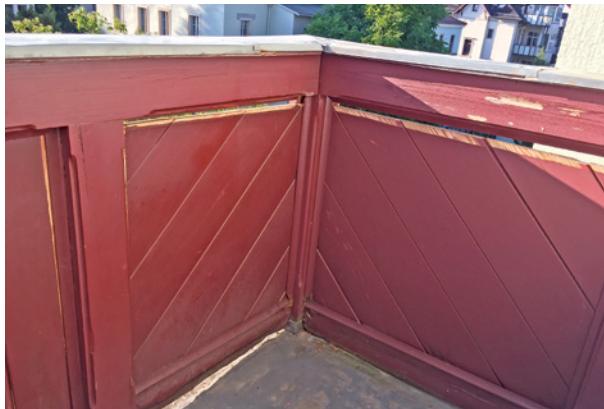
Bild 146 ▪ Balkonbrüstung mit gelockerter und nach unten abgerutschter Füllung

An einer vor neun Jahren erneuerten Brüstung aus Kiefernholz am Balkon eines Gründerzeithauses hatten sich die Füllungen gelockert. Es wurden Pilzfruchtkörper und eine durch Fäulnis zerstörte Holzsubstanz festgestellt (Bild 146 und Bild 147).

Die Brüstung war historisch nachempfunden. Sie umfasste eine geschlossene Holzbrüstung aus Einzelfüllungen und Brüstungsstielen. Der Balkon war nicht überdacht und direkt der Witterung ausgesetzt. Nur der Handlauf war verblecht.

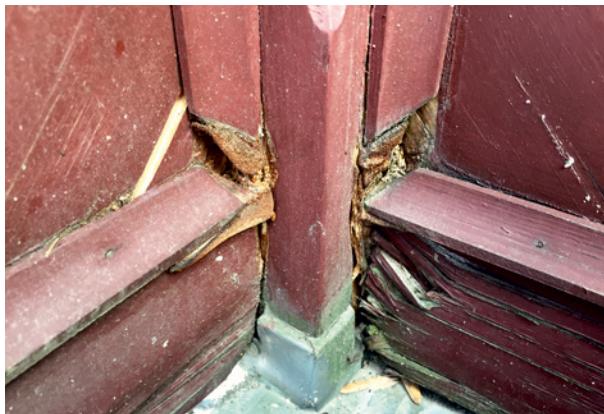
Bild 147 ▪ Pilzfruchtkörper des Großporigen Feuerschwamms und durch den Pilz biotisch abgebauten Holzsubstanz am Brüstungsstiel und den Füllungen

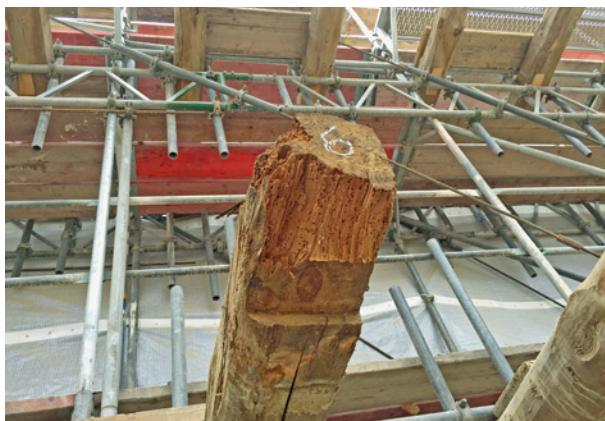
Bild 148 ■ Pilz- und Insektenbeschädigungen am freigelegten Balkenkopf

Infolge des statisch bedingten Abbruchs einer Bruchsteinaußenwand wurden die Balkenköpfe der Holzbalkendecken vollständig freigelegt und dadurch allseitig sichtbar. Die Außenwandstärke des Mauerwerks betrug 60 cm mit einer Auflagertiefe der Balkenköpfe von bis zu 50 cm. Vom Hirnholz der Balken ausgehend waren Pilz- und Insektenfraßschäden erkennbar (Bild 148 und Bild 149).

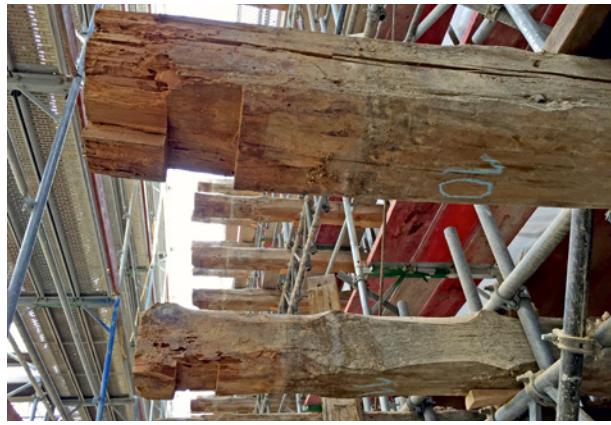
Bild 149 ■ Schädigung vom Hirnholz ausgehend bis ungefähr zur Aussparung für die Balkenschwelle

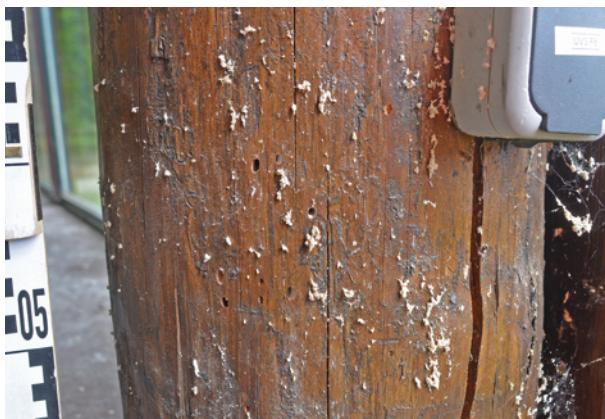
Bild 150 ■ Ausgeworfenes helles Bohrmehl an der Holzoberfläche einer Säule

An verbauten Rundholzsäulen eines überdachten Picknickareals wurde ein erheblicher Auswurf von Bohrmehl festgestellt. Das Bohrmehl wurde aus vorhandenen ovalen Insektenausfluglöchern, die an der Holzoberfläche vorhanden waren, ausgeworfen (Bild 150). Zugleich wurde eine Vielzahl von Wespen am Holz beobachtet. Es bestand der Verdacht eines Lebendbefalls durch ein holzzerstörendes Insekt.

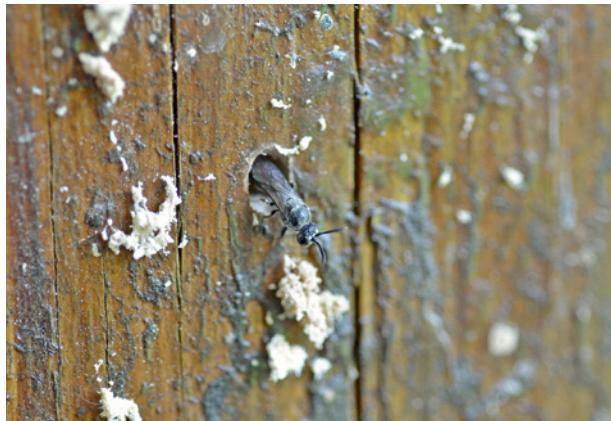
Bild 151 ■ Grabwespe am Ausflugloch. Das zumeist klumpige Bohrmehl wird aus den Gängen herausgeworfen.

Ursache für das ausgeworfene Bohrmehl waren Grabwespen der Art *Psenulus pallipes* als sogenannte Sekundärbesiedler (Bild 151). Die Wespen sind nicht holzzerstörend. Die Arten der Gattung *Psenulus* nisten gern in kleinen Höhlen von trockenen Pflanzenstengeln und ähnlichen kleinen Hohlräumen, während die vorgefundene Art *Psenulus pallipes* alte Gänge von Holzschädlingen in Totholz bevorzugt. Sie benutzt hierfür die Fraßgänge von Bockkäfer- und Anobienlarven.

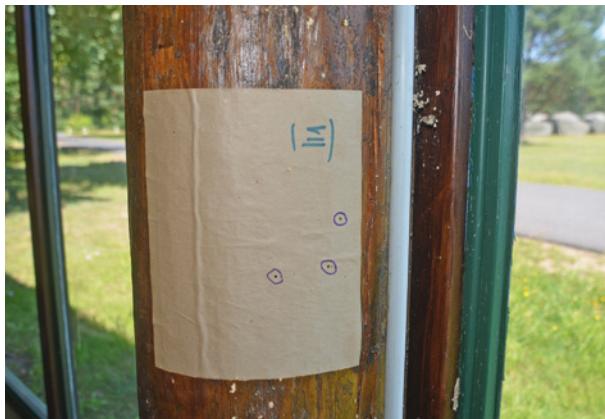
Bild 152 ■ Papierabklebungen als Monitoringmethode:
Bei einem aktiven Befall hinterlassen die im Holz lebenden und in der Sommerperiode ausfliegenden Insekten im Papier ein charakteristisches Ausflugloch.

Zur Diagnose von im Holz lebenden Insekten eignet sich die Methode der Papierabklebung. Bei der Papierabklebung wird auf der befallsverdächtigen Holzoberfläche Packpapier oder ähnliches mittels Tyloseleim aufgeklebt. Die im Holz befindlichen Tiere durchdringen dann beim Ausflug aus dem Holz während der warmen Jahreszeit das Papier und werden so detektiert (Bild 152). Sie hinterlassen im Papier ein charakteristisches Ausflugloch. Damit ist eine eindeutige Befallsdiagnose möglich.

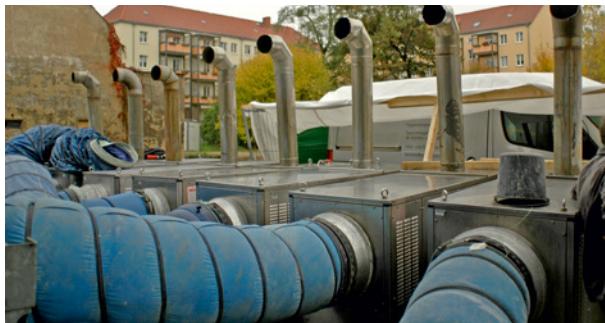
Bild 153 ■ Mehrere Heizeräte mit geschlossenen Schläuchen zur großflächigen Heißluftbehandlung eines gesamten Gebäudes

Die Grabwespen erforderten keine Bekämpfung, weil sie keine Holzschädlinge sind. Um sie zurückzudrängen, empfiehlt es sich, die Ausfluglöcher mit Holzpaste zu verschließen. Sind zusätzlich zur Wespe noch Holzzerstörer im Holz, wie beispielsweise der Hausbockkäfer, dann sind bekämpfende Maßnahmen notwendig. Hier eignet sich zumeist das biozidfreie Heißluftverfahren (Bild 153). Das befallene Holz ist dabei auf eine Mindesttemperatur 55 °C aufzuheizen und die Temperatur für die Dauer von mindestens einer Stunde an der wärmetechnisch ungünstigsten Stelle zu halten. Durch die Eiweißgerinnung werden die verschiedenen Entwicklungsstadien der Insekten bei der Heißluftbehandlung abgetötet.

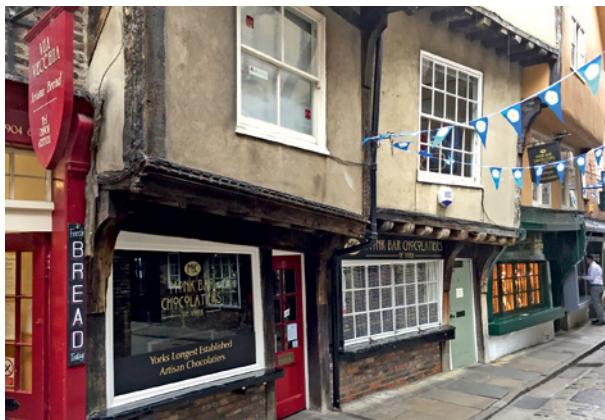
Bild 154 ■ In Nutzung:
Die schief stehenden
historischen Holz-
konstruktionen in
York (GB) dienten
als Kulisse für die
»Winkelgasse« in der
Harry-Potter-Verfilmung.

Verformungen erreichen bei historischen Häusern oft ein beachtenswertes Ausmaß (Bild 154 und Bild 155). Im Vergleich mit Stahl oder Beton hat Holz einen niedrigen Elastizitätsmodul. Damit sind bei biegebeanspruchten Bau Teilen zumeist die Verformungen maßgebend.

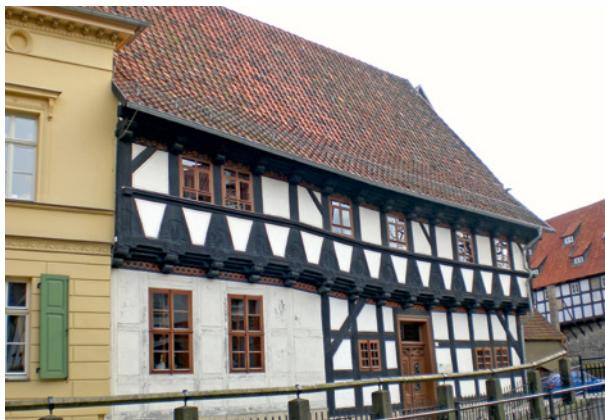
Bild 155 ■ Beachten-
werte Verformungen
langzeitbelasteter Fach-
werkholzer, ohne dass
Bruch auftritt

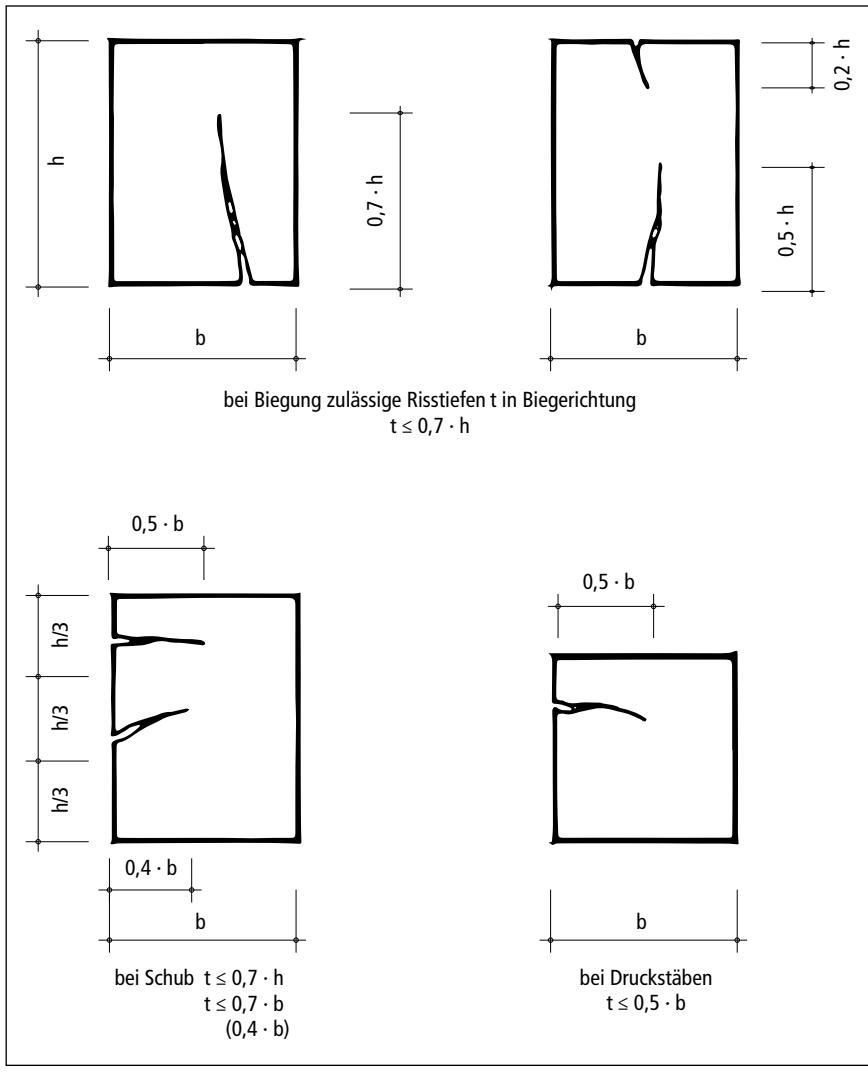
Bild 156 ■ Vorschlag für unbedenkliche Risstiefen, differenziert nach den Hauptbeanspruchungen des Bauteils (Biegung, Schub, Knicken), ([62], S. 88)

Grenzwerte von zulässigen beziehungsweise unbedenklichen Risstiefen ohne erforderliche Nachweise werden bei Erler [62] benannt (Bild 156). Werden diese Risstiefen überschritten, ist eine Beurteilung der konkreten Situation durch einen Fachmann erforderlich. Ein besonderes Augenmerk ist Rissen im Bereich von Verbindungsmittern und Holzschwächen zu widmen, weil von hier zumeist die größeren Risiken ausgehen (Aufspalten).

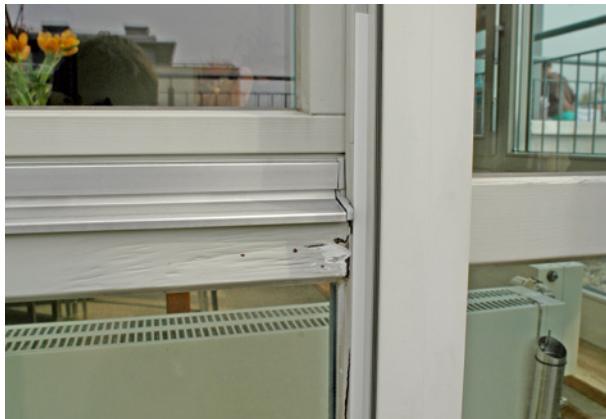
Bild 157 ▪ Zerstörte Holzsubstanz unterhalb der Endkappe der Wetterschutzschiene

An den Fensterkonstruktionen eines Neubaus wurden unterhalb der Wetterschutzschiene und im Bereich der Brüstungsfugen Holzschäden festgestellt. Die Schadenbereiche zeigten eine wellige Struktur und teilweise Rissbildungen in der deckenden Beschichtung der Bauteile (Bild 157 und Bild 158).

Die Ursache für die Schäden an den Holzfenstern war die fehlende Abdichtung an den Endkappen der Wetterschutzschiene und der unzureichende V-Fugeschutz zur Verhinderung der Wasseraufnahme an den Hirnholzflächen.

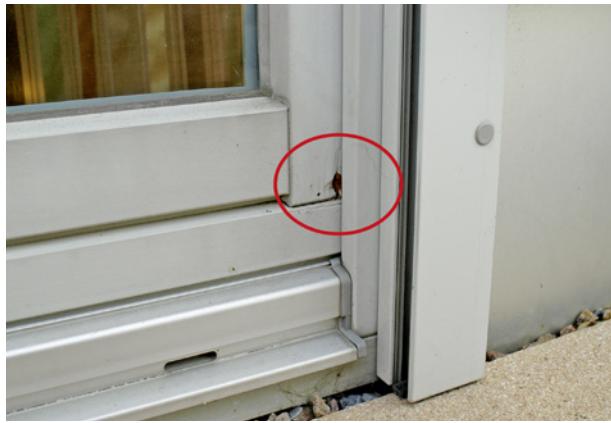
Bild 158 ■ Von der V-Fuge ausgehende Holzzerstörung

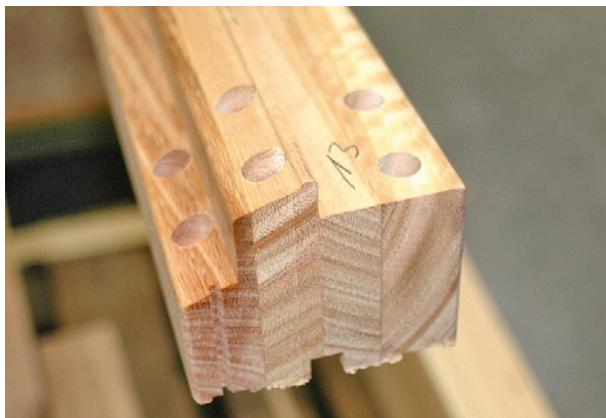
Bild 159 ■ Eckverbindung als Dübelverbindung (Holzart Eukalyptus)

Die Eckverbindungen gehören zu den schadenanfälligen Stellen am Fenster. In der Rahmeneckverbindung, der sogenannten V-Fuge, ist das Hirnholz besonders feuchtegefährdet. Temperatur- und Feuchtebelastungen wirken auf die Eckverbindung ein. Besonders an offenen Eckverbindungen, die durch eine nicht fachgerechte Verleimung sowie infolge von Beschädigungen entstehen, kann unzuträgliche Feuchte in das Holz eindringen und Schäden am Fenster verursachen. Ist der Kraftschluss der Holzverbindung aufgehoben, lassen sich die miteinander verbundenen Profile bewegen (Bild 159) [56]. Die Folge sind Eintrittsstellen für Feuchtigkeit.

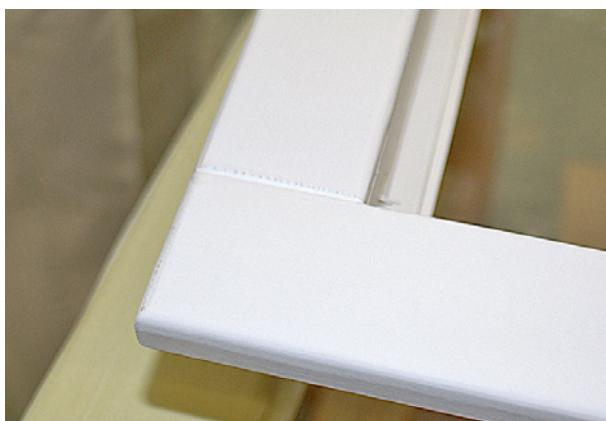
Bild 160 ■ Mit Fugensiegel verschlossene Eckverbindung im Rahmen der Fensterherstellung

Deshalb sollte der sensible Bereich der Eckverbindung mit einem Fugensiegel als Hirnholzschutz behandelt werden (Bild 160). Ein Anstrich allein ist nicht ausreichend. Das aufgebrachte Fugensiegel kann nach kurzer Zeit überstrichen werden. Es ist darauf hinzuweisen, dass eine Versiegelung allein nicht geeignet ist, um Bewegungen aufgrund von aufgerissenen Verklebungen in der Holzverbindung aufzunehmen [39].

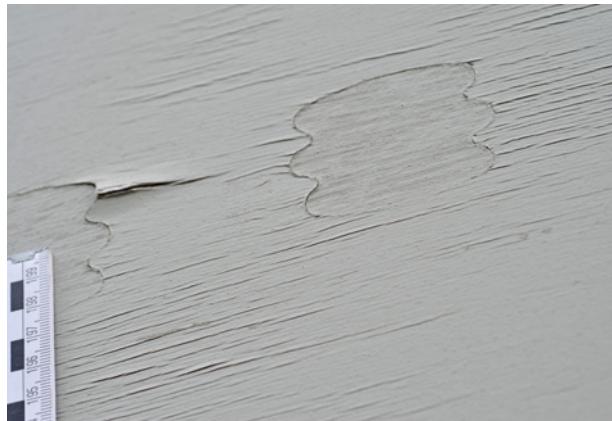
Bild 161 ▪ Beginnende Ablösung des Deckfurniers vom Einlegestück ausgehend

Für Teilbereiche einer Fassade wurden als gestalterisches Merkmal Sperrholzplatten ausgewählt und vor Ort handwerklich mit einer deckenden Beschichtung versehen. Bei den Platten handelte es sich um wetterfest verleimtes Birkensperrholz. Nach vier Jahren Standzeit wurden beginnende Aufwölbungen im Deckfurnier und eine Vielzahl kleiner Risse an der Plattenoberfläche festgestellt (Bild 161 und Bild 162). An den Plattenkanten waren Rissbildungen entstanden und es war stellenweise zur Ablösung des Deckfurniers gekommen (Bild 163 und Bild 164).

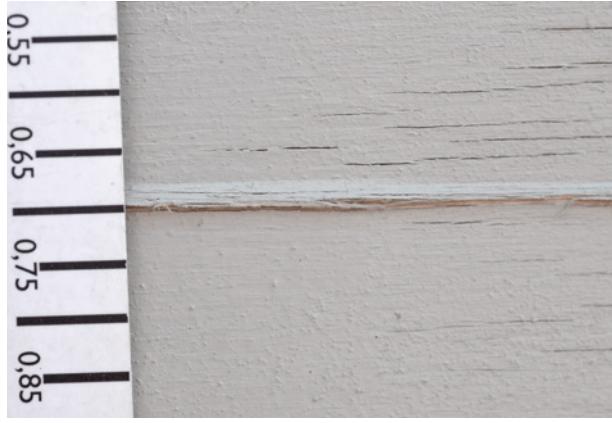
Bild 162 ▪ Furnieraufwölbung im Rissbereich

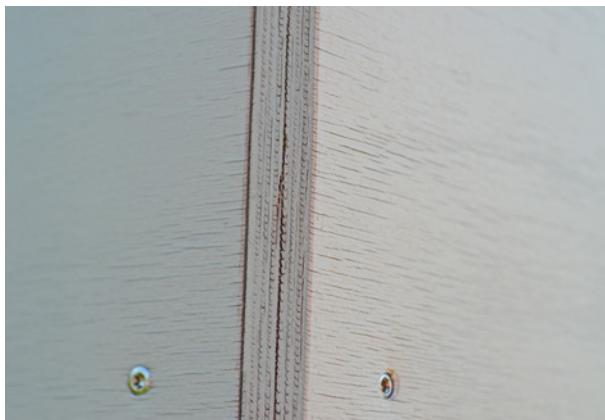
Bild 163 ■ Rissbildung und sichtbare Furnierlagen an der Plattenkante

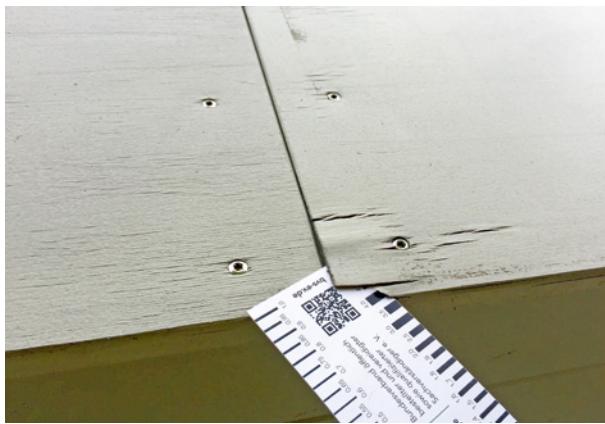
Bild 164 ■ Ablösung des Deckfurniers von der Plattenkante ausgehend

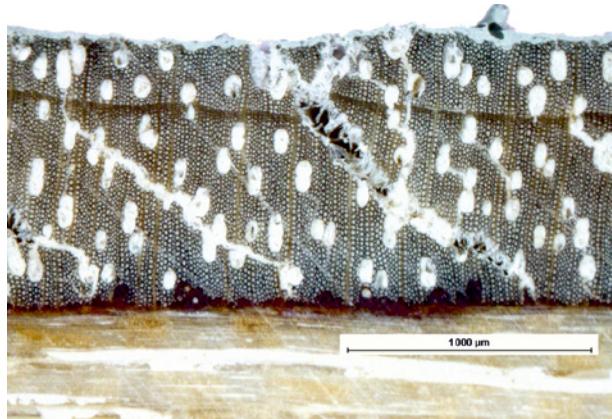
Bild 165 ■ Schräger verlaufender Schärliss im Deckfurnier der Sperrholzplatte (Foto: Björn Weiß, Dresden)

Im vorliegenden Fall war die Plattenkante unzureichend vor Feuchteeinwirkung geschützt. Zugleich bestanden Schälrisse an den Platten, die sich bei direkter Bewitterung in der Beschichtung abzeichneten und so Eintrittspforten für Feuchtigkeit boten. Besonders in der oberen Furnierlage hatten sich durch Quell- und Schwinderscheinungen die Risse vergrößert und führten bis in die Beschichtung hinein (Bild 165).

Die Schärlisse in den einzelnen Furnierlagen des Sperrholzes sind technologisch bedingt und entstehen üblicherweise im Rahmen der Fertigung von Schälfurnier. Zugleich können Risse im Furnier auch durch hohe Oberflächentemperaturen an der Fassade entstehen.

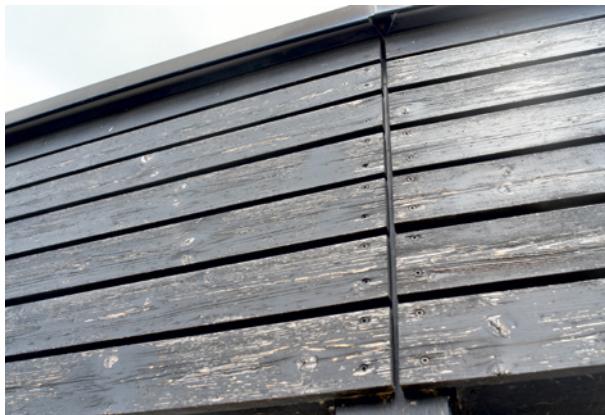
Bild 166 ▪ Be-schichtungsschäden an der Schalung aus Fichtenholz

Das Gebäude befindet sich in exponierter Einzellage. Die Fassade ist als stark witterungsbeansprucht einzustufen. Nach vier Jahren Standzeit waren deutliche Beschichtungsablösungen entstanden. Besonders im Kantenbereich war im Wesentlichen keine Lasur mehr vorhanden (Bild 166 und Bild 167).

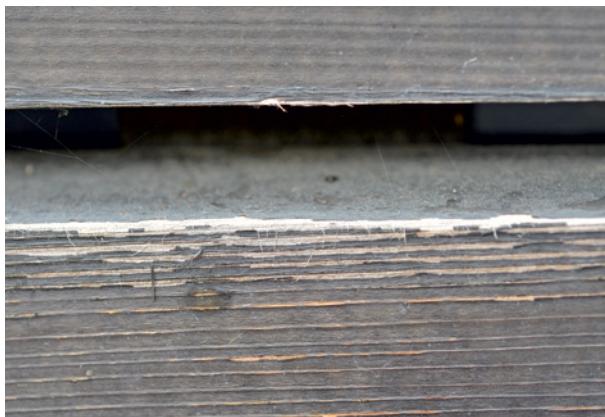
Bild 167 ▪ Von der Kante ausgehende Ablösung der Lasurbeschichtung

Beschichtungen können im Bereich scharfer Kanten keine ausreichende Schichtdicke ausbilden (Kantenflucht). Infolge dessen war dort kein optimaler Schutz vor eindringender Feuchtigkeit sichergestellt. Scharfkantige Ausführungen, also auch gefaste Kanten zeigen erfahrungsgemäß bei allen Beschichtungssystemen ein frühzeitiges Versagen der Beschichtung an der Kante und damit ein Ablösen. Deshalb sind Kanten auf einen Rundungsradius $R \geq 2$ mm zu runden.

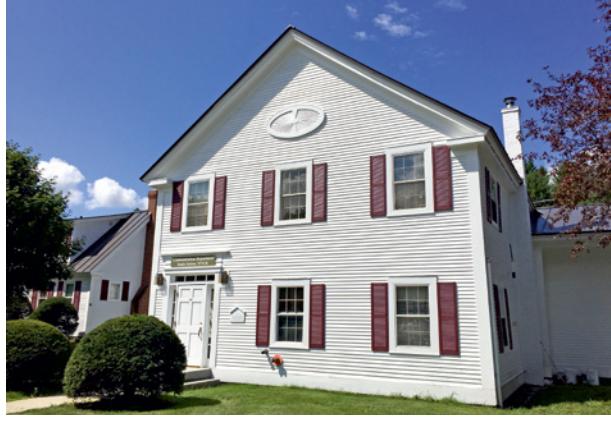
Bild 168 ■ Deckend beschichtete Holzfassade (Vermont, USA)

Eine Alternative zur Lasur ist die deckende Beschichtung, die nach dem Aus härten eine schützende Schicht auf dem Holz bildet. Der gesamte Film ist mit deckenden Pigmenten versehen, sodass durch die Farbe der Holzuntergrund nicht mehr sichtbar ist. Beliebt sind deckende Beschichtungen auf Holz besonders in Skandinavien und den USA (Bild 168).

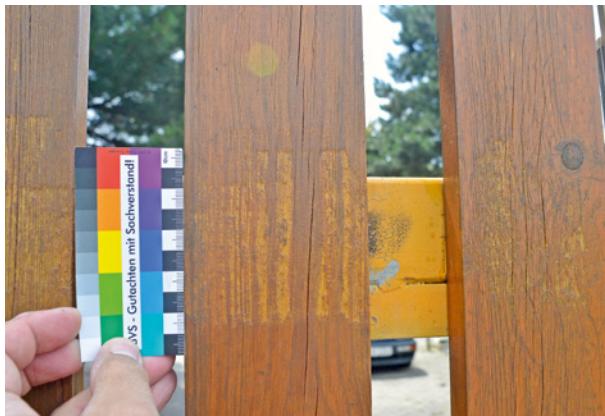
Bild 169 ▪ Durch Heißwasserstrahlen beschädigte Holzoberfläche

Im Bereich der Entfernungsstellen war das Holz faserig. Die Holzsubstanz war an der behandelten Oberfläche circa 1 mm tief abgetragen. Es war eine rauhe, leicht unebene Holzoberfläche entstanden. Das Spätholz blieb deutlich erhaben. Lokal lösten sich auch die Jahrringe im Bereich der Graffitientfernung.

Die gereinigten Stellen wurden mit Lasur wieder überstrichen. Das Ergebnis war jedoch unbefriedigend und die Behandlungsstellen waren deutlich sichtbar geblieben (Bild 169 bis Bild 170).

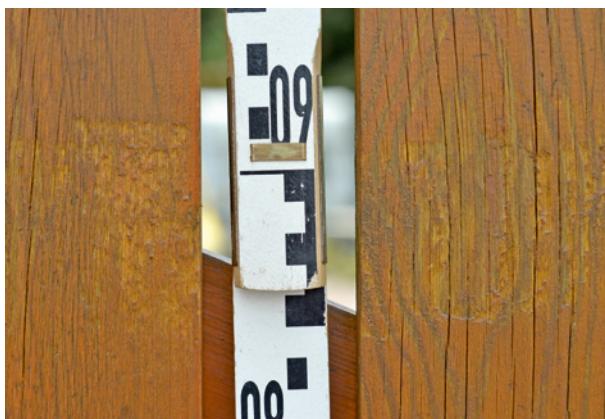
Bild 170 ▪ Sichtbar abgetragene Holzsubstanz

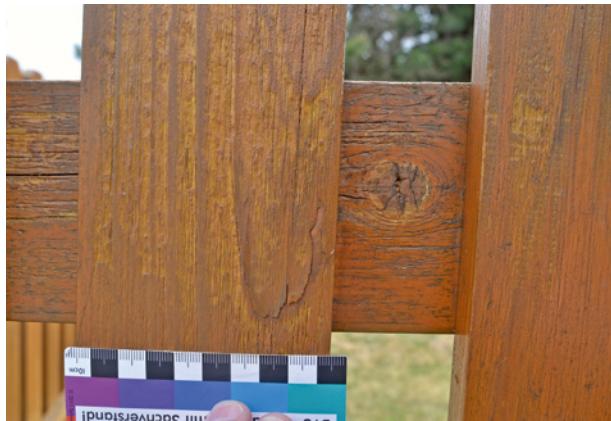
Bild 171 ■ Ablösung vom Jahrring (Abschilferung)

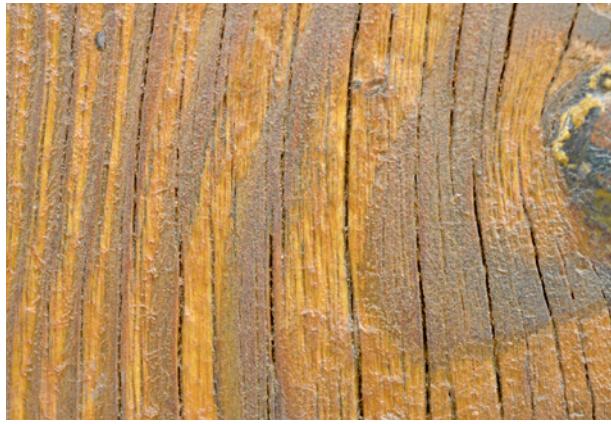
Bild 172 ■ Das härtere Spätholz bleibt etwas erhaben gegenüber dem Frühholz stehen.

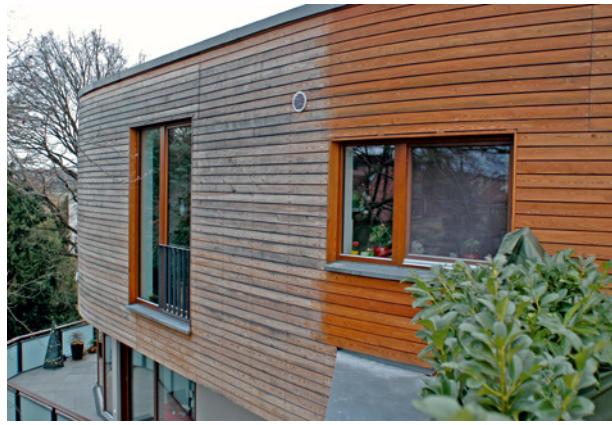
Bild 173 ▪ Gegenüberstellung von behandeltem und unbehandeltem Holz: links beginnende Vergrauung von unbehandeltem Lärchenholz und rechts Holz mit aufgebrachter Lasur

An einer Holzverschalung aus Lärche war es zu einer Farbänderung von einem anfänglich rötlichen Farbton nach grauschwarz gekommen. Daraufhin wurde eine bräunliche Lasur aufgebracht (Bild 173).

UV-Strahlung zerstört Lignin, einen Hauptbestandteil von Holz. Die Holzoberfläche wird in Verbindung mit Feuchtigkeit durch den Abbau des Lignins zerstört. Es entstehen wasserlösliche Abbauprodukte, die durch Regen ausgewaschen werden. Die Holzoberfläche zeigt dann eine silbrig graue bis schwärzliche Verfärbung.

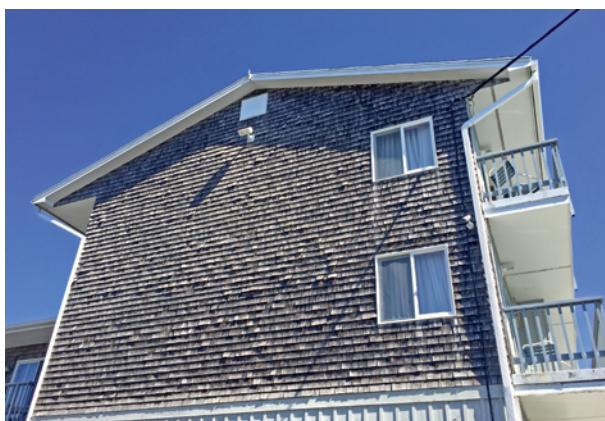
Bild 174 ■ Einheitliche Vergrauung an einer besonnten Fassade aus Holzschindeln

Entscheidungsargument für eine unbehandelte Holzfassade, die man vergrauen lässt (Bild 174 und Bild 175). Dabei kann ein interessantes Erscheinungsbild entstehen.

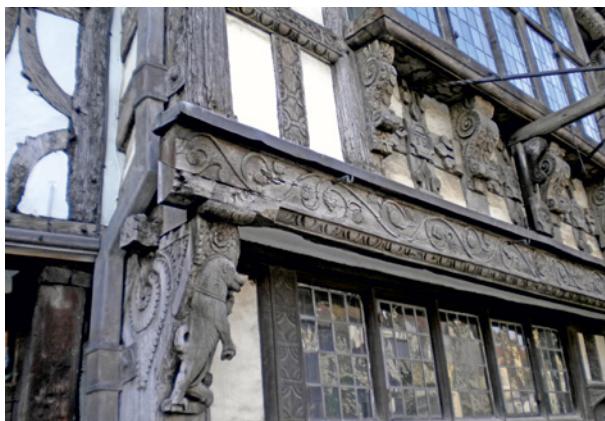
Bild 175 ■ Eichenholz vergraut zumeist in einem silbrigen Farbton

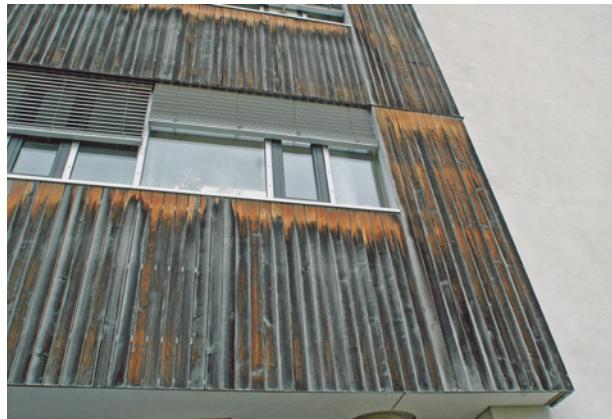
Bild 176 ■ Unterschiedliche Vergrauung an einer Lärchenfassade:
Die hellen Partien verbleiben lange Zeit an den witterungsgeschützten Stellen.

Bei einer Entscheidung für eine Holzfassade die vergrauen soll, ist die Holzart Lärche als gut geeignet anzusehen. Mögliche Nachteile, die zu akzeptieren sind, wären eine nicht immer einheitliche Vergrauung infolge einer unterschiedlichen Witterungsbeanspruchung und dass gegebenenfalls Bläuepilze eine einheitliche Graufärbung beeinträchtigen (Bild 176). Soll ein einheitlich graues Erscheinungsbild erzielt werden, dann wäre eine technische Vorvergrauung zu bevorzugen (Bild 177).

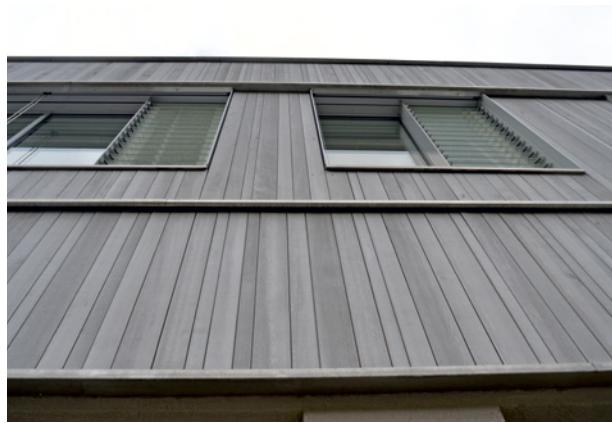
Bild 177 ■ Holzfassade aus Zedernholz industriell vergraut mit einheitlichem Erscheinungsbild

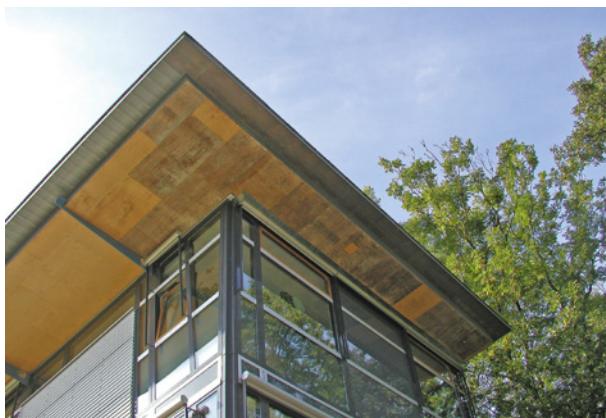
Bild 178 ■ Dachuntersicht mit hellen und dunkel verfärbten Holzwerkstoffplatten

Für die nicht überdämmte Dachuntersicht eines öffentlichen Gebäudes wurden Sperrholzplatten aus Birke verwendet, die mit einer Lasur beschichtet wurden. Nach zwei bis drei Jahren Standzeit wurden an einigen Platten schwärzliche Verfärbungen am Deckfurnier auffällig, während andere Platten unverändert im honiggelben Farbton der Birke verblieben sind (Bild 178 und Bild 179).

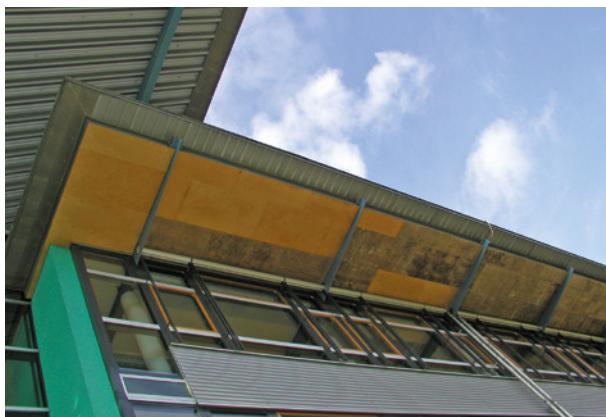
Bild 179 ■ Abwechselnd dunkel und hell verfärbte Plattenoberfläche

Das Entstehen von Tauwasser ist die Grundlage für eine Besiedelung der Platten mit Schimmel- und Bläuepilzen. Wenngleich beide Pilzgruppen nicht holzerstörend sind, bewirken sie eine Verfärbung. Bedingt durch feine Schälrisse an den Sperrholzplatten, welche die Beschichtung schädigen und so Eintrittspforten für Feuchtigkeit schaffen, gelangt Feuchtigkeit an die Holzoberfläche. Der hohe Nährstoffgehalt von Birke stellt zusätzlich einen idealen Nährboden für Pilze dar.

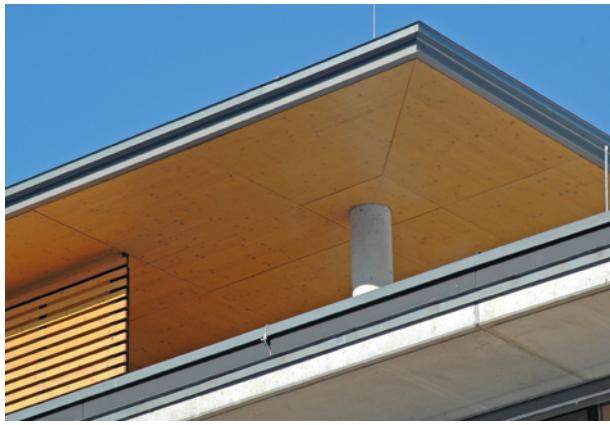
Bild 180 ■ Geeignete Dreischichtplatten als Dachuntersicht

Material	Eignung
■ Vollholzschalung oder Massivholzplatte: Fichte/Tanne	■ geeignet (Massivholzplatten mit Decklagen >7 mm der Erscheinungsklasse O/A ¹⁾ , Oberflächenbeschichtung vorsehen)
■ Vollholzschalung oder Massivholzplatte: Lärche/Douglasie	■ gut geeignet (Massivholzplatten mit Decklagen >7 mm der Erscheinungsklasse O/A ¹⁾ , Oberflächenbeschichtung vorsehen)
■ Massivholzbauteile	■ gut geeignet
■ zementgebundene Spanplatte	■ gut geeignet
■ Furnierschichtholz (Fichte)	■ bedingt geeignet (Schälfurniere kritisch; möglich bei guter Oberflächenqualität und geeigneter Beschichtung und Überdämmung)
■ Sperrholz: Nordische Fichte	■ bedingt geeignet (Schälfurniere kritisch; möglich bei guter Oberflächenqualität und geeigneter Beschichtung und Überdämmung)
■ OSB	■ bedingt geeignet (Anwendung nur bei feuchteunempfindlicher PMDI-Verklebung in Verbindung mit geeigneter Beschichtung und Überdämmung)
■ Sperrholz: Seekiefer, Birke, Buche	■ nicht geeignet (nicht dauerhaft, kritische Schälfurniere und Inhaltsstoffe)

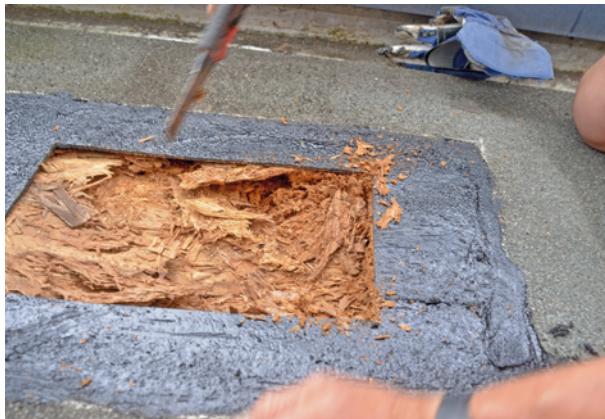
Bild 181 ▪ Die OSB-Platte als obere Beplankung hat sich aufgrund von Feuchteinwirkung und pilzlichem Abbau stark aufgelöst.

Die OSB-Platte war augenscheinlich vollständig zersetzt und wies keinerlei Festigkeit mehr auf (Bild 181). Die Holzpartikel (Strands) zeigten faserige Auflockerungen und es waren weißliche Pilzmyzelien erkennbar. Die mikroskopisch bestimmte Pilzart war der Ausgebreitete Hausporling (*Donkioporia expansa*). Weiterhin wurden auf einigen Strands der OSB-Platte schwarze, dünne, fest anhaftende Strangmyzelien vom Brauen Kellerschwamm (*Coprophora puteana*) festgestellt (Bild 182).

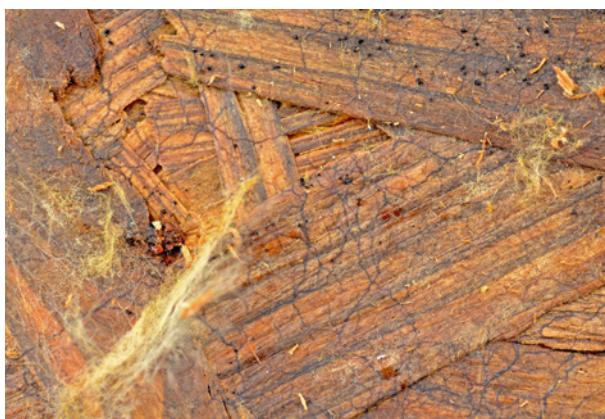
Bild 182 ▪ Schwarze, dünne, fest anhaftende Strangmyzelien vom Brauner Kellerschwamm auf den Strands der OSB-Platte

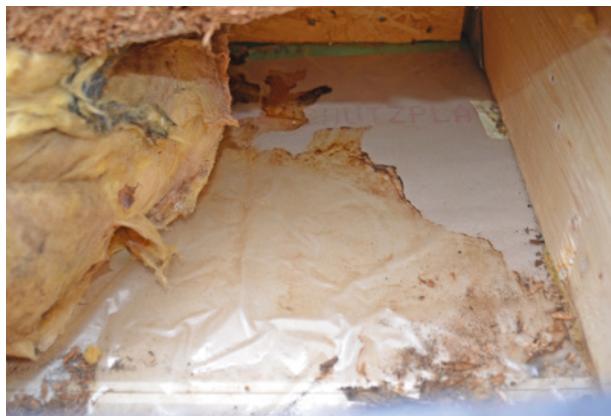
Bild 183 ■ Feuchtebedingte Ablaufspuren auf der Dampfbremse

Es waren feuchtebedingte Abtropfspuren auf der Dampfsperre sichtbar (Bild 183). Ein auf den Flachdachsparren befestigter ~2 cm dicker Gefällekeil zeigte Schäden durch Braunfäule (Bild 184). Auch an der Oberseite des Flachdachsparren war die Pilzschädigung vorhanden.

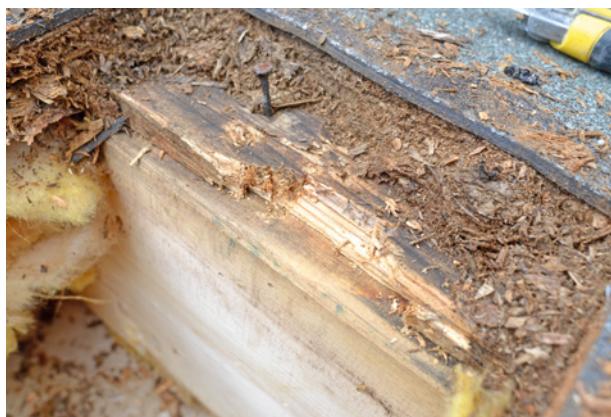
Bild 184 ■ Braunfäuleschädigung am Gefällekeil und an der Sparrenoberseite

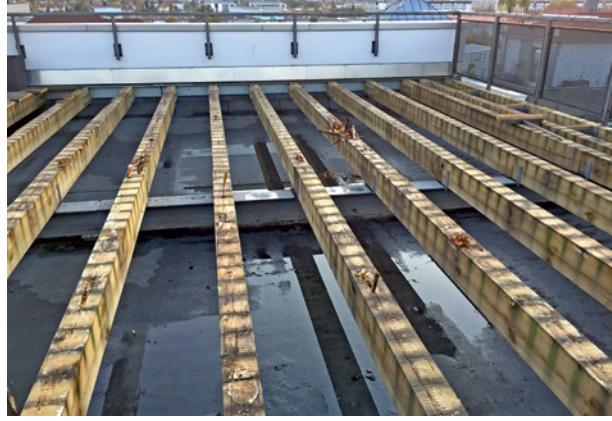
Bild 185 ■ Unterkonstruktion der Terrassenfläche nach Entfernung des Belags

Zu einer Penthousewohnung gehörte eine aufgeständerte Terrassenfläche. Für den Belag wurden massive Terrassendielen aus Lärche verwendet. Die Dielen waren ohne Abdeckung direkt auf der Balkenlage aus Nadelholz verschraubt. Informationen über eine vorbeugende chemische Holzschutzmaßnahme an den Balken lagen nicht vor. Im Rahmen von Reinigungsarbeiten am Belag wurden Schäden an der Unterkonstruktion nach circa fünf Jahren Standzeit erkannt. Mit dem vollflächigen Aufnehmen des Belags wurde das Gesamtausmaß des Holzschadens offenkundig. Es wurden insbesondere biotische Schäden durch Blättlingsarten und weitere Nassfäulepilze an der Balkenlage als Unterkonstruktion festgestellt (Bild 185 bis Bild 187).

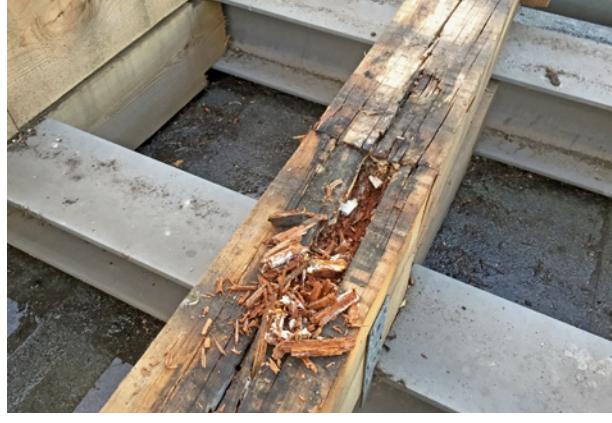
Bild 186 ■ Vollständig an der Oberseite zerstörte Holzsubstanz durch Pilzbefall

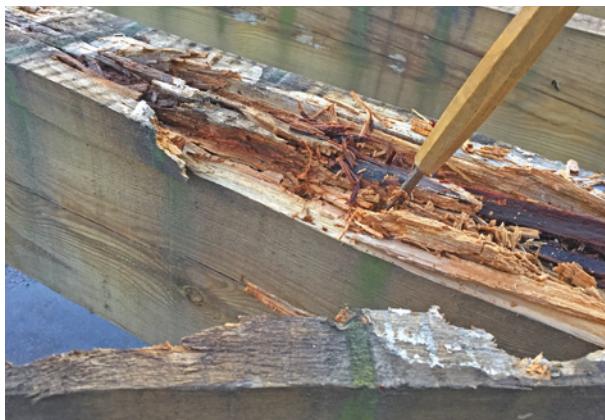
Bild 187 ■ Mit Pilzmyzel durchwachsenes braunfaules Holz
