Schäden durch fehlerhaftes Konstruieren mit Holz

Schadenfreies Bauen

Band 39

Von
Tilo Haustein

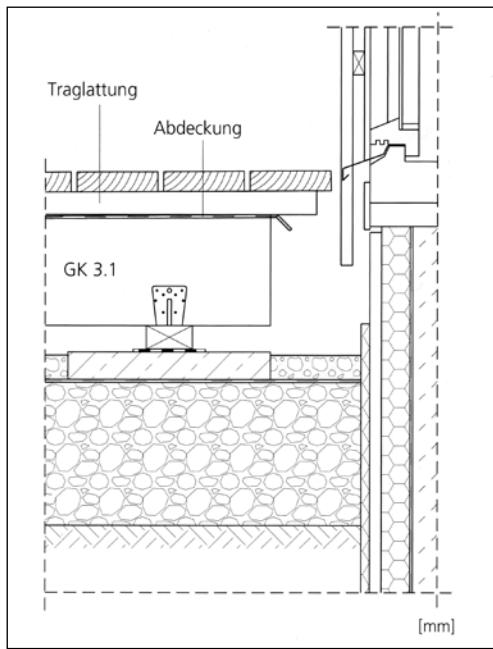
Bild 188 ■ Prinzip einer offenen Terrassenkonstruktion ([49], S. 24)

Die Terrassenfläche stellt eine offene Konstruktion dar. Ein Unterboden, der Wasser ableitet und Schmutz aufnimmt, war nicht vorhanden. Der Belag war mit Fugen angeordnet. Sofern eine solche offene Konstruktion ausgebildet werden soll, muss eine Abdeckung der Hauptträger erfolgen. Bild 188 zeigt das Prinzip einer offenen Terrassenkonstruktion.

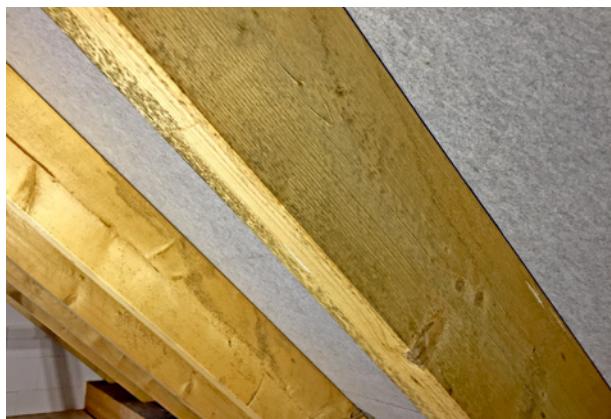
Bild 189 ■ Flächiger Schimmelbefall an den Sparren aus Konstruktionsvollholz

Zum Zeitpunkt des Ortstermins wurde an allen sichtbaren Hölzern im Spitzboden Schimmelpilzbefall festgestellt (Bild 189 und Bild 190). Teilweise waren dicke Schimmelpilzmatten gewachsen, wobei die Nordseite dabei visuell stärker als die sonnige Südseite betroffen war. Die Metallteile waren korrodiert und die gemessene Holzfeuchte betrug um die 21 %.

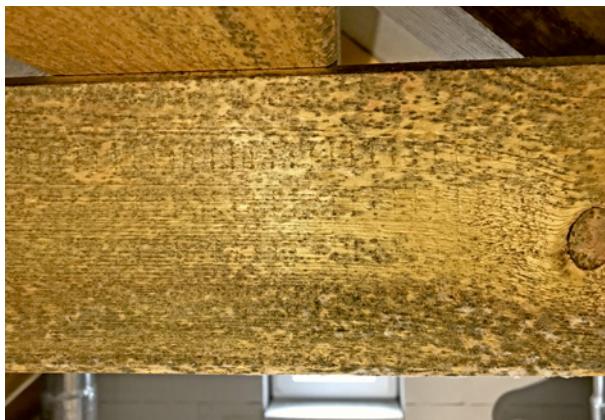
Bild 190 ■ Es ist ein dicker Myzelrasen auf der Holzoberfläche entstanden.

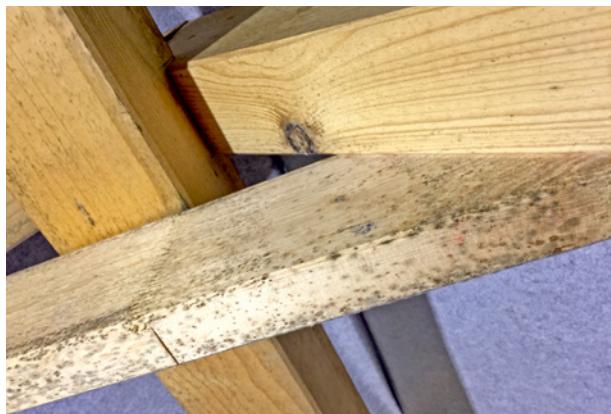
Bild 191 ■ Fehlende Lüftungsöffnung im First

Auch an der Unterspannbahn bestand ein Befall durch Schimmelpilze als kleinere runde Anhäufungen. Die Unterspannbahn war im First überlappend verlegt und die Traufe mit Mineralwolle verschlossen (Bild 191 und Bild 192). Zu- und Abluftöffnungen waren im Spitzboden nicht vorhanden.

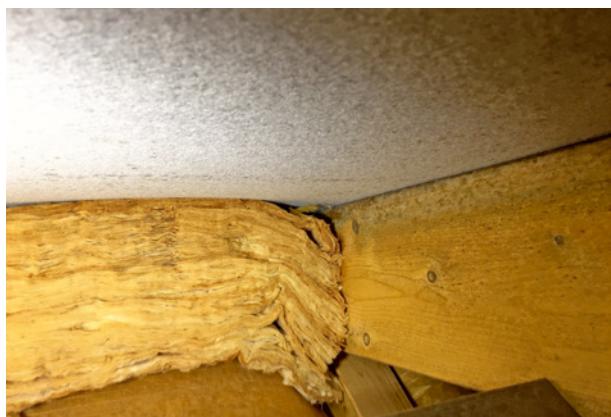
Bild 192 ■ Verschlossene Zuluftöffnung an der Traufe

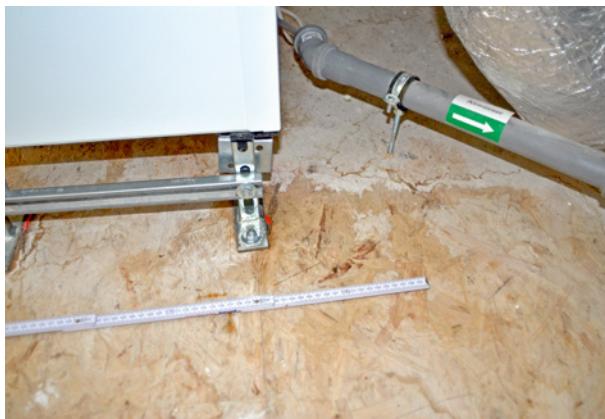
Bild 193 ■ Sichtbare Feuchteränder auf der OSB-Platte infolge von Glykoleintrag

Infolge von Undichtigkeiten an einer Solaranlage war es zum Eintrag von rosa-farbener Glykolflüssigkeit in OSB-Platten gekommen (Bild 193). Es handelte sich um einen Raum im Dachgeschoss eines neu errichteten Einfamilienhauses, das kombiniert als Haustechnikraum und Wohnfläche genutzt wurde.

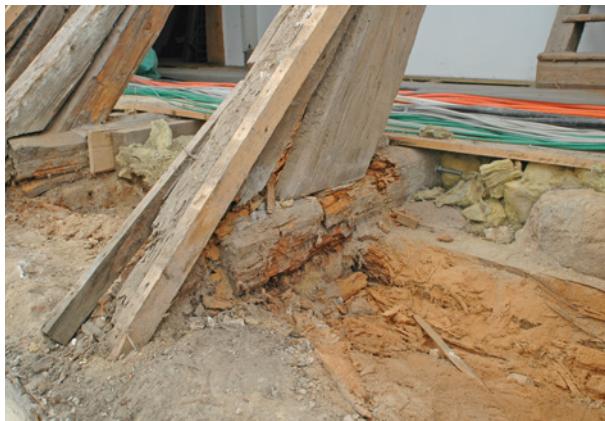
Bild 194 ■ Durch den Pilz zerstörte Holzbauteile des Dachstuhls

In einem denkmalgeschützten Gebäude wurde ein Befall durch den Echten Hausschwamm am Dachstuhl festgestellt. Die Holzsubstanz war weitgehend biotisch abgebaut und das historische Mauerwerk war stark von Myzel und Strängen des Pilzes durchwachsen (Bild 194 und Bild 195). Zusätzlich bestanden Insektenschäden.

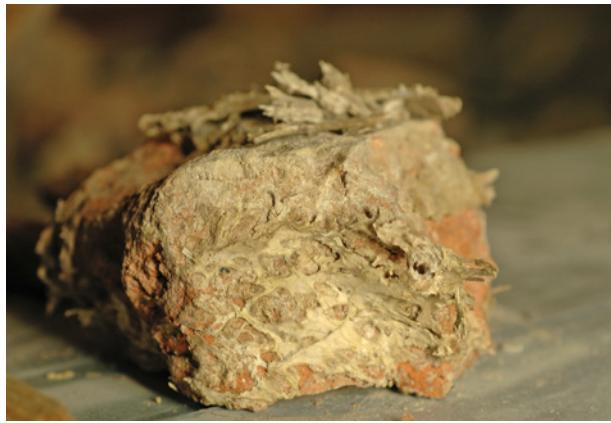
Bild 195 ■ Von Pilzmyzel überwuchertes Mauerwerk

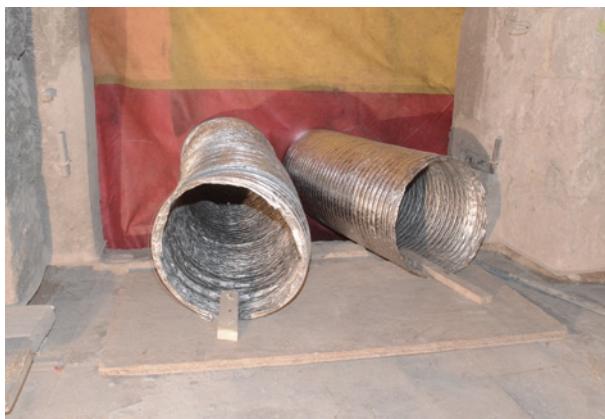
Bild 196 ■ Einhausung mit Einblasrohren für die Heißluftbehandlung

- letale Wärmedosis von 16 Stunden bei 50 °C oder 8 Stunden bei 55 °C oder 2 Stunden bei 60 °C zur Abtötung des Pilzmyzels,
- die zu behandelnden Bereiche sind einzuhäusen (Bild 196),
- für Mauerwerk bestehen erheblich längere Aufheizzeiten als für Holz, deshalb ist Mauerwerk zweiseitig zu beheizen,
- während der gesamten Heißluftbehandlung wird die Bauteiltemperatur und die Raumlufttemperatur durchgängig durch Messung kontrolliert, gegebenenfalls sind zusätzliche Kontrollproben von im Labor gezüchteten Pilzmyzel einzusetzen (Bild 197),
- Durchführung nachfolgender Kontrollbegehungen in angemessenen Zeitabständen auf Anzeichen für ein erneutes Auswachsen des Pilzes.

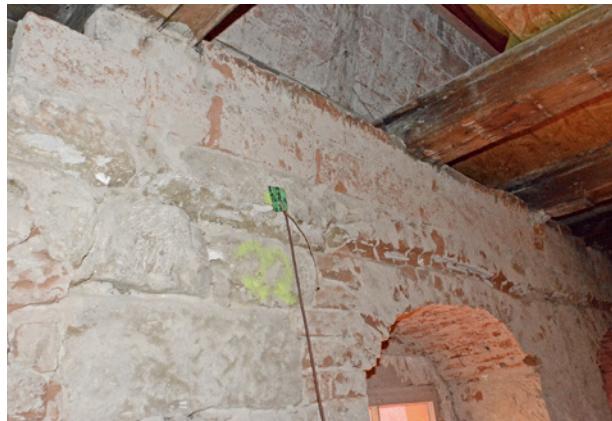
Bild 197 ■ Temperaturmesspunkt in der zu behandelnden Wandfläche mit integrierter Myzelprobe für die Erfolgskontrolle

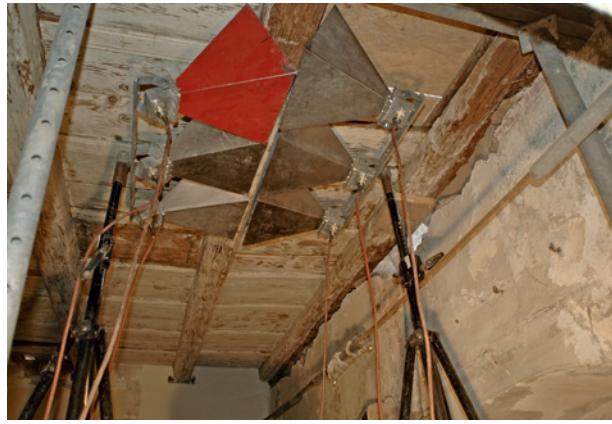
Bild 198 ■ Mikrowelle zur thermischen Behandlung, hier an Deckenbalken aus der Renaissance

Für eine kleinflächige Behandlung wäre alternativ auch der Einsatz einer Mikrowelle möglich, wenn eine gleichmäßige Erwärmung über den gesamten Bauteilquerschnitt erzielt werden kann (Bild 198).

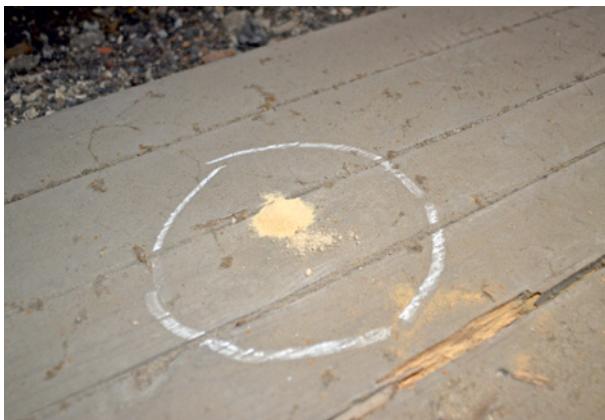
Bild 199 ▪ Ausgeworfenes Bohrmehl auf der Dielung infolge von Larvenaktivität

Im Dachstuhl eines Gründerzeithauses wurde ein lebender Befall durch den Hausbockkäfer am Dachverbandholz, der Dielung und den Deckenbalken durch den Fund von lebenden Larven, hellfarbigen Bohrmehlhäufchen auf waagerechten Flächen und Rieselsspuren detektiert (Bild 199 bis Bild 199). Für das verbaute Holz wurde Nadelholz mit hohem Splintholzanteil verwendet.

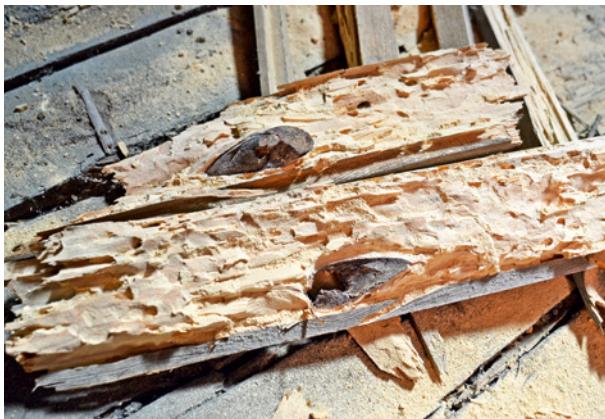
Bild 200 ▪ Vollständig zerfressene Holzsubstanz unterhalb der visuell intakt erscheinenden Holzoberfläche

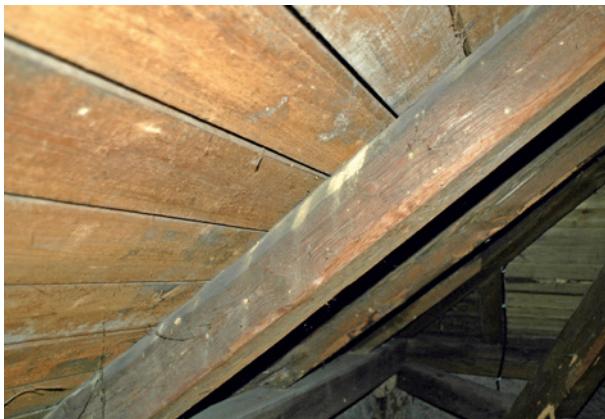
Bild 201 ▪ Rieselspuren als Indiz für einen Lebendbefall, sofern diese nicht auf Erschütterungen zurückzuführen sind

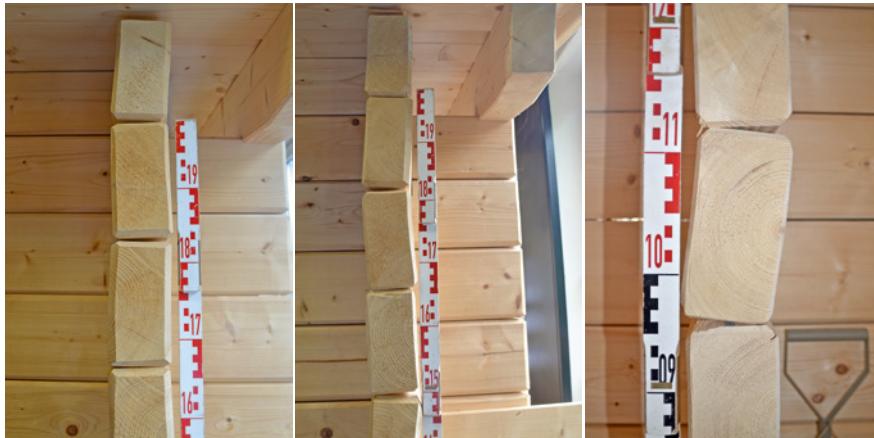
Bild 202 ▪ Verformte Blockbohlen im Bereich des Eckverbandes und Fugenbildung

In den Räumen eines Studios wurden als exklusive Innenausstattung Holzhäuser (Chalets) in Blockbauweise errichtet. Die Chalets waren keiner Wittringung ausgesetzt und befanden sich innerhalb einer beheizten Gebäudehülle mit circa 24 bis 26 °C Raumlufttemperatur. Verwendet wurde Fichtenholz in Konstruktionsvollholz-Qualität. Kurz nach Errichtung der Indoor-Chalets wurde eine Fugenbildung zwischen den Blockbohlen und eine deutliche Verformung an den Eckverbänden festgestellt (Bild 202).

Ursache für die Verformungen und Fugenbildungen war die Nichtbeachtung der sich einstellenden Gleichgewichtsfeuchte in den Räumen. Zugleich wurden die Bohlen der Blockhäuser nicht wechselseitig zwischen linker und rechter Seite verlegt.

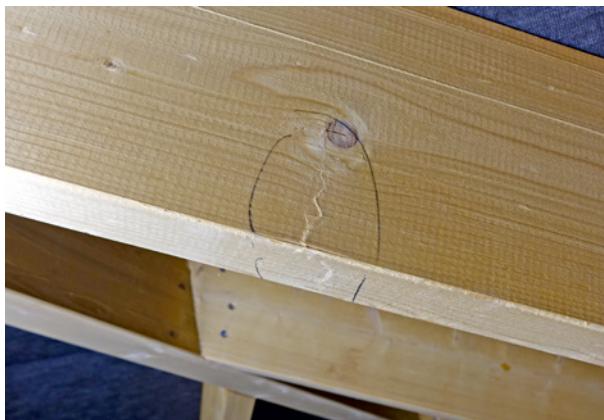
Bild 203 ■ Sichtbare Faserstauchung am Sparren

An einem neu errichteten Dachstuhl aus Konstruktionsvollholz wurden an mehreren Sparren Stauchungen festgestellt (Bild 203). Um die Situation zu überprüfen, wurde ein Bohrkern entnommen und mikroskopisch untersucht.

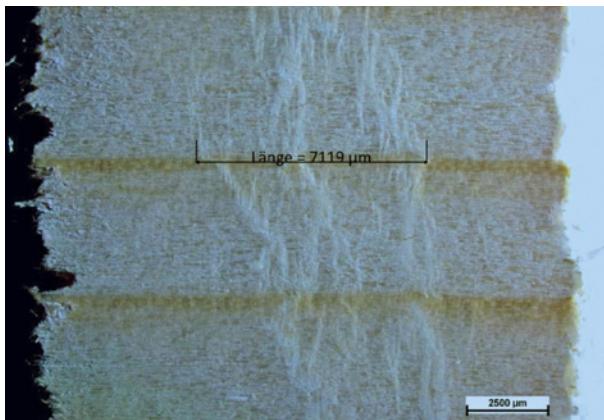
Bild 204 ■ Stauchfaltenzone etwa 7 mm breit, senkrecht zur Faserrichtung; M. 7,5:1 (Foto: Björn Weiß, Dresden)

- Auf der Bohrkernoberseite ist eine stauchfaltenartige Fehlstelle erkennbar. Diese Fehlstelle geht durch die gesamte Tiefe des Bohrkerns und ist auch noch auf der Bohrkernrückseite als 4 bis 7 mm breites, streifiges Band erkennbar.
- Nach Auftrennen des Bohrkerns und Glattschliff der Längsfläche ist eine etwa 7 mm breite Stauchfaltenzone erkennbar; sie verläuft quer zur Faserrichtung (Bild 204).
- Nach Auftrennen des Bohrkerns im Bereich der Stauchfaltenzone und Schleifen des Holzquerschnitts sind zahlreiche kurze, schmale radial und tangential verlaufende Risse im Holz erkennbar (Bild 205).
- Auch in den angefertigten Holzdünnnschnitten sind innerhalb der Stauchfaltenzone kurze, schmale Risse im Holz zu erkennen. Bei stärkeren Vergrößerungen sind auch zahlreiche Stauch- beziehungsweise Quetschlinien innerhalb der Holzfasern (Tracheiden) zu erkennen (Bild 206 und Bild 207).

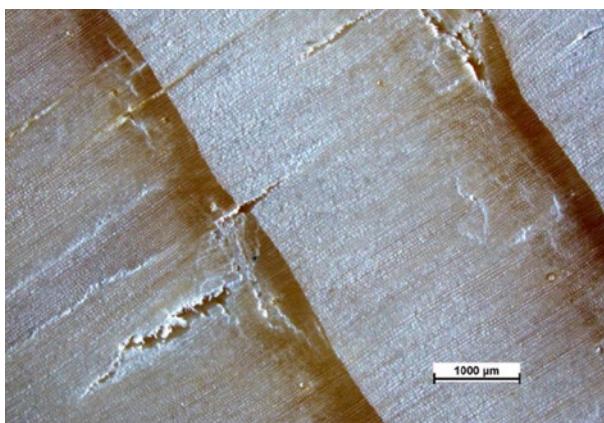
Bild 205 ■ Holzquerschnitt: feine tangentiale und radiale Risse im Stauchfaltenbereich; M. 10:1 (Foto: Björn Weiß, Dresden)

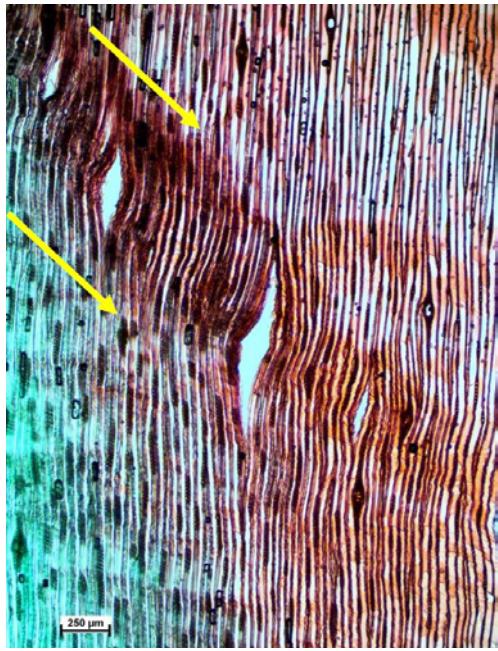
Bild 206 ■ Dünnchnitt, tangential:
schräg verlaufende Stauchfaltenzone
mit Rissen im Holz; M. 40:1 (Foto:
Björn Weiß, Dresden)

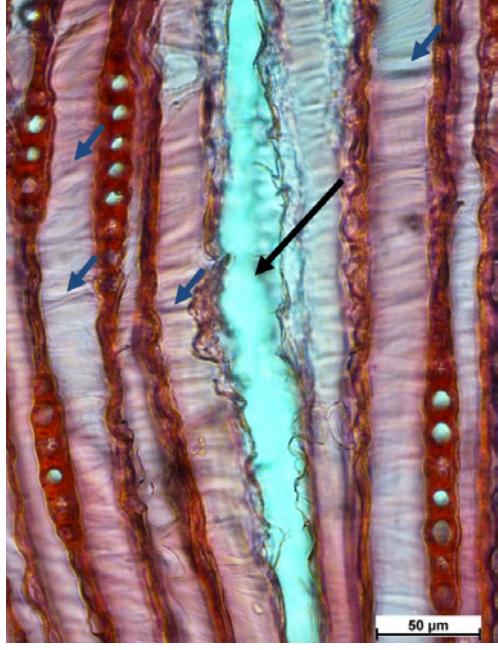
Bild 207 ■ Dünnchnitt durch die
Stauchfaltenzone: Stauchlinien quer
in den Tracheiden und Risse im Holz;
M. 400:1 (Foto: Björn Weiß, Dresden)

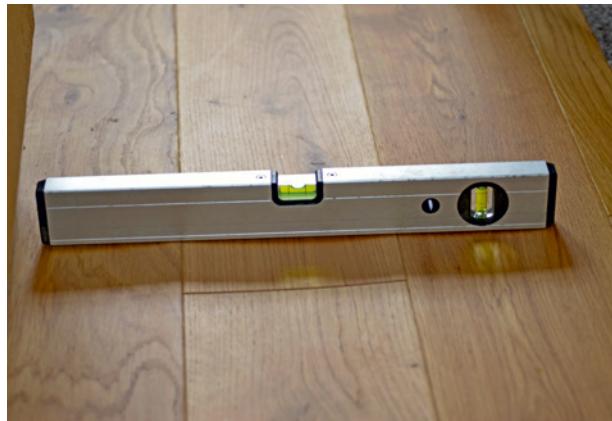
Bild 208 ■ Konkave Schüsselung der Diele

Nach einem Wasserschaden mit anschließender technischer Trocknung wurden 20 mm dicke Massivholzdielen aus Eiche als Fußbodenbelag verlegt. Nach relativ kurzer Zeit war es zur konkaven Schüsselung der Dielen gekommen (Bild 208).

Die Schüsselung war die Folge der unterschiedlichen Ausdehnung von Dielenunter- und Dielenoberseite. Die Konkavseite (eingewölbte Seite) war in der Breite gegenüber dem Herstellungszustand geschrumpft. Die Ursache für eine unterschiedliche Ausdehnung von Holzfußbodenober- und -unterseite und damit für die Schüsselung ist im Wesentlichen die einseitige Einwirkung von Quellmittel, im vorliegenden Fall von Wasser als Restfeuchte aus dem Wasserschaden.

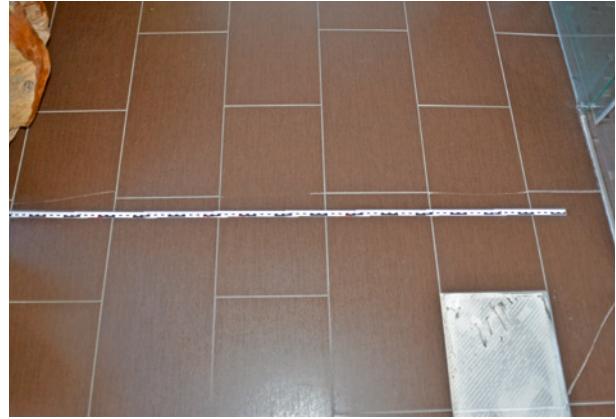
Bild 209 ■ Rissbildung im verlegten Fliesenbelag auf der Holzbalkendecke

Im Badezimmer eines Einfamilien-Holzwohnhauses von 1937 war es nach erfolgter Badsanierung zu Rissbildungen im großformatigen Fliesenbelag (60×30 cm) des Fußbodens gekommen (Bild 209 und Bild 210).

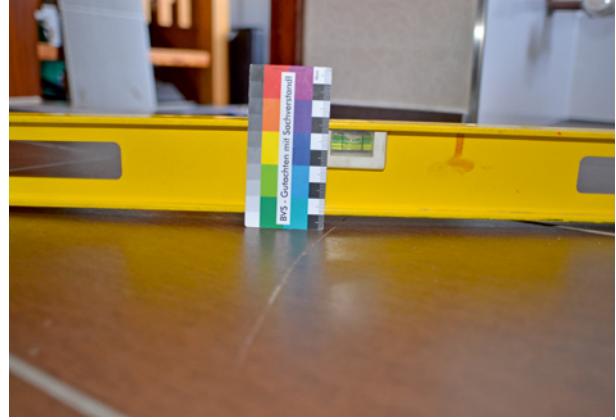
Bild 210 ■ Absenkung des Fußbodens im Rissbereich
