BAUSUBSTANZ

FLUGDACH – FALTWERK – FERTIGTEILE

Der bauliche Umgang mit Denkmalen
der 1950er- bis 1980er-Jahre

Denkmalgerechte Instandsetzung historischer Stahlbetonbauwerke – Regelwerke und technische Möglichkeiten

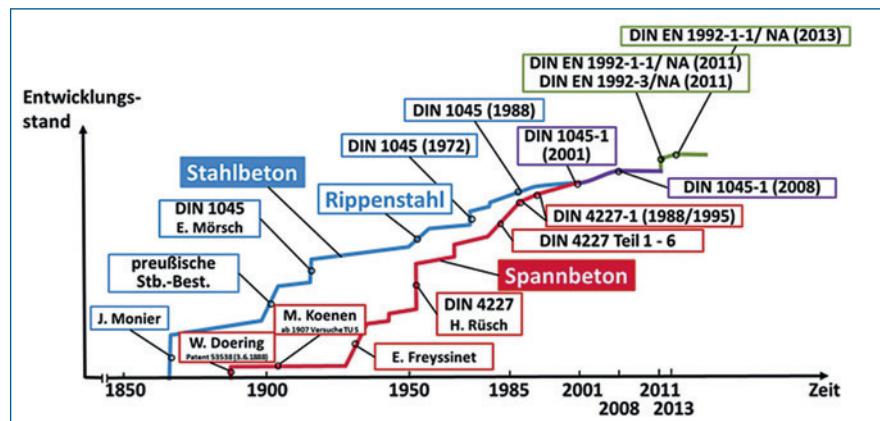
Abb. 1: Entwicklung der deutschen Stahl- und Spannbeton-Normen von 1900 bis heute (Grafik: R. Gieler, modifiziert und ergänzt nach BK 90 I S. 665 (Litzner))

Bereichen Werkstoffe, Bauverfahren sowie Berechnungs- und Bemessungsmethoden der Tragwerke, eine rasante Entwicklung [2]. Abb. 1 veranschaulicht die Fortschreibung von Normen, die den Erkenntnisgewinn repräsentieren.

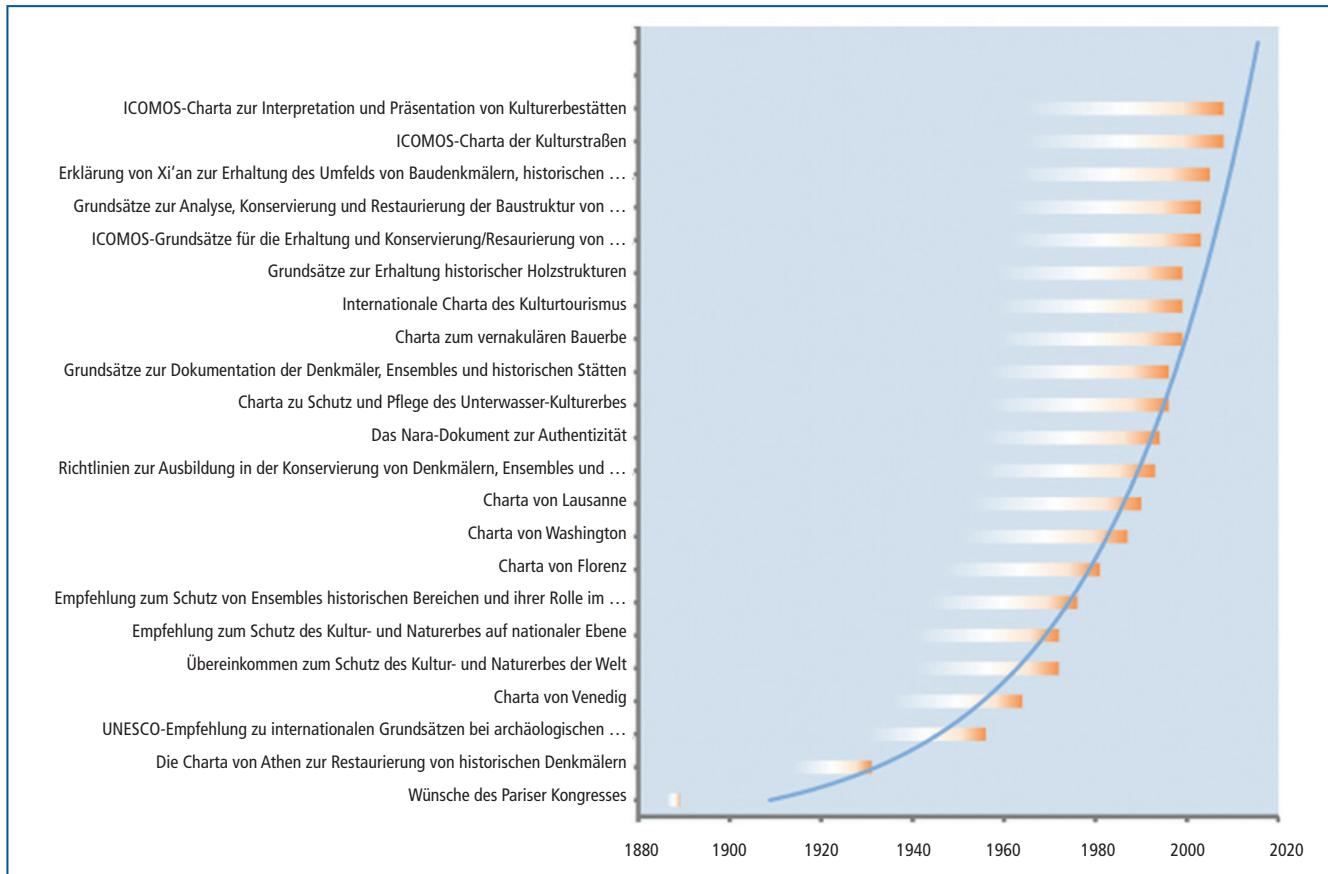
Abb. 6: Internationale Grundsätze und Richtlinien der Denkmalpflege, Entwicklung über 140 Jahre

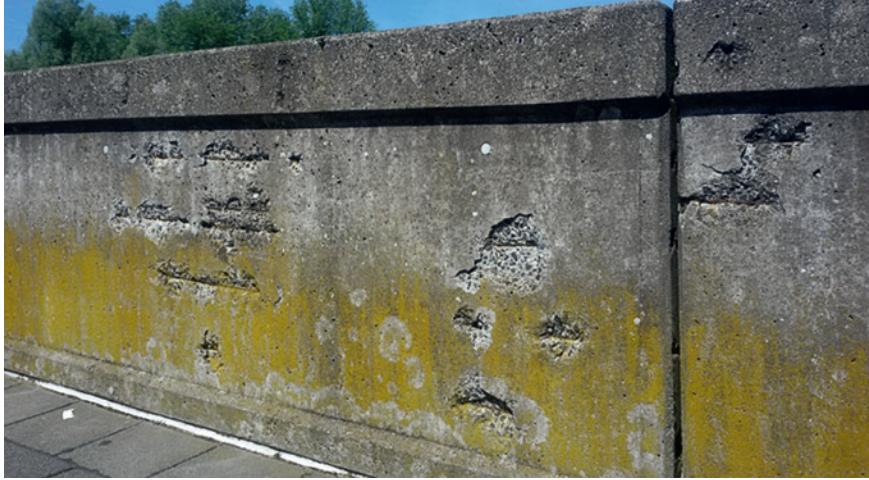
Abb. 7: Korrodierende Bewehrung an der Grafenwerther Brücke in Bad Honnef über den Altarm des Rheins, Arch. Ottomar Stein, 1911 bis 1912 errichtet

- ▶ Korrosion der Bewehrung als Folge des Karbonatisierens des Zementsteins oder infolge des Einwirkens von Chloriden,
- ▶ Abplatzen der Betondeckung über korrodierenden Bewehrungsstäben (Abb. 7),
- ▶ Risse aus unterschiedlichen Gründen (Abb. 8),
- ▶ Gefügestörungen, z. B. durch unzureichendes Verdichten (Hohlstellen, Kiesnester),
- ▶ Erodieren des Zementsteins an der Oberfläche der Bauteile durch sauren Regen (Abb. 8),
- ▶ Bewuchs durch Algen, Flechten und Moose (Abb. 9).

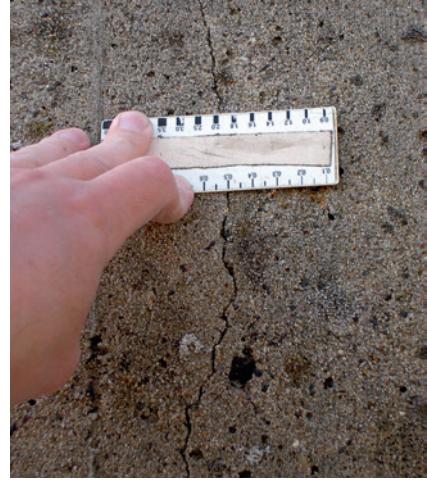
Abb. 8: Risse im Glockenturm einer Kirche und Erosion des Zementsteins durch sauren Regen an den Betonoberflächen

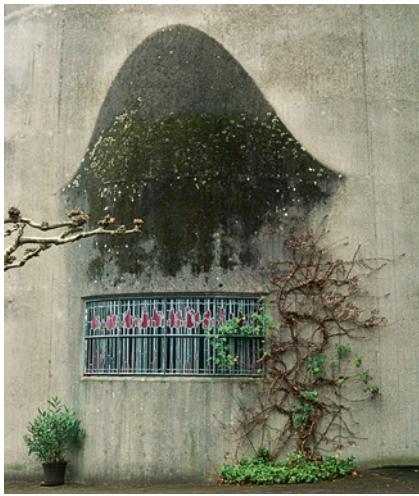
Abb. 9: Bewuchs (Moose) an einer häufig befeuchteten Bauteiloberfläche an der Wallfahrtskirche Maria, Königin des Friedens in Neviges (erbaut in den Jahren 1963 bis 1968 von G. Böhm)

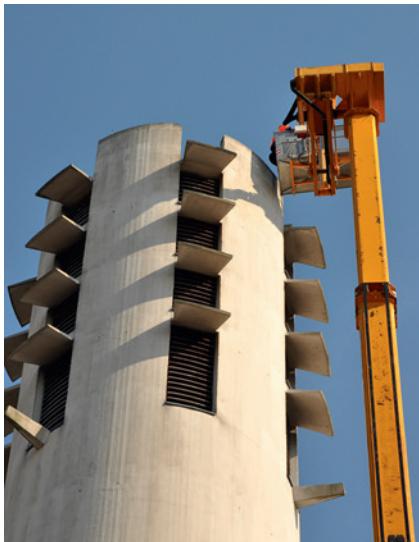
Abb. 10: Untersuchung des 1961/1962 erbauten und Anfang der 1990er-Jahre instand gesetzten kreisrunden, freistehenden ca. 40 m hohen Glockenturms aus Stahlbeton der Kath. Kirche Heilig Geist in Hanau

- ▶ Dürfen/Sollen ausgebesserte Schadstellen erkennbar sein?
- ▶ Sind zwischenzeitlich aufgebrachte Schichten (vgl. Abb. 10)/Vorsatzschalen aus früheren Reparaturen zu erhalten oder zu entfernen?
- ▶ Wie ist der notwendige Ersatz von Bauteilen vorzunehmen (Fertigteil, Ortbeton)?

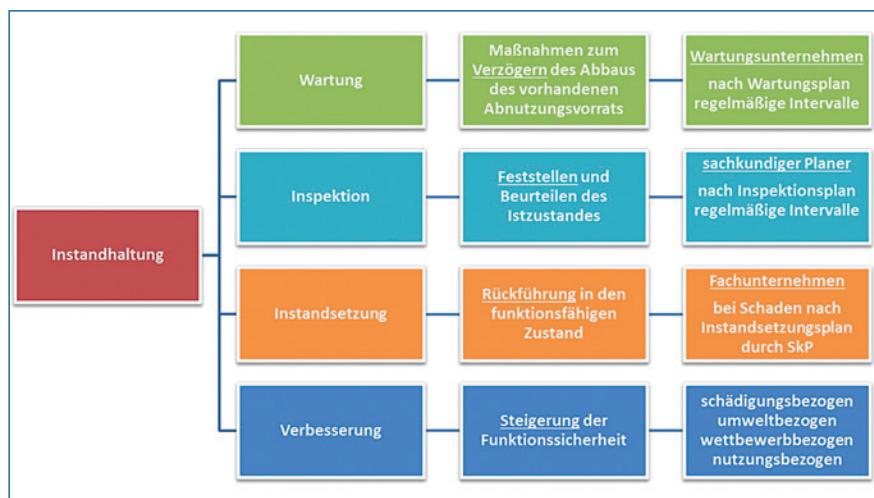
Abb. 11: Grundmaßnahmen der Instandhaltung nach DIN 31051 [37], zugehörige Maßnahmen, Durchführende, Frequenz und Grund für die Maßnahmen

- Der Titel wurde umbenannt von Instandsetzungs- auf Instandhaltungs-Richtlinie und der Inhalt entsprechend erweitert, denn
- in Anlehnung an DIN 31051 [37] wurden die Grundmaßnahmen der Instandhaltung (Wartung, Inspektion, Instandsetzung und Verbesserung, vgl. Abb. 11) eingeführt.
- Der bisher verwendete Begriff »Schutzmaßnahmen« wird den Grundmaßnahmen (siehe [37]) In-

Zudem ist durch den Sachkundigen Planer ein Instandhaltungsplan für Maßnahmen zur Inspektion und zur Wartung nach der Instandsetzung zu erstellen. Dieses Vorgehen wird im Entwurf [34] weiter detailliert, siehe auch Abb. 11. Gegenüber der aktuellen Richtlinie präzisiert die zukünftige Richtlinie die Angaben zur erforderlichen Planung.

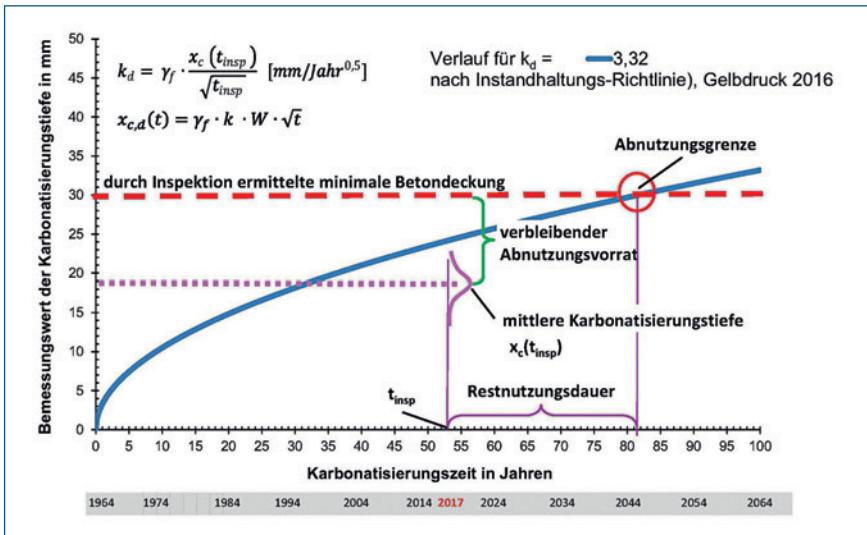
Abb. 12: Prognose der Karbonatisierung und Abschätzung der Restnutzungsdauer am Beispiel eines Glockenturms nach [38] bzw. [34.5] durch Ermitteln der Abnutzungsgrenze

Die Restnutzungsdauer für die Fälle Korrosion der Bewehrung durch Karbonatisierung des Betons und chlorid-induzierte Korrosion der Bewehrung kann nach in [38] und [39] veröffentlichten Verfahren prognostiziert werden. Abb. 12 zeigt die Untersuchung eines Glockenturms aus Stahlbeton.

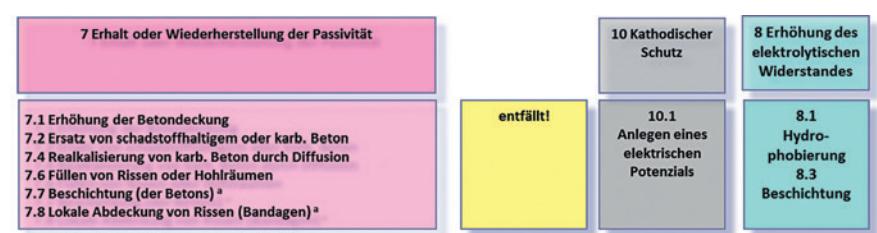
Abb. 14: Den Prinzipien für den Korrosionsschutz des Bewehrung zugeordnete Verfahren nach [34]

Die Prinzipien finden sich in der zukünftigen Instandhaltungs-Richtlinie [34] wieder, siehe Tab. 1 und Abb. 14, denn die zukünftige Instandhaltungs-Richtlinie [34] wird in Anlehnung an die Produktnorm DIN EN 1504-9 [16.9] die in Tab. 1 aufgeführten Korrosionsschutzprinzipien für Stahl und Beton vorsehen.

net. Dabei wurden Verfahren gegenüber DIN EN 1504-9 ergänzend eingeführt bzw. andere in [16.9] definierte Verfahren nicht übernommen. Außer der Grundsatzlösung C (Beschichten der Bewehrung) wurden die bisherigen Instandsetzungsmethoden im Wesentlichen im Gelbdruck wieder aufgenommen, siehe auch Abb. 14 und Tab. 1 für den Korrosionsschutz der Bewehrung.

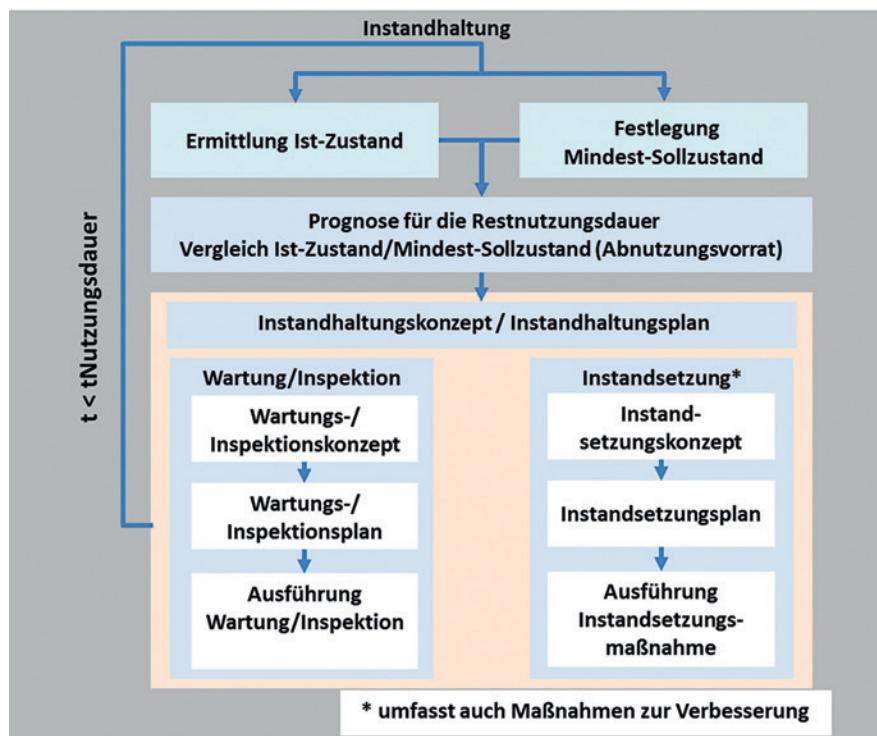
Abb. 15: Grundsätzliche Vorgehensweise bei der Planung und Ausführung von Instandhaltungsmaßnahmen nach [34]

Basierend auf der vom Auftraggeber gewählten Variante des Instandhaltungskonzepts ist ebenfalls durch den Sachkundigen Planer ein Instandhaltungsplan zu erstellen, der die Komponenten Wartung, Inspektion und Instandsetzung umfasst (vgl. Abb. 15). Umfang und Häufigkeit von Inspektionen und Wartungsmaßnahmen sowie Verfahrensweisen und Verantwortlichkeiten sind darin festzulegen. Insbesondere bei denkmalgeschützten Stahlbetonbauteilen können moderne Methoden des Monitorings [41] sinnvoll sein. Gegebenenfalls sind auch zukünftige Instandsetzungsmaßnahmen zu berücksichtigen. Die Details des Instandhaltungsplans sollten in einem Bauwerksbuch dokumentiert werden.

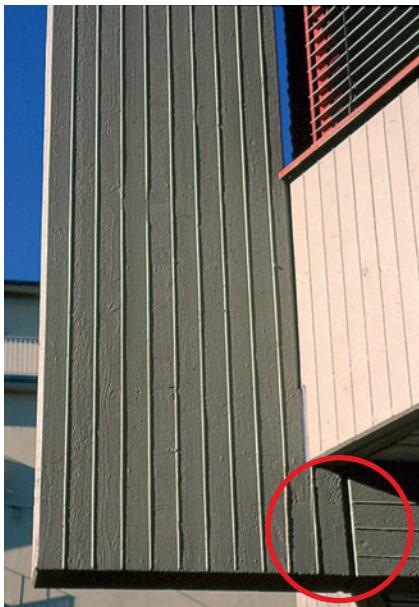
Abb. 16: An reprofilierten Ausbruchstellen mit Mörtel wiederhergestellte Grate der Schalbrettstruktur an einem Wohn- und Geschäftshaus

Ist an Reparaturstellen das zerstörte Schalbrettrelief wiederherzustellen (Abb. 16), kann ein Relief mit strukturierten Kunststoffbrettern in den frischen Mörtel eingedrückt werden. Falls eine vollflächige Spachteilung notwendig ist, die die ehemalige Brettschalungsstruktur egalisiert, so kann das frühere Aussehen der Bauteile durch Einbringen von Rillen oder durch Eindrücken von Schablonen in den frischen Mörtel angedeutet werden. Auch dieser Arbeitsschritt erfordert hohes handwerkliches Geschick des ausführenden Personals.

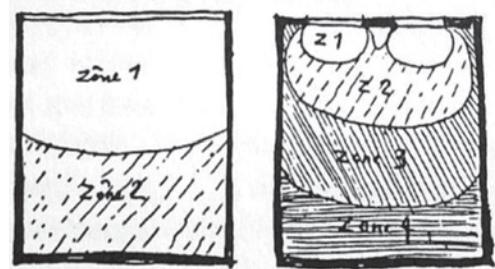
Abb. 3: Le Corbusier, Belichtungsskizzen, 1923
(© F.L.C./VG Bildkunst, Bonn 2019)

Le Corbusier entbindet die Außenwand von ihrer Funktion als Primärtragwerk und holt Licht und Luft ins Haus. Frei Otto weist 1955 nach, dass ein gutes Raumklima (»das natürliche

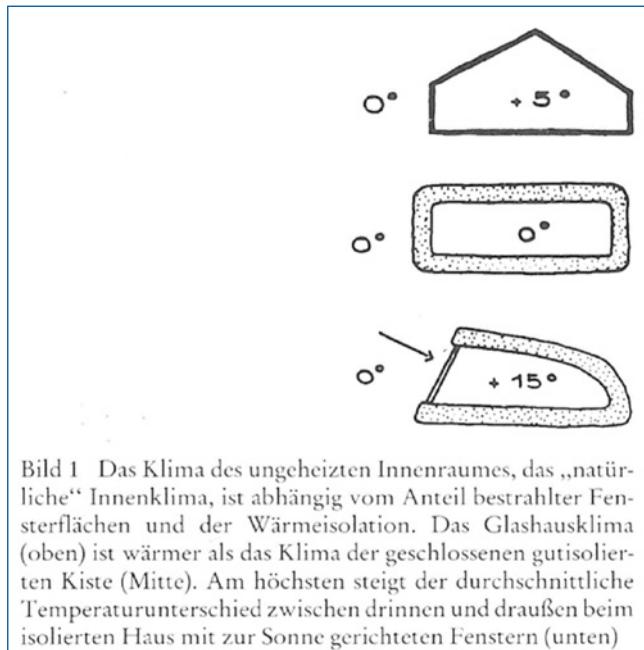
Abb. 4: Skizze Frei Otto (Quelle: [4])

Bild 1 Das Klima des ungeheizten Innenraumes, das „natürliche“ Innenklima, ist abhängig vom Anteil bestrahlter Fensterflächen und der Wärmeisolation. Das Glashausklima (oben) ist wärmer als das Klima der geschlossenen gutisolierten Kiste (Mitte). Am höchsten steigt der durchschnittliche Temperaturunterschied zwischen drinnen und draußen beim isolierten Haus mit zur Sonne gerichteten Fenstern (unten)

Raumklima«) bei minimalem Heizenergiebedarf allein über Entwurf und Hüllkonstruktion definiert werden kann, erreicht durch eine gut gedämmte und luftdichte Hülle mit großer, zur Sonne orientierter Verglasung [4]. Damit nimmt er das Prinzip des 40 Jahre später entwickelten Passivhauses [5] vorweg.

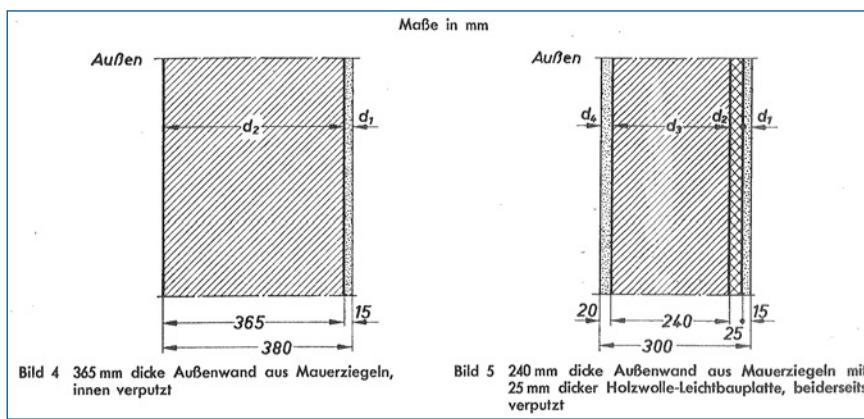
Abb. 5: Außenwandbeispiele in DIN 4108 (1952)

Mit Ausgabe der DIN 4108 WÄRMESCHUTZ IM HOCHBAU 1952 [6] werden erste Vorgaben zum baulichen Wärmeschutz normativ festgelegt. Die schlanke, nichttragende Außenwand muss mit Innen- oder Außenwärmeschutz bekleidet werden, um schimmel- und tauwasserfrei zu bleiben und einen übermäßigen Kohleverbrauch zu vermeiden. Sie ergänzt die traditionelle, bauhandwerklich entwickelte tragende, ungedämmte Mauerwerkswand.

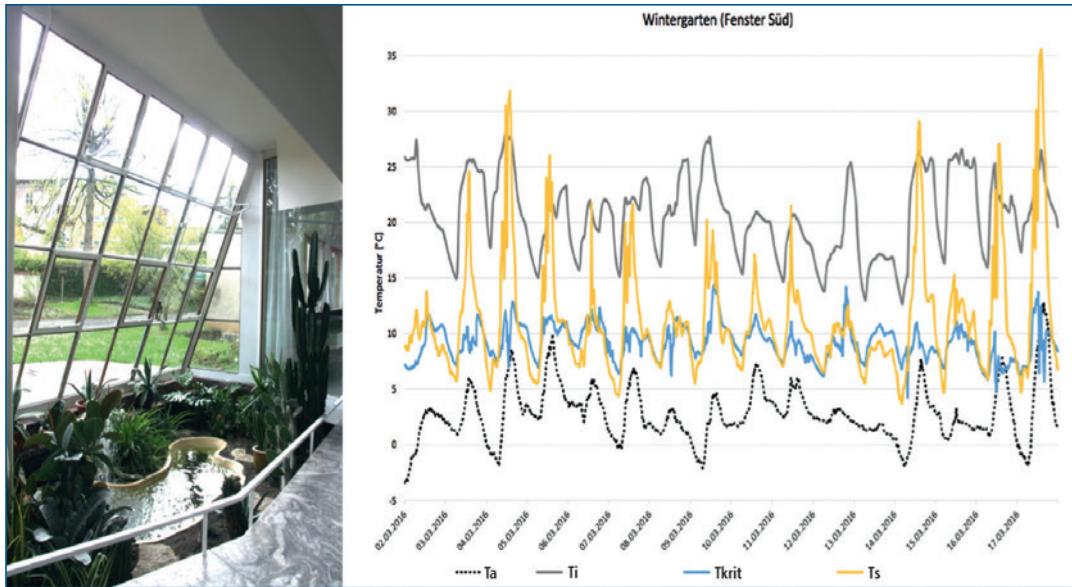
Abb. 6: links: Innenansicht der Südfassade im Wintergarten Haus Schminke, rechts: Messwerte aus dem März 2016

Legende:
 Ta: Außenlufttemperatur,
 Ti: Raumlufttemperatur,
 Tkrit: kritische Oberflächen-temperatur mit 80 % rel.
 Luftfeuchte,
 Ts: Oberflächentemperatur

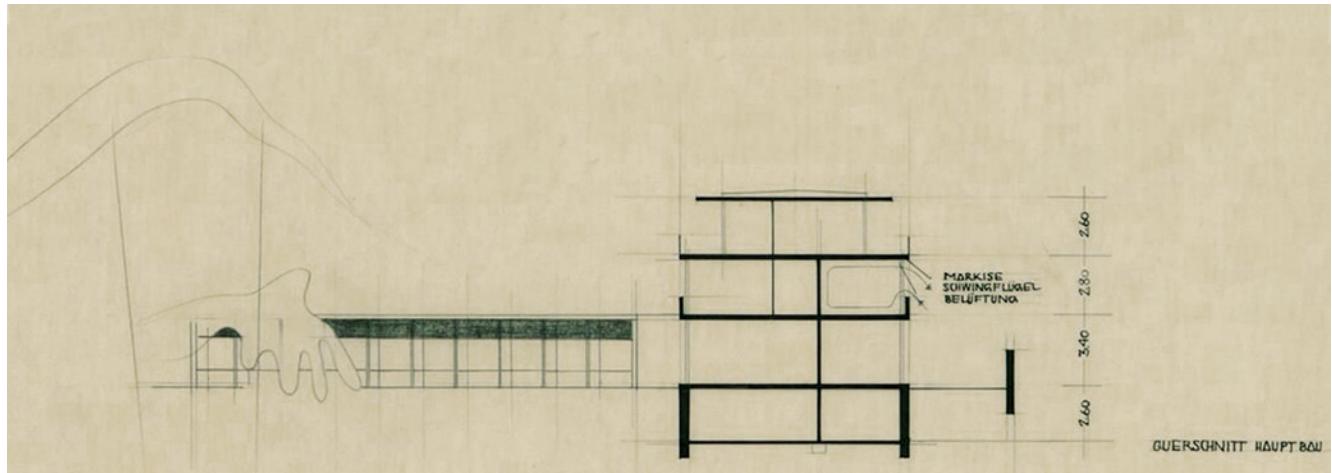
Abb. 10: Schnitt durch den Hauptbaukörper und Pavillon mit Darstellung des Verschattungs- und Lüftungskonzepts (Quelle: Architekturmuseum der TU München)

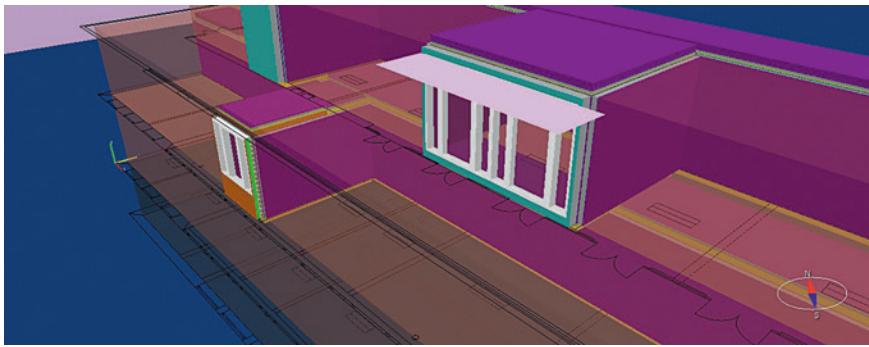
Abb. 12: Ausschnitt Simulationsmodell

Parallel wurde ein möglichst realitätsnahes dynamisches Simulationsmodell aufgebaut und mittels ausgewählter Messdaten kalibriert. Lage,

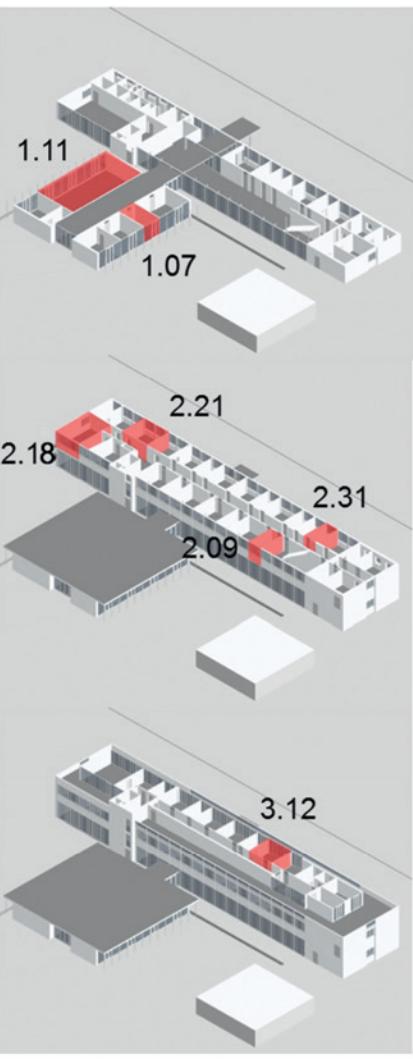
Definierte Raumzonen	Programm	Ziele und Kriterien

Nutzerbefragung	<p>Empfundene Behaglichkeit: Raumtemperatur, Luftfeuchte, Luftbewegung, Luftqualität, Belichtungssituation, persönliches Lüftungsverhalten*, Bedienung der Verschattung*</p> <p>*direkt auch relevant für den Energiebedarf</p>
	Messungen der Raumlufttemperatur und -feuchte	<p>Gemessene Behaglichkeit: Vergleich mit Richtwerten und den Ergebnissen der Befragung</p> <p>Schadenspotentiale: Hohe Raumluftfeuchte als Voraussetzung von Schimmelgefahr.</p> <p>Energie: Parallelverlauf der Raumklimawerte im Vergleich zum Außenklima weist auf die Qualität der Gebäudehülle (Transmission und Infiltration) hin.</p>
	Messung der Oberflächentemperatur an ausgewählten Hüllbauteilen	<p>Energie: Kalte Oberfläche = schlechte Dämmqualität</p> <p>Schadenspotentiale: Kalte Oberfläche, erhöhte Oberflächenfeuchte, Schimmelgefahr</p> <p>Behaglichkeit: Erhöhter Wärmeabfluss kann lokale Unbehaglichkeit erzeugen.</p>

Simulationsmodell	<p>Bewertung aller drei Kriterien: Modellieren des Bestandes, Bestandsimulation und Abgleich mit den Messergebnissen zur späteren Modellierung und Simulation der Sanierungsvarianten.</p>

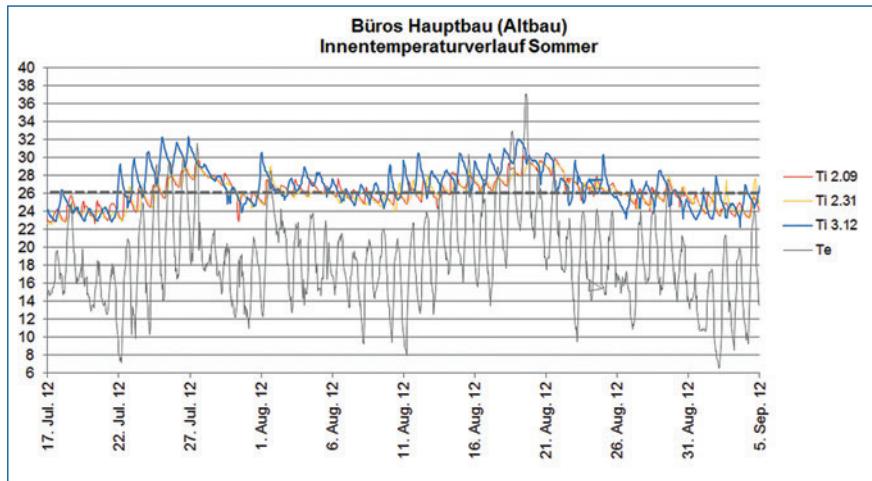
Abb. 14: Messdaten des Temperaturverlaufs im Sommer für die Zonen 2.09/2.31 im 1. OG und 3.12 im Staffelgeschoss; besonders das Staffelgeschoss überhitzt teils extrem.

Die bestehende Gebäudehülle weist je nach Raumzone und Bauteil unterschiedliche Eigenschaften und damit auch individuelle energetische Mängel auf. Hinsichtlich der thermischen Behaglichkeit weisen die Ergebnisse des Monitorings in allen Raumzonen auf ein Defizit des sommerlichen, aber auch des winterlichen Wärmeschutzes hin. Die gemessenen sommerlichen Raumtemperaturen sind in den meisten Räumen zu hoch. Spitzentemperaturen im Staffelgeschoss übertreffen 30°C. Die Beschwerden der Nutzer in der Befragung bestätigen dies. Die Befragung liefert hierzu aber auch mögliche Begründungen im Nutzerverhalten: Die Mitarbeiterinnen und Mitarbeiter lüften nach eigener Aussage eher wenig und bedienen den Sonnenschutz selten. Das Problem der starken Erwärmung herrscht nicht nur im Hochsommer, sondern besteht bereits ab Anfang Mai und bis in den September hinein, im Sitzungszimmer des Pavillons sogar im Februar. Die Gründe hierfür sind vielfältig. Bonn liegt zum einen in der »sommerheißen« Rheinebene, was sich in der Realität in Sommern mit hohen Spitzentemperaturen und

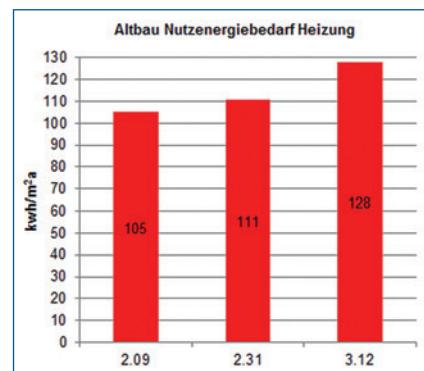
Abb. 15: Altbau Nutzenergiebedarf Heizung im Bestand

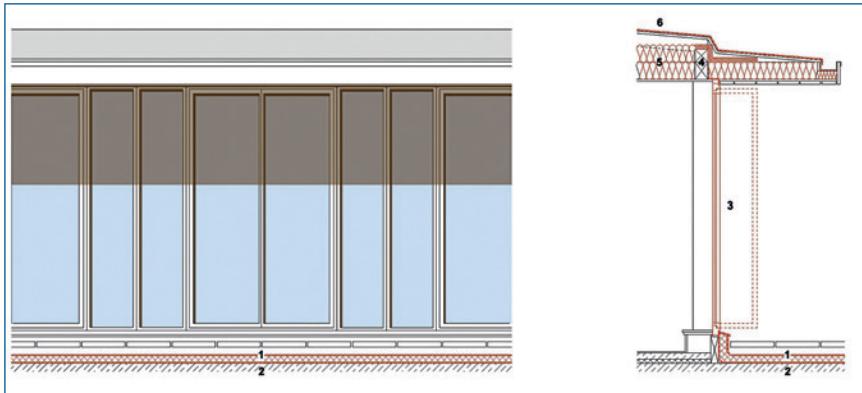
Abb. 16: Entwurf Ertüchtigungsmaßnahmen

- Staffelgeschoss
 1 neue Dachdämmung und Abdichtung
 2 bestehende Rohdecke
 3 neues Fensterelement
 4 bestehende Pfette
 5 Dachraum ausgedämmt, belüftet
 6 neue Dachabdichtung

Im Fokus dieses Beitrags steht der Hauptbau von 1955 mit Staffelgeschoss. Das flach geneigte Walmdach auf dem Hauptbau stellt ob seiner Geometrie viel Raum für das Ausfüllen mit Wärmedämmung zur Verfügung. Vorgeschlagen wird die Erneuerung der Wärmedämmung zwischen den beidseitig auskragenden Deckenbalken mit 16 cm Zelluloseschüttung. Im Hohlraum ist Platz für weitere 18 cm Dämmung. Die Zellulosedämmung empfiehlt sich

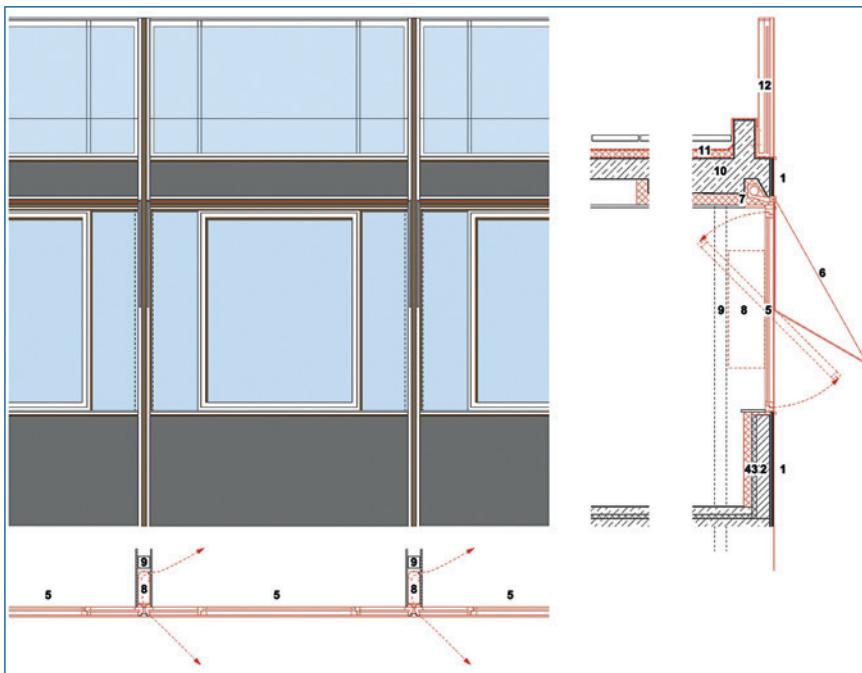
Abb. 17: Entwurf Ertüchtigungsmaßnahmen 1. OG und Dachterrasse

- 1 Terrazzoputz
 2 Brüstungsmauerwerk
 3 Heraklit (1955)
 4 Kalziumsilikat (2010)
 5 Schwingfenster
 6 Fallarmmarkise
 7 Flankendämmung mit integriertem Markisenkasten
 8 Einzellüfter in Trennwand (optional)
 9 Stütze in Trennwand
 10 Geschossdecke
 11 Dachterrasse
 12 Glasbrüstung

Im Erd- und ersten Obergeschoss komplettieren neue, textile Fallarmmarkisen die straßenseitigen Fassaden. Hierzu werden die noch vorhandenen Aussparungen in den Geschossdeckenstirnen wieder aktiviert, womit die Markisenkassetten unsichtbar montiert werden können. In diesem Zuge wird diese Wärmebrücke durch Ausdämmen

der Kassetten und Flankendämmung der Raumdecke ertüchtigt. Die Fallarmmarkisen sind grundsätzlich manuell steuerbar, fahren aber bei Sonneneinstrahlung auch automatisch aus. Nur so können die ausreichende Verschattung gewährleistet und der Kühlbedarf minimiert werden.

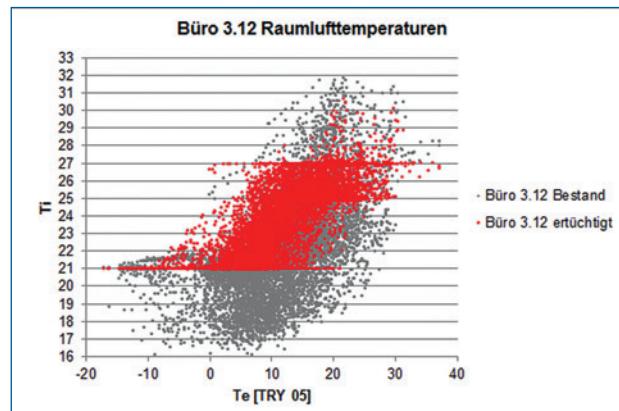
Abb. 18: Raumlufttemperaturen im Staffelgeschoss

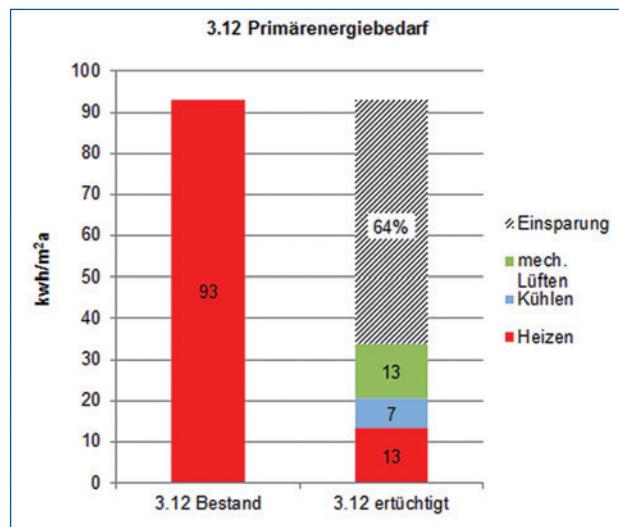
Abb. 19: Staffelgeschoss Primärenergiebedarf vorher/nacher

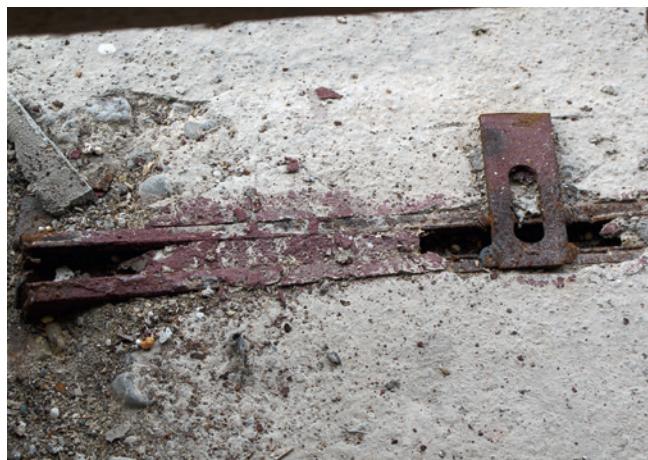
Abb. 2: Metallanker mit bleihaltiger Korrosionsschutzbeschichtung

sind die wichtigsten Schwermetalle und Spurenelemente sowie ihre häufigsten Anwendungen zusammengefasst [6, S. 195 ff.]. Abb. 2 zeigt ein Metallteil mit einer typischen bleihaltigen Korrosionsschutzbeschichtung.

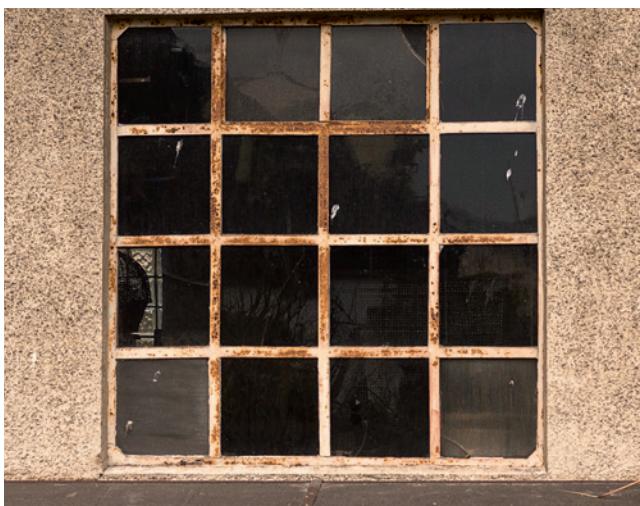
Abb. 3: Werkstattfenster mit Metallrahmen. Häufig sind die Kitte bei solchen Verglasungen asbesthaltig.

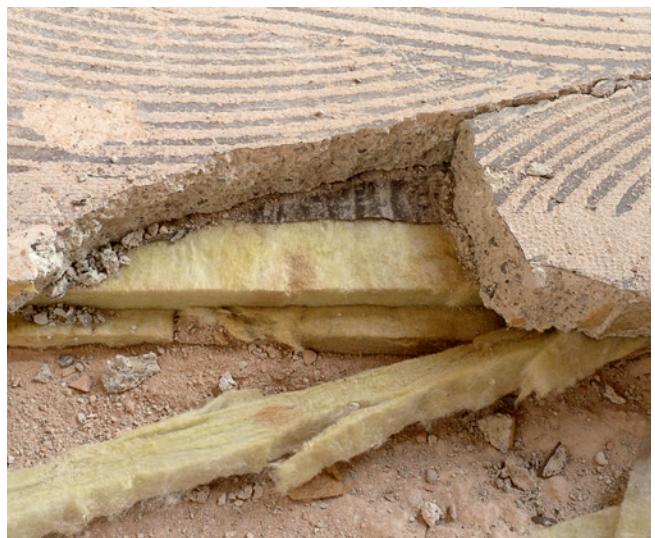
Abb. 4: Trittschalldämmung aus alter Mineralwolle mit lungenängigen Anteilen

Künstliche Mineralfasern kommen in den Bereichen Wärme- und Schalldämmung zum Einsatz. Typische Einsatzgebiete sind Zwischenparrendämmung, Wärmedämmverbundsysteme, Dämmung von Heizungsrohren und Lüftungskanälen, Trittschalldämmung unter Estrichen und der Einsatz in Schalldämpfern in Abluftanlagen. Abb. 4 zeigt eine Trittschalldämmung aus Mineralwolle mit lungenängigen Anteilen.

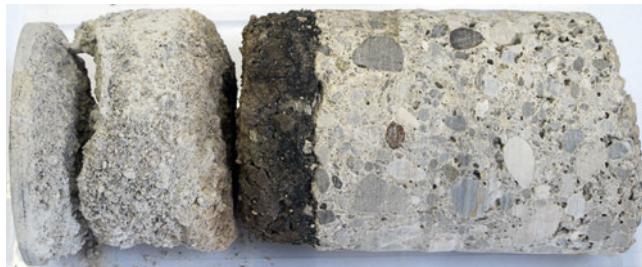
Abb. 5: Bohrkern eines Fußbodenaufbaus: Als Dämmmaterial zwischen Bodenplatte und Estrich wurde Teerkork eingebaut.

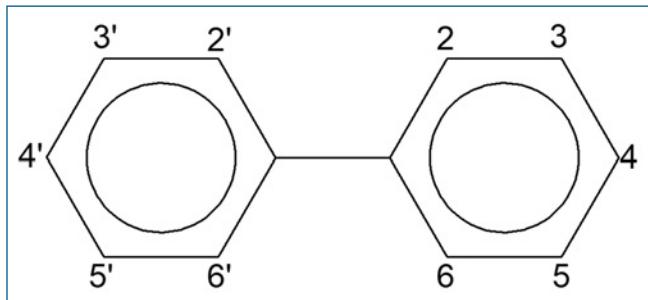
Abb. 6: Molekulare Grundstruktur von PCB

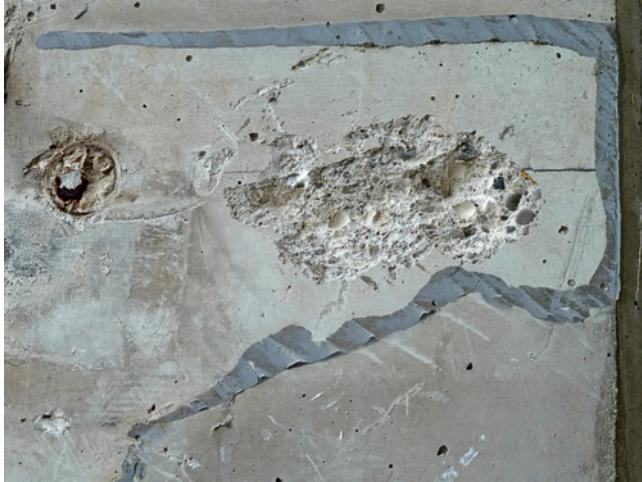
Abb. 7: Anhaftungen von PCB-haltiger Dichtmasse an einem Betonträger nach dem Ausbau eines Fassadenelements

Abb. 7 zeigt Anhaftungen einer PCB-haltigen Fugenmasse an einem Betonbauteil. Die Fuge zwischen Betonbauteil und Fassadenelement war mit einer PCB-haltigen Fugenmasse abgedichtet. PCB besitzen einen hohen Siedepunkt und einen niedrigen Dampfdruck. Sie können deshalb auch

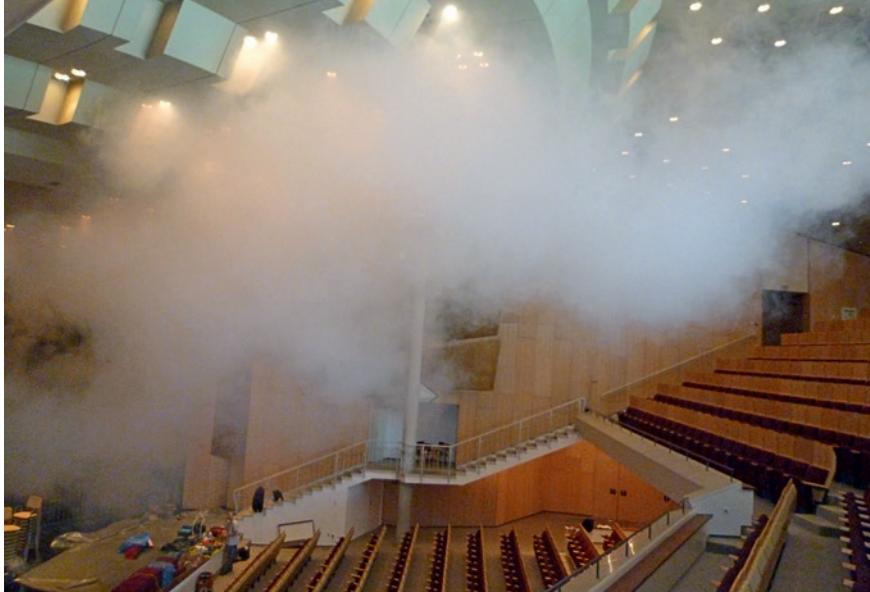
Abb. 5: Rauchversuch im Zuschauerraum

richtungszeit genügte. Um herausfinden zu können, ob durch diese gegebenen Verhältnisse keine realen Gefährdungen des Zuschauerraums entstehen – was durch eine anderweitige Untersuchung zuvor unterstellt wurde – und wirksame Löscharbeiten möglich sind, wurde im Rahmen der o. g. Gefährdungsanalyse ein Rauchversuch vor Ort durchgeführt. Dabei wurde als realistisches Szenario während des bestimmungsgemäßen Gebrauchs ein Brand auf der Vorbühne simuliert. Die Ergebnisse des Versuchs wurden gemeinsam mit der zuständigen Brandschutzdienststelle besprochen; es konnte ein grundsätzlich zufriedenstellendes Ergebnis eruiert werden, wenngleich die Zeit der Entrauchung durch technische Maßnahmen verbessert werden sollte, da sich die vorhandene Rauchklappe

nur einseitig öffnen ließ und somit bei ungünstigen Windverhältnissen eine Entrauchung ggf. behindert werden könnte. Reale Gefährdungen für Besucher im Zuschauerraum waren jedoch nicht attestiert und die wirksame Brandbekämpfung stand hinsichtlich einer möglichen Rauchableitung nicht in Frage. [3]

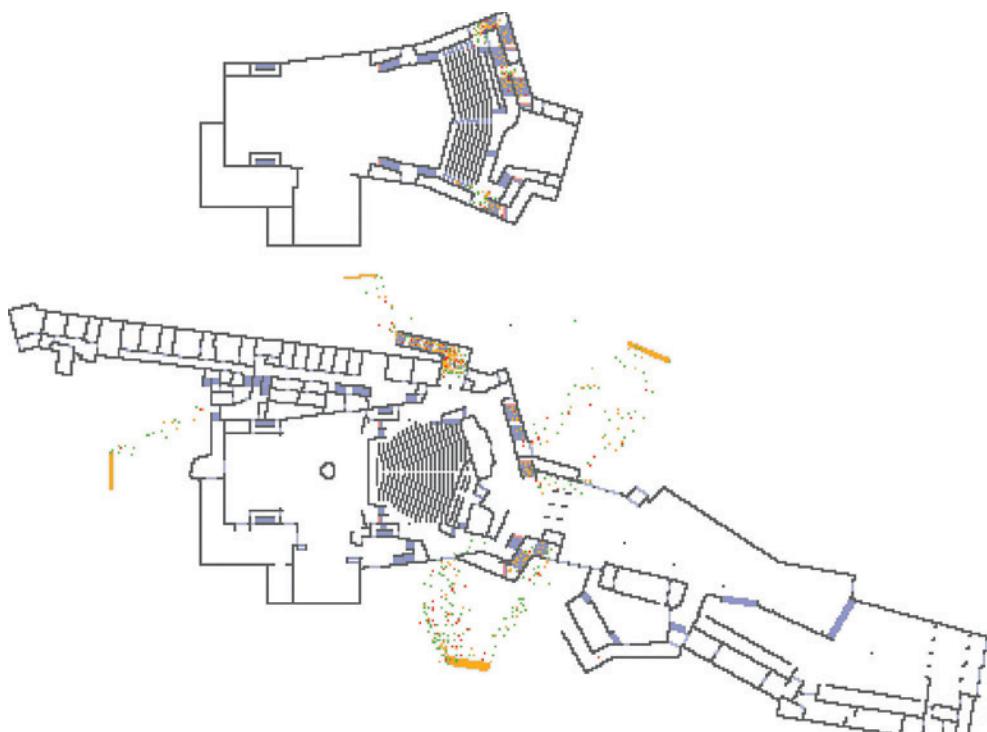
Abb. 6: Entfluchtung nach zwei Minuten (95 % Wert): Personen sind aus dem Gefahrenbereich heraus. [4]

Das Ergebnis der mit der Software PedGo durchgeföhrten Simulation [4] zeigte, dass 1.066 Personen (einschließlich der Mitwirkenden auf der Bühne) bei einer ausverkauften Veranstaltung über die Rettungswege das Theater in 5:12 Minuten verlassen und die festgelegten Sammelpunkte erreicht haben (Tab. 1). Bereits nach zwei Minuten sind die Personen aus dem Gefahrenbereich heraus (Abb. 6) und nach knapp drei Minuten haben alle Personen den Veranstaltungssaal verlassen. Die ermittelte Evakuierungszeit (Reaktionszeit + Gehzeit der Personen) ist dabei die Zeit von der Alarmierung der Personen bis zum Erreichen eines sicheren Bereichs. Die Alarmierungszeit (Brandentstehung bis Alarmie-

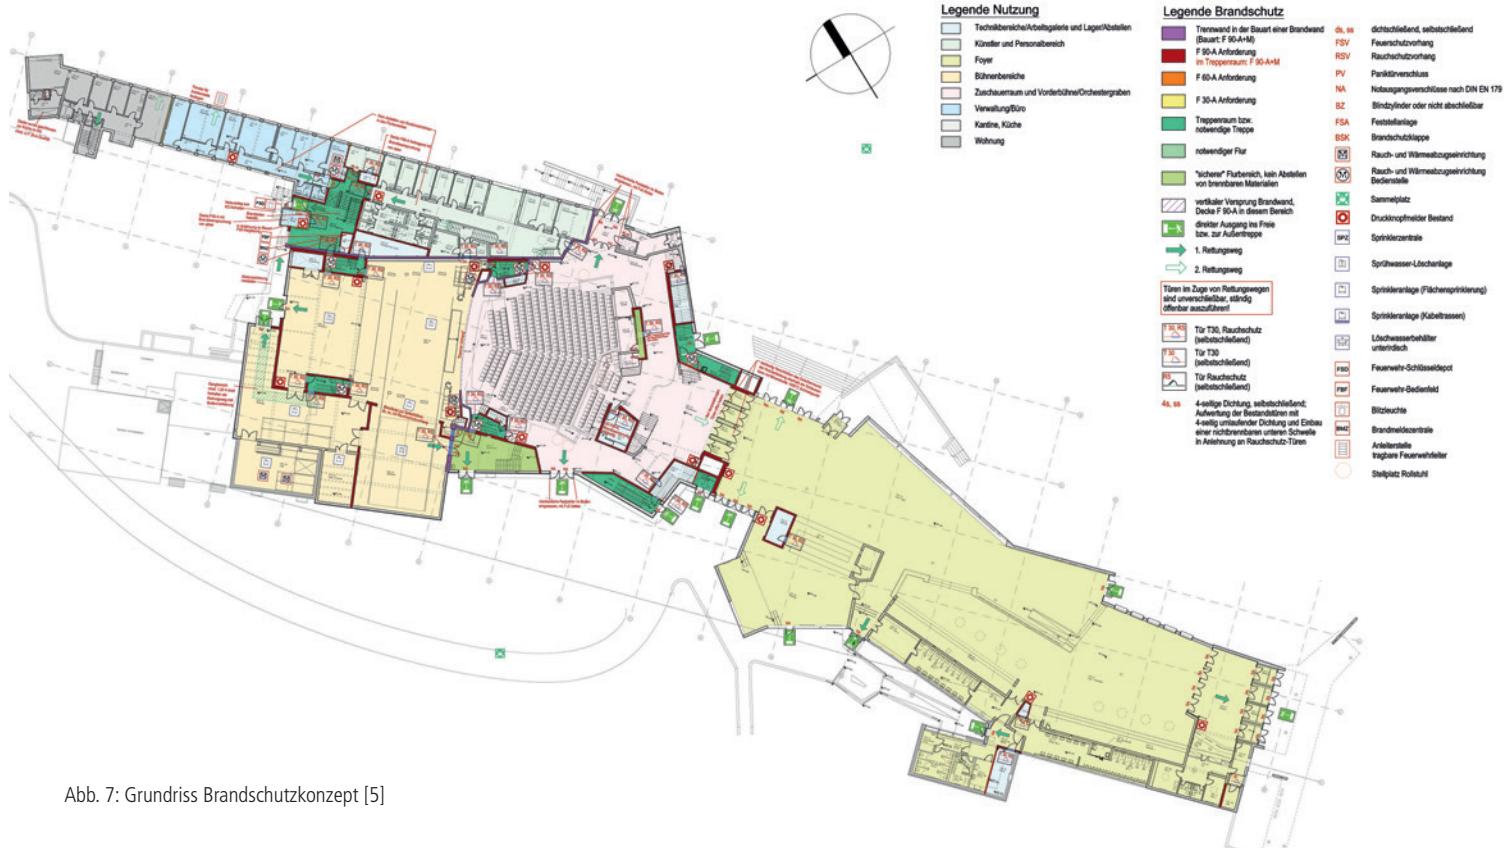
Abb. 7: Grundriss Brandschutzkonzept [5]

Anforderungen genügt. In den Abb. 7 und 8 sind die zwei Ebenen der Zuschauerbereiche zu sehen, welche die grundlegende brandschutztechnische Struktur erkennen lassen.

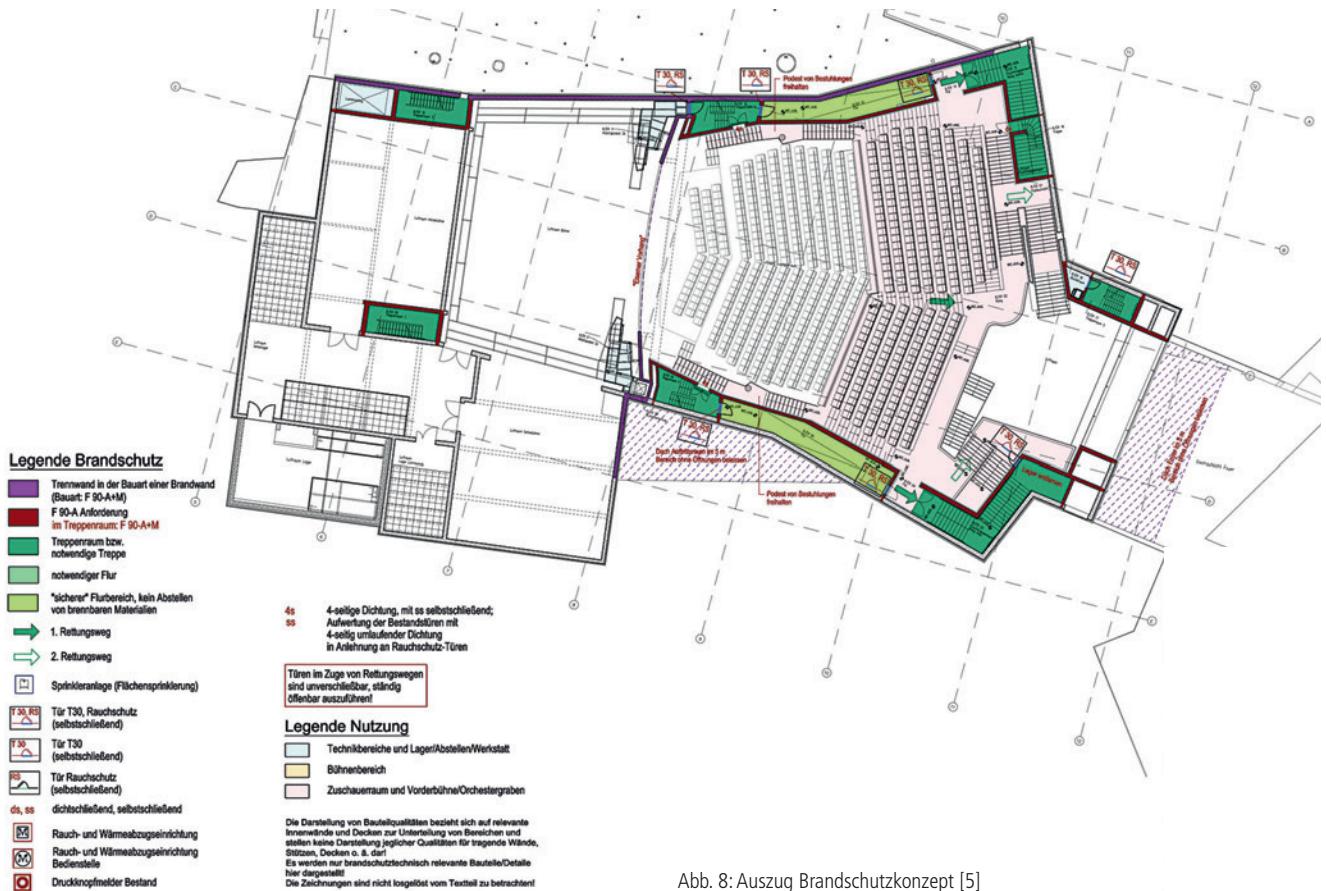
Abb. 8: Auszug Brandschutzkonzept [5]

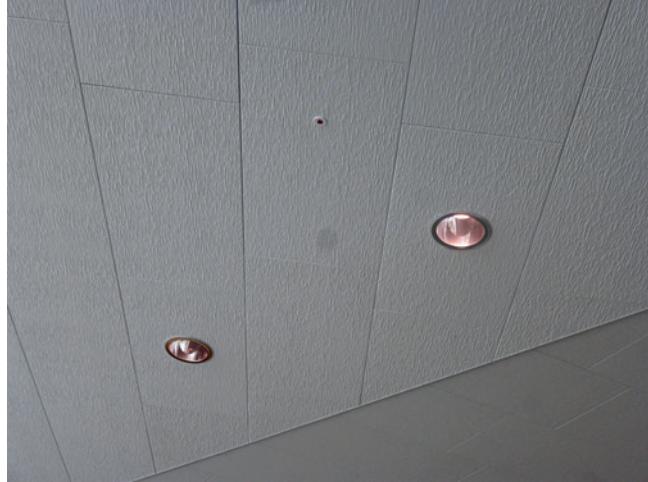
Abb. 9: Kaum wahrzunehmen: Rauch-Ansaug-System der BMA im Foyer

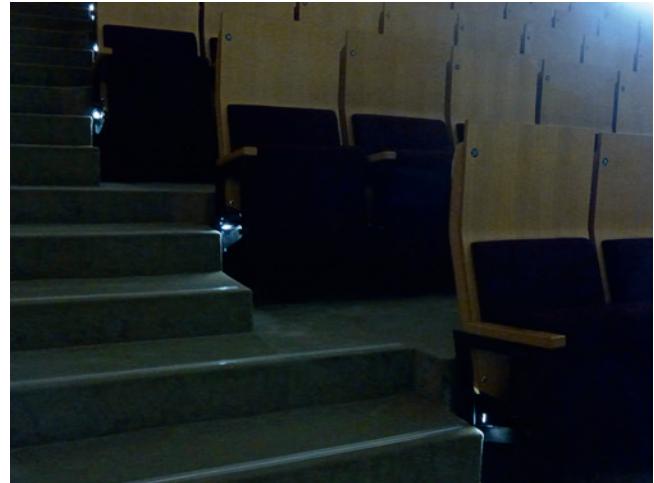
Abb. 11: Neue Stufenbeleuchtung

im Gefahrenfall zügig geräumt wird, wodurch es in Abstimmung mit der zuständigen Brandschutzdienststelle als ausreichend angesehen wurde, lediglich innerhalb der bestehenden Abluftkanäle geeignete Entrauchungsventilatoren zu integrieren, um die Möglichkeit der Kaltrauchabführung für die Feuerwehr zu verbessern. Die bestehende Brandmeldeanlage war im Bestand nur als Teilbrandmeldeanlage vorhanden. Vor allem wegen der vielfältigen Erleichterungen wurde die Brandmeldeanlage, die ohnehin zu erneuern war, prinzipiell als Anlage der Kategorie 1 nach DIN 14675 vorgesehen, jedoch ohne vollständige Überwachung des großen Saals. Für das Foyer wurde wegen der überlieferten geradlinigen Deckengestaltung, die durch einzelne Brandmelder nicht gestört werden konnte, ein Rauch-Ansaug-System gewählt (Abb. 9). Sozusagen hinter den Kulissen war die Technik umfangreich zu erneuern, was in diesem Fall aus denkmalpflegerischer Sicht als unkritisch bewertet wurde (Abb. 10). Bauzeitlich nicht vorhanden, aber aus Sachverständigen-sicht unverzichtbar, war die Einrichtung einer Stufenbeleuchtung im großen Saal. Diese Maßnahme wurde im Rahmen einer überfälligen Erneuerung der Sitzauflagen möglich (Abb. 11).

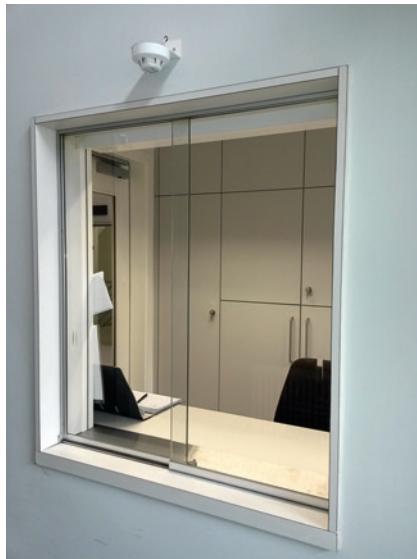
Abb. 16: Feuerschutzvorhang zur Abtrennung des Pförtnerbereichs

Zur Abtrennung gefährdeter Bereiche von Rettungswege, wie z. B. des nicht ständig besetzten Pförtnerbereiches vom Bühneneingang, wurden u. a. Feuerschutzvorhänge verwendet. Diese führte aufgrund bisheriger teilweiser Unkenntnis der Beteiligten zu zwischenzeitlichem Diskussionsbedarf (Abb. 16), wie das immer wieder bei brandschutztechnisch modernen Bauweisen auftritt.

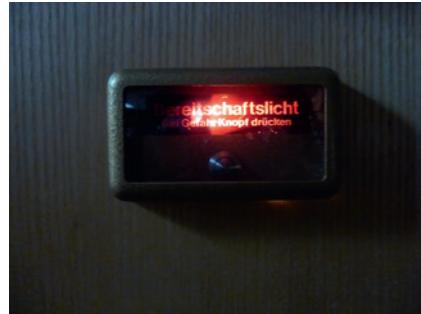
Abb. 17: Technisch neuer Inhalt unter dem bauzeitlichen »Gewand«

fang die vorhandene Substanz wiederverwendet werden. Durch eine intensive Zusammenarbeit aller Planungsbe teiligten, die auch kontroverse Diskussionen untereinander mit sich brachte, wurden vom heutigen Standard abweichende Situationen erarbeitet (Abb. 17 bis 19), die u. a. die umfassende Erhaltung der einmaligen räumlichen Situationen ermöglichte. Im Gegenzug wurden seitens der zuständigen Denkmalschutzbehörden mit Augenmaß – durchaus auch unter Zulassung von Beeinträchtigungen im denkmalpflegerischen Sinne – Veränderungen des Bau denkmals wegen sicherheitstechnisch notwendiger Überlegungen als akzeptabel beurteilt (Abb. 19).

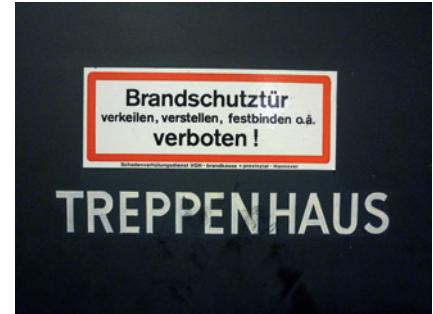
Abb. 18: Erhaltene Feuerschutztür

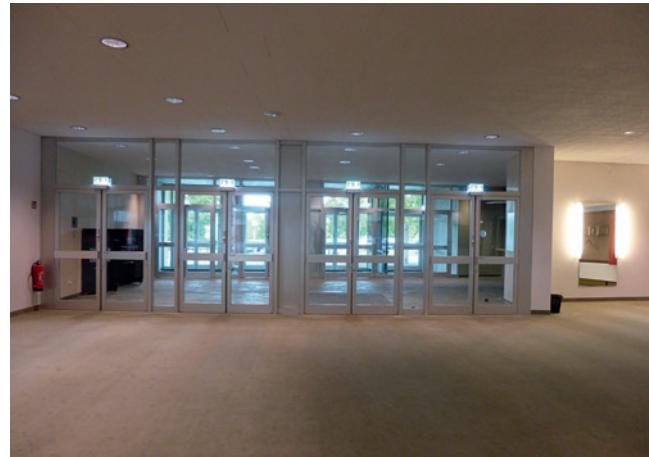
Abb. 19: Bauzeitliche Türen und Verschlüsse wurden erhalten, die Rettungsweg kennzeichnung jedoch erneuert.

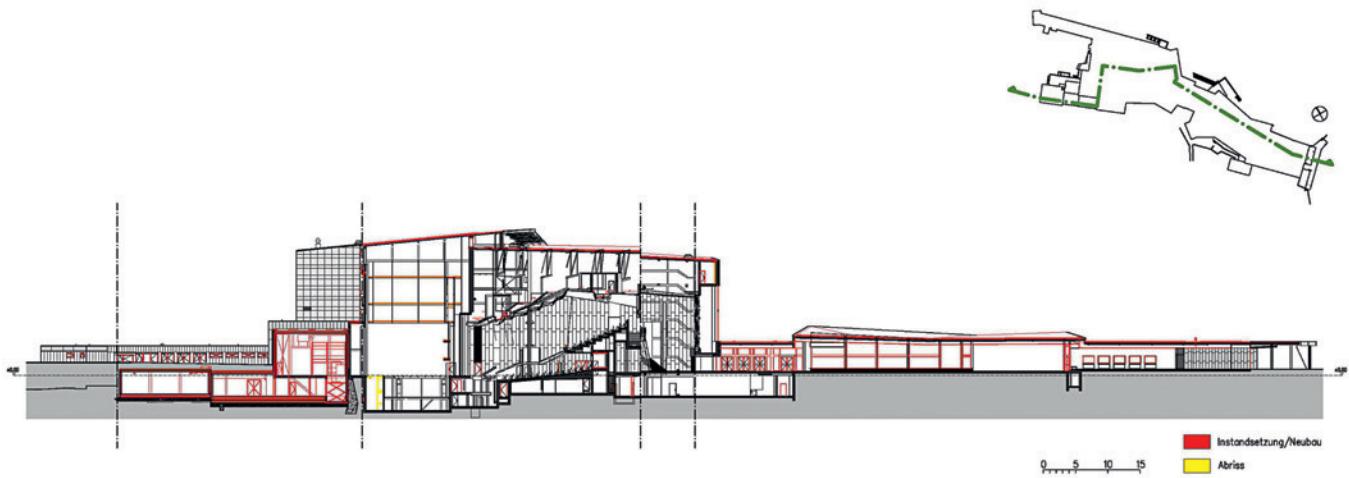
Abb. 2: Im Querschnitt sind die hinteren Neubauten gut zu erkennen. Auch Dächer und Fenster wurden energetisch verbessert. (© Brenne Architekten)

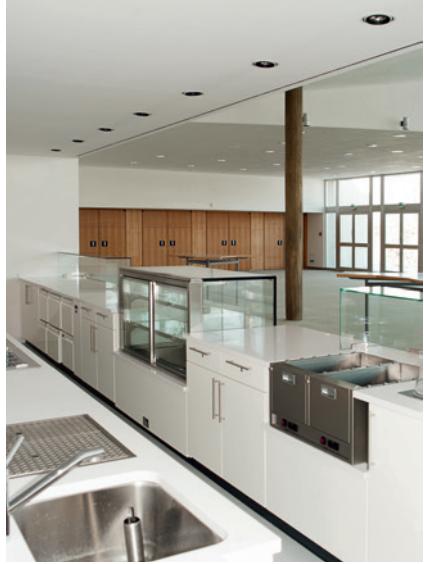
Abb. 3: Erneuerte Küche der beidseitig zugänglichen Bar (© Brenne Architekten)

mit der großen Garderobe und den Zügängen zu den Toiletten von der Bar (Abb. 3). Hier steigt die Decke von der Bergseite Richtung Innenstadt an, wo sich die Fassade zu einem 25 m breiten Panoramafenster öffnet (Abb. 4 und 5). Von hier geht der Blick über Rasenflächen und das Planetarium zur etwas tiefer liegenden Stadt und der VW-Autostadt. Bevor man in den Bühnenraum kommt, öffnet sich noch einmal die Fassade auf beiden Seiten zur bewaldeten Bergseite und zum Park.

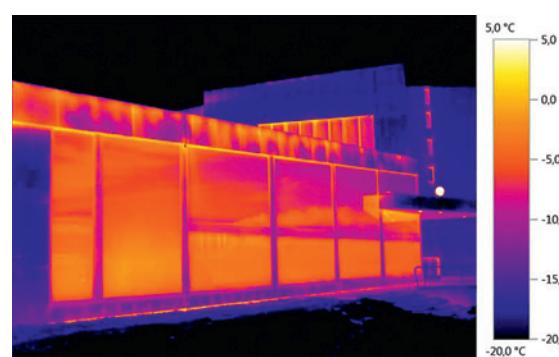
Abb. 4: Die Thermografie des Panoramafensters im Foyer zeigt starke Wärmeverluste im Dachrandbereich. Dieser bauzeitliche Ausführungsfehler wurde verbessert. (© eneryst braunschweig)
