BAUSUBSTANZ

FLUGDACH – FALTWERK – FERTIGTEILE

Der bauliche Umgang mit Denkmalen
der 1950er- bis 1980er-Jahre

Denkmalgerechte Instandsetzung historischer Stahlbetonbauwerke – Regelwerke und technische Möglichkeiten

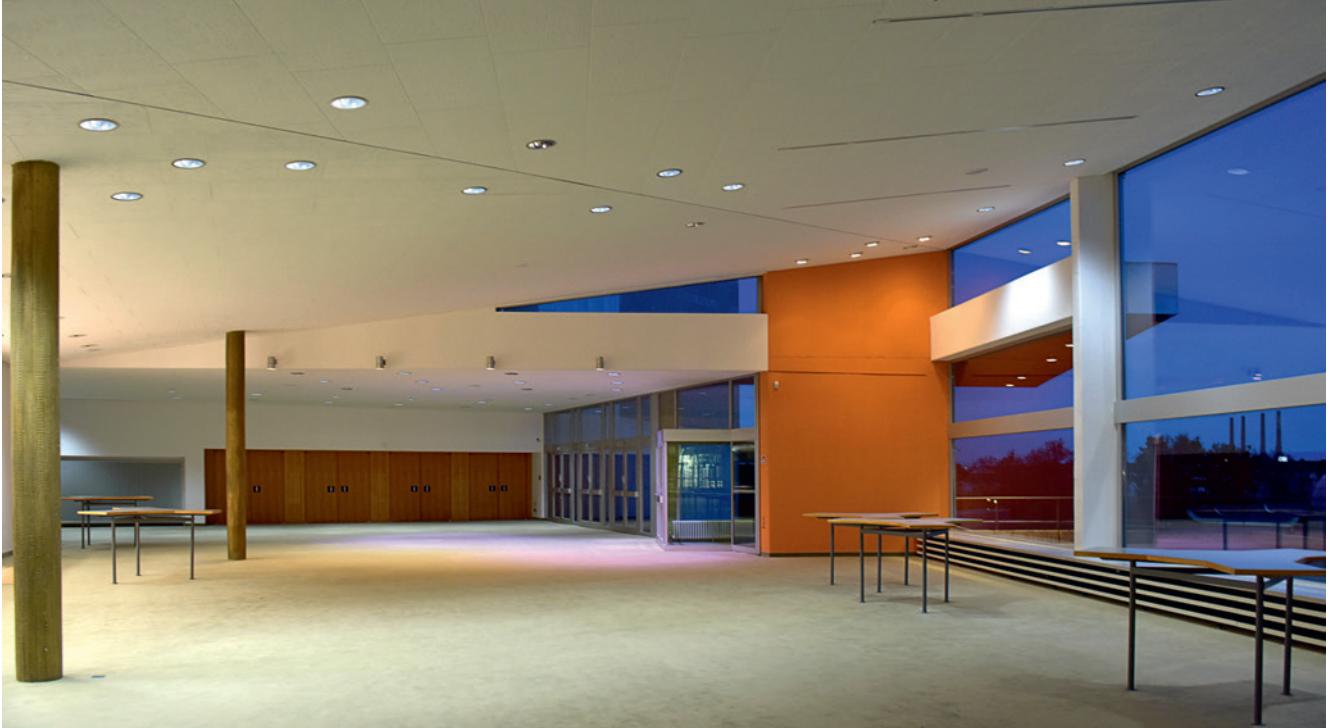
Abb. 5: Vor der Bar öffnet sich der Raum zum Panoramafenster. Markant sind die restaurierten Sterntische von Scharoun und die Sichtbetonwand. Ihr ursprünglicher Terracottaton wurde nach Befunduntersuchungen wiederhergestellt. (© Lars Landmann)

- der Schminkraum erhielt seinen Fliederton zurück (Abb. 10 und 11),
- die zwischenzeitlich rosafarbene Sichtbetonoberfläche ist wieder Terracottafarben (Abb. 5),
- die Säulen unter dem Vordach des Haupteingangs stehen wieder in ihrem ursprünglichen satten Dunkelrot,
- der Goldton der sägerau geschalteten Betonstützen im Foyer wurde vorsichtig aufgearbeitet (Abb. 5).

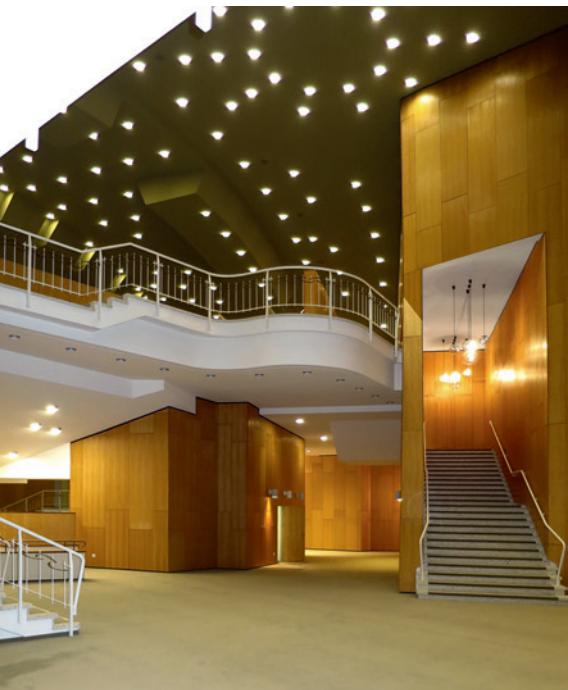
Abb. 6: Die Anordnung der Downlights im Zwischenfoyer konnte durch eine Ausnahmeregelung erhalten werden. Sie erhielten eigens entwickelte LED-Leuchtmittel. (© Brenne Architekten)

Durch eine akustische Schleuse betritt man das Zwischenfoyer (Abb. 6), das die gleiche statliche Höhe aufweist wie der Zuschauerraum. Über ein großes Fenster nach Südosten (Abb. 7) kann es mit Tageslicht aus-

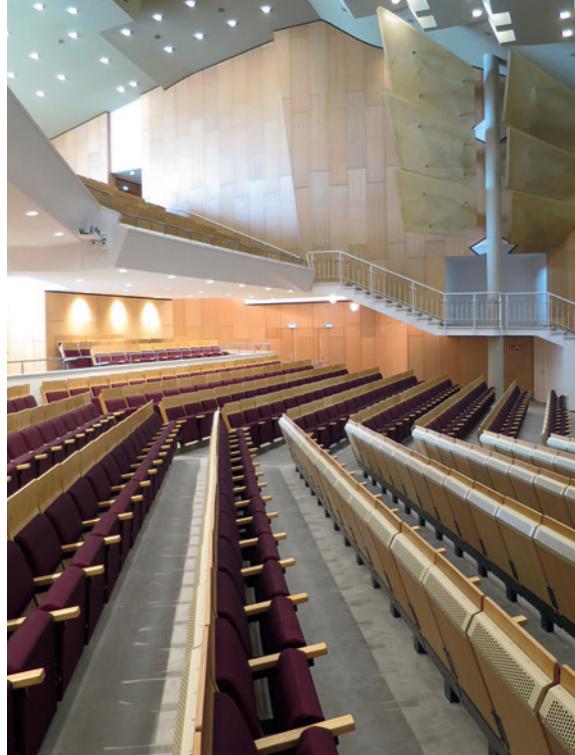
Abb. 8 (rechts): Zuschauerraum mit aufbereiteten Stühlen. Auch die Klimatechnik in ihrem Inneren wurde überholt. Luftverteilung und Geräuschentwicklung konnten deutlich verbessert werden. (© Brenne Architekten)

Nicht nur die roten Polster und das Eschenholz der Bestuhlung wurden sorgsam aufgearbeitet, sondern auch die Lüftungstechnik in ihrem Inneren. »Das bauzeitliche Konzept der integrierten Lüftung war im Grunde gut durchdacht«, lobt Winfried Brenne [4, S. 53]. Frische und temperierte Luft gelangt über die Stühle in den Saal. In ihre Lehnen sind Elemente der Lüftungstechnik integriert, die durch eine Druckkammer unter dem Zuschauerraum versorgt werden. Durch ungünstige Details gab es jedoch unangenehme Zugerscheinungen sowie störende Geräusche für die Besucher. Durch Computersimulationen und einen Laborprüfstand mit Kunstnebel konnten die störenden Details ausgemacht werden. Nach dem Austauschen der Schalldämmmatte und der Luftpistole im Inneren der Stühle und neuen Luftauslassblechen mit integriertem Luftumströmer konnten Luftverteilung und Geräuschentwicklung deutlich verbessert werden (Abb. 8 und 20).

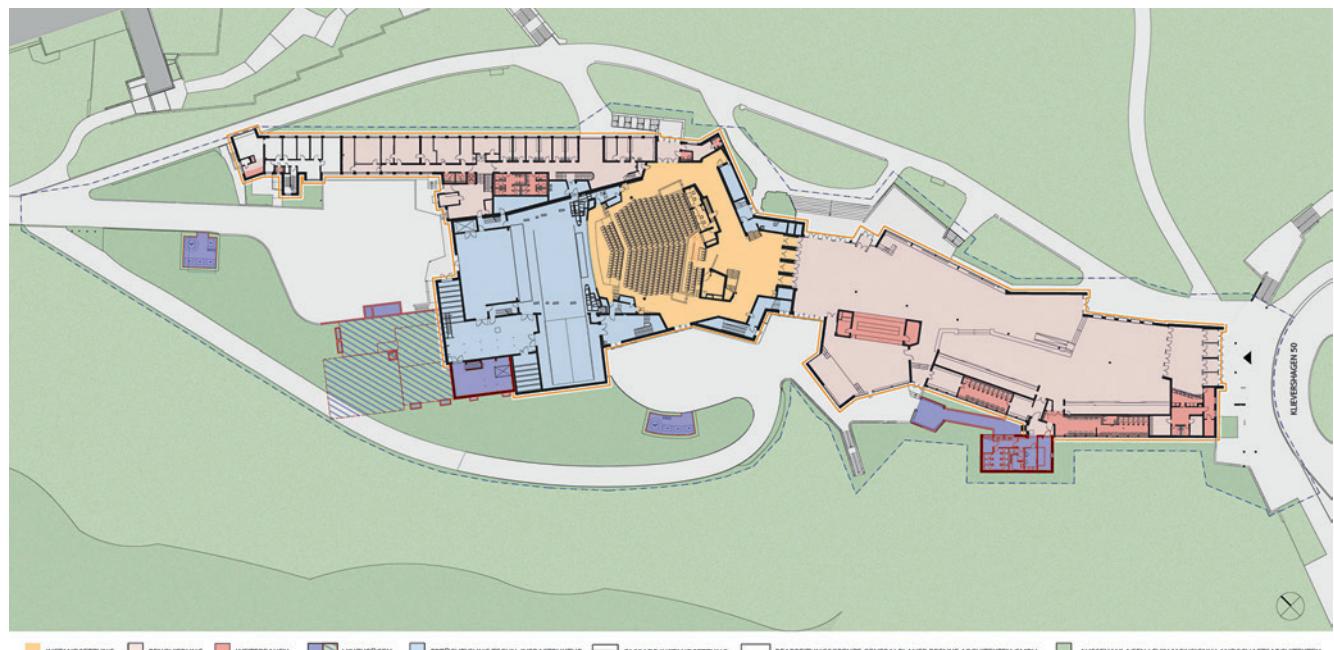
Abb. 9: Im Grundriss des Erdgeschosses sind die verschiedenen Baumaßnahmen farbig eingetragen – vom Instandsetzen, Renovieren und Ertüchtigen bis zum Weiterbauen und Hinzufügen. (© Brenne Architekten)

Instandsetzen, Renovieren, Ertüchtigen und Ergänzen greifen ineinander, um den hohen Zeugniswert des Denkmals zu erhalten (Abb. 9).

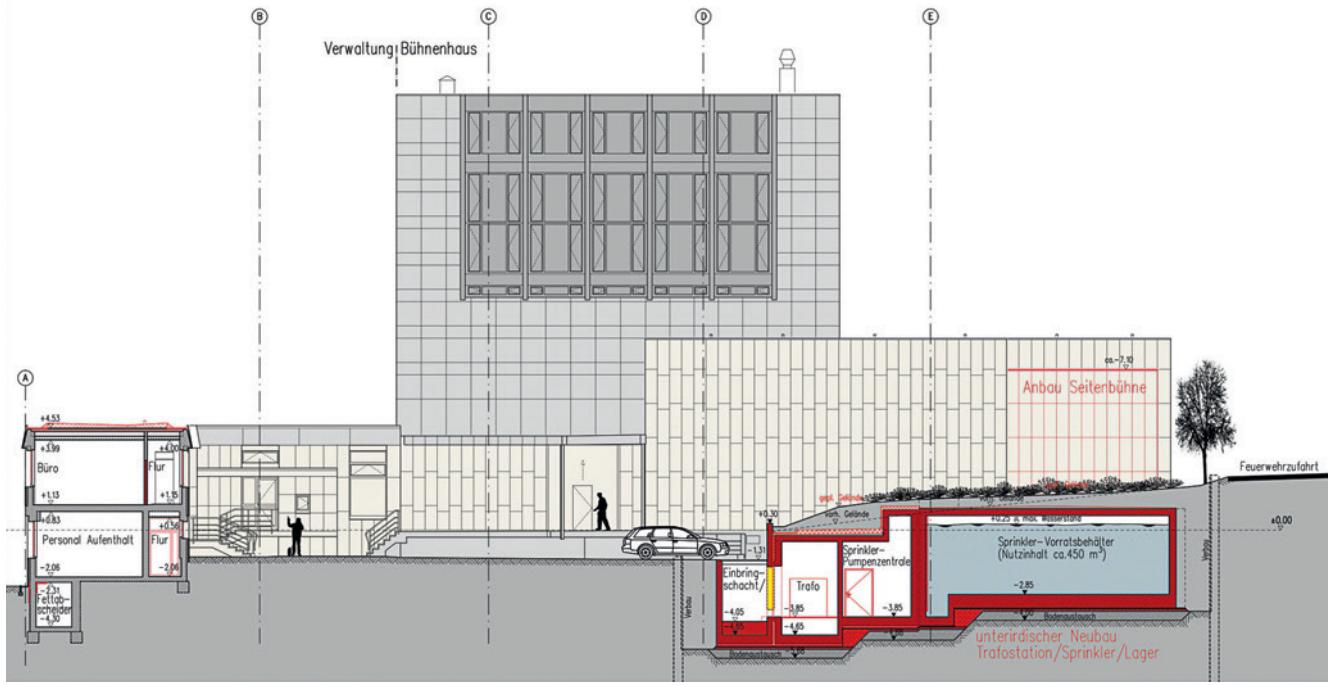
Abb. 14: Schnitt durch die Neubauten mit dem jetzt 15-mal größeren Wasserspeicher. Zusammen mit der Trafostation, der Pumpenzentrale und einem Lager liegt er unterirdisch. (© Brenne Architekten)

Auch hinter dem Bühnenblock wurde behutsam ergänzt. Bis zur Sanierung waren nur 30 m³ Löschwasser vorgehalten worden. Der Rest wurde über das Trinkwasser bereitgestellt, was heute nicht mehr zulässig ist. Die neue unterirdische Zisterne bietet ein Volumen von 450 m³ (Abb. 14). Angrenzend wurden ebenfalls unterirdisch eine Trafostation, Magazine und Abfallbehälter untergebracht. Der Abbau der bauzeitlichen Trafoanlage schafft Platz für neue Komponenten der modernisierten Gebäude- und Bühnentechnik. Oberirdisch planten die Architekten einen neuen Raum für die Seitenbühne und ihre Kulissen sowie für Umbauten. Er ist wie die Originale mit gleichformatigen Travertinplatten verkleidet. Allerdings zeigen sie ein anderes Fugenbild. Zu-

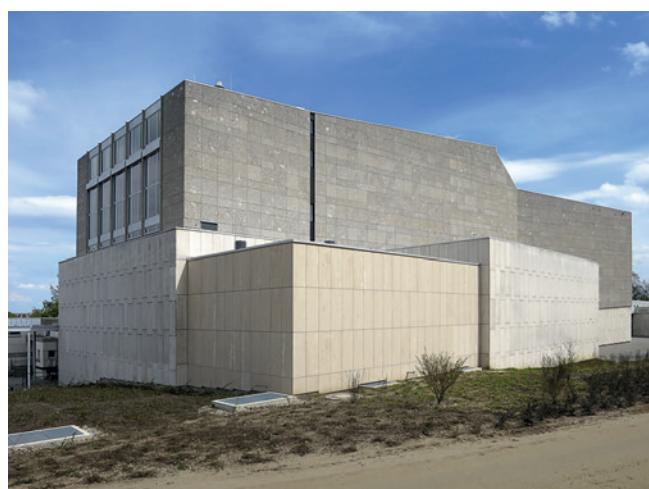
Abb. 16: Der neue Bühnenanbau ist deutlich vom Bestand abgesetzt. Das Format der Fassadenplatten aus Travertin wurde beibehalten. (© Brenne Architekten)

dem ist der Anbau eindeutig von der bauzeitlichen Fassade und dem Dach zurückgesetzt (Abb. 16).

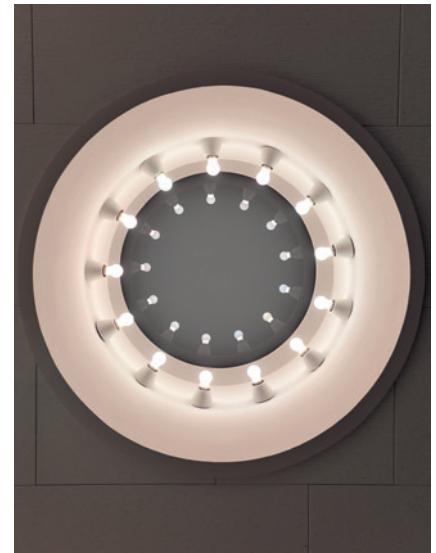
Abb. 18: Die sanierten Oberlichter im Foyer erhielten neue Halogenlampen. Hier konnte kein effizienteres Leuchtmittel gefunden werden. (© Lars Landmann)

Eine weitere Herausforderung waren die Oberlichter im Foyer (Abb. 17). Nachts strahlt in ihnen ein Kranz aus 13 Glühlampen. Da hier kein LED-Leuchtmittel zur Verfügung stand und durch die schlanke Form der Leuchtmittel auch nicht entwickelt werden konnte, ersetzen heute Halogen- die Glühlampen (Abb. 18).

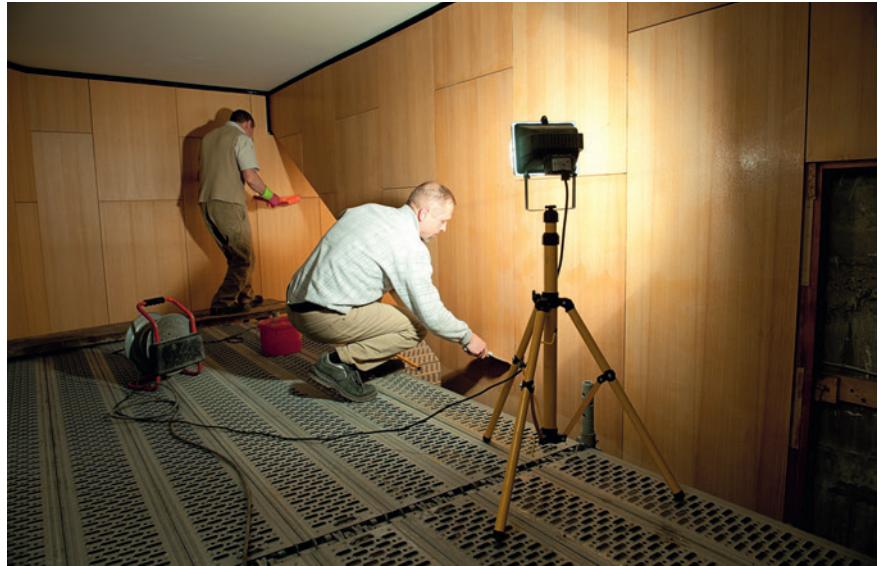
Abb. 19: Lebendiges Eschenfurnier im Zuschauerraum: Die zwischenzeitlich aufgetragene egalisierende Weißlasur wurde restauratorisch entfernt und das unterschiedlich getönte Holz gewachst. (© Lars Landmann)

Auch im Zuschauerraum wurden alle Bauteile und Oberflächen sorgfältig restauriert. Zwischenzeitlich waren die unterschiedlich hellen Eschenfurniere der den Raumeindruck prägenden bauzeitlichen Holzbekleidung der Wände mit einer Weißlasur egalisiert worden. Nach dem restauratorischen Abnehmen der Lasur, dem Ausbessern von Fehlstellen und einem farblosen Wach-

sen kommen ihre honigfarbenen Nuancen wieder voll zur Geltung (Abb. 19).

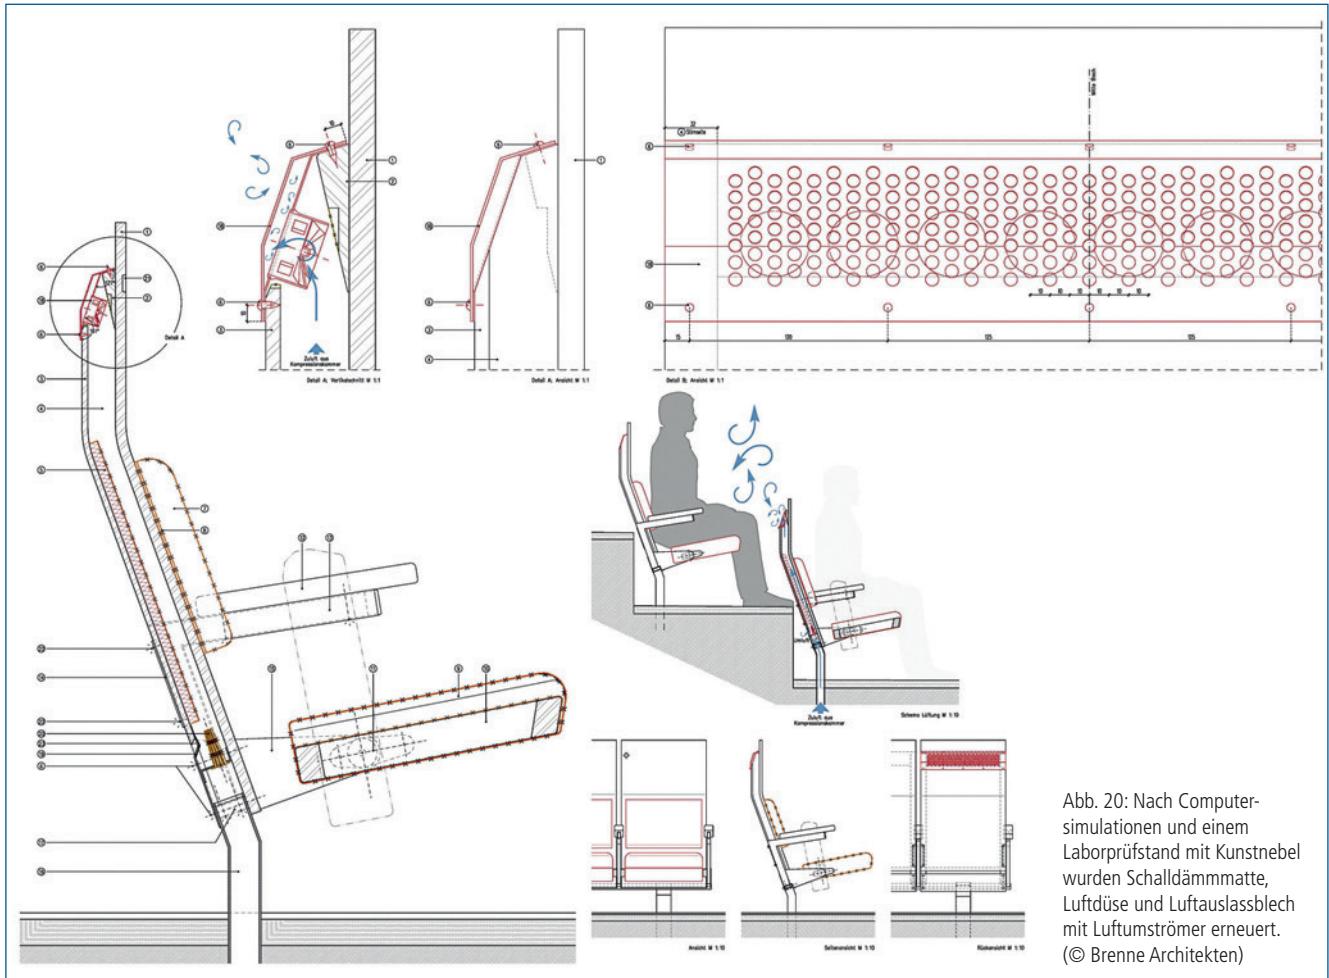
Abb. 20: Nach Computersimulationen und einem Laborprüfstand mit Kunstnebel wurden Schalldämmmatte, Luftpistole und Luftauslassblech mit Luftumströmer erneuert.
(© Brenne Architekten)

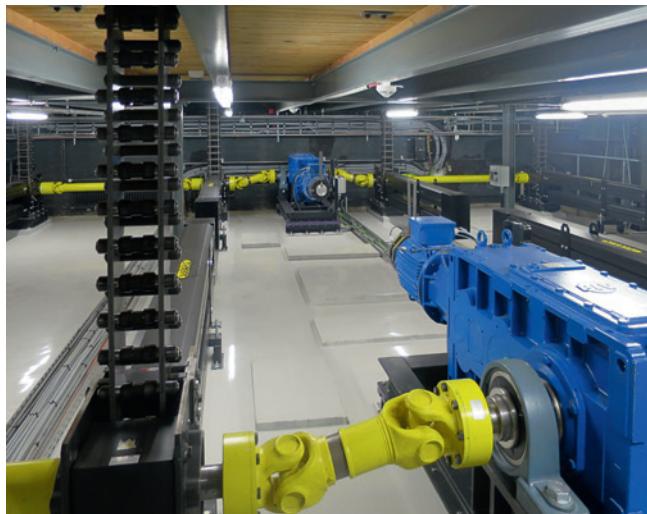
Abb. 21: Die Schubkettenantriebe schieben das Bühnenpodium in Position. Ein erheblicher Teil der Baukosten wurde in solche technische Ausstattung investiert. (© Brenne Architekten)

Vieles der bauzeitlichen Mechanik konnte erhalten werden. Vor allem im Bühnenraum im Bereich der Bühnentechnik wurden Maschinen, Antriebe und Steuerung erneuert und die Technikzentralen ertüchtigt (Abb. 21 und 22). Die Sicherheit der Versammlungsstätte wird nun durch frühe Branderkennung mit umgehender Alarmierung sowie der Möglichkeit schneller Evakuierung und zügiger Brandlöschung gewährleistet. Dadurch wurden diese Elemente des Gebäudes zwar tief greifend verändert, aber auch wieder voll ertüchtigt.

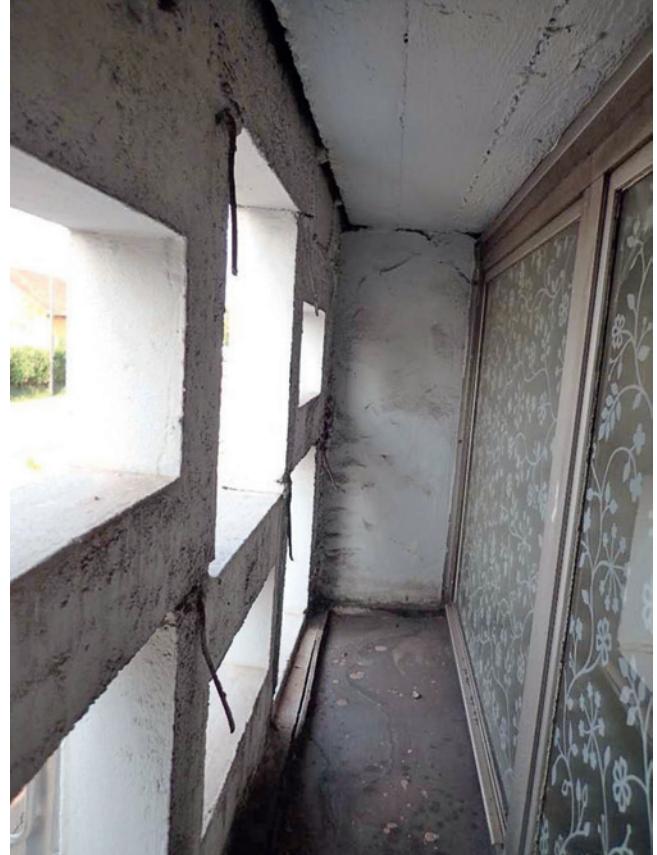
Abb. 1: Dillingen/Saar, Stadthalle (1959 bis 1962), Betonformsteine mit Drahtantern (Foto: Georg Lehman, IBS Saarbrücken, 2017)

Natürgemäß sind im montierten Zustand Einblicke in derartige verdeckte Befestigungssysteme selten – erst der Schadensfall oder Restaurierungsarbeiten ermöglichen den Zugang. Zur Verdeutlichung sei hier auf ein Beispiel aus der zeitgenössischen Bauweise mit Fassadenverkleidungen durch Betonformsteine verwiesen (Stadthalle Dillingen/Saar, 1959 bis 1962). Die als Kippsicherung dienenden seriell einbetonierten Haltedrähte sind hier allein deshalb sichtbar, weil sie vor einem dahinterliegenden Fenster zwar ei-

gentlich überflüssig sind, aber bei der Bauausführung nicht entfernt worden waren (Abb. 1).

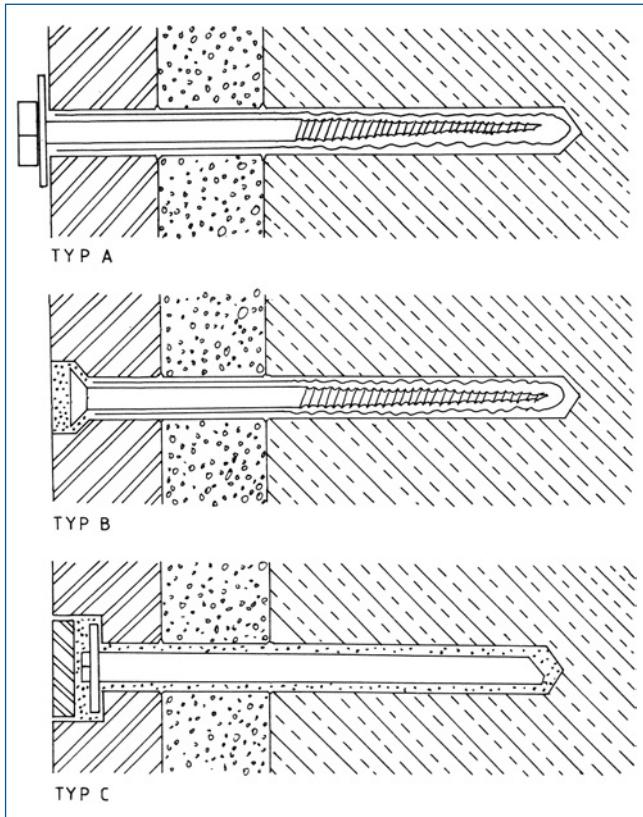
Abb. 2: Ankersysteme zur Rückverankerung (Abbildung: Eckart Rüsch, LDA Niedersachsen, 2000)

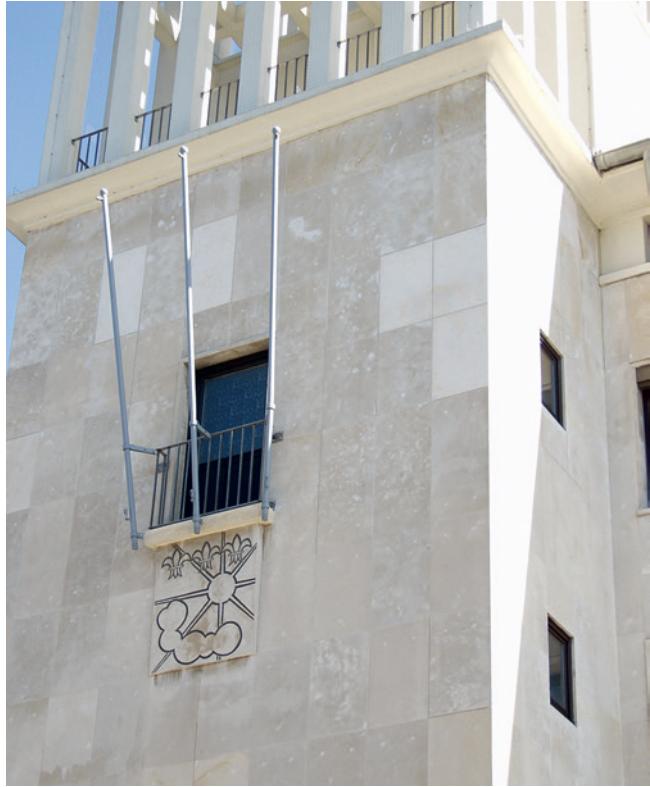
Abb. 3: Saarlouis, Rathaus (1951 bis 1954), Natursteinvorhangfassade nach der Sanierung 2003 (Foto: Rupert Schreiber, LDA Saarland, 2003)

Unter der denkmalpflegerischen Zielstellung, dass eine originale Naturwerksteinverkleidung erhalten bleibt, bemüht sich die Denkmalpflege seit den 1990er-Jahren um alternative Lösungsansätze, die zum ersten Mal von Eckart Rüsch 2001 [1] publiziert worden sind, gefolgt von einem Kurzbericht des Verfassers 2003 [2]. Die in beiden publizierten Fällen (Hannover, altes Verwaltungsgebäude der Nord/LB, 2000, und Saarlouis, Rathaus, 2000/2001) gefundenen Lösungen gleichen sich. Gewählt wurden Rückverankerungssysteme mittels Verschraubungen der Platten mit versenkten Ankern (Abb. 2), sodass die Ankerköpfe mit geeignet eingestellten Mörteln überspachtelt werden konnten und optisch kaum auffallen (Abb. 3).

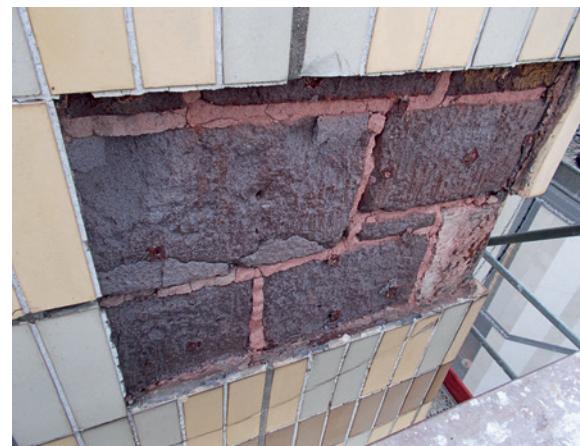
Abb. 3: Bauteilöffnung nach Feststellung der Schäden, 2016 (Foto: Sabine Aumann)

Im Jahr 2016 kam es zu Brüchen und Ablösungen von einzelnen Fassadenplatten. Die Gefährdung durch herabfallende Keramikbrocken im Fußgängerbereich der belebten Geschäfts- und Einkaufszone der Stadt musste umgehend unterbunden werden. Der Eigentümer des unter Denkmalschutz stehenden Gebäudes sah sich daher zu Sicherungs- und Sanierungsmaßnahmen verpflichtet und informierte die zuständige Untere Denkmalschutzbehörde der Stadt über die Gefahrenlage des in Nutzung befindlichen Hauses. Im gemeinsamen Ortstermin auf dem Gerüst wurden gravierende Schäden durch Hohllagen der vermortelten Plattenverkleidung und durchgehende horizontale Rissbildungen der Keramikplatten im Bereich der Beton-

deckenebenen festgestellt. Aufgrund dieser durch unterschiedliche thermische Ausdehnungskoeffizienten der Untergrundmaterialien verursachten Risse wurde klar, dass die Fassadenplatten nicht *in situ* erhalten werden konnten. Aus Gründen des Schadensbilds und der Verkehrssicherheit war der Rückbau der nach dem Stand der Technik der 1950er-Jahre im Dickbett verlegten Keramikplatten unvermeidbar und musste daher Ende 2016 denkmalrechtlich genehmigt werden. Nach der Abnahme der Platten wurde der heterogene Untergrund der Stahlbetonstruktur von Decken und Stützen und der Ausmauerungen sichtbar. Durch die an den Keramikplatten haftende harte Zementmörtelschicht waren bei der mechanischen Abnahme partiell große Oberflächenverluste der weichen Hohlblocksteine des Mauerwerks entstanden.

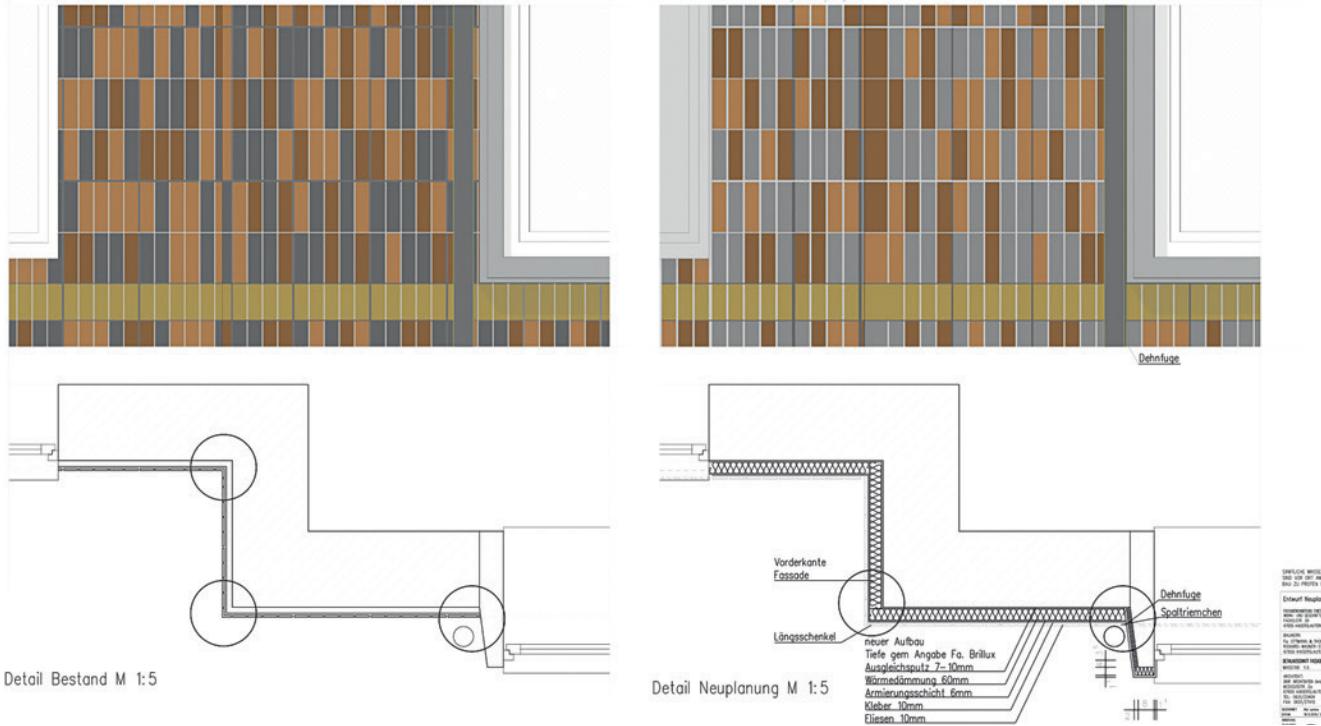
Abb. 4: CAD-Planung der neuen Keramikplattenverkleidung, 2017 (Grafik: Holger Gräf Architekten)

Eigenschaften wie die originalen Fliesen haben und identisch aussehen sollten. Die Ansicht der Fassadenfläche und der Anschlüsse lagen als CAD-Pläne des Architekturbüros vor. Verschiedene Hersteller wurden seitens des verantwortlichen Architekturbüros kontaktiert, mehrere Musterplatten wurden verglichen. Schließlich wurde ein Erscheinungsbild erzielt, das das bauzeitliche Spektrum der 1950er-Jahre aus hellgelben, hellblauen und braunen Farbtönen rekonstruiert.

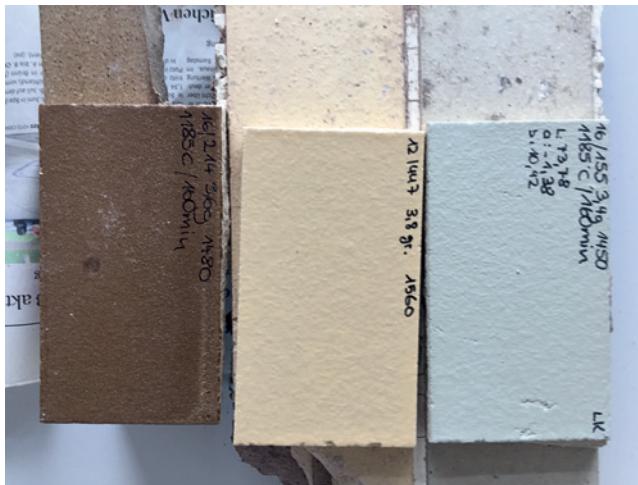
Abb. 5: Bemusterung der neuen Keramikplatten, 2017 (Foto: Holger Gräf Architekten)

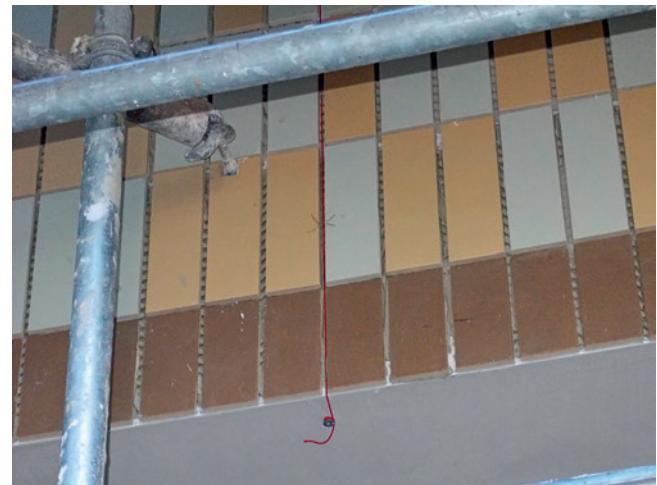
Abb. 6: Anlage einer Musterfassade am Objekt, 2017 (Foto: Sabine Aumann)

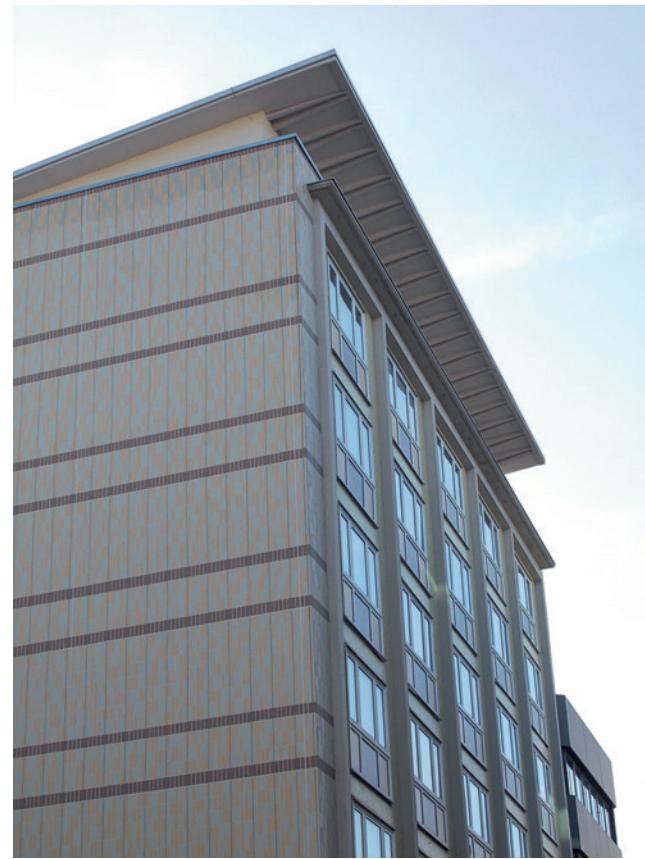
Abb. 8: Detailaufnahme der neuen Fassadenbekleidung, 2018
(Foto: Sabine Aumann)

Vom Systemhersteller des Dämmsystems wurde seitens der Denkmalbehörden der diffusionstechnische Nachweis im Glaser-Verfahren für den Regelquerschnitt des neuen Wandaufbaus und aller Anschlusspunkte gefordert. Die Schichtdicke der Mineralwolle beträgt 6 cm, bei den Anschlusspunkten an Betonrahmen ist diese Dämmdicke aus ästhetischen Gründen auf das bauphysikalisch notwendige Mindestmaß reduziert.

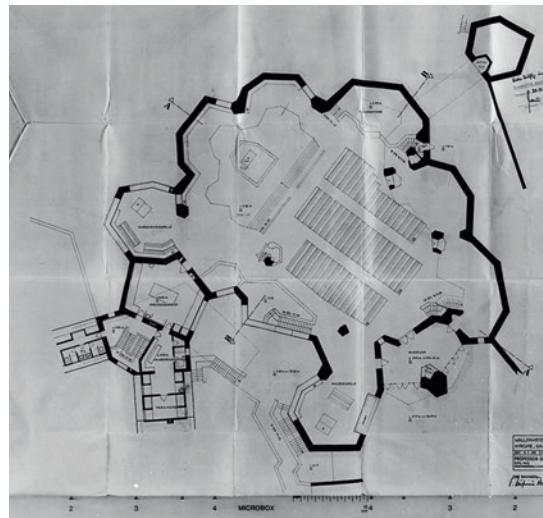
Abb. 3: Grundriss der Wallfahrtskirche, Gottfried Böhm, 1965 (Plan: LVR-Amt für Denkmalpflege im Rheinland, Gottfried Böhm)

Der Kirchenbau besteht aus einem unregelmäßigen Baukörper aus Stahlbeton über frei-polygonalem Grundriss, der von einem vielgestaltigen, freitragenden Faltdach überdeckt wird (Abb. 3 und 4). Sämtliche Oberflächen, sowohl außen als auch innen, bestehen aus geschaltem Sichtbeton mit

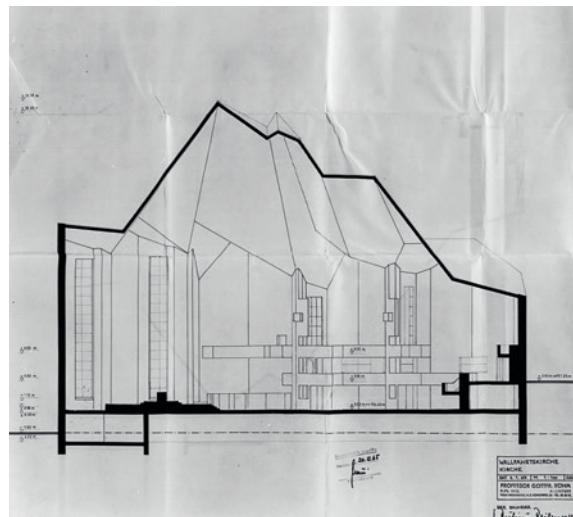
Abb. 4: Schnitt der Wallfahrtskirche, Gottfried Böhm, 1965 (Plan: LVR-Amt für Denkmalpflege im Rheinland, Gottfried Böhm)

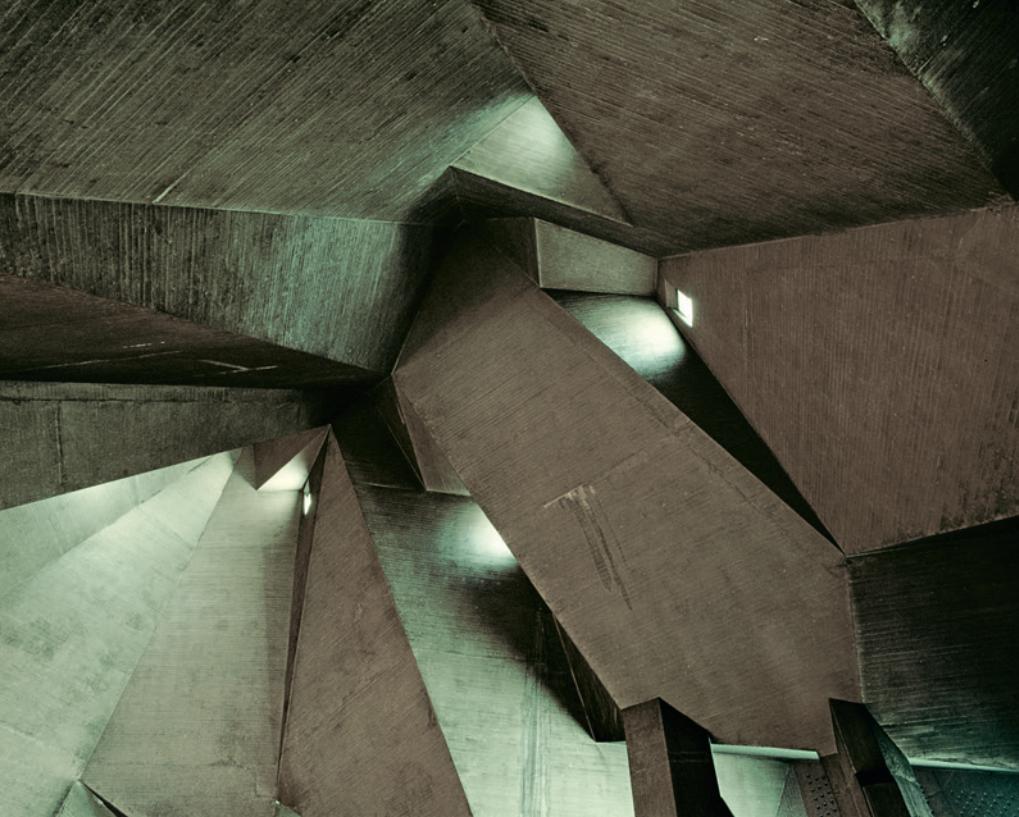
Abb. 5: Innenraum, Betonfaltdach (Foto: LVR-Amt für Denkmalpflege im Rheinland, Jürgen Gregori)

Das Betonfaltdach mit einer Oberfläche von 2.760 m² besteht aus einem 25 cm dicken wasserundurchlässigen Beton ohne Wärmedämmung oder Witterungsschutz (Abb. 5). Temperaturspannungen hatten im Laufe der Jahre zu Rissbildungen insbesondere im Bereich von Anschlüssen und Kehlen zwischen den einzelnen Dachflächen, am Übergang zu den Wänden und an Arbeitsfugen geführt, was Durchfeuchtungsprobleme und eine damit einhergehende Korrosion der Armierung zur Folge hatte. Während die Fassaden der benachbarten Pilgerhäuser in der Mitte der 1990er-Jahre durch eine klassische Betonsanierung instand gesetzt werden konnten, wäre dies für die Situation am Faltdach nicht ausreichend gewesen.² 1989 versuchte man dem Problem mittels einer Abdichtung der gesamten Dachkonstruktion durch Epoxidharz zu begegnen. Bald zeigte sich jedoch, dass dies keine dauerhafte Lösung darstellte und sich erneut Risse bildeten.

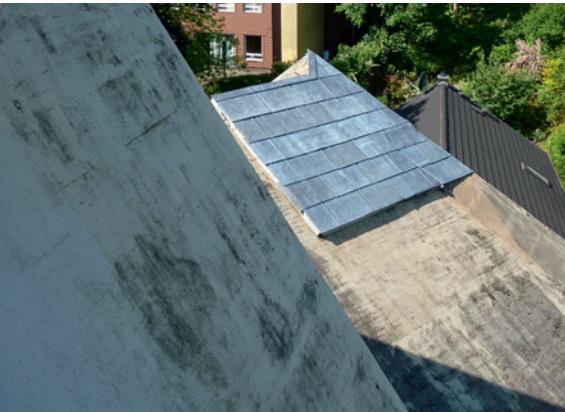
Abb. 6: Musterfläche für eine Dachbeschichtung mit Bleiblech (Foto: Martin Struck, Erzbischöfliches Generalvikariat Köln, 2015)

dichtung durch Bleideckung ausgeführt, die auf das Betonfaltdach aufgebracht wurde (Abb. 6). Die Bleitafeln benötigen jedoch einen Unterbau mit hinterlüfteter Schalung und Wärmedämmung, sodass sich insgesamt ein Aufbau der Eindeckung von mindestens 13 cm Dicke ergibt. Dies würde einerseits zu einer veränderten Geometrie an den Dachkanten zwischen Dachflächen und den vertikalen Außenwänden führen. Andererseits bewirken das neben dem Beton deutlich andersartige Material und die damit verbundene optische Trennung zwischen Unterbau und Dach eine erhebliche Veränderung des Erscheinungsbildes. Das charakteristische Aussehen als einheitlich monolithischer Baukörper würde durch die Bleiabdeckung an Aussagekraft verlieren.

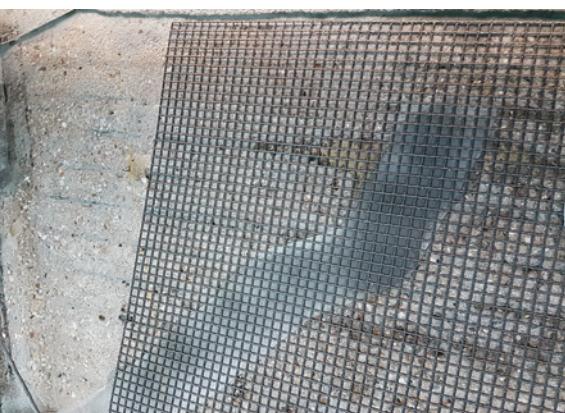
Abb. 7: Carbonfasermatte als textile Bewehrung (Foto: Martin Struck, Erzbischöfliches Generalvikariat Köln, 2016)

Als Alternative wurde die Aufbringung eines mit Carbonfaser bewehrten Spritzbetons erprobt, mit dem Ziel, eine Beschichtung durch annähernd artgleiches Material herzustellen, das in der Lage wäre, durch eine gewisse Elastizität Rissspannungen aufzunehmen und somit auch dauerhaft Dichtigkeit gewährleisten zu können. In Verbindung mit dem Institut für Bauforschung (ibac) der RWTH Aachen, das seit einiger Zeit Forschungen zu Textilbeton durchführt, wurde

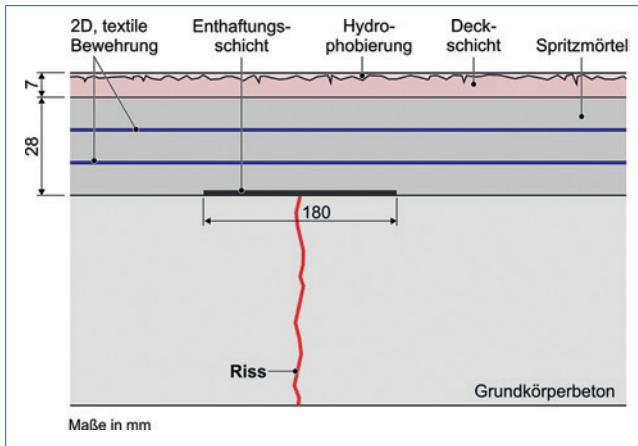
Abb. 8: Schematische Darstellung der Textilbetonbeschichtung und der Enthaftung im Bereich eines Risses (Grafik: RWTH Aachen, Institut für Bauforschung, Michael Raupach/Cynthia Morales Cruz)

Um die Eigenschaft der Elastizität optimal nutzen und eine Überbrückung der im Untergrund vorhandenen Risse herstellen zu können, sollte jeweils im Bereich der Risse eine Enthaftung zwischen der Mörtelschicht und dem Untergrund erfolgen (Abb. 8). Durch die Unterbrechung der Verbindung zwischen der Schutzschicht und dem Untergrund sollen künftige Bewegungen nicht zur Entstehung neuerlicher größerer Rissbilder führen. Vielmehr sollen sie sich im Bereich bishe-

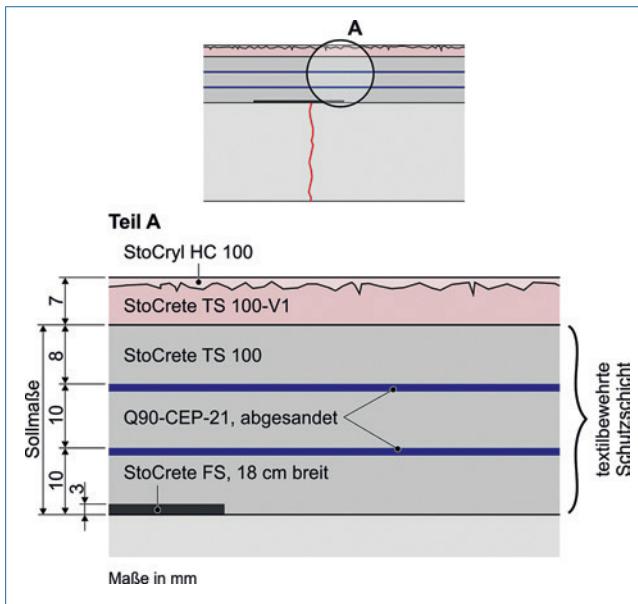
Abb. 9: Schematischer Detailschnitt und Materialien der Textilbetonbeschichtung (Grafik: RWTH Aachen, Institut für Bauforschung, Michael Raupach/ Cynthia Morales Cruz)

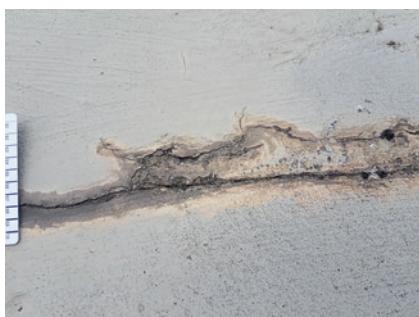
Abb. 10: Sakramentskapelle, Rissbild in der Betonoberfläche im Vorzustand (Foto: Martin Struck, Erzbischöfliches Generalvikariat Köln, 2016)

zu reparieren und mit alkalischem Mörtel zu reprofiliieren. Von allen relevanten Rissen in der Betonoberfläche ist eine Schadenskartierung anzu fertigen (Abb. 10). Die Risse werden mit einem elastifizierten mineralischen Spachtel geschlossen und mit einem 3 mm dicken und 18 cm breiten Streifen überdeckt, der der Enthaftung zwischen dem Untergrund im Bereich der Risse und der Textilbetonschicht dienen soll (Abb. 11).

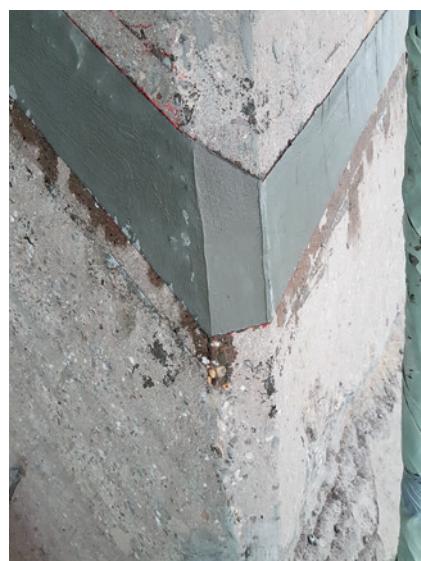
Abb. 11: Sakramentskapelle, Beispiel eines Enthaftungstreifens (Foto: Martin Struck, Erzbischöfliches Generalvikariat Köln, 2016)

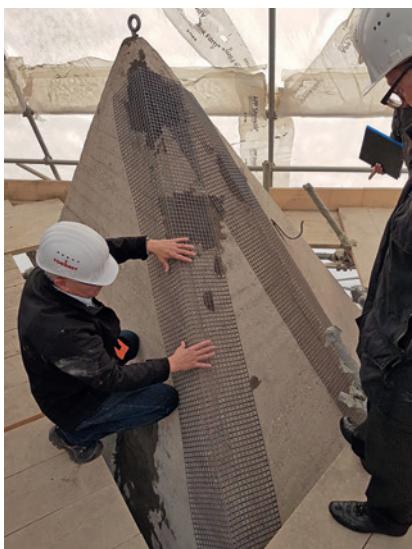
Abb. 12: Vorbereitung der Verlegung des Carbonfasergewebes über den Kanten der Dachpyramide (Foto: Martin Struck, Erzbischöfliches Generalvikariat Köln, 2016)

Anschließend erfolgt der Auftrag der mehrschichtigen textilbewehrten Mörtelschutzschicht, die in einzelnen Arbeitsabschnitten den Gerüstlagen entsprechend von oben nach unten ausgeführt wird. Wechselweise wird zunächst eine ca. 10 mm dicke Mörtelschicht im Trockenspritzverfahren aufgebracht, hierauf die erste Lage der Carbonfasergewebebewehrung aufgelegt, dann die zweite, ebenfalls ca. 10 mm dicke Mörtelschicht, eine zweite Lage der textilen Bewehrung sowie darüber eine dritte, nur ca. 8 mm dicke Mörtelschicht ausgeführt (Abb. 12 bis 13). Als Mörtel dient ein kunststoffmodifizierter, zementgebundener Trocken spritzmörtel. Der Mörtelauftrag sollte frisch in frisch erfolgen, um einen bestmöglichen Verbund zu erreichen.

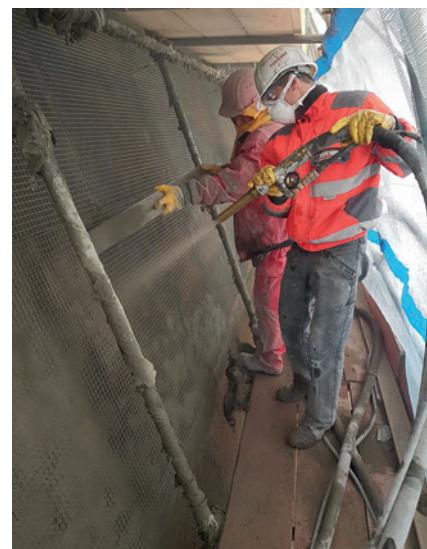
Abb. 13: Auftrag einer Schicht Spritzbeton über der Carbonfasergewebebewehrung (Foto: Martin Struck, Erzbischöfliches Generalvikariat Köln, 2016)

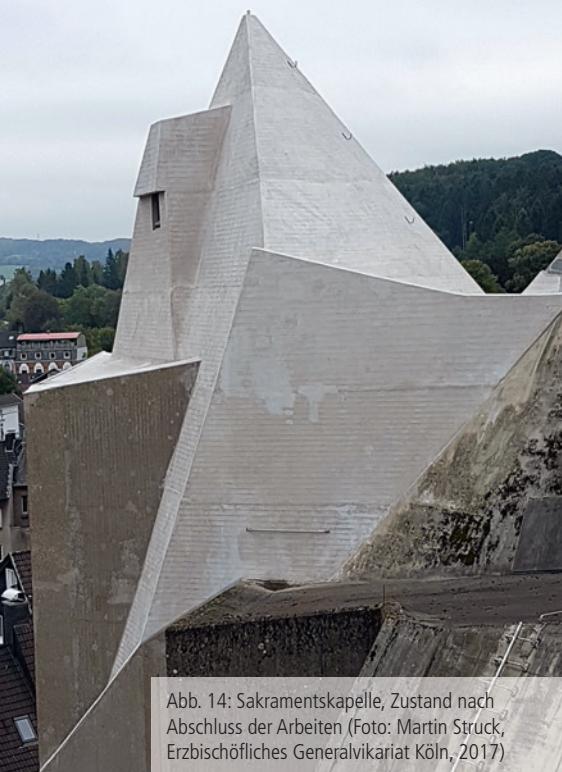
Abb. 14: Sakramentskapelle, Zustand nach Abschluss der Arbeiten (Foto: Martin Struck, Erzbischöfliches Generalvikariat Köln, 2017)

Zuletzt wird nach ausreichender Trocknung über der gesamten Oberfläche eine hydrophobierende Imprägnierung aufgebracht. Der Aufbau der textilbewehrten Schutzschicht beträgt somit insgesamt ca. 35 mm (Abb. 14).

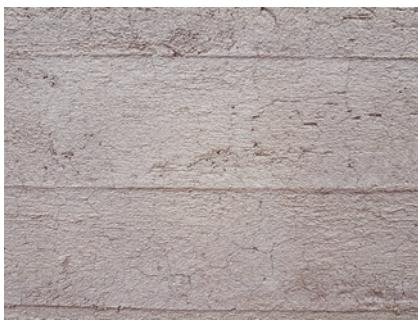
Abb. 15: Oberfläche der Textilbetonbeschichtung mit Risscraquelée nach einem Jahr Standzeit (Foto: Martin Struck, Erzbischöfliches Generalvikariat Köln, 2018)

Zur Überprüfung des Ausführungsergebnisses wurden mehrere Bohrkerne an verschiedenen Stellen der Textilbetonbeschichtung gezogen.¹² Hierbei zeigte sich, dass die Abreißfestigkeit zwischen den Schichten und dem Altbeton jeweils deutlich über dem gemäß DAFStb-Richtlinie geforderten Wert lag. Ebenfalls ließ sich feststellen, dass die tatsächliche Lage der textilen Bewehrungen dem beabsichtigten Aufbau entsprach. Nach einem Jahr Standzeit der Beschichtung bestätigt sich auch die Erwartung, dass anstelle der bisherigen breiteren Risse ein sogenanntes Risscraquelée in Form neuer Mikrorisse entstehen würde (Abb. 15). Schließlich ist auch die Oberflächentextur dem geschalteten Sichtbeton des übrigen Baukörpers weitgehend angenähert, und die geringe Dicke des Aufbaus ermöglicht einen nahezu unauffälligen Anschluss an die senkrechten Wandflächen. Neben den bislang nicht gereinigten Außenfassaden des Kirchenbaus fällt allerdings noch die helle Farbigkeit der Beschichtung auf, die auch nach einem Jahr noch kaum an Frische verloren hat (Abb. 16). Es ist aber wohl davon auszugehen, dass sich mit Entstehen einer gewissen Patina das Erscheinungsbild der beschichteten Dachflächen den (später einmal gereinigten) Wandflächen zunehmend angleichen wird. Dennoch soll bei den folgenden Abschnitten der Deckmörtel etwas dunkler pigmentiert werden, um sie etwas besser dem übrigen Bauwerk anzupassen.

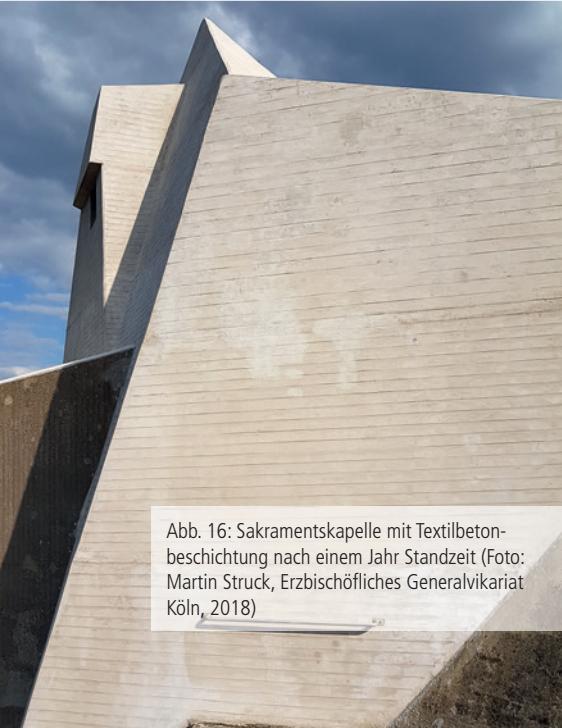
Abb. 16: Sakramentskapelle mit Textilbetonbeschichtung nach einem Jahr Standzeit (Foto: Martin Struck, Erzbischöfliches Generalvikariat Köln, 2018)

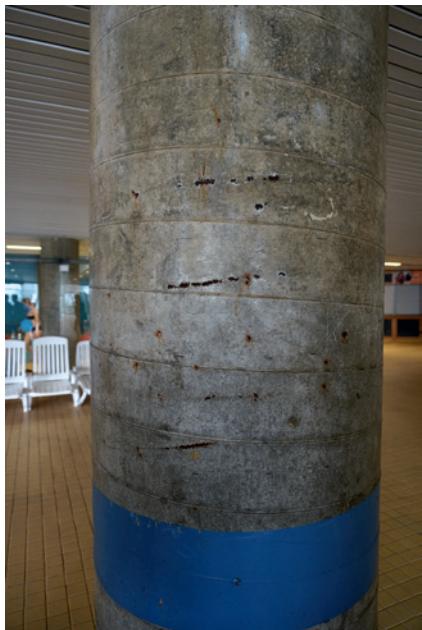
Abb. 5: Korrodierte Wendelbewehrung und ungenügende Betondeckung im Sockelbereich einer Stütze (© Bayer. Landesamt für Denkmalpflege)

Vor Ort zeigte sich ein Bild mit sehr regelmäßigen Schäden an den Stützenoberflächen. Dabei handelte es sich teils um Mängel wie eine an den meisten Stützen einseitig vorkommende zu geringe Betondeckung von weniger als einem Zentimeter. Insbesondere in der Sockelzone der Stützen bis in eine Höhe von etwa 50 cm lag die charakteristische Wendelbewehrung in den Bereichen mit geringer Überdeckung zum Teil frei und war korrodiert. Nach den Planunterlagen aus der Bauzeit sollte die Betondeckung an den Stützen bei drei Zentimetern liegen. Verursacht wurde die einseitig zu geringe Überdeckung vermutlich durch ein Verrutschen der Bewehrungskörbe beim Betoniervorgang. Daneben zeigten sich auch bislang nicht zuordenbare Schäden, wie ein charakteristischer umlaufend vorhandener Gummiabrieb und Abplatzungen in etwa 10 cm Höhe am Stützenfuß. Untersuchungen an den Stützenfüßen in der augenscheinlich am stärksten geschädigten Sockelzone, die bereits 2006 durch das Büro Schiessl Gehlen Sodeikat München durchgeführt wurden, ergaben zudem eine teils weit fortgeschrittene Karbonatisierung bis hinter den Bewehrungshorizont. Als Ursachen für die Betonschäden an den Sockelzonen der Stützen wurde eine erhöhte Belastung mit Chloriden, bedingt durch das warmfeuchte Schwimmabdklima und das gechlorten Beckenwasser, sowie eine Beaufschlagung mit säurehaltigen Putzmitteln vermutet.

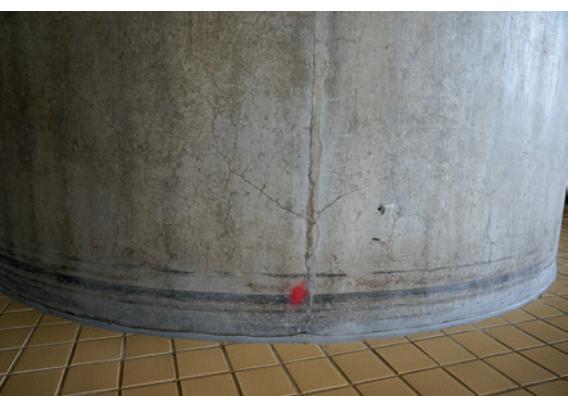
Abb. 6: Anprallspuren am Stützenfuß (© Bayer. Landesamt für Denkmalpflege)

nicht gegen eindringendes Wasser abgedichtet. Bereits ab einer Höhe von etwa 20 cm waren die Chloridgehalte im Beton nur noch oberflächlich erhöht. Seltsam mutete in diesem Zusammenhang an, dass sich die sichtbaren Schäden an allen Stützen trotzdem bis auf eine immer gleiche Höhe von rund 50 cm erstreckten. Nicht zu vergessen der umlaufende charakteristische Gummiaabrieb in etwa 10 cm Höhe am Stützenfuß. Beim weiteren Durchgang durch das Gebäude konnte zufällig in einer der Umkleidekabinen ein Reinigungswagen beobachtet werden, der Reinigungsflüssigkeit aus an der Seite angebrachten Düsen verspritzte. Am Wagen war umlaufend eine Rammschutzleiste aus Hartgummi montiert. Bei dem verwendeten Industriereiniger handelte es sich um ein im Schwimmbadbetrieb übliches phosphorsaures Produkt mit einem pH-Wert von 1,28. Somit konnte nun auch durch direkte Beobachtung untermauert werden, was letztlich zu dem charakteristischen Schadensbild an den Stützenfüßen geführt hatte: Die Düsenlage des Reinigungswagens ließ sich mit den bis auf rund 50 cm Höhe auftretenden Schäden korrelieren. Bei dem Gummiaabrieb am Stützenfuß handelte es sich demnach um Anfahrschäden.

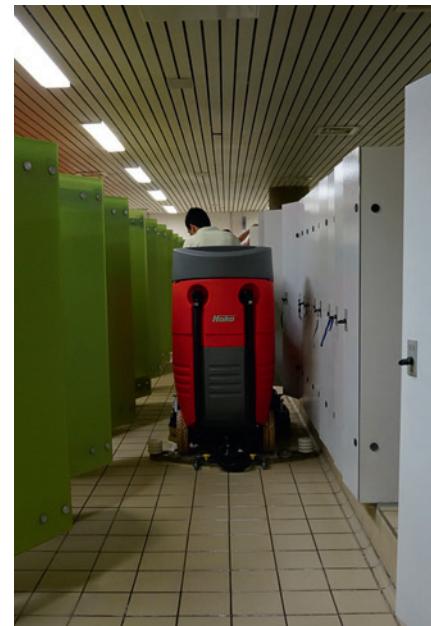
Abb. 7: Reinigungswagen im Einsatz (© Bayer. Landesamt für Denkmalpflege)

In der Regel dient die genaue Ermittlung der Schadensursache dazu, diese im besten Fall abstellen zu können. In der Münchner Olympiaschwimmhalle war dieser Weg leider nicht möglich: Das Leitungswasser in München ist sehr hart und damit kalkhaltig. Um Ablagerungen zu vermeiden, wird daher aus hygienischen Gründen auch in Zukunft auf säurehaltige Reiniger nicht verzichtet werden können. Hinzu kam die ungünstige Ausgangssituation der extrem geringen Betonüberdeckung an Teilbereichen der Stützen. Somit war

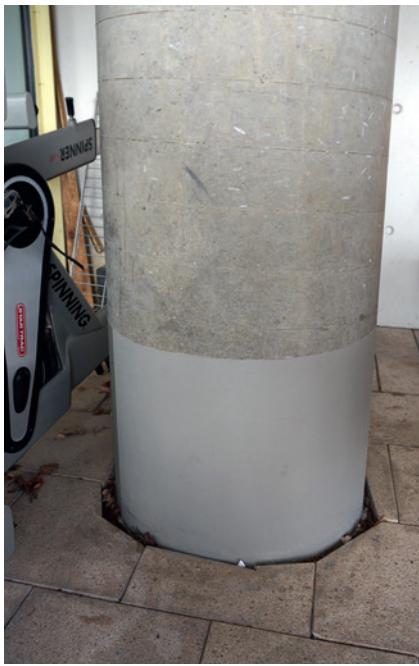
Abb. 8: Musterfläche Instandsetzungsvariante mit Beschichtungssystem im Außenbereich (© Bayer. Landesamt für Denkmalpflege)

Dazu wurden zwei mögliche Lösungsvarianten ermittelt und entsprechende Musterflächen angelegt. Erste Variante: die Beschichtung der Oberfläche mit einem säurebeständigen Beschichtungssystem OS 5b (wasserbeständiges CO₂-dichtes Beschichtungs-

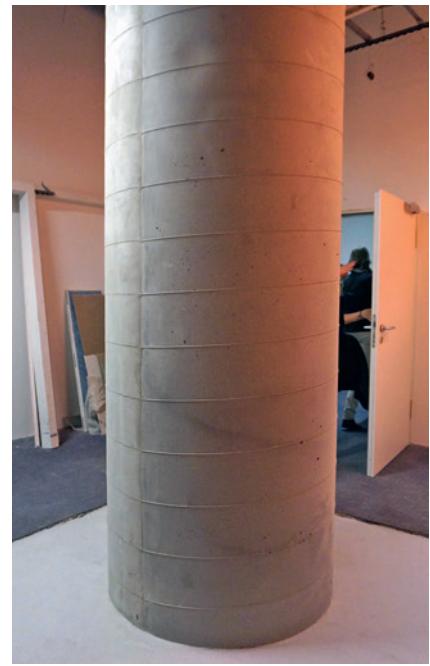
Abb. 10: Musterfläche mit der Instandsetzungsvariante Spritzbeton mit reprofilierten Schalungsabdrücken (© Bayer. Landesamt für Denkmalpflege)

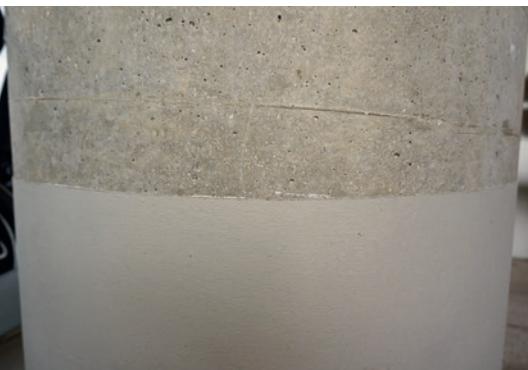
Abb. 9: Musterfläche mit der Instandsetzungsvariante mit Beschichtungssystem OS 5b (unten) im Vergleich zur bauzeitlichen Sichtbetonoberfläche (oben) (© Bayer. Landesamt für Denkmalpflege)

system) oder höherwertig. Vor dem Aufbringen einer entsprechenden Beschichtung wird dabei zunächst zwingend die Betonoberfläche abgeschliffen und anschließend gespachtelt, alle Poren und Lunker werden geschlossen. Dies ist aus denkmalpflegerischer Sicht und unter ästhetischen Gesichtspunkten problematisch, da die Oberflächencharakteristik dadurch stark verändert wird: Die Sichtbetonoberfläche wird nivelliert, alle Herstellungs- und Nutzungsspuren, sämtliches Relief werden eliminiert. Mit der ursprüngli-
