BAUSUBSTANZ

FLUGDACH – FALTWERK – FERTIGTEILE

Der bauliche Umgang mit Denkmalen
der 1950er- bis 1980er-Jahre

Denkmalgerechte Instandsetzung historischer Stahlbetonbauwerke – Regelwerke und technische Möglichkeiten

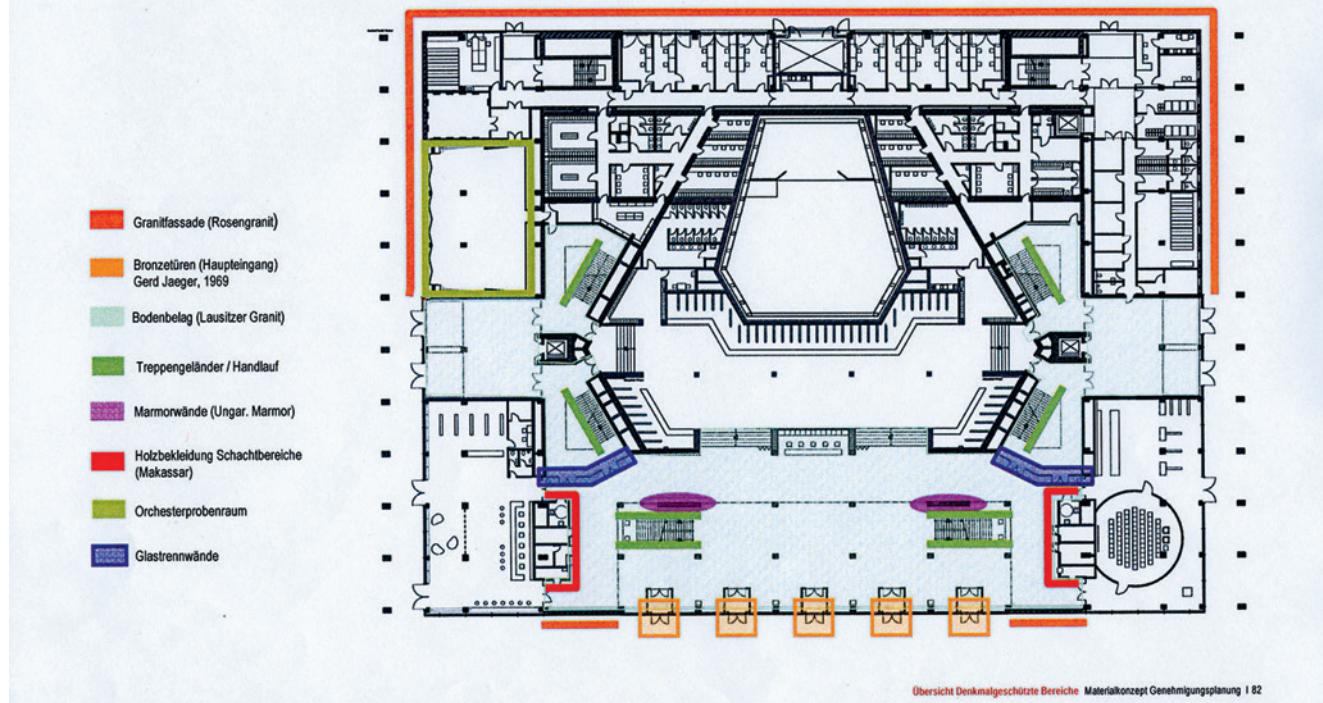
Abb. 2: Kulturpalast Dresden, Grundriss Erdgeschoss mit Markierung denkmalrelevanter Bereiche, Genehmigungsplanung, 2011 (© gmp Architekten)
