5.5 WEITERBAU

5.5.1 Erhalt des Erbes – Fall W1

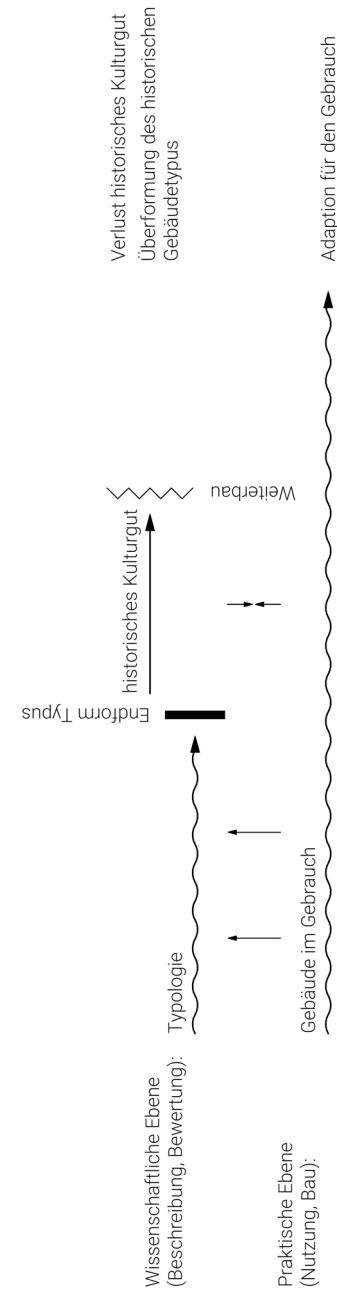
Position WEITERBAU im typologischen Feld: Erhalt von Fachhallen- und Barghäusern für den Gebrauch durch Adaption und Verlust als Kulturgut. Lüder, 2020.
