NATURSTEINSANIERUNG 2020

**Neue Natursteinrestaurierungsergebnisse,
messtechnische Erfassungen
und Sanierungsbeispiele**

Tagung am 13./14. März 2020 in Karlsruhe/Köln

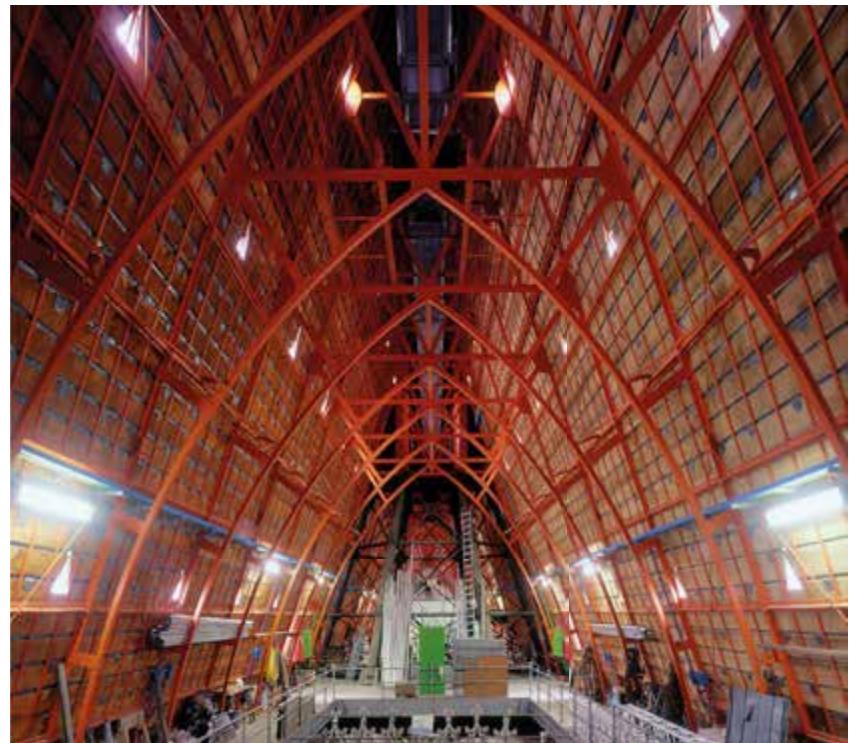
Bild 5
Köln, Dom, Chor, Hohes Dach,
Blick in den Dachstuhl,
Ansicht nach Westen

Innovativ war vor allem der Eisendachstuhl (Bild 5), der 1860 über Lang- und Querhaus errichtet wurde. Als 1880 die Türme des Domes, ziemlich genau 600 Jahre nach ihrer Planung, vollendet wurden, waren sie mit über 157 Metern für einige Jahre das höchste Bauwerk der ganzen Welt (Bild 6).

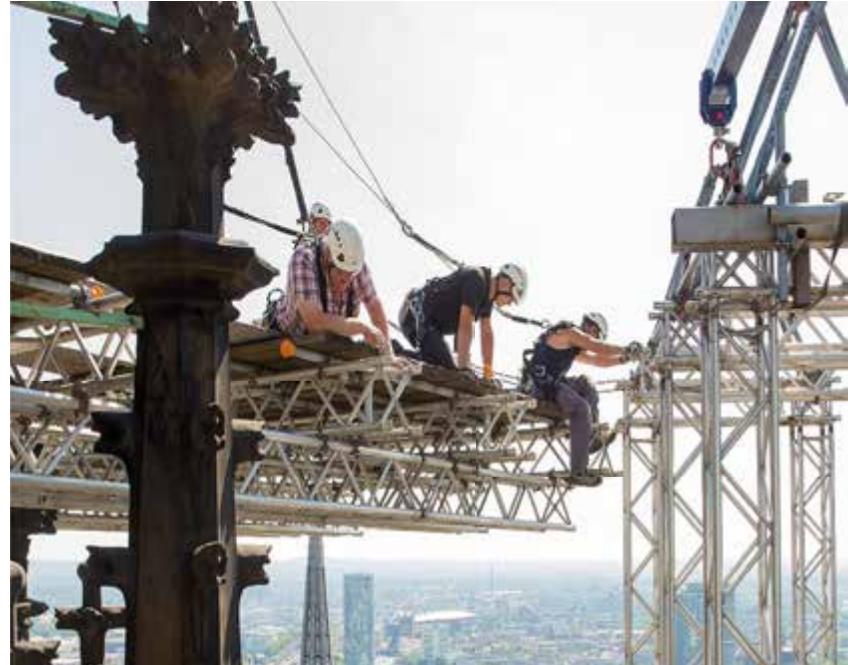
Bild 8

Köln, Dom, Gerüstbau am Kölner Dom, Abhängung des Nordturmgerüstes 2013

Heute beschäftigt die Dombauhütte sechs **Gerüstbauer**. Sie sind gewöhnlich die ersten und letzten an einer Baustelle, denn für nahezu alle Arbeiten am Dom sind größere oder kleinere Gerüste notwendig. Besonders spektakulär ist das etwa 30 Meter hohe Hängegerüst am Nordturm (Bild 8). Es ist mithilfe von Ketten an einer Stahlkonstruktion im Inneren des Turmhelmes aufgehängt und nicht mit einem Dübel im Mauerwerk verankert. Sobald die Arbeiten dort abgeschlossen sind wird es zurückgebaut und mit einem riesigen Baukran vom Bauwerk abgenommen.

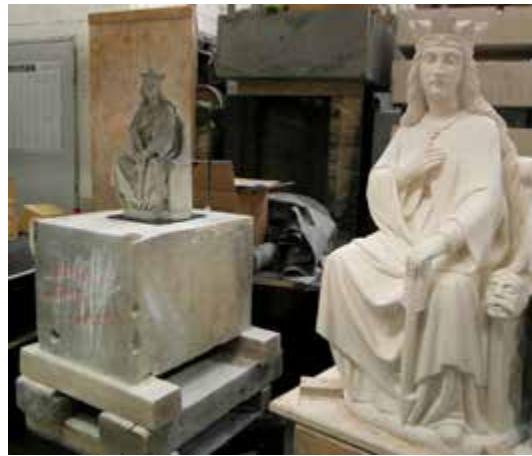
Bild 2
Gipsmodell und
Kalkstein-Rekonstruktion

Gipsmodelle, die als direkte Vorlage für die Umsetzung in Stein dienten, haben sich in großer Zahl in der Modellkammer des Domes erhalten. Sie bilden heute die Grundlage für die Ergänzung beschädigter Skulpturen bzw. für die Rekonstruktion der gänzlich oder weitgehend zerstörten Figuren. Das Steinmaterial, aus dem im 19. Jahrhundert die Skulpturen geschaffen wurden – Kalkstein aus der Gegend von Caen in Nordfrankreich, wurde Fuchs von der Dombauhütte gestellt (Bild 2).

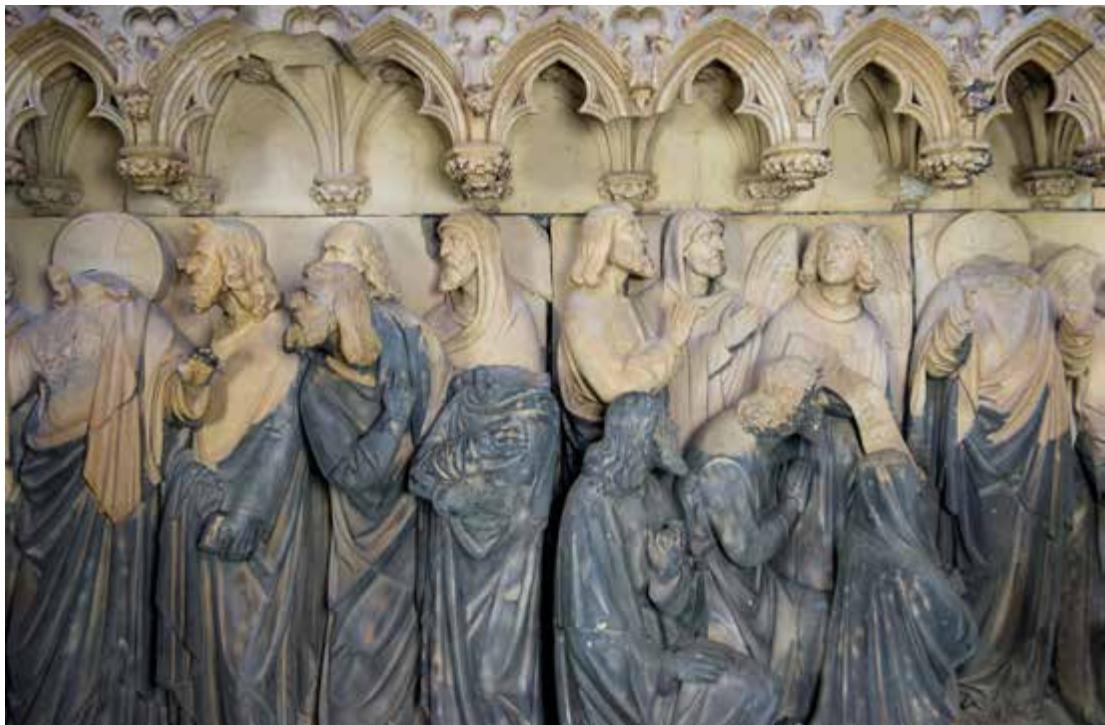
Bild 4

mit Laser gereinigter und unge reiniger Bereich im Tympanon

fläche wirkungslos. Damit ist gewährleistet, dass nur die dünne Schmutzschicht abgetragen wird, die darunterliegende helle Kalksteinoberfläche nicht geschädigt wird und danach Steinbearbeitungsspuren wieder erkennbar sind (Bild 4).

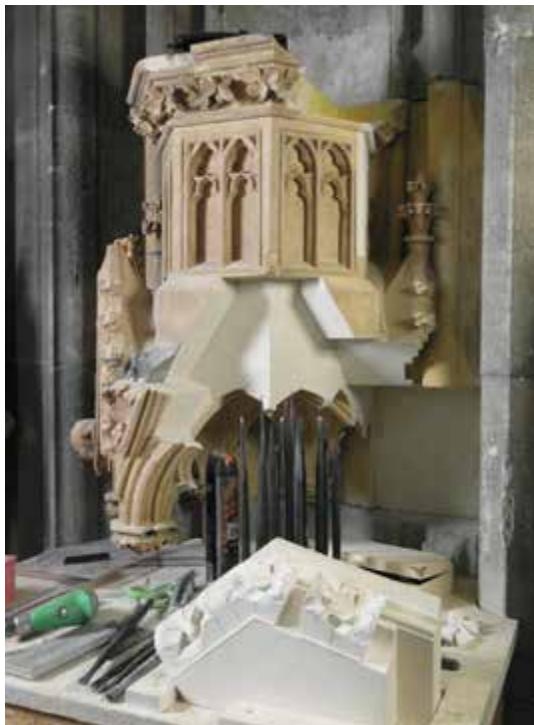
Bild 6
Baldachin G2 vorbereitet zum
Einbau von Vierungen

Allerdings wird auch im Bereich der Architekturelemente versucht, möglichst auf eine Vollrekonstruktion zu verzichten, um das Maximum an vorhandener Substanz zu erhalten. Sofern möglich werden daher kleinteilige und z.T. sehr komplexe Vierungen in die geschädigten aber noch zu erhaltenden Baldachine eingefügt. Dies betrifft insbesondere die Baldachine der untersten Figurenreihe. Auf vorgesägten Steinblöcken werden zunächst die Profilebenen aus Zeichnungen und mittels Schablonen angelegt und die Ebenen in Stufen angesetzt. Danach sind Flächen und Profile aus dem Stück herauszuarbeiten. Zierelemente wie Krabben, Blattfriese oder auch die Zierwasserspeier werden zunächst noch als Bossen – quasi als unausgearbeitete Quader – stehen gelassen und erst am Ende im Detail ausgearbeitet. Vierungen sind im Arbeitsprozess immer wieder vor Ort mit der Einbausituation abzugleichen, um noch kleinere Kor

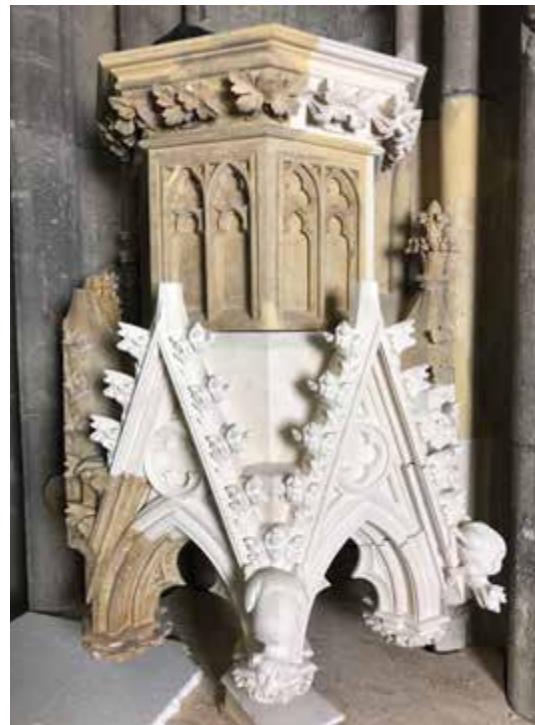
Bild 7
Baldachin G2 mit Vierungen

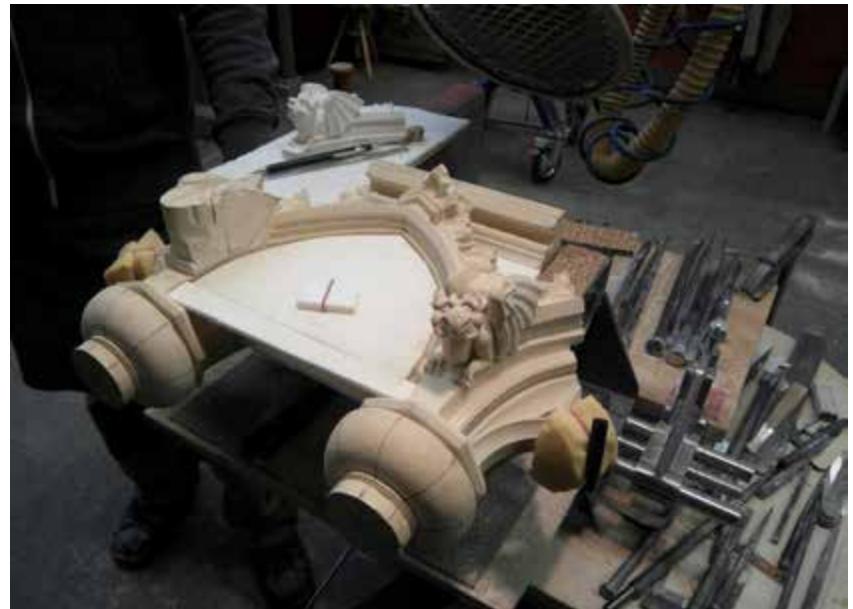
Bild 8
Vierung Architekturfries

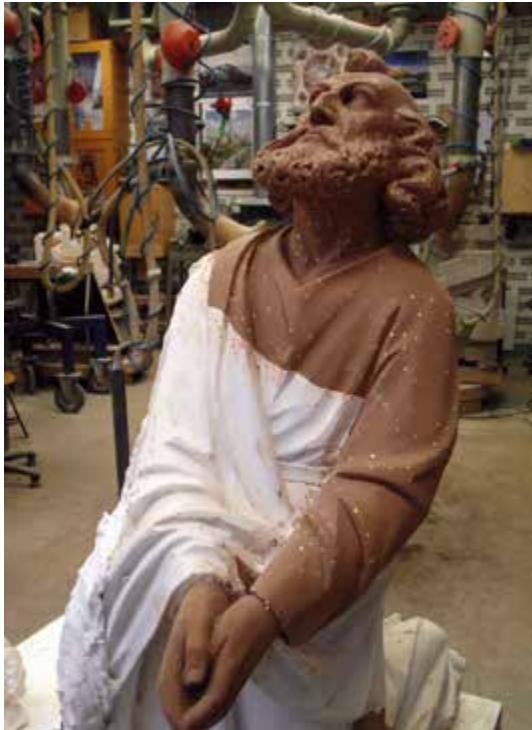
Bild 9

Modellvorlage für Teilergänzung

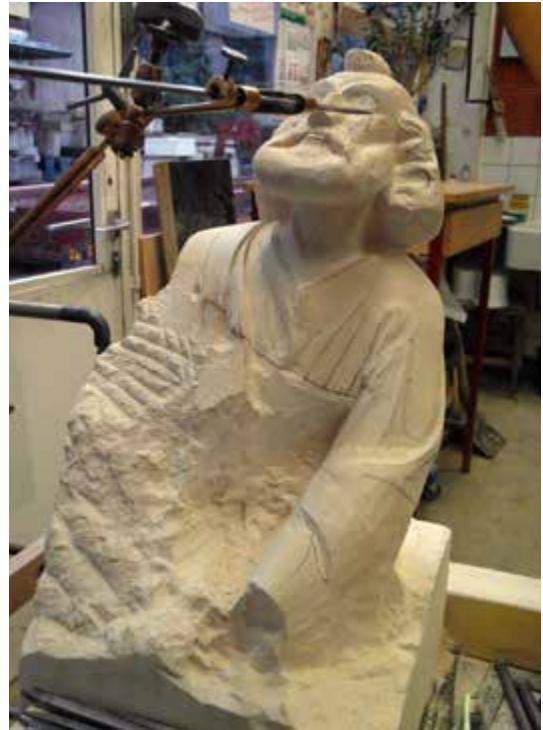
Bild 10

Teilergänzung einer Skulptur
mit Punktiermaschine

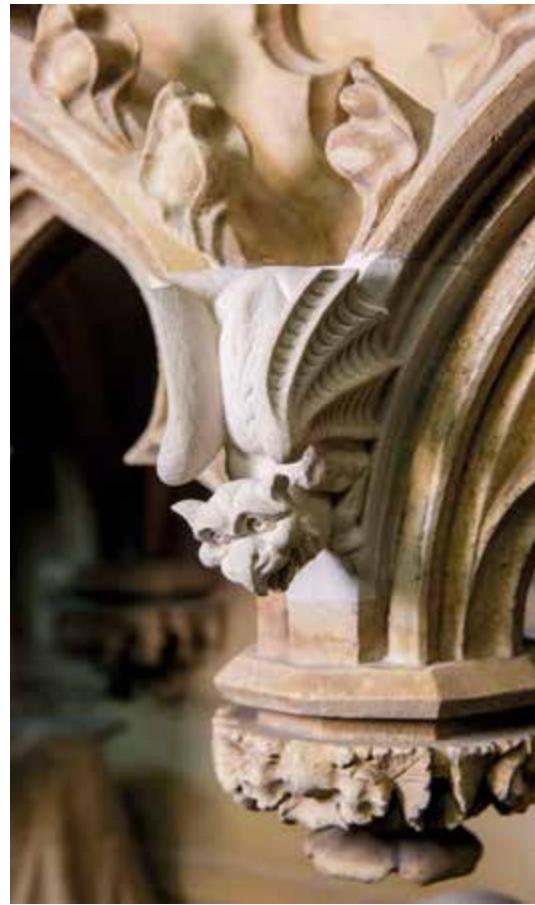
Bild 13
neuer Zierwasserspeier aus
Caen-Kalkstein

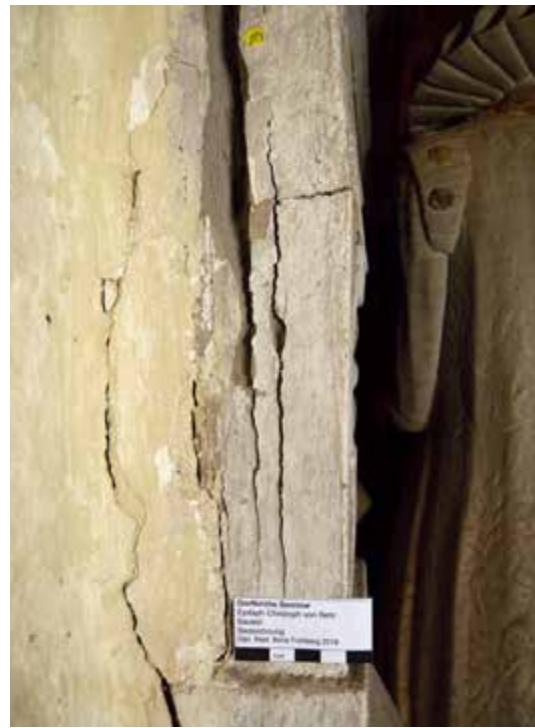
Bild 4
Seitenansicht einer Schriftplatte mit Aufspaltung und Putzschäden am Epitaph
Christoph von Behr

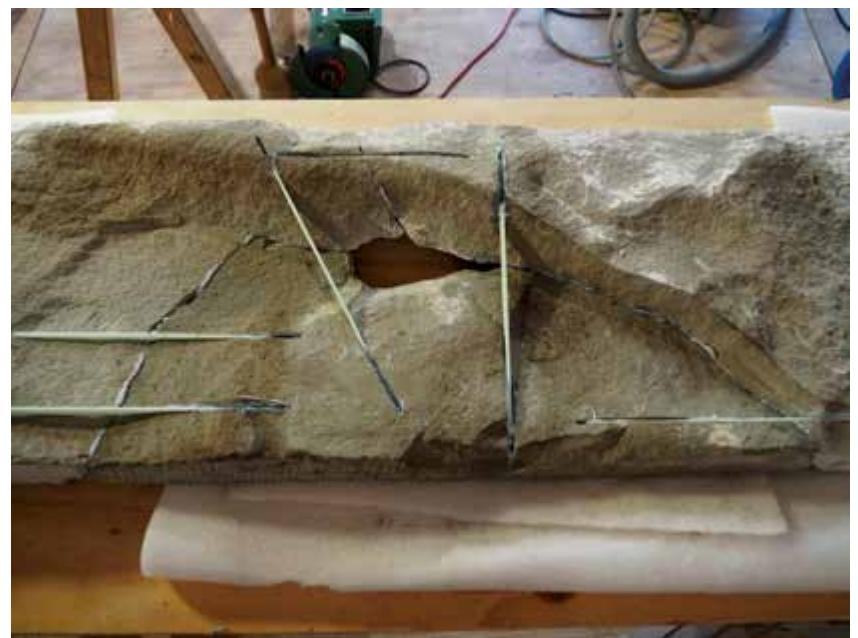
Bild 8

Zusammenfügung, Verklebung und Verdübelung einer mehrteiligen Steinplatte vom Epitaph Adam von Behr, Rückseite

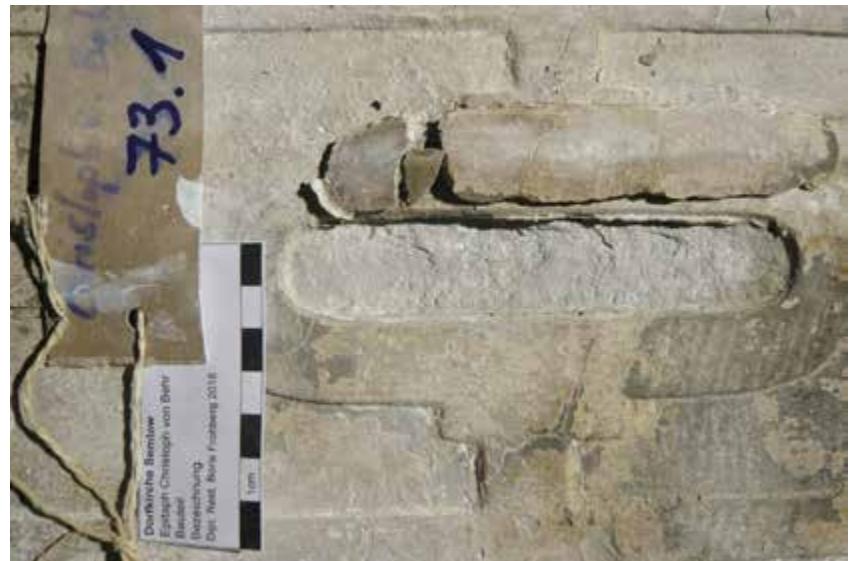
Bild 12
Pilasterbauteil von Epitaph
Christoph von Behr nach
Festigungen im Tränkverfahren,
im Bruchbereich sind
Kalkablagerungen sichtbar

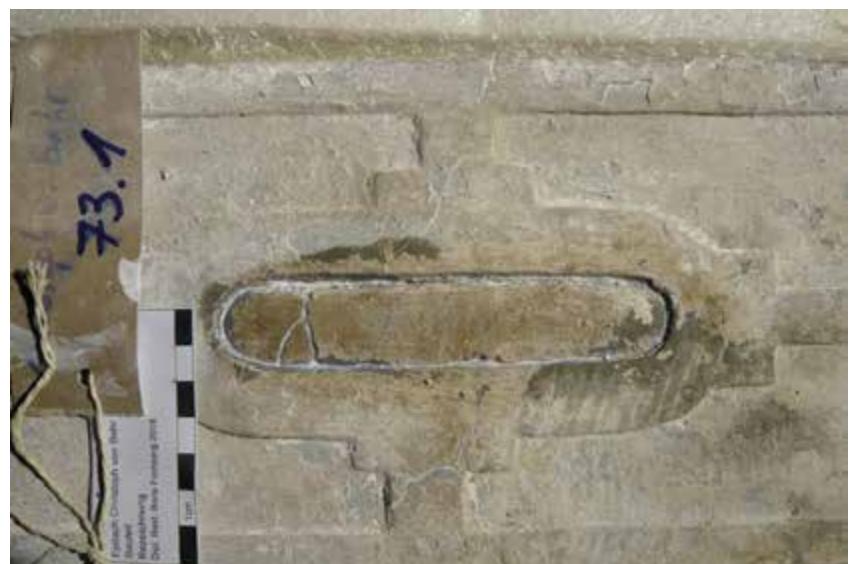
Bild 13
Pilasterbauteil von Epitaph
Christoph von Behr nach
Replatzierung von Relieftreilen
mit Nanokalkmaterialien

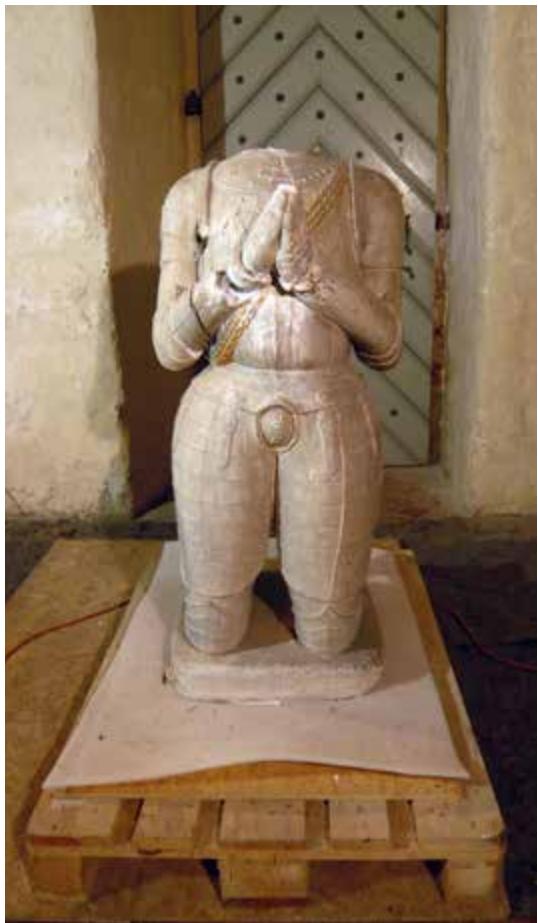
Bild 17

Vorzustand der Skulptur
Christoph von Behr

Die Skulptur besteht teils aus einer nur wenige Millimeter starken Schale. Das innenliegende Steinmaterial ist durch seine starke Schädigung äußerst desolat bzw. in Auflösung begriffen. Es sind Deformierungen, Risse, Brüche und Ablösungen zu erkennen (Bild 17). Die bis zur Selbstzerstörung der Natursteinsubstanz reichende Schädigung der Skulptur aus Gotländer-Sandstein kann durch anhaltenden Feuchte-Tau-Wechsel in der Positionierung unterhalb eines Fensters begründet sein. Da dieses Phänomen nur einige nicht in Zusammenhang stehende Bauteile betrifft, können die Probleme in der besonderen Beschaffenheit und der mangelhaften Verbindung der Sedimente begründet sein. Die ursprünglich übliche Grundierung von Natursteinoberflächen für den Fassungsauftrag, mit heißem Leinöl oder eine frühere Konservierungsmaßnahme kann ebenfalls für die dünne Schalenbildung verantwortlich sein. Die Skulptur wurde aus dem Restaurierungsprojekt ausgegliedert, befindet sich derzeit als Forschungsobjekt an der FH-Potsdam und wird durch den Studiengang Steinrestaurierung unter Leitung von Frau Prof. Dr. Meinhardt bis 2021 bearbeitet. Für den Fall eines Transportschadens wurde ein 3-D-Scan im Vorfeld (vor der Transportsicherung) erstellt.

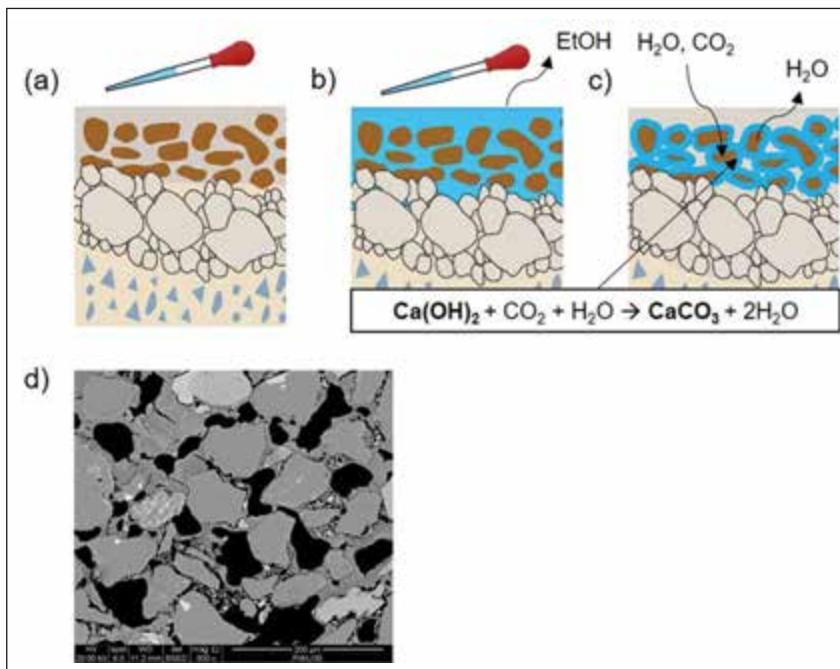
Bild 21 a)-c) Schematische Darstellung der Festigung poröser Substrate mit CaLoSil-Nanokalk d) REM-Aufnahme einer Probe gefestigt mit CaLoSil E25

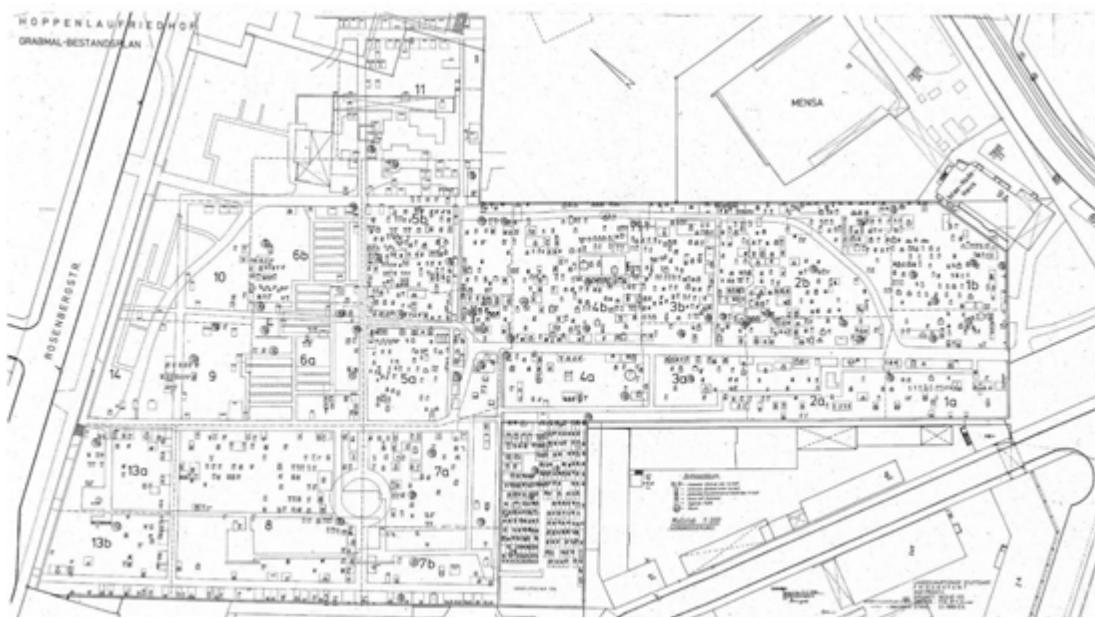
**Bild 3**

Grabmal-Bestandsplan, Kartengrundlage Friedhofsamt Stadt Stuttgart, Stand 1987 [7]

Trotz dieser nicht unerheblichen Eingriffe sind noch wesentliche Teile der ursprünglichen Substanz des historischen Friedhofs erhalten. Mit der Eintragung des Hoppenlau-Friedhofs als Sachgesamtheit in das Denkmalbuch soll erreicht werden, dass die Einheit und Geschlossenheit des alten Begräbnisplatzes erhalten werden kann und vor weiteren störenden Eingriffen geschützt ist.« (Bild 3) [5, 6].

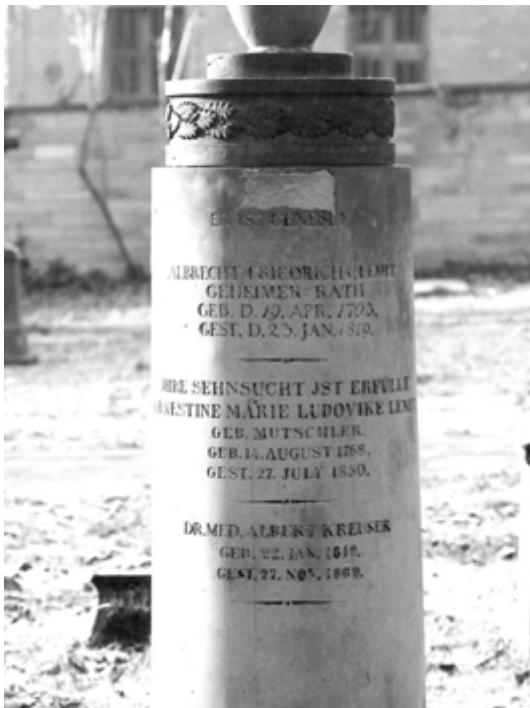
**Bild 5**
Grabmal von Albert Friedrich Lempp, Geheimer Rath (Nr. 223). Zustand 1984**Bild 6**
Schäden am Grabmal von Albert Friedrich Lempp, Geheimer Rath (Nr. 223). Zustand 2012

Die Erhaltungszustände der Grabmale waren sehr unterschiedlich. Zahlreiche Grabmale zeigten sich als gut erhalten und wiesen nur geringe partielle Verluste auf, andere dagegen stark geschädigt, wenige in ihrem Aussagewert weitgehend verloren. Die Mehrzahl wurde als partiell geschädigt mit vollständig oder weitgehend erhaltener Information eingestuft. Viele der Grabsteine wiesen akute Schadensprozesse auf, die dringend einer konservierenden Behandlung bedurften (Bilder 5 bis 12).

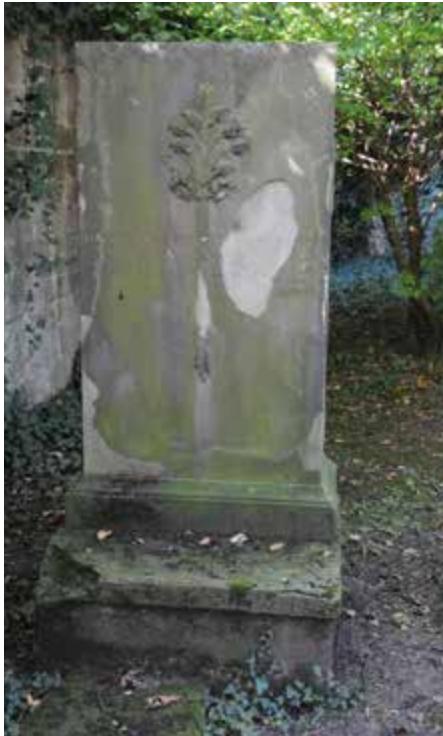
Bild 8 Grabmal von Friedrich Karl Kapff, Handlungsvorsteher (Nr. 8), Zustand 2012 mit großflächiger Schalenbildung als Folge der Hydrophobierung

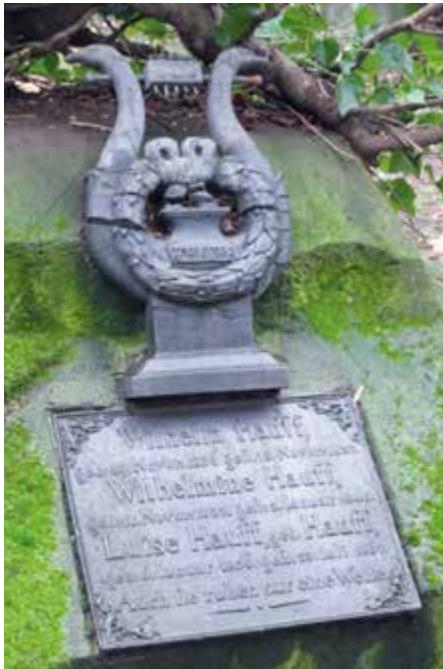
Bild 11 Grabmal von Wilhelm Hauff (Nr. 508) Aufnahme vor der Restaurierung 2012

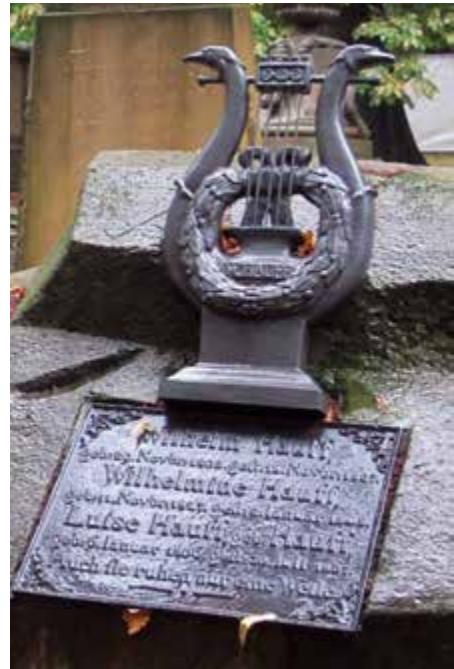
Bild 12 Grabmal von Wilhelm Hauff (Nr. 508) Aufnahme nach der Restaurierung 2018

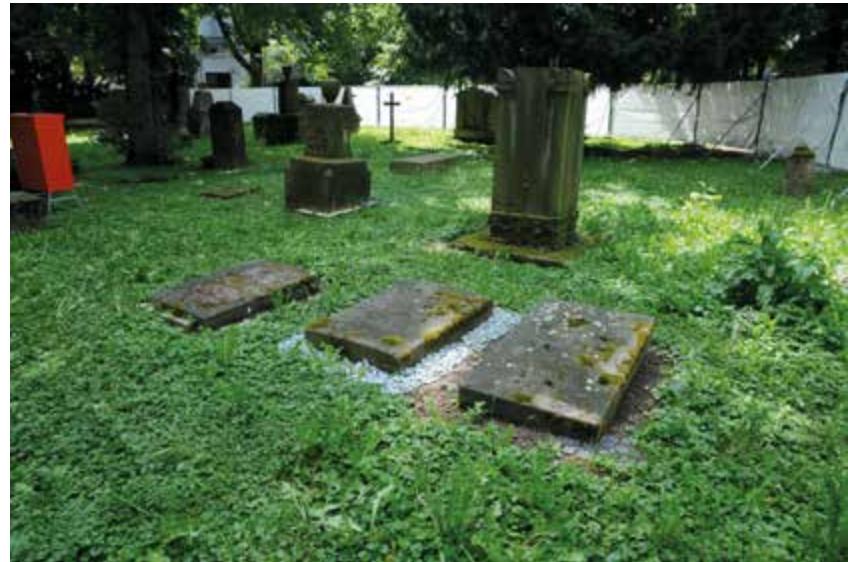
Bild 18

Mustereinfassungen; links ohne Einfassung, mittig Einfassung mit Steinsplitter, rechts Einfassung mit Plastersteine

Daraus resultierte unter anderem, dass keine Freilegung und Drainagierung der Sockel erfolgte, nachdem verschiedene Ausführungen erprobt und verworfen wurden, da sie den Gesamteindruck stark veränderten (Bild 18).

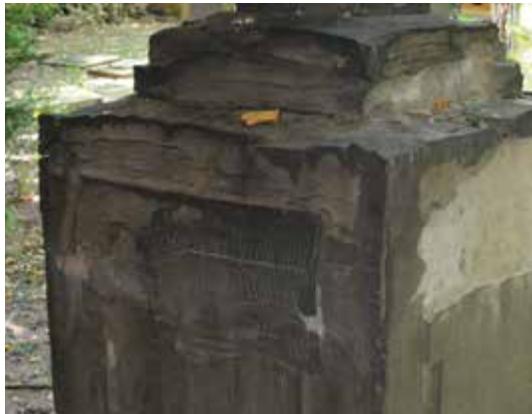
Bild 20

Grabstein von Jacobine Heinlein, Kommerziensratswitwe, (Nr. 146) Zustand 2012

Bereits bei der Schadenerfassung 2012 zeigte sich, dass rund 30 Jahre nach den Erhaltungsmaßnahmen der 1980er Jahre die Mehrzahl der Grabsteine Schäden aufwiesen, die dringend behandelt werden mussten, um Substanzverluste zu vermeiden. Die Dringlichkeit konservierender Maßnahmen bestätigte sich 2014 zu Beginn der Konservierungskampagne. Nur zwei Jahre nach der Erfassung wiesen einige Grabsteine eine deutliche Zunahme des Schadensumfangs auf (Bilder 2 bis 12). Es traten umfangreiche gravierende Verluste ein, eine weiterhin stetig fortschreitende Entwicklung an den noch nicht konservierten Grabsteinen (Bilder 19 bis 21).

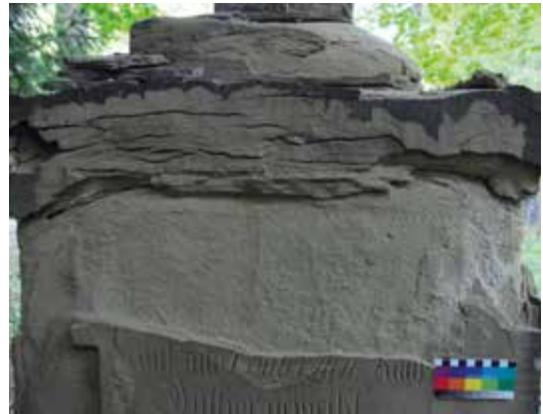
Bild 21

Grabstein von Jacobine Heinlein, Kommerziensratswitwe, (Nr. 146) Zustand 2014

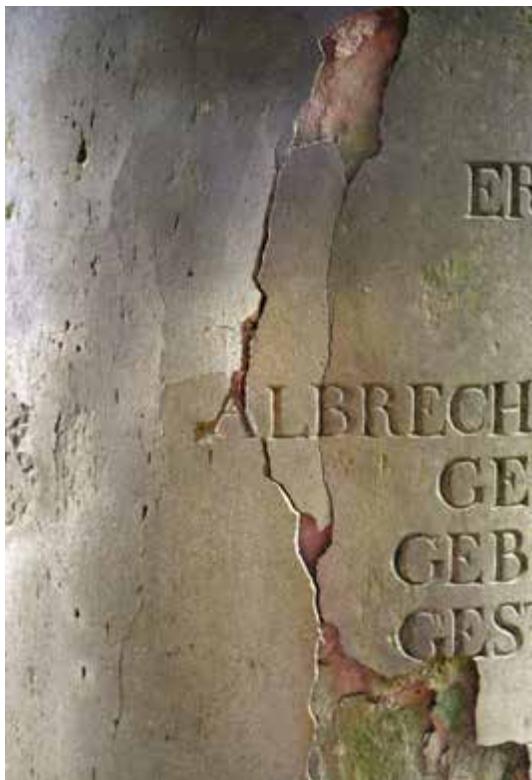
Bild 22 a+b

Ablösung sehr dünner, deformierter Steinschalen am Grabmal von Albert Friedrich Lempp, Geheimer Rath (Nr. 223).

Anzutreffende Schäden waren Verschmutzungen, überwiegend biogener Bewuchs, Rissbildungen, Zermürbungen - häufig einhergehend mit Salzbelastungen und Schalenbildung. Dabei ist zwischen den nur wenige Millimeter dicken Steinschalen, die häufig Deformierungen aufwiesen und im Zusammenhang mit der Hydrophobierung zu sehen sind, und mehrere Zentimeter dicken Ablösungen, die sich wesentlich an der Steinschichtung orientieren, zu unterscheiden (Bild 22). Da in den 1980er Jahren keine Maßnahmen zur Salzreduzierung ergriffen wurden, ist davon auszugehen, dass sich die bestehende Salzbelastung seit Aufstellung der Grabsteine angereichert hat.

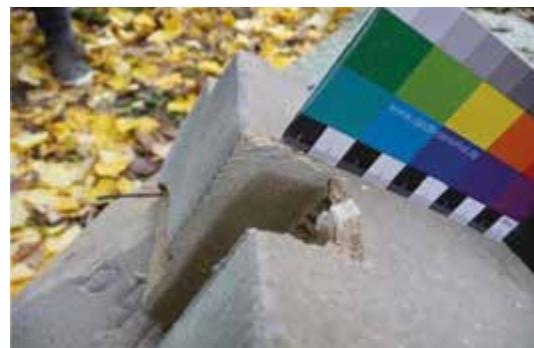
Bild 23
Erloschener Grabstein von Carl Friedrich Hezer (Nr. 138) nach Entnahme einer Steinprobe

tende Wirksamkeit der Hydrophobierung verdeutlichte (Bild 23).

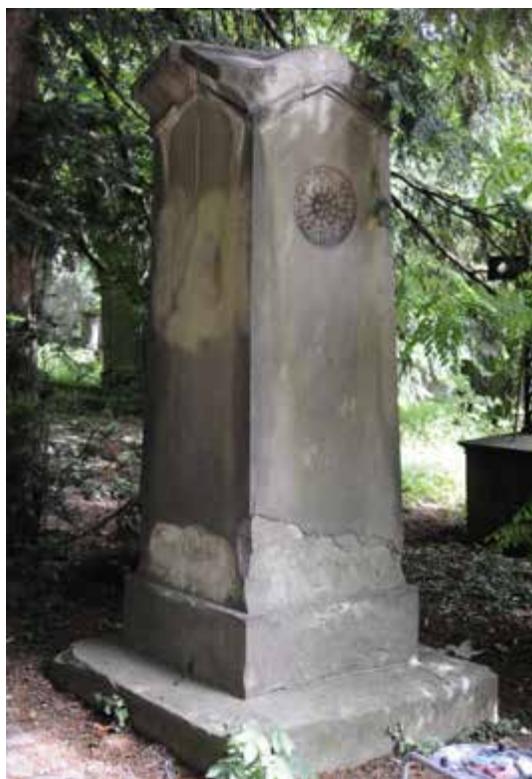
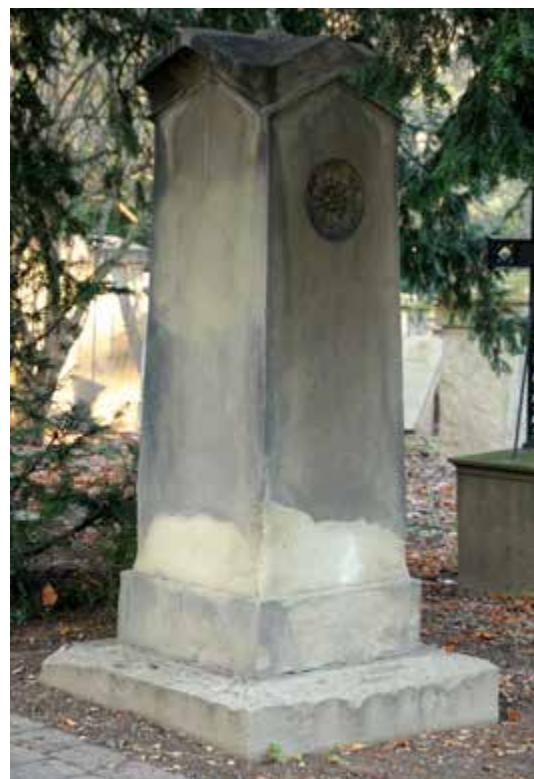
Bild 24
Grabstein von Christoph Ludwig Adelmann, Architekt (Nr. 608), links: Vorzustand, rechts: nach Antragung der Opferschicht in der salzbelasteten Zone über dem Sockel

Als Alternative zur Behandlung salzbelasteter Steine bzw. Steinbereiche bot sich in Einzelfällen auf Grund des Schadensbilds die Antragung einer Opferschicht, die entsprechend den Kittmassen aus kieselos gebundenen Steinmehlen bestand, in den salzbelasteten Zonen an (Bild 24).

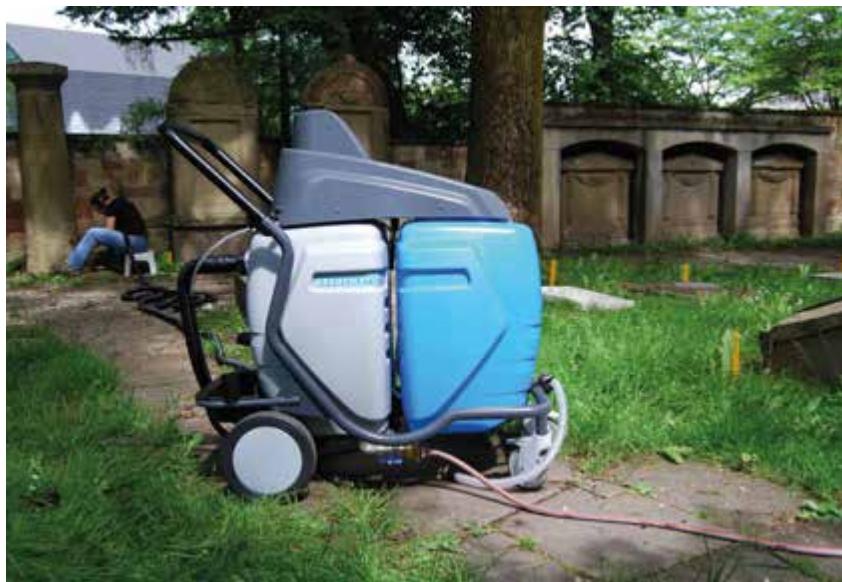
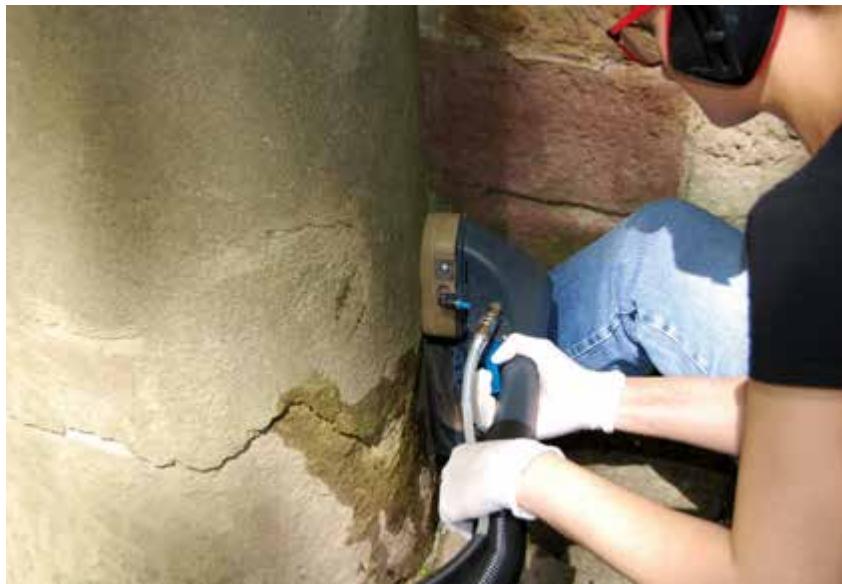
Bild 25 Weitere Versuche erfolgten mit dem sogenannten Reinigungs- und Entsalzungsmaßnahmen mit dem Gregomatic® Sprüh-Sauggerät auf einer Sandstein Oberfläche

Bild 26 Reinigung- und Entsalzungsmaßnahmen mit dem Gregomatic® Sprüh-Sauggerät auf einer Sandstein Oberfläche

Weitere Versuche erfolgten mit dem sogenannten Vakuum-Wasch-Verfahren, mit dem an anderen Objekten bereits positive Ergebnisse vorlagen [15]. Nachdem eine erste Versuchsreihe sehr erfolgversprechende Ergebnisse erbrachte, wurde das Verfahren anstelle der Kompressenbehandlung eingesetzt (Tabelle 6, Bilder 25 und 26). Begleitende Untersuchungen zeigten ein sehr gutes Ergebnis, das allerdings bei späteren Überprüfungen relativiert werden musste [16, 17].

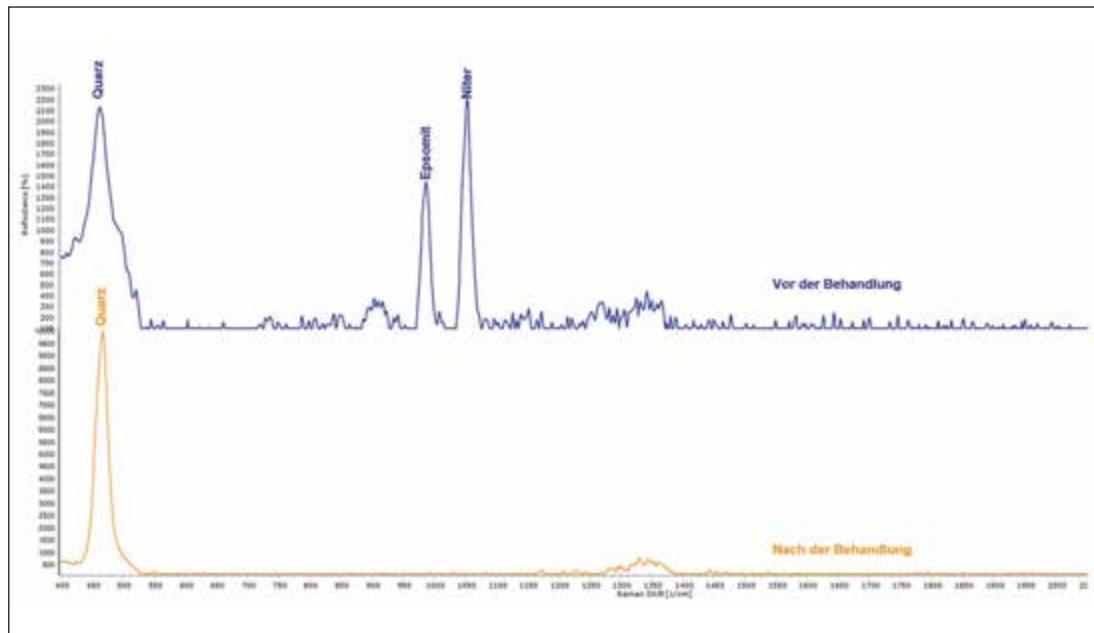
Bild 27
Raman-Spektren vor und nach den Salzreduzierungsmaßnahmen am Grabstein Nr. 184. Die Messungen wurden mit dem Raman-Spektroskop MIRA1 von der Firma Metrohm unter Verwendung einer Laserquelle mit einer Wellenlänge von 785 nm und einer Laserleistung von 100 mW durchgeführt. Die Messzeit betrug jeweils weniger als 3 Sekunden.

Bereits während der Voruntersuchungen werden an der Oberfläche der Grabsteine mobile und zerstörungsfreie Raman- und Nahinfrarot-spektroskopische Untersuchungen durchgeführt, um die Belastung zu erfassen. Messungen an der gleichen Stelle vor und nach den Salzreduzierungsmaßnahmen (Bild 27) geben weitere Auskunft über den Erfolg [21].

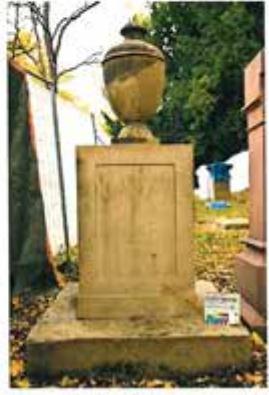
Bild 28

Datenblatt, ARGE Böttcher
Günther 2017

Bei der Dokumentation wurde eine einheitliche Ausführung für das Gesamtprojekt angestrebt. Sie besteht aus einem Datenblatt für jeden Grabstein, das alle relevanten Angaben zum Objekt, zu den angetroffenen Schäden und ausgeführten Maßnahmen unter Nennung von verwendeten Materialien, Rezepturen und Verbrauchsmengen sowie der Anwendungsbereiche enthält (Bild 28). Auf aktuellen

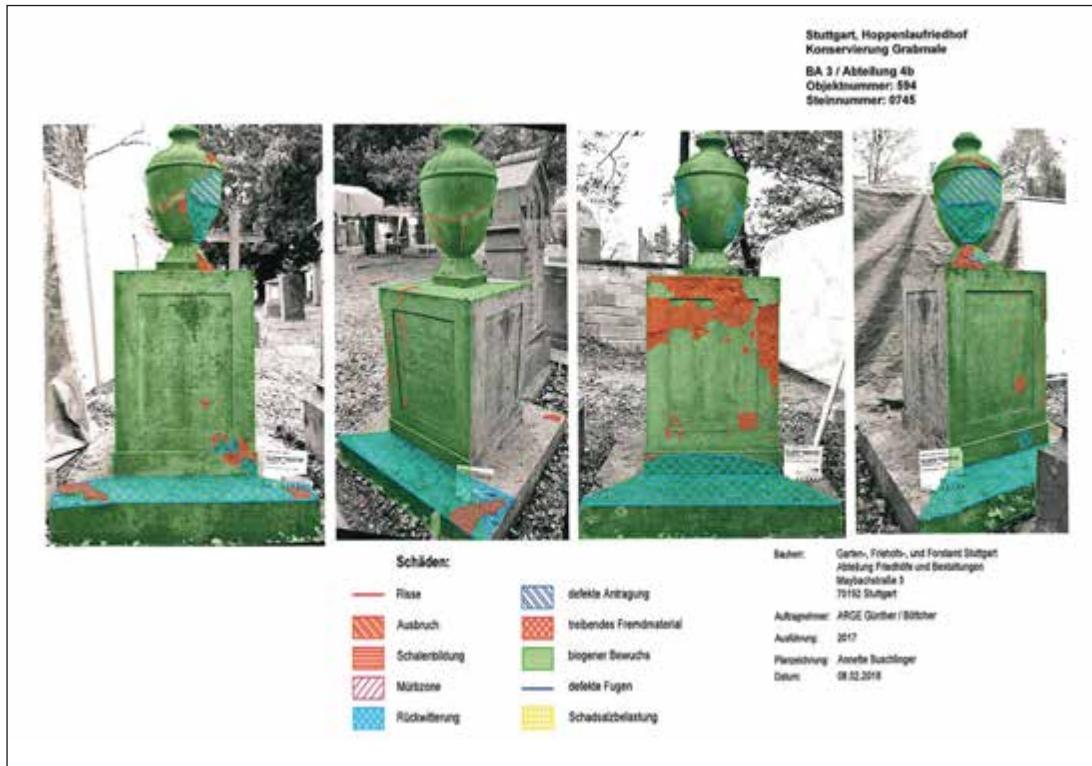
Bild 29
Schadenkartierung, ARGE
Böttcher Günther 2017

Ergänzend sind der Dokumentation Digitalaufnahmen vom Vorzustand und deckungsgleiche Ansichten nach Abschluss der Konservierung beigelegt sowie weitere Aufnahmen von Besonderheiten oder Arbeitsaufnahmen zur Erläuterung der Vorgehensweise. Sämtliche Dokumentationsunterlagen liegen in zwei Exemplaren vor (in gedruckter Form auf archivbeständigem Papier und digital auf einem Datenträger), wovon eines im Garten-, Friedhofs- und Forstamt und ein weiteres im Landesamt für Denkmalpflege archiviert ist (Bilder 29 und 30).

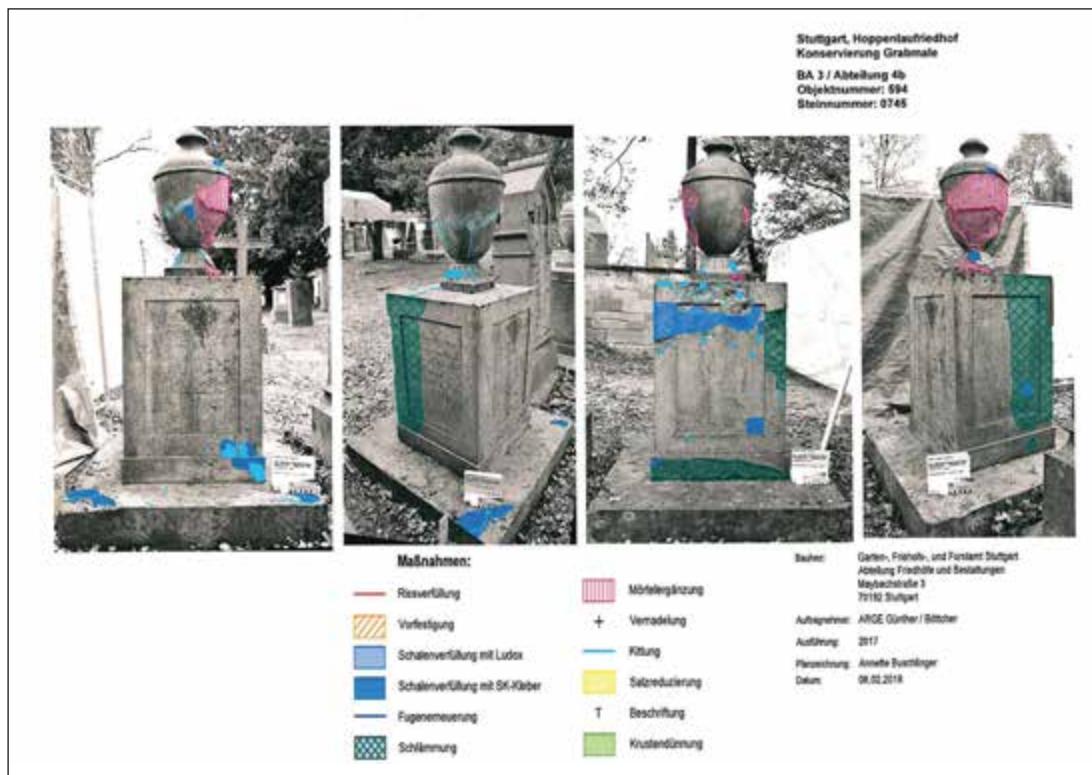
Bild 30
Maßnahmenkartierung, ARGE
Böttcher Günther 2017

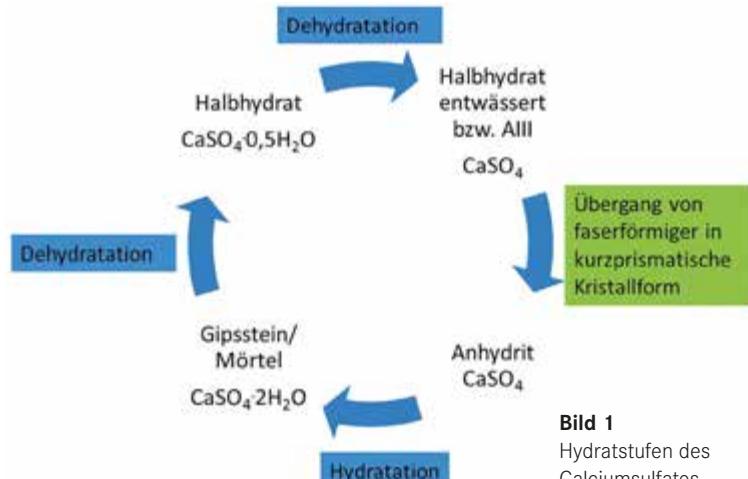
Bild 1
Hydratstufen des Calciumsulfates

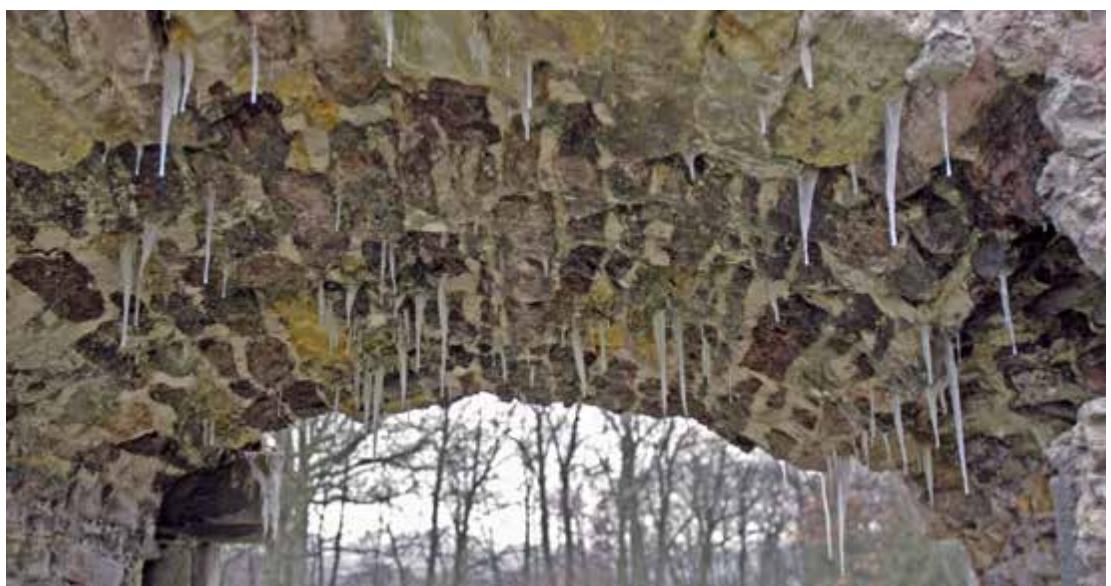
Bild 2

Historischer Gipsmörtel am Schloss Gehrden, die Gipssteine sind zurückgewittert und der Gipsmörtel steht trotz Dauer-durchfeuchtung (s. Eiszapfen)

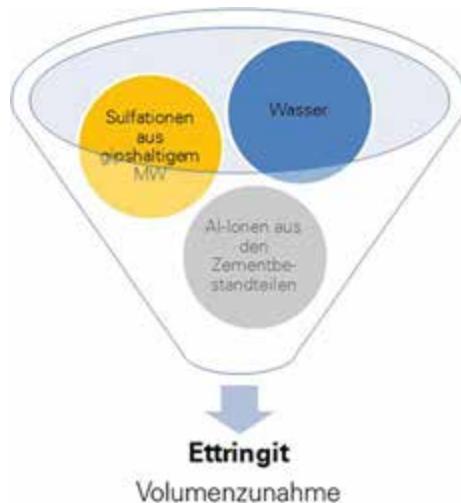
Bild 3
Ettringitbildung – Ausgangsstoffe und Wirkung

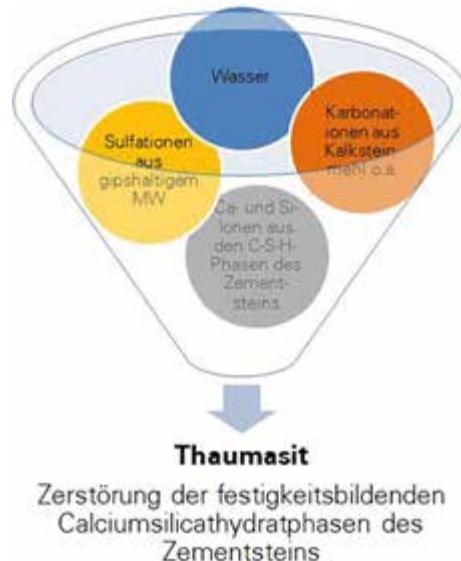
Bild 4
Thaumasitbildung – Ausgangsstoffe und Auswirkung

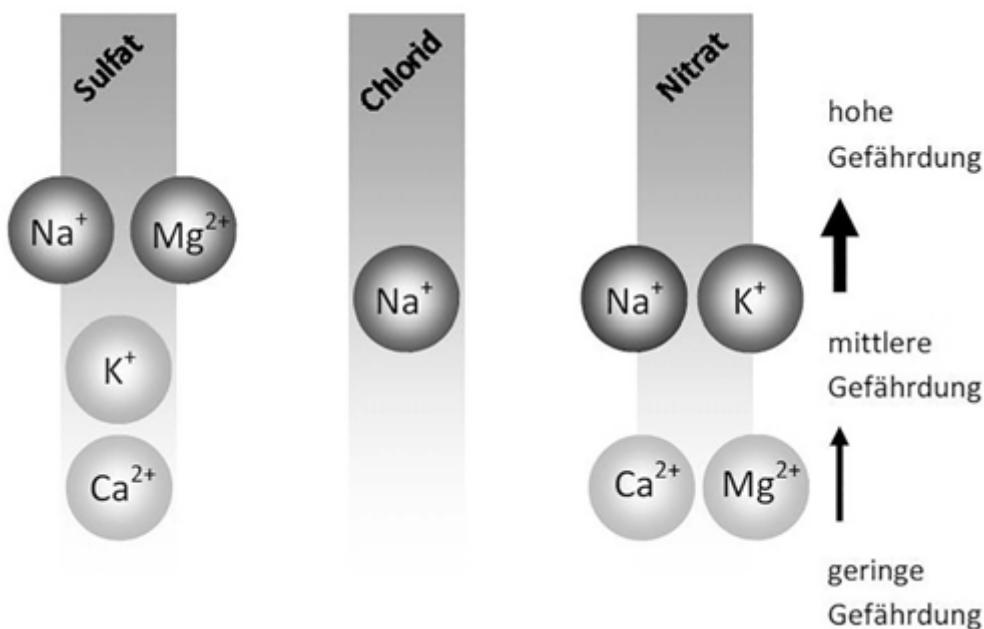
Bild 7
Einschätzung der Gefährdung durch die Salzbelastung in Abhängigkeit vom dominierenden Anion und dem jeweiligen Kation und Bewertung der Gefährdung durch unterschiedliche Konzentrationen von Anionen aus bauschädlichen Salzen aus unterschiedlichen Quellen, aus [45]

Das Gefährdungspotential verschiedener bauschädlichen Salze wird unterschiedlich bewertet (Bild 7). Der aktuelle Stand wurde im WTA-Merkblattentwurf 3-13-18/D erarbeitet [45].

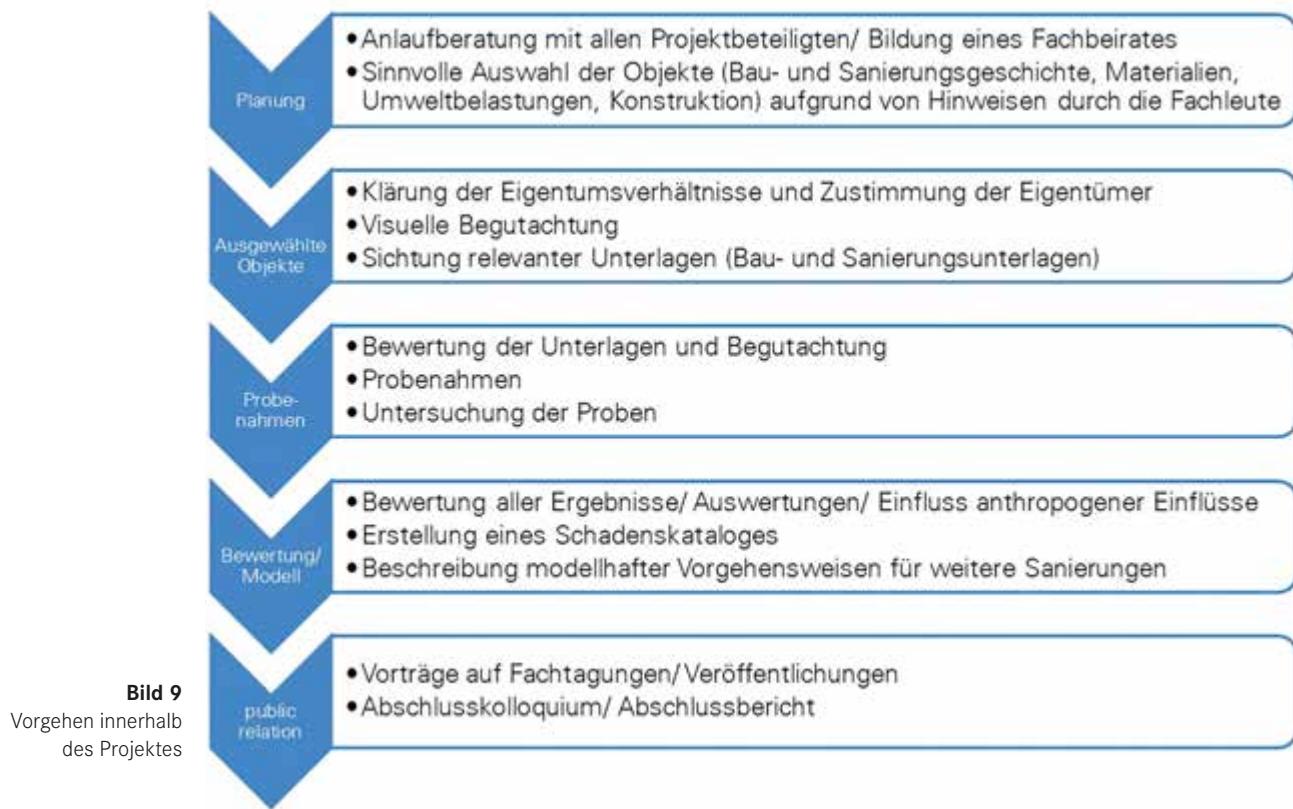
Innerhalb des Projektes wird nach dem im Bild 9 dargestellten Schema vorgegangen.

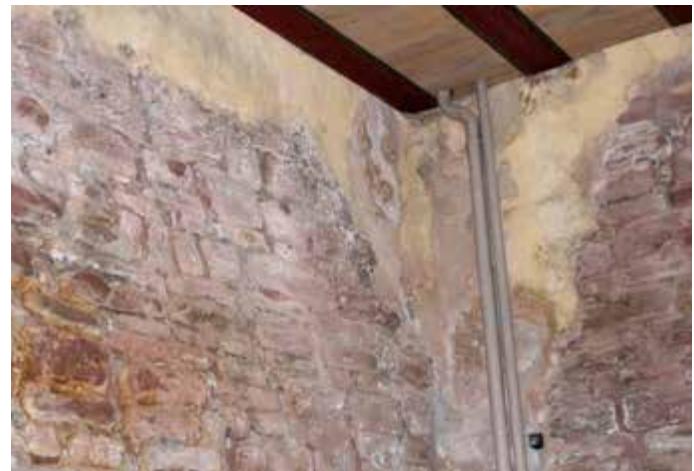
Bild 14 Ausblühungen in der Kontaktzone eines Injektionsmörtels zum Mauerwerk im Ausgangsbereich des Bergfrieds; Thaumasit mittels Röntgenbeugung nachgewiesen

oder nicht mehr kraftschlüssige Spannanker) sowie fehlende Mauerwerksverbindungen im Sinne einer Ringankerwirkung vor allem in den oberen Turmbereichen (zerstörte Mauerwerksecken, fehlende Mauerwerksaußen- und innenschalen, fehlende Fenstersturzverbindungen, durchgehende Vertikarisse – Pfeilerbildung usw.). Vor Beginn der letzten Sanierungsarbeiten wurden ausführliche Gutachten zur Materialbeschaffenheit des Bauwerks erstellt und entsprechende Sanierungsempfehlungen formuliert. Diese sind vom Architekten und von einer Fachfirma entsprechend in die Sanierungsausführung einbezogen worden. Eindrucksvoll wurden instabile Mauerwerksparten statisch gesichert und in die richtige Position gekippt [34]. Nach visueller Beurteilung konnte der Zustand des Bauwerks zunächst als gut eingestuft werden. Geringe Probleme in den Fugenbereichen und steinmaterialbedingte Abwitterungen sind unter den extremen Witterungsbedingungen (Exposition) als normal einzustufen. Seit einigen Jahren beeinträchtigen starke Ausblühungen und offensichtliche Materialveränderungen sowie Rissbildungen das Erscheinungsbild dieses Baudenkmals und die innere Struktur. Die in den letzten Jahrzehnten veränderten Klimabedingungen, die durch sich abzeichnende stärkere Extrema gekennzeichnet sind, tragen wahrscheinlich zu einer Verstärkung der Schäden bei. In einer stichprobenartigen Prüfung der Ausblühungen wurde vorwiegend Natriumsulfat (Thenardit, Natrium stammt aus dem Zement) nachgewiesen (Bilder 12 und 13). Problematischer erscheint der Nachweis von Thaumasit (Gefügezerstörend) im Kontaktbereich Ankermörtel-Mauerwerk (Bilder 14 und 15).
